**BİR HAVA ARACI ÇEKER KANCASININ
HASAR ANALİZİ**

YÜKSEK LİSANS TEZİ

Uçak Mühendisliği Anabilim Dalı

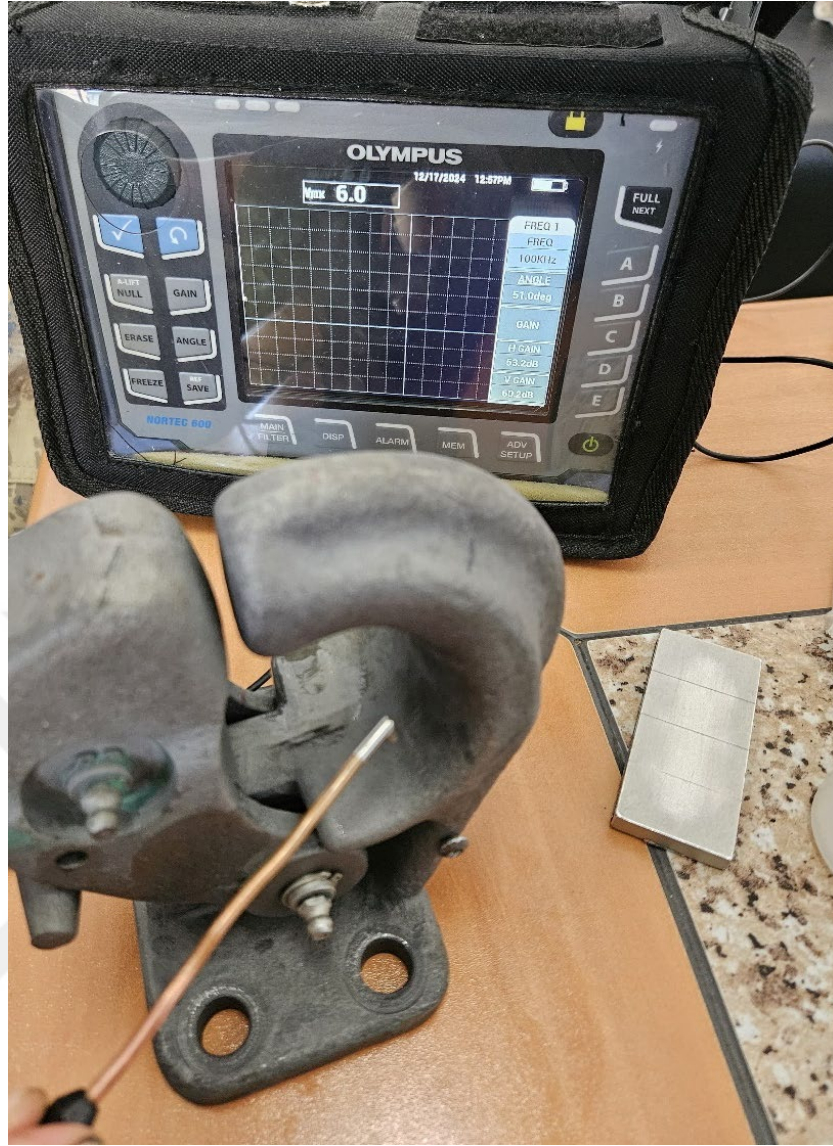
Uçak çeker kancası ile yapılan test işlemleri Şekil 3.4'te gösterilmiştir. Test yapılırken aynı zamanda söz konusu cihazın ekranından Empedans-Düzlem diyagramı grafiksel olarak incelenmiştir. Grafiğe incelendiğinde kalibre yapılan blokta görülen Empedans-Düzlem diyagram grafiğinden çok farklı bir grafiksel çizim gözlemlenmiştir.

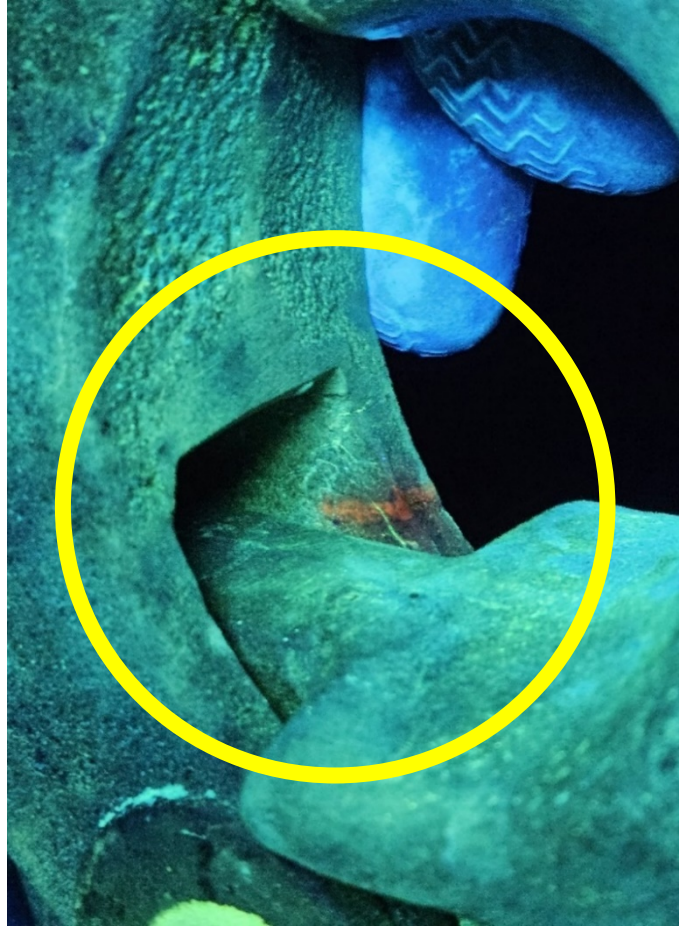
Kurutma işlemi tamamlanan ve developer bekleme zamanı dolan parça sonrasında incelenmek üzere karanlık odaya alındı. Süreksizlikler UV-A ışık altında Şekil 3.17'deki gibi gözle görülür halde takip edildi.

Şekil 3.17. Sıvı penetrant testi tamamlanan çeker kancası

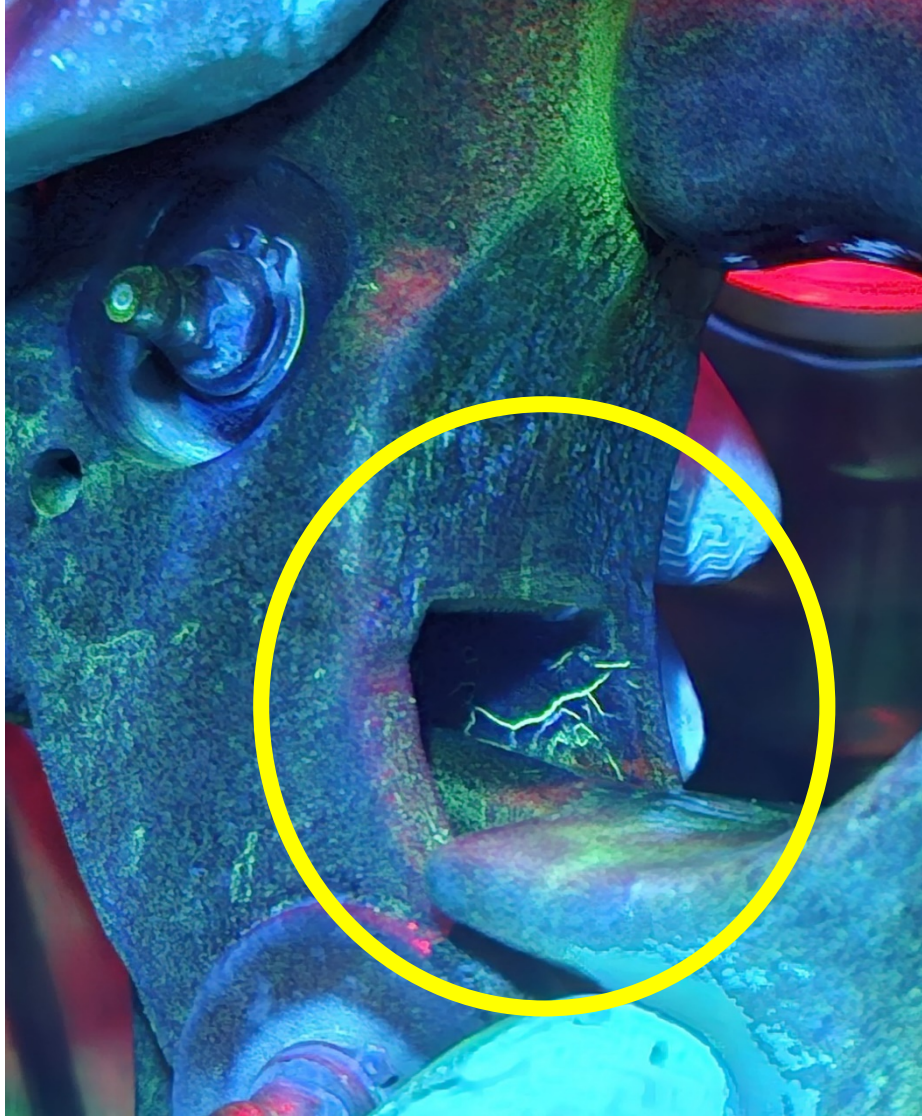
Test işlemi sonrasında artık malzeme incelenmeye hazır hale geldiğinden karanlık odada UV-A ışık altında Şekil 3.20'deki malzemede gözle görülen süreksizlikler belli hale geldi.

Şekil 3.20. Manyetik parçacık test sonrası inceleme yapılan ve süreksizliklerin görüldüğü malzeme

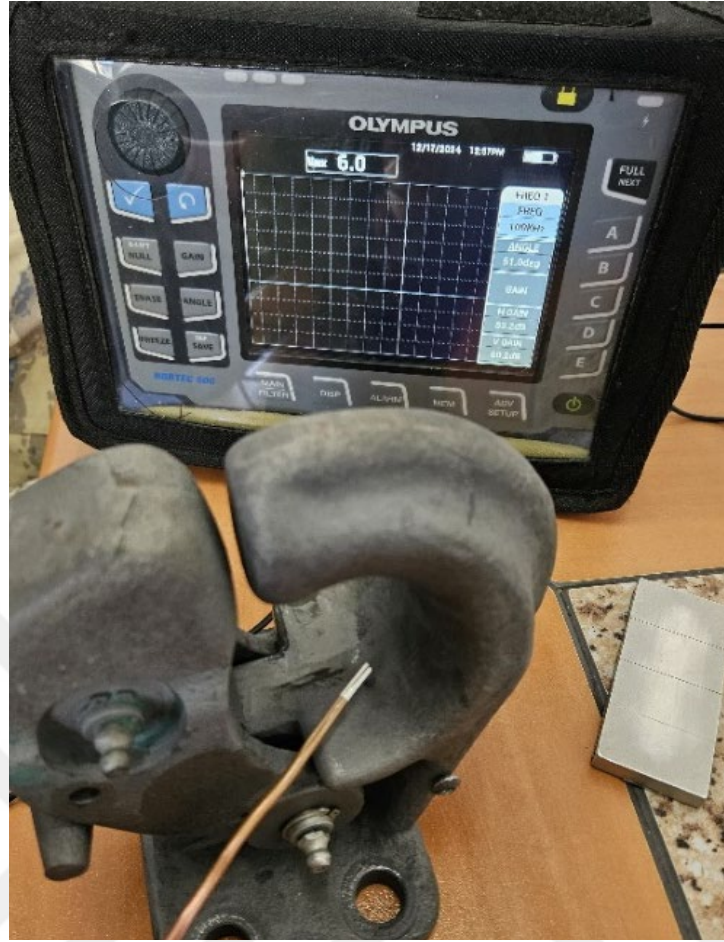
Şekil 4.1. Girdap akımı (Eddy current) testi yapılan malzeme

Test yapılan bölümde mıknatıslanma yönteminin uygulamasının yapılacağı bir ortam ve cihaz bulunmadığından söz konusu yöntem yapılamadan test yapılmıştır. Şekil 4.1'de bize göstermiştir ki test edilen malzeme açısından Girdap Akımı (Eddy Current) testinin çok doğru ve açıklayıcı bir sonuç vermemiştir.

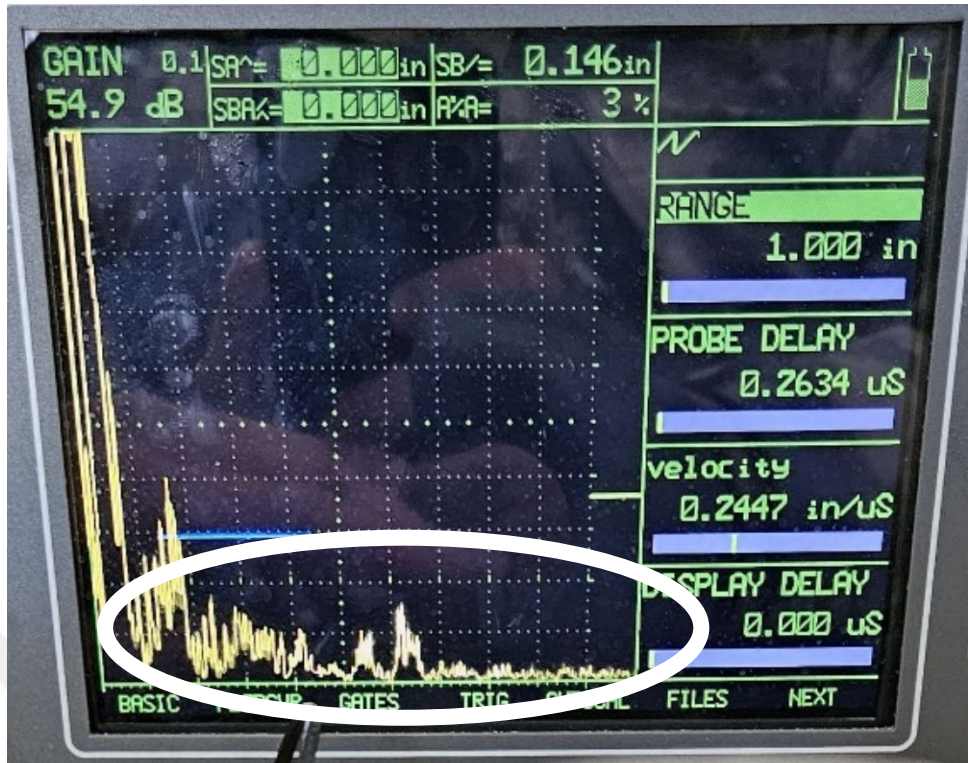
Şekil 4.2. Test sırasında cihazda görülen değer

Şekil 4.2’de görülen test cihazının ekranında takip edilen titreşim, çok sayıdaki yansıma görüntüsü bu durumu biz göstermektedir.

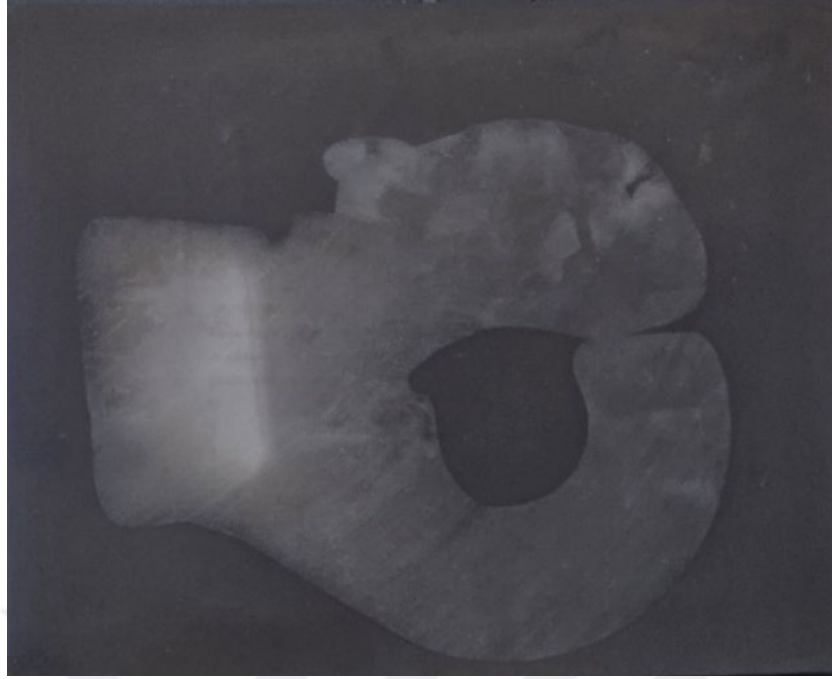
Şekil 4.4. Film görüntüsü

Tablo 4.1’de belirtilen değerler ile yapılan çekimler sonrasında cihazın en üst değeri olan 200 kV test malzemesinin yapısı gereği çok iyi bir sonuç alınamamıştır. Nedeni ise test malzemesinin yapısı gereği çok yoğun bir alaşım olması ve kullanılan cihazın bu yoğunluktaki maddeye yeteri kadar nüfuz edememesidir.

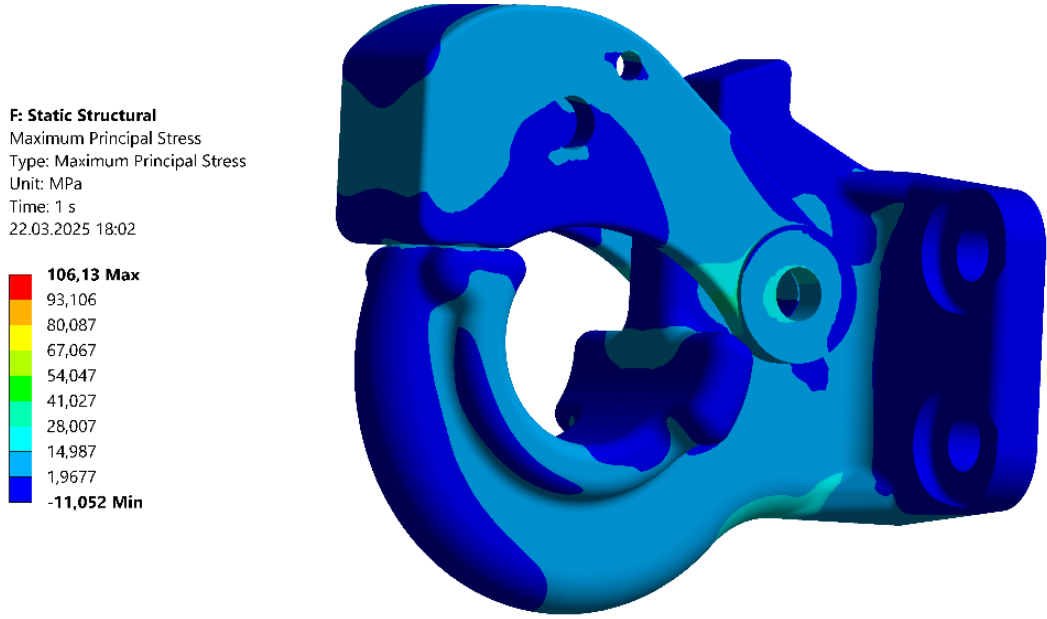
Şekil 4.13. En büyük asal gerilme

Malzemenin dayanımına karşılık olarak değerlendirilen ve akma noktasının gösterildiği En Büyük Asal Gerilme ile malzeme dayanımı sunulmuştur. Şekil 4.13.'te gösterilen ve mavi renkten en yoğun olarak belli olan yeşil renge doğru ilerleyen akma değeri bizim NDI sonuçlarında da edindiğimiz çatlak sonucuyla uyusmaktadır. Bu şekilde ANSYS analizi ile de sonucumuz desteklenmiş oldu. Ayrıca tüm açısal değişimlerde de sonuç yine aynı bölgede çatlak oluşma olasılığını ortaya çıkarmaktadır.

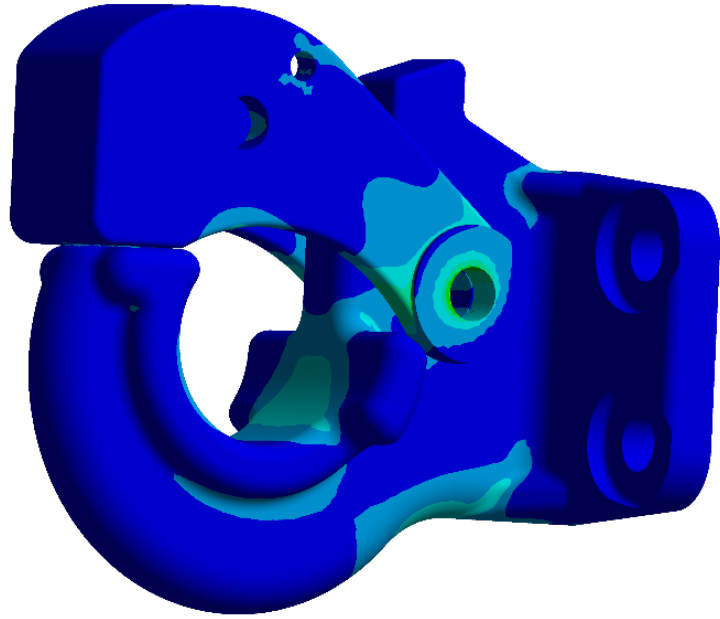
Şekil 4.14. Eşdeğer von-Mises gerilmesi

Eşdeğer von-Mises gerilmesi Şekil 4.14.'te gösterilen şekilde uygulanmıştır. Buradan eşdeğer gerilmenin kancanın uç yani bağlantı kısmında maksimum, mavi olarak görülen yere minimum olduğu görülmektedir. Uçak çeker kancası için yapılan NDT testlerinden Sıvı Penetrant Test sonucunda gösterilen Şekil 4.5.'te kısmen, Manyetik Parçacık Test sonucunda gösterilen Şekil 4.6.'da oldukça belirli olan süreksizlik ile de oldukça örtüşen bu analizde yine bağlantı kısımlarının malzemede kırılmaya/çatlamaya karşı hassas olduğu görülmektedir.
