**KONYA İLİ İÇME SUYU ŞEBEKELERİNDE
İŞLETMEDEN KAYNAKLI BAKIM-ONARIM
İŞLERİNİN ANALİZİ**

YÜKSEK LİSANS TEZİ

İnşaat Mühendisliği Anabilim Dalı

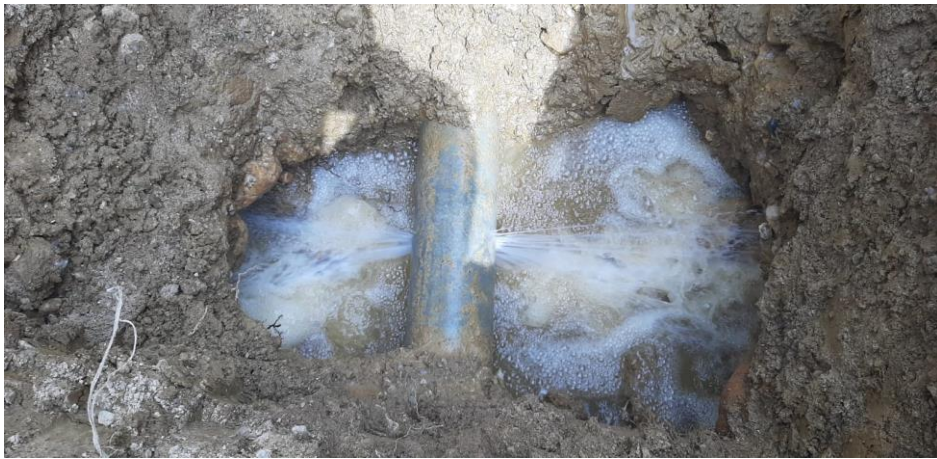
Şekil 4.1. Asbest Boru Arızası (KOSKİ, 2021)

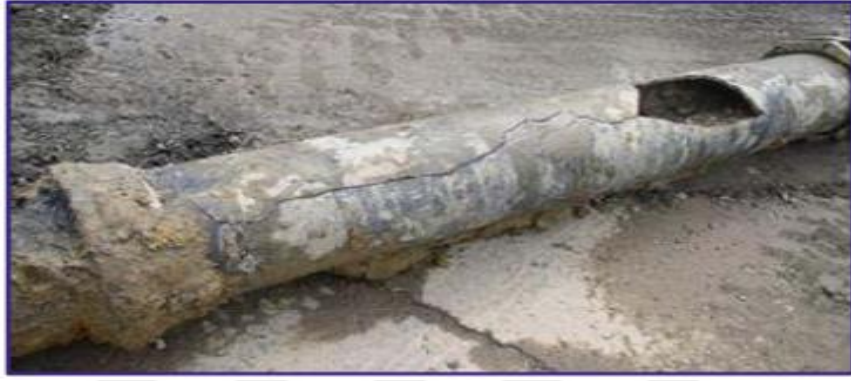
DMA girişinde veya kritik noktalarında basınç kayıt cihazları yardımıyla veriler alınmalı. Bu veriler incelenerek su koçunun olup oluşmadığı kontrol edilmelidir. Eğer su koçu oluşuyorsa nedenleri belirlenmeli ve önlem alınmalıdır. Su darbesini ortadan kaldırmak için çaba gösterilmeli, kaldırılamıyorsa bu darbe mümkün olduğunca minimuma çekilmelidir. Su koçu darbesi boruları çatlatabilmekte veya kırabilmektedir. Şekil 4.18.'de su koçu darbesi etkisi sonucunda kırılan boru görülmektedir.

Şekil 4. 18. Su koçu darbesiyle kırılmış boru (Muhammetoğlu ve Muhammetoğlu, 2017)

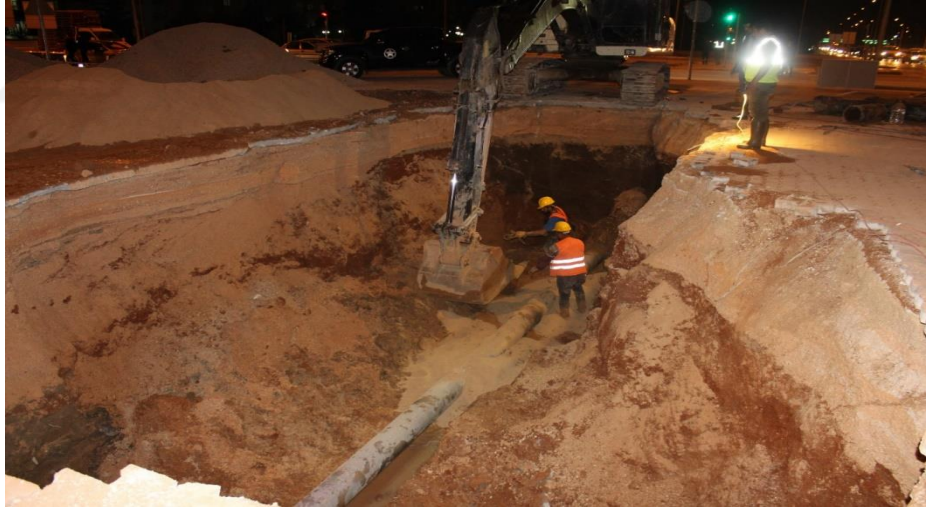
Şekil 7.1. Şebeke hattında bakım-onarım sonrası dolgu işlemi (KOSKİ, 2022)

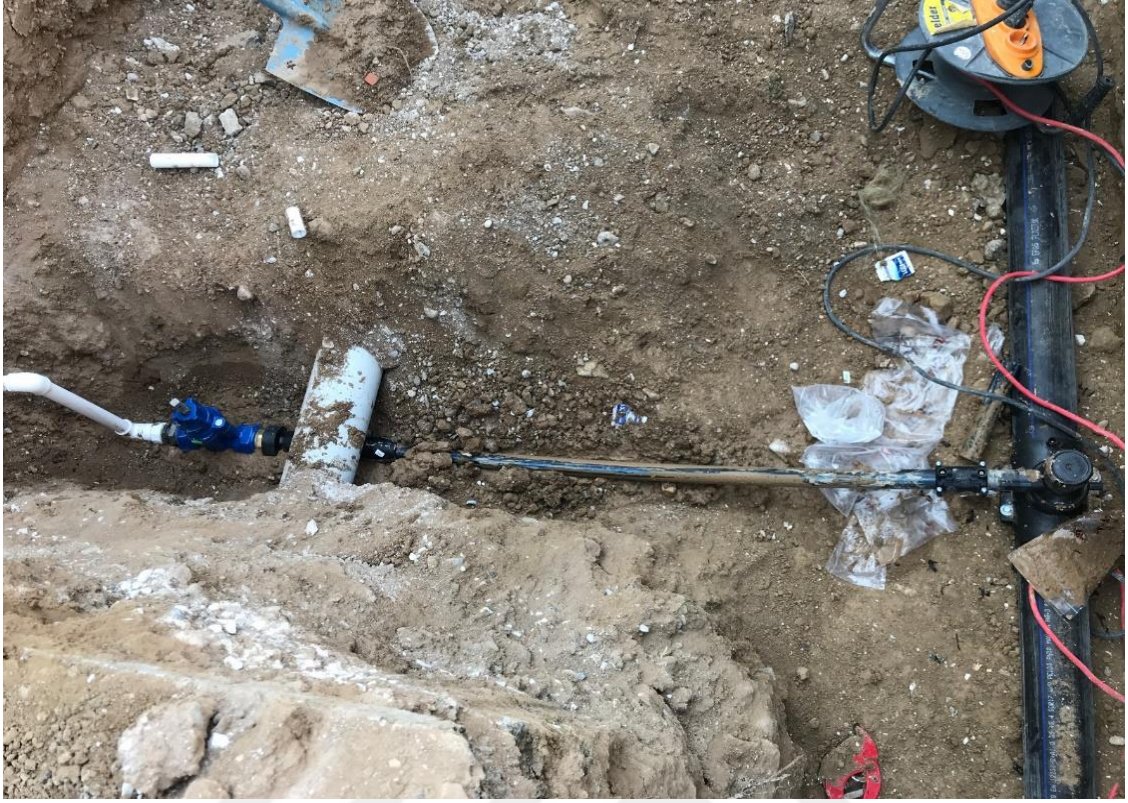
Şekil 7.2. Zarar görmüş PE abone şube yolu yenilenmesi ve servis vanası değiştirilmesi (KOSKİ, 2022)

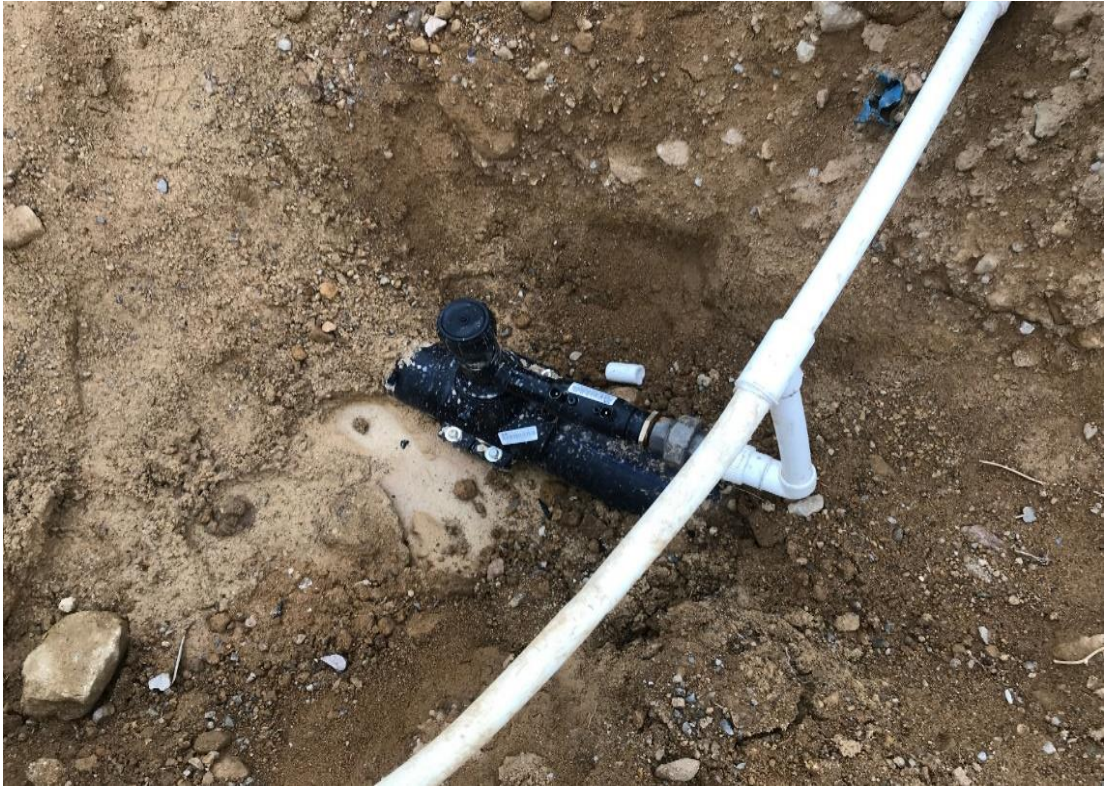
Şekil 7.3. Zarar görmüş PPRC boru değiştirilip bakım-onarım işlemi tamamlanmıştır (KOSKİ, 2022)

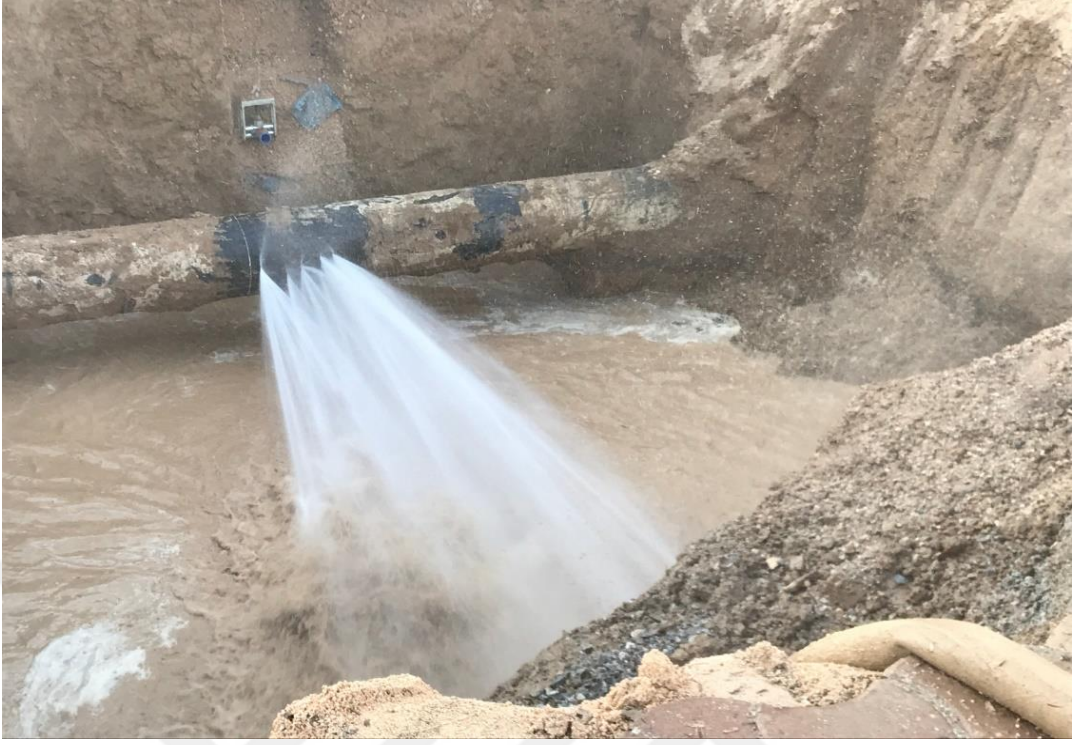
Şekil 7.4. Çelik borunun eski olmasından kaynaklı su kaçırmaları (KOSKİ, 2022)

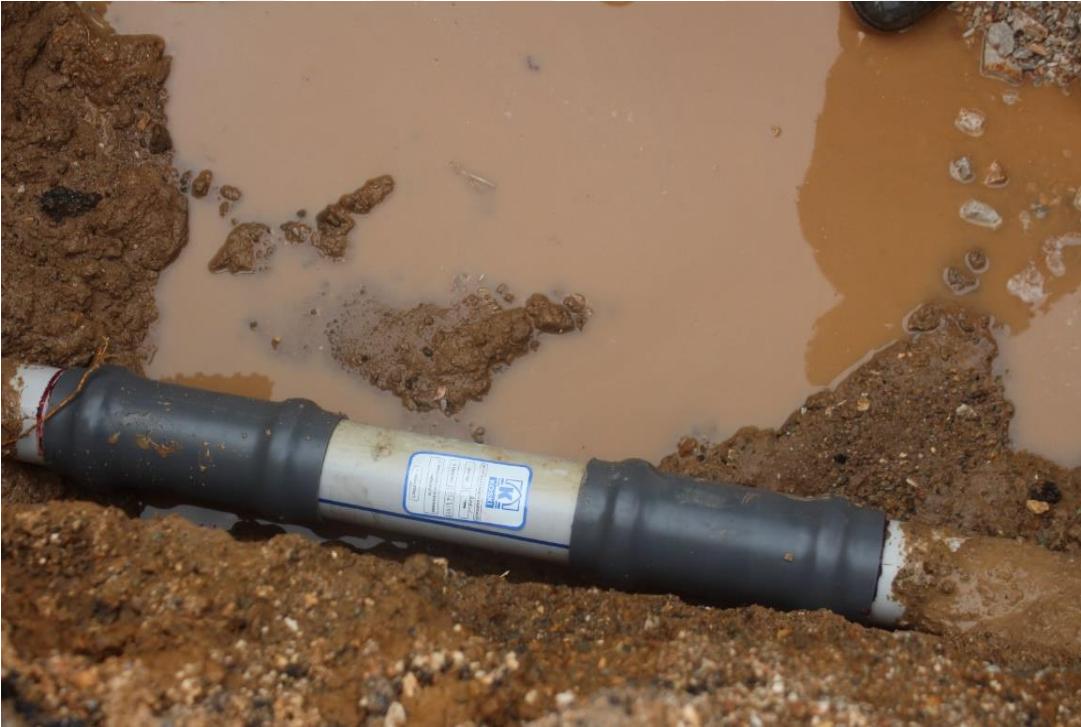
Şekil 7.5. PVC boruda ek parçalar yardımı ile bakım-onarım yapılması (KOSKİ, 2021)

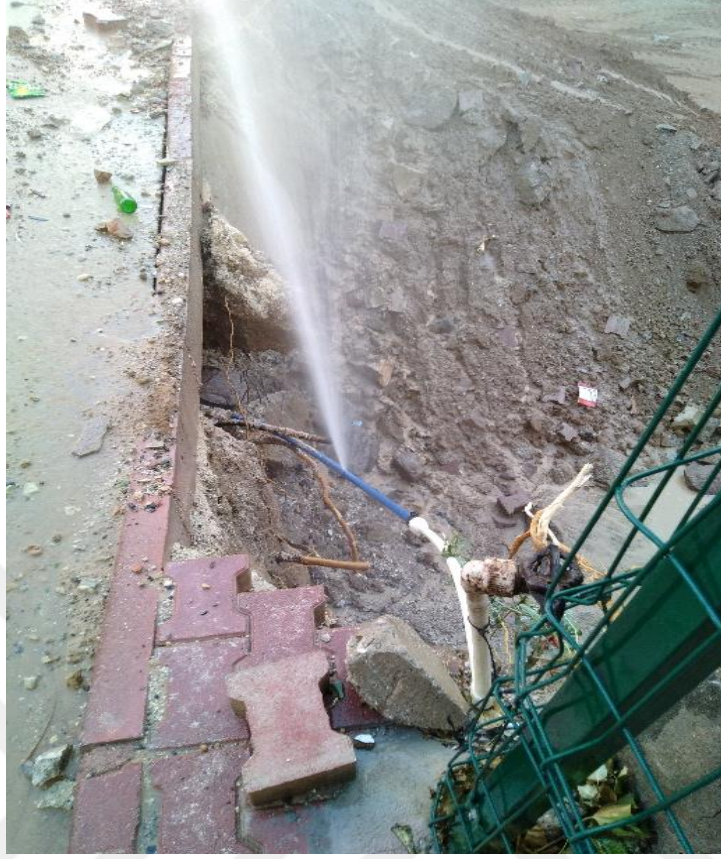
Şekil 7.6. Kazı yapılırken abone hattına zarar verilmesi sonucu su kaybı (KOSKİ, 2022)

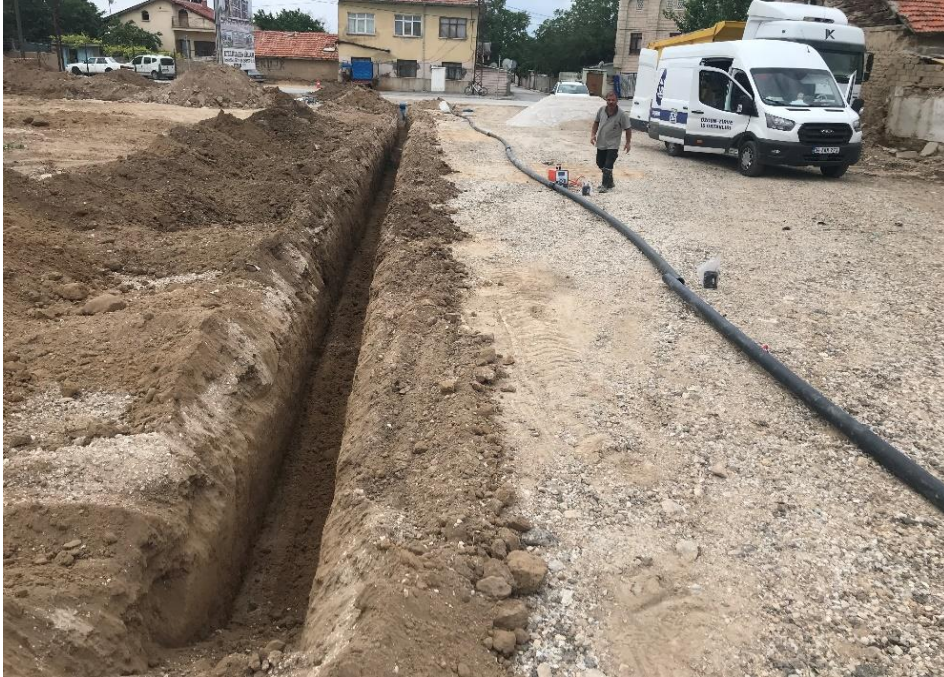
Şekil 7.7. İçme suyu şebeke hattında eski boru hattının iptal edilip PE boru ile deplase işlemi (KOSKİ, 2022)

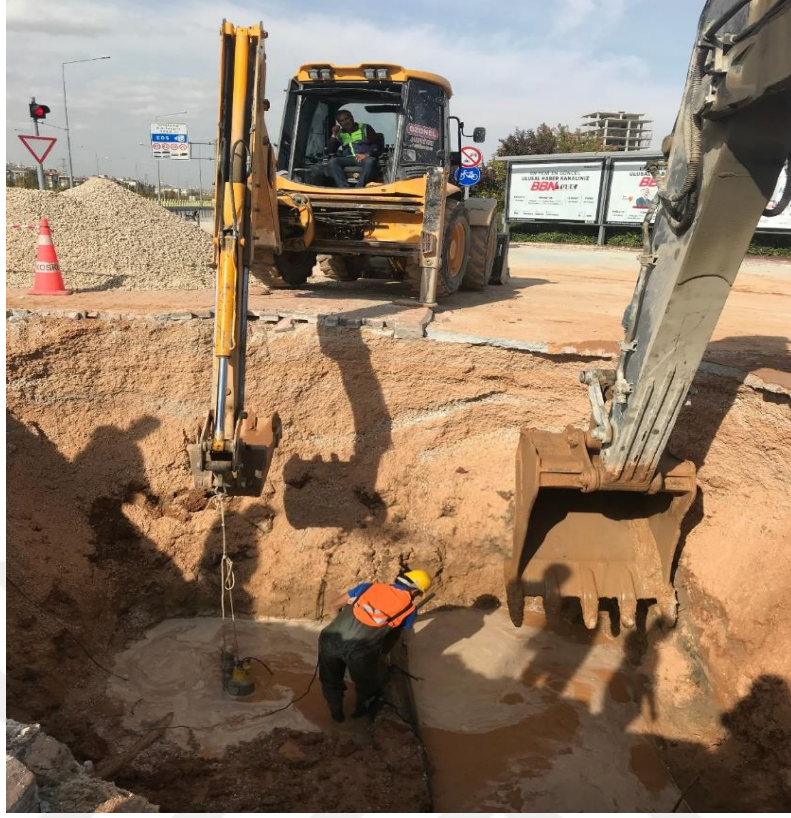
Şekil 7.8. Bakım-onarım esnasında kazı çukurundaki fazla su dalgıç pompa ile tahliye edilmesi (KOSKİ, 2021)

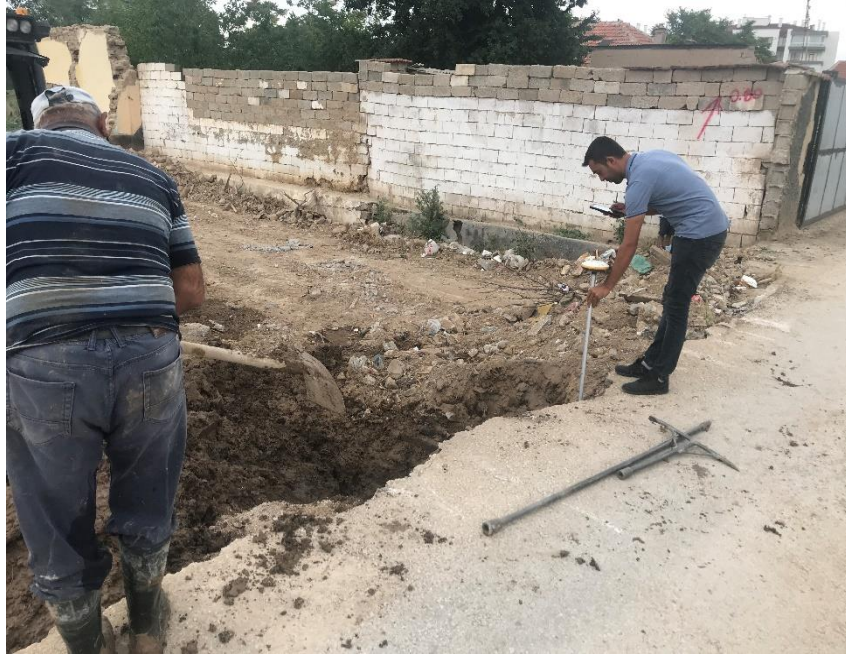
Şekil 7.9. Şebeke hattında eski borunun körlenerek şebeke hattında devreden çıkarılması, körlenen borunun koordinatının CBS sistemine kaydedilmesi ve işaretleme yapılması (KOSKİ, 2022)

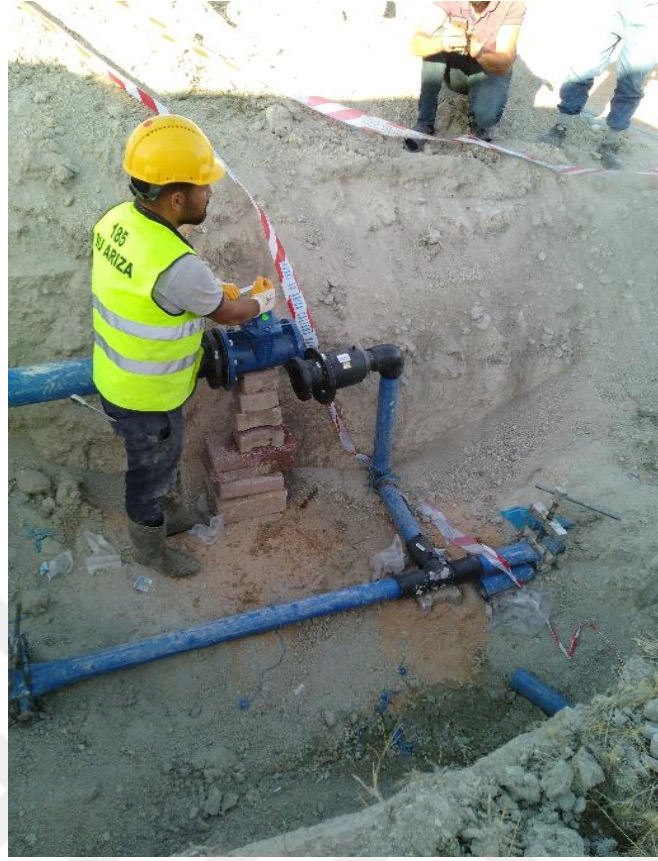
Şekil 7. 10. Şebeke hattında eski vananın değiştirilme işlemi (KOSKİ, 2021)
