KONYA ÇUMRA OVASINDA SU
YÖNETİMİNİN ÖNEMİ

YÜKSEK LİSANS TEZİ

İnşaat Mühendisliği Anabilim Dalı

Temmuz-2022
KONYA
Her Hakkı Saklıdır

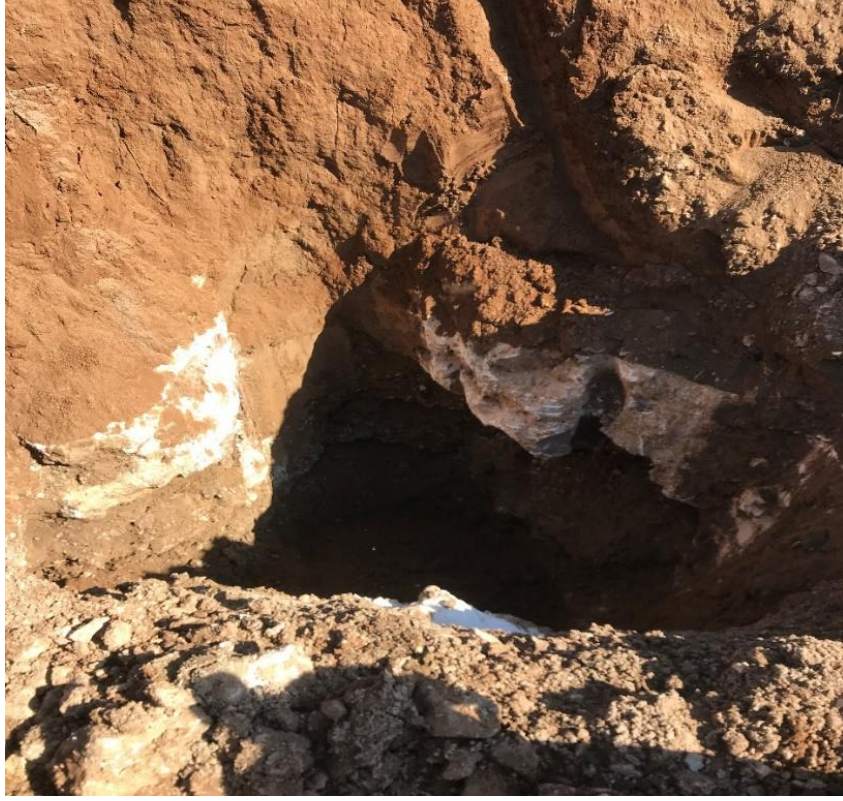
Bölgede oluşan obruklardan 1 tanesi iletim kanalının güzergahında 18.-22. km ler arasında gözlenmektedir. Boyutları 3*3 metre derinliği yaklaşık olarak 4 metre olan bir obruğun tekrar kapatılarak kanalın eski haline getirilmesi için yaklaşık 30.000 lira bir maliyet hesaplanmıştır. Sulama sezonunda ortalama 3 kere oluşan bu obruklar için yıllık 100.000 TL civarında bir işletme ve bakım gideri ortaya çıkmaktadır. Çizelge 4.21 de 2022 Kamu kurum ve kuruluşlarının açıklamış olduğu birim fiyatlar ile obruk kapatma maliyeti hesaplanmıştır.

Şekil 4.20 ve Şekil 4.21’ de isale kanalında oluşan obruklar, Şekil 4.22’ de ise bu obrukları kapatmak için yapılan makinalı çalışma fotoğrafları yer almaktadır.

Şekil 4.20. Toprak kanalda oluşan obruklar

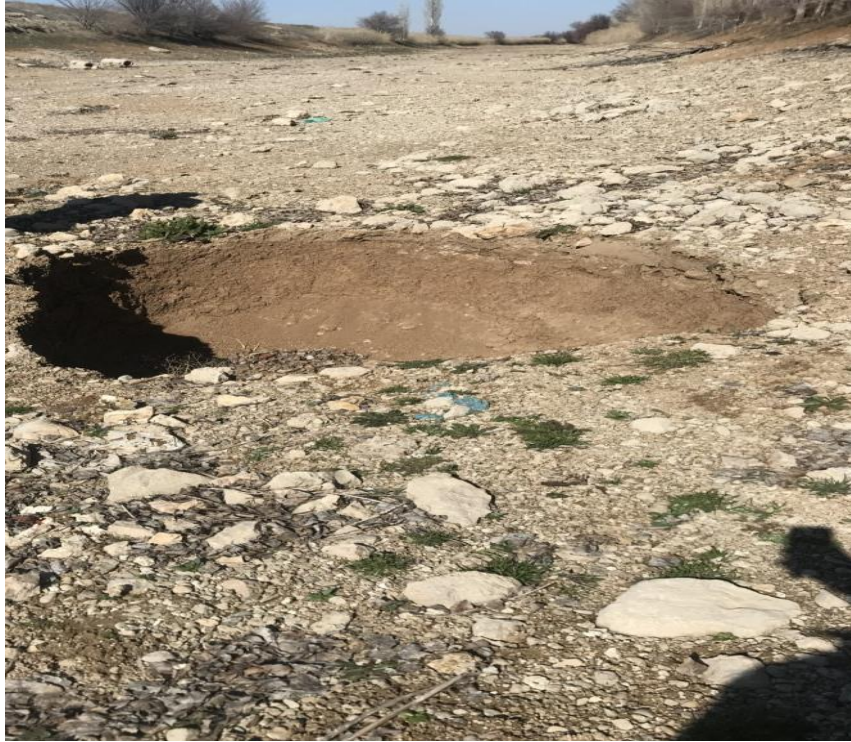
Şekil 4.21. Toprak kanalda oluşan obruklar

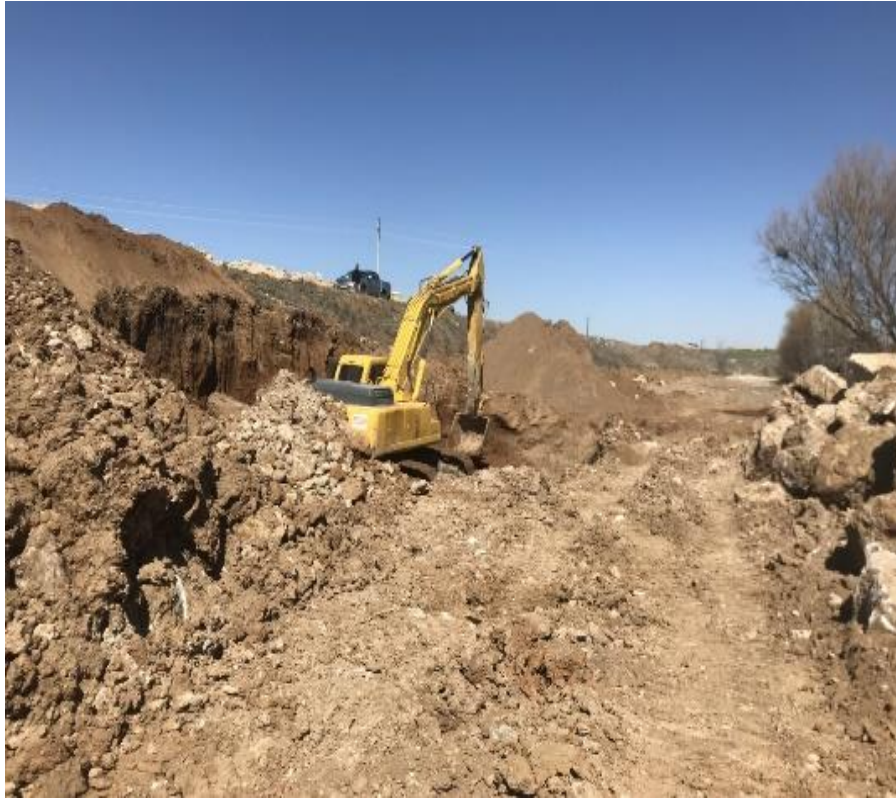
Şekil 4.22. Obruk kapatma çalışmaları

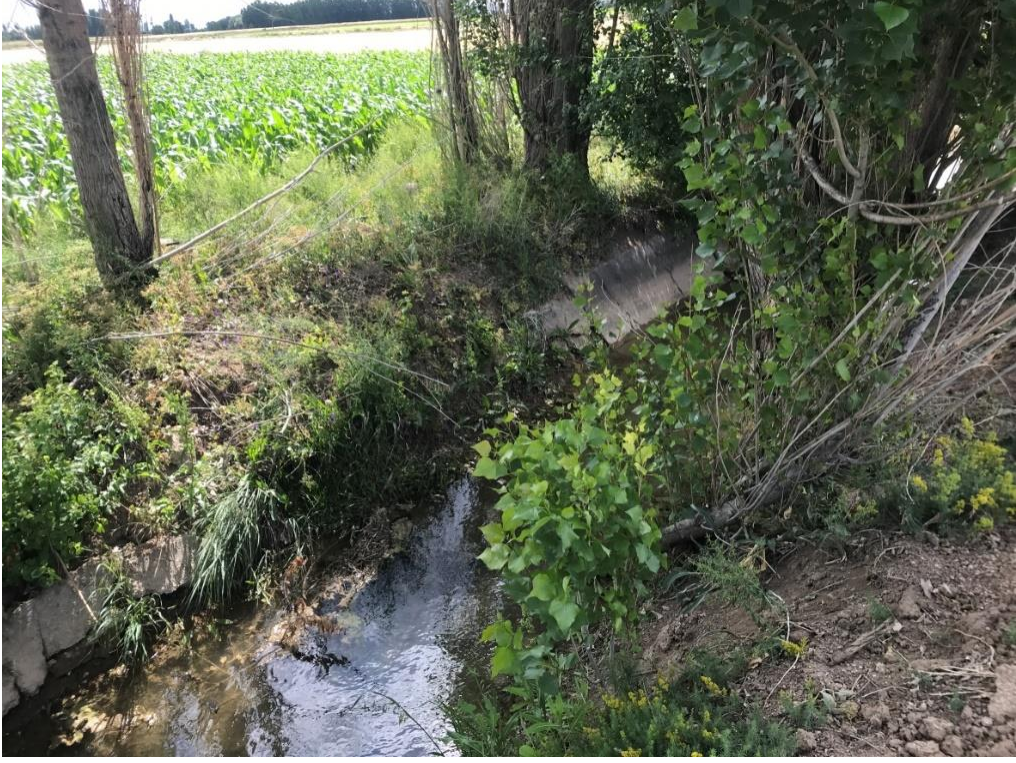
Yapılan ölçümler neticesinde ana kanalda su kayıp oranının yedek ve tersiyer kanallara göre daha düşük olduğu tespit edilmiştir. Yedek ve tersiyer kanallarda su kayıplarının fazla olma sebebinin kanalların zemin ve şev betonlarında meydana gelen çatlaklar ve kanalın bazı kısımlarında betonların ömrünü tamamlayarak tamamen kırılması olarak belirlenmiştir. Ayrıca tersiyer kanallarda çiftçilerin su almak için kanal betonunu kırarak suyu arazilerine çevirdikleri tespit edilmiştir. Şekil 4.23 ve Şekil 4.24’ de yer alan tersiyer ve yedek kanalların bakım onarım eksiklikleri gösterilmektedir.

Şekil 4.23. Tersiyer kanal

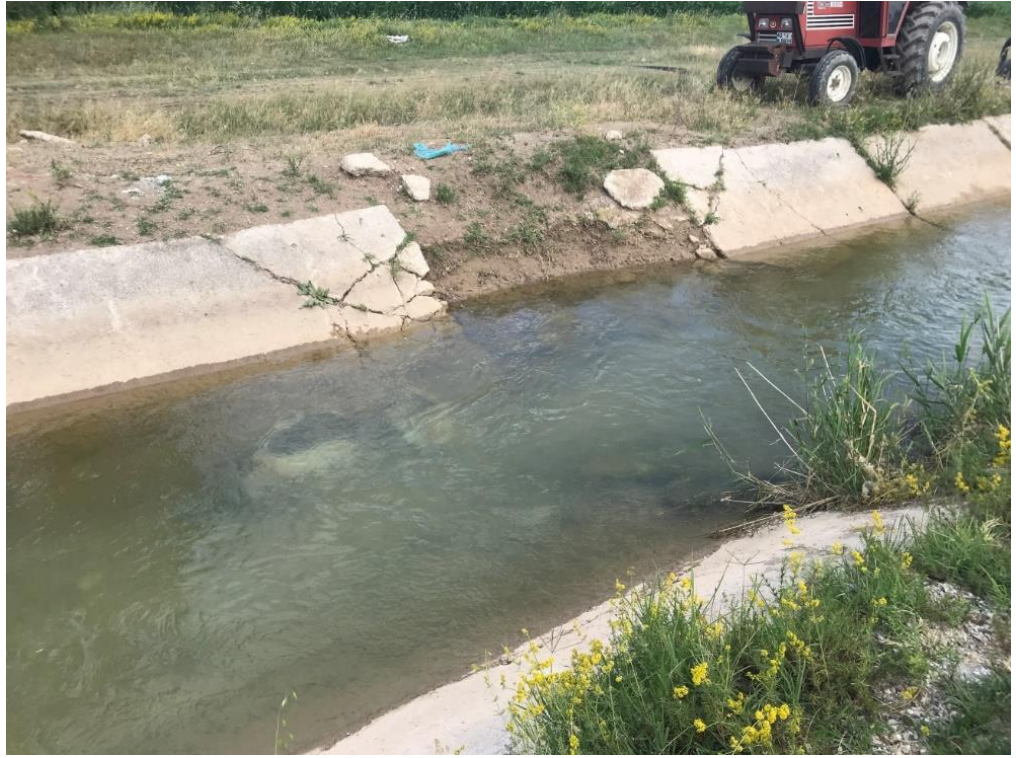
Şekil 4.24. Yedek kanal

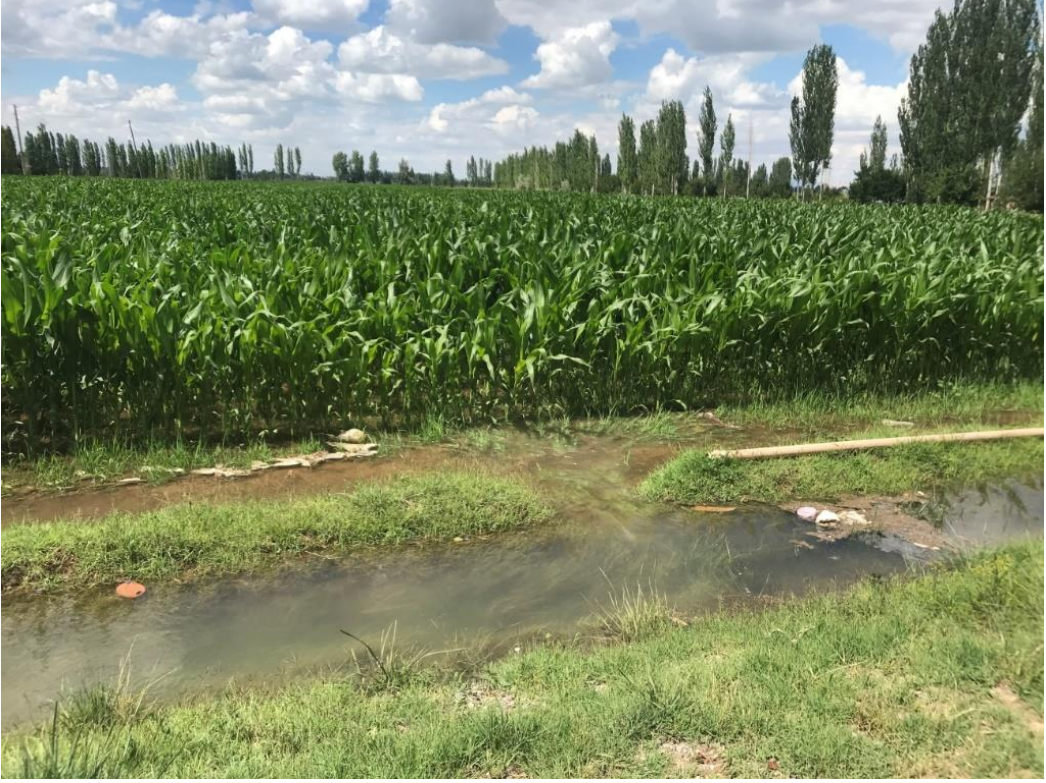
Ölçümleri yapılan 8 adet tersiyerin 2 tanesinde tersiyer kanallardan sadece bir çiftçinin salma sulama yaparak suyu tamamen kendi arazine çevirdiği görülmüştür. Şekil 4.25'te salma sulama yapılan tarım arazisi yer almaktadır.

Şekil 4.25. Salma sulama yapılan arazi
