**TAŞKIN KORUMA TESİSLERİNDE KARŞILAŞILAN**  
**PROBLEMLER**

**YÜKSEK LİSANS TEZİ**  
**İnşaat Mühendisliği Anabilim Dalı**

**Eylül-2020**

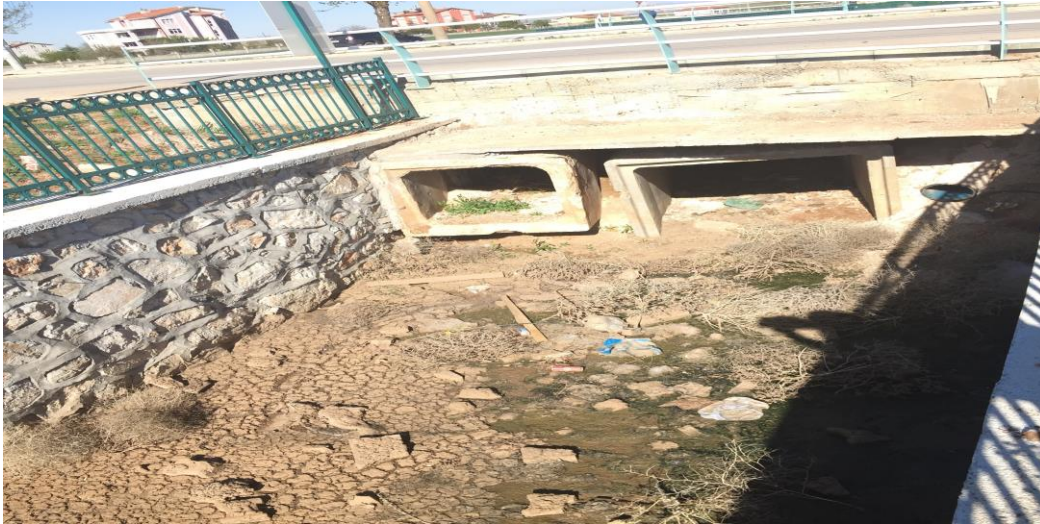
Proje kapsamında kargir taş duvar imalatı tamamlanmıştır. Tamamlanan kargir taş duvar kesiminde, proje güzergâhını dik kesen ve Konya Güneysınır Belediyesi Protokol Yolu olarak isimlendirilen bölünmüş yolun Pazarpınarı Deresi geçişinde bulunan ve taşkın koruma inşaatı öncesi belediye tarafından DSİ kurum görüşü alınmadan Km: 0+575 - 0+600 arasında 1 adet 1,5 m x 1,5 m kutu menfez ile 1 adet 1m x 1 m kutu menfez toplamda 3,25 m<sup>2</sup> kesitli kutu menfez imalatı yapılmıştır (Şekil 4.1).

**Şekil 4.1.** İlgili belediye tarafından yol geçişine yapılan dar kesitli menfez-1 görüntüsü

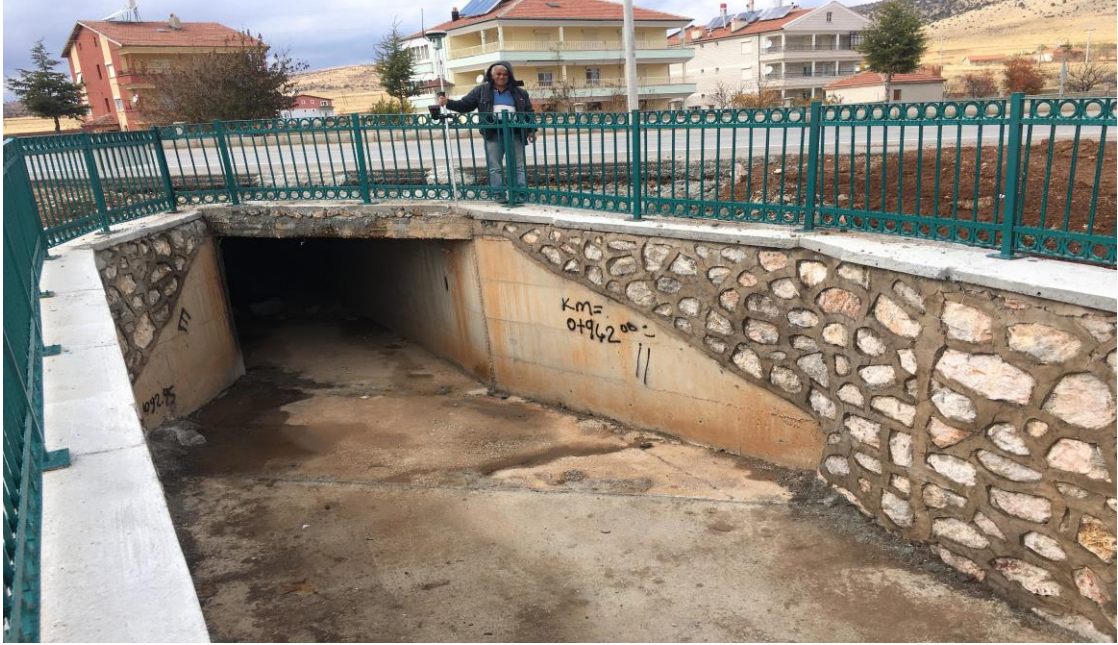
Aynı şekilde diğer protokol yolu geçişi altında, Km: 0+944 – 0+980 arasında bulunan 1 adet 2 m x 2 m ve toplamda 4 m<sup>2</sup> kesitli kutu menfez belediye tarafından DSİ görüşü alınmadan yapılmıştır (Şekil 4.2).

Şekil 4.2 İlgili belediye tarafından yol geçişine yapılan dar kesitli menfez-2 görüntüsü

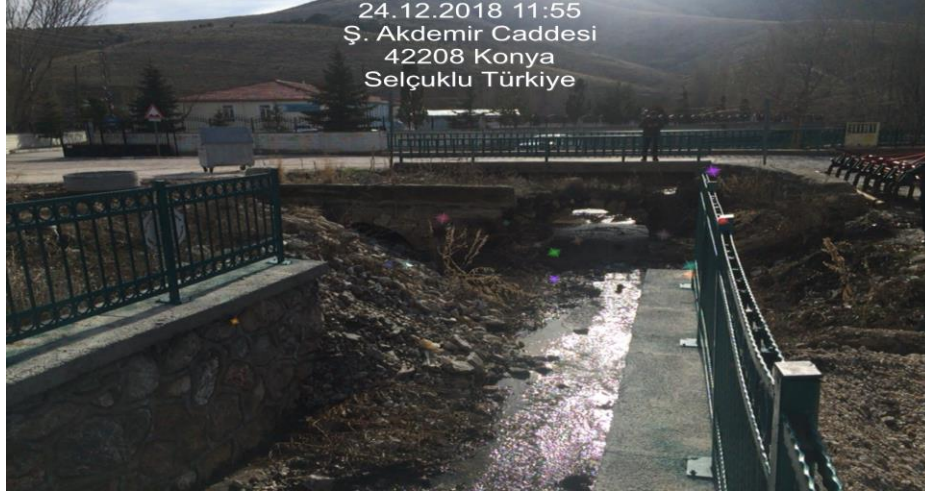
Sızma Kasabası yerleşim merkezi giriş kısmında bulunan iki kemer gözlü Sızma Harman Kemer Tarihi Köprüsü, yapılan taşkın koruma güzergâhı içerisinde yer almaktadır. Bu sebeple, kurumlar arası koordinasyon eksikliği nedeninden ötürü, bu kesimde taşkın koruma inşaatında süreklilik sağlanamamıştır. Ayrıca, memba tarafında yapılan tabanı beton taşkın koruma tesisinden dolayı suyun akışı hızlanmış olup mevcutta bulunan tarihi köprünün zarar görmesi açısından riski daha da artırmıştır (Şekil 4.3). Bu kesimde taşkın tesisinde süreklilik olmamasından ve kesit yetersizliğinden dolayı olası taşkın anında gelen akım yerleşim alanına yayılıp can ve mal güvenliği açısından tehlike oluşturacaktır. Bu nedenle ilgili kurumlar arası gerekli koordinasyon sağlanmalı, mevcutta bulunan tarihi köprünün başka yere taşınma ihtimali çok zor olduğundan taşkın tesisi güzergâhının tarihi köprü istikametinden çıkarılması veya tarihi köprünün yerinde gerekli koruma önlemleri alındıktan sonra köprünün sağ ve sol tarafında gerekli kamulaştırma işlemi yapılarak bu kesimde kesit genişliği artırılmalı gelen debi köprünün sağ ve sol tarafından geçebilecek şekilde projelendirilme yapılarak hem tarihi köprü korunmalı hem de taşkın tesisinin verimli çalışması sağlanmalıdır.

**Şekil 4.3.** Sızma Kasabası taşkın koruma tesis güzergâhı üzerindeki tarihi Harman Kemer Köprüsü'ne ait görüntü

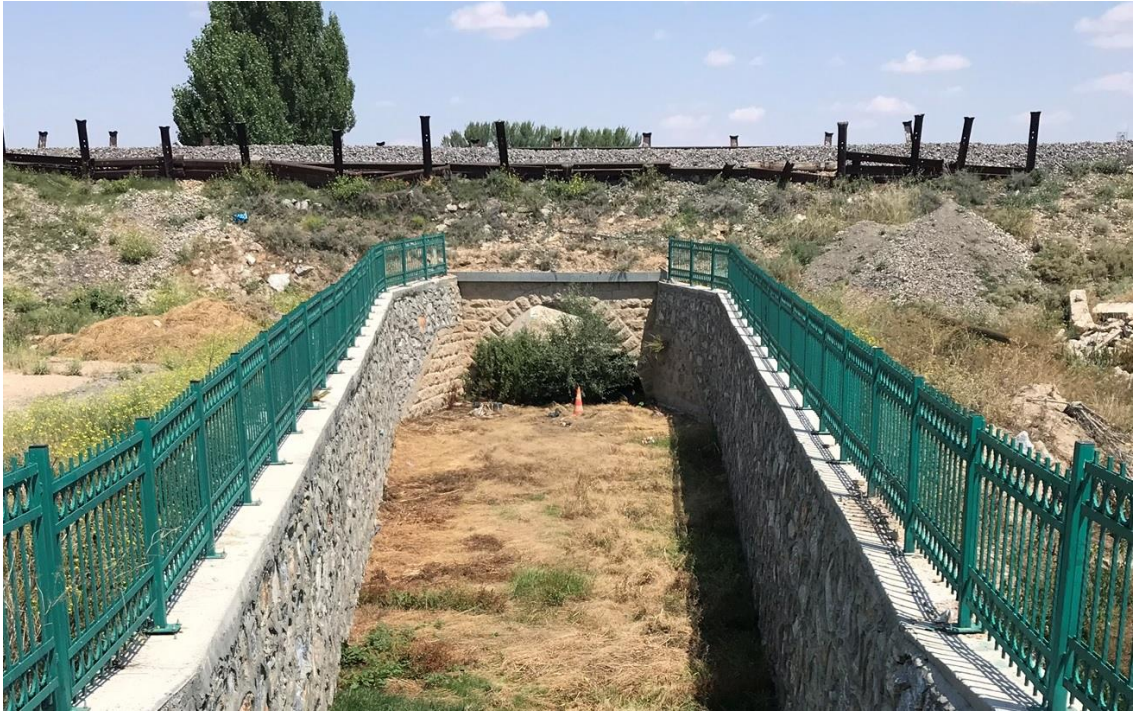
Konya Sarayönü İlçe Merkezi Taşkın Koruma Tesisi, Konya İli Sarayönü İlçesini olası taşkınlardan korumak için inşa edilmiştir. Ancak, Sarayönü İlçe Merkezi girişine paralel uzanan tren yolu ile dik kesişen taşkın koruma tesisi güzergâhı birleşimde, Türkiye Cumhuriyeti Devlet Demiryolları (TCDD) tarafından yapılan tren yolu inşaatı geçişinde taşkın güzergâhı tek göz kemerli köprü ile geçilmiştir (Şekil 4.3). Daha sonra DSİ tarafından yapılan taşkın koruma tesisinin bu noktasında yetersiz kesit olduğu gözlemlenmiştir. Bu durumun nedeni ise TCDD'nin tren yolunu inşa ederken dere yatağı üzerinde geçiş yaptığı noktalarda DSİ'den kurumundan uygun görüş almadan yapmış olduğu tek gözlü köprüden kaynaklanmaktadır. Olası taşkın durumunda, başta tren yolunun risk altında kalması yolcu ve yük trenlerinin bu noktada kaza ihtimalini artıracığından can ve mal güvenliğini tehlikeye atmaktadır. Ayrıca, çevre yerleşim yerleri ve tarım arazileri, kesit yetersizliğinden dolayı herhangi bir taşkın anında zarar görecektir. Çözüm olarak iki kurum arasında gerekli koordinasyon sağlanarak bahse konu noktadaki kemer köprüünün yıkılarak yerine projesine göre debiyi karşılayacak uygun köprü ve menfez imalatının yapılması gerekmektedir. Yapılacak uygun köprü veya menfezden sonra TCDD Kurumu da tren yolu bağlantısını kendi proje kriterlerine göre tekrardan inşa etmelidir.

Şekil 4.4. Sarayönü İlçe Merkezi Taşkın Koruma Tesisi güzergâhı üzerindeki TCDD geçişi görüntüsü

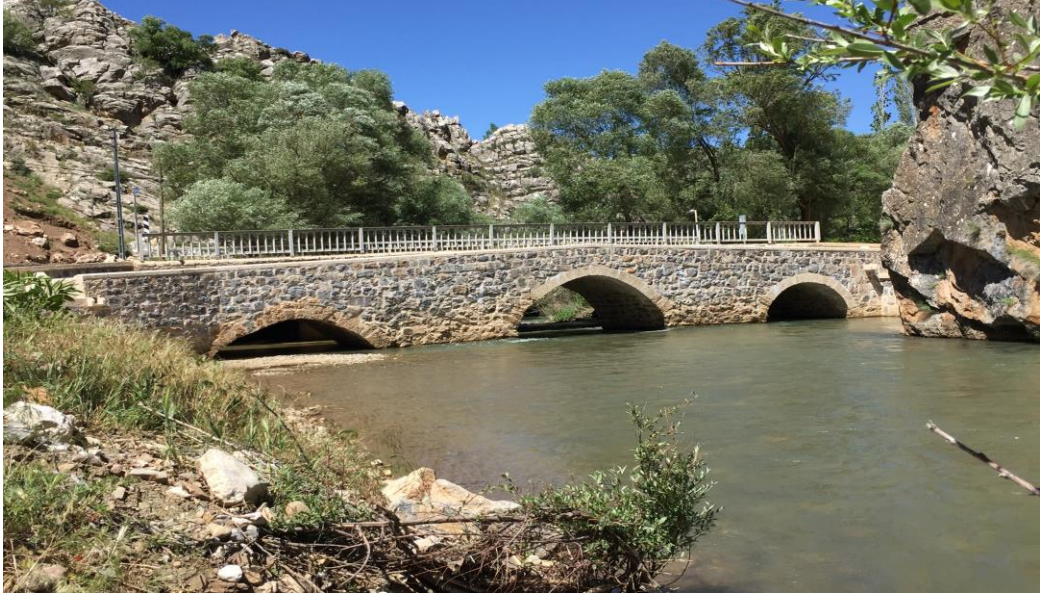
**Şekil 4.5.** Bozkır İlçesi Sorkun Taşkın Koruma Tesis güzergâhı üzerindeki Yukarı Kemer tarihi köprüsünün Karayolları 3. Bölge Müdürlüğüne restore edilmiş halinin görüntüsü

kesit genişletilerek tarihi köprüye uyumlu kemer köprü imalatı yapılarak sorunun çözüme kavuşturulması gerekmektedir.

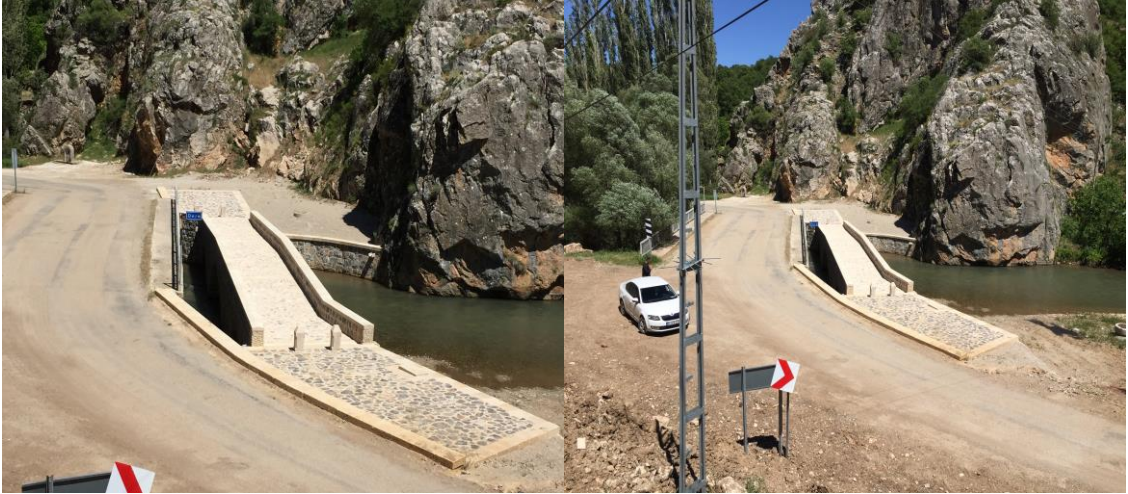
**Şekil 4.6.** Bozkır İlçesi Sorkun Taşkın Koruma Tesisi üzerindeki Yukarı Kemer Tarihi Köprüsü'nün mevcut betonarme köprü'nün memba kesiminde kesit yetersizliği oluşturmasına ait görüntü

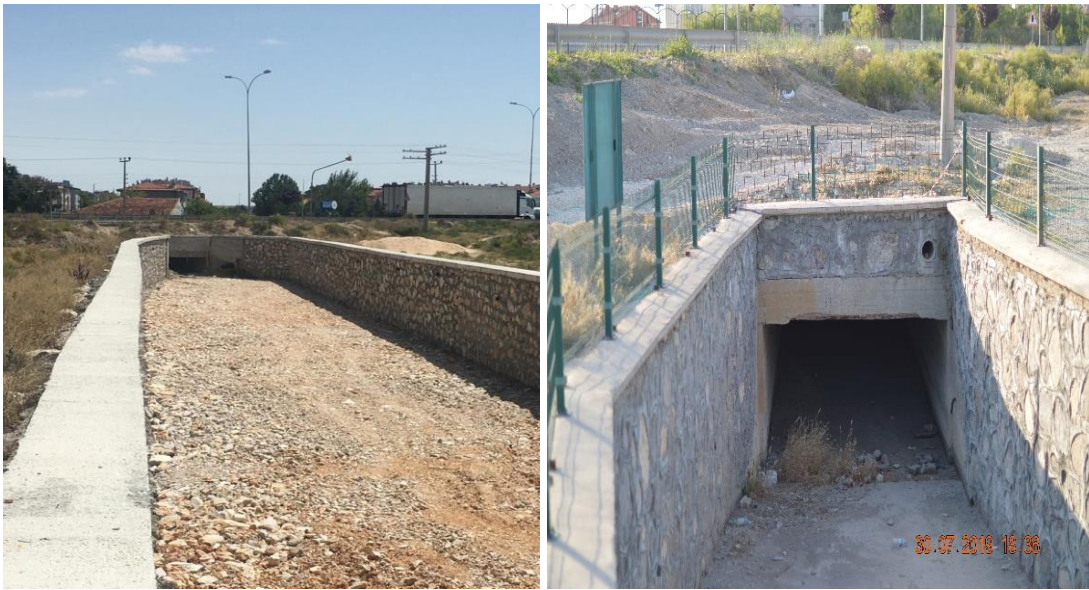
Konya-Ankara bölünmüş yolu altında kesit yetersizliği oluşturmaktadır. Olası taşkın durumunda debiyi geçiremeyecek olan menfezden taşma olacak, bu durumda Konya-Ankara yolunda ulaşım sıkıntısı oluşturmakla beraber, Belediye, Otogar, Anadolu Lisesi, Cihanbeyli Mesleki Eğitim Merkezi gibi yapıları da taşkın riskine maruz bırakacaktır. Sonuç olarak, Karayolları Genel Müdürlüğü tarafından yapılan menfez imalatında DSİ kurumundan uygun görüş alınmaması gibi koordinasyon eksikliği giderilerek Konya-Ankara bölünmüş yol altındaki dar kesitli menfezin revize edilerek proje kriterlerine uygun boyutlarda tekrar inşa edilmesi, olası taşkın durumunda can ve mal güvenliği açısından önem arz etmektedir.

**Şekil 4.7.** Konya ili Cihanbeyli İlçesi İlçe Merkezi Taşkın Koruma Tesisi güzergâhı üzerinde bulunan Ankara-Konya karayolunu dik kesen menfez yapısının kesit yetersizliğini oluşturmasına ait görüntü

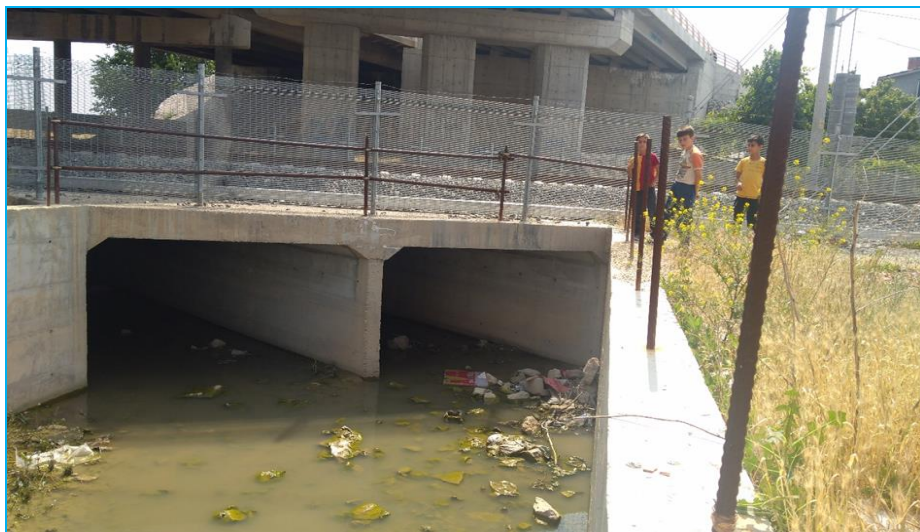
Karayolları tarafından yapılan Hasanköy Üst Geçidi ile TCDD tarafından yapılan tren yolu inşaatları sırasında taşkın güzergâhı üzerinde menfez imalatları yapılmıştır (Şekil 4.8). Ancak, yapılan menfez imalatlarının konumu taşkın güzergâhında düzensizlik oluşturduğundan, olası yüksek debili taşkın durumunda, gelen akış menfez kanatlarına çarparak geriye doğru suda şişme yapacağı bu da kesiti taşıyarak gelen debinin tren yoluna ve çevreye zarar verme ihtimalini artıracaktır. Çözüm olarak TCDD tarafından yapılan menfez imalatlarının revize edilmesi, mevcut durumda üst kısımda da Karayollarına ait üst geçidin olması sebebiyle, çok zor olmasından dolayı DSİ Kurumu tarafından menfezin mansap kısmındaki taşkın kanalına ait duvarlar revize edilerek sağ tarafa doğru gerekli kamulaştırma işleminden sonra kanal güzergâhı, geriden uzatılarak kurp şeklinde menfezin mansap kısmına debiyi karşılayacak ve rüsubat birikimine neden olmayacak şekilde revize edilmelidir.

**Şekil 4.8.** Karayolları tarafından yapılan Hasanköy Üst Geçidi ile TCDD tarafından yapılan tren yolu inşaatları sırasında taşkın güzergâhı üzerinde yapılan uygun olmayan menfez imalatına ait görüntü

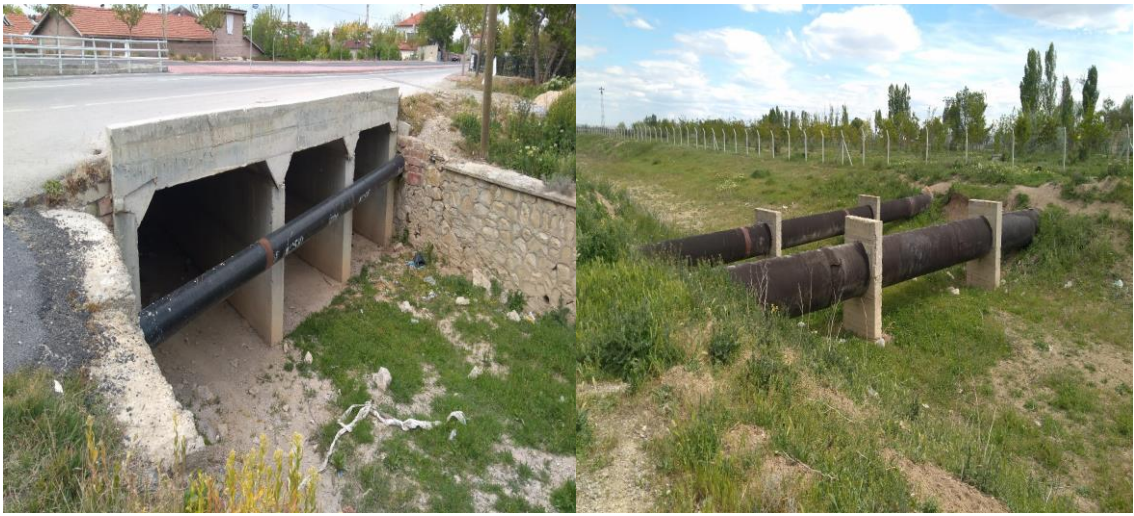
Ayrıca, aynı taşkın tesisi ve güzergah üzerinde KOSKİ tarafından DSİ'den uygun görüş alınmadan dere yatakları üzerinden sulama vb. boruları geçirilerek olası taşkın durumunda kesit yetersizliğine neden olmuşlardır (Şekil 4.9). Bu duruma çözüm olarak DSİ tarafından bu tarz yanlış imalat ve geçişlerin yapılmaması hususunda KOSKİ Kurumuna gerekli resmi uyarılar yapmalı, KOSKİ Kurumunun ise mevcut boru geçişlerini, menfezin üst kısmında yolun banket tarafında kalacak şekilde kapalı bir biçimde geçirmeli, trapez kesitli kanallarda ise yine askıda veya kanal altından uygun yöntemlerle geçirmesi gerekmektedir.

**Şekil 4.9.** KOSKİ tarafından DSİ'den uygun görüş alınmadan dere yatakları üzerinden sulama vb. boruların geçirilmesine ait görüntüler

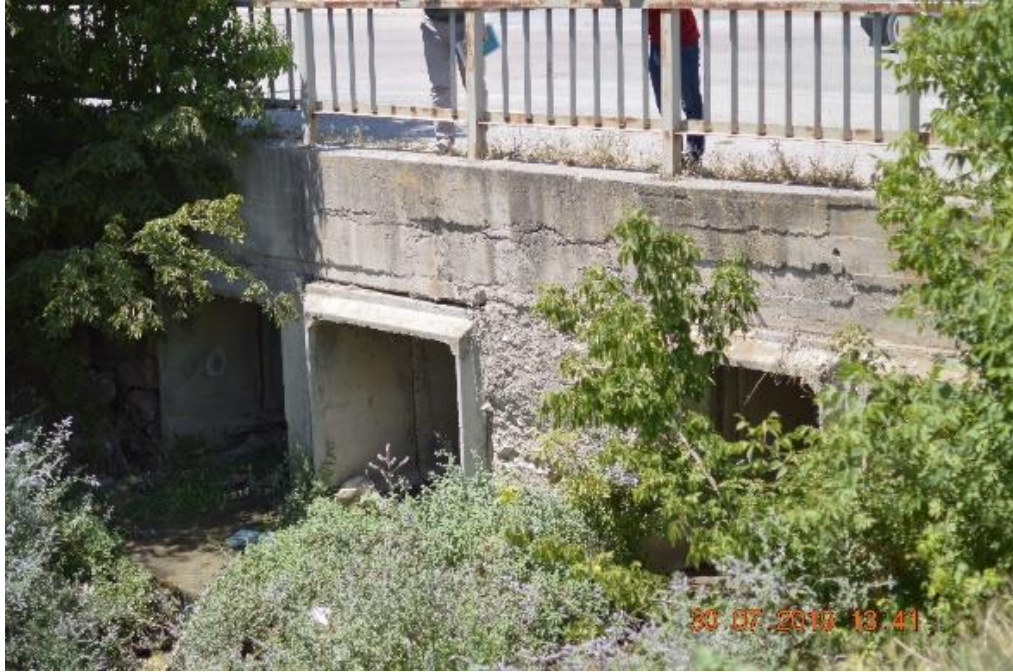
Konya İli Kulu İlçesi Kozanlı Mahallesi giriřinde bulunan ve ilgili belediye veya diđer kurumlar tarafından yapılan yol çalıřmasında DSİ Kurumundan uygun görüř alınmadan geliři güzel üç adet kutu menfez ile dere geçilerek yol imalatı yapılmıřtır. Yapılan imalat incelendiđinde, hem dökülen betonun dayanımının düřtüđü hem de koyulan kutu menfezlerin olası tařkın debisini karřılayamayacađı tespit edilmiřtir (řekil 4.10). Bu durumun ivedi řekilde ç3zümü için derelerden sorumlu olan DSİ Kurumundan uygun görüř alınarak kesit yetersizliđi durumunun giderilerek yeni menfez veya köprü ile yol onarımı yapılmalı ve olası tařkınlarda can ve mal güvenliđi sađlanmalıdır.

**řekil 4.10.** Konya İli Kulu İlçesi Kozanlı Mahallesi giriřinde bulunan ve ilgili belediye veya diđer kurumlar tarafından yapılan yol geçiři altı yetersiz kesit kutu menfezlere ait görüntü

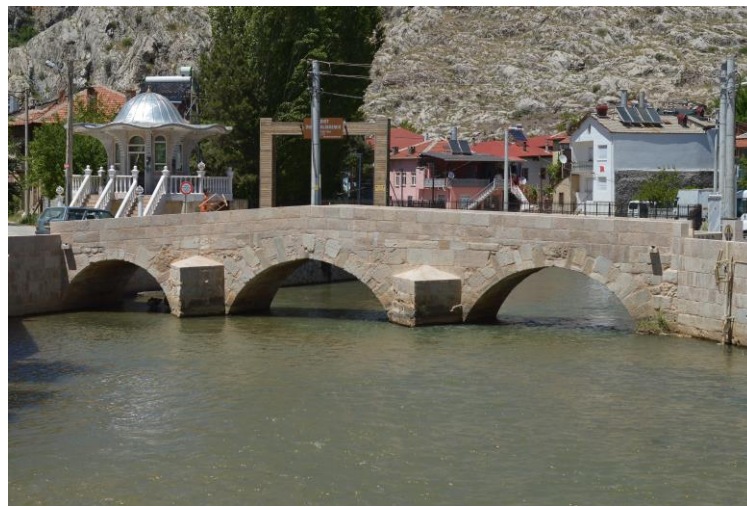
**Şekil 4.11.** Konya İli Bozkır İlçe Merkezi Taşkın Koruma Tesisi üzerinde yer alan tarihi Selçuklu Köprüsü'nün tesis üzerinde kesit yetersizliği oluşturmasına ait görüntü

olduğu düşünülürken ivedi şekilde bu tür sorunlara ilgili kurumlar ile koordinasyon sağlanmalıdır. Çözüm olarak tarihi köprünün yeni restore edildiği düşünülürken, yerinin revize edilmesi mümkün gözükmemektedir. Bu durumda kanalın sağ ve sol kısımlarının gerekli kamulaştırma işlemlerinin yapılmasına müteakip, genişletilerek tarihi köprü ile uyumlu uygun sayıda ve genişlikte kemer köprü imalatı yapılarak proje debisinin kesitten geçebilecek şekilde dizayn edilmesi gerekmektedir. Bahse konu çözüm önerisi maliyetli gözükse de 26.000 nüfuslu Bozkır İlçesinin olası taşkın durumunda tamamının etkileneceği düşünülürken çözüm önerisinin ivedilikle hayata geçirilmesi elzemdir.

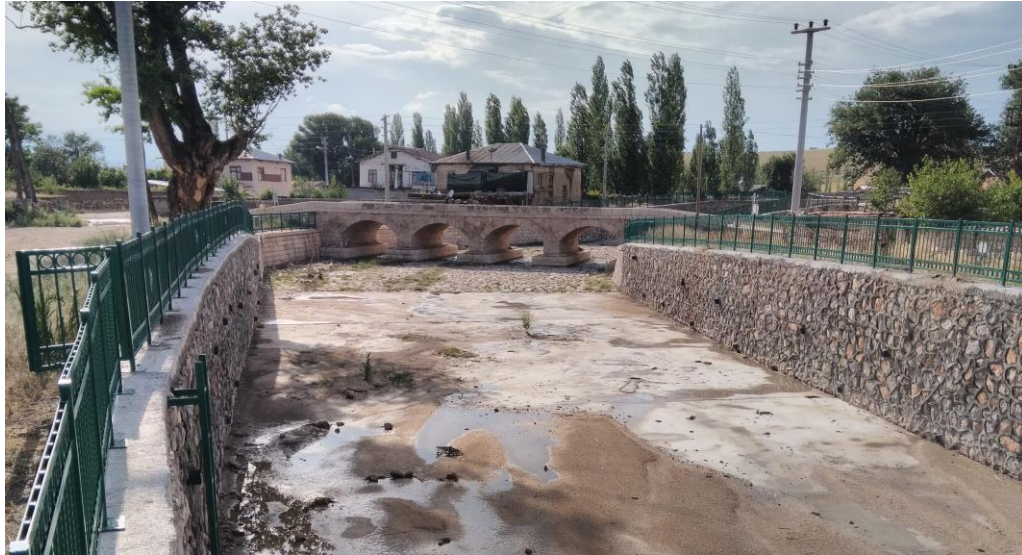
Ayrıca, Akören İlçe Merkezi Taşkın Koruma Tesisi üzerinde bulunan tarihi köprü, taşkın tesisi inşaatı sırasında hem kesit yetersizliği oluşturmuş hem de tarihi eser olduğundan tesisin köprüye bağlantısı projesine göre yapılamamıştır (Şekil 4.12). Bu durumdan dolayı da köprü, taşkın tesisi kotundan yüksekte kaldığından yol bağlantısı açısından sorun oluşturmakta ve vatandaş tarafından şikâyetlere neden olmaktadır. Çözüm olarak yukarıda da aynı sorunların bulunduğu Bozkır İlçesi Sorkun Taşkın Koruma Tesisi üzerinde bulunan tarihi Yukarı Kemer Köprüsü, Bozkır İlçe Merkezi Taşkın Koruma Tesisi üzerinde bulunan tarihi Selçuklu Köprüsü ile Selçuklu İlçe Merkezi Sızma Kasabası'ndaki tarihi Harman Köprüsü için sunulan önerilerin burda da uygulanması gerekmektedir.

**Şekil 4.12.** Konya İli Akören İlçe Merkezinde Taşkın Koruma Tesisi üzerinde yer alan tarihi köprü tesisinde kesit yetersizliği oluşturmasına ait görüntü

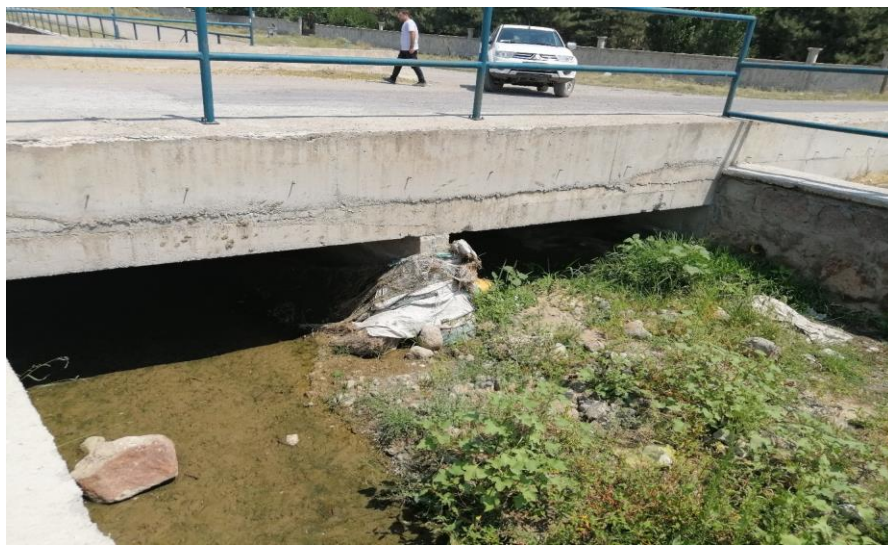
Koruma Tesisi'nin yol geçişlerinde yapılan sanat yapılarının yol boyuna eğimi ile uyumlu olması öncelikli düşünüldüğünden olası taşkın durumunda kesit yetersizliği oluşmakta ve taşkın riskini arttırmaktadır (Şekil 4.13). Çözüm olarak ilgili kurumların DSİ tarafından resmi olarak uyarılması, ilgili kanun ve yönetmelikler kapsamında dere yatakları üzerinde yapılacak tesisler için DSİ kurumundan izin alınması gerektiği hususunda kurumlar bilgilendirilmelidir. Sonrasında mevcuttaki menfezin yıkılarak projesine uygun kesitte menfez imalatı yapılarak ilgili kurumlar tarafından da uygun kotlarda yol bağlantılarının yapılması gerekmektedir.

Şekil 4.13. Yetersiz kesitli sanat yapısına ait görüntü

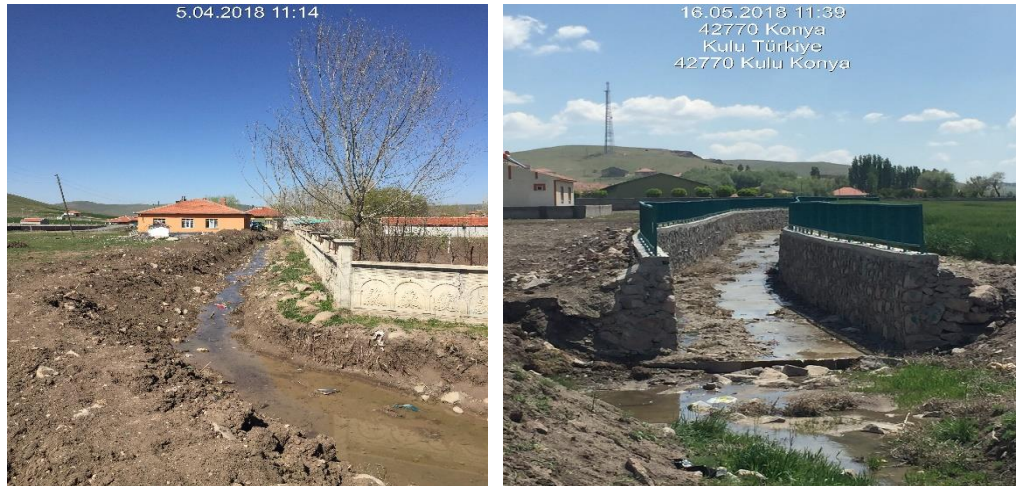
Ayrıca Km:4+160-4+380 arasının tapulu şahıs arazileri olmasından ve bahçe duvarları ile sınırlar oluşturulduğundan mevcut dere yatağı tapulu arazilerden geçmekte ve genişliği 4 m'dir. Projesine göre yapılacak kanal temel genişliği ise 6,2 m'dir (Şekil 4.14).

**Şekil 4.14.** Tapulu araziler üzerine projelendirilen Canımana Mahallesi dere yatağına ait görüntü

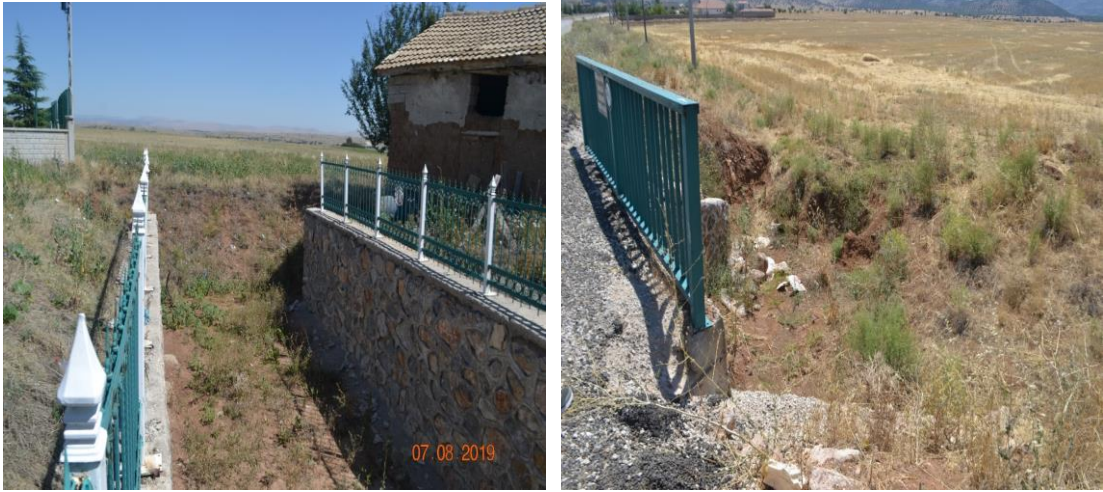
Konya İli Akören İlçesinde bulunan taşkın koruma tesisi ile Güneysınır İlçesi Taşkın Koruma Tesisi memba kısmındaki kamulaştırma sorunundan dolayı, mevcutta bulunan tesis aktif çalışmamaktadır (Şekil 4.15). Bahse konu memba kısmında gerekli kamulaştırma işlemlerinin yapılarak ivedi şekilde tesis güzergâhındaki memba kısmında gerekli işlemler yapıp olası yağış durumunda akışa dönüşecek suların toplanıp tesisin memba kısmına yönlendirilmesi ve tesisin aktif şekilde çalıştırılması gerekmektedir. Aksi durumda yerleşim yerleri açısından can ve mal güvenliği riski oluşacaktır. Çözüm olarak DSİ veya ilgili belediye tarafından acele kamulaştırma işlemi yapılarak yağış esnasında biriken suların tesisin memba kısmına yönlendirilmesi için uygun şekilde trapez kanal ile tesise bağlantı yapılmalıdır.

Şekil 4.15. Kamulaştırma sorunundan memba kısmı tamamlanamamış tesise ait görüntü

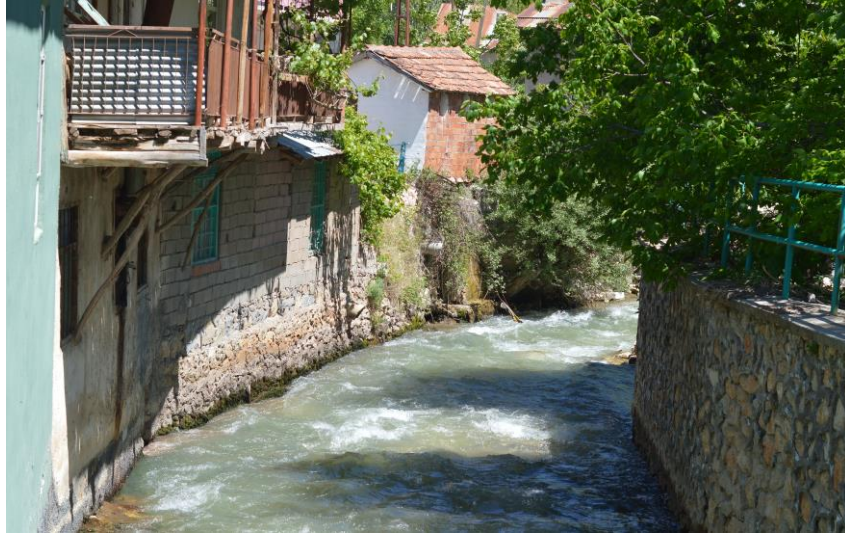
olası taşkın durumunda can ve mal güvenlikleri açısından büyük risk oluşturmaktadır. Çözüm olarak vatandaşlara olası taşkın durumunda sonuçlarının neler olabileceği hususunda gerekli bilinçlendirmeler yapılmalıdır. Bu şekilde izinleri alınarak tesisin yarım kalan sol duvar inşaatı tamamlanmalıdır. Sorunun çözülmemesi durumunda gerekli bütçenin ayrılarak acele kamulaştırma yapılarak sorun DSİ tarafından çözülmelidir.

**Şekil 4.16.** Kamulaştırması yapılamayan ev duvarlarının taşkın tesisi duvarı görevini yapması can ve mal güvenliği açısından büyük risk teşkil etmesine ait görüntü

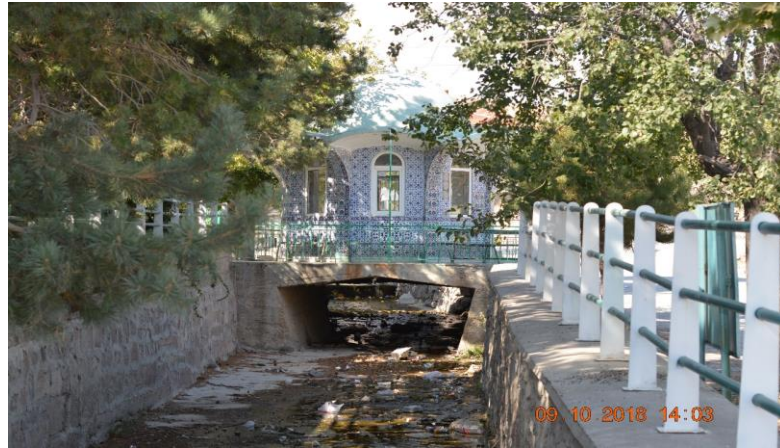
Bu amaç doğrultusunda inşaatı tamamlanan taşkın koruma tesisinde, vatandaşlar tarafından, tesisin hizmete alınmasından sonra müdahalelerde bulunulmuştur. Yaraşlı Mahallesi'nde bulunan Yaraşlı Merkez Cami'sinde vatandaşların abdest alması için kullanılan şadırvan yapısı, cami yakınından geçen taşkın koruma tesisi üzeri kullanılarak kanala müdahalede bulunulmuştur (Şekil 4.17). Müdahale edilirken de kanal genişliği ve yüksekliği de daraltılarak, olası taşkın durumunda kesit darlığından, şadırvanın yapıldığı kesimde kesit yetersizliği meydana gelecek ve kanalda taşma sonucundan başta cami olmak üzere çevre yapılar can ve mal güvenliği açısından zarar görecektir. Çözüm olarak DSİ Kurumu tarafından tekrardan ilgili kanun ve mevzuatlar çerçevesinde Kulu Kaymakamlığı'na gerekli bilgilendirme yapılarak tesis üzerindeki bu müdahalenin yıkılıp kaldırılması ve ilgililerin tespit edilerek gerekli cezai müeyyidenin uygulanması gerekmektedir.

Şekil 4.17. Vatandaşlar tarafından taşkın tesisi üzerine yapılan müdahaleye ait görüntü

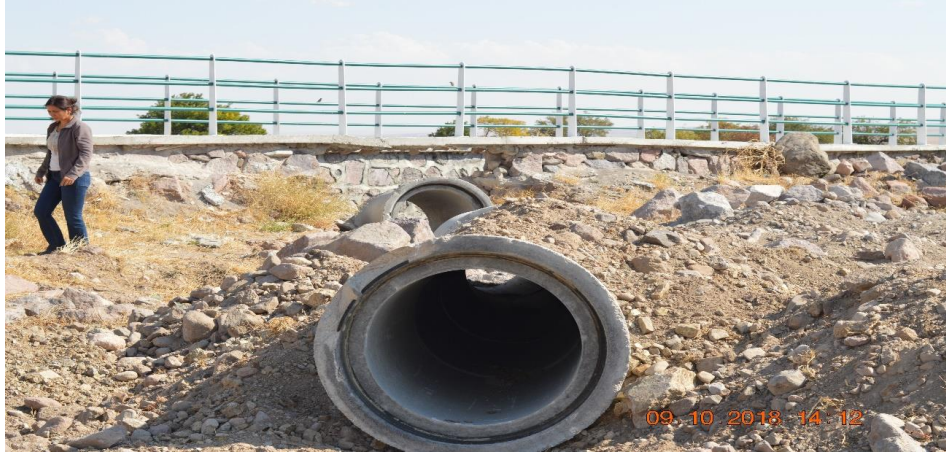
Bu şekilde taşkın duvarı stabilitesi zarar görmüş, olası taşkın durumunda en zayıf yer olan bu kesimin yıkılmasına neden olacak ve vatandaşın yapısını koruması için yapmış olduğu büz bağlantısı noktasından, kanaldan gelen daha yüksek debide akış direk yapıya zarar vererek daha büyük sorunlara neden olacaktır. Çözüm olarak DSİ Kurumu tarafından ilgili kanun ve mevzuatlar çerçevesinde Kulu Kaymakamlığı'na gerekli bilgilendirme yapılarak tesis üzerindeki bu müdahalenin yıkılıp kaldırılması ve ilgililerin tespit edilerek gerekli cezai müeyyidenin uygulanması gerekmektedir.

**Şekil 4.18.** Vatandaşlar tarafından taşkın tesisi üzerine yapılan müdahaleye ait görüntü

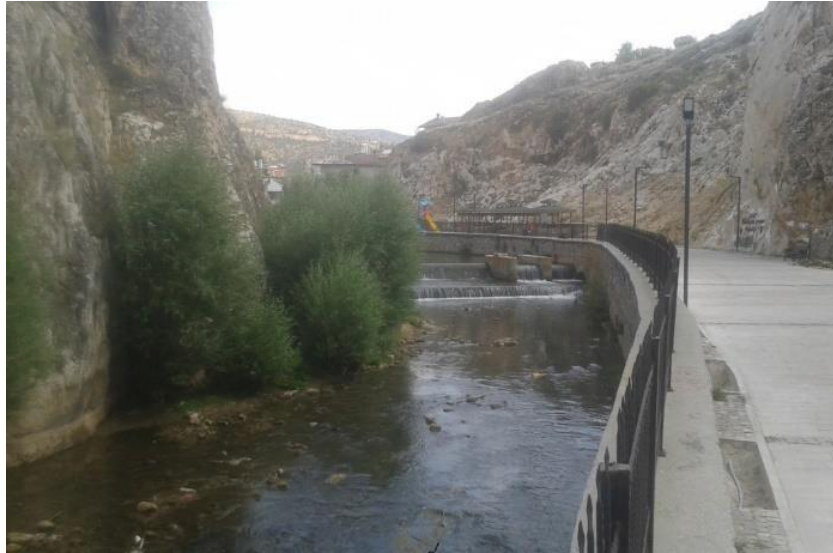
Bozkır şehir merkezinde akarsu kanalının kapasitesi sınırlı olup kanal içinde süs amaçlı yapıların akışı bozduğu tespit edilmiştir. Diğer taraftan Bozkır İlçesi çıkışında yerel sulama amaçlı kurulmuş regülâtörün de akış üzerinde olumsuzluklar yaptığı görülmüştür (Şekil 4.19). Regülâtörün bu olumsuz etkisi DSİ raporlarına da yansımıştır. Kaldı ki bu regülâtörün kapaklarının açılmasının taşkını azalttığı Bozkır Belediyesi yetkililerince teyit edilmiştir (Buldur ve Sarı, 2012). Çözüm olarak DSİ Kurumu tarafından, her ne kadar yaz aylarında yerel sulama amaçlı olarak kullanılan ve fayda sağlayan, bahse konu regülâtörün kaldırılması gerekmektedir. Çünkü sulama açısından sağladığı fayda ile olası taşkın durumunda ilçeye vereceği zarar kıyaslandığında kaldırılmasının elzem olduğu anlaşılmaktadır.

Şekil 4.19. Tesis mansabında yapılan ve taşkın riskini artıran regülatör yapısına ait görüntü

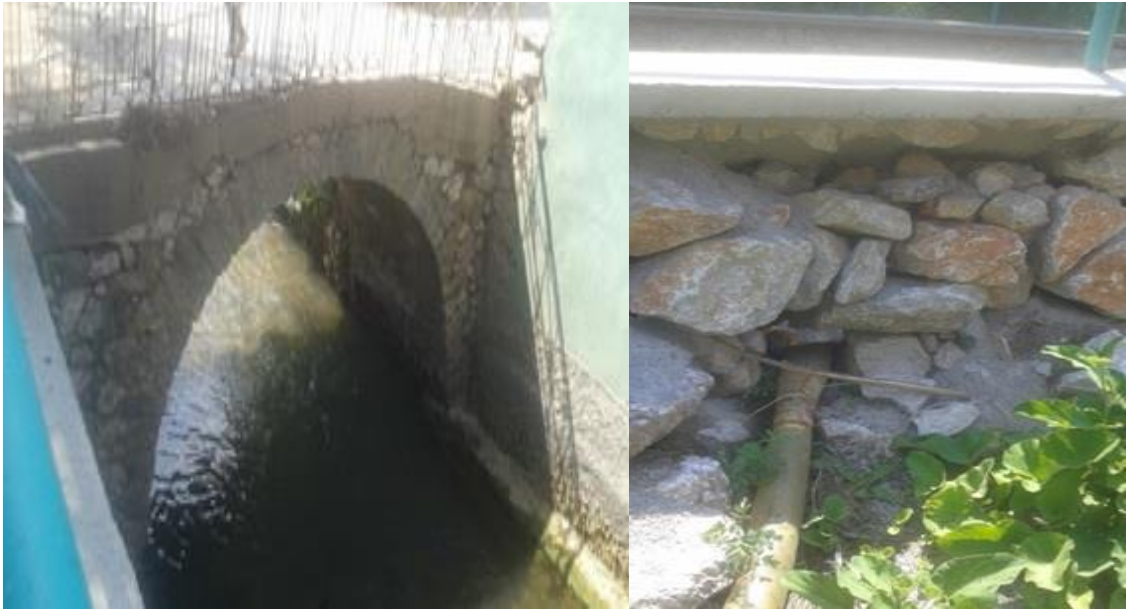
daraltmaktadır (Şekil 4.20). Bu durum da köprü'nün yerleşim yerlerinin yoğun olduğu bir yerde olmasından dolayı olası taşkın durumunda çevre evlere ve tarım arazilerine ciddi anlamda can ve mal riski oluşturacaktır. Bunun yanında, tesisin mansap kesiminde DSİ tarafından inşa edilen taşkın koruma duvarları vatandaşlar tarafından yıkılarak tarım arazilerini sulama vb. amaçlı sulama pompalarına yer oluşturma ve ark olarak kullanma amaçlı müdahalelerde bulunulmuştur. Çözüm olarak DSİ Kurumu tarafından ilgili kanun ve mevzuatlar çerçevesinde Bozkır Kaymakamlığı'na gerekli bilgilendirme yapılarak tesis üzerindeki bu müdahalenin yıkılıp kaldırılması ve ilgililerin tespit edilerek gerekli cezai müeyyidenin uygulanması gerekmektedir. Bu şekilde taşkın tesisinin verimli şekilde çalışması sağlanacaktır.

**Şekil 4.20.** Dereköy Taşkın Tesisi üzerine yapılan yetersiz kesitli kemer köprüsü ve vatandaş sulama müdahalelerine ait görüntüler

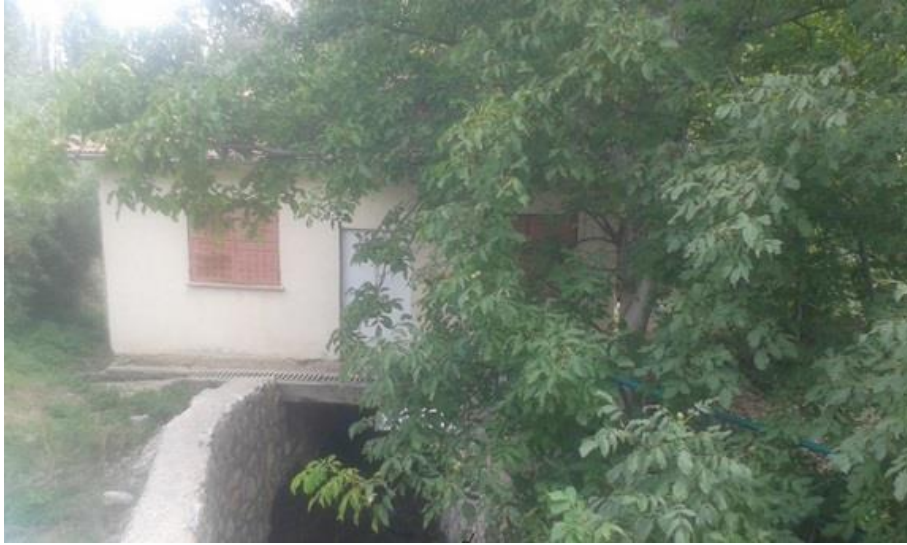
Konya İli Bozkır İlçesi Harmanpınarı taşkın tesisi üzerine DSİ görüşü ve izni alınmadan vatandaş tarafından yapılan bağ evi olası taşkın durumunda hem bağ evinde yaşayan insanların can güvenliğini hem de çevre tarım arazilerinde büyük risk oluşturacağı düşünülmektedir. Çözüm olarak ivedi şekilde ilgili kurumlar tarafından bu tür yapılar yıkılmalı, dere yataklarının DSİ'ye ait olduğu hususunda vatandaş bilinçlendirilmeli ve bu tür yapıları yapanlar hakkında ilgili mülki idare amirleri tarafından gerekli cezai müeyyideler uygulanmalıdır. (Şekil 4.21).

Şekil 4.21. Harmanpınarı taşkın tesisi üzerine yapılan vatandaş müdahalesine ait görüntü

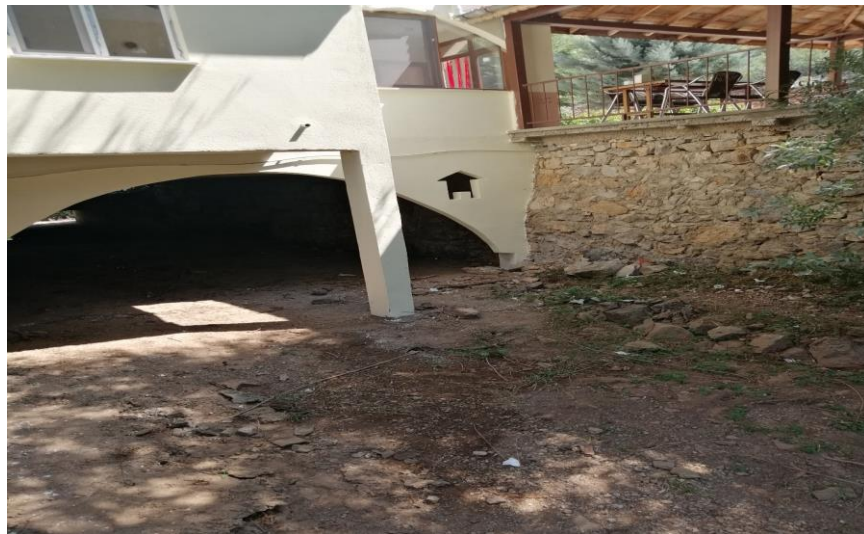
Konya İli Seydişehir İlçesi Madenli Köyü Taşkın Tesisi ile 5 adet kargir konut ve 3,54 da tarım alanının taşkınlardan zarar görmesi önlenmiştir. Üzerine DSİ görüşü ve izni alınmadan vatandaş tarafından yapılan ev, olası taşkın durumunda başta evde yaşayan insanlar olmak üzere çevresindeki yerleşim yerlerinde can güvenliğini açısından büyük risk oluşturacağı düşünülmektedir. Çözüm olarak ivedi şekilde ilgili kurumlar tarafından bu tür yapılar yıkılmalı taşkın tesisi eski haline getirilmelidir (Şekil 4.22).

**Şekil 4.22.** Maden Köyü taşkın tesisi üzerine yapılan vatandaş müdahalesine ait görüntü

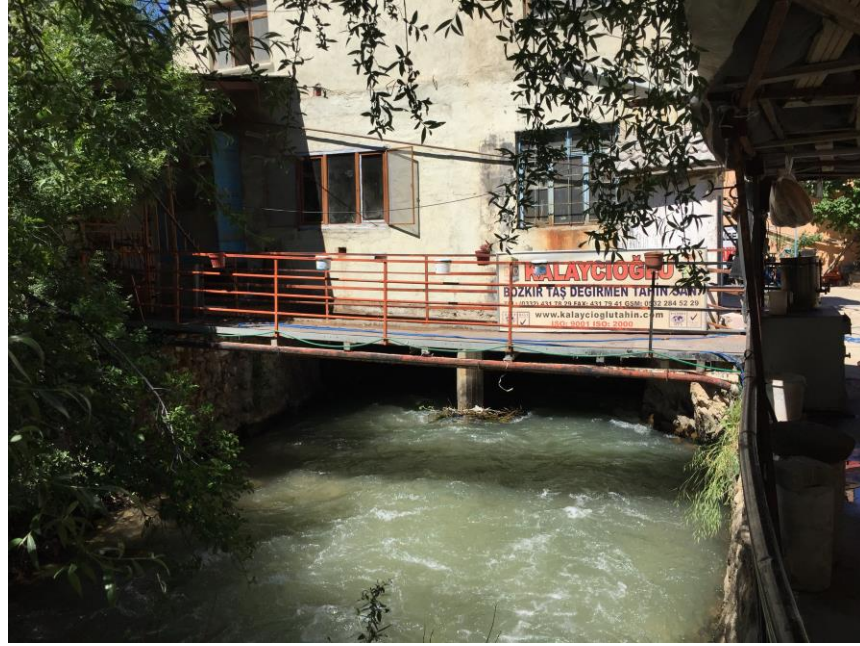
Konya İli Bozkır İlçesi Sorkun Köyü Taşkın Tesisi üzerine DSİ görüşü ve izni alınmadan yapılan işletme tesisi, Konya'da yaşayan herkes tarafından bilinen ve rağbet gören bir tesistir (Şekil 4.23). Olası bir taşkın durumunda, kesiti daraltarak yapılan tesisteki başta çalışanlar olmak üzere can güvenliğini ve çevre tarım arazileri açısından büyük risk oluşturacağı düşünülmektedir. Çözüm olarak DSİ Kurumu tarafından ilgili kanun ve mevzuatlar çerçevesinde Bozkır Kaymakamlığı'na gerekli bilgilendirme yapılarak tesis üzerindeki bu müdahalenin yıkılıp kaldırılması ve ilgililerin tespit edilerek gerekli cezai müeyyidenin uygulanması gerekmektedir.

Şekil 4.23. Sorkun Köyü taşkın tesisi üzerine yapılan müdahaleye ait görüntü

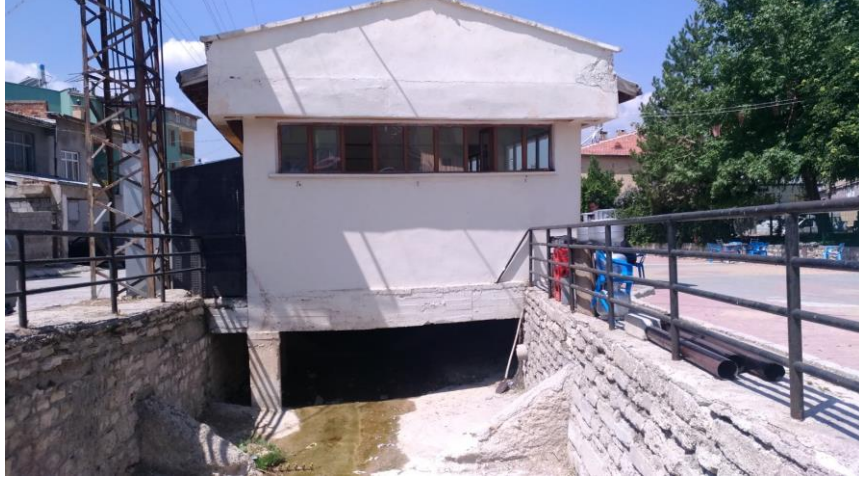
Şekil 4.24. Başarakavak Mahallesi taşkın tesisi üzerine yapılan müdahaleye ait görüntü

Kurumu tarafından ilgili kanun ve mevzuatlar çerçevesinde Selçuklu Kaymakamlığı'na gerekli bilgilendirme yapılarak tesis üzerindeki bu müdahalenin yıkılıp kaldırılması ve ilgililerin tespit edilerek gerekli cezai müeyyidenin uygulanması gerekmektedir.

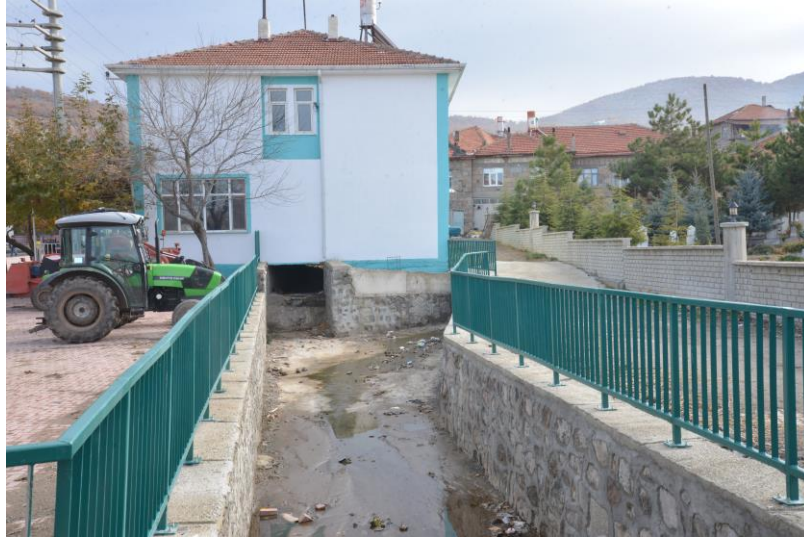
Konya İli Seydişehir İlçesi Bostandere Mahallesi taşkın tesisi ile Sulu Dere ve Yandereleri taşkınlarından korunarak muhtemel zararların önlenmesi amaçlanmıştır. Bahse konu derelerde olası taşkın durumunda 607 da alan geçmişte zarar görmekteydi. Üzerine DSİ görüşü ve izni alınmadan yapılan işletme, eskiden belediye binası olarak kullanılmış şu anda ise kıraathane olarak kullanılmaya devam etmektedir (Şekil 4.25). Olası bir taşkın durumunda, kesiti daraltarak yapılan tesisteki başta çalışanlar olmak üzere can güvenliğini ve çevre yerleşim yerleri açısından büyük risk oluşturacağı düşünülmektedir. Çözüm olarak DSİ Kurumu tarafından ilgili kanun ve mevzuatlar çerçevesinde Seydişehir Kaymakamlığı'na gerekli bilgilendirme yapılarak tesis üzerindeki bu müdahalenin yıkılıp kaldırılması ve ilgililerin tespit edilerek gerekli cezai müeyyidenin uygulanması gerekmektedir.

**Şekil 4.25.** Bostandere Mahallesi taşkın tesisi üzerine yapılan müdahaleye ait görüntü

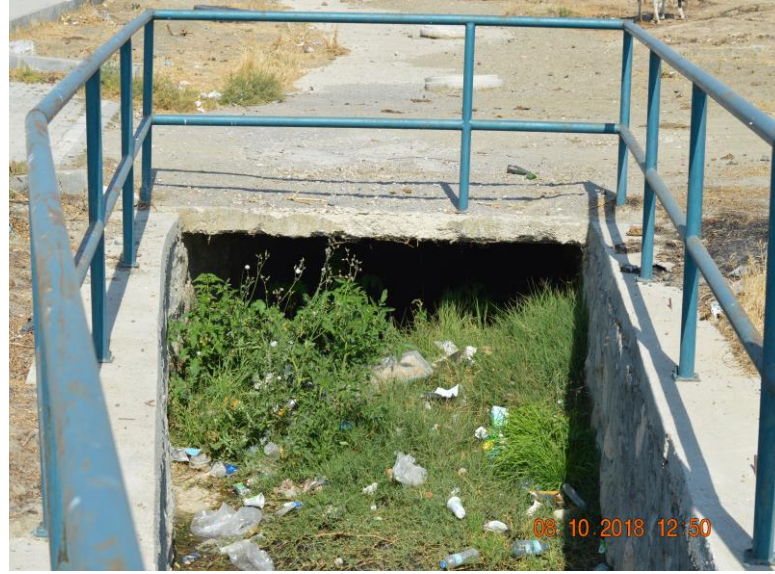
Konya İli sınırları içerisinde yer alan Kulu İlçesindeki Zincirlikuyu Kasabasında yağış alanları toplamı  $6,31 \text{ km}^2$  olan Gördoğlu ve Çatal Dereleri Kulu İlçesine bağlı Zincirlikuyu Kasabası yerleşim alanlarında ve tarım alanlarında taşkın ve rüsubat sorunu yaratmasından dolayı göllenen yağış sularının mansaba ulaştırılması ve 25 da tarım arazisi ile 21 adet evin taşkınlardan korunması amacıyla Zincirlikuyu Mahallesi Taşkın Koruma Tesisi inşa edilmiştir. DSİ 4.Bölge Müdürlüğü tarafından mevcut yapılaşmayı kapsayacak şekilde taşkın koruma kanalı inşa edilmiş olup yerleşim yerlerinin hızlı bir şekilde artması mevcut taşkın kanalını yetersiz kılmıştır. Bu sebeple mevcut taşkın kanalı memba ve mansap kısmında uzatılmıştır. Yörede yoğun yapılaşma yer yer dere yatak kapasitesinin yetersizliği derenin memba kısmında çeşitli sebeplerle harekete geçen rüsubatın mansaba intikali taşkınlara neden olmaktadır (Şekil 4.26). Çözüm olarak DSİ Kurumu tarafından ilgili kanun ve mevzuatlar çerçevesinde Kulu Kaymakamlığı'na gerekli bilgilendirme yapılarak tesis üzerindeki bu müdahalenin yıkılıp kaldırılması ve ilgililerin tespit edilerek gerekli cezai müeyyidenin uygulanması gerekmektedir. Ayrıca yıkılacak bu sanat yapılarının projesine göre uygun şekilde revize edilmesi ve DSİ tarafından kanal içerisinde biriken rüsubatların düzenli şekilde temizlenmesi gerekmektedir.

**Şekil 4.27.** Konya İli Kulu İlçesi Zincirlikuyu Mahallesi taşkın koruma tesisi kanal içerisinde taşkına sebep olabilecek kadar biriken rusubat vb.ait görüntü

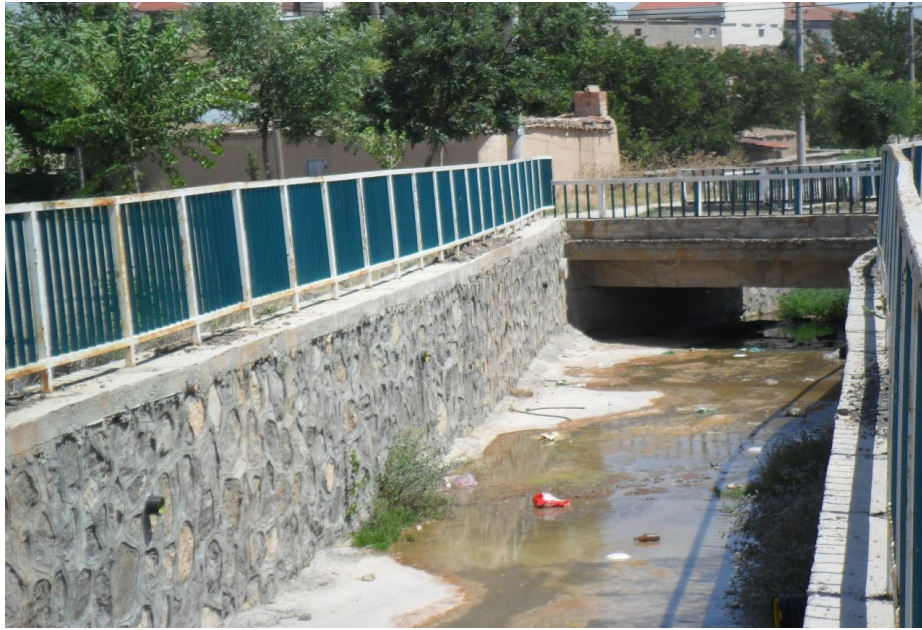
Bulduk Kasabası içinden geçen Bulduk Deresi 1.093,00 m yükseklikte Asmanın Tepesi Güneyinde küçük bir oyuntudur. Güney istikametinde akan dere Bulduk Kasabası içinden geçerek tarlalar arasında küçük bir ark haline gelmekteydi. Yağış havzası 17,10 km<sup>2</sup> ana kol uzunluğu 6,96 km'dir. Proje alanı içinde yatakta kapasite yetersizliği nedeniyle geçmişte sık sık taşkınlar yaşanmıştır. Bulduk Kasabası merkezinde 12 da tarım arazisi, 25 adet konut, 14 adet ahır ve 16 adet samanlığın taşkınlardan korunması amacıyla Bulduk Mahallesi Taşkın Koruma Tesisi inşa edilmiştir. Ancak, tesisin inşa edilmesi esnasında ilgili kurumlar tarafından yapılan yol geçişlerindeki menfezler revize edilemediği için bu bölgelerde kesit yetersizliği oluşmuştur. Oluşan bu kesit yetersizliği de olası taşkın durumunda can ve mal kayıplarına neden olma ihtimalini artırmaktadır (Şekil 4.27). Çözüm olarak DSİ Kurumu tarafından ilgili kanun ve mevzuatlar çerçevesinde Cihanbeyli Kaymakamlığı'na gerekli bilgilendirme yapılarak tesis üzerindeki bu müdahalenin yıkılıp kaldırılması ve ilgililerin tespit edilerek gerekli cezai müeyyidenin uygulanması gerekmektedir. Ayrıca yıkılacak bu sanat yapılarının projesine göre uygun şekilde revize edilmesi ve DSİ tarafından kanal içerisinde biriken rüsubatların düzenli şekilde temizlenmesi gerekmektedir.

**Şekil 4.28.** Konya İli Kulu İlçesi Bulduk Kasabası taşkın koruma tesisinde taşkına sebep olabilecek kadar kesiti yetersiz olan yol geçişine ait görüntü

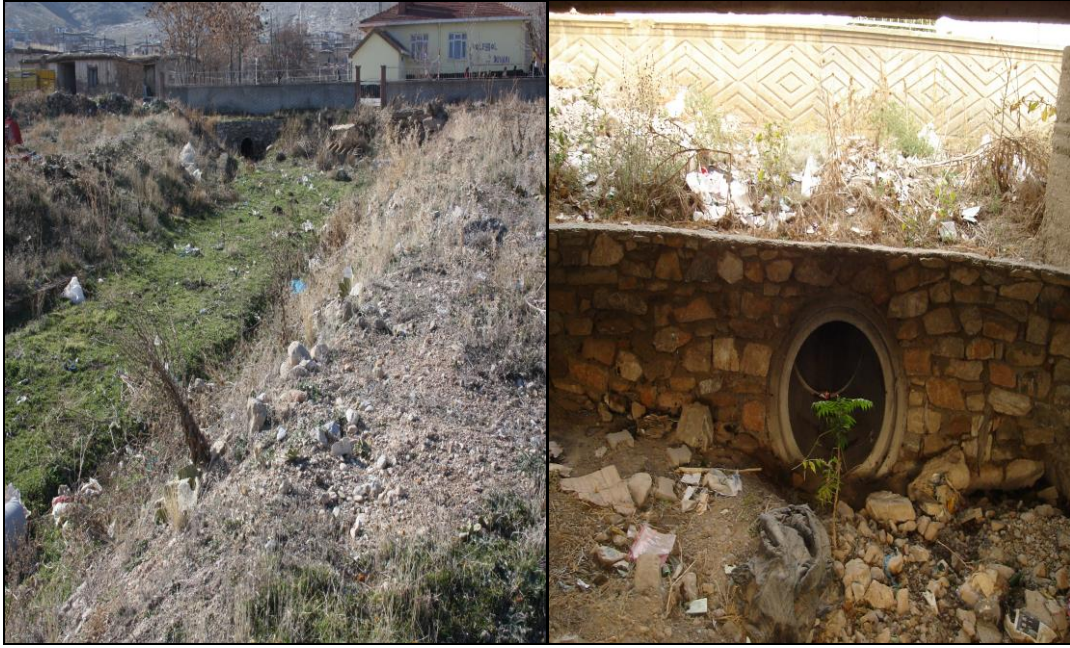
Proje ile Kuru Dere'nin neden olduğu taşkınları engellemek ve gerekli ıslah çalışmalarının yapılması amaçlanmıştır. Ancak, Konya İli Yunak İlçesi Turgutlar Mahallesi taşkın koruma tesisinin belirli bir kesimi okul bahçesi altından kapalı kesit olarak geçmesinden dolayı olası ani ve şiddetli yağışlarda hem kesitin yetersiz olması hem de kapalı olarak okul bahçesi altından geçmesinden dolayı taşkın oluşturma ihtimali çok yüksektir. Bu durumda da güzergâhın okul bahçesinden geçmesi ve eğitim anına denk gelmesi durumunda başta öğrenciler olmak üzere yerleşim yeri açısından ciddi risk oluşturacaktır (Şekil 4.28). Çözüm olarak ivedi şekilde kanal güzergahı ya okul bahçesi dışına alınmalı veya okul bahçesi içinden giden büz sistemi kaldırılarak uygun kesitte kapalı sistem menfez geçişin yapılması gerekmektedir.

**Şekil 4.29.** Konya İli Yunak İlçesi Turgutlar Mahallesi taşkın koruma tesisi belirli bir kesimin okul bahçesi altından kapalı kesit olarak geçmesi ve bu durumun taşkın durumunda başta öğrenciler ve yerleşim yeri açısından risk oluşturmaya ait görüntü

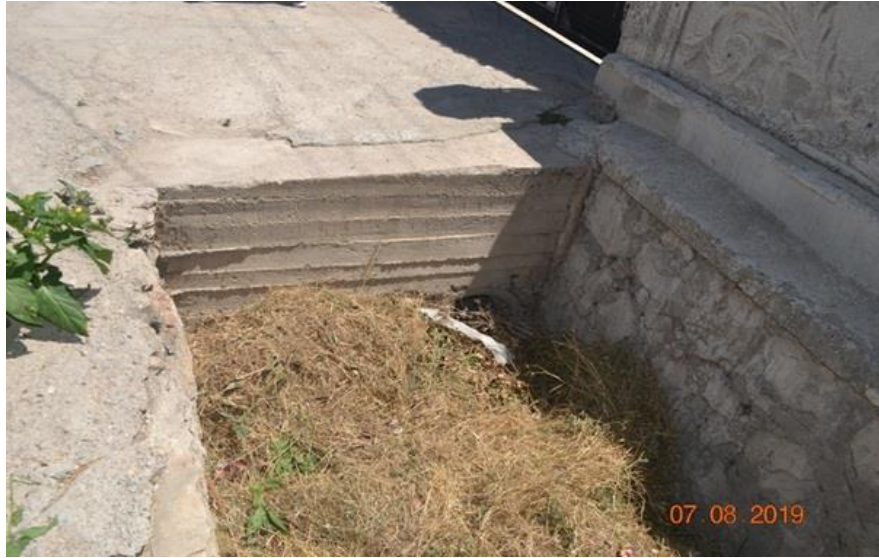
Şekil 4.30. Çumra İlçesi Alibeyhüyüğü taşkın koruma tesisi üzerine yapılan müdahaleye ait görüntü

Tez çalışması süresince gezilen belirli taşkın tesislerinde tesis üzerinde yapılan müdahaleler ile kesitlerde daralmalar olmakta, bazen de tesis içinde biriken rusubat ile kanal tabanı daralmakta ve olası taşkın durumlarından can ve mal güvenliği açısından büyük risk oluşturmaktadır (Şekil 4.30 - Şekil 4.37). Çözüm olarak DSİ tarafından düzenli olarak kanallarda rüsubat temizliği yapılmalı, dar kesitli yapılar yıkılarak yerine projesine uygun sanat yapıları yapılmalı, vatandaşlar tarafından yapılan müdahaleler DSİ tarafından tespit edilerek ilgili mülki idari amirliğe bildirilerek acilen yıktırılmalıdır.
