**TAŞKIN KORUMA TESİSLERİNDE KARŞILAŞILAN**  
**PROBLEMLER**

**YÜKSEK LİSANS TEZİ**  
**İnşaat Mühendisliği Anabilim Dalı**

**Eylül-2020**

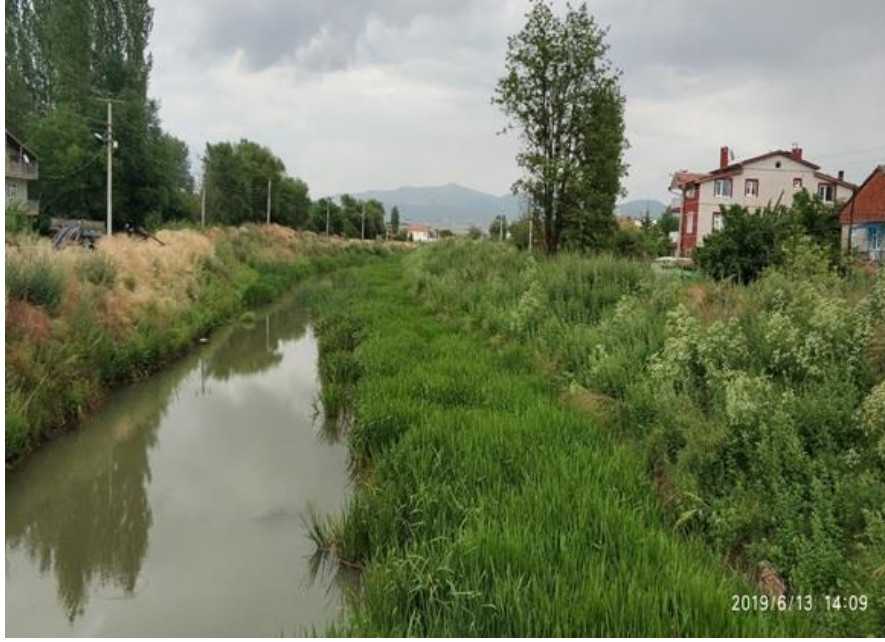
**Şekil 4.31.** Konya İli Beyşehir İlçesi Aşağı Esence taşkın koruma tesisinde kanal içerisinde taşkına sebep olabilecek kadar biriken rüsubata ait görüntü

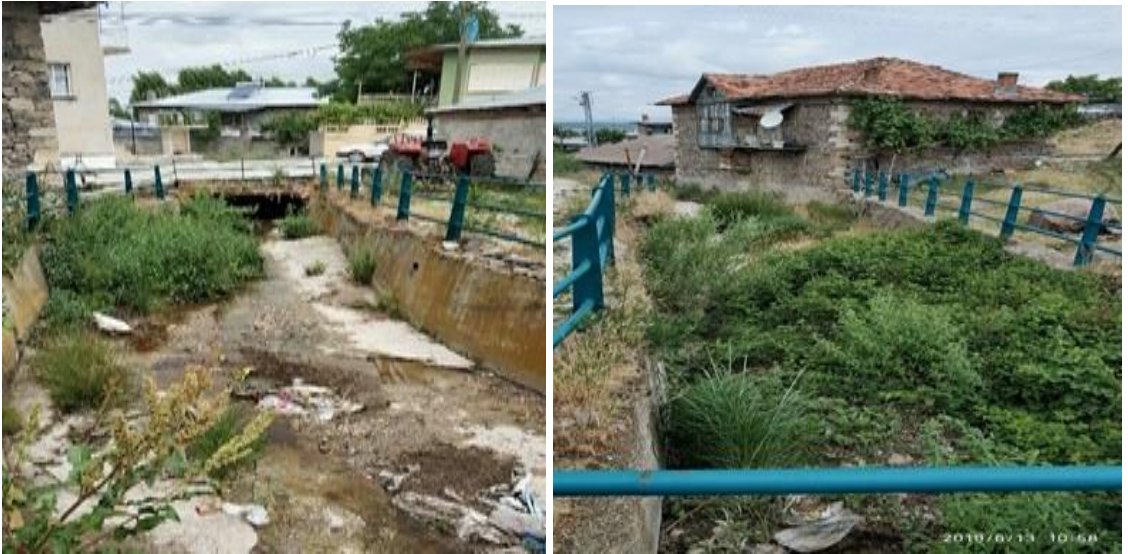
**Şekil 4.32.** Konya İli Beyşehir İlçesi Damlapınar taşkın koruma tesisinde kanal içerisinde taşkına sebep olabilecek kadar biriken rüsubat ve kesiti yetersiz olan menfeze ait görüntü

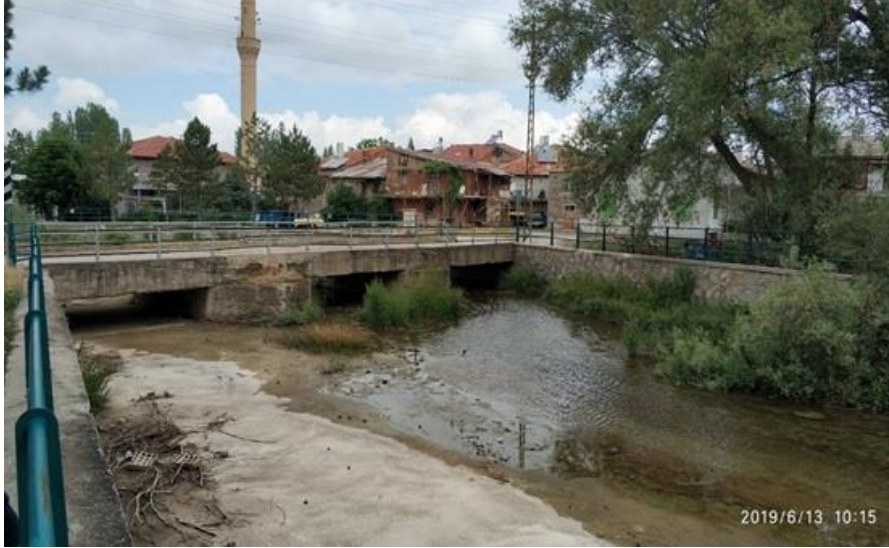
**Şekil 4.33.** Konya İli Beyşehir İlçesi Çukurağıl taşkın koruma tesisinde taşkına sebep olabilecek kadar kesiti yetersiz olan yol geçişine ait görüntü

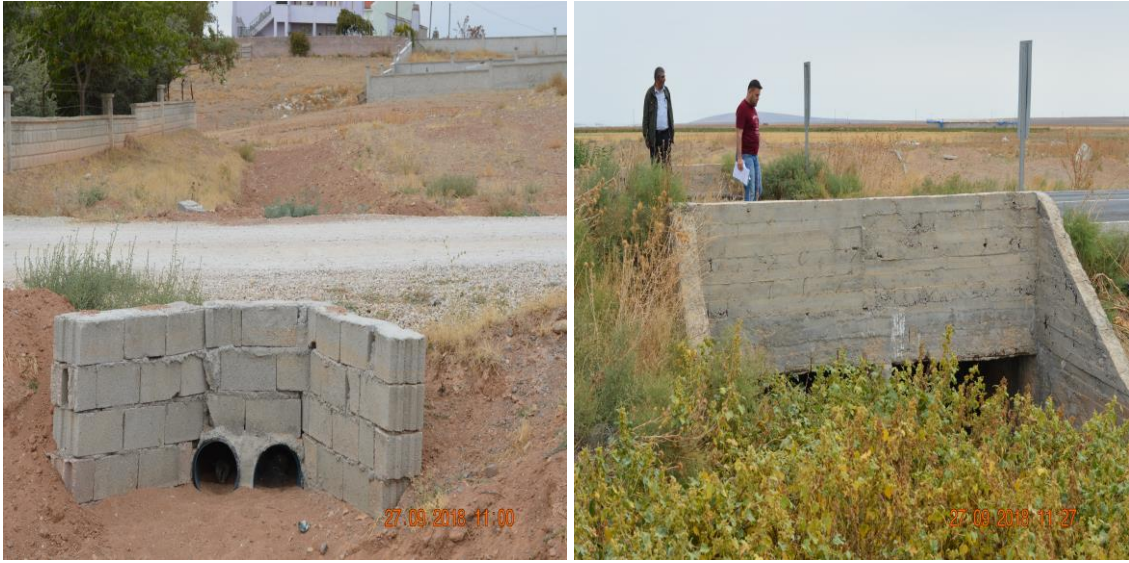
**Şekil 4.34.** Konya İli Kulu İlçesi Yeniceoba Mahallesi taşkın koruma tesisinde taşkına sebep olabilecek kadar kesiti daraltan büz müdahalesi ve menfezin rüsubat ile dolmasına ait görüntü

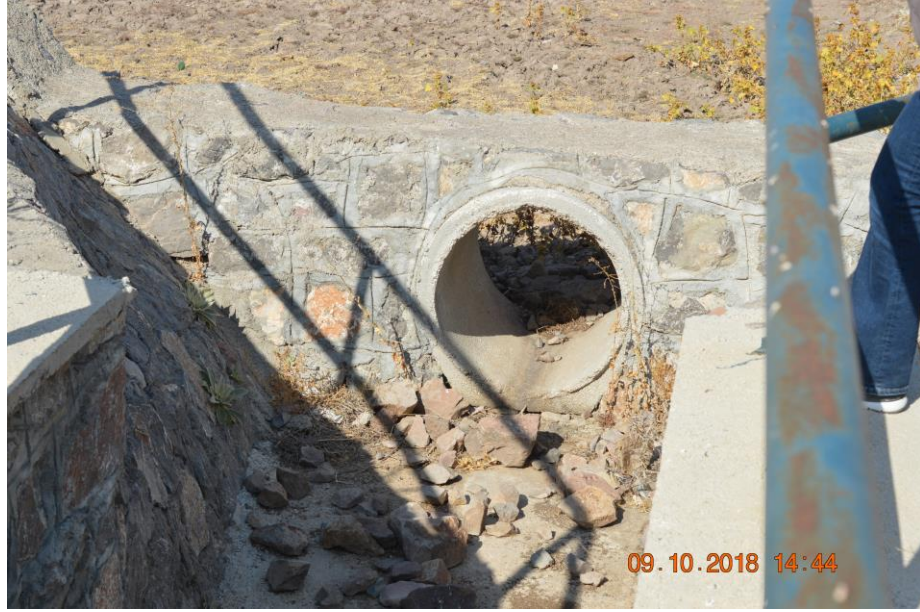
**Şekil 4.35.** Konya İli Kulu İlçesi Kırkpınar Mahallesi taşkın koruma tesisi memba kısmında tersip bendi amacı ile yapılan ancak havzadan gelen suyun tesise girişini engelleyen büze ait görüntü

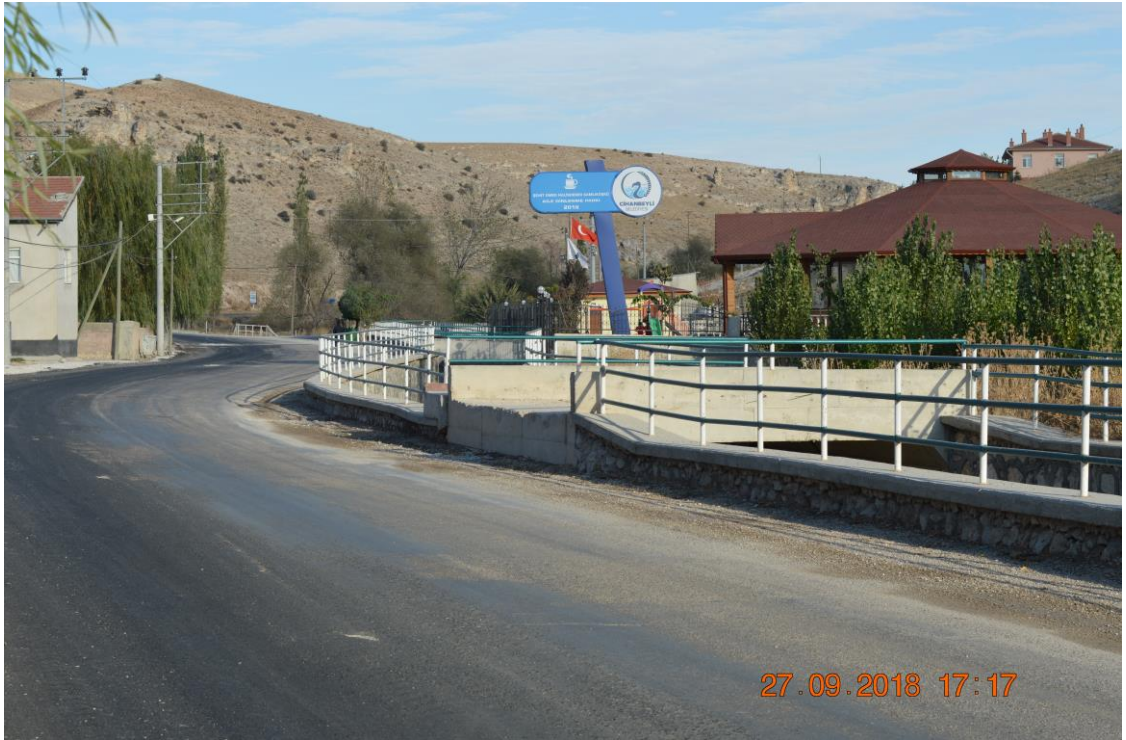
**Şekil 4.36.** Konya İli Cihanbeyli İlçesi İnsuyu Mahallesi taşkın koruma tesisi inşaatının projesine göre yapılmasından sonra yol kotunun düşük seviyede kalması ile taşkın üzerinden karşıya araç ile geçişin sağlanamamasına ait görüntü

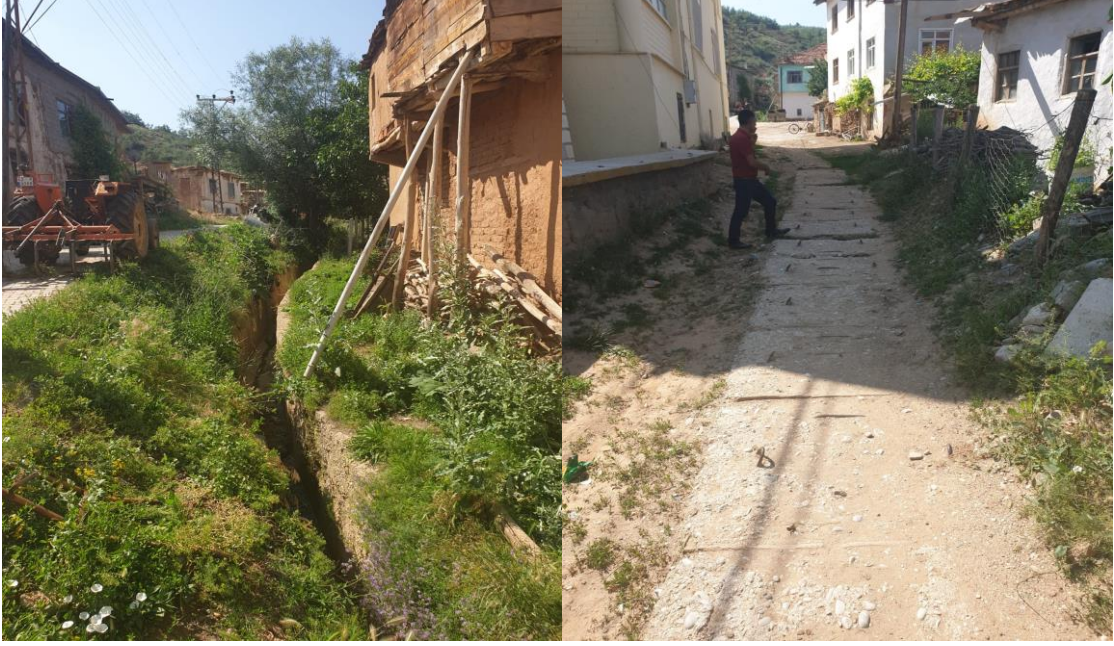
**Şekil 4.37.** Konya İli Ilgın İlçesi Belekler Mahallesi dere yatağının yerleşim yeri merkezinden dar kesitli olarak geçmesi ve başka bölgede kapalı kesit olarak geçmesi ve yetersiz kesit oluşturmasına ait görüntü
