**KONYA'DAKİ TARİHİ VE KÜLTÜREL YAPILARIN  
KORUNMASI VE YENİDEN İŞLEVLENDİRİLMESİNİN  
DEĞERLENDİRİLMESİ**

**YÜKSEK LİSANS TEZİ**

**KONYA - 2022**

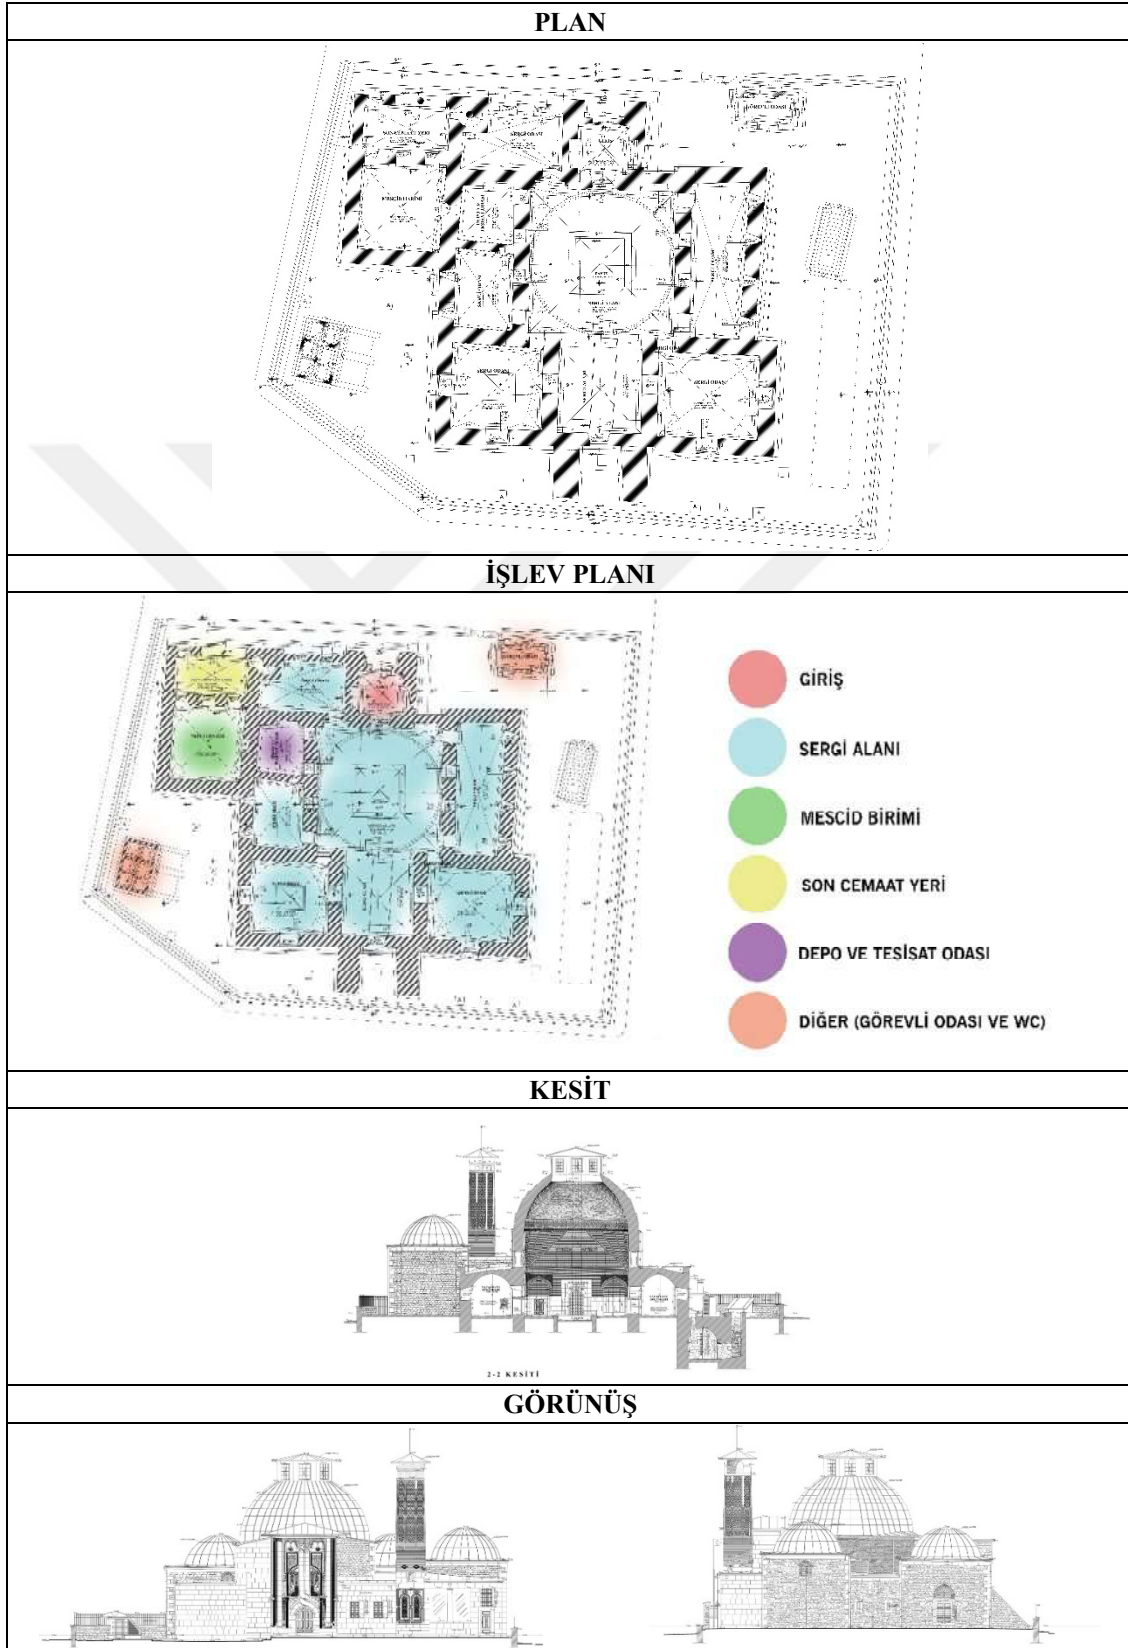
**Çizelge 3.2.** İnce Minare Medresesi plan, kesit ve görünüş (VBM'den alınan çizimlerden elde edilmiştir)

Kapalı avlunun kuzeyinde ve güneyinde bulunan öğrenci hücreleri çeşitli yıllardaki restorasyonlarla yenilenmiştir. Hücrelerin kapı üstlerinde bulunan pencereler sonradan kapatılmıştır. Giriş eyvanının karşısında olan ve açık kısmı avluya bakan ana eyvan günümüze kadar çok tahribata uğramadan ulaşabilen kısımlardandır (Yaldız, 2003: 124). Ana eyvanın kuzey ve güneyindeki yıkılmış olan kubbeli odalar kazı çalışmaları sonucu ortaya çıkarılmış ve restitüsyon çalışmaları ile aslına uygun olarak yeniden yapılmıştır (Kuran, 1969: 54, 55). Medresenin kuzeyinde olan mescidin çoğu yıkılmış, 1990-1991 yıllarında onarımlarla tekrar yapılmıştır. Orijinalinde iki şerefesi bulunan mescidin yıldırım düşmesiyle minaresi tek şerefeli kalmıştır. Günümüzde minare son haliyle korunmaktadır.

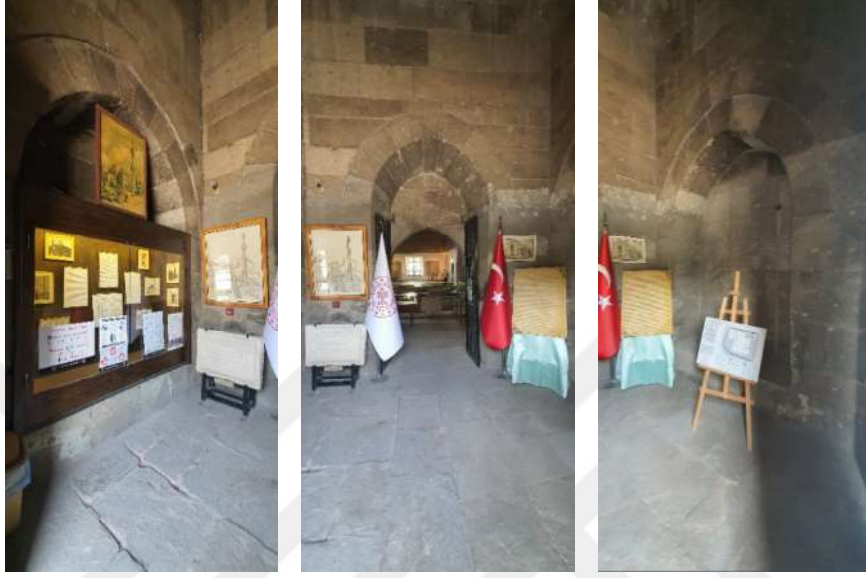
**Şekil 3.4.** İnce Minare Taş Eserler Müzesi giriş holü, sağ ve sol nişler (Kişisel arşiv)

Tahrip olan ana kubbenin kurşunları yenilenmiştir ve elektrik, yangın ve güvenlik alarmları zemin ve duvarlara kanallar açılarak yaptırılmıştır (Yaldız, 2003: 131). Medresenin giriş eyvanı müze işlevinde de giriş holü olarak kullanılmaktadır. Sağ ve soldaki nişlerde yapıyı tanıtan bilgiler ve çizimler sergilenmektedir (Şekil 3.4).

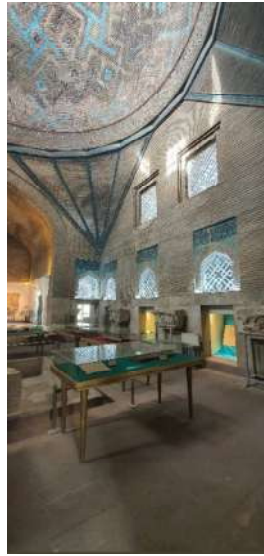
**Şekil 3.5.** Taş zemin ve tuğla duvarlar (Kişisel arşiv)

Medresenin avlusu taş eserlerin sergilendiği ana mekândır. Avluda yer suni taş ile, duvarları tuğla ile kaplanmıştır (Şekil 3.5). Avluda bulunan havuz ise işlevini sürdürmemektedir ve sergi elemanları ile çevrelenmiştir (Şekil 3.6).

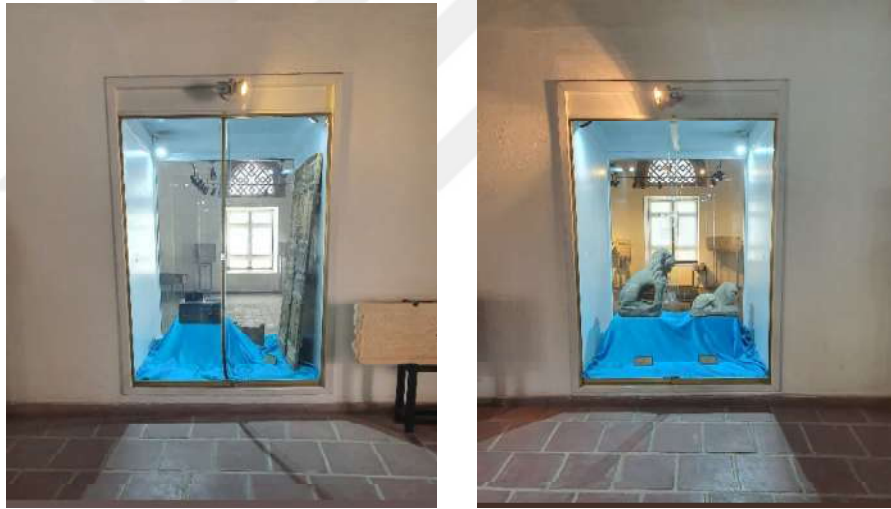
Avlunun güneyinde ve kuzeyindeki öğrenci hücrelerinin kapı boşlukları eserlerin sergilenmesi için sergi nişi haline getirilmiştir. Hem hücrelerden hem de avlu tarafından görülebilmesi için iki tarafı da şeffaf camla kapatılmıştır (Şekil.3.7).

**Şekil 3.7.** Sergi nişine dönüştürülmüş hücre girişleri (Kişisel arşiv)

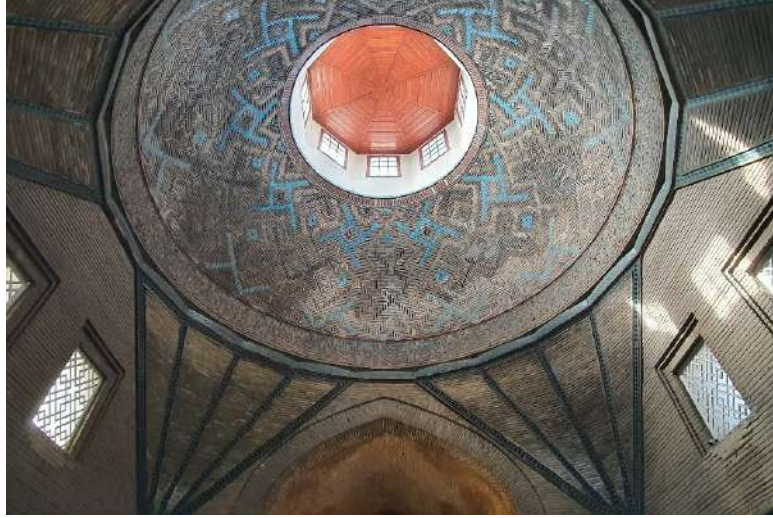
Avluya bakan hücre girişlerinin üstündeki pencereler ve avlunun üstündeki kubbenin ortasında yer alan aydınlık feneri avlunun yani sergi alanının doğal ışık almasını sağlamaktadır (Şekil.3.8).

**Şekil 3.8.** Avlunun kubbesindeki aydınlık feneri (Kişisel arşiv)

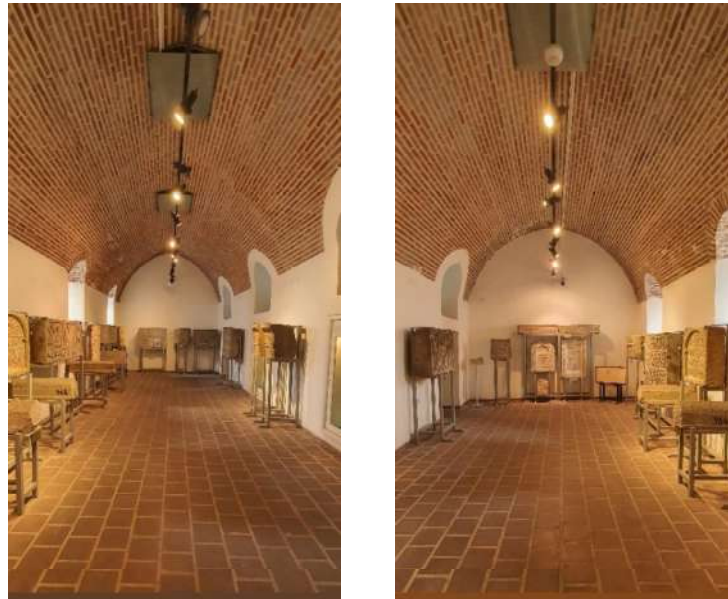
Avlunun güneyindeki öğrenci hücrelerinin duvarları özgün haline göre restore edilmeyerek büyük bir sergi alanı oluşturulmuştur. Zemini kare şeklindeki döşeme tuğlası ile kaplanmıştır. Duvarları kireç harçlı sıva ile kaplanmış ve tavandaki tonoz tuğla ile örülmüştür (Şekil 3.9). Kuzeyindeki 4 tane olduğu tahmin edilen hücreler 2 mekân olacak şekilde aynı yöntemlerle yenilenmiş, biri sergi alanı, diğeri ise depo ve tesisat odası olarak kullanılmaktadır. Ana eyvanın yanında dershane olarak kullanılmış olan kubbeli mekân yine aynı şekilde yenilenerek sergi alanı olarak kullanılmaktadır.

**Şekil 3.9.** Taş eserlerin sergilendiği büyük sergi alanı (Kişisel arşiv)

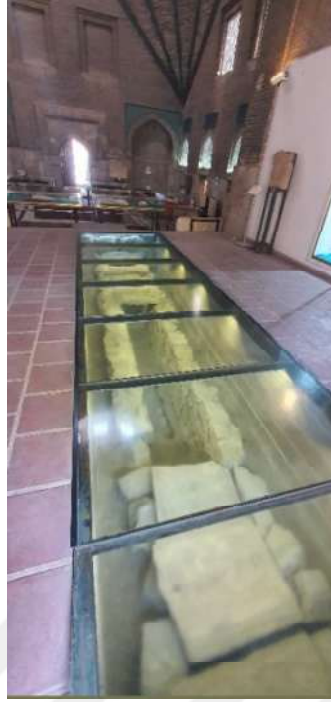
Yapılan son kazılarda giriş eyvanının aksında ana eyvan döşemesinin alt kısmında havuza su sağlayan bir kanal ortaya çıkarılmıştır. Kanalın üstü metal konstrüksiyonlu şeffaf cam ile örtülmüştür ve o şekilde teşhir edilmektedir (Şekil 3.11).

**Şekil 3.11.** Havuza su sağlayan kanal (Kişisel arşiv)

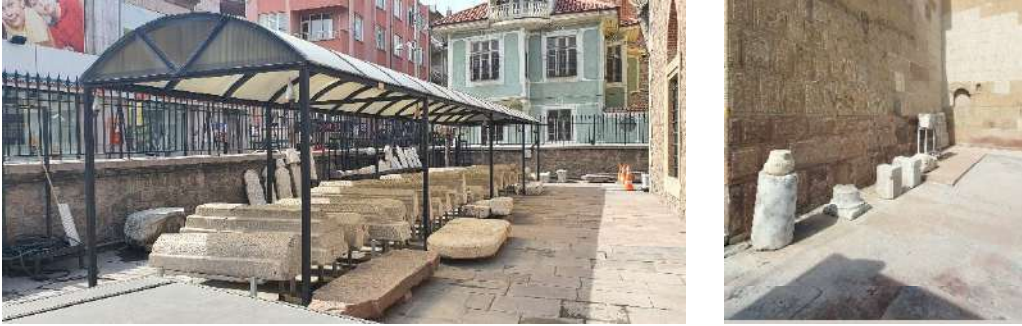
**Şekil 3.12.** Medresenin bahçesindeki taş eserler (Kişisel arşiv)

Medrese bahçesine girişin solunda danışma ve bilet kulübesi yer almaktadır. Medresenin bahçesinde mezar taşları ve taş eserler maalesef atıl bir şekilde sergilenmektedir (Şekil. 3.12).

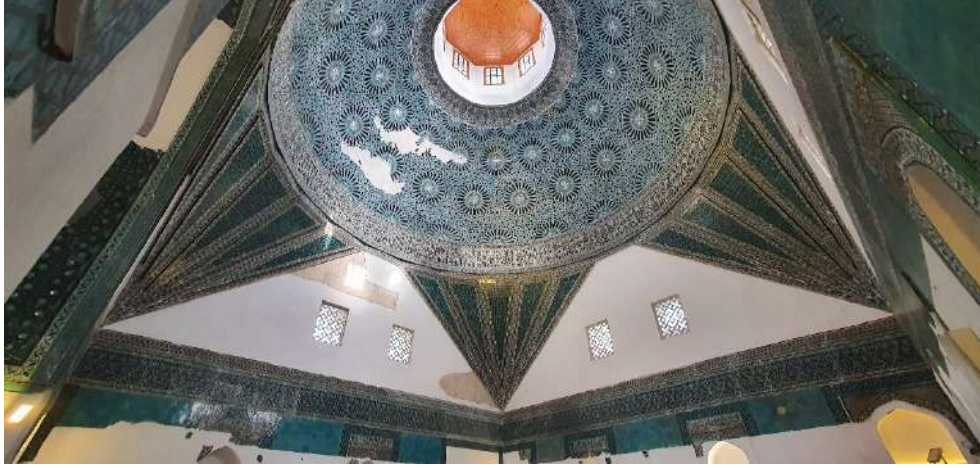
**Şekil 3.14.** Medresenin avlu kubbesi ve duvarları (Kişisel arşiv)

Karatay medresesi klasik Selçuklu medreselerinden plan şeması, mimari biçimlenişi, kullanılan malzeme ve bezemeleriyle farklıdır (Çizelge 3.4). Medrese İnce Minare Medresesi gibi kapalı avlulu ve tek katlıdır. Duvarları kesme ve moloz taştır ve portal mermerdir. Kubbesi ve tonozları tuğla ile yapılmıştır (Yıldız, 2003: 101). Çini bezemeleriyle ünlü olan Karatay Medresesi Anadolu'da benzeri az olan medreselerdendir. Kare biçimli bir avluya sahip olan medresenin avlu duvarları ve kubbesi çinilerle süslenmiştir ve çiniler kubbede ve duvarlarda bütünlük oluşturmaktadır (Şekil 3.14). Avluda yer alan havuz özgün işlevinde ortada bulunan bir göbekten çıkan suyla beslenmektedir. Kubbenin ortasındaki aydınlık feneri avlu mekânının doğal ışık almasını sağlamaktadır.

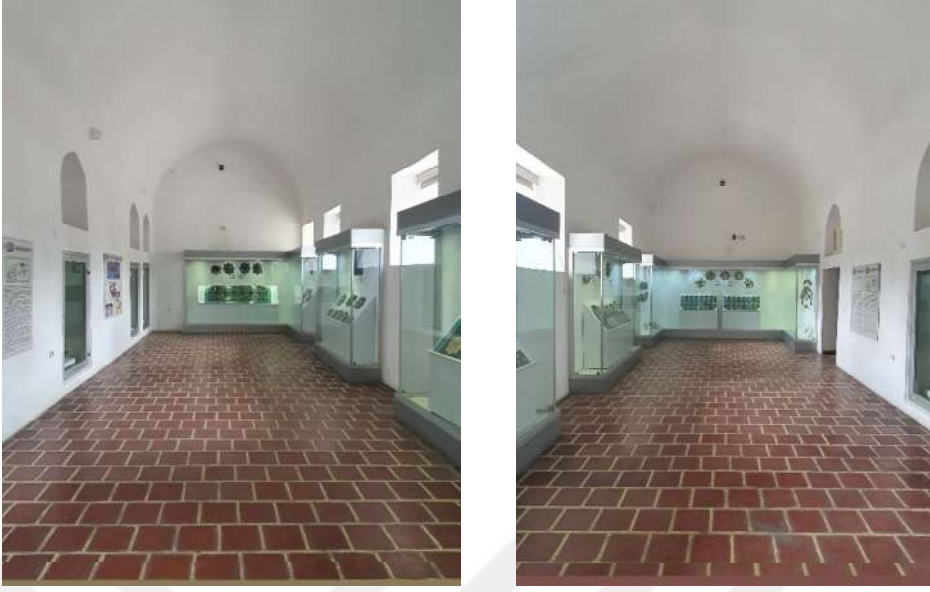
**Şekil 3.15.** Medresenin öğrenci hücrelerinin olduğu kısım – sergi alanı (Kişisel arşiv)

Restorasyon çalışmalarıyla yenilenen medrese 1955 yılından beri Çini Eserler Müzesi olarak kullanılmaktadır (Şahin, 1999; akt. Cılasun, 2018: 28). Giriş mekânı yıkılmış olan medreseye giriş ahşap elemanlarla yapılan yeni bir mekânla sağlanmaktadır. Yıkılmadan günümüze kadar ulaşabilen tek öğrenci hücresi şu anda büro ve arşiv olarak kullanılmaktadır (Uz ve Doğan, 2010; akt. Semerci ve Özkafa, 2020: 73). Medresenin ana eyvanının kuzeyinde bulunan ve yıkılmış olan kubbeli mekânın avluya açılan kapısı tuğla ile kapatılmıştır ve mekân günümüze ulaşamamıştır. Avlunun kuzey ve güneyinde bulunan ve avluya açılan öğrenci hücreleri de günümüze kadar ulaşamamıştır ve 1923’lerde öğrenci hücreleri yerine kerpiçten hücreler yapılmıştır (Konyalı, 1964; akt. Yıldız, 2003: 106). Yıkılmış olan hücrelerin bir kısmının ara duvarları günümüzde özgün haline göre restore edilmeyerek büyük sergi alanı olarak kullanılmaktadır (Şekil 3.15). Hücre girişleri İnce Minare Medresesi’nde olduğu gibi şeffaf camla kapatılmıştır ve sergi nişi olarak kullanılmaktadır (Şekil 3.16). Kalan öğrenci hücreleri tamamlanarak günümüzde depo olarak kullanılmaktadır.

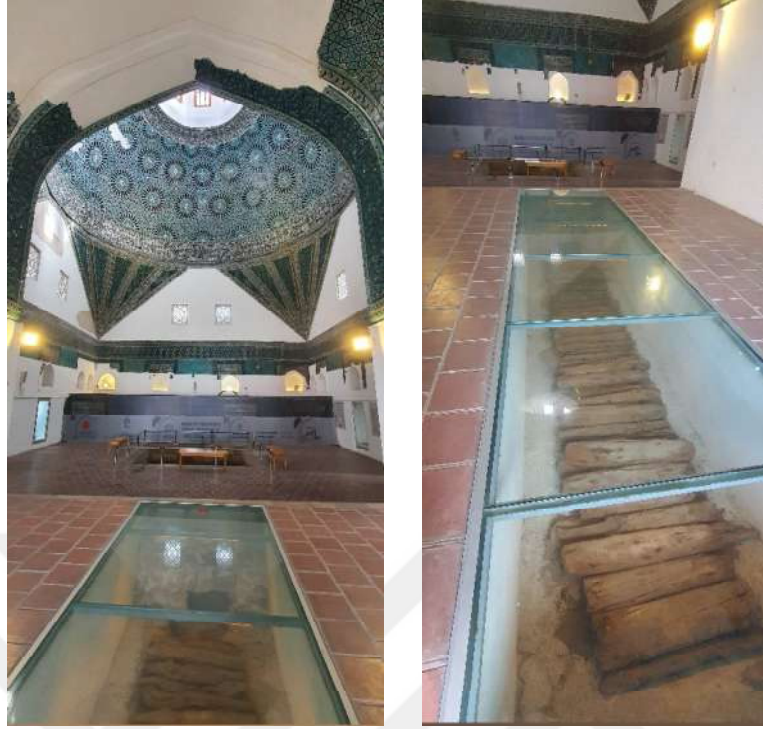
İnce Minare Medresesi'ndeki gibi ana eyvanın altında su kanalı bulunmuştur ve bu kanalın üstü metal konstrüksiyonla kapatılarak sergilenmektedir (Şekil 3.18).

**Şekil 3.18.** Ana eyvandan avluya bakış ve sergilenen kanal (Kişisel arşiv)

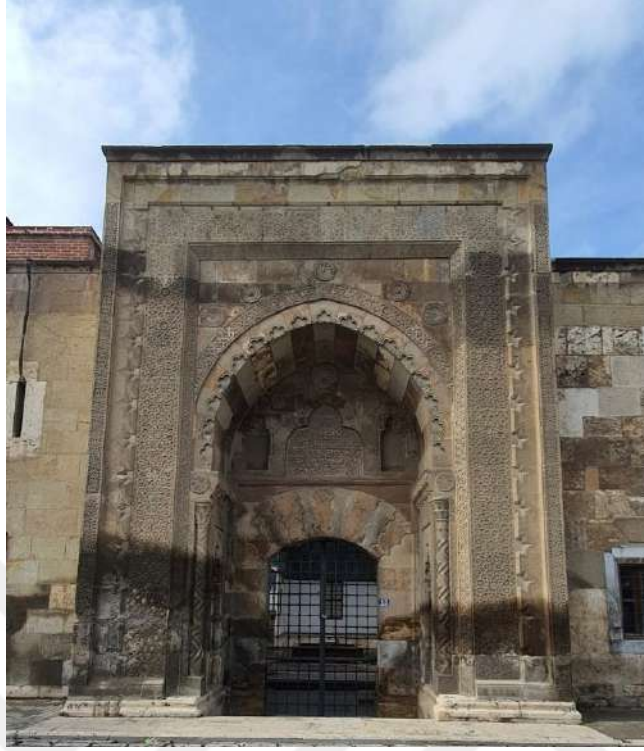
**Şekil 3.19.** Sırçalı Medrese taç kapı (Kişisel arşiv)

Dikdörtgen ve simetrik plan şemasına sahip olan medrese en iyi Selçuklu medreselerinden biridir. Girişin sağlandığı taç kapı özgün haliyle günümüze ulaşabilmiştir (Şekil 3.19). Fakat, giriş eyvanının üzerinde bulunan mekân günümüze ulaşamamıştır (Konyalı, 1964, akt. Yıldız, 2003: 66). Giriş eyvanının kuzey kısmında Bedrettin Muhlis ve yakınlarının mezarlarının olduğu türbe bulunmaktadır.

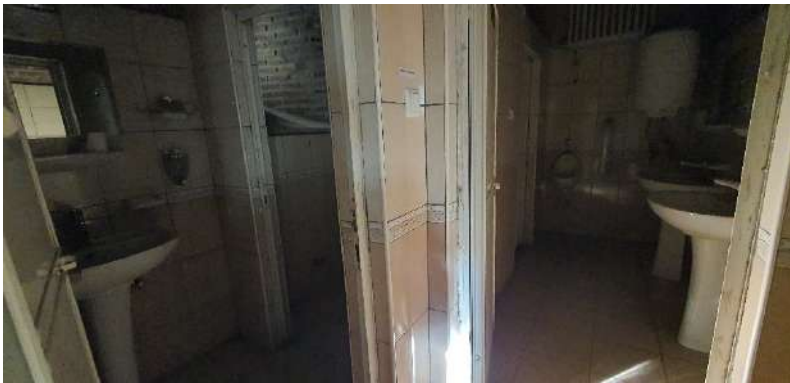
Giriş eyvanının sağında bulunan türbenin yanı WC-Lavabo olarak düzenlenmiştir (Şekil 3.22). Orijinalinde taş olan yer ve duvarlar, seramik kaplama yapılarak değiştirilmiştir. Giriş eyvanının solunda olan türbeyle simetrik şekilde yer alan oda ise servis alanı olarak kullanılmakta, onun yanındaki mekân ise tesisat odası olarak kullanılmaktadır.

**Şekil 3.22.** Sırçalı Medrese lavabo yapılan kısım (Kişisel arşiv)

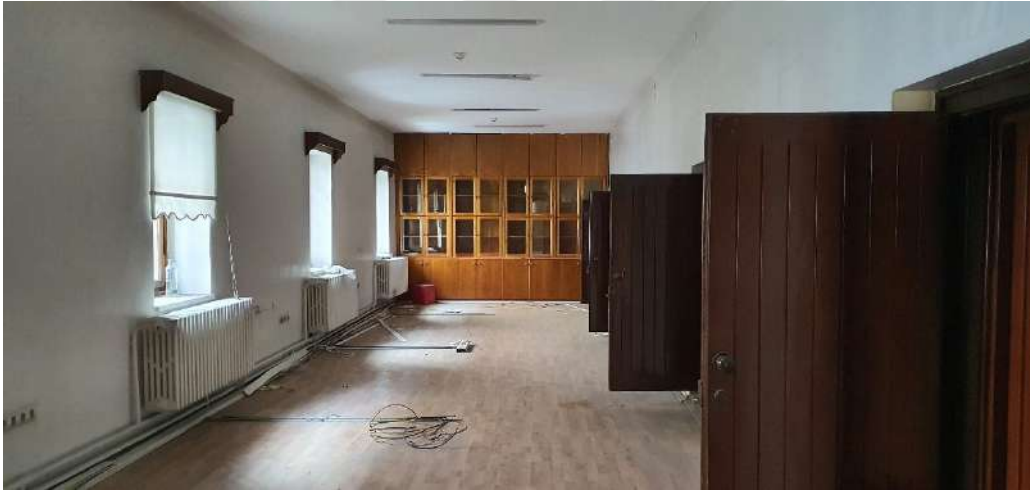
Kubbeli mekânların duvarlarının ve zeminlerinin özgün malzemesi taş iken restorasyonlarda duvarlar plastik boya ile boyanmış, yerler döşeme tuğlası ile kaplanmıştır. Üst katta güneydeki öğrenci hücrelerinin olduğu kısımda alt kattaki gibi ara duvarlar özgün planına göre yapılmayarak teknik büro olacak şekilde düzenlenmiştir (Şekil 3.23). Duvarlar plastik boya ile boyanmış, yerlere ise laminant parke döşenmiştir. Üst katta revaklı koridora açılan öğrenci hücreleri kapıları hala durmaktadır. Revaklı koridorun tavanı tuğla ile, zemini döşeme tuğlası ile kaplanmıştır. Kuzeydeki öğrenci odaları ise müdür odası ve sekreter odası olarak kullanılacak şekilde düzenlenmiştir (Şekil 3.24). Duvarlar boyanmış, zeminler laminant parke kaplanmıştır. Üst katta bu odalar dışında memur odaları ve fotokopi odası yer almaktadır.

**Şekil 3.23.** Büro olarak kullanılan öğrenci hücreleri (Kişisel arşiv)

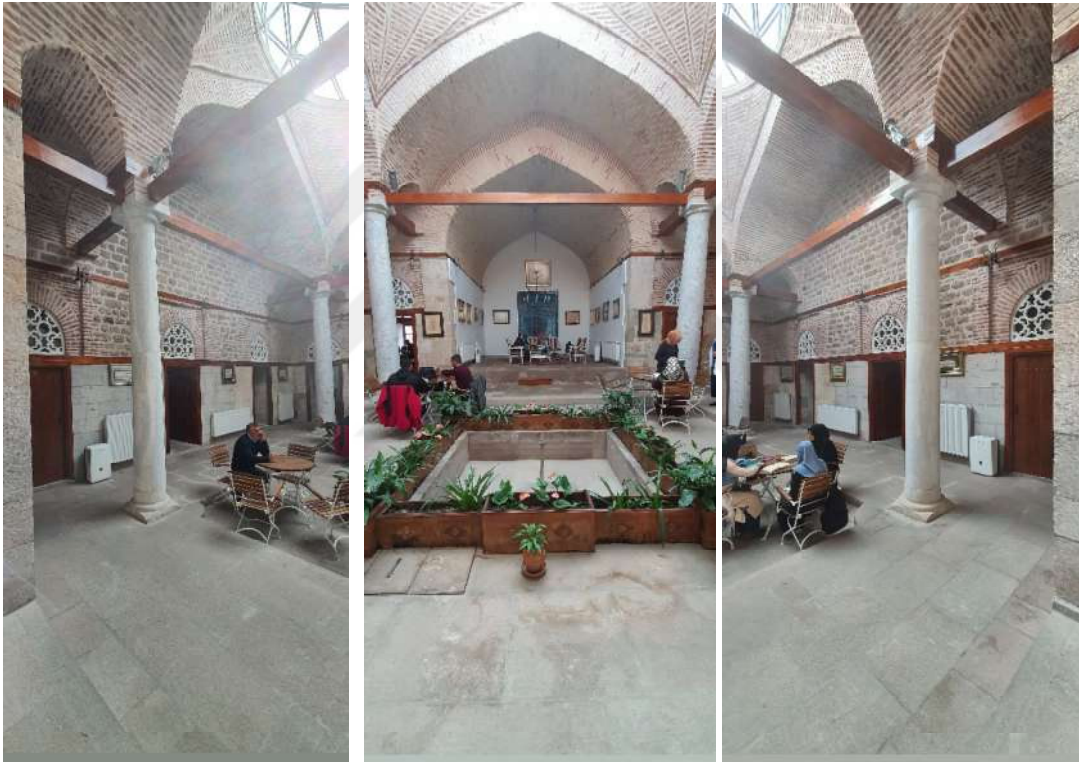
Revaklı ve üstü kubbe ile kapanan bir avluya sahip olan yapının, avlu ve avlu etrafında sıralanmış odalardan oluşmuş bir plan şeması vardır (Şekil 3.26). Ali Gav Medresesi'nin temel yapı malzemeleri kesme taş, moloz taş ve tuğladır. Yığma tekniği ile inşa edilen yapının revaklı avlunun kapanmasıyla oluşan kapalı bir medrese olduğu yapılan kazı ve onarım çalışmalarından sonra ortaya çıkmıştır (Sözen, 1972: 52). Kapalı avlulu medreseler grubuna giren Ali Gav Medresesi, yapım tarihine bakıldığında Konya'nın ilk kapalı avlulu medresesi olma ünvanını taşımaktadır.

Şekil 3.26. Ali Gav Medresesi günümüzdeki avlu görünümü (Kişisel Arşiv)

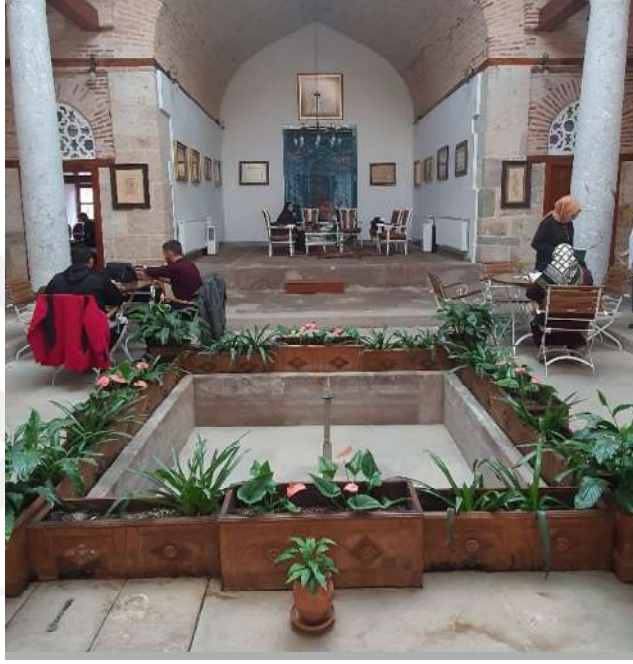
Yapılan kazı çalışmalarında orijinal ve devşirme parçalara rastlanan medresede güney duvarı boyunca su kanalları bulunmuştur. Bu kanalların varlığı avludaki kubbeli bölümün altında bir havuzun olduğunu işaret etmiştir (Sözen, 1972: 52). Havuz günümüzde de özgün yerine göre yeniden yapılmıştır ve etrafına oturma birimleri konulmuştur (Şekil 3.28).

**Şekil 3.28.** Avludaki havuz ve çevresindeki oturma birimleri (Kişisel Arşiv)

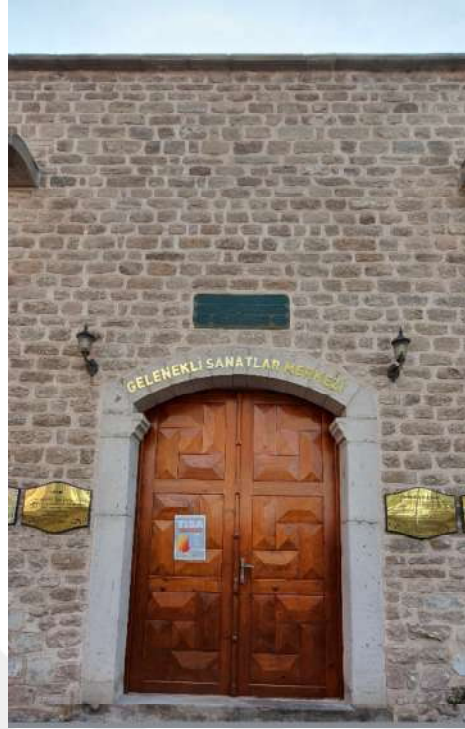
**Şekil 3.29.** Ali Gav Medresesi giriş kapısı (Kişisel Arşiv)

Kapalı avlusu ve iki eyvanı olduğu 2009'da yapılan kazı çalışmaları sonucu ortaya çıkarılan yapının asıl plan şeması oluşturulabilmiştir. Yapıya temizleme, sağlamlaştırma ve bütünleme yöntemleriyle restorasyon çalışmaları yapılmıştır. Bütünleme işlemi kapsamında eksik olan duvarlar moloz taş malzeme ile özgünlüğüne uygun şekilde tamamlanmıştır. Medresenin kuzeyinde bulunan girişte Anadolu Türk mimarisinde olan taç kapı yoktur. Yapılan kazı çalışmalarında taç kapıya dair hiçbir kalıntıya rastlanmadığı için bütünleme çalışmalarında da taç kapının yokluğunun kuzey cephesinin sonradan bütünleştirilmiş kısım olmasıyla bağlantılı olmadığı düşünülmektedir. Dolayısıyla taç kapının yapılmamasıyla yapının özgün haline sadık kalınmıştır (Şekil 3.29) Giriş kısmının iki tarafında bulunan mekânların ise üstleri çelik taşıyıcılı düz dam olarak kapatılmıştır ve avludaki revaklı kısım tuğla malzemeyle tonoz olarak kapatılmıştır. Avluda bulunan kubbe ise temperli cam kullanarak yapılmıştır (Şekil 3.30) (Şenalp, 2019: 80).

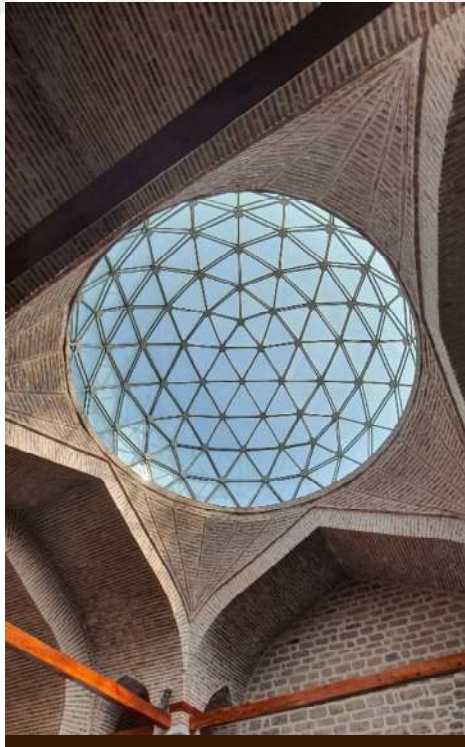
**Şekil 3.30.** Ali Gav Medresesi, avlunun üstündeki temperli cam kubbe (Kişisel Arşiv)

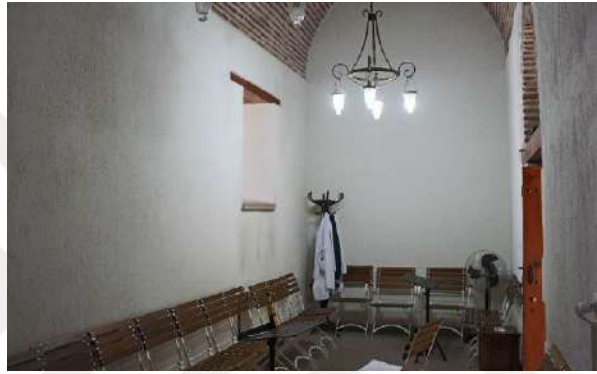
**Şekil 3.31.** Ali Gav Medresesi derslik (Şenalp, 2019: 74)

Medresenin duvarlarının büyük kısmında yapı malzemesi görünmektedir, fakat kapatılan kısımlar kireç sıva ile sıvanmıştır. Duvarları sıva ile kapatılan kısımların üst örtüleri tuğladır. Zeminler taş kaplamadır. Avlunun doğusunda ve batısında bulunan öğrenci odaları günümüzde ders mekânları olarak kullanılmaktadır (Şekil 3.31). Bu dersliklerin duvarları kireç sıvalı, üst örtüleri sivri tonoz ve zeminleri taş kaplıdır. Hücre odalarından biri ise mescit olarak kullanılmaktadır. Ana eyvanın güneydoğusunda bulunan mekân toplantı odası olarak kullanılırken simetriğindeki mekân yönetici odası olarak kullanılmaktadır.

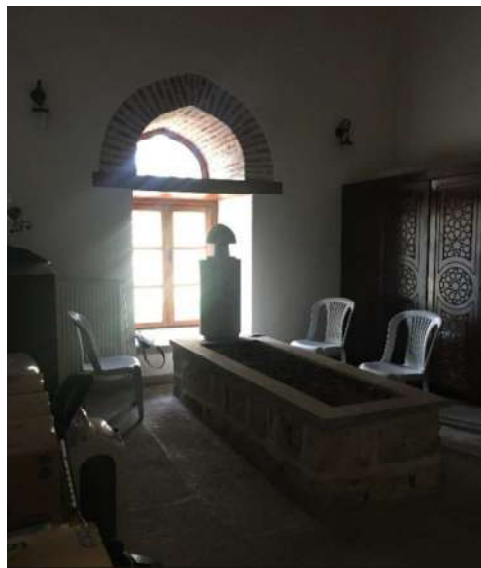
**Şekil 3.32.** Ali Gav Medresesi türbe odası (Kişisel Arşiv)

Girişin sağ kısmında, kuzeybatı yönünde yer alan mekân türbe odasıdır (Şekil 3.32). Bu mekânın üst örtüsü ahşap malzeme ile kapatılmıştır, zemini ise taş malzemedir.

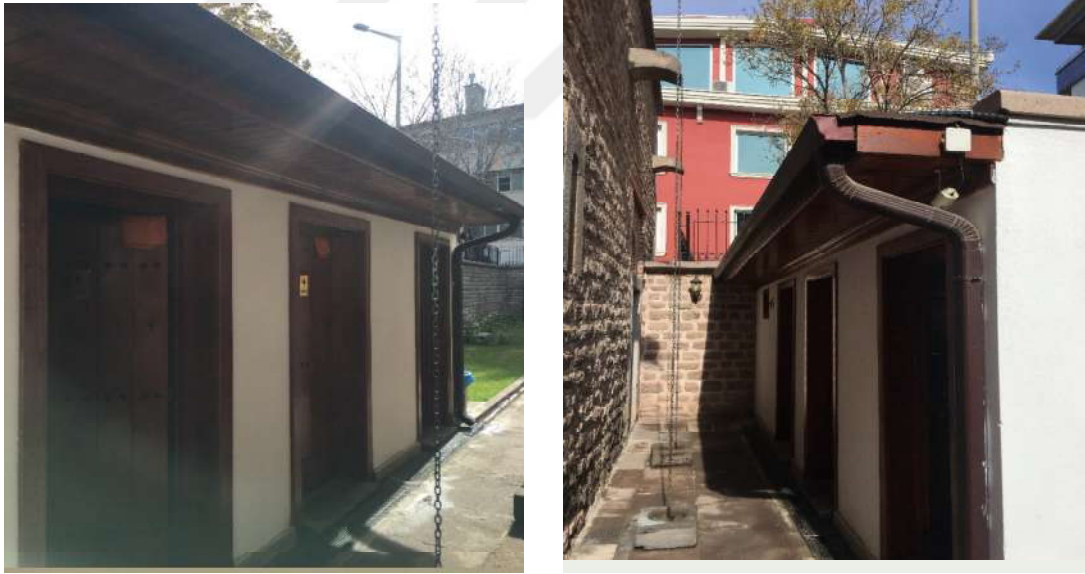
**Şekil 3.33.** Ali Gav Medresesi eklenti yapı (Kişisel Arşiv)

Medresenin doğu tarafında bahçeye eklenti bir yapı yapılmıştır (Şekil 3.33). Bu yapı WC-lavabo ve depo olarak kullanılmaktadır. Eklenti yapının tarihi medreseden bağımsız olması olumlu bir hamle olarak değerlendirilmektedir. Yapı planlanırken tarihi dokuya çok zıt olmamasına dikkat edilmiştir.

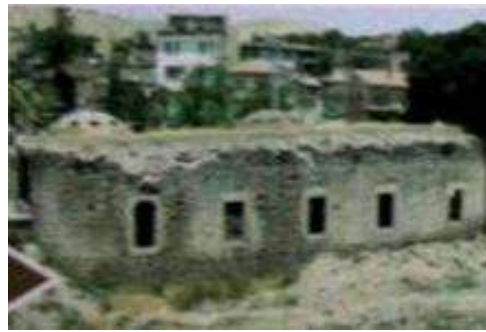
Şekil 3.34. Ak Hamam restorasyondan önce çekilmiş bir fotoğraf (Sanal 10, 2021)

Ak hamam, Konya Sille’de kentsel sit alanında Sille Deresi’nin kuzey kıyısında bulunmaktadır. Kitabesinde yazana göre hamam 1893 yılında, Hacı Ali Ağa tarafından Dereoğlu Ali Usta adlı bir ustaya yaptırılmıştır (Çizelge 3.9) (Kolay, 2019: 188). Moloz taş ve tuğla kullanılarak yığma tekniğiyle inşa edilmiştir (Şekil 3.34). Hamamın cephelerinde Sille’nin geleneksel çizgili derzleri bulunmaktadır.

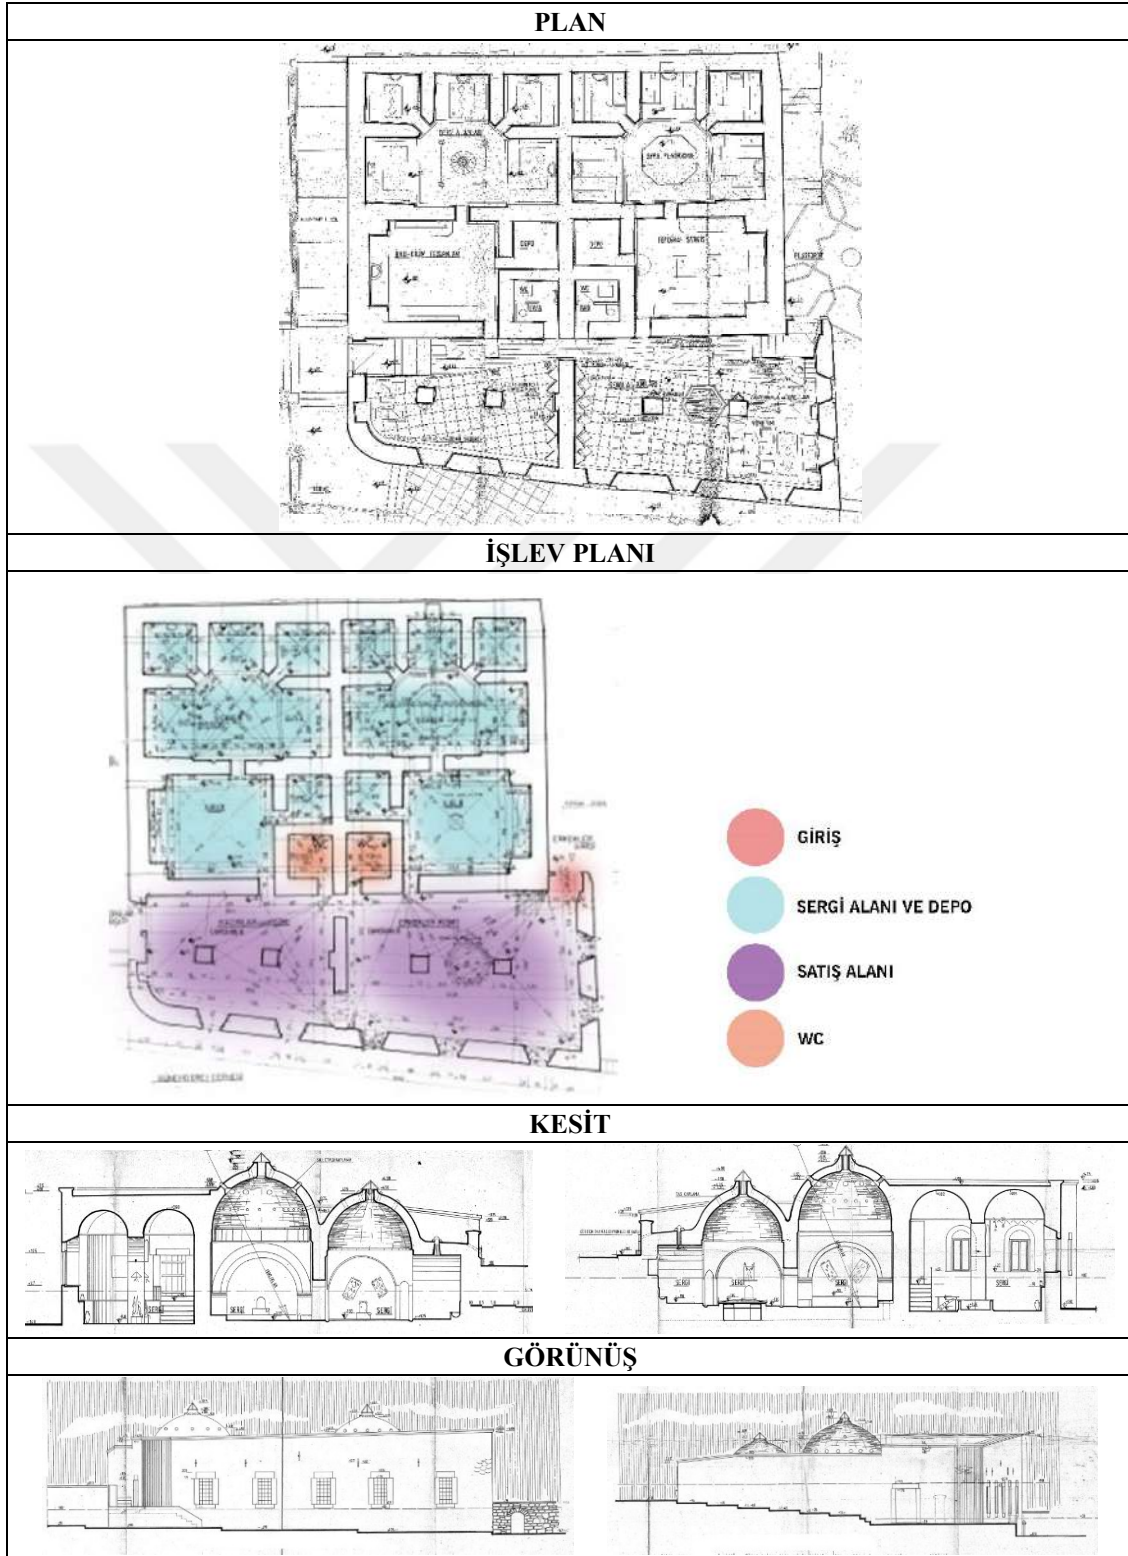
**Çizelge 3.10.** Ak Hamam plan, kesit ve görünüş (KBB – KUDEB'den alınan çizimlerden elde edilmiştir)

Kadın ve erkek kısımları bulunan, çifte hamam olarak kullanılan hamamın simetrik bir plan şeması vardır (Çizelge 3.10) (Özyurt ve Dişli, 2021: 174). Hamamın plan tipi üç eyvanlı ve köşe halvetlidir (Mutlu, 2014: 260). Hamamın giriş kapısı doğuda bulunmaktadır ve yapının kitabesi bu kapının üzerindedir (Şekil 3.35). Hamamın erkekler bölümü yapının doğusunda bulunmaktadır. Doğu-batı yönünde uzanmış, yamuk dikdörtgen bir biçime sahiptir. Genel olarak bakıldığında kütleli olarak hamamın bütününe hakimdir (Mutlu, 2014: 260). Erkekler bölümünde güneyden kuzeye doğru soyunmalık, soğukluk, sıcaklık ve su haznesi bulunmaktadır. Hamamın güney kısmından Sille deresi geçtiği için soyunmalık bu tarafta, nispeten çarşıdan uzak tutulmuştur. Arazi şartları gereği soyunmalık bölümü yamuk planlanmıştır. Soyunmalık bölümünün üstü tonozla örtülmüştür ve güney tarafta üç, doğu tarafta iki penceresi bulunmaktadır. Kadınlar bölümünün soyunmalığının da iki penceresi bulunmaktadır. Bu bölümün batıda bulunan kapısı daha sonra örülerek kapatılmıştır. Hamamın külhanının bulunduğu kuzey tarafına ev ve dükkan gibi yapılar inşa edilerek kapatılmıştır. Hamamın çevresine inşa edilen yapılar düzenleme çalışmalarıyla kaldırılmıştır (Sarıköse, 2008, 219-220).

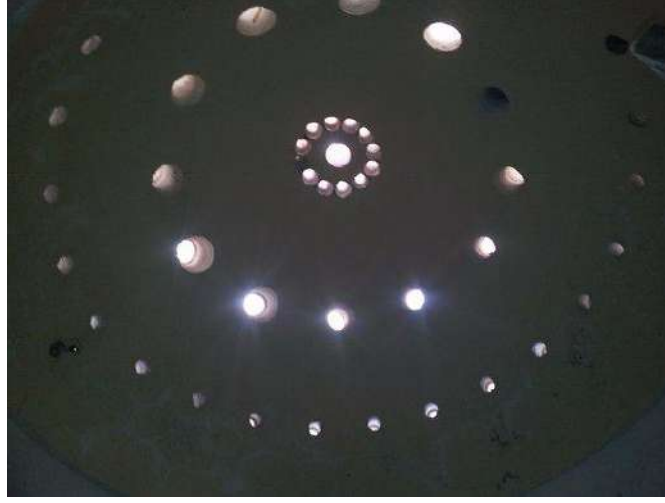
**Şekil 3.36.** Ak Hamam ışıklıklı kubbe (Sanal 11, 2021)

Ak Hamam'ın soğukluk bölümü kare plana sahiptir. Bu bölümün üzeri çok sayıda ışıklı kubbe ile örtülmüştür (Şekil 3.36). Sıcaklık bölümleri de kare plana sahiptir ve soğukluk yönü hariç üç yöne de birer eyvan ile genişletilmiştir. Kuzeydeki köşelerde ise üzeri ışıklı kubbeyle örtülü halvet odaları bulunmaktadır. Erkekler bölümünün sıcaklığının orta kısmında kare mekânda sekizgen forma sahip mermer göbek taşı bulunmaktadır. Kadınlar bölümü yapının batı kanadında bulunmaktadır. Soğukluk bölümü dışında erkekler bölümü ile simetrik bir yapıya sahiptir. Ayrıca kadınlar bölümünde göbek taşı yoktur.

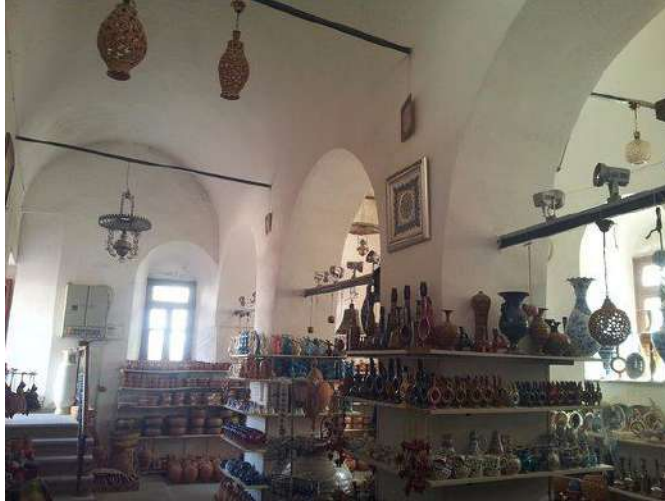
**Şekil 3.37.** Ak Hamam satış alanı (Sanal 11, 2021)

Ak Hamam 1991 yılında tescil edilmiştir. Hamamda 1998 ve 2006 yıllarında restorasyon çalışmaları yapılmıştır. Sille Halk Kültürü Müzesi olarak yeniden işlevlendirilen yapıda giriş kısmı çömlek ve çini satış yeri olarak düzenlenmiştir (Şekil 3.37). Hamamın kalan kısmı müze olarak düzenlenmiştir (Şekil 3.38).

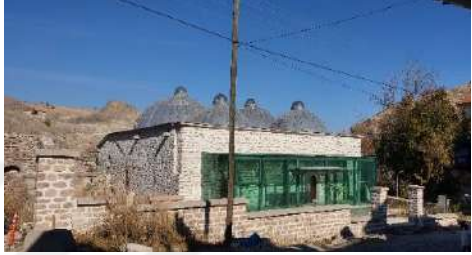
Subaşı Hamamı'nın yapı malzemeleri moloz taş ve tuğladır. Türk hamamlarındaki cephe karakteri Subaşı Hamamı'nda da görünmektedir. Türk hamamları işlevsellik ve mahremiyet açısından dışa kapalı bir karaktere sahiptir. Dolayısıyla pencerelerde pencere açıklıkları yoktur, bu cepheler çoğunlukla sağır tutulmuşlardır. Pencereler genellikle soyunmalık bölümlerinde yer almaktadır. Subaşı Hamamı'nın soyunmalık bölümü günümüze ulaşmadığı için bu bölümün cephe düzeni hakkında bilgi bulunmamaktadır. Sağır tutulan hamam cephelerinde aydınlatma kubbede bulunan dairesel ışıklıklarla sağlanmaktadır (Şekil 3.40). Doğubatı doğrultusunda bulunan su deposu dikdörtgen plana sahiptir ve üzeri tonozla kapatılmıştır (Korkmaz ve ark. 2020: 55). Hamamın doğuya yakın cephesinde zeminden yaklaşık iki metre yükseklikle su deposuna su sağlayan kanal bulunmaktadır. Kanalin bittiği yerde yuvarlak kemerli bir açıklık, açıklığın içinde de mermer bir yalak yer almaktadır. Yalağın köşesinde bulunan delik sayesinde kanaldan gelen su, su deposuna akmaktadır (Korkmaz ve ark. 2020: 58).

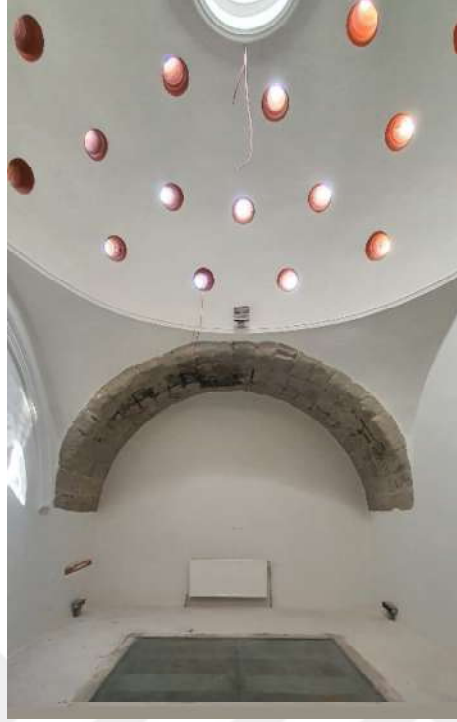
**Şekil 3.40.** Subaşı Hamamı ışıklıklı kubbe (Kişisel arşiv)

Çifte hamam olarak inşa edilen yapının sıcaklık bölümü kare biçimli planlanmıştır (Çizelge 3.12). Hem erkekler bölümünün hem de kadınlar bölümünün soğukluk kısımları mevcut değildir. Kalan kısımlar simetrik bir plan şemasına sahiptir. Hamamın cepheleri sağırdır. Aydınlanma kubbelerdeki ışıklıklarla sağlanmaktadır. Sağır tutulmuş cephelerde sadelik ön plandadır, süsleme yoktur.

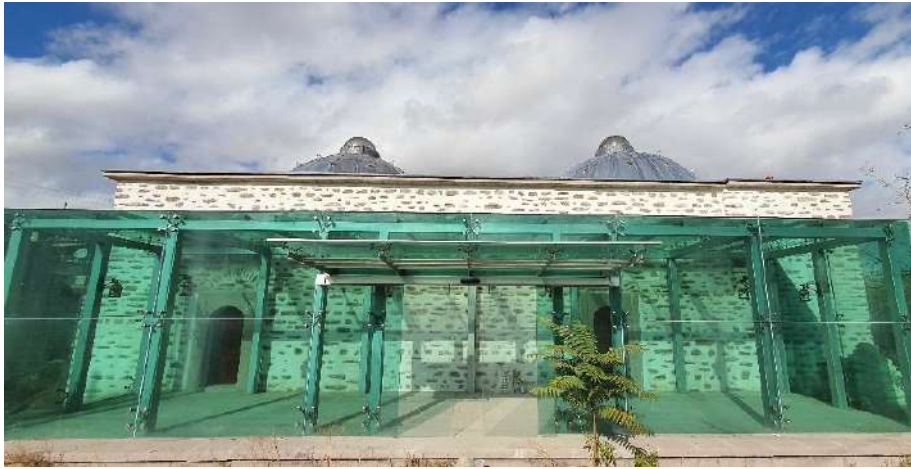
**Şekil 3.41.** Cepheye yaslanan cam kütle (Kişisel arşiv)

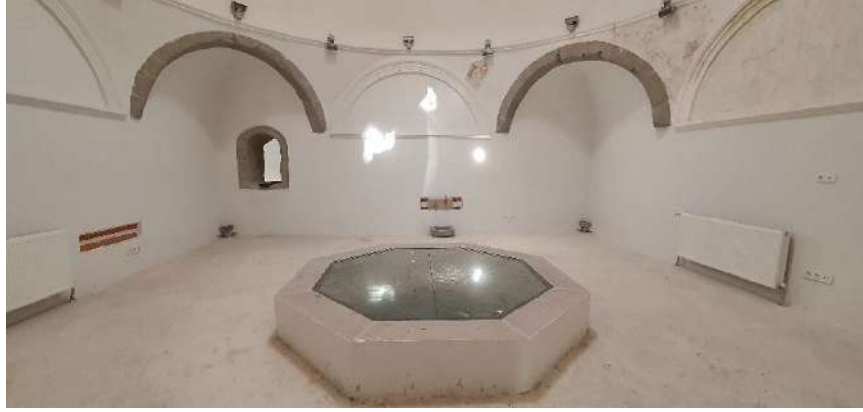
**Şekil 3.42.** Subaşı Hamamı sıvalı duvarlar (Kişisel arşiv)

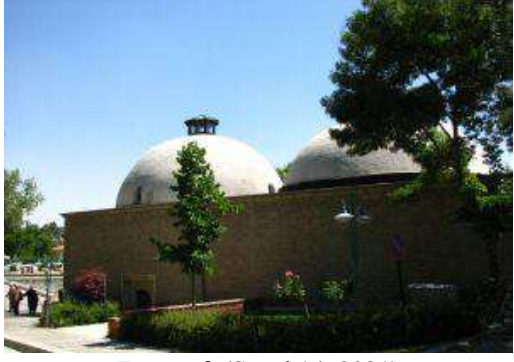
Hasbey Hamamı'nın yapı malzemeleri kesme taş, moloz taş, tuğla ve mermerdir. Hamamın alt yapısı ve beden duvarları dışta kireç harçlı sıvalı moloz taş ile, kubbeler ise tuğla ile yapılmıştır. Hamamın iç kısmında sıvalı moloz taş, geçiş elemanları ve kubbelerde tuğla kullanılmıştır. Erkekler bölümünün batıdaki özgün kapısında kesme taş ve mermer kullanılmıştır (Mazlum, 2019: 69). Hamamın kuzey kısmında erkekler bölümü bulunmaktadır. Kuzey ve batı cephelerde iki pencere ve iki giriş kapısı cephelere hareketlilik katmaktadır. Erkekler bölümüne girişin sağlandığı kuzeydeki kapı orijinalinde niş üzerine açılmış bir penceredir. Batıdaki asıl kapı kullanım dışı kaldığından kuzeydeki pencere kapıya dönüştürülerek giriş olarak kullanılmıştır (Dülgerler, 2006: 205). Erkekler bölümünün soğukluğuna bu kapıdan girilmektedir. Soğukluk bölümü nispeten kare planlıdır ve üstü kubbeyle örtülmüştür. Bu mekânın orta kısmında sekizgen bir şadırvan bulunmaktadır. Kubbenin etek kısmında dışta dikdörtgen nişler içine alınmış on iki tane sivri kemerli niş vardır. Bu nişlerin ana yönlerde olanları pencere olarak kullanılmıştır ve dört pencere elde edilmiştir. Mekân bu pencereler ve kubbenin merkezinde bulunan aydınlık feneri ile aydınlanmaktadır. Yeniden işlevlendirilen yapıda kadın ve erkekler bölümlerinin soğuklukları güney duvarına açılan bir kapı ile birbirlerine bağlanmıştır (Çizelge 3.14) (Mutlu, 2014: 244).

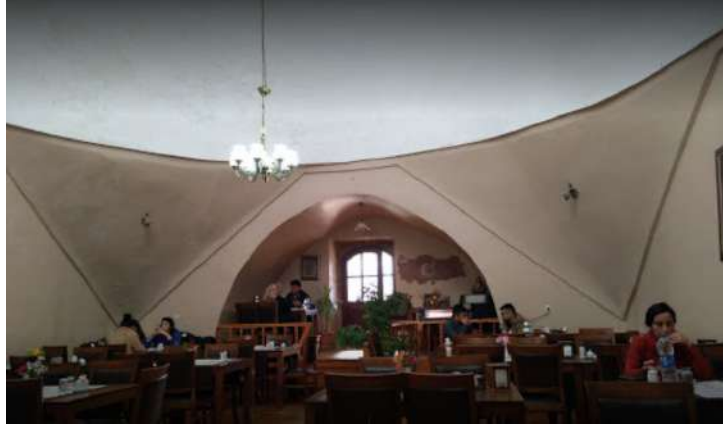
**Şekil 3.44.** Restoran olarak yeniden işlevlendirilen Hasbey Hamamı (Sanal 15, 2021)

Mazlum (2019) çalışmasında hamamda çoğu bölümün kullanım dışı olduğunu saptamıştır (70). Bir zamanlar kahvehane olarak işletilen ve yakın bir tarihe kadar restoran olarak yeniden işlevlendirilen hamamın soğuklukta havuzlu mekânın zemininde laminant parke kullanılmıştır ve girişin sol tarafına çay ocağı yapılmıştır. Burada da kullanılan malzeme ve tekniğin restorasyon ve renovasyon kurallarına uygun olmadığı tespit edilmiştir. Hamamın ılıklik ve soğukluk bölümleri müşteriler tarafından kullanılırken sıcaklik bölümü mutfak olarak düzenlenmiştir. Bu düzenlemeler sonucu hamam mimarisi bütün olarak algılanamamakta ve yapı bütünüyle korunamamaktadır. Hamam mimari olarak değerlendirildiğinde kapı malzemelerinin ahşap olduğu, birkaç pencerenin kapatıldığı ve kubbenin özgün haline uygun olarak sıvanmadığı ve bu sebeple detayların kaybolduğu saptanmıştır. Malzeme olarak incelendiğinde ise ılıklik ve soğukluk bölümlerinde dönem özelliklerinde ve hamam yapılarında görülmesi gereken malzemelerin büyük bir çoğunluğunun kaldırıldığı veya değiştirildiği gözlemlenmiştir. Dolayısıyla malzeme açısından yapı “hamam” algısını kaybetmek üzeredir (Şekil 3.44). Soğukluk kısmında zemine döşenen laminant parke, tuvaletlerde kullanılan seramikler ve ılıklik kısmındaki zemin döşemesi ve duvar malzemeleri hamam mimarisine uygun olmayan malzemelerdir. Hamamda yapılan değişiklikler nedeniyle yapıda özgünlüklerin izlenebilmesini oldukça zorlaştırmıştır. (Mazlum, 2019: 70).

Toplumda kültürel değerlerden biri olan Hasbey Hamamı'nın, yeniden işlevlendirilerek gelecek nesillere aktarılması amaçlansa da hamam incelendiğinde “koruma” adına doğru adımlar atılmadığı ve restorasyon kurallarına uyulmadığı tespit edilmiştir. Hasbey Hamamı'nın son işlevi ile turistler ve kent halkı tarafından pek tercih edilmediği saptanmıştır. Hak ettiği ilgiyi ve önemi göremeyen kültürel miras niteliğindeki yapının kolektif bellekteki yeri zedelenmektedir. Tarihi hamamın yıllar geçtikçe pek çok mekânı ve özelliği yok olmaktadır (Mazlum, 2019: 71).

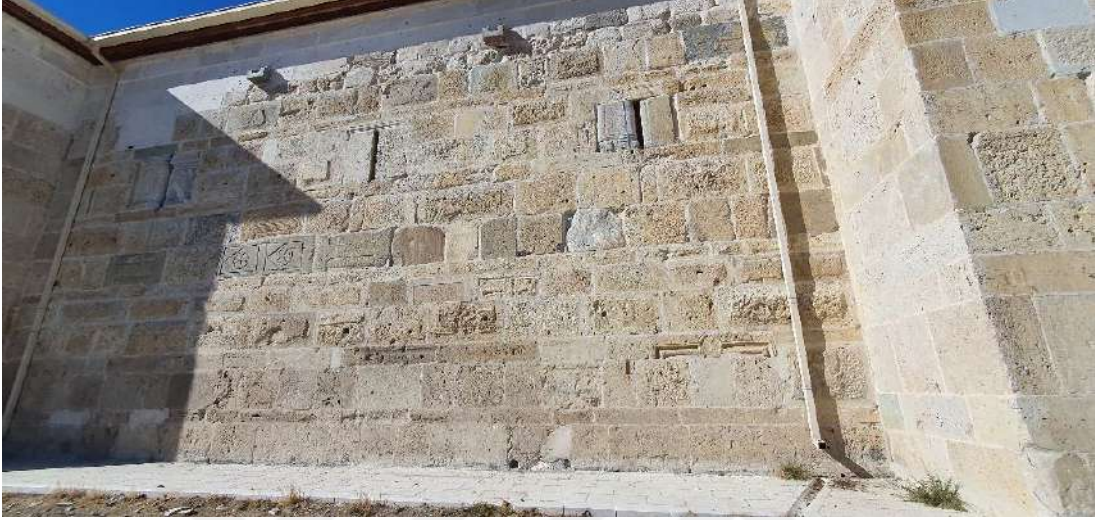
Şekil 3.46. Hanın duvarlarında kullanılan devşirme malzemeler (Kişisel arşiv)

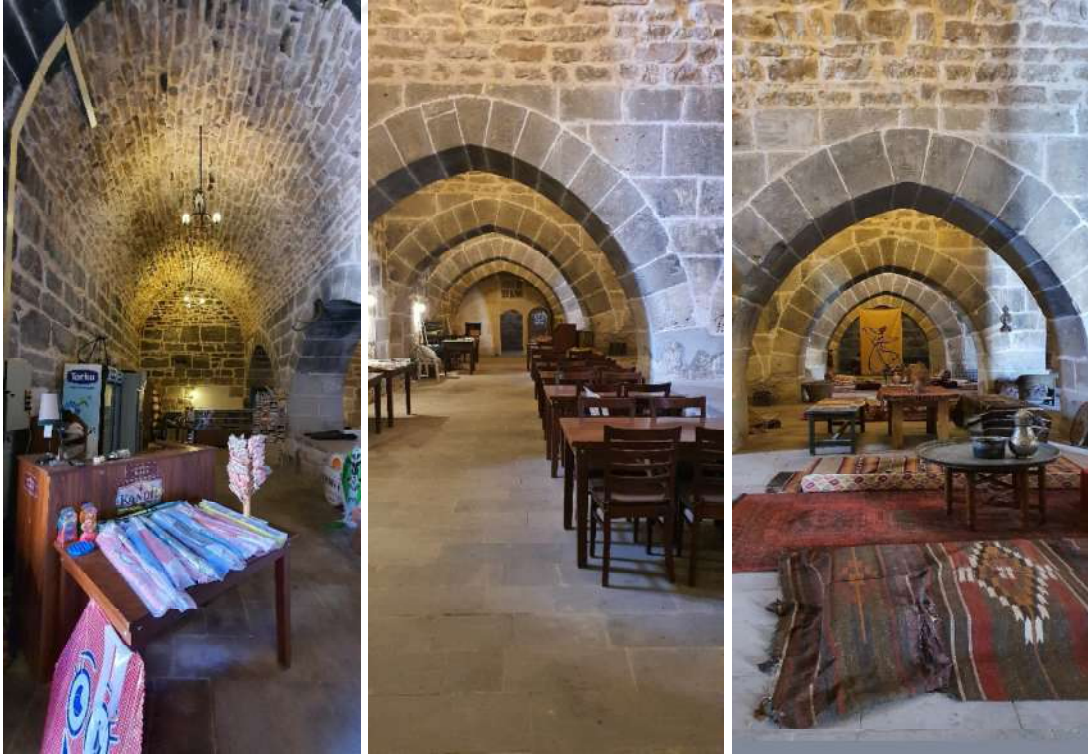
Şekil 3.49. Zazadin Han kapalı kısımda bulunan satış alanı ve oturma alanları (Kişisel arşiv)

Zazadin Han'ın kapalı kısmı satış alanı ve oturma – yemek yeme alanı olarak kullanılmaktadır. Özellikle düğün ve yemekli organizasyonlarda açık alanın yanında ihtiyaç halinde kapalı kısım da hizmet vermektedir. Bu sebeple restoran gibi düzenlenmiştir (Şekil 3.49).

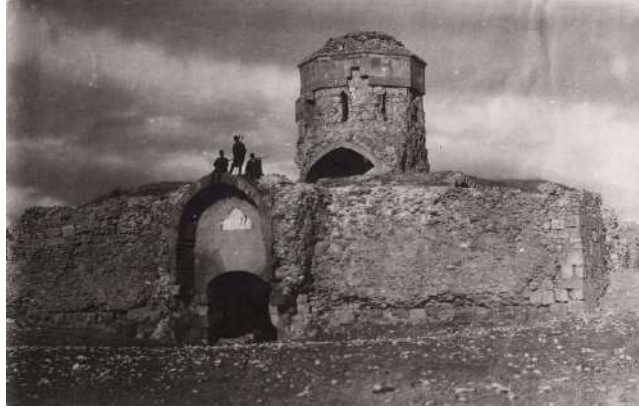
**Şekil 3.50.** Horozlu Han'a ait eski bir fotoğraf (Sanal 22, 2021)

Bakımsızlıktan yığıntı haline gelen han, çevredekilerin taşları söküp başka yapılarda kullanmalarıyla iyice harap duruma gelmiştir (Şekil 3.50). Uzun yıllar harabe durumda olan han 1956 yılında onarılmış ve 1971 yıllarında Vakıflar Genel Müdürlüğü tarafından restore edilmiştir (Sanal 21, 2021).

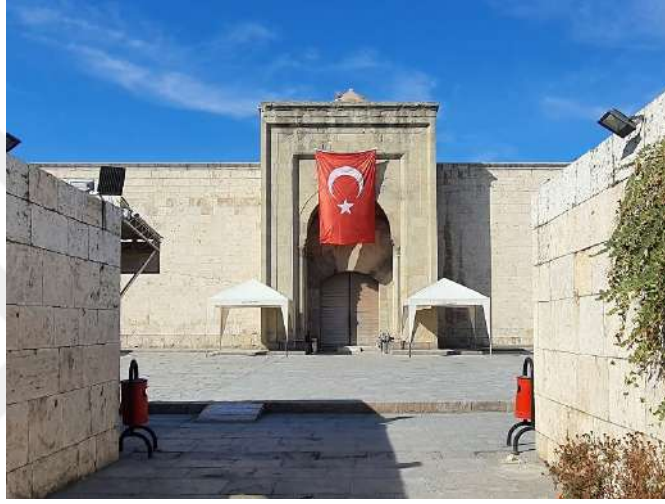
Şekil 3.52. Horozlu Han kapalı kısma ait taç kapı (Kişisel arşiv)

Horozlu Han'ın cephe karakteri incelendiğinde son derece sade tutulduğu gözlemlenmektedir. Han'a en çok hareketi katan mimari eleman doğu cephede bulunan anıtsal taç kapıdır (Şekil 3.52). Taç kapısı hana ihtişam katan en önemli ögesidir. Kapalı bölümde ortada bulunan boyuna düzenlenen bir sahnın ve bu sahna dik bağlanan yan sahnınlar bulunmaktadır. Buradaki özgün malzeme renkli kesme taştır. Aydınlık fenerinin bulunduğu kubbe dışında kalan ünitelerin hepsi tonoz ile örtülmüştür (Erdemir, 2017: 128).
