**KONYA'DAKİ TARİHİ VE KÜLTÜREL YAPILARIN  
KORUNMASI VE YENİDEN İŞLEVLENDİRİLMESİNİN  
DEĞERLENDİRİLMESİ**

**YÜKSEK LİSANS TEZİ**

**KONYA - 2022**

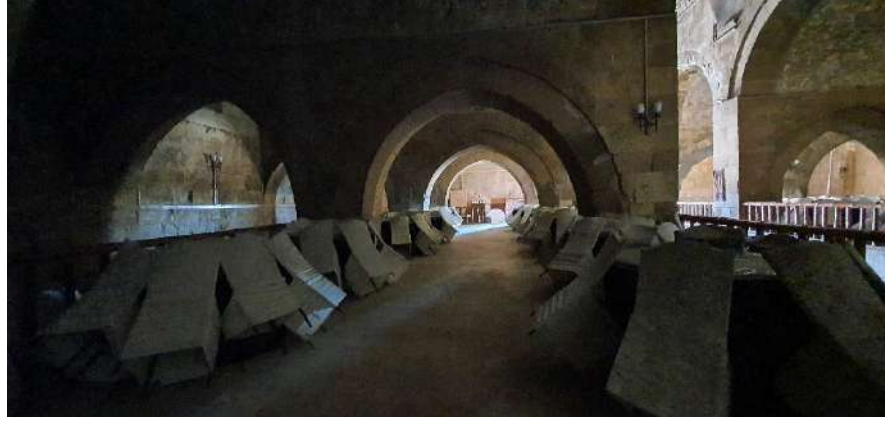
Şekil 3.53. Horozlu Han yemek alanı (Kişisel arşiv)

Restorasyon çalışmaları sonucu kullanılabilir hale gelen yapı 1993'te Turistik Tesis İşletmeciliği ve Spor Merkezi olarak yeniden işlevlendirilmiştir (Erdemir, 2017: 130). Daha sonra restoran olarak yeniden işlevlendirilen yapıda yeni işlev gereği birtakım tadilatlar yapılmıştır. Yüksek olan sekilere çıkmak için basamaklar eklenmiştir. Doğru duvarı ile seki arasında kalan mekân kapatılmış, mutfak ve lavabo olarak düzenlenmiştir. Yapıda yapılan bu değişiklikler sebebiyle bazı detaylar yok olmuştur (Erdemir, 2017: 129). Daha sonra mutfak ve lavabo kaldırılmıştır. Şimdi ise düğün salonu olarak kullanılan hanın yeni adı "Horozlu Han Tarihi Düğün Sarayı"dır (Şekil 3.53).

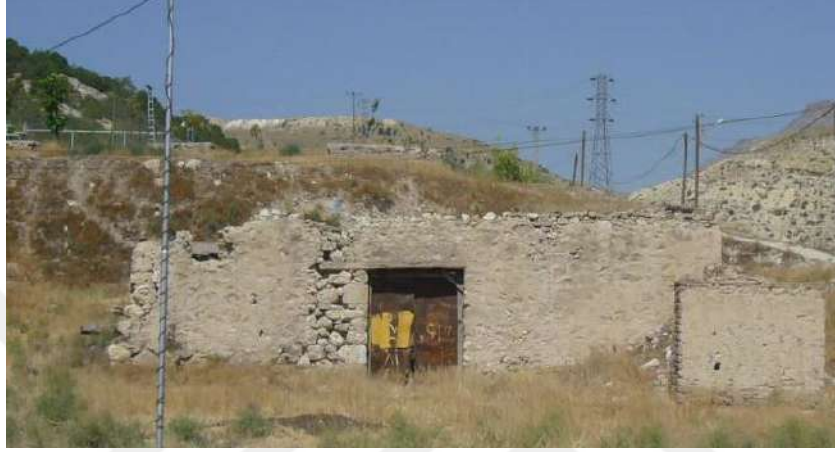
**Şekil 3.54.** Dibidelik Han restorasyondan önce (Karpuz, 2009; akt. Müezzinoğlu ve ark, 2020: 116)

Uzun yıllar terk edilmiş vaziyette ve harap olan yapının (Şekil 3.54) 2005 yılında Konya Vakıflar Bölge Müdürlüğünce fotoğraflanıp rölöve planları

hazırlamıştır. Beş yıl sonra 2010 yılında Vakıflar Genel Müdürlüğü tarafından restore edilmiştir. Dibidelik Han restorasyon çalışmalarından önce çok harap durumda olduğu için plan şeması net olarak bilinmemektedir. Bu sebeple hana ait birçok kısmın günümüze ulaşamadığı düşünülmektedir (Müezzinoğlu ve ark. 2020: 116).

2010’da yapılan restorasyon çalışmalarında hanın dış duvarları neredeyse tamamen yenilenmiştir. Dolayısıyla esas ölçülerini tespit etmek çok zordur (Baş, 1989: 55). Dikdörtgen plan şemasına sahip olan hanın özgün planında kapalı kısmın önünde bir avlu olduğu ve kapalı kısmın ortasında uzunlamasına bir alan olduğu anlaşılmaktadır. Ortadaki bu aksın sağında beş adet ve solunda beş adet olmak üzere toplam on adet gözü bulunmaktadır (Çizelge 3.20). Buraların üzerleri ise beşik tonoz ile örtülmüştür (Eyice, 1989; akt. Müezzinoğlu ve ark. 2020: 117). Avlu kısmı günümüze kadar gelememiş ve restorasyon çalışmalarında yenilenmemiştir. Dibidelik Han’ın şu anda sadece kapalı kısmı kullanılmaktadır ve yakın çevresi düzenlenmiştir.

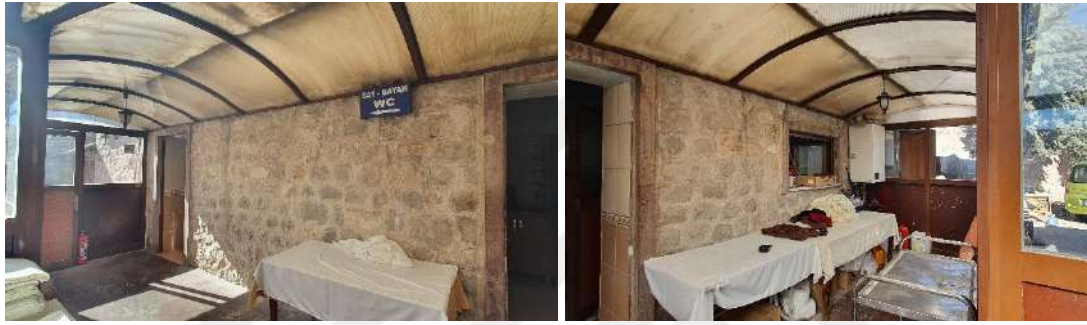
**Şekil 3.55.** Dibi Delik Han eklenti kısım mutfak, servis ve tuvalet (Kişisel arşiv)
