## **KONYA MARUNÎ EVLERİNİN KORUNMA SORUNLARI**

**YÜKSEK LİSANS TEZİ**

**Mimarlık Anabilim Dalı**

# **THE CHALLENGES OF PRESERVING MARUNÎ HOUSES IN KONYA**

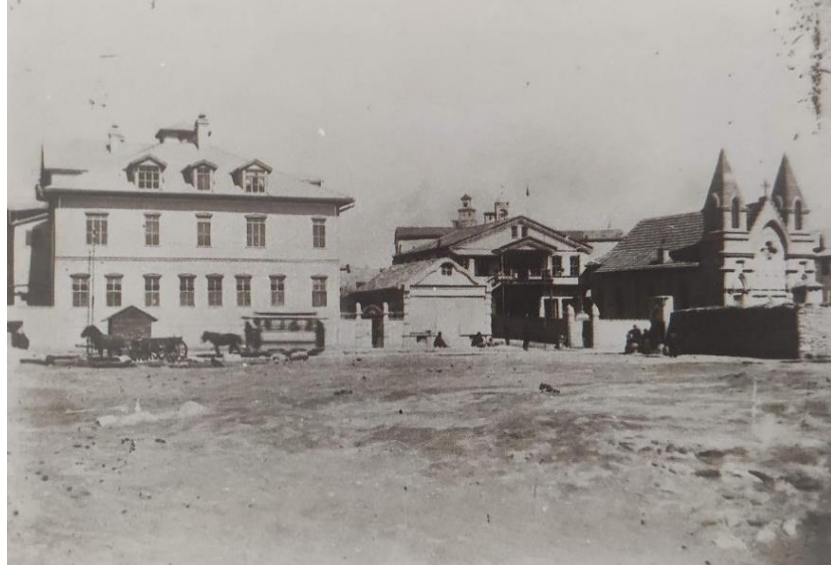
**Resim 3.2** Dr. Date'in Hastanesi ve Fransız Katolik Kilisesi (Odabaşı, 1998)

s.66'dan aktaran Önge, 2011). Gazialemşah Mahallesi'ndeki yeni yapılara 1911 yılında Dr. Date adlı Amerikalı bir misyoner tarafından işletilen özel bir hastane de eklenmiştir (Resim 5). Bir dönem ordu karargâhı olarak da kullanılan Dr. Date'in hastanesi, 1935 yılında çıkan yangında ağır hasar görmüş ve daha sonra kullanılmamıştır (Kişmir ve Es, 1961'den aktaran Önge, 2011) (Resim 3.2).

Gazialemşah semti, azınlıkların yeni yapılan kamu ve konut binaları ile düzgün bir görünüme kavuşmuştur. Kuzey ve kuzeybatıdaki Şifahane (Sakahane) ve Zevle Sultan semtleri, “Yıkık Mahalle” adıyla anılmaya başlamıştır (Odabaşı, 1998, sf.46). Azınlıklara veya misyoner teşkilatlarına ait yapıların inşası, demiryolu hattının bağlanmasından sonra 1900'lü yıllarda hız kazanmıştır. 1910'da Fransız Katolik Kilisesi, Fransız okulunun yanında, inşa edilmiştir (Odabaşı, 1998). Eğimli çatısı ve sivri kuleleri ile çevresindeki tüm yapılar arasında en belirgin görünüme sahiptir (Resim 3.2).

Bu fotoğraflar incelendiğinde 1924-1933 yılları arasında incelenen yapılar üzerinde önemli bir değişim olmamıştır. Yapılara ait literatür araştırmasından edinilen bilgilere göre 1935 yılında Eski Dr. Date Hastanesi, çıkan yangın sonucu ağır hasar almış ve sonrasında kullanılmamıştır.

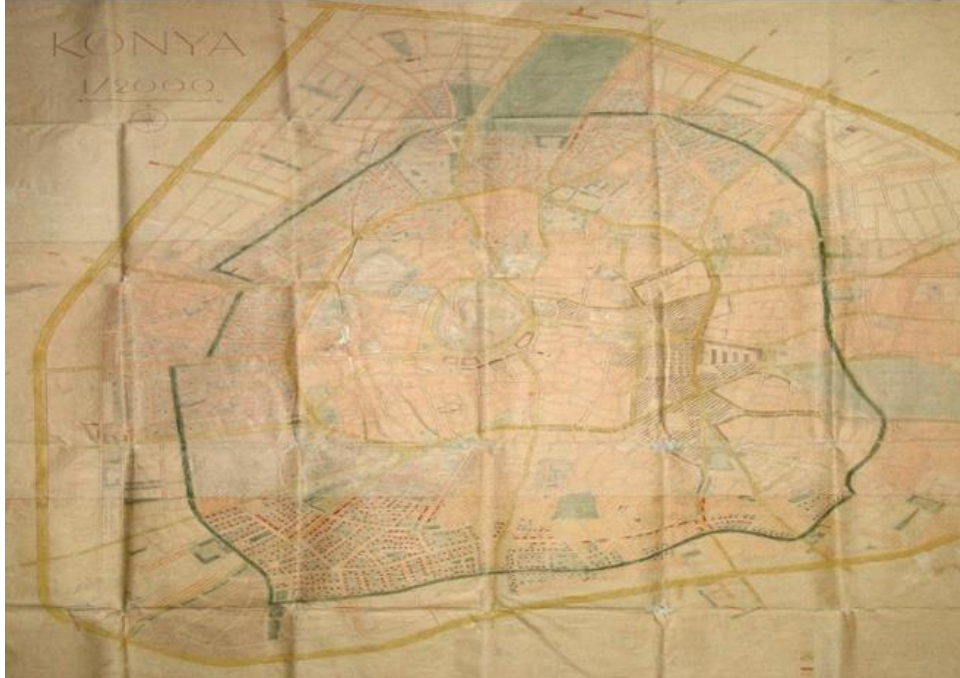
**Şekil 3.5** 1954 tarihli Konya 1/5000 Ölçekli Nazım İmar Planı (Kuştepe, 2011)

Konya için ikinci imar planı bu gelişmeler bağlamında 1954 yılında Leyla ve Ferzan Baydar tarafından hazırlanmıştır. Bayındırlık Bakanlığı tarafından 20 Aralık 1954'te onaylanmış ve yürürlüğe girmiştir (Şekil 3.5) (Yenice, 2005). Önceki planların aksine plan, Alaeddin Tepesi'nin yeniden düzenlenmesine yönelik öneriler içermemektedir. 1954 planındaki kültür mirasına yönelik daha temkinli tutumunun, GEEAYK'nin varlığıyla ilgili olduğu düşünülmektedir.

Alaeddin Tepesi ve yakın çevresi, motorlu taşıt trafiğinin az olduğu yeşil alan olarak düzenlenmiştir. Alaeddin Tepesi ve çevresinde yürüyüş yolları ve sadece yaya erişimi olan alanlar tasarlanmıştır. Plancının, kaybolan mimari miras üzerine yaptığı araştırma sonucunda, önerilen çevre düzenleme elemanları içerisinde, kale surları ve Eflatun Mescidi'nin olası konumları plana işaretlenmiştir. Anıtlar için herhangi bir yıkım önerisi getirilmemiştir. Hatta çizimler yapılmadan önce belediyeden Konya'da bulunan anıtların bir listesi istenmiştir (Önge, 2011). Ancak sivil mimarlık örneği konutlara yönelik aynı tutum sergilenmemiştir. Çünkü 1960'ların başında, geleneksel konutların veya bu tür konutları içeren kentsel dokuların korunması hala yaygın bir uygulama değildir.

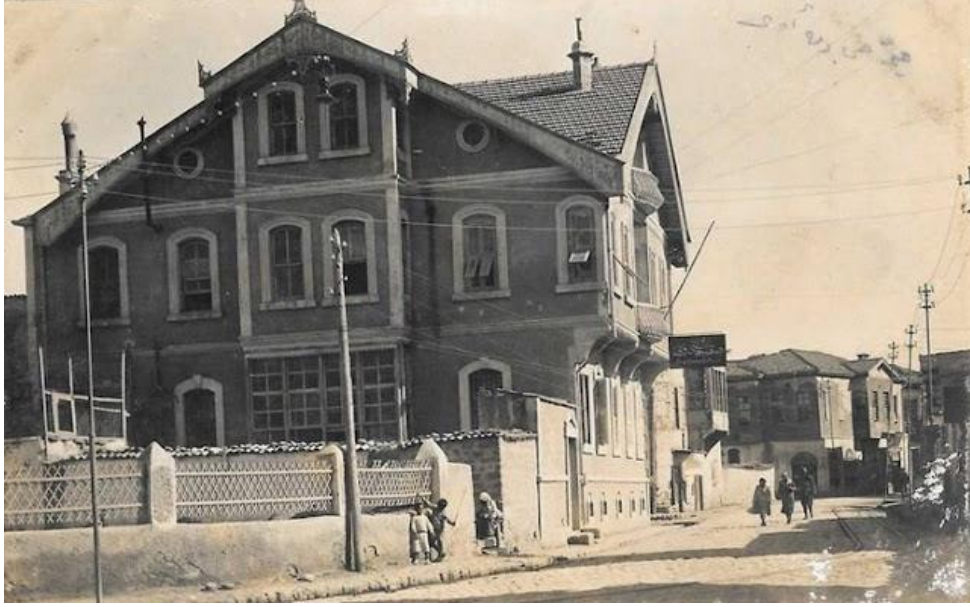
**Resim 4.1** Eski Belediye Binası-Yusuf ŞAR Konağı (Odabaşı ve ark. 2000)

Marunî Yusuf ŞAR tarafından yaptırılan konak, Konya kentine ait eski fotoğraflarda dikkat çekici bir öge olmasına karşın günümüze ulaşamamıştır (Resim 4.1). Ancak bulunduğu konumun Alaaddin Tepesi’nden Mevlâna Dergâhına ulaşılan yol güzergahının başlangıcında olması ve belirli bir dönemde Belediye Hizmet Binası olarak kullanılması nedeniyle Konya’ya dair eski fotoğraflarda önemli bir yer tutmaktadır. İlk başta Yusuf ŞAR’ın Zevcesi Feride Hanım’ın evi olarak kullanılan bina sonrasında kiralanarak Konya Belediye Binası olarak hizmet vermiştir (Kuştepe, 2011).

Bodrum kat ve çatı arası ile dört katlı, gösterişli Konak Kurtuluş Savaşı yıllarında Vali Konağı olarak da kullanılmış hatta Konya Delibaş Ayaklanması sırasında Vali Haydar Hilmi Vaner Bey bu Konakta ikamet etmiştir. Sonraları Yusuf ŞAR Konağı, Merkez Komutanı Rüştü Paşa'yı da konuk etmiştir (Güzel, 2008).

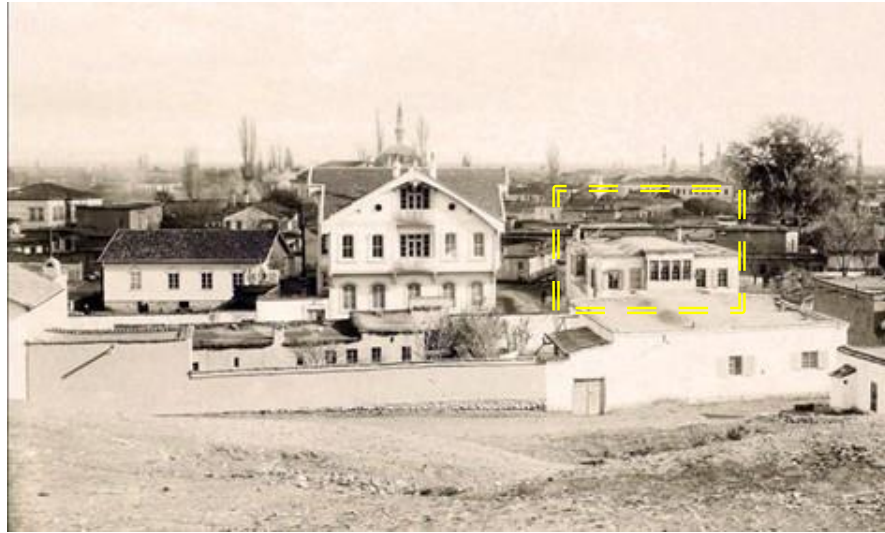
**Resim 4.10** Yusuf ŞAR Konağı ve Rehber-i Hürriyet Okulu (Odabaşı ve ark. 2000)

Yusuf ŞAR Konağı'nın yanında daha önceki fotoğraflarda görülmeyen geleneksel yapım tekniğinde inşa edilmiş, iki katlı, düz damlı, cumbalı bir yapı yer almaktadır (Resim 4.10). Aralarında yol geçmesine rağmen söz konusu yapının Yusuf ŞAR Konağı'na cephe vermesi nedeniyle bu konutun olduğu parselin dönüşümüne de çalışmanın devamında değinilecektir. Yusuf ŞAR Konağı'nın çatısının bir bölümünün görüldüğü Resim 4.11'de kerpiç malzemeden geleneksel konutun tamamı görülmektedir. Yusuf ŞAR Konağı'nın önünde yer alan ve bir önceki fotoğrafta görülen avlulu, düz damlı kerpiç yapı yıkılmıştır.

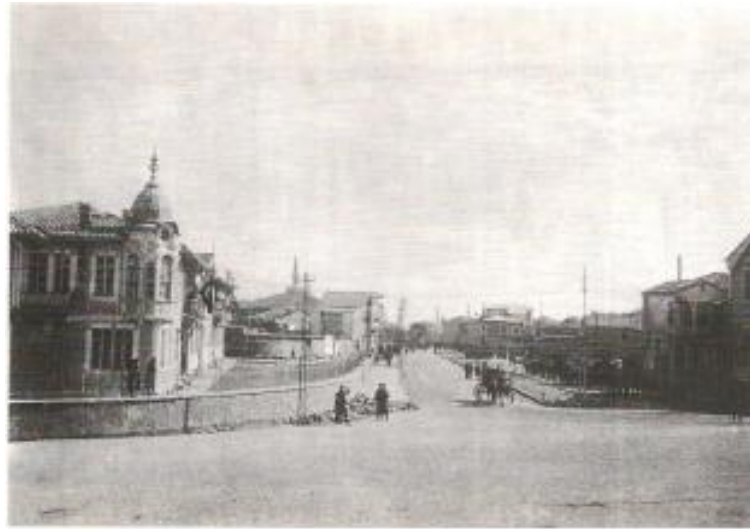
**Resim 4.12** 1930 yılı Alaaddin Caddesinin görünümü (Küçükdağ, 1998)

1930 yılına ait Resim 4.12’de sol tarafta Muallimler Binası görülmektedir. Sağ tarafta ise Yusuf ŞAR Konağı’nın bir bölümü gözükmemektedir. Yusuf ŞAR Konağı ve Muallimler Birliği arasında Rehberi Hürriyet Okulunun bulunduğu (Milli Kütüphane) yapı topluğu yıkılmıştır. Muallimler Birliği Binasının önünden geçen yol genişletilerek Mevlâna Dergahına ulaşılan geniş bir bulvar haline getirilmiştir. Fotoğrafta kaldırım düzenlemelerinin halen devam ettiği ve refüj kısmında ağaçlandırmanın henüz yapılmadığı görülmektedir.

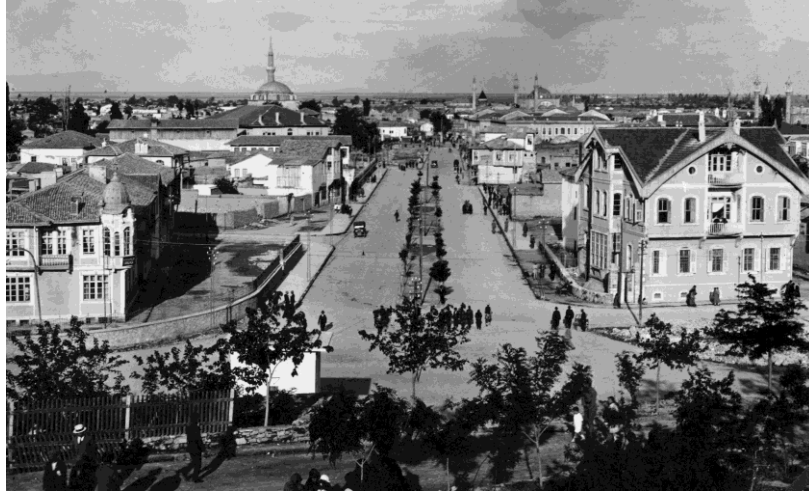
**Resim 4.13** 1930-1933 yılları arasında Alaaddin Caddesi’nin görünümü (Civelekoğlu, 2017).

kutlamaları, “Cumhuriyet Meydanı” olarak adlandırılan bu alanda kutlanmıştır. Onuncu Yıl Anıtı’nın henüz inşa edilmediği ancak refüj kısmında ağaçların yer aldığı Resim 4.13’teki fotoğrafın 1930-1933 yılları arasında çekilmiş olduğu düşünülmektedir. Çünkü Alaaddin Caddesi açılmış, refüje ağaçlar ekilmiştir. Konağın bahçe duvarı ve kapısı hala yerindedir. Bu tarihten itibaren caddenin iki tarafında hatta Yusuf ŞAR Konağı’nın sağında yer alan taşınmaz üzerinde hızlı bir dönüşüm yaşanmıştır. Konağın yanında belli belirsiz bir şekilde kerpiç yapının yer aldığı ancak üst kısmının tahrip olduğu görülmektedir.

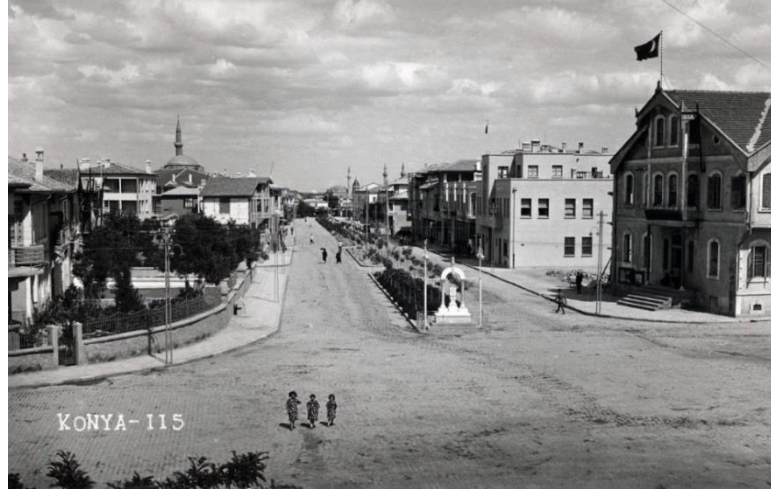
**Resim 4.14** 1933-1935 yılları arasında Alaaddin Caddesi'nin görünümü (Konya fotoğraf albümü, 1938)

İncelemeler sırasında Onuncu Yıl Anıtı’nın ilk kez bulunduğu Resim 4.14’te 1933-1935 yılları arasında caddenin silüeti görülmektedir. Bu tarih aralığına işaret edilmesinin nedeni hem Onuncu Yıl Anıtı hem de Tekel Binası<sup>12</sup>’nin (1935) inşa edilmiş olmasıdır. Tekel Binası ile Yusuf ŞAR Konağı arasında moloz yığınları bulunmaktadır. Ayrıca Yusuf ŞAR Konağı, Belediye Binası olarak hizmet vermeye başlamıştır. Camekanlı girişi kaldırılmış ve girişteki cumba üzerine tabela yerleştirilmiştir. Bahçe duvarları kaldırılarak direkt meydana açılan bir kamu yapısı görünümüne kavuşmuştur.

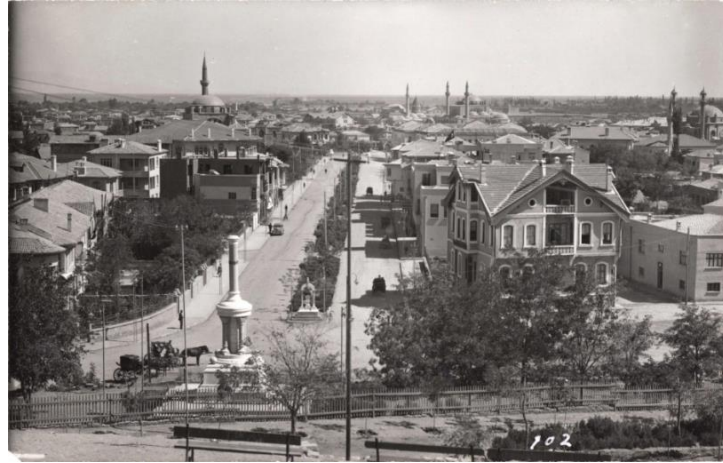
**Resim 4.15** 1935-1937 yılları arasında Alaaddin Caddesi'nin görünümü (Konya fotoğraf albümü, 1938)

Alaaddin Tepesi'nin eteklerinden çekilen daha geniş açıya sahip Resim 4.15'teki fotoğraf yine yakın bir aralık olan 1935-1937 yıllarına aittir. Bu fotoğrafta Şehitler Anıtı (1936) da görülmektedir. Ayrıca Konya'nın ilk apartmanı olma özelliğine sahip Hayat Apartmanı'nın (1937) yapım aşamasında olduğu görülmektedir. Bu fotoğrafta Muallimler Birliği Binası halen ayaktaadır. Bir önceki fotoğrafta görülmemesine rağmen bu fotoğrafta konağın yanındaki kerpiç yapı da yıkılmıştır. Yerinde iki katlı, kırma çatılı ve düz cephe hattına sahip bir yapı görülmektedir.

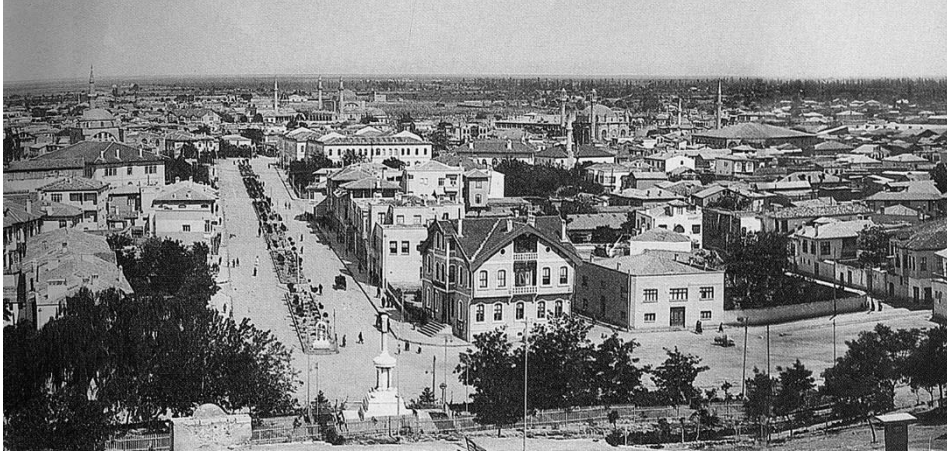
**Resim 4.16** 1937-1940; Yusuf ŞAR Konağı ve çevresi (İ. Tongur Konya Panoraması; Karpuz, 1998)

Muallimler Birliği Binası, Tekel Binası ve Hayat Apartmanı'nın bir arada görüldüğü Resim 4.16'da daha geniş bir alan görülmektedir. Yusuf ŞAR Konağı'nın yanında iki katlı, kırma çatılı ve düz cephe hattına sahip yapı daha net görülmektedir. Cumbalı, kerpiç yapının da 1935-1937 yılları arasında yıkılmış olduğu anlaşılmaktadır. Bu yapının yan tarafında ise daha önce var olan kerpiç yapıya ait bahçenin kullanımı devam etmektedir.

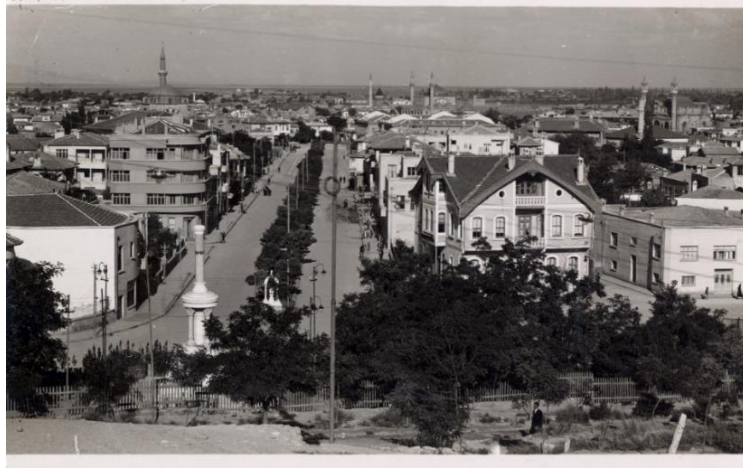
**Resim 4.17** 1937-1940 yılları arası Alaaddin Caddesi'nin görünümü (Konya fotoğraf albümü, 1938)

1937-1940 yılları arasına gelindiğinde artık Gazi Muallimler Birliği Binası yıkılmış ve yerinde Ceylani Sineması inşa edilmiştir (Resim 4.17). Refüjde yer alan ağaçların ise önceki fotoğraflara nazaran daha büyümüş olduğu görülmektedir. İncelemenin başından itibaren Yusuf ŞAR Konağı'nın çevresinde yer alan yapıların yıkıldığı ve yerlerine başka yapılar inşa edildiği görülmektedir. Yaklaşık 30 yıl içerisinde konağın çevresi hızlı bir dönüşüme uğramıştır.

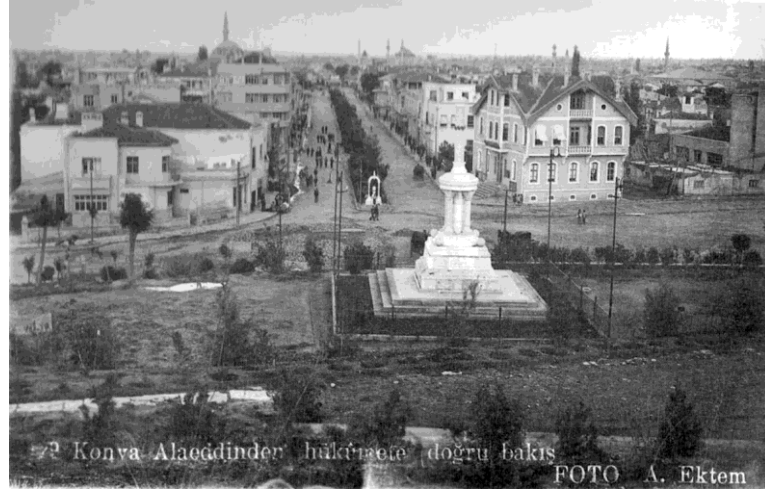
**Resim 4.18** 1940-1950 yılları arasında Yusuf ŞAR Konağı'nın çevresi (Odabaşı ve ark. 2000)

1940 yılından itibaren yine değişimler devam etmiştir. Yusuf ŞAR Konağı'nın yanında yer alan, 1930-1937 yılları arasında görülen iki katlı, kırma çatılı ve düz cephe hattına sahip yapı; 1950 öncesi bir tarihte yıkılmaya başlanmış ve yanında yer alan bahçede de bir yapı inşa edilmiştir. 1950 yılından önce olduğu belirtilmesinin nedeni Cumhuriyet Anıtı'nın varlığıdır. Anıt, 1950 yılında bulunduğu alandan siyasi nedenlerle kaldırılmıştır (Resim 4.18).

A. Ektem Stüdyosu tarafından çekilen fotoğrafın yer aldığı Resim 4.18'in renklendirilmiş hali de mevcuttur (Resim 4.19). Bu fotoğrafta üst katı yıkılmış olduğu görülen yapının, geleneksel yapım tekniğinde inşa edilmiş olduğu görülmektedir. Bu durumda fotoğraflarda görülen cumbalı ve kerpiç yapı, onarımlarla sonradan farklı bir görüntüye dönüştürülmüş, sonrasında ise tamamen yıkılmış olabileceği düşünülmektedir.

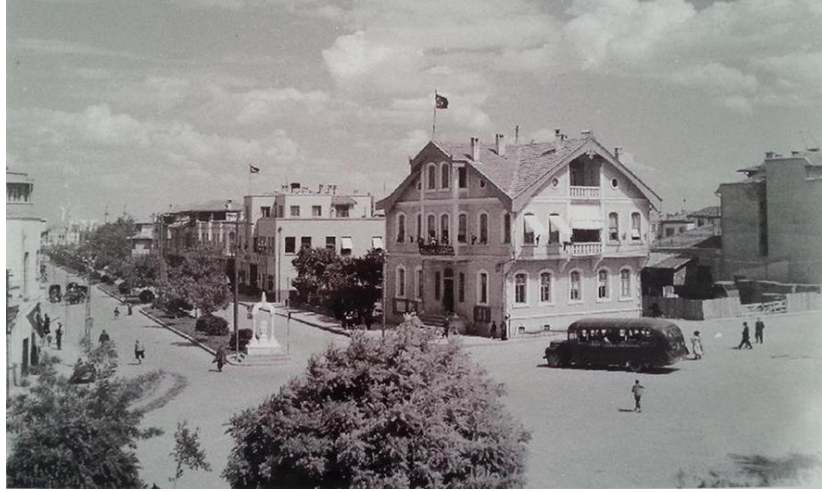
**Resim 4.20** 1940-1950 yılları arasında Yusuf ŞAR Konağı-Eski Belediye Binasının çevresi  
(Civelekoğlu, 2017)

Resim 4.20'de yapının tamamen yıkılmış olduğu görülmektedir. Belediye Binası ile Tekel Binası arasındaki alanda ağaçların varlığı dikkat çekmektedir. Farklı bir açıdan çekilmiş Resim 4.21'de yıkılan yapının bahçesi kullanımındaki parselde inşa edilen yapının ön cephesi görülmektedir. Her iki fotoğrafta da Onuncu Yıl Anıtı'nın varlığı 1950 yılı öncesi olduğunu işaret etmektedir.

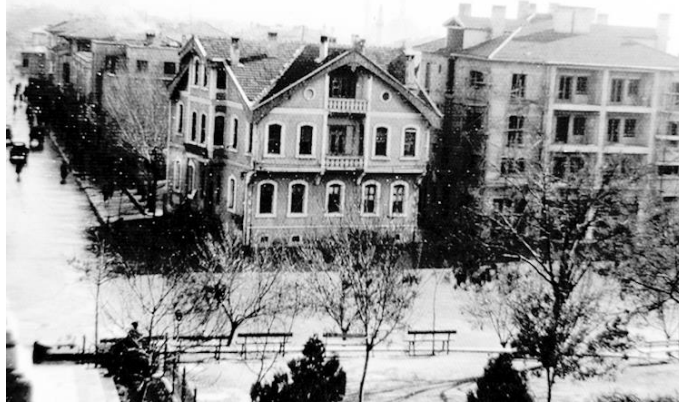
**Resim 4.22** Yusuf ŞAR Konağı yanında inşa edilen İzmirilgil Apartmanı (Ataberk. t.y.)

1955 yılına gelindiğinde yıkılan yapının yerinde İzmirilgil Apartmanı'nın yapıldığı görülmektedir (Resim 4.22). 1950'li yıllarda Konya'da başlayan apartman tipi konut üretiminin, Yusuf ŞAR Konağı ve çevresinde de oluşmaya başladığı anlaşılmaktadır. Bu yapının üretimi ile incelenen yapı çevresindeki dönüşüm yaklaşık 40 yıllık süreçte tamamlanmıştır. İzmirilgil Apartmanı'nın görüldüğü farklı açıdan çekilen Resim 4.23'te Yusuf ŞAR Konağı'nın yanında, Tekel Binası ile arasında yer alan parselin kamusal alan kullanımında olduğu görülmektedir. 1957 yılına gelindiğinde artık Eski Belediye binası yıkılmıştır. Çalışmanın başında değinilen Yeni Belediye Projesi bu parseller üzerinde inşa edilmiştir.

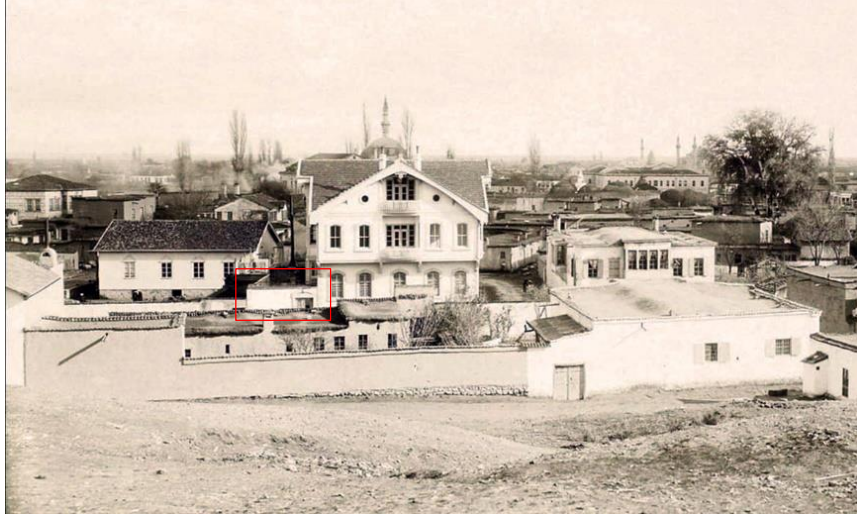
**Resim 4.24** Alaaddin Caddesi açılmadan önce Yusuf ŞAR Konağı 1910'lu yıllar (Odabaşı ve ark. 2000)

Yusuf ŞAR Konağı (Eski Belediye Binası)'nın aşağıda yer alan 1910'lu yıllara ait fotoğrafında<sup>13</sup> bahçesinin yola istimlak edilmeden önceki durumunu göstermektedir. Alaaddin Tepesi eteklerinden çekilmiş fotoğrafta henüz Alaaddin Caddesi açılmamıştır. Dikdörtgen şeklinde bahçesi yapının sol tarafında yer almaktadır. Basık kemerli ahşap bahçe giriş kapısı da Alaaddin Tepesine bakan cephesinde yer almaktadır (Resim 4.24).

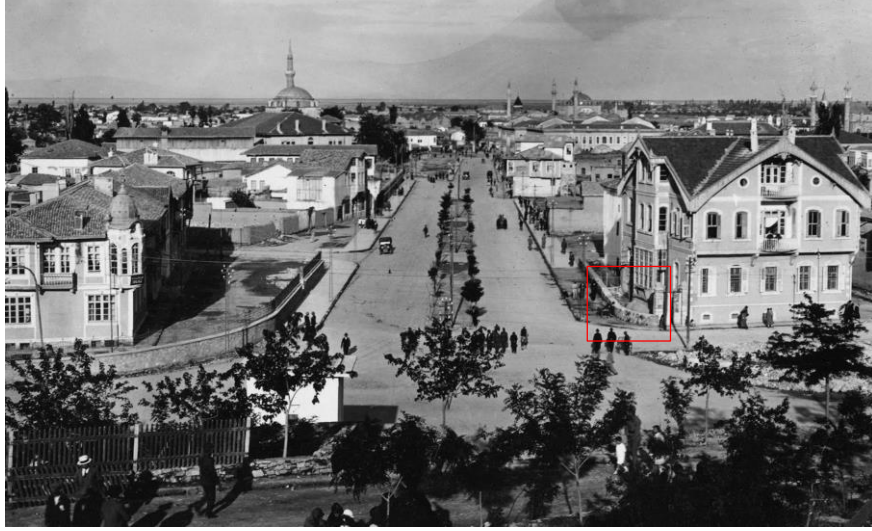
**Resim 4.25** Alaaddin Bulvarı'nın açıldığı ilk yıllarda Yusuf ŞAR Konağı (Uz ve Doğan, 2010)

1930'lu yıllarda Yusuf ŞAR Konağı'nın avlusunun bir bölümünün yola terkinden sonra mülkiyet sınırına uygun köşesi oval, alçak bir bahçe duvarı inşa edilmiş olduğu eski fotoğraflardan da anlaşılmaktadır (Resim 4.25). Ayrıca yüksek, ferforje bir bahçe kapısı yapıldığı tespit edilmiştir. Yusuf ŞAR Konağı'nda mekânsal olarak görülen ilk değişim parselasyon hareketlerine bağlı olarak yaşanmıştır. İkinci değişim ise ilk başta ev olarak kullanılan yapının Belediye Binası olarak kullanılmaya başlamasıyla yaşanmıştır.

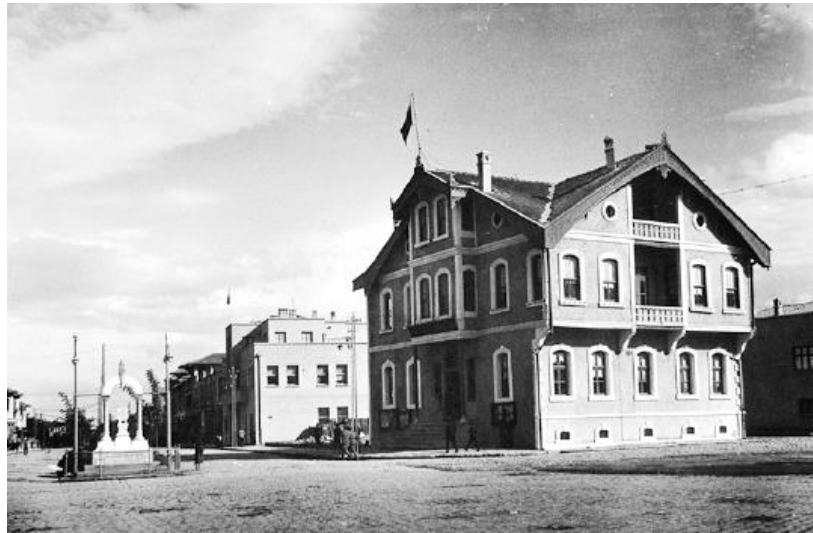
**Resim 4.27** Yusuf ŞAR Konağı’nın Belediye Binası olarak kullanıldığı geç dönemi (Uz ve Doğan, 2010)

Ayrıca giriş kısmında cumbanın üzerinde “Belediye Binası” yazan tabela eklenmiştir. İlerleyen süreçte ahşap bombeli balkon korkuluklarının, düz formda taş, mermer vb. malzemeden yeniden yapılmış olduğu görülmektedir. Zemin ve birinci katta yer alan ahşap kepenkler de kaldırılarak pencerelerin giyotin pencereye dönüştürüldüğü görülmektedir (Resim 4.27). Görülen bu değişimin fonksiyon değişikliğine bağlı olarak yapıldığı düşünülmektedir.

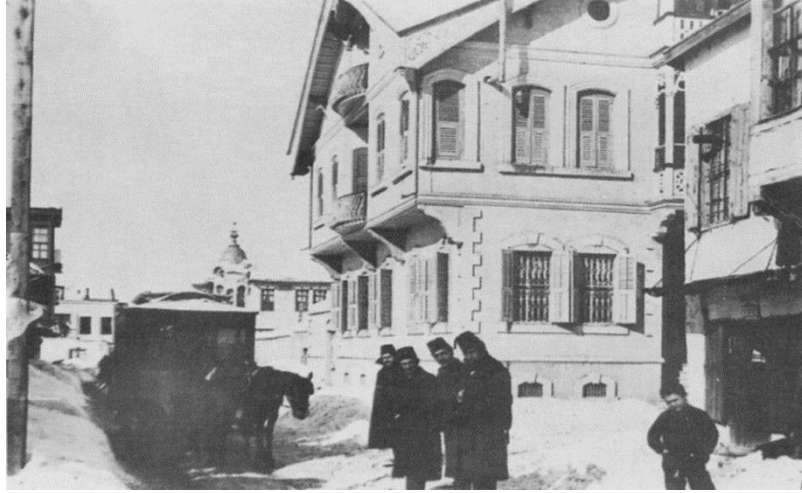
**Resim 4.28** Yusuf ŞAR Konağı önünde atlı tramvay durağı (Karpuz, 1998)

Mekansal olarak görülen bir diğer değişim; fotoğraflarda çok az görebildiğimiz güney cephe üzerindedir. Güney cephenin birinci katında ilk döneminde balkon yer alırken ikinci dönemde bu kısım kapalı çıkmaya (cumba) dönüştürülmüştür. Bu cepheyi en net görebildiğimiz yer, kent merkezinden istasyona doğru giden atlı tramvayın Yusuf

ŞAR Konağı'nın önünden geçerken çekilmiş fotoğraftır (Resim 4.28). Yapının batı cephesindeki ahşap bombeli balkon korulukları, ahşap pencere kepenkleri ve güney cephe birinci kattaki ajur tekniğinde yapılmış balkon korkulukları net bir şekilde görülmektedir (Resim 4.29).

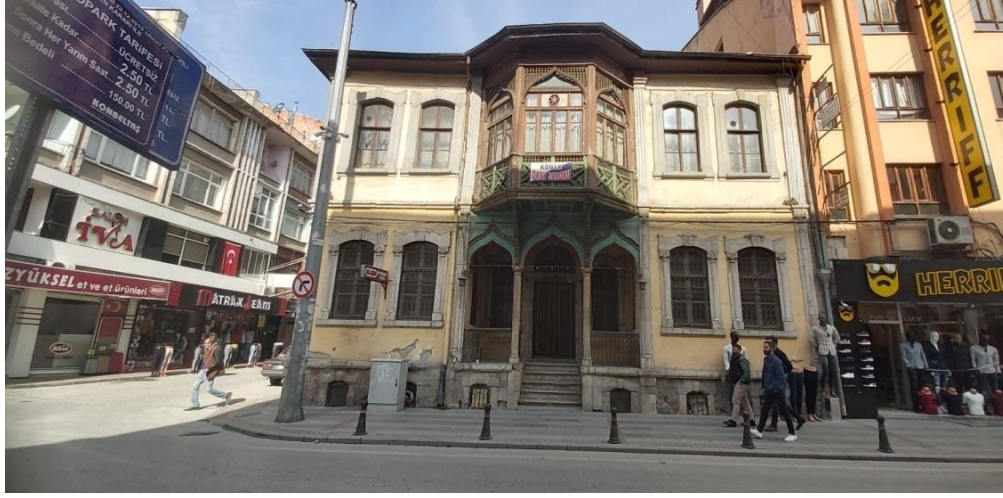
**Resim 4.30** Marunî Araboğlu Kosti Evi (Kaçar Demirbaş Arşivi, 2020)

Alaeddin Tepesi'nin güneyinde, Meram ilçesi, Sahipata Mahallesi'nde yer alan, tapunun 306 ada, 6 parselinde kayıtlı, özel mülkiyete ait taşınmaz; 19. yüzyılın son çeyreğinde yaptırılmıştır (Resim 4.30). Marunî Avukat Araboğlu Kosti tarafından yaptırılan konut, Marunîlerin Fransızlara olan iyi ilişkileri neticesinde 1892 yılında Fransız Okulu olarak kullanılmaya başlanmıştır. “Öğüsten Dolusu Mepsiyenperleri” adlı Fransız Katolik misyoner cemaatine hizmet etmiştir (Konya Rehberi-Konya 1339, sf.66'dan aktaran Aydın, 2006). Sonrasında 1970'li yıllara kadar konut işlevinde kullanılan yapı, bir dönem siyasi parti il binası olarak da kullanılmıştır (Aydın, 2006). Bu

Kareye yakın plana sahip yapı; bodrum, zemin kat, 1. kat ve çatı katından oluşmaktadır. Bina girişi, yapının ön cephesinde güney yönünde olmak üzere kuzey ve batı yönünde de girişi bulunmaktadır. Doğu cephesinin sağır olması ise yapının hem günümüzde hem eski fotoğraflarından anlaşıldığı üzere bu yönde bitişik nizam olmasından kaynaklanmaktadır. Mekân organizasyonu açısından iç sofalı plan şemasına sahiptir. Yapının bodrum katı kesme taştan, zemin ve birinci katı ise ahşap dikme araları kerpiçle doldurularak inşa edilmiştir. Subasman seviyesine kadar görünen altıgen kesme sille taşından kaplamaları dikkat çekici bir unsurdur. Yapının en dikkat çekici bölümü ön cephesinde yer alan sivri kemerli ve revaklı girişi ile girişin üzerinde yer alan cumbasıdır (Resim 4.31).

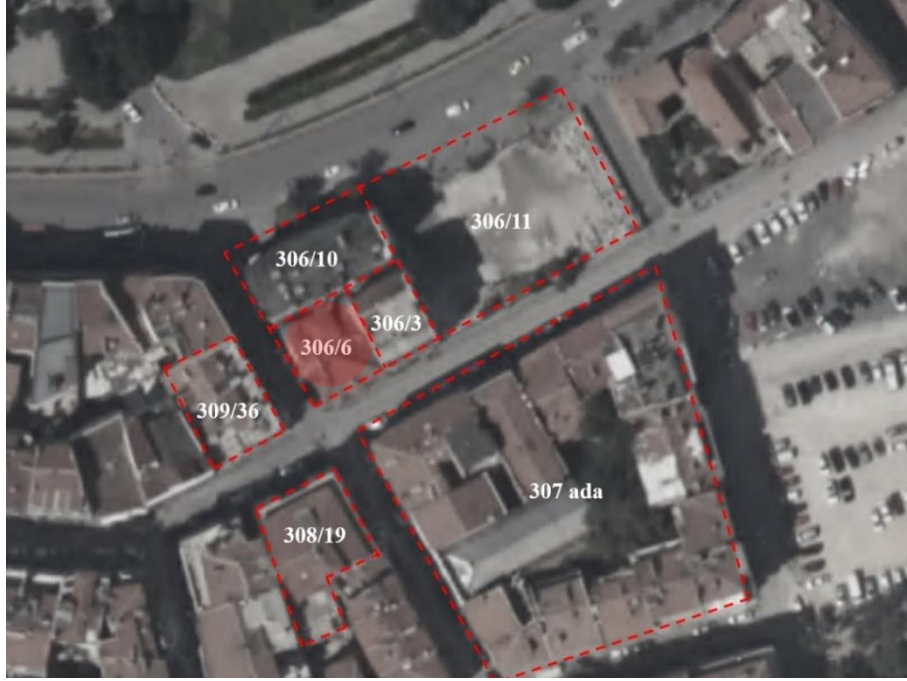
**Şekil 4.5** Araboğlu Kosti Evi (306 ada 6 parsel) ve çevresinde incelenen parselleri gösterir uydu görüntüsü (Tapu ve Kadastro Genel Müdürlüğü (TKGM), 2025; referans alınarak şematik olarak çizilmiştir.)

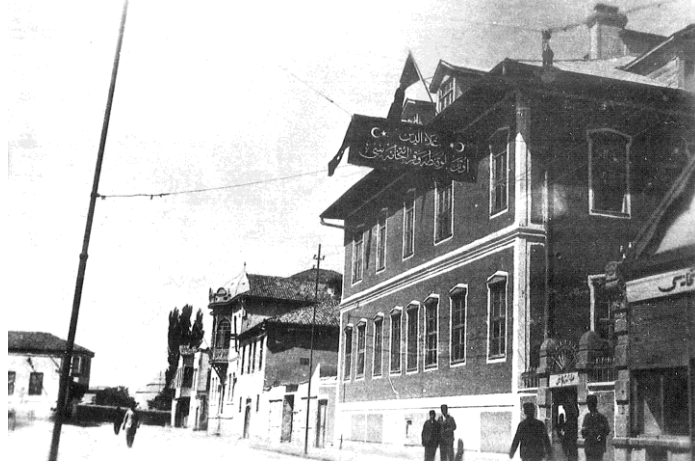
**Resim 4.33** 1920'li yılların başı Dr. Date'in Hastanesi ve Araboğlu Kosti Evi (Karpuz, 1998)

Evi'nin farklı formdaki kırma çatısı ve çatı köşkü görülmektedir. Yapıların karşısında yer alan Fahrettin Paşa Parkı henüz yapılmamıştır. Bu nedenle fotoğrafın 1920'li yılların başına ait olduğu tahmin edilmektedir. (Resim 4.33).

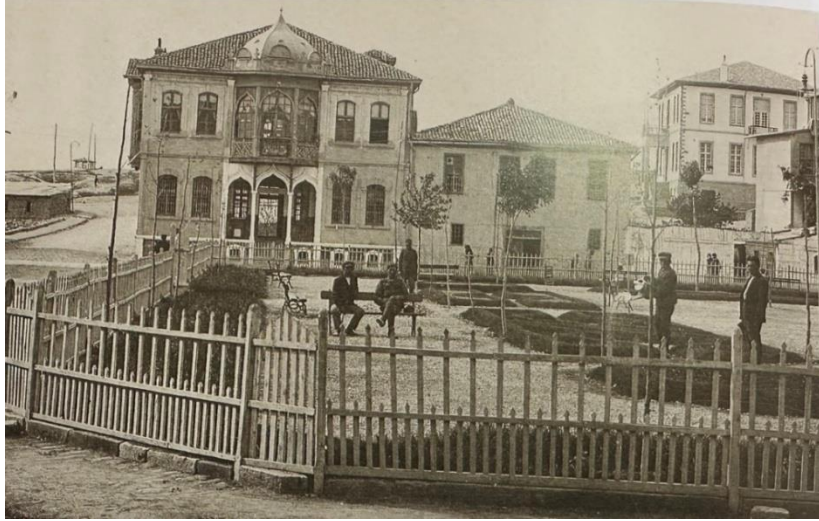
**Resim 4.35** Fahrettin Paşa Parkı ve Araboğlu Kosti Evi (Karpuz, 1998)

1923-1927 yılları arasında Araboğlu Kosti'nin bulunduğu yapı adasının önünde Fahrettin Paşa Parkı inşa edilmiştir. Resim 4.35'in bu tarih aralığını gösterdiği düşünülmektedir. Araboğlu Kosti Evi'nin sağında kerpiç iki katlı yapı, onun yanında yıkılan eski Marunî Evi'nin duvarı, gerisinde Halkevi Binası ve Dr. Date Hastanesi olarak bilinen yapının bir bölümü görülmektedir.

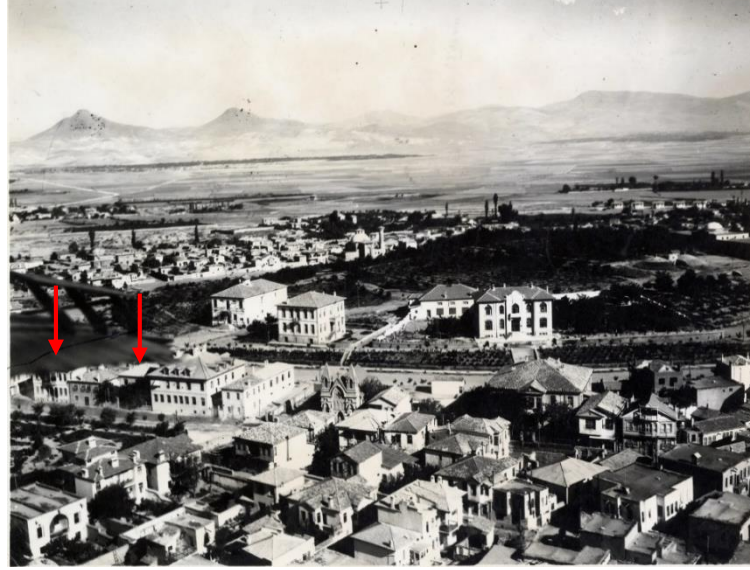
**Resim 4.39** 1940'lı yıllarda Mimar Muzaffer Caddesini gösteren havadan çekilmiş fotoğraf (Ülgen Ailesine ait eski bir fotoğraf-Konya Manzarası) (SALT Research, t.y.)

Bu yıllardan sonra 1940'lı yıllara ait hava fotoğrafında da Araboğlu Kosti ve çevresi görülmektedir. Araboğlu Kosti'nin yanındaki iki katlı ev, Eski Dr. Date Hastanesi ve Fahrettin Paşa Parkı'nın bir bölümü görünmektedir. Bu yapılarda bir değişim izlenmemektedir. Ancak Eski Dr. Date Hastanesi'nin yanındaki tek katlı eczanenin yıkıldığı ve yerinde iki katlı, Katolik Kilisesi bahçe duvarı boyunca uzanan bir yapı inşa

edildiği tespit edilmiştir. Ayrıca Arap Yusufoglu Yorgaki Efendi'nin evinin yerinde iki katlı bir yapı yer almaktadır. Bu yapının ön kısmında bahçe yer almaktadır ve Arap Yusufoglu Yorgaki Evi'nin zemin kat duvarı kaldırılmış, bu kısımda bahçe duvarı yapılmıştır (Resim 4.39). İncelenen yapıların gerisinde, Alaaddin Tepesi'nin üzerinde Eski Ordu Evi, Halkevi, Belediye Sinemasının da halen mevcut olduğu görülmektedir.

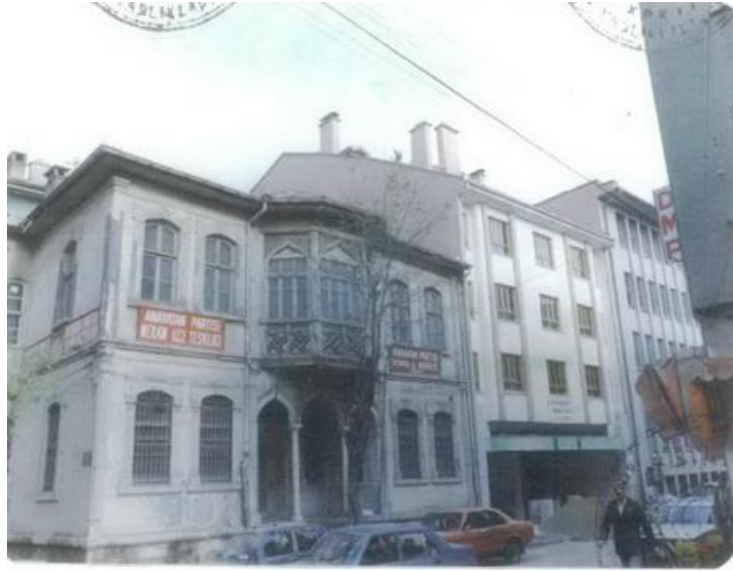
**Resim 4.43** Araboğlu Kosti Evi sağ yanındaki 306 ada 3 parselde inşa edilen İşhanı, 1990 yılı (Konya KVKBK Arşivi)

Kurulun 22.09.1989 tarih ve 560 sayılı kararında cephesinde yapılan tashihlerle dört katlı iş hanı projesi uygun bulunmuştur. Bu yıllarda söz konusu alan 3. Derece arkeolojik sit ilan edilmemiştir. Bu nedenle sondaj kazısı yapılmadan yeni yapı yapılmasına izin verilmiştir. 1990 yılında uygulama tamamlanmış böylece Araboğlu Kosti Evi'nin çevresindeki yapılaşma da tamamlanmıştır (Resim 4.43). Bu görünüm uzun yıllar devam etmiştir.

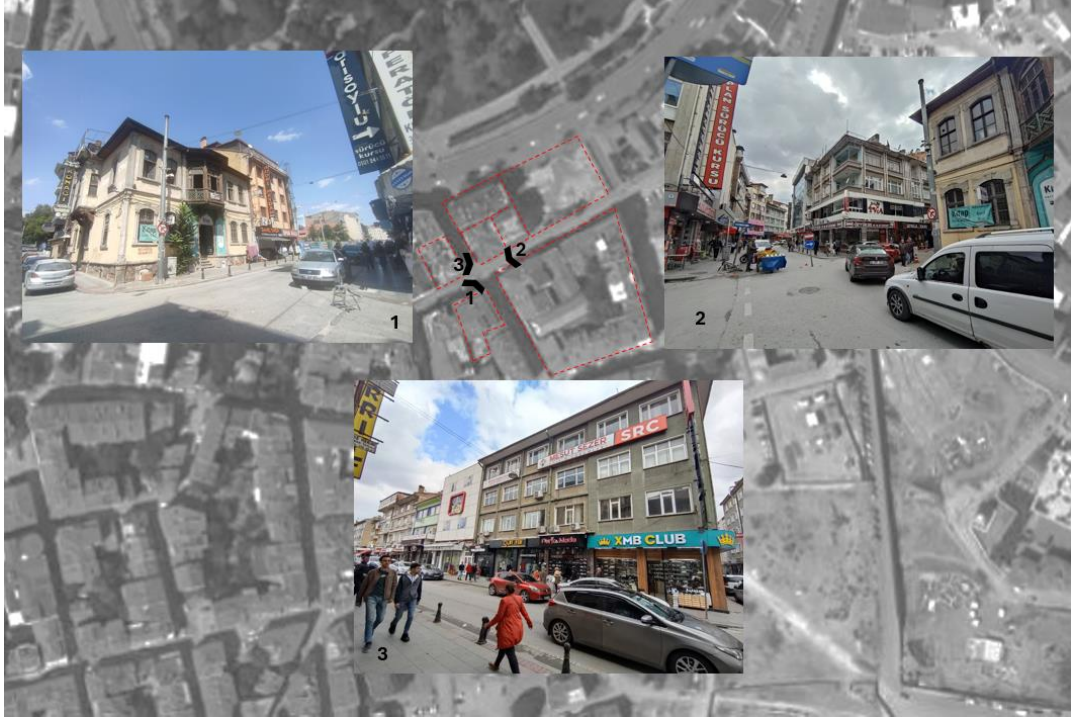
**Şekil 4.7** Araboğlu Kosti Evi ve çevresinin günümüzdeki durumunu gösterir fotoğraflar (Kaçar Demirbaş Arşivinde yer alan fotoğraflar TKGM referans alınarak düzenlenmiştir, 2025)

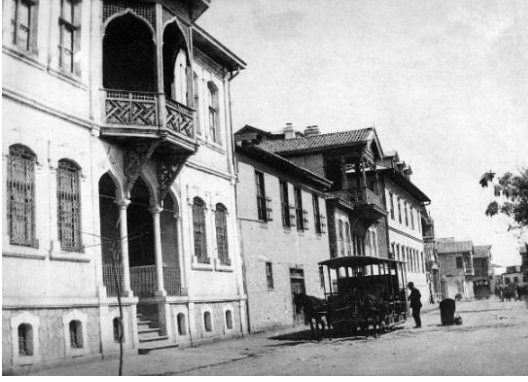
**Resim 4.44** 1910’lu yıllarda Araboğlu Kosti Evi ve atlı tramvay (Karpuz, 1998)

Arapoğlu Kosti'ye ait eski fotoğrafta ön cephede yer alan ahşap işçilikli balkonun olduğu görülmektedir (Resim 4.44). 1930'lu yıllara ait fotoğrafında balkonun sivri kemerli açıklıklarının arası, ahşap doğramalı pencere ile kapatılarak cumbaya dönüştürüldüğü görülmektedir (Resim 4.45). Bu fotoğrafa göre cumbanın üzerinde kurşundan yarım soğan kubbe ile örtülü çatı köşkü yer almaktadır. Kubbe üzerindeki üç adet yarım daire şeklinde pencere, çatı köşkünü aydınlatmaktadır.

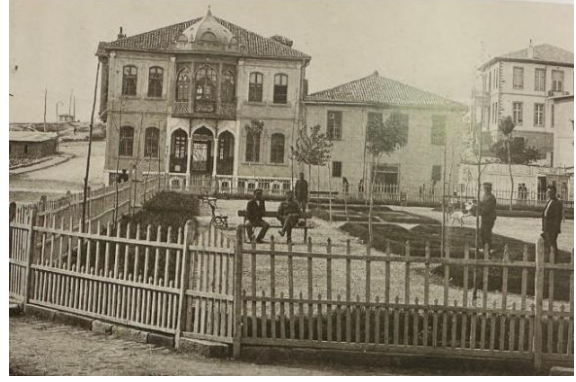
**Resim 4.45** 1920’li yıllarda Araboğlu Kosti Evi (Karpuz, 1998)

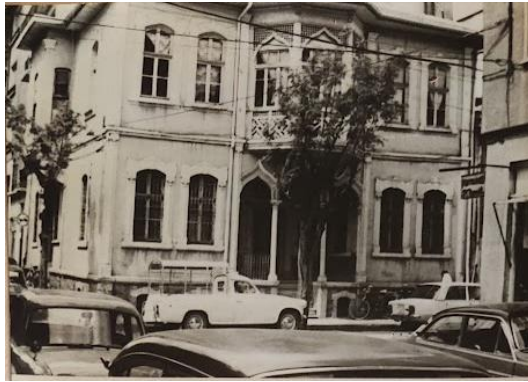
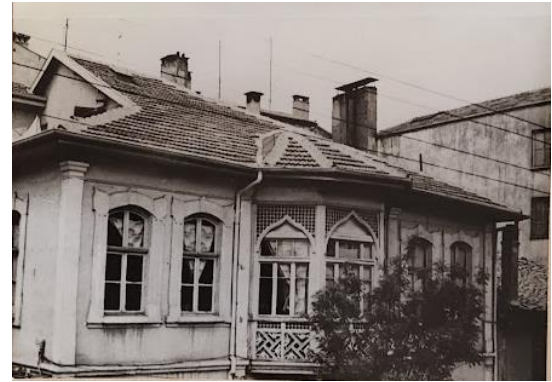
**Resim 4.46** Araboğlu Kosti Evi’nin 1982 yılına ait fotoğrafları (Konya KVKBK Arşivi)

Araboğlu Kosti Evi, tescil edildiği 1982 yılına ait fotoğraflarda, yapının çatısının sonradan değiştirilmiş olduğu anlaşılmaktadır. Çatı köşkünün olduğu yan tarafın bir bölümü teras olarak düzenlenmiştir. Cumbanın üzerindeki soğan kubbe de kaldırılmış ve üzeri kiremitle kaplanmıştır. Çatı üzerinde yeni bacalar inşa edilmiştir (Resim 4.46). Bu durum mekân organizasyonu ve ısıtma sisteminde değişiklik olduğunun bir göstergesidir.

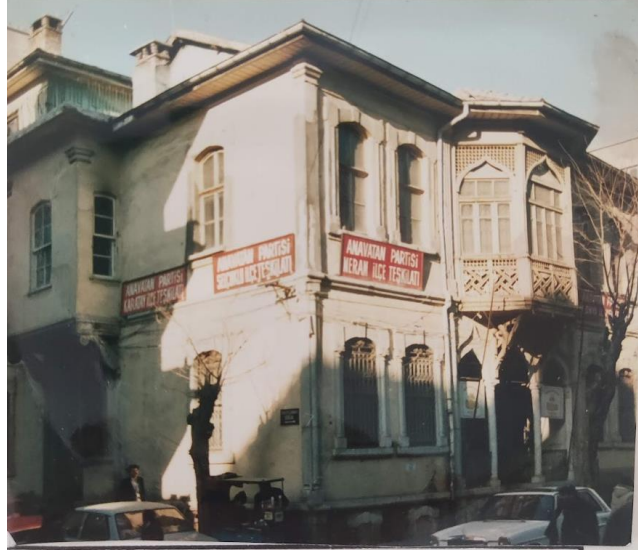
**Resim 4.47** Araboğlu Kosti Evi'nin 1991 yılına ait fotoğrafı (Konya KVKBK Arşivi)

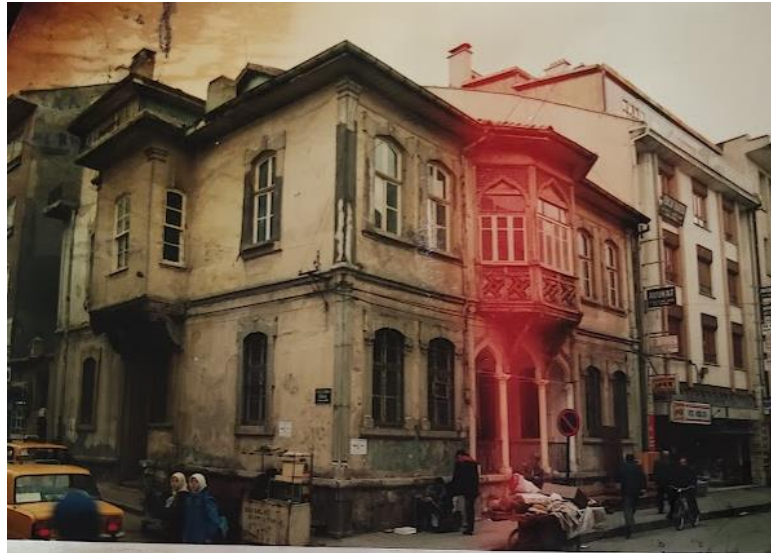
**Resim 4.48** Araboğlu Kosti Evi'nin 1997 yılına ait fotoğrafı (Konya KVKBK Arşivi)

1997 yılında, Araboğlu Kosti Evi'nin restoran olarak kullanımı için Koruma Kurulundan izin istenmiştir. 1997 yılında yapı boş ve âtil durumdadır (Resim 4.48). Bu yıla ait fotoğraflar tescilli yapının iç mekânda da bilinçsiz müdahaleler olduğu (ahşap süslemeli tavanların yağlı boya ile boyanması, kontrplak vb. malzemeyle kaplanması gibi), yapısal hasar ve deformasyonlar bulunduğu anlaşılmaktadır. Yapının iç mekanını görebildiğimiz en eski tarihli görüntüler olması açısından 1997 yılına ait fotoğraflar çalışma kapsamında edinilen önemli bir belgedir (Resim 4.49).

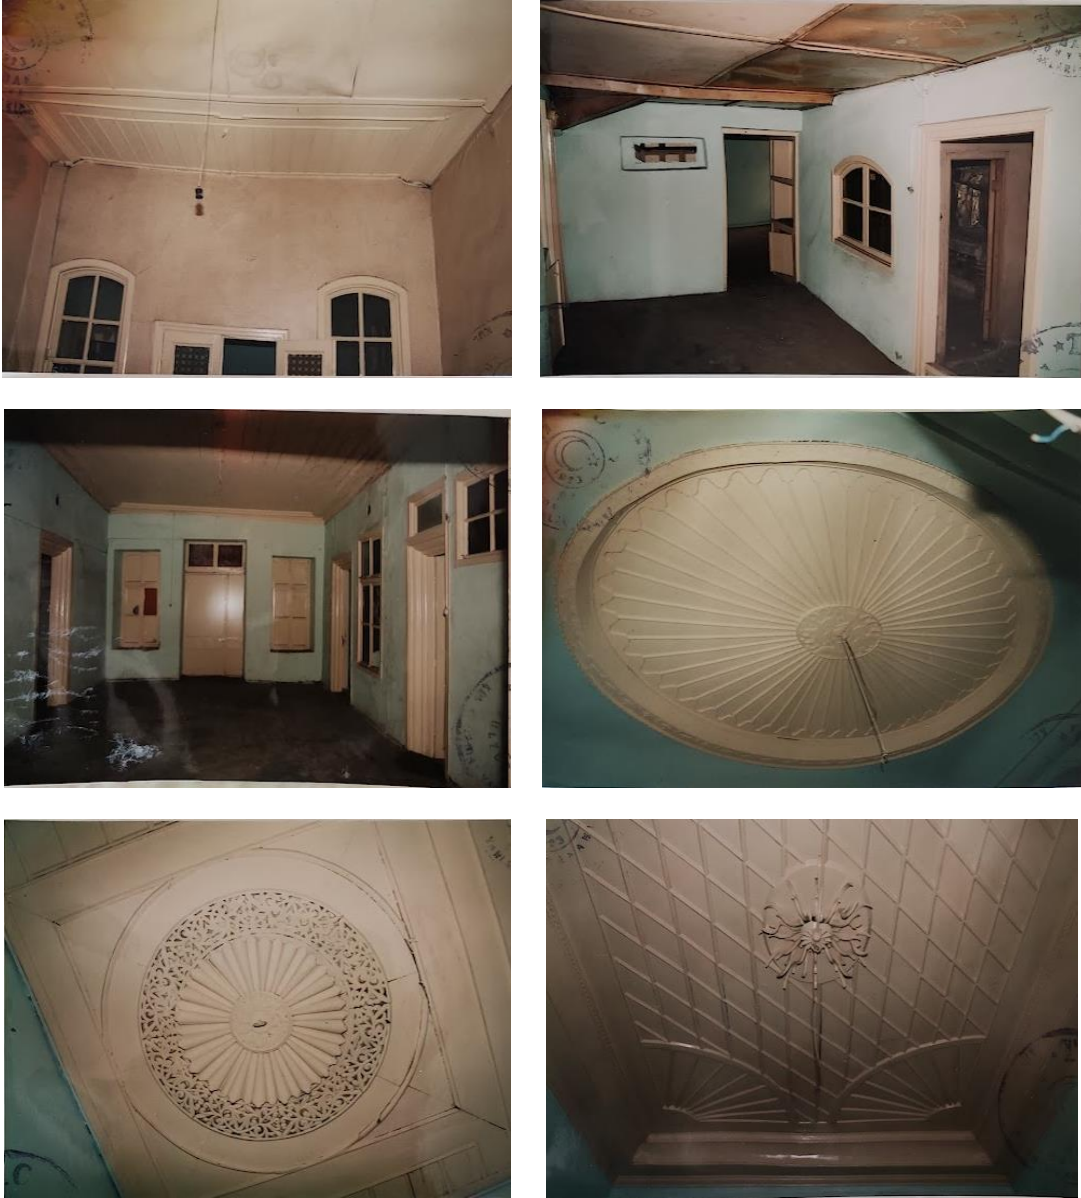
**Resim 4.49** Araboğlu Kosti Evinin 1997 yılına ait iç mekân fotoğrafları (Konya KVKBK Arşivi)

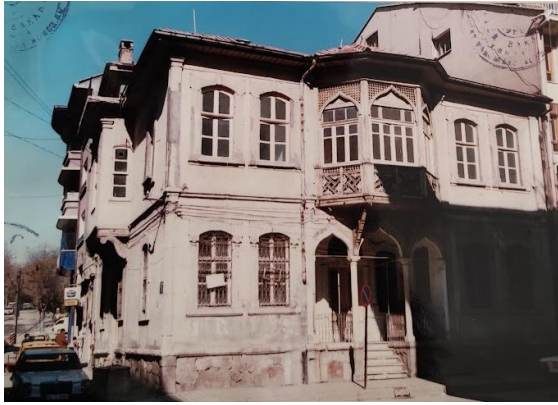
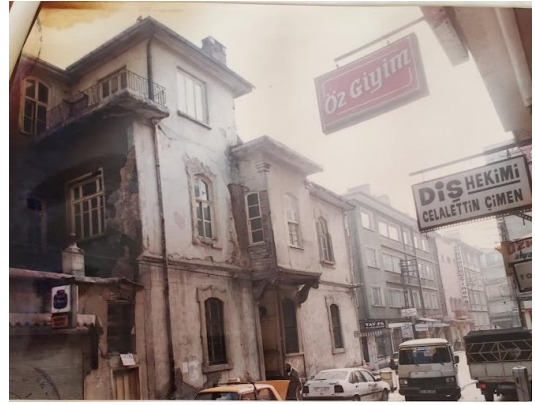
a) ön cephe

b) yan cephe

**Resim 4.50** Araboğlu Kosti Evi cephe görünümleri, 1998 yılı (Konya KVKBK Arşivi)

Koruma Kurulu arşivinde yer alan 1998 yılı fotoğraflarında yan cephenin tamamı görünmektedir (Resim 4.50). Çatı kısmında sonradan eklenmiş oda, betonarme balkon/teras döşemeleri (malzeme farklılaşması) ve cephede yapısal deformasyonlar izlenmektedir. Bu aşamada Koruma Kurulunun restorasyon projesi ve statik rapor istemesi yapıya koruma adına önemli bir karardır.

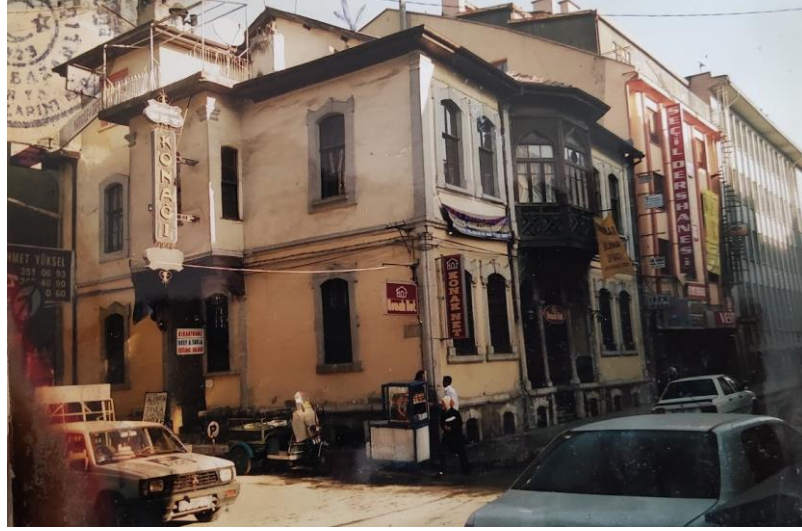
**Resim 4.57** Araboğlu Kosti Evinin 2005 yılına ait fotoğrafı (Konya KVKBK Arşivi)

2005 yılında dış cepheye ışsız reklam panosu yapılması istemi Koruma Kurulu tarafından değerlendirilmiştir. Bu tarihte yapının bodrum, zemin, birinci kat ve çatı katının kahvehane olarak kullanıldığı; zemin katının internet kafe olarak kullanılmaya başlandığı, kötü kullanım nedeniyle yıprandığı o döneme ait fotoğrafta görülmektedir (Resim 4.57). Ayrıca bu tarihten itibaren tescilli yapı, yoğun bir tabela kirliliğine maruz

kalmıştır. Koruma Kurulunun 05.12.2005 tarih ve 643 sayılı kararında bu durum göz önünde bulundurularak tabela konması ve rüzgarlık kısmında tadilat talebinin, daha önceki kararlarda istenen statik bilgi ve belgelerle değerlendirilebileceği belirtilmiştir.

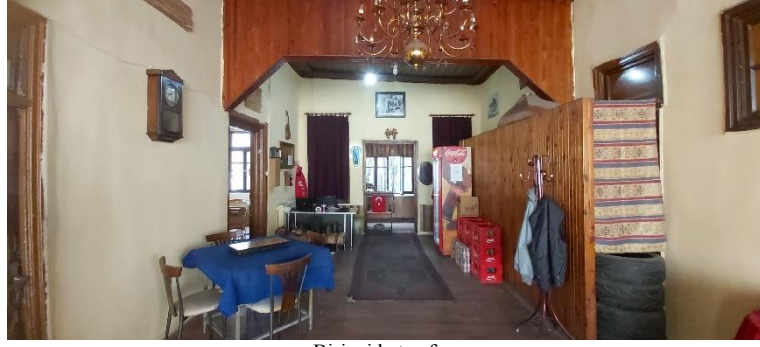
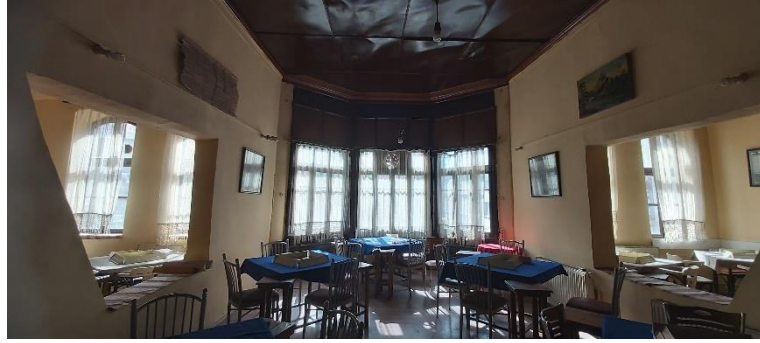
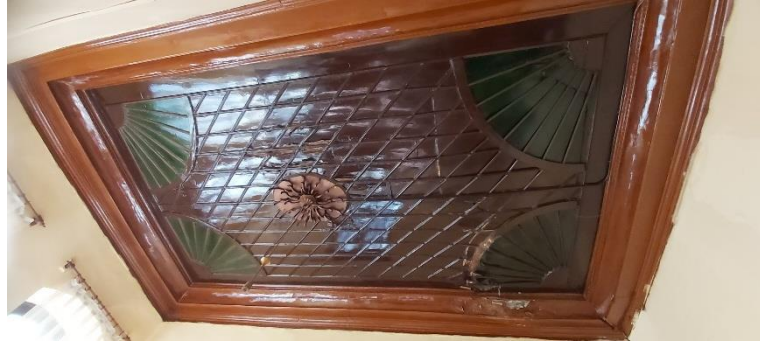
Birinci kat sofası

Birinci katta güneybatı yöndeki odanın ahşap tavanı

**Resim 4.58** Araboğlu Kosti Evi birinci kat iç mekân fotoğrafları (Kaçar Demirbaş Arşivi, 2020)

Araboğlu Kosti Evi'nin güncel incelemesinde zemin katının kitabevi olarak kullanıldığı tespit edilmiştir. Birinci katının ise 2020 yılına kadar okey salonu olarak kullanıldığı bilgisi edinilmiştir. Günümüzde boş vaziyettedir. Ancak 2020 yılına ait fotoğraflarda birinci katta güney yöndeki odaların duvarlarının tahrip edildiği ve mekânsal organizasyonun zedelendiği buna rağmen bazı bölümlerde özgün süsleme detayları bulundurduğu görülmektedir (Resim 4.58).

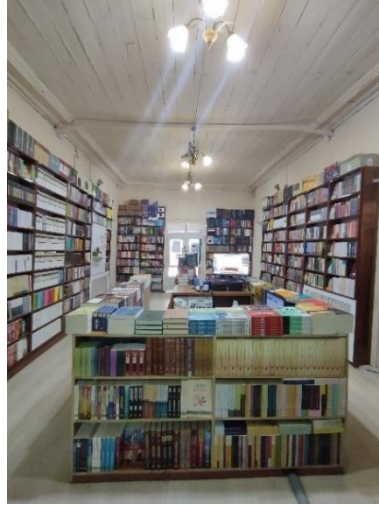
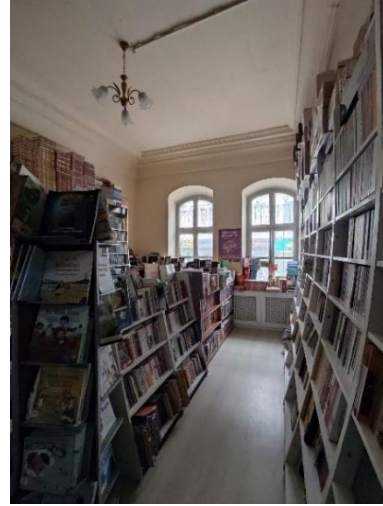
Zemin kat sofası

Zemin kat güneydoğu yöndeki oda

**Resim 4.59** Araboğlu Kosti Evi zemin kat iç mekân fotoğrafları (Kaçar Demirbaş Arşivi, 2022)

Yapının zemin katının kitabevi olarak kullanımıyla gerekli bakım-onarımların hem iç mekânda hem de cephede kısmen yapıldığı görülmektedir (Resim 4.59). 2020 yılından itibaren kullanılmayan birinci katının bakım ve onarımdan yoksun olduğu dış cephesinden de anlaşılmaktadır. Tabela, reklam yazısı vb. elamanla sivri kemerli ve revaklı gösterişli yapı girişini bile gölgelemiştir (Resim 4.60).

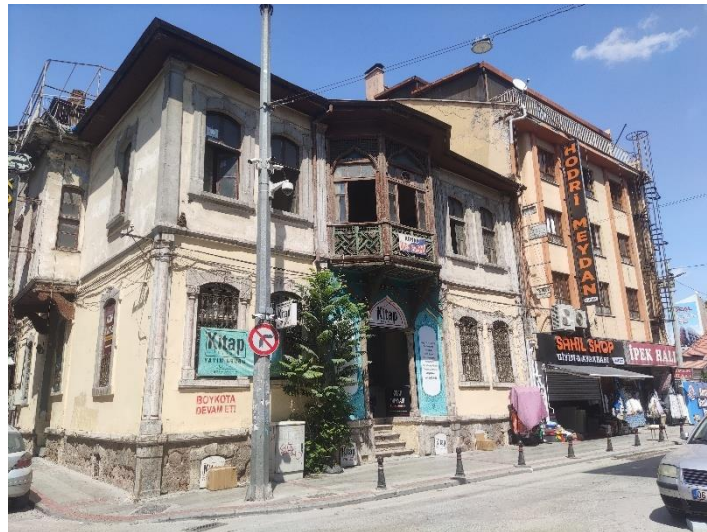
**Resim 4.60** Araboğlu Kosti Evi'nin 2025 yılına ait fotoğrafı (Kaçar Demirbaş Arşivi, 2025)
