## **KONYA MARUNÎ EVLERİNİN KORUNMA SORUNLARI**

**YÜKSEK LİSANS TEZİ**

**Mimarlık Anabilim Dalı**

# **THE CHALLENGES OF PRESERVING MARUNÎ HOUSES IN KONYA**

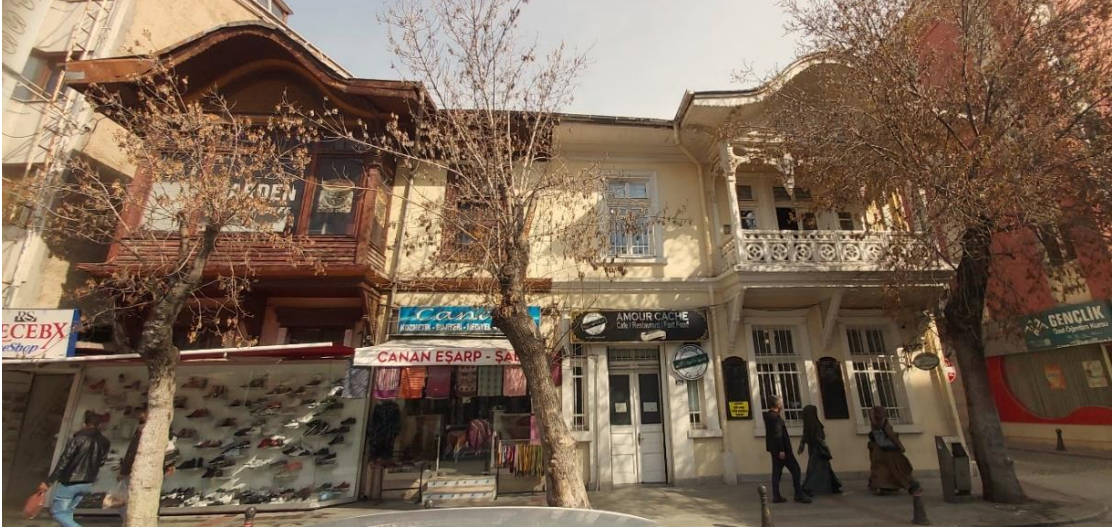
**Resim 4.61** Marunî İkiz Evleri (Kaçar Demirbaş Arşivi, 2019)

Alaeddin Tepesi'nin güneyinde, Meram ilçesi, Sahipata Mahallesi'nde yer alan, tapunun 310 ada, 50-55 parselinde kayıtlı, özel mülkiyete ait taşınmaz; 20. yüzyıl başında yaptırılmıştır. Yapı, İstasyon Caddesine bağlanması nedeniyle önemli bir aks olan Mimar Muzaffer Caddesi üzerinde yer almaktadır. İkiz ev şeklinde inşa edilen yapı, tapu kayıtlarında 50-55 parsel olarak iki taşınmaz üzerinde yer almaktadır. İki ayrı girişi bulunmakta ve toplamda iki bağımsız bölümden oluşmaktadır. Bağımsız bölümlerin malikleri ve kullanıcıları farklıdır. Bu durum ikiz ev olarak inşa edilen yapının süreç içerisindeki müdahalelerini etkilemiştir. Bağımsız bölümlerden (No: 36) sağ tarafta yer alan daha az müdahale ile ulaşmıştır. Sonuç olarak görünüm itibarıyla de farklılaşmışlardır. Diğer yandan sağ taraftaki yapı, köşe parselde yer alırken sol tarafta yer alan yapı bitişik nizam düzende ve ara parselde yer almaktadır (Resim 4.61).

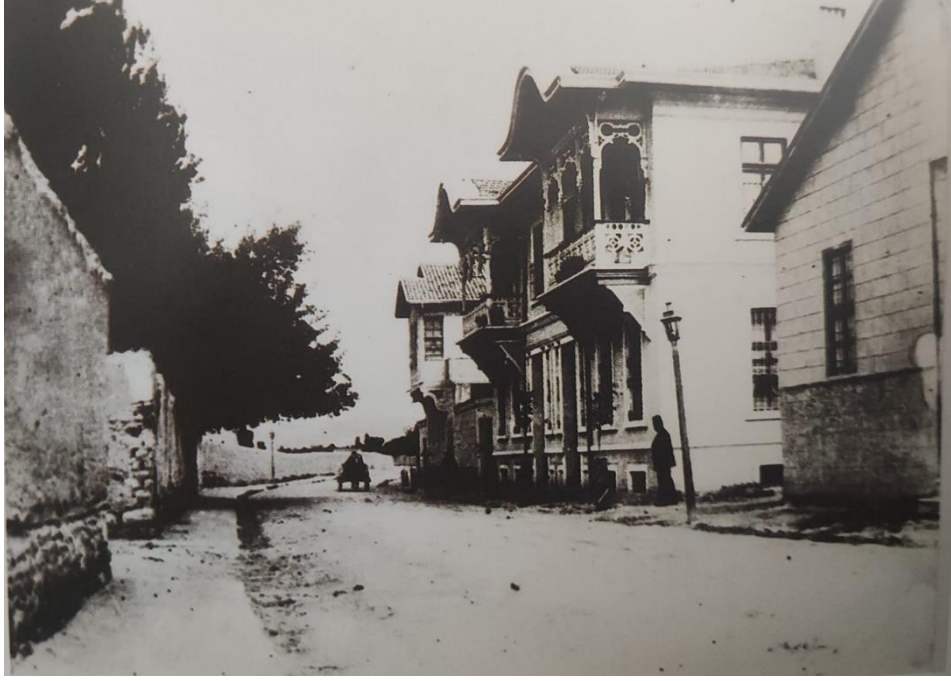
**Resim 4.62** 20. yüzyıl başlarında Marunî İkiz Evleri'nin görünümü (Karpuz, 1998)

Marunî İkiz Evleri ve çevresinin ilk halini görebildiğimiz yalnızca bir tane eski fotoğraf bulunabilmiştir. 20. yüzyıl başlarına ait bu fotoğrafta; ikiz evlerin yer aldığı adada, iki katlı, cumbalı, geleneksel yapım tekniğiyle inşa edilmiş bir yapı görülmektedir. İkiz evlerin doğu tarafında da tek katlı bir yapı olduğu görülmektedir. Yapıların üzerinde bulunduğu Mimar Muzaffer Caddesi'nin güney yönünde Tahir Paşa Camii'nin bahçe duvarları görünmektedir. Bahçe duvarlarının gerisinde yola doğru uzanan ağaçların varlığı dikkat çekmektedir (Resim 4.62). Genel itibarıyla çevresinde yer alan cadde/sokak oluşumlarının günümüze benzer olduğu görülmektedir.

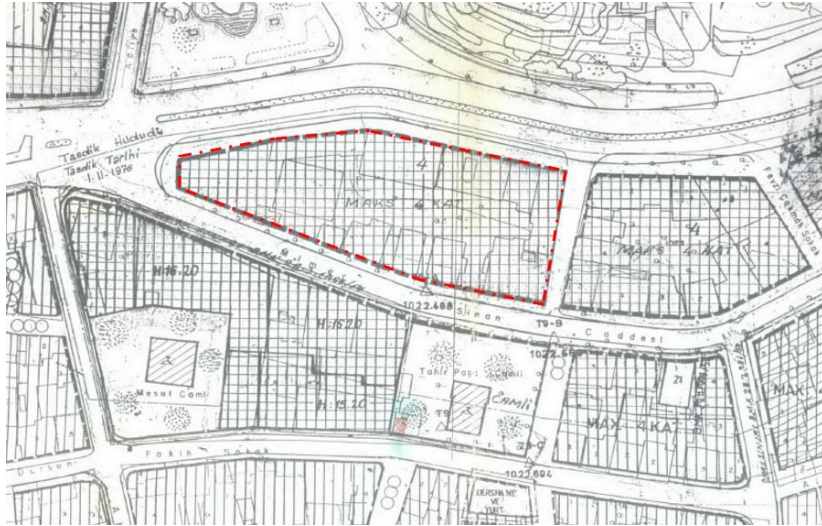
**Şekil 4.10** 1967 tarihli İmar Planı'nda Marunî İkiz Evleri'nin yer aldığı ada üzerinde yapılaşma durumu (Konya KVKBK Arşivi)

1967 tarihli imar planında da Marunî İkiz Evleri'nin yer aldığı ada ve çevresi için en çok 4 katlı yapılaşma ile yükseklik sınırlandırılmıştır ayrıca ticari alan olarak gösterim yapılmıştır. Plan üzerinde Tahir Paşa Camii'nin korunduğu görülmektedir (Şekil 4.10).

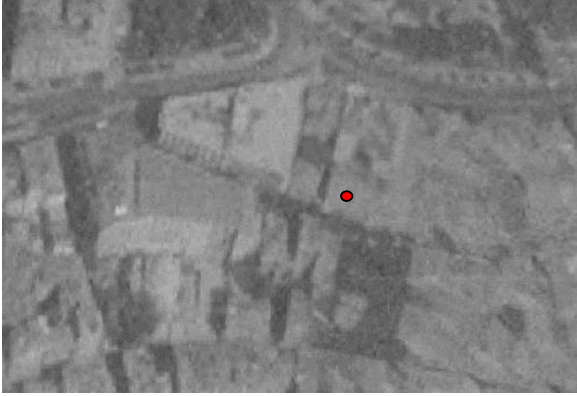
**Şekil 4.12** Aşçıgil İşhanı’nın yerini gösterir 1986 tarihli uydu görüntüsü (Konya Kent Rehberi, 2025)

Aşçıgil Evi, 1981 yılında tescilden düşürülmesinden sonra kısa süre içerisinde yıkılmıştır. 1986 yılına ait hava fotoğrafında günümüzde yapının yanında yer alan dört katlı “Aşçıgil İş Hanı”nın inşa edilmiş olduğu görülmektedir (Şekil 4.12). Günümüzde de İşhanı olarak kullanılan yapı Marunî İkiz Evleri’nin silüetine doğrudan olumsuz etkiye bulunmuştur (Resim 4.67). Söz konusu yapı mimarisi ile Marunî İkiz Evleri ile dönemsel olarak aynıdır. Yapılaşma düzeni, kat adedi, cepheleriyle birbirine saygılı, ezici niteliği olmayan bir yapı topluluğu mevcutken bu doku tamamen yok edilmiştir<sup>27</sup>.

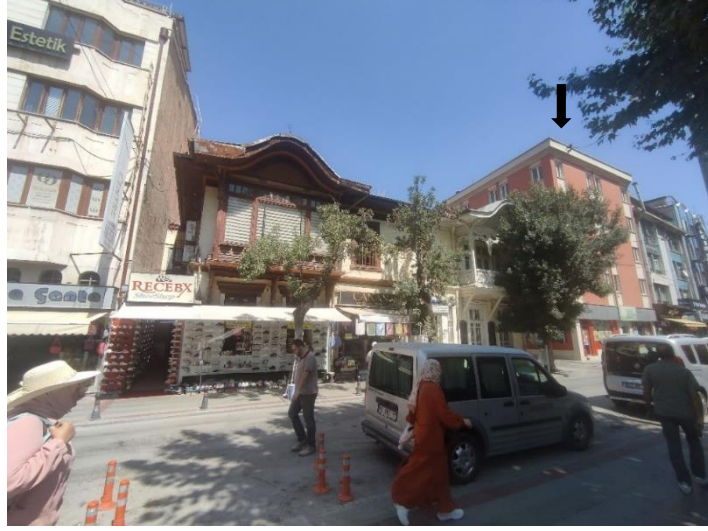
**Resim 4.68** Marunî İkiz Evleri'nin sokak silüeti (Kaçar Demirbaş Arşivi, 2025)

inşaatlar öncesi Kuruldan izin alınması konusunda uyarılmasına karar verilmiştir. İmar durumuna uygun yapılabileceği belirtilen yapı, dört katlı olarak inşa edilmiştir. 1990'lı yıllarda bu yapının da inşa edilmesiyle Marunî İkiz Evleri üç yönde de katlı, cephe uzunluğu, gabari ve karakter olarak da uyumsuz yapılarla çevrelenmiştir (Resim 4.68).

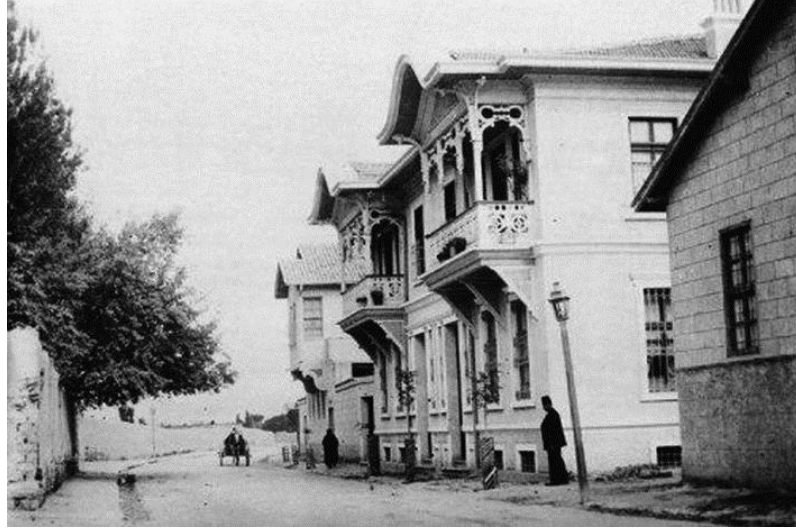
**Resim 4.71** 20. yüzyıl başlarında Marunî İkiiz Evleri'nin görünümü (Civelekoğlu, 2017)

20. yüzyıl başlarına ait Resim 4.71'te yer alan fotoğrafta her iki taşınmazın ön cephe itibarıyla birbirinin simetriği olduğu görülmektedir. Cephenin orta aksında simetrik bina girişlerinin olduğu ve üst katta yer alan çıkmaların her ikisinde de ahşap ajur tekniğinde süslemeli balkon olduğu anlaşılmaktadır. Ayrıca yapının zemin kat pencereleri ile aynı hizada bodrum kat pencereleri bulunmaktadır. Soldaki yapının bitişiğinde ayrı bir bahçe girişinin olduğu tespit edilmiştir.

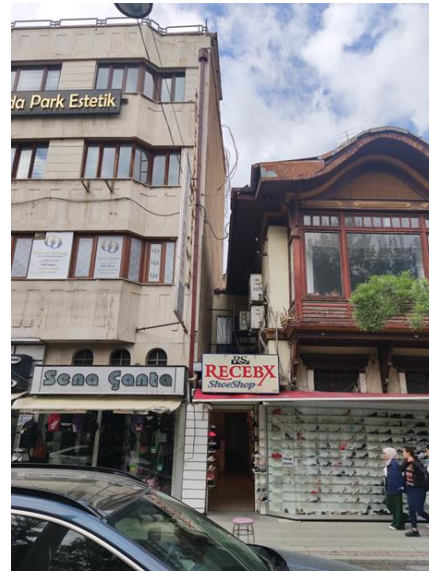
**Resim 4.73** Bahçe giriş kapısının güncel durumu (Kaçar Demirbaş Arşivi, 2022)

Bahçe, Marunî evi olarak bilinen yapıdan batı yöndeki (310 ada 55 parsel) meskenin kullanımındadır. Eski kadastro paftalarında ve günümüzde bahçe giriş kapısı, dönüşüme uğramış haliyle halen 310 ada 55 parsel içerisinde yer almaktadır. Bahçe giriş kapısının, parselin dar bir bölümüne açılması arka bahçe varlığının işaretidir. 1966 tarihli halihazır harita üzerinde de yan ve arka bahçe düzeni olduğu görülmektedir (Resim 4.72). Ayrıca 310 ada 55 parseldeki yapının yan cephesinde çıkması olduğu anlaşılmaktadır. Günümüzde bahçe giriş kapısı, yapının üst katına ulaşımın sağlandığı merdiven evine dönüştürülmüştür (Resim 4.73).

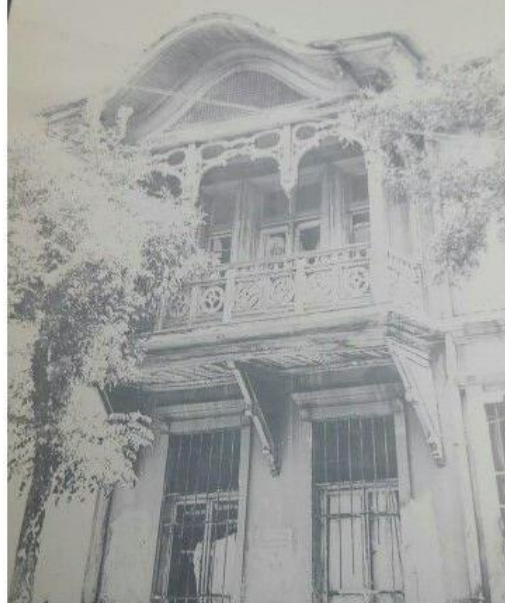
**Resim 4.74** 310 ada 55 parselde yer alan Marunî Evi'nin 20. yy. başlarındaki görünümü (Ataberk, t.y)

İkiz evlerden sağ doğu yönündeki yapının (310 ada 50 parsel) cephesi günümüzde her ne kadar muhdes elemanlar içerse de (tabela vb.) özgün halini daha iyi koruyabilmiştir. Ancak batı yöndeki (310 ada 55 parsel) yapının zemin ve birinci katında da değişen cephe unsurları olmuştur. İlk olarak göze çarpan değişim, balkonun süslemeleri ve mekânsal durumudur. 20. yy. başlarında batı yönde yer alan yapının da ahşap ajur tekniğinde korkuluğu ve alınlığı vardır (Resim 4.74). Süreç içerisinde bu kısım ahşap yalıbaskılı cumbaya dönüştürülmüştür.

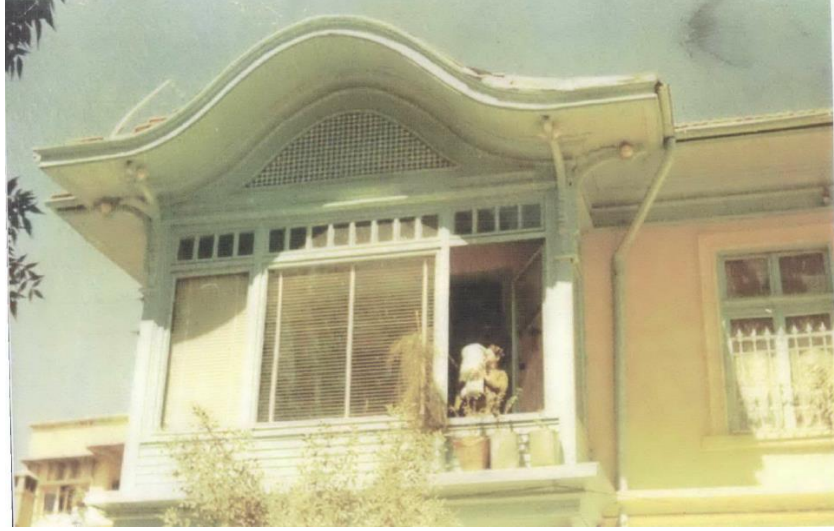
**Resim 4.75** 310 ada 55 parseldeki yapının 1960'lı yıllara ait fotoğrafı (Tok Arşivi, 2004)

İkiz evlerden batı yönde olan (310 ada 55 parsel) bir dönem Yüksek İnşaat Mühendisi, Osman Nihat TOK ve ailesi tarafından kullanılmıştır. Osman Nihat TOK'a ait Kurul arşivine iletilen 2004 tarihli dilekçede; evin 1955 yılından sonra aile tarafından kullanılmaya başlandığı ve bu tarihte balkonun kapatılarak cumbaya dönüştürüldüğü, yapının arka kısmına eklentiler yapıldığı belirtilmiştir. 1960'lı yıllara ait olduğu beyan edilen fotoğrafta balkonun cumbaya dönüştürüldükten sonraki hali görülmektedir (Resim 4.75). Yine aynı dönemde yapının dış cephesinin de yeni boyandığı belirtilmiştir.

Her ne kadar balkon kısmı değişikliğe uğrasa da dalgalı saçağı, alınlığı, süsleme elemanları itibarıyla yapı iyi durumdadır. Yine dilekçeden edinilen bilgiye göre 1973 yılında yapının zemin katının ikiye ayrılarak ikizi olan yapıya yakın kısımda ayrı bir giriş düzenlendiği belirtilmiştir. Bina TOK Ailesi tarafından 1974 yılına kadar kullanılmış, yapının bu tarihte tescil edilmesi yapının aile tarafından terk edilmesine neden olmuştur. Binanın 2004 yılına kadar bakım görmediği belirtilmiştir. Aynı zamanda yapının zemin katının ticari amaçlı kiraya verildiği bilgisi verilmiştir.

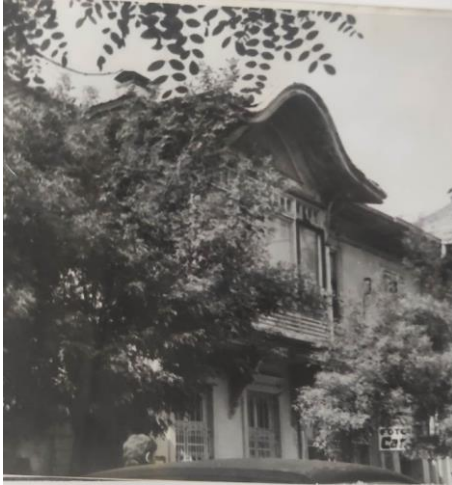
**Resim 4.76** 310 ada 55 parsel, 1991 tarihli tespit fişinde Marunî İkiz Evleri (KKVKBK Arşivi)

Yapıya ait 1991 tarihli tespit fişinde yer alan fotoğrafta da 310 ada 55 parselin zemin katının pencere düzeni değiştirilmiş ve vitrine dönüşmüş vaziyettedir. 310 ada 50 parseldeki ikizi olan yapının ise dersane olarak kullanıldığı tabelasından anlaşılmaktadır. Bu tarihte her iki yapıda da boya bozulmaları ve saçaklarda deformasyon oluşmaya başlamıştır (Resim 4.76-Resim 4.77). Ayrıca bayındırlık faaliyetleri sonucu evlerin bodrum kat penceresi yol kotunun altında kalmıştır.

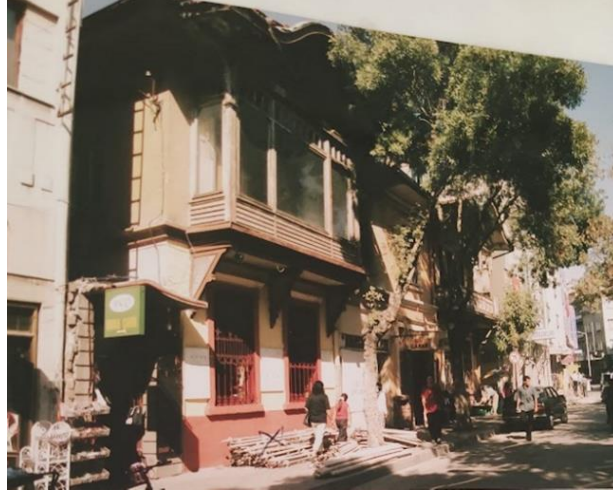
**Resim 4.78** 310 ada 50-55 parselde kayıtlı yapıların 2004 yılına ait görseli (Konya KVKBK Arşivi)

2004 yılında Koruma Kurulundan saçak tahtalarının ve düşme tehlikesi olan eliböğründelerin onarımı, yağmur oluğu ve baca eteklerinin tamiri, çatının aktarımı ve dış cephe boyasının yapılabilmesi için izin istenmiştir. Koruma Kurulunun 17.12.2004 tarih ve 87 sayılı kararında 310 ada 55 parseldeki yapı için bozulan ve eksilen kısımların tamiri (sıva-boya, ahşap elemanların sağlamlaştırılması vb.) için basit onarım izni verilmiştir.

Bu tarihte yapının üst katı boş durumdadır. Yapının zemin katı ve bitişiğindeki 50 parseldeki yapı ticari fonksiyonlu kullanılmaktadır (Resim 4.78).

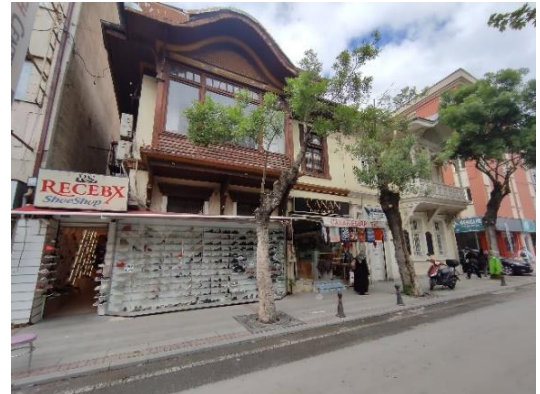
**Resim 4.80** 310 ada 55 parseldeki yapının 2022 yılına ait fotoğraf (K. Demirbaş Arşivi, 2022)

Tescilli yapı, sonraki yıllarda da ticari fonksiyonlu kullanımını devam ettirmiştir. 2000’li yılların başında fotokopi dükkânı olarak kullanılan yapı 2010’lu yıllarda ayakkabı dükkânı olarak kullanılmaya başlanmıştır. Değişen kullanıcı istekleri mekânsal ve cephesel müdahalelerle sonuçlanmıştır. Ancak bu müdahaleler genellikle koruma bilincinden yoksundur. Zemin katın tamamı vitrin ve tabela ile kapatılmıştır (Resim 4.79). Bu nedenle Koruma Bölge Kurulu 18.05.2016 tarih ve 3658 sayılı kararında iç mekân ve dış olumsuz etkileyen uygulamalar yapılmış olması nedeniyle suç duyurusunda bulunmuştur. KUDEB denetiminde izinsiz uygulamalar kaldırılmış ve ön cepheden bağımsız hareketli vitrin yerleştirilmiştir. Tescilli yapı kullanım ihtiyacına yönelik vitrin, tabela vb. muhdes elemanlardan tam olarak arındırılmamıştır. Yalnızca zemin katta yer alan özgün açıklıkların bir bölümü görünür hale gelmiştir (Resim 4.80).

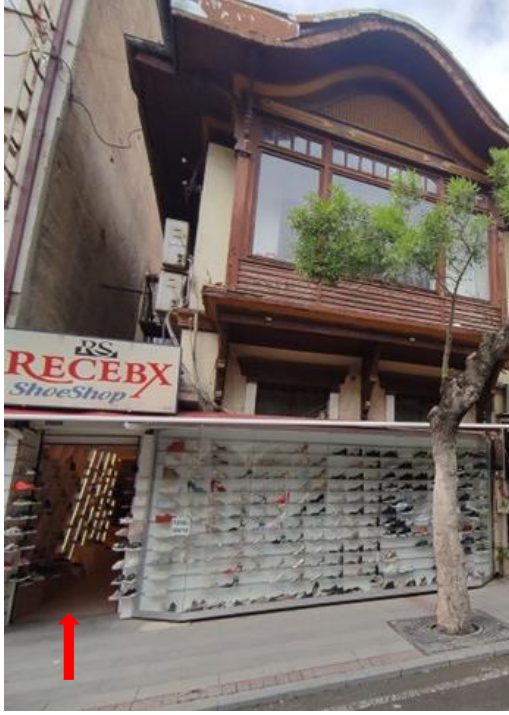
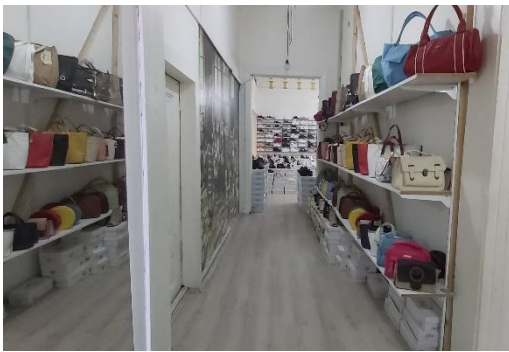
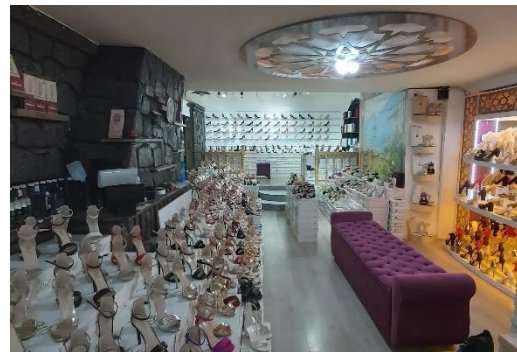
**Resim 4.81** İkiz evlerden batı yönündeki yapı (310 ada 55 parsel); iç mekân fotoğrafları (Kaçar Demirbaş Arşivi, 2020)

310 ada 55 parselin özgün plan şeması da algılanamayacak biçimde değişime uğramıştır. İlk değişim; evin bahçe ile olan ilişkisinin yok edilmesidir. Bu durum, bina giriş kapısının da yan tarafa alınması ve binanın sokakla olan ilişkisinin de yön değiştirmesi sonucunu oluşturmuştur. Dolayısıyla merdivenin biçimi, sofanın konumu, odaların dağılımı -mekan organizasyonu- değiştirilmiştir. Ayrıca duvar ve tavan yüzeylerinde yapılan bilinçsiz müdahaleler ile özgün detayların da okunabilirliği kaybedilmiştir (Resim 4.81).

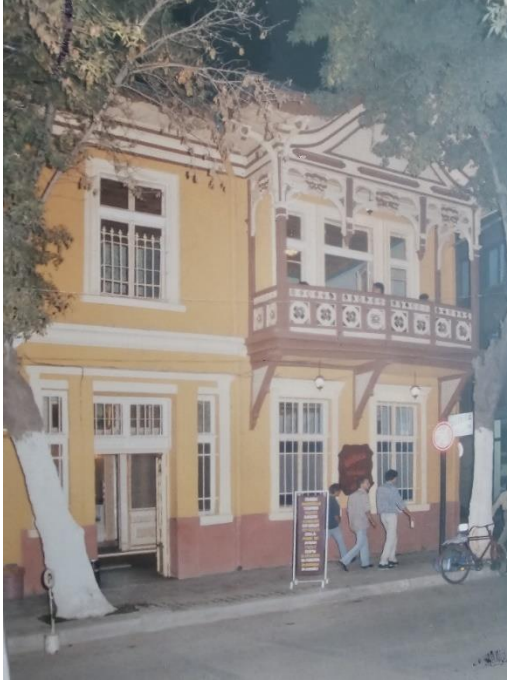
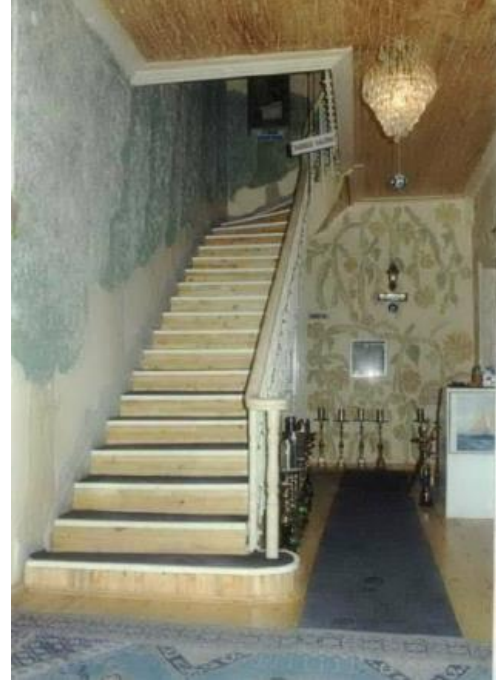
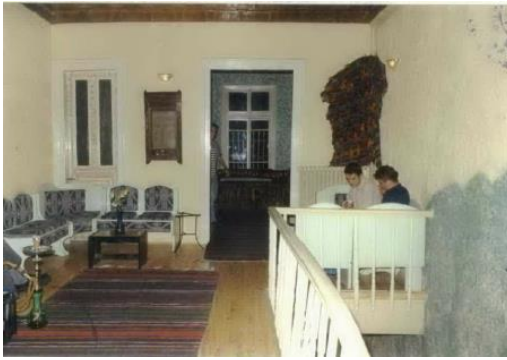
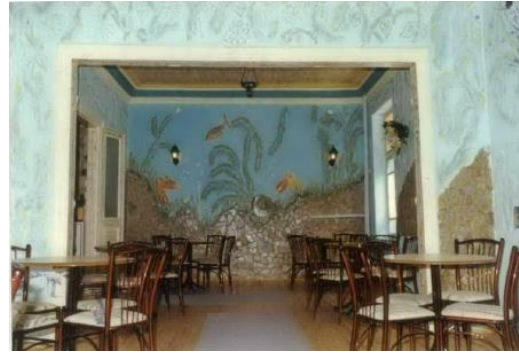
**Resim 4.83** İkiz evlerden doğu yönündeki yapının 2002 yılına ait fotoğrafları (Konya KVKBK Arşivi)

2001 yılında verilen basit onarım uygulamasının sonucunun değerlendirildiği Koruma Kurulunun 07.01.2002 tarih ve 4368 sayılı kararında dış cepheye ilişkin uygulama sonucu uygun bulunmuş ancak iç mekanda duvarda yer alan özgün olmayan süslemelerin kaldırılması belirtilmiştir. 2002 yılına ait fotoğraflarda yapının kafe olarak kullanıldığı anlaşılmaktadır (Resim 4.83).

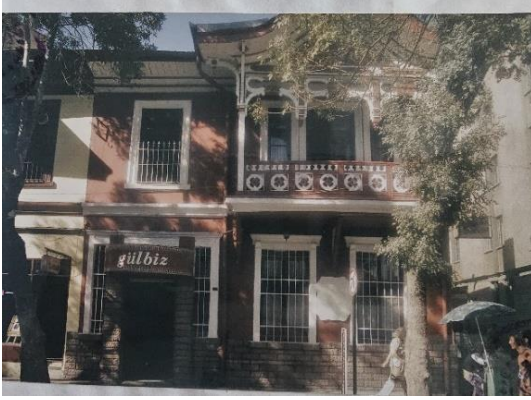
**Resim 4.84** İki evlerden doğudaki yapının 2005 yılına ait fotoğrafı (Konya KVKBK Arşivi)

Koruma Kurulunun 15.09.2005 tarih ve 501 sayılı kararında bu kez tescilli yapıda izinsiz uygulamalar değerlendirilmiştir. Yapının özgününde bulunmayan giriş saçağının ve taş kaplamanın kaldırılması; tescilli yapının bitişiğindeki tescilli yapı ile aynı renk ve tonda yenilenmesi, ahşap elemanların da ahşap renginde ve tek renk boyanması hususu belirtilmiştir. Ayrıca izinsiz uygulamaları yapanlar hakkında suç duyurusunda bulunulmuştur. 2001 yılında iç mekânda başlayan bilinçsiz müdahaleler bu kez dış cepheye yansımıştır. Kurul kararı ile her ne kadar sağdaki yapı için karar üretilmiş olsa da ikiz ev özelliği gözetilerek uyumsuz boya renginin değiştirilmesi istenmiştir (Resim 4.84-Resim 4.85).

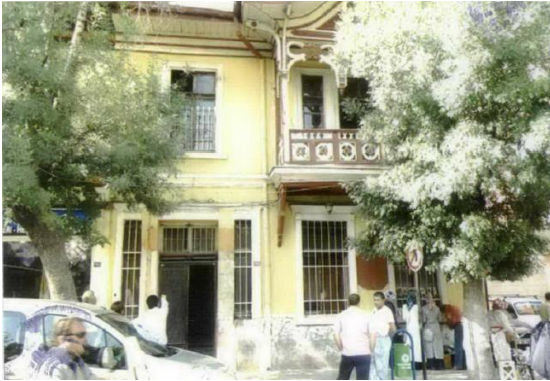
**Resim 4.86** İki evlerden doğudaki yapının 2011 yılına ait fotoğrafı (Konya KVKBK Arşivi)

2011 yılında tescilli yapının sonradan yapılmış kalorifer bacası kaldırılmak istenmiştir. Kurul kararı ile istem uygun bulunmuştur. Bu yıla ait fotoğraflarda daha önce Kurul kararında belirtilen izinsiz uygulamalar kısmen giderilmiştir. Ancak niteliksiz müdahalelerin uygulanması ve kaldırılması esnasında tescilli yapı gereksiz yorulmuş ve görünümünü olumsuz etkilemiştir (Resim 4.86-Resim 4.87).

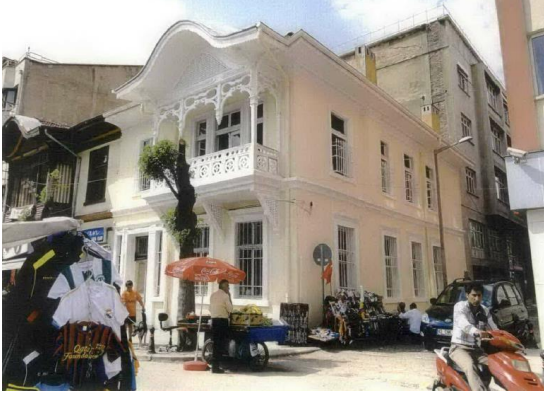
**Resim 4.88** İkiz evlerden doğudaki yapının 2012 yılına ait fotoğrafı (Konya KVKBK Arşivi)

2011 yılında KUDEB izni doğrultusunda ve denetiminde tescilli yapının onarımı tamamlanmıştır. 2012 yılında Kurul tarafından kafe ve sanatsal hediye eşya satışı için kullanılması için izin verilmiştir (Resim 4.88). Yapı bu tarihten itibaren bugünkü görünümüne büyük ölçüde kavuşmuştur (Resim 4.89).

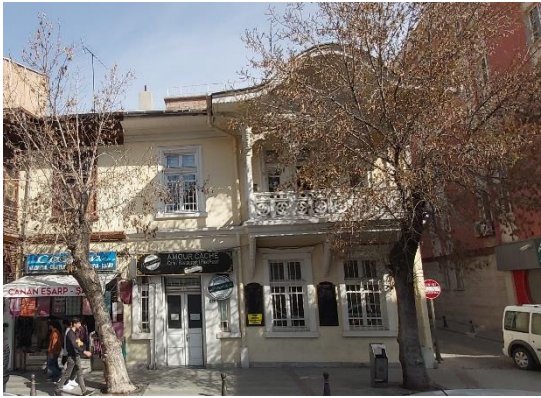
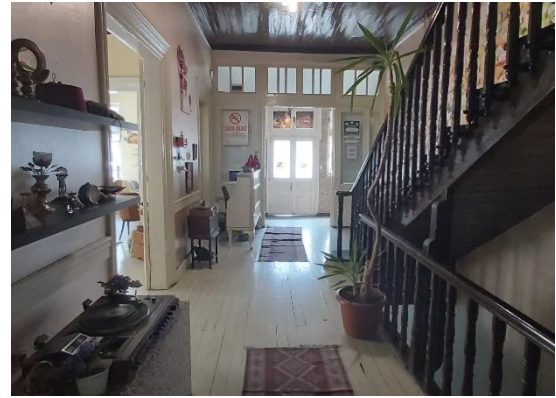
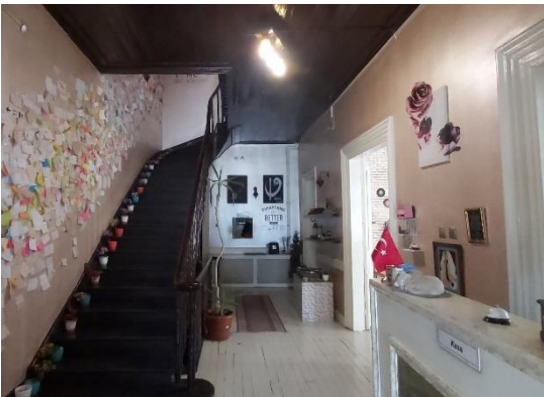
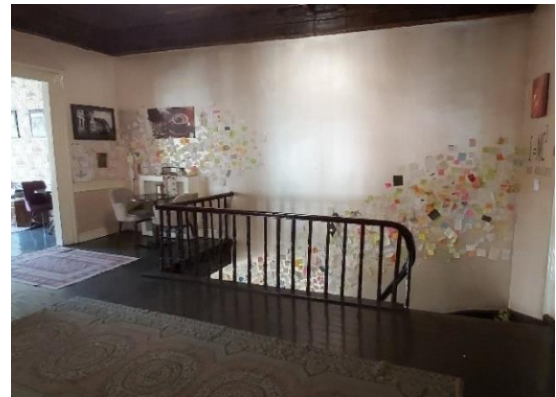
**Resim 4.90** İkiz evlerden batıdaki yapı; giriş ve sofasına ait fotoğraflar (Kaçar Demirbaş Arşivi, 2020)

Tescilli yapının iç mekanına ait 2020 yılına ait fotoğraflarda, batı yönünde yer alan “ikiz eve” göre daha iyi düzeyde korunmuş olduğu tespit edilmiştir. Giriş, sofa ve odaların dağılımında özgün plan şemasının izleri okunabilmekte; mekânsal kurgunun özgün karakteri büyük ölçüde algılanabilmektedir (Resim 4.90). Bu durum, Marunî İkiz Evlerinde cephe düzeyinde gözlemlenen farklılaşmanın plan şemasında da devam ettiğini ortaya koymaktadır.

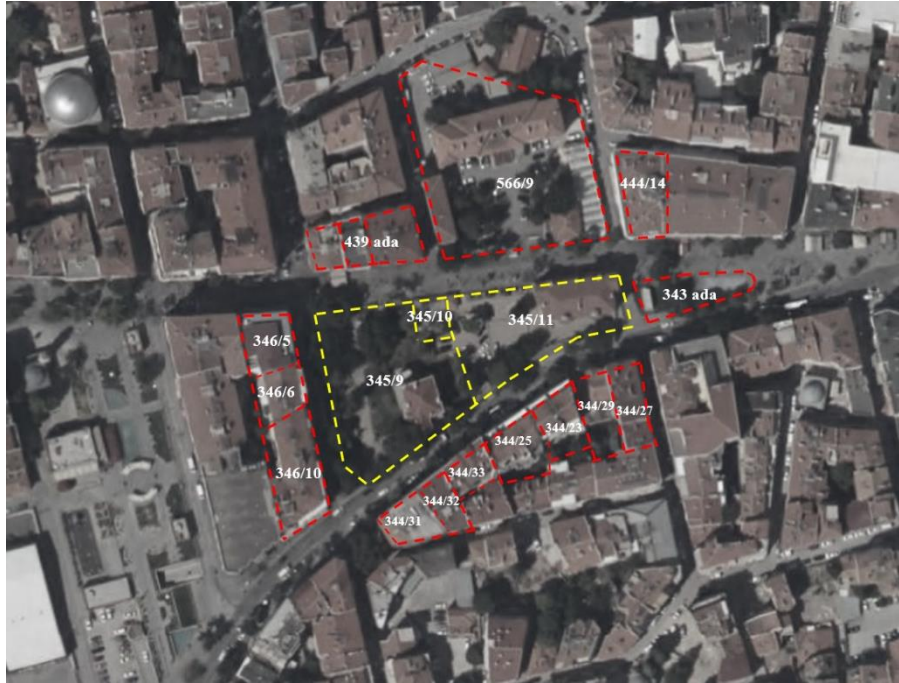
Şekil 4.13 Atatürk Müzesi (345/9) ve Olgunlaşma Enstitüsü (345/11) ve çevresinde incelenen parselleri gösterir uydu görüntüsü (Tapu ve Kadastro Genel Müdürlüğü, 2025; referans alınarak yeniden çizilmiştir.)

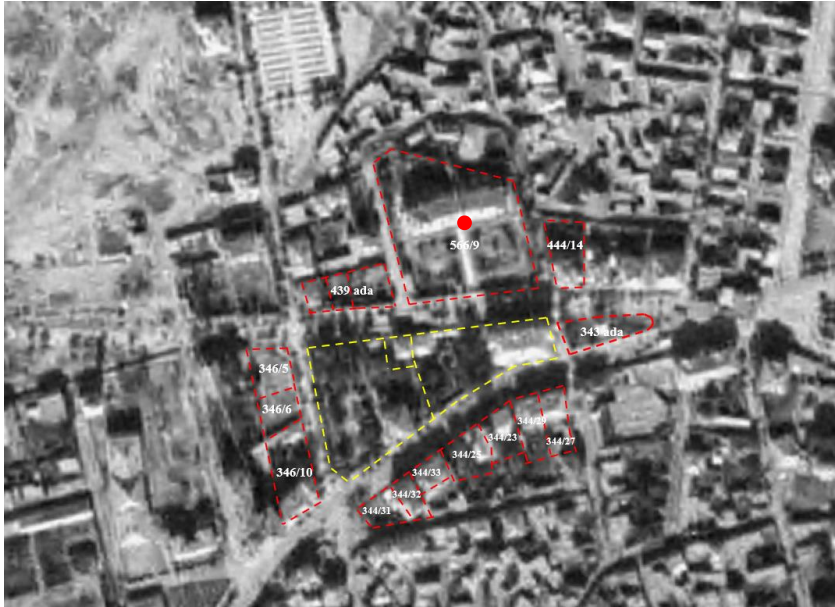
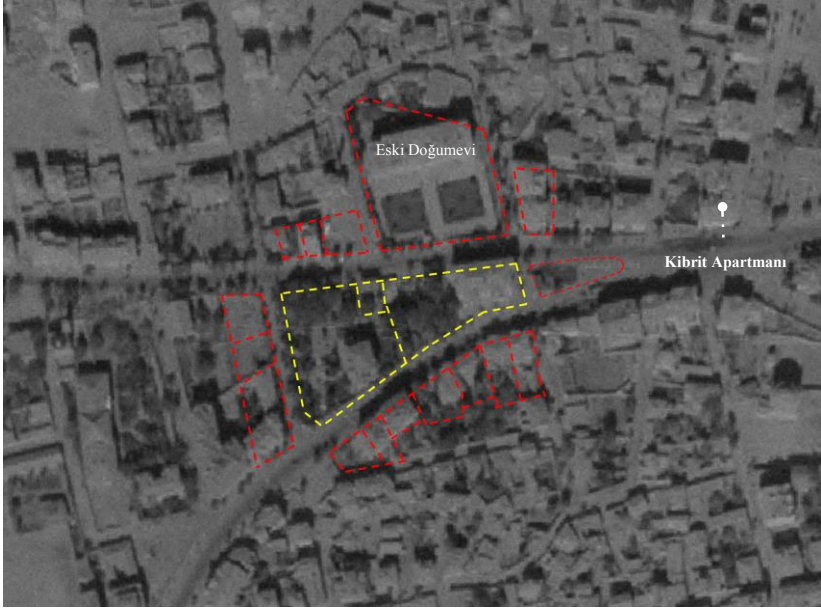
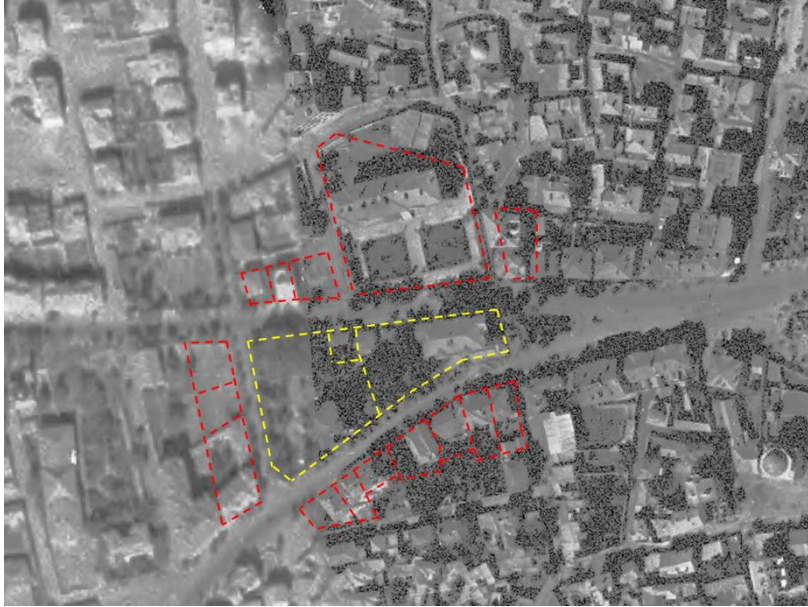
**Tablo 4.3** (Devam) İncelenen parsellerin yıllara göre hava fotoğrafı analizi (Konya Kent Rehberi’nden alınan hava fotoğrafları üzerinden çizilmiştir)

| Tarih/Aralık | Hava Fotoğrafı ve Gözlenen Fiziksel Değişimler |
|---|---|
| 1950-1955<br>(1951) | <ul style="list-style-type: none"> <li>• 566 ada 9 parsel üzerinde, eski Doğumevi Hastanesi inşa edilmiştir.</li> <li>• Diğer parsellerde geleneksel doku (bahçeli konutlar) devam etmektedir.</li> <li>• Kazımkarabekir Caddesi oluşum aşamasındadır.</li> </ul> |

- İlk imar planının ulaşım odaklı yansıması olarak Kazımkarabekir Caddesi ulaşımına açılmıştır.
- Konya’nın ikinci apartmanı olan Kibrit Apartmanı, caddenin başında inşa edilmiştir.

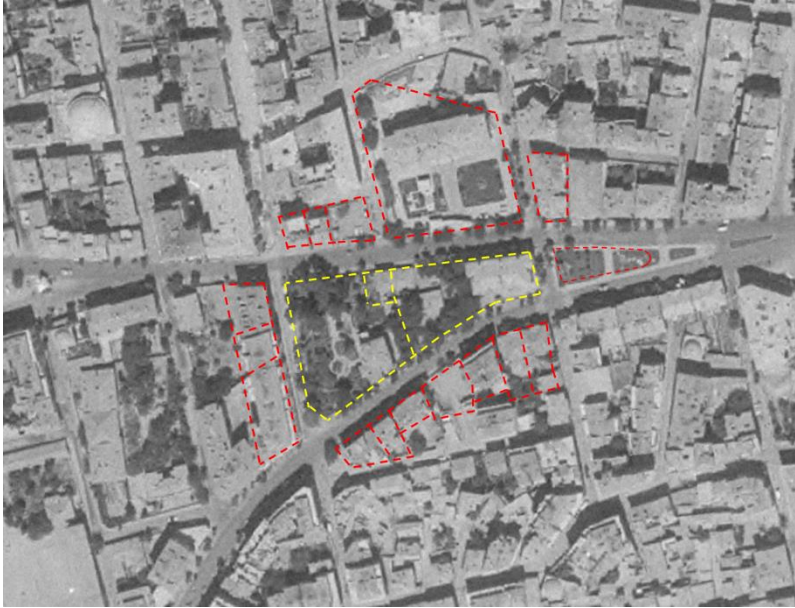
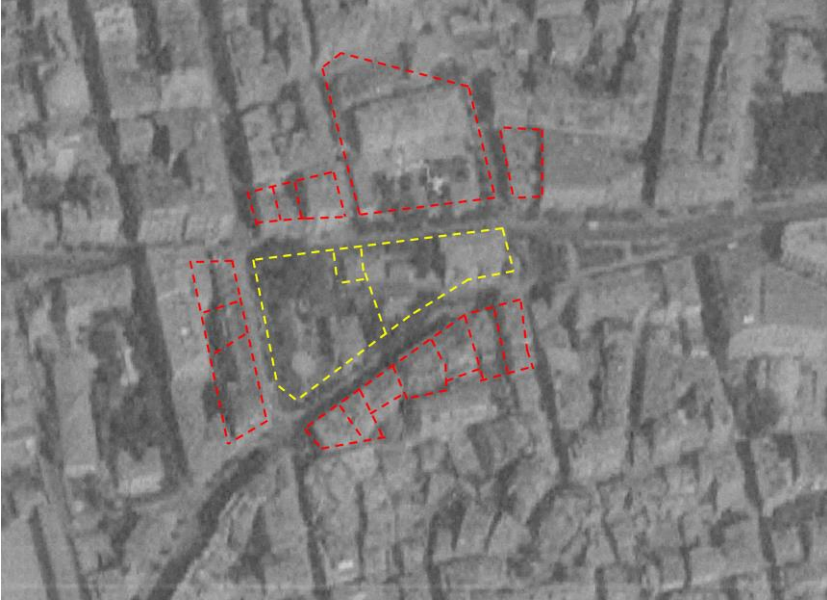
| Tarih/Aralık | Hava Fotoğrafı ve Gözlenen Fiziksel Değişimler |
|---|---|
| | <ul style="list-style-type: none"> <li>• 346 adada incelenen parsellerde, yapılaşma tamamlanmış durumdadır.</li> <li>• 344 adada incelenen parseller, bahçeli yapı düzenini büyük oranda kaybetmiştir.</li> </ul> |

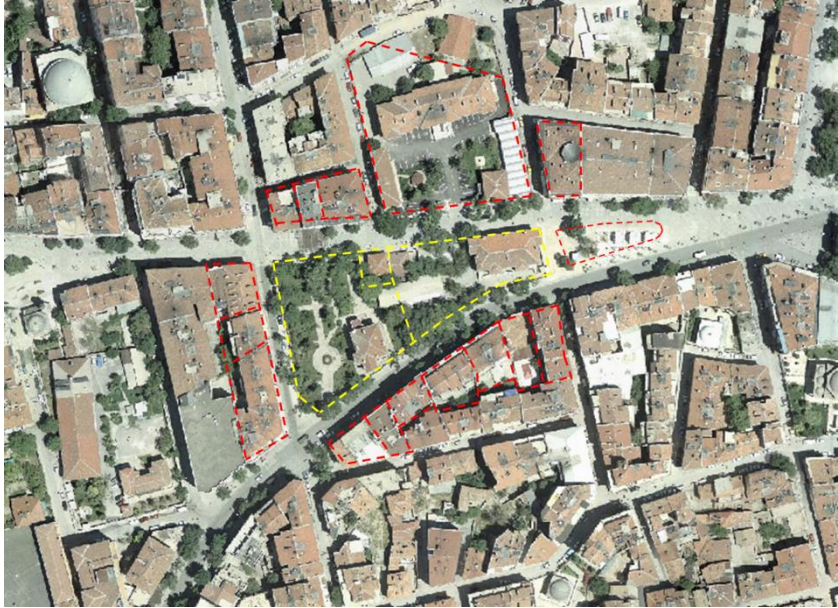
| Tarih/Aralık | Hava Fotoğrafı ve Gözlenen Fiziksel Değişimler |
|---|---|
| | <ul style="list-style-type: none"> <li>2005 tarihli hava fotoğrafında yapılaşması tamamlanan çevre daha net izlenmektedir. Yeşil alan varlığı ise yok denecek kadar azdır. Bu tarihte görülen en önemli değişim Kazım Karabekir Caddesi’nin taşıt trafiğine kapalı yaya yolu haline gelmesidir.</li> </ul> |

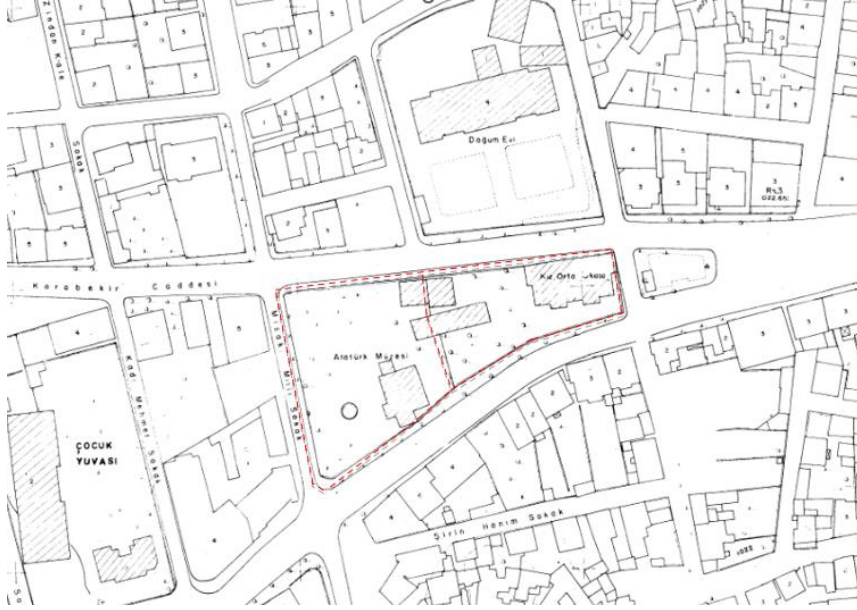
**Şekil 4.14** 1967 tarihli halihazır haritada Atatürk Evi Müzesi ve Olgunlaşma Enstitüsü'nün yer aldığı kadastral adanın çevre parsellerin durumu (Konya KVKBK Arşivi)

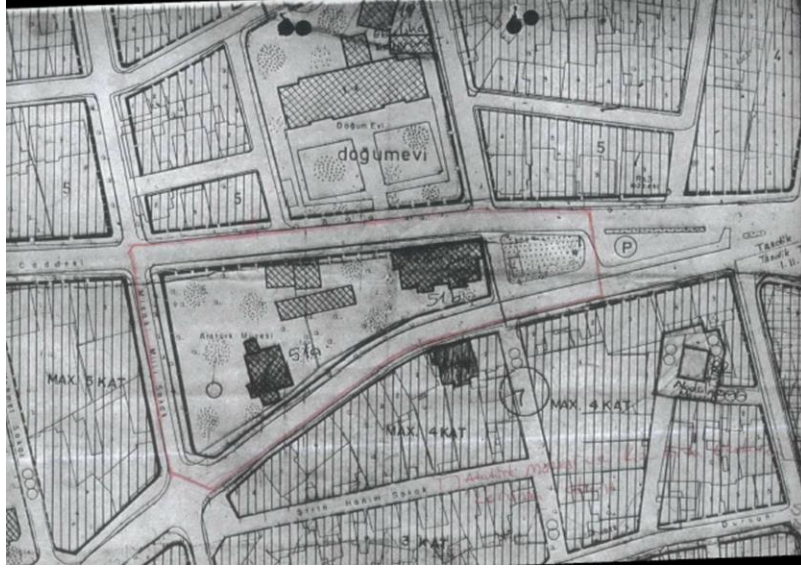
**Şekil 4.15** 06.05.1992 tarih ve 1298 sayılı kararı ile belirlenen koruma alanı sınırları (Konya KVKBK Arşivi)

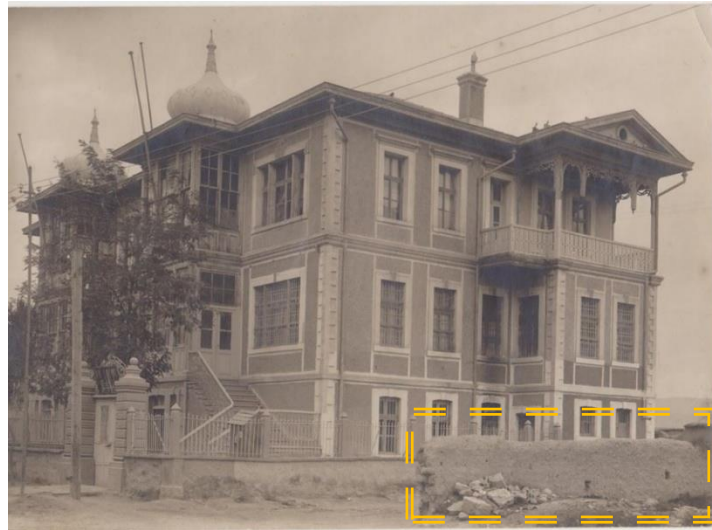
**Resim 4.103** Eski Kız Ortaokulu Binasının 20 yüzyılın başlarındaki görünümü (Ataberk t.y)

Yapıya ait ulaşılabilen en eski tarihli fotoğraf, Resim 4.103'te yer almaktadır. Fotoğraf incelendiğinde, Eski İstasyon Caddesi (Atatürk Caddesi) yeni oluşum gösteren toprak yol şeklindedir. Kaldırım oluşumu görülmemektedir. Yan tarafında yine toprak yol vardır ve bu yola bitişik kerpiç duvar kalıntısı bulunmaktadır. Binanın caddeye bakan esas cephesini bahçe içerisindeki ağaç kapatmıştır. Birinci katta, ön cephede yer alan cumbaların üzerinde soğan tipi kubbeleri yer almaktadır. Pencereilerin etrafında sıva ile yapılmış derz görünümündeki süslemeler, pencereleri düşey olarak vurgulamaktadır. Fotoğrafın tarihçesine ilişkin bir veri bulunmamaktadır. Ayrıca yorumlama yapabileceğimiz tabela, yazı, bayrak vb. bir öge de yer almamaktadır. Ancak hem kerpiç duvar kalıntısı hem de İstasyon Caddesinin yeni oluşumu daha erken bir tarihine işaret etmektedir.

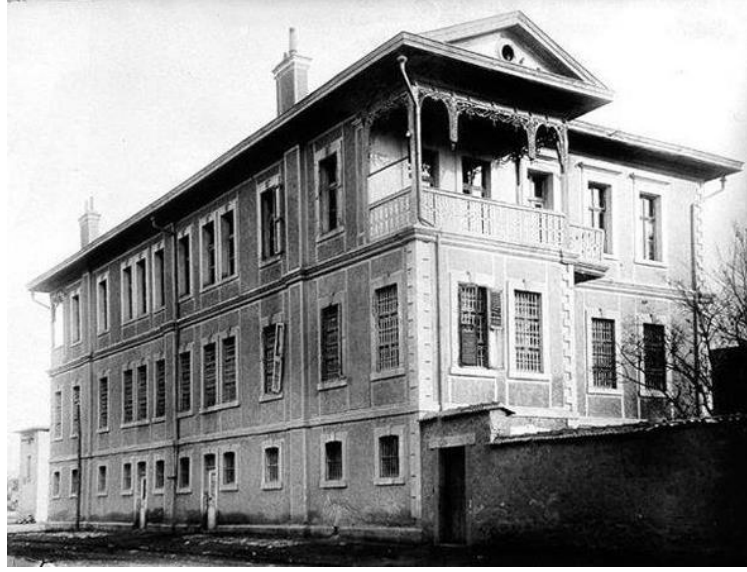
**Resim 4.106** 1923 yılı sonrası Olgunlaşma Enstitüsü (Eski Kolordu Binası) (Ataberk t.y.)

Bu kısma kadar incelenen fotoğraflarda yapının güney ve doğu yönlerinden çekilmiştir. Eski Kız Ortaokulunun kuzey ve batı cephelerini görebildiğimiz bir fotoğrafı da mevcuttur (Resim 4.106). Bu fotoğrafta bahçe duvarının binanın kuzey duvarının hemen devamında yer aldığı ve batı cephesinin bahçeye cepheli olduğu görülmektedir. Kuzey cepheden ve bahçeden buraya açılan kapılar dikkat çekmektedir. Bu durum yapının arka tarafında da kamusal kullanıma açık bir yol/sokak olduğu anlaşılmaktadır. Batı cephenin de doğu cephenin simetriği şeklinde olduğu görülmektedir.

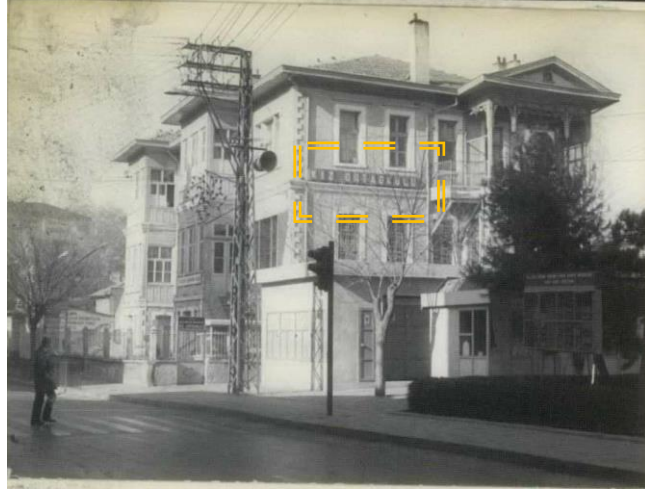
**Resim 4.107** Eski Kız Ortaokulu güneydoğu görünümü, 1983 (KKVKBK Arşivi)

Fotoğraflarda güney ve doğu cephelerinde “Kız Ortaokulu” tabelası yer almaktadır (Resim 4.107-Resim 4.109). Yapının güneyinde Atatürk Caddesi (Eski İstasyon Caddesi) yer almaktadır. Kuzeyinde ise Kazım Karabekir Caddesi’nin taşıt trafiğine açık olarak kullanımı görülmektedir (Resim 4.108). Fotoğraflardaki en önemli detay birinci katta cumbaların üzerindeki soğan tipi kubbelerin kaldırılmış olmasıdır. Bu durum 1983 yılına kadar çatı onarımı yapılmış olduğunun bir göstergesidir. Ayrıca doğu cephede konsol balkonun altı payandalarla desteklenmiştir. Doğu yönde bahçe giriş kapısı açılmıştır (Resim 4.107).

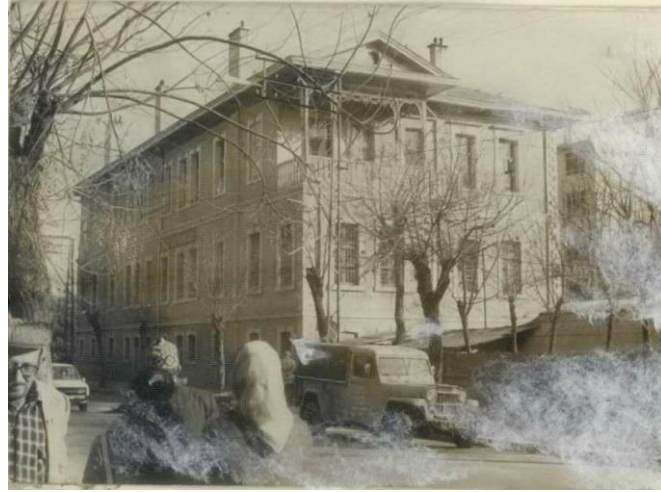
**Resim 4.108** Eski Kız Ortaokulu kuzeybatı görünümü, 1983 (KKVKBK Arşivi)

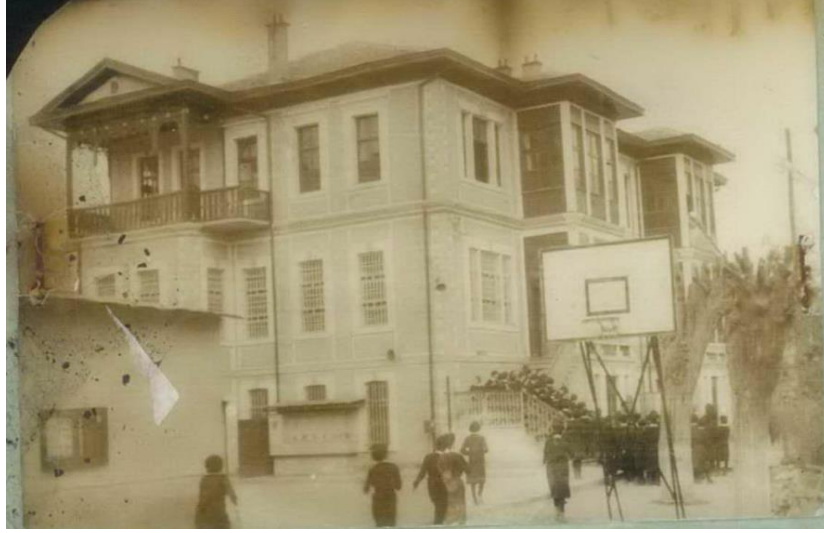
Koruma Kurulu arşivinde yer alan 1985 yılına ait fotoğraf (Resim 4.110) yapının bahçesi içerisinden çekilmiştir. Bu fotoğrafta da bahçe içerisinde eklenti yapıların varlığı dikkat çekmektedir. Camekanlı bölümlerde de renk değişimi görülmektedir.

**Resim 4.110** Eski Kız Ortaokulu güneybatı görünümü, 1985 (KKVKBK Arşivi)

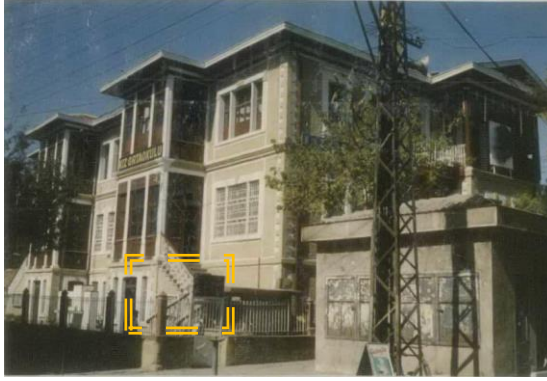
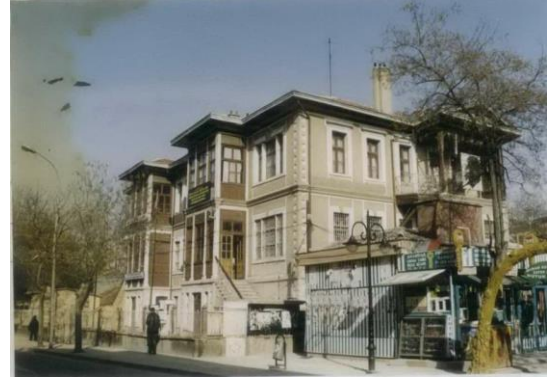
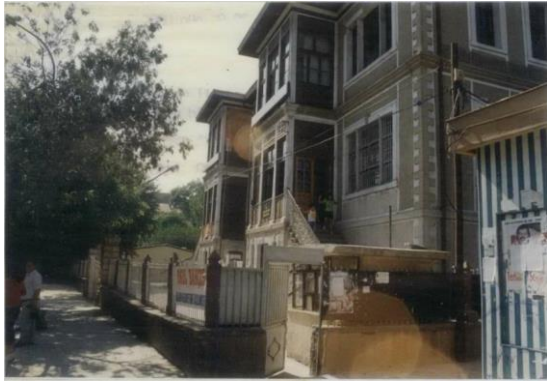
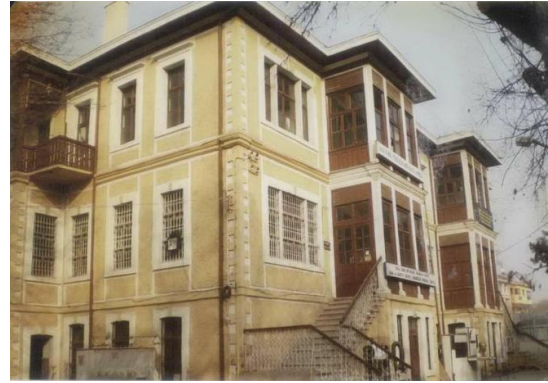
1997-2002 yılları arasında Kurul tarafından basit onarım izinleri verilen yapı, bu kararlar doğrultusunda 2007 yılındaki görünümünü kazanmıştır. Bu aralıkta yapılan müdahalelerin doğu cepheye bahçe girişi kapısı açılması, tabela değişimi, bahçe kısmında eklentiler yapılması, renk değişimi yönünde olduğu görülmektedir (Resim 4.111).

**Resim 4.111** Koruma Kurulu arşivinde yer alan Olgunlaşma Enstitüsü'ne ait belirli yıllara ait fotoğraflar (Konya KVKBK Arşivi referans alınarak düzenlenmiştir)

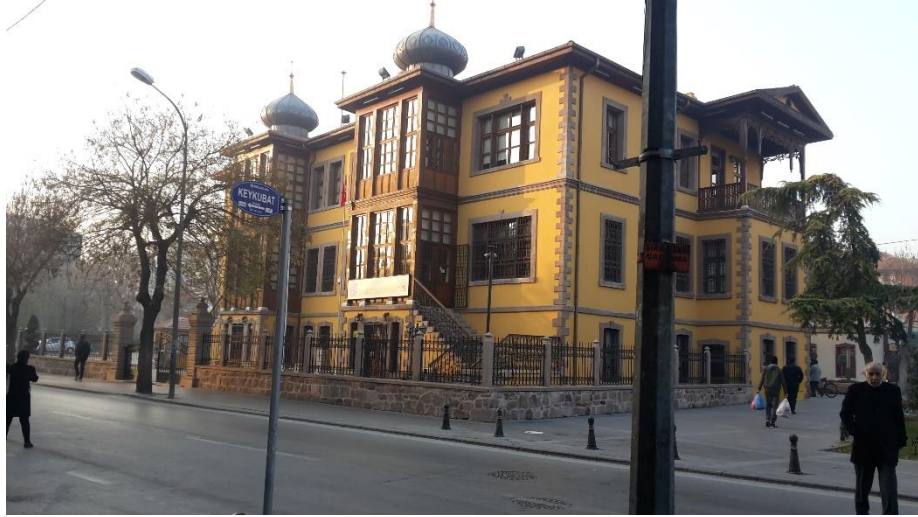
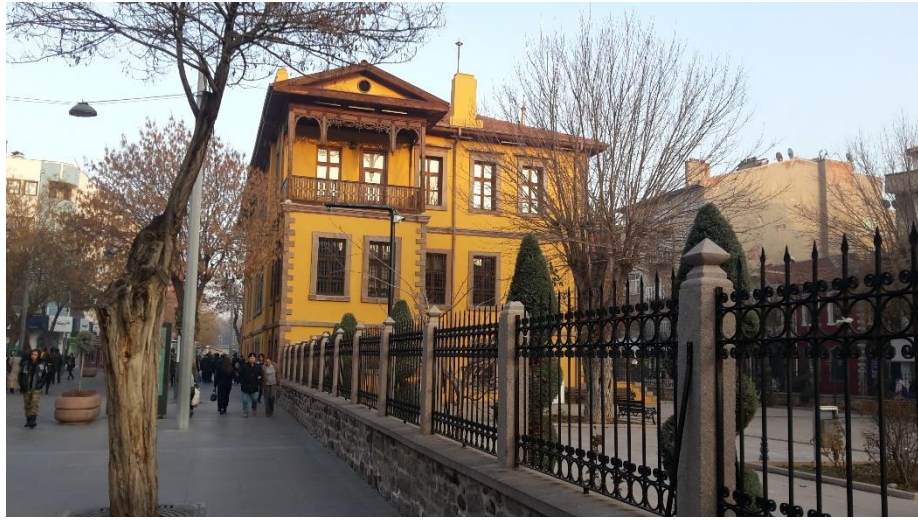
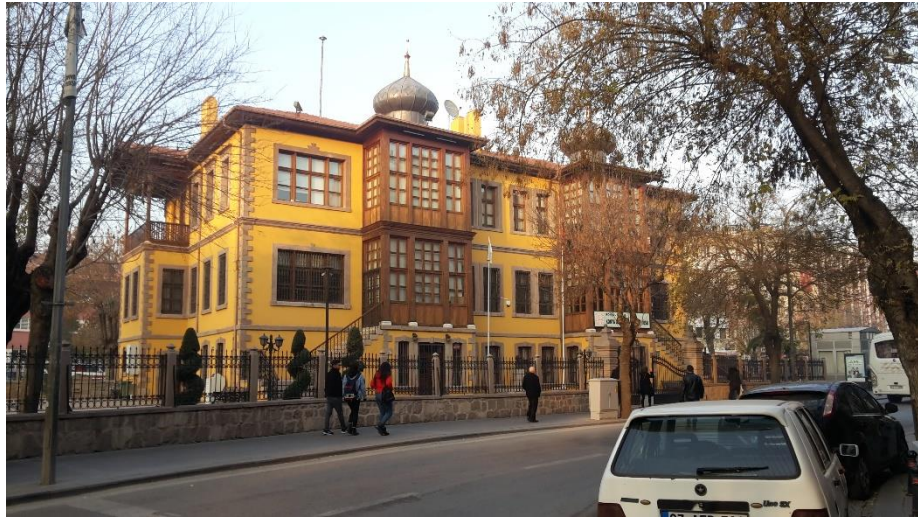
Tescilli yapının, yerel idarenin sağladığı mali yatırımlar, üniversite öğretim üyelerince bilimsel teknik ve çağdaş restorasyon ilkelerine uygun hazırlanan restorasyon projesi ile iyileştirilmesi sağlanmıştır. Tescilli yapı, özgün plan organizasyonu ve cephe karakterine kavuşmuştur. Kurul kararları doğrultusunda tescilli yapının hem bahçesi hem de yakın çevresi, niteliksiz yapılardan ve öğelerden arındırılmıştır. Bu sayede mekânsal ve çevresel görünürlüğü artan yapı, önemli bir kültürel miras olarak sergilenmekte ve Atatürk Caddesi üzerindeki hâkim yapı kimliği, yüksek katlı yapılaşmaya rağmen korunmuş olmaktadır. Yapı, Atatürk Evi Müzesi ile kurduğu ilişkiyle de tarihi yapı adası görünümü oluşturmaktadır. (Resim 4.112-4.113-4.114).

**Resim 4.112** Eski Kız Ortaokulu güneydoğu görünümü (Kaçar Demirbaş Arşivi, 2019)

**Resim 4.113** Eski Kız Ortaokulu kuzeybatı görünümü (Kaçar Demirbaş Arşivi, 2019)

**Resim 4.114** Eski Kız Ortaokulu güneybatı görünümü (Kaçar Demirbaş Arşivi, 2019)

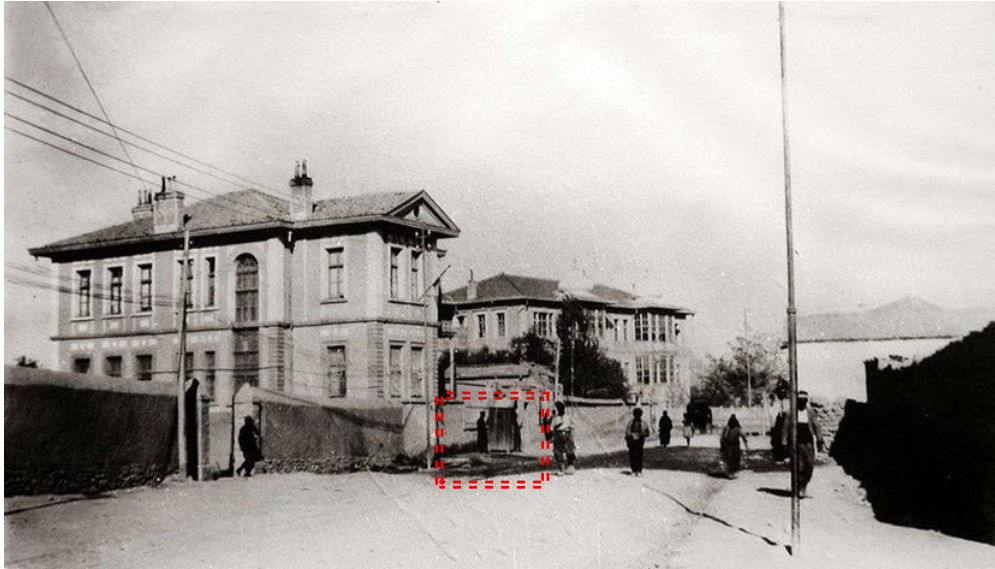
Atatürk Evi Müzesi'ne ait ulaşılabilen görsellerden en eski tarihe işaret eden Resim 4.115'te yer alan fotoğraftır. İstasyon Caddesi'nin yeni oluşum gösteren toprak yol şeklinde olduğu görülmektedir. Caddenin solunda Atatürk Müzesi ve Olgunlaşma Enstitüsü yer almaktadır. Caddenin sağında ise yüksek bahçe duvarları ve iki katı geçmeyen bir yapı bulunmaktadır. Bu fotoğrafın yapının ilk inşa edildiği ve konut olarak kullanıldığı döneme ait olduğu düşünülmektedir. Bu çıkarımda bulunulmasına işaret eden bulgular; özelliği olmayan ahşap bahçe giriş kapısı, mahremiyetin ön planda olduğu yüksek ve harpuştalı bahçe duvarlarıdır. Parsellerin tevhidinden öncesini gösteren fotoğrafta, Atatürk Müzesi'nin solunda bir giriş daha bulunmaktadır. Bu kısmın Atatürk Evi Müzesiyle bağlantılı olup olmadığı bilinmemektedir.

**Resim 4.115** Atatürk Evi Müzesi'nin 20. yüzyıl başlarında görünümü (Civelekoğlu, 2017)
