## **KONYA MARUNÎ EVLERİNİN KORUNMA SORUNLARI**

**YÜKSEK LİSANS TEZİ**

**Mimarlık Anabilim Dalı**

# **THE CHALLENGES OF PRESERVING MARUNÎ HOUSES IN KONYA**

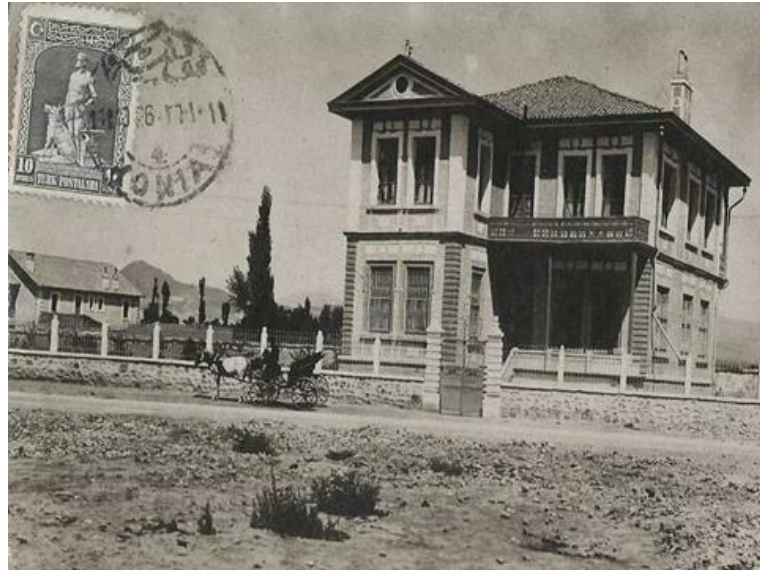
Bu fotoğraftan sonra literatür akışını destekleyen ikinci görsel Resim 4.116'dır. Bu görselde toprak yolun taşıt kullanımına uygun şekilde düzenlenmiş olduğu görülmektedir. Fotoğrafın Atatürk Evi Müzesinin karşısından çekilmiş olduğu dikkate alınınca karşıda yer alan bahçe duvarlarının yıkılmış olduğu anlaşılmaktadır. Bir de resim üzerinde tarihe ilişkin veriler bulunmaktadır. Sol üst köşede yer alan posta pulu, Osmanlı Dönemine aittir. Damga üzerindeki tarih net okunmamakla birlikte 1910'lu yıllara işaret etmektedir.

Mekân üzerindeki okumalarda; bir önceki fotoğrafta yer alan yüksek bahçe duvarlarının yerine moloz taş duvar üzeri ferforje korkuluktan bahçe duvarı inşa edilmiş olduğu; ahşap bahçe giriş kapısı yerine iki tarafında kesme taş sütunların yer aldığı, ferforjeden çift açılımlı bahçe giriş kapısı yapıldığı görülmektedir. Yapı bu haliyle daha çok kamusal kimliğe bürünmüştür. Bu nedenle fotoğrafın 1916-1920 yılları aralığına ait olduğu düşünülmektedir.

**Resim 4.116** 1916 yılı sonrası Atatürk Evi Müzesi'nin görünümü (Benli, 2021)

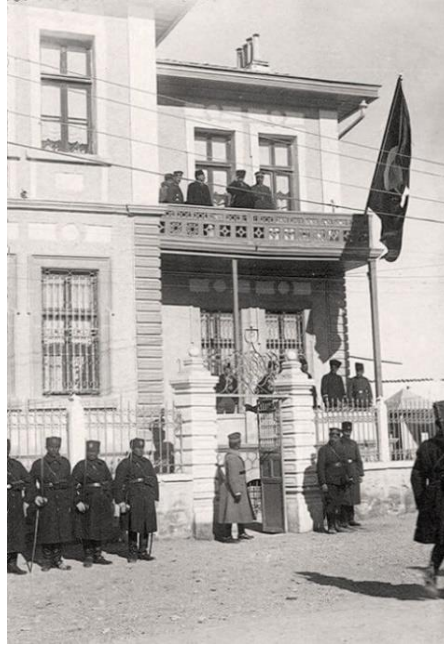
Atatürk Evi Müzesi'ne ait, balkon üzerinde ulu önder Atatürk'ün konuşma yaptığı Resim 4.118'de yer alan fotoğraf, 1925 yılına aittir<sup>30</sup>. Bu fotoğraf önceki fotoğraflarla karşılaştırıldığında zemin kattaki ahşap kepenklerin yerine ferforje korkuluklar yapılmış olduğu, birinci katta pencerelerin üst kısmındaki sıva ile kabartma şeklinde yapılmış süslemelerde değişiklik izlenmiştir. Yapının ahşap ya da ferforjeden yapılmış korkulukları bu fotoğrafta net olarak görülmektedir.

**Resim 4.118** Atatürk'ün 1925 yılı Konya ziyareti sırasında çekilen fotoğraf (Civelekoğlu, 2017)

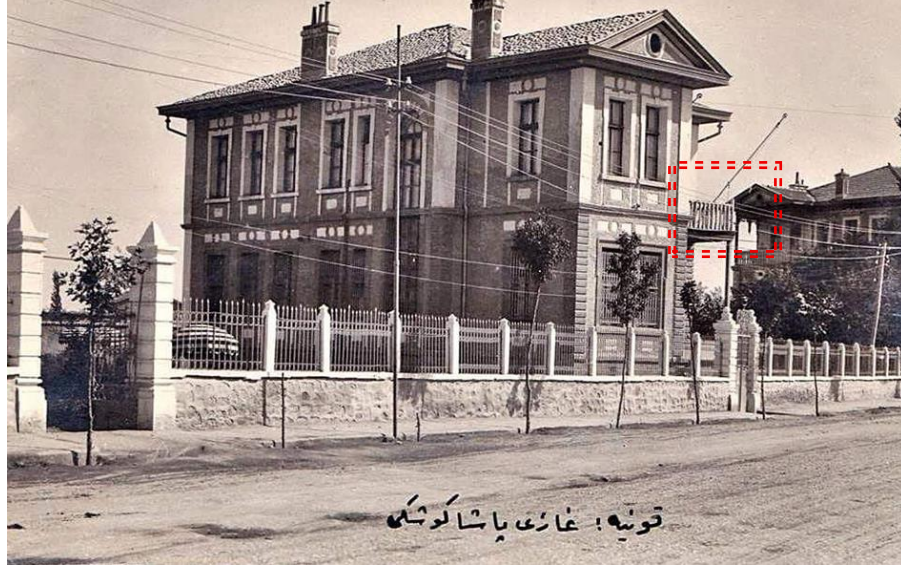
Resim 4.119’da yer alan fotoğrafın altında “Konya: Gazi Paşa Köşkü” yazılıdır. Atatürk’e hediye edildiği bilinen evin fotoğrafında, bu şekilde bir not eklenmiş olması 1928 yılı ve sonrası bir tarihe ait olduğunu göstermektedir. Fotoğrafta dikkat çeken unsur İstasyon Caddesi üzerinde yapılan kaldırım ve ağaçlandırma çalışmalarıdır. Bir de balkon korkuluğunun değiştirilmiş olduğu görülmektedir.

**Resim 4.119** Atatürk Evi Müzesi 1928 yılı sonrası (Civelekoğlu, 2017)

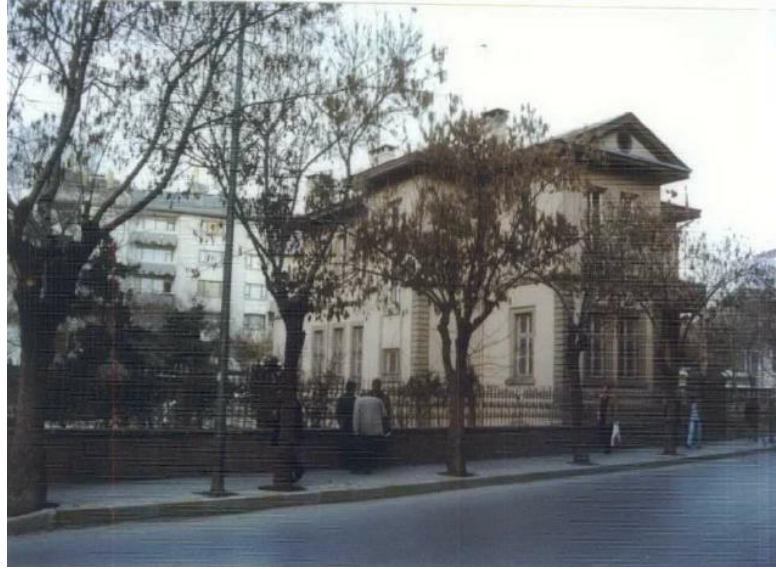
**Resim 4.121** Atatürk Evi Müzesi 2002 yılına ait fotoğraf (KKVKBK arşivi)

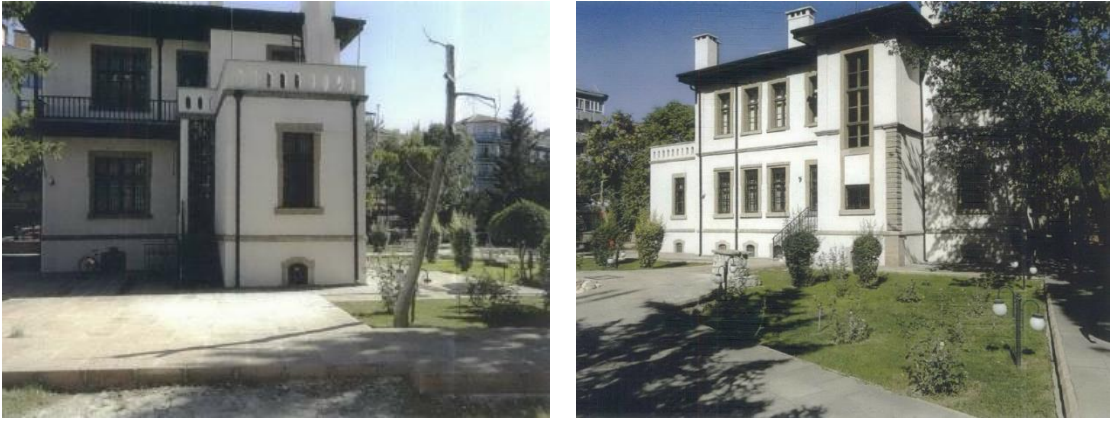
Koruma Kurulunun 05.07.2010 tarih ve 3907 sayılı kararında Atatürk Müzesi bahçesinin kafeterya olarak kullanımına yönelik çevre düzenleme projesi; Koruma 26.10.2011/129, 27.09.2012/838 tarih-sayılı kararları ile çevre düzenleme projesi tadilatı uygun bulunmuştur. Atatürk Evi, 2012 yılında da geniş ve yeşil karakterli bahçe içerisinde varlığını sürdürmektedir (Resim 4.122). Bahçesinde kapalı mekân oluşumu ve yoğunluk getiren çevre düzenleme projesi fiili uygulamada yer almamıştır. Bu nedenle günümüze de kent içinde yeşil dokusuyla birlikte korunarak ulaşmıştır.

**Resim 4.122** Atatürk Evi Müzesi'nin bahçesi-2012 yılı (KKVKBK Arşivi)

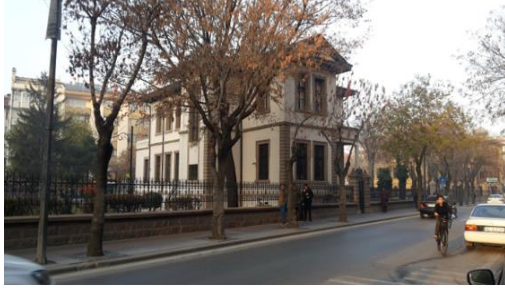
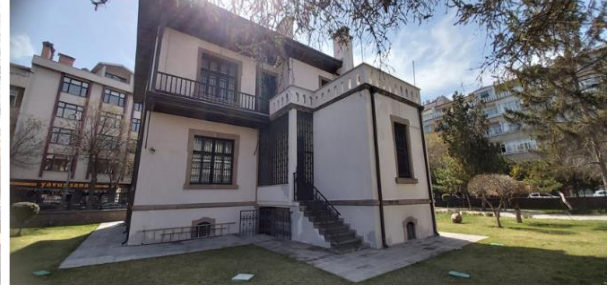
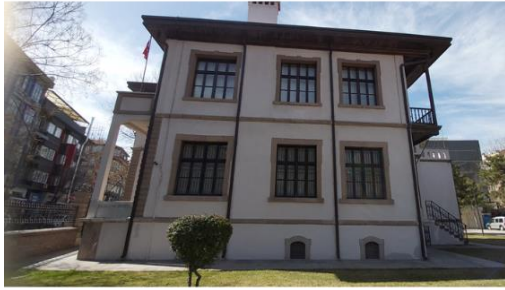
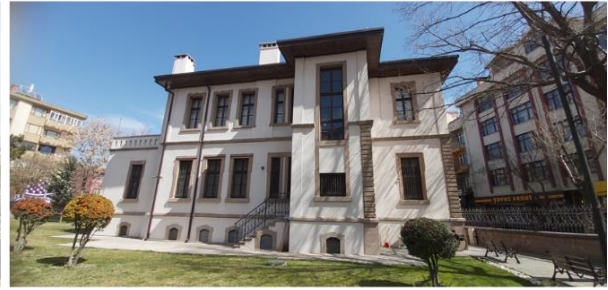
Bu durum sayesinde Atatürk Evi, konut yapısı olarak inşa edilen diğer yapılara göre günümüze kadar mekânsal olarak daha iyi korunarak ulaşmıştır. Yapıya ait eski fotoğraflar ile güncel durum karşılaştırıldığında yapının günümüze daha az değişimle ulaştığı tespit edilmiştir (Resim 4.123-124).

**Resim 4.123** Atatürk Evi Müzesi'ne ait dış mekân fotoğrafları (Kaçar Demirbaş Arşivi, 2025)

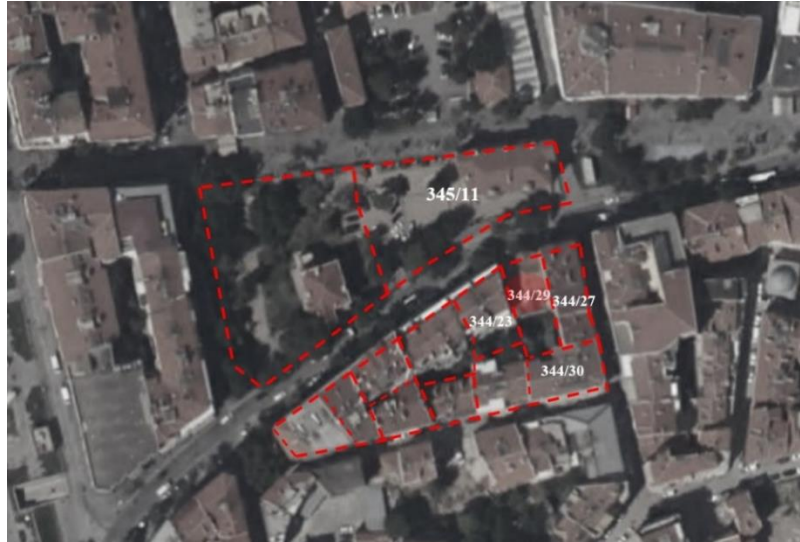
**Şekil 4.26** Mimarlar Odası'nın yer aldığı kadastral adanın günümüzdeki durumu (Tapu ve Kadastro Parsel Sorgu Uygulaması E.T: 05.09.2025)

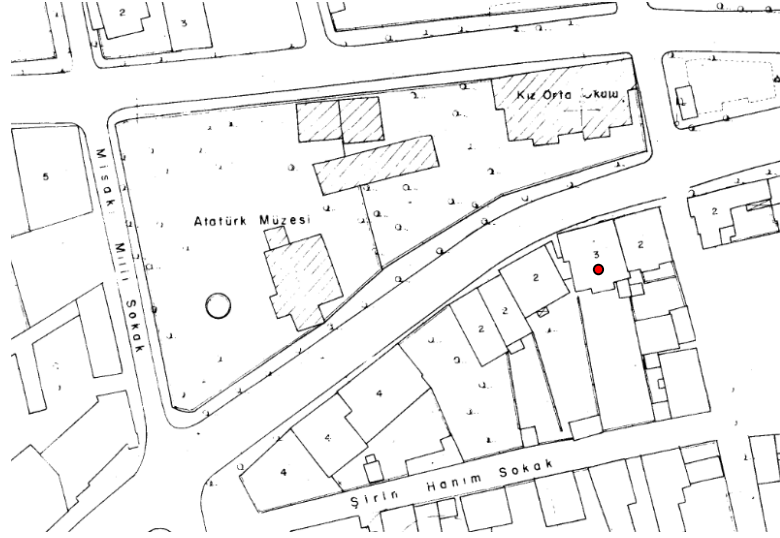
Tapu ve Kadastro Müdürlüğünce onaylı 17.06.1967 tarihli halihazır haritada, Mimarlar Odası'nın bitişiğinde yer alan taşınmazların iki katlı olduğu görülmektedir. Adada yer alan parseller, kuzey-güney doğrultuda uzanmaktadır. Ayrıca ada genelinde en fazla 4 katlı yapıların olduğu görülmektedir (Bodrum kat ve çatı katları dahil olarak kat adedi ifade edilmiştir). Güney yönde bahçeleri devam etmekte ve Şirin Hanım Sokak üzerinde yapıların müstemilatları yer almaktadır. Harita üzerinde Mimarlar Odası'nın cephe verdiği günümüzdeki 345 no'lu ada üzerinde Atatürk Müzesi ve Kız Orta Okulu olarak belirtilen Yusuf ŞAR tarafından yaptırılan yapının ve bunlara ait müstemilatların yer aldığı görülmektedir (Şekil 4.27). 1970'li yıllardan itibaren 344 no'lu ada üzerindeki parsellerin, bahçeli yapı düzeninin yerini büyük oranda yoğun yapılaşmanın almaya başladığı, bir önceki bölümde yer alan hava fotoğrafları incelemesinde tespit edilmiştir.

**Şekil 4.27** 1967 tarihli halihazır haritada Mimarlar Odası'nın yer aldığı kadastral adada çevre parsellerin durumu (Konya KVKBK Arşivi)

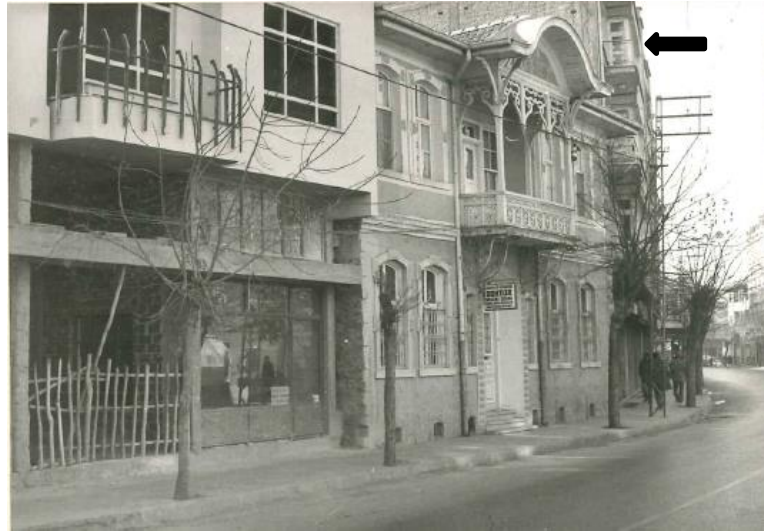
Yapının 1983 tarihli tespit fişinde yer alan fotoğrafta Dr. Nevzat ÖZKAL Evi'nin doğusundaki parselde (344 ada 23 parsel) dört katlı apartman inşa edilmiş olduğu görülmektedir (Resim 4.126). Batısında ise (344 ada 27 parsel) bir önceki bölümde görülen ve Mimarlar Odası ile ikiz ev özelliğine sahip yapının yıkılmış olduğu, yerinde apartman inşasının devam ettiği görülmektedir (Resim 4.127). Yapının, 1982 yılında kültür varlığı olarak koruma statüsü kazandığı dönemde çevresinde incelenen parseller üzerinde yapılaşmanın tamamlanmış olduğu söylenebilmektedir.

**Resim 4.126** Yapının 1983 tarihli tespit fişinde yer alan fotoğraf (Konya KVKBK Arşivi, 1983)

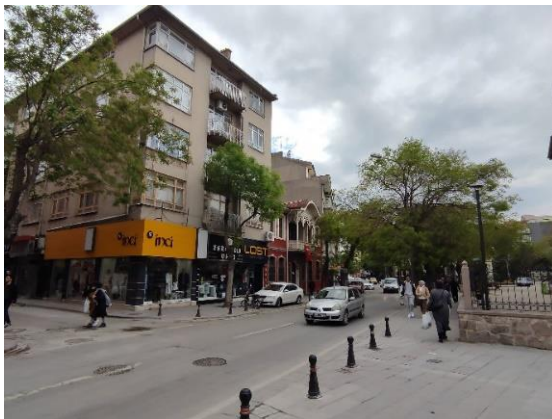
Mimarlar Odasının yer aldığı 344 no'lu adanın günümüzdeki durumu incelendiğinde; 1966 tarihli halihazır haritada Atatürk Caddesi üzerinde yer alan 344 ada 23 ve 27 parsellerdeki iki katlı yapıların yerinde dört ve beş katlı yapılaşmanın yer aldığı görülmektedir (Resim 4.128-Resim 4.129). Bitişik nizam olarak devam eden yapılar, cephesel olarak birbirinden ayrı ve uyumsuz olarak gelişmiştir. Atatürk Caddesi üzerinde Mimarlar Odası ve bitişğinde yer alan yapılar arasında kat sayısı ve gabari farkı, belirgin bir şekilde ortaya çıkmıştır. Yüksekliğin yanı sıra bitişik nizam apartman yapılarının cephe karakteri de dönemlerinin mimari üslubunu yansıtmaktadır.

**Resim 4.128** Mimarlar Odası bitişği; 344 ada 23 parseldeki yapı (Kaçar Demirbaş Arşivi, 2022)

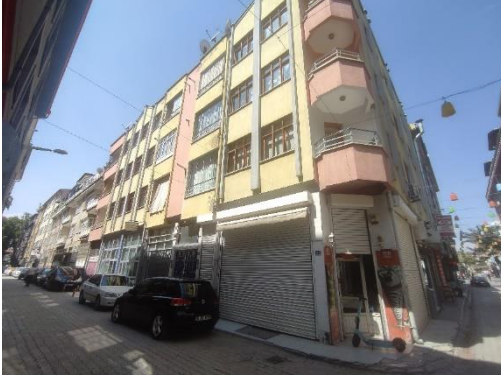
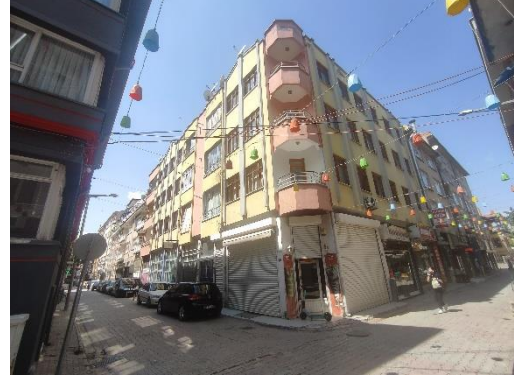
**Resim 4.130** Şirin Hanım Sokak (Kaçar Demirbaş Arşivi, 2025)

genişliklere sahip Atatürk Caddesi ve Şirin Hanım Sokak üzerinde aynı kat adedine sahip yapılaşma hakkının verilmesi sonucunda dar bir sokak olan Şirin Hanım Sokağı üzerinde yer alan yapılar, sur etkisi oluşturmuştur. Aynı zamanda Mimarlar Odasının, Şirin Hanım Sokak üzerindeki algılanabilirliği de tamamen yok edilmiştir (Resim 4.130-4.131).

1966 tarihli halihazır haritada bahçe-müştemilatların yer aldığı Şirin Hanım Sokak üzerinde de günümüzde dört ve beş katlı yapılaşma tamamlanmış durumdadır. Farklı

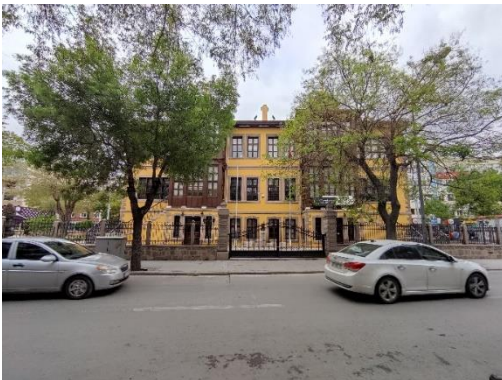
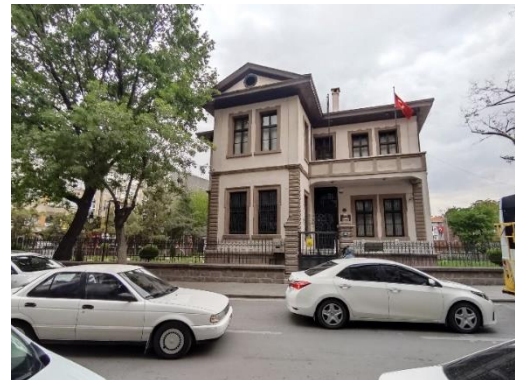
**Resim 4.132** Mimarlar Odası'nın cephe verdiği 345 ada 11 parseldeki Eski Kız Orta Okulu Binası

Mimarlar Odası'nın cephe verdiği 345 no'lu ada üzerinde yer alan Atatürk Evi Müzesi ve Olgunlaşma Enstitüsü (Eski Kız Orta Okulu Binası), Gayrimenkul Eski Eserler ve Anıtlar Yüksek Kurulunun 13.11.1982 tarih ve A-3861 sayılı kararı ile korunması gerekli taşınmaz kültür varlığı olarak tescil edilmiştir. 2863 Sayılı Kanun kapsamında olan yapılar; geçmişten günümüze, cephe, konum ve kütle özellikleri korunarak ulaşmıştır. Yapıların yanı sıra yer aldıkları parseller için de tescilli yapıların mahiyetine olumsuz tesir edecek ayrılma veya birleştirmelere izin verilmemiştir. Böylelikle Mimarlar Odasının cephe verdiği parseller üzerinde; Mimarlar Odasını cephe, kütle, konum ve gabari itibariyle ezici nitelikte bir yapılanma gelişmemiştir (Resim 4.132-Resim 4.133).

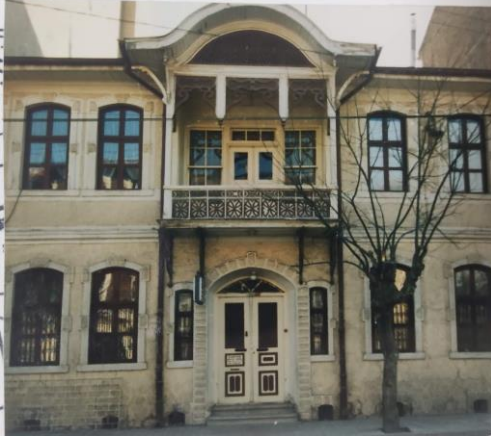
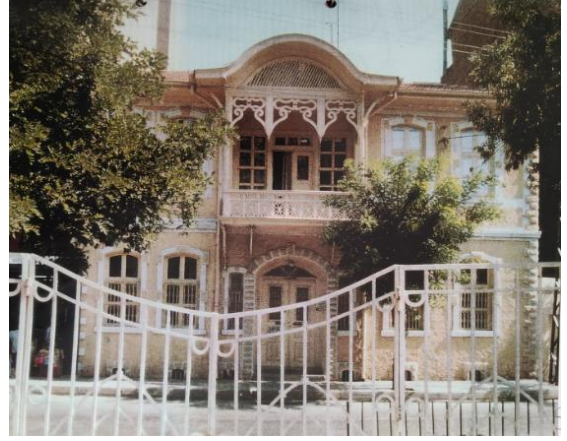
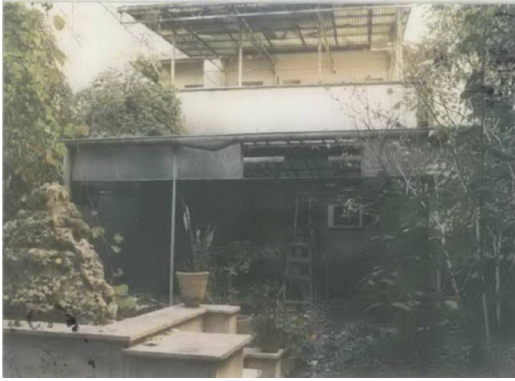
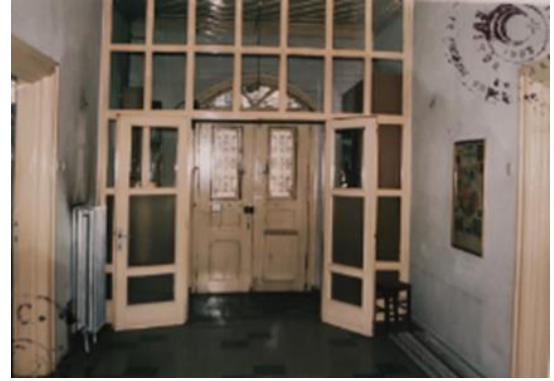
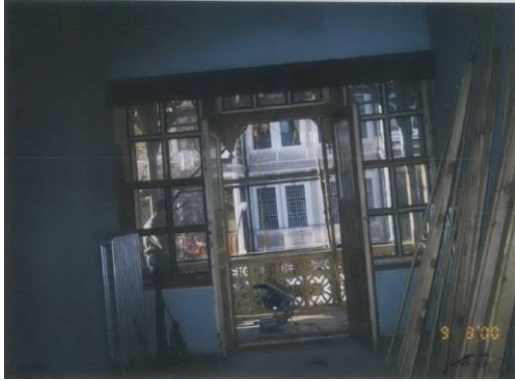
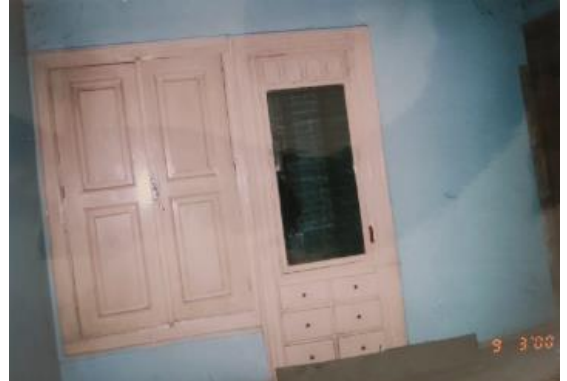
**Resim 4.134** Mimarlar Odası'nın muhtelif yıllara ait restorasyon öncesine ait fotoğrafları

1991 yılı, tespit fişi fotoğrafı (KKVKBK Arşivi)

1999 yılı, ön cephesi (KKVKBK Arşivi)

1999 yılı, bahçenin durumu (KKVKBK arşivi)

1999 yılı, giriş sofası (KKVKBK Arşivi)

2000 yılı, birinci kat sofası- balkona çıkış  
(Naltekin Arşivi)

2000 yılı, oda içerisinde yer alan yüklük/dolap  
(Naltekin Arşivi)

Mimarlar Odası'nın restorasyon öncesi durumu ve restorasyon projesi genel olarak değerlendirildiğinde; tescilli yapıya restorasyon projesi ile yeni bir fonksiyon verildiği görülmektedir. Yeni fonksiyon, yapının özgün değerini ve niteliğini bozacak nitelikte değildir. Hem plan organizasyonu hem de cephesi itibarıyla sunulan önerilerin, yapının algılanmasını güçleştirmedeği görülmektedir. Yapının farklı dönemlerine ait ekler de tamamen yok edilmemiş, mekân organizasyonu içerisinde yeniden değerlendirilmiştir. Yeniden kullanım için gerekli olan müdahaleler ise (seminer salonu, kış bahçesi vb.) yapının özgün bünyesinden farklı malzeme ve tekniklerde önerilmiştir. Bu durum da aslında sonrası için yapının farklı dönemlerini, ait olduğu döneme ait sosyal, kültürel ve ekonomik yaşamı yansıtır niteliktedir. Restorasyon projesinde yapının onarımının yanı sıra yeniden kullanım önerisiyle yaşatılması ve korunması sağlanmıştır (Resim 4.134-4.135).

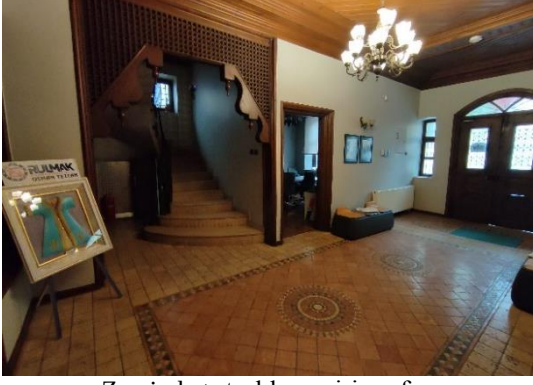
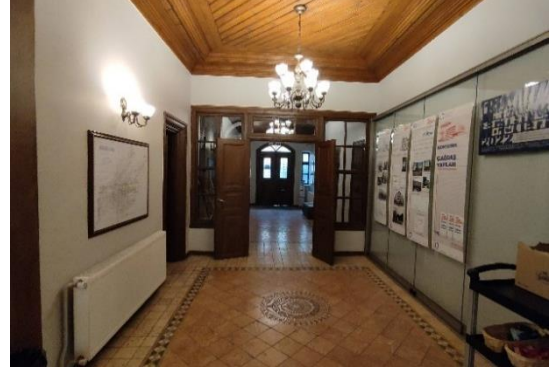
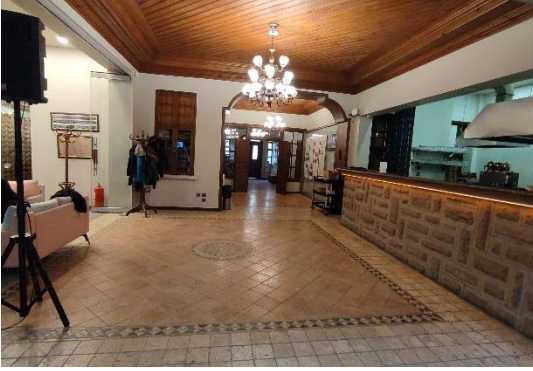
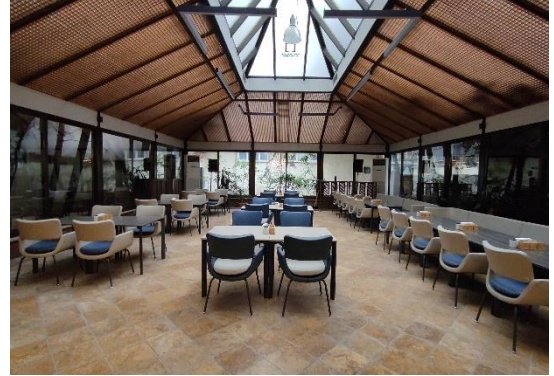
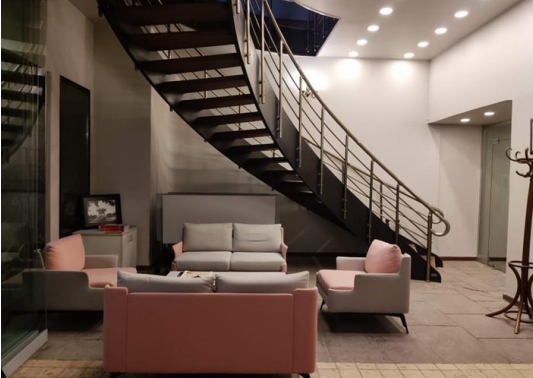
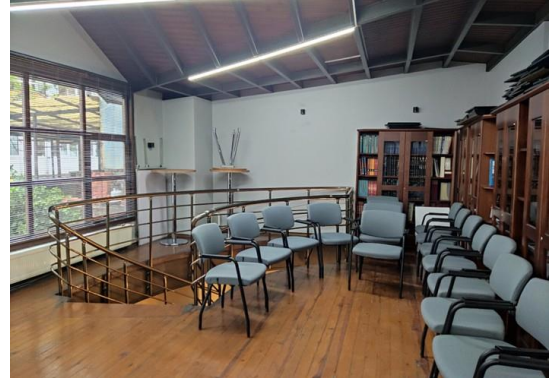
**Resim 4.135** Mimarlar Odası'nın restorasyon sonrası durumunu gösterir iç mekân fotoğrafları (Kaçar Demirbaş Arşivi, 2022)

Zemin kat- taşlık ve giriş sofası

Zemin kat-giriş ve mutfak

Zemin kat-kış bahçesi

Seminer salonuna çıkan çelik merdiven

Birinci kat-seminer salonu

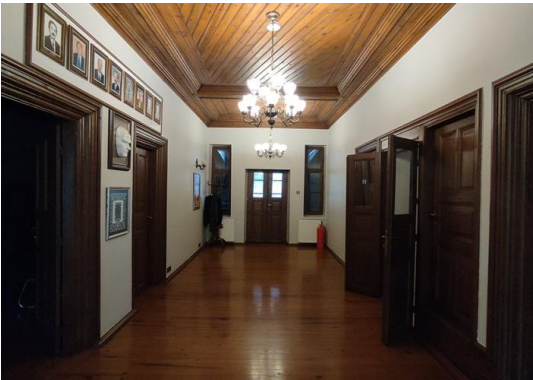
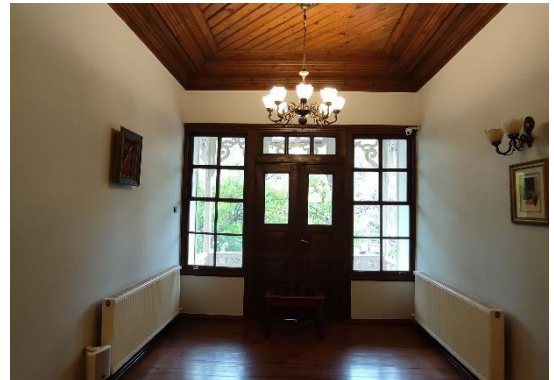
Birinci kat sofası

Birinci kat sofası-balkona çıkışı
