# KAYBEDİLMİŞ BİR KÜLTÜREL MİRAS: SAİM SAKAOĞLU EVİ/KONYA

## A Lost Cultural Heritage: Saim Sakaoğlu House/Konya

### 4. Alan Araştırması: Saim Sakaoğlu Evi Konya

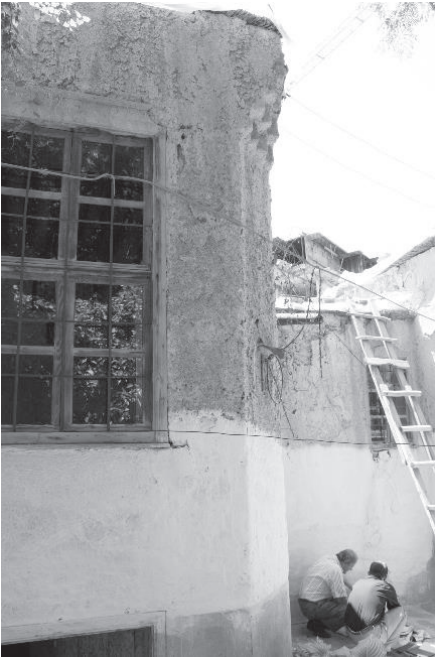
**Resim 6.** Başoda köşe detayı (mukarnashlı)

Ev, “U” biçimde avlu duvarıyla birleşen yapısıyla ortada hayata dönüşen avluya sahiptir. Evlerin avluya bakan köşeleri *pahlanarak* çatı altında üç sıra *mukarnasla* bitirilmiştir. Evin döşemeleri, pencereleri ve kapıları ahşaptandır (resim 5 – 7).

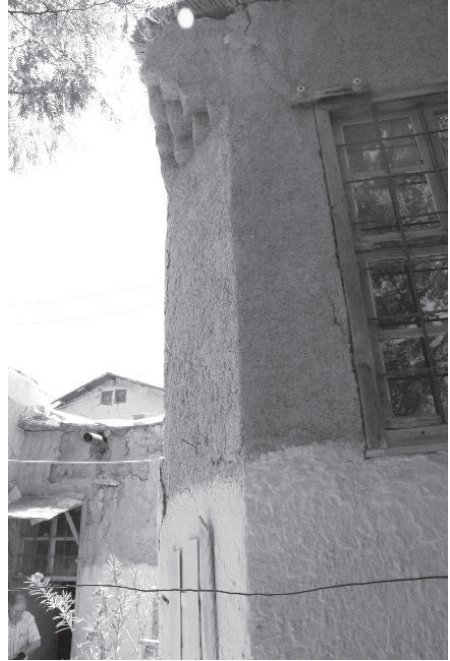
**Resim 7.** Hariciye köşe detayı (mukarnashlı)

*Hariciye* bölümü iki kısımdan oluşmaktadır. Bunlardan giriş alanı yaklaşık 127 x 156 santimetre, önü *ağzıaçık* dolap ve arkası *yüklüğe* açılmakta, 305 x 430 santimetrelik alan ise ana hacmi oluşturmaktadır. *Hariciye* kısmına çıkan taş merdivenler, ahşap korkulukla sınırlandırılmış, merdivenler altı basamaktan sonra 105 x 115 santimetrelik üst tarafına oluklu saç levha ile kaplı bir sahanlığa eriştirir. Burada 67 x 87 santimetrelik sokağa açılan önü dövme demirli pencerenin önünde taş denizlik (*taşlık*), ortasında da gider deliği bulunmaktadır. Girişinin hemen karşısında boyasız, ahşap renginde *ağzıaçık* dolap bulunmaktadır. Kapıdan geçtikten sonra tekrar bir kapı ile asıl alana geçilir. Ayrılmış bu alan girişten sonra ikinci bir geçiş sağlanması, odanın doğrudan olarak dışarıya açılmaması, ısı kaybının olmamasını sağlamanın yanında odaya kontrollü bir girişi tanımlar (resim 7, resim 11-14).

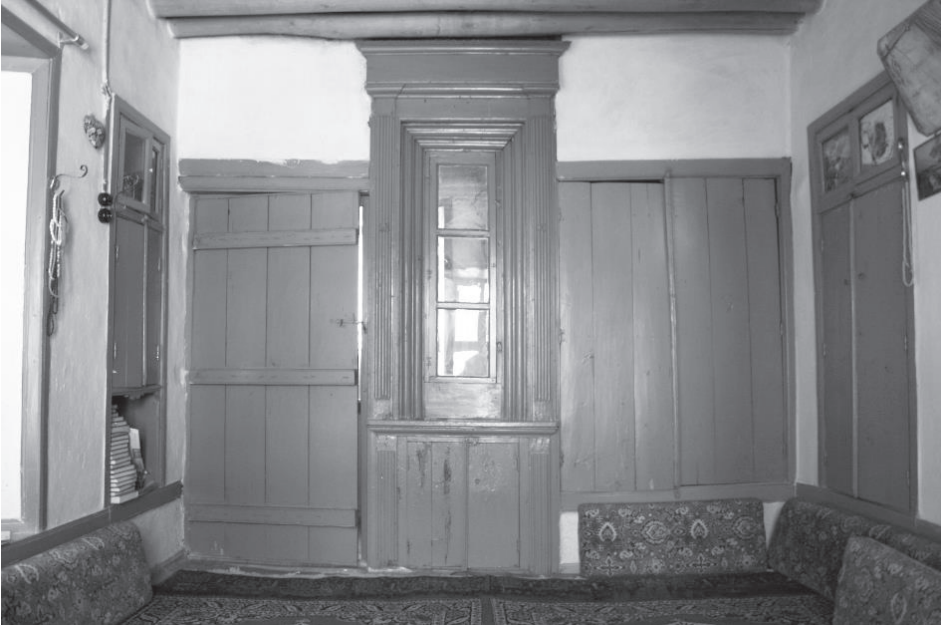
**Resim 12.** Hariciye bölümünde Ahşap malzeme kullanımı

ve *yüklük* bulunmaktadır. Çiçekliğin alt kısmı iki kapaklı dolap şeklinde olup üstte silme şeritlerle çerçevesi camlı pencere yer alır. Çiçekliğin alınlık kısmı düzdür ve en altta, basit süslemeli bordürü görülmektedir (resim 12-14).

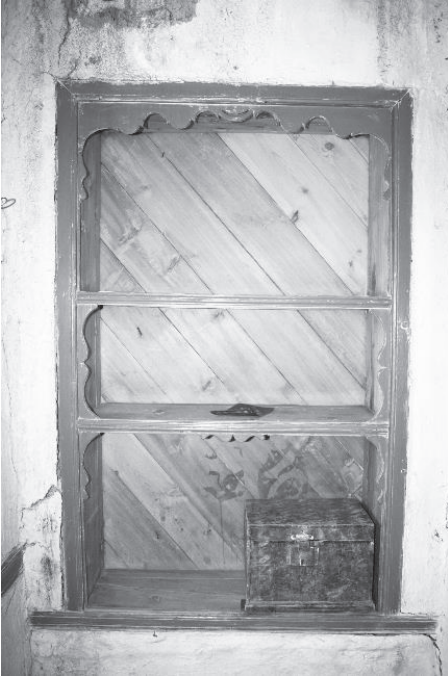
Resim 13. Hariciye bölümü girişteki ağzıaçık

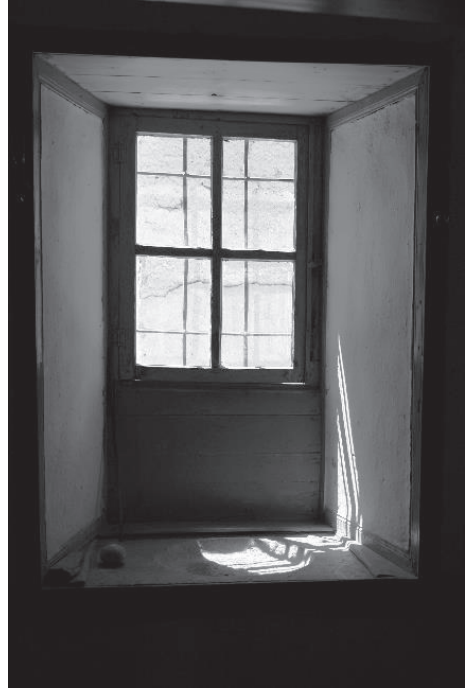
Resim 14. Pencere önu taş denizlik (*taşlık*)

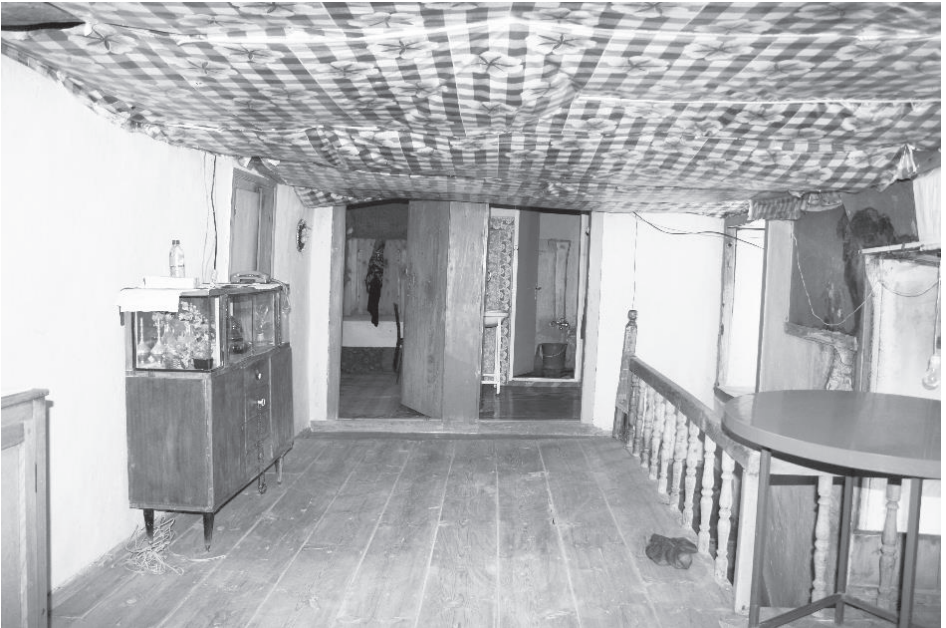
Resim 15. Tahtaboş kısmına çıkan merdivenler ile küçükoda ve başodanın kapıları

Ana giriş sonradan eklenmiş payandalara tutturulmuş ahşap ızgara üzeri oluklu saç levha ile giriş saçağı yapılmıştır. Evin ana kapısı ahşap üzeri cam olup, merdivene açılmakta ve *tahtaboş* kısmını aydınlatmaktadır. İzbeden sekiz basamaklı bir merdivenle çıkılan *tahtaboş* kısmına, *hariciye* bölümünden de bir kapıyla geçilmektedir (resim 15).

Sofanın kuzey yönünde yaklaşık dikdörtgen planlı iki oda vardır. Merdivenle ulaşılan *tahtaboş* ya da *iç sofa* nın başında *başoda* ile *küçükoda* doğu batı aksında yönlenir. Batı kısmında *küçükoda*, doğu kısmında ise *başoda* bulunmaktadır. Zemin katta giriş kapısından sonra merdivenle ulaşılan *tahtaboş* ya da *iç sofa* nın sağında iki ayrı kapı ve içten bağlantılı olarak *küçükodanın* ve *başodanın* olduğu alana geçilmektedir (resim 15-17).

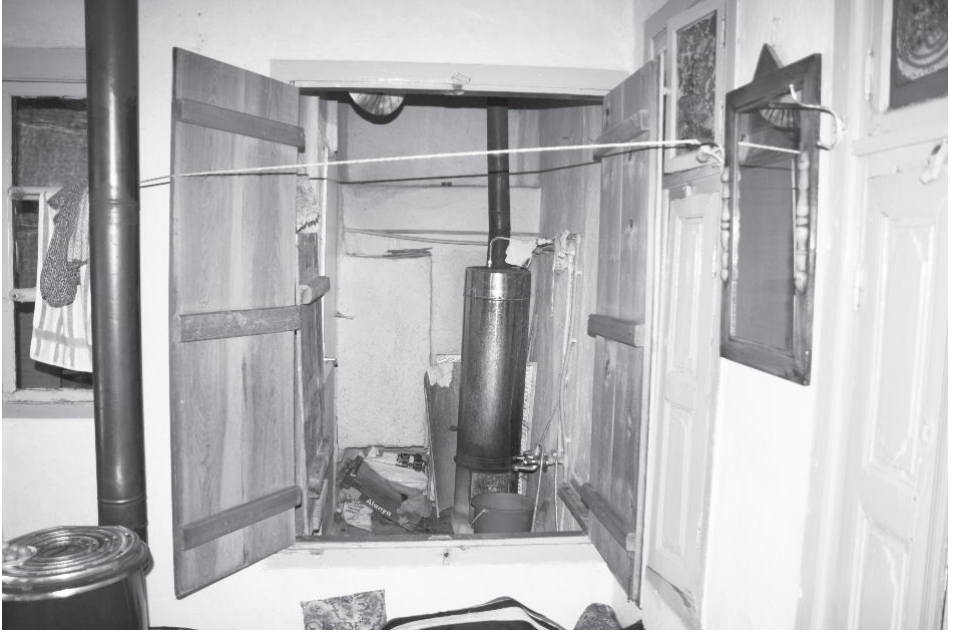
Resim 18. Başodanın yüklük donatısı ve gusülhanenin banyoya dönüşmüş hâli

Giriş kapısının hemen yanında *yüklük* bulunmaktadır. *Yüklüğün* içi önceden gusülhane olarak kullanılmaktayken sonradan banyo ile birlikte düzenlenmiştir. Odanın zemini ahşap kaplamadır. Odanın batı yönünde ahşap sediri bulunur. Tavan dikdörtgen kesitli kirişlemelidir ve kirişlerin üstü hasırla kaplanmış vaziyettedir. Odanın ısıtılması odun-kömür sobası ile olmaktadır. Doğü yönündeki pencere üstünden bir baca ile soba bağlanmıştır (resim 17-19).

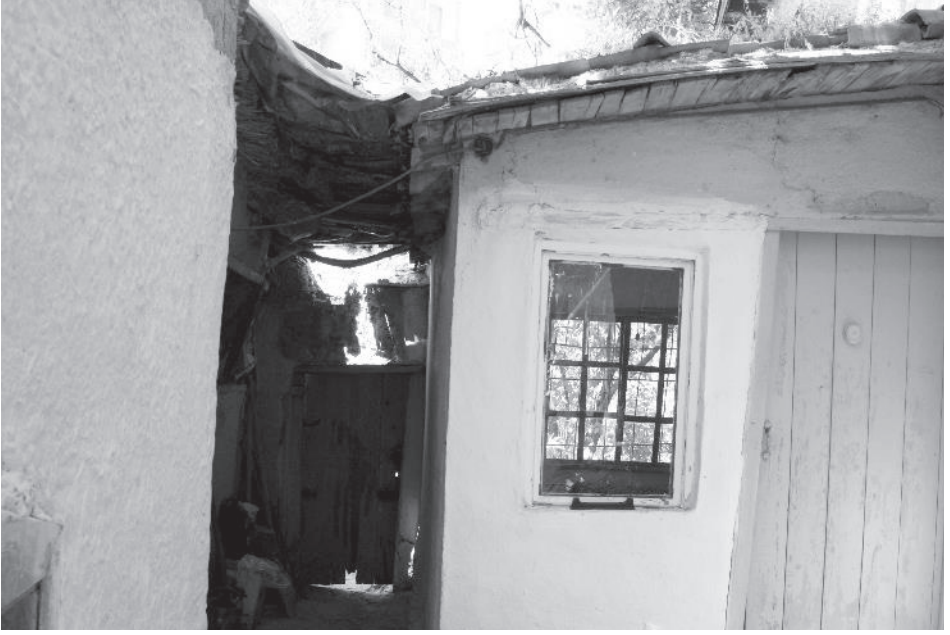
**Resim 25.** Hayatta bulunan yazlık bölümü ve arka solda bahçeye açılan kapı

*Yazlık* bölümünün ise, hayata açılan kapısı ve kapı yanında penceresi bulunmaktadır. Tek katlı zemin kattan iki basamakla ulaşılan, 210 x 350 santimetre bir alan olarak yapılmış, yaz aylarında kullanılan bahçe bölümünün önünde konumlanmıştır. Çatısı yine evin olduğu gibi ahşap yuvarlama kirişler üzeri toprak ile kapatılmıştır. *Yazlık* bölümün üzerinin evden bağımsız olarak yapıldığı için saçakla kapatıldığı görülmüştür. Saçakların 35-45 santimetre arasında değiştiği, üzerinde yine toprak malzemenin deformasyonundan oluşan suyun üzerinde durmasını engellemek amacıyla naylon malzeme ile kapatılmıştır. İç mekânda da yine aynı kaplama sistemi görülmüştür (resim 25, resim 26).

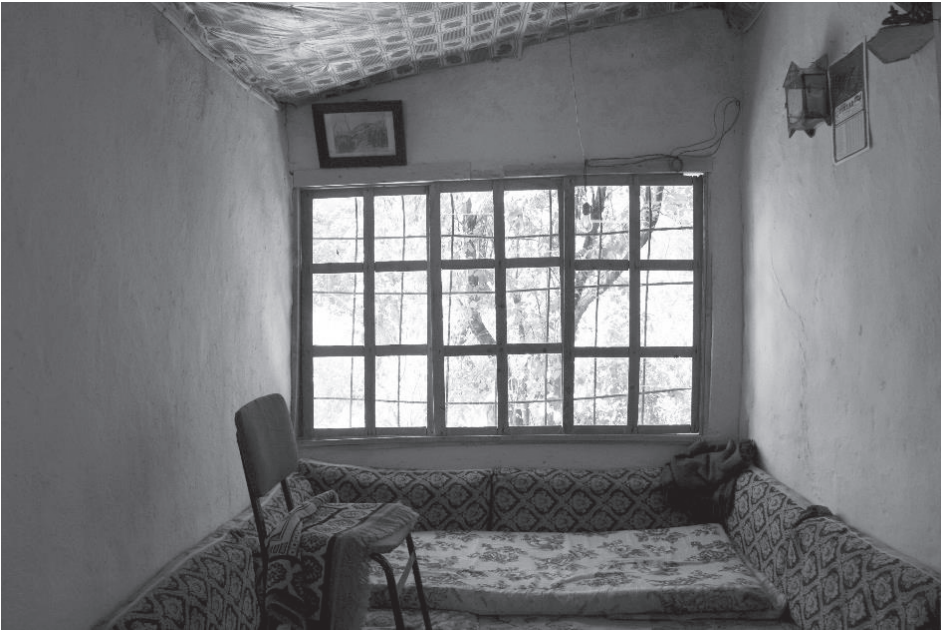
**Resim 26.** Hayatta bulunan yazlık bölümünün içinden görünüm

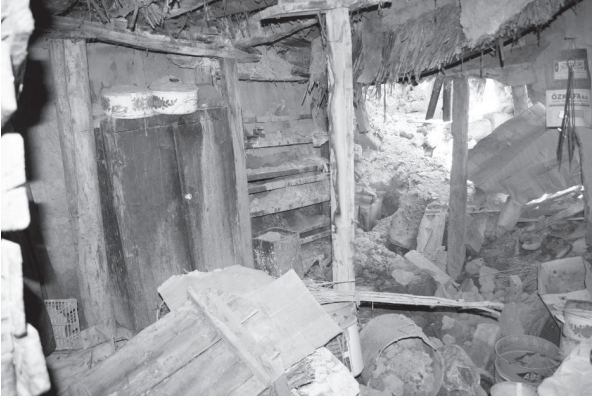
**Resim 27.** Bahçe tarafı, önceden kullanılan içinde ocak donatısı olan mutfak

Avludan girişte sol tarafta bulunan iki basamakla inilen ahır bölümü ve yanında izbe bulunmaktadır. İzbenin içinde yukarı kata çıkılan merdivenler ile üç basamakla erişilen *mutfak izbesine* ulaşılmaktadır. Ahır, *izbe* ve *mutfak izbesinin* dışarıya açılan kapıları avludan istenilen bölüme rahat ulaşmayı sağlar. Mutfak bölümünde giriş kapısının hizasında sırayla, sonradan tesisatı çekilen eviye, yanında *tezgâh üstü dördü ocak*, *mutfak tezgâhı* ve *fırın* yer almaktadır. Karşı duvarda ise depolama amaçlı kullanılan tel dolaplar ile buzdolabı bulunur. Evin önceden kullanılan *ocak/tandır* elemanı bu kısmın arkasında yer alır. Ana ocağın yer aldığı *mutfak bölümü* kısmen bozulmuş duvarları nedeniyle kullanılmamaktadır (resim 22- 23, resim 27).

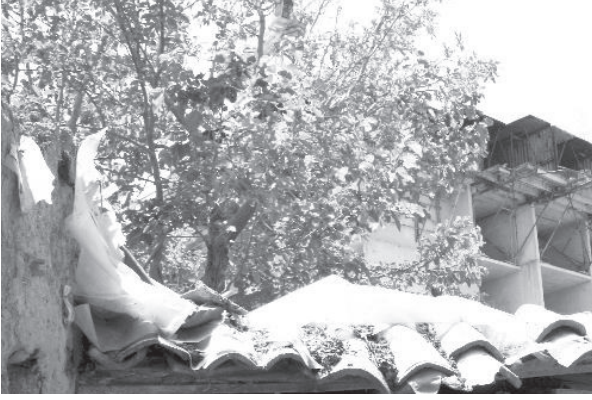
**Resim 28.** Bahçe tarafında bulunan helaya bakış

birlikte tasarlanmış olması muhtemeldir. Tavanlar ahşap kirişlemelidir ve zeminler sıkıştırılmış topraktan yapılmıştır. İç ve dış duvarlar çamur harçla sıvanmıştır. *Hela* fonksiyonu ise bahçe duvarının dışında bulunmaktadır (resim 28).
