SİLLE TAŞININ ASİT YAĞMURLARINA
KARŞI DAVRANIŞI

YÜKSEK LİSANS TEZİ

İnşaat Mühendisliği Anabilim Dalı

Ekim - 2022
KONYA
Her Hakkı Saklıdır

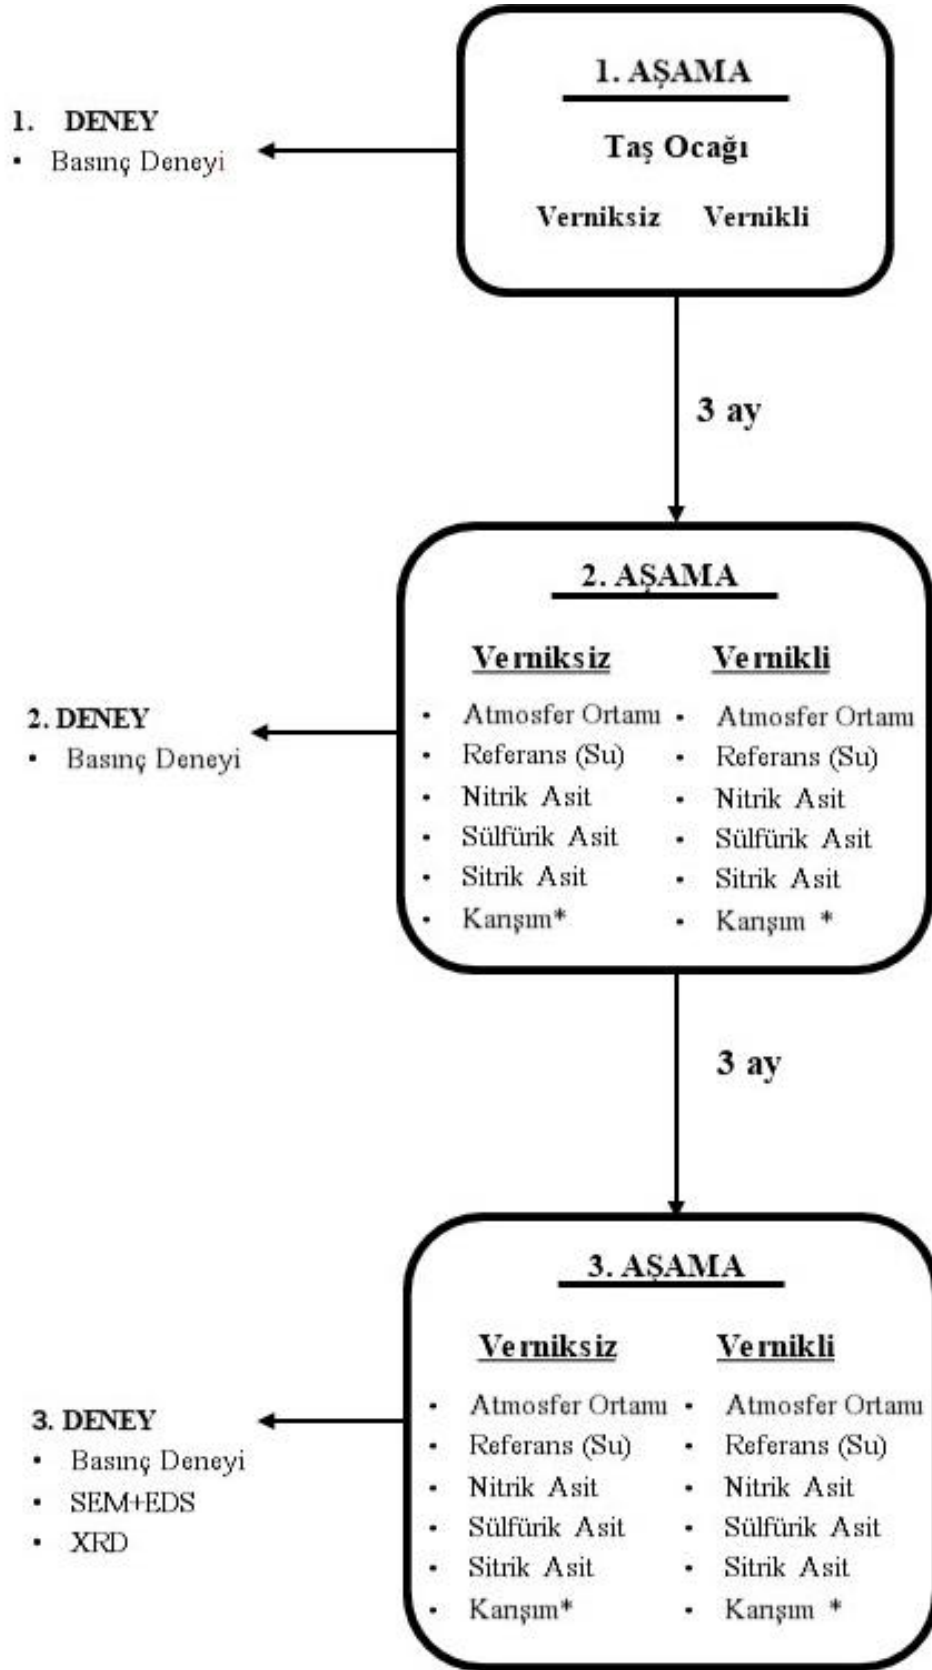
Şekil 3.1. Akış şeması

Sille taşının farklı asitlerde yaşlandırılmasıyla, vernikli ve verniksiz olma durumu ile zamanın etkisi de araştırılmıştır. Çalışmanın akış şeması Şekil 3.1.'de verilmiştir. Çalışma 3 aşamadan oluşmaktadır. 1. Aşamada taş ocağından çıkan numuneler verniklenerek ve verniklenmeyerek basınç deneyine tabi tutulmuşlardır. Vernikli ve verniksiz numuneler 3 ay boyunca atmosfer ortamı, referans (su), nitrik asit, sülfürik asit, sitrik asit ve karışım ortamlarında bekletilmiştir. 2. aşamada 3 ay boyunca farklı ortamlarda bekletilen vernikli ve verniksiz numunelere basınç deneyi yapılmıştır. 2. aşamadan 3 ay sonra ise son aşamaya geçilmiştir. 3. aşamada vernikli ve verniksiz numunelere basınç deneyi yapılmıştır. Basınç deneyi sonuçları yorumlanmıştır. Sonuçlara göre taş ocağı, atmosfer ortamı, referans (su), sitrik asit, karışım ortamlarında bekleyen verniksiz numunelerde XRD; taş ocağı, atmosfer ortamı, referans (su), sitrik asit ve karışım ortamlarında bekletilen verniksiz numunelerde, referans (su), atmosfer ortamı, karışım ve sülfürik asit ortamlarında bekleyen vernikli numunelerde SEM-EDS analizleri yapılmıştır.

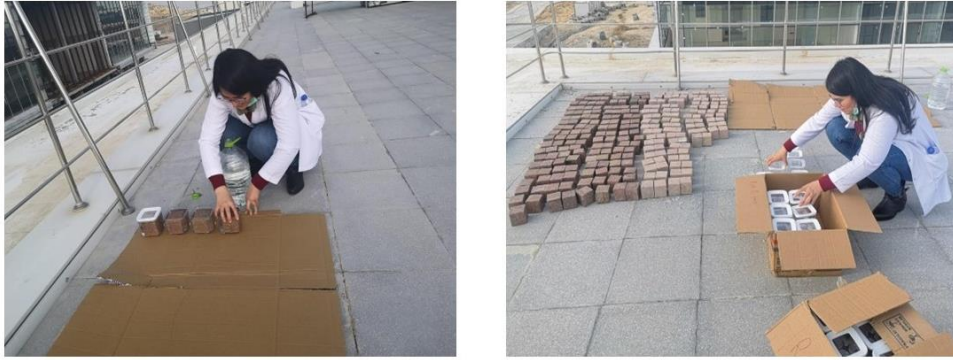
Şekil 3.4. Numunelerin deney düzeneğinin hazırlanması

Numune ve ortam hazırlıkları yapıldıktan sonra, her bir numune kendisine özel deney kabına yerleştirilmek üzere deney düzeneği kurulmuştur. Numunelerin deney düzeneğinin hazırlanması Şekil 3.4.'te verilmiştir. Her kapta bir asit ortamı oluşturulmuş ve bir adet numune yerleştirilmiştir. Şekil 3.4.'te, dış etkilere açık, açık hava ortamında hazırlanan deney düzeneği görülmektedir. Asitlere yerleştirilen numuneler 3'er ve 6'şar aylık sürelerle bekletilmiştir.

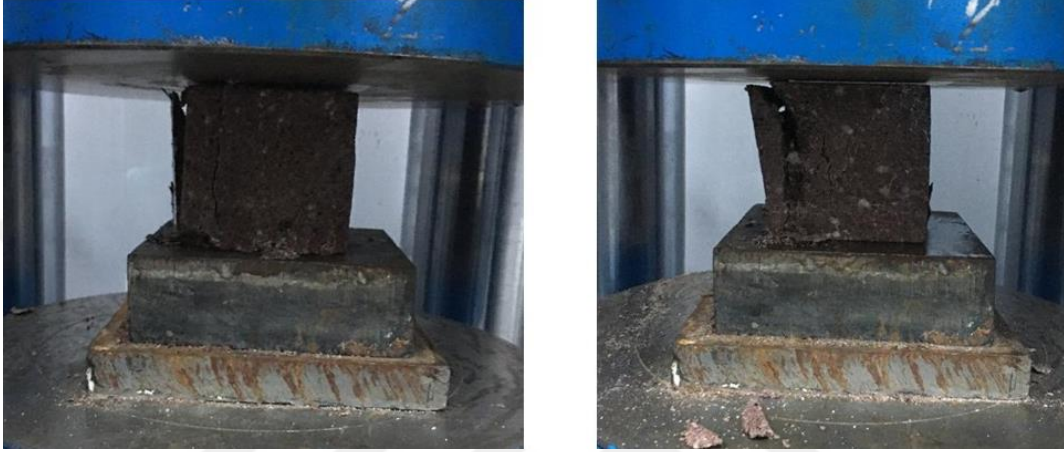
Şekil 3.5. Taş ocağından çıkmış numunenin basınç deneyi

Basınç deneyleri 5'er adet numune için her ortamda yapılmıştır. Çalışmanın ilk aşamasında taş ocağından çıkarılan Sille taşına basınç deneyi yapılmıştır. Şekil 3.5.'te taş ocağından çıkarılan vernikli ve verniksiz numunelerin basınç deneyine ait görselleri verilmiştir.

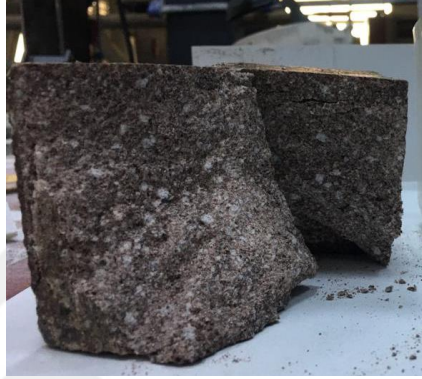
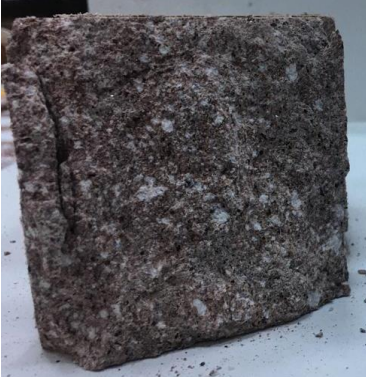
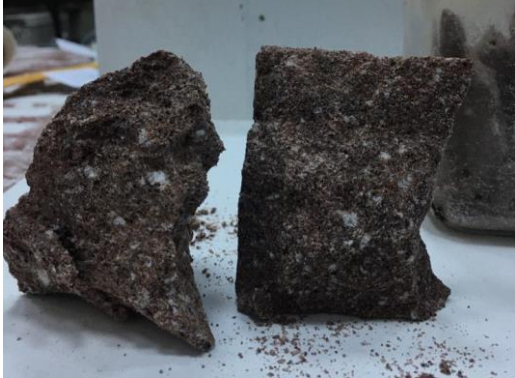
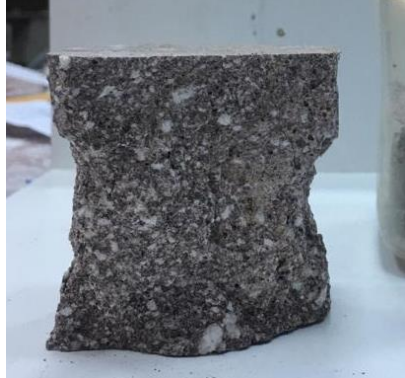
Çizelge 3.4. 6'şar ay asit ortamlarında bekletilen Sille taşlarının görselleri

Verniksiz	Vernikli
Sitrik asit

Nitrik asit

Sülfürik asit

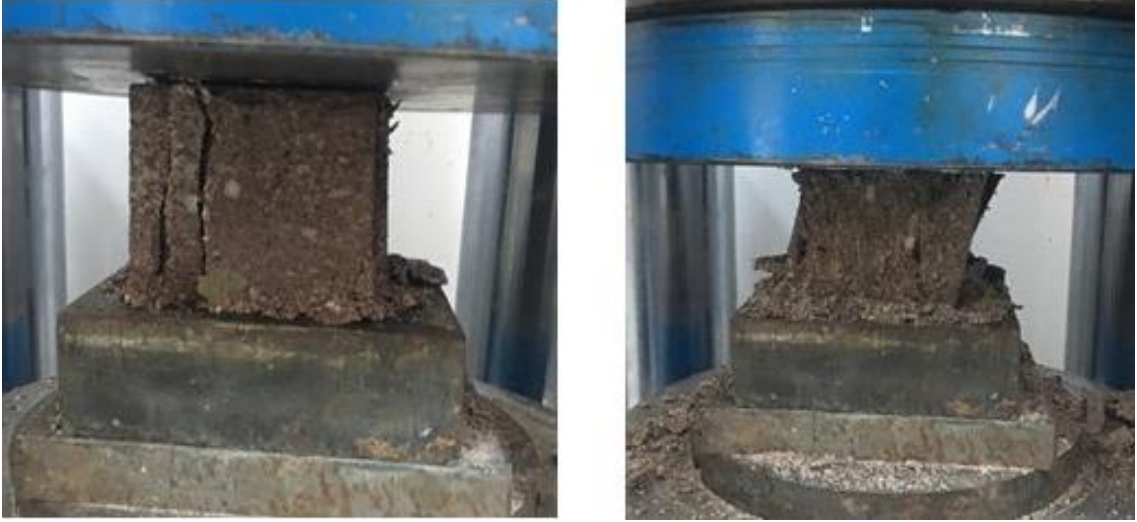
Şekil 3.7. Asit karışımları ortamında 6'şar ay bekletilen Sille taşının basınç deneyi görselleri

Şekil 3.7.'de 6'şar ay asit karışımlarından oluşan ortamda bekletilen Sille taşının basınç deneyine ait görüntüleri verilmiştir.

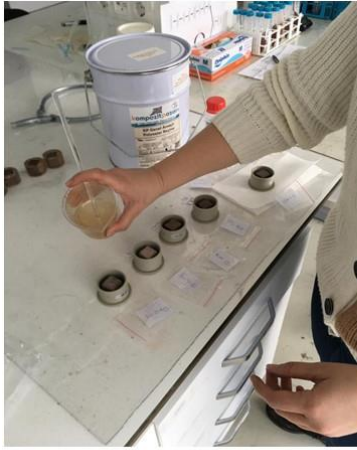
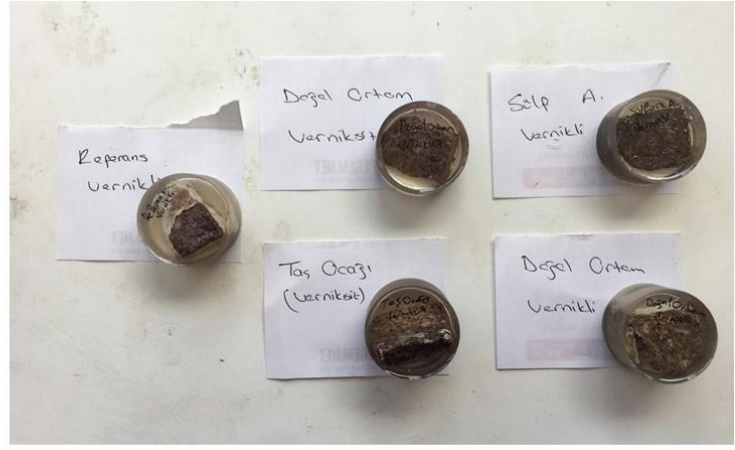
Şekil 3.9. Numunelerin SEM analizine hazır hale gelmesi için ilk aşama

Basınç deneyine tabi tutulup parçalanan numunelerden SEM analizi için parçalar alınmış ve analize hazır hale getirilmiştir. SEM analizinde sağlıklı sonuçlar elde edilebilmesi için numune yüzeyine gelen elektron demetinin yüzeyinin düzgün taranması gerekmektedir. Düzgün tarama sağlayabilmek için alınan numuneler katı halde, temiz ve iletken olmalıdır.

a)

b)

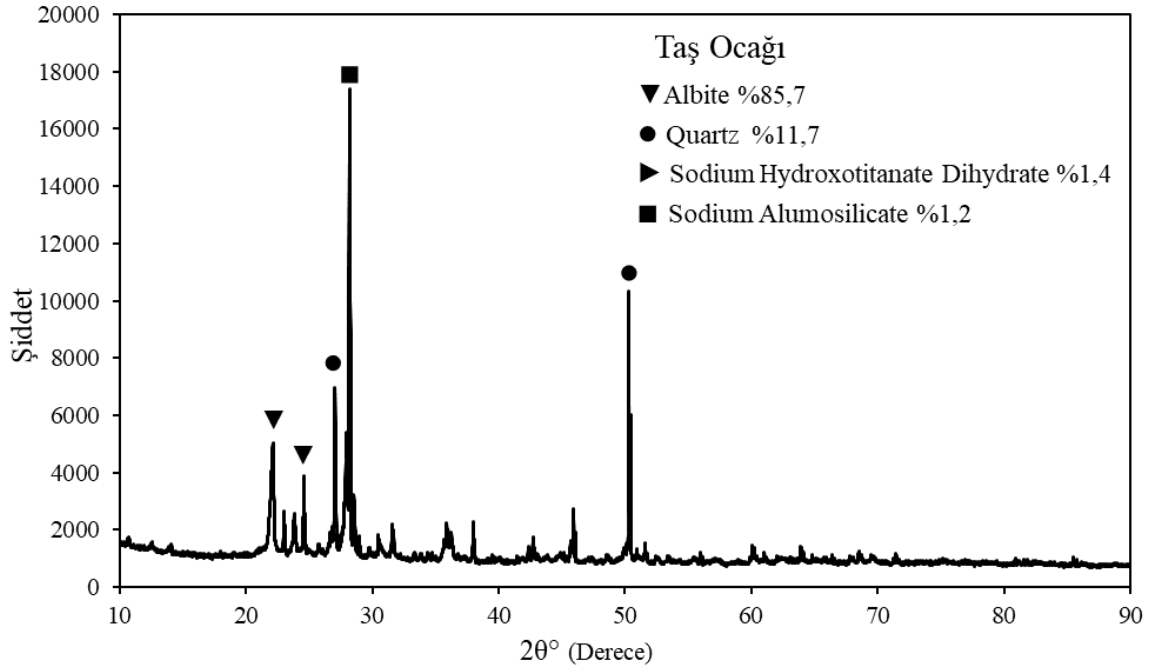
Şekil 4.3. Sille taşının XRD analiz sonuçları

Sille taşının bünyesinde bulunan kristal yapıların tespit edilmesi için XRD analizi yapılmıştır. XRD sonucu Şekil 4.3.'te verilmiştir. Tespit edilen kristal yapıların dağılımını belirlemek için Rietveld analizi gerçekleştirilmiştir. Sille taşı yapısında önemli oranda albit ($\text{AlNaO}_8\text{Si}_3$) ve kuvars (SiO_2) kristal yapıları yer almaktadır. Ayrıca sodyum hidrosotitanat dihidrat ($\text{H}_5\text{NaO}_9\text{Ti}_3$) ve sodyum alümino silikat ($\text{Al}_6\text{Na}_6\text{O}_{32}\text{Si}_{10}$) bileşikleri daha düşük miktarlarda tespit edilmiştir. Rietveld analizinden elde edilen sonuçlar EDS ile belirlenen element bölgelerini destekleyerek, Sille taşının özellikle albit mineralinden oluştuğunu göstermektedir. Bununla birlikte Si ve O elementinin benzer dağılım gösterdiği bölgelerin kuvars mineraline ait olduğu anlaşılmaktadır.

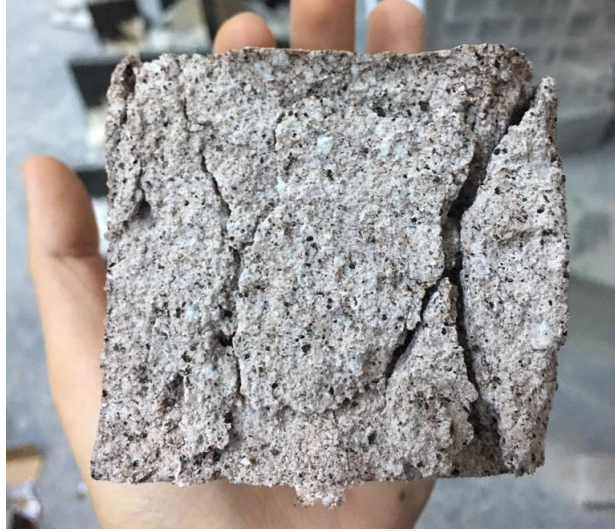
Şekil 4.4. Sille taşının basınç testi sonrası görüntüsü

Numune No	7x7 Küp (KN)	Basınç Dayanımı (MPA)	Ortalama (MPA)
1	133.95	27.34	30.91 ± 3.69
2	177.44	36.21	
3	128.57	26.24	
4	162.26	33.11	
5	154.98	31.63

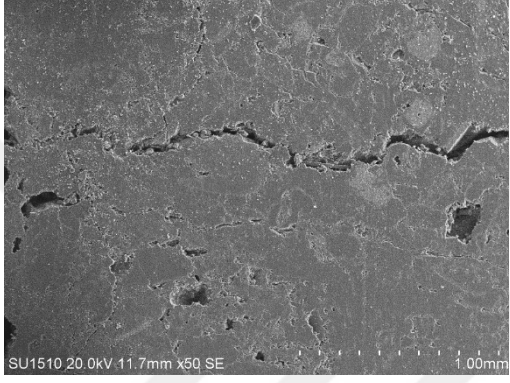
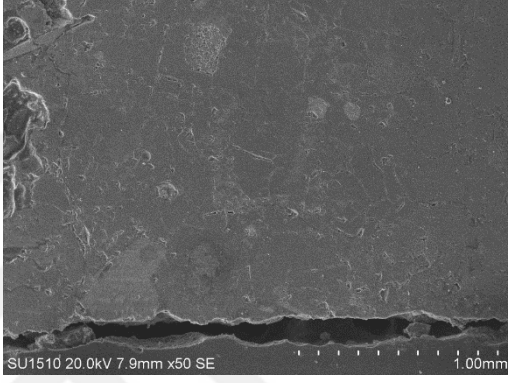
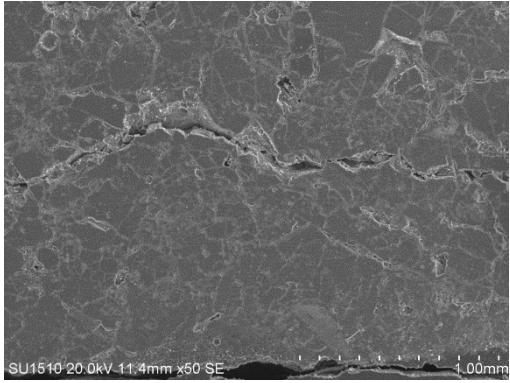
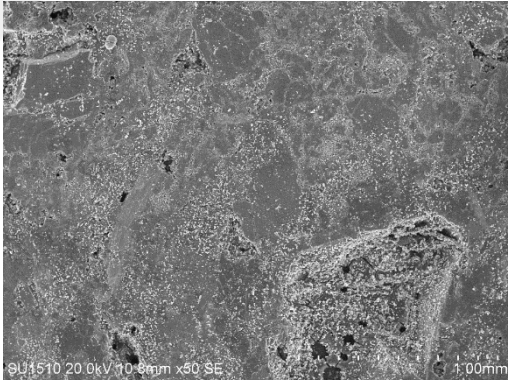
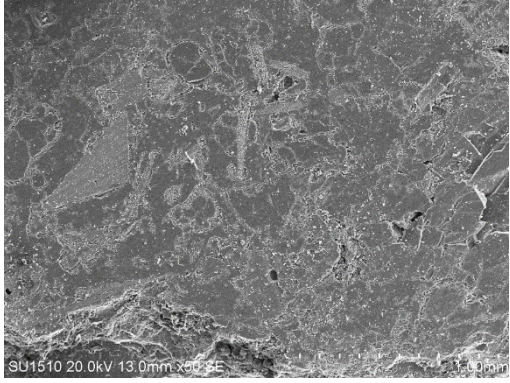
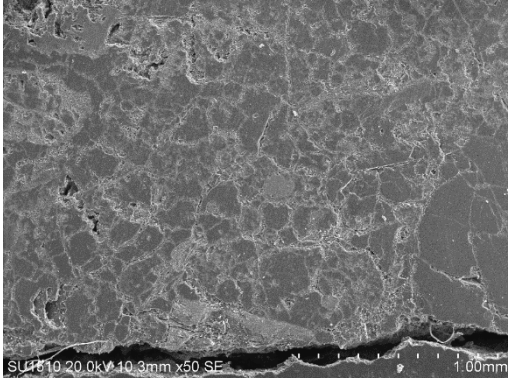
Verniksiz	Vernikli
Atmosfer ortamı

çatlakların ve gözeneklerin kaybolmasına yol açmaktadır. SEM görüntüleri incelendiğinde, dönüşüm esnasında oluşan küçük moleküllerin malzemenin içerisinde bulunan çatlak ve gözeneklerde biriktiği fikrinin desteklendiği söylenebilir. Çizelge 4.12.'de numune hazırlama sırasında kullanılan reçineler ile numune arasındaki boşluklar işaretlenmiştir.
