TARİHİ AKŞEHİR EVLERİNDE İŞLEVSEL
SİSTEMLERİN ANALİZİ VE KORUMA
ÖLÇÜTLERİ

YÜKSEK LİSANS TEZİ

Mimarlık Anabilim Dalı

Haziran-2023
KONYA
Her Hakkı Saklıdır

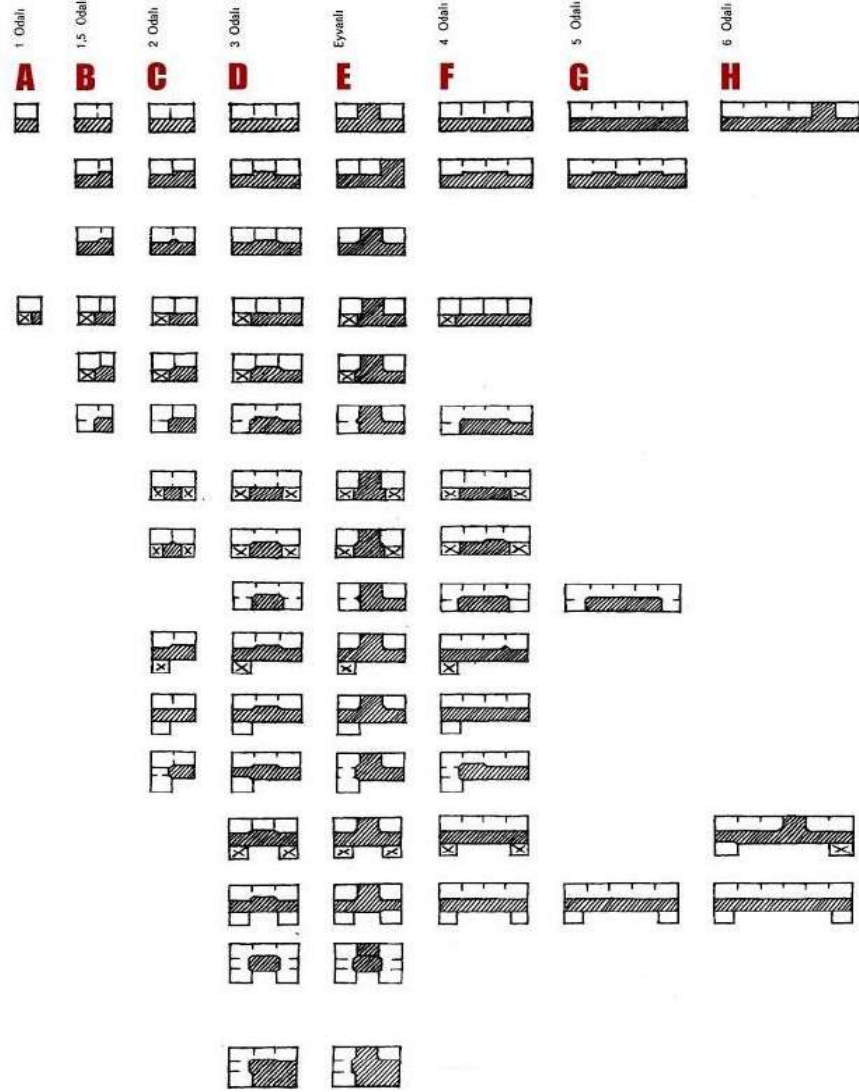
Şekil 3.4. Türk evi dış sofalı planı şematik gösterim (Eldem, 1955)

için odalarda barınılmıştır (Eldem, 1955). Anadolu'nun Akdeniz ve Karadeniz bölgelerinde rastlanmaktadır (Şekil 3.4)

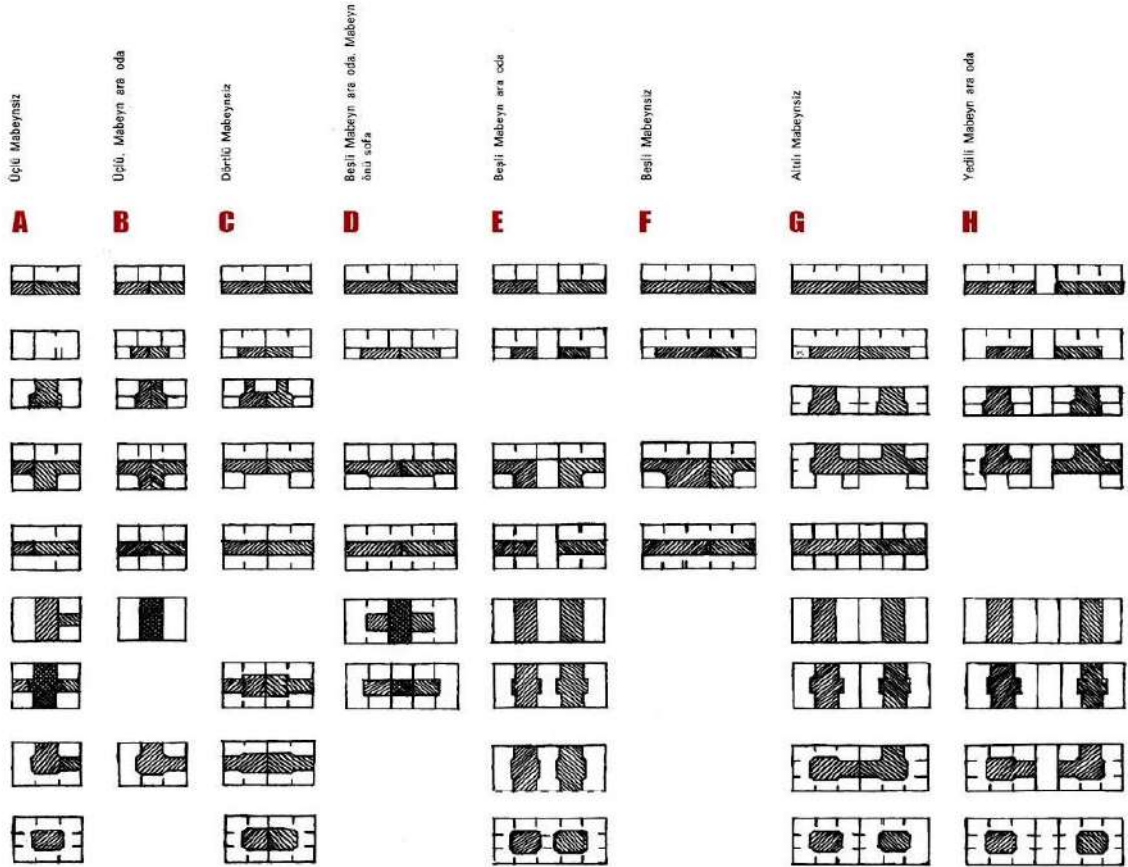
Şekil 3.7. Türk evi bölümlerinin farklı şematik gösterimleri (Eldem, 1955)

Türk evinde katlar arasındaki bağlantıyı merdivenler sağlamaktadır. Sofalara zemin kattan ahşap bir merdivenle çıkılmaktadır. Bu merdiven ve sofa ahşap korkuluklar ve kafeslere sahiptir. Sofa bazen iki oda arasına girerek bir eyvan oluşturmaktadır. Orta sofalı evlerde sofalar, tasarım ve ahşap süsleme bakımından oldukça özenlidir. Sofası dışta bulunan yapılarda merdiven sofanın ortasına veya bir köşesine çıkarken, İç sofalı evlerin merdiveni genellikle sofanın arkasında yer almakta, orta sofalılarda merdivenin yeri özenle seçilmektedir. Merdivenler orta sofalı plan tipinde çoğunlukla pencerelerle aydınlatılmaktadır. Büyük programa sahip evlerde, haremlik selamlık bölümlerinin arasında veya iki oda arasında küçük geçitler de bulunmaktadır. Bu geçitler 19. yüzyıldan sonra sofaya bağlanmıştır (Eldem, 1955, 20) (Şekil 3.7).

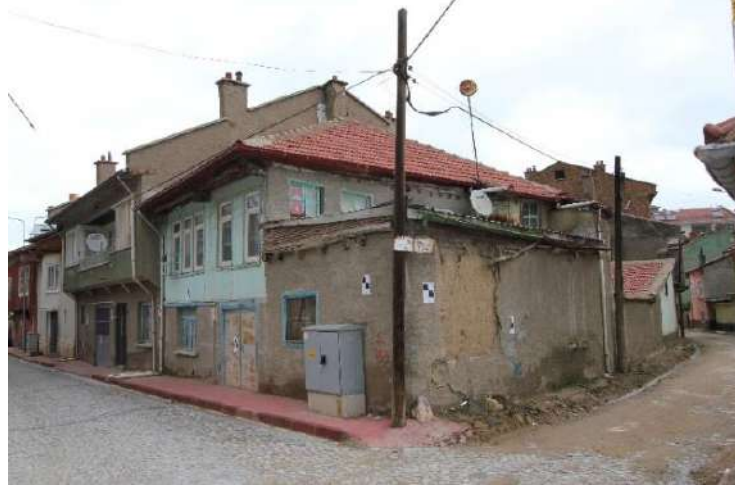
Fotoğraf 3.1. Geleneksel Akşehir evi (Yazarın arşivinden, 2020)

sağlandığı evler de mevcuttur. Hela, fırın, kuyu evden ayrı olarak bahçede köşeye konumlandırılmıştır (Fotoğraf 3.1).

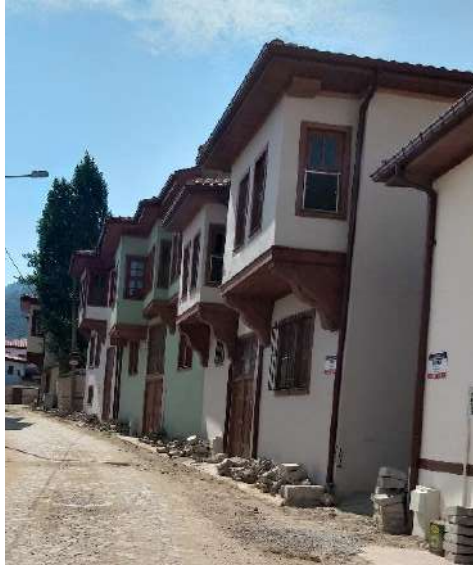
Fotoğraf 3.2. Geleneksel Akşehir evinde çıkma (Yazarın arşivinden, 2020)

tozunun içerisine renk katılarak, badana yapılmaktadır. Üst örtüsü toprak damlı yapılmış olup zamanla tamir ve onarımlardan sonra alaturka kiremit ile kaplanmıştır. Cephelerde pencereler simetrik düzende hizalanmaktadır. Pencereerde kâgir yapı görüntüsü veren taş veya ahşap söve ve lento kullanımı görülmekte olup kat aralarında yer alan profiller taş silmelerle hareketlendirilmiştir. Cephede kullanılan ahşap ve demir parmaklıklarda süslü bezemeler görülmektedir. Girişte merdivenli ve kapı önü açıklıklı evler bulunmaktadır. Cephede pencereler, kapılar, kat ve saçak silmeleri dönemsel etkilenmeler sonucu değişiklik göstermektedir (Fotoğraf 3.2) (Gençer, 1995, 9-47).

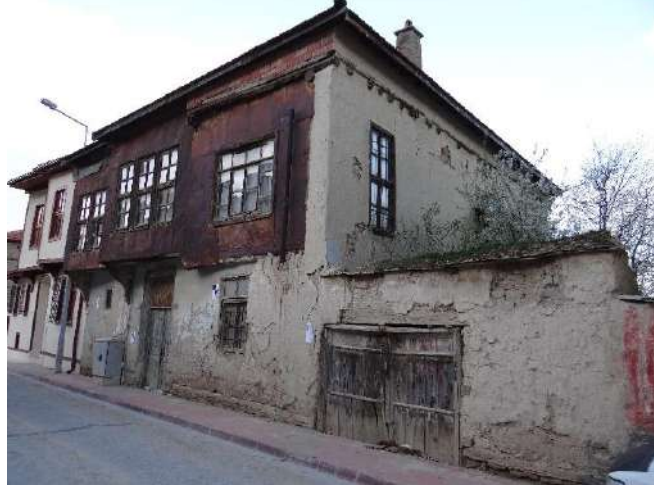
Fotoğraf 3.3. Geleneksel Akşehir evinde cephede sac kaplama (Yazarın arşivinden, 2020)

Geleneksel Akşehir evleri eğimli araziye yerleşmiş olmakla birlikte cephe düzeni çeşitlilik göstermektedir. Evlerde cephede önem verilmiş unsurlar, çıkmalar ve saçaklardır. Plan şeması cephede de yansıtılarak genellikle iç sofalı evlerde cephede yatay ve dikey aksta simetri düzeni sağlanmıştır. Tarihi Akşehir evlerinde; düz, gönyeli, cephe boyu, merkezi, kademeli çıkmalar görülmektedir. Birbirinin görüntüsünü engellemeyen gönyeli olarak yapılan çıkmalar, bazen sokağa, bazen de hayata yönelmektedir. Odalar, oda genişliğinde veya üçgen (gönye) çıkma yapmaktadırlar. Sofalar, genelde sofa genişliğinde çıkma yaparak iki veya üçlü ahşap kolonla taşınmaktadır. Çıkmalar, bağdadi konsollar, ahşap ve madeni payandalar veya ahşap kolonlarla taşınmaktadır. Çıkmalar ahşap iskeletli dolgu duvarlardır. Bunların üzeri sıvalıdır. Duvar kalınlığı 20-25 cm. ölçüsündedir (Çavdar,2009). Çıkmadaki pencereler büyük boyutlu ve sayısı fazladır. Kerpiç malzeme ile yapılan evlerin Akşehir’de bazı yapıları Sultan Dağları’na bakan cephelerinin çinko ve sac ile kaplandığı göze

çarpmaktadır (Fotoğraf 3.3). Konyalı'ya (1946) göre, bu sac kaplama uygulaması, bir afet biçiminde olan mahalli bir yelin etkisini önlemek veya düşürmek için alınmış bir tedbirdir. Ayrıca bu uygulamanın cephelerin kış mevsiminde esen şiddetli rüzgârdan, yağan yağmurun sularından ve kar sularından yıpranmasını önlemek amacıyla da yapılmış olabileceği düşünülmektedir.

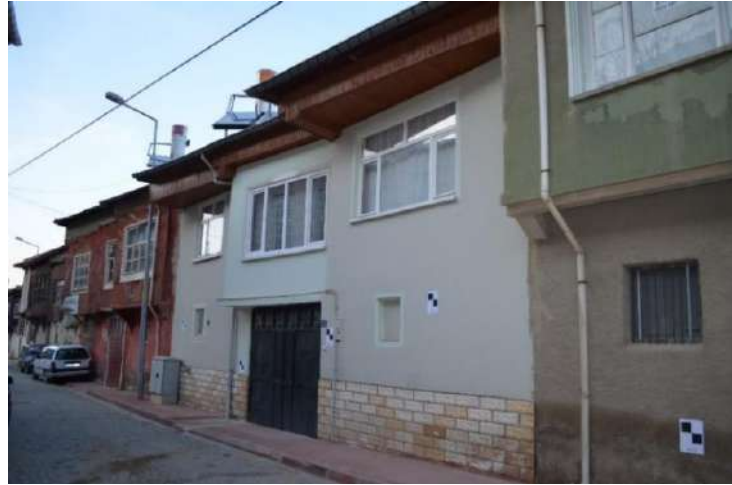
Fotoğraf 3.4. Geleneksel Akşehir evinde saçaklar (Yazarın arşivinden, 2020)

Saçaklarda malzeme olarak ahşap kullanılmıştır. Saçak, çıkmanın cephede oluşturduğu dışa doğru hareketten dolayı meydana gelen kademelenme yüzünden, farklı kotlarda bulunarak bütün cepheyi düz olarak geçmektedir. Akşehir evlerinde saçakların boyları bazı evlerde 50 cm'e ulaşmaktadır. Saçakların alt kısımları ahşap çita veya kontrplakla kapatılırken çıkmalarda olduğu gibi sac levhalarla da kaplanmaktadır (Fotoğraf 3.4).

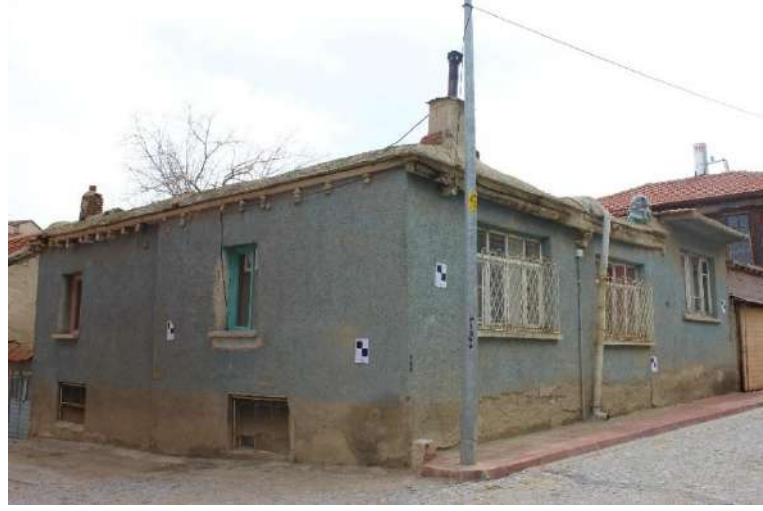
Fotoğraf 3.5. Geleneksel Akşehir evinde dam (Yazarın arşivinden, 2020)

Akşehir eski evleri, toprak damlı olup, çoğunlukla eğimli arazi üzerinde konumlandırıldığından, ön cepheden iki, arka cepheden tek katlı bir görünüm vermektedir. Bazılarında iki kat arasına bir asma kat oturtulmaktadır. Birinci ve ikinci kat arasındaki zemin, ahşap kiriş üstünde serilmiş olan poyra örtü üzerine toprak veya tahta döşenerek yapılmıştır (Gençer N., 1995). 19.yüzyıl sonlarında yapılan evler düz toprak damlı iken 20. yüzyıl başlarında Avrupa etkilenmeleriyle kırma çatı ve beşik çatı olarak yapılmış ve alaturka kiremitle kaplanmıştır (Fotoğraf 3.5) (Gençer,1995).

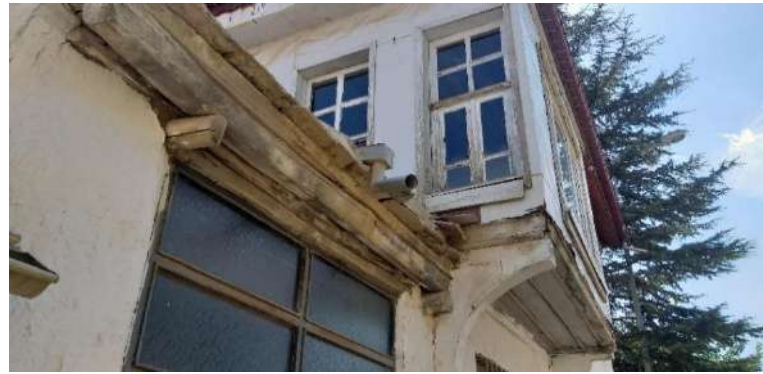
Fotoğraf 3.6. Geleneksel Akşehir evinde çörtenler (Yazarın arşivinden, 2020)

Akşehir geleneksel evlerinde damda biriken yağmur ve kar sularını sokağa veya bahçeye açılan bina duvarlarından uzağa akıtmak için damın hemen köşelerinde ahşap çörtenler ile dışarı doğru uzanan oluk bulunmaktadır (Fotoğraf 3.6).

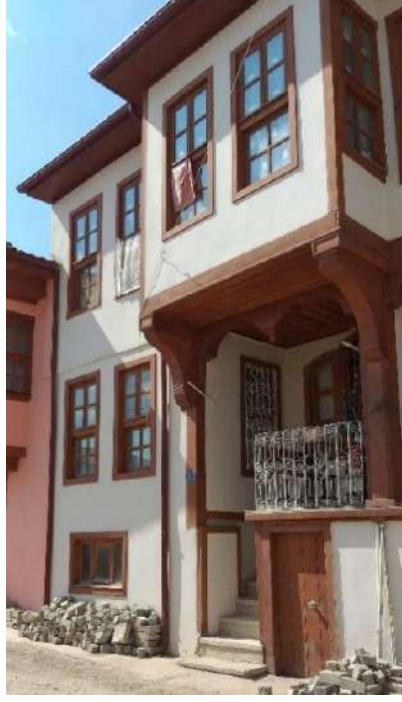
Fotoğraf 3.7. Geleneksel Akşehir evinde pencereler (Yazarın arşivinden, 2018)

Akşehir'deki geleneksel evlerin ön ve arka cephelerindeki pencerelerin sayısal farklılığı mahremiyetten kaynaklanmaktadır. Genellikle sokak tarafındaki pencere sayısı az, kafesli ve küçükken, arka cepheye bakan taraflarda pencere sayısı artırılmıştır. Tarihi Akşehir

evlerinde pencereler, evin içerisine hava ve ışık girmesi için çoğunlukla geniş açıklıklı yapılmıştır. Hanenin her odasında pencere bulunmaktadır. Bir yüzü sokağa veya bahçeye bakan odalarda bir veya iki pencere bulunurken, pencerelerin direkt sofaya açıldığı örnekler de mevcuttur (Fotoğraf 3.7) (Gençer,1995).

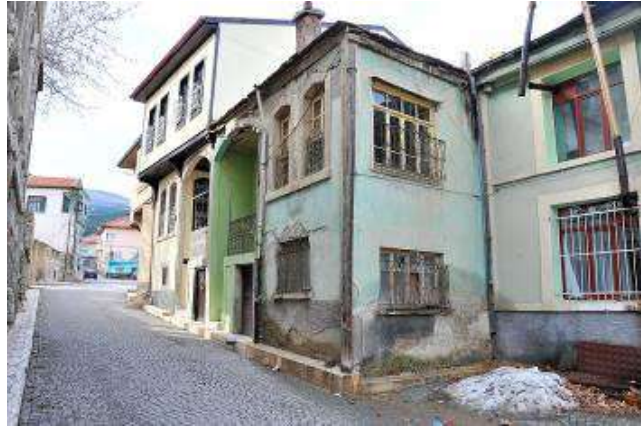
Fotoğraf 3.8. Geleneksel Akşehir evinde pencereler (İstasyon gazetesi, 2015.)

Erken tarihli geleneksel Anadolu evlerinde küçük boyutlu pencereler yapıldığı görülürken, 20.yüzyıl başlarında yapılan tarihi evlerde Avrupa etkisiyle, pencere boyutları ve pencerelerin formlarında farklılaşmalar olmuştur. Bu yüzyıldan itibaren pencerelerin kemerleri daha büyük yapılmış olup pencereler daha geniştir. 19. yüzyıl başlarında yapıların cephesinde sokağa bakan taraftaki pencereler yüksek yapılırken, geç dönemde simetri hâkim olmuş ve bundan dolayı sokağı görececek şekilde düzenlenmiştir. Pencere kenarları profilli

lentolarla çevrenmiş bazıları da taş veya ahşap sövelerle belirginleştirilmiştir (Fotoğraf 3.8) (Kaçar,2015,17-18).

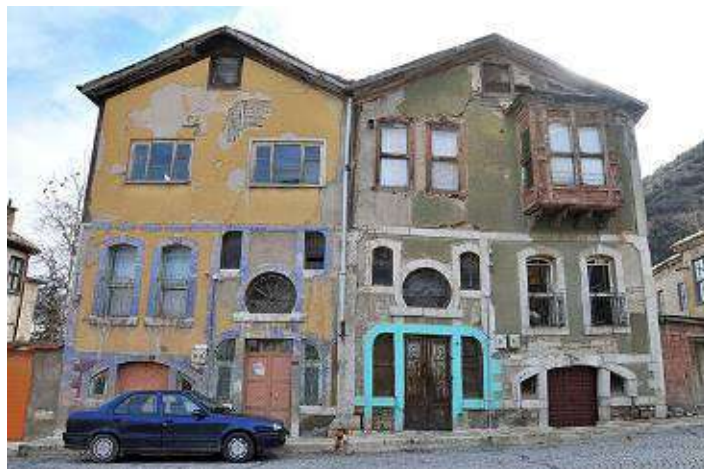
Fotoğraf 3.9. Geleneksel Akşehir evinde kapılar (İstasyon gazetesi, 2015)

Geleneksel Akşehir evlerinde cephe hareketliliğinde kapılar önemli bir eleman olmakta, genellikle giriş kapıları, ana binayı ortalayacak şekilde veya avlu duvarlarına bitişik olarak yapılmaktadır. Giriş kapılarında oval, kare, dikdörtgen, şekiller yaygın olarak kullanılmıştır (Kaçar, 17, 2015). Merdivenli girişler kemerli bir sahanlıkla korunaklı şekilde yapılmıştır. Geleneksel Akşehir evlerinin oda kapıları tek kanatlı olup odanın içine doğru açılmaktadır. Tarihi evlerde avluya giriş kapıları genellikle iki kanatlı, sofalara giriş kapılarıysa tek kanatlıdır. İki kanatlı kapılarda, mahremiyet nedeniyle sadece bir kanat açılırken hayvancılık ve tarımla uğraşanlar nedeniyle daha büyük ve yüksek yapılmaktadır. Sokak kapılarında süslemeli tokmaklar bulunurken, büyüklüklerine göre mahremiyet de düşünülmektedir. İç kapılar ahşap malzemeyle, dış kapılarda ahşap demir birleşimiyle yapılmaktadır (Fotoğraf 3.9) (Kaçar, 17, 2015).

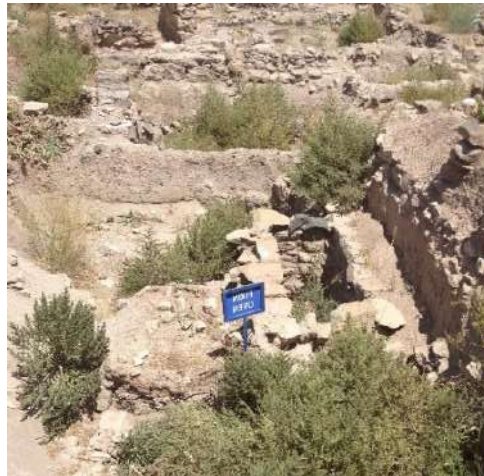
Fotoğraf 3.11. Kültepe-Karum'da ocak (Dişli, 2015)

Geleneksel Anadolu evinde, yaşam alanı olan odalarda ortamın her daim ısıtılması gerekmemekle birlikte, soğuk hava şartlarında ve dönemlerde ısıtılan odalar için farklı çözümler mevcuttur. Ancak geçici olarak ısıtmak gerektiğinde hem odanın hem de ocağın yapı özellikleri arasındaki ilişkinin çeliştiği durumlar mevcuttur. Öyle ki, bazı örneklerde özel olarak ısıtılması gerekmeyen odalarda da ocaklara rastlanmakta, bazı durumlarda da ısıtılması gereken mekânlarda ocakların ısıtma gücünün sınırlı olduğu gözlemlenmektedir. Bu nedenle, bahse konu mekânlarda gerektiğinde ısıtmayı sağlayacak çeşitli tip ve büyüklükte mangal gibi taşınabilen ısıtıcılar kullanılmaktadır (Küçükerman ve Güner, 1995). Kültepe, Karum kazılarında elde edilen verilerden de antik çağlardan itibaren ocağın bir ısıtma ve pişirme aracı olarak kullanıldığı anlaşılmaktadır (Fotoğraf 3.11).

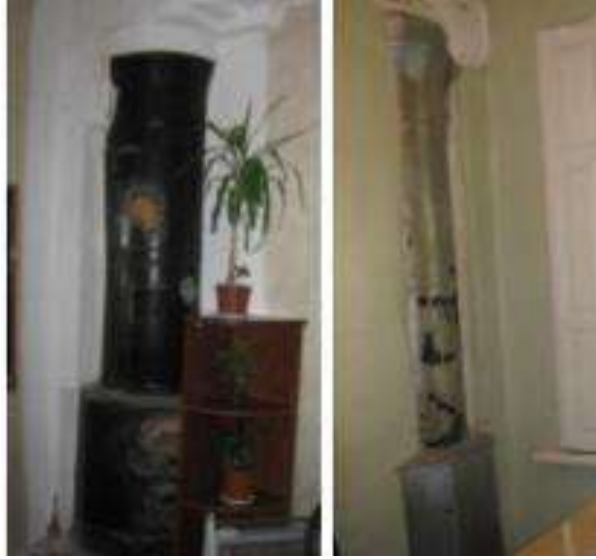
Fotoğraf 3.12. Tarihi Kars evlerinde peçka (Dişli, 2017)

kullanımına, M.Ö. 7. yüzyılda Çinliler tarafından başlanmış ve sonrasında bu sobalar Rusya, Kuzey Avrupa ve Kuzey Amerika'ya yayılmıştır. Tanzimat dönemine kadar Anadolu'nun eski Osmanlı evlerinde, konak ve saraylarında soba kullanımına rastlanmamaktadır. Genellikle, saray ve konakların ana mekânında bulunan ocak diğer odaları da ısıtmakta ve bu ocaktan alınan közler mangallar ile mekanlara yerleştirilerek ısınma sağlanmaktaydı. Yine Tanzimat ile birlikte pekça/peç adı ile bilinen ve Rusya'da yaygın olarak kullanılan bir soba türü, Doğu Anadolu ve Karadeniz gibi Rusya'ya coğrafi olarak yakın bölgelerde kullanılmaya başlanmıştır. İki bölme duvar arasına yerleştirilerek tavana kadar yükseltilen, iç kısmı tuğla ile döşenmiş bu metal sobanın her iki yanında bulunan mekanların aynı anda ısıtılması sağlanmıştır. 20. yüzyılda Balkanlardan gelen göçmenlerin Türkiye'ye getirdikleri, kuzine, maşinga ya da göçmen sobası olarak da adlandırılan soba yemek pişirme amacıyla kullanılan fırınlı sobalardır. Türklerin zengin konaklarda ve saraylarda kullanılan bir diğer soba çeşidi olan çini sobaların üzeri çini karolarla kaplanmış olup bu sobalar genellikle dikdörtgen formlu bir gövde ile dökme demirden ayaklar ve genişçe bir tabla üzerine oturtulmaktadır (Dişli ve Duysak Mankır, 2021) (Fotoğraf 3.12).

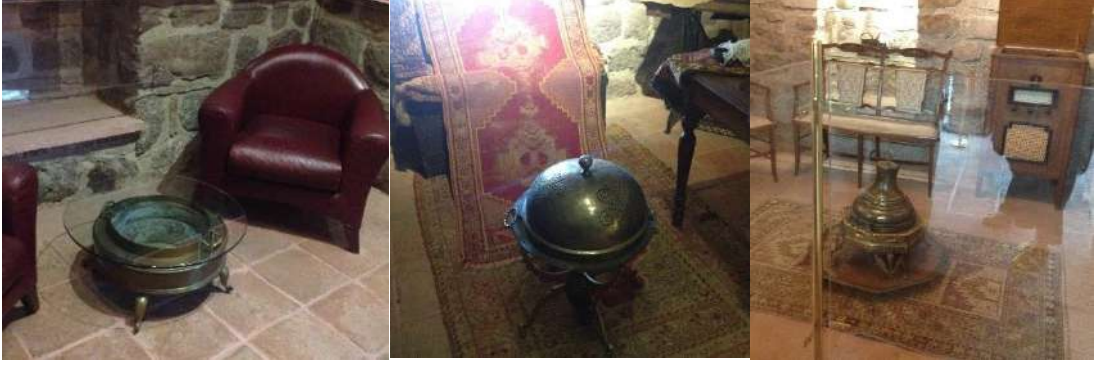
Fotoğraf 3.13. Ankara Çengel Han Koleksiyonunda mangal (Dişli, 2019)

Anadolu’da 19. yüzyıldan önce yapılan konutlarda, ocağın olduğu tek mekân olan tokana da, mekân içerisinde bulunan ocağın temel işlevi yemek pişirmektir. Tokana dışındaki mekânlarda ısıtma için özel bir alan oluşturulmamaktadır. Özellikle geleneksel Anadolu evlerinde yaygın olarak kullanılan ısınma araçlarından olan mangal, avluda özellikle hazırlanan ve yakılan odun kömürü ile ya da ocakta kor haline gelmiş ateşin içindeki alınan parçalar ile hazırlanıp, zararlı gazların çıkışı engellendikten sonra kullanılmaktadır. Taşınabilir bir ısıtma aracı olan mangal, genellikle mekânın ortasına yerleştirilmekte ve insanların etrafında toplanması ile ısınma gerçekleşmektedir. Çoğunlukla bakır ve pirinçten yapılan mangalın hareketli bir ısıtma aracı olduğundan plan içerisinde genellikle net bir yeri bulunmamaktadır. Mangal evlerde mekân içerisinde sadece ısınma için değil, yemek pişirilmesi için de kullanılmaktadır. 19. yüzyılda Avrupa ile olan etkileşim sonucu pirinçten üretilmiş mangalların anıtsal biçimlerine de rastlanmaktadır. Tas şeklinde, büyük ebatlı geniş çıkıntılı, kapaklı ve süslü tepelikli örnekleri mevcuttur (Kuban, 1995) (Fotoğraf 3.13).

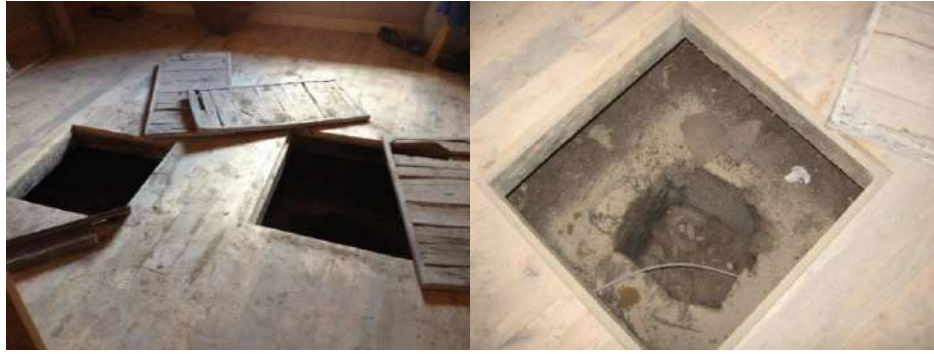
Fotoğraf 3.14. Ankara-Arslanhane (Ahi Şerafeddin) zaviyesinde tandır (Dişli, 2017)

Geleneksel Anadolu evlerinde soba kullanılmadan önce ocak ve mangalın yanında iskembi, isgemi, tandır, kürsübaşı vb. olarak tanımlanan eleman ve bölümler mevcuttur (Fotoğraf 3.14). Bunlardan iskembi, zehirli gazları dışarıda çıkarılmış olan mangalın üzerinin kare şeklindeki bir masa ile kapatıldığı ve onun üstünün de özel olarak yapılmış birkaç kat yorganla kaplandığı bir düzenektir. Bu kare şeklindeki masanın altında bulunan oyuğa ısı kaynağı olarak bir mangal yerleştirilmekte, masa çevresine oturan insanlar bu düzenek aracılığı ile ısınmaktadır. Genellikle iki sedirin birleştiği bir köşeye, ya da sedirlerden birinin önüne kurulan iskembinin etrafına oturularak eller, ayaklar ve bacaklar yorgan altına sokulmaktadır. Mangaldan çıkabilecek kıvılcımlara karşı iskembi masasının alt yüzü metalle kaplanarak, mangalın konduğu döşemeye de aynı şekilde koruma amaçlı metal bir altlık yerleştirilmektedir. Anadolu'nun birçok yerinde farklı tasarımlarıyla dikkat çeken iskembi, aynı zamanda tandır olarak da adlandırılmakta, bu ısıtma sisteminin benzerleri Çin, Kore ve Japonya'da da kotatsu, kang, ondol, gudul isimleriyle anılmaktadır (İmamoğlu, 1992). Isparta, Yalvaç Pisidia Antiokheia Antik Kenti'nde 2014 yılında yapılan kazı çalışmalarında da Roma dönemi hamamlarında gözlemlenen hypocaust ısıtma sistemine sahip iki bin yıllık atriumlu bir Roma dönemi evi açığa çıkarılmıştır (WEB-8). Geleneksel Anadolu evlerinde ısınma elemanı olarak

kullanılan tandırın çevresinde ayakların dayanabileceği alçak bir parmaklık da bulunabilmektedir (Kuban, 1995).

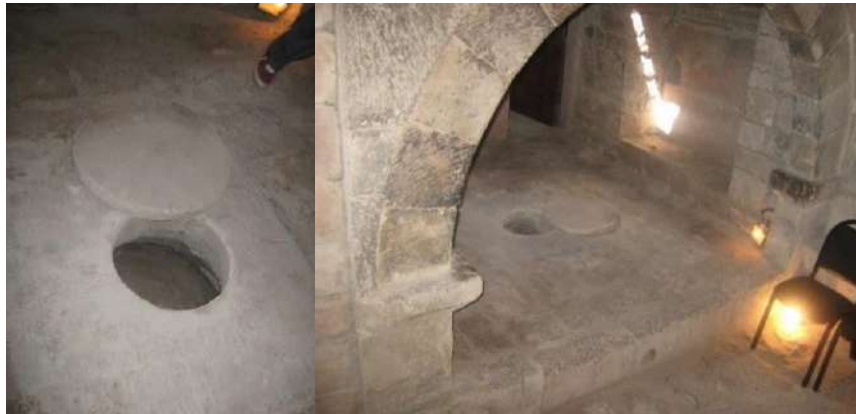
Fotoğraf 3.15. Kayseri-Ağırnas Mimar Sinan evinde yemek pişirme amaçlı yapılmış bir tandır (Dişli, 2015.)

Isıtma sistem elemanlarından mangal, iskemi/tandır ile günümüz konfor koşullarında bir ısınma sağlamak söz konusu değildir. Mekânın değil insanın ısınmasının öncelikli olduğu geçmiş devirlerde ısınma standartlarının bugünkü şartlarla kıyaslanması doğru olmadığı gibi, evlerin genel mekân düzeni de ona göre kurgulanmış, kimi durumlarda ısı konfor yoksunluğu günlük yaşamı güçleştirmiştir. Evlerin dış alanları da iç mekâna göre yoğun şekilde kullanıldığından, göreceli olarak ‘soğuğu kısılmış’ odalardan dışarı çıkılarak, tuvalet, merdiven, kuyu vb. yerlere gitmek; eve çeşmeden su getirmek, damdaki, avludaki karı temizlemek gibi dış mekân işleri sonucu hava değişimi nedeniyle ısı kaybı oluşmuştur. İnsanlar kışın soğuk havalarla başa çıkabilmek amacıyla, erken yatmak, uzun süreler yataktan kalkmamak, yünden üretilmiş kalın ve fazla katlı giysiler ve kürkler giymek ve kalori değeri yüksek besinlerle beslenmek gibi dolaylı çözümler üretmiştir (İmamoğlu, 1992) (Fotoğraf 3.15).

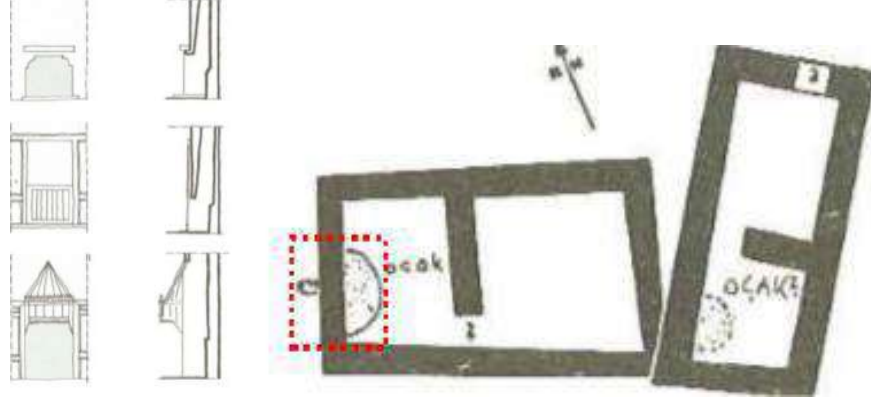
Şekil 5.12. Türk evinde farklı ocak şekilleri: Yukarıdan aşağıya ateş yeri ve bacadan oluşan yalın ocak, düşey bir kapakla örtülen ocak, odanın içinde çıkıntı yapan özenle tasarlanmış ocak (Küçükerman ve Güner, 1995, 166).

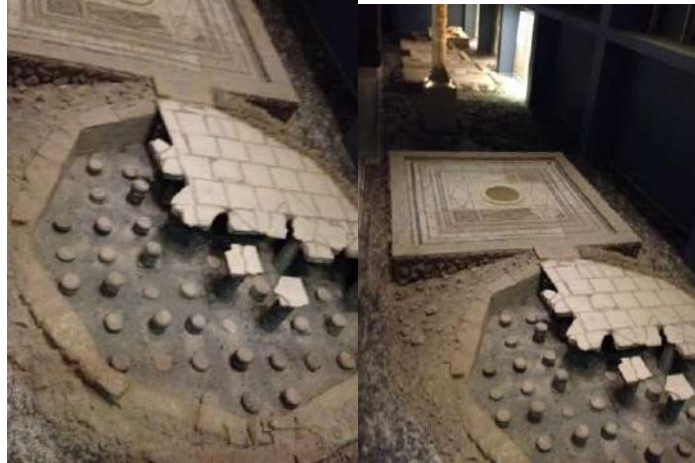
Fotoğraf 3.16. Gaziantep Zeugma Antik müzesinde bir hamama ait sıcaklık bölümü (Dişli, 2016.)

Hypocaust(cehennemlik) tarihi Roma hamamlarında başarılı bir yerden ısıtma sistemi olarak en önemli olgudur. Bu ısıtma sistemi küçük bir odada, caldarium(sıcaklık) ile ortak bir duvarı kullanan ya da bir su deposu içinde bulunan kazanın altında yanan ateşin ısı ile çalışmaktadır. Ocakta yanan ateş kazanlardaki suyu ısıtarak ve suyun kazandan caldariumda yer alan sıcak su havuzlarına, oradan da yıkanma ünitelerine akması şeklinde çalışmaktadır. Alttaki boşluklu kanallar sayesinde zemin ısıtıldıktan sonra praefurniumda(ateşlik) yanan ateşin ve hypocaust kanalları içerisinde dolaşan zehirli gazların tahliye edilmesi gerekmekte olup, bu tahliye işlemlerini Roma hamamlarında duvara yerleştirilmiş içi boş pişmiş toprak tuğlalar yapmaktadır. ‘‘Tubuli’’ olarak adlandırılan içi boş tuğla duvar yüzeyine tutturulup hamamda yerini almakta ve zeminden üst örtüye kadar hamam duvar yüzeylerini ısıtmanın yanında atık gazların hava boşluğuna tahliyesini sağlamaktadır. Tuğla (teguale mammatae) hypocaustla bağlantılı olarak yapılmakta ve yukarıdan da üst örtü tonozlarından ateş dumanı tahliye edilmektedir. (Başaran, 1997) (Fotoğraf 3.16-3.17).

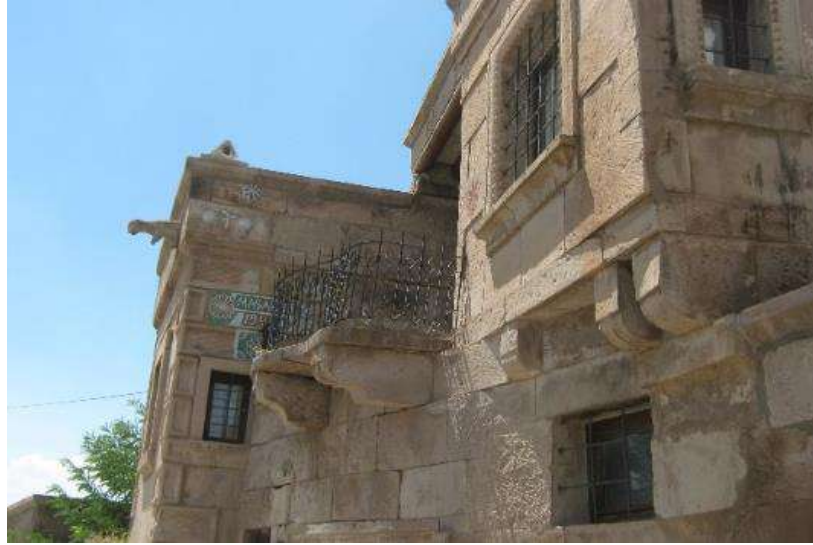
Fotoğraf 3.18. Kayseri-Ağırnas Mimar Sinan evinde balkon (Dişli, 2015.)

Yapı formundan kaynaklanarak rüzgârın sebep olduğu ısı kaybı konum farklılığından dolayı değişiklik göstermektedir. Yapı formu rüzgârı kendi içinde en az ısı kaybına sebep olacak şekilde yönlendirerek korunaklı bölgeler oluşturmaktadır. Yapı ile korunmakta olan bölgenin boyu ve yüksekliği, rüzgârı yükseltecek ve aktaracak şekilde yapılmasıyla artmaktadır. Korunan kısmın boyunu arttırmada diğer bir etken ise bina genişliğini arttırmaktır (Kuşcu, 2006). Yapılarda sıcak yaz günlerinde serinleme amaçlı olarak balkon, tahtaboş, teras, avluların kullanıldığı gözlenmektedir (Fotoğraf 3.18).

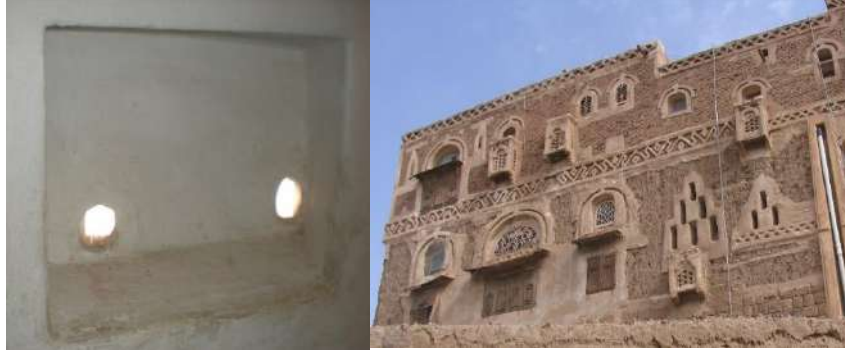
Fotoğraf 3.19. Yemen- İmam Yahya evinde soğutma pencereleri (Dişli, 2011)

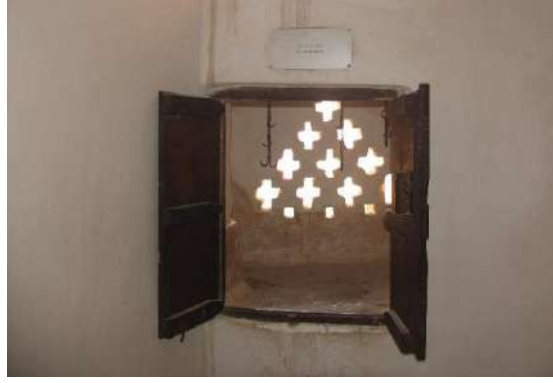
Fotoğraf 3.20. Yemen- İmam Yahya evinde soğutma pencereleri (Dişli, 2011)

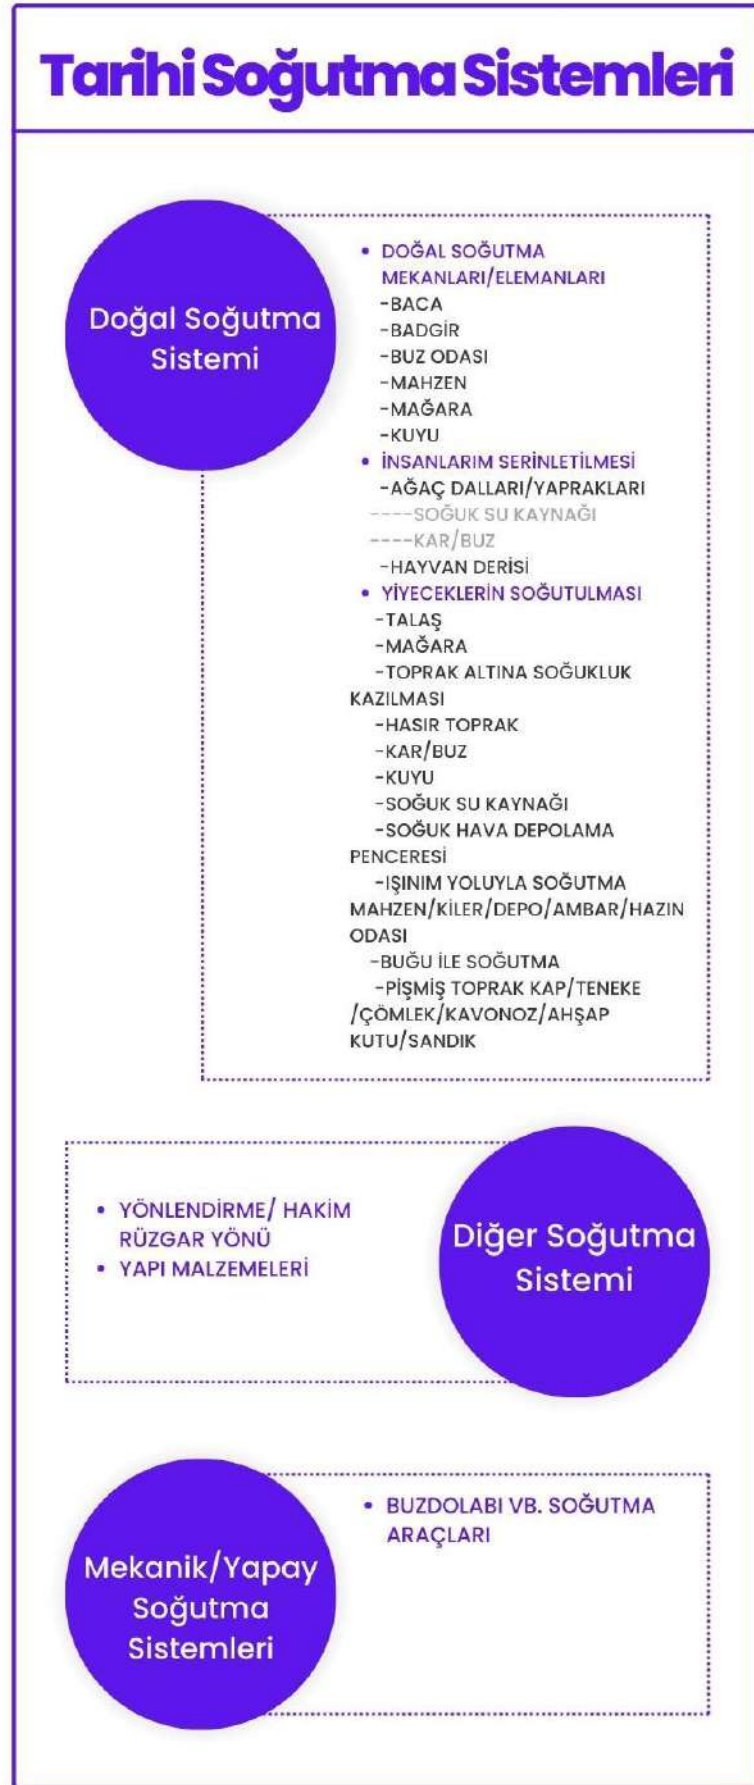
Şekil 3.15. Tarihte kullanılan başlıca soğutma elemanları (Yazar tarafından yapılmıştır.)

almayan odada gayrimüslim evlerinde bulunmaktadır (WEB-9) (Fotoğraf 3.24) (Şekil 3.15).

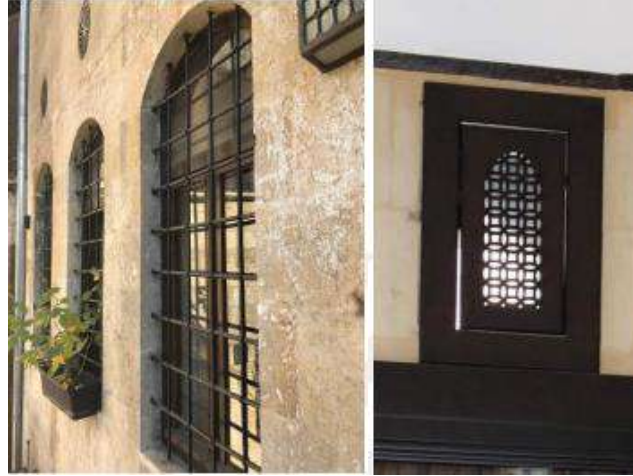
Fotoğraf 3.25. Gaziantep evlerinde taş (sol) ve ahşap (sağ) kafes üst dış pencere (Gezinmez, s:50-51, 2019).

Özellikle sıcak iklim bölgelerinde Anadolu’da uygulanan bir başka havalandırma sistemi de yapıların üst pencerelerindeki kuş tağları diye adlandırılan genelde ahşap ve taş malzeme ile üretilmiş kafes pencere şeklinde düzenlenmiş yapı elemanıdır (Gezinmez, s:50-51, 2019). Güneydoğu Anadolu Bölgesi’ndeki geleneksel evlerde kullanılan bu sistemde, üst pencereler alt pencerelere kıyasla daha küçük boyutlarda tasarlanmakta ve mekândaki kapı ve daha geniş olan alt pencerelerden giren sıcak hava yükselerek bu üst pencerelerdeki havalandırma amacıyla kullanılan delikler aracılığı ile dışarı atılmakta, böylece iç mekânda doğal hava akışı sağlanmaktadır (Fotoğraf 3.25) (Gezinmez, 2019).

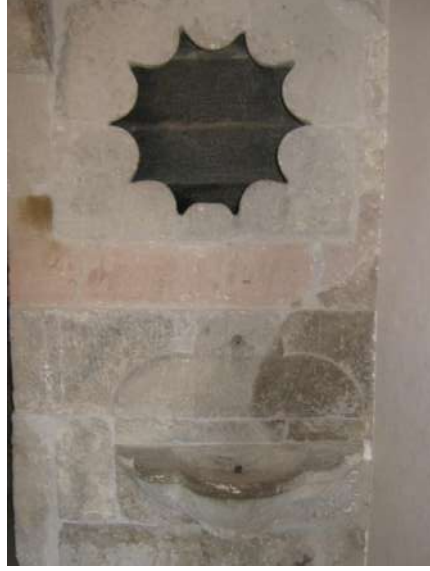
Fotoğraf 3.26. Kayseri-Ağırnas Mimar Sinan evinde havalandırma ve aydınlatma nişi (Dişli, 2015)

Zîr-zemîn (yer altı) denilen serdâblar, bazı bölgelerde hiç güneş görmeyen, dört beş basamakla inilen, genelde kubbeli ya da tonozlu geniş mekânlardır (Kürkçüoğlu, 2009). Kuzey duvarına ocak şeklinde bir niş açılmış ve bununla bir havalandırma bacasıyla üst örtüye bağlantılı olarak yapılmıştır. Buradan sirkülasyon sonucu yükselen hava ayrıca odayı serinletmektedir. Evlerde havalandırma birkaç küçük tep penceresiyle sağlanırken mekân az da olsa loş bir aydınlığa kavuşturulmaktadır (Fotoğraf 3.26). Serdâb veya soğukluk olarak adlandırılan bodrum kat odaları, Diyarbakır evlerinde daha özel ve sınırlı mekânlardır. Evlerin üst kat odaları altında bulunan birkaç basamak ile

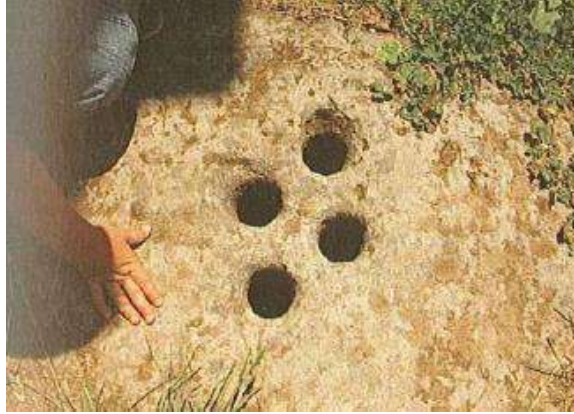
Fotoğraf 3.27. Kayseri, Vekse'de bir yer altı mekânının sokak üzerinde oluşturulan havalandırma delikleri (İmamoğlu, 1992)

Anadolu'nun farklı yörelerinde görülen havalandırma yöntemi ise yer altı yapılarının tavanında açılan deliklerin mekânın/çatı arasının havalandırılması amacıyla sokak üzerinde açılan deliklerdir (Fotoğraf 3.27).

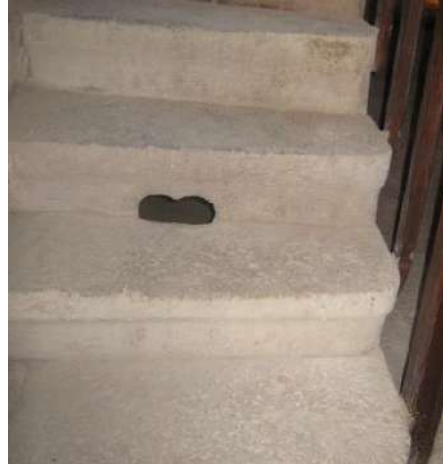
Fotoğraf 3.28. Kayseri-Ağırnas Mimar Sinan evinde merdivende hava ve aydınlatma deliği (Dişli, 2015)

Geleneksel Anadolu evlerinde odalarda asimetrik plan düzeni ışık etkisi ile güçlenmektedir. Sedirler üzerinde bulunan genellikle geniş pencereler ve süslemeli alçı çerçeveli ahşap silmeler ve renkli camları olan küçük tepe pencereleri gibi farklı havalandırma ve aydınlatma elemanları bulunmaktadır. Alt taraftaki pencereler doğrudan sedirleri aydınlatırken, üstteki pencereler ise odaya renkli ve ölçülü ışık süzülmesiyle dolaylı aydınlatma sağlanmaktadır. Alttaki pencerelerde kafes, panjur elemanlarının bulunması, güvenlik önleminin yanında, istenilen vakitlerde istenilen ölçüde ışık elde edilmesini de sağlamaktadır (Kuban, 1995). Ayrıca, bodrum katların aydınlatılması için merdiven rıhtlarına yerleştirilen küçük delikler gözlenmektedir (Fotoğraf 3.28).

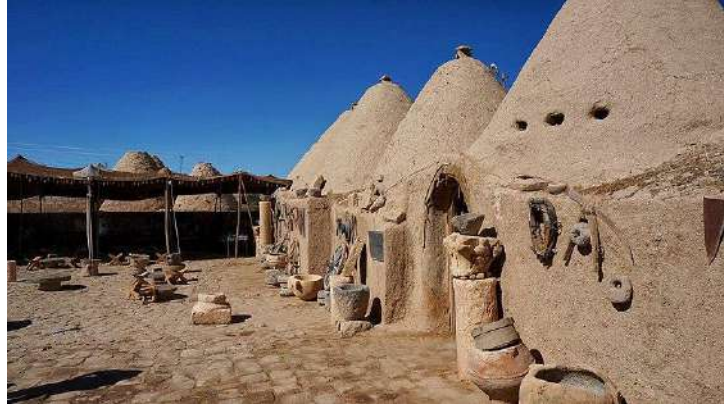
Fotoğraf 3.30. Harran evleri-tepe ışıklığı/bacası (WEB-10)

Aydınlatma ve havalandırma elemanlarından pencereler, düşey veya düşeye yakın şekilde eğimli, bina dış ve iç duvarlarında yer alan ve hareket düzleminde istenen aydınlık düzeyini sağlamak için yapılan açıklıklar olarak tanımlanabilmektedir. Pencereler her iklim bölgesi için uygun şekilde tasarlanıp, tasarımda en baştaki aşamalarından son aşamasına kadar ele alınmaktadır (Yener, 2015.) (Fotoğraf 3.30).

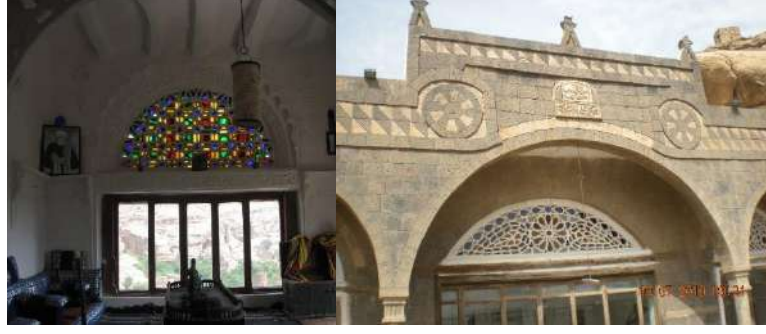
Fotoğraf 3.31. Yemen- İmam Yahya evindeki orsi pencere (Dişli, 2011)

iç yüzeyin en uygun biçimde aydınlanması ve dış etkilerden gerekli ölçüde korunması amaçlanmıştır. Geleneksel Anadolu evlerinde yapım malzemesinin değişiklik göstermesi belirli ilkeler doğrultusunda tasarlanmış olan pencere dizlerinin tasarımını etkilemektedir. Ayrıca bu ilkeler, en sıcak iklim bölgesinden, en sert iklim bölgesine kadar yapılarda, iklimsel özelliklere göre tasarlanmaktadır (Küçükerman ve Güner, 1995) (Fotoğraf 3.31).

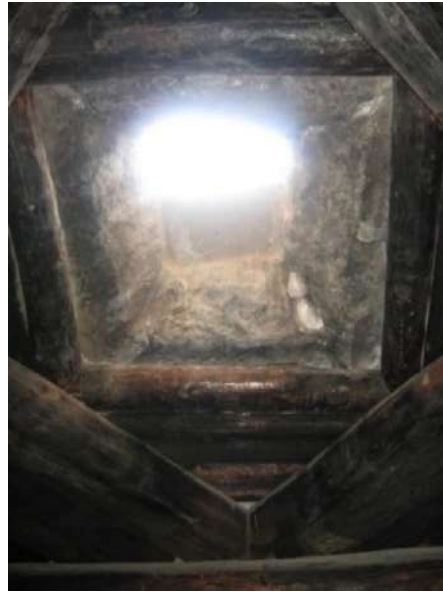
Fotoğraf 3.32. Kayseri-Ağırnas evindeki tepe açıklığı/tüteklikli tavan örneği (Dişli, 2015)

Çatıda bulunan yatay açıklıklar, sürekli açıklıklar, çatı ışıklıkları, fenerler ve eğimli pencereler çatı ve hemen altındaki mekânların kontrollü olarak aydınlatılmasına ve havalandırılmasına olanak sağlamaktadır. Bina biçimi ve iç mekân düzenlemesi de aydınlatma elemanlarının sağladıkları günışığı dağılımını etkilemektedir. Yatay açıklıklar konfor ölçülerinde aydınlatma sağlarken, direkt olarak güneş ışığının kullanılması, güneş kontrolünün sağlanması ve ışığın yaygınlaştırılması açısından önlemler gerektirmektedir (Yener, 2015) (Fotoğraf 3.32).

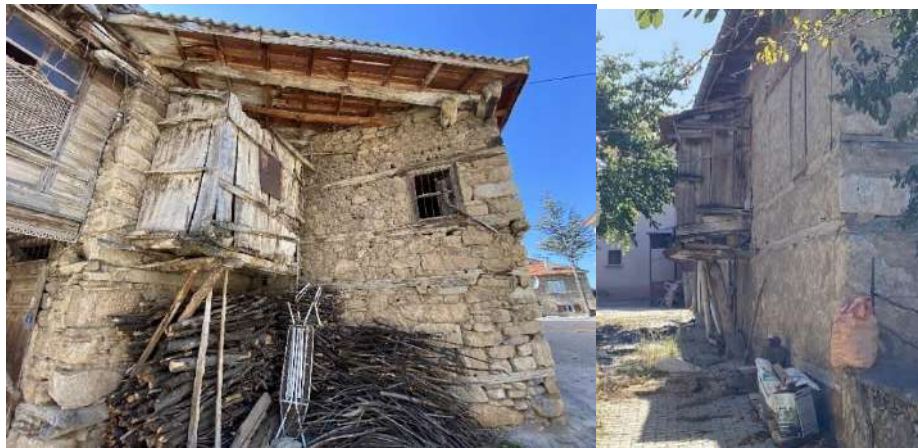
Fotoğraf 3.34. Beyşehir Üstünler kasabesindeki tarihi konut yapılarının cephelerinden çıkıntı yapan helalar (Dişli, 2022)

Geleneksel Anadolu evlerinde avlu mekânında, bir veya iki adet hela, su kuyusu, çirkep/çirkef (bulaşık) kuyusu ve kubur (hela) kuyusu/fosseptik de bulunmaktadır (Turgut, 2003, 28, 34, 36.). Helalar, genellikle, evin birinci katında sofanın ya da bir odanın cephesinde ahşap bağdadi sistemle çıkıntı yapacak şekilde yerleştirilmiştir (Fotoğraf 3.34). Hela taşlarından alt zemine kadar uzanan bir gider aracılığı ile atık su/atıklar tahliye edilmiştir (Fotoğraf 3.35-3.36).

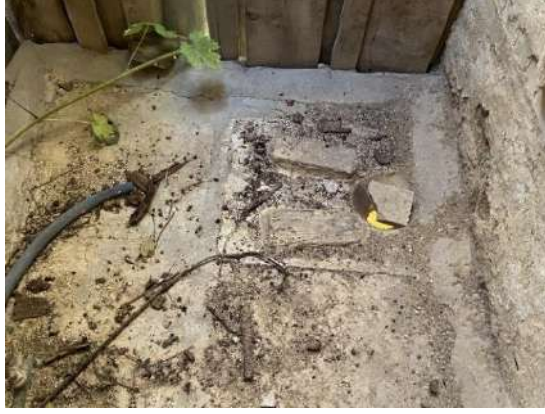
Fotoğraf 3.35. Beyşehir Üstünler kasabasındaki tarihi bir konut yapısında hela taşı (Dişli, 2022)

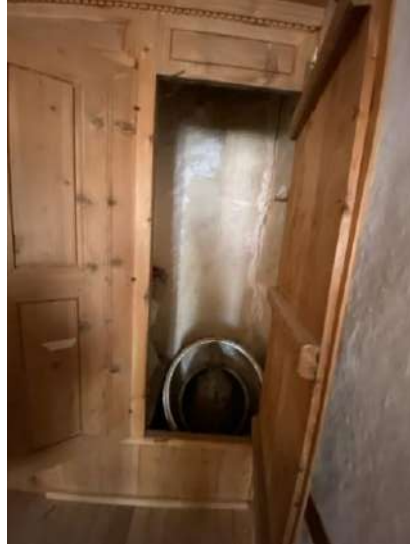
Fotoğraf 3.38. Beyşehir Üstünler kasabesindeki tarihi konut yapısında gusülhane (Dişli, 2022)

Geleneksel Anadolu evinde gusülhaneler genellikle yüklüklerin içinde bulunmaktadır. Su, kova veya testilerle taşınabildiği gibi bazı yörelerde pişmiş toprak borularla bir küpün içine doldurulmaktadır. Yüklük zemini kimi zaman kerpiç üzeri kaplama olduğu gibi bazen de zemini çağ taşıyla kaplanmakta ya da tuğla yapılmaktadır. Tuğla zemin yapılırken ahşap karkas düzeni bozulduğundan dolayı ahşabı bozmamak için de çinko ile kaplanmaktadır (Kuban, 1995) (Fotoğraf 3.38).

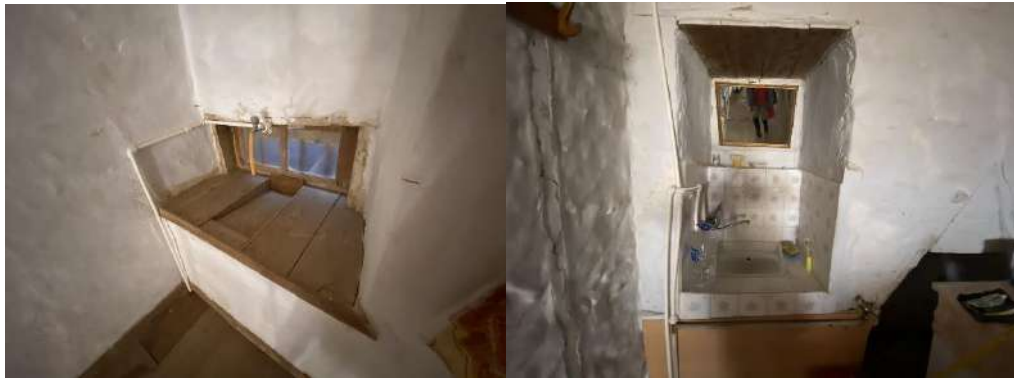
Fotoğraf 3.39. Beyşehir Üstünler kasabesindeki tarihi konut yapısında pencere boşluklarındaki lavabolar (Dişli, 2022)

yapılmaktadır. Bazen de doğrudan ev girişinde bir sundurma altında ıslak hacim birliği sağlanmaktadır. Geleneksel Anadolu evlerinde zamanla küçük hela mekanları hayatların veya bahçenin bir tarafına veya merdiven sahanlıklarının altına alınmıştır. Taşrada bulunan konutlarda sonradan yapılan bir ek misali bazen cepheden dışarı çıkıntı yapan helalar da mevcuttur. Zamanla gelişen konut yapısıyla iç sofalı evlerin yaygınlaşmasından sonra helalar evin içine girerek, merdivenlerin bir kenarında özel bir mekân olarak tasarlanarak eyvanların içine yerleştirilmişlerdir. Anadolu evlerinin gelişmiş örneklerinin olduğu İstanbul'da tipik bir helada iki bölüm olarak hela ve el yıkama yeri bulunmaktadır. Hela ve el yıkama yeri standart denebilecek mermerden öğeler ile üretilmektedir. Zengin evlerde el yıkama musluğunun arka kısmında bezenmiş ayna taşları bulunmaktadır. İstanbul evlerinde hela duvarları da hamamlarda olduğu gibi mermerle belli bir yüksekliğe kadar kaplanmaktadır. Helalara özel olarak yapılmış takunya ile girilmektedir. İstanbul evleriyle kıyaslandığında Anadolu'da bulunan sıradan evlerin helalarının inşaatına fazla özen gösterilmediği görülmektedir (Kuban, 1995). Sofa girişlerinde ve hela önlerinde bir gideri de olan çağ taşı yıkanma alanları da mevcuttur. Yine geniş mermerden/taştan yapılan pencere denizliklerinin hafif oyularak lavabo ve yıkanma eylemi için kullanıldığı örnekler de vardır (Fotoğraf 3.39).

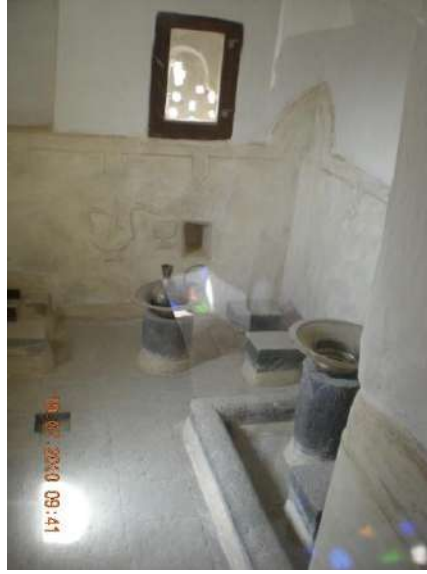
Fotoğraf 3.40. Yemen- İmam Yahya evinde hamam (Dişli, 2011).

Anadolu evlerinde ıslak hacimler genellikle bahçe katında veya hayatta yer almaktadır. Geleneksel Anadolu evi temiz ve atık su tesisatı yönünden gelişmemiş olmasından dolayı temizlik açısından sorun oluşturabilmektedir. Bundan dolayıdır ki Anadolu evinin içerisindeki işlevsel sistemler çok gelişmemişken hamam sistemleri çok gelişmiştir (Fotoğraf 3.40).

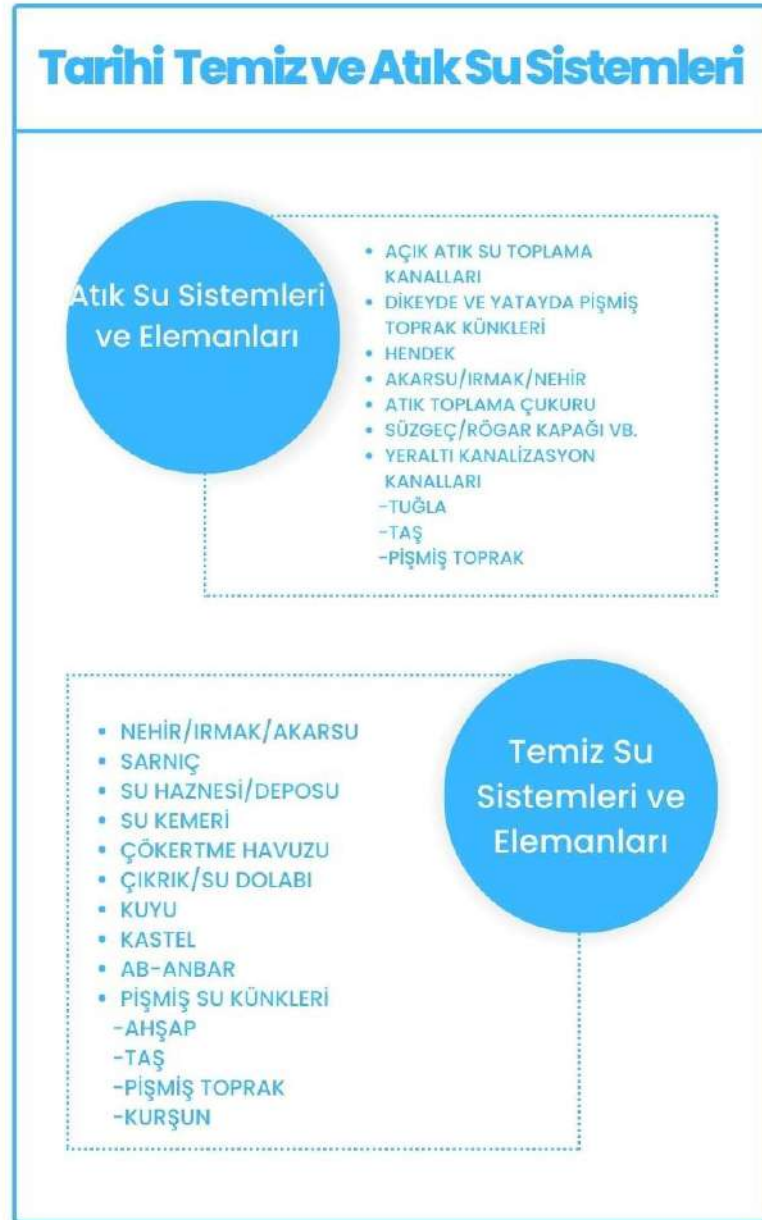
Şekil 3.19. Tarihte kullanılan başlıca temiz ve atık su elemanları (Yazar tarafından yapılmıştır.)

merkezine su getiren yer altı su kanalları ve bu kanallar ile gelen suyun kullanıma açıldığı su yapılarından oluşmaktadır. Kentin dışındaki su kaynaklarından kayaların içine oyulmuş kanallarla gelen yer altı sularına ulaşmak için, suyun yeryüzüne çıkmadan 10-40 basamak ile inilerek tamamen veya kısmen yer altında yapılan büyük su tesislerine kastel adı verilmektedir (Altan, 2019, 21). Livas yardımıyla yerleşim bölgelerine taşınan suyun halkın kullanımına açıldığı kuyu, havuz, çeşme gibi su yapıları içinde yörede kastel denilen yer altı su yapıları da bulunmaktadır. Ev avlularının altından geçen su tünellerine basamaklar yardımıyla inilmekte veya kuyulara kova sarkıtılarak temiz su sağlanmaktadır. Bu kasteller temiz su temininin yanında havalandırma ve soğutma amaçlı olarak da kullanılmaktadır. Kayaların içine oyulan kanallardan gelen su, kastele gelmeden önce iki kola ayrılıp, bu kollardan biri içme ve kullanma suyu olarak havuzlara gelmekte diğeri ise temizlik amaçlı helâ mekanına ulaşmaktadır (Fotoğraf 3.41). Anadolu evlerinde bulunan temiz ve atık su sistemleri Şekil 3.19’de belirtilmiştir.

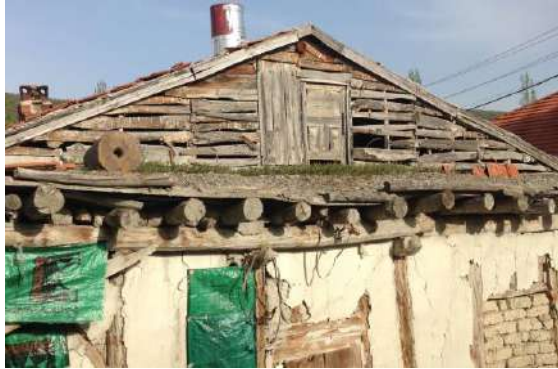
Fotoğraf 3.42. Ahşap kırma çatılı tarihi ev (Ankara, Çubuk, Hacılar Köyü) (Dişli, 2009)

Kiremitlerin altına ve ahşap kirişlerin üzerine hasır malzeme döşenmekte, onun üzerine ise genellikle döşeme tahtası çakılmaktadır. Tavan tahtaları ana kirişlere çakılan yatay kirişlere çakılı olarak yapılmaktadır. Kırsal alanlarda sofalara tavan yapılmazken zeminden çatı gözükmektedir. Türk ustalarının sadelik ve basitlikten yana oldukları çatı

sistemleri hem kırsalda hem şehirlerde hem basit yapıli evlerde hem büyük konak ve saraylarda kullanılmıştır (Kuban, 1995) (Fotoğraf 3.42).

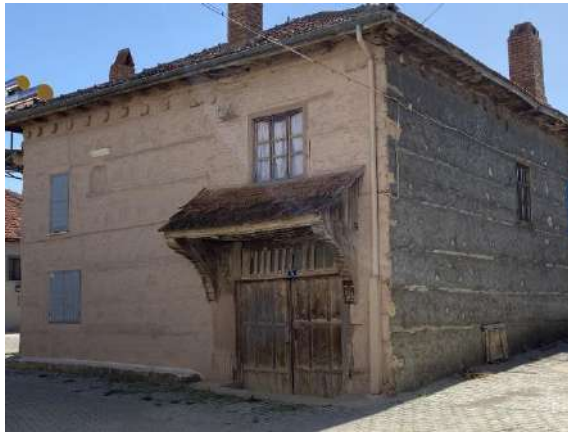
Fotoğraf 3.43. Beyşehir Üstünler kasabasındaiki kiremit örgülü çatılı ve kapı üstü saçaklı ev (Dişli,2022.)

Eldem'e (Eldem, 1955, 220) göre; geleneksel Anadolu evlerinde iki tip çatı bulunmaktadır. İlki genellikle kırsal yerlerde bulunan toprak damlı düz çatılar ikincisi ise konaklarda ve gayrimüslim evlerinde kullanılan alaturka kiremit örtülü meyilli ahşap çatılardır (Fotoğraf 3.43).

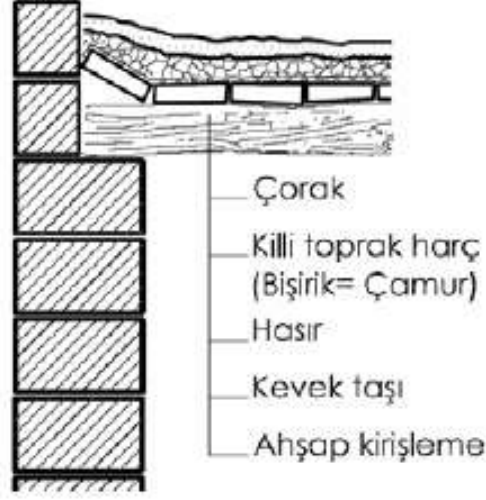
Şekil 3.20. Toprak dam katmanları (Büyükmihçi, 2015).

Toprak damlı üst örtüler yuvarlak ve kalın ahşap kirişler üzerine oturtulmaktadır. Kiriş araları kısa parçalı kalaslarla örtülüp üzerine 30-40 cm killi toprak serilip, sıkıştırılma yöntemiyle yalıtımı sağlanmaktadır. Kil tabakası güneşli havalarda gevşeyip kabardığından, yağmur yağdığıında yağmur suyunu içine almayıp su yalıtımını sağlamak amacıyla toprak dam üzerine çıkılarak (loğ taşı) denilen taş, el silindiri ile damdaki toprak sıkıştırılarak su geçirmezliği sağlanmaktadır (Eldem, 1955) (Şekil 3.20).
