TARİHİ AKŞEHİR EVLERİNDE İŞLEVSEL
SİSTEMLERİN ANALİZİ VE KORUMA
ÖLÇÜTLERİ

YÜKSEK LİSANS TEZİ

Mimarlık Anabilim Dalı

Haziran-2023
KONYA
Her Hakkı Saklıdır

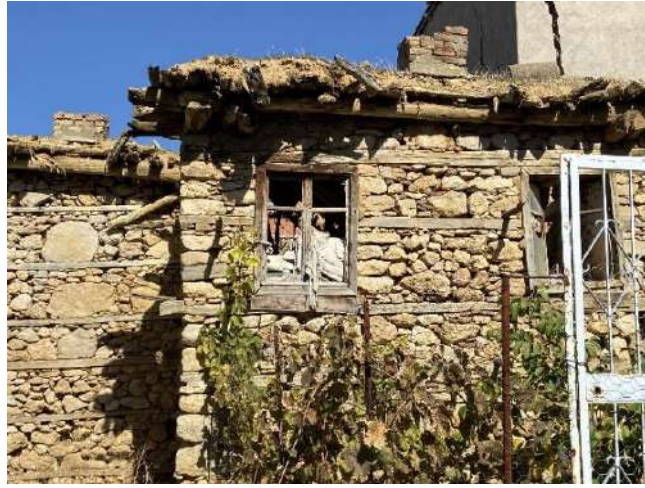
Fotoğraf 3.45. Beyşehir Üstünler kasabasındaki düz damlı ev (Dişli, 2022)

Anadolu geleneksel konutlarında kerpiç malzeme kullanılan köy evlerinin çoğunluğunda ve taş malzeme kullanılan yapılarda genellikle toprak düz dam yapılmaktadır. Düz damların üstü önce kalın ahşap hatılların bir araya gelmesiyle oluşan, ahşap, yuvarlak formdaki tavan kirişleri üzerine, ağaçların ince dalları, sazlıklar, mısır sapları, çatı altı kaplama tahtası, ardıç kabukları, çalı, yonga, hasır vb. malzemeler ile kaplanmakta ve ardından toprakla, bu malzemelerin üzeri örtülmektedir. Dam üzerine serilen toprak; killi kum, kalın toprak, ince toprak ya da taşlı kum olup, düz dam eğimli ise, saz demeti ve benzeri malzeme de eğime uyumlu olarak döşenmekte ve üzerine toprak bu işlemde sonra örtülmektedir. Bazen de toprak damlarda toprağın tecrit kabiliyetini artırdığından toprak, cürufıyla karıştırılarak su yalıtımı sağlanmaktadır. Anadolu'daki tarihi konutların genelinde gözenekli ve volkanik bir taş olan ponza taşı ile karıştırılan toprak dam serilmekte, böylece ısı ve su yalıtımı sağlanmaktadır. Toprak örtüye az eğimli dere yapılarak, yağmur ve kar sularının bu dereler yardımıyla akarak çevre duvarlarda bulunan çörtlenlere yönlendirmesi sağlanmaktadır. Eğimli toprak damlarda çatı akaçlaması doğrudan mevcut eğim yardımıyla sağlanacağından, damdaki toprağın kalınlığı da yarıya inmektedir. Suyu içine çeken düz toprak damlarda bile belli bir eğim verilerek yağmur suyu akaçlaması sağlanmaktadır. Bazı durumlarda su çatıdan kolaylıkla tahliye edilmesine yardımcı olmak ve toprakta oluşabilecek erozyonu en aza indirmek için toprak tabakasının üstü, 4-5 cm kalınlığında samanla karıştırılmış killi toprak tabakası ile sıvanmaktadır ve bu toprak damlar düzenli aralıklarla "loğ taşı" veya "yuğga" adı verilen bir çeşit taş veya ahşap merdanenin yuvarlanmasıyla sıkıştırılmaktadır (Büyükmihçi,2015). Akşehir geleneksel evlerin bazılarında ise temeli ve kerpiç duvar örgüsü arasında ahşap hatıllar bulunmaktadır. Hayatta yer alan ve

sundurmayı destekleyen ahşap direkler tavan hizasına kadar uzanmaktadır. Üst örtüdeki tavan hatıllarının oturduğu yatay kirişlere itinayla işlenmiş olan ahşap başlıklar ile bağlanmıştır. Tavan hatıllarının üzerine poyra hasır örtüler serilmiştir. Bu hasır örtülere yöre halkı boyra demektedir (Cenikoğlu, 2002). Poyraların üzerine toprak ile saman karışımıyla oluşan çamur sıvanarak kaplanmıştır (Fotoğraf 3.44-3.45).

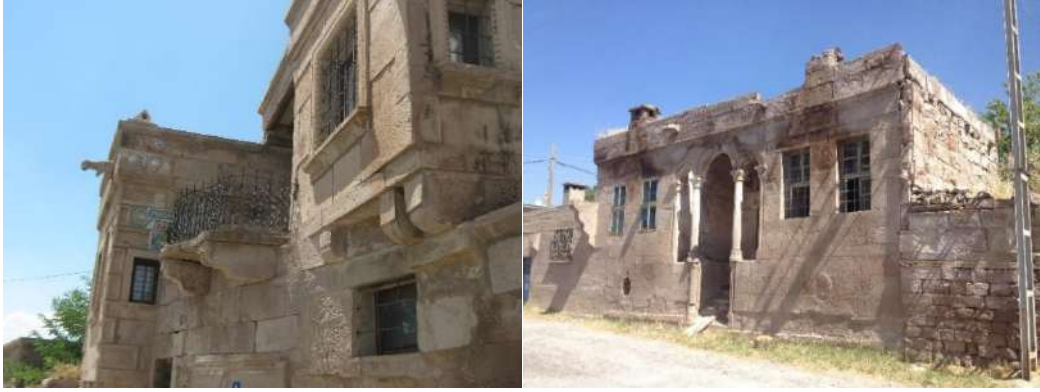
Fotoğraf 3.46. Kayseri Ağırnas kabasında kesme taş parapetli düz dam ev ve taş çörlen (Dişli, 2015.)

Geleneksel Anadolu evlerinde gayrimüslim evleri dışında yağmur oluğu bulunmamaktadır. Yağmur suları çatı eteklerinde bulunan, taş, metal veya ahşap çörtenlerle sokağa akıtılmaktadır (Fotoğraf 3.46-3.47). Bazı evlerde saçağın ucuna takılmış uğurlar ve fetişler, kuş, hayvan ve bitki figürleri olup evin estetiğine katkı sağlarken, her birinin değişik anlamları olduğuna ve uğur getirdiğine inanılmaktadır (Öndin, 2020). Çörtenlerin ucuna demir bir zincir takılarak, suyun kontrollü akışının sağlandığı örnekler de mevcuttur.

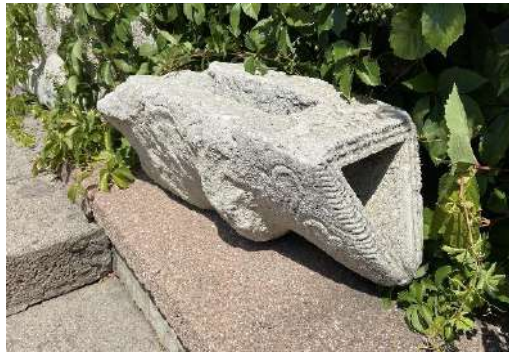
Fotoğraf 3.47. Ankara Roma Hamamında gargoyle örneği (Dişli, 2020)

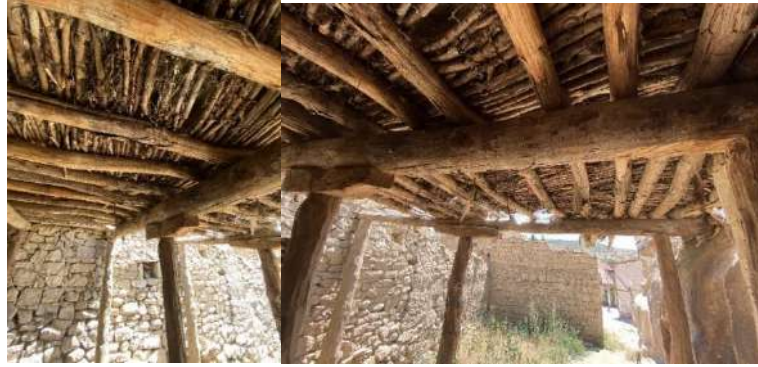
Fotoğraf 3.48. Afyonkarahisar Frig vadisi pardı örneği (Dişli,2022)

Çatı arasının açık olduğu durumlarda, üst kat oda tavanlarının ısı yalıtımını arttırmak amacıyla zemini 10-15 cm kalınlığında çamur tabakası ile tecrit edilmekte, sofaların üstü ise tavan tahta kaplaması ile kapatılmaktadır (Eldem,1955). Ahşap

kirişlerin arasının ağaç dalları, hasır vb. serilerek kapatıldığı pardı tavanlar da mevcuttur (Fotoğraf 3.48).

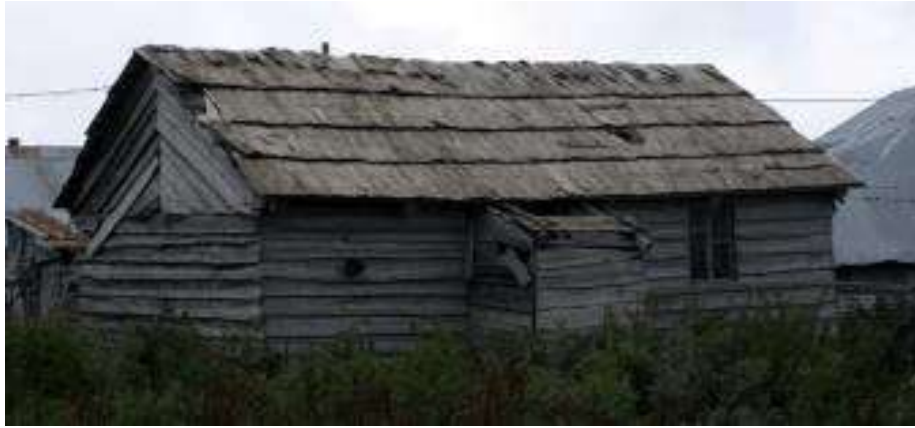
Fotoğraf 3.49. Hartama kaplı beşik çatılı ev (WEB-13)

Doğu Karadeniz Bölgesi'nde özellikle Gümüşhane'nin Torul ilçesinde sıkça kullanılan hartama, köknar ağacı veya daha çok ladin ağacından elde edilen bir çatı malzemesi ve örtü şeklindedir (WEB-13) (Fotoğraf 3.49). Bu sistemde ahşap elemanlar eğimli olarak yerleştirilerek akaçlamaya yardımcı olmaktadır.

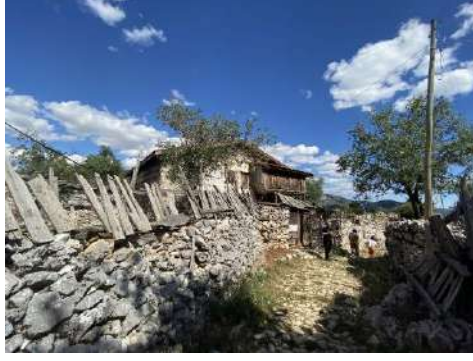
Fotoğraf 3.50. Antalya Sarıhacılar köyü evindeki daraba (Dişli,2021)

Sinop, Boyabat evlerinin avlu duvarlarında harpuşta gibi çalışıp, suyun bahçe duvarlarından çevreye doğru aktarılmasını sağlayan daraba adı verilen ahşap eğimli yüzeyler de bulunmaktadır. (Fotoğraf 3.50-3.51). Bu tür harpuşta detayı Anadolu'nun pek çok yerinde de gözlenmektedir (örneğin Datça).

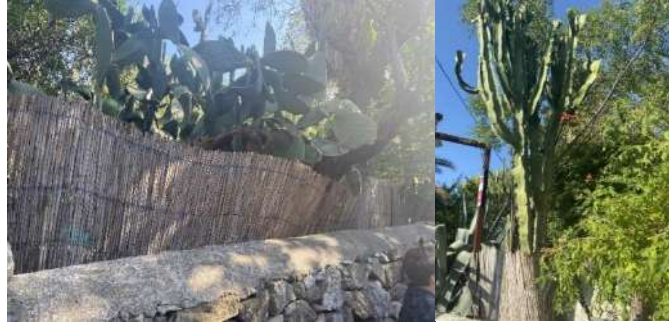
Fotoğraf 3.51. Eski Datça evindeki daraba (Dişli, 2022.)

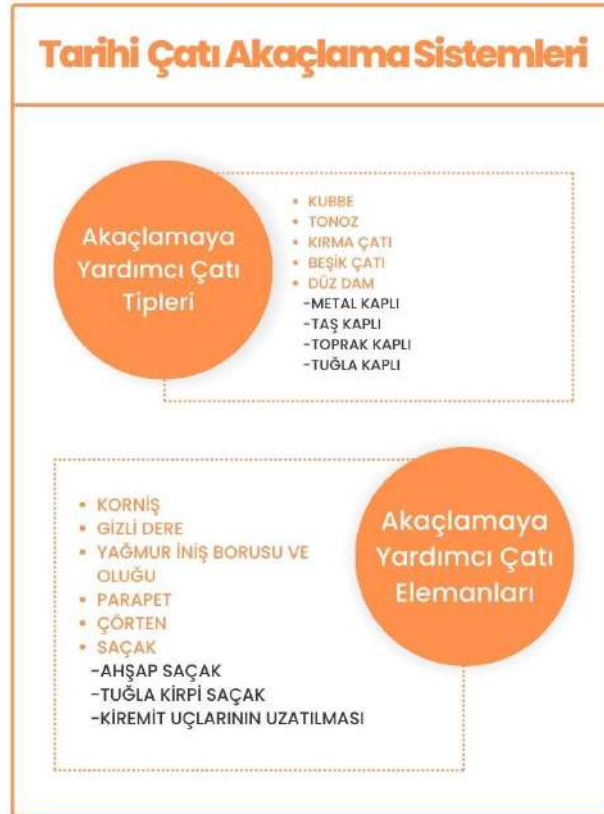
Şekil 3.21. Tarihte kullanılan başlıca çatı akaçlama elemanları (Yazar tarafından yapılmıştır.)

Anadolu evlerinde bulunan Temiz ve atık su sistemleri Şekil 3.21’de belirtilmiştir.

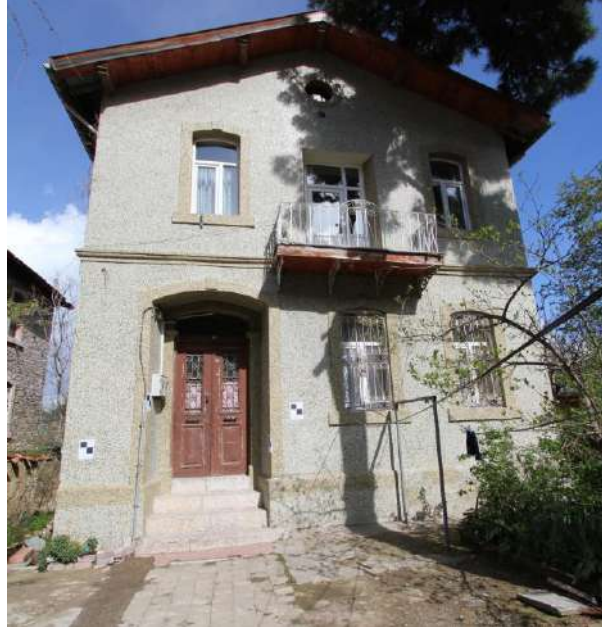
Fotoğraf 4.3. 137 ada, 32 parsel tescilli evin batı cephe görünümü (Yazarın arşivinden, 2018)

Kentsel Sit Alanı sınırları içerisinde yer alan konut, Konya Kültür ve Tabiat Varlıklarını Koruma Bölge Kurulu tarafından 21.01.2011 tarih ve 4312 sayılı karar ile tescillenmiştir. Yapı ana beden duvarları, ahşap hatıllı moloz taş kâgir yığma tekniğinde inşa edilmiş, dışta çamur sıva ile sıvanmıştır (Fotoğraf 4.3). Yapı içi bölücü duvarlarda ise kerpiç dolgulu ahşap iskelet sistemi/hımış uygulanmış, üzeri bağdadi çitalarla kaplanmıştır. Yapının inşasına dair bir kitabe veya herhangi bir somut belge bulunmadığından kesin yapım tarihi bilinmemektedir. Ancak gösterdiği mimari ve teknik özelliklerinden dolayı Geç Osmanlı dönemi sivil mimari örneklerinden olduğu düşünülmektedir.

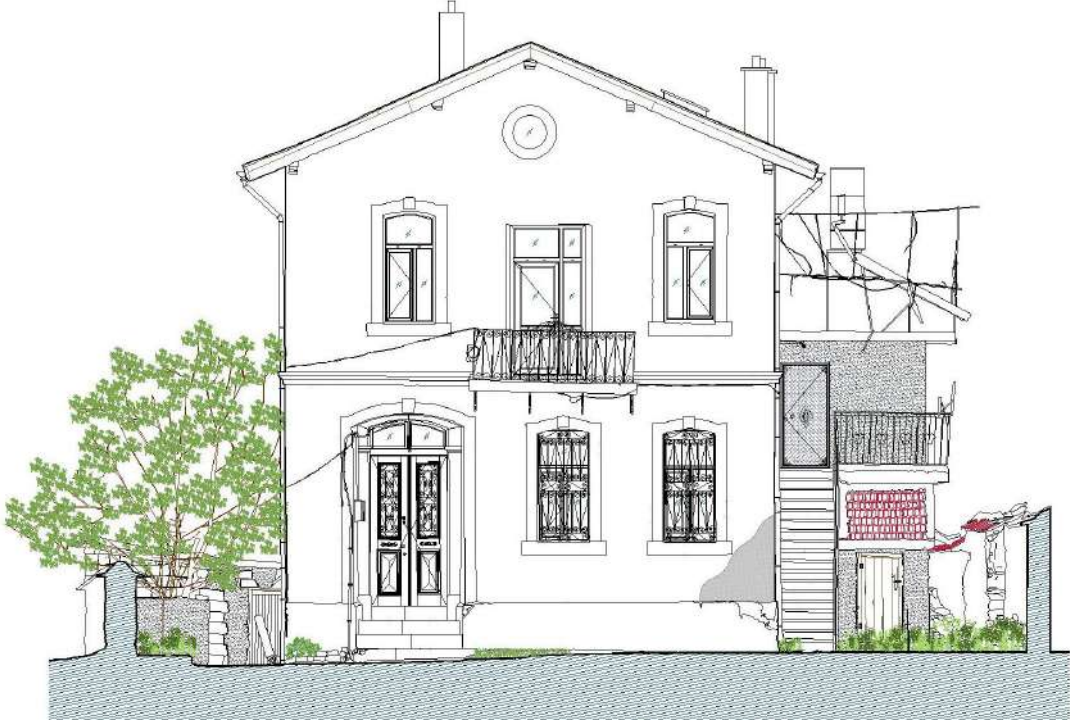
Şekil 4.3. 137 ada, 32 parsel tescilli evin ön(batı) cephe görünümü (Çizen: Aynur Duysak Mankır, Mostar Mimarlık, 2018)

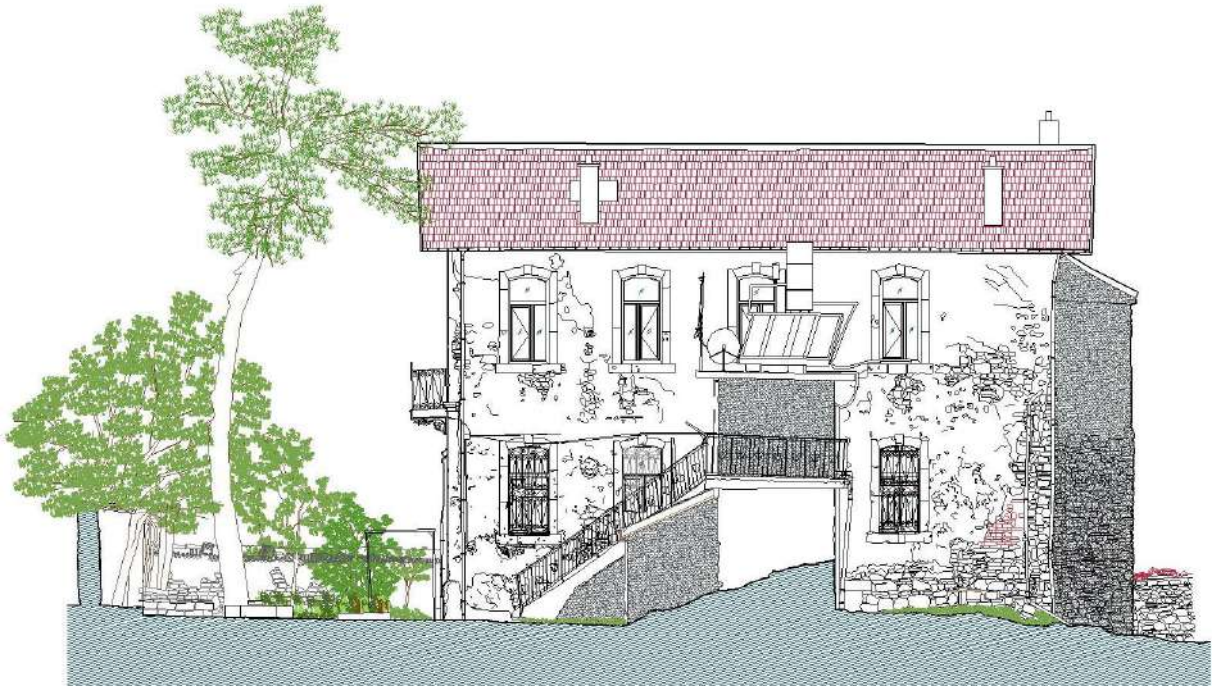
Şekil 4.4. 137 ada, 32 parsel tescilli evin sağ yan(güney) cephe görünümü (Çizen: Aynur Duysak Mankır, Mostar Mimarlık, 2018)

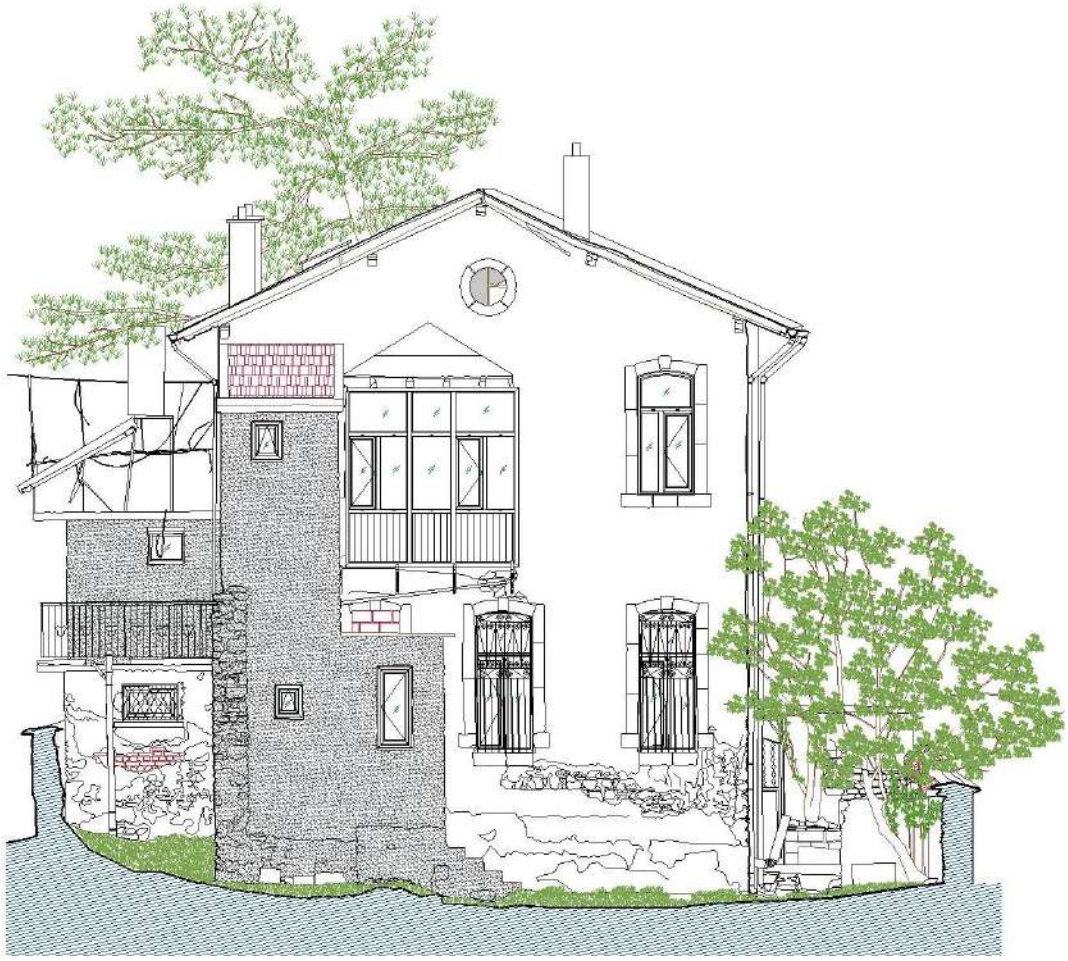
Şekil 4.5. 137 ada, 32 parsel tescilli evin arka(doğu) cephe görünümü (Çizen: Aynur Duysak Mankır, Mostar Mimarlık,2018)

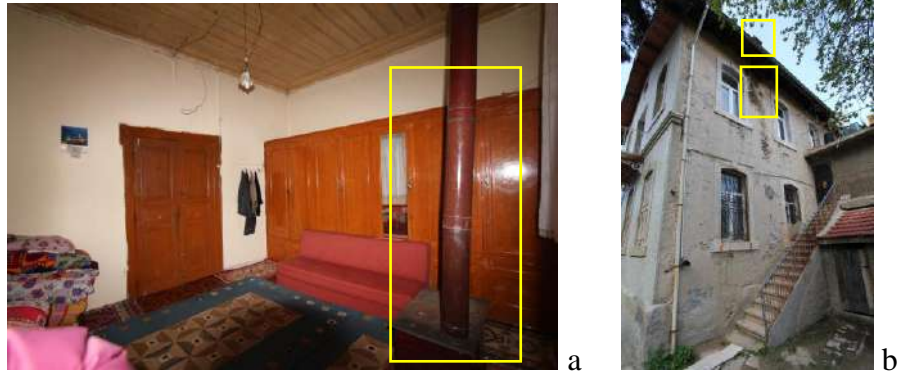
Fotoğraf 4.8. 137 ada, 32 parsel tescilli evin ZK-02(a) içerden dökme soba –Güney (sağ yan) (b) cepheden soba deliği ve dış cepheden bacanın görünüşü (Yazarın arşivinden, 2018)

Doğrudan ısıtma sistemi olarak ise dökme demir soba ve bacalı ocak kullanılmıştır. Evin özgün çatı formu olduğu düşünülen beşik çatısı üzerinde toplamda 3 adet baca yer almaktadır. Bacaların üçü de kare gövdeli olarak inşa edilmiş, şapkalı olarak yapılmıştır. Sobanın yanması sonucu çıkan dumanlar ve zehirli gaz, metal soba borularının birleştirilmesi ile sobadan bacanın deliğine kadar ulaştırılmasıyla dışarı atılmıştır. Birinci katta Oda-1K-02, Oda-1K-04 ve Oda-1K-05 duvarında baca delikleri mevcuttur. Baca

deliği olarak bodrum katta pencereler kullanılmaktadır. Bu deliklerin özgünlüğü ise tartışmalıdır (Fotoğraf 4.8).

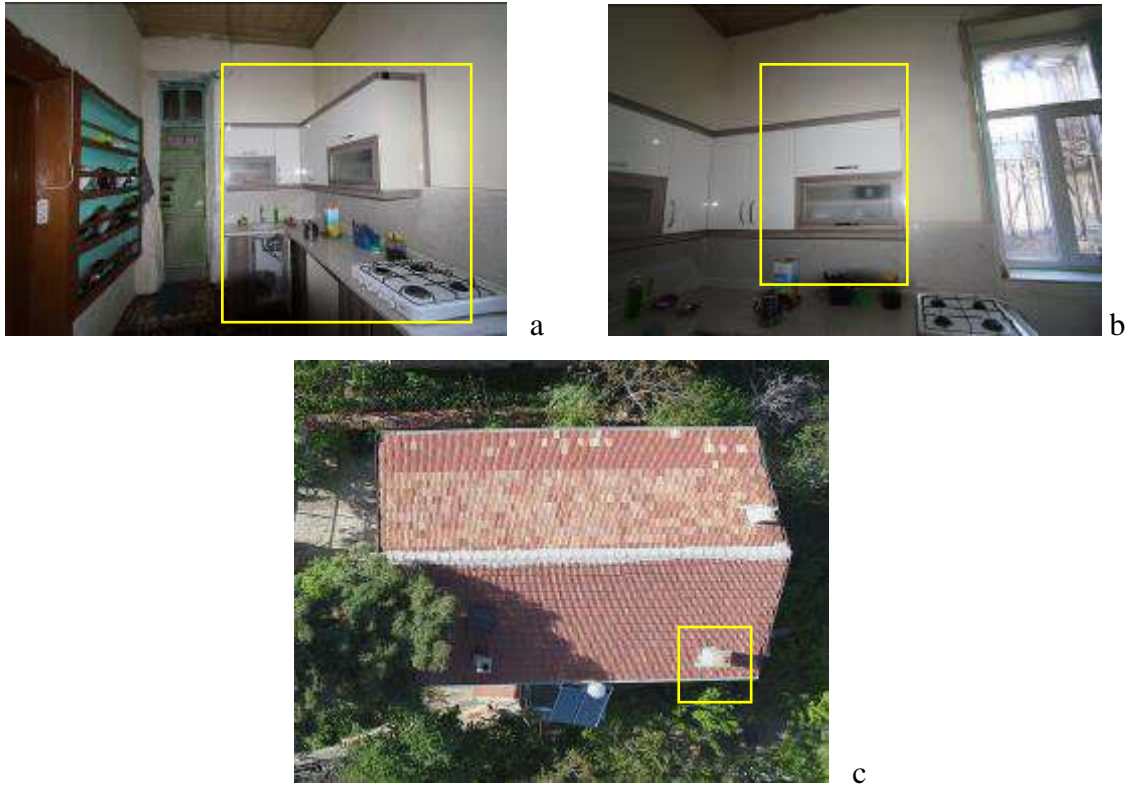
Fotoğraf 4.9. 137 ada, 32 parsel tescilli evin ZK-03(a) mutfak iç mekanı genel görünüşü– mutfak mekanının iç güney (sağ yan)(b) görünüşü–çatıdan(c) mutfak bacasının görünüşü (Yazarın arşivinden, 2018)

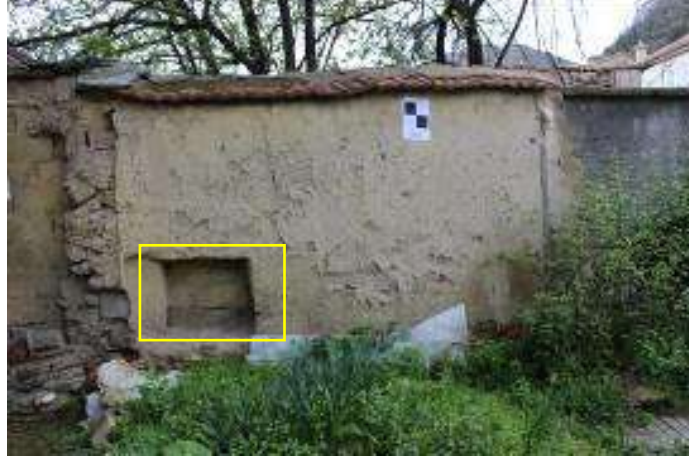
Fotoğraf 4.10. 137 ada, 32 parsel tescilli evin bahçesinin güney yönündeki kerpiç duvarında bulunan ocak (Yazarın arşivinden, 2018)

Doğrudan ısıtma sistemlerinden olan bacalı ocakların kalıntıları evin bahçesinde bulunan bahçe duvarlarında halen mevcuttur. Geçmişte yemek pişirme amacıyla yapılan ve bunun için kullanıldığı düşünülen bir ocak, evin güney yönündeki bahçesinde bulunmaktadır. Ocağın duman çekişini sağlayan bacası duvarın içine gizlenmiştir. Harap halde olan, kerpiçten yarım daire formlu niş şeklinde yapılan ocağın duvarını paylaştığı yapının üstü, kiremit kaplıdır (Fotoğraf 4.10).

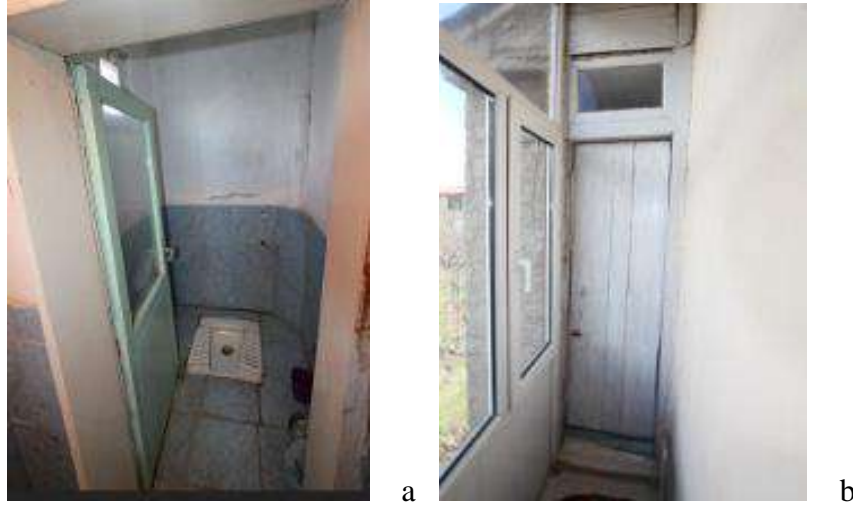
Fotoğraf 4.17. 137 ada, 32 parsel tescilli evin Oda-ZK-03(a) hela mekânı ve Oda-1K-01(b) sofa balkonunda bulunan hela (Yazarın arşivinden, 2018)

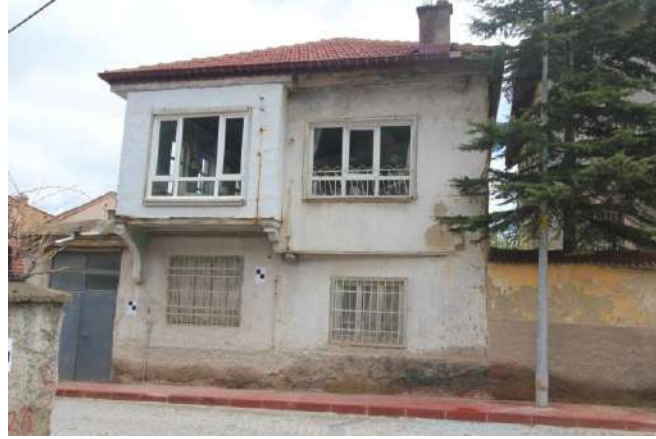
Fotoğraf 4.19. 137 ada, 34 parsel tescilli evin ön (kuzeybatı) cephe görünümü (Yazarın arşivinden, 2018)

Doğudan batıya doğru meyilli bir arazi üzerine konumlandırılan yapıda bodrum, zemin ve birinci olmak üzere üç kattan oluşmaktadır. Geleneksel Akşehir evlerinin tipik bir örneği olan yapı, dış sofalı plan şemasına sahiptir. Sofa kuzeybatı cephede gönyeli olarak yapılmıştır. Yapının bodrum katı moloz taş malzeme ile zemin katı ve birinci katı ise kerpiç malzeme ile inşa edilmiştir. Yığma tekniği ile kâgir olarak inşa edilmiş olan yapının kâgir inşa malzemesi arasına belirli aralıklar ile ahşap hatıllar yerleştirilmiştir. Her iki katta da bölücü duvarları bağdadi teknikle yapılmıştır (Şekil 4.14., -Şekil 4.17.).

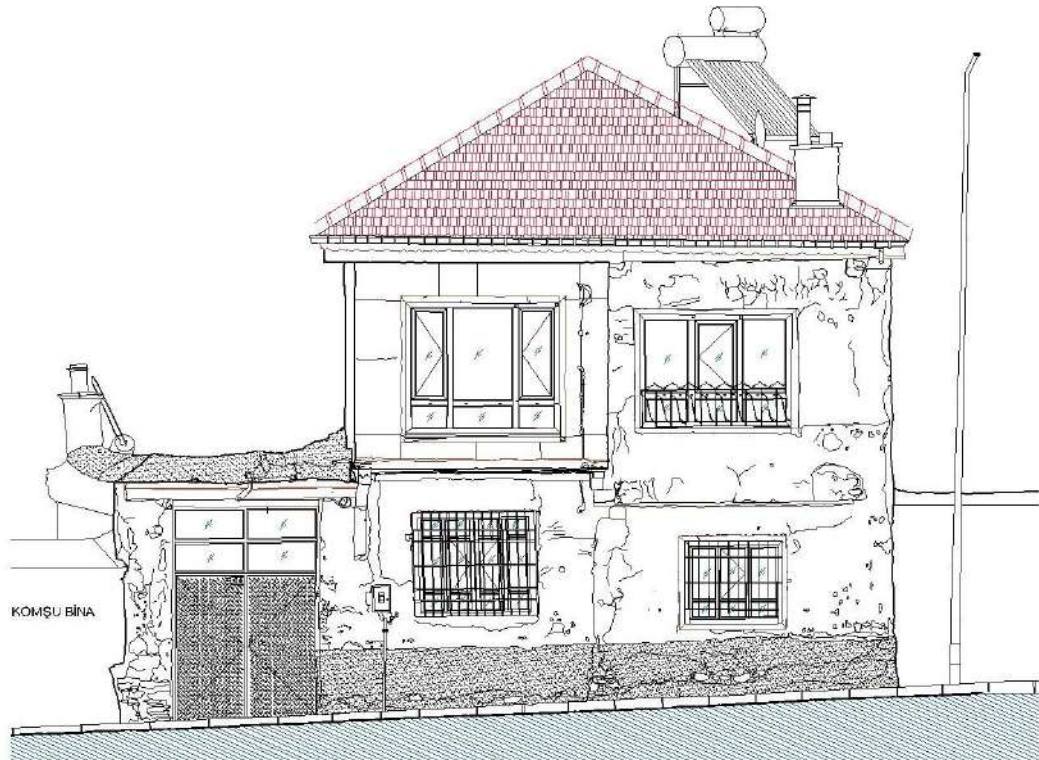
Şekil 4.14. 137 ada, 34 parsel tescilli evin ön (batı) cephe görünümü (Çizen: Aynur Duysak Mankır, Mostar Mimarlık,2018)

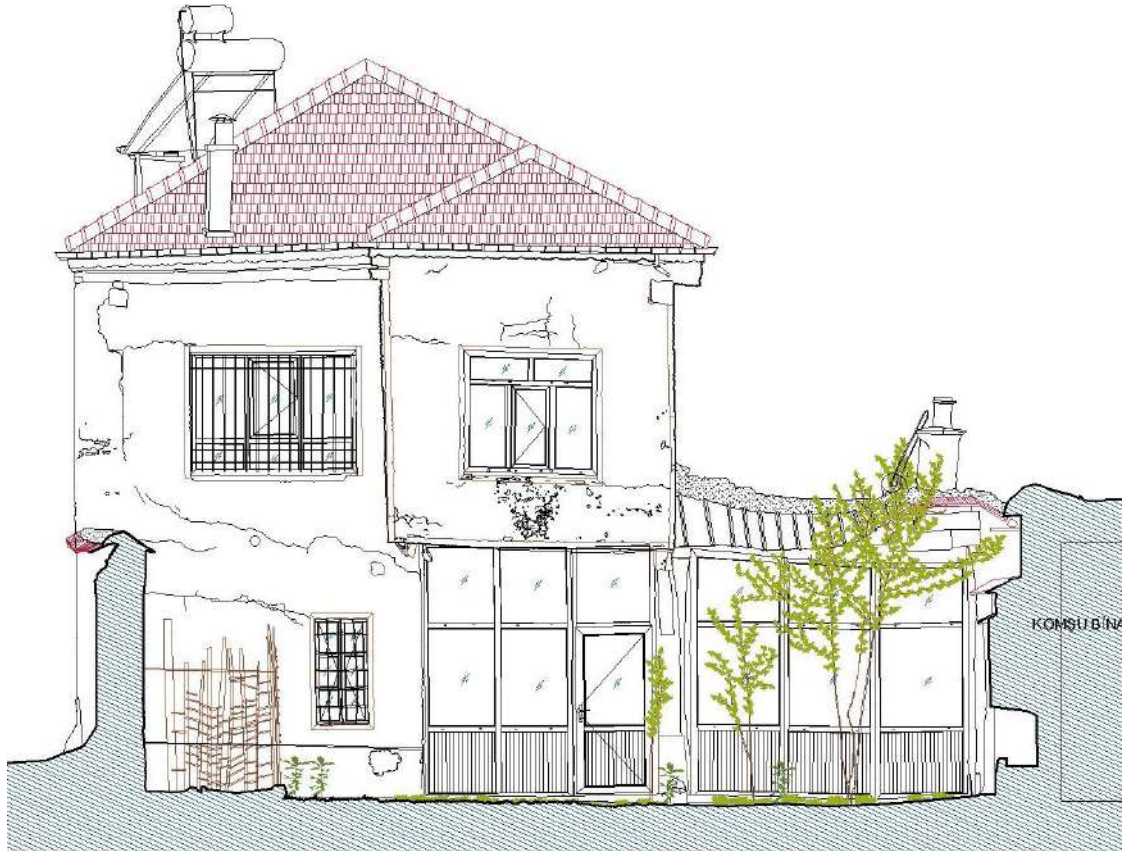
Şekil 4.16. 137 ada, 34 parsel tescilli evin arka(doğu) cephe görünümü (Çizen: Aynur Duysak Mankır, Mostar Mimarlık,2018)

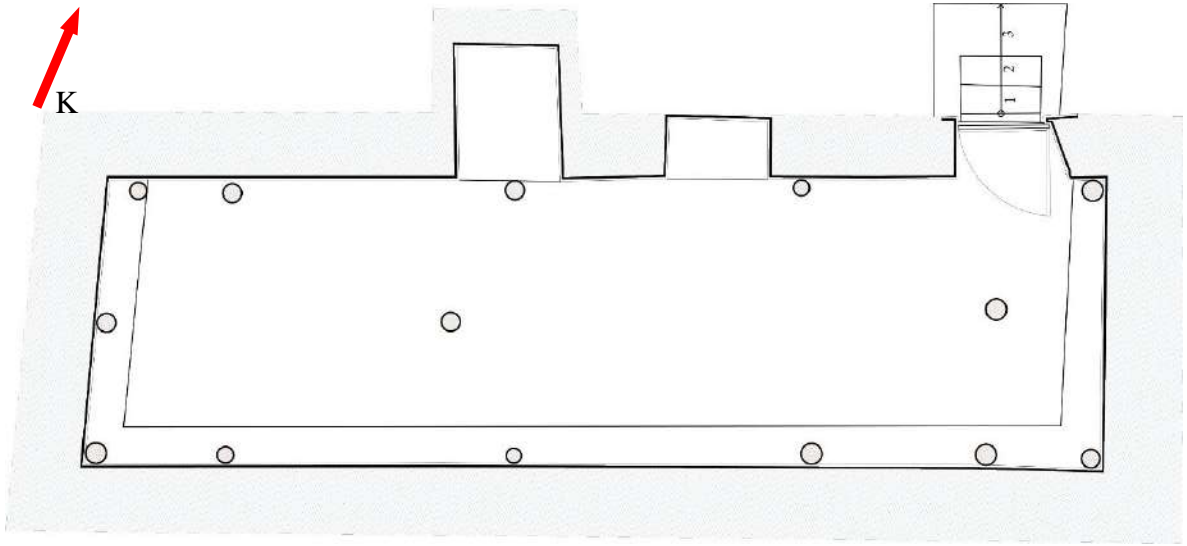
Şekil 4.19. 137 ada, 34 parsel tescilli evin bodrum kat planı restitüsyon çizimi (Çizen: Aynur Duysak Mankır, Mostar Mimarlık,2018)

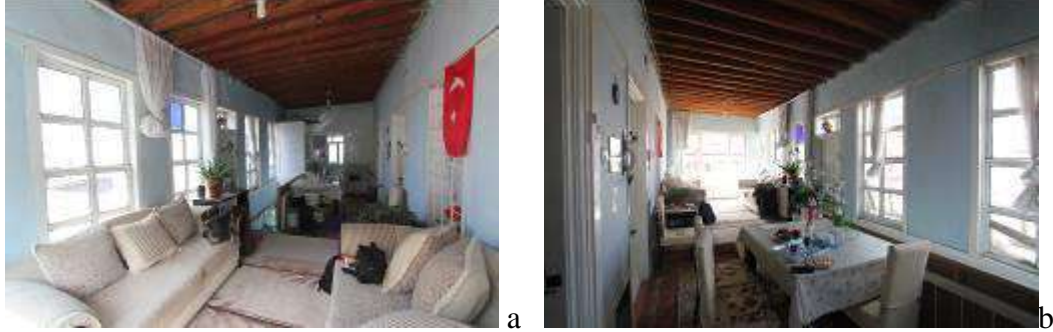
Fotoğraf 4.20. 137 ada, 34 parsel tescilli evin 1K-01 nolu sofadan görünüşü (a-b) (Yazarın arşivinden, 2018)

nolu sofa ile doğu ve batı yönlerde bulunan pencereler geniş açıklıklara sahiptir. Gönyeli çıkma yapan sofa batı duvarında bulunan sıralı pencereler evde en fazla Güneş alan bölümdür (Fotoğraf 4.20., Fotoğraf 4.21., Fotoğraf 4.22.).

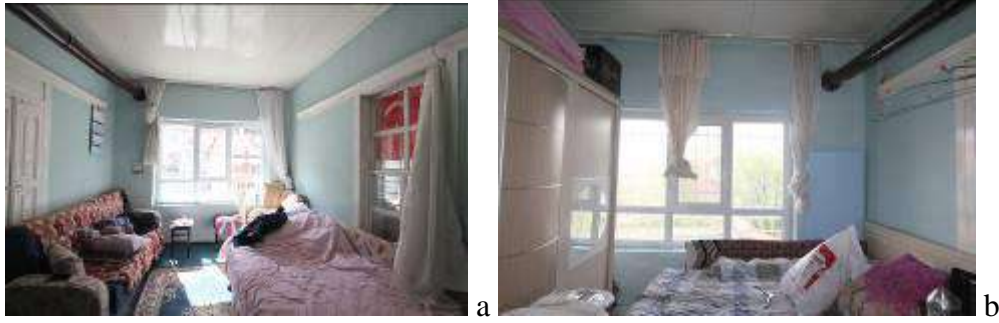
Fotoğraf 4.21. 137 ada, 34 parsel tescilli evin 1K-02(a)-1K-03(b) nolu odadan genel görünüşü (Yazarın arşivinden, 2018)

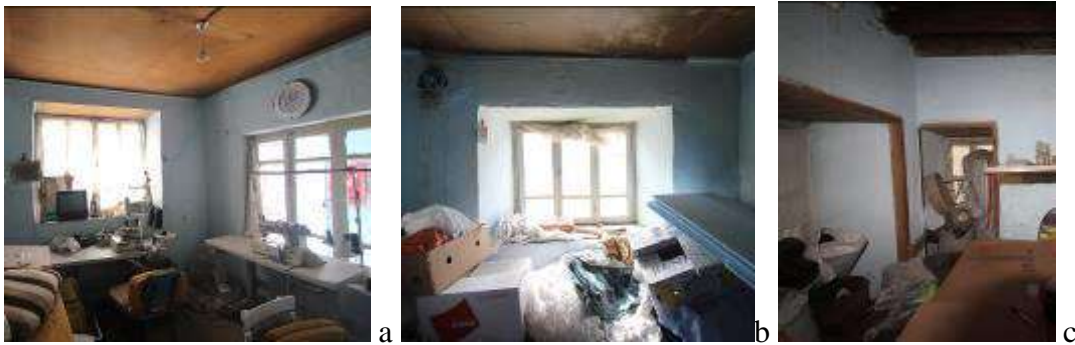
Fotoğraf 4.22. 137 ada, 34 parsel tescilli evin ZK-02(a)-ZK-03(b)-ZK-04(c) nolu odadan genel görünüşü (Yazarın arşivinden, 2018)

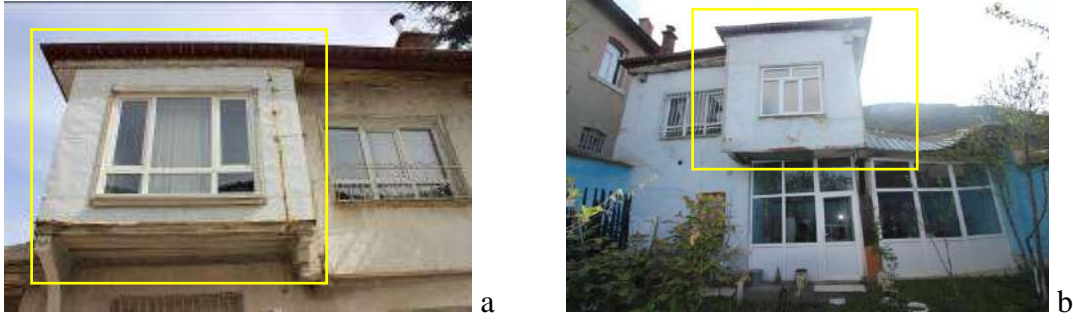
Fotoğraf 4.23. 137 ada, 34 parsel tescilli evin 1K-01(a) nolu mekânında sofa çıkması -1K-01(b) nolu mekânında sofa çıkması; dış cepheden görünüşü (Yazarın arşivinden, 2018)

Örnekleme yapıda, sedirlerde kerpiç dolgu malzemesi kullanılarak gönyeli çıkma yapan cumbadan ısı kaybının oluşmasının önüne geçilmektedir (Fotoğraf 6.21.).

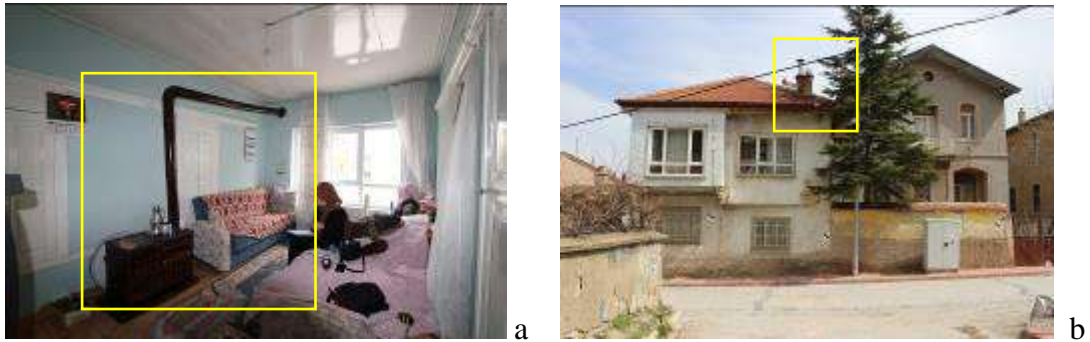
Fotoğraf 4.24. (ön)(b) cepheden baca görünüşü (Yazarın arşivinden, 2018)

Doğrudan ısıtma sistemi elemanı olarak bacalı ocak ve dökme demir soba kullanılmıştır. 137 Ada, 34 parsel tescilli evin özgününde toprak dam olan üst örtüsü günümüzde kırma çatıya dönüştürülmüş ve çatıda toplamda 2 adet baca yer almaktadır. Birinci katta Sofa 1K-01, Oda-1K-02, Oda-1K-03 ile zemin katta Sofa ZK-01, Oda-ZK-02, Oda-1K-03 ve Oda-1K-04 duvarında baca delikleri mevcuttur (Fotoğraf 4.24.). Bodrum kata çakma kapı ile girilmektedir (Fotoğraf 4.25.).

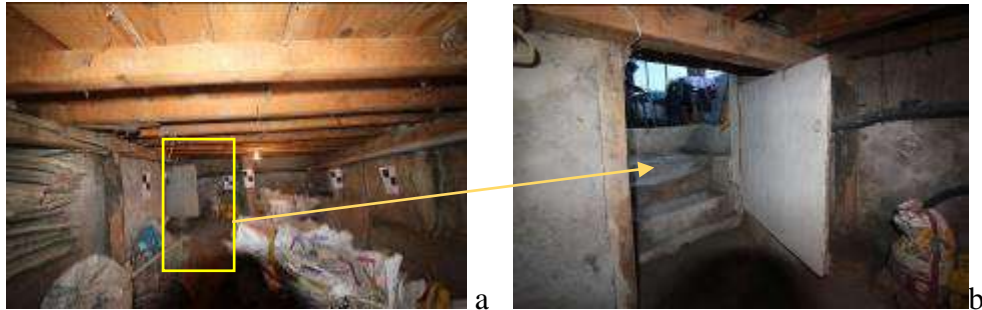
Fotoğraf 4.25. 137 ada, 34 parsel tescilli evin bodrum kat çakma kapısı iç (a) ve dış (b) görünüşü (Yazarın arşivinden, 2018)

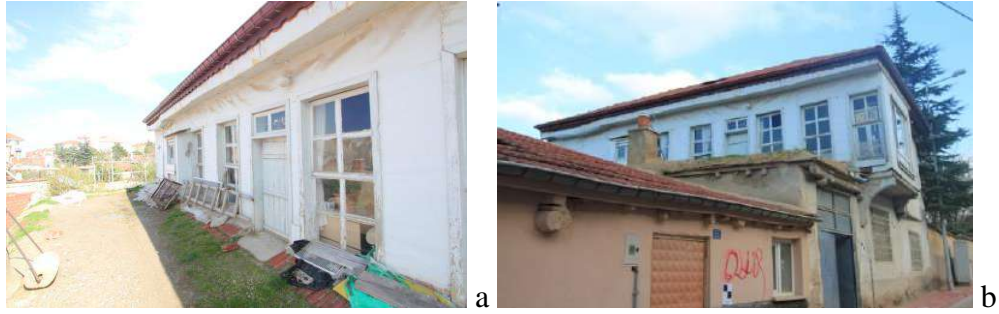
Fotoğraf 4.26. 137 ada, 34 parsel tescilli evin kuzeybatı cephesi (a) ve çıkmasında (b) sac kaplama görünüşü (Yazarın arşivinden, 2018)

137 Parsel, 34 Ada tescilli evin çıkmaları ve kuzeye bakan pencere açıklığının yoğun olduğu cephelerinde, ısınım dışarı verilmemesi ve soğğun içeri alınmaması için Akşehir geleneksel evlerinin başlıca farklılık gösteren özelliği olan sac kaplama yapılmıştır (Fotoğraf 4.26).

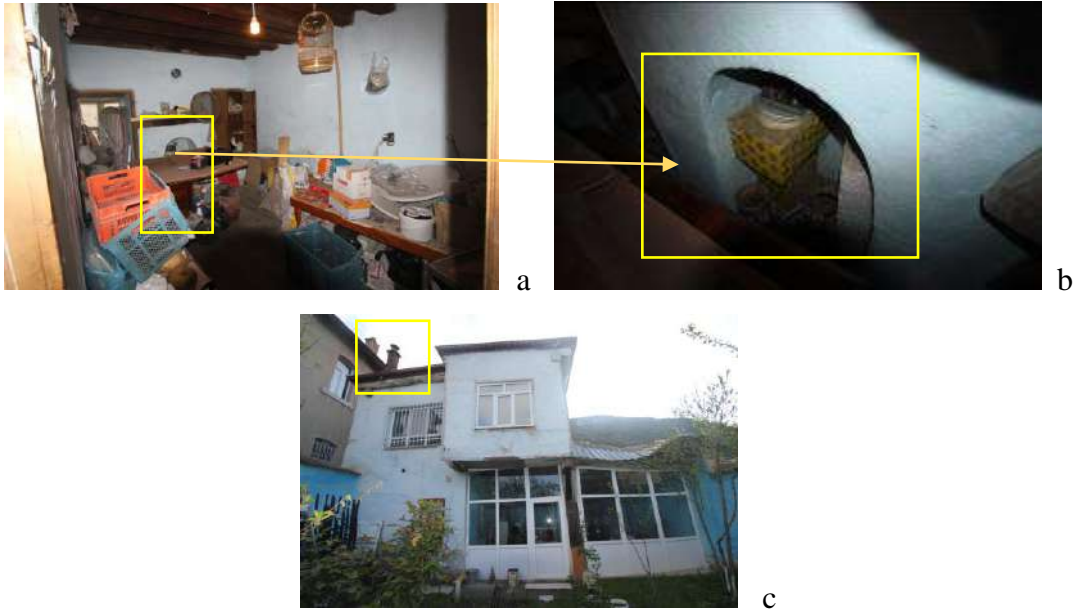
Fotoğraf 4.27. 137 ada, 34 parsel tescilli evin ZK-03(a) içerden mutfak–Batı (arka)(b) cephede bulunan ocak görünüşü–çatıdan(c) mutfak bacasının görünüşü (Yazarın arşivinden, 2018)

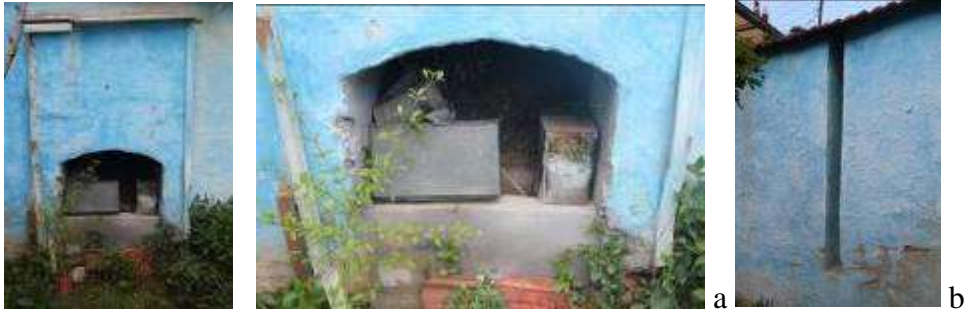
Fotoğraf 4.29. 137 ada, 34 parsel tescilli evin bahçesinin kuzeybatı yönündeki kerpiç duvarında bulunan ocak(a-b) ve niş(c) (Yazarın arşivinden, 2018)

Bunların dışında, avluda bulunan kış için yiyecek hazırlanması için küçük taşlardan bir araya getirilmesiyle çevrilerek yapılan, içine sacayağı veya demir ızgara yerleştirilen geçici ocakların mevcut olduğu gözlenmiştir (Fotoğraf 4.29.).

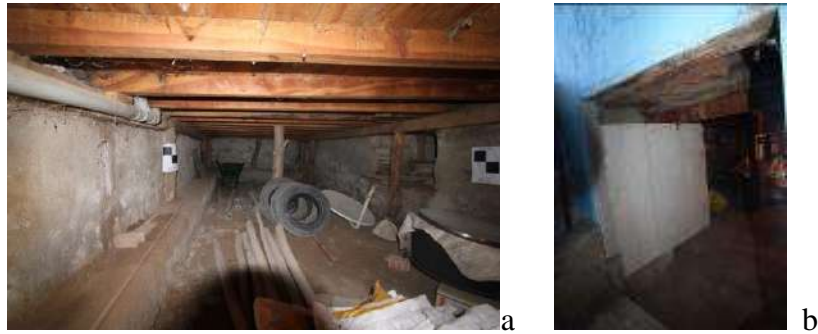
Fotoğraf 4.30. 137 ada, 34 parsel tescilli evin bodrum kat ambar olarak kullanıldığı düşünülen Oda-B-01 genel görünüşü (a), toprak zemin, ahşap hatıl- hasır tavan ve ahşap çakma kapı uygulaması (a-b) (Yazarın arşivinden, 2018)

Tescilli ev içinde bodrum katta bulunan odaların moloz taş duvarlarından içeri doğru pahlandırılmış kapısı bulunan ve büyük bir kısmı çamur sıvayla kaplanmış ve

dökülmüş olan Oda-B-01 mekânının, izbe/ambar/kiler/depo olarak kullanılmış olabileceği düşünülmektedir (Fotoğraf 4.30).

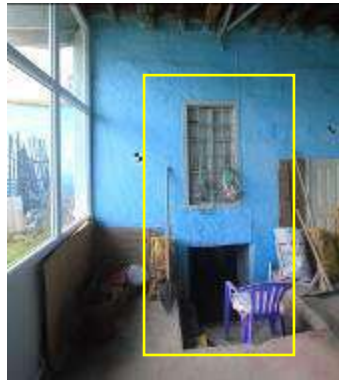
Fotoğraf 4.31. 137 ada, 34 parsel tescilli evin bodrum kat Oda-B-01 kapısı ve ZK-04 mutfak penceresi (Yazarın arşivinden, 2018)

Bodrum kattan birkaç taş basamakla çıkılan zemin kattaki dış sofaya pişirme eyleminin gerçekleştirildiği bahçedeki ocağa ve hela mekânına yakın bağlantının bulunması ve zemin katta bulunan mutfakın hemen altında olması, bodrum katın ambar/kiler/izbe işlevlerinde olabileceği düşüncesini kuvvetlendirmektedir (Fotoğraf 4.31). Yapıda, havalandırma ve aydınlatma pencere ve kapı açıklıkları ile sağlanmıştır.

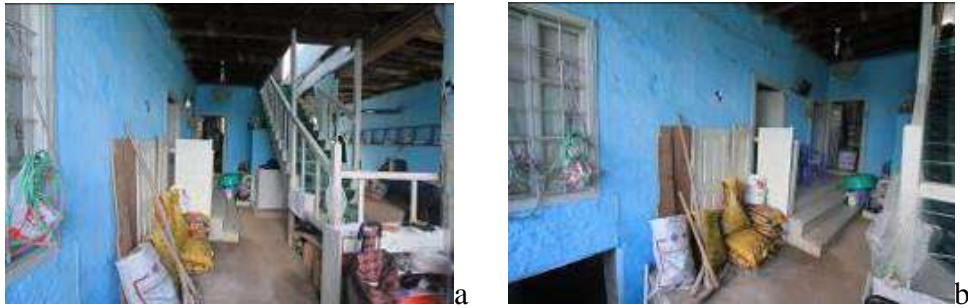
Fotoğraf 4.32. 137 ada, 34 parsel tescilli evin zemin kat Mutfak-Z-04 odasına erişim sağlayan merdiven (a-b) (Yazarın arşivinden, 2018)

Geleneksel Konya evlerinin genelinde olduğu gibi, araştırma kapsamındaki 137 ada, 34 parsel tescilli örneklem evde mutfak ana katın altında, izbe/ambar olarak kullanılan bodrum mekânının üzerinde çözülmüş, kuzeye yerleştirilerek serin tutulması amaçlanmıştır (Fotoğraf 4.32.). Mutfak-Z-04 nolu mekândaki ocak bacası, Oda-Z-02 ve Oda-Z-03'de ve Oda-1K-02, Oda-1K-03,'te bulunan bacalar da ısıtmak ve yemek pişirmenin yanında, kullanılmadığı zamanlarda mekânın havalandırılmasında etkili olmaktadır.

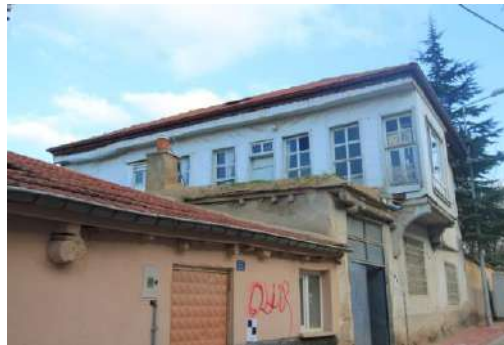
Fotoğraf 4.33. 137 ada, 34 parsel tescilli evin Sofa-1K-01 nolu mekânında bulunan pencerelerin dış görünüşü (Yazarın arşivinden, 2018)

Yapı ayrık nizamda konumlandırıldığı halde bir duvarı komşu yapının bahçe duvarıyla birleşik olarak sağlar. Bundan dolayı bütün katlarda bodrum katta dâhil olmak üzere güney cephesinde pencere açıklığı bulunmamaktadır (Fotoğraf 4.33.).

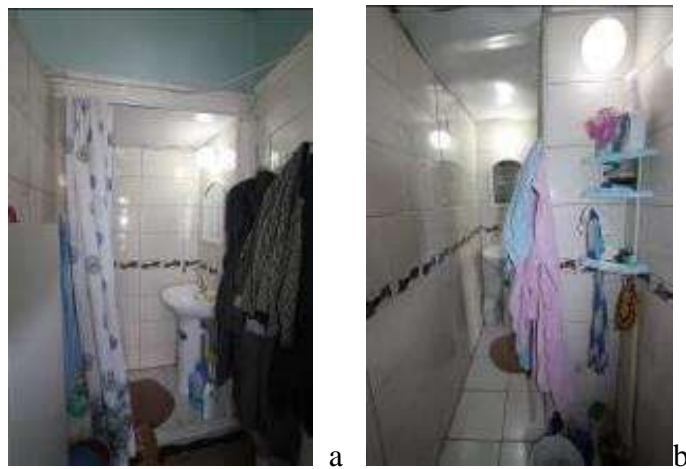
Fotoğraf 4.35. 137 ada, 34 parsel tescilli evin 1K-03 odasında bulunan muhdes banyo (a-b) (Yazarın arşivinden, 2018)

Günümüzde hela mekânı olarak zemin katta merdiven altındaki muhdes alan kullanılmaktadır (Fotoğraf 4.35.). Banyo birinci katta odanın yüklüğünün kaldırıldığı yere muhdes yapılmıştır (Fotoğraf 4.36.). Ancak, aynı sokak içerisinde yer alan diğer geleneksel konut yapılarındaki hela mekânları incelendiğinde, hela mekanının merdiven altında çözümlendiği bir örnek bulunmamaktadır. 137 ada, 34 parsel tescilli örneklem yapıda da özgün hela mekânının bahçede konumlandığı düşünülmekte olup, araştırma kazılarıyla netlik kazanacaktır.

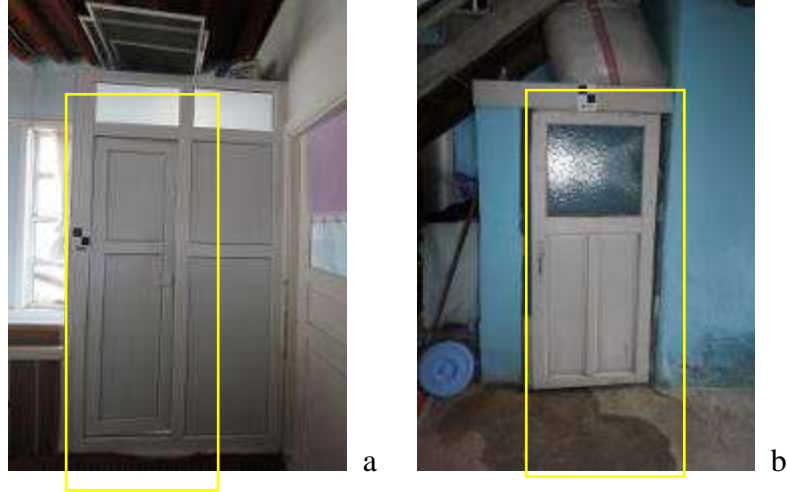
Fotoğraf 4.36. 137 ada, 34 parsel tescilli evin Sofa-1K-01(a) muhdes hela /Sofa-ZK-01(b) sofa merdiven altında bulunan hela (Yazarın arşivinden, 2018)

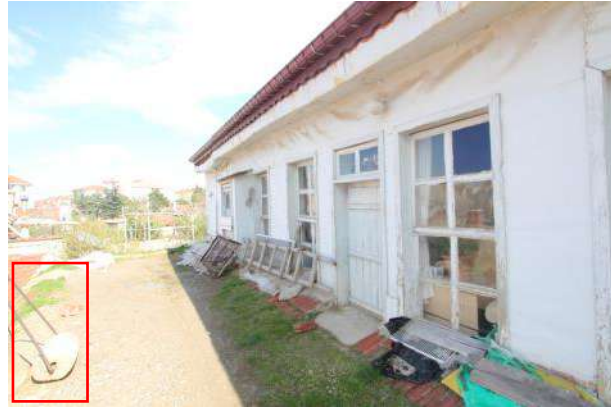
Fotoğraf 4.37. 137 ada, 34 parsel tescilli evin çatısında bulunan loğ taşı (Yazarın arşivinden, 2018)

Dikdörtgen plana sahip olan dış sofalı evin dört cephesinde ahşap alınlıklar dolanarak su, eğimli yüzey doğrultusunda bahçeye aktarılmaktadır. 137 ada, 34 parseldeki tescilli ev özgününde toprak damlıdır (Fotoğraf 4.37.)

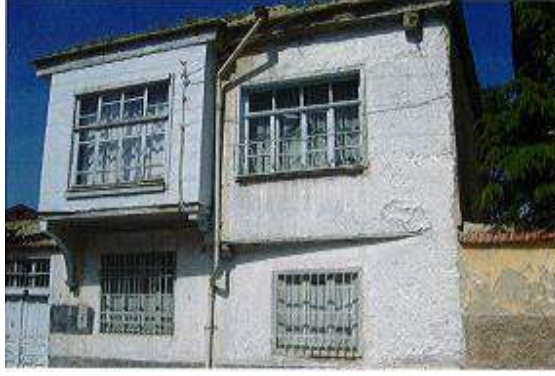
Fotoğraf 4.38. 137 ada, 34 parsel tescilli evin toprak dam olan hali (Akşehir Kültür Envanteri,2012)

Çatı yüzeyinden yağmur suyunun akaçlaması mevcut eğim ile sağlanmakta, saçak kenarına sabitlenen ahşap çörtenlerle yağmur suyu yapıdan uzaklaştırılmaktadır (Fotoğraf 4.38.).
