**T.C.
NECMETTİN ERBAKAN ÜNİVERSİTESİ
SOSYAL BİLİMLER ENSTİTÜSÜ
SANAT TARİHİ ANABİLİM DALI
SANAT TARİHİ BİLİM DALI**

**SÜLEYMANİYE MAHALLESİ (ESKİ GÜMÜŞHANE) KENT
MONOGRAFİSİ**

YÜKSEK LİSANS TEZİ

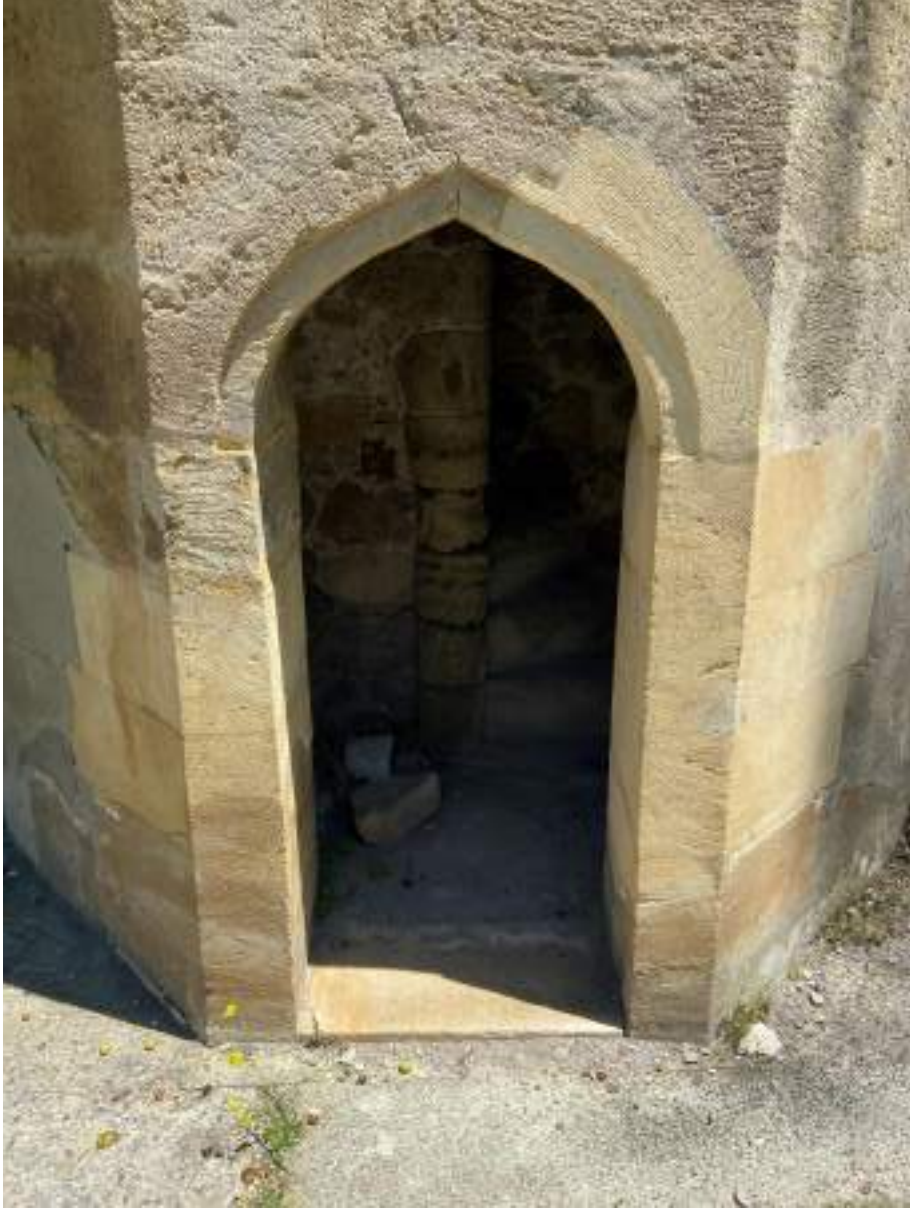
Şekil 50: Minarenin kaidesinde yer alan kapı açıklığı

Minare, kesme taş kaide, silindirik gövde ve gözlenebilir oranda tahrip olmuş şerefe altı ile klasik Osmanlı minare tipolojisinin yerel bir uyarlaması niteliğindedir. Kaide kısmında düzgün kesme taşlar kullanılmış olup, üst kısımlarda daha çok moloz taş örgü tercih edilmiştir. Bu durum, yapının taş temininde yerel kaynakların kullanıldığını ve ekonomik inşa anlayışının benimsendiğini göstermektedir.

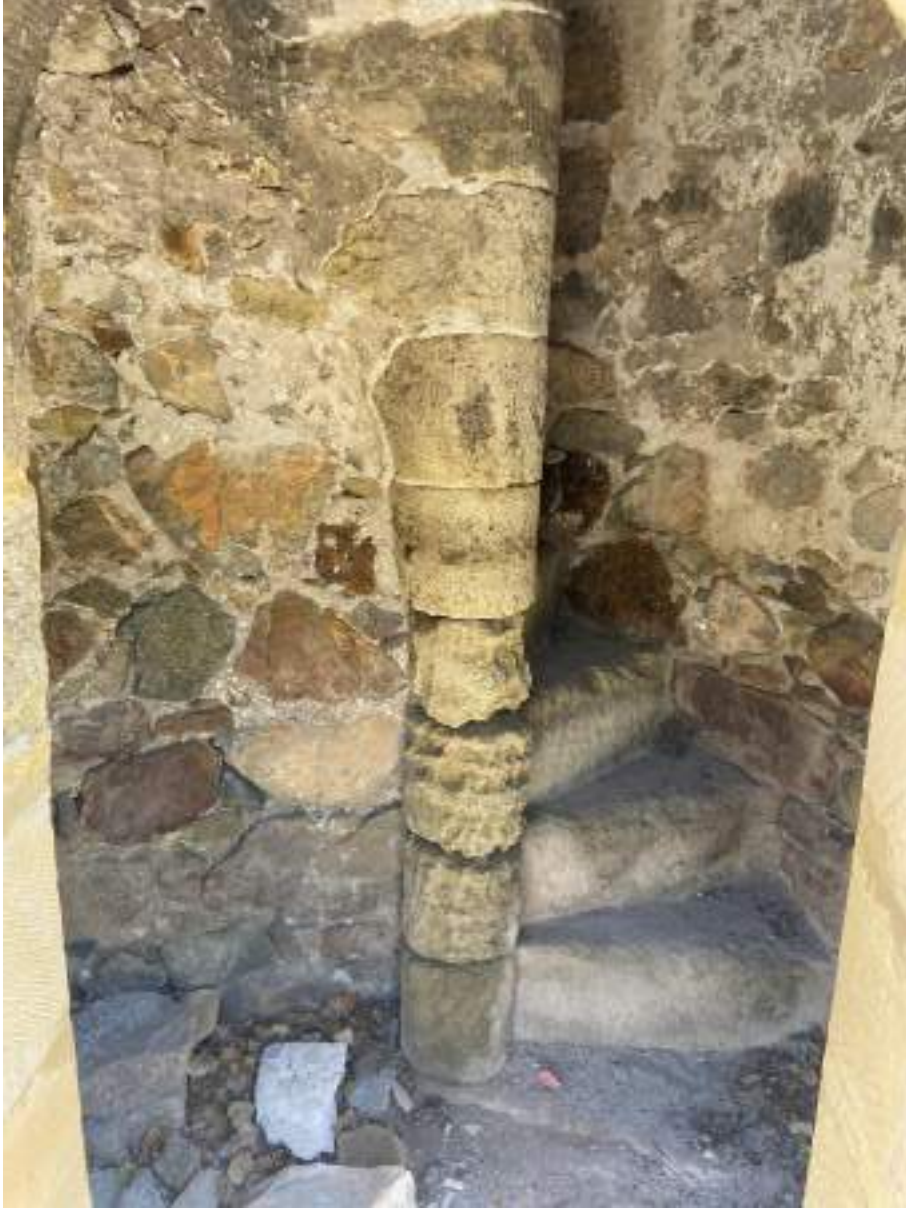
Şekil 51: Minarede yer alan merdivenin görünümü

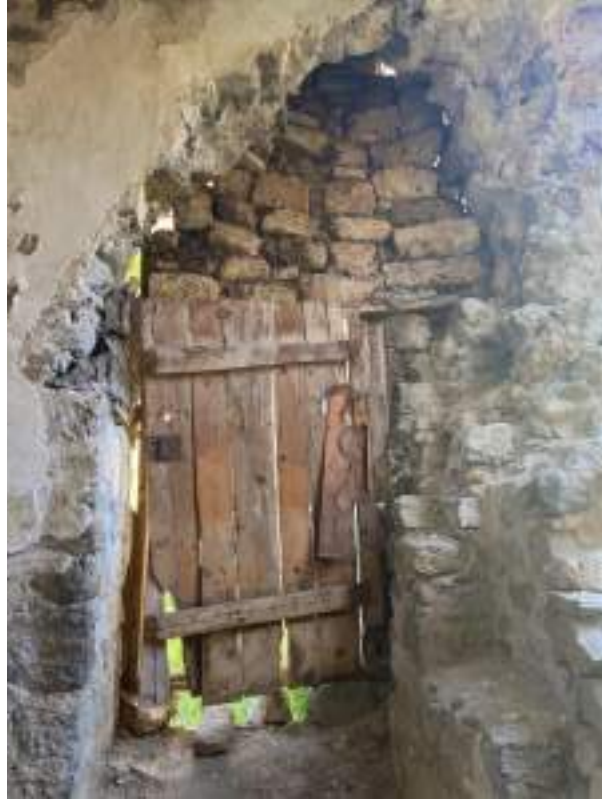
Şekil 74: Güneyde yer alan paraklesionun girişi

Güneyde yer alan paraklesionun beden duvarları moloz taş, köşeleri ise kesme taştan yapılmıştır. Mekana giriş batıdan, günümüzde sonradan yapılmış ahşap bir kapı ile sağlanmaktadır. Giriş kapısının ve güney duvarının üstünde, üst kenarı yuvarlatılmış dikdörtgen formlu pencere yer almaktadır. Mekanın duvarlarında sıva izleri bulunmaktadır. Mekanın batı duvarında kesme taşlardan oluşturulmuş bir niş yer almaktadır. Güneyde yer alan pencerenin altında da küçük bir niş bulunmaktadır. Mekanın doğusunda küçük bir apsis bulunmaktadır. Apsis stilize bitkisel motif ile çevrelenmektedir. Yapının kuzeyden kilisenin iç mekanına girişi sağlayan açıklık yer almaktadır. Bu alan tahrip olmasından dolayı girişin formu tam anlaşılmamaktadır. Mekanın üst örtüsü beşik tonozdur. Üst örtü kaplama aralarına, akustik amaçlı olduğu düşünülen pişmiş toprak küp yerleştirildiği görülmektedir.

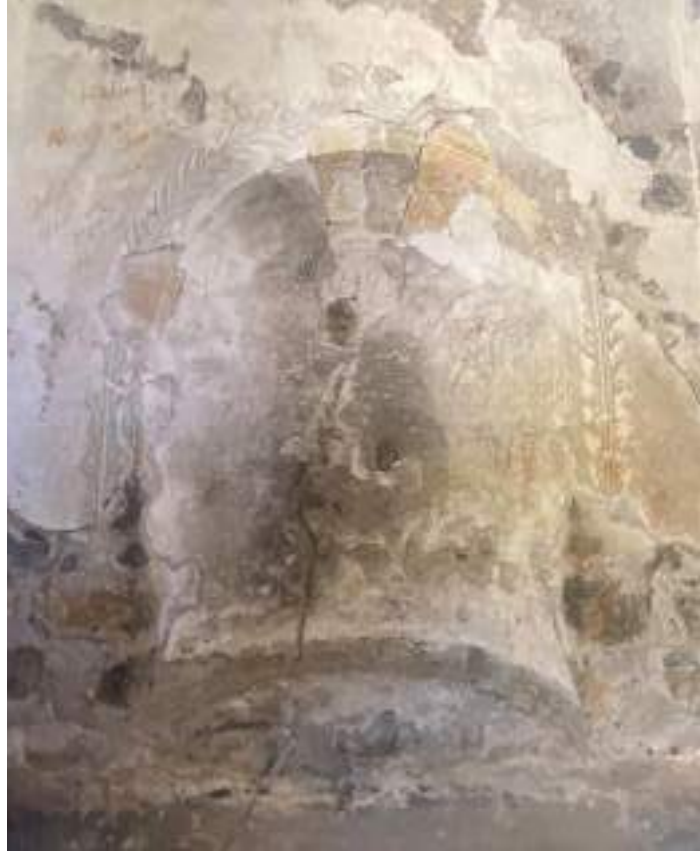
Şekil 76: Güneyde yer alan paraklesionda yer alan apsis

Güneyde yer alan paraklesionda bulunan apsisi de bitkisel bir bordür çevrelemektedir. Bu bordürde stilize çiçek motifi yer almaktadır.

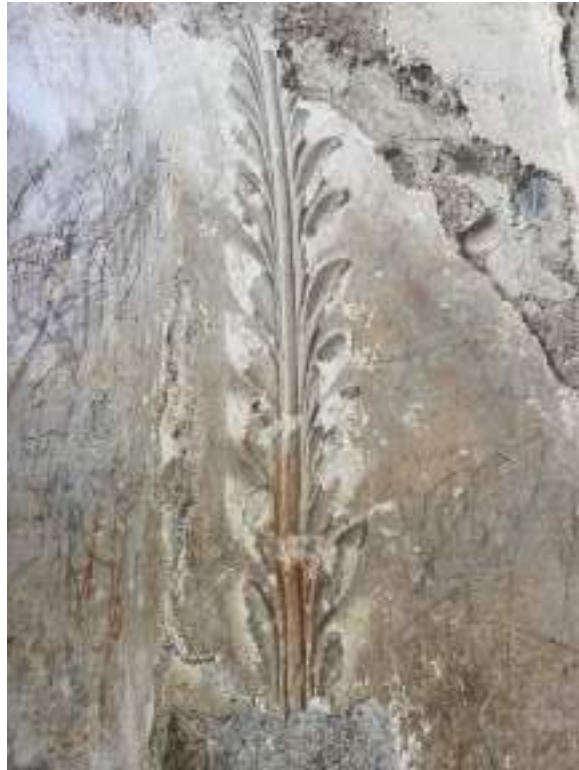
Şekil 77: Apsisteki bitkisel bordürden detay

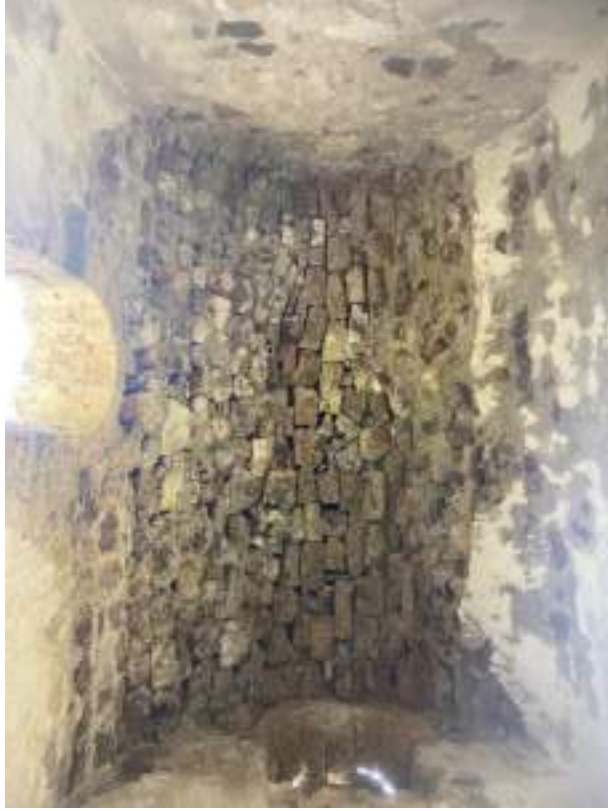
Şekil 79: Güneyde yer alan paraklesionun üst örtüsü

Süleymaniye Mahallesi'nde yer alan kiliselerin üst örtüleri günümüze ulaşmamıştır. Ancak kiliselerde yer alan izlerden yapıların üst örtüsünün beşik tonoz olduğu düşünülmektedir. Ermeni Kilisesi'nin paraklesionların üst örtüsünün beşik tonoz olması da bu düşünceyi güçlendirmektedir. İstanbul Üniversitesi Yıldız Albümleri arşivinde yer alan fotoğraflar

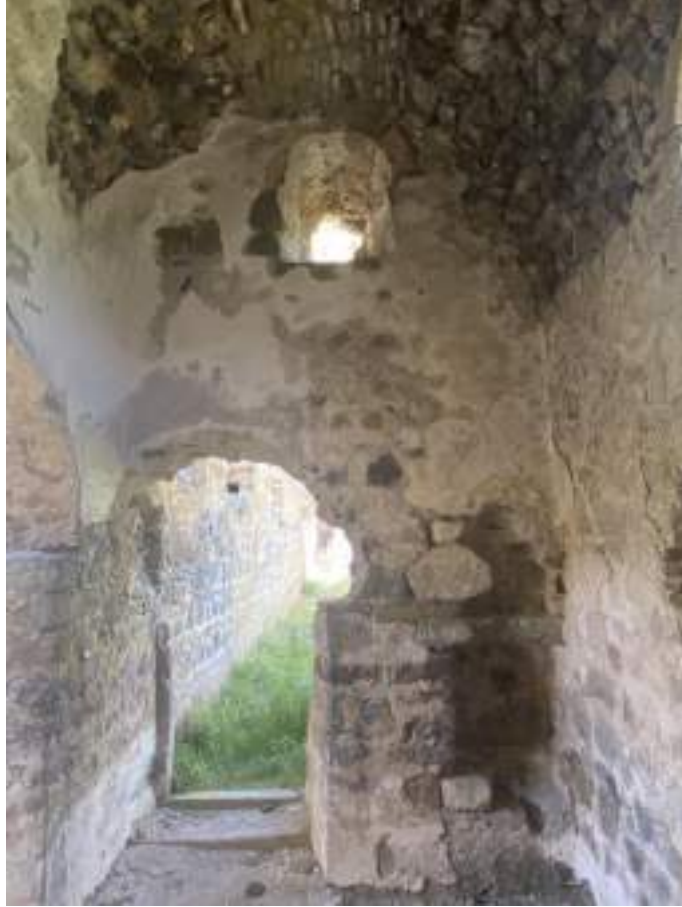
Şekil 81: Batıdan giriş, pencere ve niş

Kuzeyde yer alan paraklesion, batı yöndeki tahrip olmuş açıklıktan giriş sağlanmaktadır. Girişin üst cephesinde mazgal tipi pencere yer almaktadır. Girişin kuzeyinde niş yer almaktadır. Mekanın kuzey duvarında, üst kenarı yuvarlatılmış dikdörtgen formlu pencere, hemen altında niş yer almaktadır. Doğuda yer alan apsis kesme taşlardan oluşturulmuştur. Mekanın yüzeyinde sıva izleri görülmektedir. Paraklesionun güneyinde bulunan, yükseltilmiş yuvarlak kemerli bir açıklıktan kilisenin iç mekanına giriş sağlanmaktadır. Bu giriş, kuzeyde yer alan pastoforion girişinden daha iyi durumdadır. Kalıntılardan anlaşıldığı üzere mekanın üst örtüsü beşik tonozdur. Üst örtü kaplama aralarına, akustik amaçlı olduğu düşünülen pişmiş toprak küp yerleştirildiği görülmektedir.

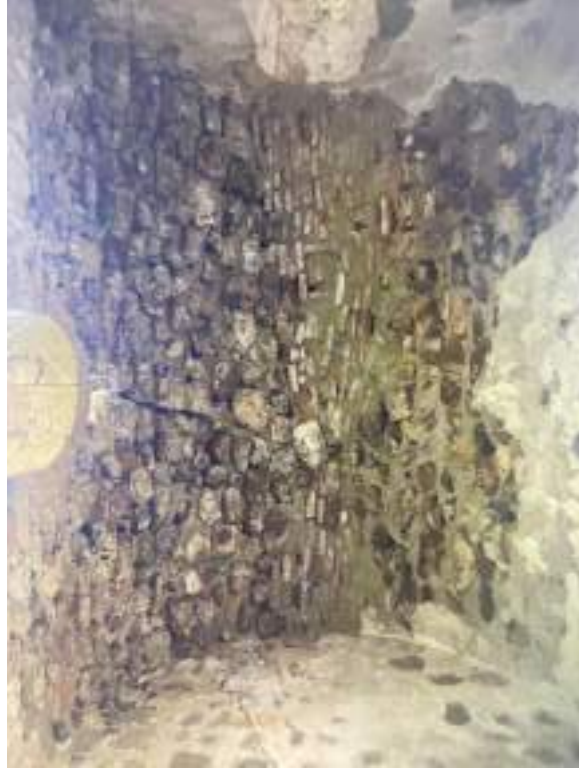
Şekil 84: Kuzey paraklesionun üst örtüsü
