**NEVŞEHİR İLİ ORTAHİSAR KASABASI BİZANS DİNİ**  
**MİMARİSİ**

**SEHER SARI**  
**YÜKSEK LİSANS TEZİ**

**KONYA - 2021**

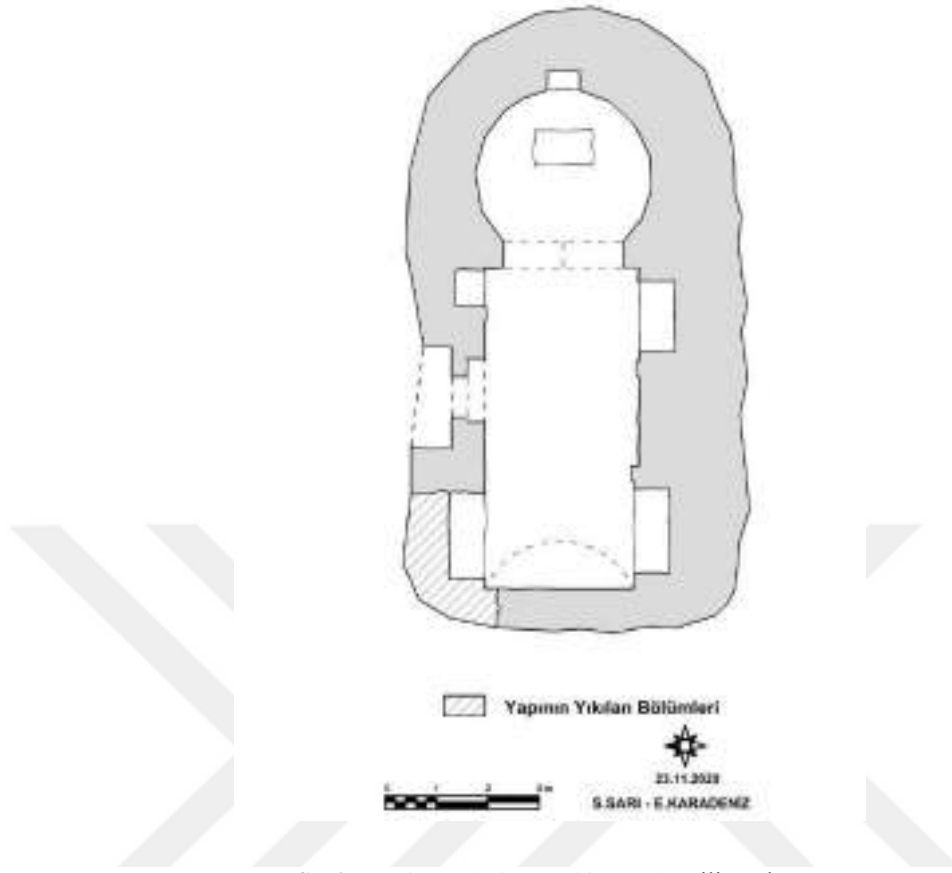
Şekil 7: Kisse Ulada Mevki 1 Nolu Kilise Planı

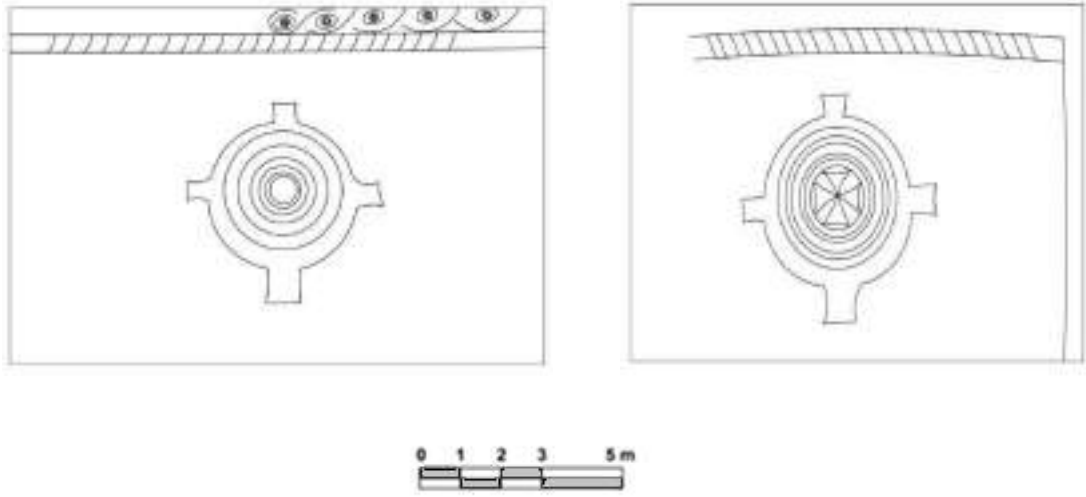
Şekil 12: Pancarlık (Hagios Theodoros) Kilisesi Kabartmalı Haç Motifi Çizimi

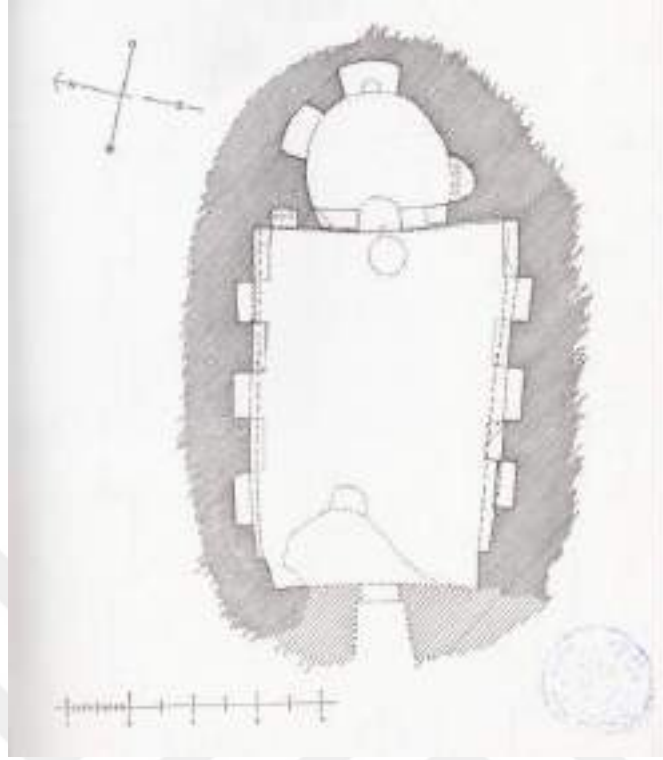
Şekil 13: Tavşanlı Kilisesi Planı (Restle, 1968)

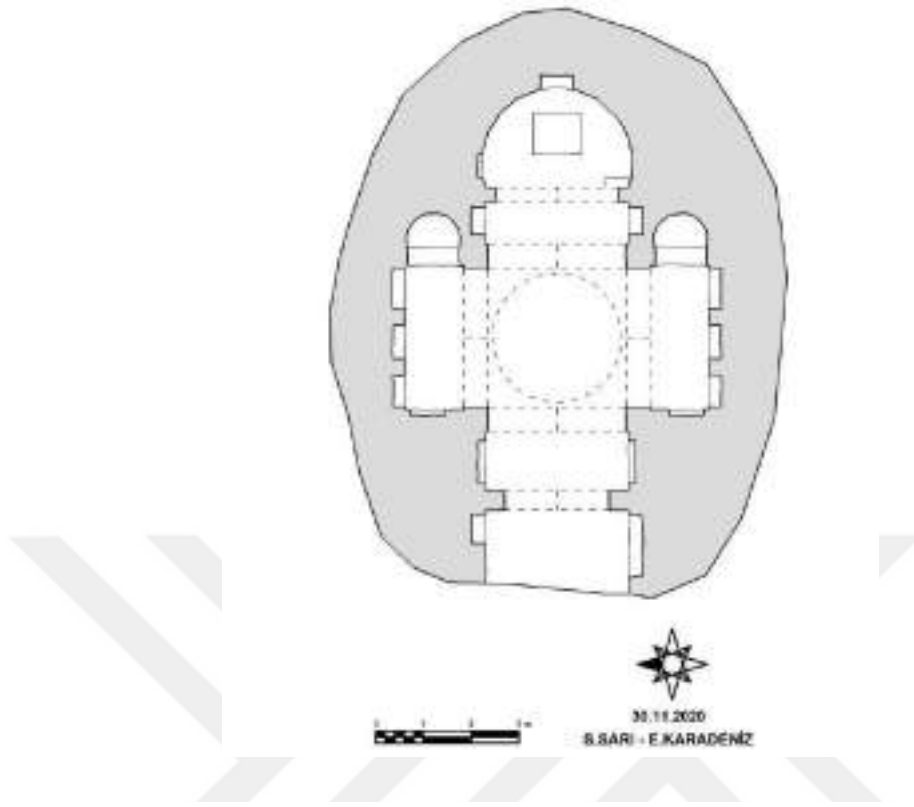
Şekil 21: Meskendir Vadisi Meskendir Kilisesi Planı

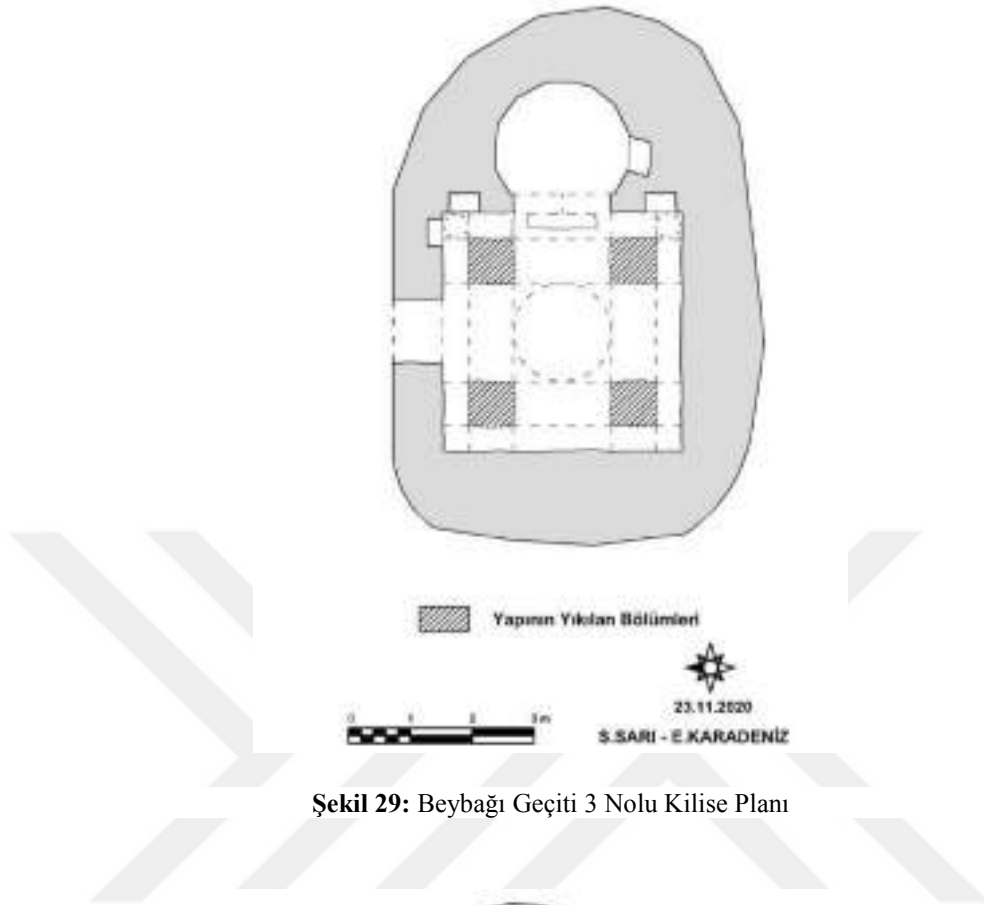
Şekil 29: Beybağı Geçiti 3 Nolu Kilise Planı

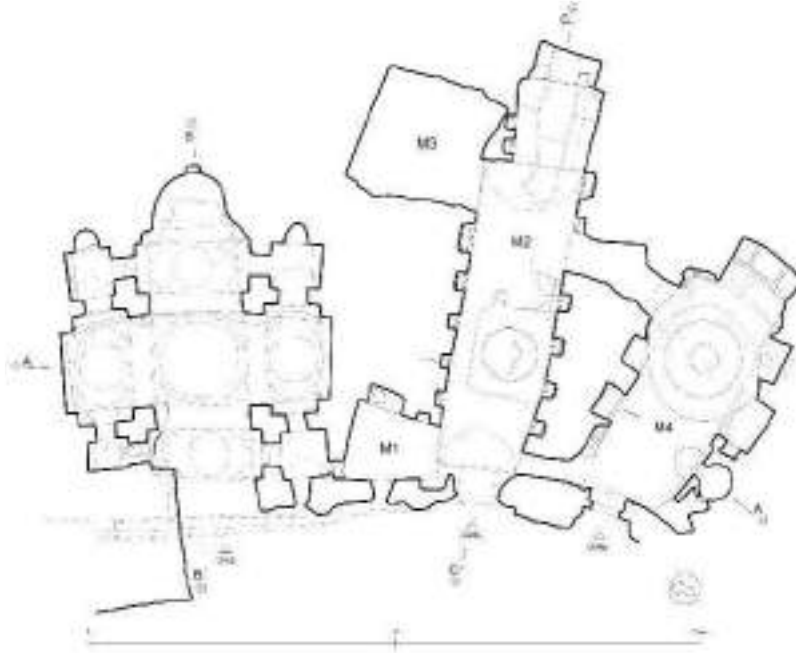
Şekil 34: Ala Kilise Planı ( Şahna, 2018)

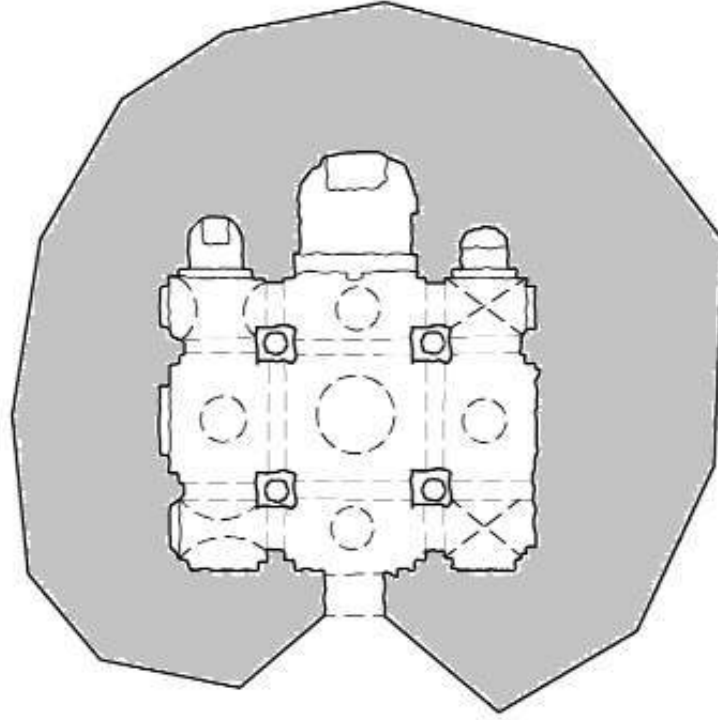
Şekil 45: St. Paul Kilisesi Planı (Rodley,1985)

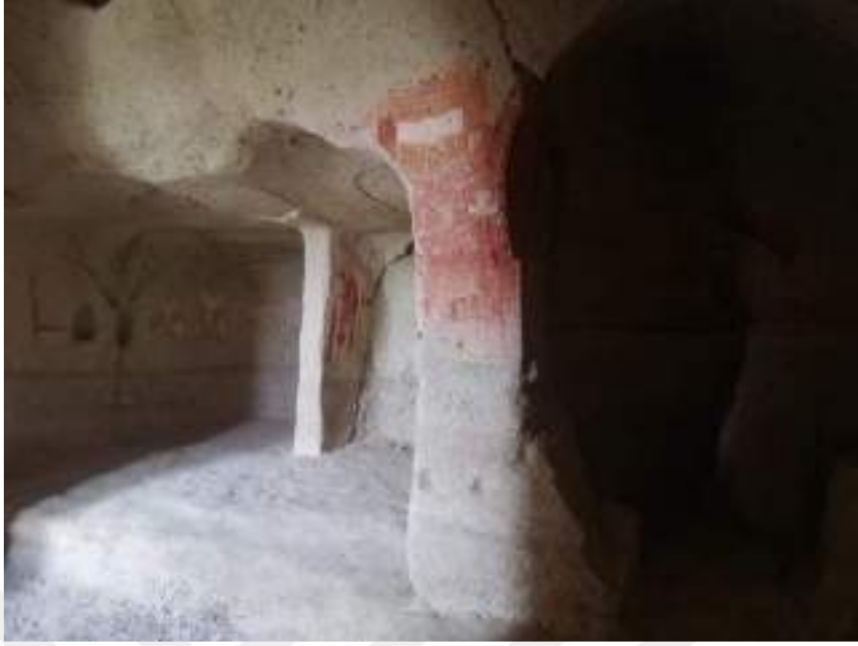
**Fotoğraf 143:** Saklı Kilise Apsis Görünüm (Kaya, 2014)

Yapının doğu cephesinde yer alan apsis bölümüne 3 cm. bir yükseklikle geçilmektedir. Yapı üç apsislidir. Apsis bölümünde çökmelerden dolayı ana apsis ile kuzey apsis birleşerek bir apsisli oda olarak görünüm kazanmıştır (Fotoğraf 143). Bu ana ve kuzey yan apsisi birbirinden düzensiz bir duvar ayırmaktadır. Çökmelerle birlikte oluşan hasarlar ile beraber apsis üst örtüleri değişerek düz bir çatı görünümüne sahip olmuştur. Yapının güney tarafında yer alan yan apsisle iki basamak ile çıkılmaktadır. Yuvarlak kemerli olan apsis yarım kubbe ile örtülmektedir. Güney yan apsis ile naosu ayıran templon duvarı günümüze yıkılmış bir vaziyette ulaşmıştır. Güney apsis içinde apsis duvarına bitişik olarak yapılmış altar yer almaktadır. Altarda kırılmalar görülmektedir. Kuzey ve ana apsisle tasarlanan altarlara görülmemektedir.
