**TC.
NECMEDDİN ERBAKAN ÜNİVERSİTESİ
SOSYAL BİLİMLER ENSTİTÜSÜ
SANAT TARİHİ ANABİLİM DALI
SANAT TARİHİ BİLİM DALI**

ANAMUR ve ÇEVRESİNDEKİ KONUT MİMARİSİ

YÜKSEK LİSANS TEZİ

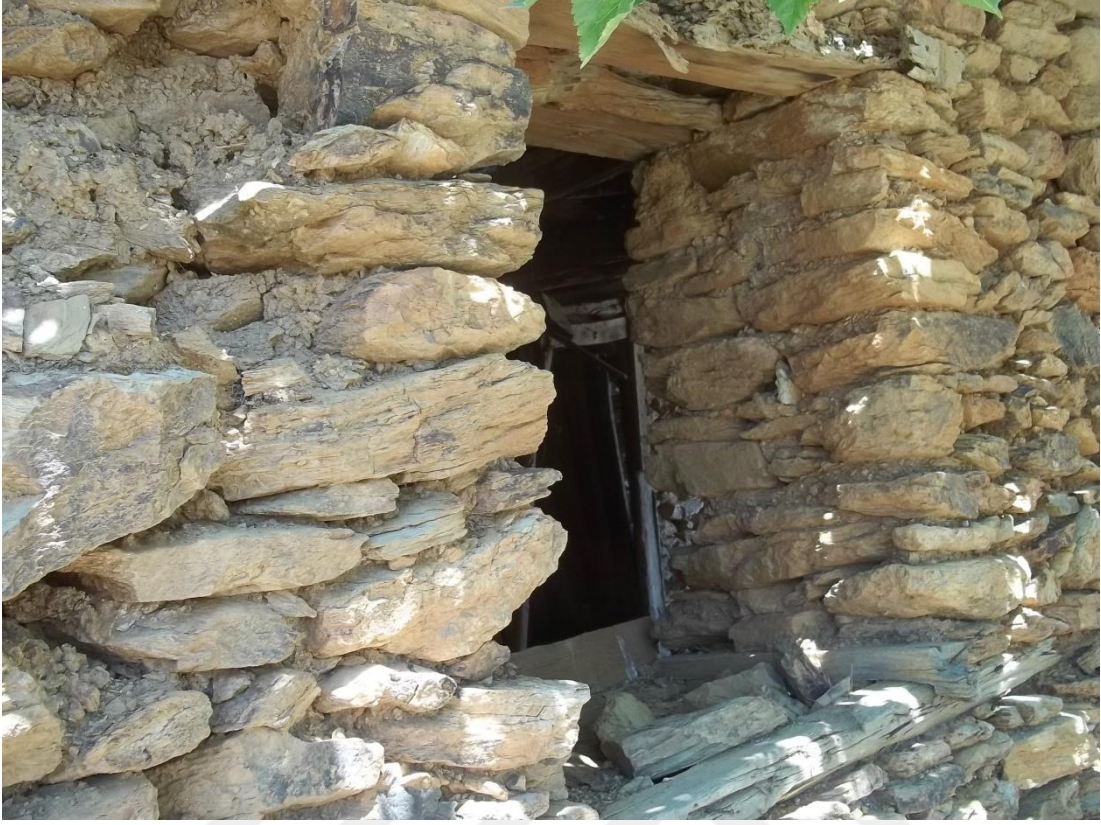
Resim 112 Sakine Mecid Evi Zemin Kat Pencereleri

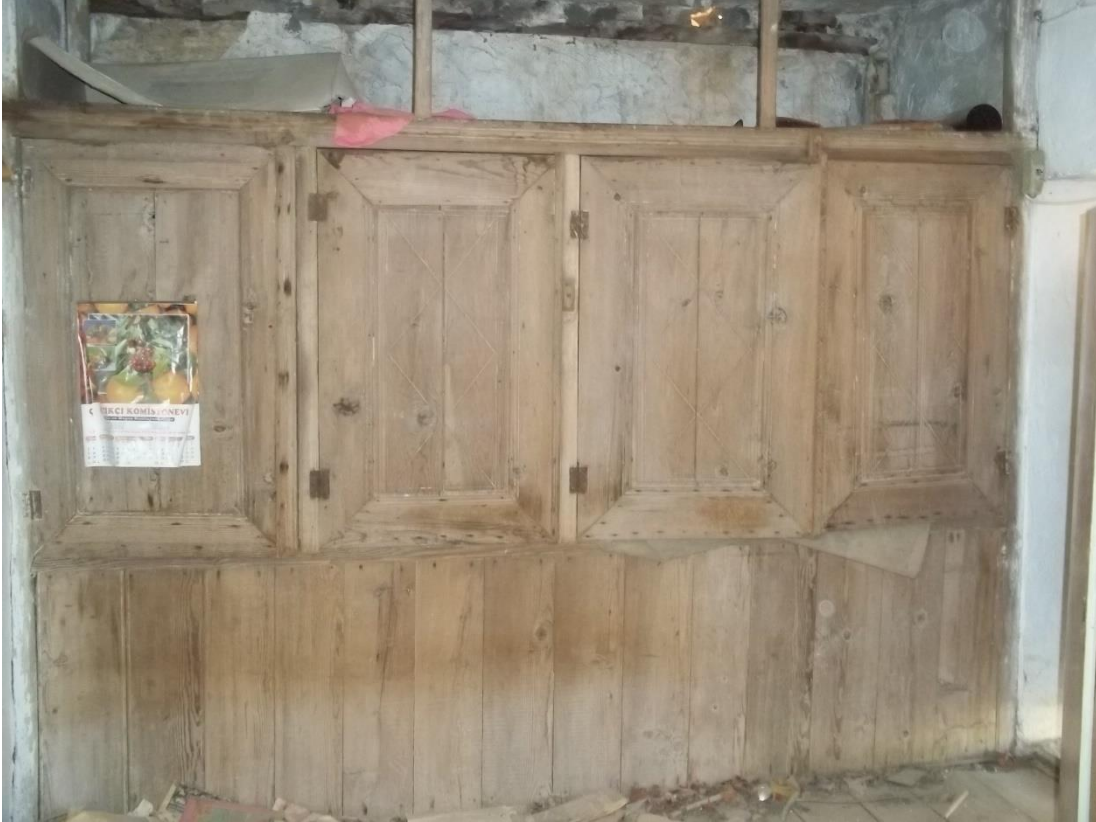
Resim 127 128halis Güzel Evi Gömme Dolap

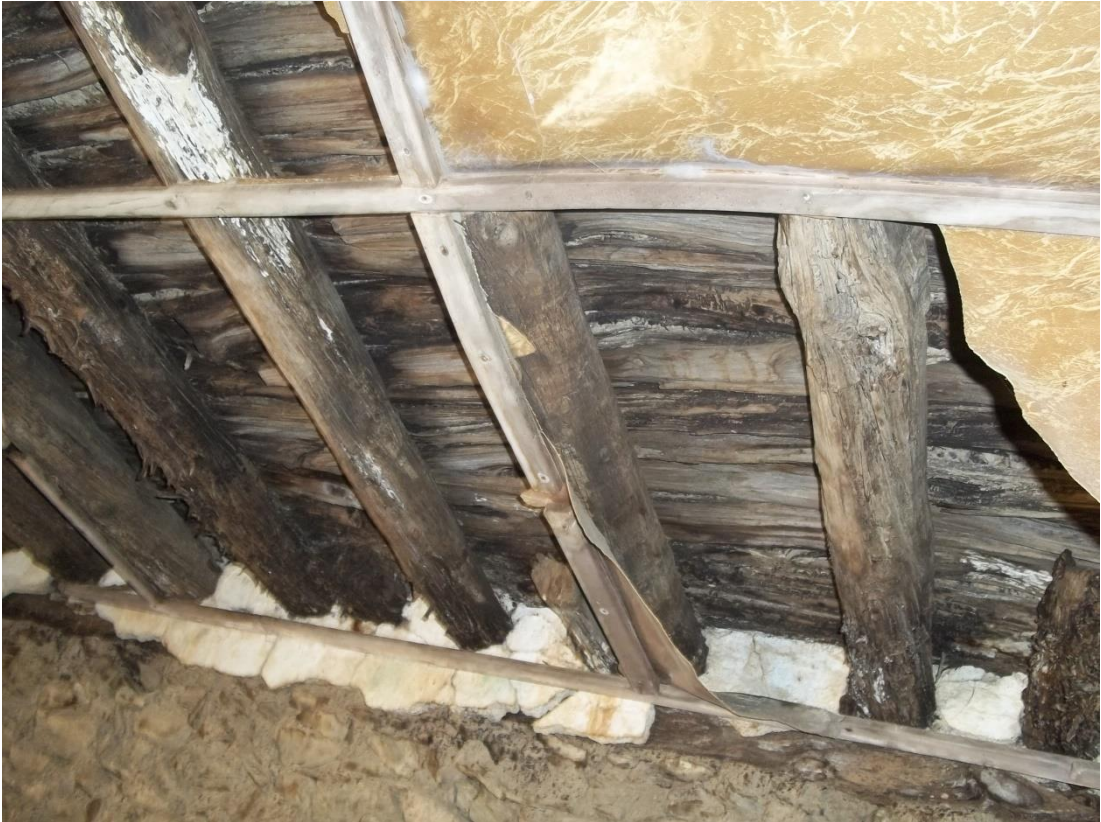
Resim 158 Davut Ateş Evi Tavan Kaplaması

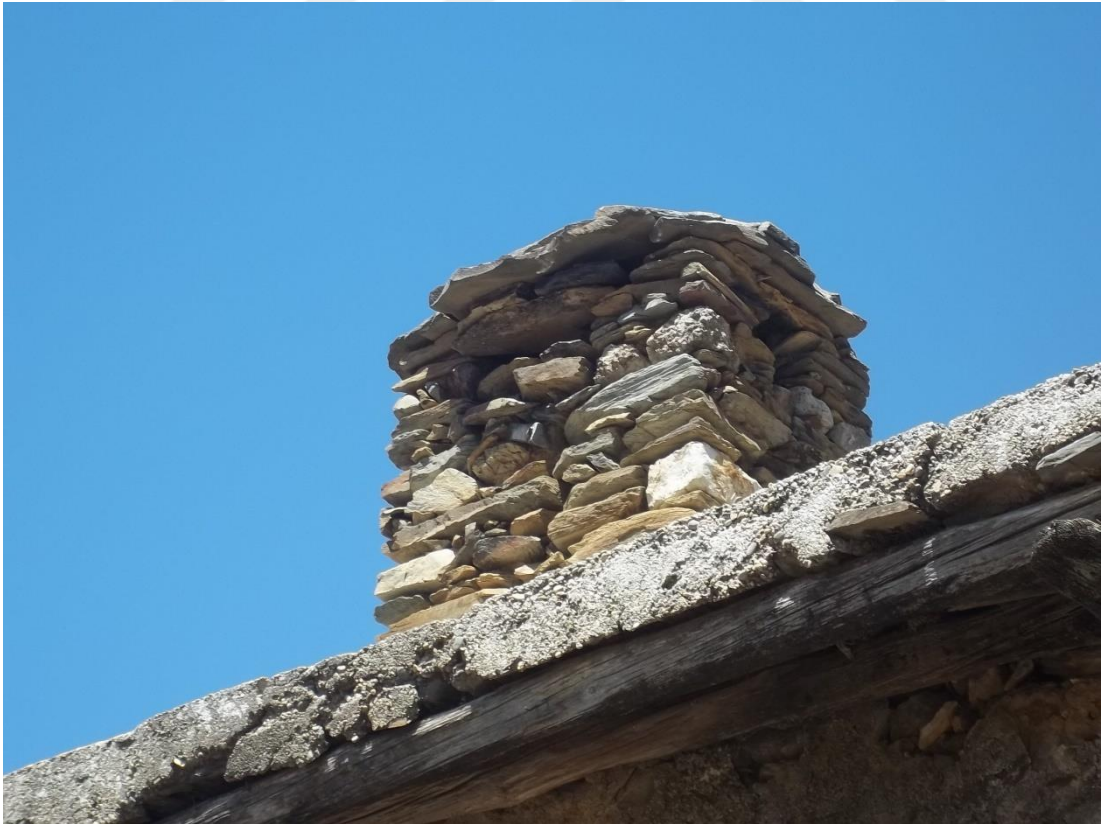
Resim 160 Davut Ateş Evi Baca
