**KONYA TARİHİ TAŞ YAPILARDA
ALTERNATİF ONARIM MALZEMELERİ:
ANDEZİTİK TÜF ÖRNEĞİ**

YÜKSEK LİSANS TEZİ

Mimarlık Anabilim Dalı

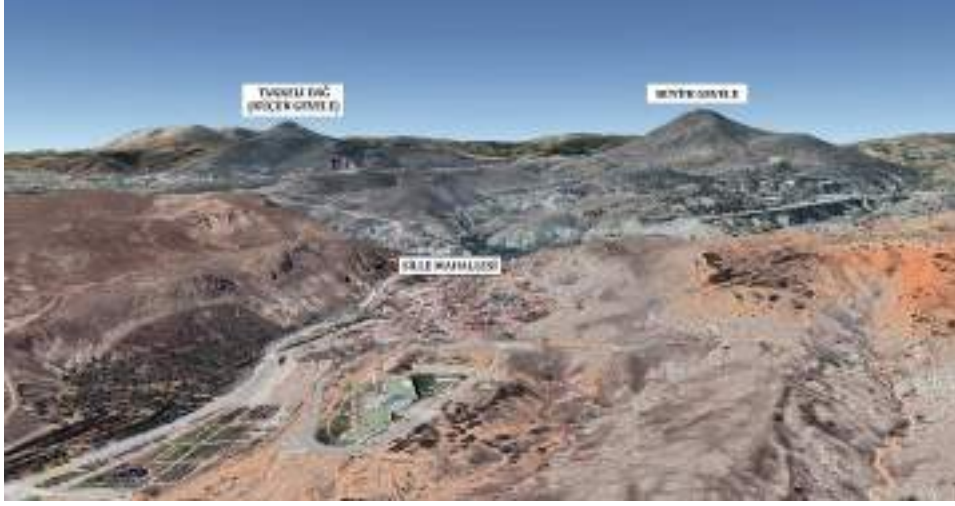
Şekil 2.2. Sille'nin topografik yapısı (Google Earth Pro, 2025)

Bölgede yer alan Küçük Gevele ve Büyük Gevele dağları topografyaya hâkim birer volkan konisidir (Şekil 2.2). Bölgede tüf, tüfit, aglomera gibi çeşitli piroklastik kayalar ve andezit, dasit ve riyodasit lavlardan oluşan volkanitler geniş bir sahada yayılım göstermektedir (Biricik, 1998). Yörede yer alan pembemsi renkli andezitik tüfler “Sille Taşı” olarak anılmaktadır. Bölgede yer alan taş ocaklarından elde edilen bu tüfler, Sille için temel yapı malzemesi olmasının yanı sıra Konya ve çevresinde yer alan birçok tarihi yapı ve anıtın inşasında yaygın olarak kullanılan başlıca yapı malzemesi olmuştur (Özyurt, 2019).

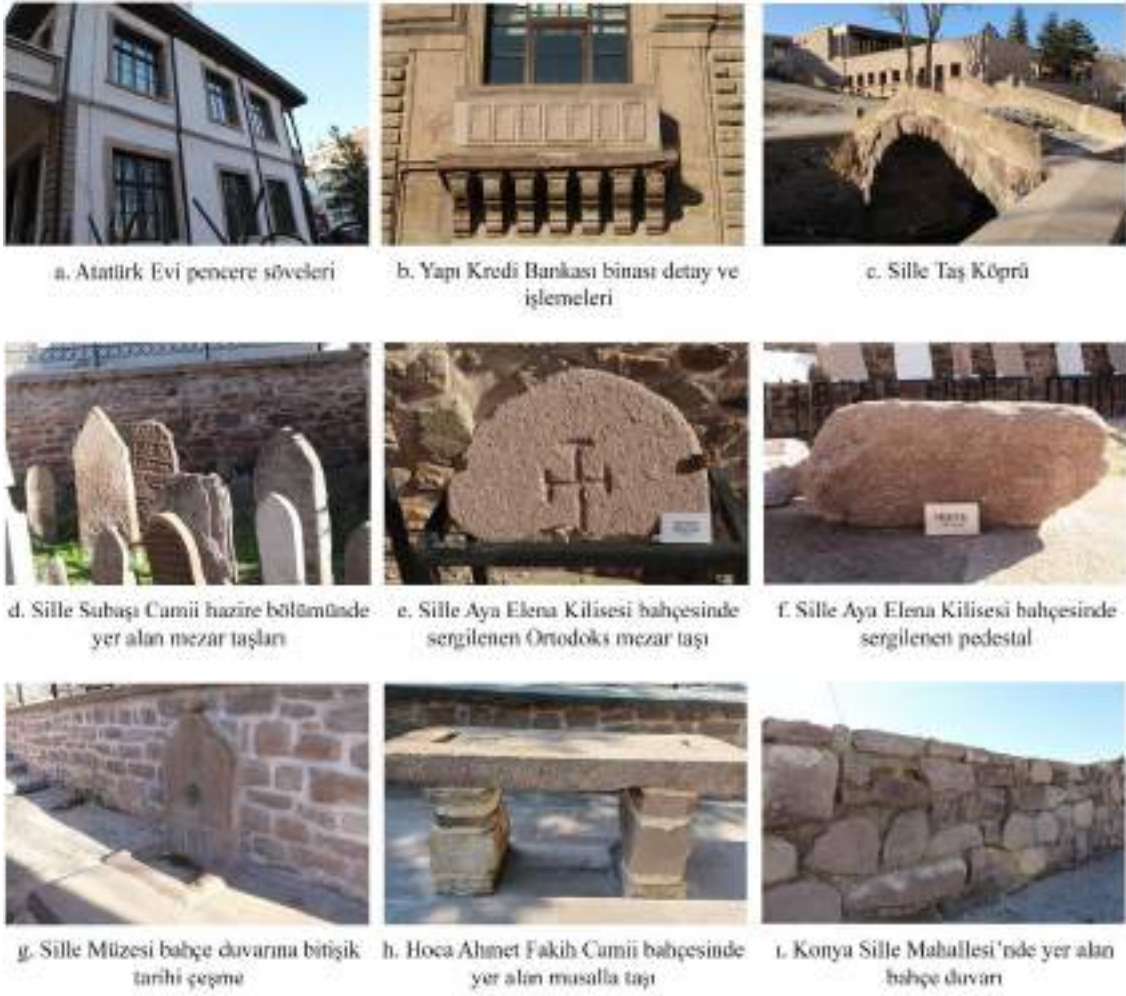
Şekil 2.6. Sille andezitik tüflerinin kullanım alanları (Ş.S. Gürel Kişisel Arşivi, 2025)

Sille yöresi andezitik tüfleri, fiziksel, kimyasal ve mekanik özelliklerine bağlı olarak farklı kullanım alanlarına sahip doğal bir yapı malzemesidir. Isıl iletkenlik katsayısının düşük olması ve iyi yalıtım sağlaması sebebiyle tuğla ve kiremit fabrikalarında; ocak ve fırın yapımlarında yaygın olarak kullanılmıştır. Bloklar halinde elde edilen bu tüfler gözenekli yapısı sayesinde kolaylıkla işlenerek moloz taş veya kesme taş olarak Sille bölgesi başta olmak üzere Konya'da yer alan birçok tarihi yapı ve anıtta kullanılmıştır. Yapılarda gövde duvarlarında taşıyıcı malzeme; döşeme, merdiven ve duvarlarda kaplama malzemesi olarak tercih edilmiştir. Ayrıca cephelerde detay ve işlemlerde sıklıkla kullanıldığı görülmektedir. Bunun haricinde köprülerde, bahçe duvarlarında, çeşmelerde, mezar ve musalla taşlarında da yaygın olarak tercih edildiği bilinmektedir (Aklanoğlu ve Erdoğan, 2011). Sille andezitik tüflerinin kullanımına ilişkin Konya şehir merkezinde ve Sille Mahallesi'nde yer alan bazı örnekler Şekil 2.6'da paylaşılmıştır.

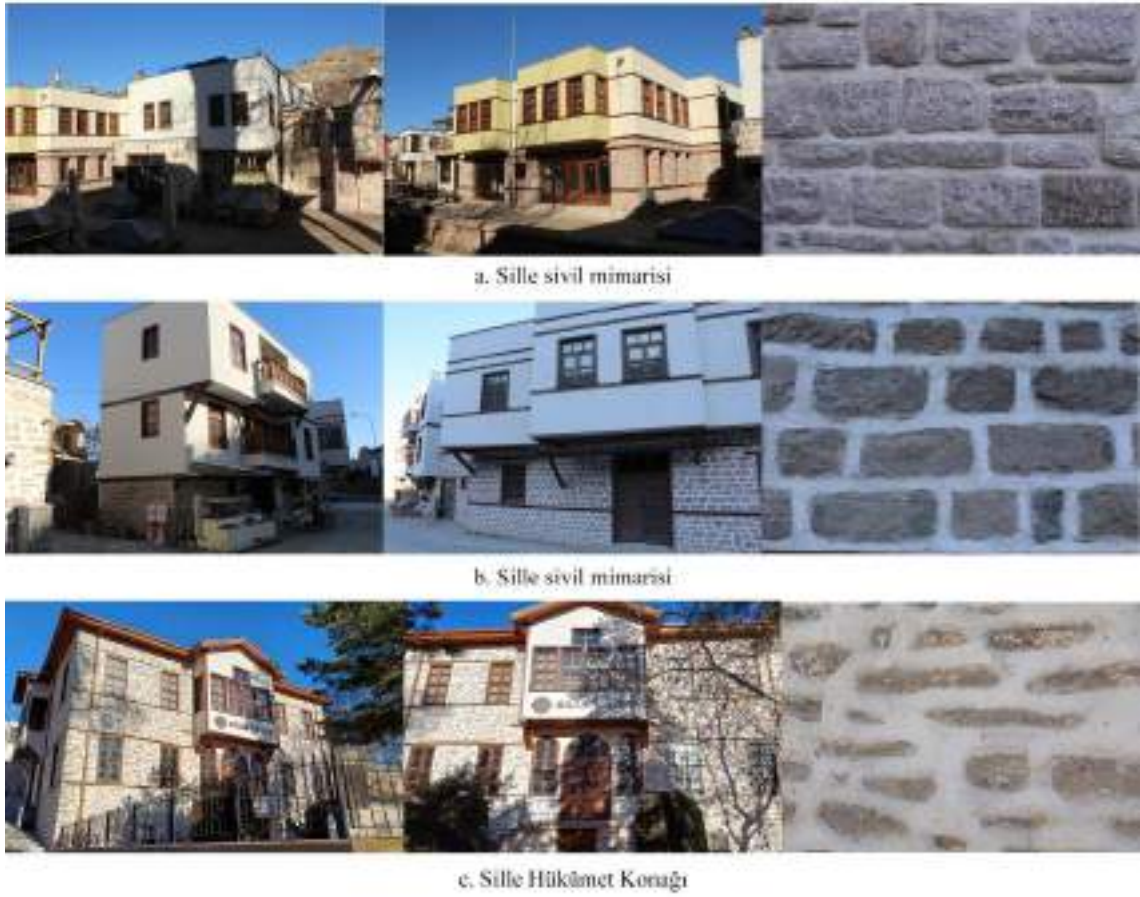
Şekil 2.7. Sille andezitik tüflerinin restorasyon – rekonstrüksiyon faaliyetlerinde kullanımı (Ş.S. Gürel Kişisel Arşivi, 2025)

Sille andezitik tüflerinin tarihi yapı ve anıtlarda kullanımına ilişkin Konya’da sayısız kültür varlığı bulunmaktadır. İlk çağ uygarlıkları, Roma, Bizans, Anadolu Selçuklu, Anadolu Beylikleri ve Osmanlı dönemlerine ait birçok konut, kilise, cami, medrese, kervansaray, han, hamam, türbe gibi yapılarda farklı yapı elemanlarında Sille yöresi andezitik tüfleri kullanılmıştır. Günümüzde bu yapıların restorasyon – rekonstrüksiyon faaliyetlerinde de özgün malzeme olması sebebiyle kullanımı devam etmektedir (Fazla, 2022; Yenice, 2014) (Şekil 2.7).

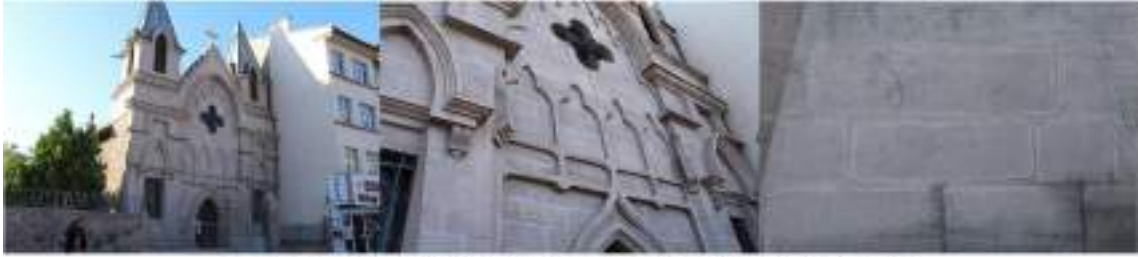
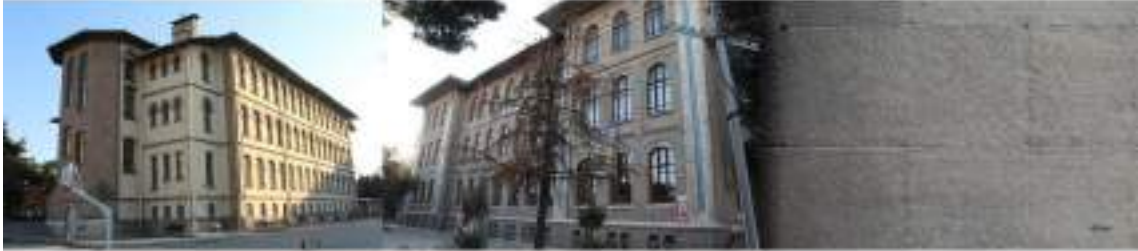
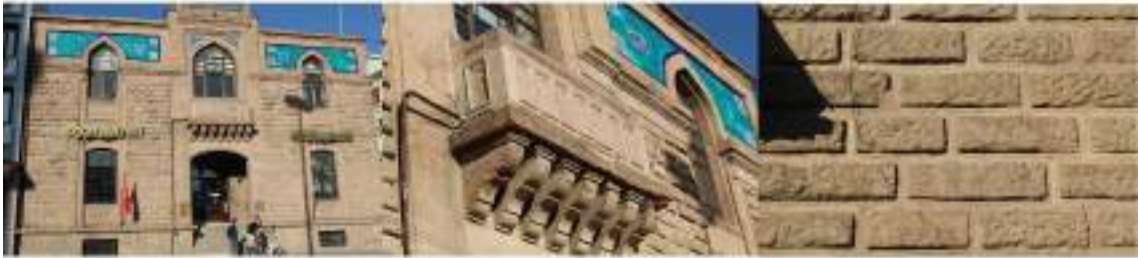
Şekil 2.8. Sille andezitik tüflerinin tarihi yapılarda kullanımı (E.N. Gürel Kişisel Arşivi, 2025)

a. Aziz Pavlus Katolik Kilisesi genel görünümü ve duvar örgü malzemesi

b. Konya Lisesi genel görünümü ve duvar örgü malzemesi

c. Yapı Kredi Bankası binası genel görünümü ve duvar örgü malzemesi

Konya şehir merkezinde yer alan erken dönem sivil ve dini mimari örneklerinden Saint Paul (Aziz Pavlus) Katolik Kilisesi (1910), Augustus Oteli (1895), Yapı Kredi Bankası binası ve Konya Lisesi inşasında kesme taş formunda Sille andezitik tüfleri kullanılmıştır. Yapıların yalnızca taşıyıcı duvar gövdesi ve cephe kaplamalarında değil, aynı zamanda söve, kemer, saçak, pencere açıklıkları ve süsleme elemanlarında da yaygın biçimde Sille taşı kullanılmıştır. Özellikle Saint Paul Kilisesi'nde yapının tamamı düzgün kesilmiş Sille taşı ile örülmüştür (URL-3, 2025). Augustus Oteli'nde ise cephe kaplamaları, barok tarzı pencere kemerleri ve kat silmeleri gibi detaylarda Sille taşı tercih edilmiştir. Konya Lisesi'nin cephe duvarları ve giriş açıklıkları kesme Sille taşıyla inşa edilmiş olup, Yapı Kredi Bankası binasının dış cephelerinde ve şadırvan gibi mimari öğelerinde de Sille taşının özgün biçimleri gözlemlenmektedir (Şekil 2.8).

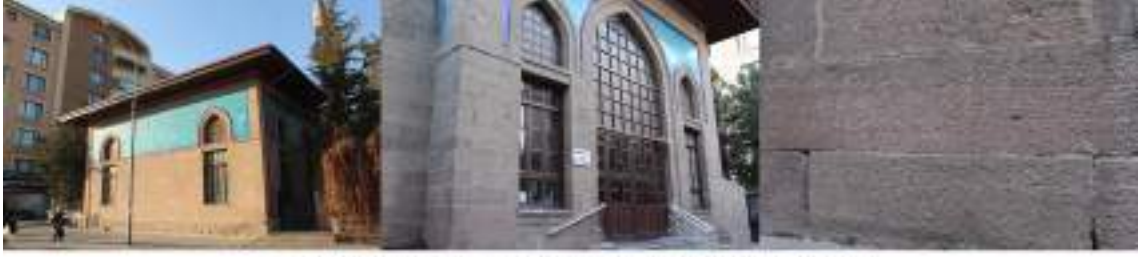
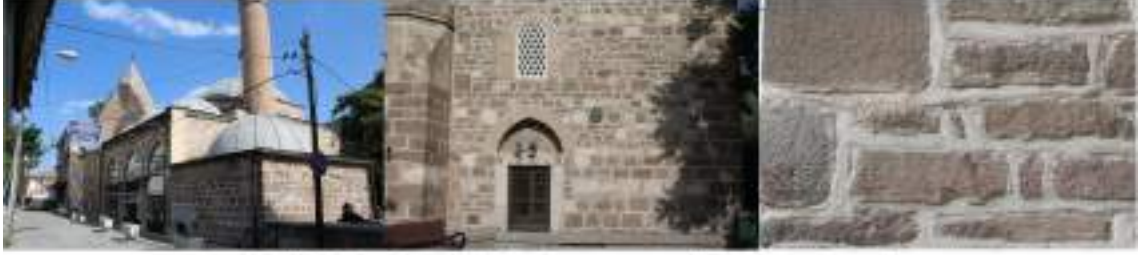
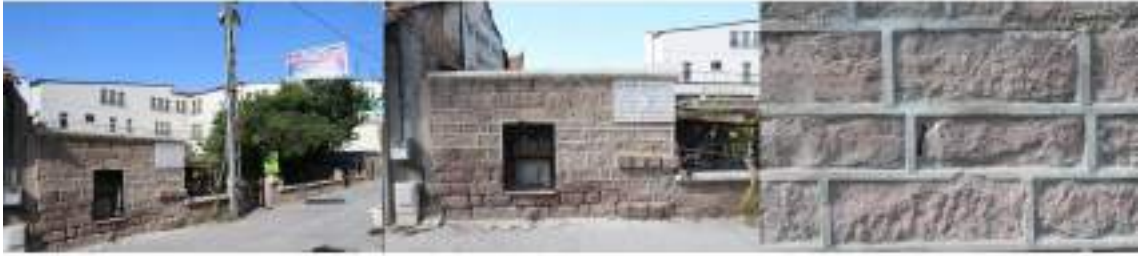
Şekil 2.9. Sille andezitik tüflerinin tarihi yapılarda kullanımı (Ş.S. Gürel Kişisel Arşivi, 2025)

a. Amber Reis Camii genel görünümü ve duvar örgü malzemesi

b. Piri Mehmet Paşa Camii genel görünümü ve duvar örgü malzemesi

c. Piri Mehmet Paşa zaviyesi genel görünümü ve duvar örgü malzemesi

Konya şehir merkezinde yer alan tarihî camilerde Sille andezitik tüfü kullanımına oldukça sık rastlanmaktadır. Bu taş, yapının hem taşıyıcı hem de estetik unsurlarında işlevsel olarak değerlendirilmiştir. Yığma yapım tekniğiyle kâgir olarak inşa edilen Amber Reis Camii'nde, yöreye özgü kesme Sille andezitik tüfü temel, beden duvarları, minare, son cemaat mahali ve iç mekânda yer alan taş ayaklarda kullanılmıştır (Makas, 2019). Piri Mehmet Paşa Camii ve zaviyesinde, caminin kible ve yan duvarlarında düzensiz formda Sille andezitik tüfü, zaviye bölümünün ise avlu duvarları ve taşıyıcı duvarlarında Sille andezitik tüfü kullanılmıştır (Şekil 2.9).

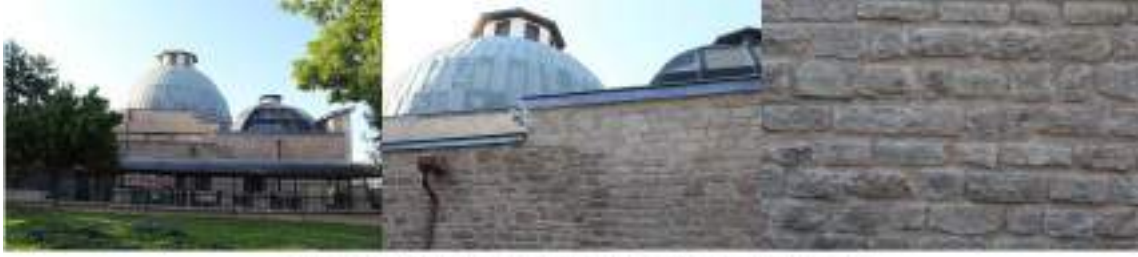
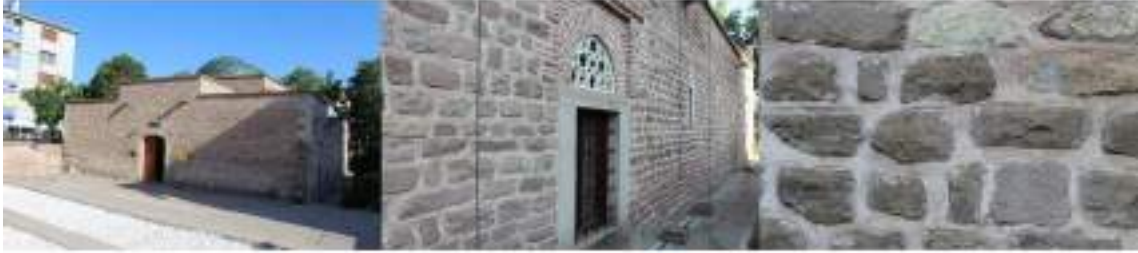
Şekil 2.10. Sille andezitik tüflerinin tarihi yapılarda kullanımı (E.N. Gürel Kişisel Arşivi, 2025)

a. Karatay Medresesi genel görünümü ve duvar örgü malzemesi

b. Ali Gav Medresesi genel görünümü ve duvar örgü malzemesi

Konya’da Selçuklu dönemine ait önemli medreseler arasında yer alan Karatay Medresesi (1251), İnce Minareli Medrese (1264) ve Ali Gav Medresesi hem yapı gövdelerinde hem de mimari süslemelerinde Sille yöresi andezitik tüflerinin kullanıldığı önemli tarihi yapılardır. Söz konusu yapıların yalnızca inşa dönemlerinde değil, restorasyon süreçlerinde de Sille taşı kullanılmıştır. Karatay Medresesi’nin 2006 ve 2019 yıllarındaki onarımlarında beden duvarları ve taç kapı çevresi yeniden aynı taşla örülmüştür. İnce Minareli Medrese’de ise taç kapı ve minare kaidesindeki bozulmalar, orijinal taş malzeme korunarak ve uygun müdahale yöntemleriyle giderilmiştir. Ali Gav Medresesinde dönemin uygulamaları doğrultusunda Sille andezitik tüfünün yeniden kullanıldığı görülmektedir (Düz, 2019; Yasa, 2016) (Şekil 2.10).

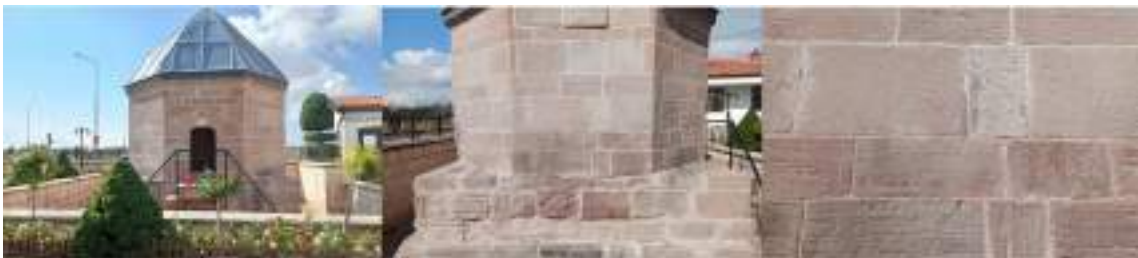
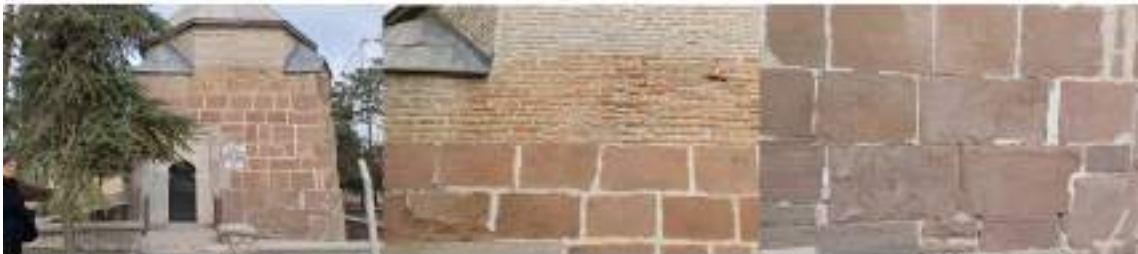
Şekil 2.11. Sille andezitik tüflerinin tarihi yapılarda kullanımı (Ş.S. Gürel Kişisel Arşivi, 2025)

a. Ateşbaz Veli Türbesi genel görünümü ve duvar örgü malzemesi

b. Şeyh Osman Rumi Türbesi genel görünümü ve duvar örgü malzemesi

Konya'daki türbelerde, gövde bölümlerinin çoğunlukla kesme Sille andezitik tüfü, örtü sistemlerinin ise tuğla ile inşa edildiği görülmektedir. Taş malzeme tüm cephelerde ve altyapı duvarlarında, yalnızca bir veya iki cephede ve farklı malzemelerle birlikte inşa edilmiş yapılarda belirli bir yüksekliğe kadar olacak şekilde üç farklı biçimde kullanılmıştır. Bu kullanımlara Ateşbaz Veli Türbesi, Şeyh Osman Rûmî Türbesi, Ulaş Baba Türbesi ve Evhadüddin – i Kirmânî Türbesi örnek teşkil etmektedir (Şekil 2.11).

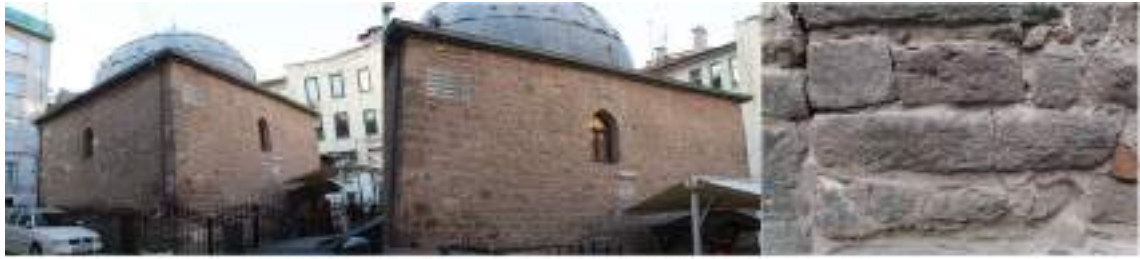
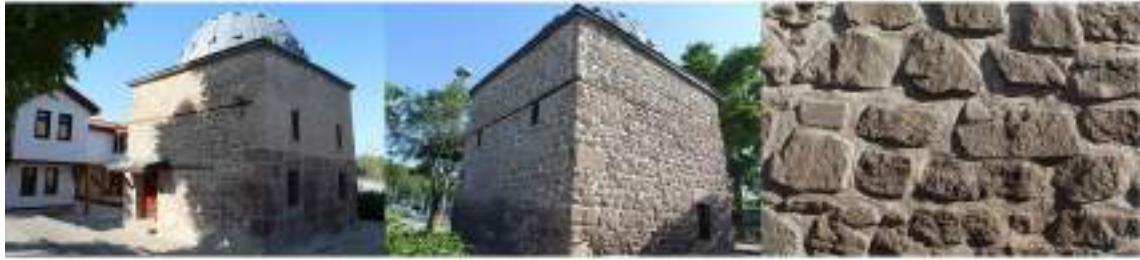
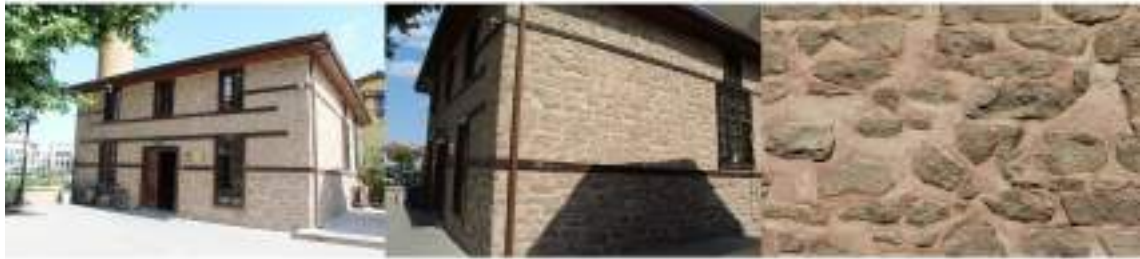
Şekil 2.12. Sille andezitik tüflerinin tarihi yapılarda kullanımı (E.N. Gürel Kişisel Arşivi, 2025)

a. Abdülmümin Mescidi genel görünümü ve duvar örgü malzemesi

b. Sakahane Mescidi genel görünümü ve duvar örgü malzemesi

c. Kadı Mürsel Mescidi genel görünümü ve duvar örgü malzemesi

Şehir merkezinde yer alan birçok mahalle mescidinin de Sille andezitik tüfleriyle inşa edildiği bilinmektedir. Karamanoğulları Beyliği dönemine tarihlenen Kadı Mürsel Mescidi, Sille andezitik tüflerinden elde edilen moloz taşlarla ve yer yer kesme taş ilavesiyle yapılmıştır. Selçuklu dönemi eserlerinden olan Abdülmümin Mescidi, Erdemşah Mescidi, Sakahane Mescidi ve Bulgur Tekke Camii'nde ise cephelerin alt kotlarında belirli bir yüksekliğe kadar kullanıldığı görülmektedir. Geç dönem Osmanlı mimarisine ait İhtiyareddin Mescidi'nde ise beden duvarlarının tamamı Sille andezitik tufü ile inşa edilmiştir (Şekil 2.12).

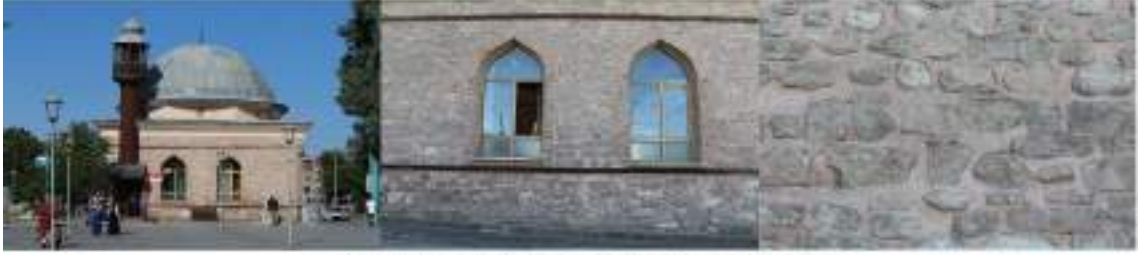
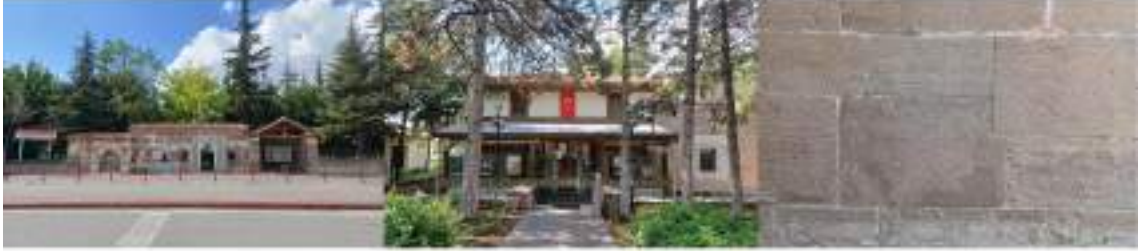
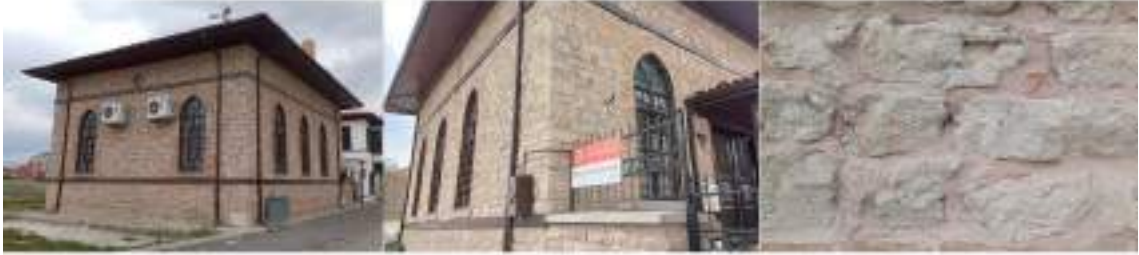
Şekil 2.13. Sille andezitik tüflerinin tarihi yapılarda kullanımı (Ş.S. Gürel Kişisel Arşivi, 2025)

a. Ak Camii genel görünümü ve duvar örgü malzemesi

b. Hoca Ahmed Fakih Camii genel görünümü ve duvar örgü malzemesi

c. Hacı Ömerler Camii genel görünümü ve duvar örgü malzemesi

Sakahane (Şifahane) Mescidi ile İnce Minareli Medrese arasında yer alan Ak Camii, yine aynı bölgede yer alan Başarabey Camii, Alaeddin Tepesi'nin güneyinde Mimar Muzaffer Caddesi üzerinde yer alan Tahir Paşa Camii, Meram bölgesinde bulunan Hoca Ahmet Fakih Camii ve Türbesi, Karatay Belediyesi'nin karşısında yer alan Tolluoğlu Camii ve yine Karatay bölgesindeki Hacı Ömerler Camii de Sille andezitik tufünün kullanımına örnek teşkil eden camiler arasında yer almaktadır (Şekil 2.13).

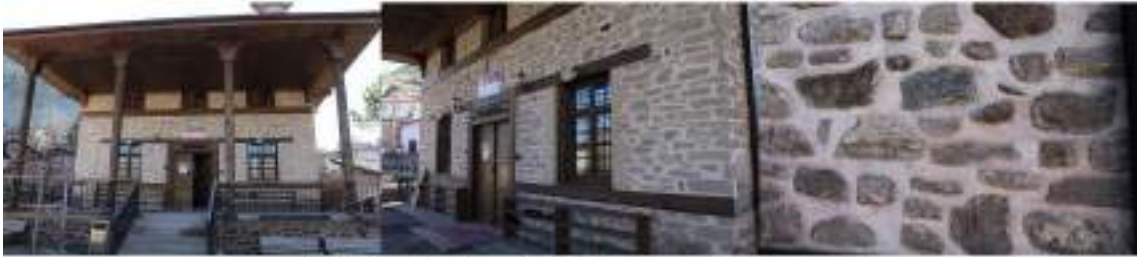
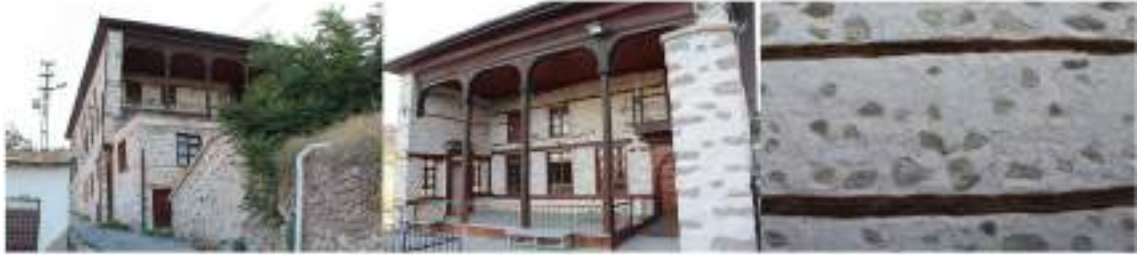
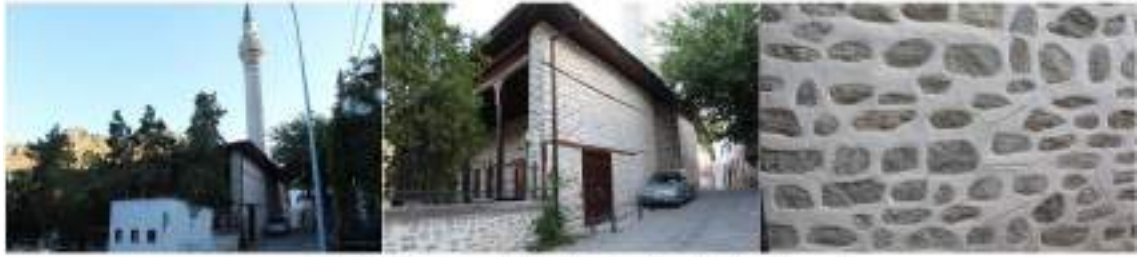
Şekil 2.14. Sille andezitik tüflerinin tarihi yapılarda kullanımı (Ş.S. Gürel Kişisel Arşivi, 2025)

a. Sille Subaşı Camii genel görünümü ve duvar örgü malzemesi

b. Mezaryaka Camii genel görünümü ve duvar örgü malzemesi

c. Sille Ak Camii genel görünümü ve duvar örgü malzemesi

Sille andezitik tüflerinin elde edildiği yöre olan Sille Mahallesi'nde yerel yapı malzemesi ile inşa edilen birçok kültür varlığı yer almaktadır. Tarihi Sille yerleşiminden günümüze ulaşan Ak Camii, Çay Camii, Subaşı (Kârhâne) Camii, Mezar Yakası Camii ve Orta Mahalle Camii 18. ve 19. yüzyıllara tarihlendirilmektedir. Sille camilerinin ana taşıyıcı duvarları ve bahçe duvarları genel olarak geleneksel ahşap hatıllı moloz Sille taşı ile yığma tekniğinde inşa edilmiştir. Cami avlularında zemin döşemelerinde, merdivenlerde, kemerlerde ve minarelerin bazı bölümlerinde Sille andezitik tüfleri kullanılmıştır. Bu camiler Selçuklu Belediyesi tarafından 2008-2018 yılları arasında restore edilmiştir. Restorasyon sürecinde camilerin, öncelikle zayıf ya da çatlamış taş bölümler tespit edilmiş ve bu alanlar, aslına uygun şekilde Sille taşı kullanılarak onarılmıştır. Zemin ve avlu düzenlemelerinde ise, mevcut malzemeye sadık kalınmış; özellikle avlu duvarları ve döşemeler Sille taşı ile yeniden düzenlenerek geleneksel dokuya zarar verilmemiştir (Özyurt, 2019) (Şekil 2.14).

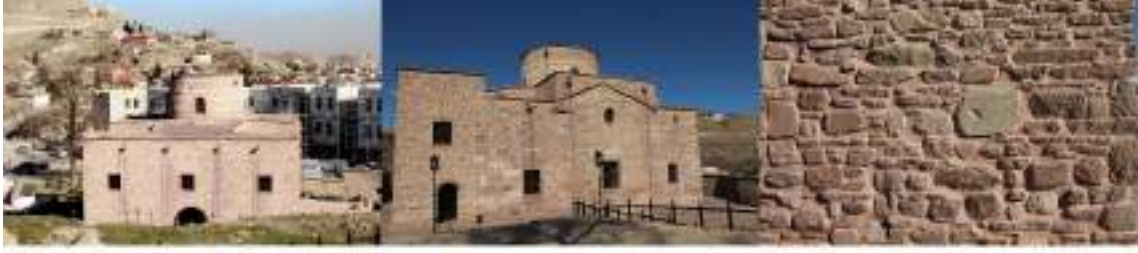
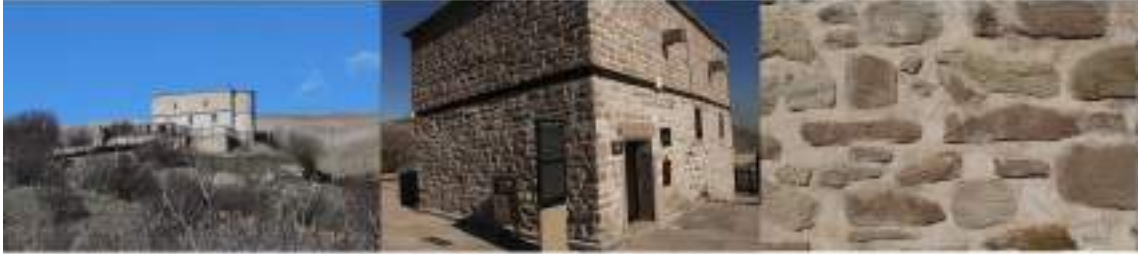
Şekil 2.15. Sille andezitik tüflerinin tarihi yapılarda kullanımı (Ş.S. Gürel Kişisel Arşivi, 2025)

a. Aya Elena Kilisesi genel görünümü ve duvar örgü malzemesi

b. Tepe Şapeli (Süt Kilisesi) genel görünümü ve duvar örgü malzemesi

Sille'nin tarihlenen en eski yapısı olarak kabul edilen Aya (Hagia) Elena Kilisesi, Sille andezitik tüfleri inşa edilmiştir. Kilisenin taşıyıcı duvarlarında, kubbe taşıyıcılarında, avlu çevresindeki taş duvarlarında ve merdivenlerinde Sille taşı kullanılmıştır. 2009 – 2012 yılları arasında süren restorasyon faaliyetlerinde yapı özgün malzeme ile restore edilmiş ve müze işleviyle kullanıma açılmıştır. Aya Elena Kilisesi'nin kuzey batısında, baraj yolu üzerindeki tepede yer alan Tepe Şapeli (Süt Kilisesi) de Sille andezitik tüflerinin kullanımına örnek teşkil eden bir yapıdır. Yapının dış cephe duvarları moloz Sille taşı ile örülmüş ve tavanı oluşturan beşik tonoz Sille taşı kemerlerle desteklenmiştir. Üst örtüsü ve taşıyıcı duvarlarının çoğu yıkık olan yapı 2012 yılında özgün yapı taşı olan Sille andezitik tüfleri ile restore edilerek günümüzde müze olarak kullanıma açılmıştır (Mimiroğlu, 2013) (Şekil 2.15).

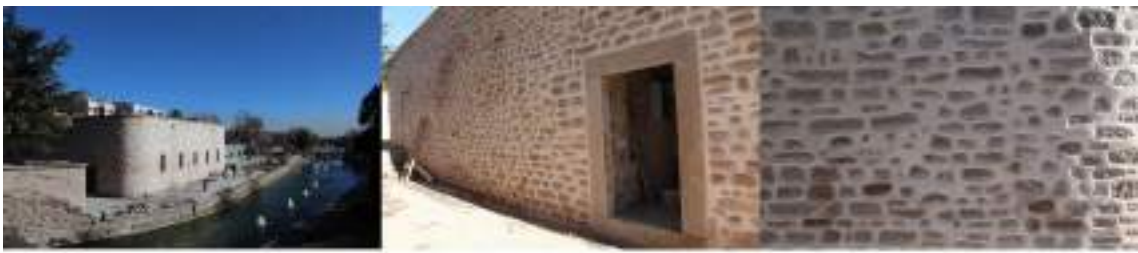
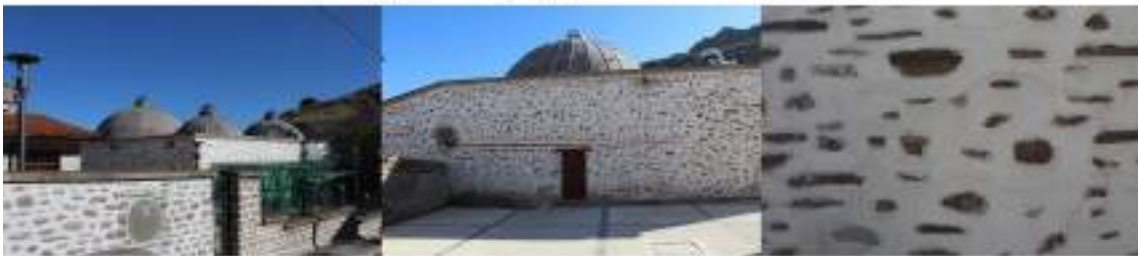
Şekil 2.16. Sille andezitik tüflerinin tarihi yapılarda kullanımı (Ş.S. Gürel Kişisel Arşivi, 2025)

a. Hacı Ali Ağa Hamamı genel görünümü ve duvar örgü malzemesi

b. Subaşı Hamamı genel görünümü ve duvar örgü malzemesi

Sille’de günümüze ulaşan Hacı Ali Ağa Hamamı (Çarşı Hamamı) ve Subaşı Hamamı 19. yüzyıla tarihlendirilmektedir. Her iki hamamda da hem kubbe hem de beden duvarlarında yapı taşı olarak kaba Sille taşı kullanılmıştır. Bu taşlar restorasyon sırasında raspa edilerek aslına uygun olarak yenilenmiştir. Hamamların iç ve dış zeminleri, avluya ve bahçeye bakan su yolu duvarları, çevre duvarları ve çörlenleri Sille andezitik tüfü ile inşa edilmiştir. 2023 yılında Subaşı Hamamı restore edilmiş olup, Hacı Ali Ağa Hamamı’nın restorasyon çalışmaları ise devam etmektedir (URL-2, 2025) (Şekil 2.16).

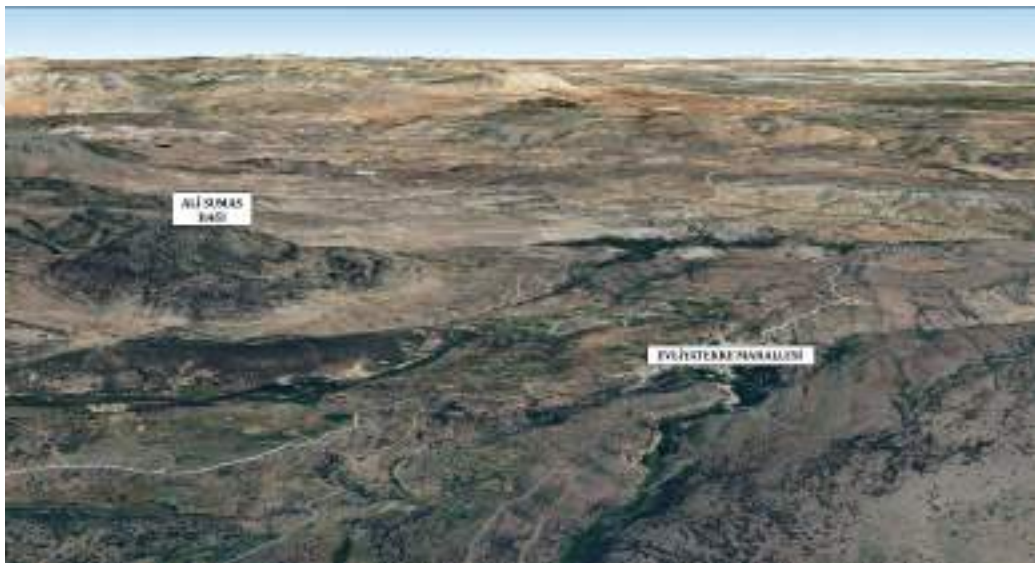
Şekil 2.19. Evliyatekke'nin topografik yapısı (Google Earth Pro, 2025)

Ali Sumas Dağı'nın volkanik faaliyetleri, bölgenin jeolojik ve jeomorfolojik gelişiminde belirleyici bir rol oynamıştır (Şekil 2.19). Dağın etkin olduğu dönemlerde püsküren volkanik küllerin, sıcak volkan bulutları ile birleşerek çevreye yayılması, sahada farklı tane boyutlarına sahip killi, kumlu ve çakıllı tabakaların oluşumunda etkili olmuştur. Bu süreç sonucunda hem dikey yönelimli kayaç yapıları hem de yatay tabakalaşma biçimleri ortaya çıkarak özellikle tuf birikimleri bölgenin karakteristik litolojik dokusunu oluşturmuştur. Yörede tuf, ignimbirit, aglomera, andezit, dasit, trakit gibi kayaçlar genel yapıyı oluşturmaktadır (Baylak vd., 2024; Bülbül Bahtiyar ve Dişli, 2020).

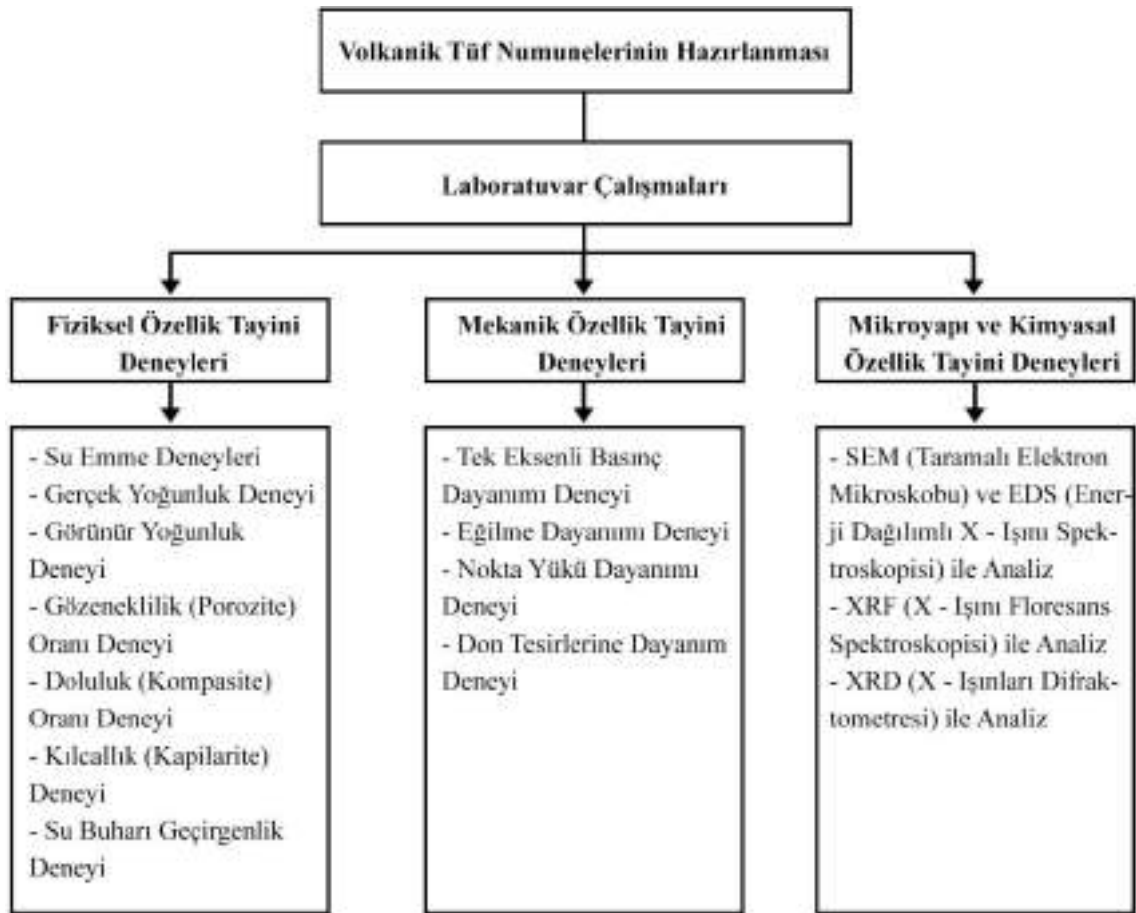
Şekil 3.1. Materyal ve yöntem şeması

Deneylerde kullanılmak üzere Sille yöresindeki tař ocađından ve Evliyatekke yöresinde sahada yayılım gösteren tüflerden numune elde etmeye uygun boyutlarda tüf blokları alınmıřtır. Bloklardan farklı boyutlarda çıkartılan numuneler üzerinde fiziksel, mekanik, mikroyapı ve kimyasal özellik tayinine yönelik birtakım deneyler gerçekleştirilmiřtir. Deneylerden elde edilen sonuçlar karşılaştırılarak Sille yöresi ve Evliyatekke yöresi andezitik tüflerinin benzer ve farklı özellikleri ortaya konmuřtur (Şekil 3.1).

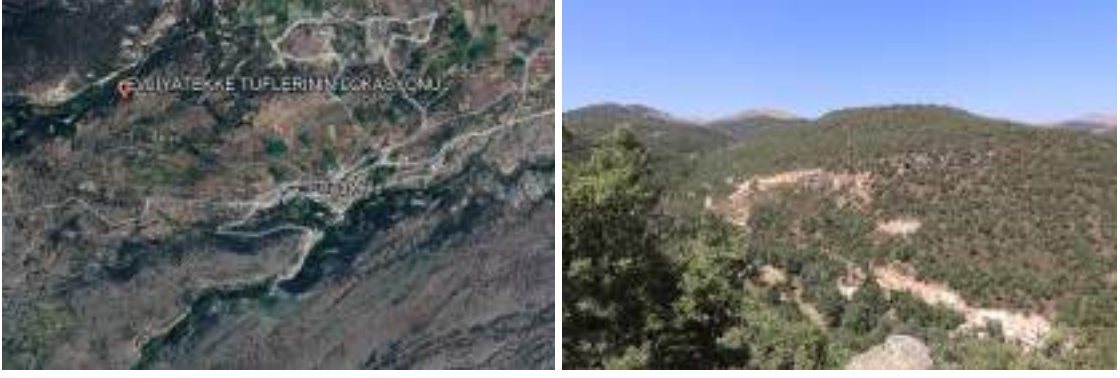
Şekil 3.2. Evliyatekke andezitik tüflerinin konumu (Google Earth Pro, 2025) ve arazinin genel görünümü (M. Dereli Kişisel Arşivi, 2025)

Çalışmanın ana materyalini Evliyatekke yöresi andezitik tüfleri ve Sille yöresi andezitik tüfleri oluşturmaktadır. Evliyatekke yöresi andezitik tüfleri, Konya ili Meram ilçesi Evliyatekke köyüne 1,2 km mesafede bulunan arazide geniş bir alanda yayılım göstermektedir (Şekil 3.2). Genel görünümü pembe renkli olan bu tüfler, arazide farklı boyutlarda bloklar halinde bulunmaktadır. Numune üretimine uygun boyutlarda olan tüf blokları araziden alınarak Konya Teknik Üniversitesi Maden Mühendisliği Laboratuvarı'na getirilmiştir (Şekil 3.3).

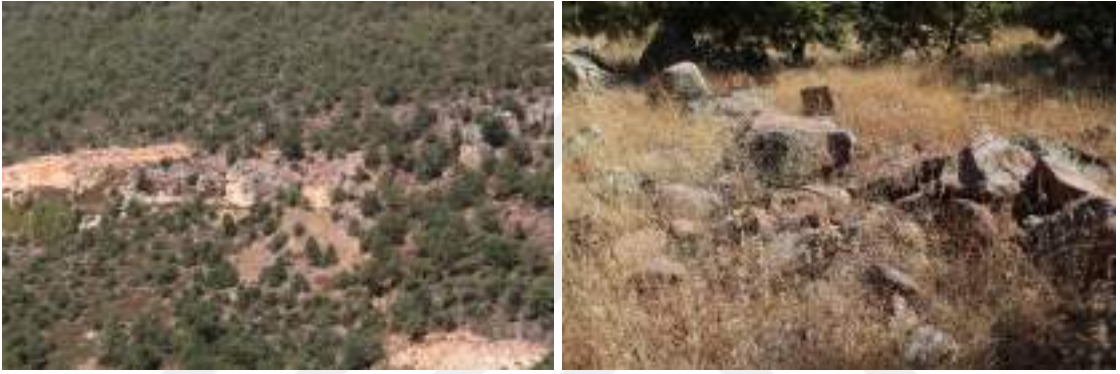
Şekil 3.3. Arazide yayılım gösteren Evliyatekke andezitik tüf blokları (M. Dereli Kişisel Arşivi, 2025)

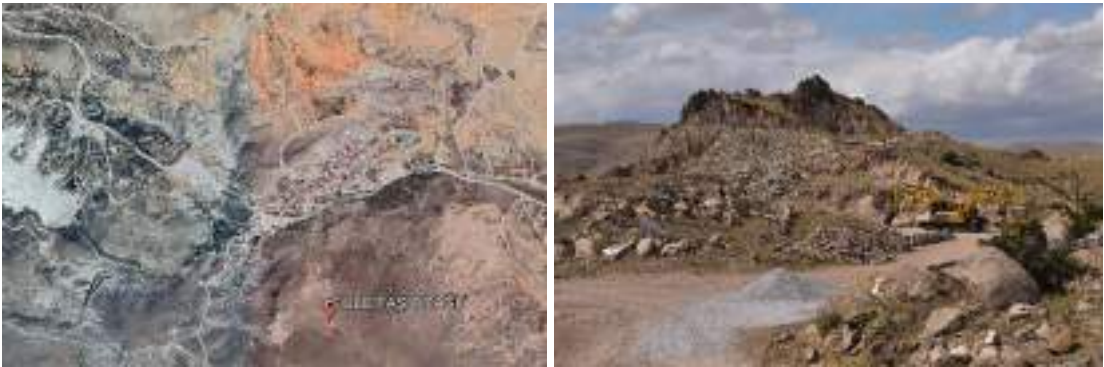
Şekil 3.4. Sille taş ocağı konumu (Google Earth Pro, 2025) ve genel görünümü (Ş.S. Gürel Kişisel Arşivi, 2025)

Çalışmanın materyalini oluşturan Sille yöresi andezitik tüfleri, Konya ili Selçuklu ilçesine bağlı Sille Mahallesi'ne 500 m mesafede bulunan Sille taş ocağından alınmıştır (Şekil 3.4). Genel görünümü pembe renkli olan bu tüflerden, numune üretimine uygun boyutlarda bloklar alınarak Konya Teknik Üniversitesi Maden Mühendisliği Laboratuvarı'na getirilmiştir (Şekil 3.5).

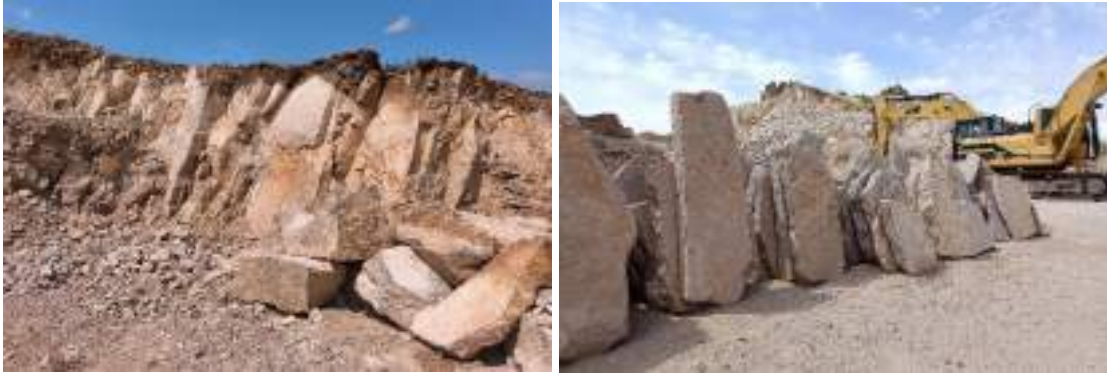
Şekil 3.5. Sille yöresi andezitik tuf blokları (Ş.S. Gürel Kişisel Arşivi, 2025)

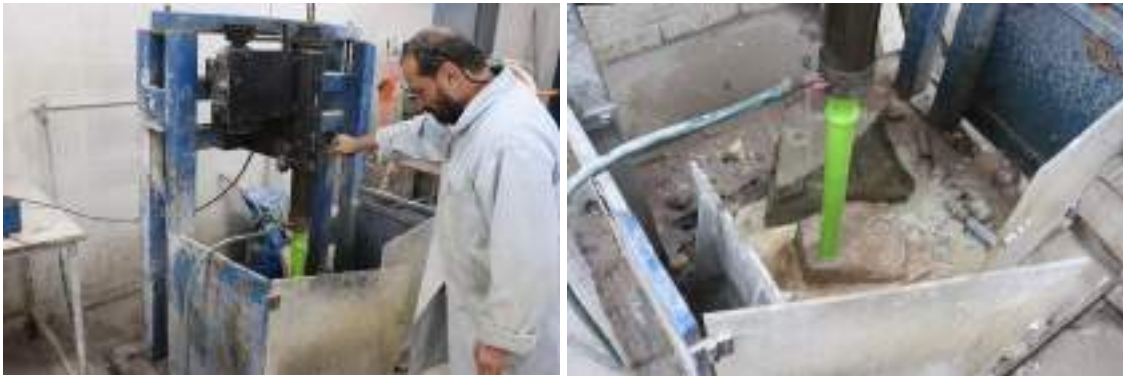
Şekil 3.6. Karot numunelerinin hazırlanması

Evliyatekke ve Sille yöresinden elde edilen andezitik tuf blokları, Konya Teknik Üniversitesi Maden Mühendisliği Laboratuvarı'na getirilerek deneylerde kullanılmak üzere çeşitli boyutlarda numune kesimleri gerçekleştirilmiştir. NX karotiyerle (54,7 mm çaplı) silindirik numuneler alınmıştır (Şekil 3.6).

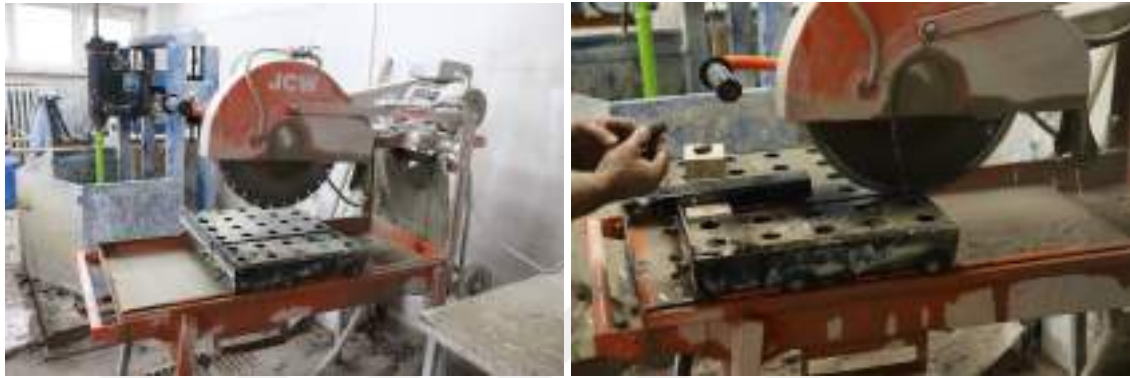
Şekil 3.7. Numunelerin kesilmesi

Farklı deneylerde kullanılacak olan numunelerin, standartlara uygun boyutlarda kesimleri gerçekleştirilmiştir. 54,7 mm çapındaki silindirik numuneler, boyları 140 mm, 30 mm, 12 mm ve 5 mm olacak şekilde Norton Clipper JCW 600 Taş Kesim Makinası ile kesilmiştir. Ayrıca farklı deneylerde kullanılmak üzere 50x50x50 mm ve 10x10x10 mm boyutlarında küp numuneler kesilmiştir (Şekil 3.7).

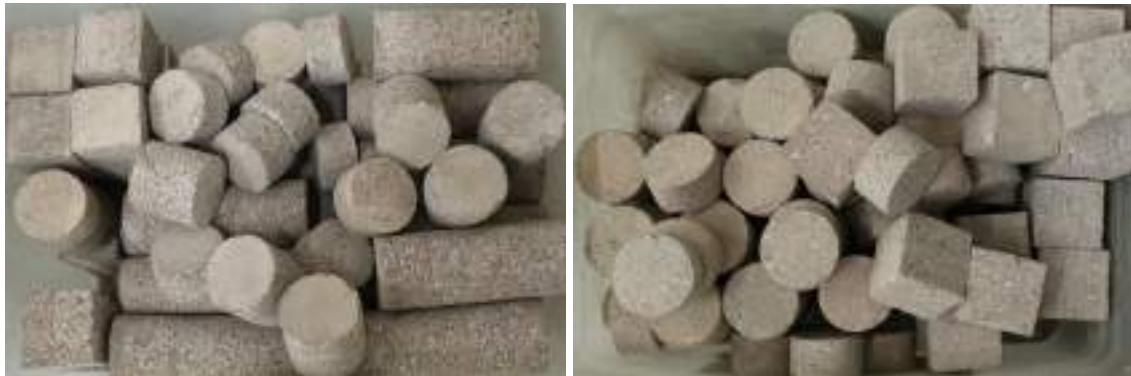
a. Evliyatekke andezitik tuf numuneleri (E Grubu)

b. Sille andezitik tuf numuneleri (S Grubu)

Çalışmada Evliyatekke yöresinden elde edilen numuneler “E” grubu ve Sille yöresinden elde edilen numuneler “S” grubu olarak adlandırılmış ve deneylerde bu adlandırmalar kullanılmıştır (Şekil 3.8).

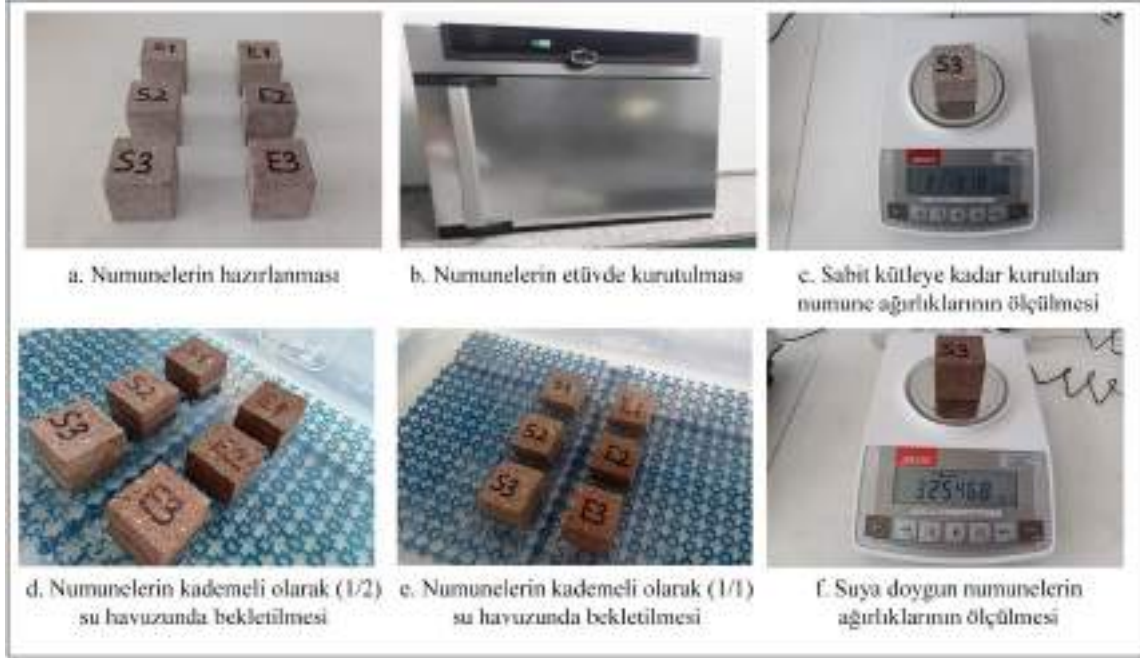
Şekil 3.9. Kütlerce su emme deney süreci

bekletildikten sonra tartılmış ve sabit kütleye ulaşıncaya kadar aynı işlem tekrarlanmıştır. Numunelerin son tartım değerleri, suya doymun numune ağırlıkları olarak kaydedilmiştir (Şekil 3.9).

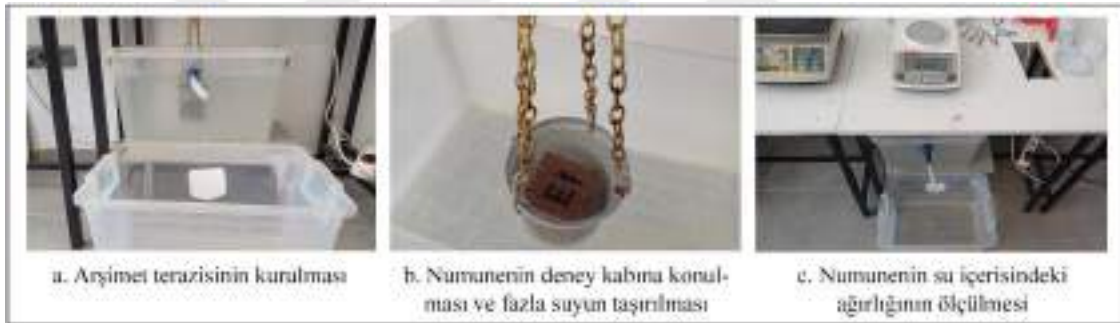
Şekil 3.10. Hacimce su emme deney süreci

Arşimet terazisi kurulurken numunelerin, içerisine rahatça yerleştirilebileceği boyutlarda bir deney kabı kullanılmıştır. 0,001 g hassasiyete sahip teraziye bağlanan kap, su havuzu içerisinde dengede duracak pozisyona getirilmiştir. Havuzdaki suyun seviyesi, numunenin suya girmesiyle beraber suyun taşmasını sağlayacak olan deliğin seviyesine kadar su ile doldurulmuştur. Her bir numunenin ağırlığı ölçülürken havuzdan eksilen suyun yerine su ilave edilmiş ve ağırlık ölçümleri gerçekleştirilmiştir (Şekil 3.10).

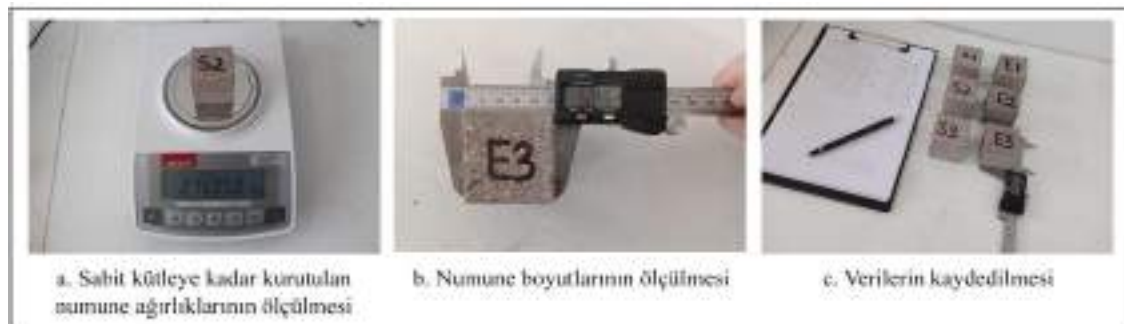
Şekil 3.12. Görünür yoğunluk deney süreci

Doğal taşlarda görünür hacim, numunelerin en, boy ve yükseklik değerlerinin ölçülmesiyle belirlenebilmektedir. Bu amaçla 0,01 mm hassasiyete sahip kumpas kullanılarak numune boyutları belirlenmiştir. Her bir numunenin en, boy ve yükseklik değerlerini ölçmek için her yönden ikişer adet ölçüm yapılmış ve aritmetik ortalamaları alınarak numune boyutları belirlenmiştir (Şekil 3.12).

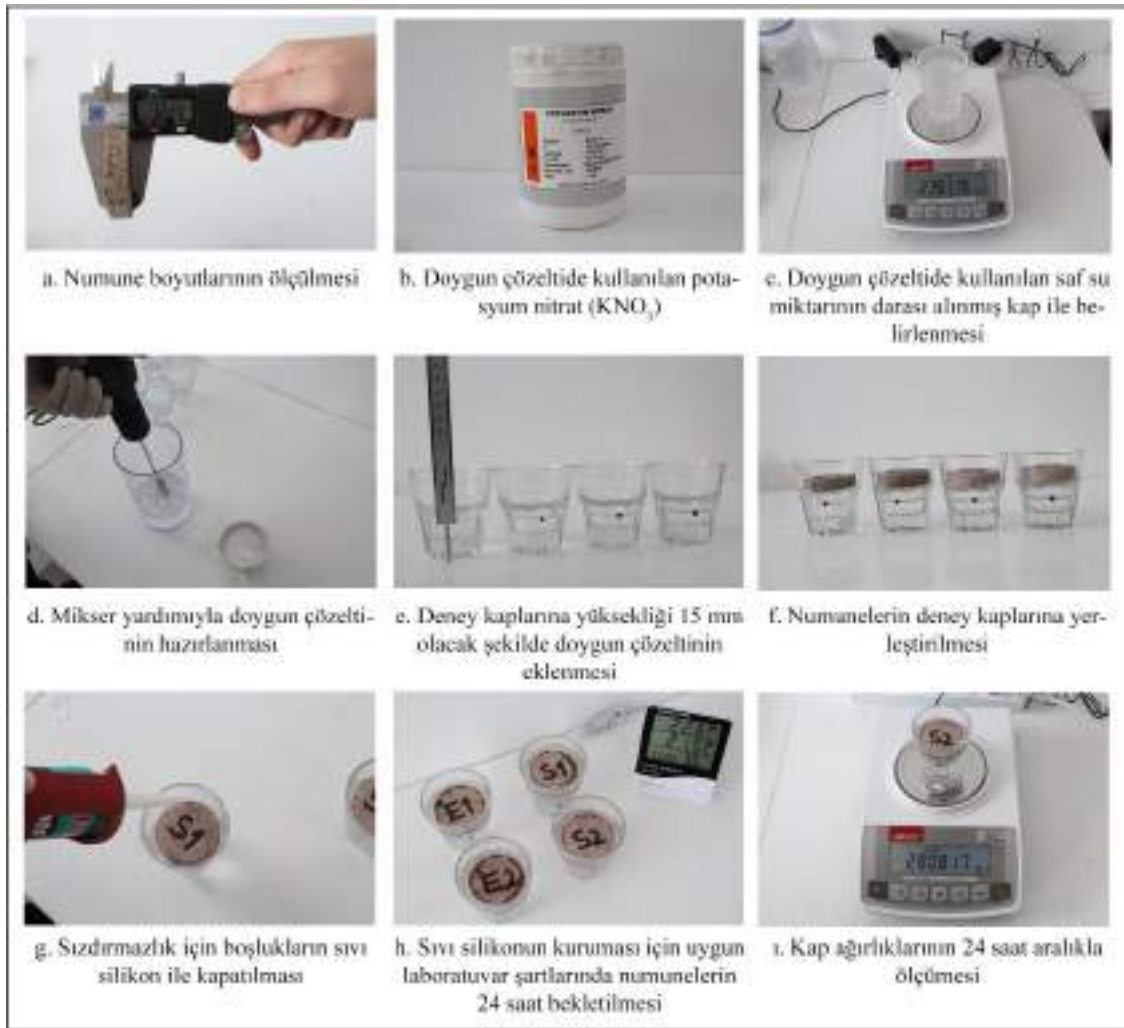
Şekil 3.14. Su buharı geçirgenlik deneş süreci

Numunelerde su buharı geçirgenliğinin tespit edilmesinde rutubetli kap metodu uygulanmıştır. Bu metoda göre numunenin alt ve üst yüzeyleri farklı nem oranlarındaki ortamlara maruz bırakılarak malzemeden su buharı geçişi sağlanmaktadır. Numunenin alt yüzeyi için yüksek nemli ortam (%93 RH), üst yüzeyi için ise düşük nemli ortam (%36 RH) oluşturulmuştur. Yüksek nemli ortamın oluşturulması için KNO_3 sulu çözeltisi hazırlanmıştır. 200 g saf suyun içerisine 35 g potasyum nitrat (KNO_3) yavaş yavaş eklenerek bir mikser yardımıyla karıştırılmıştır. Kap içerisinde KNO_3 tanelerinin çökmesiyle çözeltinin doymuş hale geldiği anlaşılmıştır. Ardından numune boyutlarına uygun ebatlardaki cam deney kabı içerisine ~15 mm yüksekliğinde olacak şekilde KNO_3 doymuş çözeltisi eklenmiştir. Numune, doymuş çözelti ile arasında ~10 mm hava boşluğu kalacak şekilde kabın içerisine yerleştirilmiştir. Su buharı geçişinin yalnızca malzeme gözeneklerinden gerçekleşmesi için sızdırmazlığın sağlanması önemlidir. Bu amaçla numune, deney kabına yerleştirildikten sonra yan yüzeyler ve kap arasında kalan boşluklar sıvı silikon yardımıyla kapatılmıştır. Sıvı silikonun tamamen kurumması ve sızdırmazlığın sağlanması için 24 saat beklenmiştir. Ardından deney kapları 21,5°C sabit sıcaklık ve %36 RH sabit nemli ortamda bırakılarak deney süreci başlatılmıştır. Yüksek nemli ortamdan düşük nemli ortama buhar geçişinin sağlandığı deneyde, ilk 24 saatin ardından numuneler 0,001 g hassasiyete sahip terazi ile tartılmıştır. İlk tartımı izleyen 24 saatlik aralıklarla tartımlar devam ettirilmiş ve kabın ağırlığında meydana gelen değişimler kaydedilmiştir. 5 günlük sürecin sonunda deney kaplarında meydana gelen kütle artışının sabit olduğu görülerek deney sonlandırılmıştır (Şekil 3.14).

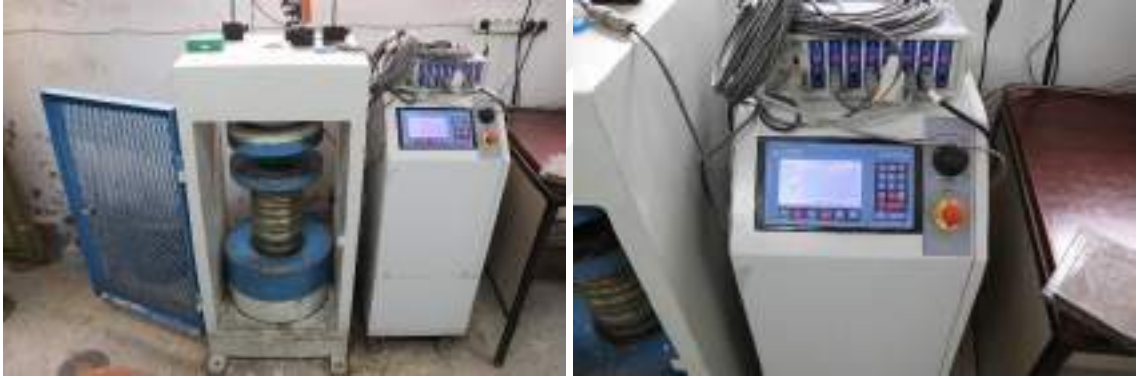
Şekil 3.15. Deneyde kullanılan test cihazı

Deney, “Doğal Taşlar – Deney Metotları – Tek Eksenli Basınç Dayanımı Tayini” isimli “TS EN 1926” standardı yöntemi doğrultusunda, Konya Teknik Üniversitesi Maden Mühendisliği Laboratuvarı’nda, UTEST marka 3000 kN kapasiteli hidrolik pres kullanılarak gerçekleştirilmiştir (Şekil 3.15).
