**KONYA TARİHİ TAŞ YAPILARDA
ALTERNATİF ONARIM MALZEMELERİ:
ANDEZİTİK TÜF ÖRNEĞİ**

YÜKSEK LİSANS TEZİ

Mimarlık Anabilim Dalı

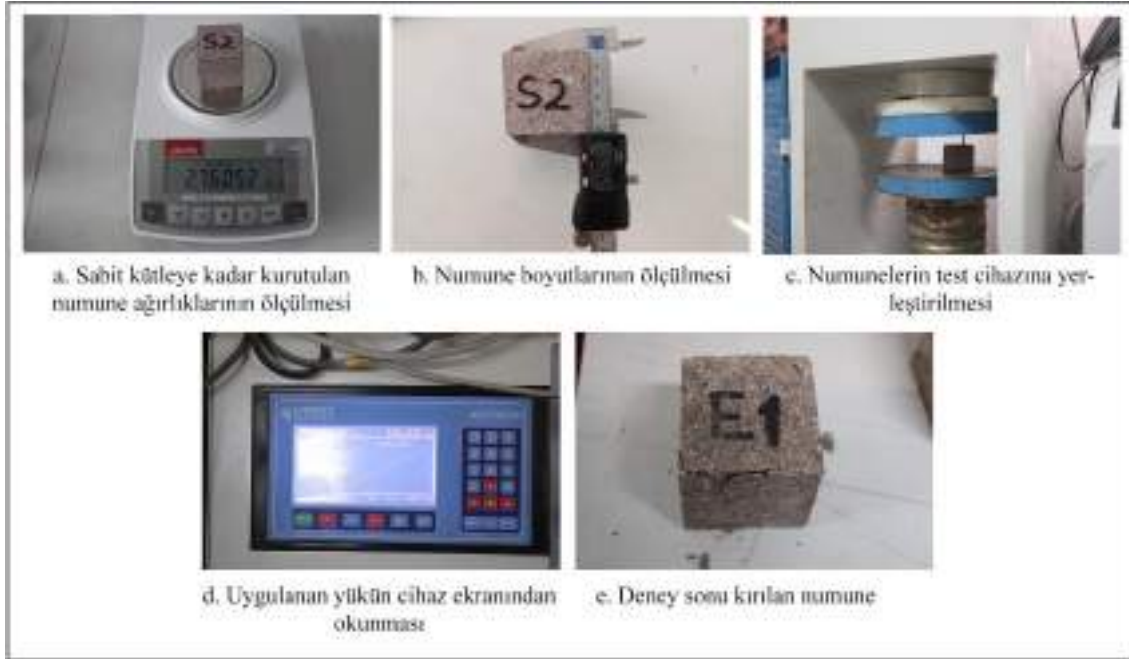
Şekil 3.16. Tek eksenli basınç dayanımı deney süreci

numune üzerine 500 N/s yükleme hızı ile sabit hızda artan yük uygulanmıştır. Numunenin kırılma anına kadar basınç uygulanarak kırılma anında cihazın verdiği N (Newton) değeri kaydedilmiştir. Her bir numune için yük uygulanmadan önce deney cihazının taşıyıcı yüzeylerinin temiz olmasına dikkat edilmiştir (Şekil 3.16).

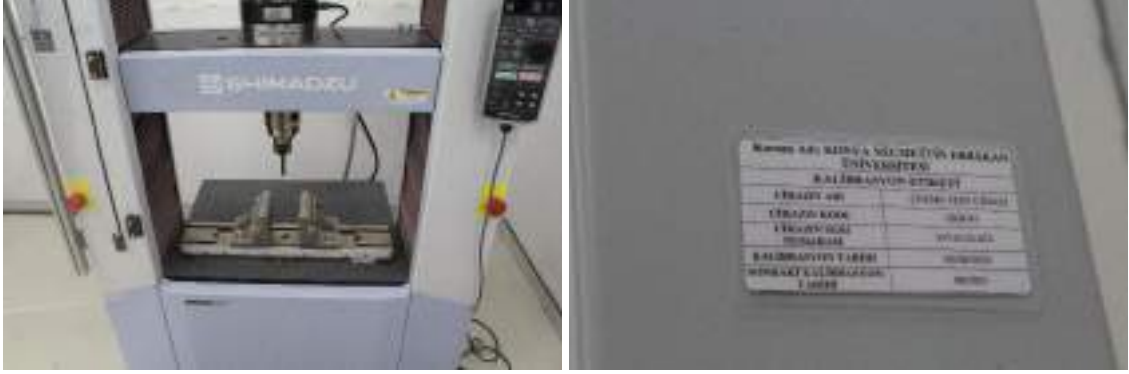
Şekil 3.17. Deneyde kullanılan test cihazı

Erbakan Üniversitesi, Bilim ve Teknoloji Araştırma ve Uygulama Merkezi (BİTAM) Ar – Ge Laboratuvarı’nda, SHIMADZU AGS-X marka 100 kN gövde seçenekli çekme – basma test cihazı kullanılarak gerçekleştirilmiştir (Şekil 3.17).

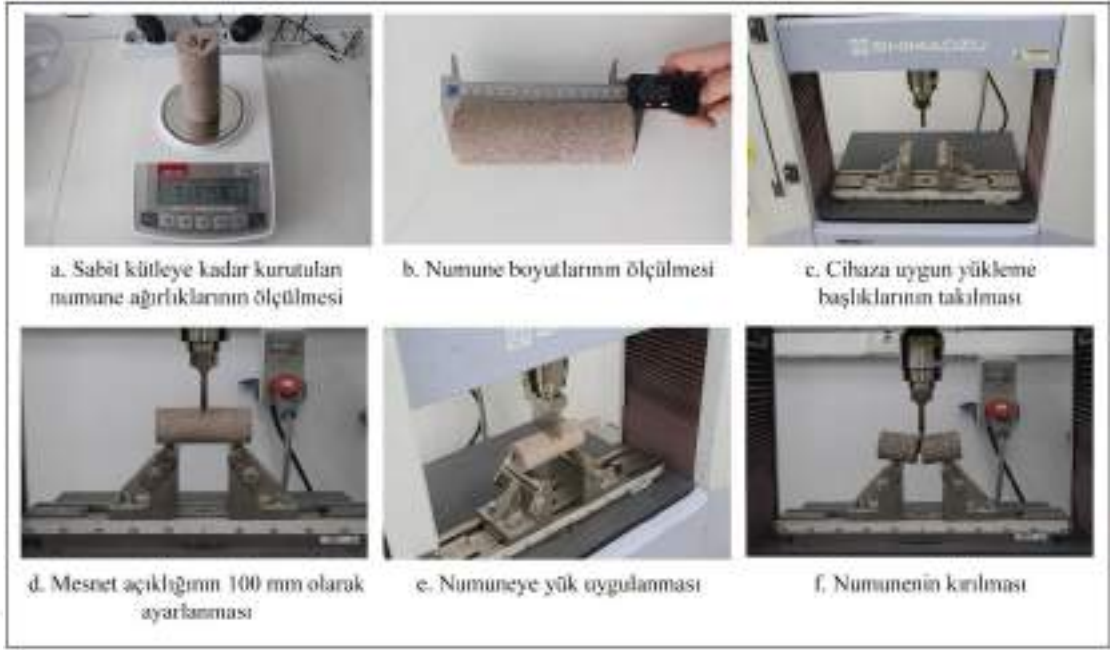
Şekil 3.18. Eğilme dayanımı deney süreci

Üç noktadan eğme prensibi ile gerçekleştirilen deney için test cihazına uygun yükleme başlıkları takılmıştır. Deney düzeneği iki alt silindir ve bunlara ortali olarak hizalanan bir üst silindirden meydana gelmektedir. Deney numunesi destek görevi gören iki alt silindir ve yükleme silindiri olan üst silindirin arasına merkezi konumda olacak şekilde yerleştirilmiştir. Alt silindirler arası mesafe (l) 100 mm olarak ayarlanmıştır. Numune üzerinde kırılma gerçekleşene kadar 500 N/s yükleme hızı ile sabit hızda artan yük uygulanmıştır. Numunenin kırılma anında cihazın verdiği N (Newton) değeri kaydedilmiştir. Her bir numune için yük uygulanmadan önce cihazın silindir yüzeylerinin temiz olmasına dikkat edilmiştir (Şekil 3.18).

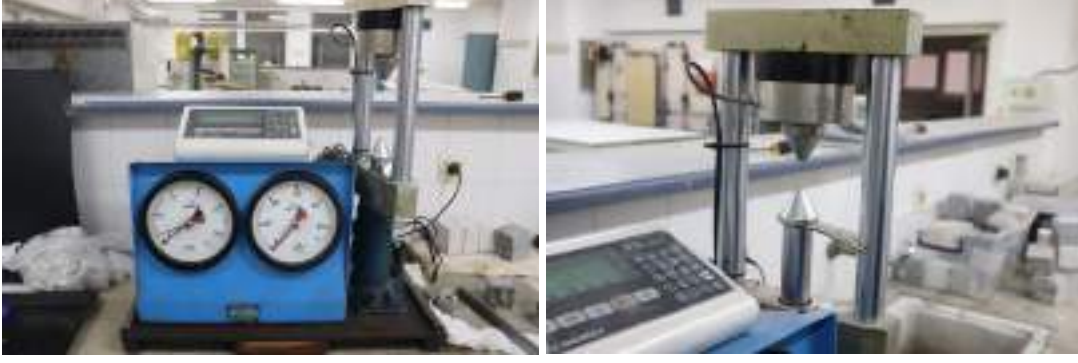
Şekil 3.19. Deneyde kullanılan test cihazı

Deney ISRM (1985)'in önerdiği yöntem doğrultusunda, Konya Teknik Üniversitesi Maden Mühendisliği Laboratuvarında, nokta yükleme cihazı kullanılarak gerçekleştirilmiştir (Şekil 3.19).

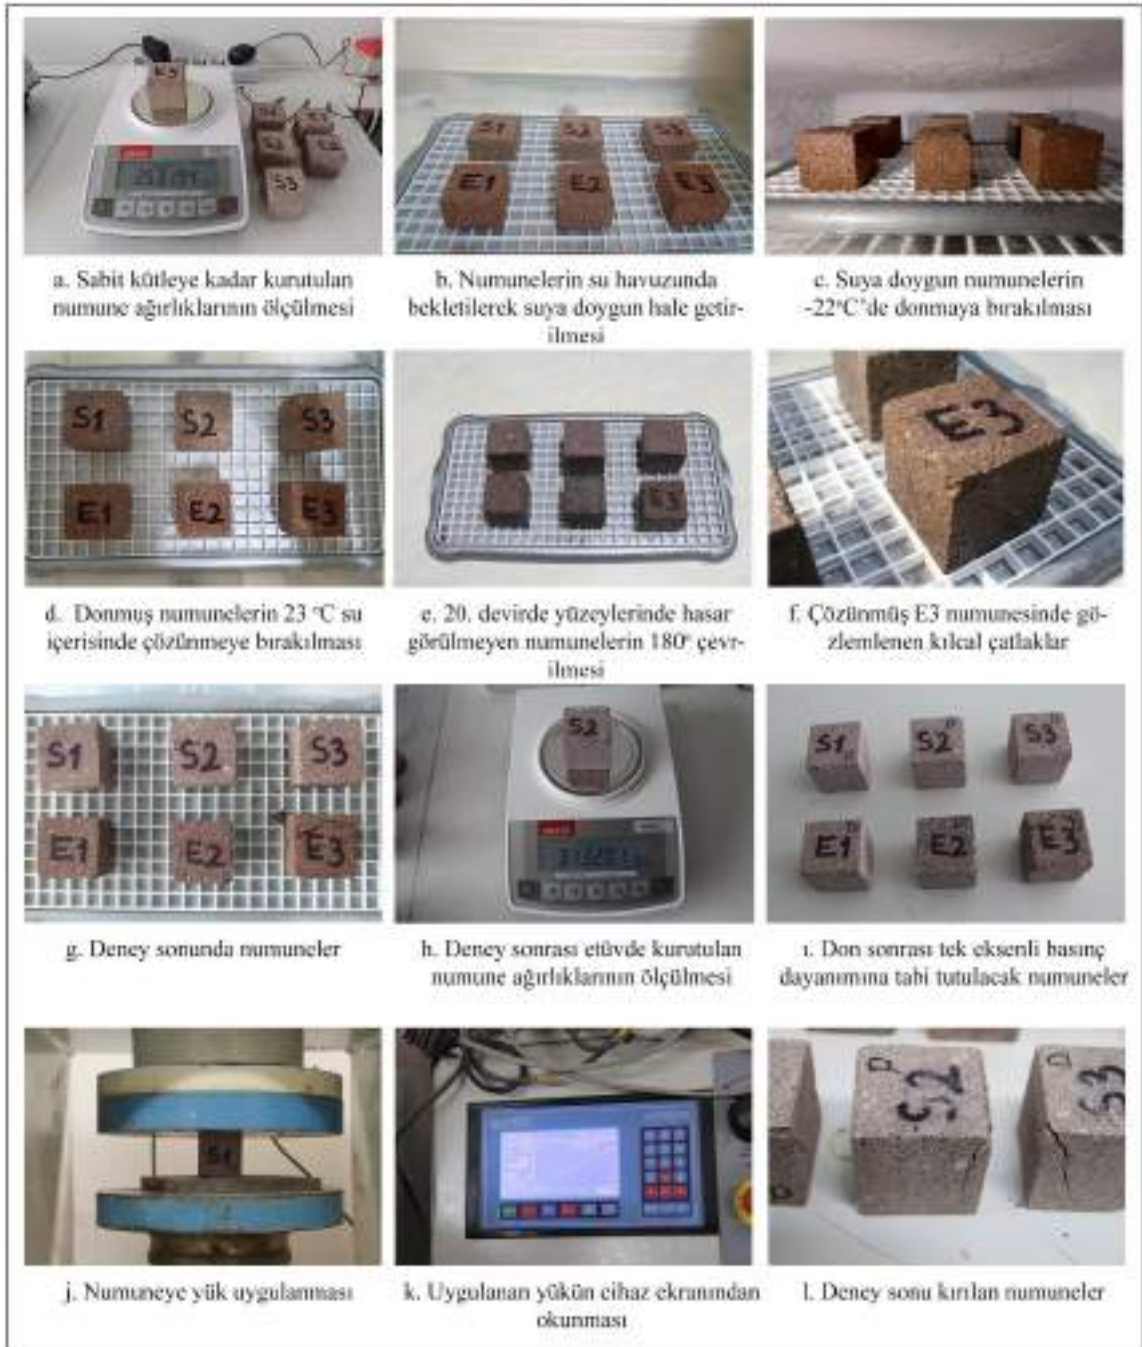
Şekil 3.21. Don tesirlerine dayanım deney süreci

kullanılarak gerçekleştirilmiş ve tek eksenli basınç dayanımı değerleri hesaplanmıştır (Şekil 3.21).

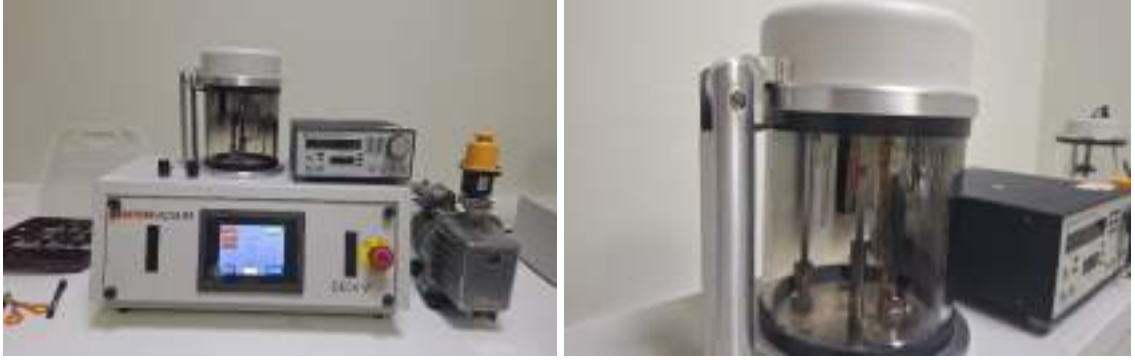
Şekil 3.22. Altın/paladyum kaplamasında kullanılan test cihazı

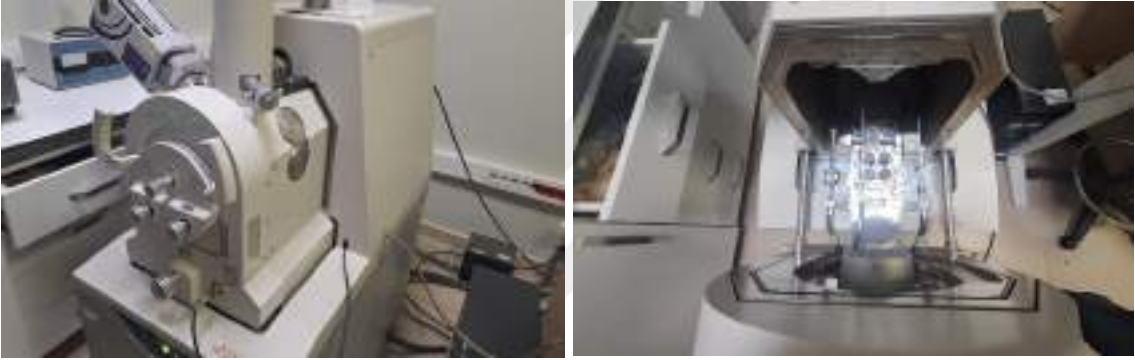
Şekil 3.23. SEM analizinde kullanılan test cihazı

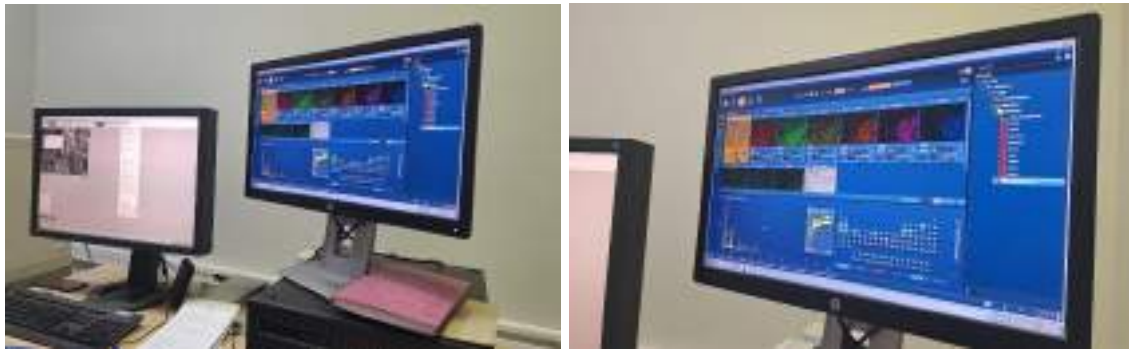
Şekil 3.24. EDS ile element haritalandırması

çekilen fotoğraflarda EDS analizi ile elementlerin bireysel dağılımlarını gösteren renkli haritalar hazırlanmıştır (Şekil 3.24).

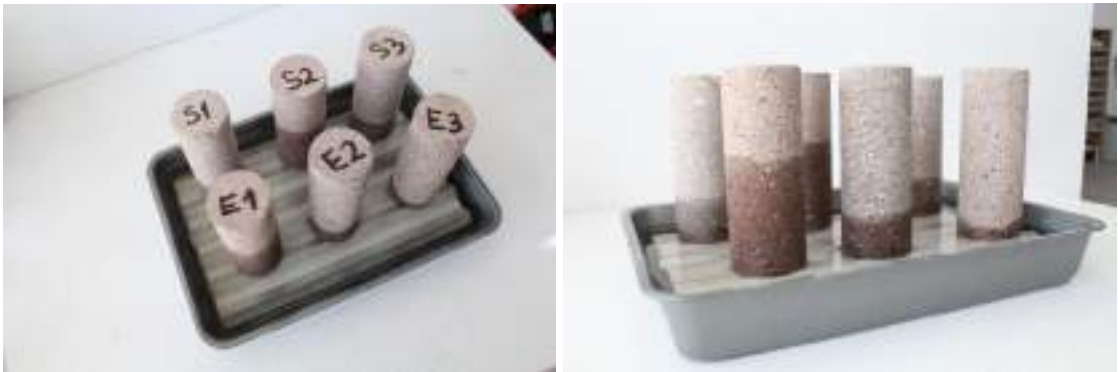
Şekil 4.6. Deney sonunda numunelerde yükselen su seviyeleri

numunesinde, en düşük kütle artışı S3 numunesinde gerçekleşmiştir. E grubu içerisinde ise en yüksek kütle artışı E1 numunesinde, en düşük kütle artışı ise E3 numunesinde gerçekleşmiştir. Deneye başlanmasının ardından kısa bir süre içerisinde eğim çizgisi düzleşen numunelerin hızlı bir şekilde suyu emerek gözeneklerini doldurduğu ve kılcal yolla yükselen su seviyesinin düşük kaldığı gözlemlenmiştir. Deney sonunda numunelerdeki su seviyeleri Şekil 4.6'da paylaşılmıştır.

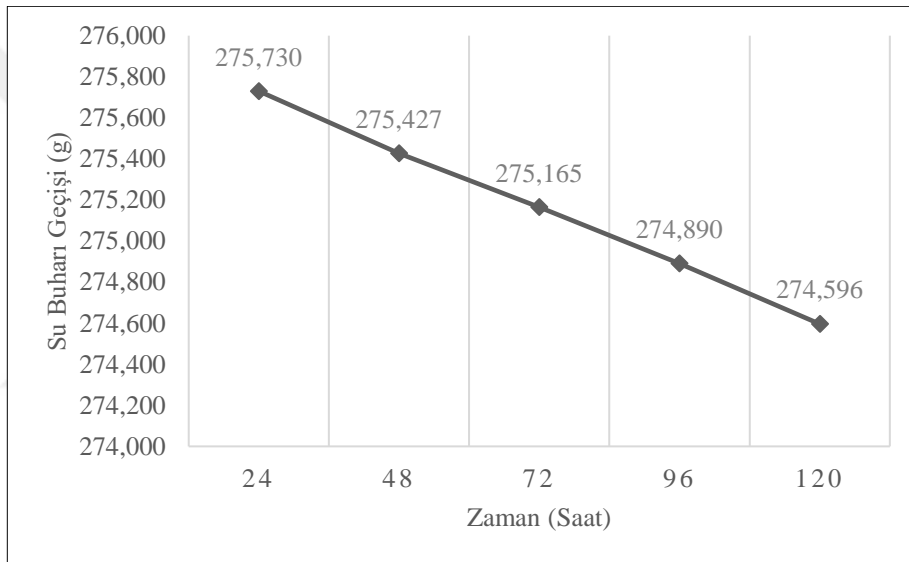
Şekil 4.7. E1 numunesi su buharı geçişi – zaman grafiği

E1 numunesi için doğrusal azalmanın görüldüğü 5 gündeki ortalama su buharı geçişi farkı 0,28 g olarak hesap edilmiştir. Her bir zaman aralığı için kütle değişim oranı hesap edilerek ortalamasının alınması ile numuneden geçen su buharı akış hızı (G) değeri $3,28 \times 10^{-9}$ kg/s olarak belirlenmiştir. E1 numunesine ait su buharı geçişi – zaman grafiği Şekil 4.7’de verilmiştir.

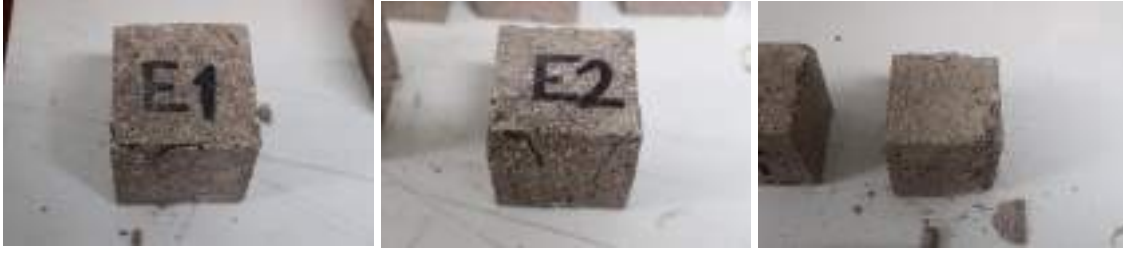
Şekil 4.13. Deney sonu numuneler

Elde edilen verilere göre S grubu numunelerinin tek eksenli basınç dayanımı değerlerinin ortalaması 25,218 MPa'dır. Basınç dayanımı en yüksek olan numune S3, en düşük olan S1 olarak tespit edilmiştir. E grubu numunelerinin tek eksenli basınç dayanımı değerlerinin ortalaması ise 29,248 MPa olarak belirlenmiştir. Basınç dayanımı en yüksek olan numune E2 iken, en düşük olan E1 numunesidir. Her iki grup içerisinde de numuneler arasında belirgin farklar görülmektedir. Bu durum doğal yapı malzemelerinin homojen olmayan yapısal özellikler gösterebilmesi ve malzemedeki bölgesel farklılıklar olması ile ilişkilidir. Her iki grubun basınç dayanımı değerleri karşılaştırıldığında birbirine oldukça yakın değerlere sahip numuneler mevcutken, genel olarak E grubu numuneleri, S grubu numunelerine kıyasla daha yüksek basınç dayanımı değerlerine sahiptir. Deney sonu numuneler Şekil 4.13'te paylaşılmıştır.

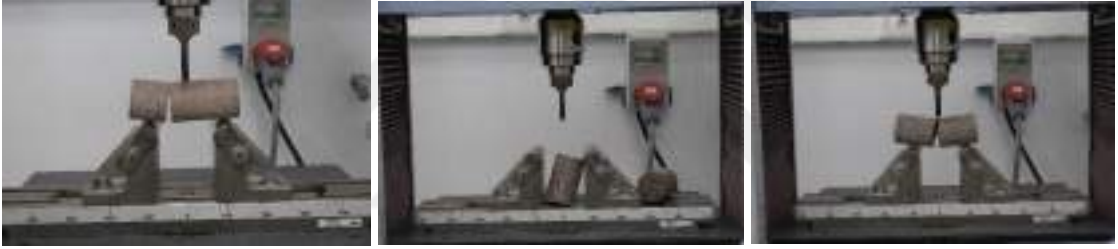
Şekil 4.15. Deney sonu numuneler

Elde edilen verilere göre S grubu numunelerinin eğilme dayanımı değerlerinin ortalaması 5,08 MPa'dır. Grup içerisinde numuneler arasında yüksek bir fark bulunmamakla beraber eğilme dayanımı en yüksek olan S3 numunesi, en düşük olan ise S2 numunesi olarak tespit edilmiştir. E grubu numunelerinin eğilme dayanımı değerlerinin ortalaması ise 11,58 MPa olarak belirlenmiştir. Eğilme dayanımı en yüksek olan E2 numunesiyken, en düşük olan E1 numunesidir. E grubu içerisinde numuneler arasında belirgin farklar gözlemlenmiştir. Bu durum doğal yapı malzemelerinin homojen olmayan yapısal özellikler gösterebilmesi ve malzemede bölgesel farklılıklar olması ile ilişkilidir. Her iki grubun ortalama eğilme dayanımı değerleri karşılaştırıldığında E grubu, S grubuna kıyasla daha yüksek ortalama eğilme dayanımı değerine sahiptir. E grubu içerisindeki belirgin farklar ortalamayı büyük oranda etkilese de genel olarak E grubu içerisindeki numunelerin değerleri de S grubu numunelerine göre daha yüksek değerlere sahiptir. Deney sonunda kırılan numuneler Şekil 4.15'te paylaşılmıştır.

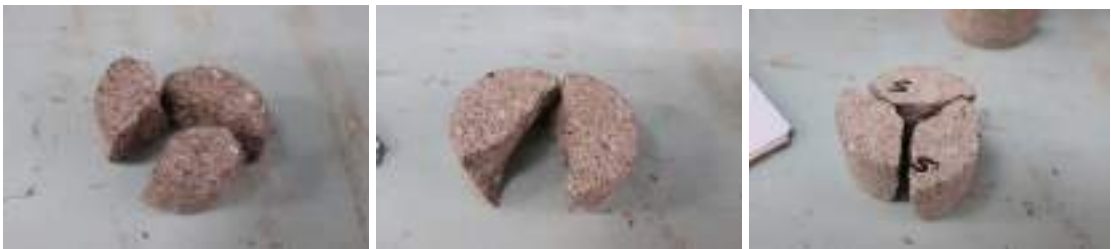
Şekil 4.16. Deney sonu numuneler

Nokta yükü dayanımı deneyi kapsamında kırılan numunelerin deney sonu fotoğrafları Şekil 4.16'da paylaşılmıştır. Kırılma anındaki maksimum yük ve nokta yükü dayanımı değerleri Çizelge 4.11'de, karşılaştırmalı grafiği Şekil 4.17'de verilmiştir.

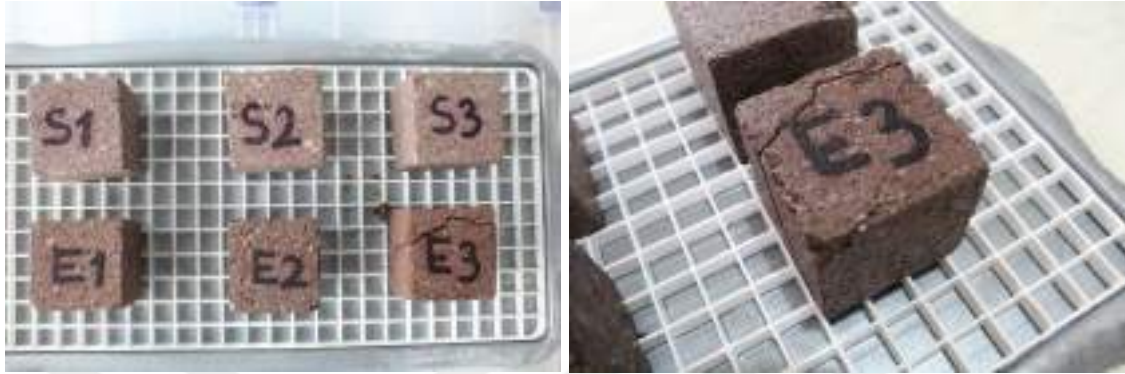
Deney süresince S1, S2, E1 ve E2 numunelerinde bir hasar gözlenmemiştir. S3 numunesinde 36. devirde kılcal çatlaklar oluştuğu, E3 numunesinde ise 10. devirde kılcal çatlaklar oluşmaya başladığı ve son devire kadar çatlakların derinleştiği gözlemlenmiştir (Şekil 4.18).

Şekil 4.18. Deney sonu numuneler

- Taşların donma – çözülme döngülerine karşı göstermiş oldukları direnç de gözeneklilik oranıyla ilişkilidir. Gözenek oranı yüksek olan Evliyatekke yöresi tüflerinin bünyesine giren suyun donması sonucu genişmesi ve ardından çözülmesi, zaman içerisinde gözeneklerinin büyümesine ve yapısında derin çatlaklar oluşmasına neden olmuştur.

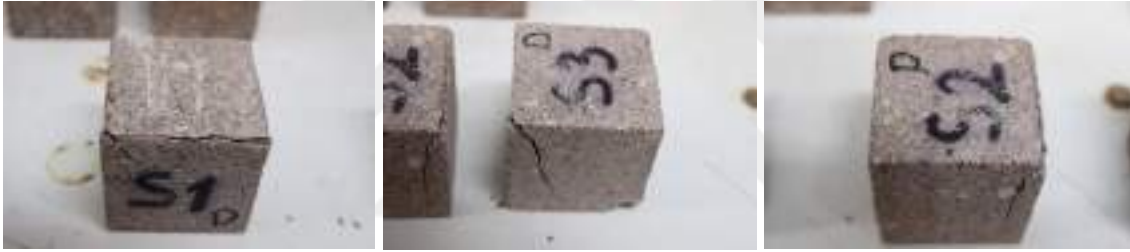
Şekil 4.20. Deney sonu numuneler

Deney sonunda dağılma göstermeyen numuneler üzerinde tek eksenli basınç dayanımı deneyi uygulanmıştır. Donma – çözülme sonrası derin çatlakları oluşan E3 numunesine uygulanacak tek eksenli basınç dayanımı deneyi doğru bir sonuç vermeyeceğinden, deneye tabi tutulmamıştır. Deney kapsamında numunelere sabit hızda artan yük uygulanmış ve kırılma anındaki yük değerleri tespit edilerek basınç dayanımları hesap edilmiştir. Numunelerin kırılma anındaki maksimum yük değerleri ve basınç dayanımı değerleri Çizelge 4.13'te yer almaktadır.
