TARİHİ İŞHAK PAŞA TÜRBESİ'NİN
DEPREM DAVRANIŞININ SONLU ELEMANLAR
YÖNTEMİ KULLANILARAK İNCELENMESİ

YÜKSEK LİSANS TEZİ

İnşaat Mühendisliği Anabilim Dalı

INVESTIGATION OF THE EARTHQUAKE BEHAVIOR OF THE HISTORICAL İSHAK PASHA TOMB USING THE FINITE ELEMENT METHOD

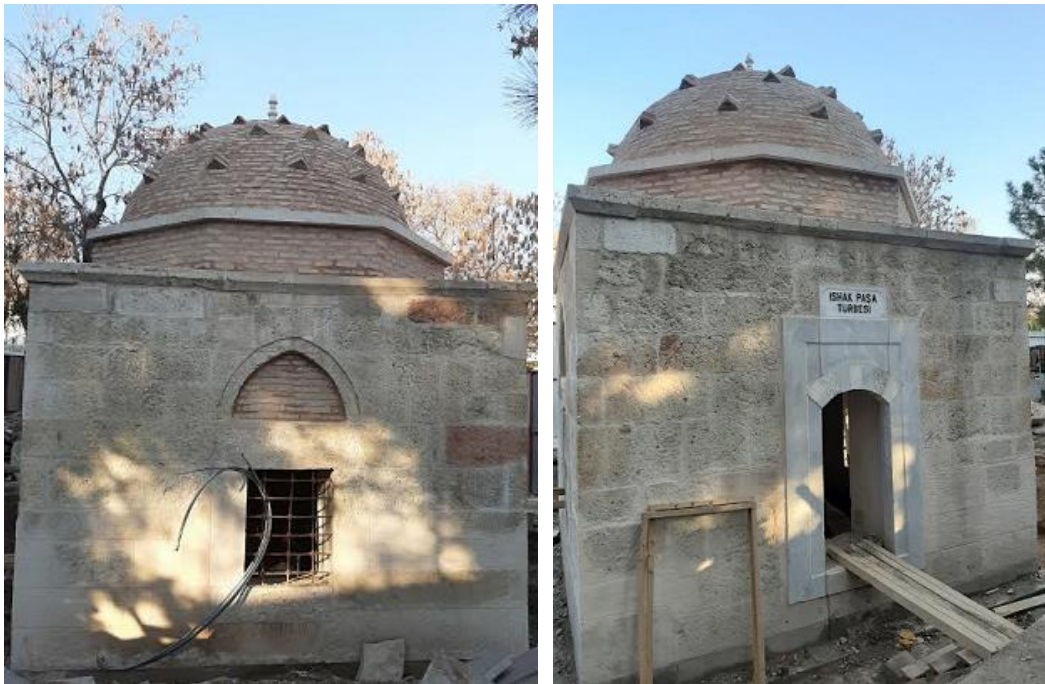
Türbe, Şerafettin Camii'nin kuzeyinde yer almaktadır. Alt katı kesme taş ile kubbesi tuğla ile yapılan bu yapı kare planlıdır. 1505 yılında yapılan yapının bir Osmanlı eseri olduğu bilinmektedir. Yapının üç penceresi bulunmaktadır ve kapısı batı tarafına doğru açılmaktadır. Yapının kapı girişinde ve içerisinde hiçbir kitabe bulunmamaktadır. Bundan dolayı yapım tarihi ve kim tarafından yapıldığı kesin olarak bilinmemektedir.

Şekil 3.1. İshak Paşa Türbesi Görünümleri

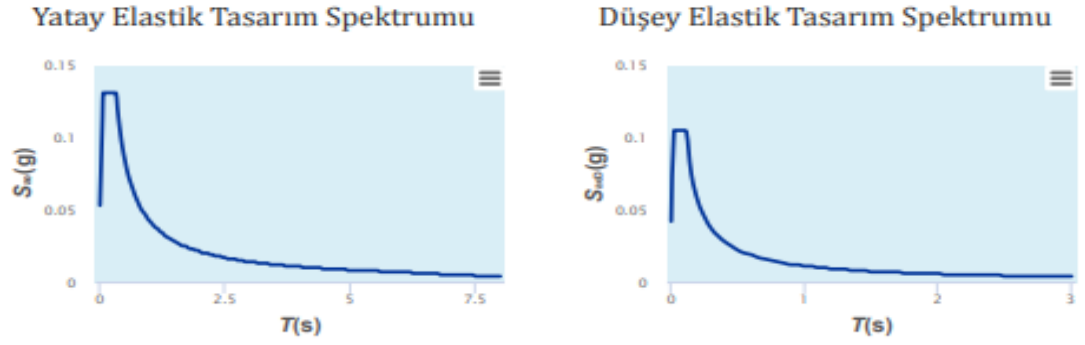
Şekil 3.6. Yapıya Ait Sac (g)- T(s) Grafiği

Rapor Başlığı:	İshak Paşa Türbesi Depremselliği	
Deprem Yer Hareketi Düzeyi:	DD-3	50 yılda aşılma olasılığı %50 (tekrarlanma periyodu 72 yıl) olan deprem yer hareketi düzeyi
Yerel Zemin Sınıfı	ZC	Çok sıkı kum, çakıl ve sert kil tabakaları veya ayrışmış, çok çatlaklı zayıf kayalar
Enlem:	37.866667°	
Boylam	32.483333°

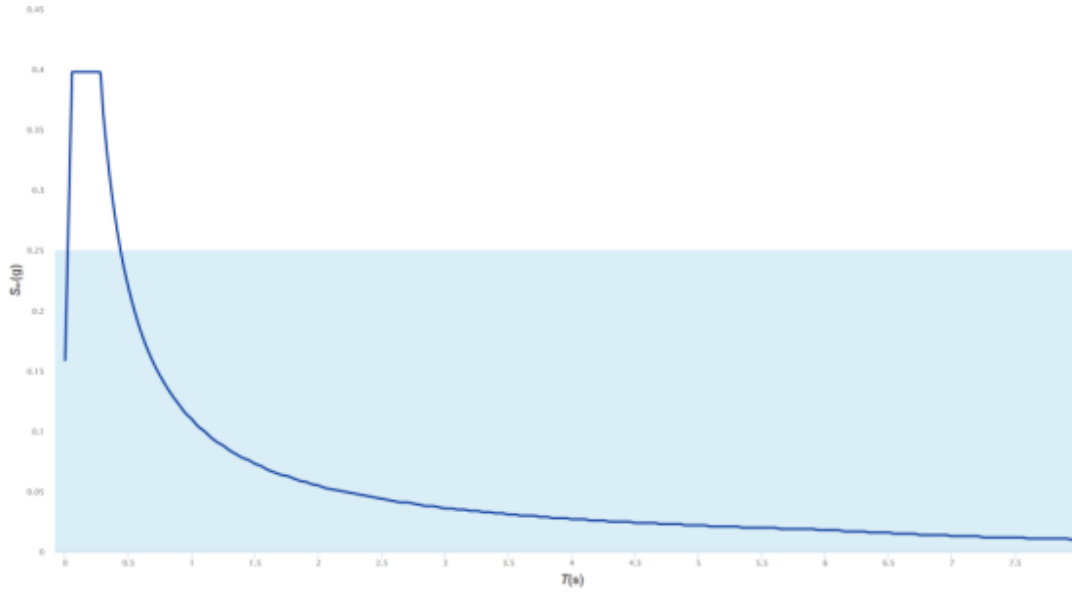
Şekil 3.7. Analizde Kullanılan Spektrum Eğrisi

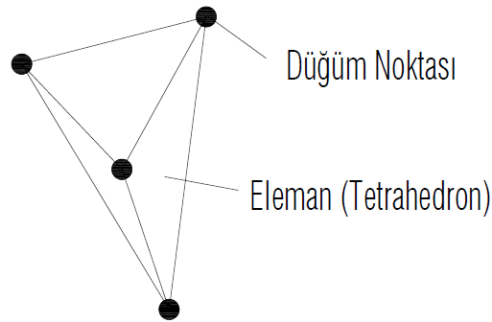
Sonlu elemanlar yöntemi yapıdaki fiziksel problemlerin matematiksel bir ifade olarak tanımlanarak çözümlendirilmesidir. Sonlu elemanlar yönteminin kullanılmasının amacı gerekli optimizasyonlar yapılarak daha verimli sonuçlar ortaya çıkarmaktır. Bu yöntem belirli sınır koşulları altında yapının nasıl davrandığını tahmin etmek amacı ile kullanılmaktadır. Yapı için doğru modelleme yapıldıktan sonra model için uygun olan mesh boyutu belirlenir. Mesh; modeli belirlenmiş yapıyı küçük alanlara bölme işlemidir. Mesh elemanları kuvveti ileten çizgiler ve düğüm noktalarından oluşmaktadır.

Şekil 4.2. Sonlu Elemanlar Metodunda Kullanılan Elemanlar

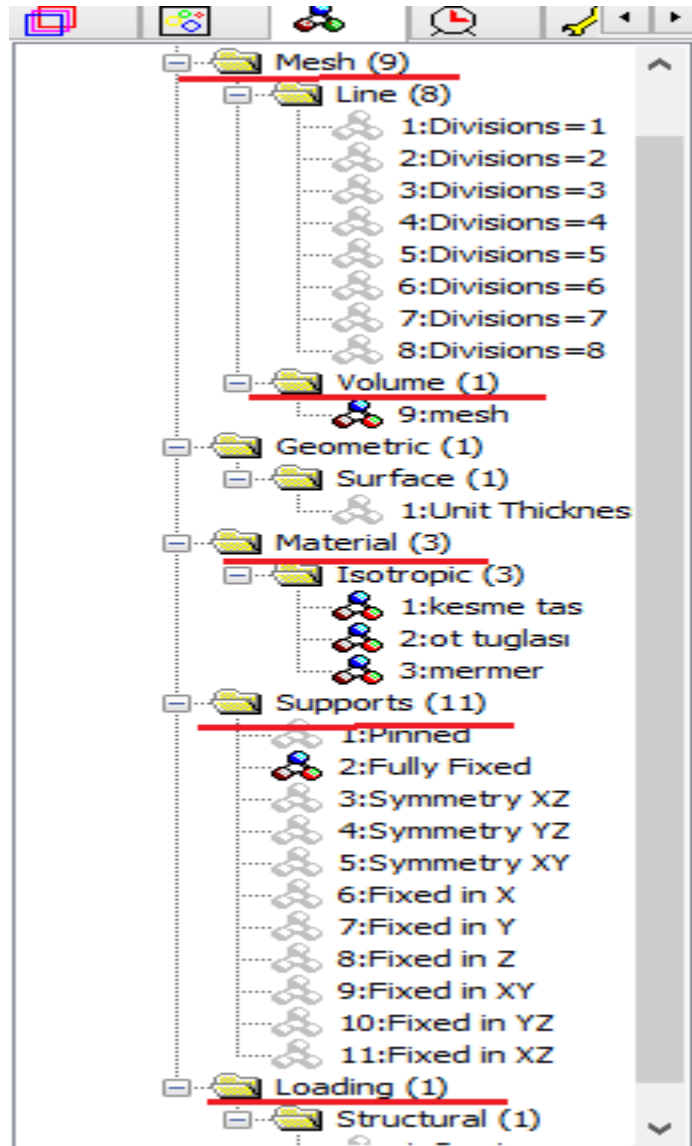
Şekil 4.4. Lusas Yapı Ağacı

LUSAS programının sol köşesinde bulunan yapı ağacını sırası ile açıklanacak olur isek;

MESH'leme kısmına tıklanır ve yapı için uygun mesh değeri tanımlanır. Katı modelleme yapılmış ise VOLUME olarak meshlenmesi daha uygundur.

- MATERIAL kısmından yapı için gerekli malzeme özellikleri tanımlanır.
- SUPPORTS kısmından yapının mesnet özellikleri tanımlanır.
- LOADING kısmından yapıya etkiyen yük değerleri tanımlanır.
- YEŞİL EŞİTTİR simgesinden yapının analizi yapılmaktadır.

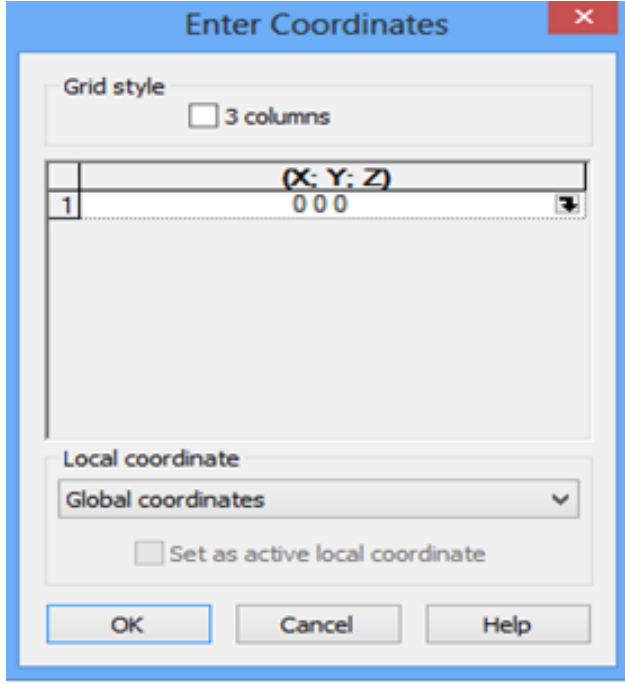
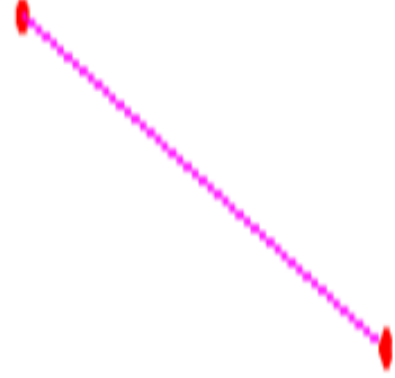
Yukarıdaki simgeler ise yapıya hangi açıdan bakılacağını sağlayan simgelerdir. Bir yapının LUSAS' ta modellenme aşamaları ise şöyledir. İlk olarak programda New Point kısmından koordinat noktasına bir nokta tanımlanır. Daha sonra bu noktayı seçip mouse sağ tıklayıp Sweep seçeneği tıklanır ve verilen uzaklık değeri girilir. Bu işlem sonucunda çubuk eleman oluşturulmuş olur.

Şekil 4.7. Nokta ve Çubuk Eleman Oluşturma

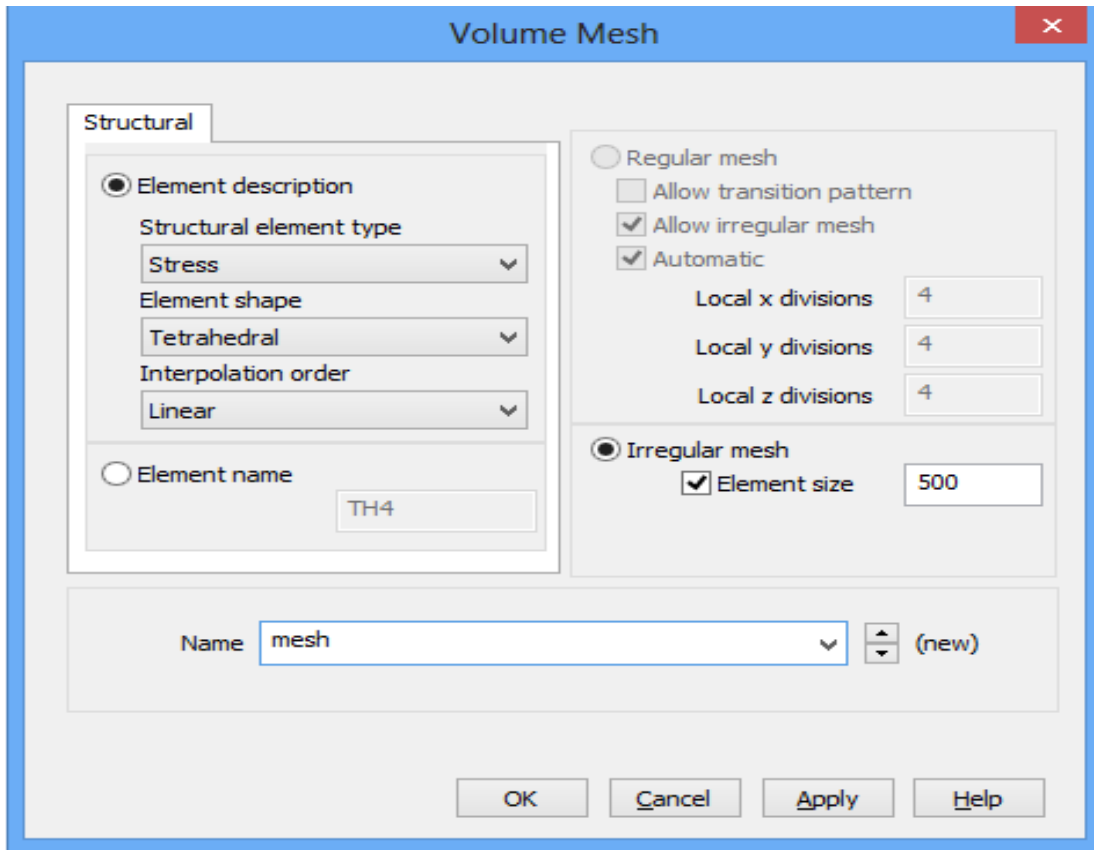
Yapı LUSAS programında modellendikten sonra ikinci adımda ATTRIBUTES kısmından MESH seçeneğine tıklıyoruz ve buradan da VOLUME kısmını seçiyoruz. Açılan pencere de ELEMENT SIZE kısmına yapı için uygun meshleme değerini giriyoruz. Meshleme; sonlu eleman analizi yapılacak olan bir yapının uygun parçalara bölünmesidir. Oluşan her bir parça düğüm noktaları ile bağlanmaktadır. Sonlu elemanlar yöntemi ise bu düğüm noktalarında ki hareketleri çözer ve düğüm noktasında ki hareketlere bakılarak tüm yapıdaki yer değiştirme hareketleri bulunmaya çalışılır. Programda meshleme değeri manuel olarak değiştirilerek yapının analiz sonucunda ki değerleri kıyaslanır. Meshleme değeri uygun büyüklükte girildiğinde analiz sonuçları gerçeğe yakın değerleri vermektedir. Bu çalışmamızda uygun meshleme değerini 50 cm seçilmiştir.

Şekil 4.11. Lusas Mesh Gösterimi

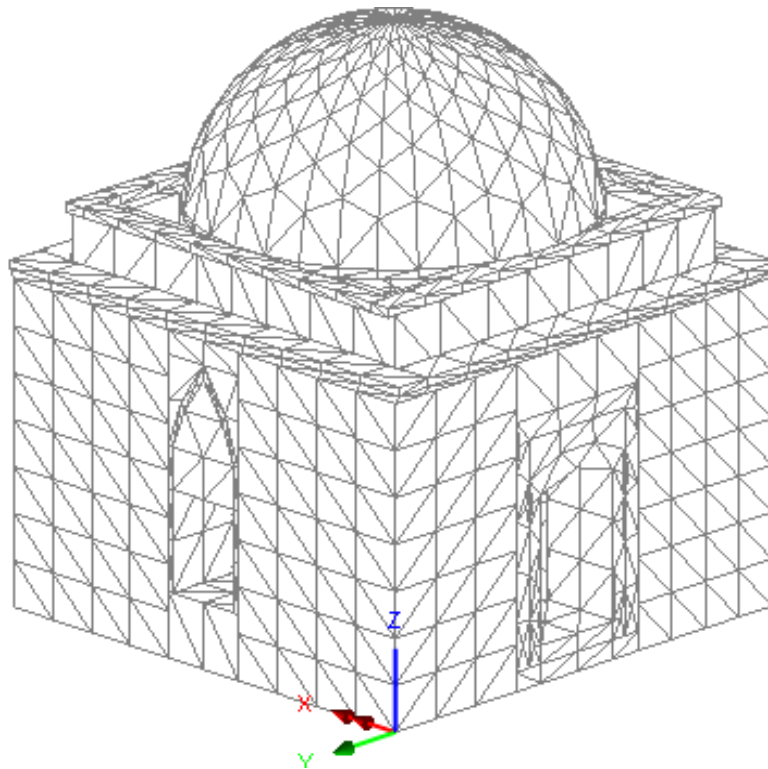
Şekil 4.12. Meshlenmiş Yapı Görünümü

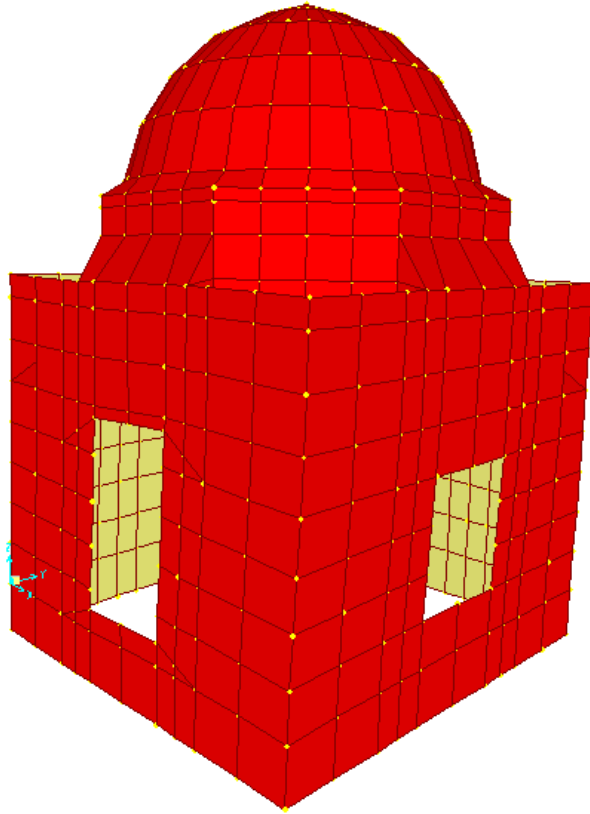
Şekil 4.16. Tarihi İshak Paşa Türbesi 1. moduna ait şekil deęiřtirmeler periyotlar

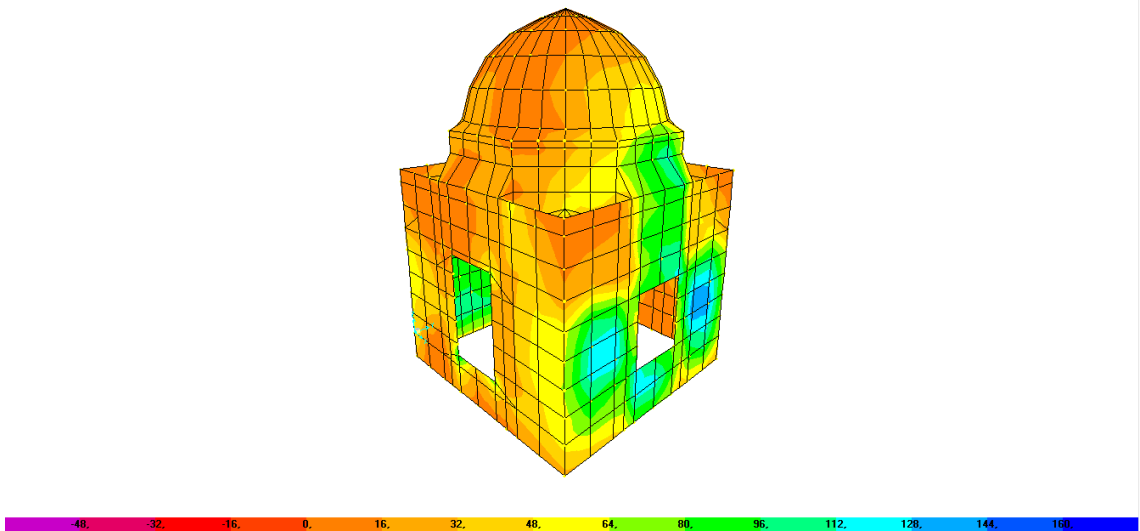
İshak Paşa Türbesi'nin strüktürel performansını belirlemek için yapılan sonlu elemanlar analizinin, SHELL elemanlarında hesaplanan gerilmelerden, her elemanın kendi yerel eksenine göre düşey doğrultuda (SAP2000 programının formatına göre S22 olarak tanımlanan) meydana gelen çekme veya basınç gerilmeleri ile (SAP2000 programının formatına göre S12 olarak tanımlanan) kayma gerilmeleri yapının dayanımı hakkında en açıklayıcı sonucu vermektedir. G+EQx ve G+EQy yüklemesinde meydana gelen maksimum çekme gerilmesi taş duvar kısmında 0,038 Mpa olarak gerçekleşmiştir. Basınç gerilmelerinde G+EQx ve G+EQy yüklemelerinde 0,12 Mpa olarak gerçekleşmiştir. Her iki değerde Tablo.2' deki gerilme değerlerinin altında kalmıştır. Diğer taraftan yine G+EQx ve G+EQy yük birleşimlerine göre hesaplanan maksimum kayma gerilmesi 0,142 Mpa olarak gerçekleşmiştir. Bu değerde Tablo.2' de verilen emniyetli kayma gerilmesi değerinin altında kaldığı görülmüştür.

Şekil 4.25. G + EQy yüklemesi neticesinde meydana gelen S12 kayma gerilmeleri
