**YIĞMA YAPILARIN DUVARLARININ KESME GERİLME DAYANIMININ**  
**DENEYSEL OLARAK ARAŞTIRILMASI**

**Ahmet ERÇOLAK**  
**YÜKSEK LİSANS TEZİ**  
**İNŞAAT MÜHENDİSLİĞİ ANABİLİM DALI**

**Temmuz-2021**  
**KONYA**  
**Her Hakkı Saklıdır**

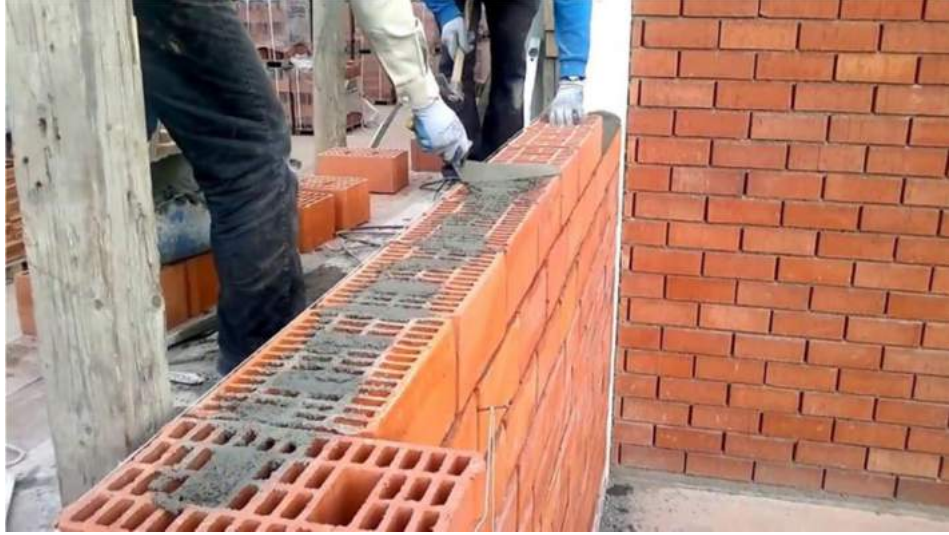
Şekil 3.2: Yığma Tuğla Duvarı (URL1)

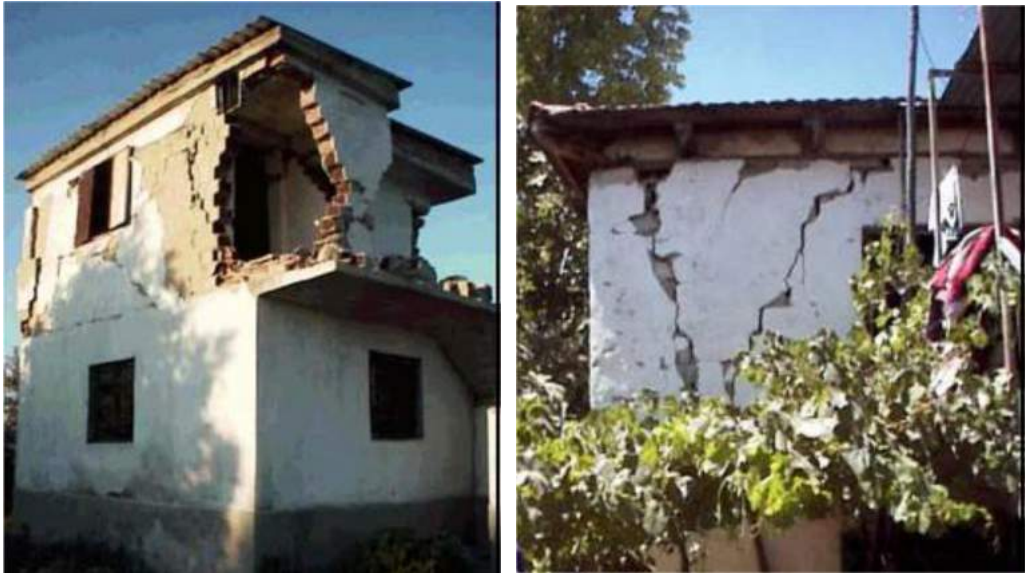
Şekil 3.13: Yığma duvarda hasar biçimleri (Sucuoğlu, 1997)

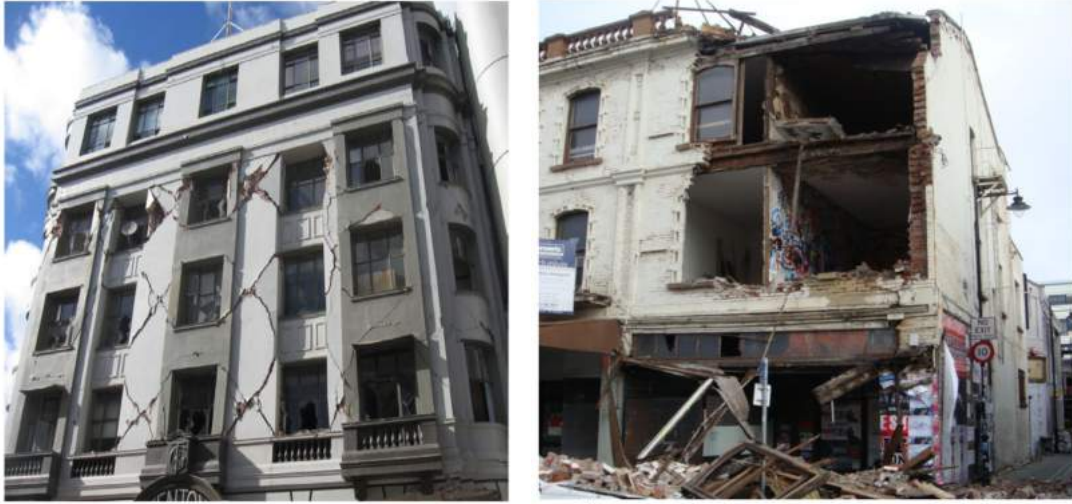
Şekil 3.16: Yığma yapılarda düzlem içi ve düzlem dışı oluşan hasarlar (Lin, 2013)

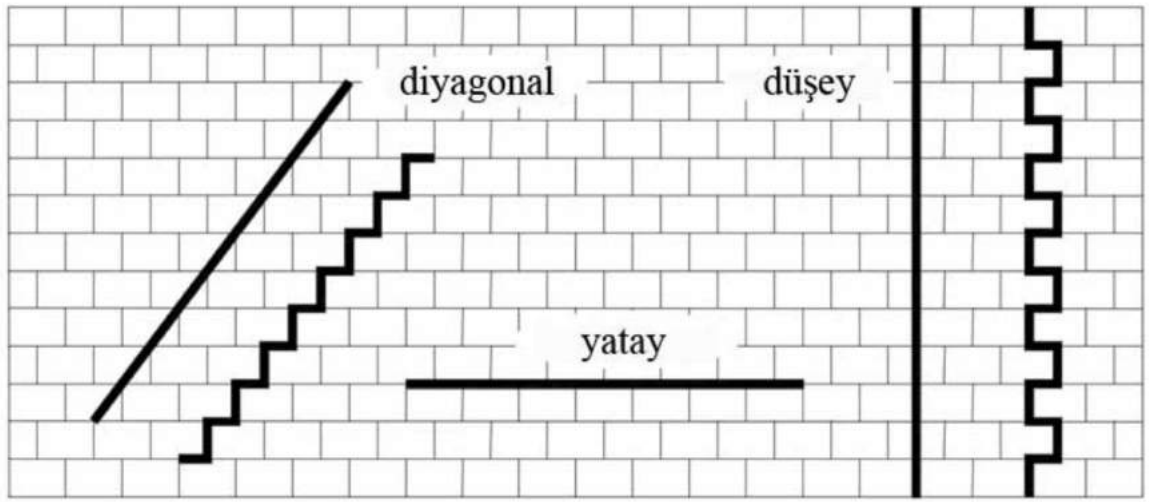
Şekil 3.17: Yığma duvarda oluşabilecek çatlaklar (Uzdil, 2020)

Düzlem içi yüklemenin bir sonucu olarak, kesme kuvvetinin neden olduğu gerilmeler nedeniyle çapraz çatlaklar oluşur. Çatlaklar genellikle merdiven benzeri bir desende, tuğlalar arasındaki zayıf harç tabakalarının yolunu takip eder (Şekil 3.17)

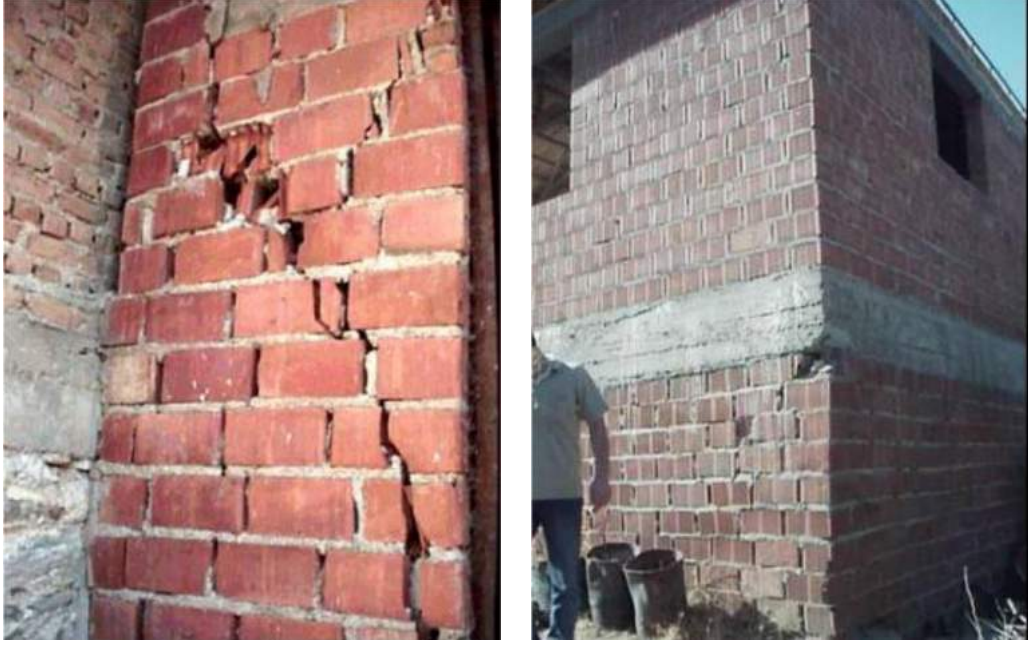
Şekil 3.19 Yığma yapıda oturmadan kaynaklı oluşan duvar hasarları (Çırak, 2011).

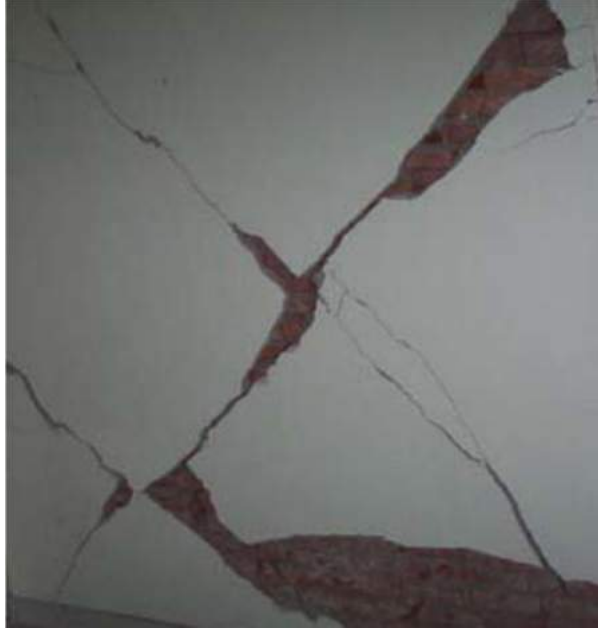
Şekil 3.21 Yığma duvarlarda oluşan kesme çatlağı (Doğangün, 2008).

Yığma yapılar, çekme gerilmelerine karşı yeterli dayanım gösterememekte ve güç tükenmesini bu gerilmeler kontrol etmektedir. Dolayısıyla, depremden meydana gelen yatay kuvvetler duvarları kesme kuvveti yönünden etkilemekte ve duvar yüzeyinde genellikle X şeklinde çatlak, kırılma meydana gelmektedir (Şekil 3.21).

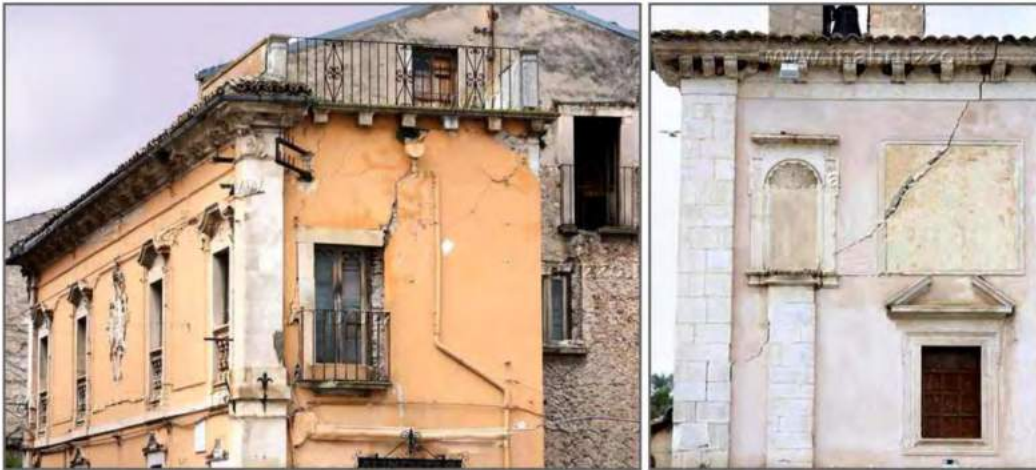
Şekil 3.22 Sismik etkide oluşan çatlamlar (Capozucca, 2008).

Depremden dolayı yığma binalarda duvarda çatlama veya göçme olabilir (Şekil 3.22).

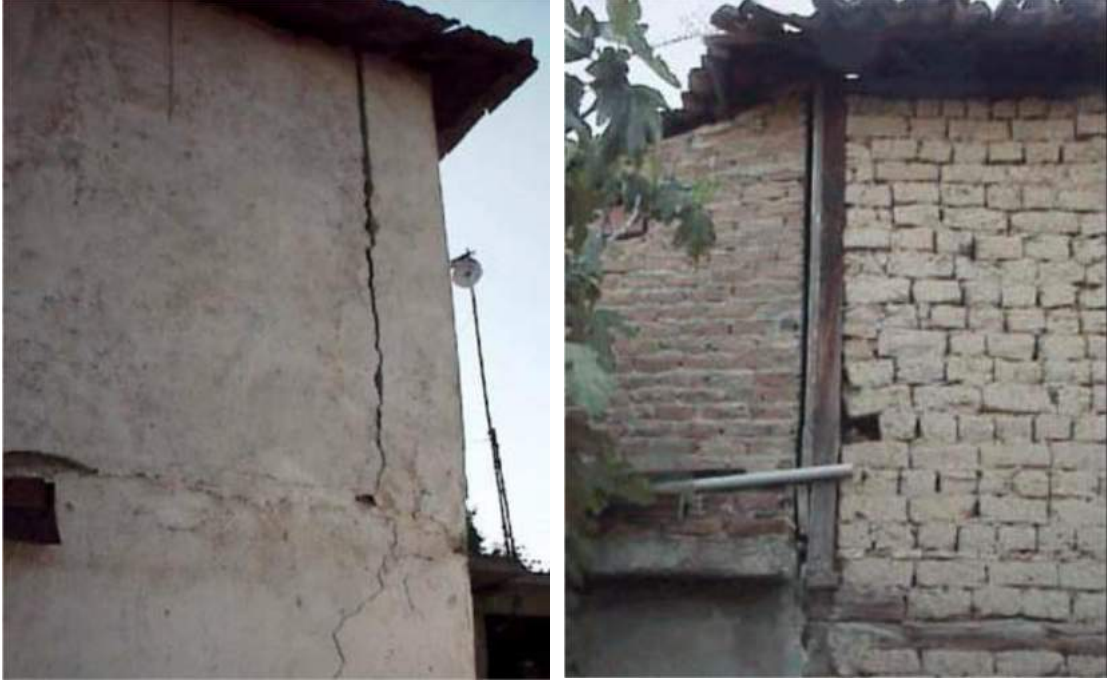
Şekil 3.23 Sismik etkide oluşan ayrışmalar (Çırak, 2011).

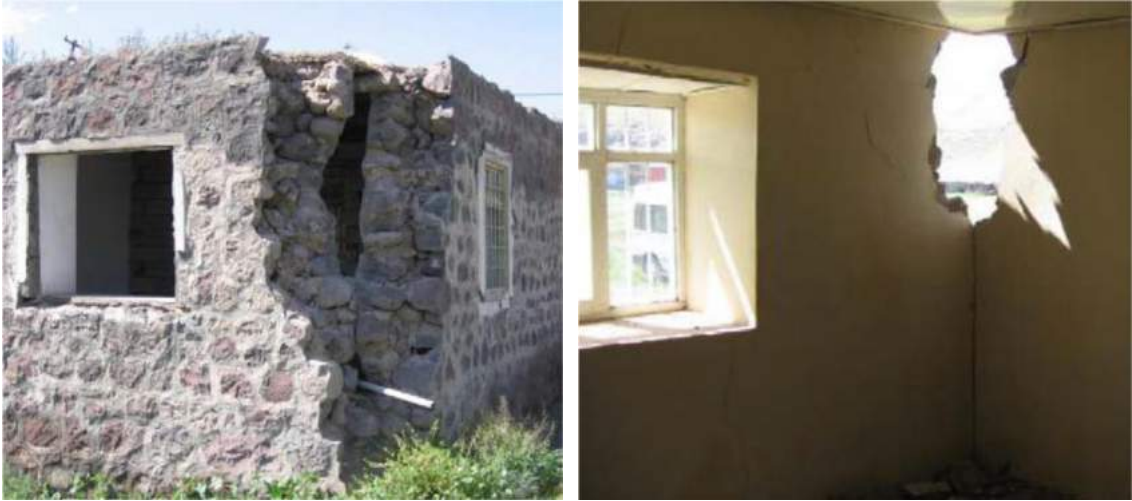
Şekil 3.24 Yığma yapılarda birleşim hasarları (Bayraktar, 2007).

Farklı yöndeki duvarların kesişim/birleşim yerlerinin yeterli dayanım gösterememesi bu bölgede hasar oluşturabilir (Şekil 3.24).

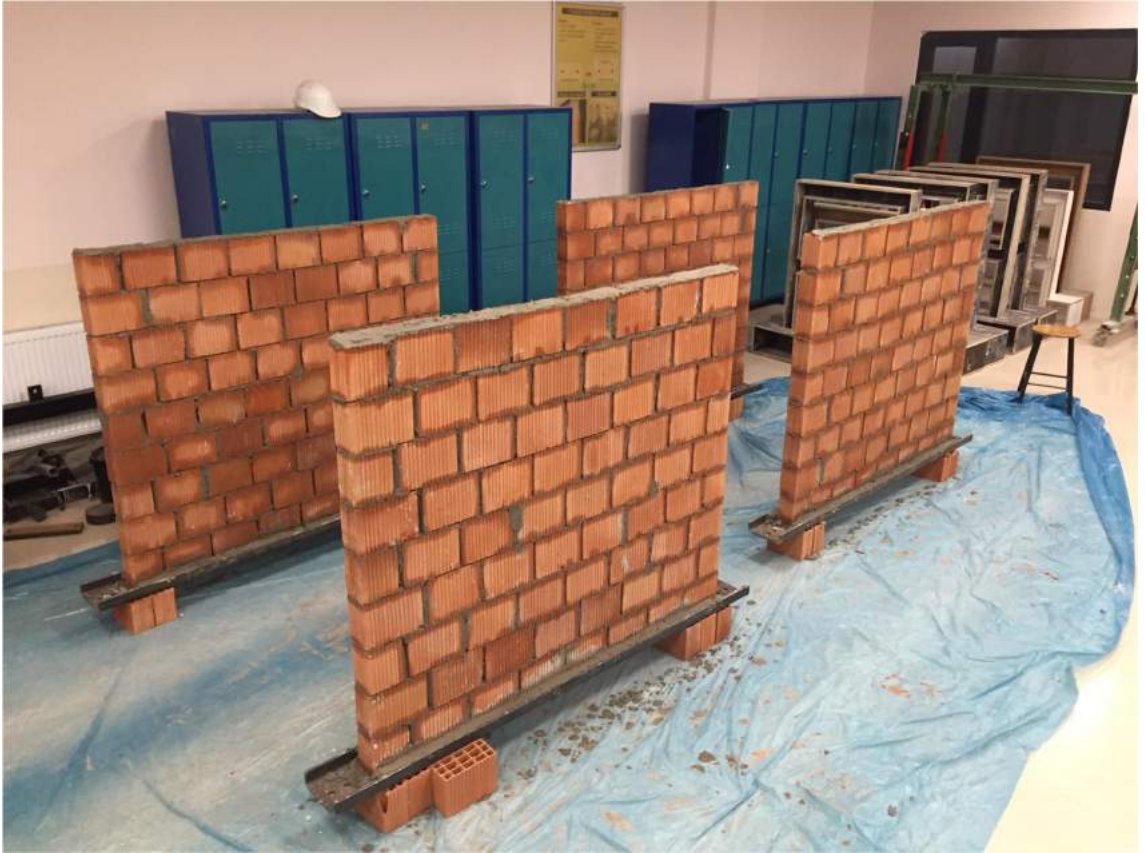
Şekil 4.1: Yığma duvar deney numuneleri

Deneysel çalışma aşamasında yığma binada taşıyıcı duvarları temsil eden yığma duvar numuneleri üretilmiştir. Üretilen numuneler 150 cm uzunluğunda, 130 cm yüksekliğinde ve 10 cm kalınlığındadır (Şekil 4.1). Toplam 4 adet numune üretilmiştir. Duvar numuneleri “U” şeklinde çelik profillerinin içinde üretilmiştir (Şekil 4.2)

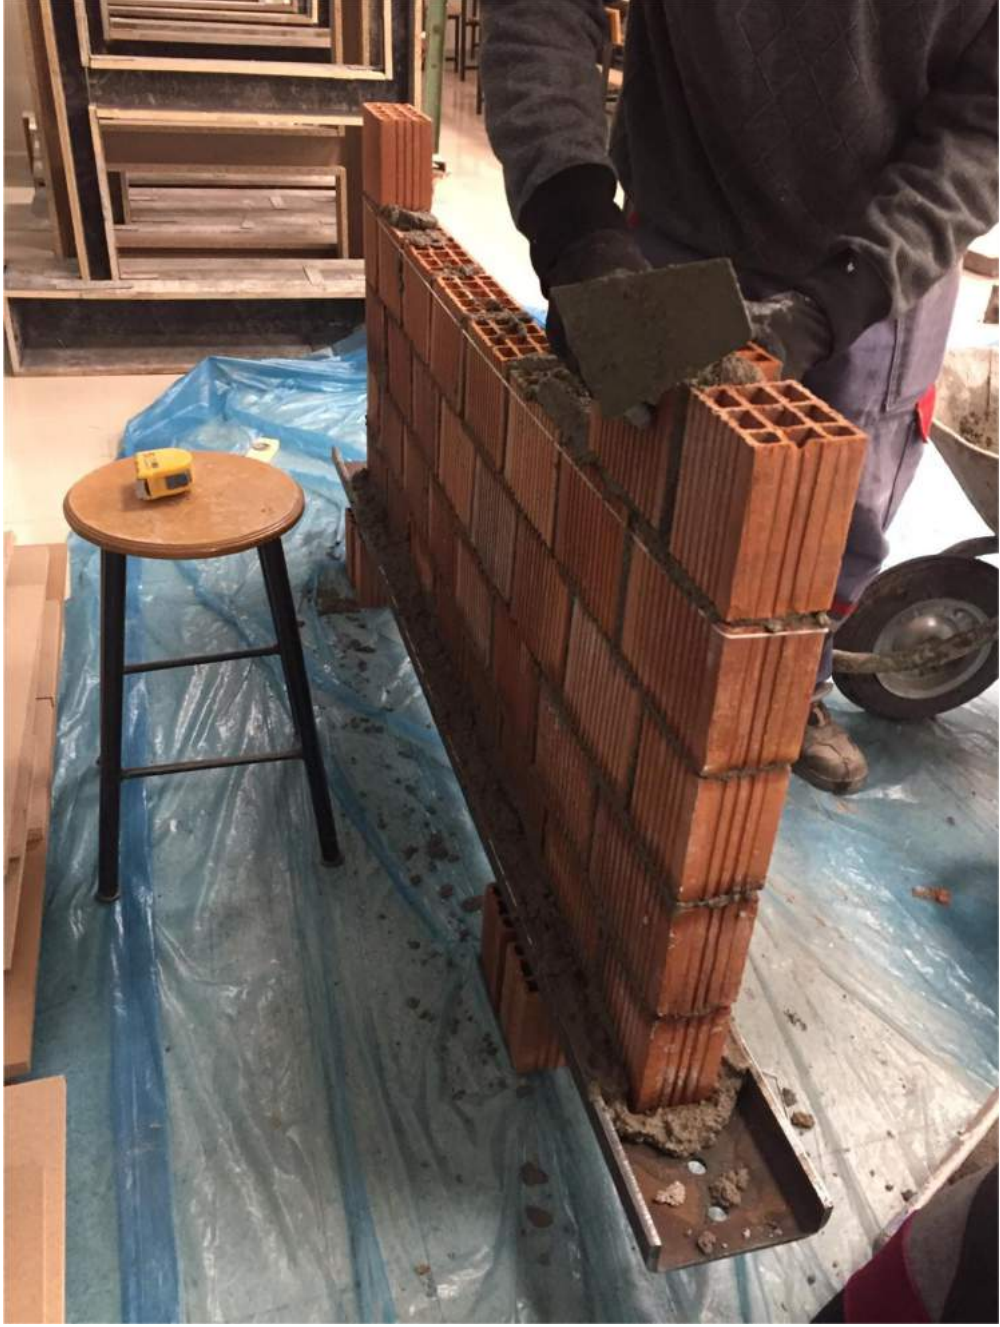
Şekil 4.2: Üretilen tuğla duvar deney numuneleri

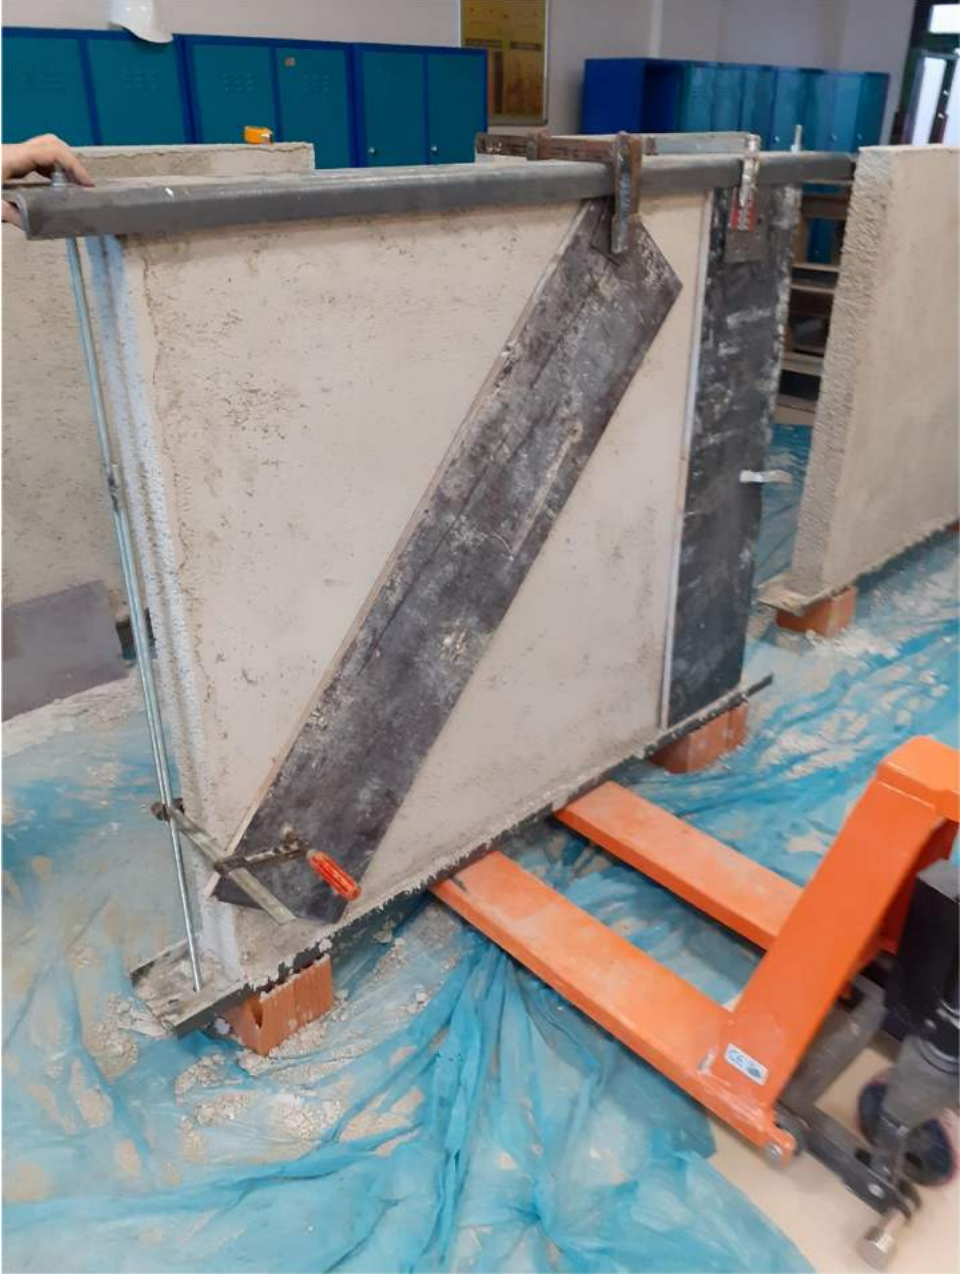
Şekil 4.3: Her iki ucu yivli tijli deney numuneleri

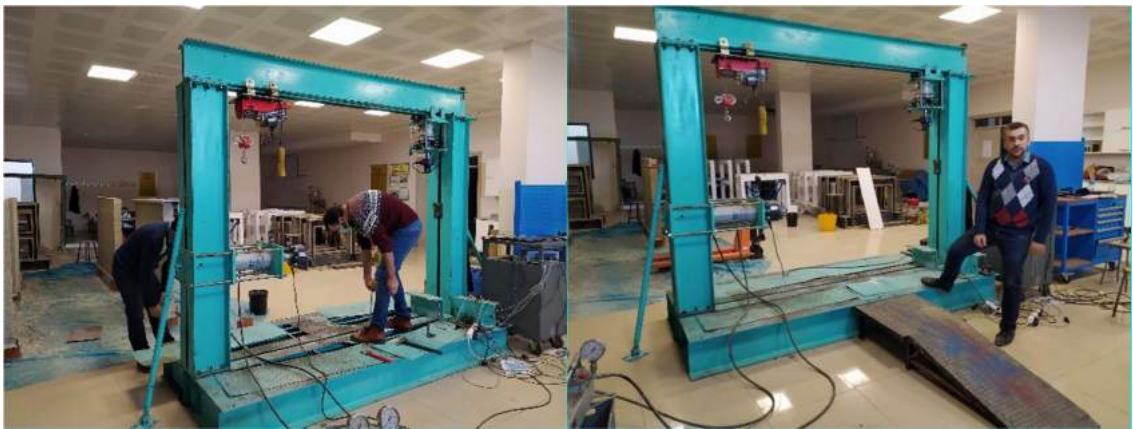
Şekil 4.5: Çelik yüklemeye ve deney çerçevesi

Yükleme siteminde Necmettin Erbakan Üniversitesi Ereğli Meslek Yüksek Okulunda bulunan kapalı çelik çerçeve sistemi kullanılmıştır (Şekil 4.5). Bu deney düzeneğinde yatay yüklemeye için 20 ton kapasitesinde hidrolik silindir ve yük ölçüm hücresi (loadcell) kullanılmıştır (Şekil 4.6).

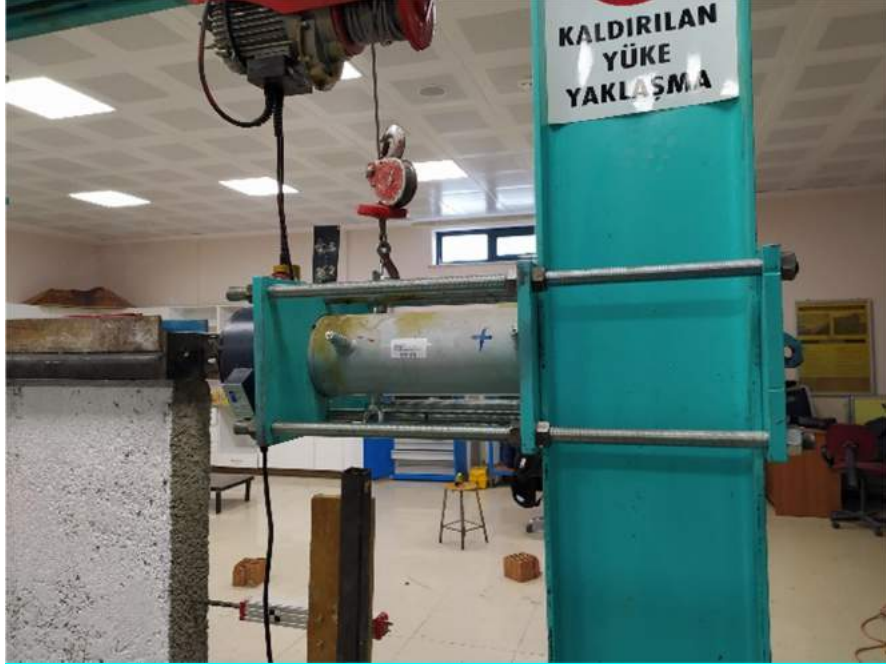
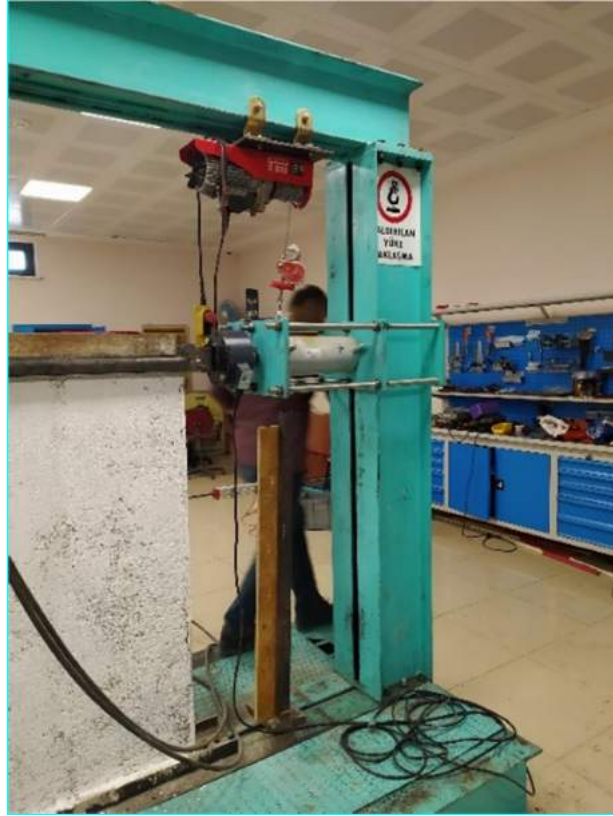
Şekil 4.6: Yatay yük düzeneği

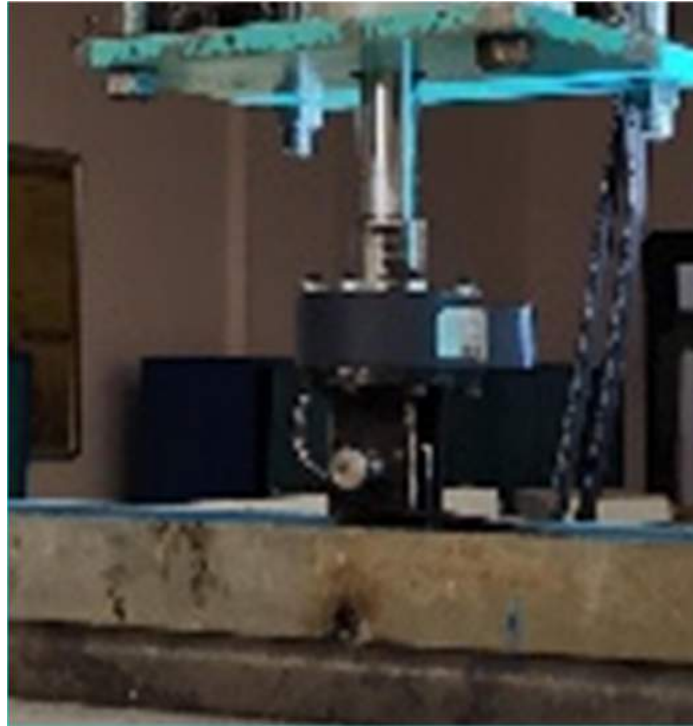
Şekil 4.8: Mafsal detayları

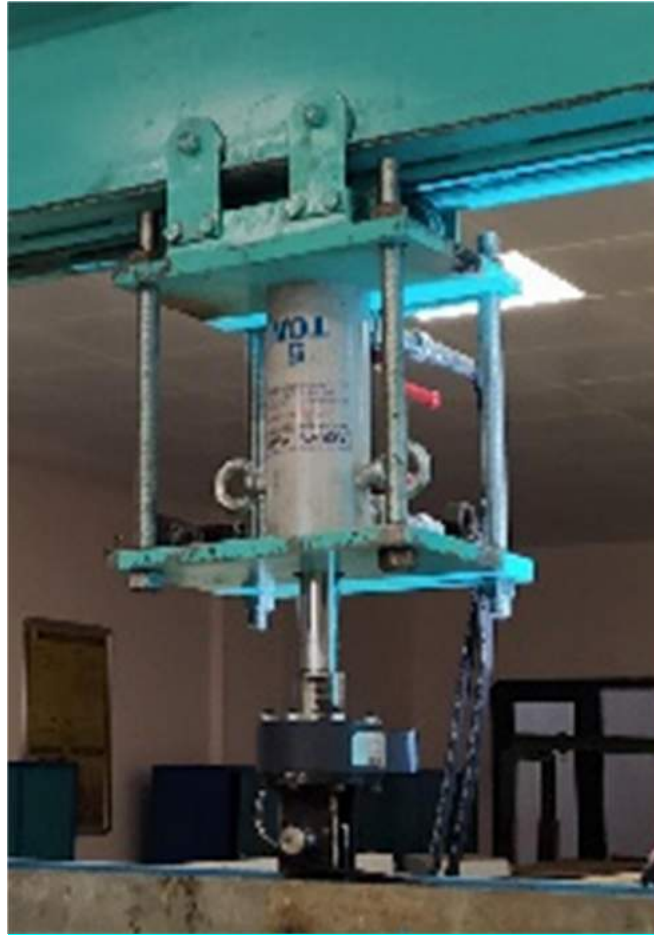
Şekil 4.9: Yükleme sistem detayları

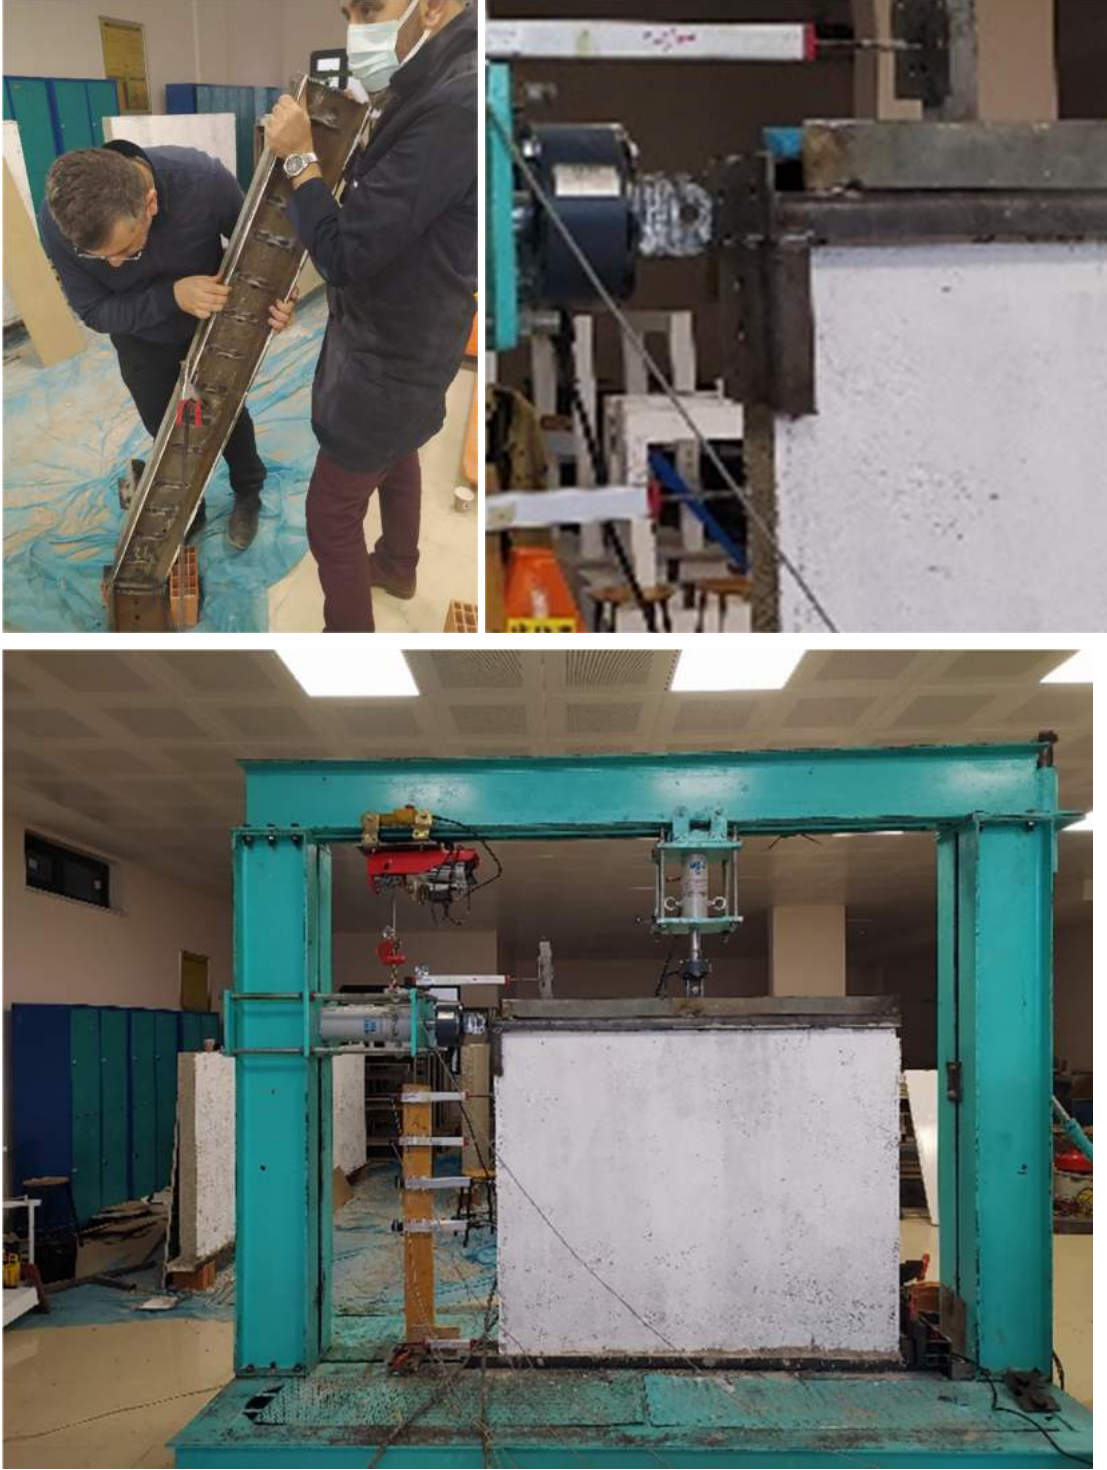
Şekil 4.13: Yükleme sisteminde yapılan değişiklik

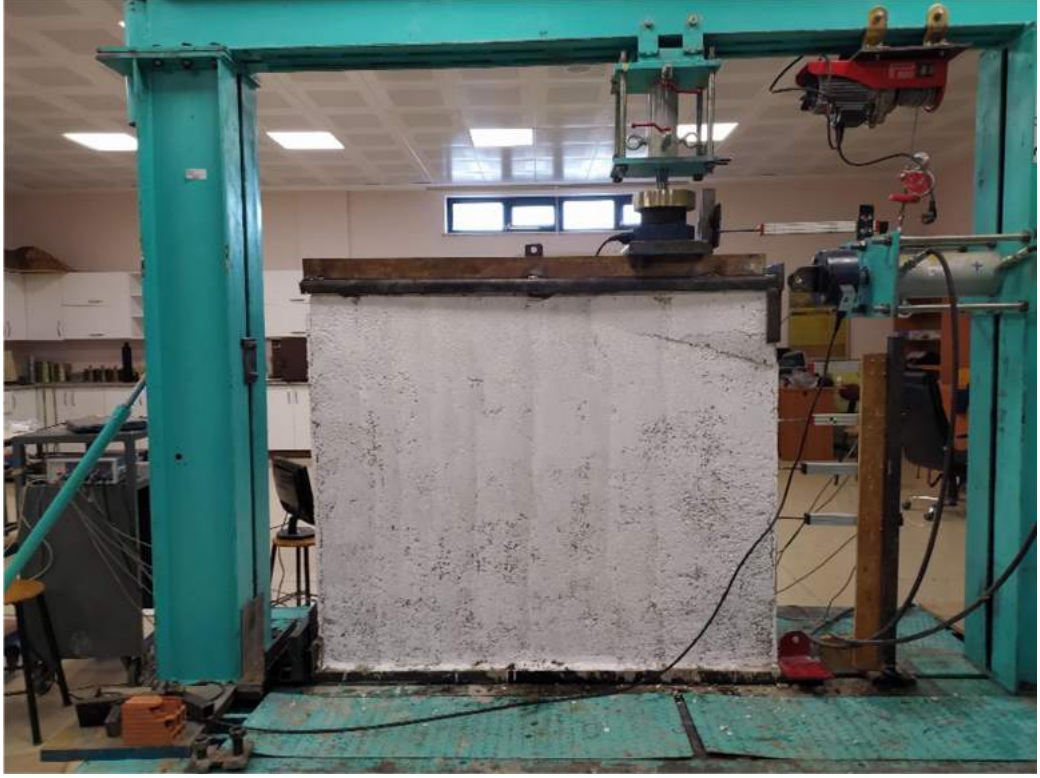
Şekil 4.14: Deney sonu hasar durumu

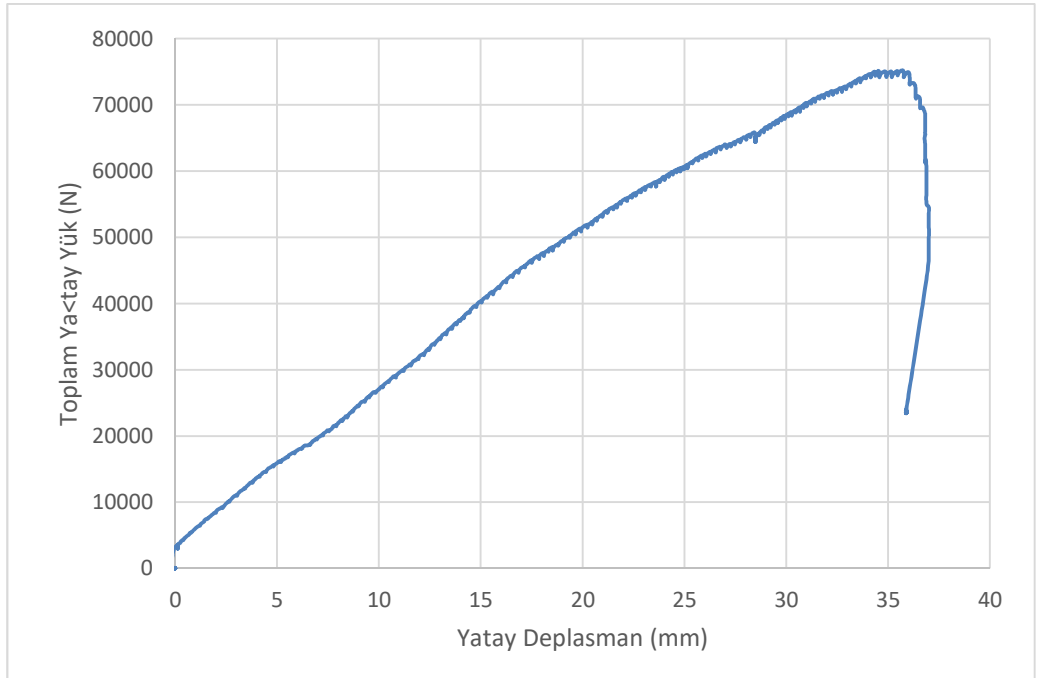
Şekil 4.15: Deney sonu elde edilen yatay yük-tepe deplasman eğrisi

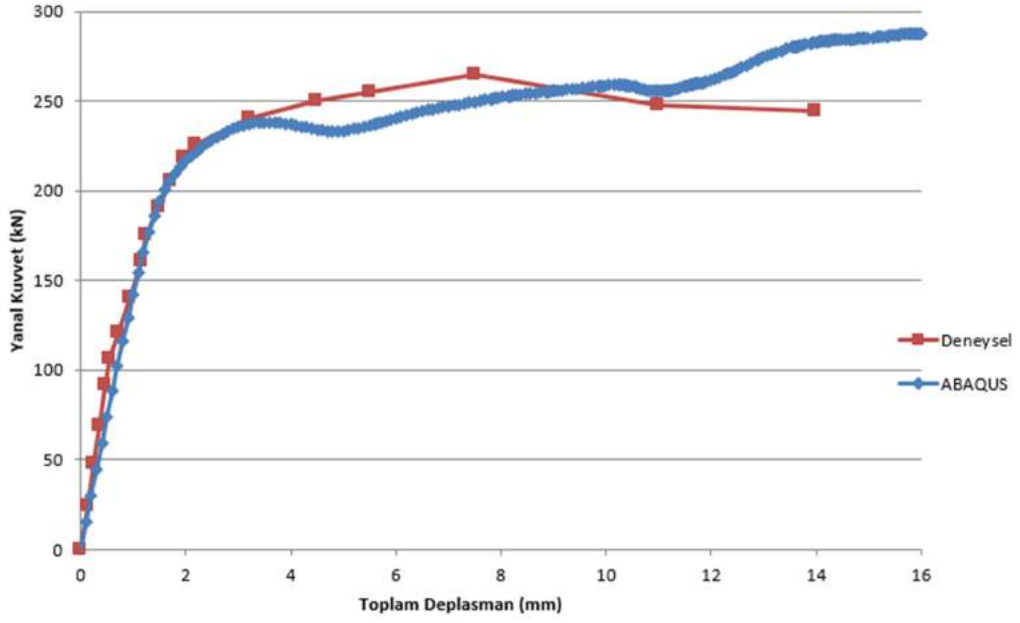
Şekil 4.20: Deneysel ve analitik yatay kuvvet-tepe deplasmanı eğrileri karşılaştırılması (Şerbetçigil, 2021)

Şekil 4.21’de deneysel ve analitik yatay kuvvet-tepe deplasmanı eğrileri verilmiştir. Şekil 4.22’de ise analitik çözüm sonucu elde edilen çekme hasarı dağılımı ve Zürih deneyi sonunda numunede tespit edilen hasarı gösteren resim karşılaştırılmıştır.

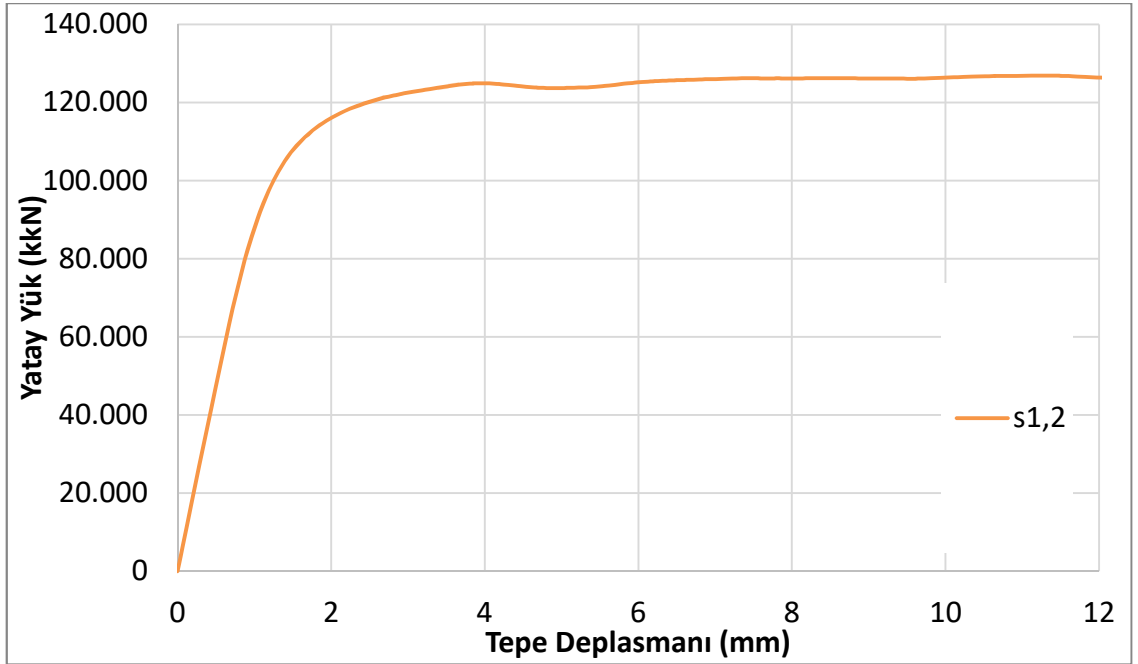
Şekil 4.35: Numune s1.2 için yatay yük tepe deplasman grafiği

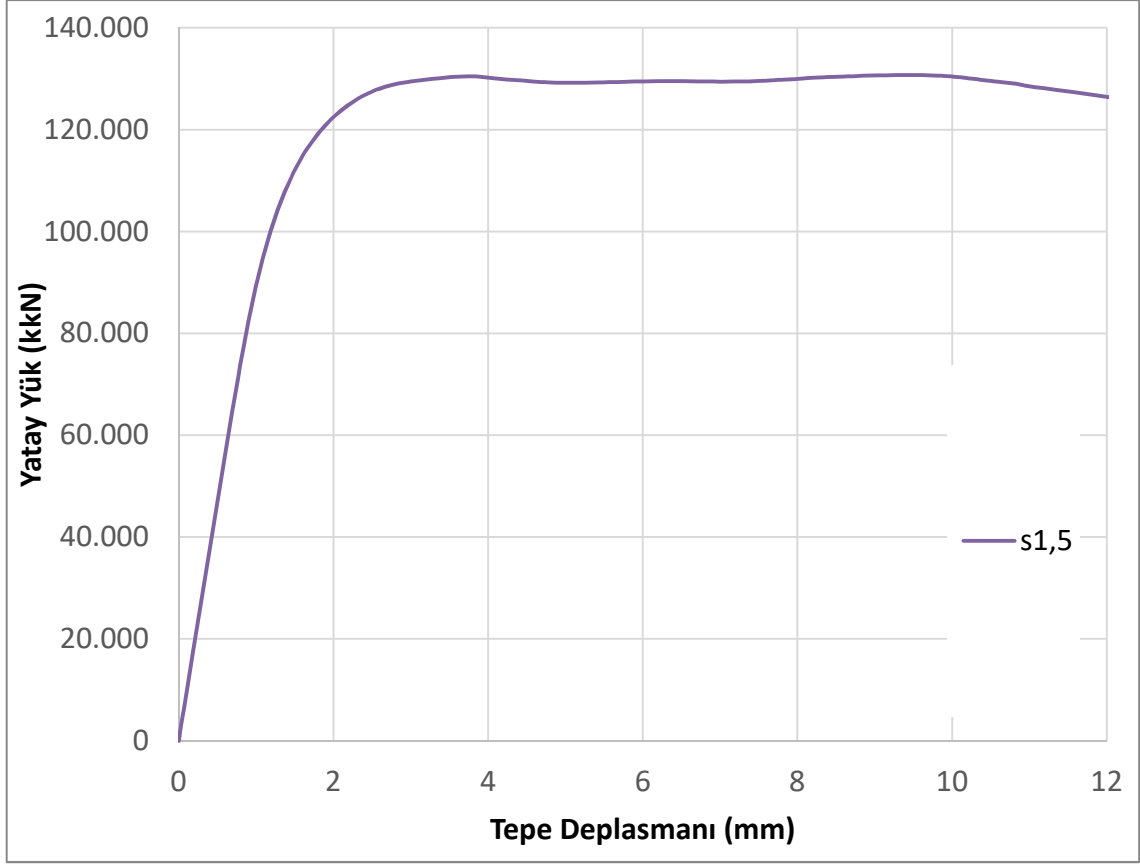
Şekil 4.36: Numune s1.5 için yatay yük tepe deplasman grafiği
