İNCE ÖĞÜTÜLMÜŞ BRONZ, TEL VE  
LASTİK ATIKLARI İLE ÜRETİLEN  
BETONUN SOĞUK BASMA MUKAVEMETİ,  
KOROZYON VE DONMA-ÇÖZÜLME  
DİRENCİNİN ARAŞTIRILMASI

YÜKSEK LİSANS TEZİ

Makine Mühendisliği Anabilim Dalı

Temmuz-2018  
KONYA  
Her Hakkı Saklıdır

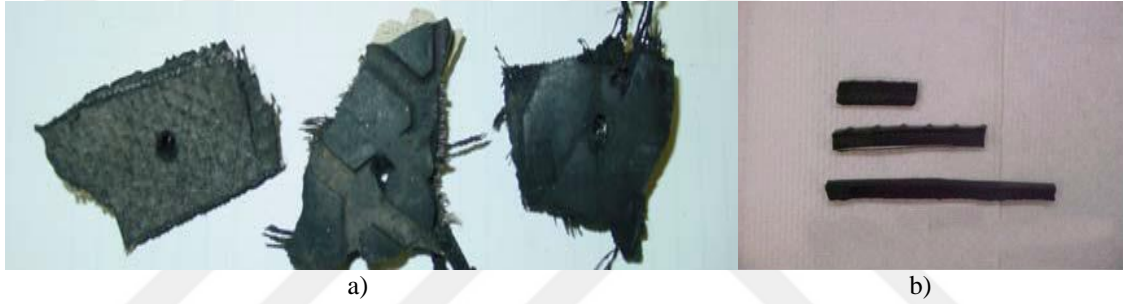
Şekil 2.1. Garrick tarafından yapılan tez çalışmasında kullanılan lastik atık şekilleri: a) parça şeklinde lastik atıklar, b) fiber şeklinde lastik atıklar

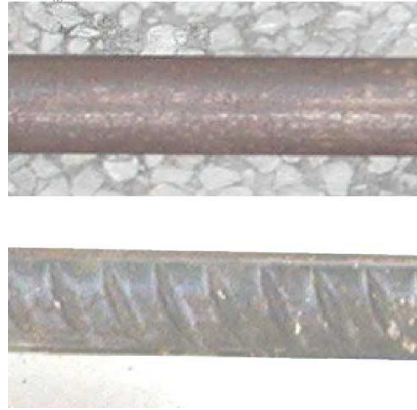
Şekil 2.3. Kullanılan takviye barların şekli

Congqi Fang ve arkadaşlarının yaptığı çalışmada, 28 gün kürlendikten sonra 3 gün %5 NaCl çözeltisi içinde bekletilen düz ve deformedeli (Şekil 2.3.) çelik takviyeli beton malzemelerin korozyon direnci elektrik akımı altında tespit edilmiş ve mekanik testi yapılmıştır. Bazı numuneler, polietilen ile 20 °C'de üç gün kaplaması yapılmıştır.

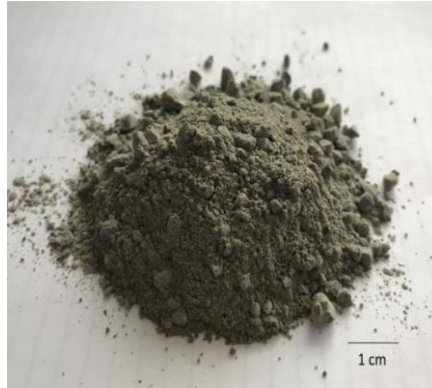
Şekil 3.2. Kullanılan kuru beton harcı

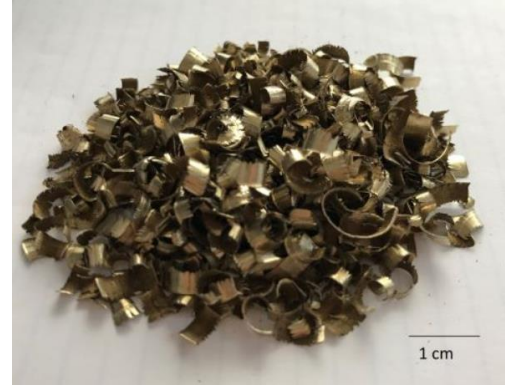
Şekil 3.4. Talaş şeklindeki bronz

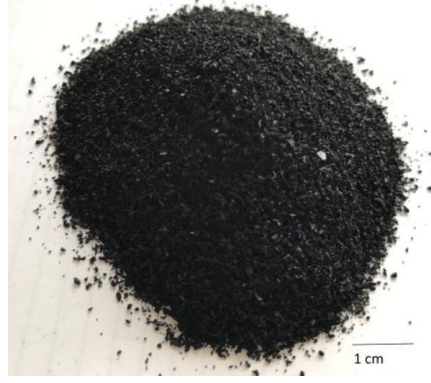
**Şekil 3.5.** Kullanılan atık lastik

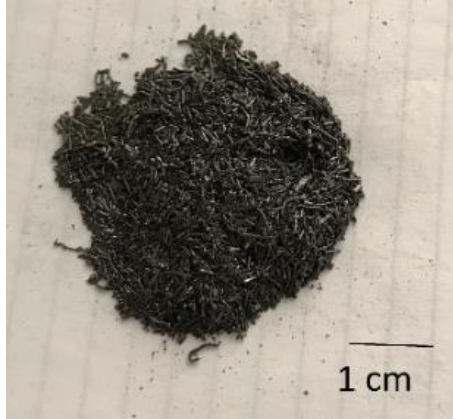
**Şekil 3.7.** Öğütülen atık tel

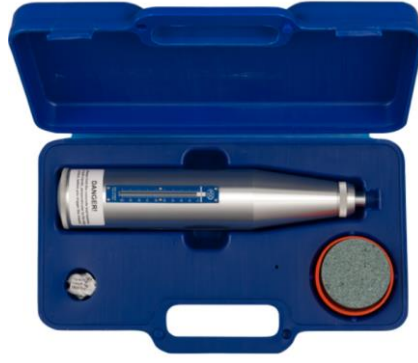
Schmidt çekici olarak adlandırılan beton test çekici sertleşmiş betonun basma dayanımı özelliklerinin hasarsız yöntem ile ölçümünde, betonun genel kalitesinin ve betondaki zayıf noktaların tespitinde kullanılır. Impact markalı Schmidt çekiciyle beton numunelerin 3 farklı bölgesine bastırılarak üzerindeki değerler okunmuştur. Bu değerlerin ortalaması alınarak numunenin yaklaşık basma mukavemeti değeri belirlenmiştir.

Şekil 3.8. Schmidt çekici
