**TOSYA'DAKİ TÜRK DEVRİ MİMARİ ESERLERİ**

**YÜKSEK LİSANS TEZİ**

**KONYA-2021**

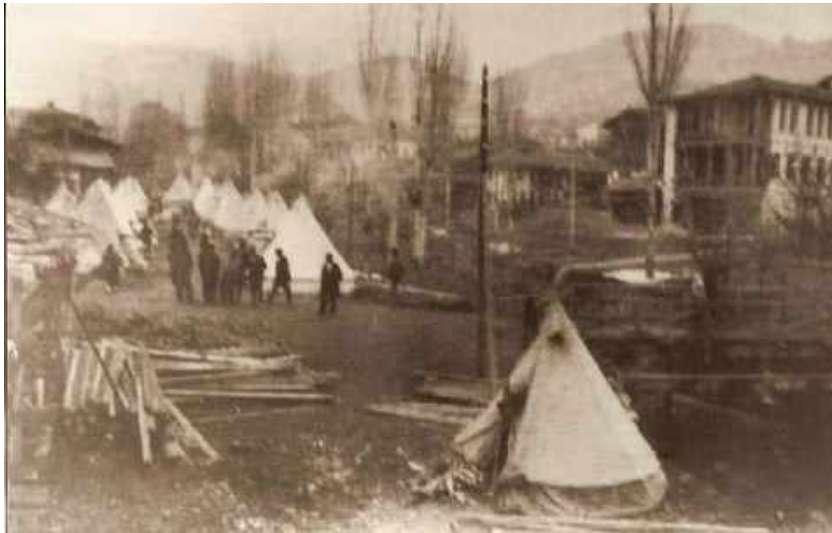
**Resim 4: 1943 Tosya Depremi Sonrası (Tosya Belediyesi)**

Kuzey Anadolu Fay kuşağı üzerinde bulunan Tosya, nüfus mübadelesinden sonra en büyük kaybı 27 Kasım 1943 yılında gerçekleşen depremde vermiştir (Resim 4). 398 kişi hayatını kaybetmiştir. Depremden dolayı tarihi yapılar büyük oranda zarar görmüş, bir kısmı ise yıkılmıştır. Yıkılan camiler 1950-55 yılları arasında temelleri üzerinden tekrar yapılmıştır.

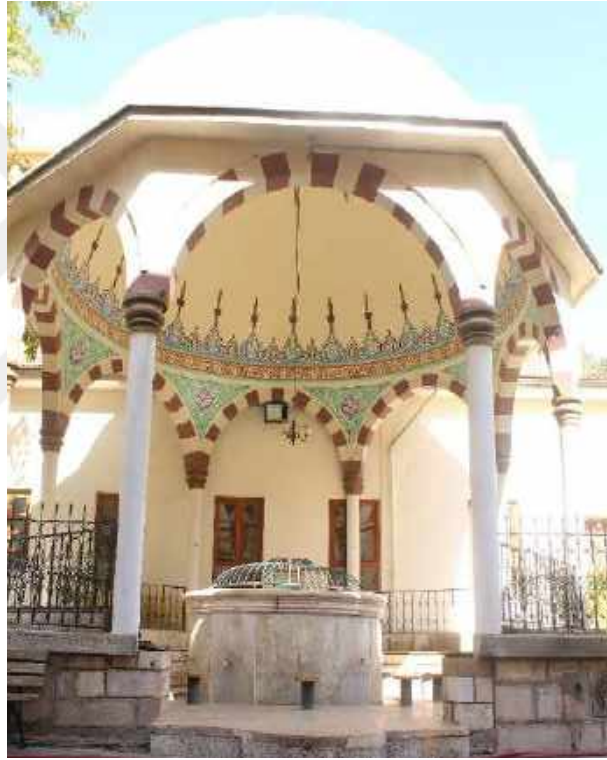
**Resim 8:Mer'âşi Abdurrahman Paşa Cami, Şadırvan**

Avlunun kuzeyinde mihrap ekseninde kubbesi sonradan eklenen bir şadırvanı bulunmaktadır (Resim 8). Şadırvanın arkasında avlu duvarına bitişik sonradan yapılmış betonarme abdest alma ve gasilhane gibi birimler yer almaktadır. Avluda U planlı bir medrese olduğu ancak 20.yy başlarında yandığı kaynaklarda belirtilmektedir. Caminin güney batısında avlu içerisinde hazire alanı bulunmaktadır.

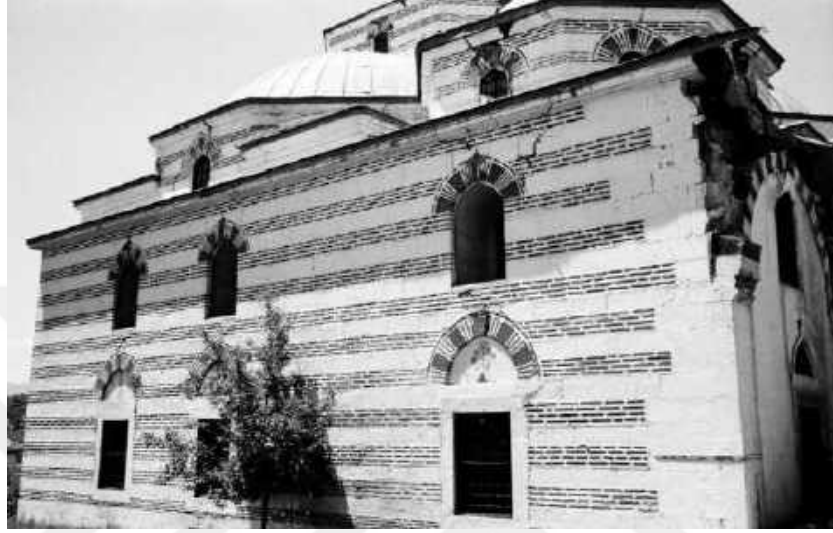
**Resim 9:Mer'âşi Abdurrahman Paşa Cami, Doğu Cephe (VGM Arşivi-1944)**

pencere açıklıkları görülür. Doğu cephedeki alt sıra pencere açıklıklarının hafifletme kemerlerinin içleri tuğla ile örülmüştür (Resim 9-10). Batı cephede alt sıra orta pencere hafifletme kemerinin içi kesme taş ile örülmüş, diğerleri tuğla örgülüdür (Resim 11-12).

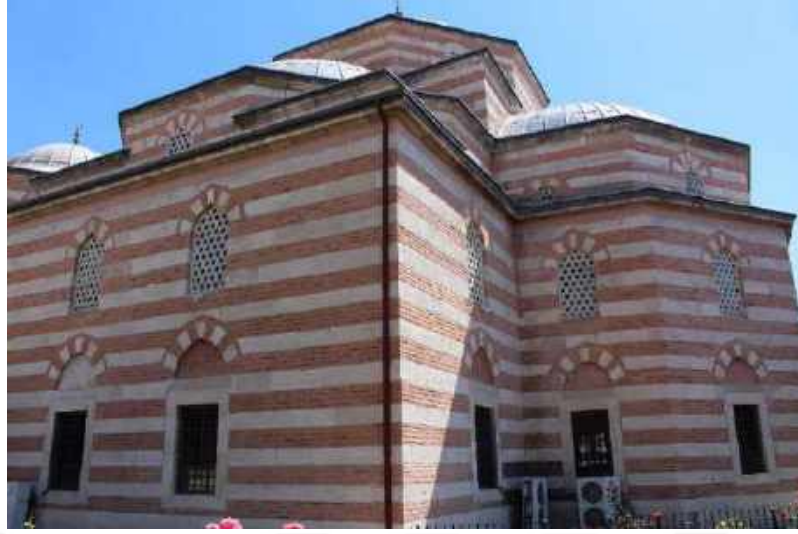
**Resim 13: Mer'ashi Abdurrahman Paşa Cami, Batı ve Güney Cepheleri**

Güney cephede mihrap sofası beden duvarından bir kütle olarak beşgen formunda taşıntı yapmıştır. Beşgenin dört cephesinde alt ve üst sıralarda birer pencere açıklığı ile beşgenin güneye bakan yüzünde ise üst bölümde iki sıra pencere açıklığı görülür. Taşıntı yapan mihrap bölümünün doğu ve batısındaki duvarlarda alt ve üst bölümlerde birer adet pencere açıklığı vardır. Yarım kubbe ile genişletilmiş bu cephede kubbe kasnağında beşgenin üç yüzeyinde dikdörtgen formlu sivri kemerli iki yüzeyinde ise yuvarlak pencereler görülür (Resim 13).

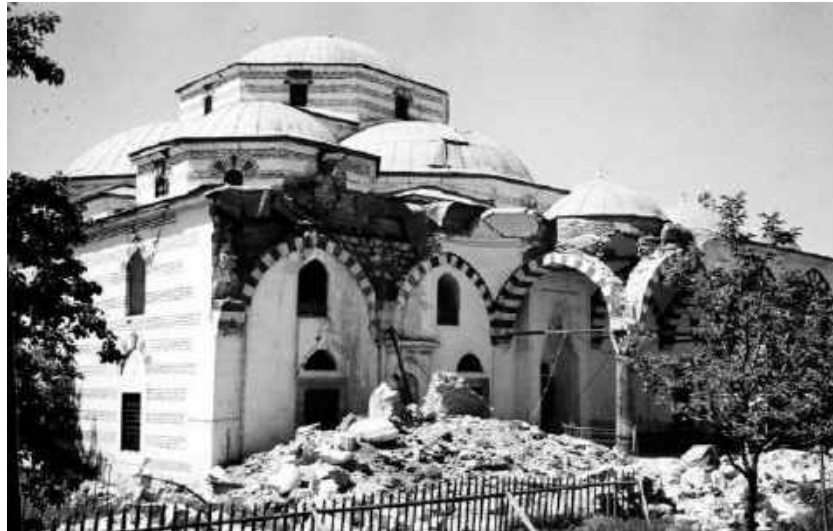
**Resim 14: Mer'ashi Abdurrahman Paşa Cami, Kuzey Cephe (VGM Arşivi-1945)**

Caminin kuzeyinde beş gözlü revaklı son cemaat yeri bulunmaktadır. Giriş kısmı hariç kapının sağ ve solu mermer bir seki ile yükseltilmiştir. Bu bölüm mermer sütunların baklavali başlıklarına oturan sivri kemerin taşıdığı beş adet kubbe ile örtülüdür. Kubbe geçişlerinde pandantif kullanılmıştır. Kubbelerde kalemişi süslemeleri 1945'de yapılan onarımla yenilenmiştir (Resim 14-16).

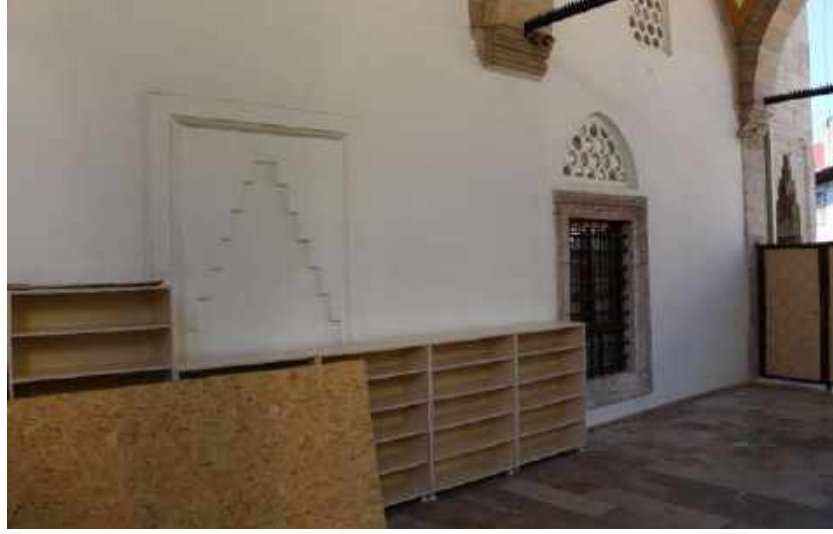
**Resim 18: Mer'âşi Abdurrahman Paşa Cami, Son Cemaat Yeri Kuzey-Batı Duvarı**

alçı şebekeli sivri formulu hafifletme kemeri vardır. Üst sırada ise iki adet dikdörtgen formulu sivri kemerli alçı şebekeli pencere açıklıkları görülür. Alt sıradaki iki pencerenin ortasında mihrap bulunmaktadır. Beş sıra mukarnas kavsaralı mihrabiye beşgen nişe sahiptir. Sivri formulu kavsara kemerinde renkli mermer kullanılmıştır. Kemer dışında mihrap düzgün kesme taşla inşa edilmiştir. Üst kısımda sivri kemer formuna dönüşen bir silme ile mihrap hareketlendirilmiştir (Resim 17). Kuzey-batı duvarında ise alt sırada iki pencere açıklığı yerine dikdörtgen formulu üst kısmında hafifletme kemeri olan tek pencere açıklığı ile alçı malzemedен niş şeklinde olmayan duvar yüzeyinden hafif kabartılmış dikdörtgen formulu bir mihrabiye görülmektedir. Harimde girişin hemen üzerine yerleştirilmiş müezzin mahfiline geçişi sağlayan beden duvarının içine yapılmış bir merdivenden dolayı ikinci pencere açılmamış, cephenin simetrik görülmesi amacıyla bu kabartma mihrabiye eklenmiştir. Üst sırada ise pencere açıklıkları kuzey-doğu pencere düzeni ile aynıdır (Resim 18).

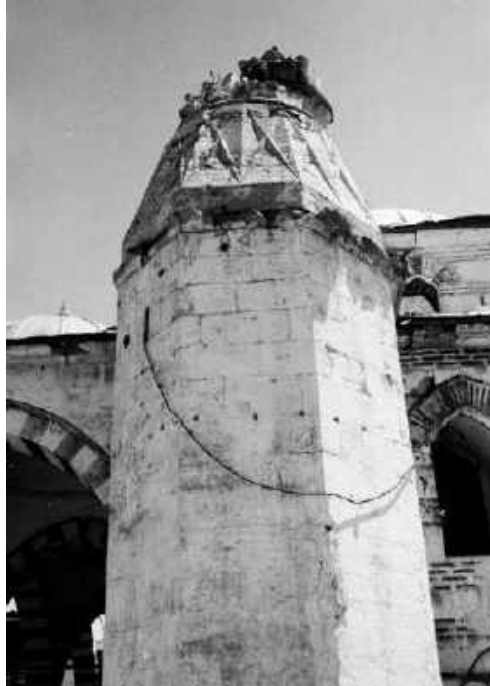
**Resim 19: Mer'âşi Abdurrahman Paşa Cami, Minare (VGM Arşivi-1945)**

Yapının güney-batı köşesinde minaresi bulunmaktadır. Kesme taş ile inşa edilen minare beşgen kaideli, çokgen gövdelidir. 1944 tarihinde pabuç kısmından itibaren yenilenmiştir. Tek şerefeli minarenin şerefe altında mukarnas dizisi görülmektedir (Resim 19-20). Minareye kaidenin kuzey-batı cephesindeki kapı açıklığından geçilmektedir. Mermer söveli kapı basık kemerlidir. Beş sıra mukarnaslı kavsarası ile bir taç kapı görünümündedir (Resim 21).

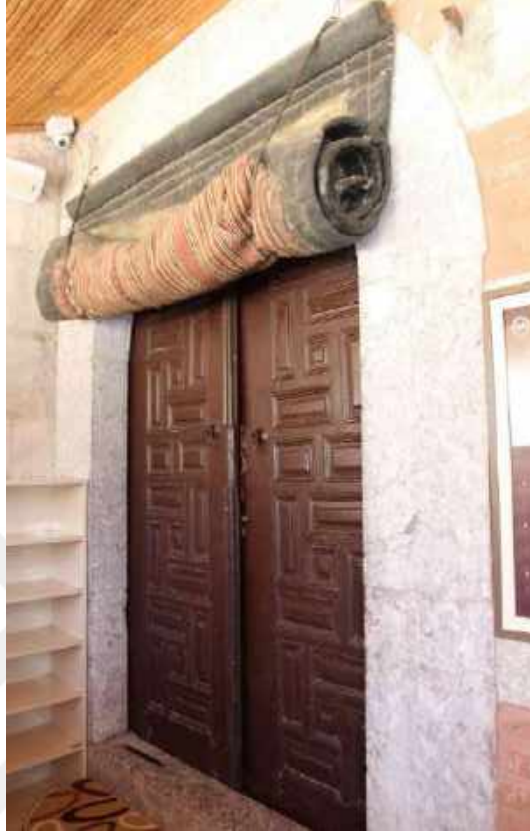
**Resim 22:Mer'âşi Abdurrahman Paşa Cami, Batı Cephede Yer Alan Harim Kapısı**

Harime batı cephede ve son cemaat yerinde bulunan iki kanatlı kapı açıklığı ile geçiş sağlanmaktadır. Batı cephedeki kapı açıklığı mermer söveli basık kemerlidir (Resim 22).

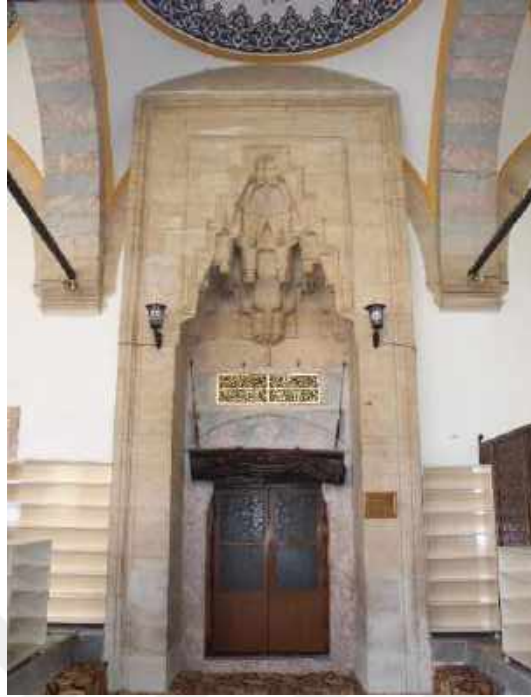
**Resim 23: Mer'âşi Abdurrahman Paşa Cami, Taç Kapı**

Son cemaat yerinden harime geçiş kuzey duvarın ortasında bulunan anıtsal bir taç kapı ile sağlanmaktadır. Altı sıra mukarnaslı kavsaraya sahip taç kapı giriş açıklığı hariç kesme taş malzemeye sahiptir. Basık kemeri bulunan giriş açıklığında iki renkli mermer kullanılmıştır. Sövenin kemer ile birleşme noktasında sarkıt mukarnaslar görülür (Resim 23).

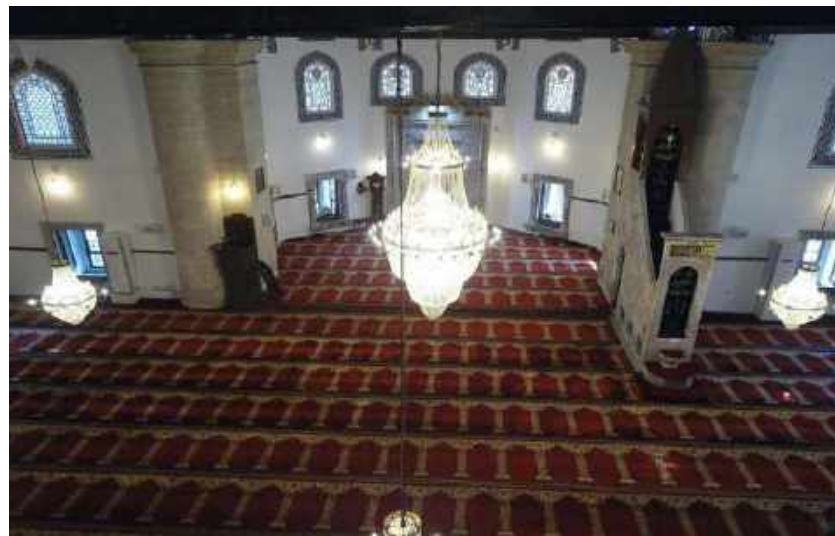
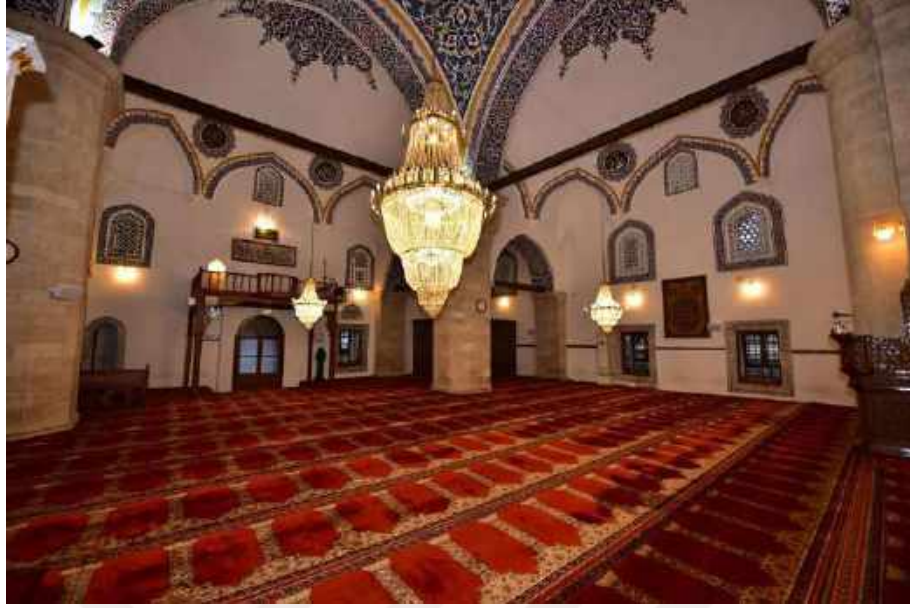
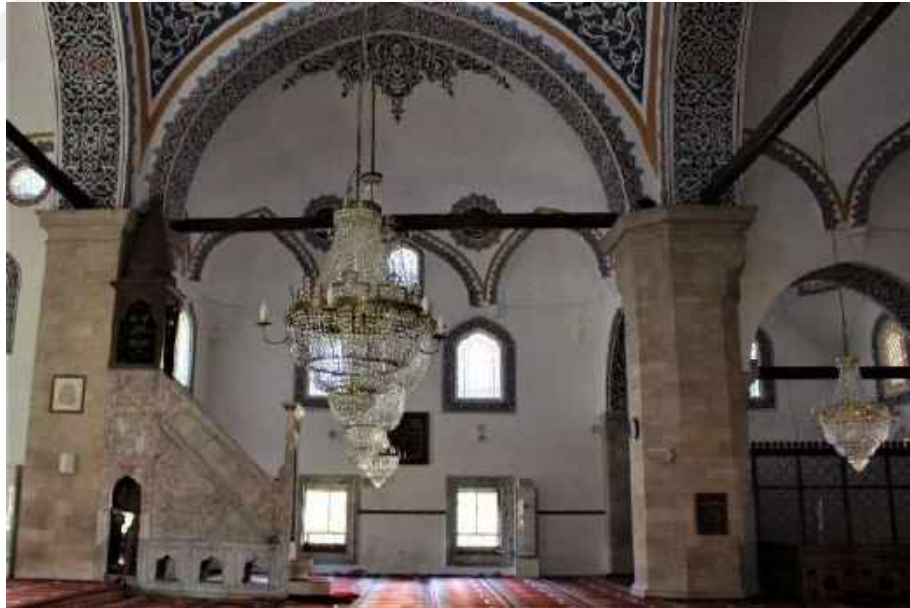
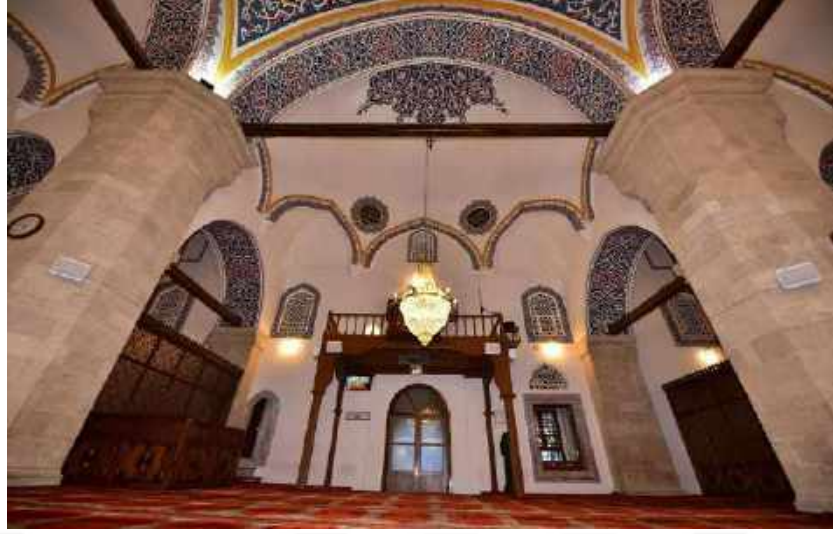
Harim, merkezi bir plana sahiptir. Merkezde bir kubbe, merkezde ki kubbenin dört yönü ise yarım kubbelerle ile desteklenmiştir. Kuzeydeki yarım kubbenin iki yanı ise birer küçük kubbe ile örtülmüştür. Mihrabın yer aldığı bölüm kible yönünde derinleşen beşgen bir çıkıntı ile mekânsal bir kurgu sergilemektedir. Harimin taban döşemesi ahşaptır (Resim 24-27).

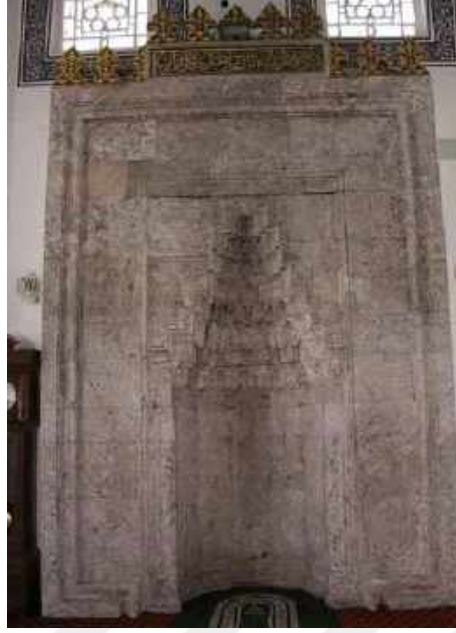
**Resim 28: Mer'âsi Abdurrahman Paşa Cami, Mihrap**

Kible duvarında beşgen biçimde çıkıntı yapan mihrap sofası bir seki ile yükseltilmiştir. Beşgenin ortasında giriş kapısı ile aynı aksta mihrap bulunmaktadır (Resim 28). Mermer malzemeli mihrap harimden içe taşıntılı beşgen nişe sahip, sekiz sıra mukarnas kavsaralıdır. Alt sıra kavсарanın altında sarkıt mukarnaslar görülür. Köşelik bölümünü profilli bir silme çevreler. Taç bölümünde dikdörtgen bir pano içerisinde '*Küllema dahale aleyha zekerıyyel mihrab*'<sup>58</sup> yazmaktadır. Panonun üst kısmı ile sağ ve solunda palmet motifleri sıralanır.

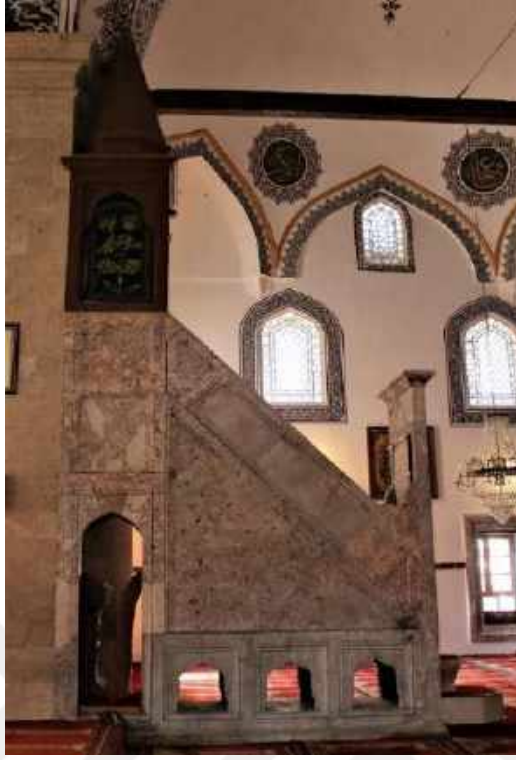
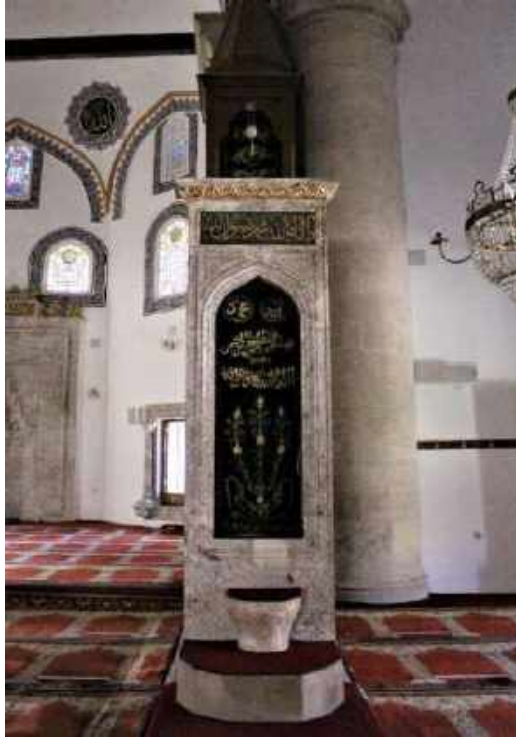
Güney cephedeki beşgen çıkıntının batısında bulunan ayağın önüne mermer minber yerleştirilmiştir. Üç basamakla çıkılan minberin giriş açıklığı sivri kemerlidir. Alınlığın üst bölümünde ise altın varaklı mukarnas dizisi görülür. Geçit kemeri sivri formdadır. Üç adet kaş kemerli süpürgeliği vardır. Köşk ve külah bölümü ahşap malzemeden yapılmıştır. Mermer malzemeli köşk korluğunda kazıma tekniğinde yapılmış baklava dilimi motifi görülür (Resim 29-30).

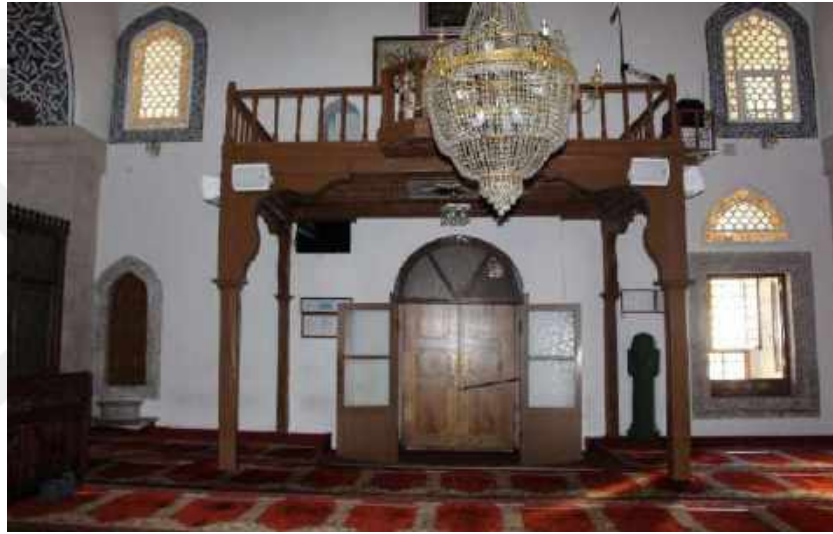
**Resim 31: Mer'âşi Abdurrahman Paşa Cami, Müezzin Mahfili**

Harimin kuzeyinde giriş kapısı üzerinde ahşap ahşap müezzin mahfili bulunmaktadır. İki duvara bitişik ikisi serbest dört ahşap ayak ile taşınan kare planlı mahfil kible yönünde beşgen çıkıntı yapmıştır (Resim 31). Mahfile çıkış kuzey-batı duvarında yarım kubbeyi taşıyan fil ayağın doğusuna duvarın içerisine yerleştirilen merdiven ile sağlanmaktadır. Merdivene sivri kemerli bir kapı açıklığı ile ulaşılır. Mahfil tavanı ahşap çıtalarla karelere bölünmüş ve çıtalarla çarkıfelek motifleri oluşturulmuştur. Tavanın merkezinde ise kare bir pano içerisinde yerleştirilmiş kademeli altı kollu yıldızdan oluşan basit bit tavan göbeği yer almaktadır (Resim 32).

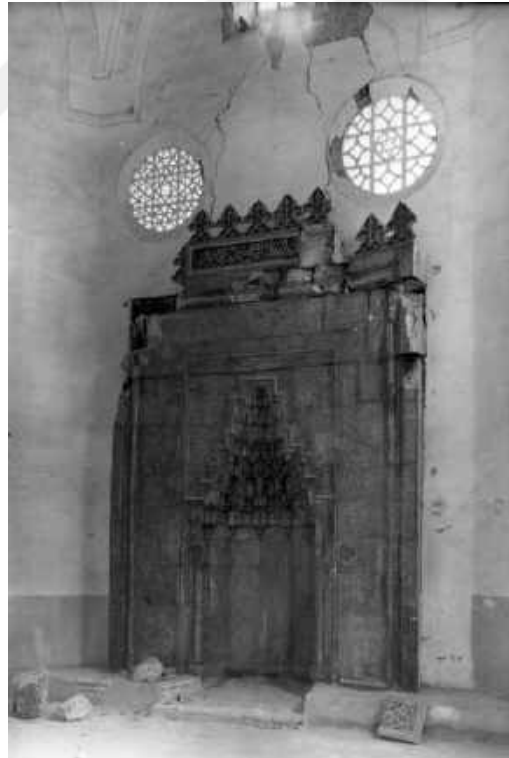
**Resim 35: Mer'aşı Abdurrahman Paşa Cami, Mihrap Duvarı (VGM Arşivi-1944)**

Harim bölümü çok sayıda pencere ile aydınlatılmaktadır. Güneyde çıkıntı yapan mihrap sofasında toplam on dört pencere açıklığı yer alır. Alt sırada dört adet dikdörtgen formlu, üst sırada beşgenin her cephesinde birer adet dikdörtgen formlu sivri kemerli, yarım kubbenin sivri kemerlerinde ise üç adet dikdörtgen formlu sivri kemerli pencere açıklığı ile köşelerde iki adet gül pencere görülmektedir (Resim 33). Mihrabın iki yanındaki pencerelerde ikişer adet dönen sütun bulunmaktadır (Resim 34). Mermer malzemedен kazıma tekniğiyle yapılmış baklavalı başlık ile mermer kaide arasına yerleştirilmiş dönen sütunlar yapının olası hasar ve dengesizliklerini bildirmek amacıyla yapılmıştır. Mihrabın üst bölümünde görülen iki pencere açıklığı 1945 tarihli VGM belgelerine göre alçı şebekeli yuvarlak pencere iken 1945 onarımlarıyla sivri kemerli dikdörtgen formlu açıklığa çevrilmiştir (Resim 35).

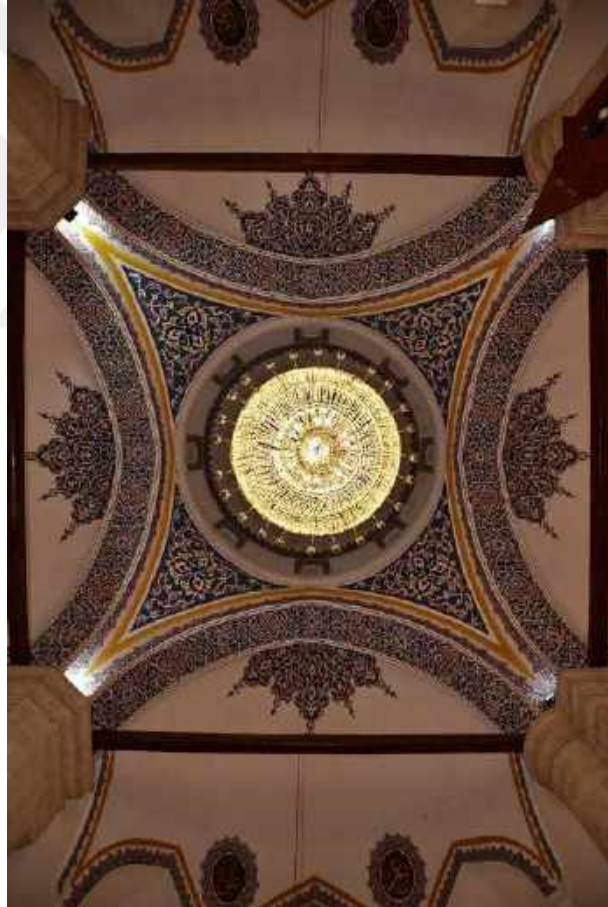
**Resim 36: Mer'âşî Abdurrahman Paşa Cami, Harim, Ana Kubbe**

Merkezdeki kubbe güneyde duvara bitişik kesme taş malzemeli iki paye ve kuzeyde sekizgen gövdeli iki fil payenin taşıdığı sivri kemerlere oturmaktadır (Resim 36). Yapıda duvara bitişik toplam sekiz paye bulunmakta, yarım kubbeler bu ayakların üzerinde oturmaktadır. Yarım kubbeler ve kuzeyde ki iki küçük kubbe sivri kemerli tromplarla geçilmiştir (Resim 37-38). Tromplarda kullanılan sivri kemerler duvar yüzeyi boyunca devam etmiştir.

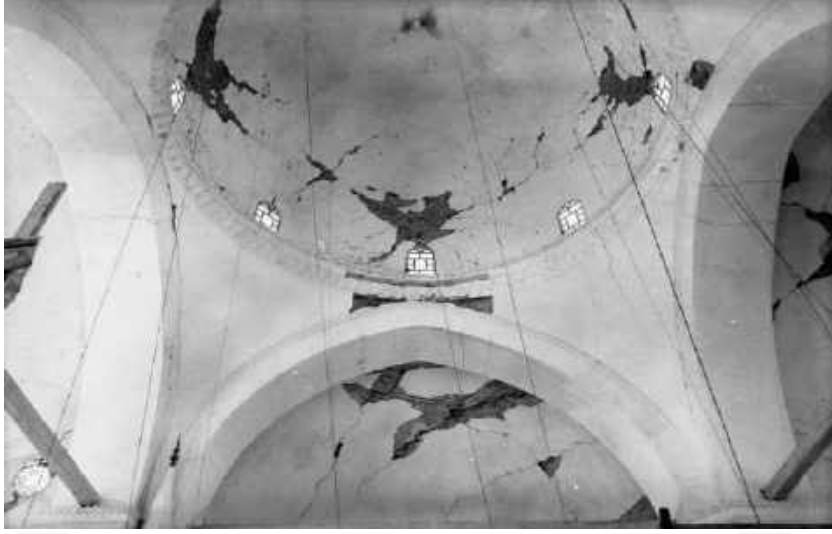
**Resim 39: Mer'ashi Abdurrahman Paşa Cami, Ana Kubbe (VGM Arşivi-1944)**

Günümüze kadar birçok onarım geçiren yapıda plan bakımından bir değişiklik olmamış, ancak 1945 onarımlarıyla kalemişleri yenilenmiştir (Resim 39). Özgün halinde nasıl bir süsleme programına sahip olduğu bilinmemekte ancak onarımla birlikte klasik dönem özellikleri gösteren bezemeler uygulanmıştır. Kalemişleri ana kubbeye, ana kubbeyi taşıyan kemer karınlarında, pandandiflerde, iki küçük kubbenin merkezinde, yarım kubbelerde, üst sıra pencere kenarlarında ve tromplarda bordür olarak görülür.

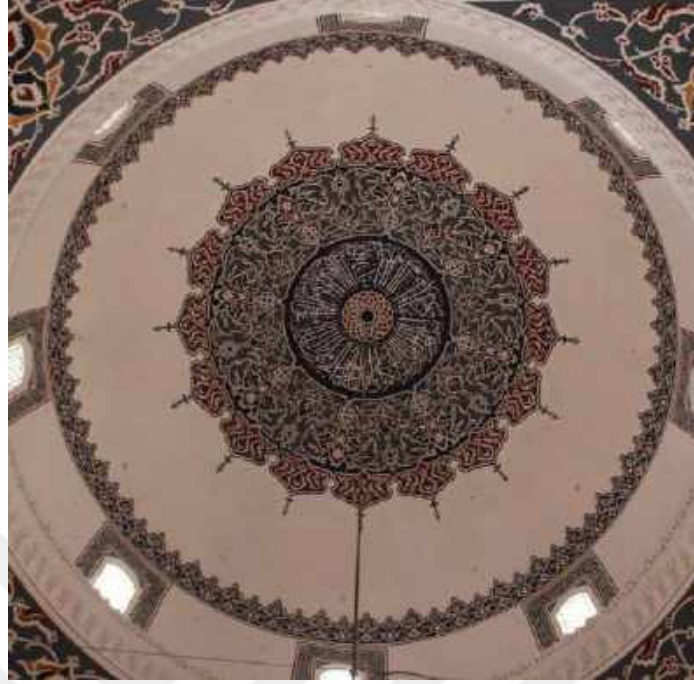
**Resim 40: Mer'ashi Abdurrahman Paşa Cami, Ana Kubbe Kalemışleri**

Ana kubbenin merkezinde koyu yeşil zemin üzerine Celi Sülüs karakterde yuvarlak formlu bir çerçeve içerisinde Hac Suresinin 65. ayeti yazmaktadır. Yazıyı çevreleyen ikinci bir yuvarlak formlu çerçeve içerisinde yeşil zemin üzerine kıvrık dallarla stilize bitkisel motifler ile düğümlü geometrik geçmeler görülür. İki küçük kubbenin merkezinde yuvarlak formlu bir çerçeve üzerinde kırmızı zemin üzerinde düğümlü geometrik formlu geçme, bu formun etrafı ise onlu simetrik bölmeli kompozisyon tepelikli rumilerle son bulur (Resim 40).

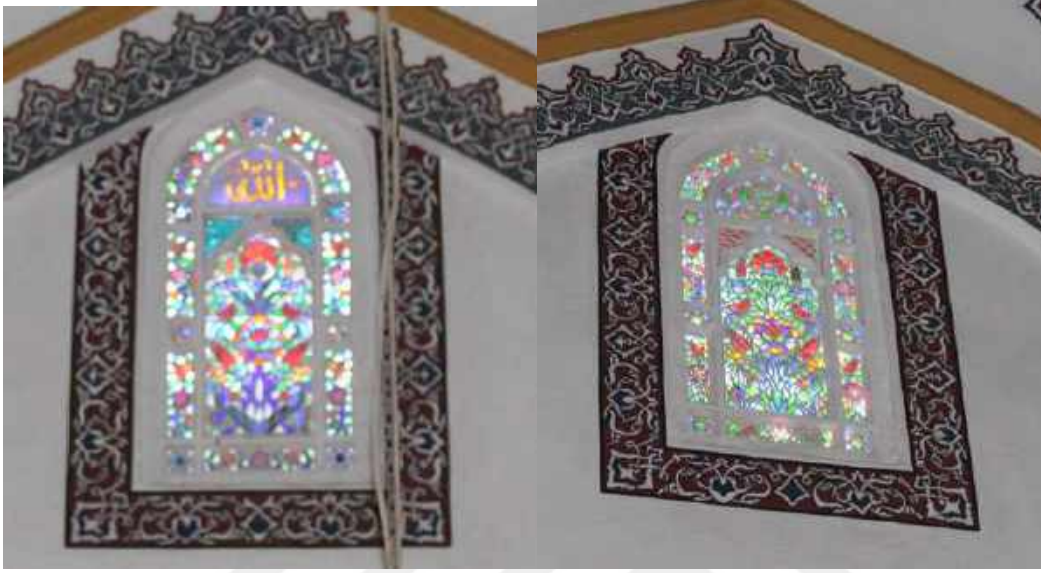
**Resim 42: Mer'aşı Abdurrahman Paşa Cami, Revzenler**

görülen bu revzenlerde karanfil yoğun olarak kullanılmıştır (Resim 42). Bu pencerelerin alt hizasındaki revzenler 1945 onarımlarında eklenmiş, altı kollu yıldızın oluşturduğu geometrik kompozisyon uygulanmıştır.

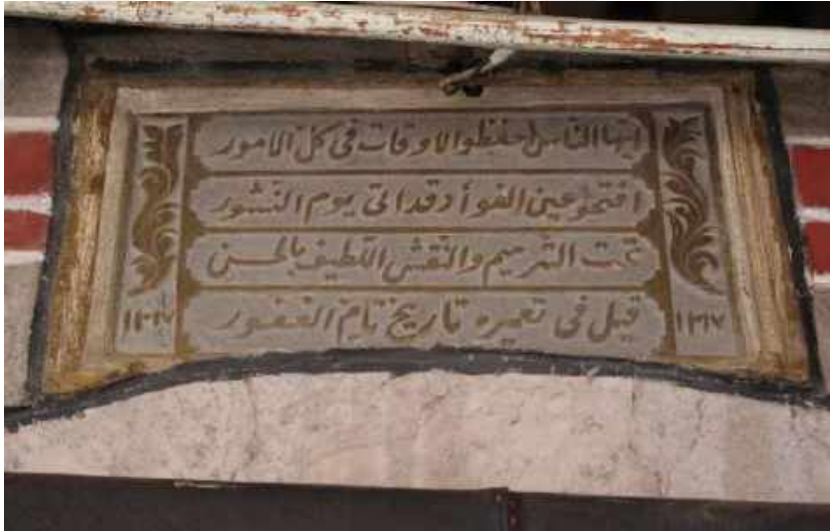
**Resim 43: Pazar Cami, Kitabe**

**Onarımlar:** Camiye giriş kapısının üzerinde onarım kitabesi bulunmaktadır.

*Anlamı:* Ey İnsanlar! Her işte tasarruf ediniz, Kıyamet günü gelmeden kalp gözünüzü açın, Güzel ve latif (hoş) bir tamir ve nakış (süs) yapıldı, Tamir tarihi tam olarak “el-gafûr” denildi. Son satırda tamir tarihi rakamsal ifadenin yanı sıra “*ebced*” ile de düşünülmüştür. Son satırda yer alan “تاريخ” ifadesinden sonra gelen “الغفور” kelimesinin Ebced hesabına göre sayı değeri “1317”dir. Yani yapı H.1317 / M.1899-1900 tarihinde onarım görmüştür.

Kitabe metni dikdörtgen bir pano içerisine cetvellerle bölünmüş kartuşlar içerisine dört satır halinde Celî Ta'lik yazı hattında oyma tekniği ile hakkedilmiştir. Pano yanlardan dikey çerçeveye sınırlandırılmıştır. Bu satırlar içerisinde birbirinin aynısı kıvrık dal motifi ve Arapça rakamlarla tamir tarihi belirtilmiştir. Ayrıca yazı metni, cetveller ve kıvrık dallar altın yaldız renginde iken zemin kirli beyaz rengindedir.

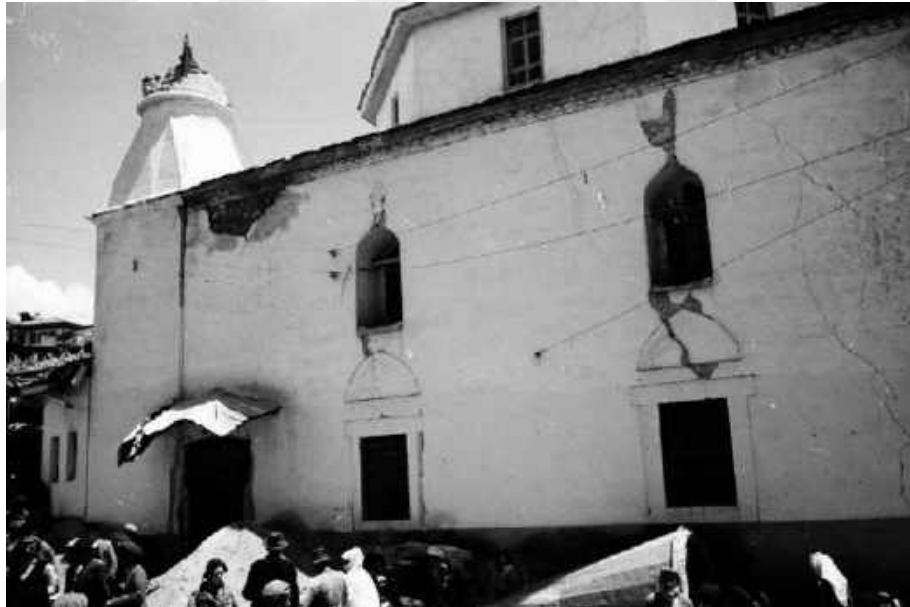
Batı cephesinde yapıya sonradan eklenen bir sundurma blm bulunmaktadır. Batı cephenin kuzeyinde harime giriř kapısı bulunmaktadır (Resim 47-48). Yapının kuzey cephesi sađır olarak bırakılmıřtır. Yapının drt tarafında dolanan saak altında testere diři motifi grlmektedir.

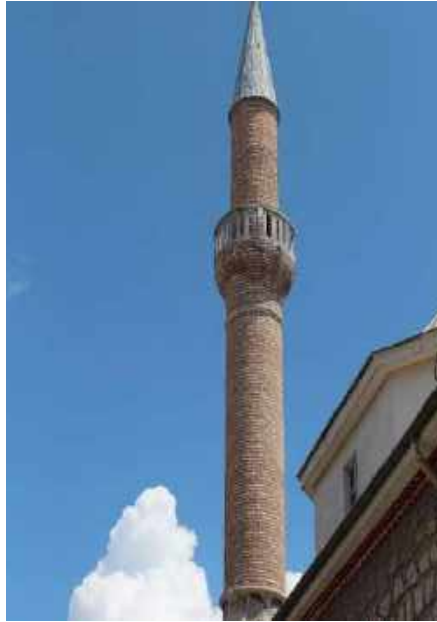
**Resim 49: Pazar Cami, Minare**

Yüksek sekizgen kasmağın her cephesinde dikdörtgen formlu pencere açıklıkları yer almaktadır. Yapının kuzey-batı köşesinde bulunan minare 1943 Tosya depreminde kesme taştan yapılmış pabuç kısmından itibaren yıkılmıştır. Tadilatları sırasında pabuç kısmının üstüne bir şerefe yapılarak bir süre kullanılmış, sonrasında ise pabuç bölümünün üzerine tuğla örgülü tek şerefeli minare yapılmıştır (Resim 49).

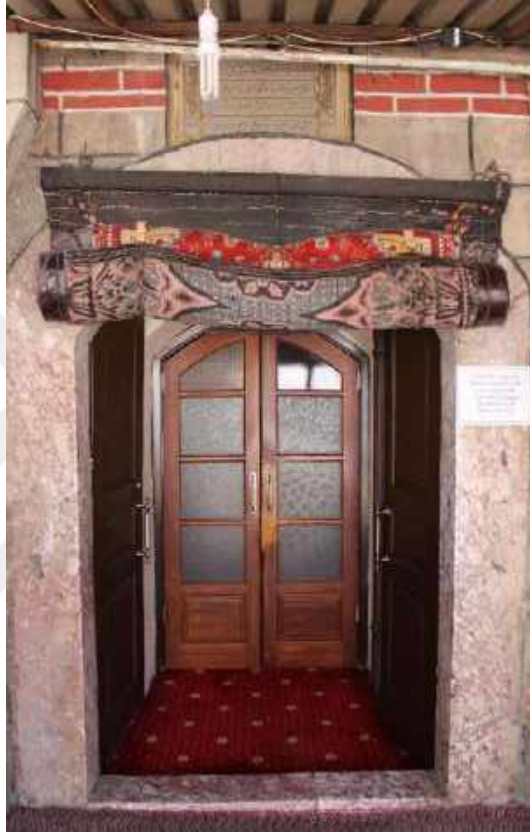
**Resim 50: Pazar Cami, Harim Giriş Kapısı**

Harime batı cephenin kuzey ucunda bulunan çift kapı uygulamasıyla geçiş sağlanmaktadır. Birinci kapı basık kemerlidir. Kapının söveleri ve kemeri Tosya

mermerindedir.<sup>62</sup> Basık kemer birbirine geçme şeklinde yapılmış üst kısmında ise onarım kitabesi yer almaktadır (Resim 50). Sokak kapısından yaklaşık 1.5 m. ilerisinde aynı aksta taş söveli basık kemerli bir kapı açıklığıyla doğrudan harim bölümüne geçilmektedir. Çift kapı uygulaması soğuk havanın kapalı mekana direkt nüfusunu engellemek amacıyla yapılmış olmalıdır.

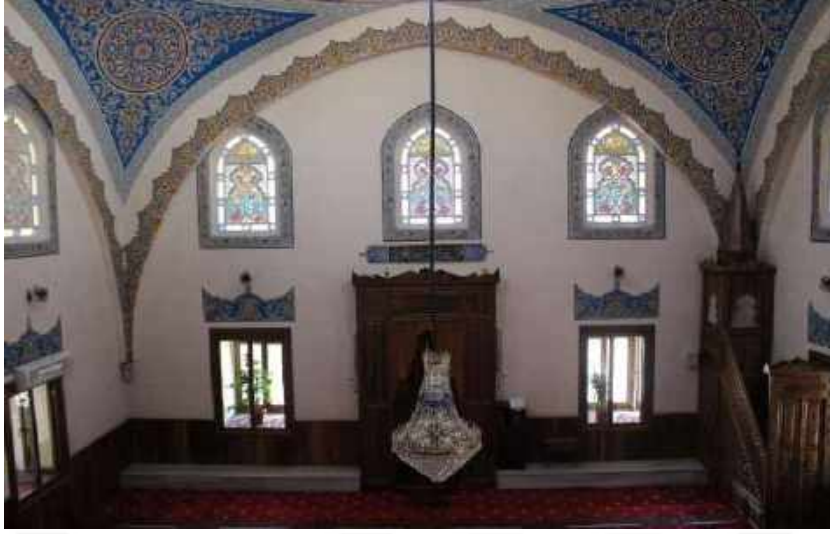
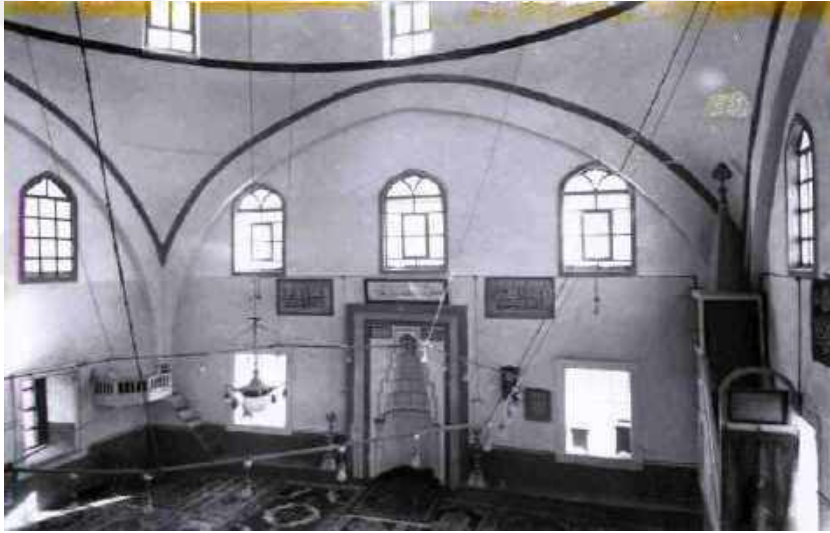
Harim bölümü yaklaşık 12x10 m. ölçülerine sahip derinlemesine dikdörtgen planlı, tek kubbelidir (Resim 51-52). Kubbe ile örtülü mekanın kuzey bölümü 2.5 m. derinliğinde genişletilmiştir.

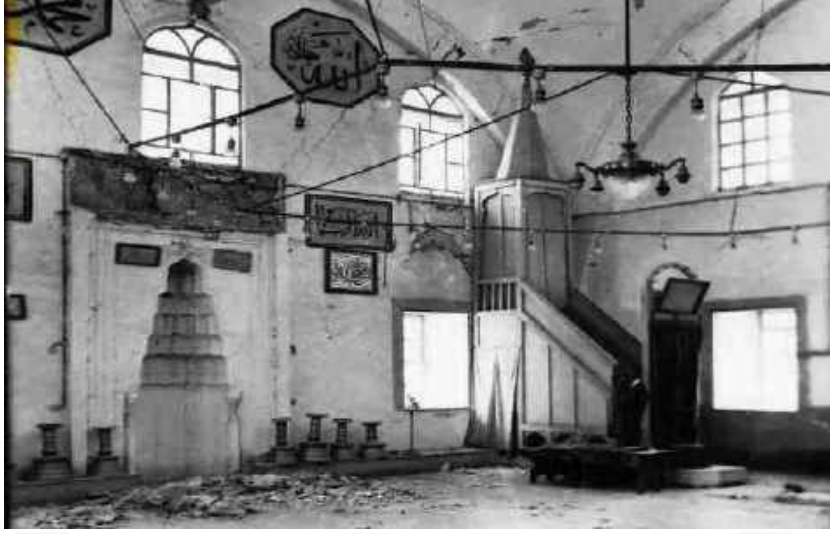
**Resim 53: Pazar Cami, Harim, Mihrap ve Minber (VGM Arşivi-1944)**

Kıble duvarının ortasında mihrap, güney-batı köşede minber yer almaktadır. Dışa taşkın olan alçı mihrap beş cepheli nişi ile beş sıra mukarnaslı kavsaraya sahiptir. Yakın dönemde üzeri ahşap ile kaplanmıştır. Güney-batı köşede bulunan ahşap minber de yakın dönemde yenilenmiştir (Resim 53). Güney-doğu köşede duvara monte edilmiş ahşap bir merdivenle çıkılan vaaz kürsüsü günümüzde bulunmamaktadır.

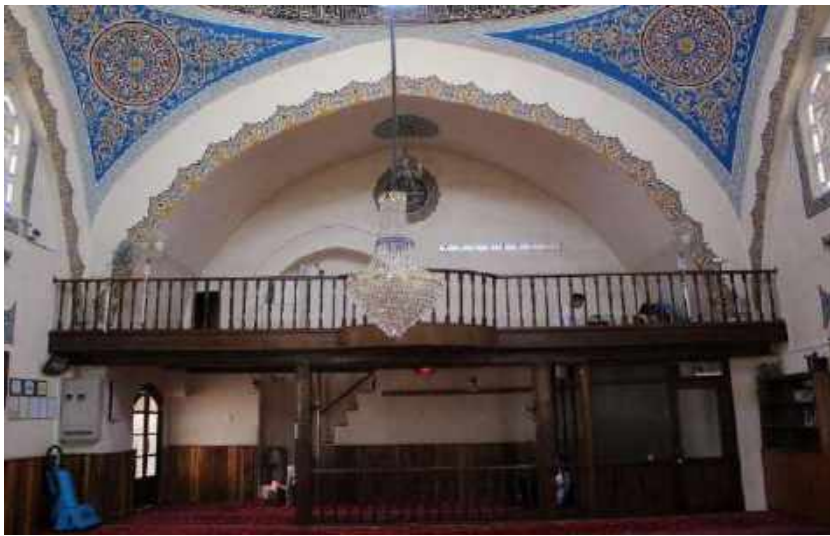
**Resim 54: Pazar Cami, Harim, Kuzey Duvarı ve Mahfil**

Harimin kuzey yönünde genişletilen kuzey duvarına 2.5 m. derinliğinde doğu-batı yönünde sivri bir kemer yapılmış, kemerin altına ise ahşap mahfil katı yerleştirilmiştir (Resim 54). Doğu-batı doğrultusunda uzanan dikdörtgen planlı mahfil iki serbest ahşap direk taşınmaktadır. Ahşap korkuluklu mahfil kıble yönünde yarım daire şeklinde çıkıntı yapmıştır. Kuzeyde bulunan merdivenle ulaşılan mahfilin merdivenin bir bölümü kuzey duvarda açılan sivri kemerli bir nişin içerisinde. Mahfilin batı duvarında minareye geçişi sağlayan düz lentolu bir kapı açıklığı bulunmaktadır.

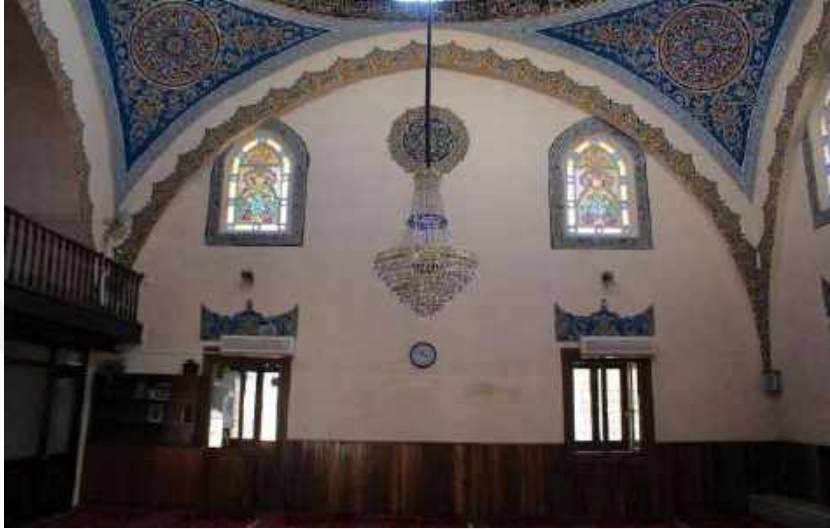
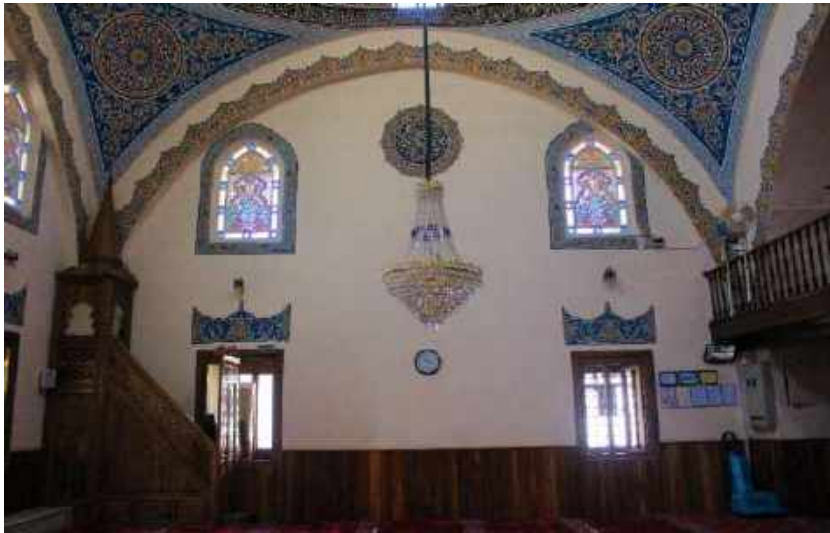
Harim bölümü güney duvarda mihrabın iki yanında ve üst sırada üç, doğu ve batı duvarlarında ikisi alt ikisi üst sırada dörder ve kubbe kasağında sekiz olmak üzere toplam yirmi bir pencere açıklığı ile aydınlatılmaktadır (Resim 55-56). Duvarlarda alt sıra pencereler dikdörtgen planlı düz lentolu, ahşap kasalıdır. Üst kısımlardaki pencereler dikdörtgen formu sivri kemerlidir.

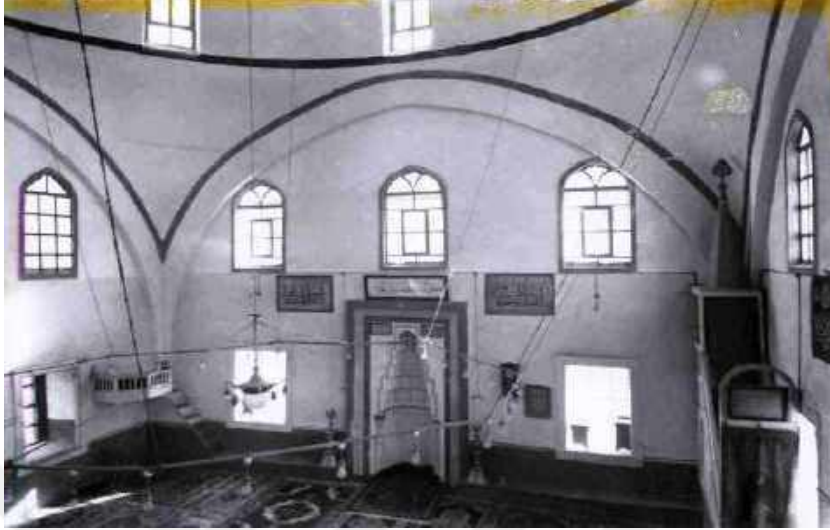
**Resim 57: Pazar Cami, Harim, Güney Duvarı (VGM Arşivi-1944)**

Tek kubbeli yapıda kubbeye geçiş ögesi olarak pandantifler kullanılmıştır. Pandantifler duvarlara oturan büyük sivri kemerlere bağlanmışlardır. Duvar yüzeyleri 1944 tarihli VGM arşiv belgelerinde sıvalı vaziyette ve revzenler görülmemektedir

(Resim 57). Günümüzdeki kalemişleri ve üst sıra pencerelerde görülen revzenler 1944 tarihinden sonra eklenmiştir.

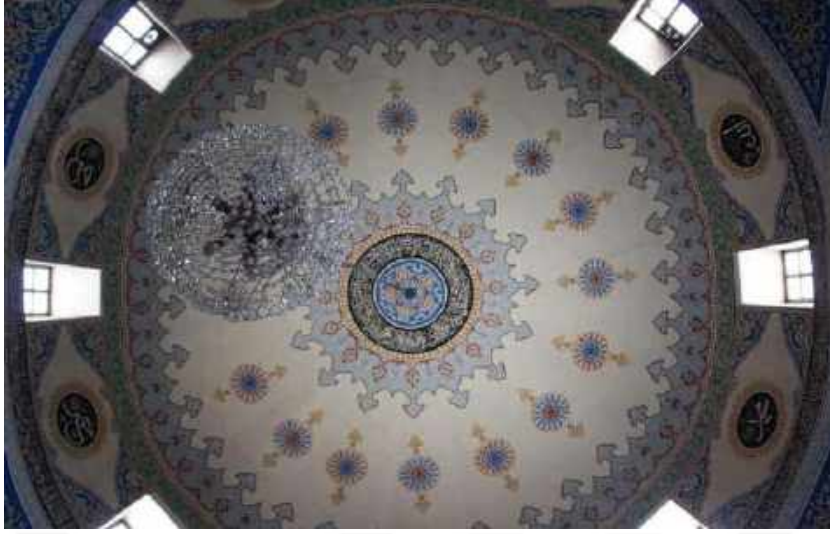
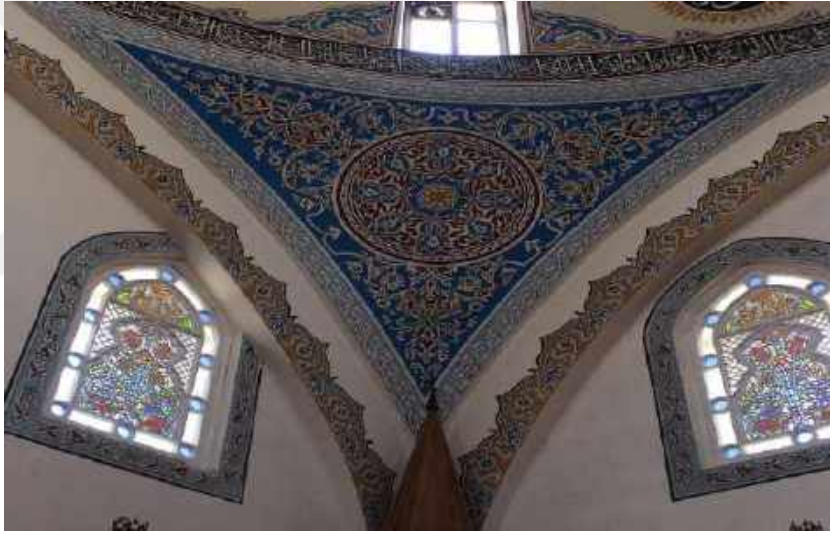
Kalemişleri kubbede, kubbe eteğinde, pandantiflerde, pencere kenarlarında ve duvar yüzlerinde yazılı ve bitkisel bezeme olarak görülmektedir. Kubbe merkezinde bir daire içerisinde mavi zemin üzerinde penç, yaprak ve stilize çiçek motifleri, bu daireyi çevreleyen ikinci daire içerisinde siyah zemin üzerinde Bakara Suresinin 255. Ayeti (Ayete'l Kürsi) yazılıdır. Üçüncü dairede sarı zemin üzerinde palmet motifleri ile bezenmiş, en dıştaki dairesel form ise palmet tepelikleriyle son bulmaktadır. Bu formun içerisinde mavi zemin üzerinde penç, yaprak ve palmet motifleri ile oluşturulmuş kompozisyon görülmektedir. Kubbede dairesel kompozisyonun etrafında şemse motifleri yer almaktadır. Bu motiflerin merkezinde dairevi bir rozet içerisinde sekiz kollu yıldız, etrafında palmet motiflerinin çevrelediği bir kompozisyon görülmektedir. Kubbe eteğinde siyah zemin üzerinde Amme Suresinin yazılı olduğu bir yazı kuşağı yer alır. Surenin sonunda '*Ketebehü Hamid*' yazmaktadır. Kubbede kalemişi bezemesi olarak Çehâr-ı Yâri Güzîn levhaları vardır. Pandantiflerde mavi zemin üzerinde dairevi bir rozet içerisinde palmet ve rumilerden oluşan bir kompozisyon, rozet etrafında ise hatailer, hançeri yapraklar, kıvrık dallar ve palmetin oluşturduğu yoğun bir bitkisel kompozisyon görülmektedir (Resim 58-59).

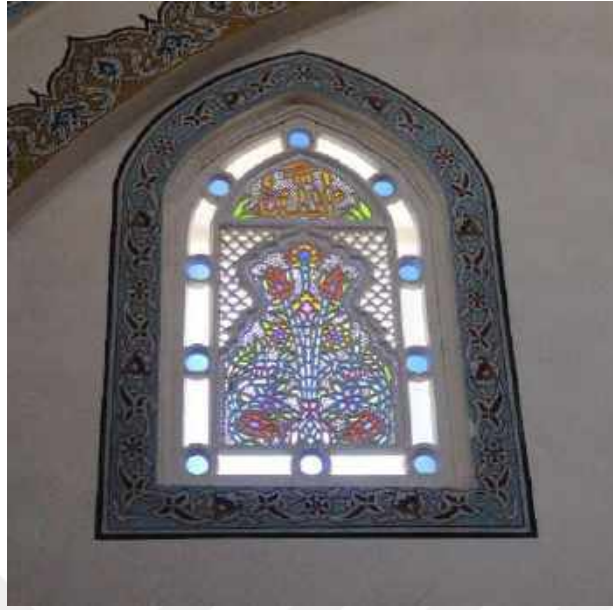
**Resim 60: Pazar Cami, Revzen**

Üst sıra pencere açıklıklarında görülen revzenlerin hepsi aynı süsleme programında olup vazodan çıkan lale motifleri görülmektedir (Resim 60). Kırmızı, sarı, yeşil ve mavi renkler kullanılmıştır. Bitkisel bezemenin üst kısmındaki sivri kemerli kısımlarda ise ‘Allah’, ‘Muhammed’ yazmaktadır.

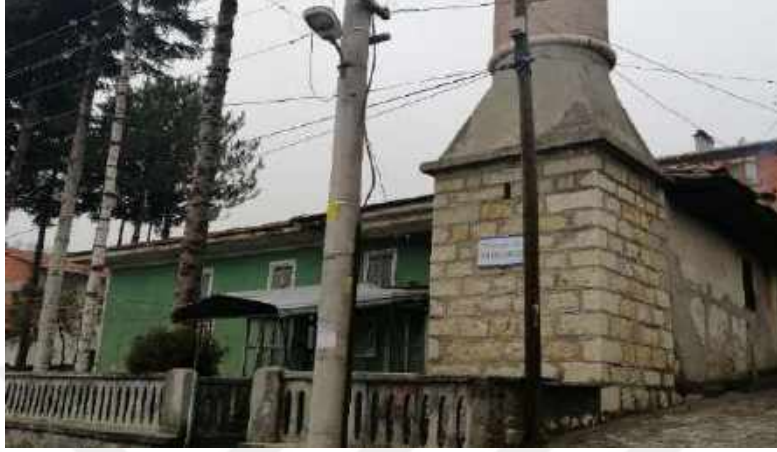
**Resim 61: Şeyh İsmail Rumi Cami, Restorasyondan Önceki Genel Görünüm (Eha Yapı Mimarlık- 2019)**

**Mimari Tanım:** Cami, moloz taşlarla örülü bahçe duvarı içerisinde eğimli bir arazi üzerine inşa edilmiştir. Kareye yakın enlemesine dikdörtgen planlı, tek mekanlı ve ahşap tavanlıdır. Cami; harim, son cemaat yeri ve giriş bölümlerinden oluşmaktadır (Resim 61) (Çizim 5).

Yapının beden duvarları ahşap hatıllar arası kerpiç tuğla malzeme ile hımiş tekniğinde örülerek üzeri sıvanmıştır. Kıırma çatılı yapının üzeri Marsilya tipi kiremit kaplıdır.

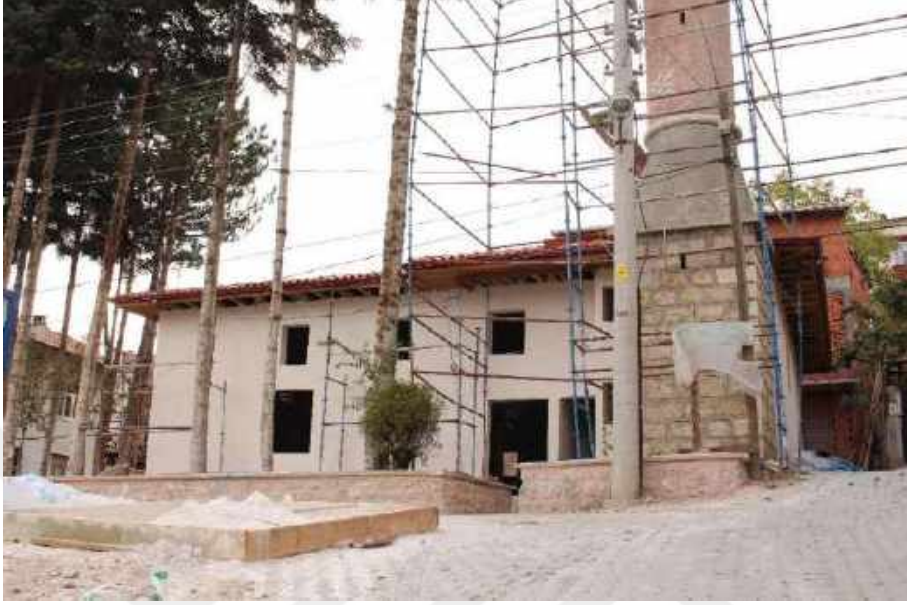
**Resim 62: Şeyh İsmail Rumi Cami, Doğu Cephe**

Geniş ahşap saçaklı yapının cephelerinde pencere ve kapı açıklıkları haricinde bir hareketlilik görülmemektedir. Doğu cephesinde dördü yukarıda ikisi alt kısımda toplam altı adet pencere açıklığı bulunmaktadır. Üst kısımdaki pencereler dikdörtgen

formda olup küçük boyutludur. Alt kısımdaki pencereler kareye yakın formda büyük boyutlu, demir parmaklıdır (Resim 62).
