**TOSYA'DAKİ TÜRK DEVRİ MİMARİ ESERLERİ**

**YÜKSEK LİSANS TEZİ**

**KONYA-2021**

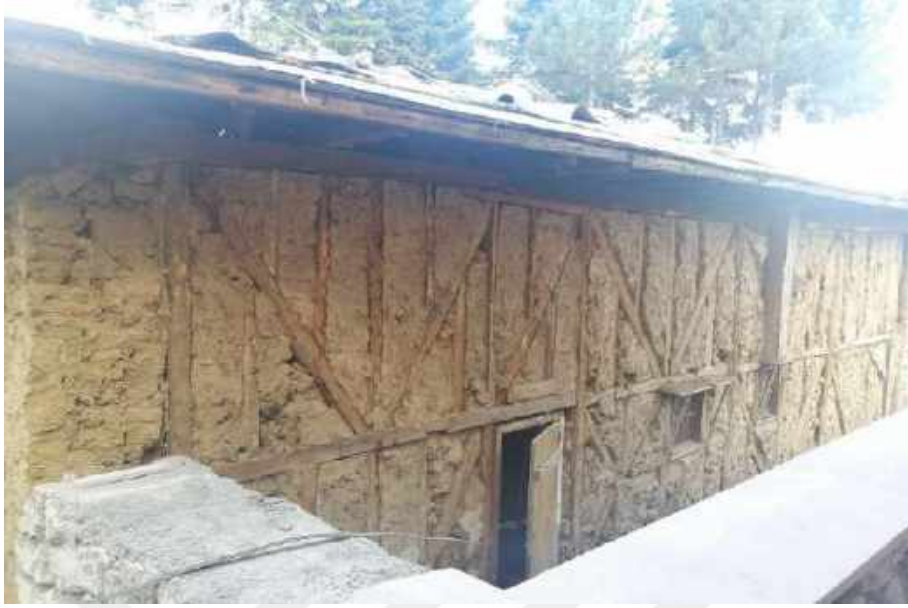
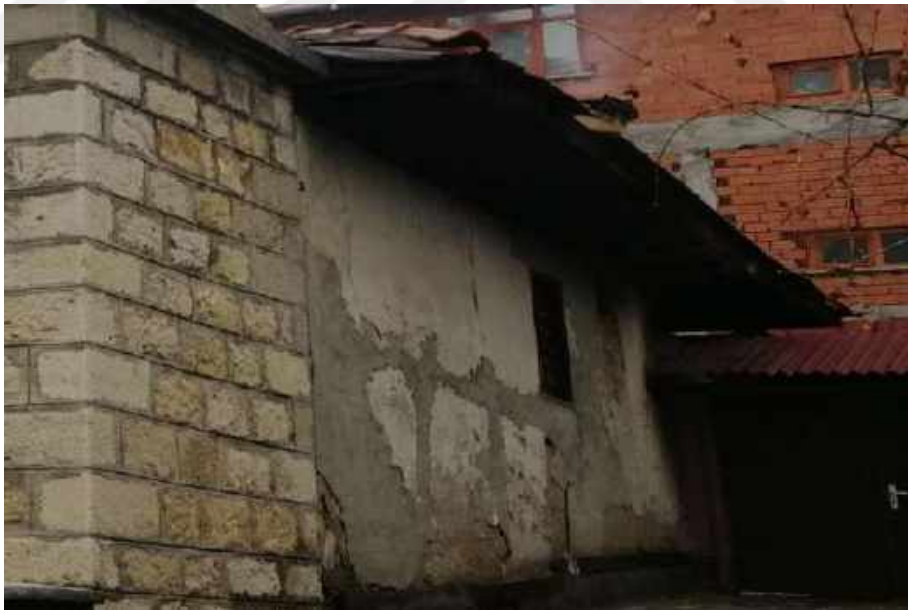
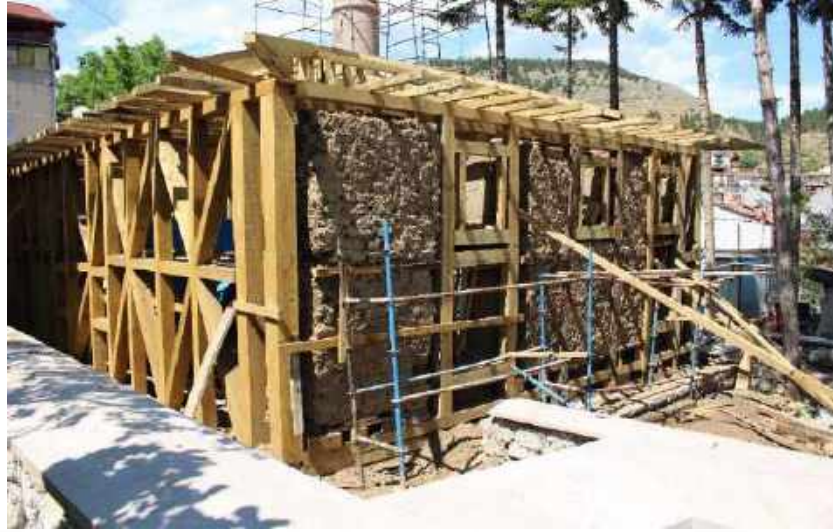
Batı cephesinde iki adet kare formlu pencere açıklığı ile restorasyondan önce var olan odunluk bölümüne geçişi sağlayan tek kanatlı bir kapısı bulunmaktadır (Resim 63). Kuzey cephede bir adet demir parmaklı dikdörtgen formlu pencere açıklığı bulunmaktadır (Resim 64). Güney cephede ise ikisi altta üçü üst kısımda toplam beş adet pencere açıklığı vardır. Pencere düzenlemesi doğu cephesiyle aynıdır. Pencere söve ve lentoları ahşaptır (Resim 65). Kuzey-doğu duvarına bitişik sonradan eklenmiş 1965 tarihli minaresi vardır. Caminin doğu ve güneyinde hazire alanları bulunmaktadır.

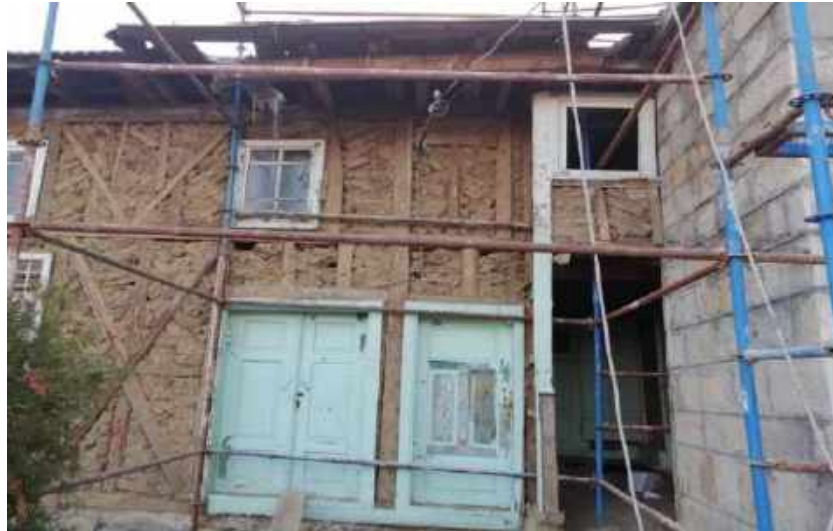
**Resim 66: Şeyh İsmail Rumi Cami, Doğu Cephe**

Yapıya doğu cephesinde bulunan iki kapıdan girilmektedir. Doğu cephesinin kuzeyinde yer alan kapının biri son cemaat yerine biri ise doğrudan harim bölümüne geçişi sağlamaktadır. Bu kapıların önünde ilk incelememizde bir sundurma bulunmaktaydı. Demir doğramalı, çimento zemin ve metal profilli tavana sahip bu bölüm iklim şartlarından dolayı rüzgarı önlemek amacıyla eklenmiştir. Restorasyon çalışmalarında bu bölüm kaldırılmıştır (Resim 66).

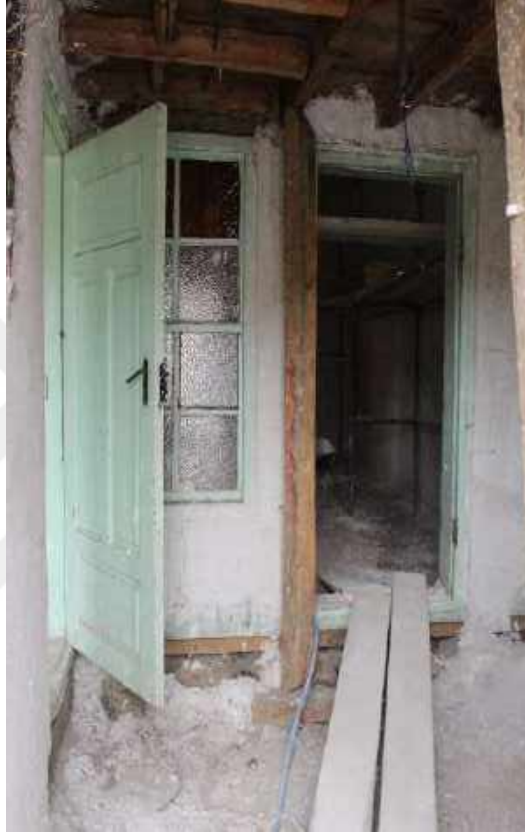
**Resim 67: Şeyh İsmail Rumi Cami, Giriş Mekanı, Batıya Bakış**

Doğu cephenin sağ tarafında bulunan bir kapı açıklığı ile kapalı bir mekana ulaşılır. Bu bölüm ayakkabılık olarak kullanılan giriş bölümüdür. Kuzey duvarında

mahfil katına geçişi sağlayan ahşap bir merdiven bulunmaktadır. Tavan giriş düzenlemesi kuzey-güney yönündedir. Minare kaidesi doğu duvarına bitişik vaziyettedir. Güney duvarında bulunan bir kapı açıklığı ile harim bölümüne geçilir. Batı duvarında dikdörtgen formlu bir pencere açıklığı ve son cemaat yerine geçişi sağlayan bir kapı açıklığı daha bulunmaktadır (Resim 67).

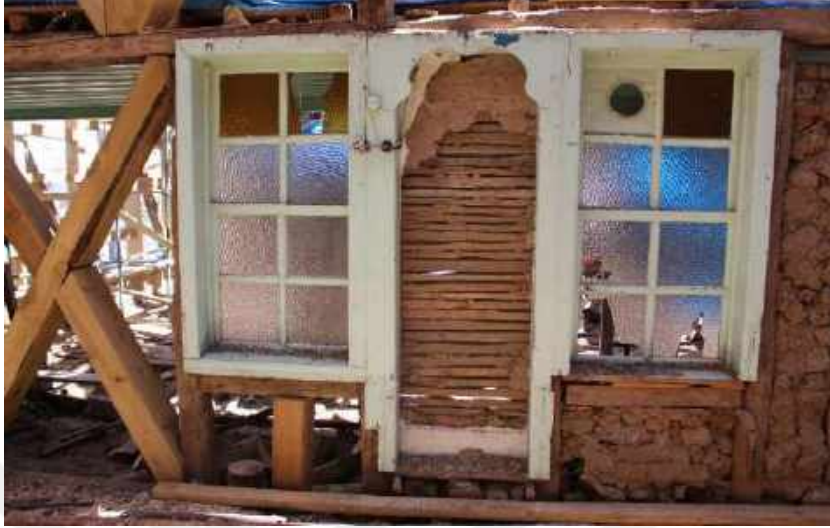
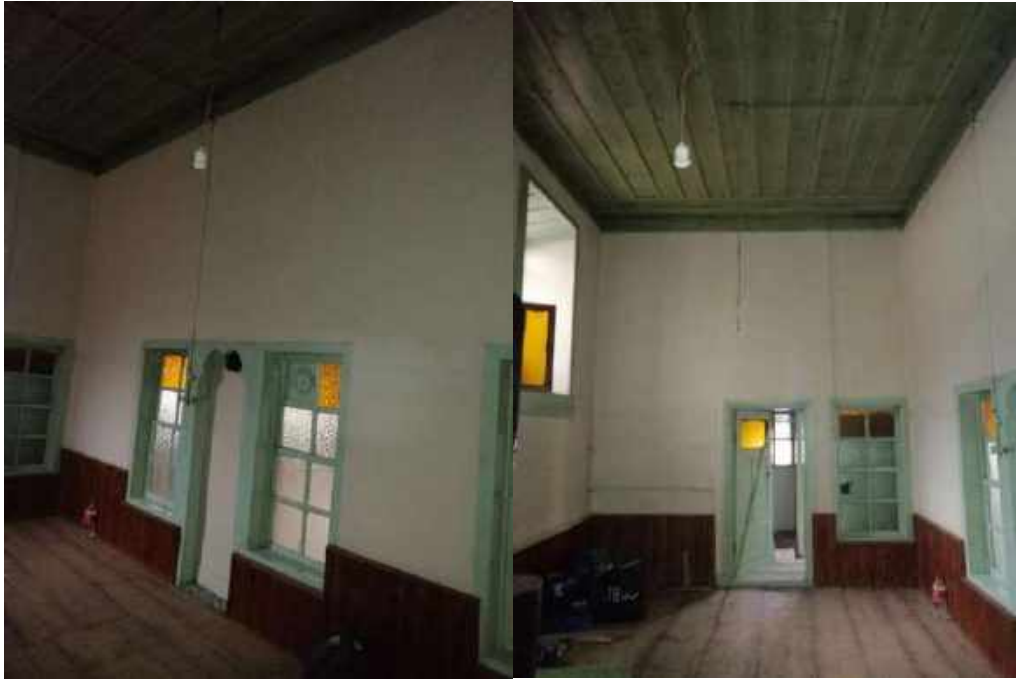
Son cemaat yeri doğu-batı yönünde dikdörtgen planlı, yaklaşık 6.50x3.50 m. ölçülerindedir. Zemini ahşap kaplamalıdır. Güney duvarında dikdörtgen formlu üç pencere açıklığı ile iki pencere açıklığı arasına yerleştirilmiş mihrap bulunmaktadır (Resim 68). Ahşap çatki arası kerpiç dolgulu olan mihrap nişinin üzeri sıvanmıştır. Çerçeve bölümü ahşap olup dilimli kemerlidir. Kuzey duvarında dikdörtgen formlu bir pencere açıklığı ile bir duvar nişi bulunmaktadır. Batı duvarında moloz taş örgülü odunluk bölümüne geçişi sağlayan bir kapı açıklığı görülmektedir (Resim 69). Camiye sonradan eklenen moloz taş örgülü bu bölüm yapının batı cephesi boyunca uzanmaktadır. Restorasyon çalışmalarında malzeme açısından farklılık gösteren

odunluk bölümü kaldırılmıştır. Son cemaat yerinin tavanı alttan çıtalı ahşap kaplamalıdır.

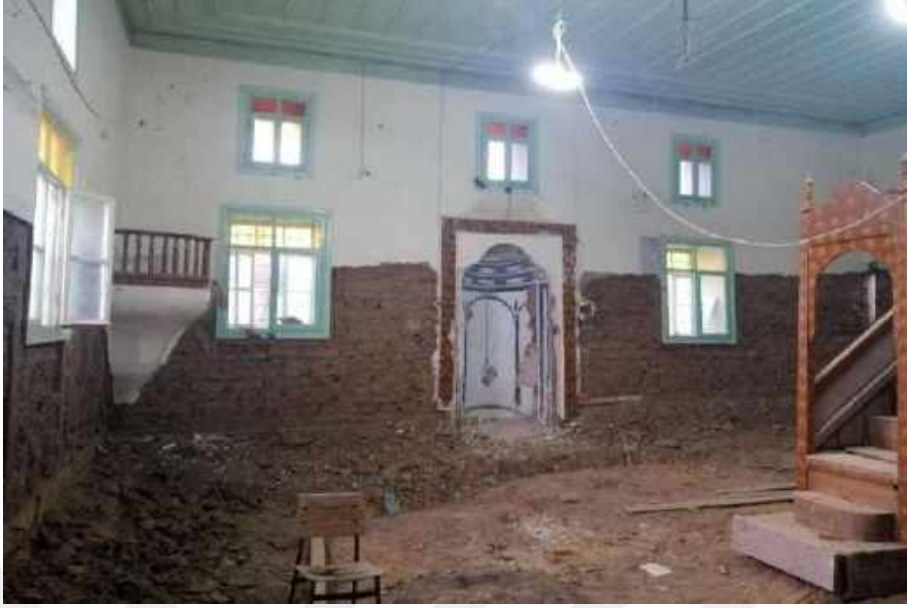
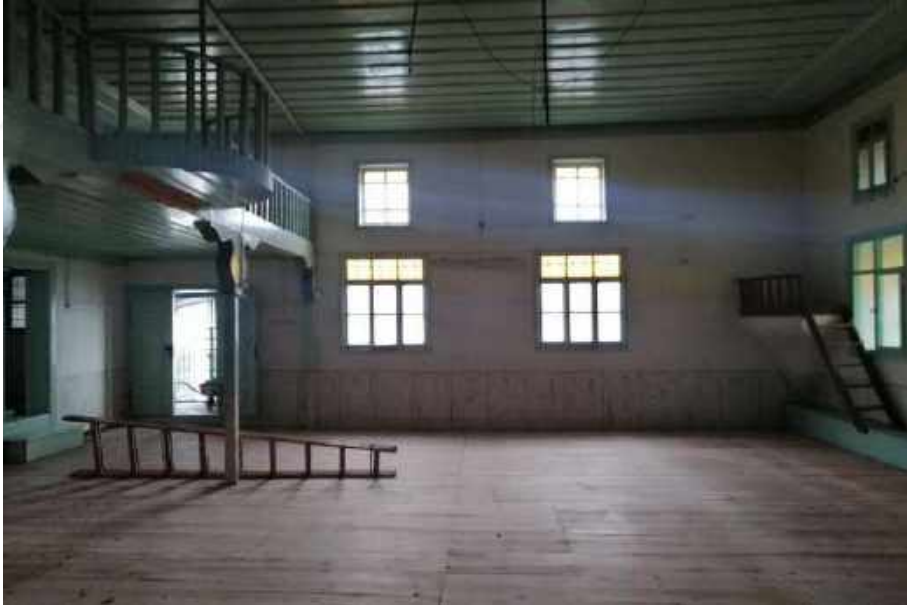
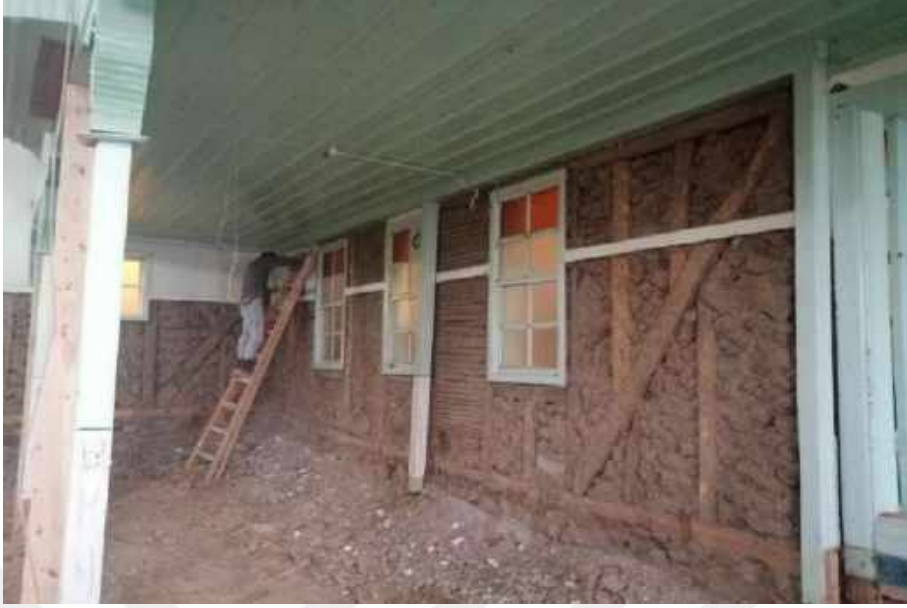
Harim bölümüne geçiş yapının doğu cephesinde ve giriş holünün güney duvarında bulunan kapı açıklığıyla sağlanmaktadır. Harim bölümü yaklaşık 9.5x8.5 m. ölçülerinde kareye yakın enlemesine dikdörtgen planlıdır (Resim 70-72).

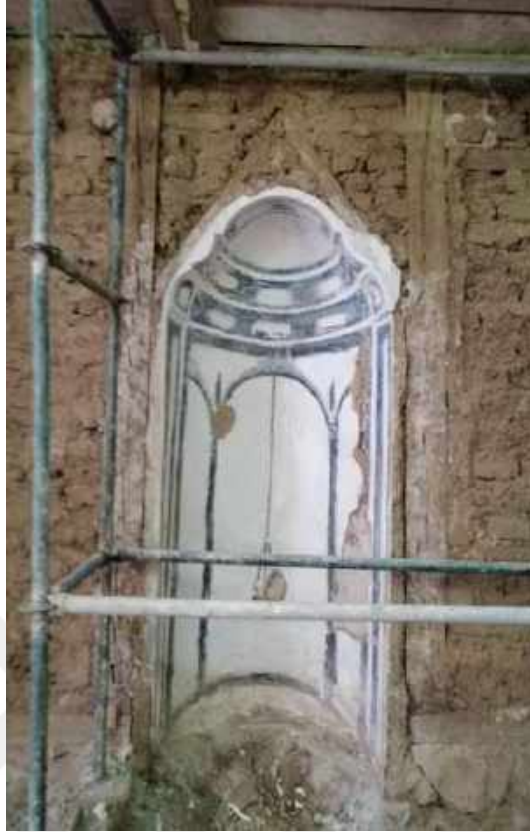
**Resim 73: Şeyh İsmail Rumi Cami, Mihrap**

Harim bölümünün tabanı ahşap döşemelidir. Güney duvarı ortasında mihrap, güney-batı duvarına bitişik minber, güney-doğu duvarında ise vaaz kürsüsü bulunmaktadır. Üzeri sıvanmış kerpiç malzemeli mihrap yarım daire nişli, dilimli kemerlidir. Restorasyon çalışmalarında yapılan raspa sonucu nişte kalem işi tekniğinde beyaz zemin üzerinde kobalt mavisi ile yapılmış kandil motifi ortaya çıkarılmıştır. Kandilin üst kısmına ise aynı renkten duvar örgüsü görünümü verecek şekilde tuğla şekli çizilmiş araları derz görünümünde boyanmıştır (Resim 73). Güney-batı köşede bulunan ahşap minberin üzeri boyalı olup herhangi bir süsleme ögesi görülmemekte, kaş kamer formunda süpürgelikleri bulunmaktadır. Güney-doğu köşedeki alçı malzemedan vaaz kürsüsü çeyrek konik formundadır.

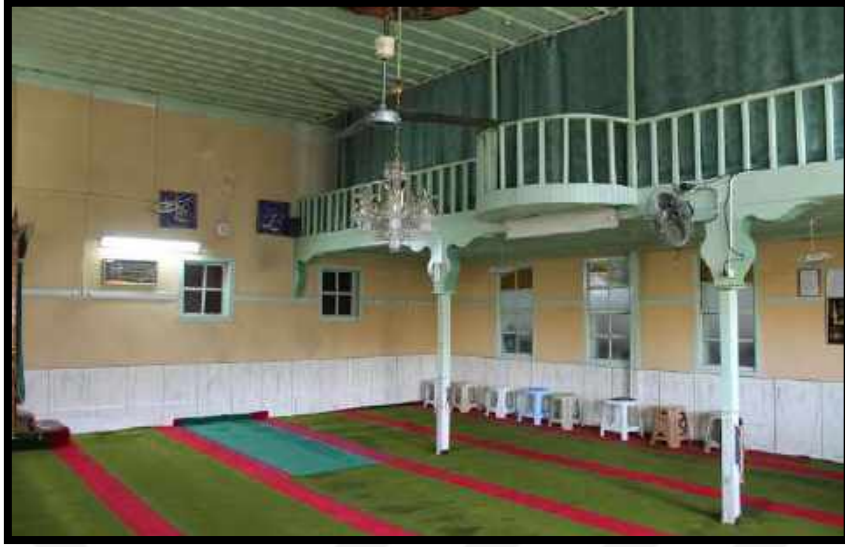
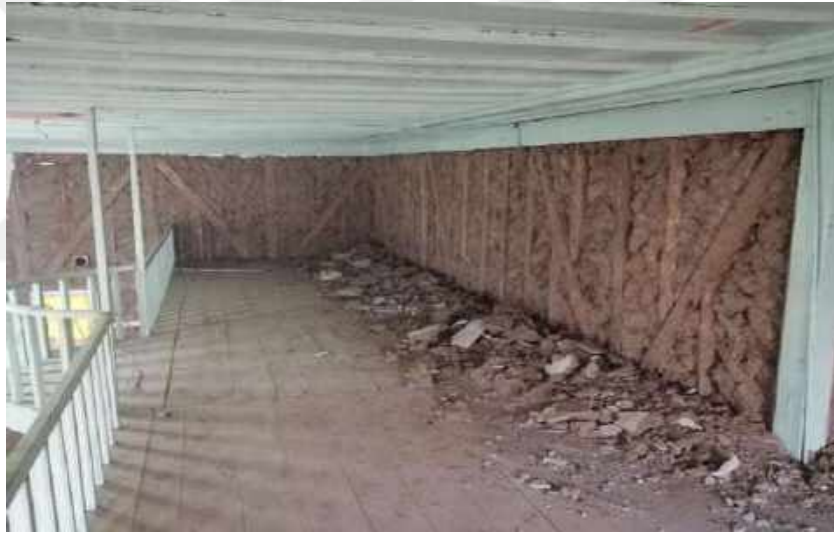
Harimin kuzeyinde ikisi serbest biri duvara bağlı üç destekle taşınan ahşap mahfil katı bulunmaktadır (Resim 74-75). Mahfil katına giriş bölümünün kuzeyinde bulunan ahşap merdivenle ulaşılır. Doğu-batı yönünde dikdörtgen planlı mahfil harim yönünde yarım daire şeklinde çıkıntı yapmıştır. Çıkıntı yapan kısmın iki yanından yükselen iki ahşap direk mahfil katının tavanını desteklemektedir. Dikdörtgen planlı ahşap direkler 'S' şeklindeki kıvrımlı başlıklarla mahfilin taban kirişine bağlanmaktadır.

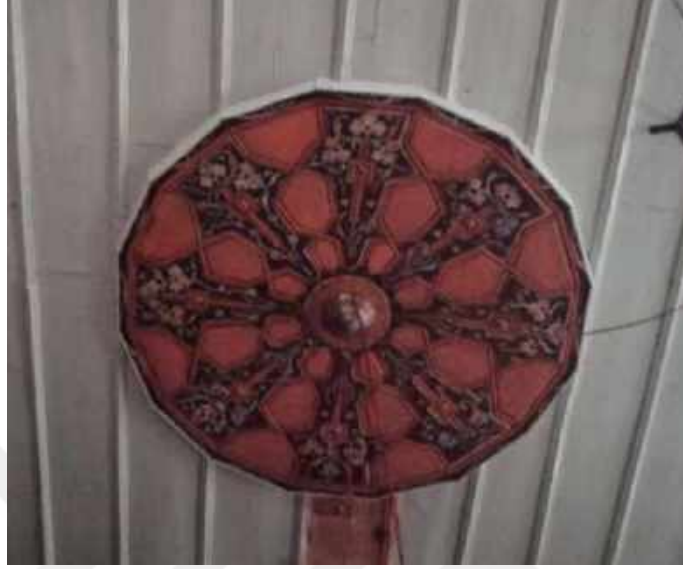
**Resim 76: Şeyh İsmail Rumi Cami, Harim, Tavan Göbeği**

Harim tavanının ahşap kirişlemesi kirişlemesi alttan kaplama ahşap tavan ile örtülüdür. Döşeme tahtaları kuzey-güney doğrultusunda atılmış merkezde çokgen bir tavan göbeği bulunmaktadır. Geometrik formlarla bitkisel süslemenin harmanlandığı tavan göbeği on altı köşelidir. On altı parçaya ayrılmış göbeğin, sekizinde çitalarla küçülerek devam eden altıgenler, aralarında kalan bölümlerde ise kalemişi süslemeleri

görülür. Kalemışinde siyah zemin üzerine beyaz renkle lale motifi ile kıvrılan dal ve yaprak motifleriyle oluşan bir kompozisyon görölmektedir (Resim 76) (Çizim 6).

Malzeme ve plan açısından bölgedeki birçok yapı ile benzerliği olan caminin cepheleri oldukça sadedir. Tosya'daki dini yapılarda en büyük ve en gösterişli tavan göbeğine sahip caminin kandil motifli mihrabı bulunmaktadır. Yapı, Ankara 1 Numaralı Kültür Varlıklarını Koruma Bölge Kurulu'nun 14.08.2012 gün ve 54 sayılı kararı ile tescil edilmiştir.<sup>68</sup>

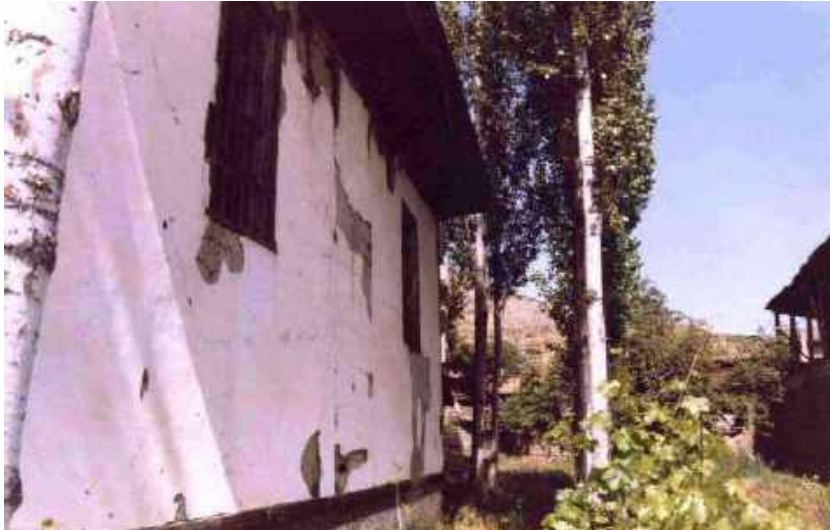
Resim 77: Tefsiri Cami, Doğu Cephe (VGM Arşivi-1995)

Günümüzde sıvalı durumda olan caminin VGM arşivinde bulunan belgelere göre su basman seviyesine kadar moloz taş kullanılmış, duvar örgüsü ise kerpiç malzemedendir. Kerpiç duvar örgüsünün aralarına ahşap hatıllar atılmış üzeri sıvanmıştır (Resim 77). Yapı kırma çatılı olup, çatı ahşaptır. Üzeri Marsilya tipi kiremit ile örtülmüştür. Yapının dört cephesinde geniş ahşap saçak dolanmaktadır.

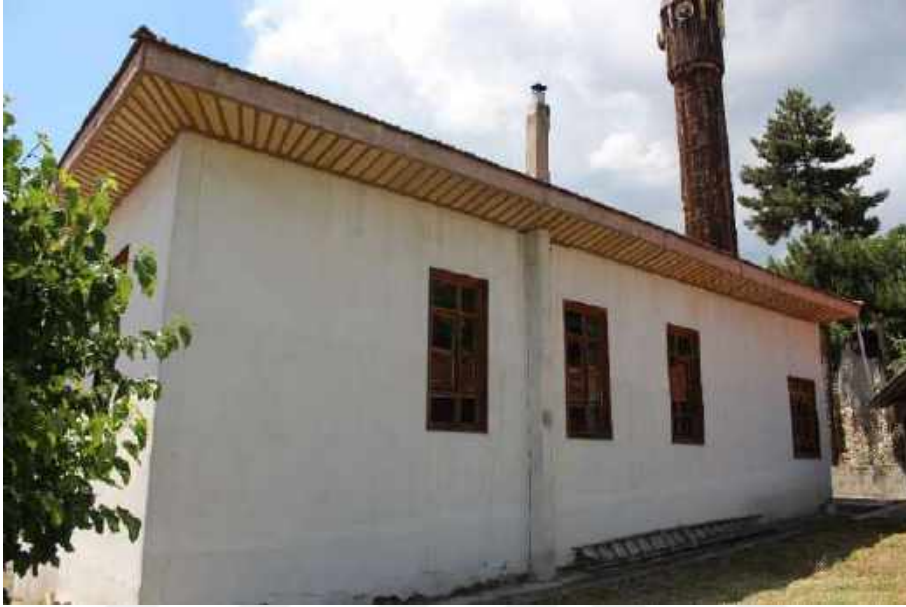
**Resim 78: Tefsiri Cami, Doğu Cephe**

Caminin doğu cephesinde üçü simetrik biri ise son cemaat yerini aydınlatan toplam dört adet dikdörtgen formda pencere açıklığı bulunmaktadır. Batı cephesinde

üç adet simetrik konumda dikdörtgen formda pencere açıklıkları görülür. Güney cephede ise iki adet dikdörtgen formlu pencere açıklığı yer almaktadır. Pencere çerahşap söveli ve düz lentoludur (Resim 78-79-80).

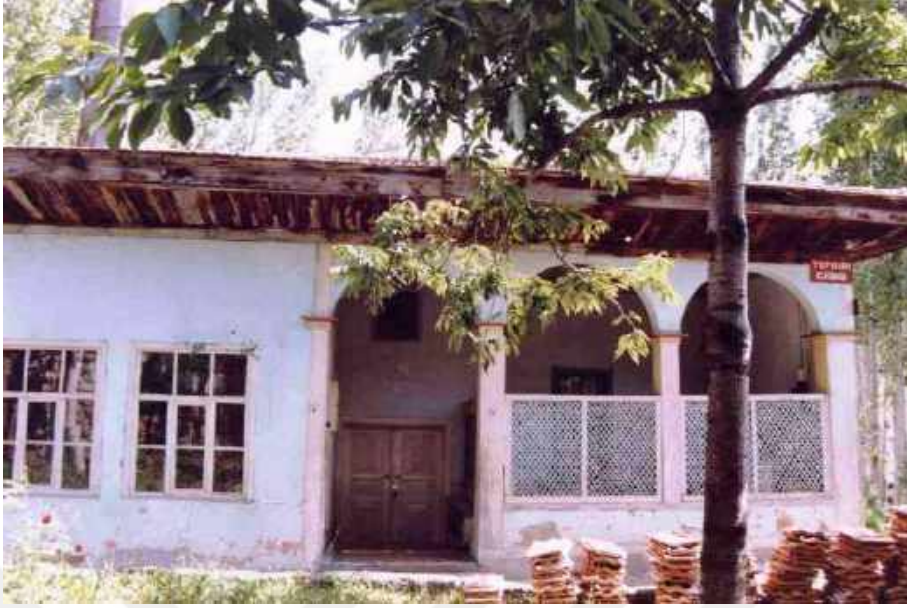
**Resim 81: Tefsiri Cami, Kuzey Cephe (VGM Arşivi-1995)**

Kuzey cephede son cemaat yeri bulunmaktadır. Son cemaat yerinin batı bölümünün ön cephesi açık üç tarafı duvarlarla kapatılmış eyvan şeklindedir. Bu bölümde ikisi serbest dört ahşap ayağın bulunduğu üç açıklık yer almaktadır. Açıklıklar yuvarlak kemerlerle geçilmiştir. İki açıklığın kuzey ve doğu bölümleri ahşap kafeslerle kapatılmıştır (Resim 81). Bu bölümde daha sonra yapılan onarımlarla açıklıklar pencerelerle kapatılmış ve kapalı bir mekan oluşturulmuştur. Kuzey cephenin doğu tarafında ise iki adet dikdörtgen formlu pencere bulunmaktadır. Son cemaat yerine giriş ayaklara oturan bir kemer açıklığından geçilmektedir. Aynı onarımlarda bu bölüme çift kanatlı bir kapı ilave edilmiş ve üst bölümü pencere ile kapatılarak son cemaat yeri tamamen kapalı bir mekan haline getirilmiştir (Resim 82).

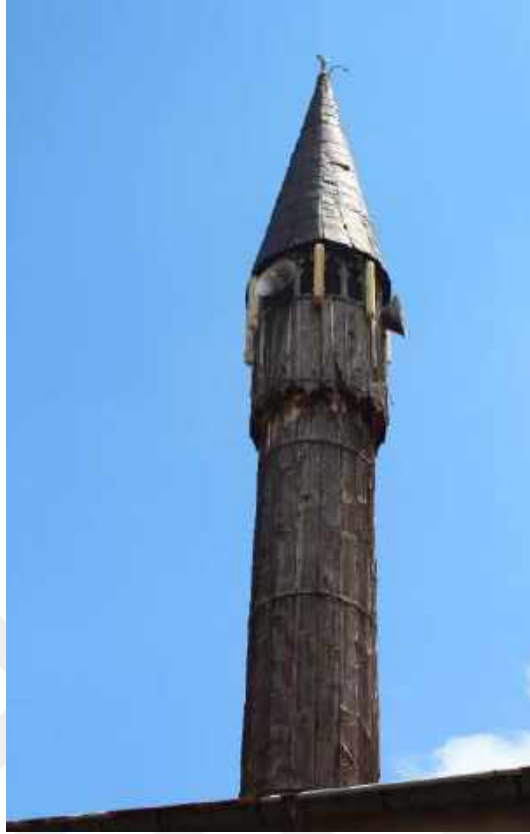
**Resim 83: Tefsiri Cami, Minare**

Silindirik gövdesi çatıdan yükselen ahşap minarenin girişi son cemaat yerinin güney-doğu köşesinden sağlanmaktadır. Şerefesi yıkılmıştır. Petek bölümü on altı panoya bölünmüş, her pano dilimli kemerlerle hareketlendirilmiştir. Kemerlerin uç kısımlarına damla motifi formu verilmiştir (Resim 83).

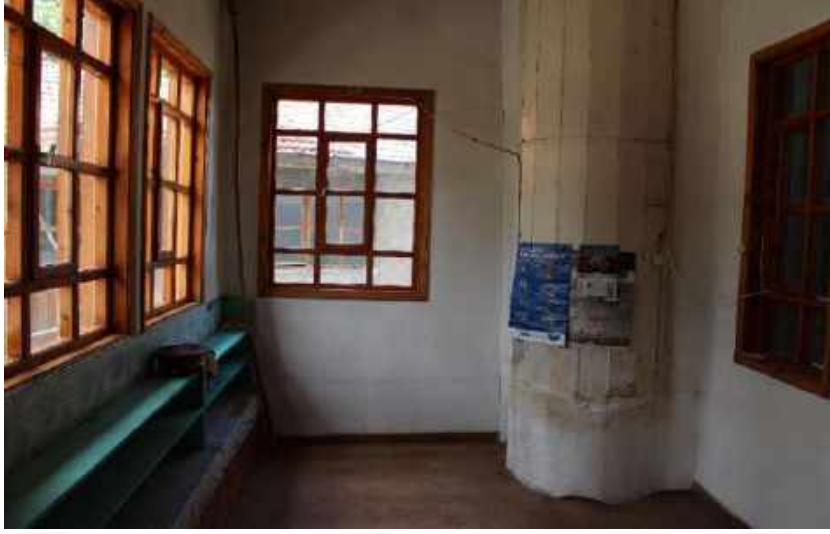
**Resim 84: Tefsiri Cami, Son Cemaat Yeri, Doğuya Bakış**

İki kanatlı ahşap bir kapıdan birkaç basamakla inilerek ulaşılan son cemaat yeri yaklaşık olarak 3x9.5m. ölçülerinde doğu-batı doğrultusunda dikdörtgen planlıdır. Tabanı beton döşemedir. Güney-doğu köşede ahşap minarenin kaidesi bulunmaktadır (Resim 84). Doğu duvarda bir adet dikdörtgen formlu pencere yer almaktadır. Kuzey duvarın kapıya kadar olan bölümünde ise iki adet dikdörtgen formlu pencere bulunmaktadır. Güney duvarında dikdörtgen formlu pencere açıklığı harim bölümüne açılmaktadır. Caminin onarımdan önceki belgelerinde ve çizimlerinde bu bölümün bir duvar ile kapalı olduğu anlaşılmaktadır. Ahşap kirişlemesi doğu-batı yönünde alttan kaplama tavan ile örtülüdür

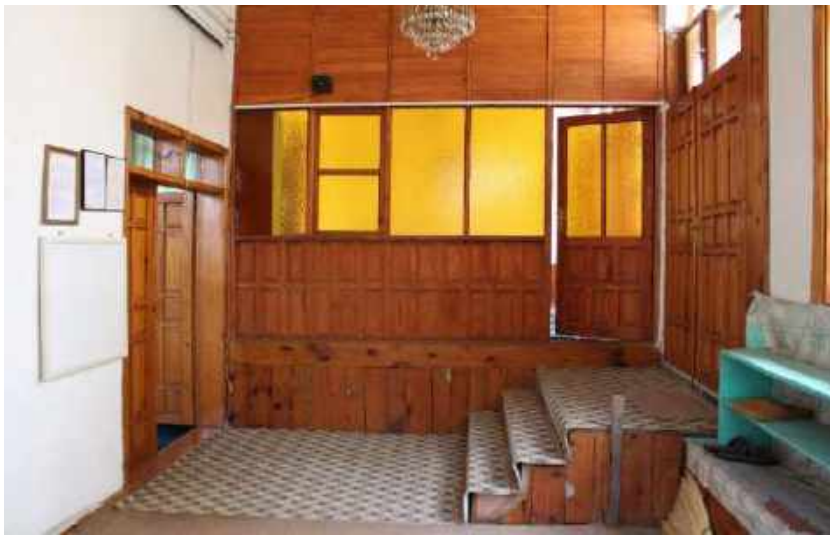
**Resim 85: Tefsiri Cami, Son Cemaat Yeri, Batıya Bakış**

Son cemaat yerine giriş kapısının batısında kalan bölüm ise ahşap lambri ile kapatılıp kadınlara mahsus alan oluşturulmuştur (Resim 85). Yarım metreye kadar yükseltilmiş bu bölümün tabanı ahşap, tavan ahşap kirişlemesi ise alttan ahşap kaplama ile örtülüdür. Caminin yapıldığı dönem açık olan kuzey duvarı günümüzde iki adet dikdörtgen formlu pencere ile kapatılmıştır. Ayakların taşıdığı yuvarlak kemerler ise pencere kemeri durumuna getirilmiştir. Batı duvarında pencere açıklığı bulunmamaktadır. Güney duvarında dikdörtgen formlu bir pencere açıklığı harim kısmına bakmaktadır.

Herhangi bir bezemeye sahip olmayan yapı 1996 yılında onarım geçirmiştir. Minberi değiştirilmiş ve son cemaat yerine müdahalede bulunulmuştur. Kapalı bir mekan haline getirilen son cemaat yerinin işlevi değiştirilerek batı bölümü kadınlara mahsus bir mekan haline getirilmiştir. Tefsiri Şeyh Mustafa Efendi bin Mehmet vakfına ait yapı A.K.T.V.K.K.'nun 01.04.1996 gün ve 4540 sayılı kararı ile tescil edilmiştir.

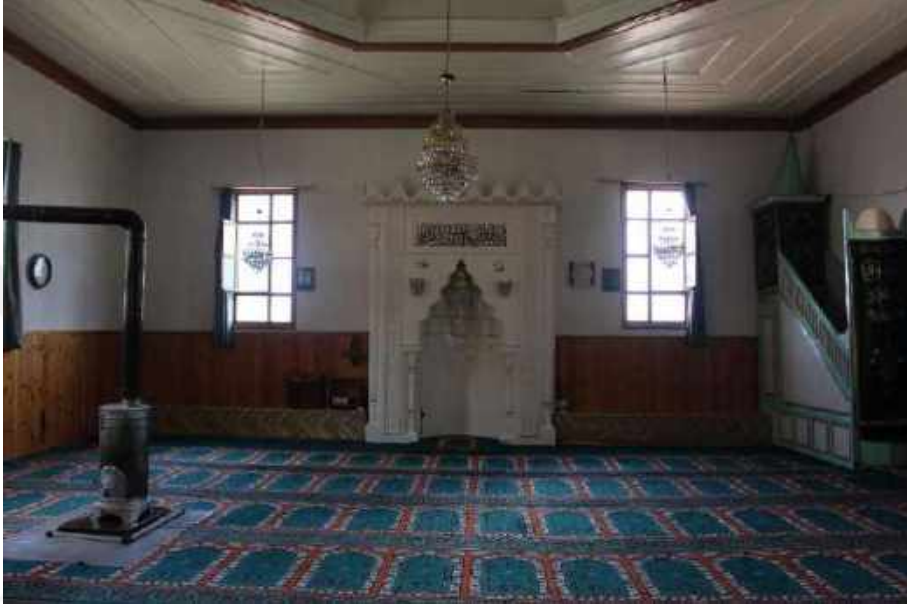
**Resim 86: Tefsiri Cami, Harim, Güney Duvarı**

Son cemaat yerinin gney duvarından camiye giriş kapısı ile aynı aksta bulunan çift kanatlı bir kapı açıklığından harim bölümüne geçilir. Düz lentolu ahşap kapı açıklığı yakın zamanda yenilenmiştir. Kuzey-gney doğrultusunda kareye yakın dikdörtgen planlı harim yaklaşık olarak 10.5x9.5m. ölçülerinde olup tabanı ahşap döşemelidir (Resim 86-87).

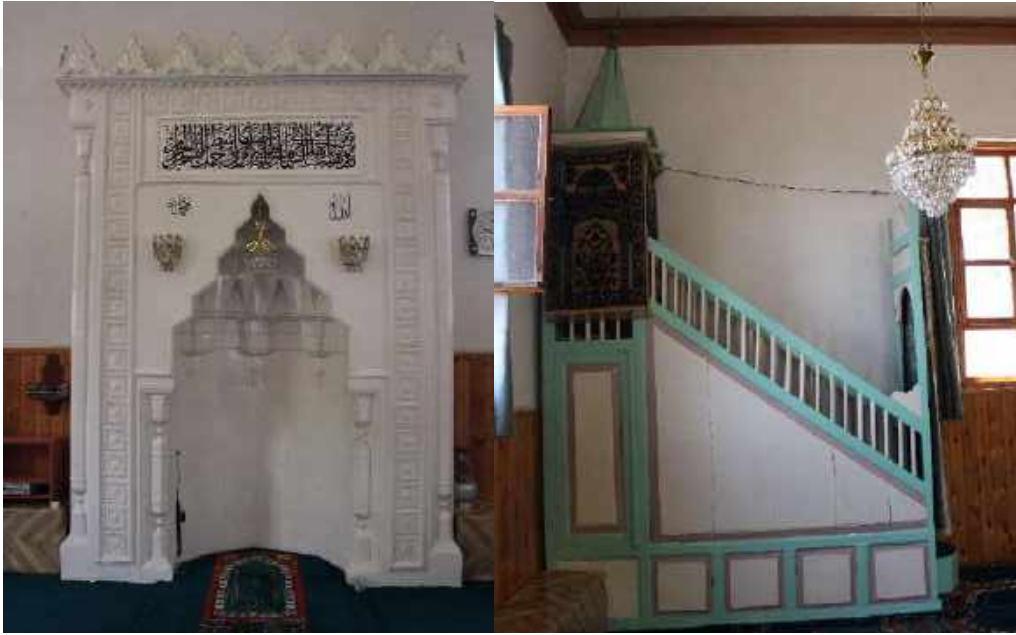
**Resim 88: Tefsiri Cami, Mihrap ve Minber**

Harim güney duvarının ortasında giriş ile aynı aks üzerinde mihrap, güney-batı köşede minber görülmektedir. Yapıda vaaz kürsüsü bulunmamaktadır. Minberin batısında ve doğusunda ahşap seki görülmektedir. Beden duvarından harime taşıntılı alçı mihrabın onarımından önce duvar içerisinde yarım daire niş şeklinde ve yarım kubbe ile örtülü olduğu VGM arşivinde bulunan belgelerde görülmektedir. Günümüzde orijinal olmayan mihrap beş sıra mukarnas kavsaralı ve beşgen nişe sahiptir. Harimin güney-batı köşesinde bulunan ahşap minber oldukça sade olup herhangi bir süsleme ögesi bulunmamaktadır (Resim 88).

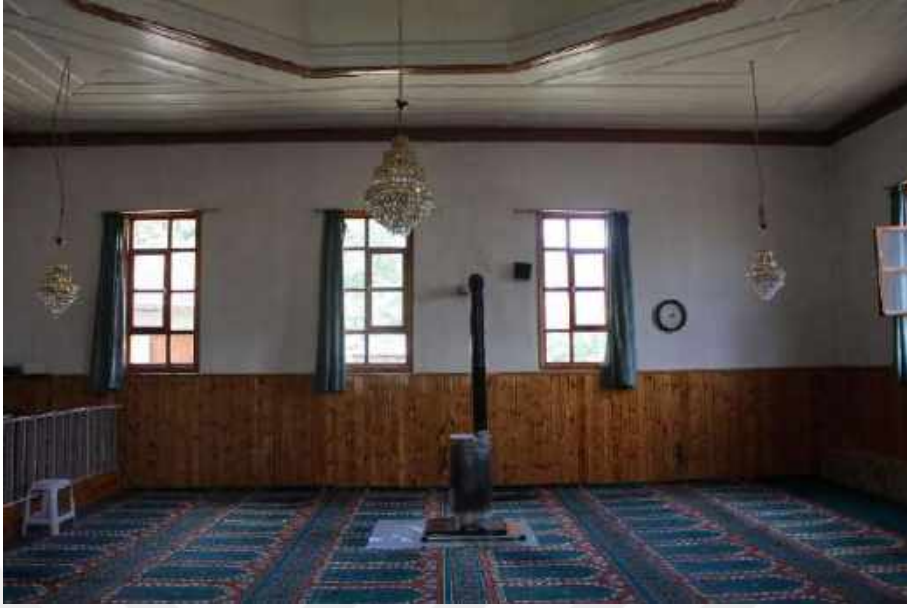
**Resim 89: Tefsiri Cami, Harim, Doğu Duvarı**

Duvarlar sıvalı durumda olup pencerelerin başlama hizasına kadar ahşap lambri ile kaplanmıştır. Harim bölümü doğu ve batı duvarlarında üç, güney duvarında iki ve kuzey duvarında son cemaat yerine bakan iki adet pencere açıklıkları ile aydınlatılmaktadır. Bütün pencereler dikdörtgen formdadır (Resim 89-90).

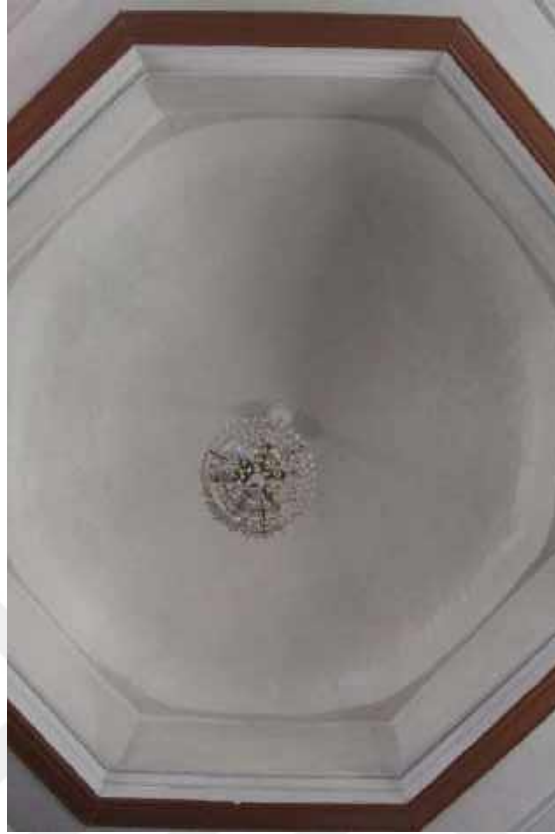
**Resim 91:Tefsiri Cami, Bağdadi Kubbesi**

Ahşap olan tavanın ortasında sekizgen kasağa oturan bağdadi tekniğinde yapılmış kubbesi bulunmaktadır (Resim 91). Ahşap kirişlemesi alttan kaplama tavan ile örtülü olup döşeme tahtaları dört yönde atılmıştır. Sekizgenin dört köşesinde ise çıtalarla üçgenler oluşturulmuştur.

İlçe merkezinde bulunan yapı kerpiç malzemeden derinlemesine dikdörtgen planlı olarak yapılmıştır. İçten bağdadi kubbeli dıştan kırma çatılıdır. Sembolik kubbe, ahşap kubbe, gizli kubbe olarak da adlandırılan bu kubbenin Anadolu’da örneklerine rastlanırken yoğun olarak Doğu Karadeniz Bölgesinde görülmektedir. Beden duvarları kagir veya kerpiç, örtü sistemi ise ahşap olan yapılarda görülen bu örtü, harimin tamamını kaplamamaktadır. Tavanın merkezinde bulunan kubbe sekizgen bir kasnağa sahiptir. Bu tarz sembolik kubbe uygulamaları Anadolu’da daha çok 19.yy ve 20.yy’da

uygulanmaya başlanmıştır. Tefsiri Camii'nin de düz ahşap tavanı olduğu ve 19. veya 20.yy'da geçirdiği bir onarımla ahşap kubbenin eklendiği düşünülmektedir.

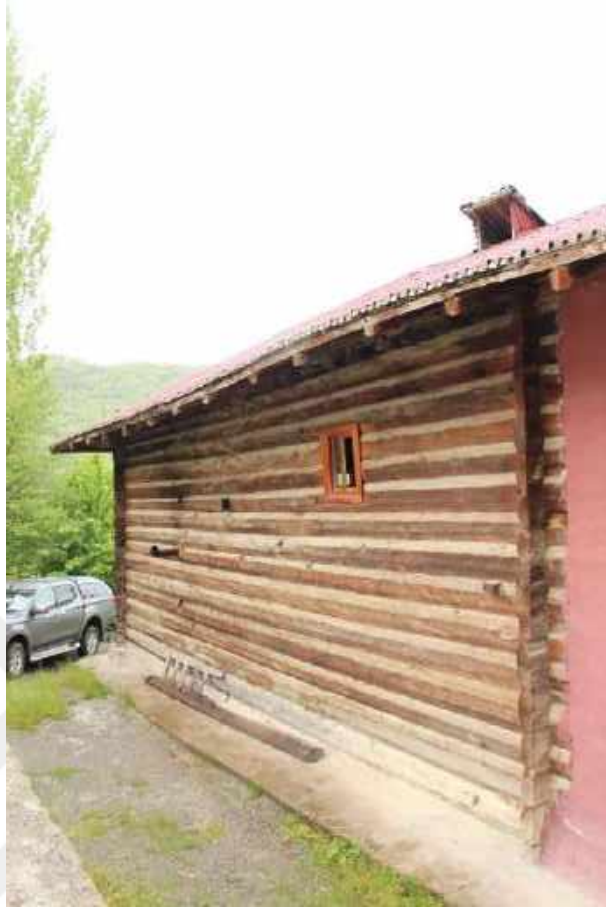
**Resim 92: Geyikli Cami, Doğu Cephe**

Ahşap yapının doğu ve batı cephesinde birer adet mazgal şeklinde küçük ışık açıklıkları bulunmaktadır (Resim 92-93). Güney cephesinde ise iki adet kare formulu pencere açıklığı ile simetrik olmayan mazgal şeklinde ışık açıklıkları görülmektedir (Resim 94). Yapı ilk yapıldığında doğu, batı ve güney cephesinde mazgal şeklinde küçük kare formulu açıklıklarla aydınlatıldığı daha sonra ışık yetersizliği ile büyük kare formulu pencerelerin açıldığı düşünülmektedir.

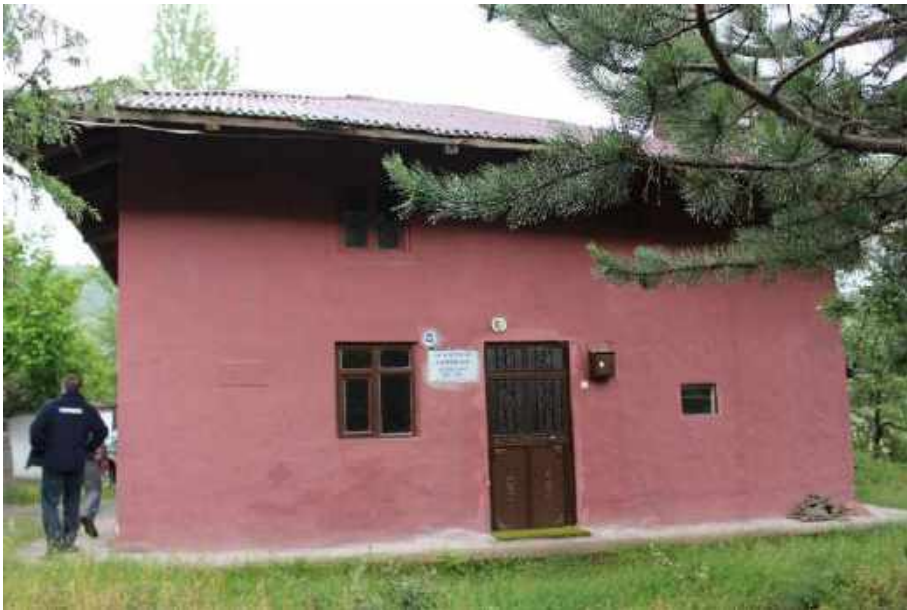
**Resim 95: Geyikli Cami, Kuzey Cephe**

Yapının kuzeyine sonradan iki katlı betonarme olarak son cemaat yeri eklenmiştir ((Resim 95). Yapının kuzey-batı cephesinde çatı üzerinde ahşap minaresi bulunmaktadır. Tek şerefeli minarenin gövdesi ahşap lambrilerle, külah kısmı ise sac ile kaplanmıştır (Resim 96).

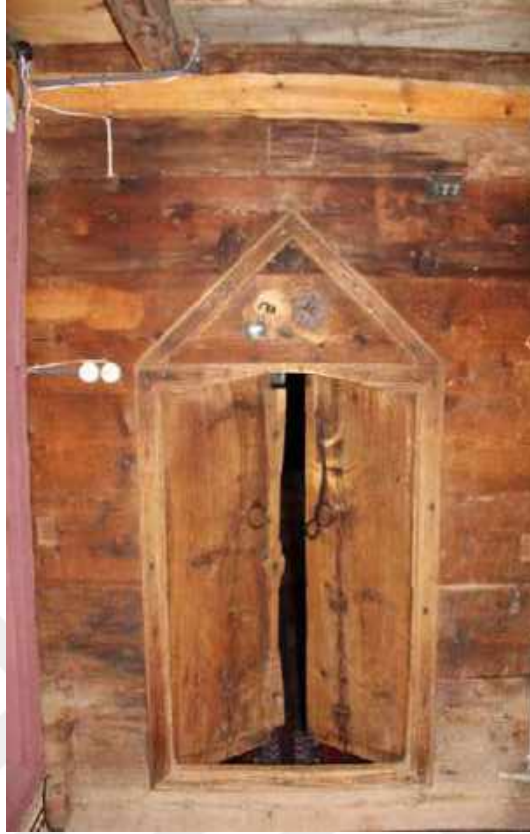
**Resim 97: Geyikli Cami, Harim Giriş Kapısı**

Kuzeyde bulunan kapı açıklığı ile son cemaat yerine girilir. Harim dış beden duvarının kuzeybatı köşesinde minarenin giriş kapısı bulunmaktadır. Son cemaat yeri giriş kapısı ile aynı aksta çift kanatlı harime giriş kapısı bulunmaktadır. Ahşap kapı bir insanın eğilerek girebileceği şekilde küçük ebata sahiptir. Üçgen alınlıklı kapı oldukça sadedir. Kapının üstünde Arapça rakamlarla H.1207 senesi kazınmıştır (Resim 97).

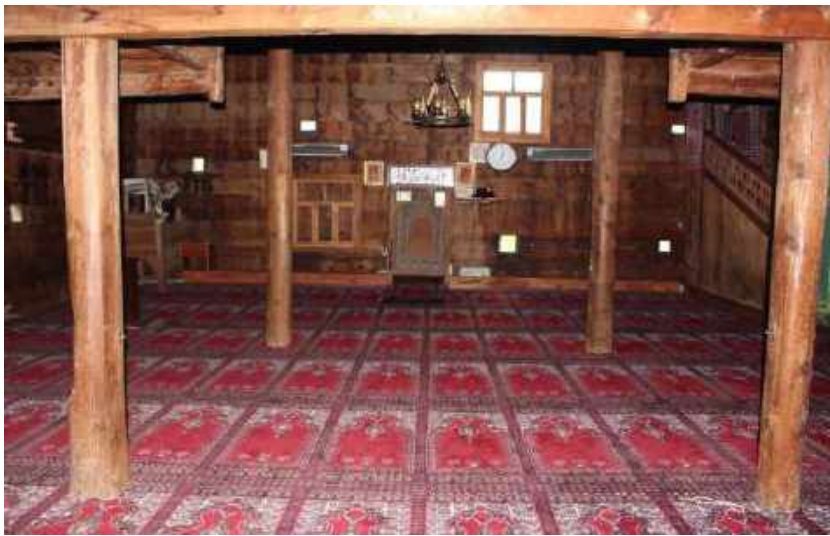
**Resim 98: Geyikli Cami, Harim, Güney Duvarı**

Harim kuzey-güney doğrultusunda dikdörtgen planlıdır. Yaklaşık 10.5x9 m. ölçülerine sahip, mihrap duvarına dik üç sahnıdır. Harimi dört adet ahşap sütun üç sahnına ayırmıştır. Sütunlar tavanı ve mahfil katını desteklemektedirler (Resim 98-99).

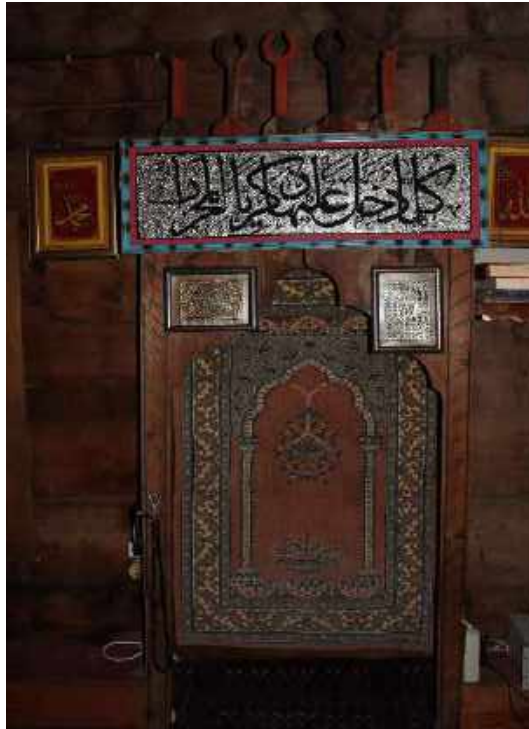
**Resim 100: Geyikli Cami, Mihrap**

Güney duvarın ortasında harime giriş kapısı ile aynı aksta mihrap, mihrabın güney-batısında minber, güney-doğu duvarında ise kare formlu vaaz kürsüsü bulunmaktadır. Ahşap mihrap beşgen planlı nişe sahiptir. Mihrabın kemeri çok dilimli olarak yapılmıştır. Bir taç ile sonlanan mihrabın taç bölümünde oyularak yapılmış hilal motifleri bulunmaktadır. Mihrabın yüzeyinde ve taç bölümünde kırmızı, yeşil ve siyah kök boya izleri bulunmaktadır (Resim 100).

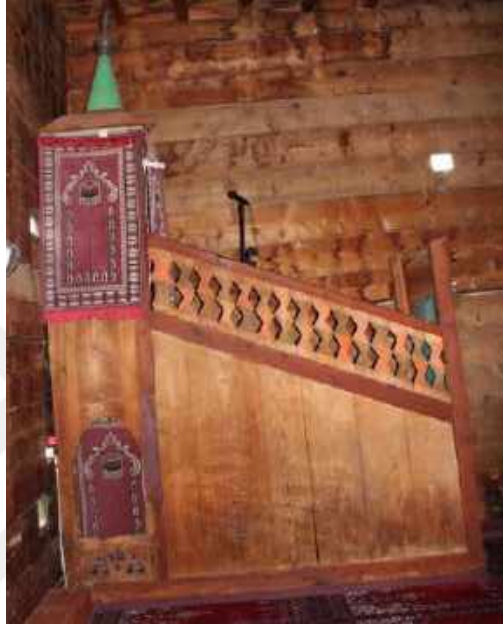
**Resim 101: Geyikli Cami, Minber**

Güney-batı duvarda bulunan ahşap minber oldukça sade olup doğu korkulukları ahşap oyma tekniğiyle yapılmış baklava dilimi motiflidir. Geçit kemeri dilimli formdadır (Resim 101). Güney-doğu duvarında bulunan kare formlu dört ayaklı ahşap vaaz kürsüsünde herhangi bir süsleme ögesi bulunmamaktadır (Resim 102).

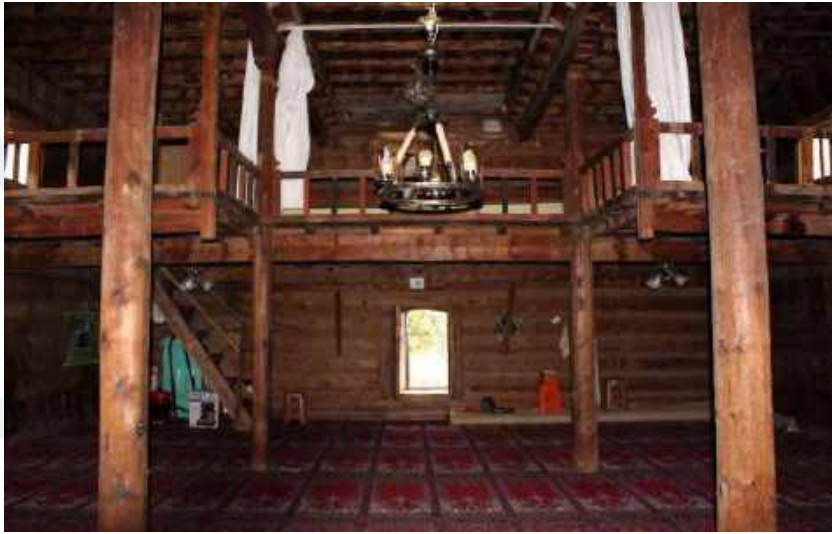
**Resim 103: Geyikli Cami, Harim, Kuzey Duvarı ve Mahfil**

Harimin kuzeyinde üst katta ahşap mahfil katı bulunmaktadır. Mahfilin doğu-batı kolları güney yönünde uzanmakta, 'U' plana sahiptir (Resim 103-104). Mahfil katını iki serbest ahşap direk taşımaktadır. Bu direkler aynı hizada yükselerek tavadaki kirişlere bağlanarak tavanı desteklemektedir. Mahfile harimin kuzey-batı köşesinde bulunan ahşap merdivenle çıkılmaktadır. Mahfil katının kuzey duvarında tek kanatlı ahşap bir kapısı bulunmaktadır. Bu kapı ikinci kat son cemaat yeriyle geçişi sağlamaktadır. Mahfilin korkulukları oldukça sade olup siyah ve kırmızı kök boya ile boyanmışlardır.

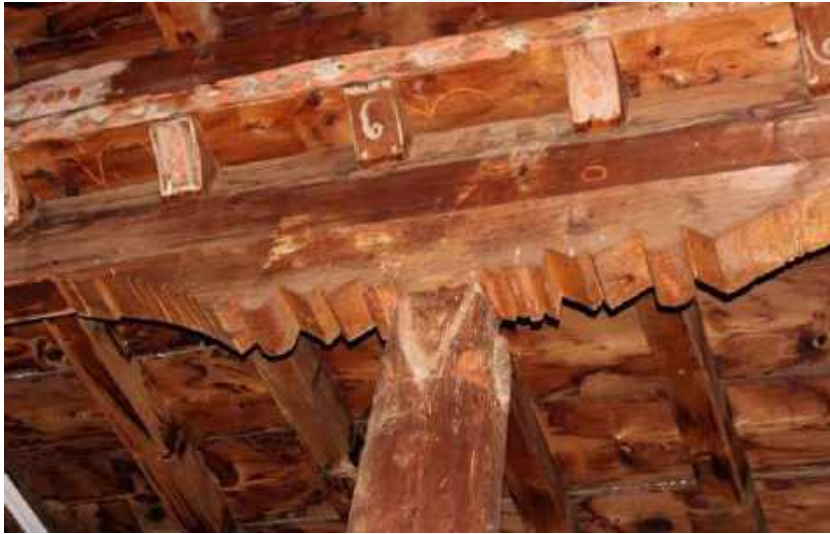
**Resim 105: Geyikli Cami, Harim, Tavan Kirişleri**

Harim bölümünün tavan düzenlemesi kuzey-güney yönünde atılmış iki ana kiriş, tavanı iki yan tavan ve orta tavan olarak üç bölüme ayırmıştır. Yan tavanlar ve orta tavan kirişleri doğu-batı doğrultusunda atılmıştır. Orta kısmın tavanı yüksektir. Harim tavanını destekleyen ahşap sütunların 'S-C' kıvrımlı yay biçimli kavisli yastıkları kuzey-güney doğrultusunda atılmış kirişler ile birleşmektedir. Tavan kirişlerinde turuncu, beyaz ve siyah renklerde kök boyasıyla basit geometrik motifler yapılmıştır. Ayrıca kirişlerde kök boyasıyla Arapça 'vav' harfleri görülmektedir (Resim 105).

Mihrap yönünde dikdörtgen planlı, mihrap duvarına dik üç sahınlı ahşap direkli camiler grubuna girmekte olan yapı tamam ahşaptan çantı tekniğiyle yapılmıştır. Harim bölümündeki tavan sistemi ile bölgede oldukça önemli olan yapının

kirişlerinde, mihrap ve minberinde kök boyası kullanılmıştır. Süsleme programını kirişlerde yer alan Arapça ‘vav’ harfi ve basit geometrik motifler oluşturmaktadır.

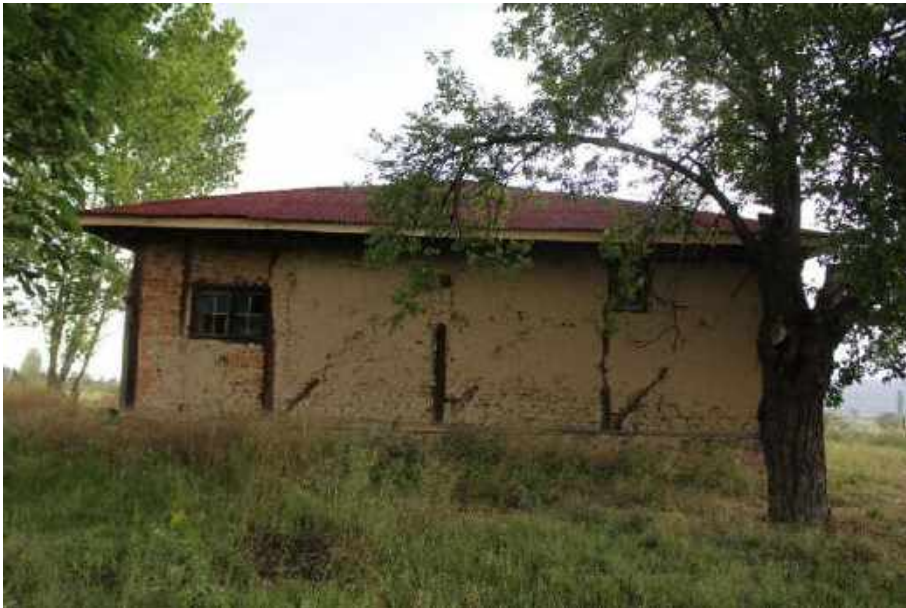
**Resim 106: Kuşçular Köyü Eski Cami, Doğu Cephe**

Yapının batı, güney ve kuzey cephelerinde üç sıra yatay atılmış ahşap hatıllar görülmektedir. Ahşap payandaların bulunduğu doğu cephesinde biri yatay biri dikey olarak açılmış dikdörtgen formlu iki pencere açıklığı bulunmaktadır (Resim 106).

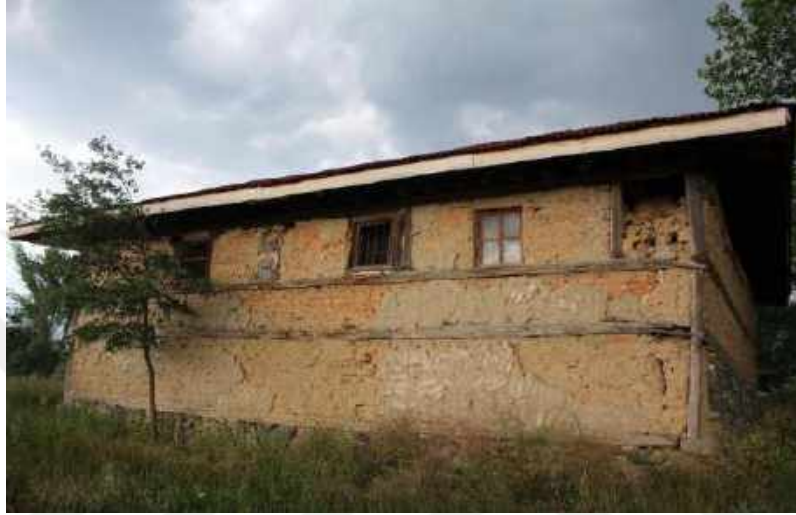
**Resim 107: Kuşçular Köyü Eski Cami, Batı Cephe**

Batı cephe beden duvarları yatay vaziyette atılmış hatıllarla üç bölüme ayrılmıştır. En üst bölümde saçak altında üç pencere açıklığı görülmektedir (Resim 107). Batı cephenin güney bölümde var olan bir pencere açıklığı kerpiç malzeme ile kapatılmış arada kalan pencere ise konumu ve boyutundan dolayı sonradan ihtiyaç doğrultusunda açıldığı düşünülmektedir.

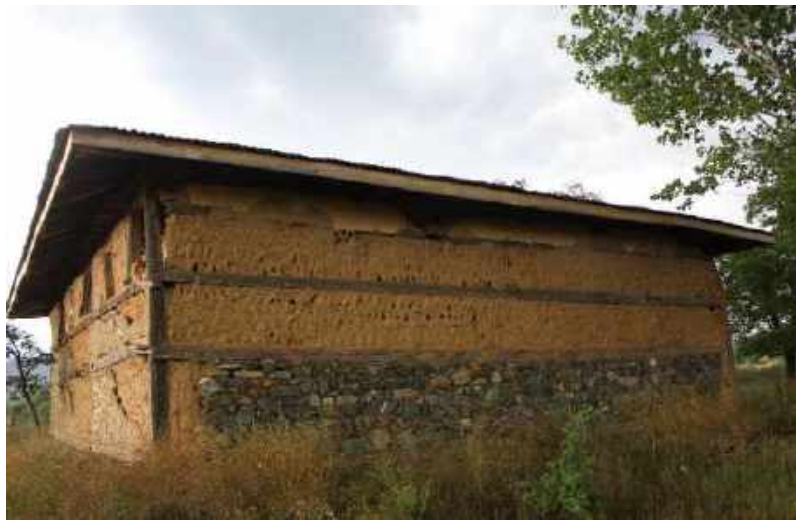
**Resim 108: Kuşçular Köyü Eski Cami, Güney Cephe**

Güney cephe cephe sağır olarak bırakılmıştır. Yapının cephelerinde farklı malzeme uygulamalarının görülmesinin nedeni yapıya farklı dönemlerde müdahale edilmiş olmasından kaynaklanmaktadır (Resim 108).

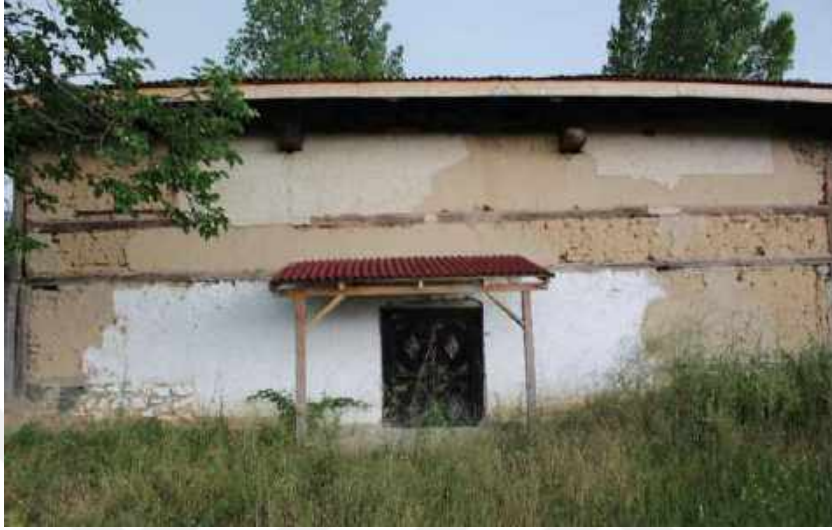
**Resim 109: Kuşçular Köyü Eski Cami, Kuzey Cephe**

Yapının giriş kapısının bulunduğu kuzey cephede pencere açıklığı bulunmamaktadır. Kuzey cepheden bir kapı açıklığı ile harim bölümüne girilmektedir (Resim 109-110).

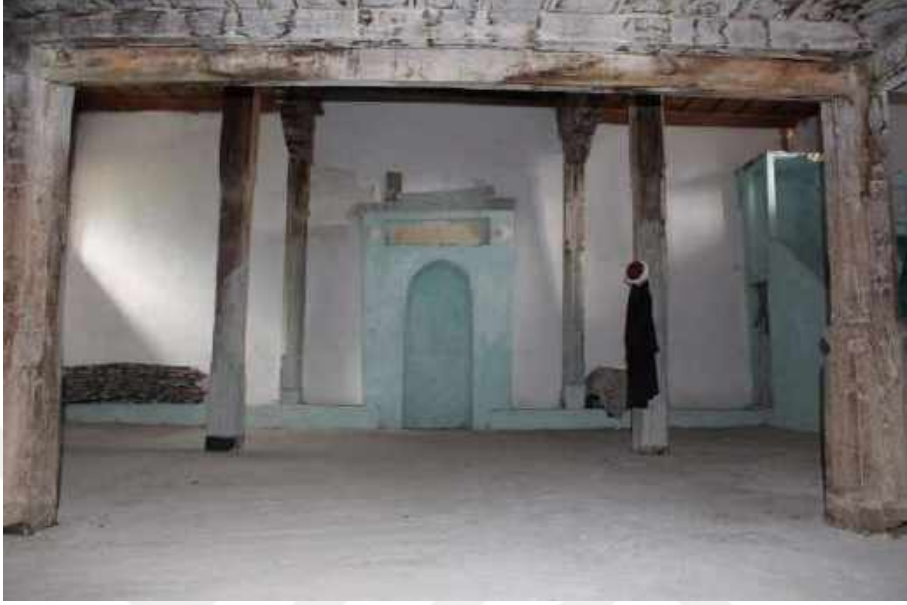
**Resim 111: Kuşular Köyü Eski Cami, Harim, Güney Duvarı**

Harim bölümü yaklaşık olarak 11x10 m. ölçülerinde kareye yakın derinlemesine dikdörtgen planlıdır. Harim iki sıra halinde yerleştirilmiş, ahşap desteklerle mihrap duvarına dik üç sahına ayrılmıştır. Tavanı destekleyen ve harimi sahnalara bölen taşıyıcılar dördü serbest dördü duvara bitişik vaziyettedir. Harim

zemini yakın zamanda betonarme olarak onarılmıştır. Güney duvarda giriş kapısı ile aynı aksta mihrap, güney-batı duvarında minber bulunmaktadır (Resim 111).
