**TOSYA'DAKİ TÜRK DEVRİ MİMARİ ESERLERİ**

**YÜKSEK LİSANS TEZİ**

**KONYA-2021**

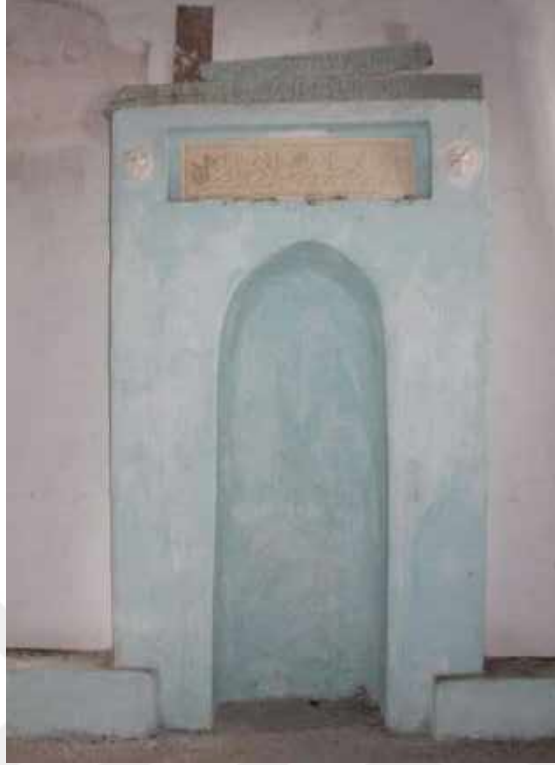
**Resim 112: Kuşçular Köyü Eski Cami, Mihrap**

İlk yapıldığı döneme ait olmayan betonarme mihrap, duvar yüzeyinde içe taşırılmış, pençi kemerli kavsaraya sahiptir. Alınlık bölümü niş şeklinde olup '*Küllema dahale aleyha zakeriyyel mihrab*' yazmaktadır. Alınlığın iki yanında simetrik olarak yerleştirilmiş yüzeylerinde beş kollu yıldızın bulunduğu birer kabara yer alır. Mihrabın üst kısmında atılı bir vaziyette ahşap paçalar bulunmaktadır. Yapının ilk yapıldığı dönemlerde giriş kapısı üzerinde veya orijinal mihrap veya minbere ait olduğu tahmin edilen ahşap parçaların üzerinde oyma tekniğiyle hakedilmiş Fetih Suresi yer almaktadır (Resim 112).

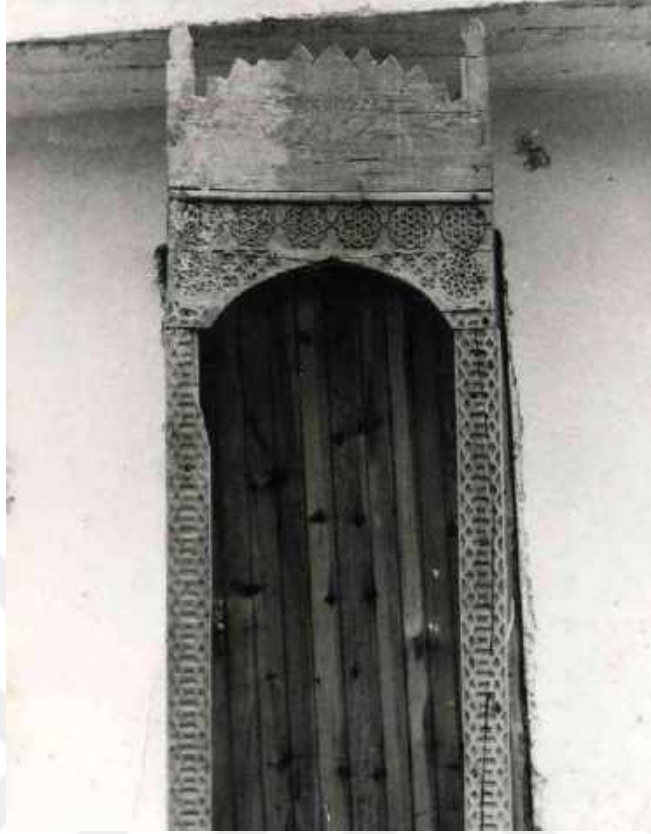
Resim 113: Kuşçular Köyü Eski Cami, Mihrap (VGM Arşivi-1990)

V.G.M. arşiv belgelerine göre yapının onarım görmeden önceki mihrabı ahşaptır. Ahşap çıtalarla oluşturulmuş nişi, yuvarlak kemerli kavsaraya sahiptir. Köşelik ve çerçeve bölümlerinde yüksek kabartma tekniği ile yapılmış geometrik motifler görülmektedir. Çerçeve kısmında iç içe geçmiş birbirini takip eden altıgen formların oluşturduğu bir kompozisyon görülürken, üst kısmında aynı merkezden çıkan çizgiler kırılarak altı kollu yıldız meydana getirmekte ve bu yıldız formunun uç kısmını yarım daire dilimli kapalı bir kompozisyon çevrelemektedir. Eğrisel ve kırık çizgilerle meydana gelen geometrik kompozisyon bitkisel bir görünüm vermektedir. Mihrap yarım daire tepelik ile sonlanmaktadır. Tepeliğin uç kısımlarına üçgen formları verilmiştir (Resim 113-114).

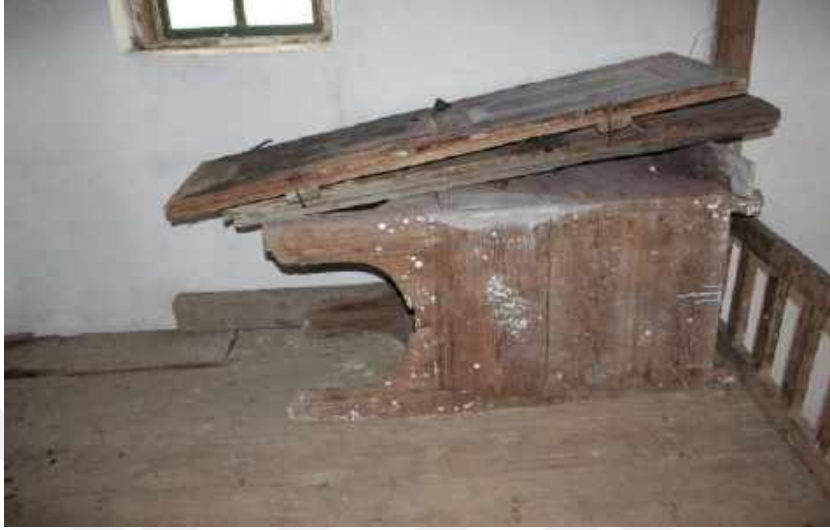
**Resim 115: Kuşçular Köyü Eski Cami, Vaaz Kürsüsü**

Güneybatı duvarına bitişik halde bulunan betonarme minber orijinal değildir. Mahfil katında atılı vaziyette ki kare formlu ahşap vaaz kürsüsünde herhangi bir süsleme görülmemektedir (Resim 115).

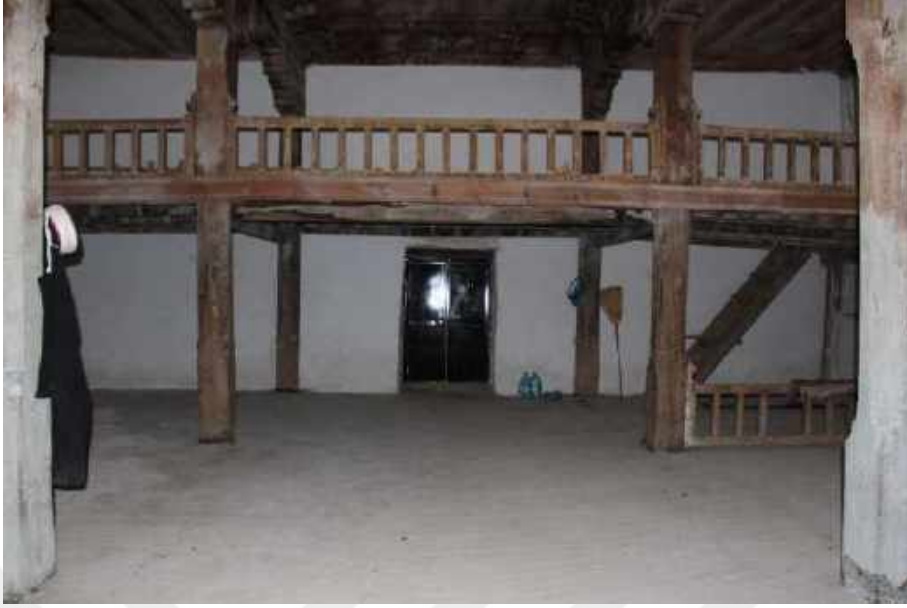
**Resim 116: Kuşçular Köyü Eski Cami, Harim, Kuzey Duvarı ve Mahfil**

Harimin kuzeyinde doğu-batı doğrultusunda uzanan, ahşap korkuluklarla sınırlandırılmış ahşap mahfil katı bulunmaktadır (Resim 116). Kuzey-doğu köşesinde bulunan ahşap bir merdivenle ulaşılan mahfili ikisi serbest, ikisi kuzey duvarına, ikisi doğu ve batı duvarlarına bitişik toplam altı ahşap direk taşımaktadır. Serbest ve kuzey duvarına bitişik dört ahşap direk aynı hizada yükselerek mahfil katının tavanını desteklemektedir (Resim 117).

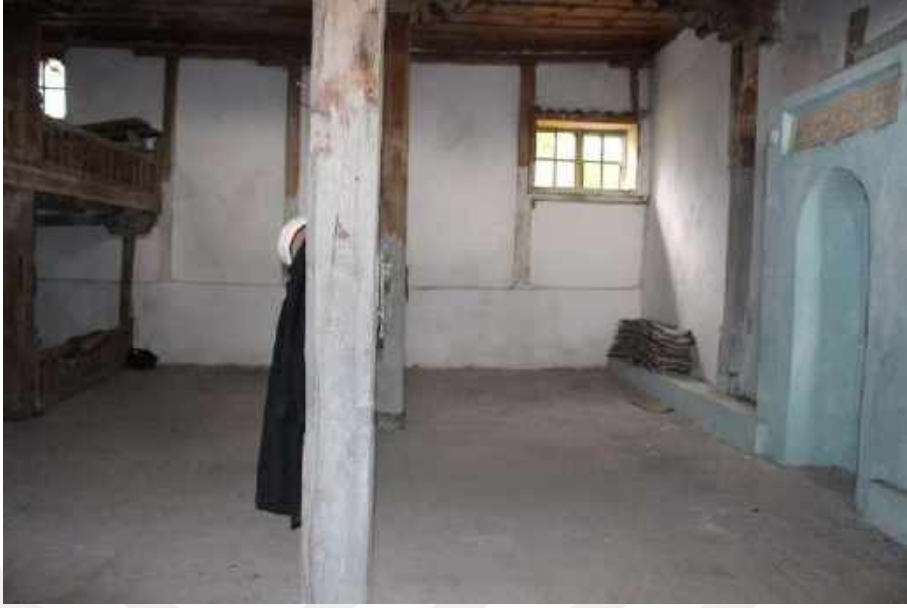
**Resim 118: Kuşçular Köyü Eski Cami, Harim, Doğu Duvarı**

Harim duvarları günümüzde sıvalı vaziyettedir. Harim doğuda iki batıda üç olmak üzere toplam beş pencere açıklığı ile aydınlatılmaktadır. Doğu duvarı dikey vaziyette atılmış ahşap hatıllarla desteklenmektedir (Resim 118-119).

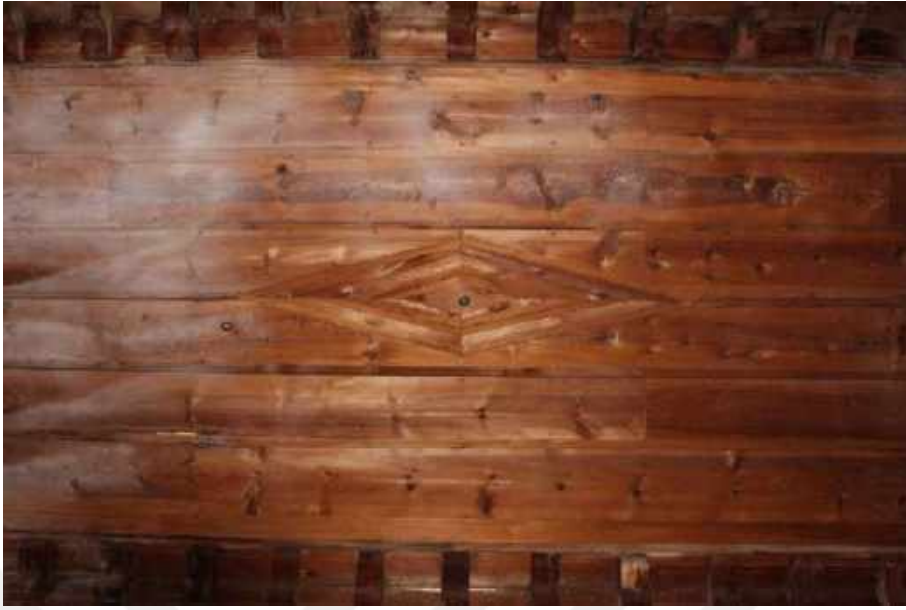
**Resim 120: Kuşçular Köyü Eski Cami, Tavan**

Alttan kaplama tavan ile örtülü yapıda tavan, kuzey-güney doğrultusunda atılmış konsolların desteklediği iki kirişle üç bölüme ayrılmış, döşeme tahtaları da kuzey-güney doğrultusunda atılmıştır. Tavının merkezinde çıtalarla oluşturulmuş basit, baklava dilimi formunda göbek bulunmaktadır (Resim 120).

Ana kirişler mihrap yönünde dik atılmış, kirişleri taşıyan sekiz ahşap direk ile harim üç sahına ayrılmıştır. Harim ahşap kirişlemesi alttan kaplama tavan ile örtülüdür. Ayaklar ‘S-C’ kıvrımlı yastıklarla kirişe bağlanmaktadır. VGM arşiv belgelerine göre özgün mihrabı ahşap olup kabartma tekniğiyle yapılmış geometrik motifleriyle oldukça müzeyyendir. Mahfil katında atılı vaziyette ahşap vaaz kürsüsü bulunmakta, yapının özgün minberinin de ahşap olduğu düşünülmektedir.

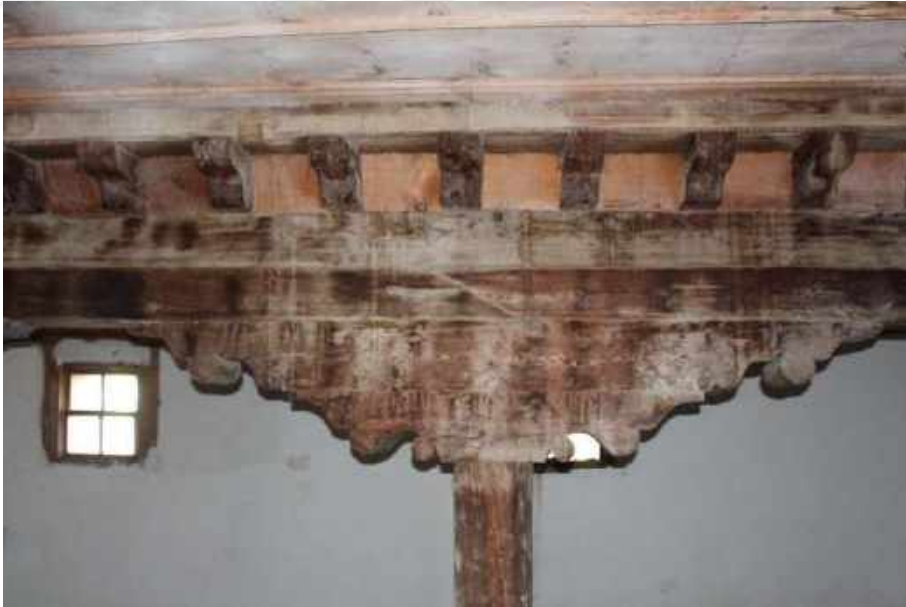
**Resim 121: Kuşçular Köyü Eski Cami, Tavan Kiriş ve Yastıkları**

Tavanı destekleyen farklı boyutlarda ki sütunların alt kısımları kaide görünümü verecek şekilde pahlanmıştır. Sütunlar 'S-C' kıvrımlı yastıklarla kirişlere bağlanmıştır (Resim 121).

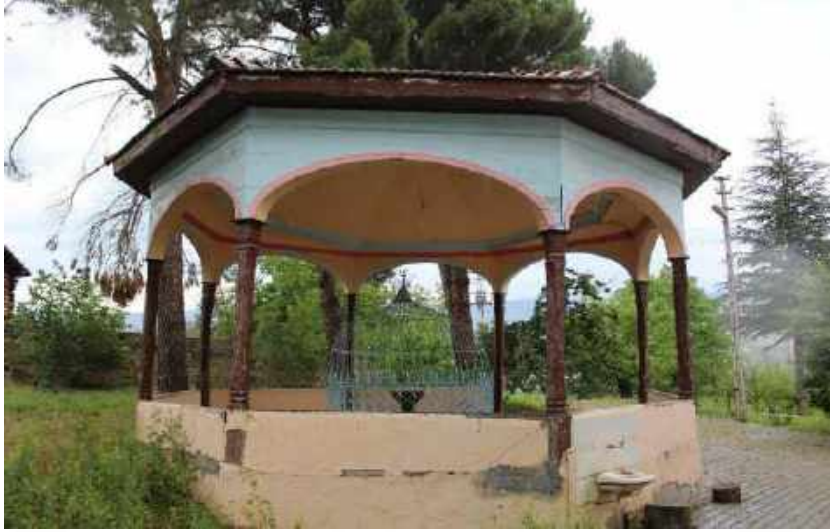
**Resim 122: Çevlik Köyü Eski Mahalle Cami, Şadırvan**

Beden duvarları sıvalı olan yapının malzemesi bilinmemektedir. Marsilya tipi kiremit kaplı çatısı ahşap olup dört cephede geniş bir saçak dolanmaktadır. Yapının batısında yuvarlak formu fiskiye çanaklı göbeği ile on iki musluklu bir şadırvanı bulunmaktadır (Resim 122). Haznenin üzeri madeni bir kafesle örtülmüş, bunun etrafında sekiz ahşap direk sıralanmakta ve üzeri ahşap bir kubbe ile örtülmüştür. Kubbe ahşap direklerin taşıdığı basık kemerlere oturmaktadır. Kubbenin üzeri Marsilya tipi kiremit kaplı kırma çatı ile örtülüdür.

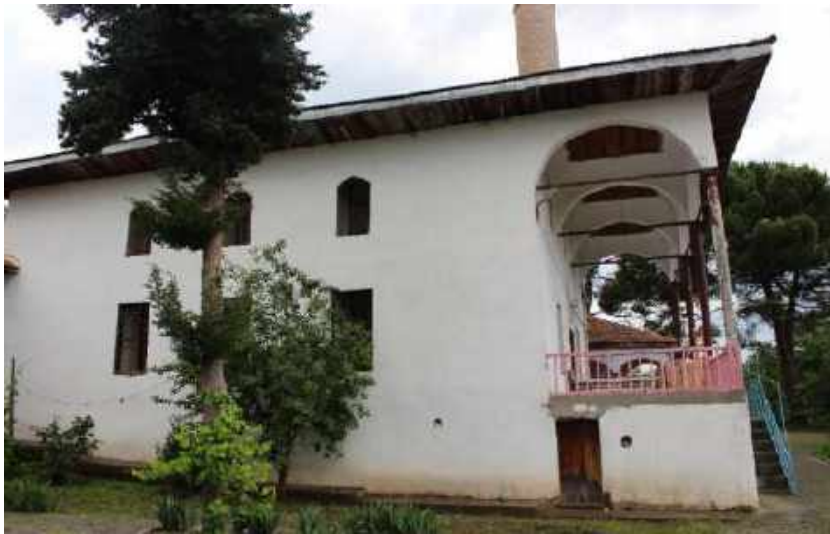
**Resim 123: Çevlik Köyü Eski Mahalle Cami, Doğu Cephe**

Yapının doğu ve batı cephesi simetrik olarak planlanmış, alt ve üst sıralarda üçer adet pencere açıklıkları vardır. Alt sıra pencereler dikdörtgen formlu, üst sıra pencereler ise dikdörtgen formlu yuvarlak kemerlidir. Cephelerde yuvarlak kemerlere alçı malzeme ile tudor kemer formu verilmiştir (Resim 123-124). Güney cephede alt sırada iki adet dikdörtgen formlu pencere açıklığı, üst sırada ise iki adet dikdörtgen formlu basık kemerli pencere açıklığı arasında bir adet yuvarlak pencere yer almaktadır.

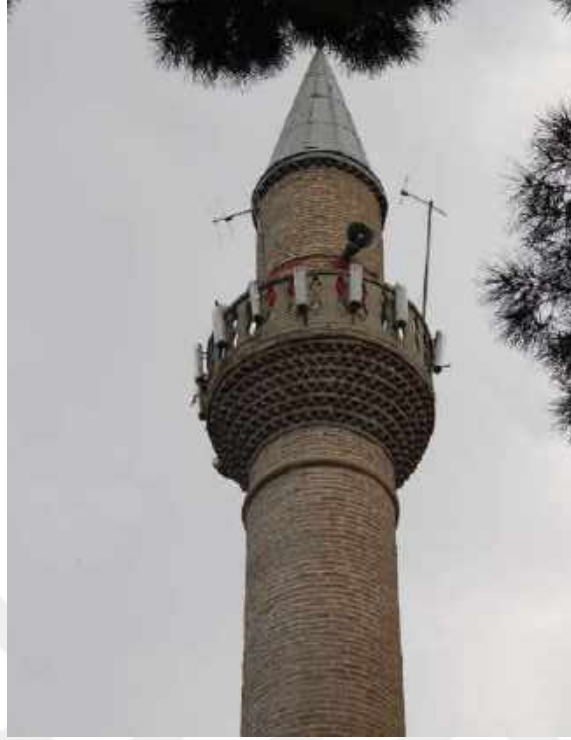
**Resim 125: Çevlik Köyü Eski Mahalle Cami, Minare**

Yapının kuzey-batı köşesine bitişik kare kaideli köşeleri pahlanmış pabuç üzerinde silindirik gövdeli tek şerefeli minaresi bulunmaktadır. Kaidenin yüzeyi parke ile kaplanmış, gövdesi ve petek kısmı tuğla malzemedен inşa edilmiştir. Şerefe altında altı sıra külah altında ise bir sıra kirpi saçak görülür. Külah çelik saç ile kaplanmıştır (Resim 125).

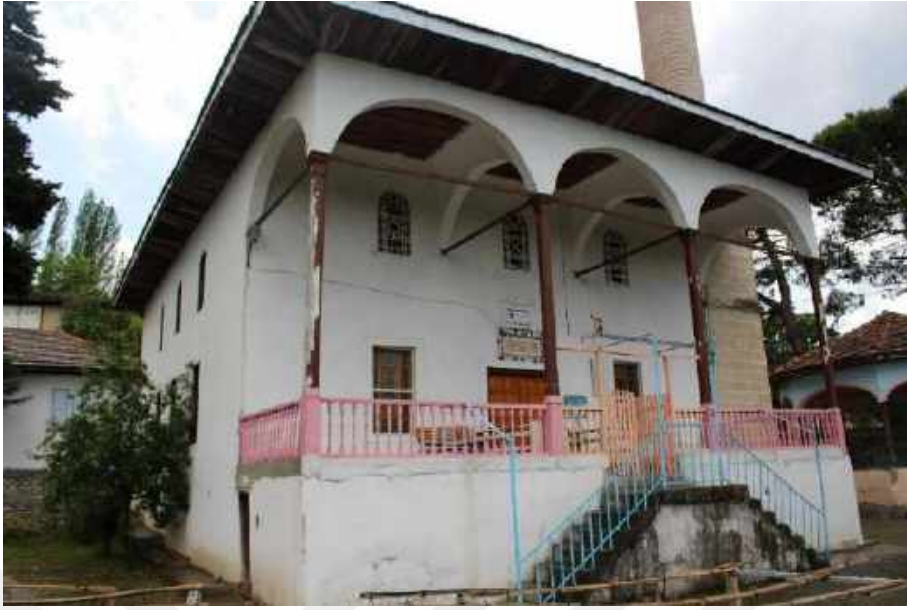
**Resim 126: Çevlik Köyü Eski Mahalle Cami, Son Cemaat Yeri**

Caminin kuzey cephesinde son cemaat yeri bulunmaktadır. Son cemaat yerinin alt katında doğu ve batı cephelerinde birer kapı açıklığı olan odunluk olduğu düşünülen bir mekan vardır. Bu mekana girilememiştir. Son cemaat yerine yedi basamaklı çift yönlü merdivenle ulaşılmaktadır. Yuvarlak kemerlerle geçilen küp başlıklı dört ahşap direk ile üç bölüme ayrılan mekanın üstü ahşap malzemeli aynalı tonozlarla örtülmüştür. Cephede alt bölümde iki adet dikdörtgen formlu pencere açıklığı ile üst bölümde dikdörtgen formlu yuvarlak kemerli üç adet revzen denilen süslü pencereler görülür. Son cemaat yeri ahşap korkuluklarla sınırlandırılmıştır (Resim 126). Alt sıra iki pencere arasında çift kanatlı düz lentolu harime giriş kapısı bulunmaktadır. Kapının üzerinde siyah bir boya ile dikdörtgen bir çerçeve içerisinde ‘*Lâ ilâhe İllallâh, Muhammedur Rasûlullah*’ yazmaktadır (Resim 127).

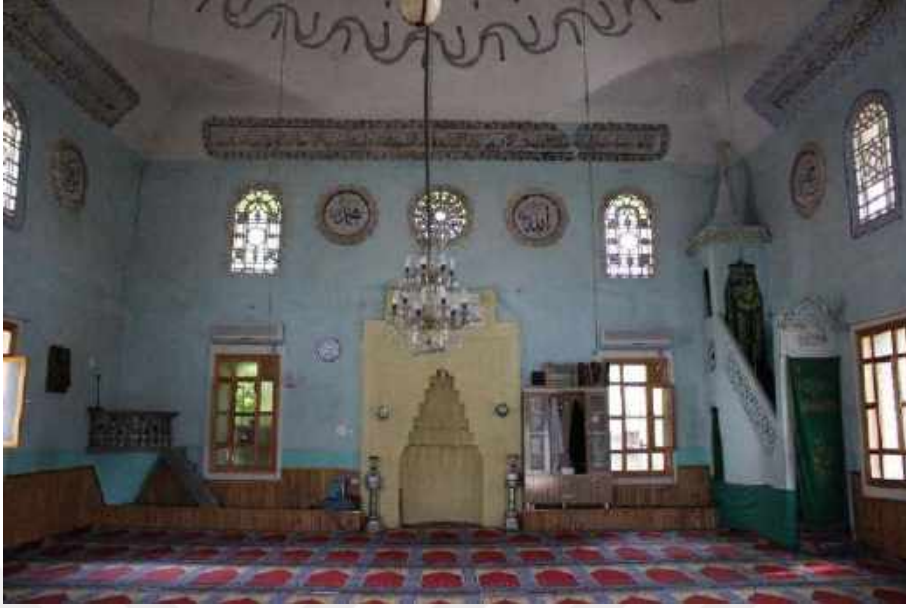
**Resim 128: Çevlik Köyü Eski Mahalle Cami, Harim, Güney Duvarı**

Harim bölümü yaklaşık olarak 10x12.5m. ölçülerinde mihrap yönünde dikdörtgen planlıdır. Mahfil katı bulunan yapının mahfil hariç üstü tromp geçişli kubbe ile örtülüdür. Harimin tabanı ahşap döşemelidir (Resim 128).

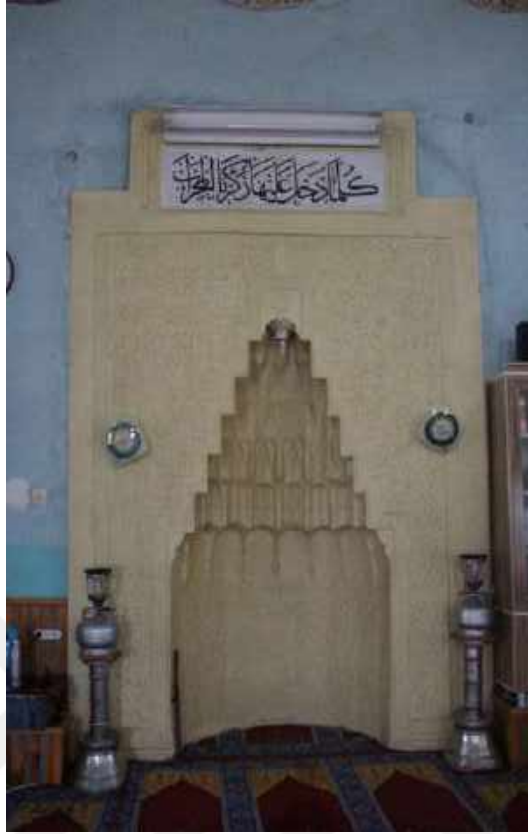
**Resim 129: Çevlik Köyü Eski Mahalle Cami, Mihrap**

Harimde güney duvarı ortasında giriş kapısı ile aynı aksta mihrap, güney-batı duvarına bitişik minber ve güney-doğu köşede vaaz kürsüsü bulunmaktadır. Kalıplama tekniğiyle yapılmış alçı mihrap duvar yüzeyinden harime doğru taşırılmıştır. Yarım daire nişe sahip, altı sıra mukarnas kavsaralıdır. Kavsara bölümünün üstünde çiçek motifli kabara vardır. Kavsara köşeliği ve niş bölümü kıvrık dallar ve stilize çiçeklerle bezenmiştir. Taç bölümü dikdörtgen bir pano şeklinde olup beyaz zemin üzerinde ‘*Küllemâ de hale aleyhâ zekeriyya ’l-mihrâb*’<sup>74</sup> yazmaktadır (Resim 128).

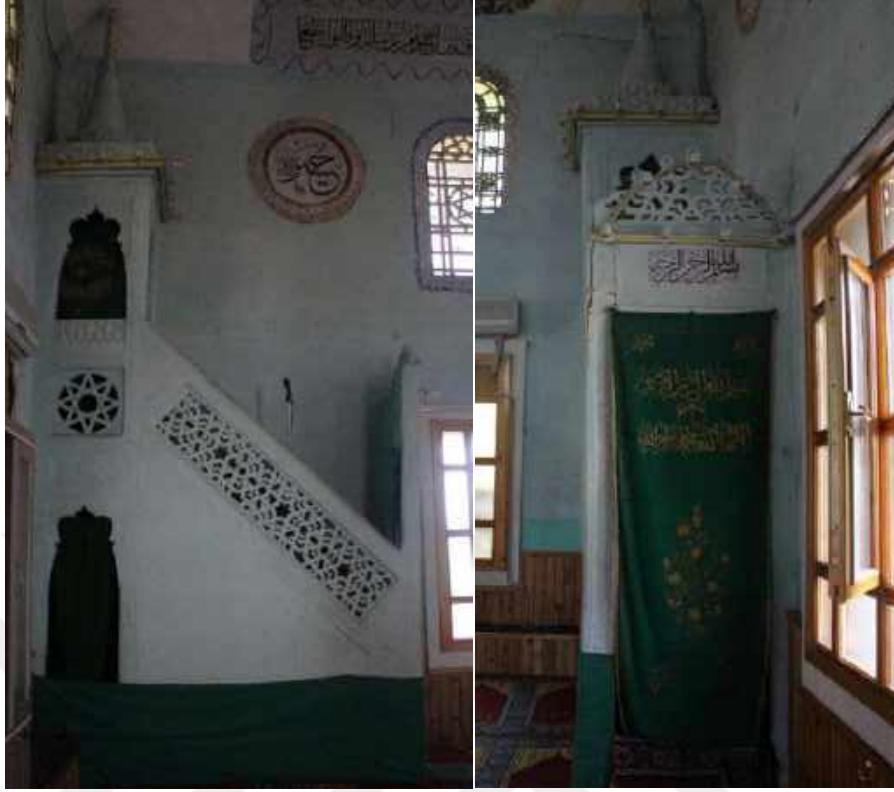
**Resim 130: Çevlik Köyü Eski Mahalle Cami, Mihrap**

Güney-batı köşede duvara bitişik vaziyetteki müzeyyen minber alçı malzemedendir. Merdiven korkuluğu ajur tekniğinde kırık çizgilerin birbirine geçerek oluşturduğu altıgen ve altı kolu yıldızları oluşturan kapalı bir kompozisyon görülmektedir. Köşk altında da bezeme olarak ajur tekniği kullanılmıştır. Kırık çizgilerle sekiz kollu yıldız motifi oluşturulmuş, yıldızın merkezinde ise sekizgen bir form elde edilmiştir. Aynalık ve köşk korkuluğunda kalıplama tekniğiyle yapılmış palmet motifleri görülmektedir. Geçit kemeri ve köşk kemerinde dilimli kemer formu kullanılmıştır. Taç bölümü ise üçgen formludur ve ajur tekniğinde kırık ve eğrisel çizgilerden meydana gelen altı kollu yıldız motifi görülür. Kûlahın alt bölümü ve kasnak yan yana dizilmiş palmetler ile bezenmiştir (Resim 130).

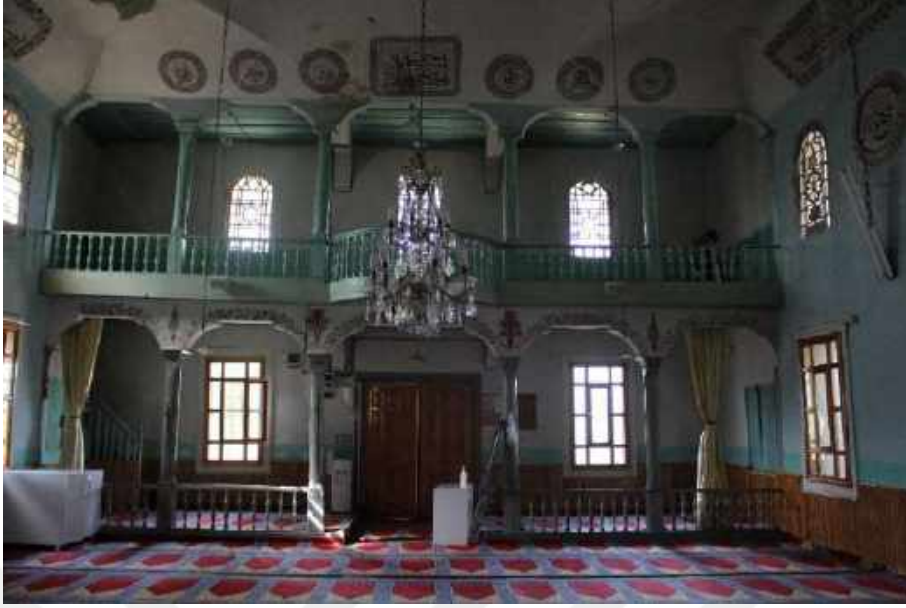
**Resim 131: Çevlik Köyü Eski Mahalle Cami, Harim, Kuzey Duvarı ve Mahfili**

Harimin kuzey duvarı doğu-batı doğrultusunda uzanan mahfil katı olarak düzenlenmiştir (Resim 131). Dördü serbest, ikisi duvar içinde kalmış toplam altı ahşap destekle taşınan ahşap mahfilin, kible yönünde yarım daire şeklinde çıkması bulunmaktadır. Küp başlıklı silindirik formu destekler birbirine sepet kulpu kemer ile bağlanmaktadır. Mahfil tabanını destekleyen ayaklar mahfil katında aynı hizada yükselerek yay biçimindeki yastıklarla tavana bağlanıp, tavanı desteklemektedirler. Sepet kulpu kemer düzeni mahfil katında da görülmektedir. Mahfile kuzey-batı köşede bulunan merdivenle geçiş sağlanmaktadır.

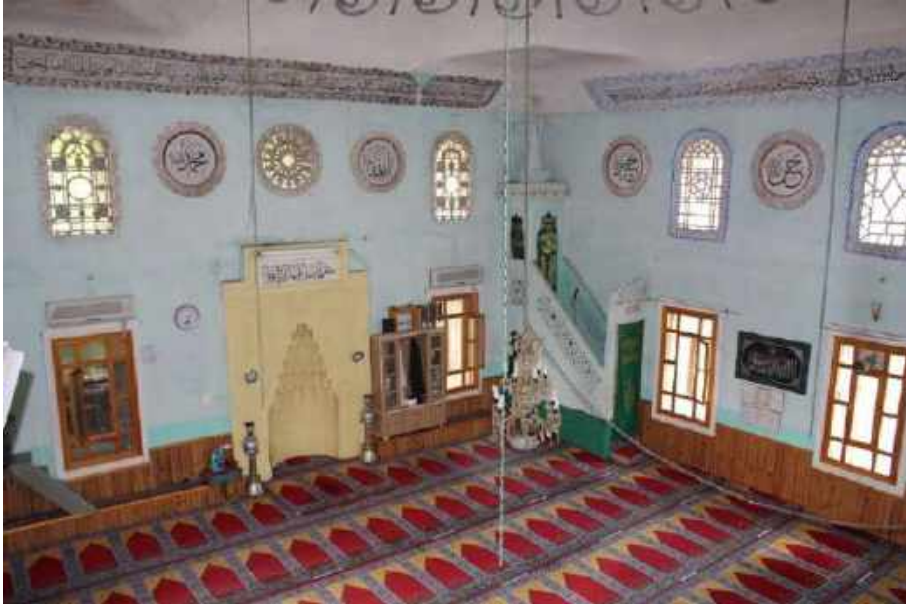
**Resim 132: Çevlik Köyü Eski Mahalle Cami, Harim, Güney ve Batı Duvarları**

Harim bölümünde duvarlarda iki sıra pencere düzeni görülür. Toplam yirmi bir pencere açıklığı ile aydınlatılmaktadır. Duvarları sıvalı vaziyette olan yapının duvar yüzeylerinde, pencere kenarlarında, mahfili taşıyan kemerlerde ve kubbeye yazılı ve bitkisel motifli kalemişi bezemeleri görülmektedir (Resim 132).

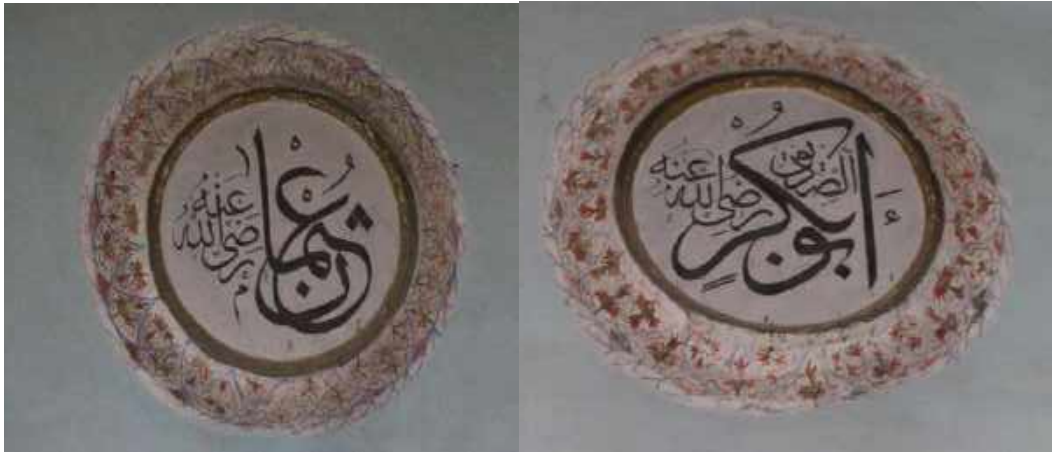
**Resim 133: Çevlik Köyü Eski Mahalle Cami, Harimdeki Levha Örnekleri**

Levha çerçeveleri yarım dairelerle oluşturulmuş yelpaze biçimi içerisinde bitkisel motiflerle süslenmiştir (Resim 133). Üst sıra pencere kenarlarında kıvrık dalların ucundan çıkan karanfil motifleri görülmektedir. Mahfil kemer yüzeyleri vazodan çıkan çiçekler ile bezenmiştir. Bu bezemeler ise küçük yaprakların birleşiminden oluşan uçlarında karanfil motiflerinin olduğu kıvrımlı kompozisyonla birbirlerine bağlanmaktadır (Resim 134).

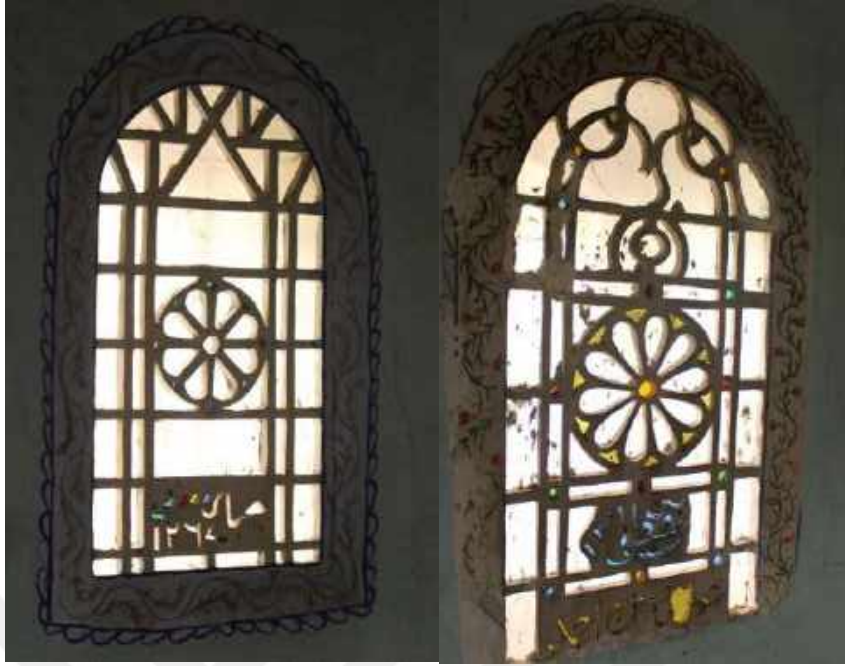
**Resim 135: Çevlik Köyü Eski Mahalle Cami, Doğu Duvarında Yer Alan Revzenler**

Yapıda üst sıra pencere açıklıklarını revzenler oluşturmaktadır. Sarı, yeşil ve kırmızı rengin hakim olduğu revzenlerde dairesel ve yıldız formlu basit geometrik motifler görülmektedir (Resim 135). Doğu duvarda bulunan iki revzende çiçek motifi altında yazı bulunmaktadır. Ortadaki revzende ‘ .... *Bin Mustafa sene 1301Amelû* .... *Ahmed*’ yazılıdır. Solunda ki revzen de ise ‘*Cebbar bin Mustafa 1262*’ yazmaktadır.

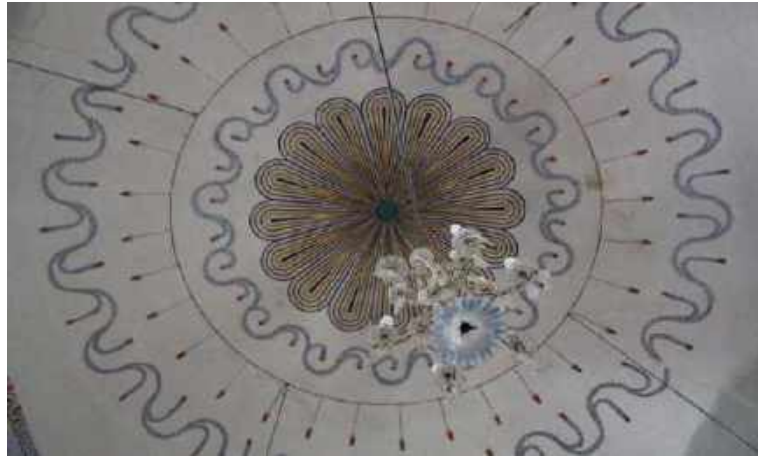
**Resim 136: Çevlik Köyü Eski Mahalle Cami, Harim, Kubbe**

Kubbede merkezde on altı kollu çizgilerle oluşturulmuş çiçek motifi bulunmaktadır. Çiçeği oluşturan çizgiler dıştan içe doğru mavi, kırmızı, sarı ve yeşil renktir. Merkezdeki motifin etrafını üç bordür çevrelemektedir. Birinci bordür, küçük yaprakların birleşiminden oluşan uçlarında lale motiflerin olduğu kıvrımlı kapalı bir kompozisyondur. Kıvrımlı kompozisyonu kırmızı renkte dairesel formlu etrafında sarkan kandil motiflerin olduğu ikinci bordür çevrelemektedir. Dış bordür ise merkezdeki motifi çevreleyen kompozisyonun aynısıdır (Resim 136).

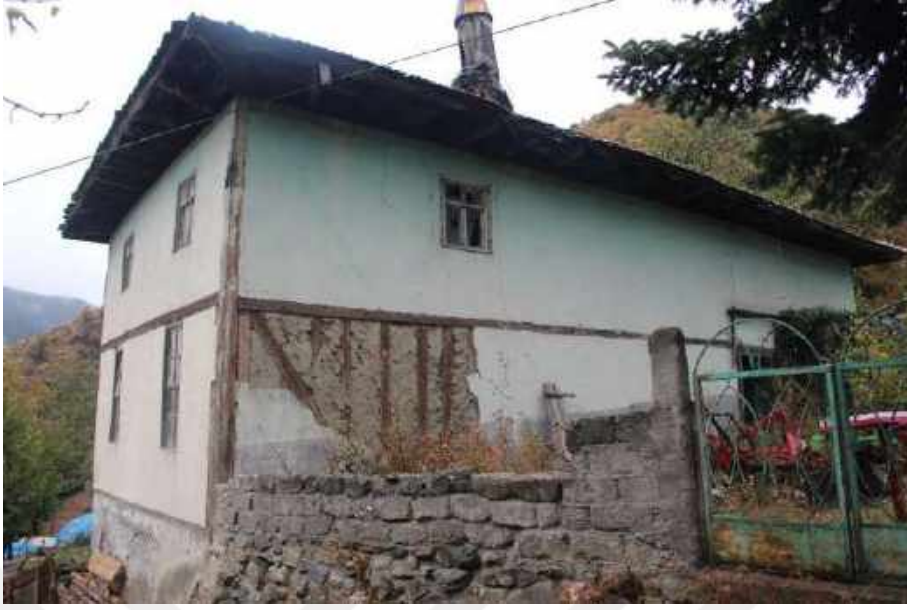
**Resim 138: Ekincik Köyü Cami, Doğu Cephe**

Yapının cephelerinde tek ve çift sıra pencere düzeni görülmektedir. Doğu cephe üst bölümde kare formlu bir adet, batı cephede alt bölümde ve üst bölümde iki adet kare formlu simetrik olmayan toplam dört adet pencere açıklığı bulunmaktadır (Resim 138-139). Batı cephenin duvarındaki ahşaplar çürümüş ve kerpiç malzemesi dökülmüş vaziyette olup iç mekan görülmektedir. Güney cephede alt bölümde iki adet dikdörtgen formlu, üst bölümde ise iki adet kare formlu pencere açıklıkları bulunmaktadır (Resim 140).

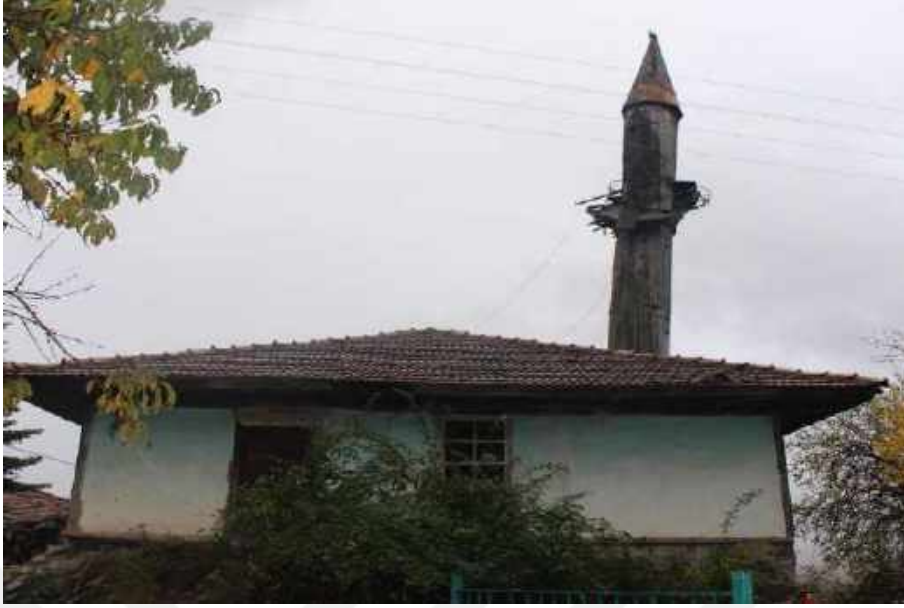
**Resim 141: Ekincik Köyü Cami, Kuzey Cephe**

Kuzey cephede bir adet dikdörtgen formlu pencere açıklığı ile arazinin eğiminden dolayı mahfil katına geçişi sağlayan ahşap bir kapı yer almaktadır. Kuzeybatı cephede gövdesi çatı üzerinde yükselen silindirik formlu ahşap minare bulunmaktadır (Resim 141). Tek şerefeli minarenin şerefe bölümünün ahşapları dağılmış vaziyettedir. Külâhının alt bölüm çinko sac levha ile kaplanmıştır. Minareye giriş son cemaat yerinin kuzeybatı duvarında bulunan kaideden sağlanmaktadır.

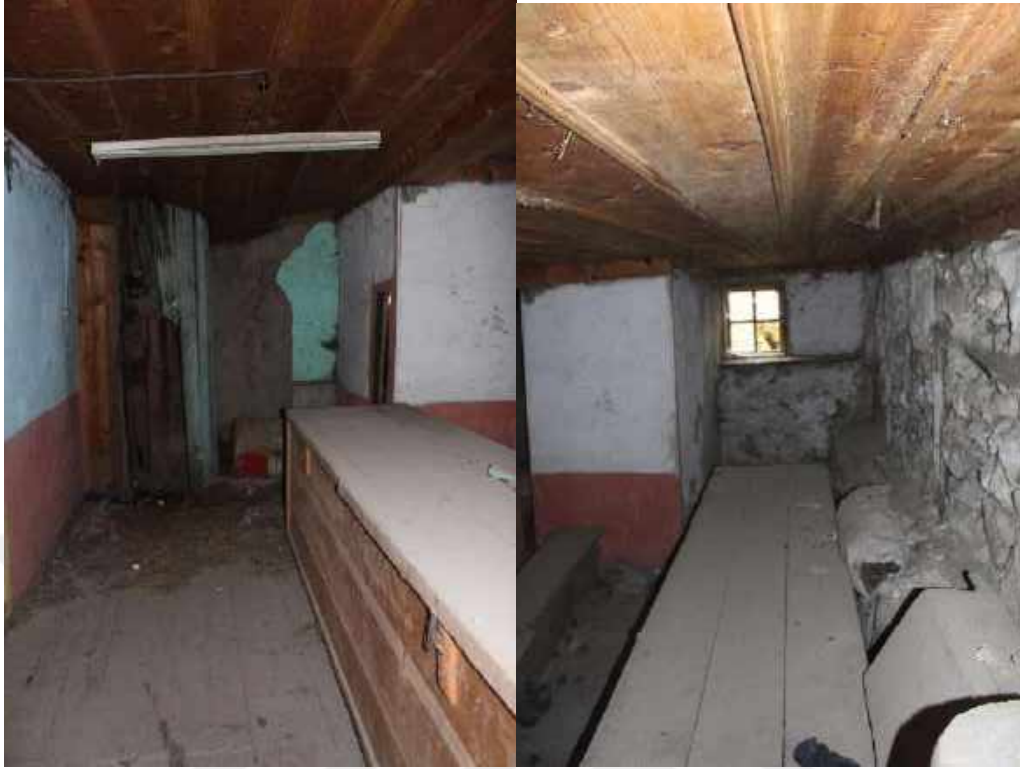
**Resim 142: Ekincik Köyü Cami, Son Cemaat Yeri, Batıya Bakış**

Caminin doğu cephesinde yer alan çift kanatlı ahşap bir kapı son cemaat yerine geçişi sağlamaktadır. Yaklaşık 3x8 m. ölçülerindeki son cemaat yerinin tabanı ahşap döşemelidir. Arazi eğiminden dolayı tavanın en alçak olduğu bölüm olan son cemaat yerinin kuzey duvarı yalnızca moloz taşlarla örülmüştür. Batı duvarında küçük boyutta kare formda bir pencere açıklığı bulunmaktadır. Hava şartlarından ve arazinin eğiminden dolayı bu bölümde yeteri kadar pencere açıklığı bulunmamaktadır. Tavan ahşap bir dikme ile desteklenmiştir. Tavan kirişleri alttan kaplama tavan ile örtülüdür (Resim 142).

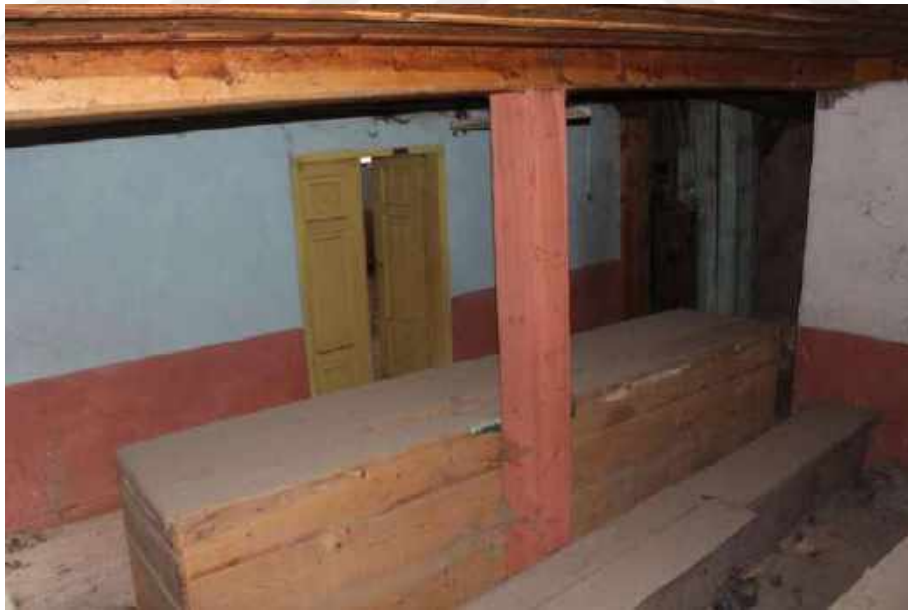
**Resim 143: Ekincik Köyü Cami, Son Cemaat Yeri, Güneye Bakış**

Son cemaat yerinin batı duvarında sonradan kapalı mekan haline getirilmiş küçük bir oda bulunmaktadır. Bu mekanın imam odası olarak kullanıldığı düşünülmektedir. İç duvarlar çimento harç ile sıvanmıştır. Kuzey-batı duvarında ahşapları dağılmış minare kaidesi, kuzey-doğu duvarında ise mahfil katına geçişi sağlayan ahşap merdiven yer almaktadır. Son cemaat yerinin kuzey duvarı ortasında bulunan çift kanatlı ahşap kapı harime geçişi sağlamaktadır (Resim 143).

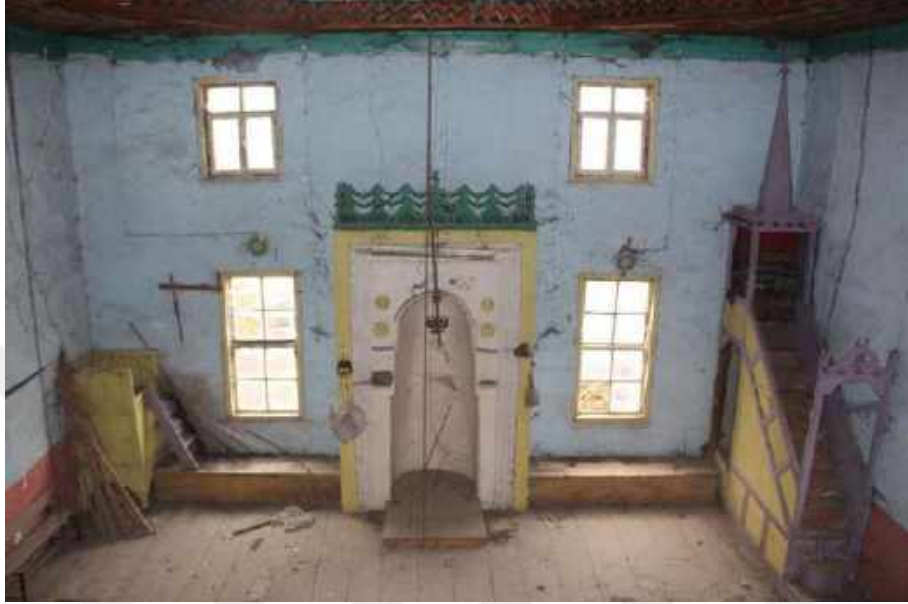
**Resim 144: Ekincik Köyü Cami, Harim, Güney Duvarı**

Harim yaklaşık olarak 9.5x 8 m. ölçülerinde derinlemesine dikdörtgen planlı, düz ahşap tavanlıdır. Duvarları sıvalı olan yapının güney duvarı ortasında giriş ile aynı

aks üzerinde mihrap, güney-batı köşede minber, güney-doğu duvarına bitişik vaaz kürsüsü yer almaktadır (Resim 144).

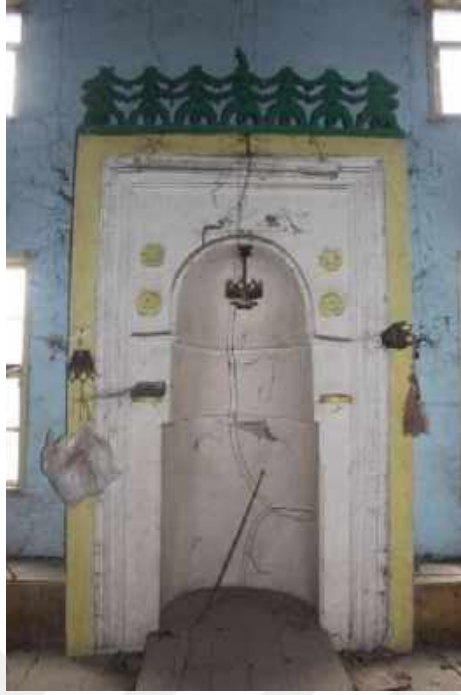
**Resim 145: Ekincik Köyü Cami, Mihrap**

Beden duvarından taşıntı yapmış alçı mihrap yarım daire nişe sahip, kavsarası yarım daire kemerlidir. Kemerin etrafı ince bir silme ile çerçeveslendirilmesi ve mihrap nişi ile kavsara bölümüne atılmış kalın silmeler mihraba hareketlilik kazandırmıştır. Köşeliklerde alt bölümde içinde ay ve yıldız motifleri, üst bölümde ise çiçek motifleri yer alan toplam dört adet kabara bulunmaktadır. Kabara içinde yer alan ay motifinin yönü aşağıya bakmakta yıldız motifinin altında ise bir daldan çıkan lale motifi görülmektedir. Mihrap bölümü yedi adet hilal motifi ile oluşturulmuş taç bölümü ile sonlanır. (Resim 145).

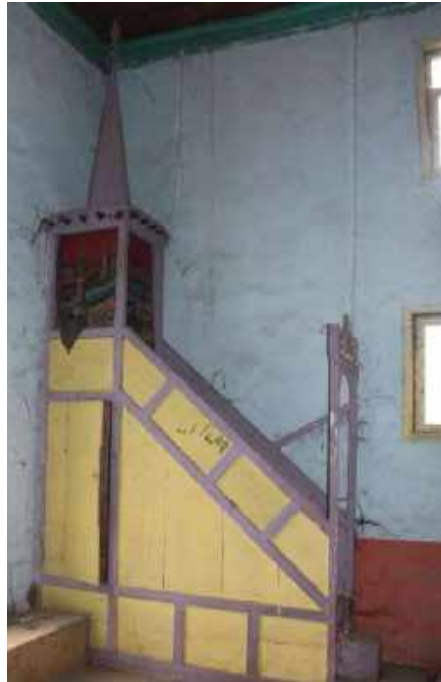
**Resim 146: Ekincik Köyü Cami, Minber**

Mihrabın doğu ve batı duvarına ahşap seki yerleştirilmiştir. Yağlı boya ile boyanmış ahşap minber (Resim 146) ile kare formlu ahşap vaaz kürsüsünde herhangi bir süsleme ögesi görülmemektedir.

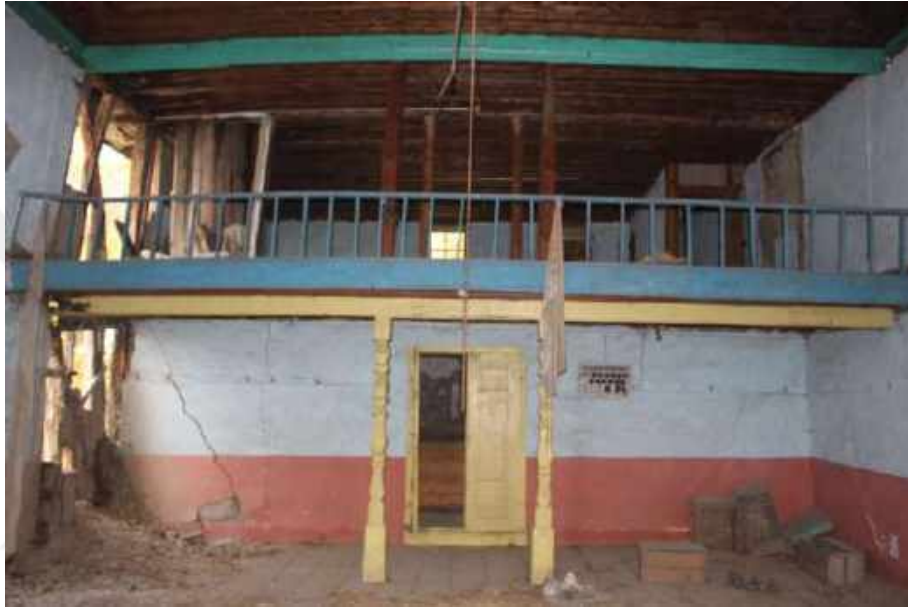
**Resim 147: Ekincik Köyü Cami, Harim, Kuzey Duvarı ve Mahfil**

Harimin kuzeyinde iki ahşap destek ile taşınan doğu-batı doğrultusunda uzanan ahşap mahfil katı bulunmaktadır (Resim 147). Mahfile geçiş son cemaat yerinin doğu duvarında bulunan ahşap merdivenle ve yapının kuzey cephesinde dışarıdan direkt mahfil katına geçişi sağlayan tek kanatlı bir kapı açıklığı ile sağlanmaktadır (Resim 148). Arazinin eğimi böyle bir geçişe olanak tanımıştır. Mahfil tavanını dört serbest dikme taşımaktadır.

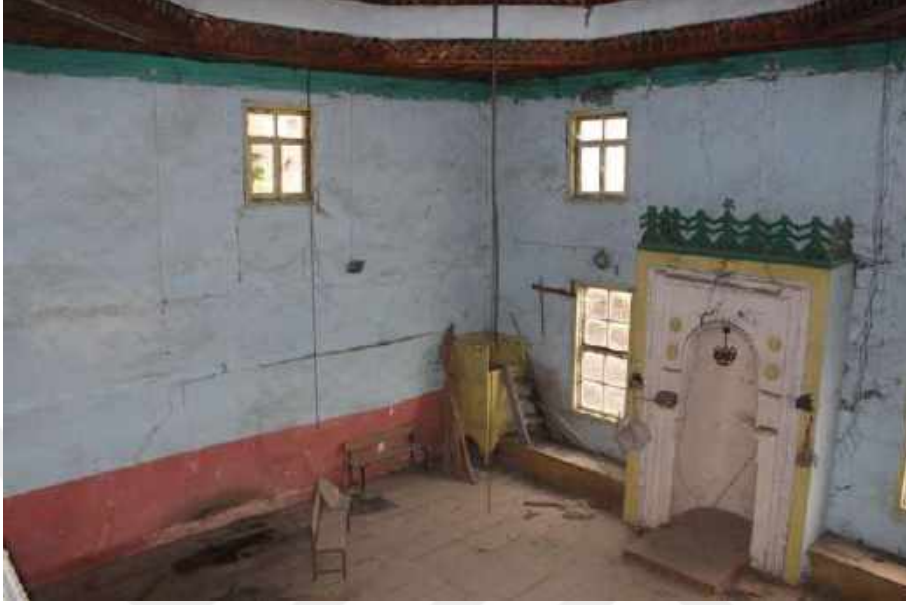
**Resim 149: Ekincik Köyü Cami, Harim, Güney ve Doğu Duvarları**

Harim bölümü doğuda bir, batıda ve güney duvarında dört pencere olmak üzere toplam dokuz pencere ile aydınlatılmaktadır (Resim 149).

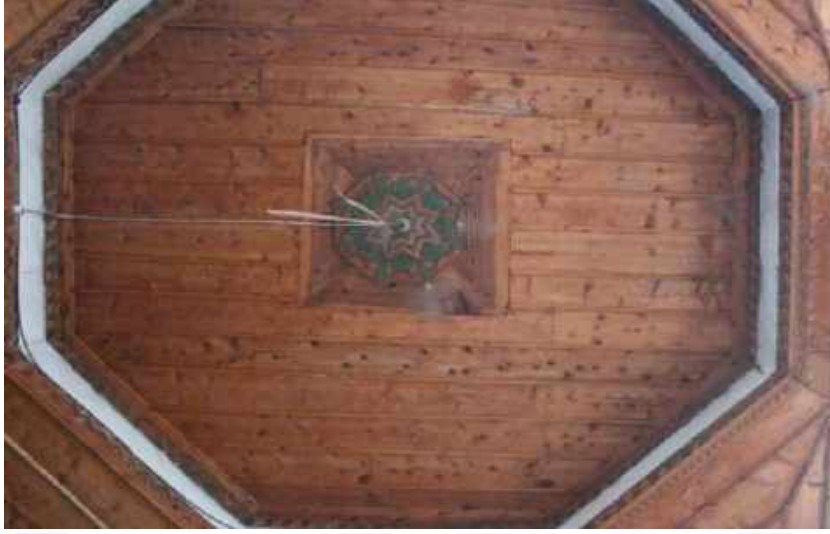
Resim 150: Ekincik Köyü Cami, Harim Tavanı

Düz ahşap tavanlı harimin ahşap kirişlemesi alttan kaplama tavan ile örtülüdür. Harimde tavan üç bölüme ayrılmıştır. Ana tavan kirişlemesi dört yönde atılmış çitalarla oluşturulmuştur. Merkezinde köşeler çitalarla pahlanarak sekizgen bir tavan oluşturulmuş ve bu bölüm kademelenme yaparak ana tavandan yükseltilmiştir, çitaları kuzey-güney doğrultusunda atılmıştır. Sekizgen tavanın çerçevesini oluşturan çitada baklava dilimi motifi sıralı halde devam etmektedir. Kademelenme yapan bölüm üç silmeye ayrılmış. Birinci ve üçüncü silmelerde kabartma yöntemiyle zikzak motifleri verilmiş, ortadaki silme ise boş bırakılmıştır. Zikzak ve baklava dilimi motiflerinde kırmızı, yeşil ve mavi renk kullanılmıştır. Sekizgen tavanın merkezinde ise kare bir panonun içine çitalarla oluşturulmuş sekizgen bir form verilmiş ve bu formun içine kademelendirilmiş sekiz kollu yıldızdan oluşan bir tavan göbeği yerleştirilmiştir. Yıldız formun etrafı palmet motifleri ile hareketlendirilmiştir (Resim 150) (Çizim 13).

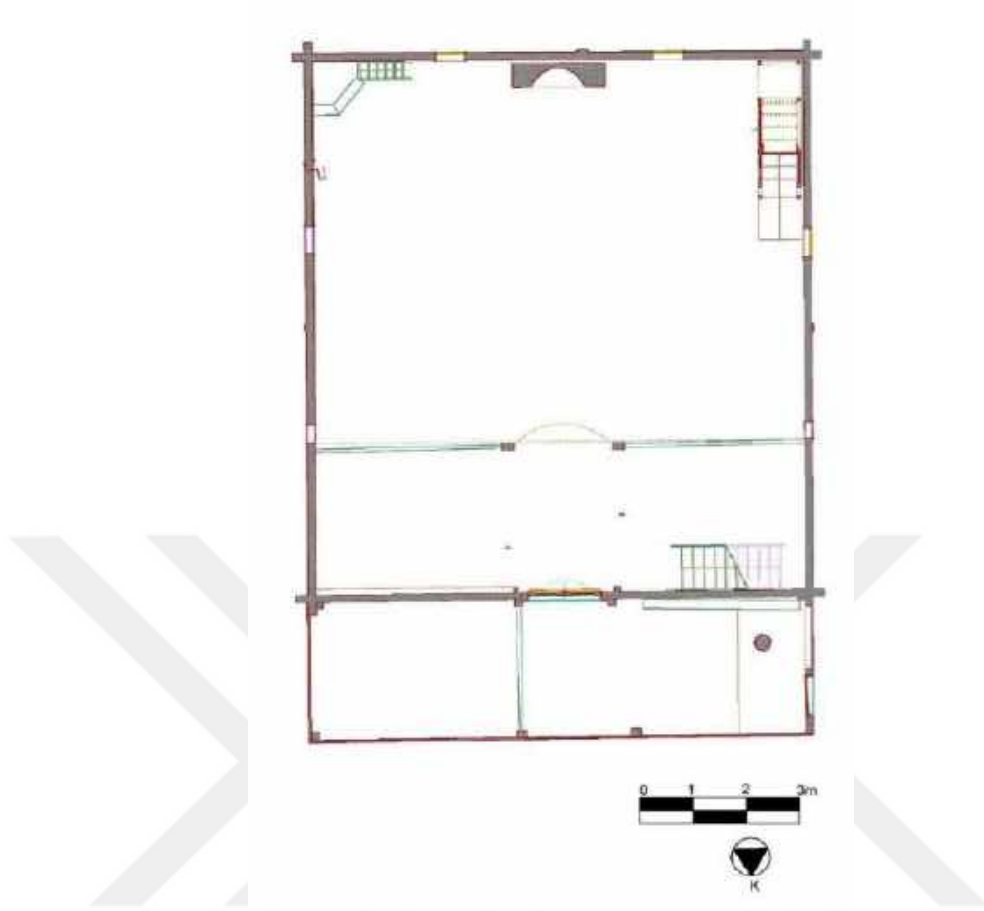
**Çizim 14: Kilkuyu Köyü Cami, Plan (VGM- 2019)**

**Mimari Tanım:** Yapı derinlemesine dikdörtgen planlı olarak inşa edilmiş, tek mekanlı ve ahşap tavanlıdır. Harim ve kuzeyinde bulunan son cemaat yerinden oluşmaktadır (Çizim 14). Doğu-batı doğrultusunda eğimli bir arazi üzerinde bulunan yapı moloz taş zemin üzerine ahşap çantı tekniği ile inşa edilmiştir. Eğimin fazla olduğu kısımların alt kotu taş ile doldurularak düz bir zemin elde edilmeye çalışılmıştır. Geniş ahşap saçaklı yapı, içten düz ahşap tavanlı dıştan kırma çatılıdır. Çatının üzeri alaturka kiremit kaplıdır.

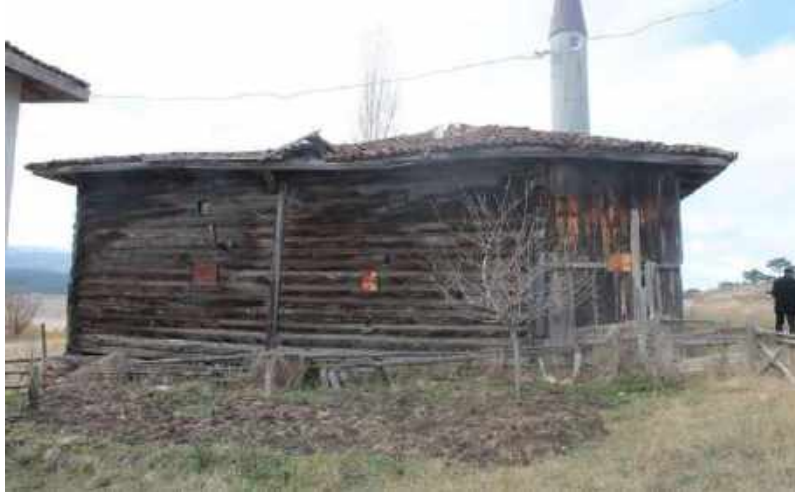
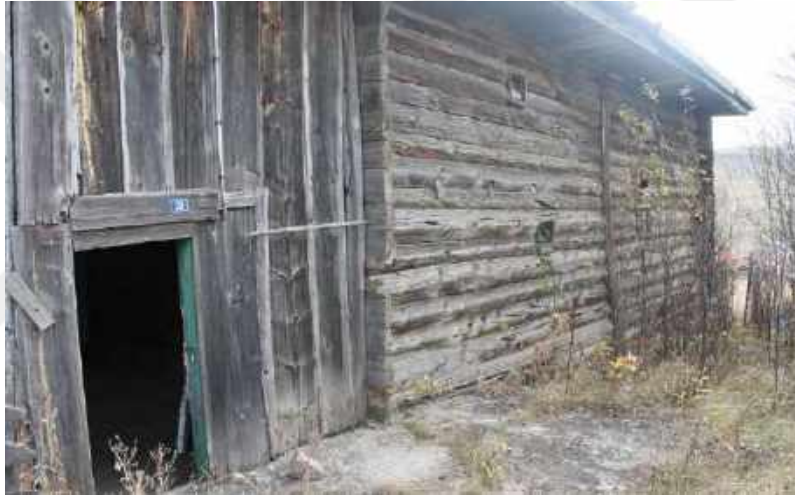
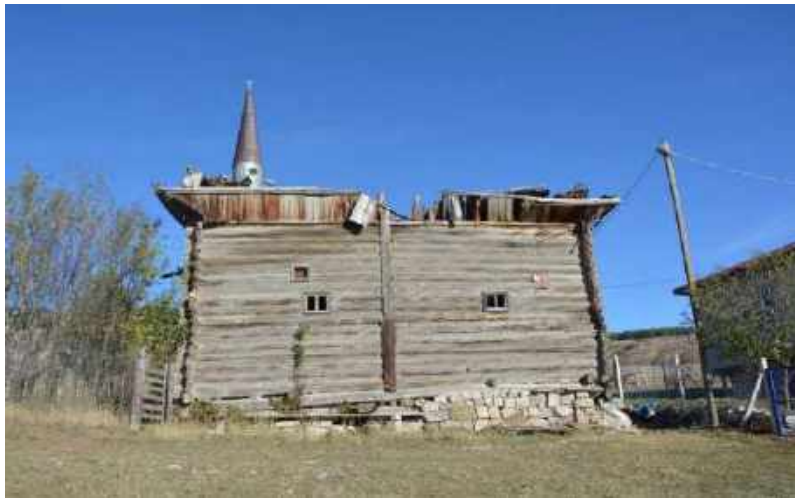
Günümüzde tavan kısmı çökmüş, atıl durumda yapının cepheleri sade olup, küçük boyutlu pencere açıklıkları dışında herhangi bir hareketlilik bulunmamaktadır. Doğu ve batı cephesinde beş adet kare formlu pencere açıklıkları bulunmaktadır. Pencereleciler sac ve tel örgü ile kapatılmıştır. Pencerelecilerin simetrik olmayışı zamanla ihtiyaca göre açıldığını göstermektedir. İki cephenin de harim duvarının ortasına dikey vaziyette atılmış ahşap hatıl bulunmaktadır (Resim 151-152). Güney cephede dört adet pencere açıklığı bulunmaktadır. Alt bölümdeki pencere açıklıkları dikdörtgen formda, üst bölümdekiler kare formda olup daha küçük boyutludur (Resim 153). Cepheledeki pencerelecilerin bir kısmının sac ile kapatılmış olmasının iklimsel olduğu düşünülmektedir.

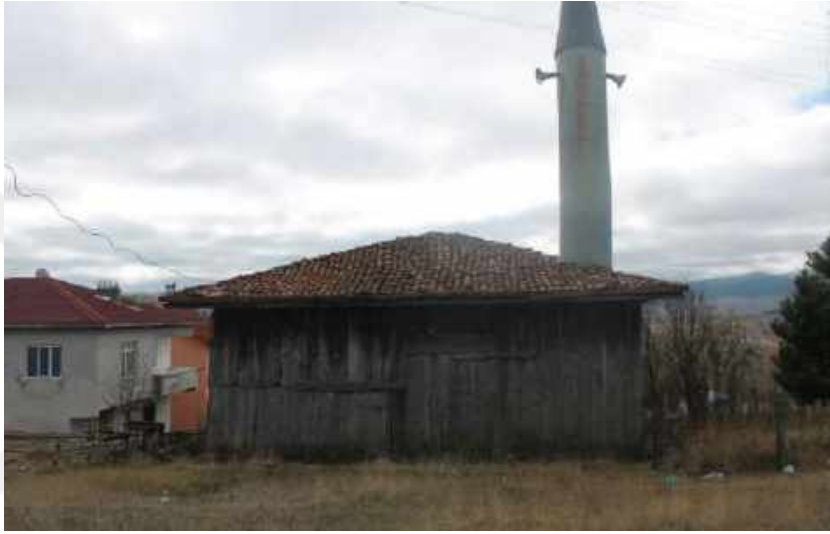
**Resim 154: Kilkuyu Köyü Cami, Kuzey Cephe (Eha Yapı Mimarlık-2019)**

Kuzey cephe sağır bırakılmıştır. Ahşap minare güney-batı köşede olup silindirik gövdesi çatı üzerinden yükselmektedir. Gövde ve külah bölümlerinden oluşan minare tamamıyla sac levhalarla kaplanmıştır (Resim 154).

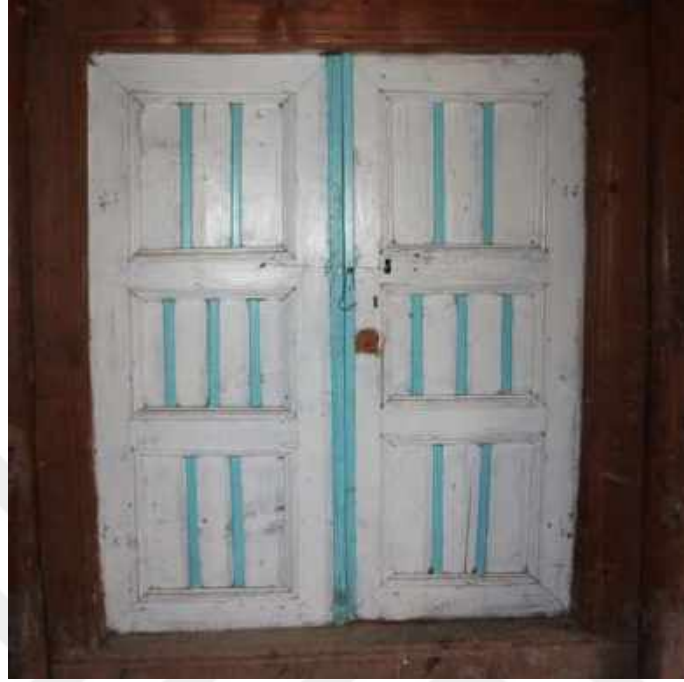
**Resim 158: Kilkuyu Köyü Cami, Harim Giriş Kapısı (Eha Yapı Mimarlık-2019)**

Yapının kuzeyinde bulunan son cemaat yeri ahşap kaplamalı olup batı cephenin kuzeyinde bulunan tek kanatlı bir kapı açıklığıyla giriş sağlanmaktadır. İki katlı son cemaat yeri yaklaşık 9x2.5m. ölçülerine sahip, doğu batı doğrultusunda dikdörtgen planlıdır. Tavanı ve tabanı ahşap kaplamadır. Doğu bölümünde ahşap korkulukla sınırlandırılmış bir odunluk bölümü oluşturulmuştur (Resim 155). Güney-batı köşesinde minarenin göbek direği bulunmaktadır. Tavan döşeme tahtaları doğu-batı doğrultusunda atılmıştır (Resim 156-157). Güney duvarının ortasında bulunan çift kanatlı ahşap bir kapı açıklığıyla harim bölümüne geçilmektedir. Ahşap kapı kare panolara ayrılmış, dikey vaziyette atılmış, mavi boyalı çıtalarla hareketlendirilmiştir (Resim 158).
