**TOSYA'DAKİ TÜRK DEVRİ MİMARİ ESERLERİ**

**YÜKSEK LİSANS TEZİ**

**KONYA-2021**

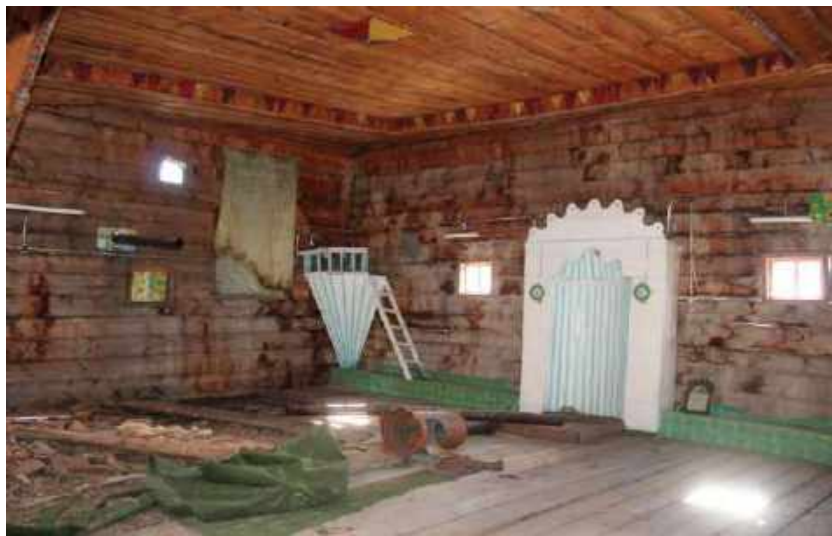
**Resim 159: Kilkuyu Köyü Cami, Harim, Güney ve Doğu Duvarları (Eha Yapı Mimarlık-2019)**

Harim yaklaşık 9x10.5 m. ölçülerinde derinlemesine dikdörtgen planlıdır. Düz ahşap tavanlı harimin tabanı ahşap döşemelidir. Güney duvarında harim giriş kapısı ile aynı aksta bulunan mihrap, güney-batı köşede minber ve güney-doğu köşede vaaz kürsüsü bulunmaktadır (Resim 159).

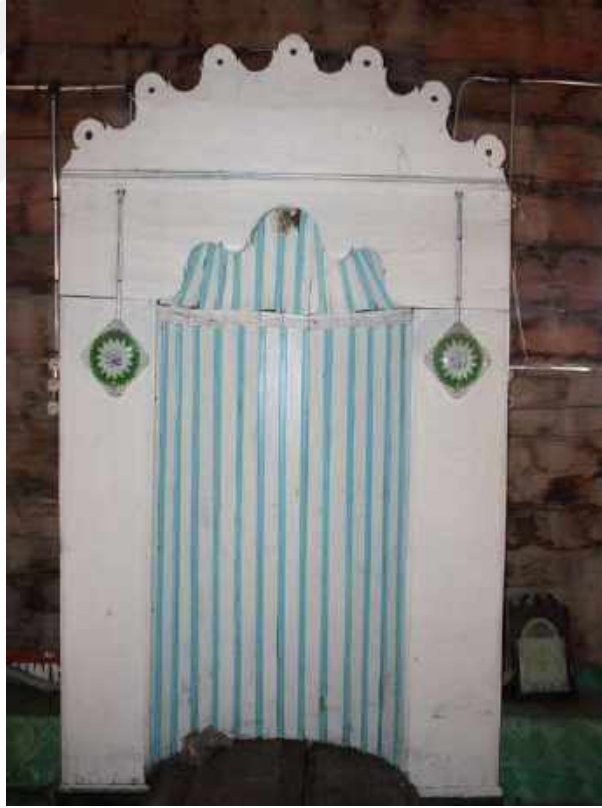
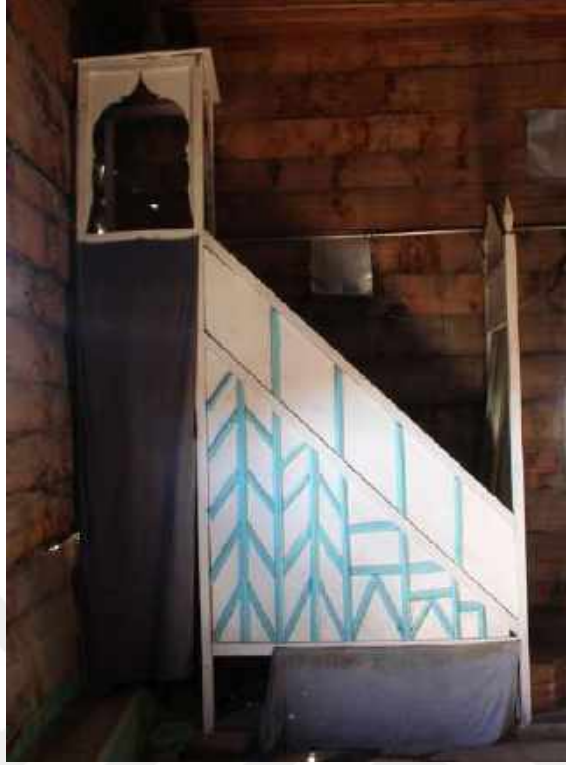
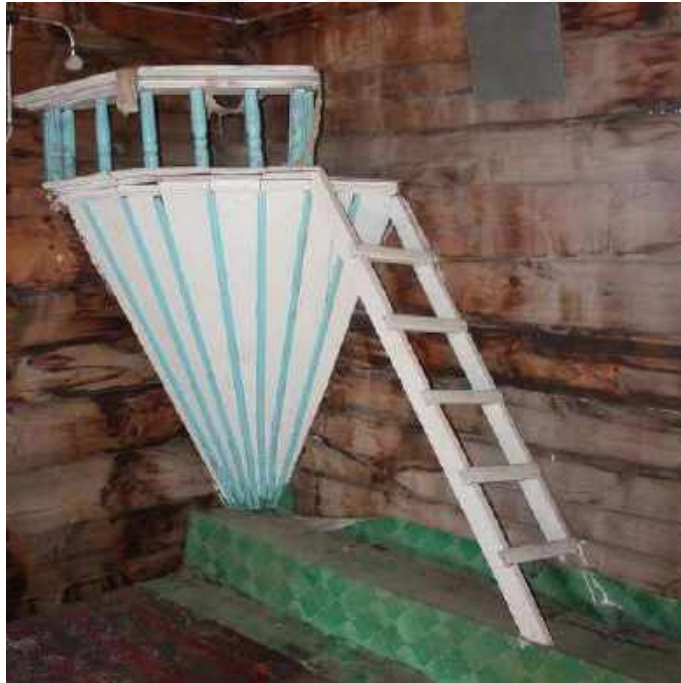
Ahşap mihrap güney duvarının önüne eklenti olarak yapılmış, yapıdan bağımsız halde bulunmaktadır. Yarım daire nişli dilimli kemerli mihrabın niş bölümünde dikey vaziyette atılmış çıtalar dilimli niş görünümü vermiştir. Kavsara kemeri dilimli formdadır. Tepelik bölümü yarım daire formlu tek parçadır. Tepeliğin üst bölümüne ‘S-C’ kıvrımlı dairesel formlar verilmiştir (Resim 160). Güney-batı köşede bulunan ahşap minber duvara bitişik vaziyette olduğu için batı yan aynalığı bulunmamaktadır. Doğu yan aynalığı ve korkuluğu çıtalarla beş parçaya bölünmüştür. Oldukça sade olan minberin köşk kemeri kaş kemer formundadır (Resim 161). Güney-doğu köşede bulunan ahşap vaaz kürsüsünün gövdesinde ise mihrap nişindeki çita uygulaması görülmektedir (Resim 162). Güney duvarında mihraptan itibaren doğu duvarına ve minbere kadar uzanan ahşap seki bulunmaktadır.

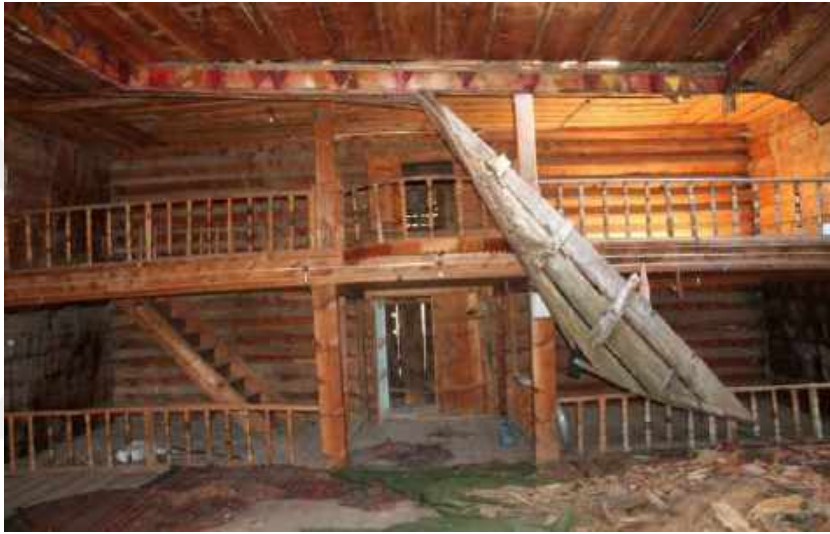
**Resim 163: Kilkuyu Köyü Cami, Harim, Kuzey Duvarı ve Mahfil (Eha Yapı Mimarlık-2019)**

Harimin kuzeyinde ahşap mahfil katı bulunmaktadır. İki serbest ahşap direkle desteklenen mahfil doğu-batı doğrultusunda uzanmaktadır. Mahfil katının alt kısmının

dođu ve batı bölümleri ahşap korkuluklarla sınırlandırılmıştır (Resim 163). Mahfil katına geçiş kuzey-batı köşede bulunan ahşap bir merdivenle ve son cemaat yeri ikinci kat güney duvarında bulunan küçük boyutlu bir kapı açıklığı ile sağlanmaktadır (Resim 164). Mahfilin altındaki destekler aynı hizada yükselerek mahfil tavanındaki kirişe bağlanmaktadır. Mahfilin güneye bakan yüzeyinde testere diři motifi ile mihrap yönünde yarım daire şeklinde çıkıntı yapan bölümün güneye bakan yüzeyinde su dalgası motifi görülmektedir. Mahfil katı sarı, yeşil, siyah, kırmızı ile boyalı ahşap korkulukla sınırlandırılmıştır.

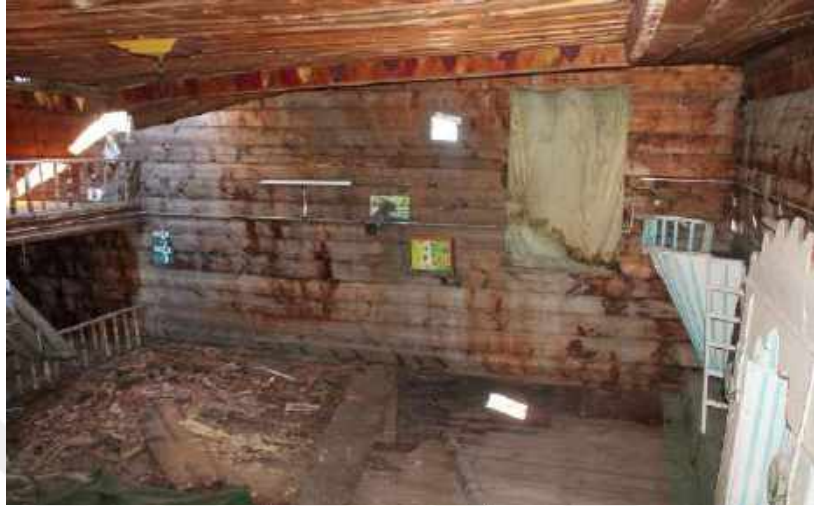
**Resim 165: Kilkuyu Köyü Cami, Harim, Doğu Duvarı (Eha Yapı Mimarlık-2019)**

Harim bölümü doğu ve batıda beş, güney duvarında dört olmak üzere toplam on dört pencere açıklığı ile aydınlatılırken bunların altı tanesi sac levha ile kapatılmıştır (Resim 165).

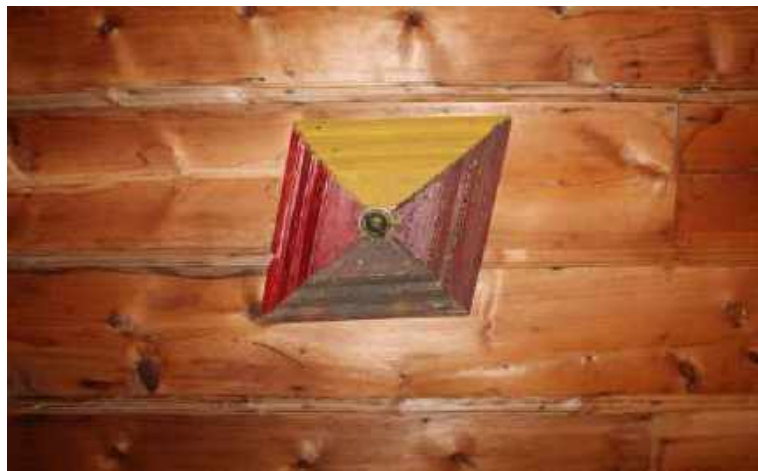
**Resim 166: Kilkuyu Köyü Cami, Tavan Göbeği (Eha Yapı Mimarlık-2019)**

Harim bölümünün ahşap kirişlemeli tavanı alttan ahşap kaplamalıdır. Kuzey-güney doğrultusunda atılmış döşeme tahtalarının merkezinde kare panolarla oluşturulmuş kırmızı ve sarı boyalı basit bir tavan göbeği bulunmaktadır (Resim 166). Tavanda içe doğru kademelenme yapan bölümün iç karın bölgesinde kalemişiyle yapılmış ve birbirini tekrar eden testere dişi motifleri ile kademelenmenin kenarlarında kazıma tekniğinde daha küçük boyutlu birbirini tekrar eden baklava dilimleri görülmektedir (Resim 167).

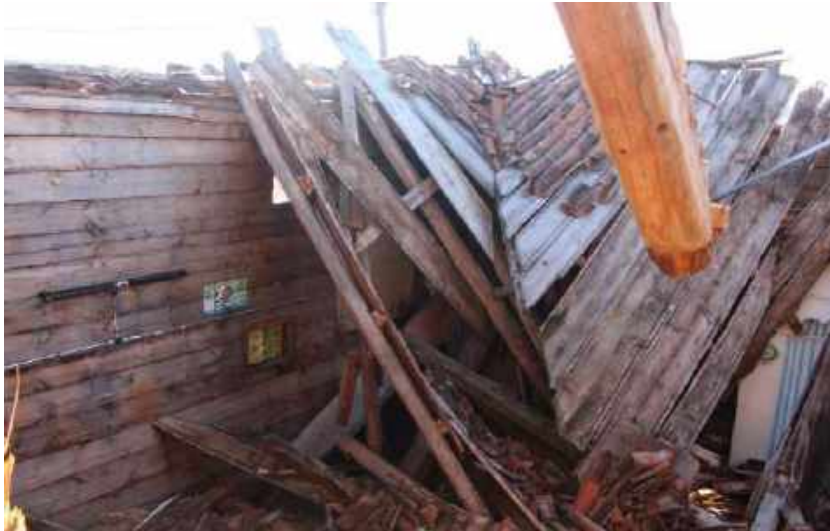
**Resim 168: Kilkuyu Köyü Cami, Harim (Kasım 2020-Saha Çalışmasındaki Mevcut Durumu)**

**Değerlendirme:** Kilkuyu köyünde bulunan yapı incelemenin yapıldığı tarihte harim kısmının tavanı çökmüş vaziyetteydi (Resim 168). Saha çalışmasında malzeme ve plan bakımından bir değerlendirme yapılabildiyse de mimari öğeler ve süsleme açısından değerlendirme yapılabilmesi için 2019 yılında restorasyon projesi için çekilmiş fotoğraflar kullanılmıştır.

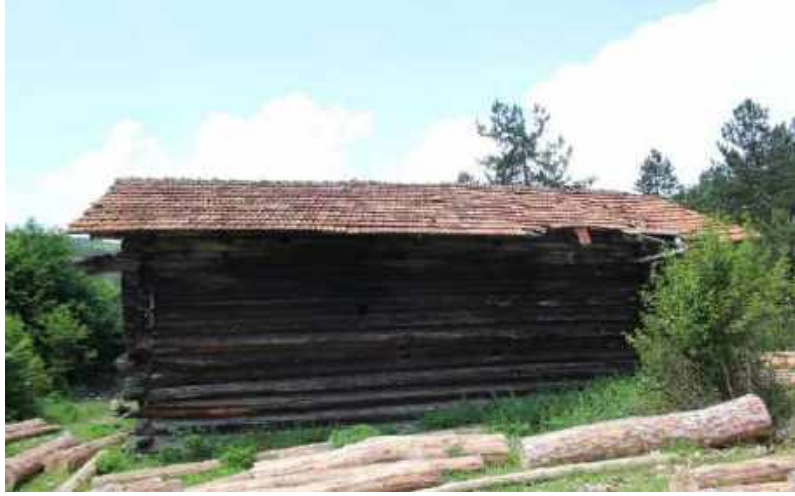
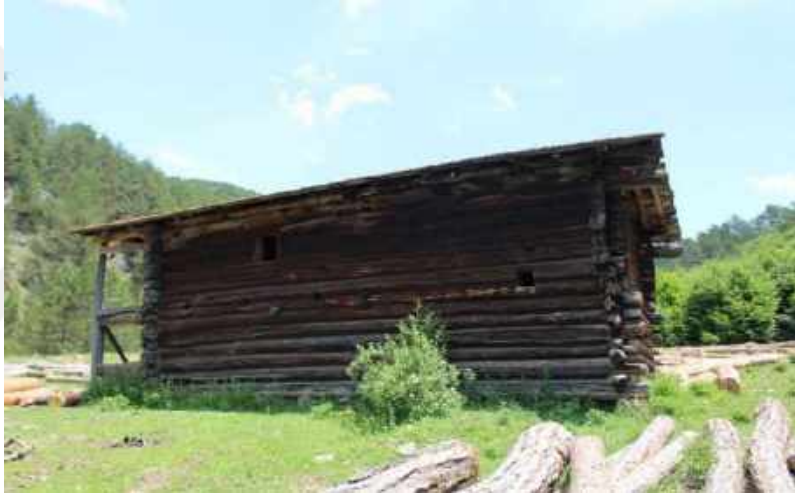
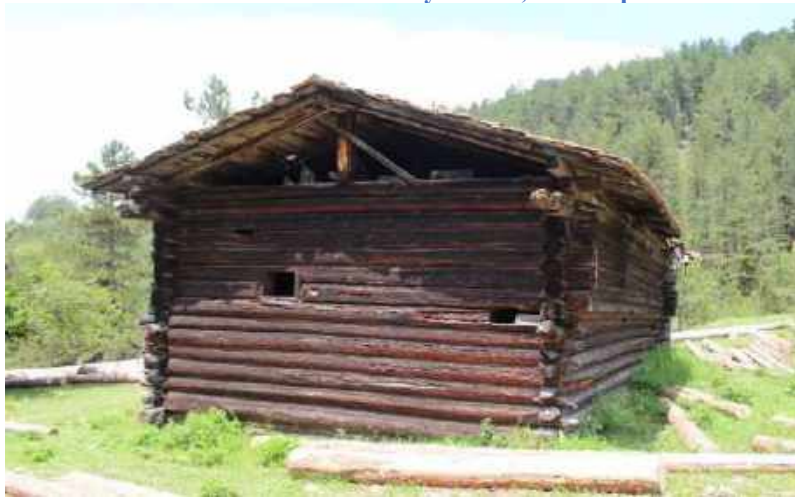
Doğu cephesinde ihtiyaç doğrultusunda sonradan açıldığı düşünülen havalandırma penceresi bulunmaktadır. Batı cephesinde biri alt biri üst bölümde olmak üzere farklı büyüklüklerde iki adet kare formulu pencere açıklığı yer alır. Yapının güney cephesinde asimetrik olarak açılmış iki pencere açıklığı bulunmaktadır. Pencere kare formulu ve farklı büyüklüktedirler (Resim 169-171). Yapının minaresi bulunmamaktadır.

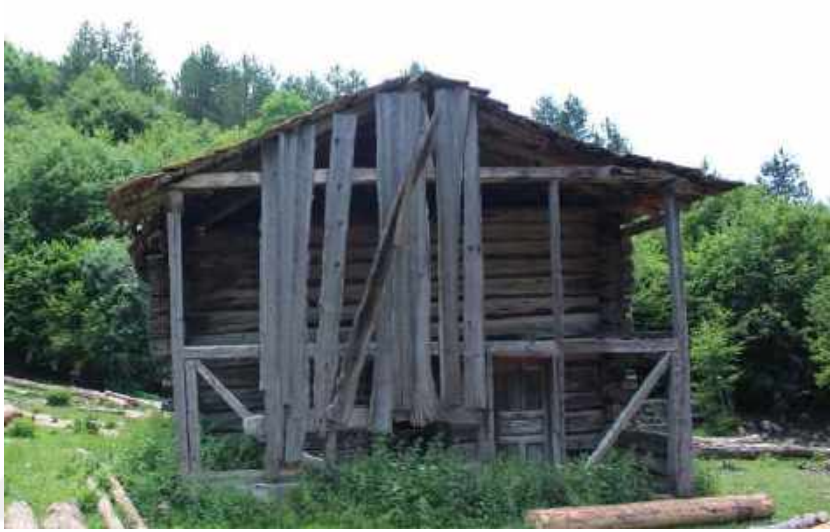
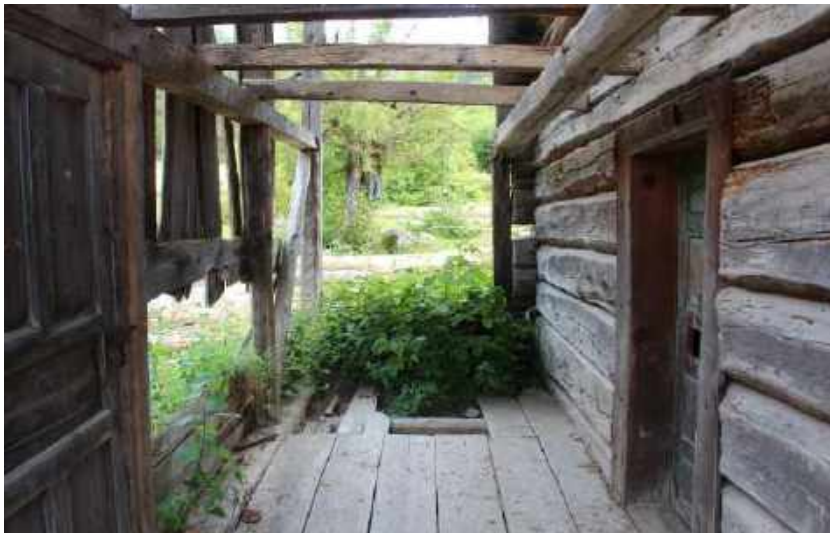
Kuzey cephede 2x6 m. ölçülerine sahip son cemaat yeri yer almaktadır. Tek kanatlı bir ahşap kapı ile girilen son cemaat yerinin duvarları ve tabanı ahşap kaplama ile yapılmıştır. Doğu ve batı duvarları açık olup balkon şeklindedir (Resim 172-173). Ahşap kapı yatay ve dikey dikdörtgen tablolara ayrılmış olup herhangi bir süsleme ögesi bulunmamaktadır.

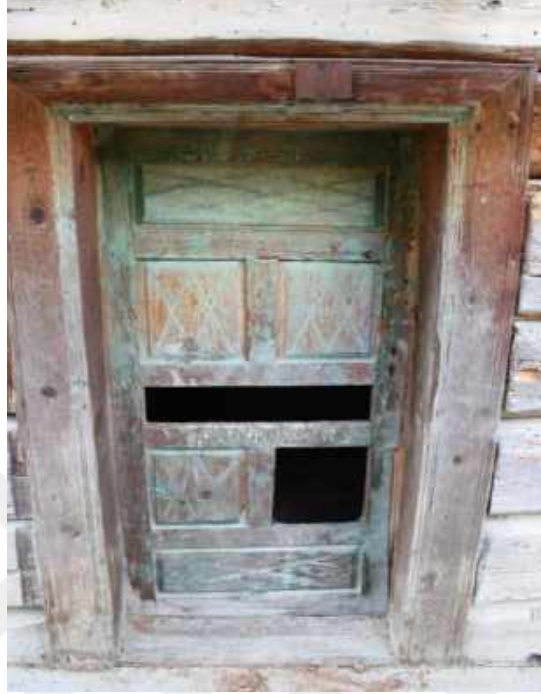
**Resim 174: Gövrecik Köyü Cami, Harime Giriş Kapısı**

Son cemaat yerinin güney duvarı ortasında yer alan tek kanatlı ahşap bir kapı ile harim bölümüne geçilir. Ahşap kapı kare ve dikdörtgen tablolara ayrılmıştır. Yeşil

renk kök boya ile boyanmış kapının tablalarında kazıma tekniği ile yapılmış baklava dilimi motifleri bulunmaktadır (Resim 174).

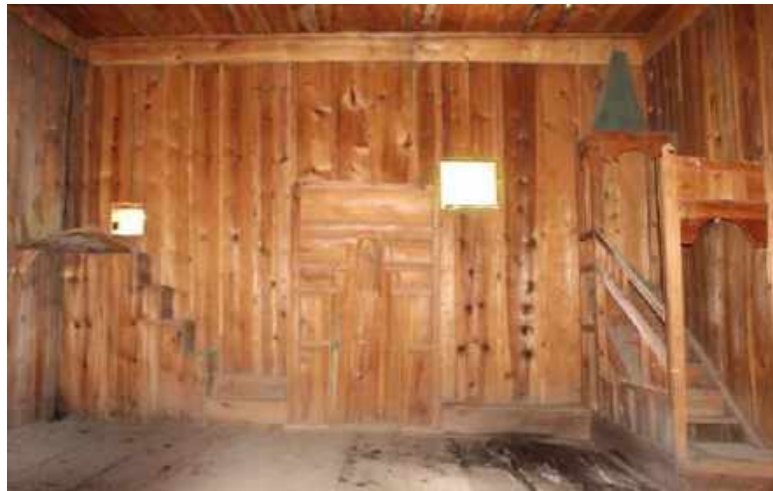
**Resim 175: Gövrecik Köyü Cami, Harim, Güney Duvarı**

Harim bölümü derinlemesine dikdörtgen planlı, tek mekanlı, ahşap tavanlıdır. Yaklaşık olarak 10x6 m. ölçülerindedir. Zemini ahşap kaplamadır. Kible duvarının ortasında giriş kapı ekseninde mihrap, güney-batı köşede minber, güney-doğu köşede ise vaaz kürsüsü bulunmaktadır (Resim 175).

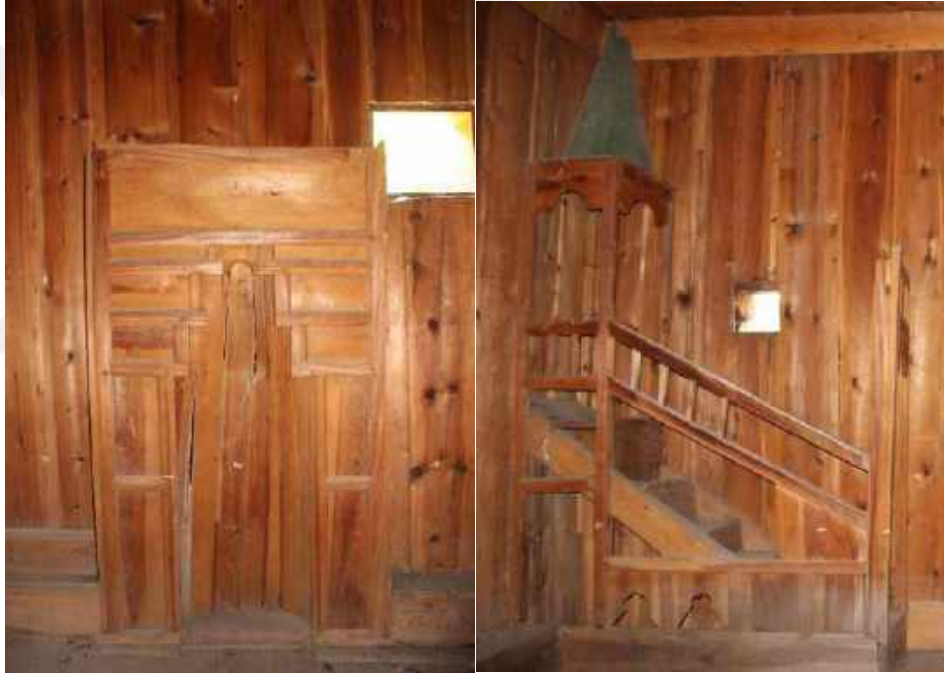
**Resim 176: Gövrecik Köyü Cami, Mihrap ve Minber**

Harim duvarından öne taşırılmış mihrap ahşaptır. Yarım daire planlı nişi bulunan mihrap ahşap levhalardan oluşmaktadır. Levhaların yüzeyleri kazınarak baklava dilimleri oluşturulmuştur. Mihrabın batısında duvara bitişik olan minber ahşap levhalardan oluşmaktadır ancak levhalar sökülmüş vaziyettedir. Herhangi bir süsleme ögesi görülmemekte, süpürgelikleri kaş kemer formundadır (Resim 176). Doğu duvara bitişik olarak yerleştirilmiş ahşap vaaz kürsüsünün de yalnızca merdiven kısımları ayakta kalabilmiştir.

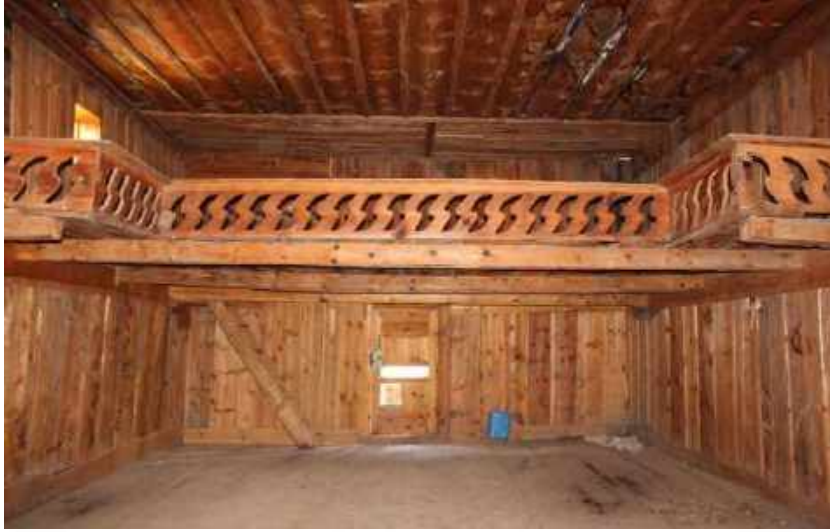
**Resim 177: Gövrecik Köyü Cami, Harim, Kuzey Duvarı ve Mahfil**

Harimin kuzeyinde 'U' planlı ahşap mahfil katı yer almaktadır. Mahfil harimin ortasına kadar uzanmaktadır. Mahfile harim giriş kapısının batısında yer alan ahşap merdivenle ulaşılmaktadır. Bu bölümü taşıyan herhangi bir destek ayak bulunmamaktadır. Tavanı ve tabanı ahşap kaplamadır. Ahşap korkulukları 'S' formunda oyularak mahfile hareket kazandırılmıştır (Resim 177).

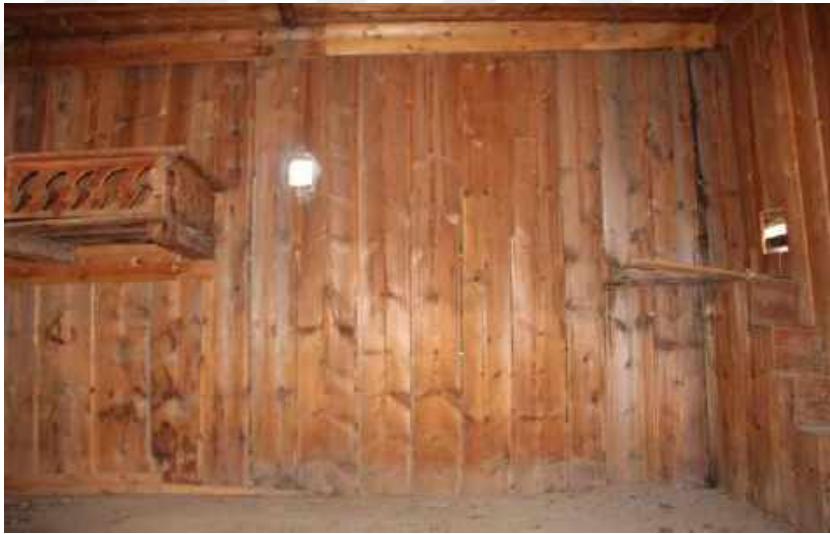
**Resim 178: Gövrecik Köyü Cami, Harim, Doğu Duvarı**

Harim bölümünde güney ve doğu duvarında iki adet farklı büyüklüklerde kare formlu pencere açıklıkları bulunmaktadır (Resim 178). Batı duvarında ise sonradan açılan bir havalandırma penceresi görülür.

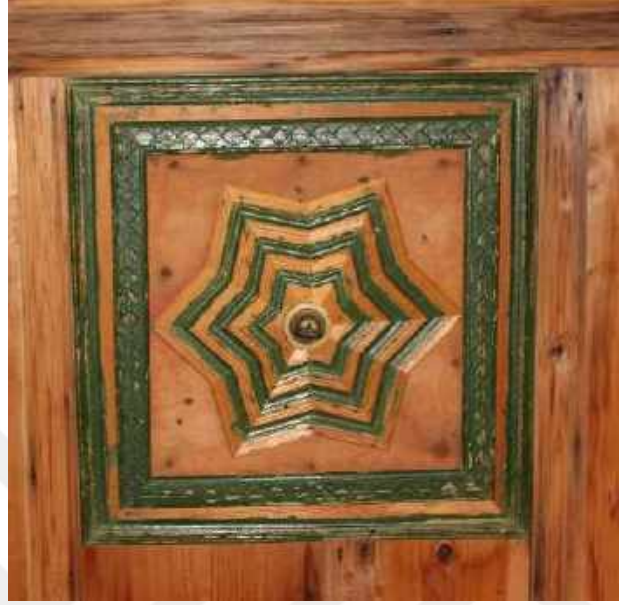
Resim 179: Gövrecik Köyü Cami, Tavan Göbeği

Harim bölümünün tavan düzenlemesinde ahşap kirişler kuzey-güney doğrultuda atılmış, alttan kaplama tavan ile örtülü olup tavan göbeği bulunmaktadır. Tavan göbeği dikdörtgen bir çerçeve içine alınmıştır. Çerçevenin içine dikdörtgen bir pano yerleştirilmiş, panonun içinde ise kademelendirilmiş altı kollu yıldız bulunmaktadır. Dikdörtgen panonun çevresinde kazıma tekniği ile yapılmış baklava

dilimleri görülür. Bu bölüm ve altı kollu yıldızda yeşil renk yağlı boya görülmektedir (Resim 179) (Çizim 16).

Yapıdaki tek süsleme programı, harim giriş kapısı üzerindeki panolarda kazıma tekniğiyle yapılmış baklava dilimleri ile, kare panonun iç içe altı kollu yıldızdan oluşan basit tavan göbeğidir. Yapının bir kitabesi bulunmamaktadır. Plan ve malzeme bakımından 19.yy sonu ile 20.yy başına tarihlendirilen yapı Ankara 1 Numaralı Kültür Varlıklarını Koruma Bölge Kurulu'nun 14.8.2012 gün ve 53 sayılı kararı ile tescil edilmiştir.

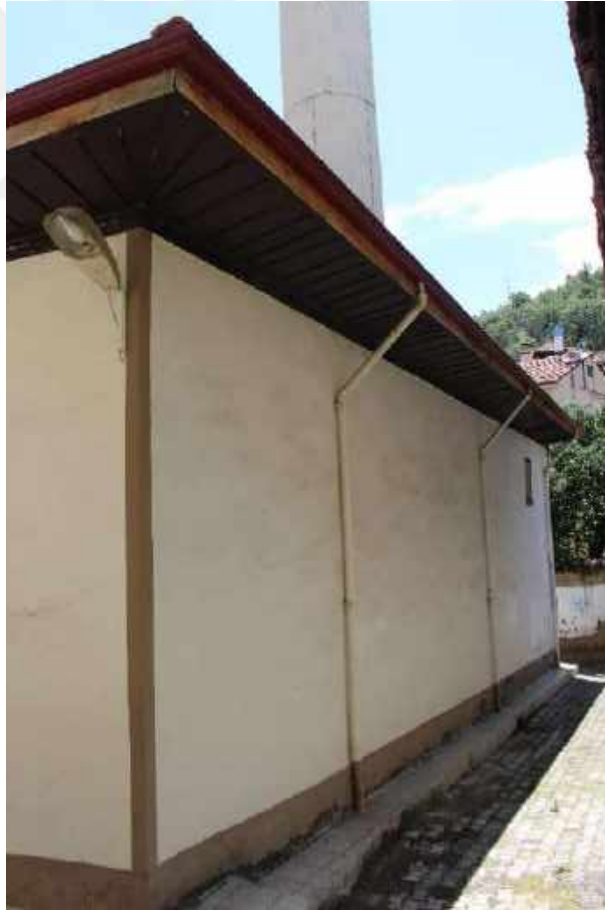
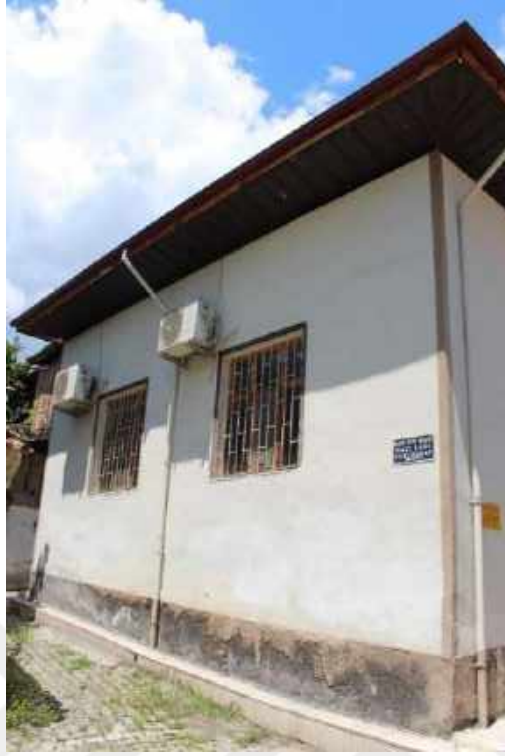
Cephelerde kare ve dikdörtgen formlu düz lentolu ahşap kasalı pencereler boyut olarak farklılık göstermektedir. Doğu cephede altı adet dikdörtgen formlu pencere açıklığı bulunmaktadır. Dört tanesi cephenin kuzeyinde olup ikisi alt bölümde ikisi üst bölümde yer alır. Cephenin güneyinde ise büyük boyutlu iki pencere açıklığı daha görülmektedir (Resim 180). Batı cepheye açılmış bir adet küçük boyutlu pencere açıklığı ile güney cephede ise iki adet büyük boyutlu kare formlu pencere açıklığı görülür. Pencereler demir korkuluklarla kapatılmıştır (Resim 181-182).

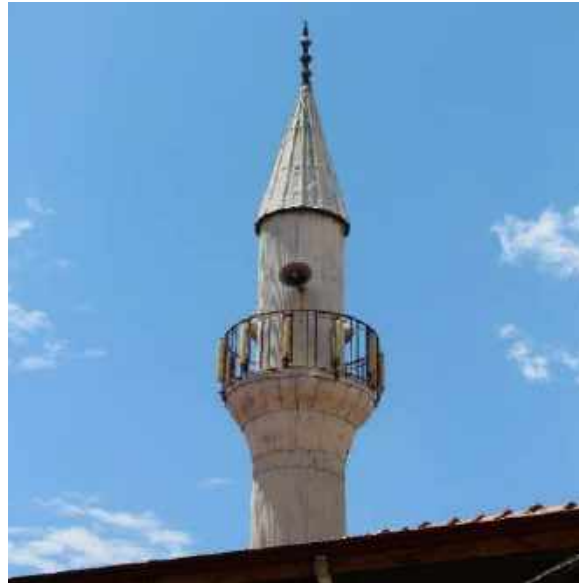
**Resim 183: Hacı Baba Cami, Minare**

Camiye kuzey cephede yer alan çift kanatlı ahşap bir kapı ile giriş sağlanmaktadır. Giriş kapısının üst bölümünde dikdörtgen formlu pencere açıklığı bulunmaktadır. Kuzey-batı köşede çatıdan yükselen silindirik formlu tek şerefeli minare ahşap malzemedendir olup üzeri çinko sac kaplıdır (Resim 183).

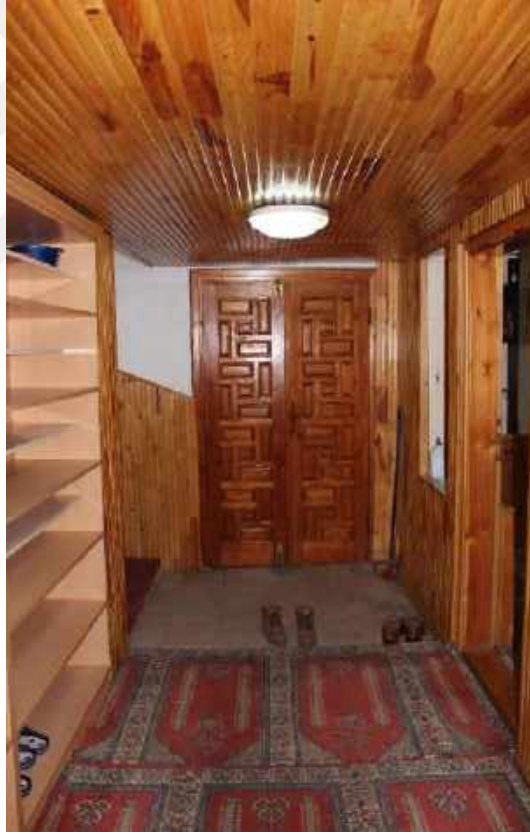
**Resim 184: Hacı Baba Cami, Giriş Holü, Kuzeye Bakış**

Kuzey cepheden yapıya giriş sağlandığında ilk olarak duvar ve tavanı ahşap lambriyle kaplı giriş holüyle karşılaşmaktadır (Resim 184). Batı duvarında bulunan merdivenlerle mahfil katına ulaşılır. Holün doğu bölümünde bulunan mekan son cemaat yeridir. Batı duvarının ortasında bulunan bir kapı ile son cemaat yerine giriş sağlanır. Kareye yakın planlı mekanın ahşap kirişlemesi alttan kaplama tavan ile örtülüdür. Doğu duvarında iki adet pencere açıklığı ile güney duvarında harim bölümüne açılan iki adet pencere açıklığı bulunmaktadır. Son cemaat yerinin güneydoğu köşesi pahlanmıştır (Resim 185-186).

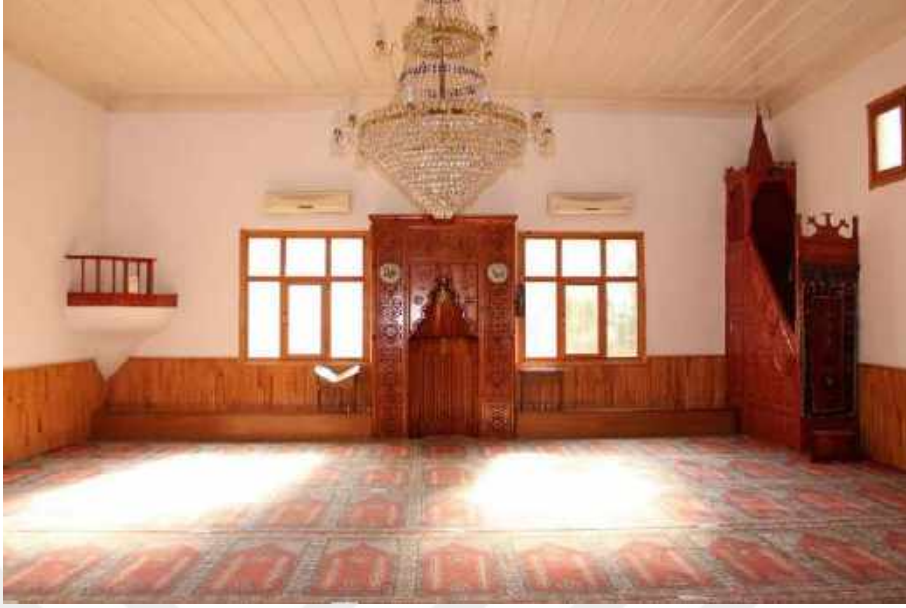
**Resim 187: Hacı Baba Cami, Harim, Güney Duvarı**

Harim bölümüne yapıya giriş kapısı ile aynı aksta bulunan giriş holündeki tek kanatlı ahşap bir kapı ile geçilmektedir. Harim bölümü yaklaşık 10x8.5m. ölçülerinde derinlemesine dikdörtgen planlı, düz ahşap tavanlıdır. Ahşap tabanlı harimin kible duvarı ortasında mihrap, güney-batı köşede minber ve güney-doğu köşede vaaz kürsüsü bulunmaktadır (Resim 187).

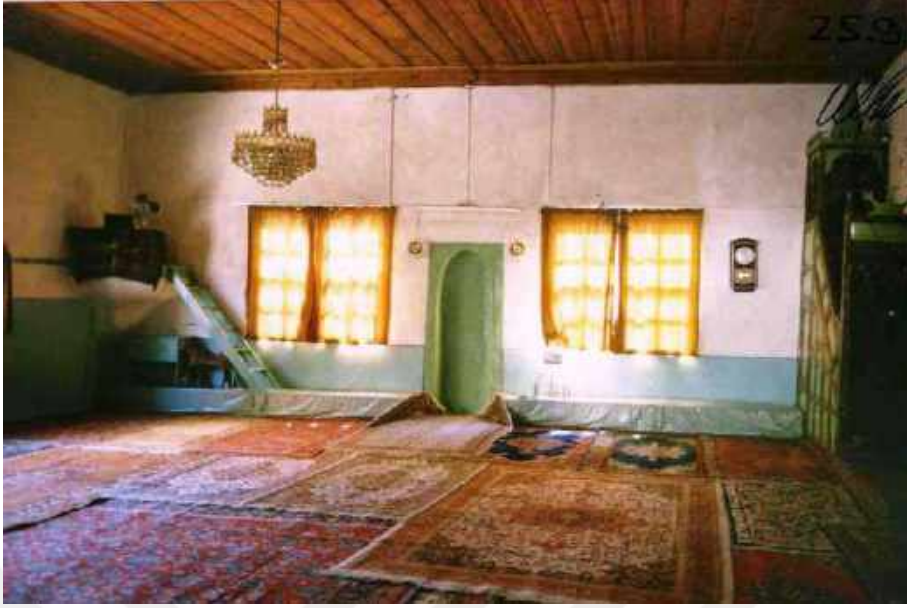
Resim 188: Hacı Baba Cami, Harim, Güney Duvarı (VGM Arşivi-1990)

Kıble duvarından harime doğru taşırılmış ahşap mihrap orijinal değildir. VGM arşiv belgelerine göre mihrap dikdörtgen planlı yarım daire nişli, yuvarlak kemerlidir. Caminin yapı malzemesi olan kerpiç ile yapılmış, üzeri sıvanmıştır (Resim 188). Güney-batı köşede duvara bitişik vaziyetteki ahşap minberin en dikkat çekici unsuru tepelik bölümündeki bir dalın ucundan çıkmış gibi görünen palmet ve rumi motifleridir. Ayrıca köşk bölümünün üzerini de palmet motifleri çevrelemekte olup, palmetlerin bir kısmı günümüze gelememiştir (Resim 189). Güney-doğu köşede duvara oturtulmuş ahşap vaaz kürsüsünün ahşap merdiveni günümüzde bulunmamaktadır. Gövdesi alçıdan korkulukları ahşap malzemedен yapılmış vaaz kürsüsünde herhangi bir süsleme görülmemektedir (Resim 190).

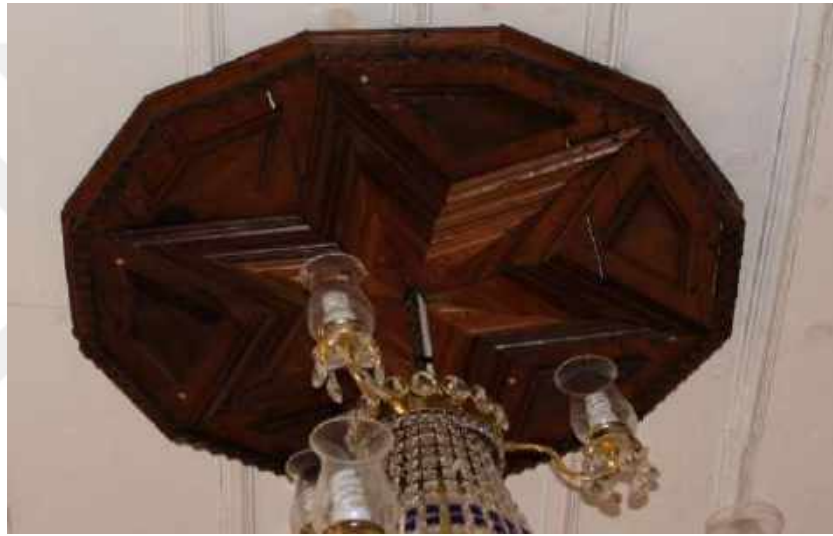
**Resim 194: Hacı Baba Cami, Tavan Göbeği**

Ahşap kirişlemesi alttan kaplama tavan ile örtülü harimin tavan döşeme tahtaları kuzey-güney yönünde atılmıştır. Tavanının merkezinde onikigen bir çerçeve içinde altı kollu yıldızın yerleştirildiği basit bir tavan göbeği bulunmaktadır (Resim 194).

Onarımlarıyla ilgili bir kayıt bulunmayan yapıda incelenen arşiv belgelerinde özgün mihrabın üzerine ahşap mihrabın eklendiği gözlemlenmiştir. Mahfil katının harime bakan kısmının ahşap lambri ve pencerelerle kapatılarak kapalı bir mekan oluşturulmuştur. Yapı plan bakımından bir değişikliğe uğramamıştır. Oldukça sade ve gösterişsiz bir yapı olan Hacı Baba Camisi'nde tek süsleme ögesi çokgen panonun üzerindeki altı kollu yıldızdan oluşan tavan göbeğidir.

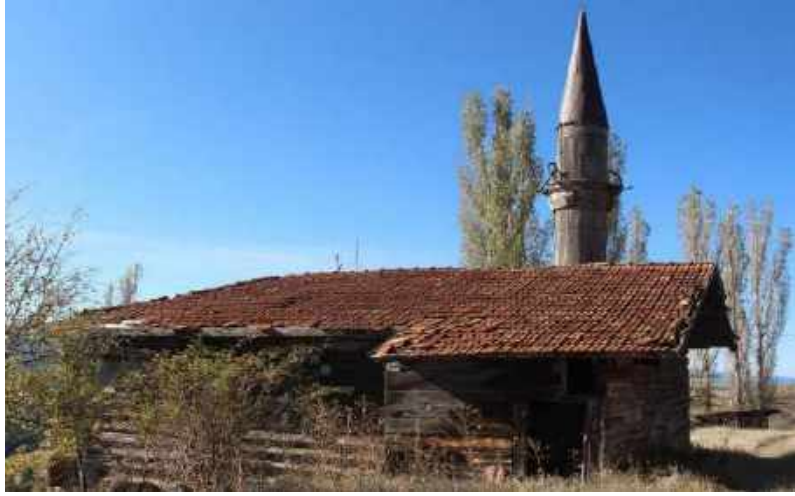
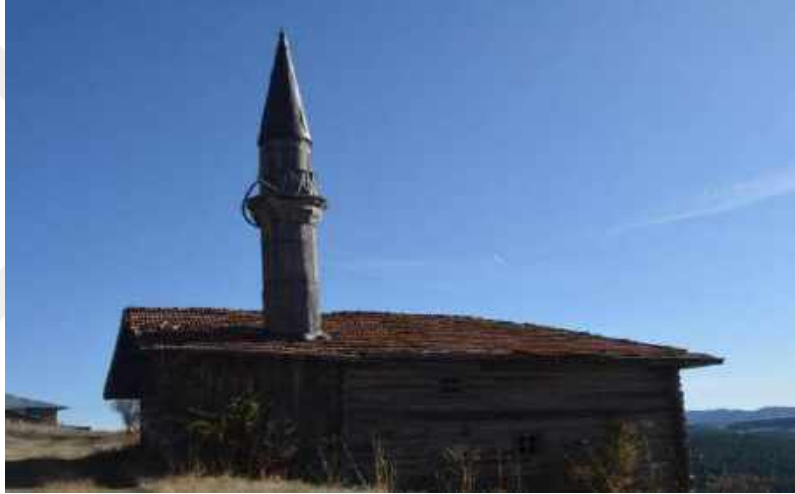
Caminin doğu, batı ve güney cepheleri genel itibari ile sade olup doğu ve batı cephede basit kare formda ikişer adet pencere açıklıkları görülür (Resim 195-196). Güney cephede iki adet simetrik olarak yerleştirilmiş kare formlu pencere açıklığı ve cephenin üst kısmında daha küçük boyutlu bir ışık açıklığı bulunmaktadır (Resim 197).

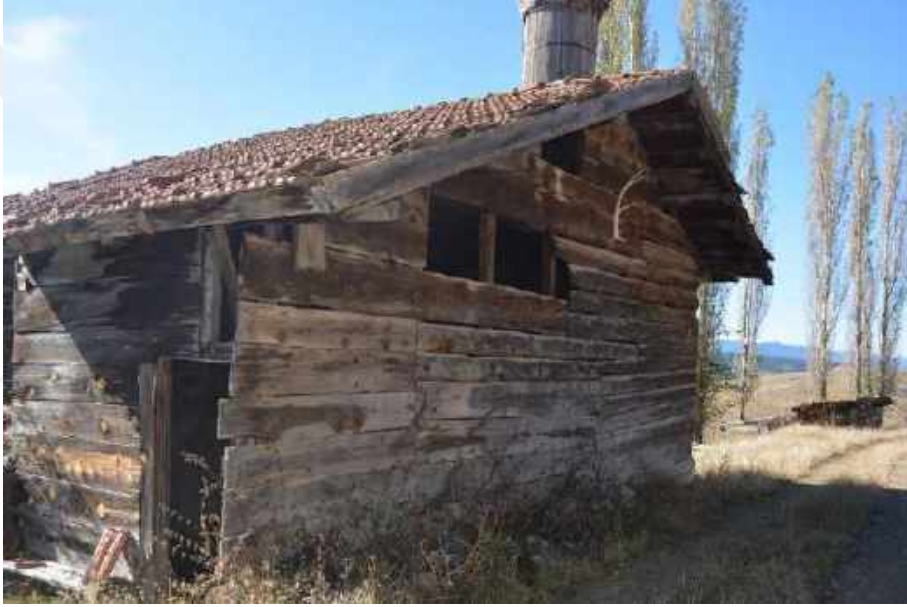
**Resim 198: Çakırlar Köyü Cami, Kuzey Cephe**

Kuzey cephe ahşap kaplamalı olup tamamen sade tutulmuştur. Bu cephenin sade tutulması ve pencere açıklığı eklenmemesinin sebebi, iklim koşullarının ağır olması dolayısı ile iç kısımdaki ısıyı muhafazasını sağlamak için olduğu düşünülmektedir. Yine son cemaat kısmına girişin kuzey-doğu köşeden verilmesinde de bu durum etkili olmuştur (Resim 198). Dış cepheler gayet sade olup tezyinat unsuru görülmemektedir.

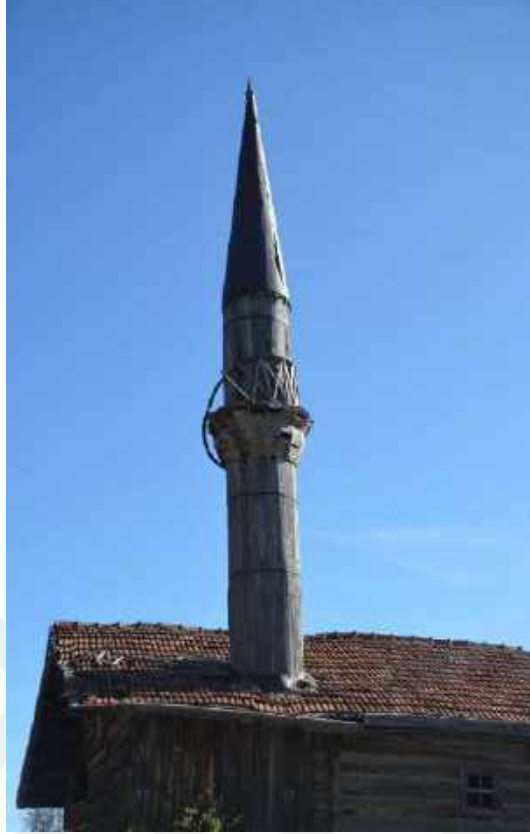
**Resim 199: akırlar Ky Cami, Minare**

Minare son cemaat yerinin batı tarafında yer alır. Kaide, gövde, şerefe ve külah bölümlerinden oluşan minare silindirik gövdelidir. Şerefe korkulukları dağılmış durumda olup ahşap malzemedен inşa edilmiş minarenin külah kısmı demir sac malzeme ile kaplıdır (Resim 199). Minareye giriş son cemaat bölümünün ikinci katından sağlanmaktadır.

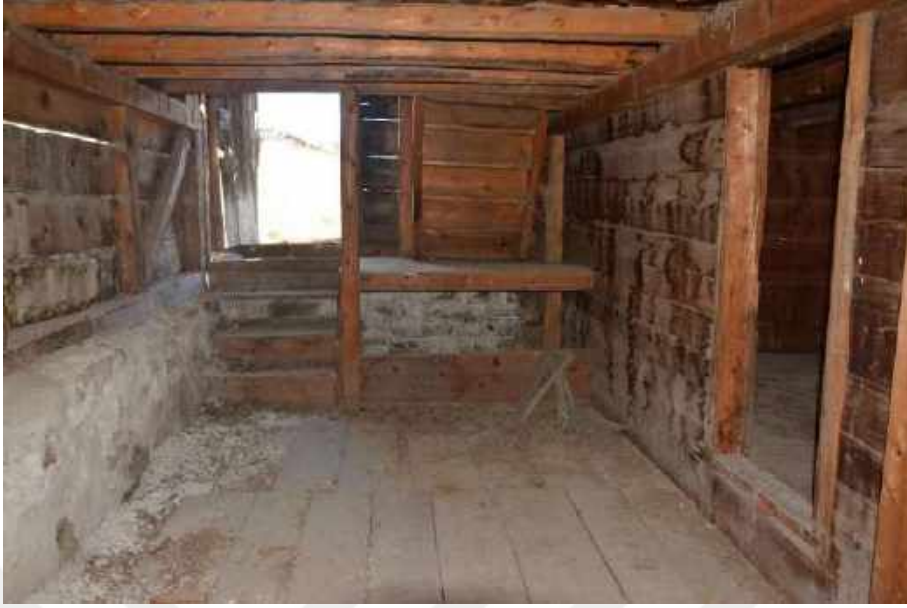
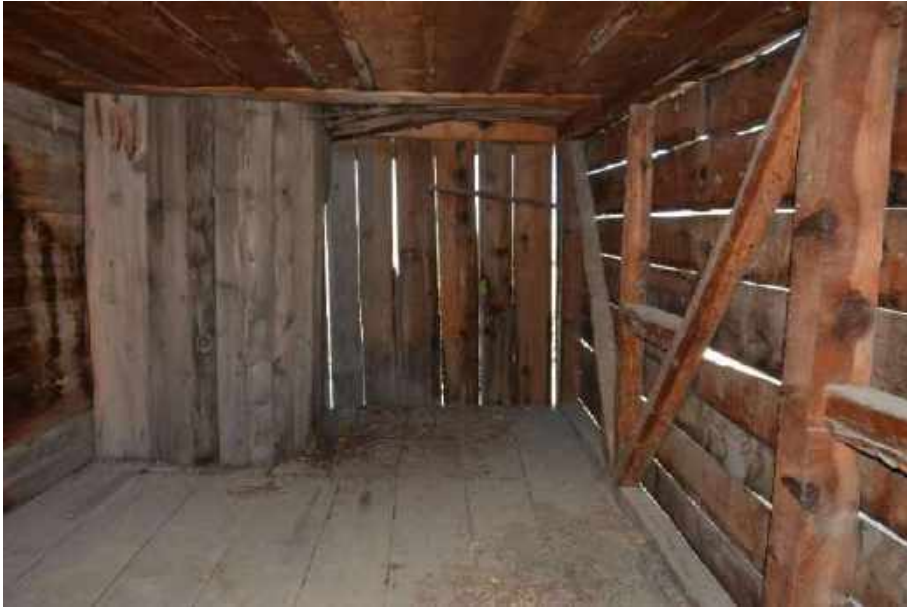
Caminin son cemaat blmne kuzey-doęu kşede yapıdan doęu ynde tařıntılı giriř aıklıęından girilmektedir. Son cemaat yeri iki katlıdır. Giriřin st kısmında ise dikdrtgen formlu bir pencere aıklıęı bulunmaktadır. Son cemaat kısmı dikdrtgen formdadır ve bu blmden harim kısmına geiř saęlanır. Ayrıca minare kaidesi de burada batı kşede yer alır. Son cemaat yerine arazinin konumundan dolayı drt basamaklı bir merdivenle inilmektedir. Kuzey duvarı ahřap payanda ve dikmelerle saęlamlařtırılmıřtır. Dz ahřap tavanlıdır. Gney-doęusunda bulunan ahřap merdiven ile son cemaat yeri ikinci kata ıkılmaktadır. Son cemaat yerinin gney duvarında bulunan dikdrtgen formlu tek kanatlı bir kapıdan harime girilmektedir. Ahřap kapı gnmzde yerinde bulunmamaktadır (Resim 200-201).

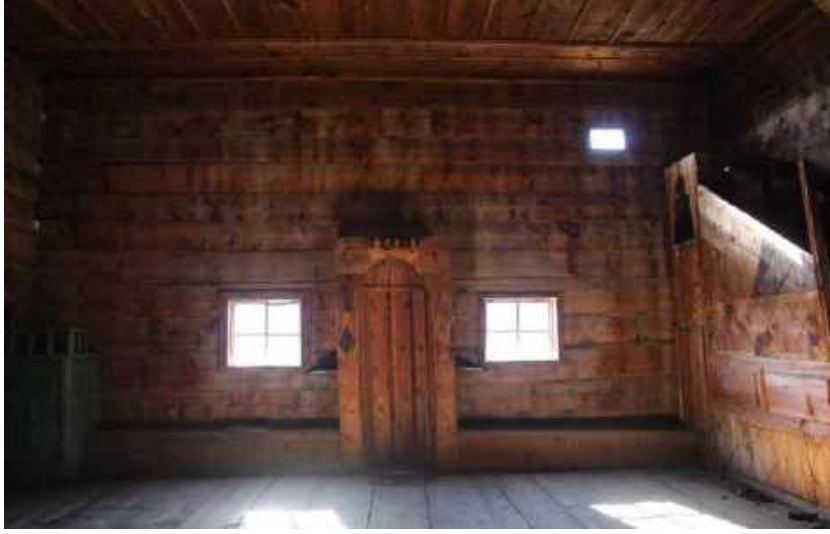
**Resim 202: Çakırlar Köyü Cami, Harim, Güney Duvarı**

Harim yaklaşık 8x6 m. ölçülerinde derinlemesine dikdörtgen planlı, tek mekandan oluşmaktadır. Harimin tavanı ve taban döşemesi düz ahşap malzemedendir. Kible duvarı ortasında giriş ile aynı aks üzerinde mihrap, güney-batı köşede minber, güney-doğu köşede ise vaaz kürsüsü bulunmaktadır (Resim 202).

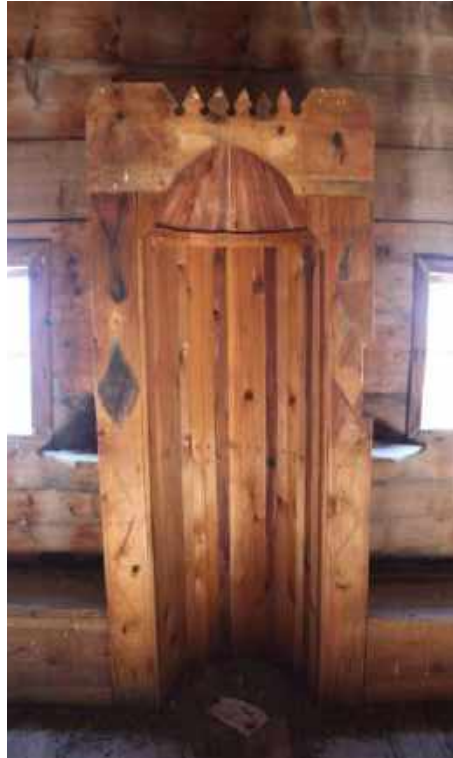
**Resim 203: Çakırlar Köyü Cami, Mihrap**

Mihrap beden duvarından dışa taşıntılı dikdörtgen, çokgen yüzeyle, yarım daire formunda ve beş adet üçgen formda alınlıkla sonlanır. Ahşap malzemeye taç bölümünde çok düzgün olmayan ok uçları formu verilmiştir. Mihrabın yan silmeleri üzerine kazıma tekniği ile baklava dilimi dizileri işlenmiş ve kök boya izleri görülmektedir (Resim 203).

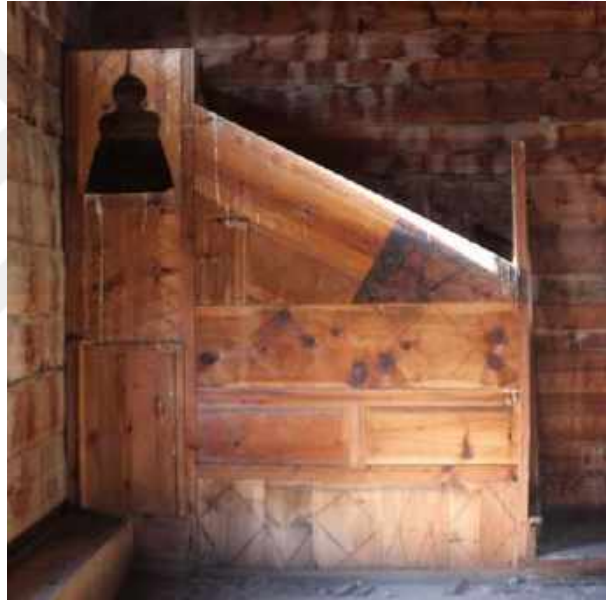
**Resim 204: Çakırlar Köyü Cami, Minber**

Güney-batı köşesinde bulunan ahşap minber, dikdörtgen formda aynalık, süpürgelik, taç kapı ve köşk kısmından oluşmaktadır. Minber korkulukları dağılmış vaziyettedir ve batı yan aynalığı bulunmamaktadır. Külâh kısmı ise sökülmüş vaziyettedir. Doğu yan aynalıklar ve süpürgelik bölümleri boyutları farklı dikdörtgen panoların dikey ve yatay olarak yerleştirilmesiyle oluşturulmuştur. Aynalık, süpürgelik ve köşk altında siyah renkte kök boya ile baklava dilimi motifi izleri görülmektedir. Geçit bölümü ve köşk altı düz levha şeklindedir. Köşk kemeri dilimli kemer formundadır. Minberin külâh bölümü ise yerinde bulunmamaktadır (Resim 204). Ahşap malzemeden yapılmış kare formlu vaaz kürsüsünde herhangi bir süsleme ögesi bulunmamaktadır.

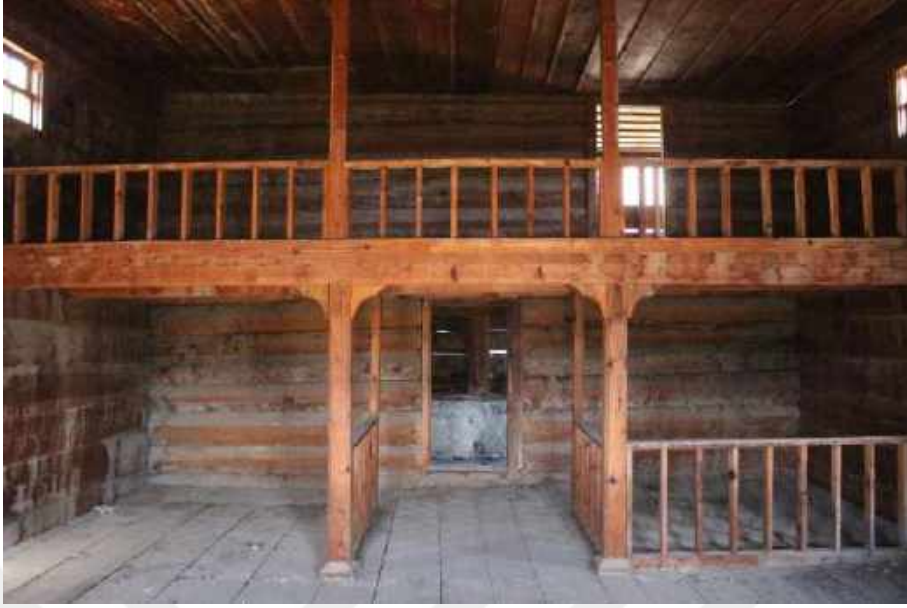
**Resim 205: Çakırlar Köyü Cami, Harim, Kuzey Duvarı ve Mahfili**

Harimin kuzeyinde doğu-batı doğrultusunda uzanan dikdörtgen planlı ahşap mahfil katı bulunmaktadır. Mahfili dört serbest ahşap direk taşımaktadır. Son cemaat yerinin ikinci katında bulunan dikdörtgen formlu kapı açıklığı ile kadınlar mahfiline geçilir. Tavanı iki serbest direk taşımaktadır. Mahfil basit korkuluklar ile sınırlandırılmıştır (Resim 205).

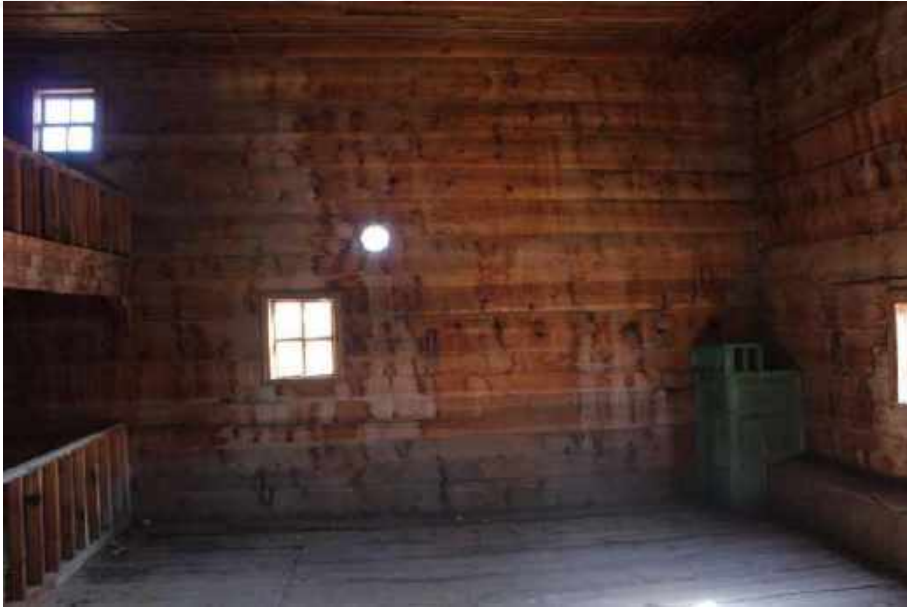
**Resim 206: Çakırlar Köyü Cami, Harim, Doğu Duvarı**

Harim güney, doğu ve batı duvarında ikişer adet toplam altı adet pencere açıklığı ile aydınlanmaktadır (Resim 206). Güney duvar üzerinde ışık yetersizliği sebebiyle açıldığı düşünülen daha küçük boyutlu bir ışık açıklığı bulunmaktadır.

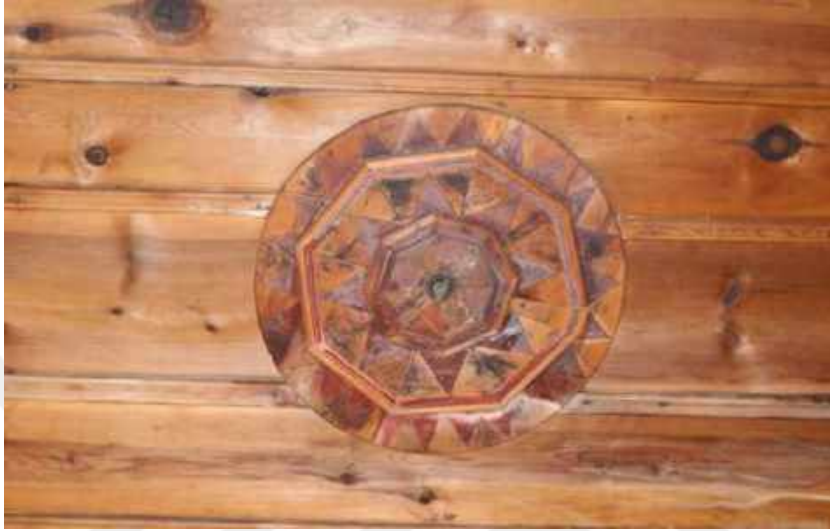
**Resim 207: Çakırlar Köyü Cami, Tavan Göbeği**

Düz ahşap tavanlı harimin ahşap kirişlemesi alttan kaplama tavan ile örtülü olup kirişler kuzey-güney doğrultusunda atılmıştır. Merkezde tavan göbeği bulunmaktadır. Dairesel formu panonun içine yerleştirilmiş asimetrik beşgen panolar

ile sekizgen form elde edilmiş ve etrafı kırmızı kök boya ile yapılmış üçgen motifler ile hareketlendirilmiştir. Tavan göbeği sekizgen formun içine yerleştirilen sekizgen pano ile kademelendirilmiştir. Üçgen motifleri bu panonun etrafında da tekrarlanmıştır (Resim 207).

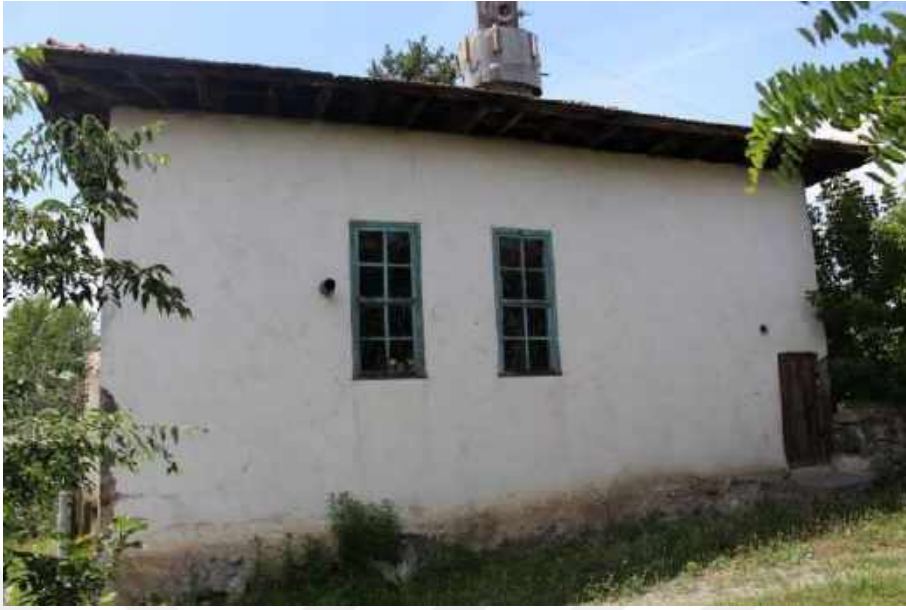
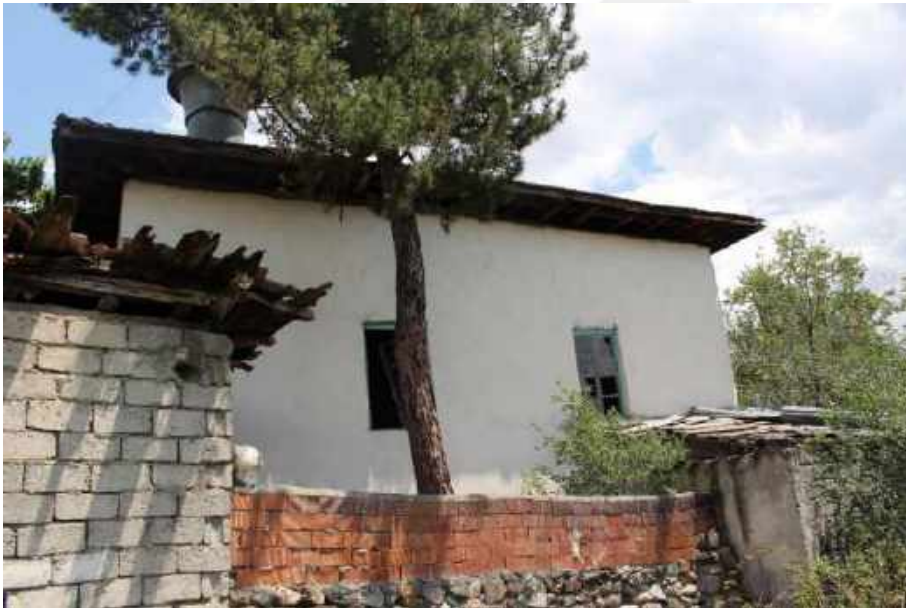
Cami dış cephe düzenlemeleri genel itibari ile benzer formdadır. Yakın dönemde beden duvarları sıvanan yapının cephe duvarlarında açılan pencere açıklıkları haricinde hareketlilik unsuru görülmez. Batı cephe üzerinde dikdörtgen formda üç adet simetrik pencere açıklığı mevcut iken doğu cephe üzerinde iki adet dikdörtgen formda pencere açıklığı görülür (Resim 208-209).
