**TOSYA'DAKİ TÜRK DEVRİ MİMARİ ESERLERİ**

**YÜKSEK LİSANS TEZİ**

**KONYA-2021**

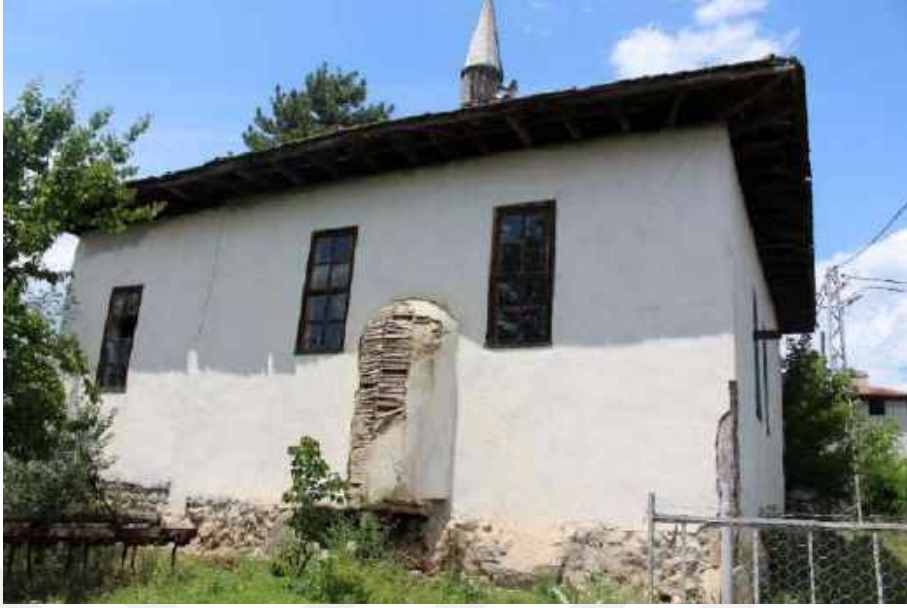
**Resim 210: Çaykapı Köyü Cami, Güney Cephe**

Yapının güney cephesi üzerinde üç adet pencere açıklığı haricinde mihrap yarım daire şeklinde dışa taşıntı yapmıştır (Resim 210). Kuzey cephe bunlar içinde en hareketli cephedir, iki sıra pencere açıklığı olup bunlardan alt kısımda mekana giriş açıklığının iki yanında simetrik kare formda iken üst kısımdaki düzenleme aynı hizada dikdörtgen formda iki adet pencere açıklığı mevcuttur (Resim 211).

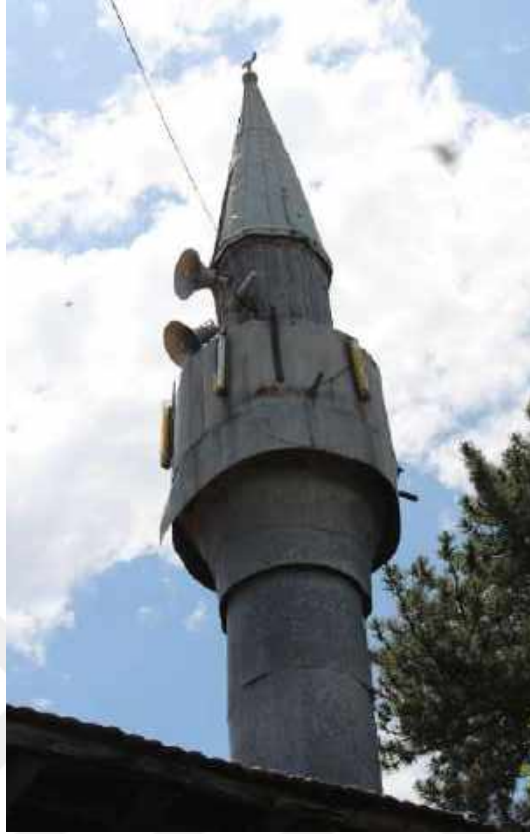
**Resim 212: aykapı Ky Cami, Minare**

Çatının kuzey-doğu köşesinde ahşap minaresi bulunmaktadır. Minarenin gövdesi silindirik formdadır. Basit tarzdaki minarenin gövde ve şerefe alt kısmı sac levhalarla kaplanmıştır (Resim 212).

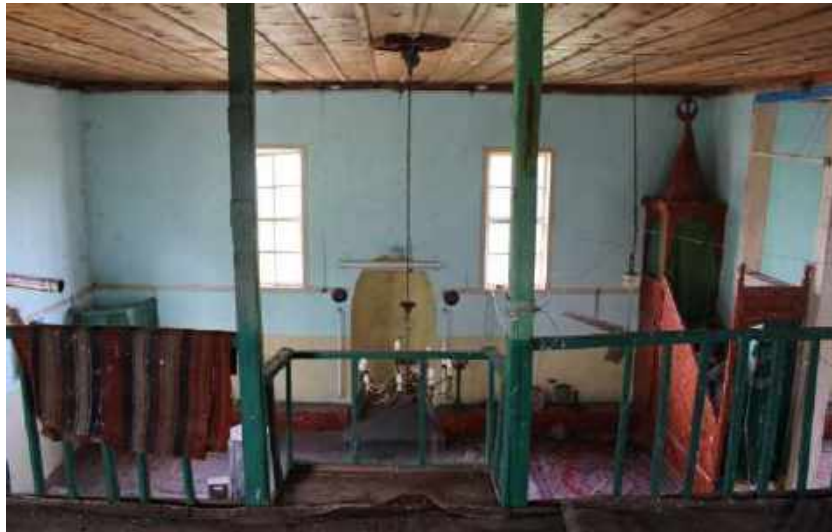
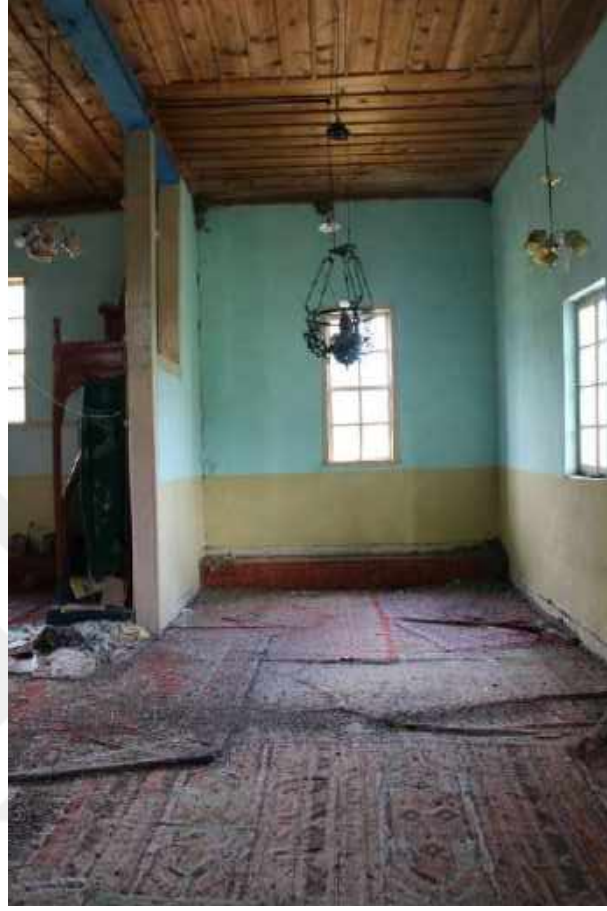
Doğu-batı doğrultusunda yaklaşık 11x9 m. ölçülerinde tek mekanlı olan harim bölümü kuzey-batı duvarında minberin batısında yaklaşık 2,5 m. uzunluğunda bir duvar çıkıntısı görülür. Kible duvarı üzerinde mihrap, mihrabın batısında minber, güney-doğu köşede ise vaaz kürsüsü bulunmaktadır. Mihrabın doğu ve batısında ise ahşap malzemeden oturma sekileri bulunmaktadır (Resim 214-215).

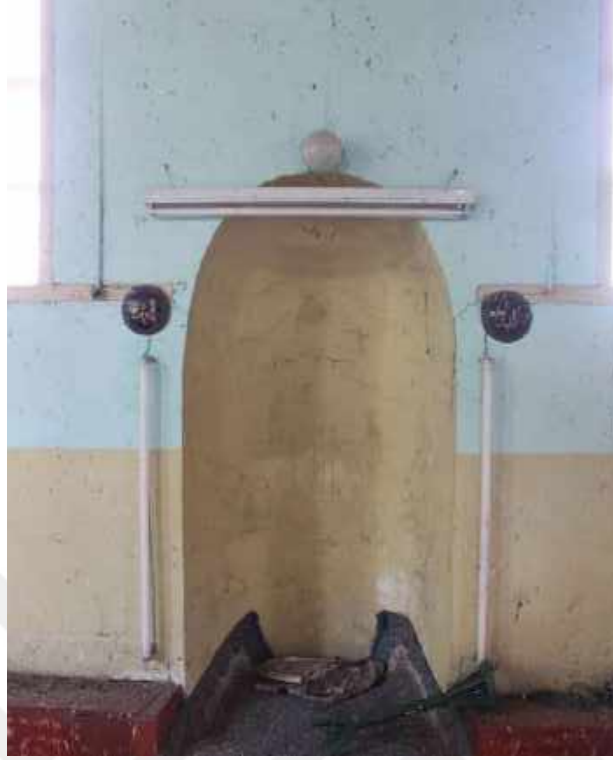
**Resim 216: aykapı Ky Cami, Mihrap**

Gney cepheden dıřa tařınıtı yapan mihrap harimde yarım daire formunda niř seklindedir. Mihrap niři yarım kubbeli tepeliksiz olarak sonlanır. Kerpi malzemedен inřa edilmiř mihrap zerinde herhangi bir tezyini unsur bulunmamaktadır (Resim 216). Ahřap panolardan yapılmıř minber, mihrabın batısında ıkıntı yapan duvara bitiřik vaziyette yerleřtirilmiřtir (Resim 217). Harimin gney-doęu křesinde bulunan merdivenle ıkılan ahřap vaaz krss eyrek koni biimlidir. Boyalı vaziyette olan minber ve vaaz krssnde herhangi bir ssleme bulunmamaktadır.

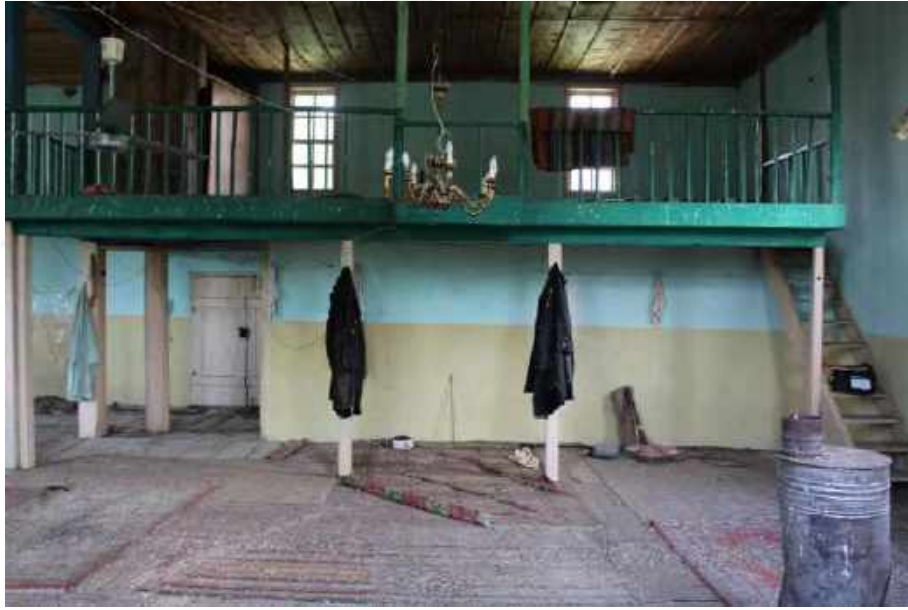
**Resim 218: Çaykapı Köyü Camii, Harim, Kuzey Duvarı ve Mahfil**

Harimin kuzey-doğusunda ahşap malzemedan 'L' planlı mahfi katı bulunmaktadır. Basit ahşap korkuluklarla sınırlandırılmış mahfil mihrap aksında kare planlı bir çıkma ile sınırlandırılmaktadır. Mahfili beş serbest ahşap direk taşımaktadır. Her birinin boyutları farklı olan ahşap taşıyıcıların zamanla değiştirildiği düşünülmektedir. Harimin kuzey-doğu köşesinde duvara bitişik vaziyette bulunan ve son cemaat yerinde bulunan ahşap merdivenle mahfil katına çıkılır. Batıda bulunan ahşap destekler mahfilin altındaki desteklerle aynı hizada yükselerek tavanı desteklemektedir. Ayrıca tavanı destekleyen beş ayrı ahşap direk de bulunmaktadır (Resim 218). Mahfilin kuzey duvarında iki adet dikdörtgen formulu düz ahşap lentolu pencere bulunmaktadır. Kuzey-batı tarafında ise ahşap minarenin giriş kapısı bulunmaktadır.

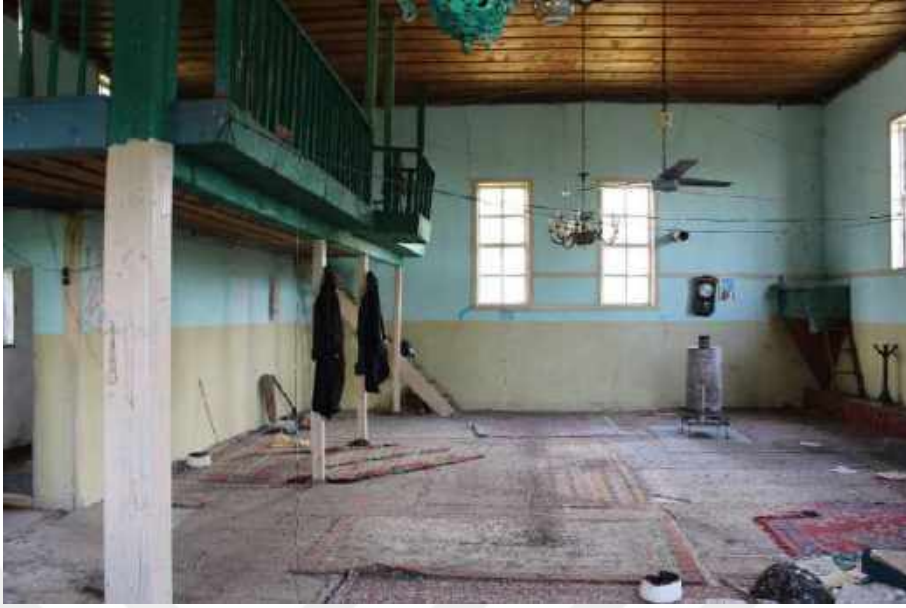
**Resim 219: Çaykapı Köyü Cami, Harim, Doğu Duvarı**

Harim bölümü dış cephede belirttiğimiz toplam dokuz adet pencere açıklığı ile aydınlatılmaktadır. Güney ve doğu duvardaki pencerelerin alt bölümüne yerleştirilmiş ahşap hatıllarla pencereler desteklenmiştir (Resim 219).

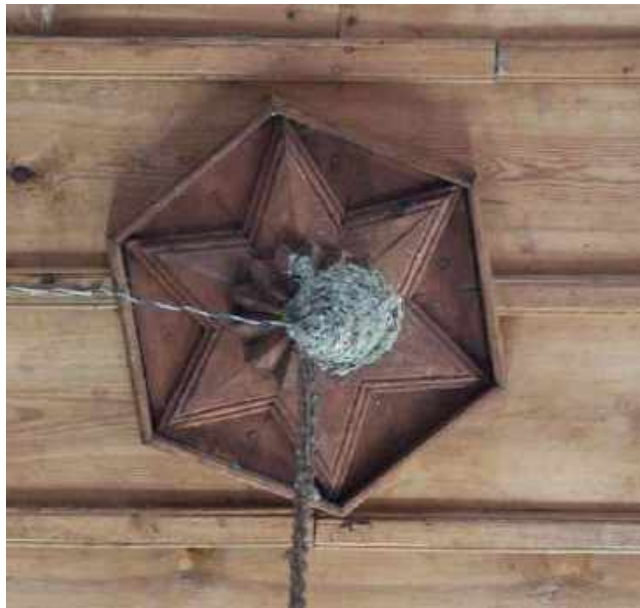
**Resim 220: Çaykapı Köyü Cami, Tavan Göbeği**

Ahşap kirişlemesi alttan kaplama tavan ile örtülü olan harimin mihrap ve minberin bulunduğu bölümün tavan kirişleri kuzey-güney doğrultusunda atılmış olup tavan göbeği bulunmaktadır. Tavanın ortasında bulunan göbek altıgen pano şeklindedir. Altıgen panonun ortasında altı kollu yıldız bulunmaktadır (Resim 220) (Çizim 20). Harimin batı bölümünün kiriş düzenlemesi güney kısmı doğu-batı doğrultusunda, kuzey kısmı ise kuzey-güney doğrultusundadır.

Cepheleri ve harim kısmı oldukça sade olan yapıda tek süsleme unsuru altı kollu yıldızdan oluşan basit tavan göbeğidir. Kitabesi bulunmayan yapı, plan ve malzemeden yola çıkılarak 20.yy başlarına tarihlendirilebilir.

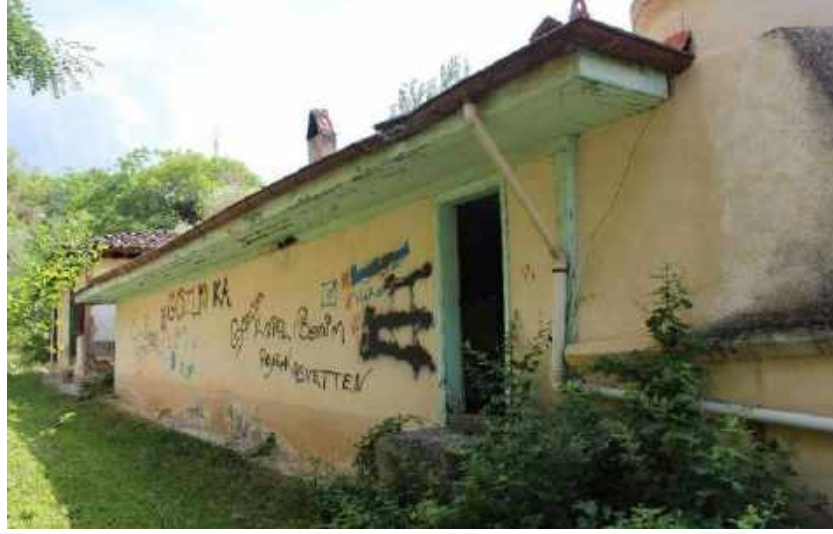
**Resim 221: Kuşçular Köyü Merkez Cami, Doğu Cephe**

Cepheler genel itibariyle sade olup pencere açıklıkları dışında bir hareket görülmemektedir. Doğu cephede pencere açıklığı bulunmamakta, yapının arazideki eğim mahfil katına geçişi sağlayan bir kapı açıklığına olanak tanımıştır. Birkaç basamak yardımıyla ulaşılan kapı ahşaptır (Resim 221). Batı cephede iki adet kare formlu pencere açıklığı görülmektedir (Resim 222). Güney cephede iki sıra pencere düzeni görülür. Üst sırada üç, alt sırada iki olmak üzere toplam beş adet kare formlu geniş pencere açıklığı bulunmaktadır. Üst sırada bulunan pencerelerin üst köşeleri pahlanarak çokgen bir görünüm elde edilmiştir (Resim 223).

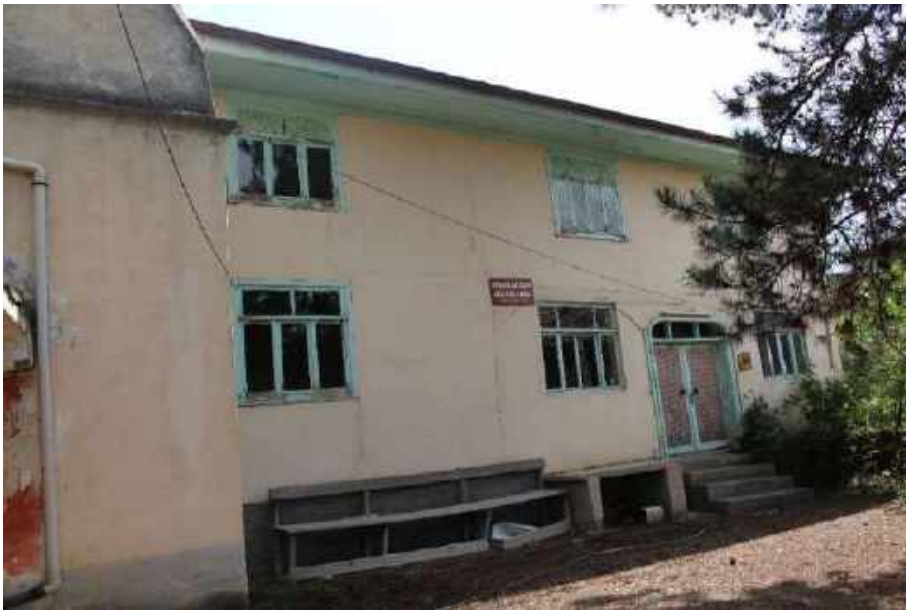
**Resim 224: Kuşular Köyü Merkez Cami, Kuzey Cephe**

Kuzey cephede de iki sıra pencere düzeni görülür. Üst ve alt sırada üçer adet olmak üzere toplam altı adet kare formlu pencere açıklığı bulunmaktadır. Pencere açıklıkları simetrik olarak konumlandırılmamıştır. Alt sıradaki iki pencere açıklığı arasında çift kanatlı kapı açıklığı bulunur. Bu iki pencerenin üst bölümleri ahşap hatıl ile desteklenmiştir. Kuzey-doğu köşede minare kaidesi yer alır (Resim 224).

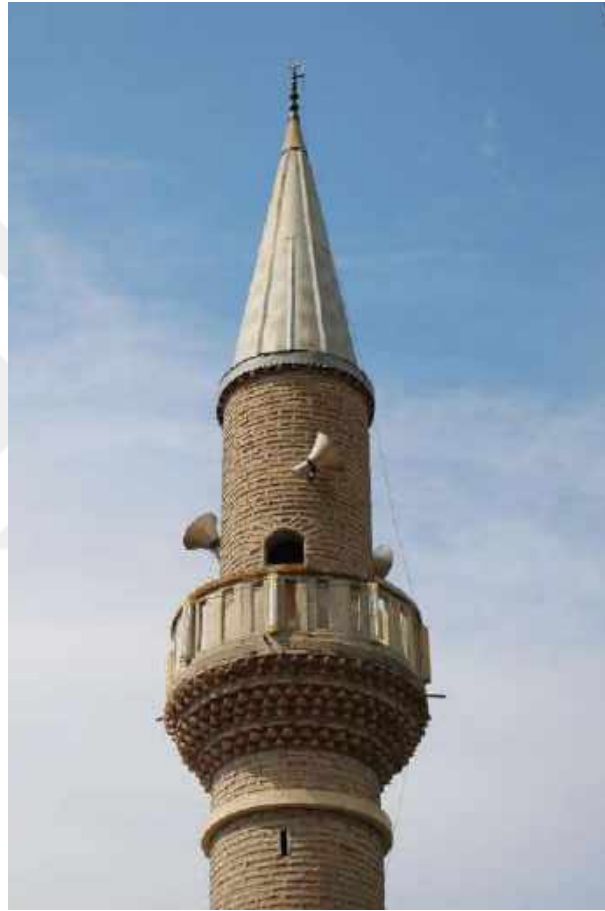
**Resim 225: Kuşçular Köyü Merkez Cami, Minare**

Kuzey-doğu köşede bulunan kare kaideli minarenin kaide ve pabuç kısmı sıvanmış olup taş malzemedir, silindirik gövdesi ise tuğladan yapılmıştır. Pabuç kısmının köşeleri pahlanmıştır. Tek şerefeli minarenin gövdesinde pabuç üstünde ve şerefe altında birer bilezik yer almaktadır. Şerefe altında sekiz sıra kirpi saçak kullanılmıştır. Sivri bir külah ile sonlanan minarenin külah altında bir sıra kirpi saçak görülmektedir. Külah bölümü sac levha ile kaplanmıştır (Resim 225).

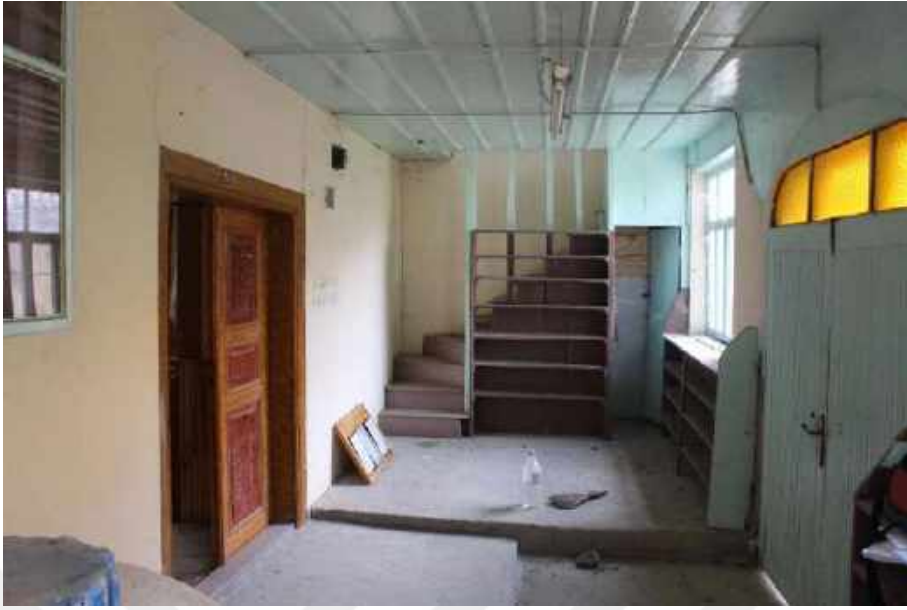
**Resim 226: Kuşçular Köyü Merkez Cami, Son Cemaat Yeri Batıya Bakış**

Kuzey cephede birkaç basamaklı merdivenle ulaşılan basık yuvarlak kemerli çift kanatlı ahşap bir kapı son cemaat yerine geçişi sağlamaktadır. Doğu-batı yönünde uzanan dikdörtgen planda son cemaat yerinin tabanı betonarme olup kapı hizasından doğu ve batı bölümü bir seki ile yükseltilmiştir. Altın kaplamalı ahşap tavanın döşeme tahtaları doğu-batı doğrultusunda atılmıştır. Mekanın batısında bulunan ahşap merdiven mahfil katına çıkmaktadır. Doğusunda ise kapalı bir mekan bulunmaktadır (Resim 226-227).

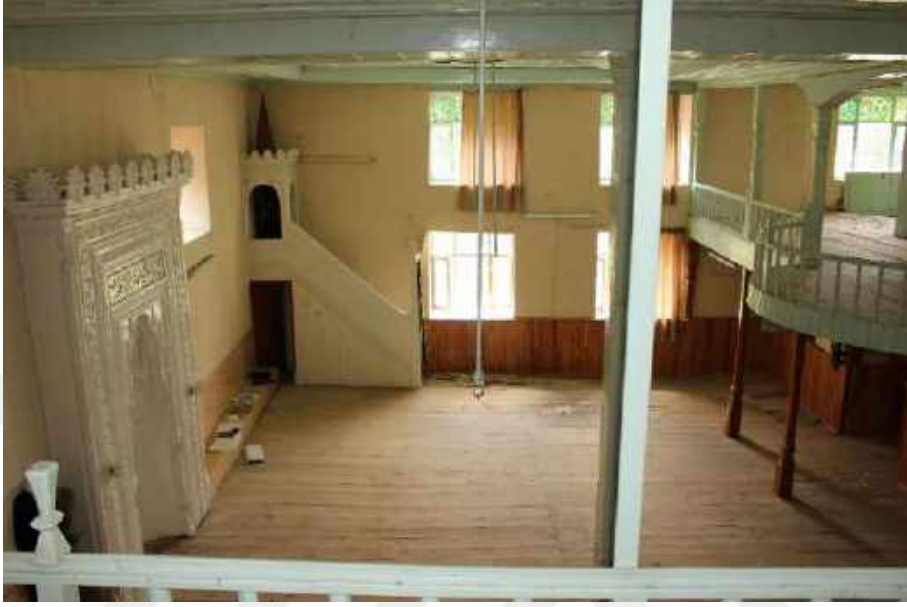
**Resim 228: Kuşçular Köyü Merkez Cami, Harim, Güney ve Batı Duvarı**

Harime giriş cami giriş kapısıyla aynı aksta bulunan son cemaat yerindeki çift kanatlı ahşap bir kapı ile sağlanır. Harim bölümü enine dikdörtgen planlı olup yaklaşık 9x12.5 m. ölçülerindedir. Tabanı ve tavanı ahşap kaplamadır. Harimin ortasına bir ahşap destek atılmıştır. Duvarları sıvalı durumda olan harim bölümü doğu, batı ve kuzey duvarları pencere açıklıklarının başlama hizasına kadar ahşap lambri ile, güney

duvarı ise aynı hizada seramik ile kaplanmıştır. Harimin güney duvarının ortasında beden duvarından taşıntı yapmış mihrap, güney-batı köşede minber, güney-doğu köşede ise vaaz kürsüsü bulunmaktadır (Resim 228-229).

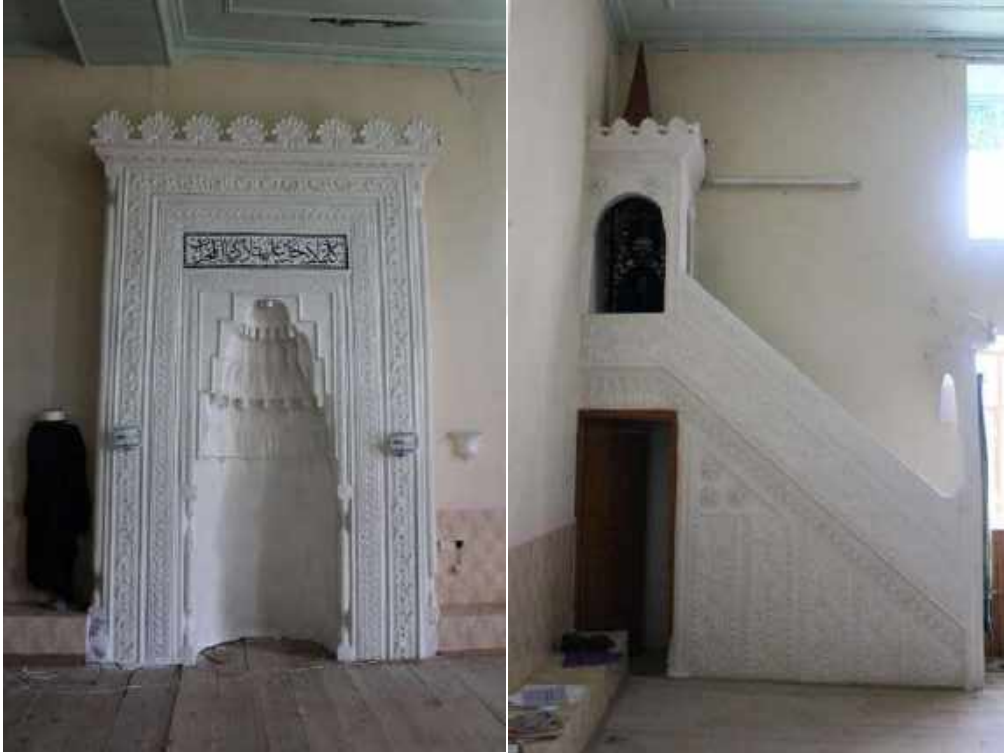
**Resim 230: Kuşular Köyü Merkez Cami, Mihrap ve Minber**

*Zekeriyyal mihraba*<sup>79</sup> yazmaktadır. Güney-batı köşede duvara bitişik vaziyette olan minber alçı malzemeden kalıplama tekniğinde yapılmıştır. Korkuluk ve yan aynalık bölümünde çiçek motifleri bulunmaktadır. Yan aynalık bölümü dikdörtgen panolara ayrılmış üst köşesinde beş kollu yıldız motifli üç kabara bulunur. Etrafını bir sıra mukarnas dizisi çevrelemektedir. Köşk kemeri yuvarlak formda olup, köşeliklerinde beş kollu yıldız motifli doğu ve kuzey bölümlerinde ikişer kabara yer almaktadır. Köşk bölümü palmet motif dizili taç bölümü ile sonlanır (Resim 230-231). Güney-doğu köşede bulunan vaaz kürsüsü alçı malzemeden olup çeyrek konik formdadır. Güney duvarında bulunan seramik kaplı seki üzerine yerleştirilmiş, merdiveni bulunmamaktadır.

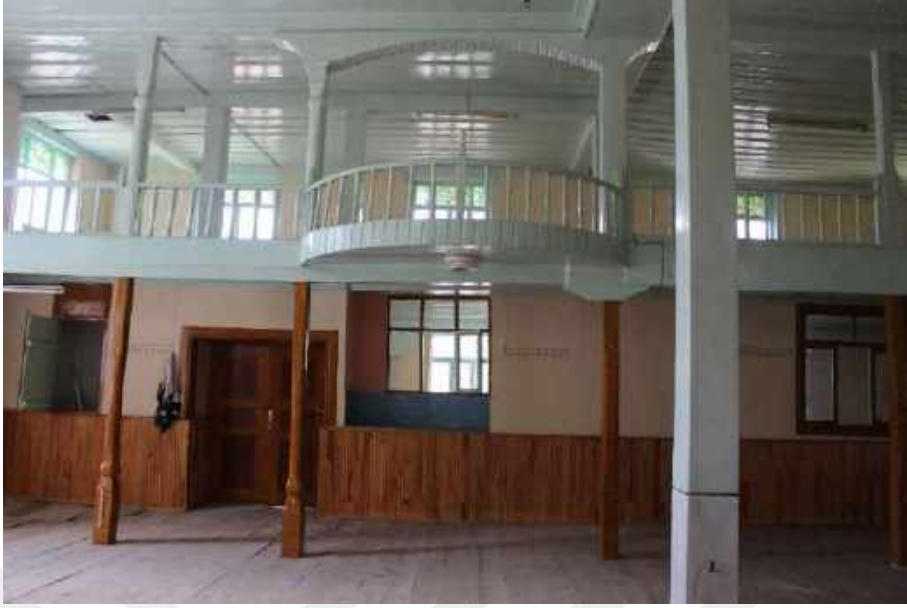
**Resim 232: Kuşçular Köyü Merkez Cami, Kuzey Duvarı ve Mahfil**

Harimin kuzeyinde dördü serbest biri duvara bitişik vaziyette bulunan toplam beş ahşap direk ile desteklenen ahşap mahfil katı bulunmaktadır. Mahfil katı kuzey ve doğu duvarda L şeklinde uzanmaktadır (Resim 232). Son cemaat yerinin batı duvarında bulunan ahşap merdivenle ve yapının doğu duvarından bulunan ahşap bir kapı açıklığıyla doğrudan mahfile geçiş sağlanmaktadır (Resim 233). Altı ahşap direk ile desteklenen mahfil tavanın, mahfil katını destekleyen dört serbest direk aynı hizada yükselerek mahfil tavanını desteklemektedir. Arka bölümde bulunan iki destek ve ön bölümde yanlarda bulunan iki destek doğrudan kirişlere bağlanmıştır. Mahfilin yarım daire şeklinde çıkıntı yapan bölümün destekleri ise bir yastık ile basık kemer oluşturularak kirişlere bağlanmıştır. Alttan kaplamalı ahşap tavan düzenlemesi doğu-batı doğrultusundadır.

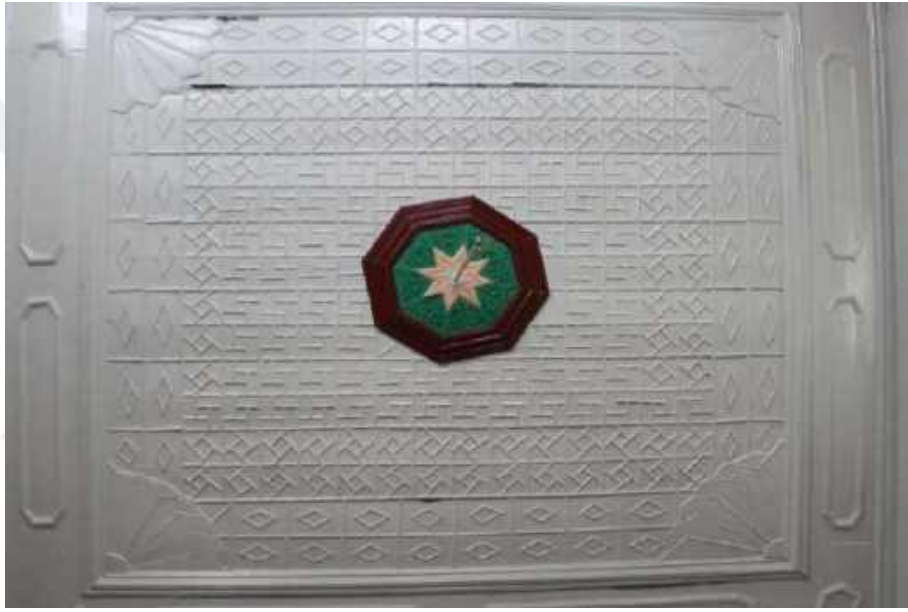
**Resim 234: Kuşçular Köyü Merkez Cami, Harim Tavanı**

atılmış döşeme tahtaları ile örtülü olup batı bölümünde çıtakari tavan kullanılmıştır. Tavan kare bir çerçeve içine alınmış ve içe doğru kademelendirilmiştir. Merkezde tavandan kademelendirilerek taşırılan sekizgen formlu bir tavan göbeği bulunmaktadır. Sekizgenin ortasına sekiz kollu bir yıldız yerleştirilmiş, yıldızın etrafında ise lale motifi belirgin olmak üzere bitkisel motifler ile hareketlendirilmiştir. Tavan göbeğinin etrafı çıtalarla karelere bölünmüş, karelerin içlerinde çıtalarla oluşturulmuş çarkifelek motifleri bulunmaktadır. Bir silme ile sınırlandırılmış bu kare alanın köşelerinde ise yelpaze motifleri görülmektedir (Resim 234).

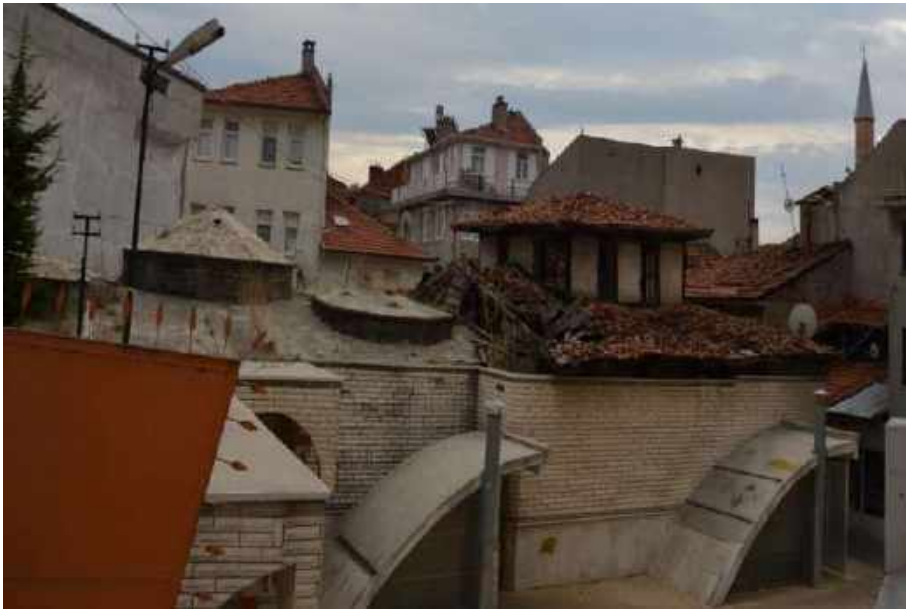
Resim 235: Şifa Hamamı, Üst Örtü

**Mimari Tanım:** Eğimli bir arazi üzerine inşa edilmiş olan hamam kuzey-güney doğrultusunda uzanmaktadır. Hamam; soyunmalık, aralık, ılıklik, sıcaklık, su deposu ve külhan bölümlerinden oluşmaktadır. Ortası kubbeli, enine dikdörtgen sıcaklık ve çifte halvetli plan tipindedir (Çizim 22). Yapının beden duvarlarında kaba yontu taş, örtü sisteminde tuğla ve soyunmalık bölümünde ahşap malzeme kullanılmıştır. Soyunmalık bölümünün üstü kırma çatıyla örtülü olup Marsilya tipi kiremit kaplıdır (Resim 235).

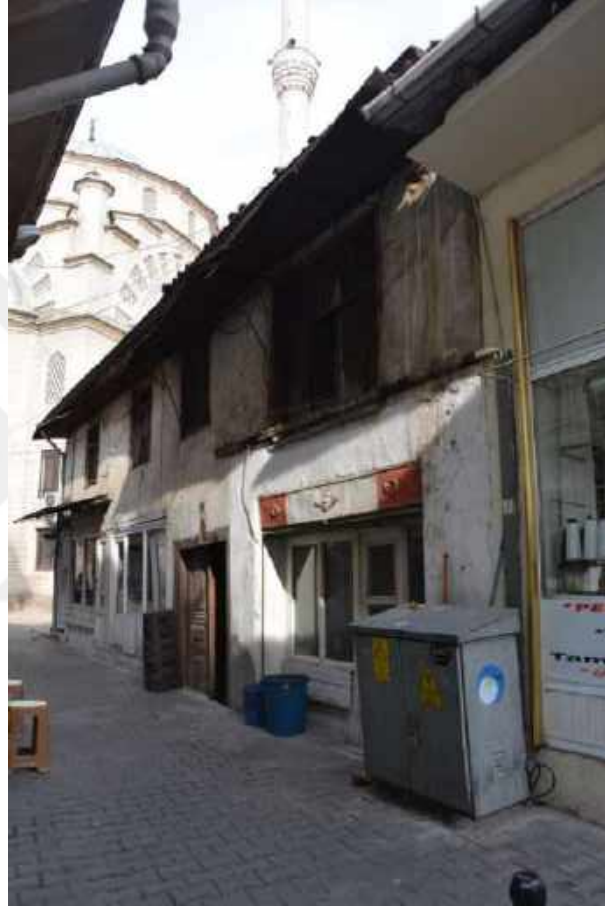
**Resim 236: Şifa Hamamı, Güney Cephe**

Çarşı içerisinde yer alan yapının doğu cephesi sonradan yapılan yapılarla, batı cephesi ise cami avlu duvarı ile kapatılmıştır. Hamamın girişinin bulunduğu güney cephede giriş kapısının iki yanında dükkanlar bulunmaktadır. Güney cephede üst bölümde dört adet pencere bulunmaktadır. Pencere farklı boyutta olup simetrik değildir (Resim 236).

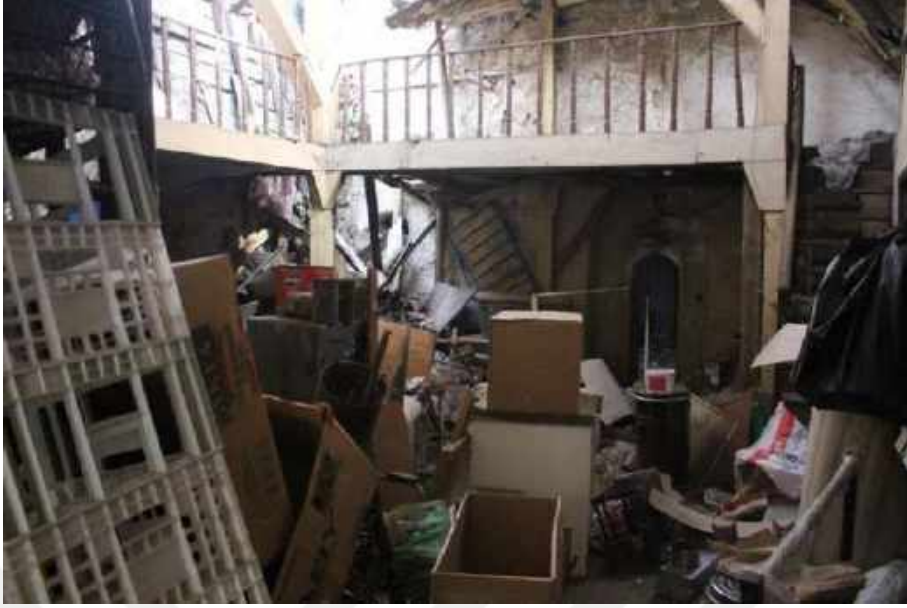
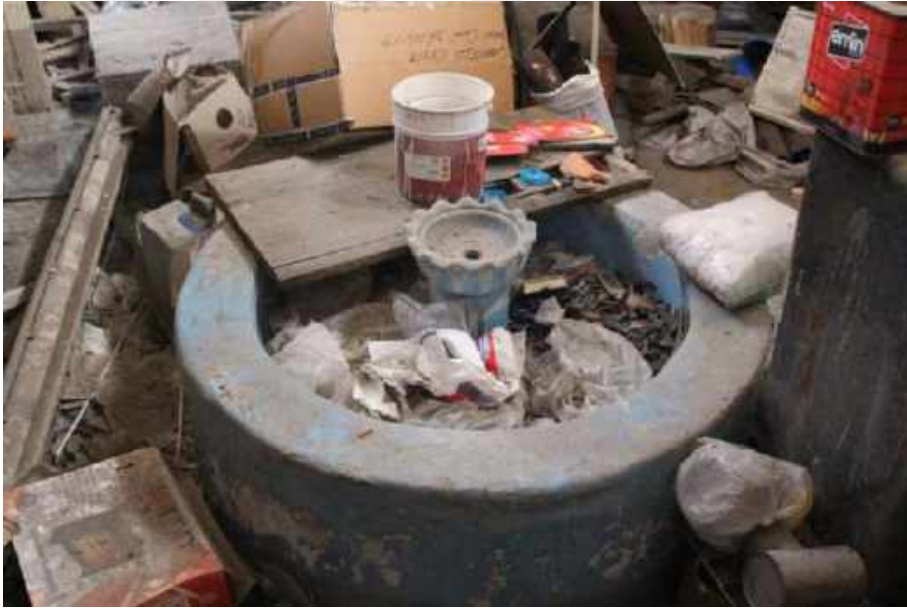
Güney cepheden dikdörtgen formlu sokak girişinden ikinci bir kapı ile soyunmalık bölümüne ulaşılır. Soyunmalık bölümüne iki kapı ile geçilmesi ısı kaybını önlemek amacıyla yapılmıştır. Soyunmalık bölümü yaklaşık 9x11 m. ölçülerinde olup doğu-batı doğrultusunda uzanmaktadır. Zemini betonarme olup ortasında yuvarlak formlu bir havuzu vardır. Havuzun ortasına kaide üzerinde 'S' kıvrımlı bir fıskiye çanağı oturtulmuştur. Girişin solundan itibaren soyunmalık bölümünün avlusunda da taş sekiler görülür (Resim 237-238).

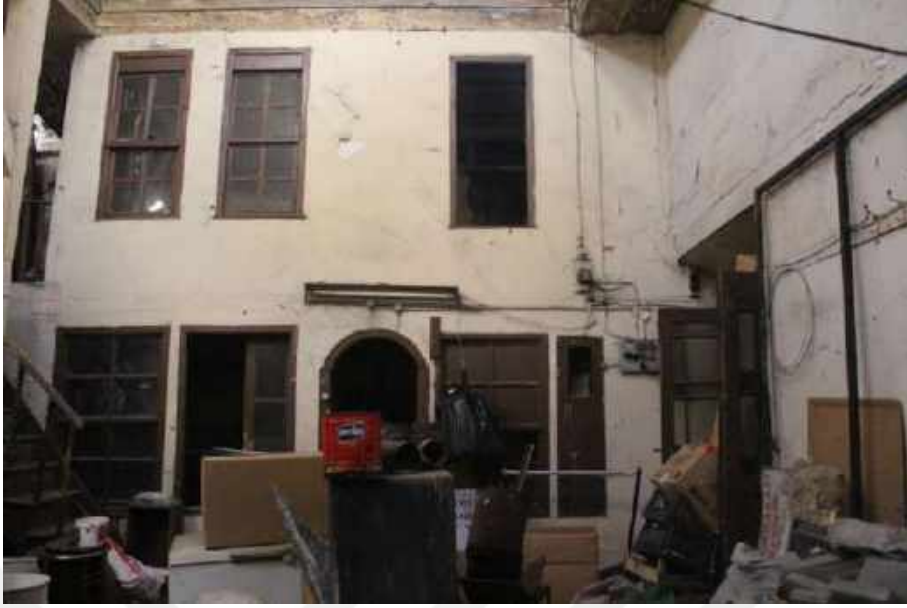
**Resim 239: Şifa Hamamı, Soyunmalık Bölümü, Doğu Duvarı**

Soyunmalık bölümü iki katlıdır. Zemin katın doğusunda dinlenme odası bulunmaktadır. Odaya yuvarlak kemerlik bir kapı açıklığıyla girilir (Resim 239). Kapı açıklığının iki yanında toplam üç adet dikdörtgen formlu büyük ebatta ahşap pencere yer almaktadır. Odanın kuzey, güney ve batı yönünde oturma sekileri mevcuttur. Taş sekiler ahşap kaplamalıdır (Resim 240).

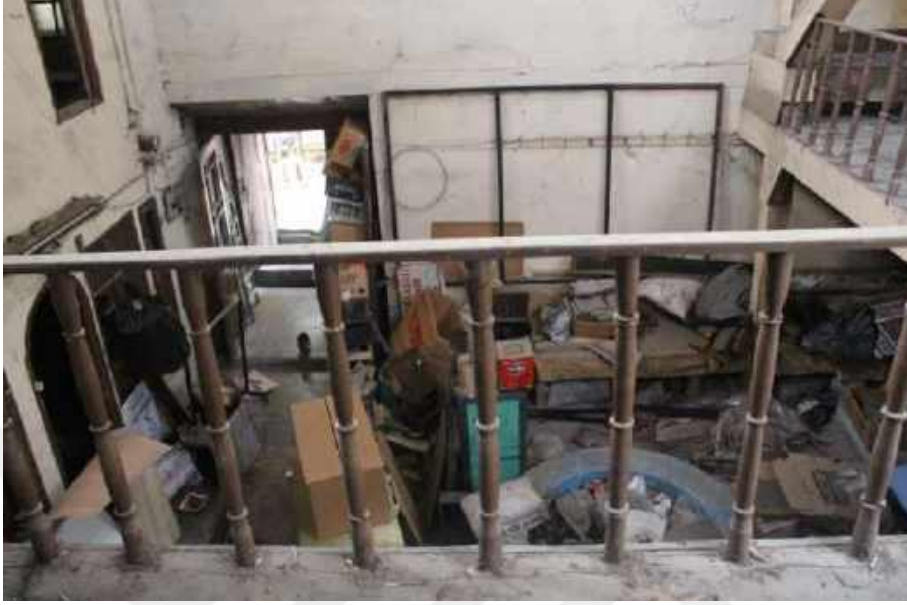
**Resim 241: Şifa Hamamı, Soyunmalık Bölümü Asma Kattan Genel Görünüm**

Soyunmalık bölümünün zemin katında güney-doğu yönünden ahşap bir merdivenle üst kata çıkılmaktadır. İkinci kat ahşap malzeme ile yapılmıştır. Güney ve doğusu ahşap asma kat olarak düzenlenmiştir (Resim 241). Üst katta doğu yönünde bir adet soyunma odası bulunmaktadır. Üzeri ahşap kaplamalı taş sekiler odanın giriş açıklığı hariç üç yönü çevrelemektedir. Dört adet pencere açıklığı bulunan odanın

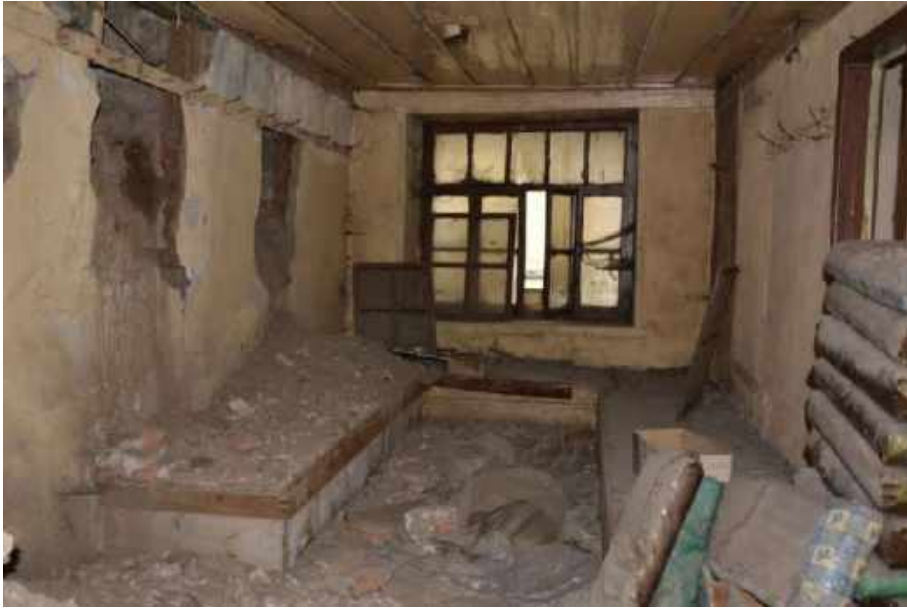
**Resim 242: Şifa Hamamı, Soyunmalık Bölümü İkinci Kat, Soyunma Odası**

pencereleri, zemin katta bulunan odanın pencereleri ile simetrik düzenlenmiştir (Resim 242).

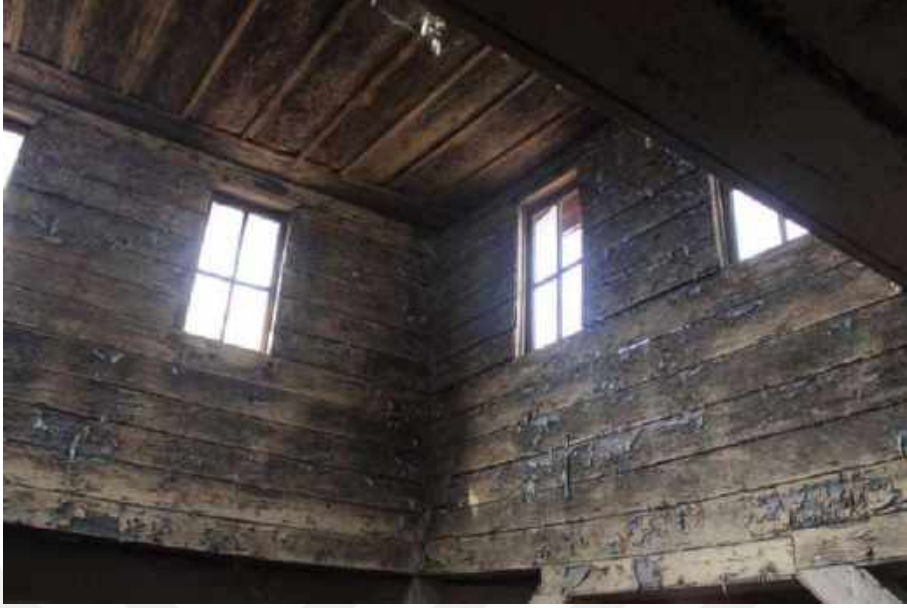
**Resim 243: Şifa Hamamı, Soyunmalık Bölümü Üst Örtü**

Hamamın en yüksek bölümü soyunmalık kısmıdır. Tavanı ahşap çatalı düz tavan olup aydınlık feneri bulunmaktadır. Tavanın her cephesinde ikişer adet dikdörtgen formlu pencere yerleştirilmiştir. Soyunmalık bölümün ahşap konstrüksiyonu yenilenmiştir (Resim 243).

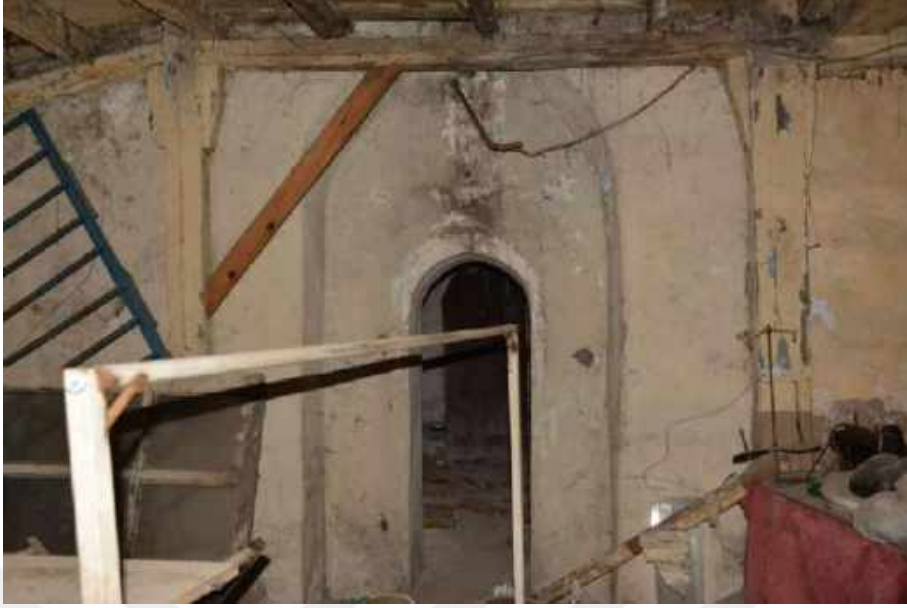
**Resim 244: Şifa Hamamı, Soyunmalık Bölümünden Aralık Mekanına Giriş Açıklığı**

Soyunmalığın kuzey duvarında yer alan yuvarlak kemerli bir kapı açıklığı ile aralık adı verilen mekana geçilmektedir (Resim 244). 3.60x 3.75m. ölçülerindeki mekanda sadece taş seki mevcuttur. Ara mekan Türk üçgeni ile geçilen bir kubbe ile örtülüdür. Kubbenin oturduğu kasnak, üçgen ve ortada sivri kemerli formlarla desteklenmiştir. Kubbe tuğla malzemelidir. Kubbenin dokuzgen kasnağı mevcuttur. Aralık bölümünde aydınlatma, kubbeye açılmış beş adet ışık gözleriyle sağlanmaktadır. Kasnak üzeri sıvanmıştır (Resim 245).

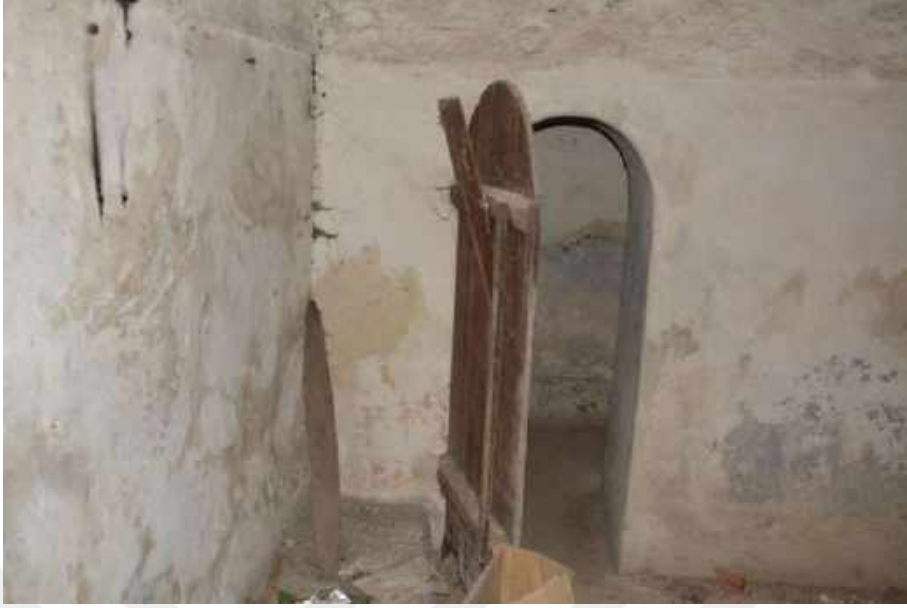
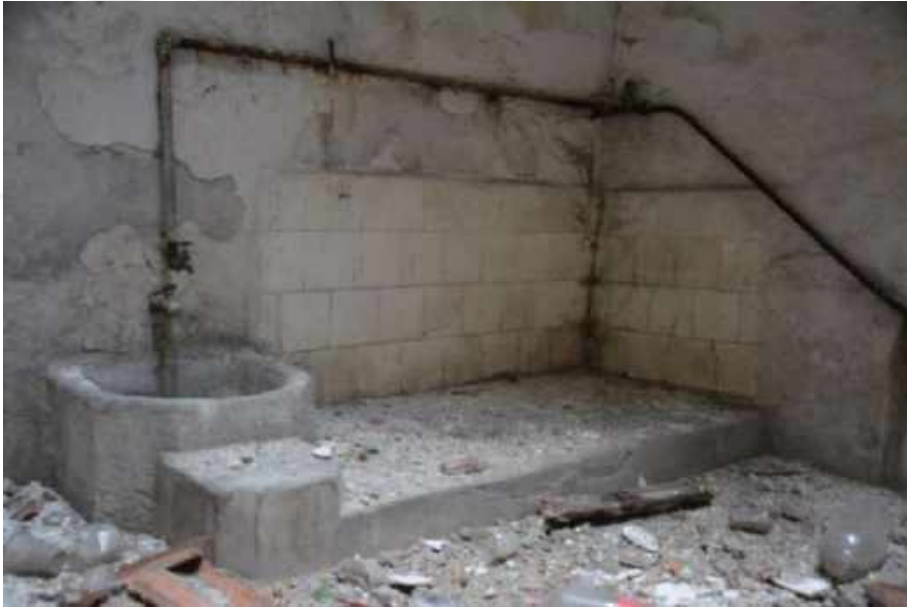
Aralık bölümünün doğu duvarında yer alan yuvarlak kemerli bir kapı açıklığı ile ılık bölüme geçilir. Bir adet kurnası bulunan ılık bölümünün üzeri Türk üçgeni geçişli kubbe ile örtülüdür. Kubbe çokgen kasağa oturmaktadır (Resim 246-247).

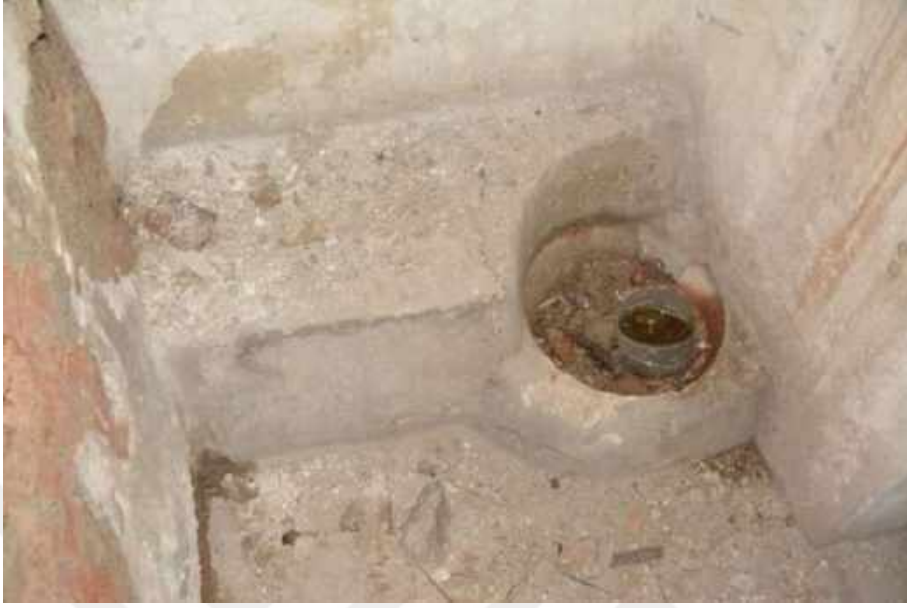
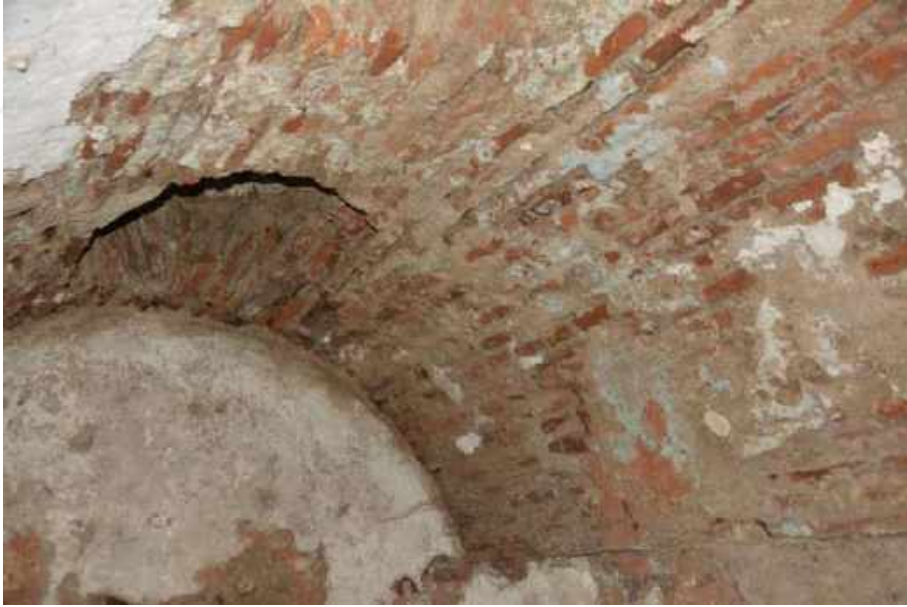
Ilıklığın doğusunda, hamamın doğu cephesinden 3.90 m. taşıntı yapmış doğu-batı doğrultusunda uzanan, beşik tonozlu tıraşlık ve hela kısmı bulunmaktadır. Beşik tonoz tuğla malzemeli olup üzerindeki sıva dökülmüştür. Tıraşlık bölümü küçük kare bir mekandır ve içerisinde bir kurna ve seki bulunmaktadır. Tıraşlığın yanında ise hela kısmı bulunmaktadır. Ilıklık bölümünde aydınlatma, kubbe ve tonozla açılmış ışık gözleriyle sağlanmaktadır (Resim 248-249).

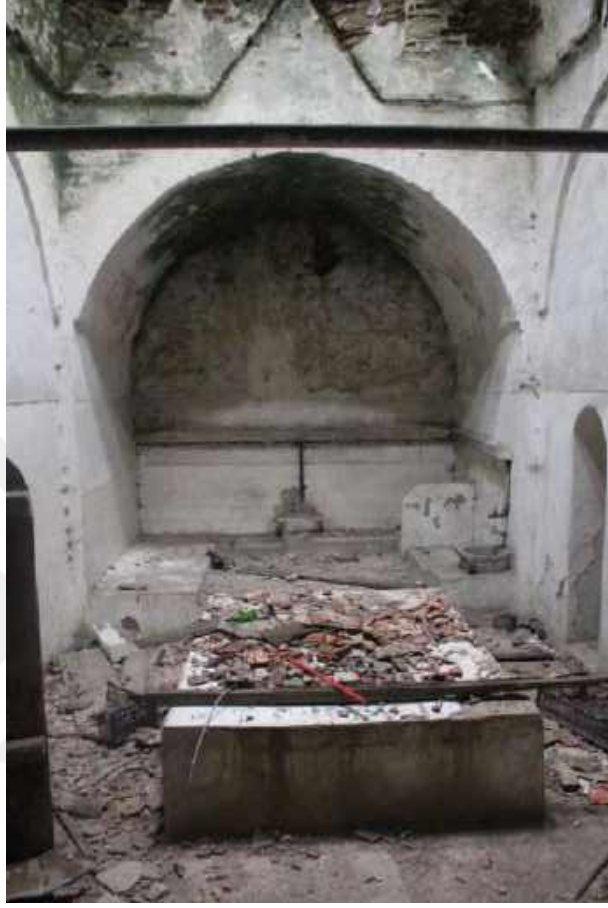
**Resim 250: Şifa Hamamı Sıcaklık, Genel Görünüm**

Ilıklık bölümünün kuzey duvarında bulunan yuvarlak kemerli bir kapı açıklığı ile yaklaşık 8x3.5 m. ölçülerinde olan sıcaklık bölümüne geçilmektedir. Sıcaklık bölümü ortası kubbeli, enine dikdörtgen sıcaklık ve çifte halvet plan tipolojisindedir. Sıcaklığın ortasında kareye yakın dikdörtgen formda bir göbek taşı, doğu ve batısında

ise zeminden yükseltilmiş eyvanlar bulunmaktadır. Eyvanlarda ikişer kurna yer alır (Resim 250).

**Değerlendirme:** Yapı, ‘ortası kubbeli, enine dikdörtgen sıcaklık ve çifte halvetli plan’ tipindedir. Hamam soyunmalık, aralık, ılıkılık, sıcaklık, su deposu ve külhan bölümlerinden oluşur. Yapıyı klasik Osmanlı devri hamamlarından ayıran en önemli özelliği aralık bölümünün bulunmasıdır. Hamamın aralık mekanı özellikle 12. ve 13. yy’da inşa edilen hamamların hemen hemen hepsinde görülmekte iken 16.yy’da yerini tamamen soyunmalığa bırakmıştır.<sup>83</sup> Tam net tarihi bilinmese de yukarıda belirttiğimiz unsur ve H.1282-88 ve 89 Tarihli Muhasebe Defterlerine göre M.1443 yılından önce Candaroğlu İbrahim Bey tarafından yaptırılmıştır.

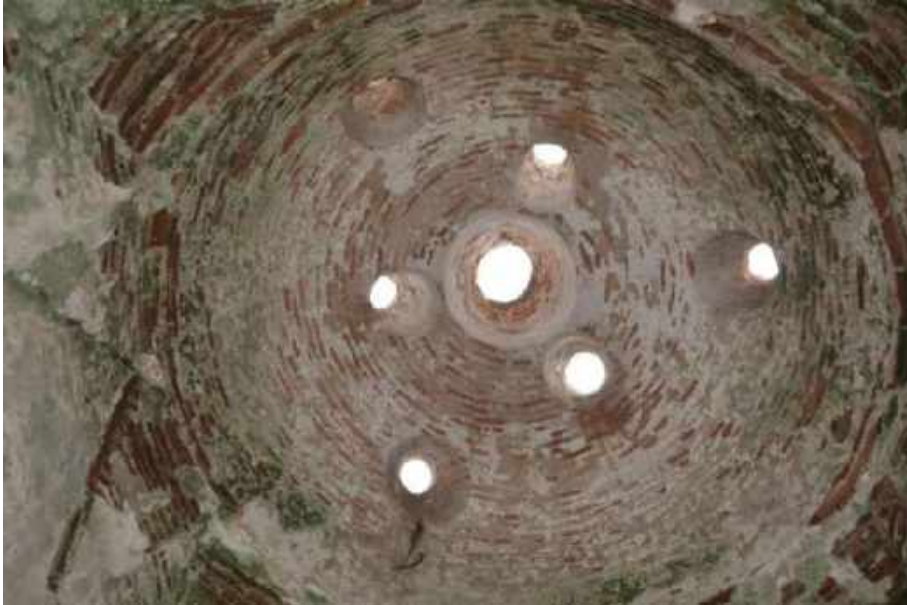
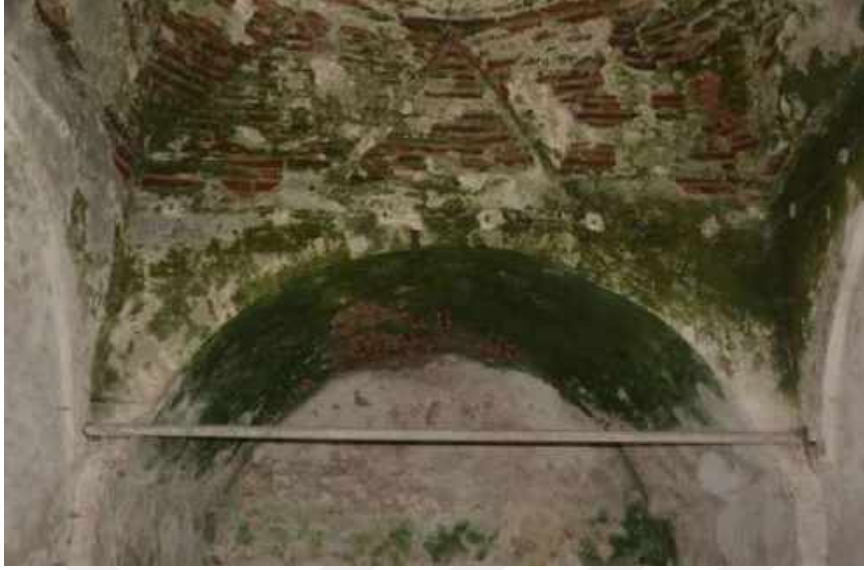
Sıcaklığın merkezinde Türk üçgeni ile geçilen çokgen kasnaklı kubbe oturmaktadır (Çizim 23). Kasnakta birbirini tekrar eden üçgenler vardır. Eyvanların üzeri beşik tonozla kapatılmıştır. Tonozlar, kubbe ve kubbe kasnağı tuğla malzemedan inşa edilmiş olup üzeri sıvalıdır. Kubbe kasnağından itibaren zemine kadar olan bölümde kaba yontu malzeme görülmektedir (Resim 251-252).

Hamamın beden duvarları moloz taş, kasnak ve üst örtü tuğla malzemeden inşa edilmiştir. Hamamda geçiş ögesi olarak sadece Türk üçgeni tercih edilmiştir. 80 yıldır kullanılmayan ve günümüzde harap olan hamamın soğukluk bölümü yıkılmaya yüz tutmuş, kaderine terk edilmiş vaziyettedir.

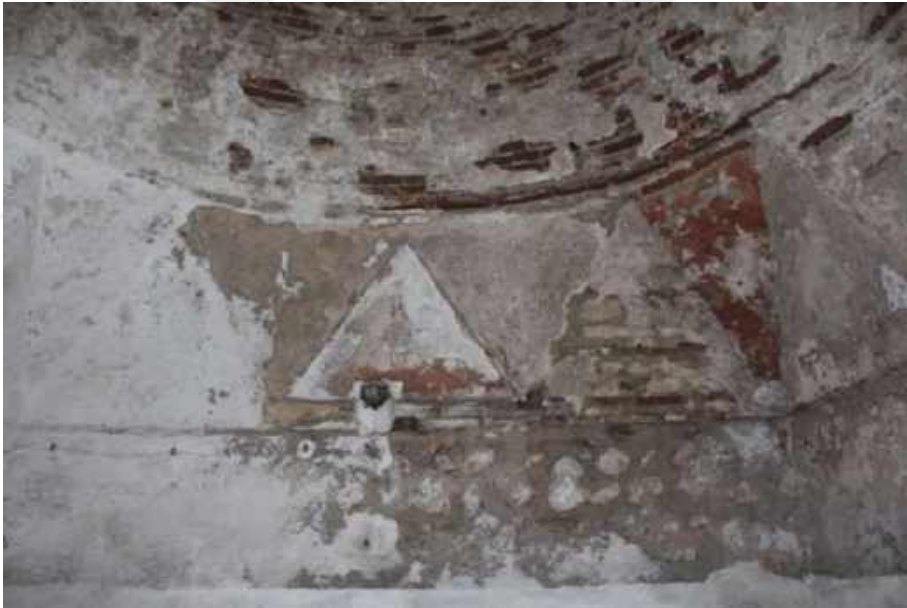
**Resim 255: Şifa Hamamı, Halvet Hücreleri, Kubbe Geçiş Elemanı**

Halvet hücreleri sıcaklığın kuzey tarafına yerleştirilmiştir. Yuvarlak kemerli birer kapı açıklığına sahip halvet hücreleri yaklaşık 3.5x3.5m. ölçülerine sahiptir. Doğuda bulunan halvet hücresinde üç yönü çevreleyen seki ve iki kurnası bulunmaktadır. Batıda bulunan halvet hücresinde ise seki dört yönde bulunmakta olup üç adet kurnası vardır (Resim 253-354). Türk üçgeni ile geçilen kubbe ile örtülü mekanların kubbe kasnakları çokgendir. Kasnak birbirini tekrar eden üçgen formları ile desteklenmiştir (Resim 255).

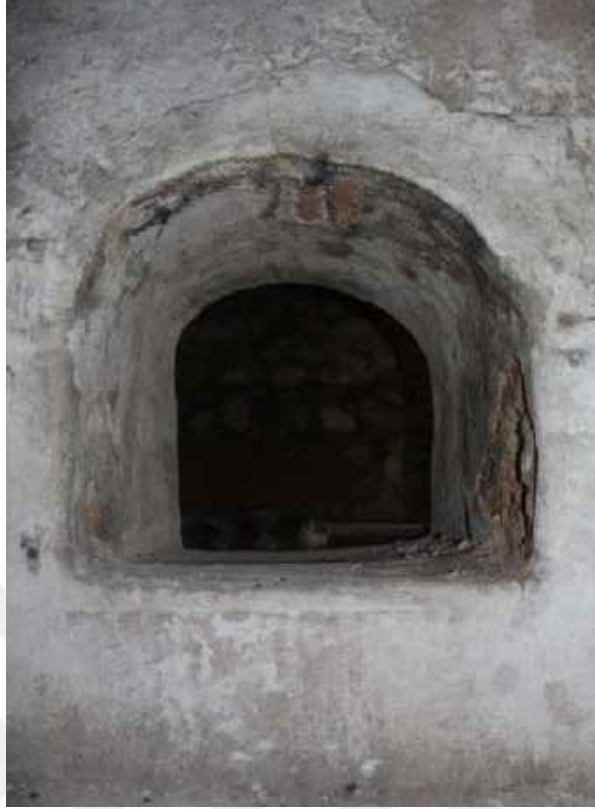
**Resim 256: Şifa Hamamı, Halvet Hücrelerinin Kuzey Duvarda Yer Alan Penceresi**

Sıcaklığa bağlı iki halvette su deposunun bulunduğu kuzey duvarda yuvarlak kemerli niş şeklinde birer pencere açıklığı bulunmaktadır (Resim 256). Bir insanın sığabileceği büyüklükte olan bu pencere açıklığı suyu kontrol etmek için yapılmıştır. Su deposu bölümü beşik tonozludur. Tonoz tuğla malzeme ile inşa edilmiştir (Resim 257). Su deposu ve külhana arka bahçeden geçilebilmektedir.
