**TOSYA'DAKİ TÜRK DEVRİ MİMARİ ESERLERİ**

**YÜKSEK LİSANS TEZİ**

**KONYA-2021**

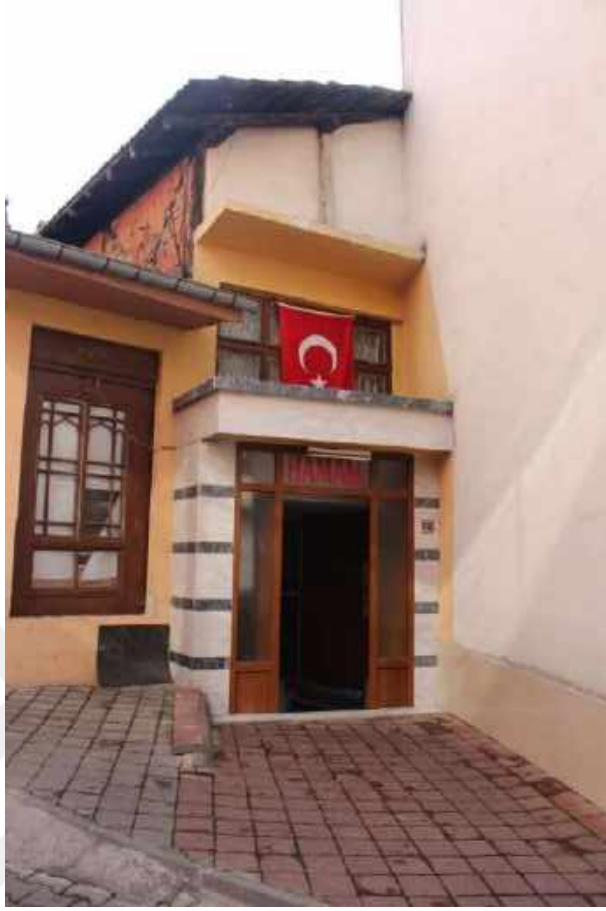
**Resim 258: Vık-Vık Hamamı, Batı Cephesi**

Batı cephede yer alan dikdörtgen formlu bir kapı açıklığıyla soyunmalık bölümüne geçiş sağlanmaktadır (Resim 258). Hamamın soyunmalık kısmı 1974 yılında yıkılarak betonarme olarak yeniden yapılmıştır. İki katlı soyunmalığın ortasında havuz bulunmaktadır. Soyunmalık bölümünün güneyinde dinlenme odaları bulunur. Kuzey-doğuda bulunan bir merdivenle üst kat soyunma odalarına çıkılır. On iki adet giyinme odası bulunmaktadır (Resim 259).

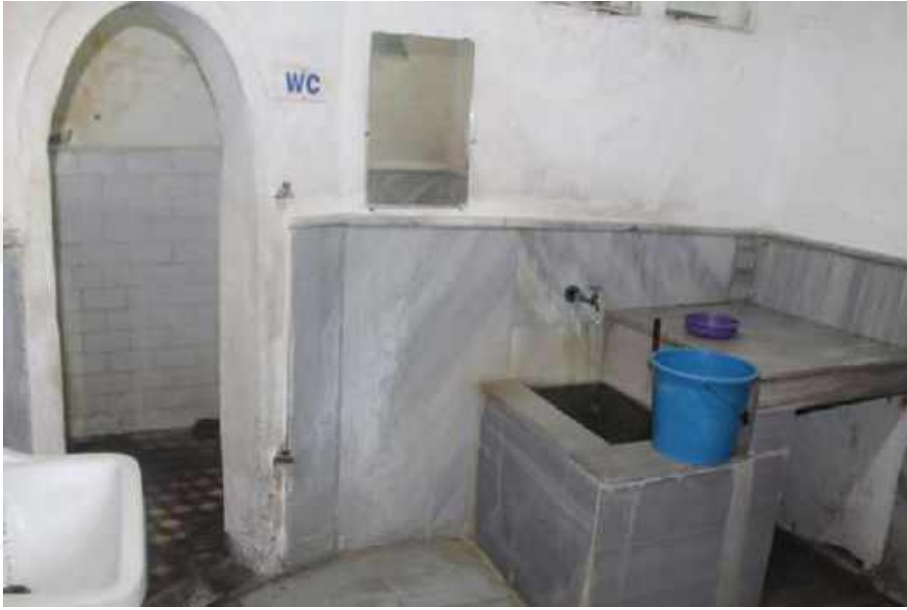
**Resim 260: Vık-Vık Hamamı, Hela Kısmı**

Soyunmalık bölümünün dođu duvarında bulunan yuvarlak kemerli bir giriş açıklığıyla dođu-batı dođrultusunda uzanan hela kısmına geçilmektedir. Bu bölüm soyunmalık bölümü ile birlikte betonarme olarak yapılmıştır. Üst örtüsü düz tavadır. Duvarlar sıvalı durumdadır (Resim 260). Hela kısmının güneyinden yuvarlak kemerli kapı açıklığıyla sonradan betonarme olarak inşa edilmiş dört adet üstü açık yıkanma yerine geçilmektedir (Resim 261).

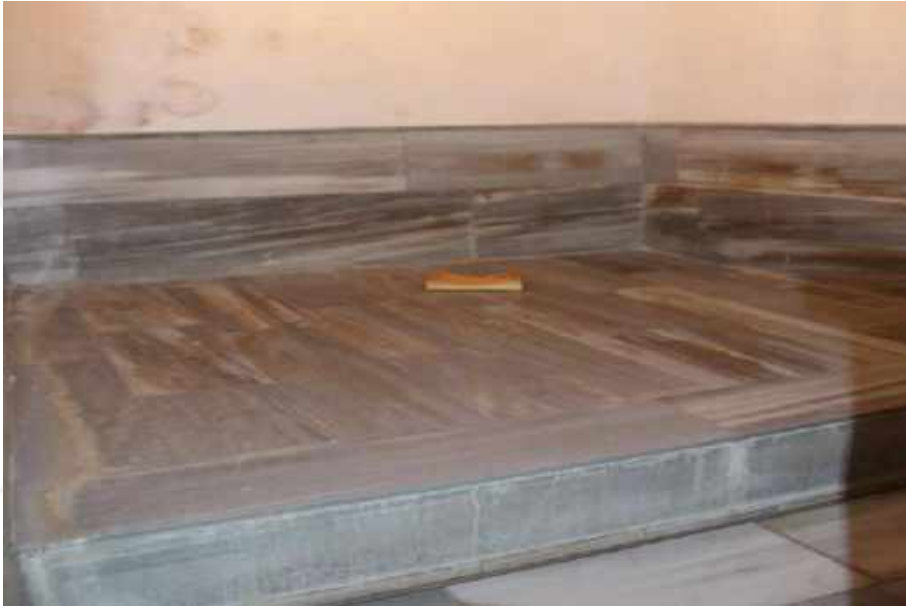
**Resim 262: Vık-Vık Hamamı, Ilıklık Bölümü, Batı Mekanı**

Hamamın orijinal olarak korunmuş ılıklik bölümüne üstü açık yıkanma bölümünün kuzey duvarında yer alan yuvarlak kemerli kapı açıklığıyla geçilmektedir. Ilıklık bölümünün giriş kısmı yukarı doğru daralan baca görünümlü bir üst örtü ile örtülüdür. Bu mekanın batısında 3.5x2.5m. ölçülerinde kubbe ile örtülü bir mekan bulunmaktadır. Kubbe geçiş elemanı olarak tromp kullanılmıştır. Bu mekanda odanın nerdeyse tamamını kaplayacak şekilde yapılmış sekisi göbek taşı işlevindedir (Resim 262).

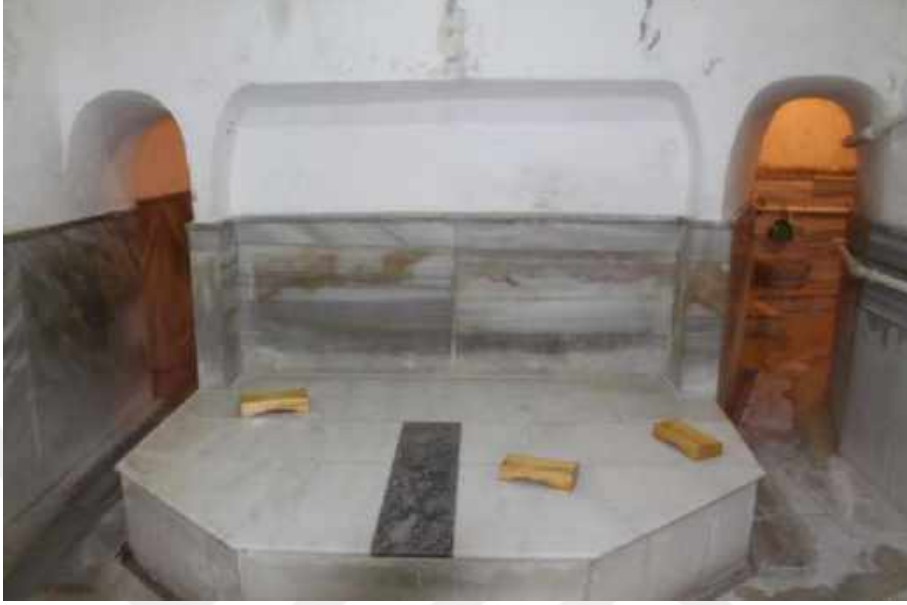
**Resim 265: Vık-Vık Hamamı, Sıcaklık Bölümü, Güney Duvarı**

Sıcaklığa ılıklık ve güneyinde yer alan dikdörtgen planlı kapıdan geçiş sağlanmaktadır. Geçiş sağlayan iki kapı açıklığı da yuvarlak kemer formundadır. Sıcaklık 4x4 m. ölçülerinde kare bir plana sahiptir. Güney duvarına bitişik beş köşeli göbek taşı bulunmaktadır (Resim 265). Kuzey ve batı duvarlarında yıkanma sekileri ve toplam iki kurnası bulunmaktadır. Batı duvarında sivri kemerli küçük boyutlu bir pencere açıklığı bulunmaktadır. Bu pencere açıklığı güney-batı köşede bulunan halvet

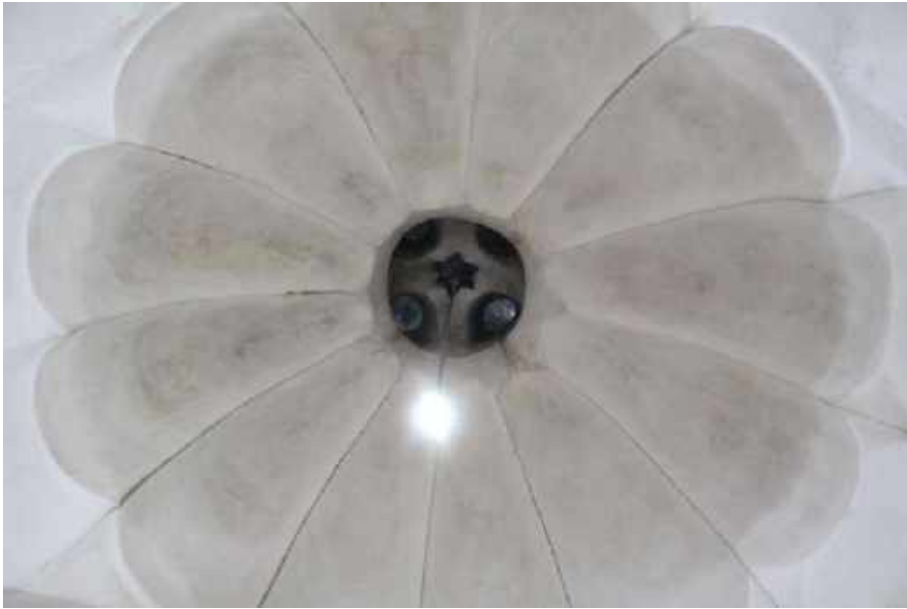
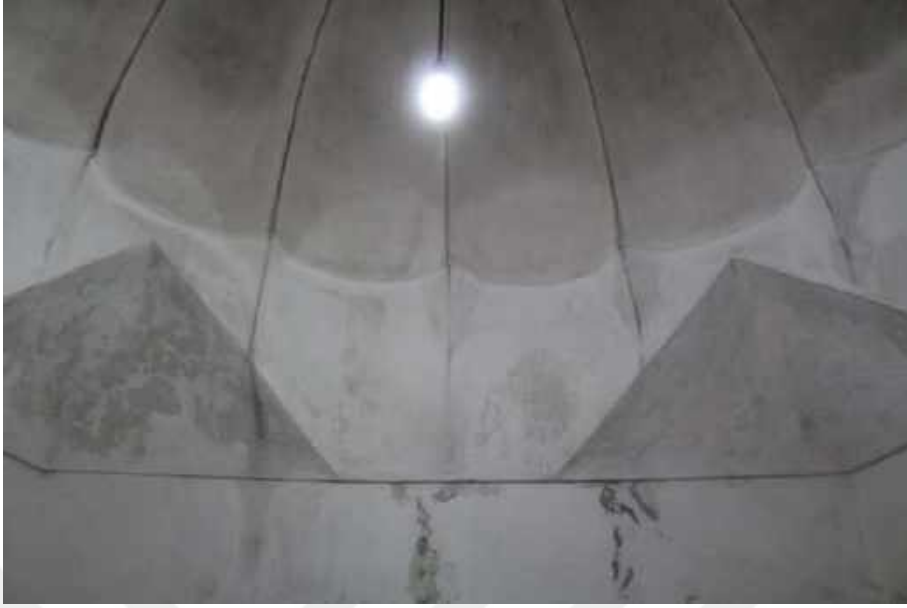
hücrelerine bakmaktadır. Sıcaklık bölümü tromp geçişli on iki dilimli kubbe ile örtülüdür (Resim 266-267).

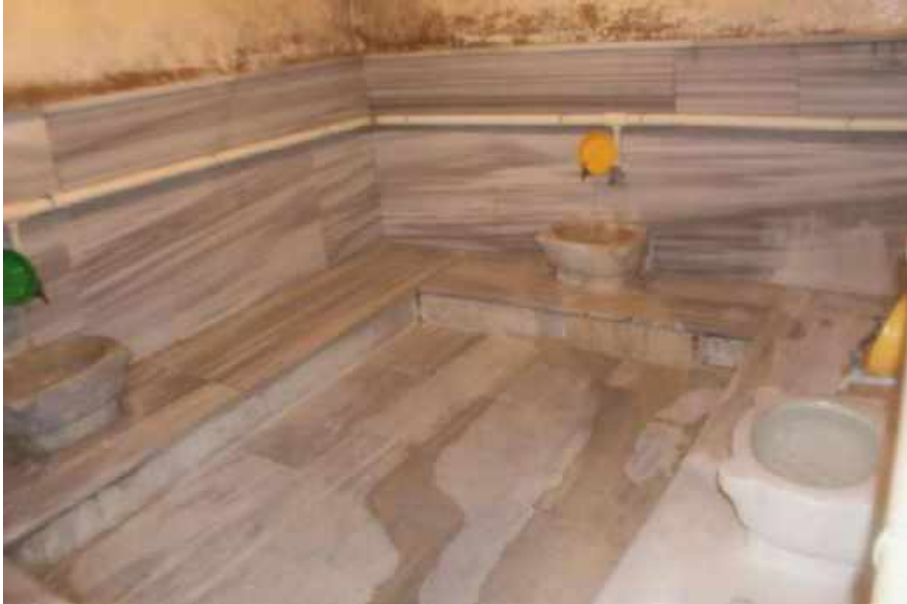
**Resim 268: Vık-Vık Hamamı, Sıcaklık Bölümü, Kuzey-Doğu Halvet Hücresi**

Güney-batı köşesi ve kuzey-doğu köşesinde birer halvet hücresi bulunmaktadır. Kuzey-doğu köşedeki halvet hücresi 2.5x2.2 m. ölçülerindedir. Dört yönde sekisi ve üç kurnası vardır (Resim 268). Üst örtüsü Türk üçgeni geçişli yivli kubbe ile örtülüdür (Resim 269).

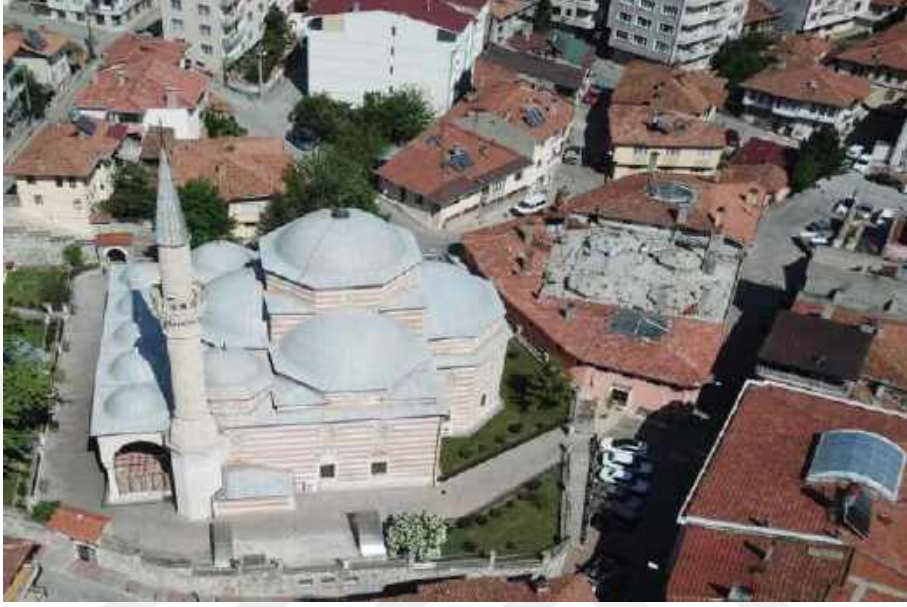
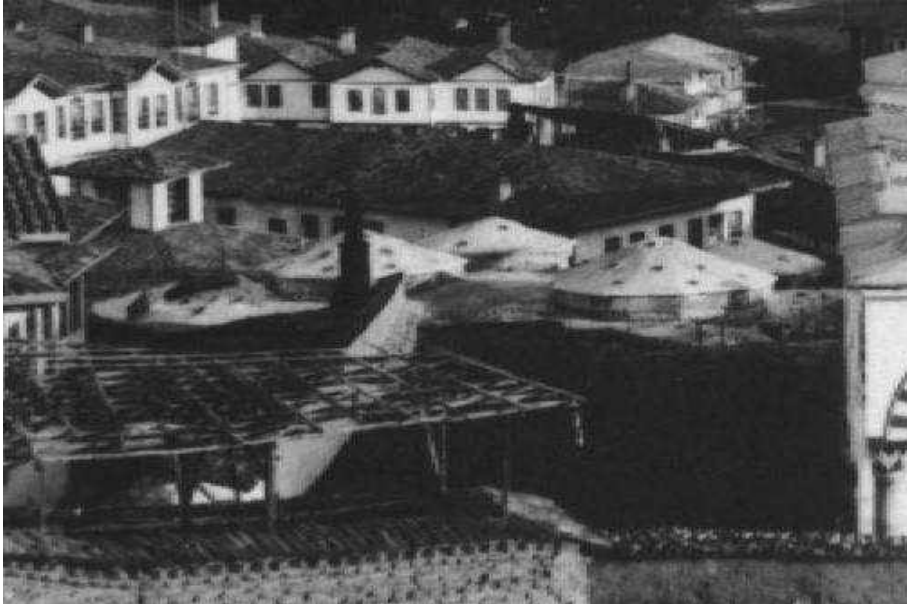
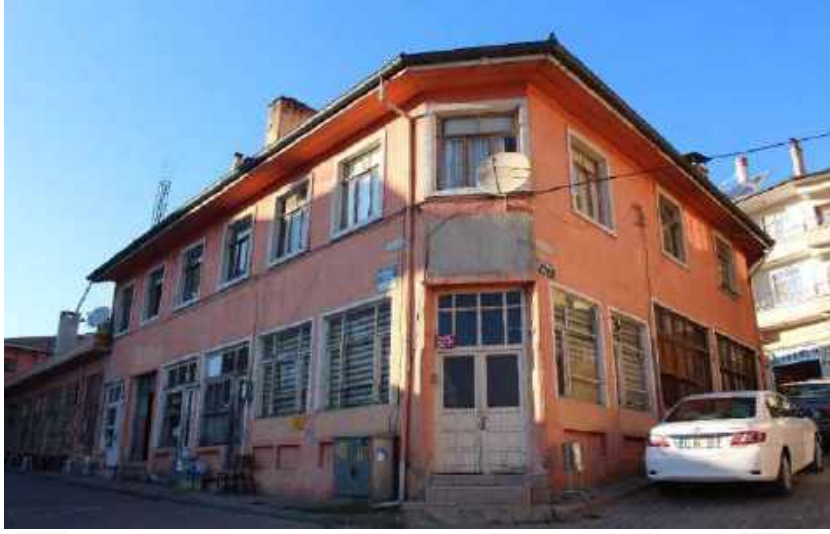
edilememiştir. 1989 tarihli VGM raporunda soyunmalık bölümlerinin ahşap olduğu belirtilmektedir. Hamamın iç döşemeleri mermer kaplıdır. Çatı alaturka kiremit ile örtülüdür (Resim 270-272).

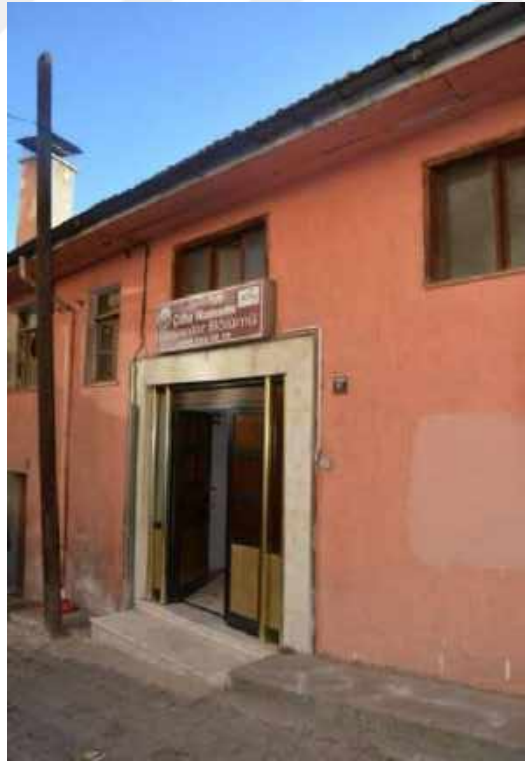
**Resim 273: Selahaddin Efendi Çifte Hamamı, Kadınlar Bölümü Giriş Cephesi**

**KADINLAR BÖLÜMÜ:** Eğimli bir arazide bulunan hamamın kadınlar bölümü girişi kuzey-batı cephede bulunmaktadır. Giriş bölümü cephesinde altı adet pencere açıklığı bulunmaktadır. Pencerelelerin iki tanesi giriş bölümünü, dört tanesi ise soyunmalık bölümünü aydınlatmaktadır (Resim 273).

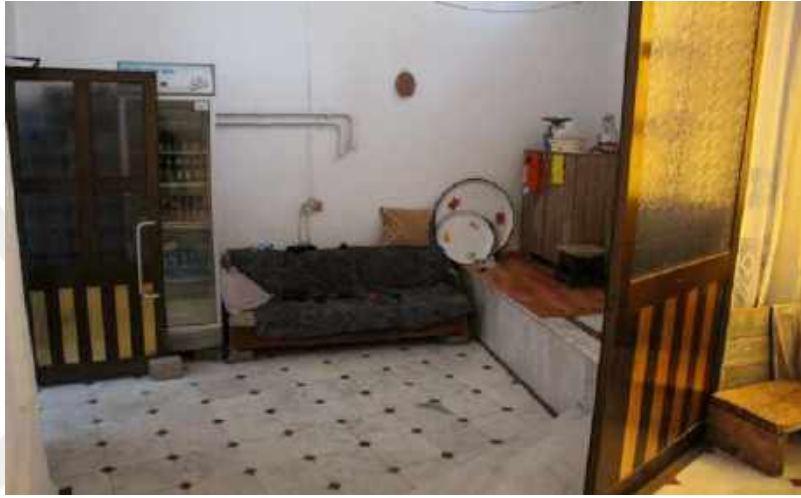
**Resim 274: Selahaddin Efendi Çifte Hamamı, Kadınlar Bölümü Giriş Mekanı**

Asimetrik plana sahip giriş bölümünün üç yönünde taş seki bulunmaktadır. Duvarları günümüzde sıvalı olan bölümün tavanı ahşap kaplamalıdır (Resim 274). Giriş bölümünün güney duvarında bulunan bir kapı açıklığıyla yaklaşık 9x12 m. ölçülerinde doğu-batı doğrultusunda uzanan soyunmalık kısmına geçilmektedir. Soyunmalık bölümünün ortasında sekizgen bir taş seki mevcuttur. Bölümün kuzey ve doğu duvarında yüksekçe taş seki bulunmakta olup, doğudaki sekinin bitiminde ovale yakın formlu taş havuz bulunmaktadır (Resim 275).

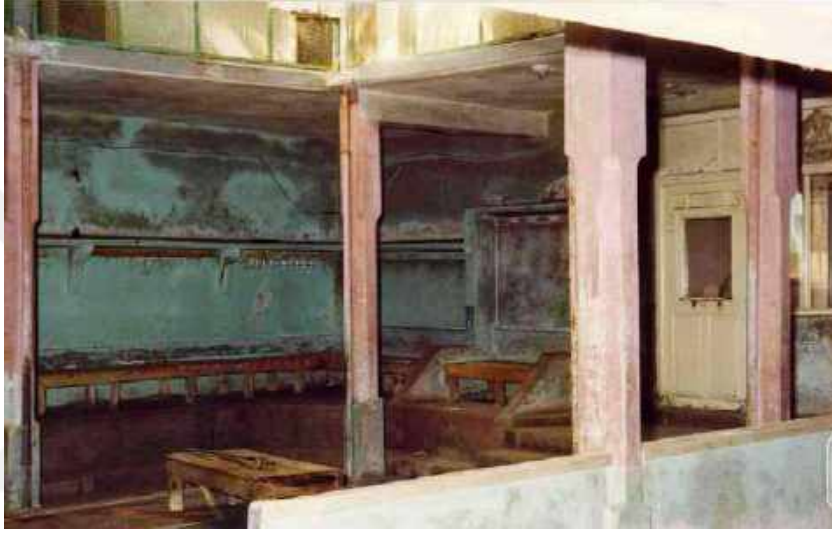
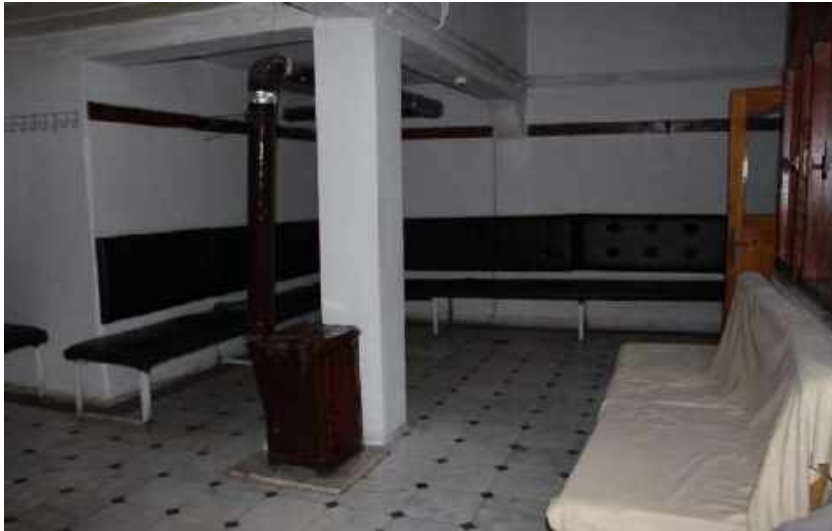
İki katlı olan soyunmalık bölümünde zemin katta iki adet dinlenme odası bulunmaktadır (Resim 276-277). Kuzey-batıda bulunan merdivenle ulaşılan ikinci kat soyunmalık bölümünde dört adet eyvan biçiminde dinlenme odası, eyvan aralarında ise dört adet soyunma odası bulunmaktadır (Resim 278). Taş sekinin üzerinde yükselen bir aydınlık feneri bulunmaktadır. Üst örtü sekiz ahşap ayağa oturmaktadır. Ayaklar günümüzde sıvalı vaziyettedir. Dışardan prizma şeklinde olan üst örtü içerden altıgen kasnağa sahiptir (Resim 279).

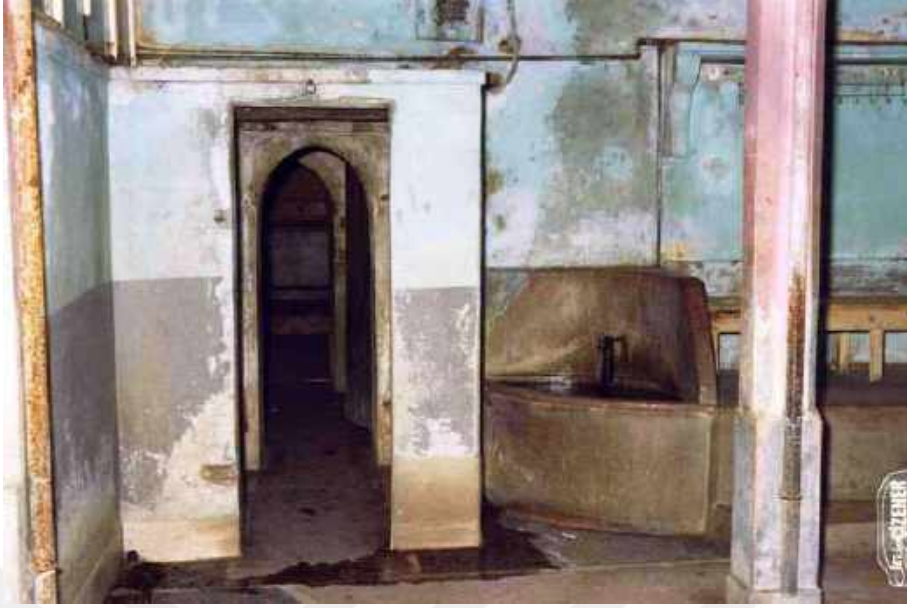
**Resim 280: Selahaddin Efendi Çifte Hamamı, Kadınlar-Soyunmalık Bölümü Doğu Duvarı (VGM Arşivi-1991)**

Soyunmalık bölümünün doğu duvarında bulunan kapı açıklığı dikdörtgen formdadır (Resim 280). Hela bölümüne geçilen bu bölümün üst örtüsü beşik tonozdur. Tonozda iki adet ışık gözü vardır. Yüksek bir taş sekisi ile iki adet helası bulunan bu bölümün doğu duvarında bulunan sivri kemerli kapı açıklığıyla ılıklik bölümüne geçilmektedir (Resim 281).

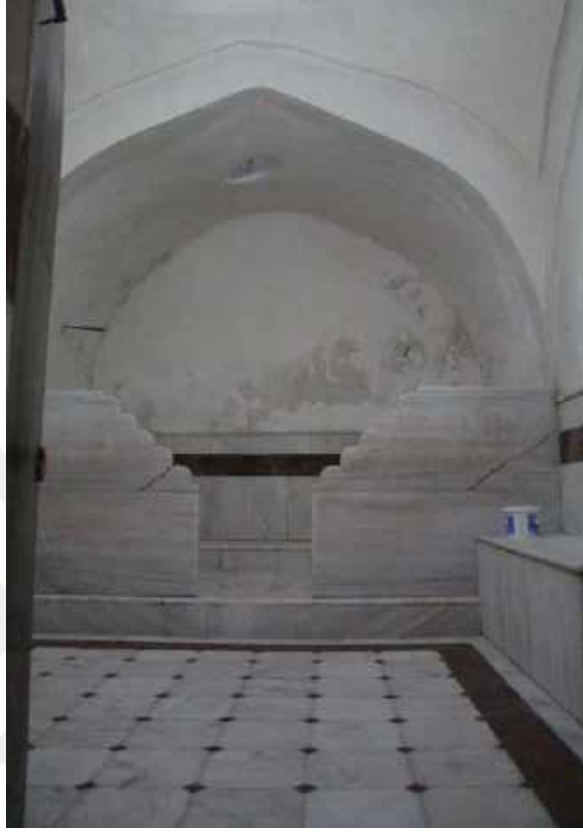
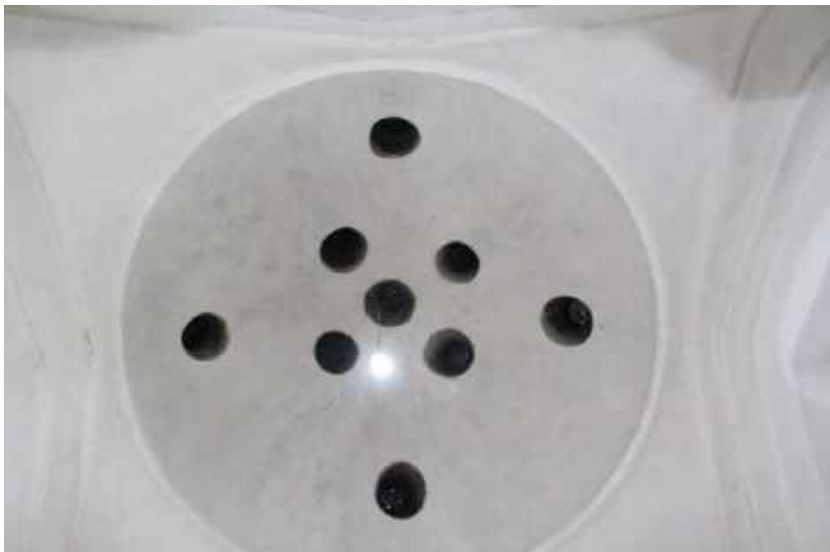
Ilıklık bölümü 5.5x3.5 m. ölçülerinde olup doğu-batı doğrultusunda dikdörtgen planlıdır. Doğusunda bir seki ile yükseltilmiş eyvanı, kuzey ve güneyinde ise mermer sekileri bulunmaktadır. Ilıklığın üstü pandantif geçişli kubbe ile örtülmüştür. Doğusunda bulunan eyvanı sekim altından mermer malzemeli bir bölme ile ayrılmıştır. İki adet kurnası bulunmaktadır. Sivri kemerli eyvanın üstü sivri tonoz ile örtülmüştür.

Ilıklık bölümünün aydınlatılması kubbe ve tonozla açılmış ışık gözleriyle sağlanmaktadır (Resim 282-283).

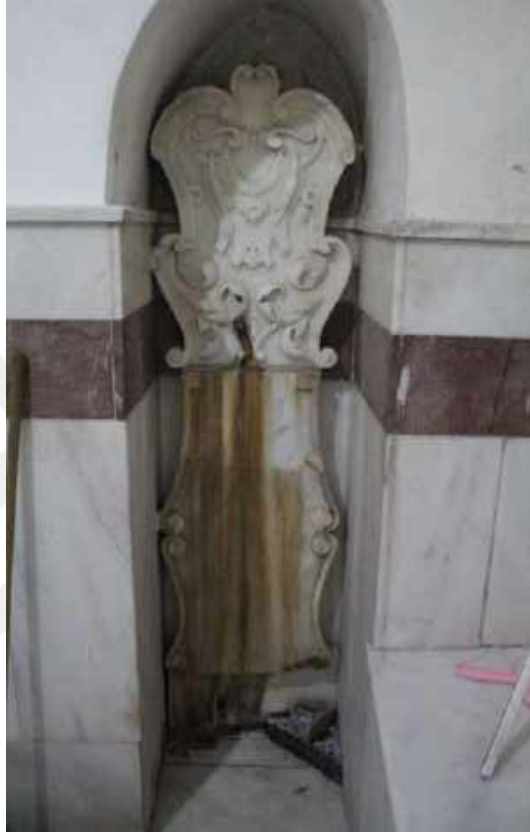
**Resim 284:Selahaddin Efendi Çifte Hamamı, Kadınlar-Ilıklık Bölümünde Bulunan Çeşme**

Ilıklık bölümünün kuzey duvarında yuvarlak kemerli bir niş bulunmaktadır. Nişin içinde muhtemelen yapıya ait olmayan mermer çeşme aynalığı sonradan nişin içine yerleştirilmiştir (Resim 284).

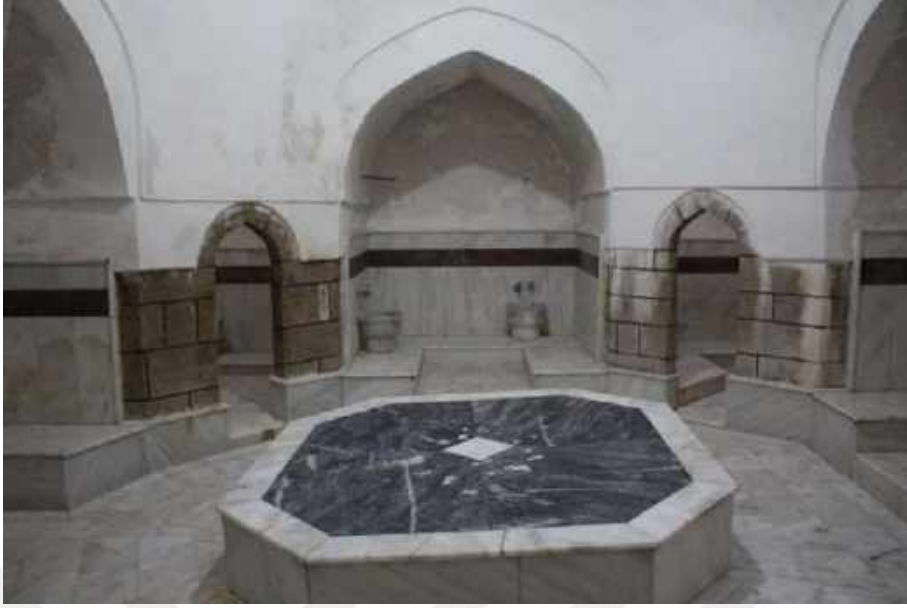
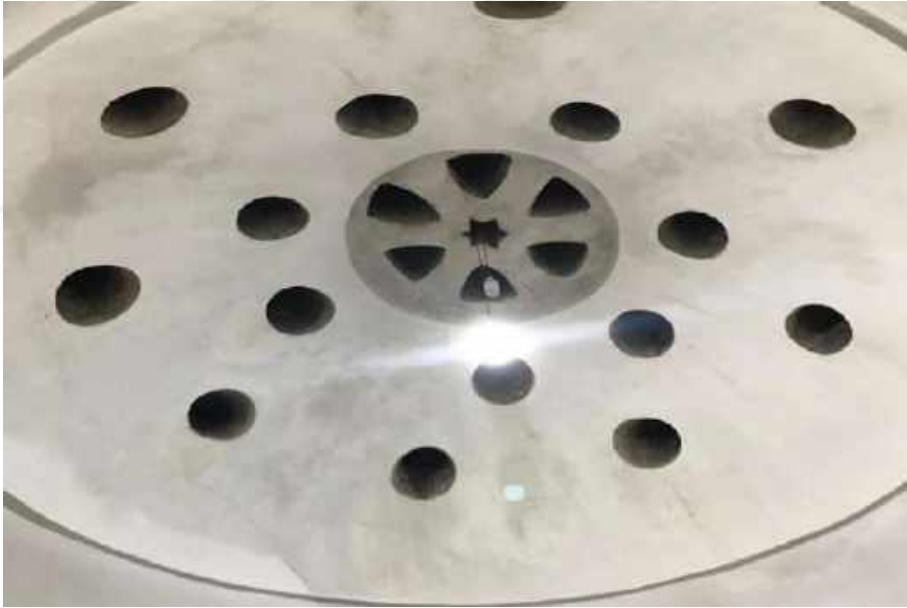
Ilıklık bölümünün kuzeyinde bulunan sivri kemerli kapı açıklığıyla sıcaklık bölümüne geçilir. 9x8.8 m. ölçülerinde, dört eyvanlı köşe hücreli plan tipinde olan sıcaklık bölümünün ortasında sekizgen göbek taşı bulunmaktadır. Sıcaklık bölümünün üstü kubbe ile örtülüdür. Kubbe duvarlara oturmaktadır. Sıcaklığın dört yönünde bulunan eyvanlar sivri kemerlidir. Üç yönde taş sekileri ve ikişer kurnası bulunmaktadır. Üst örtülerinde sivri tonoz kullanılmıştır (Resim 285-286).

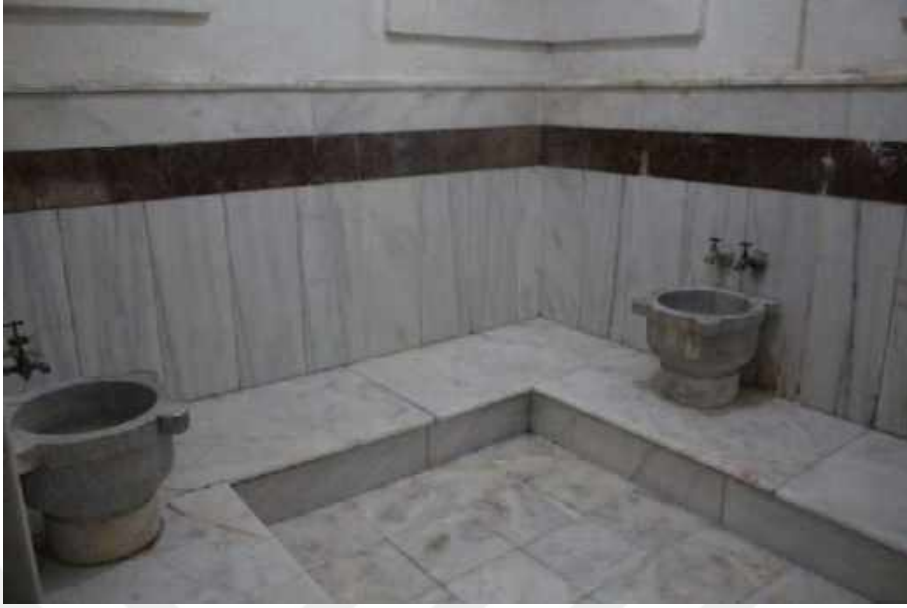
Resim 287: Selahaddin Efendi Çifte Hamamı, Kadınlar- Sıcaklık Bölümü, Halvet Odası

Eyvan aralarında toplam dört adet halvet hücresi bulunmaktadır. Sivri kemerli bir kapı açıklığıyla geçilen halvet hücrelerinin kapı açıklığı hariç üç yönde taş sekileri bulunmaktadır. Halvet hücreleri 3x3 m. ölçülerinde olup kubbe ile örtülüdür (Resim 287). Kubbeye geçiş elemanı olarak tromp kullanılmıştır. Tromp arasında kalan yerlerde sivri kemerli sağır nişler vardır (Resim 288). Halvetlerde aydınlatma kubbelere açılmış beş adet ışık gözleriyle sağlanmaktadır.

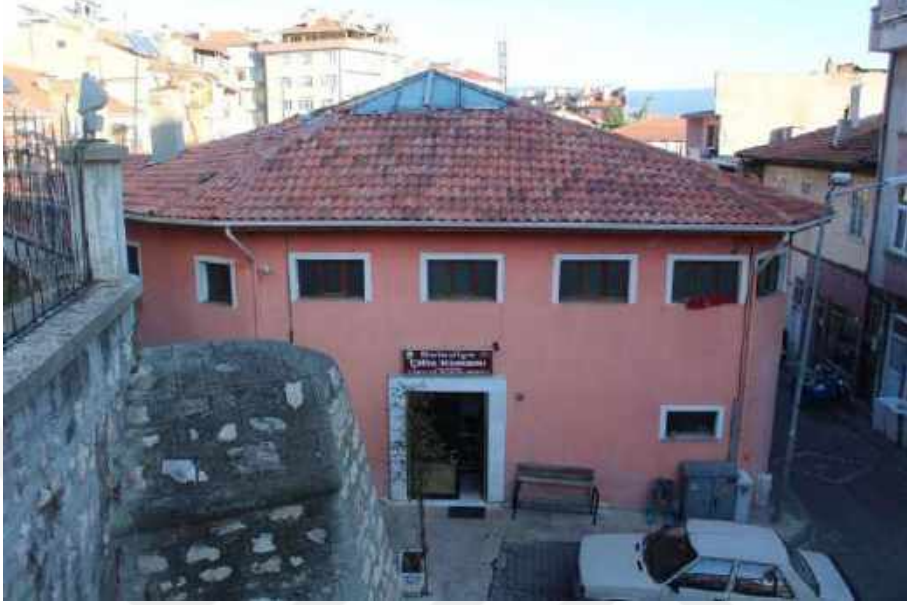
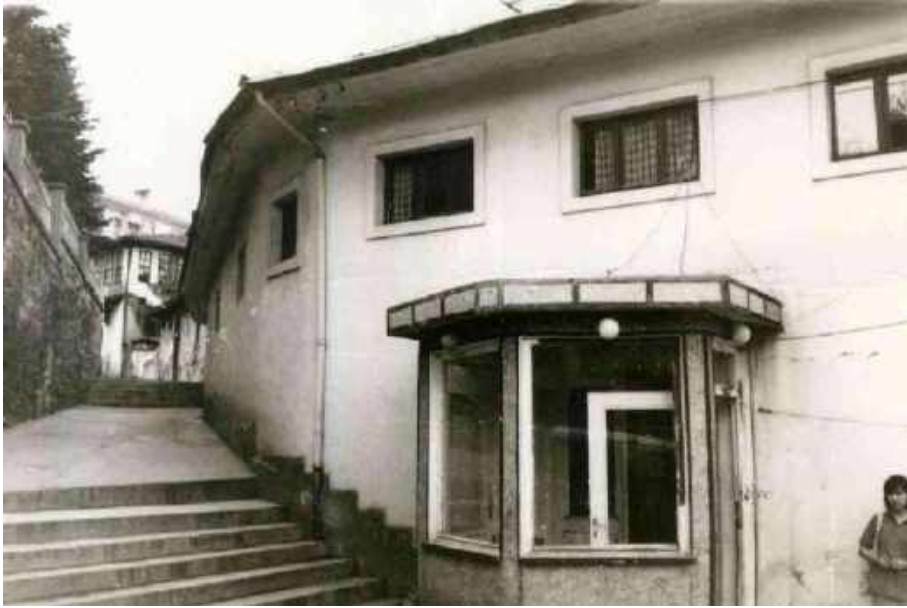
**ERKEKLER BÖLÜMÜ:** Girişi eğimli bir arazide bulunan ve hamamın doğu cephesinden sağlanan erkekler bölümü, Mer'aşi Abdurrahman Paşa Caminin güneyinde bulunmaktadır. Giriş cephesinde ikinci katta dikdörtgen formlu dört adet pencere, kapı hizasında ise bir adet dikdörtgen formlu pencere bulunmaktadır.

Dikdörtgen formlu mermer lentolu bir kapı açıklığıyla doğrudan soyunmalık bölümüne geçilmektedir (Resim289-290).

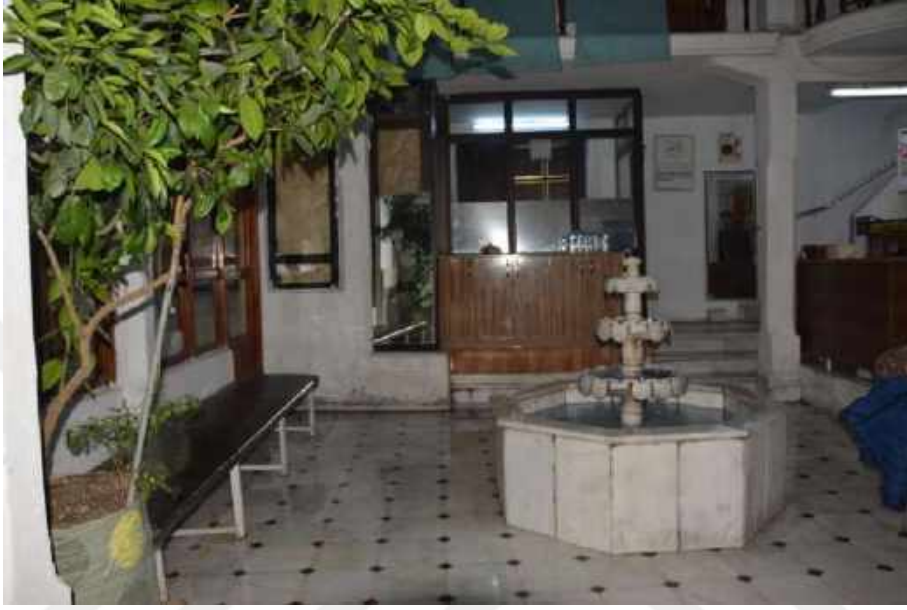
**Resim 291: Selahaddin Efendi Çifte Hamamı, Erkekler- Soyunmalık Bölümü**

Giriş açıklığından üç basamakla ulaşılan soyunmalık bölümü yaklaşık 8,5x9,5m. ölçülerinde kuzey-güney yönünde uzanan çok düzgün olmayan dikdörtgen plana sahiptir. Soyunmalık bölümünün ortasında sekizgen formlu bir havuz bulunmaktadır. Girişin sağında camekanla kapatılmış dinlenme odaları mevcuttur

(Resim 291). Aydınlık feneri bulunan üst örtüyü sekiz adet ahşap ayakla taşınmaktadır. Soyunmalık bölümü iki katlıdır. Kuzey ve batı duvarlarda bulunan merdivenlerle üst kata ulaşılır. Üst kat soyunmalık bölümünde on adet soyunma odası bulunmaktadır (Resim 292).

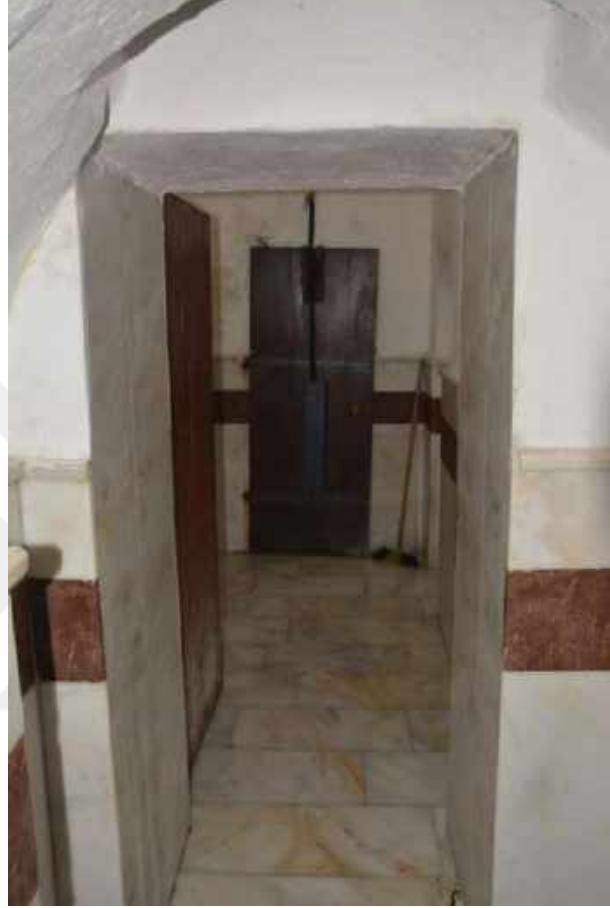
**Resim 293: Selahaddin Efendi Çifte Hamamı, Erkekler Kısmı, Hela Bölümü**

Soyunmalık bölümünün batısında bulunan hela bölümüne iki kapı açıklığıyla geçilmektedir. İlk kapı açıklığı yuvarlak kemerlidir. İkinci kapı açıklığıyla arasında

yaklaşık 1 metrelik bir mesafe vardır. Bu ara bölüm muhtemelen sıcak havanın korunması amacıyla yapılmış olmalıdır. İkinci kapı açıklığı düz lentoludur (Resim 293).

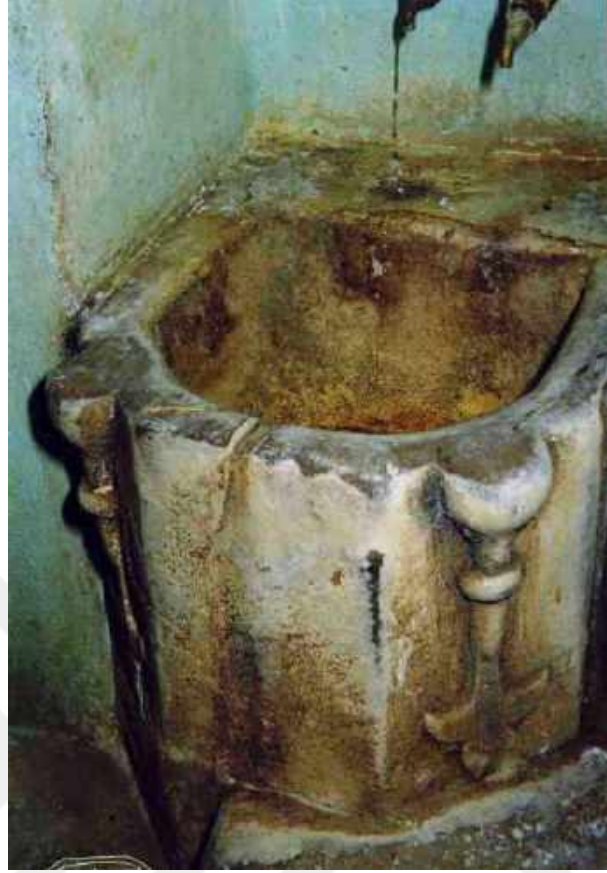
Soyunmalık ve ılıklik bölümleri arasında kalan bu bölümde dikdörtgen bir kapı açıklığı bulunan hela, helanın yanında ise yuvarlak kemerli kapı açıklığı bulunan bir tıraşlık bölümü bulunmaktadır. Tıraşlık bölümünde bir adet kurna vardır. Kurnanın yüzeyinde yuvarlak kaideli iki adet ters sarkıt palmet kabartması yer alır (Resim 294). Bu bölümün üstü beşik tonozla örtülüdür. Aydınlatma tonozu açılmış iki adet ışık gözleriyle sağlanmaktadır.

**Resim 294: Selahaddin Efendi Çifte Hamamı, Erkekler Kısmı, Tıraşlıkta Bulunan Kurna (VGM Arşivi)**

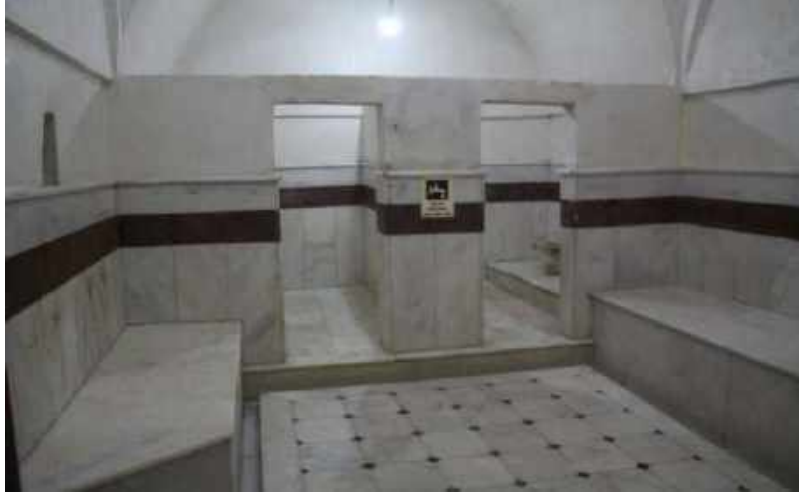
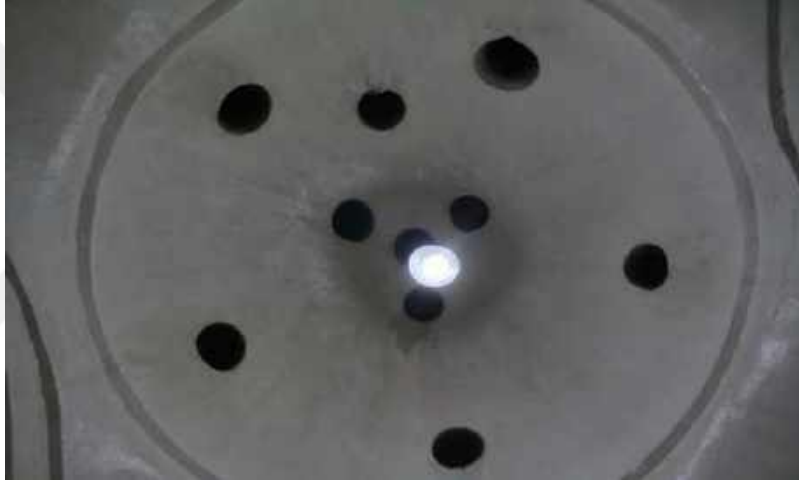
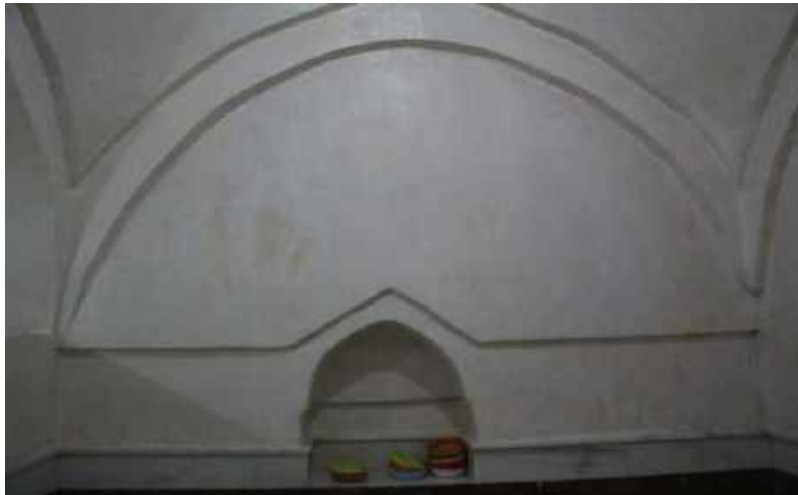
Hela bölümünün batı duvarında bulunan dikdörtgen formlu kapı açıklığı ile ılıkılık bölümüne geçilmektedir. Ilıklık bölümü yaklaşık 5.5x3.5 m. ölçülerinde doğu-batı doğrultusunda dikdörtgen planlıdır. Ilıklık bölümünün kapı açıklığının karşısında, batı duvarında bir eyvan, kuzey ve güney duvarlarında oturma sekileri görülmektedir (Resim 295). Ilıklık bölümün üstü kubbe ile örtülmüştür. Kubbe geçiş elemanı olarak pandantif kullanılmıştır (Resim 296). Kuzey duvarında sivri kemerli bir niş bulunmaktadır. Hamam taslarının konulması için yapılmıştır. Nişin üst kısmında ise sağır yuvarlak kemer bulunmaktadır (Resim 297).

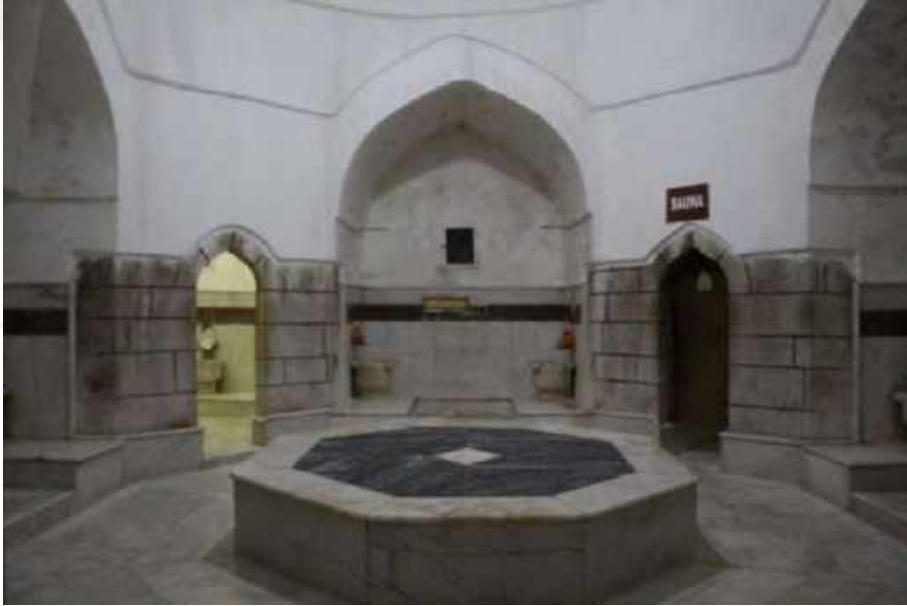
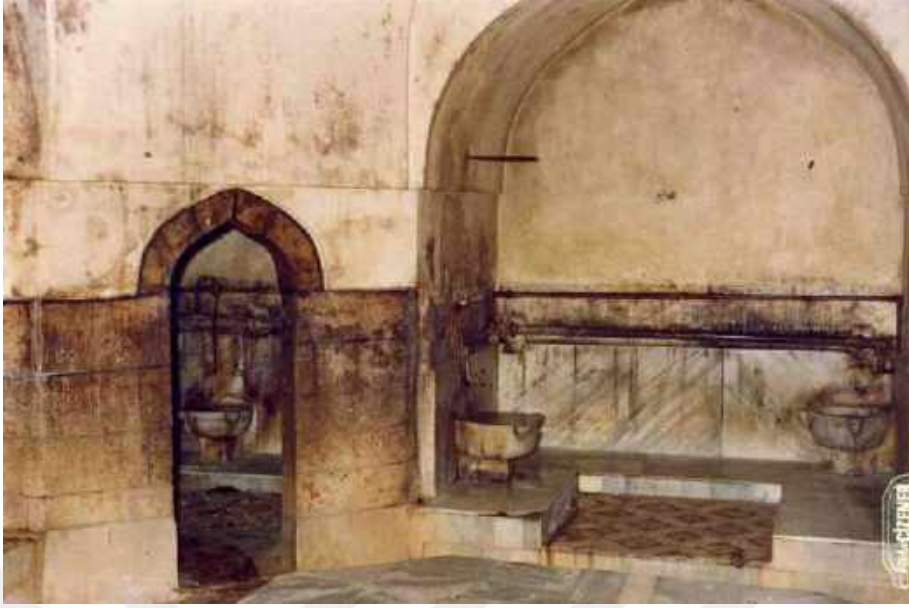
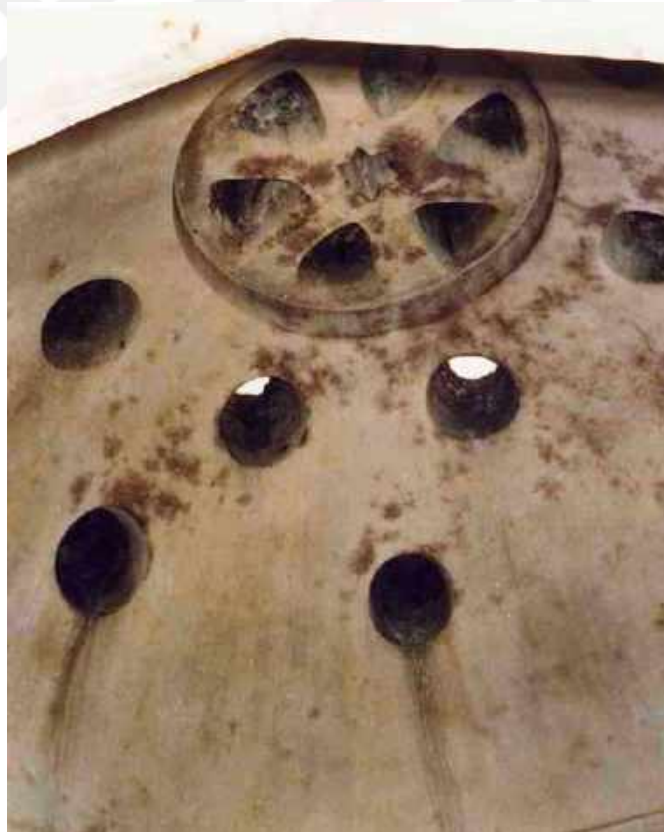
Ilıklıktan sıcaklık bölümüne ılıklığın kuzey duvarında bulunan sivri kemerli bir kapı açıklığıyla geçilmektedir. Kadınlar sıcaklık bölümü ile aynı olan bu bölümün ortasında sekizgen göbek taşı bulunmaktadır. Dört eyvanlı dört köşe hücreli plan tipinde olan sıcaklık bölümünün üst örtüsü kubbedir. Kubbe duvarlara oturmaktadır (Resim 298-300).

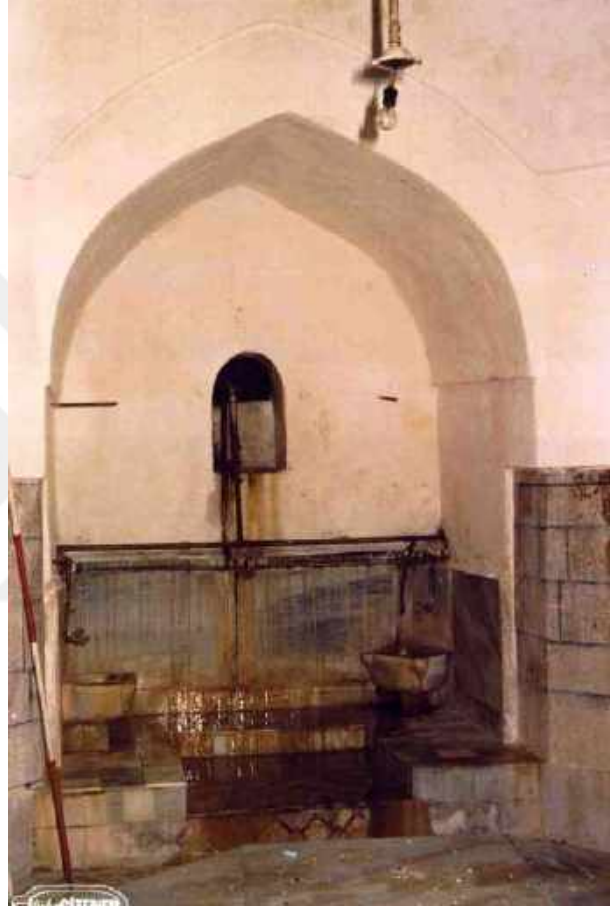
**Resim 301: Selahaddin Efendi Çifte Hamamı, Erkekler-Sıcaklık Bölümü, Kuzey Eyvanı (VGM Arşivi)**

Eyvanlarda üç yönde taş seki ve karşılıklı ikişer kurnası bulunmaktadır. Sivri kemerli eyvanların üst örtülerinde sivri tonoz kullanılmıştır. Giriş aksındaki eyvan duvarında bir adet yuvarlak kemerli küçük boyutlu pencere açıklığı bulunmaktadır (Resim 301). Günümüzde pencere değiştirilmiş, kare formdadır. Bu pencere sıcaklığın kuzeyinde bulunan su deposuna bakmaktadır.

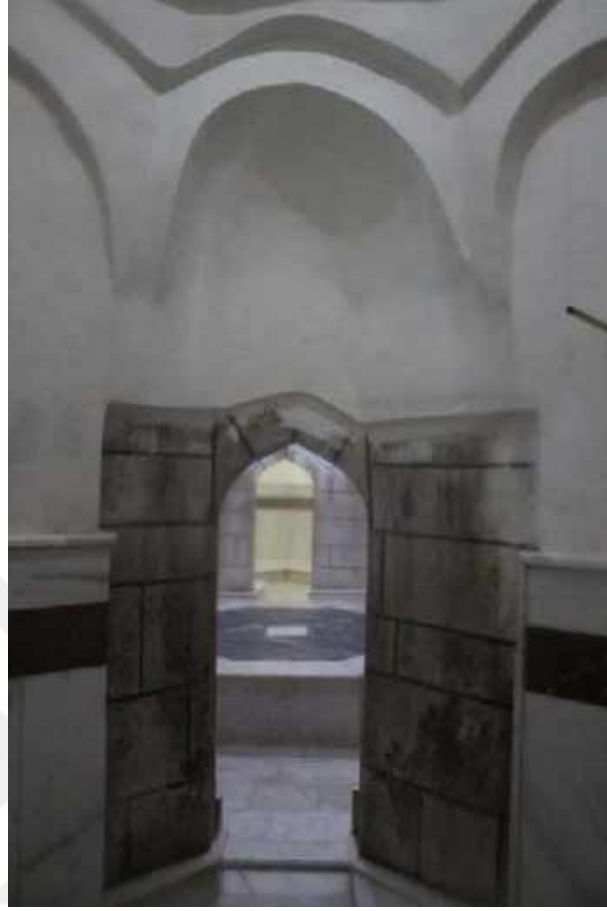
**Resim 302: Selahaddin Efendi Çifte Hamamı, Erkekler-Sıcaklık Bölümü, Halvet Hücresi Kapı Açıklığı**

Halvet hücrelerine sivri kemerli bir kapı açıklığıyla geçilir. Giriş açıklığı hariç üç yönde çevreleyen sekileri ve ikişer kurnaları bulunmaktadır. Üst örtüleri tromp geçişli kubbe ile örtülmüştür. Tromp arasında kalan yerlerde yuvarlak kemerli sağır nişler yerleştirilmiştir (Resim 302).

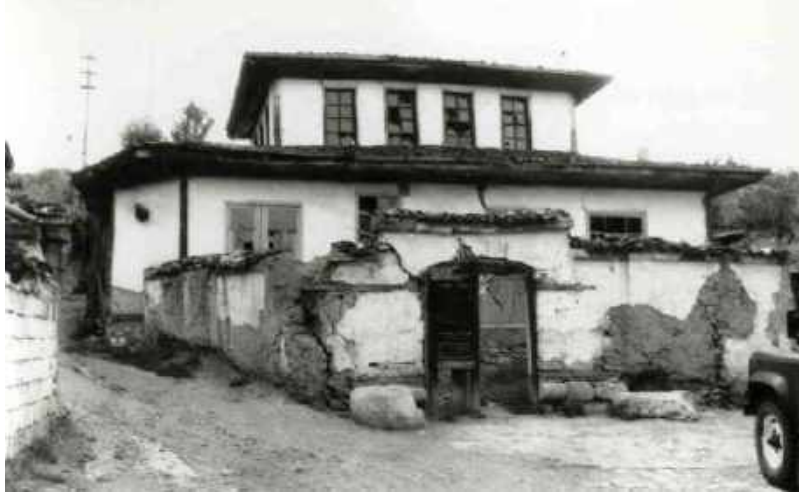
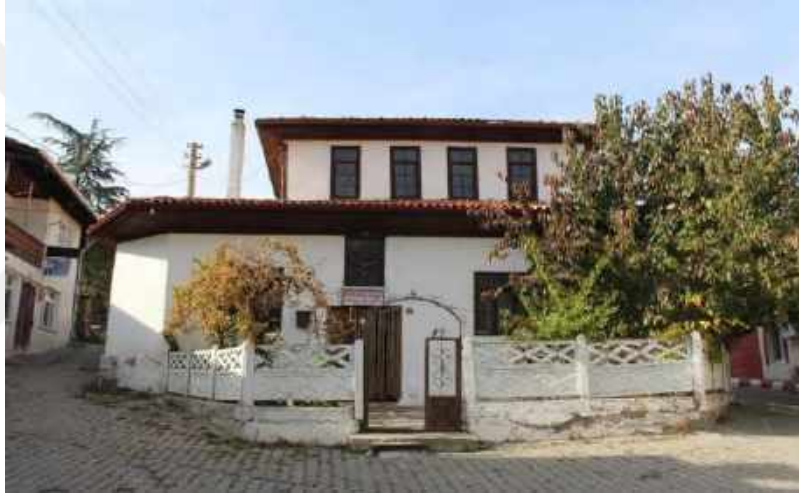
Doğu-batı doğrultusunda uzanan yapının giriş cephesi doğu yöndedir. Giriş cephesinin üç yönü bir bahçe duvarı çevrilidir. Yapının basık kemerli ahşap bir sokak kapısı bulunmaktayken 1992'den sonra bu duvarlar yıkılmıştır (Resim 303). Günümüzde bahçe duvarların yüksekliği düşürülerek metal bir kapı takılmıştır. Giriş cephesinde (doğu cephe) dört adet dikdörtgen formlu ahşap söveli ve lentolu pencere açıklığı bulunmaktadır. Bir pencere soyunmalık bölümüne giriş kapısı açıklığının üst kısmında bulunmaktadır. Giriş cephesi üzerinde yükselen soyunmalık bölümünün üst örtüsü kırma çatılı olup, ikinci bir kırma çatı ile iki katlı görünüm verilmiştir. Kırma çatının üstünde yükselen ikinci kırma çatının doğu cephesinde dört, kuzey ve güney cephesinde üç, batı cephesinde ise iki adet pencere açıklığı bulunmaktadır. Pencere dikey vaziyette dikdörtgen formludur. Doğu cephenin güney bölümü pahlanmıştır (Resim 304) (Çizim 27).

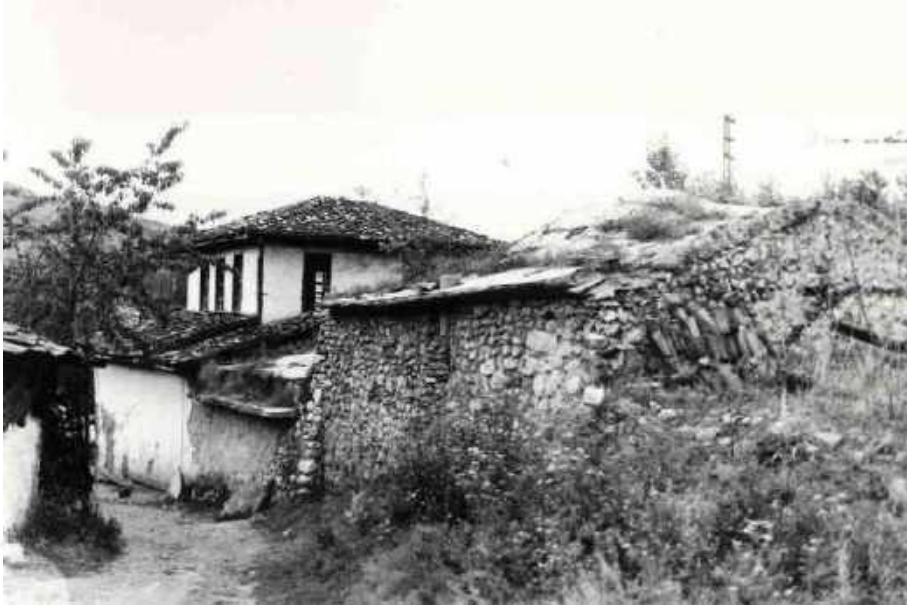
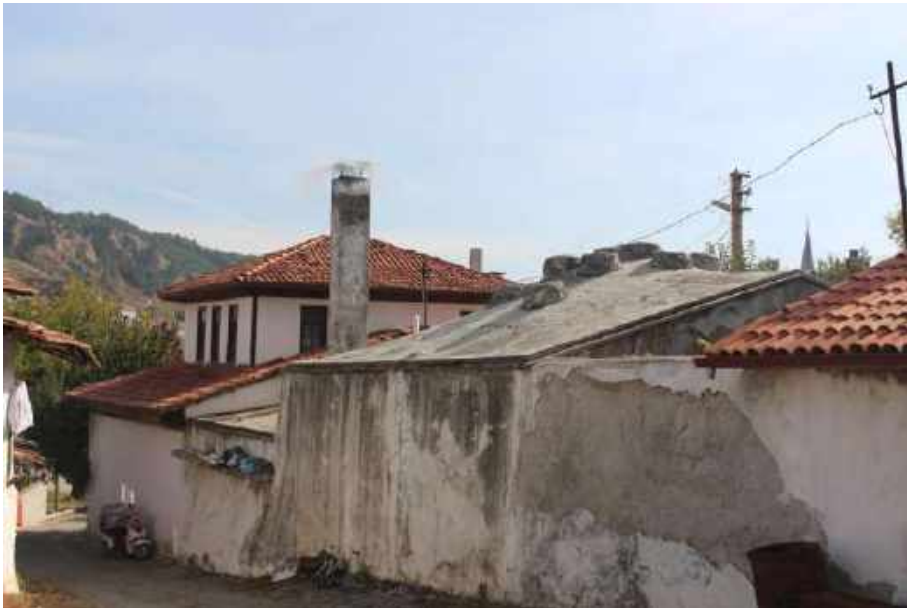
Kuzey, güney ve batı cephelerde pencere açıklığı bulunmamaktadır (Resim 305-306). Güney cephede hela kısmının taşını yapıldığı görülmektedir. Hamamın en yüksek bölümü soyunmalık bölümüdür. Batı cephede yer alan su deposu bölümü düz dam ile örtülü iken günümüzde duvarları yükseltilerek sıcaklık bölümü duvar yüksekliği ile aynı hizaya getirilmiş ve üzeri kırma çatı ile örtülmüştür (Resim 307-308).
