**TOSYA'DAKİ TÜRK DEVRİ MİMARİ ESERLERİ**

**YÜKSEK LİSANS TEZİ**

**KONYA-2021**

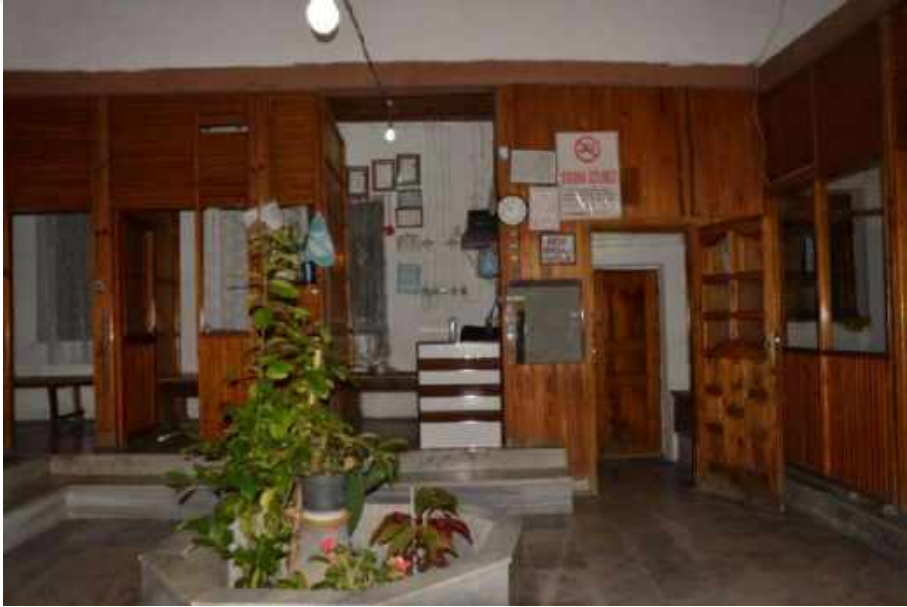
Doğu cepheden dikdörtgen formlu kapı açıklığından soyunmalık bölümüne geçilmektedir. Yaklaşık 11x8 m. ölçülerinde soyunmalık bölümü tek katlı olup kuzey-güney yönünde dikdörtgen planlıdır. Sekilerle yükseltilmiş giyinme odaları ahşap lambrilerle bölmelere ayrılmıştır. Soyunmalık bölümünün ortasında yuvarlak formlu

havuz bulunurken yapılan restorasyon çalışmalarında havuz değiştirilmiş, yerine mermerden sekizgen formlu havuz yapılmıştır (Resim 309-310). Zemin mermer ile kaplanmış, duvarlar ise sıvanmış vaziyettedir. Tavanı ahşaptır.

**Resim 310: Tekke Hamamı, Soyunmalık Bölümü, Genel Görünüş**

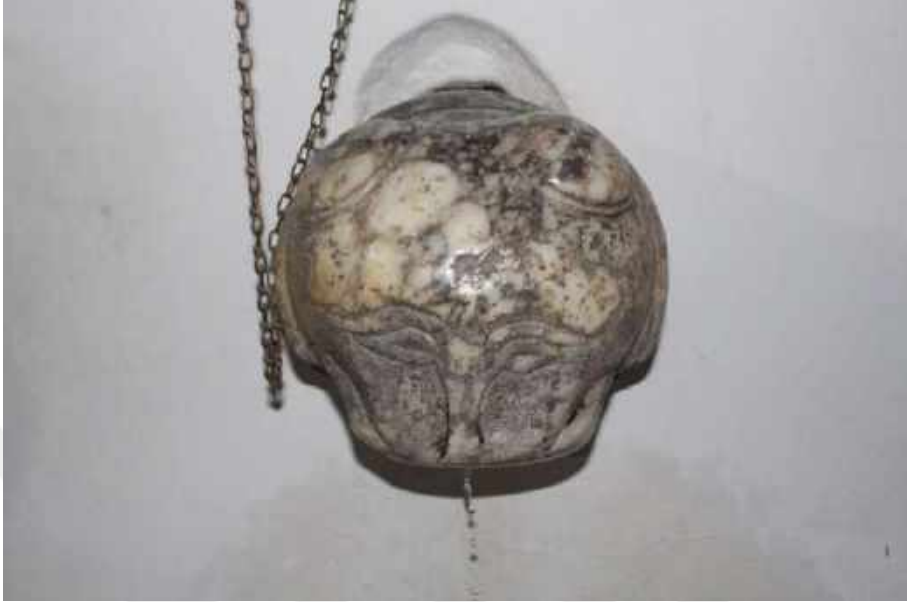
Giriş cephesinin batısında ılıklığa geçilen kapı açıklığı bulunmaktadır. Kapı açıklığının güney duvarında duvara bitişik dikdörtgen formda bir havuz, havuzun

üstünde ise aslan başlı mermer malzemeli devşirme bir çeşme bulunmaktadır (Resim 311).

**Resim 311: Tekke Hamamı, Soyunmalık Bölümü, Güney Duvarında Bulunan Aslan Başı**

Hamamdaki tek süsleme unsuru aslan başlı devşirme çeşme ve şeyh kurnasıdır. Hamamın soyunmalık bölümünde bulunan aslan başı muhtemelen yapıya sonradan dahil edilmiştir. Aslan Türk sanatında güç, kudret, erk sembolü, astrolojik ve tasavvufi<sup>97</sup> anlamlarının olduğu bilinmektedir. Mermer malzemedden yapılmış aslan başının başka bir yapıya ait olması muhtemeldir. Çünkü aslan tasviri Selçuklu dönemi özellikleri göstermektedir.

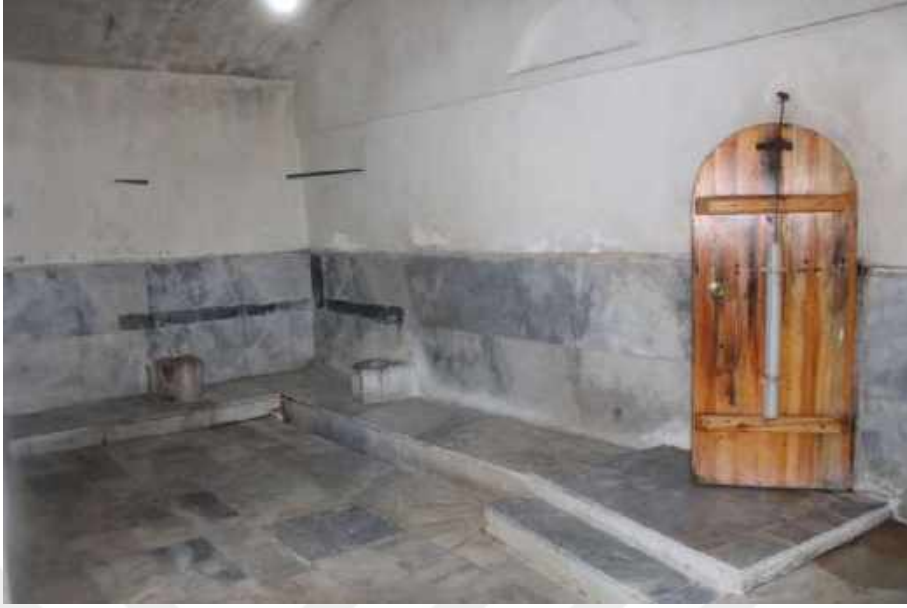
Soyunmalık bölümünden ılıklik bölümüne alçak bir mermer sekinin üstünde bulunan yuvarlak kemerli kapı açıklığıyla geçilmektedir. 7x4 m. ölçülerinde olan ılıklik bölümü kuzey-güney yönünde dikdörtgen planlıdır. Batı ve güney yönünde mermer bir sekisi bulunan ılıklik bölümünde iki adet kurna bulunmaktadır. Üst örtüsü beşik tonozdur (Resim 312-313). Güney yöndeki sekinin bitiminde dikdörtgen formlu kapı açıklığıyla hela kısmına geçilir. Hela kısmı ılıklik bölümün güney duvarından yaklaşık 2 m. kadar güney yönde taşıntı yapmaktadır (Resim 314).

**Resim 312: Tekke Hamamı, Ilıklık Bölümü, Güney ve Batı Duvarları**

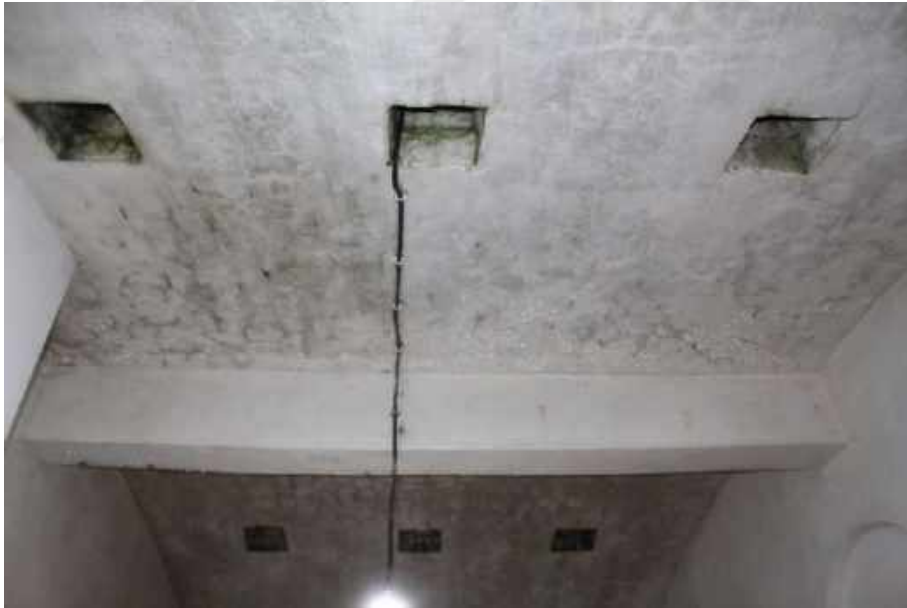
**Resim 313: Tekke Hamamı, Ilıklık Bölümü, Üst Örtü**

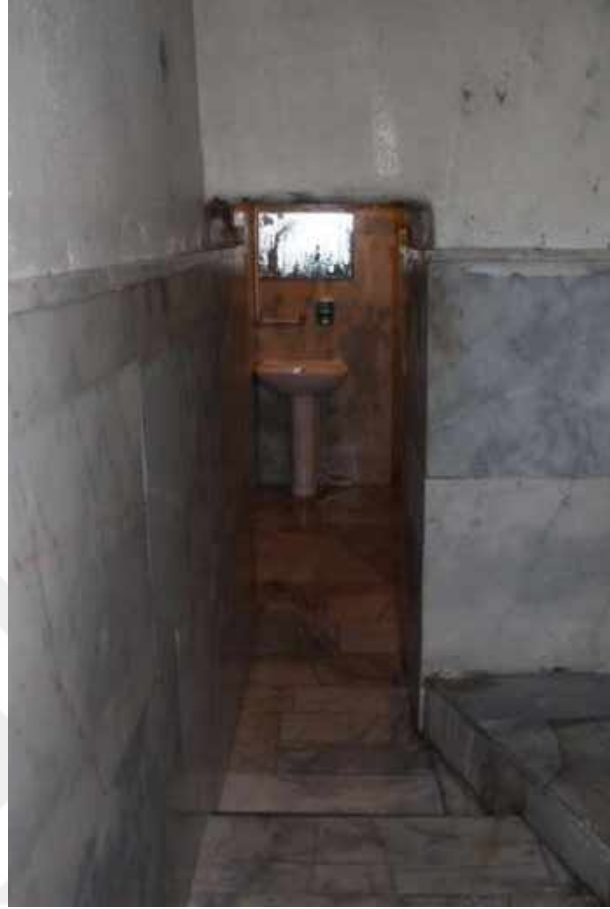
**Resim 314: Tekke Hamamı, ılıklık Bölümü Helaya Giriş Açıklığı**

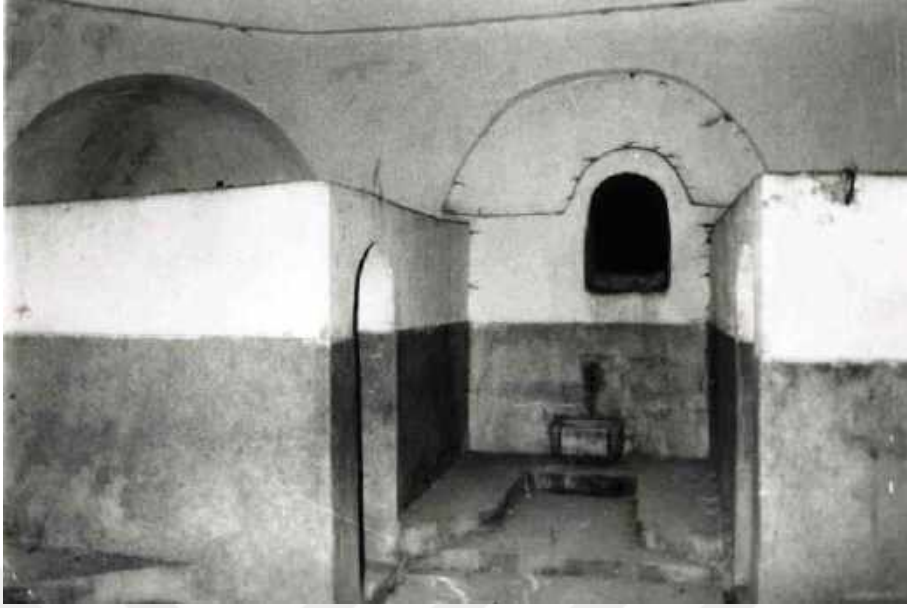
Sıcaklık bölümüne ılıklığın batı duvarında yer alan iki basamaklı bir yükseltme üstünde bulunan yuvarlak kemerli kapı açıklığıyla geçilmektedir. Sıcaklık bölümü 7x6.5 m. ölçülerinde kareye yakın bir planı vardır. Ortasında mermer sekizgen formlu bir göbek taşı bulunmaktadır. VGM arşiv belgelerinde sıcaklık bölümünde üç adet üstü açık yıkanma yerleri görülmektedir. Yıkanma yerlerinin ikisi batıda, diğeri ise güneydoğu yönünde bulunmaktaydı (Resim 315). Ancak günümüzde yıkanma yerlerinin duvarları yıkılmış vaziyettedir (Resim 316).

**Resim 315: Tekke Hamamı, Sıcaklık Bölümü, Batı Duvarı (VGM Arşivi-1991)**

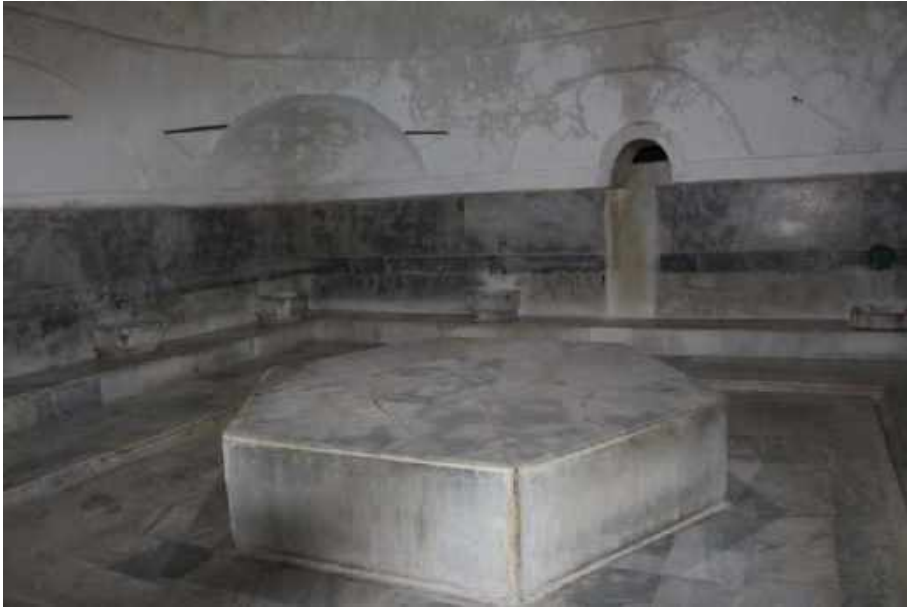
**Resim 316: Tekke Hamamı, Sıcaklık Bölümü, Batı ve Güney Duvarı**

Moloz taştan harçla yapılmış olan hamam yapılan restorasyon çalışmalarıyla onarılmış ve beden duvarları sıvanmıştır. Sıcaklık bölümünde bulunan halvet hücreleri muhtemelen 1992 yılında yapılan onarımla duvarlar yıkılmış günümüzde sıcaklık bölümünde sadece kurna başları bulunmaktadır.

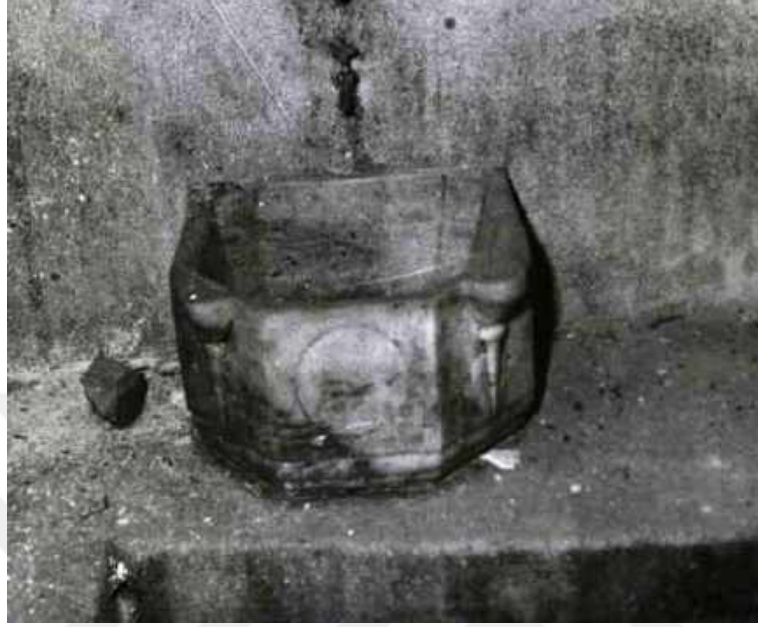
Sıcaklık bölümünde dört yönde mermer sekiler bulunmaktadır ve toplam on kurnası vardır. Kuzey-batı yönünde bulunan bir kurna halk tarafından şeyh kurnası olarak adlandırılmaktadır. Sadece şeyh kurnası günümüze orijinal olarak gelebilmiş, diğer kurnalar değiştirilmiştir. Eski belgelere göre şeyh kurnası adı verilen yıkanma yeri halvet hücresi durumundaydı. Çokgen formlu kurnanın yüzeyinde madalyon ve

taslık kısımları kabartmalı meşale şeklinde bezemelidir. Günümüzde kurna deforme olmuş vaziyettedir (Resim 317-318).

**Resim 317: Tekke Hamamı, Sıcaklık Bölümü, Şeyh Kurnası (VGM Arşivi-1989)**

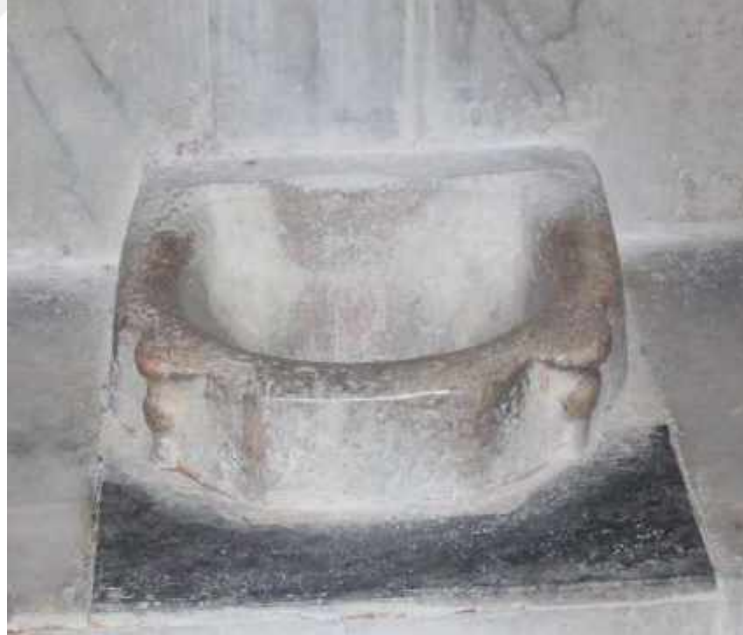
**Resim 318: Tekke Hamamı, Sıcaklık Bölümü, Şeyh Kurnası**

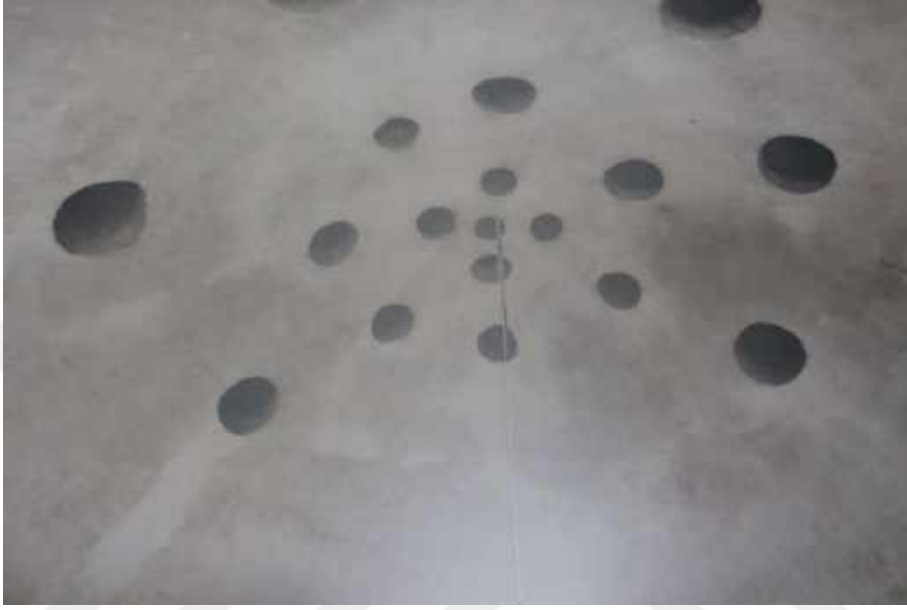
Batı yöndeki duvarda su deposuna açılan yuvarlak kemerli küçük bir pencere açıklığı bulunmaktadır. Pencere açıklığının üstünde yuvarlak sağır kemer bulunmaktadır. Sıcaklık bölümünün üstü tromp geçişli kubbe ile örtülmüştür. Aydınlatma kubbeye açılmış ışık gözleriyle sağlanmaktadır (Resim 319).

**Resim 319: Tekke Hamamı, Sıcaklık Bölümü, Üst Örtüsü**

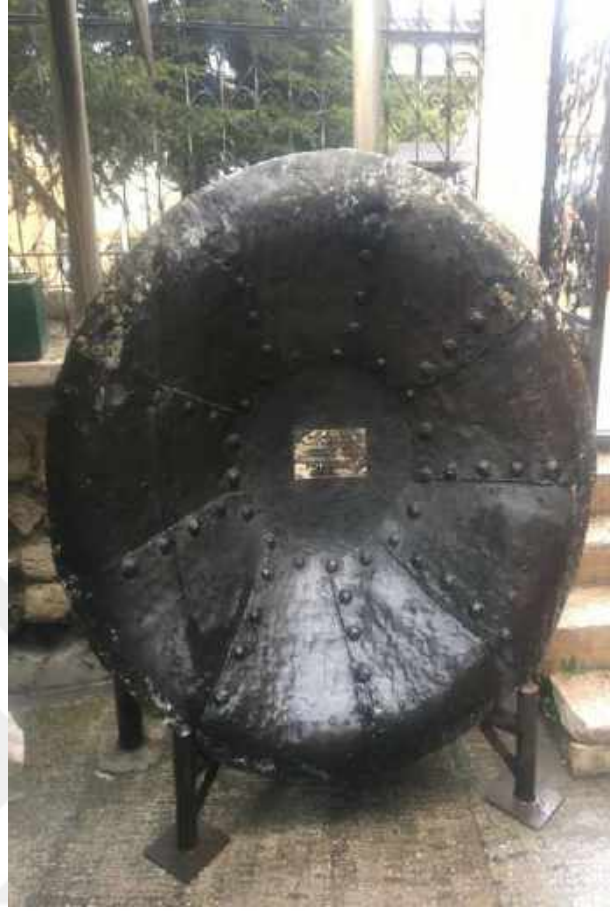
Yapının külhan kısmına girilememiştir. Külhan kazanı ise Kastamonu il merkezinde Hepkebirler mahallesinde Münire Medresesi avlusunun kuzey-doğu köşesinde sergilenmektedir. Kazan perçinlerle tutturulan on iki levhadan oluşmaktadır. Tabanı bombelidir. Tabandaki levhayı dokuz levha çepeçevre sarmıştır. İki levha ise kazanın kasnağını oluşturur (Resim 320).

**Resim 320: Tekke Hamamı, Külhan Kazanı (İbrahim Tabakoğlu)**

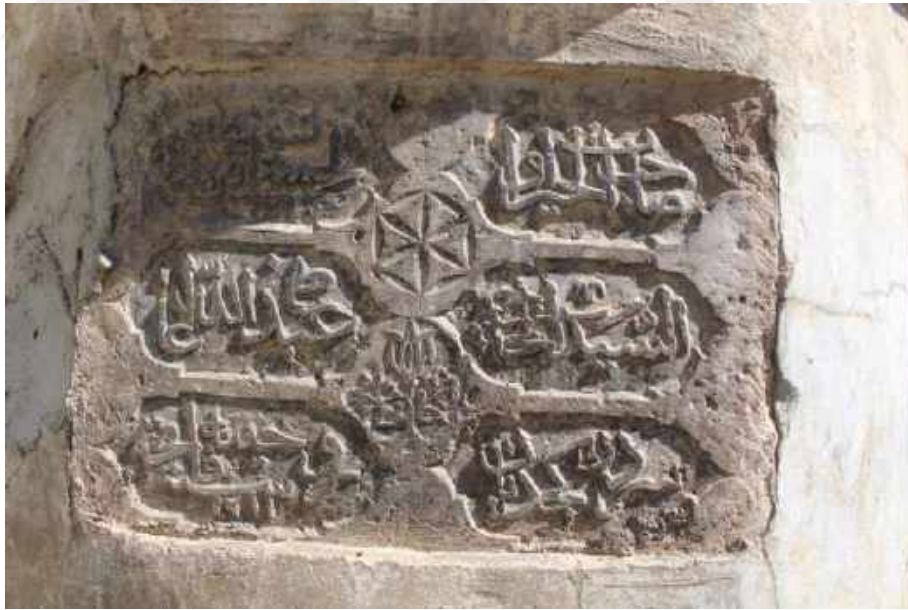
**Tarihçesi:** Kitabe çeşmenin orta kısmında üst bordüre 0,20 m. mesafede 0,45 x 0,32 m. ölçülerindedir. Taş malzeme üzerine zemin oyma tekniği ile hakkedilmiştir. Ayrıca yazımda iki sıra istif düzenlemesi görülmektedir. Üç satır halinde altı kartuşa bölünen kitabede Celî Sülüs hat tercih edilmiştir. Kartuş aralarında üstte altı kollu çiçek figürü ve altta lale figürü işlenmiştir (Resim 321).

**Resim 321: Halim Baba Çeşmesi, Kitabe**

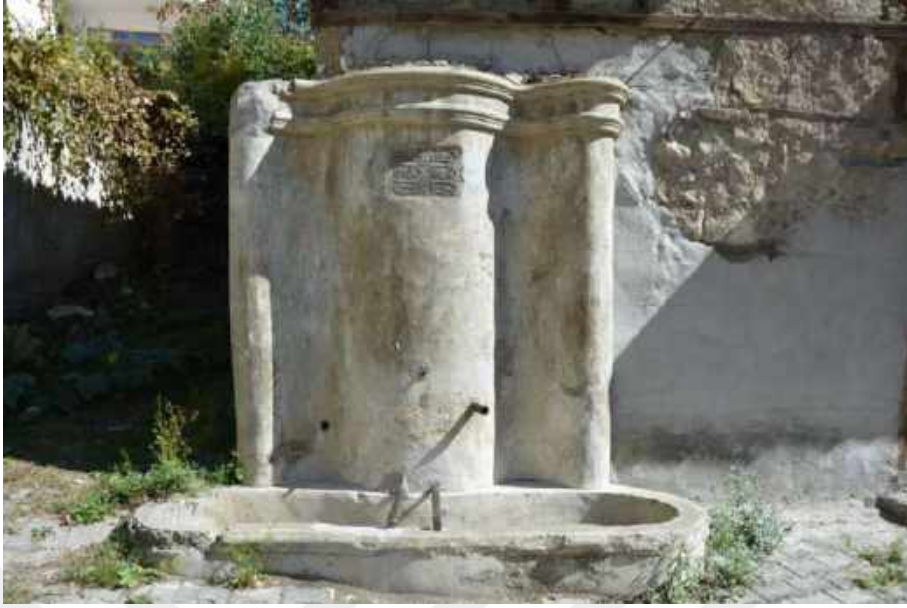
**Mimari Tanım:** Kuzey-güney doğrultusunda inşa edilmiş yapı bağımsız tek cephelidir. Taş malzemedен inşa edilmiş çeşme günümüzde sıvalı vaziyette olduğu için taşın türü tespit edilememiştir. Çeşme yaklaşık olarak 2 x 1.20 m. cephe ölçülerine sahiptir (Çizim 28). Batı cephe yüzeyi üç dilim halinde 'S' kıvrımı formundadır. Bu yönü ile batılılaşma dönemi özelliği gösterir. Cephe üzeri üç silmeli iki bordürle sonlanmaktadır. Lüle cephenin orta bölümünde yalağa 0.66 m. mesafede yer alır. Ayrıca şu an kullanılmayan iki adet lüle kanalı olduğu da görülmektedir. Çeşme ön kısmında cepheye bitişik yaklaşık olarak 2,90 x 0,83 m. ölçülerinde ve oval formlu yalak bölümü yer almaktadır (Çizim 29) (Resim 322).

**Resim 322: Halim Baba Çeşmesi, Batı Cephe**

Cephe yüzeyi sıvalı olan çeşmede kitabe ve bordürler haricinde bir hareketlilik görülmez. Yine kitabe üzerinde yer alan bitkisel tezyinat haricinde bir tezyinat ögesi yer almamaktadır. Suyu akmayan çeşme günümüzde kullanılmamaktadır.

Bağımsız ve tek cepheli çeşmeler grubuna giren eser, alışıldık cephe düzenlemesinden farklı olarak 'S' kıvrımlı olarak düzenlenmiştir. Cephe önünde yer alan yalakta aynı formda tertip edilmiştir. Yapıdaki tezyinat unsurlar oldukça sadedir. Cephe üzerindeki silmeler Batılaşma etkilerini göstermektedir.

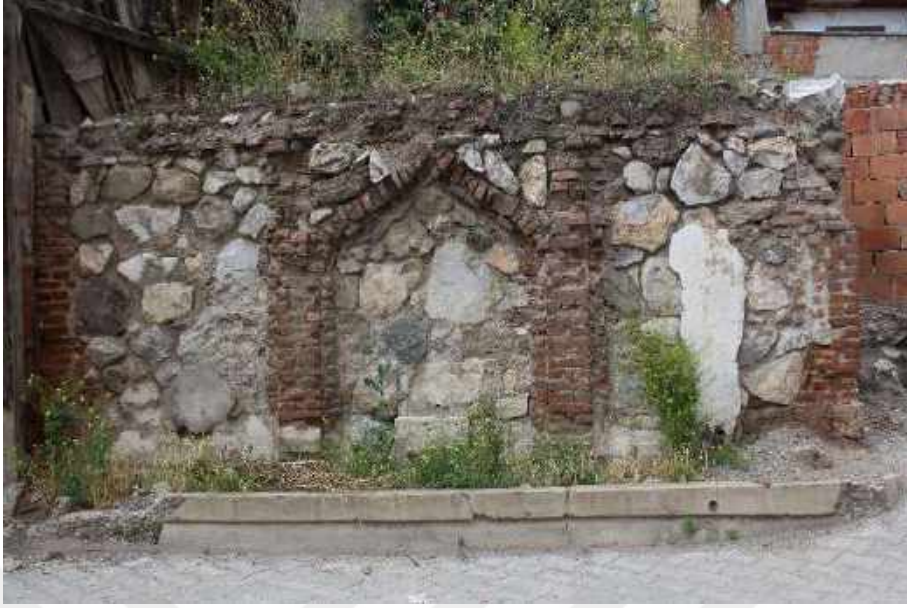
Yapının kuzey cephesinde kaş kemer formu niş görülür. Kemerlerin oturduğu ayaklar kemer başlangıç hizasına kadar yükselerek kemer köşelikleri oluşturmuştur. Cephenin köşeleri tuğla ile geçilmiş, cephe boyunca uzanan dikdörtgen yalağı bulunmaktadır (Çizim 31). Kot seviyesinin yükselmesinden dolayı yalak derinliği ölçülememiştir. Yatay dikdörtgen formu kesme taştan yapılmış ayna taşı üzerindeki lülesi tahrip olmuştur (Çizim 32) (Resim 325).

**Resim 325: Çiğdem Sokak Çeşmesi, Kuzey Cephe**

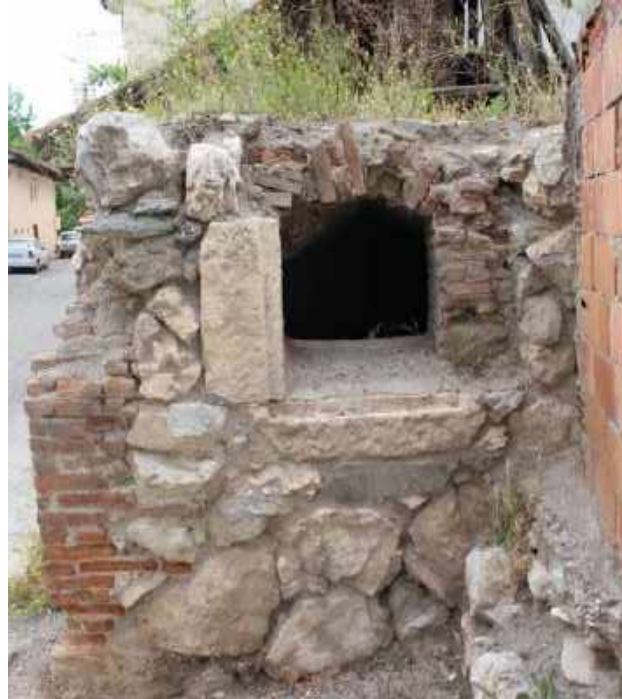
Çeşmenin batı cephesinde tuğla malzemedan yuvarlak kemerli 0.5x0.5 m ölçülerinde kare formlu küçük hazne penceresi bulunmaktadır. Sıvalı vaziyetteki haznenin içinden üst örtünün geçme tonoz olduğu ve tuğla malzemedan yapıldığı görülmektedir (Resim 326). Çeşmede tezyinat unsuru görülmemektedir.

**Resim 326: Çiğdem Sokak Çeşmesi, Batı Cephe**

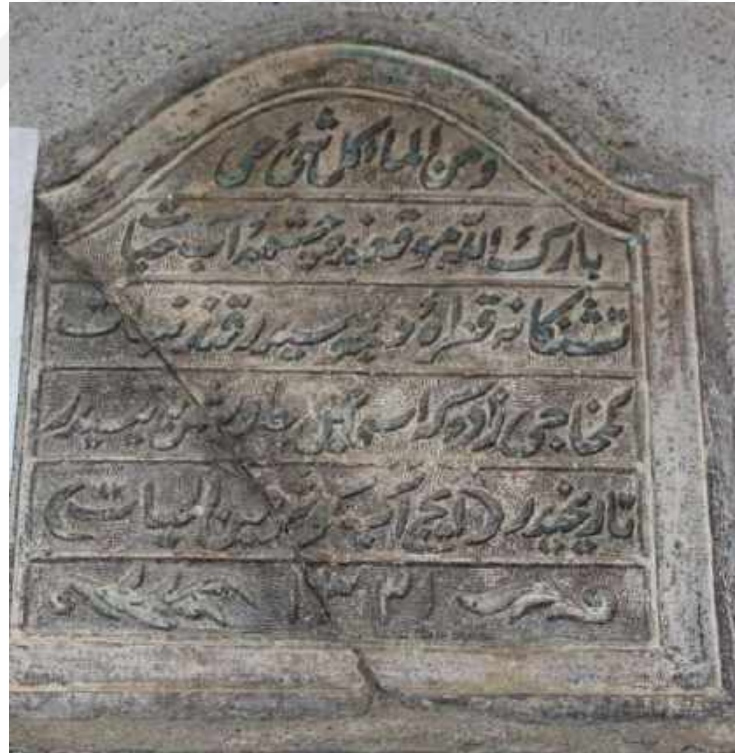
**Tarihçesi:** Çeşmenin aynalığı üzerinde kitabesi bulunmaktadır. Kitabe dikdörtgen formda tepelik kısmı oval bir formdadır. Mermer malzeme üzerine altı sıra halinde cetvellerle ayrılan kitabe metni Celî Ta'lik hat ile zemin oyma tekniğinde hakkedilmiştir. Yazı istifi tek sıra olarak düzenlenmiştir. Tarih kısmının yer aldığı son satırda yaprak figürü görülür. Kitabe çevresi bir bordürle tamamlanmıştır (Resim 327).

**Resim 327:** Kemhacızade İsmail Çavuş Çeşmesi, Kitabe

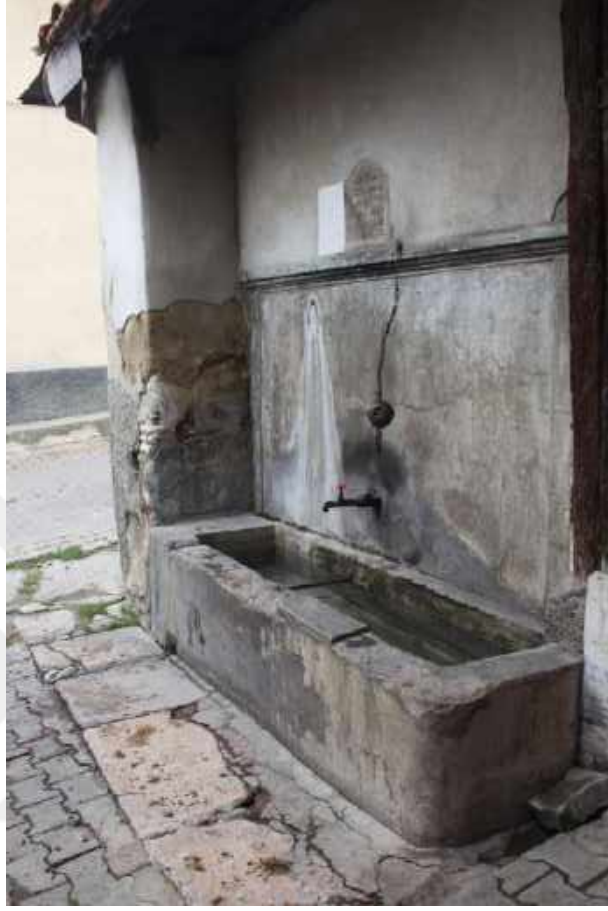
Aynalık kısmı ile üstte yer alan kitabeliği bir sıra yivli, bir sıra oval dışa taşıntılı bir bordür ayırır. Aynalık kısmı ile yalak arasında lüle yer alır. Cephe oldukça sade tutulmuştur. Çeşme üzerindeki yegâne hareketlilik kitabe üzerinde görülür. Çeşme suyu akmakta olup günümüzde kullanılmaktadır (Resim 328).

**Resim 328: Kemhacızade İsmail Çavuş Çeşmesi, Doğu Cephe**

**Değerlendirme:** Çeşme Kemhacızade (İpek kumaş dokuyan) İsmail Çavuş tarafından H.1331/ M. 1912-13 tarihinde yaptırılmıştır. Bağımlı ve tek cepheli çeşmeler tipolojisindedir. Cephede dikdörtgen formda yalak yer alır. Cephe üzerindeki tek hareketlilik ve tezyini unsuru kitabeliktir. Kitabe metnin Celi Ta'lik hatla yazılması dönemin özelliklerindedir. Genel itibari ile sade tutulan yapı günümüzde sıvalı durumdadır.

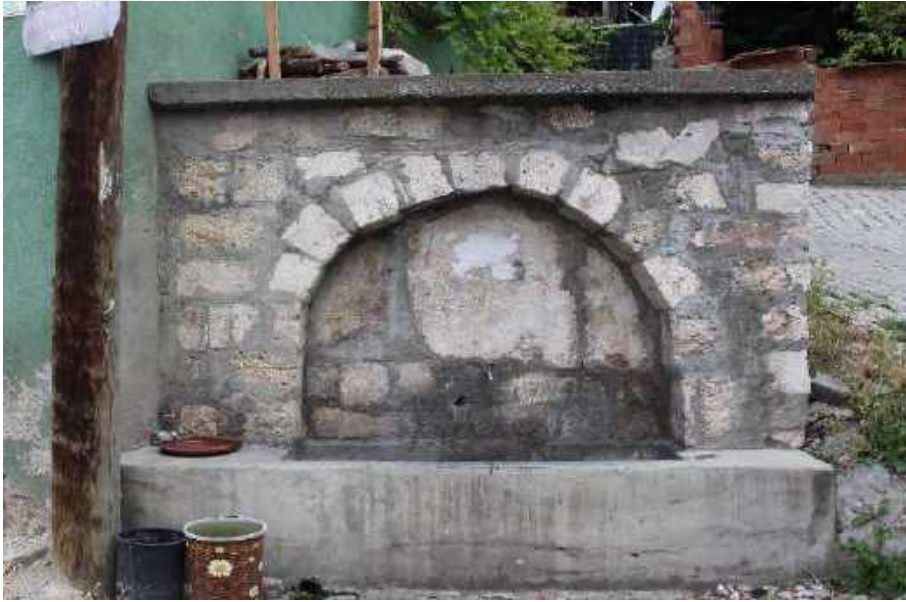
Resim 331: Taş Çeşme, Kuzey Cephe

**Değerlendirme:** Bağımsız ve tek cepheli çeşmeler tipolojisinde olan çeşme kesme taş malzemeye sahip, yuvarlak kemerlidir. Cephede dikdörtgen formda yer alan yalak betonarme malzemedendir. Yakın zamanda onarım geçirmiş, derzlerin tamiratı özensiz bir şekilde yapılmıştır. Süsleme ögesi bulunmayan çeşme günümüzde kullanılmaya devam etmektedir. Kitabesi bulunmayan yapının yapım tarihi hakkında

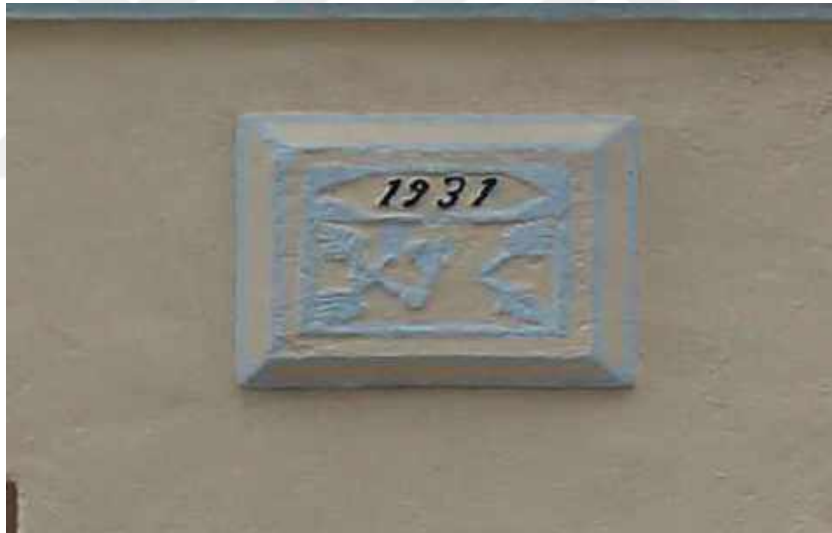
**Tarihçesi:** Kitabe kuzey cephe üzerinde iki kemerin arasında bulunan boşluk üzerinde kare formda dışa taşıntılı oyma-kabartma tekniğinde latin rakamları ile hakkedilmiştir. Pano üzerinde tarih kısmının altında yaprak tasvirleri yer alır. Eski belgelere göre kitabenin onarım kitabesi olması muhtemeldir. (Resim 332).

**Resim 332: Tulumbacılar Çeşmesi, Kitabe**

**Onarımlar:** Yapının geçmiş olduğu onarımlar bilinmemektedir. 1931 tarihli kitabenin onarım kitabesi olduğu düşünülmektedir. Çeşme yakın zamanda boyanmıştır.

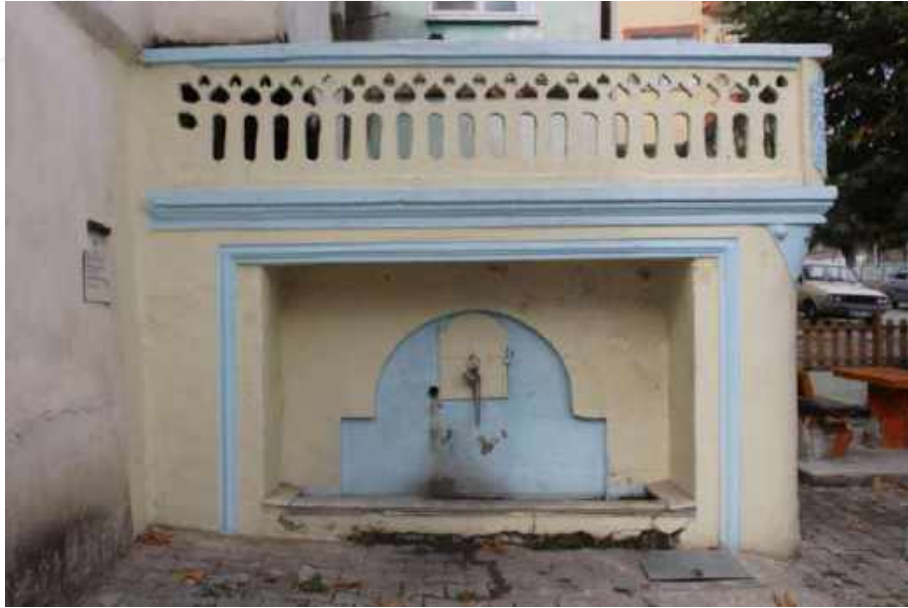
Yapının doğu cephesi düz lentolu, yanlardan kaval silme bordürle çevrelenmiştir. Yalak su ile dolu olduğu için derinliği ölçülememiştir. İç yüzey üzerinde yuvarlak sağır kemer görülür. Sağır kemer üzerinde lüle yer alır. Ayrıca lülenin üst kısmında yuvarlak kemer panolu taslık kısmı yer alır. Tezyinat unsuru görülemeyen cephenin üst kısmı kuzey cephesi ile benzer hareketlilik ile sonlanır (Çizim 39) (Resim 334). Çeşme suyu akar durumda ve günümüzde kullanılmaktadır.

Resim 334: Tulumbacılar Çeşmesi, Doğu Cephe

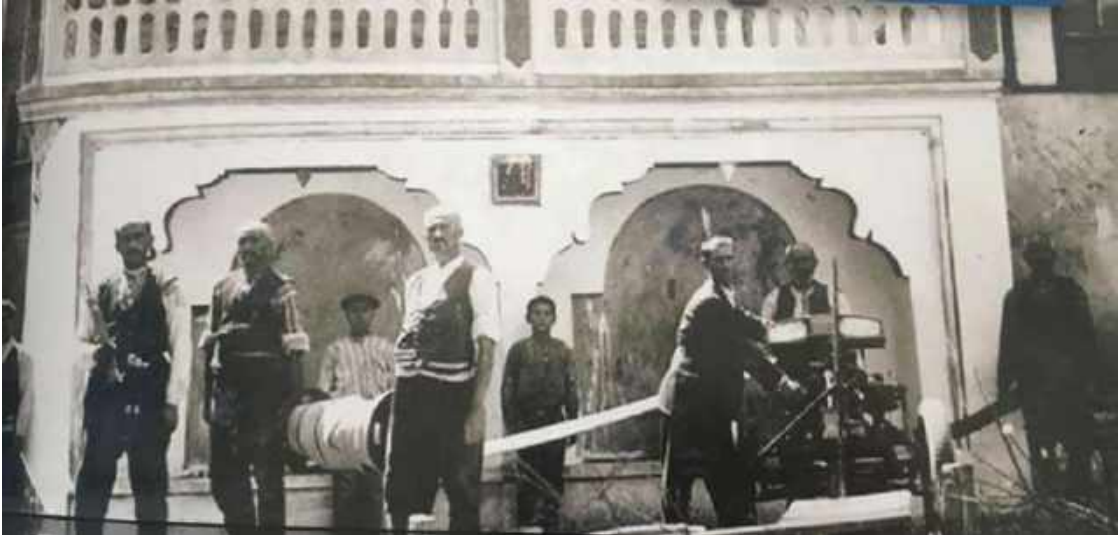
**Değerlendirme:** Çeşmenin kuzey cephesi üzerinde iki kemerin arasında bulunan kitabeye göre 1931 yılında inşa edilmiştir. Tahrir Defterleri ve Vakıf kayıtlarında ismi geçmemektedir. Banisi hakkında bilgiye ulaşılmamıştır. Ancak arşiv belgelerinden yola çıkılarak Tosya'daki muhtemelen 1915 yılında ortaya çıkan yangında çekilmiş

bir görüntü mevcuttur (Resim 335). Belgede yangın havuzu olarak kullanılan çeşme Tulumbacılar Çeşmesi olarak adlandırılmıştır. Bu belgeye göre yapıya 1931 yılından daha erken bir tarih vermek doğru olabilir. Kitabe üzerinde ki 1931 tarihi onarım tarihi olması muhtemeldir.

**Resim 335: Tulumbacılar Çeşmesi ve Tulumbacılar (Tosya Belediyesi)**

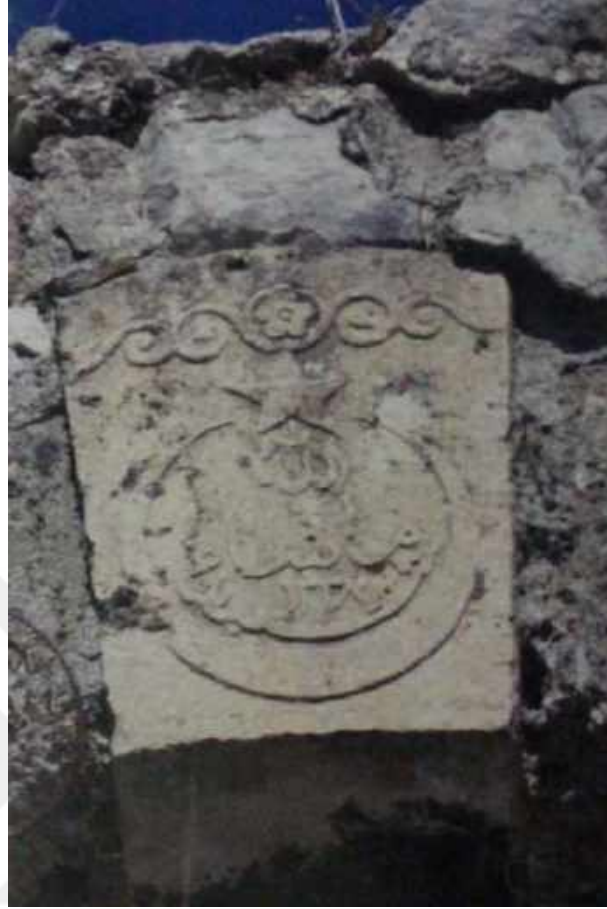
**Tarihçesi:** Eserin yapım tarihini veren kilit taşında yer alan kitabeye göre H.1228 /M.1813 tarihte inşa edilmiştir. Kitabe yüzeyinde ay-yıldız motifi içerisinde “mâşâallah” lafzı ve inşa tarihi yer alır. Celî Sülüs hat ile zemin oyma tekniğinde hakkedilmiştir. Ay-yıldız motifi üzerinde kıvrık dal içerisinde yerleştirilmiş çiçek figürü görülür (Resim 336).

**Resim 336: Kemer Köprü, Kemer Kilit Taşı (Kastamonu Müzesi Arşivi)**

**Onarımlar:** Yapının batıdaki kemerli kısmı 1992 yılında tekrar yapılmıştır. Yüzeyi ise yakın zamanda belediye tarafından metal kontrüksiyon ile kapatılmıştır. Bu haliyle kilit taşı görülmemektedir.

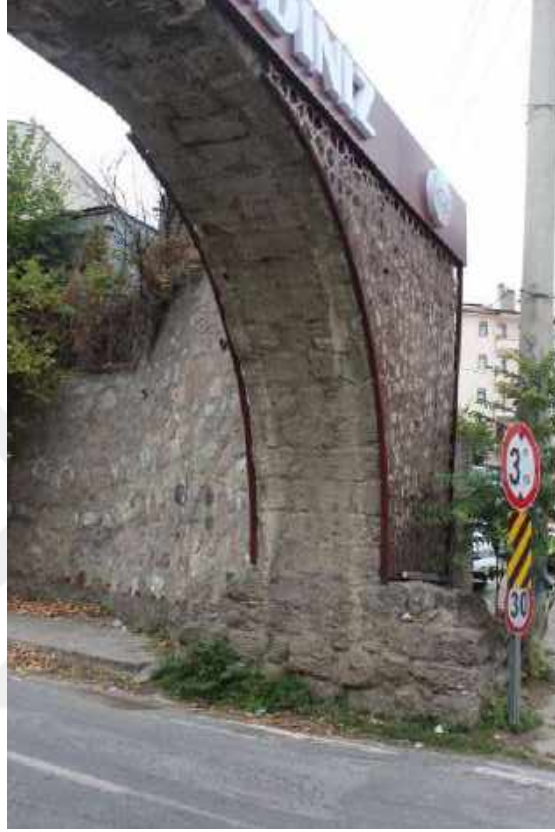
Kemer gözlerinin arasına inşa edilmiş olan ayak yaklaşık olarak 1.5 m genişliğindedir (Resim 338). Su kemerinin kuzey ve güney cepheleri aynı özelliği göstermektedir.

**Resim 338: Kemer Köprü Doğu Kemer Karnı**

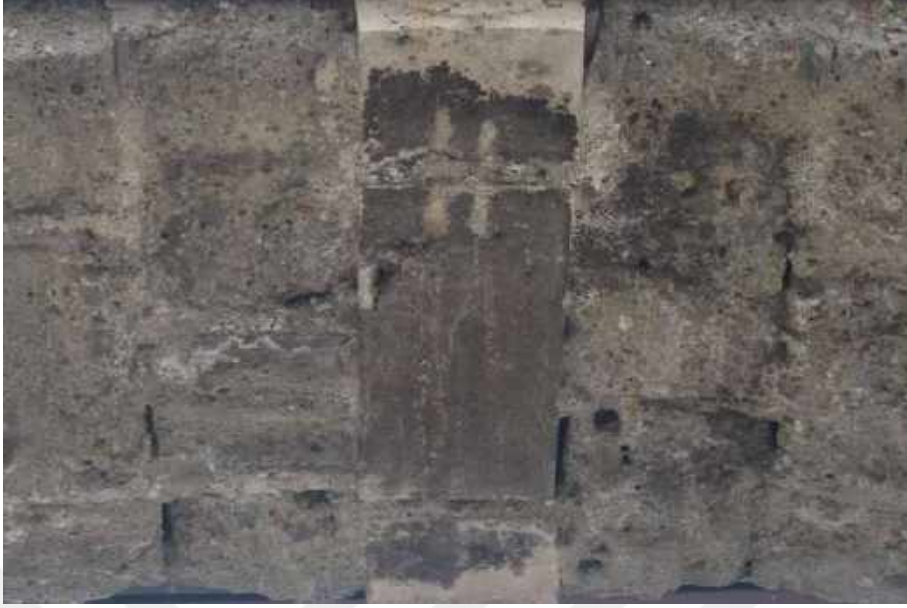
**Resim 339: Kemer Köprü Kilit Taşı**

Oldukça sade olarak inşa edilmiş olan su kemerinde, incelememiz esnasında kilit taşı üzerinde yer alan kitabelik dışında hiçbir hareketlilik unsuruna rastlanmamıştır (Resim 339). Geçirmiş olduğu onarımlarla günümüze kadar büyük oranda sağlam bir şekilde ulaşmıştır.

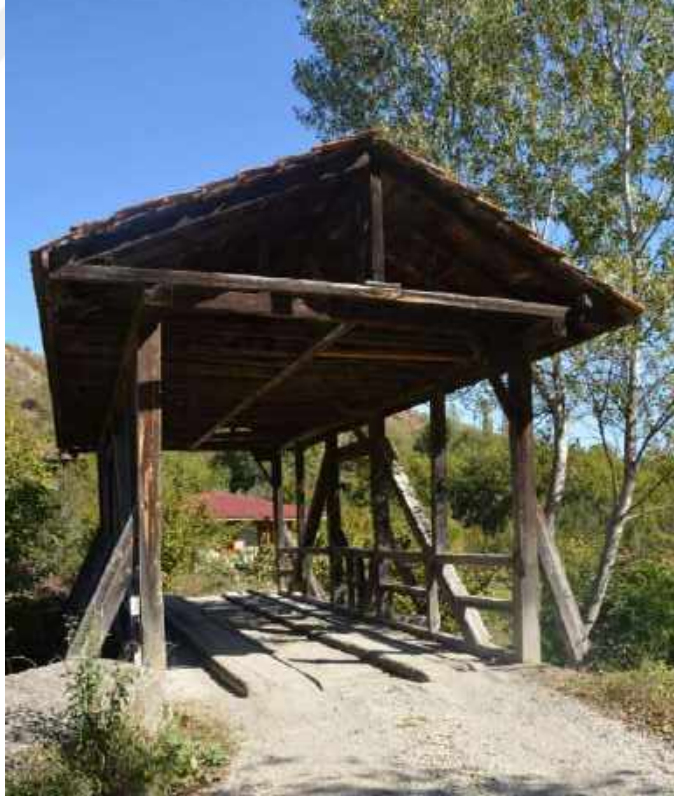
**Resim 341: Dört Ocak Köprüsü, Doğu Cephe**

Köprü tabliyesi üzerinde araç geçmesi için boydan boya iki adet düz kalın tahta yerleştirilmiştir. Bu tahtaların genişlikleri yaklaşık yetmişer cm'dir. Köprü'nün üzerinde Marsilya tipi kiremitli beşik çatı bulunmakta olup, bu çatıyı sağ ve sol tarafta dörder adet toplam sekiz adet ahşap direk taşımaktadır. Çatı kısmı içeriden muntazam şekilde ahşap kiriş ve kalaslarla kapatılmıştır. Mansab ve menba cepheleri aynıdır. Eser üzerinde tezyinat unsuru görülmez. Köprü şu anki durumunda kullanıma açıktır (Resim 340-342).

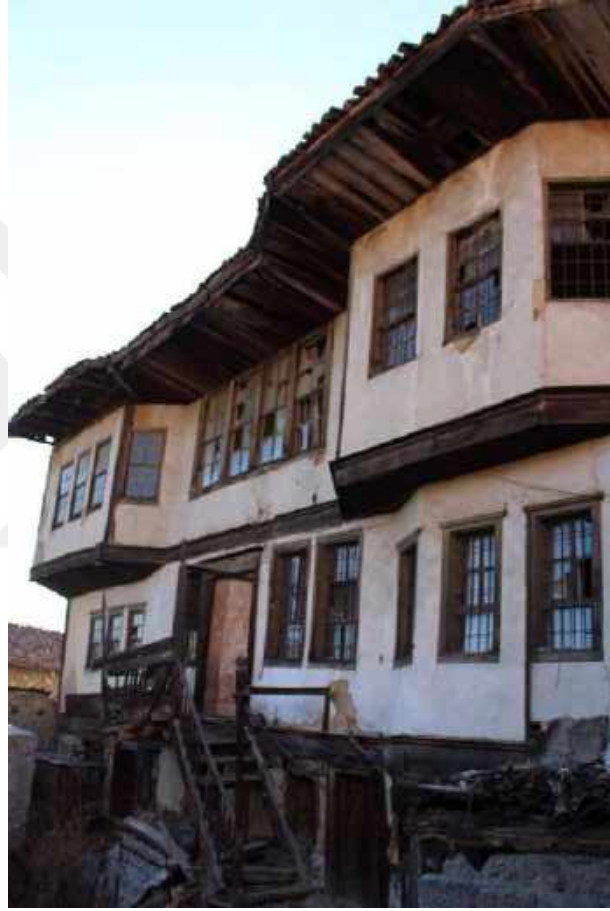
**Resim 343: 177 Ada 2 Parseldeki Ev, Doğu Cephe**

sağda ve solda duvarlara oturan iki oda çıkmaları görülür. Çıkma altları ahşap kaplamalıdır. Cephenin solundaki çıkmanın iki köşesi pahlı, sağındaki çıkmanın ise tek köşesi pahlıdır. Cephenin zemin katın kuzeyinde yer alan oda hafif çıkıntı yapmış ve sol köşesi pahlanmıştır. Cepheye iki kat düzen üzerinde toplam yirmi bir pencere açıklığı bulunmaktadır. Pencerelem dikey dikdörtgen formulu, ahşap kasalı düz lentoludur (Resim 343).

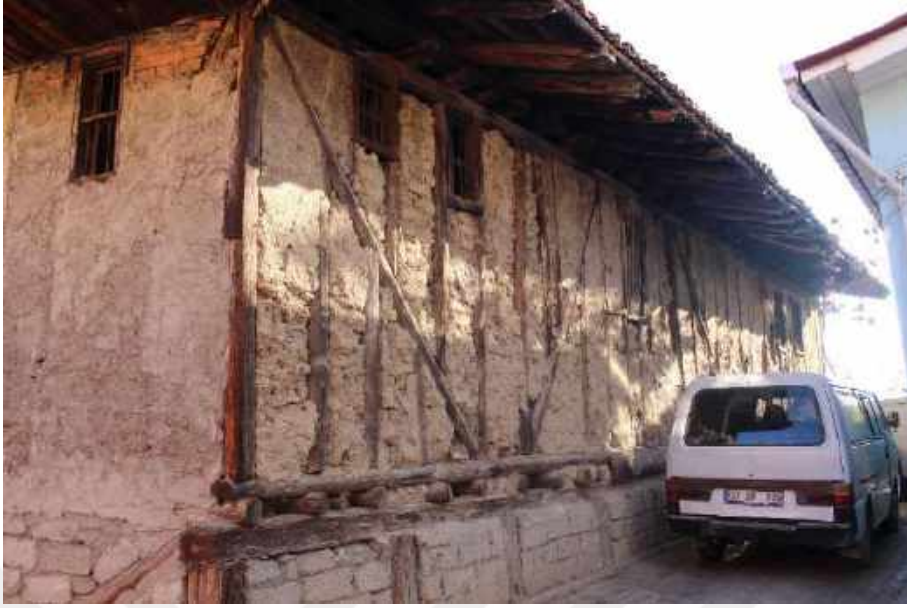
**Resim 344: 177 Ada 2 Parseldeki Ev, Batı Cephe**

Batı cephenin kuzey bölümünde iki adet farklı boyutlarda pencere açıklığı, güney bölümünde ise iki adet simetrik yerleştirilmiş dikdörtgen formulu ahşap kasalı pencereler bulunmaktadır (Resim 344). Kuzey cepheye üst katta dikdörtgen formulu küçük bir pencere açıklığı görülürken güney cephe sağır olarak bırakılmıştır (Resim 345-346).

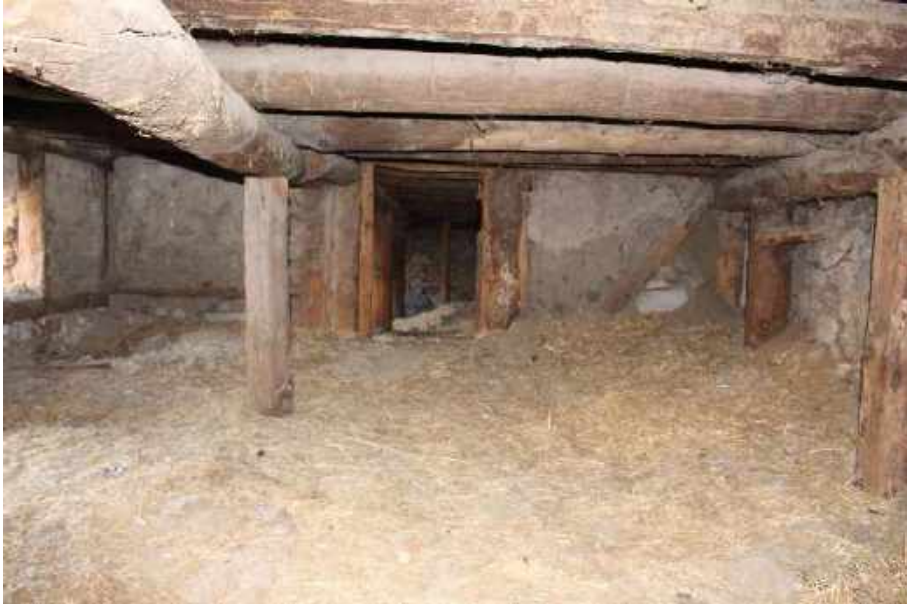
**Resim 347: 177 Ada 2 Parseldeki Ev, Bodrum Kat, Ahır ve Samanlık**

Yapının doğu cephesinden girişi bulunan bodrum kat; samanlık, odunluk ve ahır olarak kullanılmıştır. Giriş kapsının sağ ve solunda birer adet kare formlu pencere açıklıkları görülür. İki odadan oluşan bu bölüm, mekanları ayıran duvarın ortasına açılan bir kapı açıklığı birbirine bağlamaktadır (Resim 347).

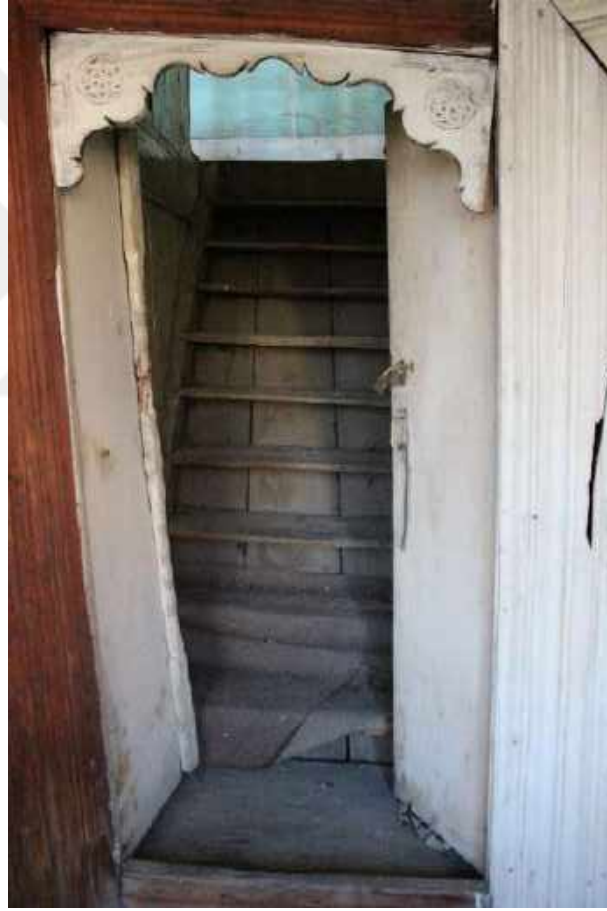
**Resim 358: 177 Ada 2 Parseldeki Ev, Zemin Kat, Merdiven**

Giriş holünün batı duvarında bulunan tek kollu ahşap bir merdivenle üst kata çıkılmaktadır. Merdiven bölümü ahşap bir kapı ile kapatılmış, tek kanatlı ahşap kapının dilimli yaşmak tahtasının iki köşesinde oyma tekniğiyle yapılmış Mührü Süleyman motifi görülmektedir (Resim 358).

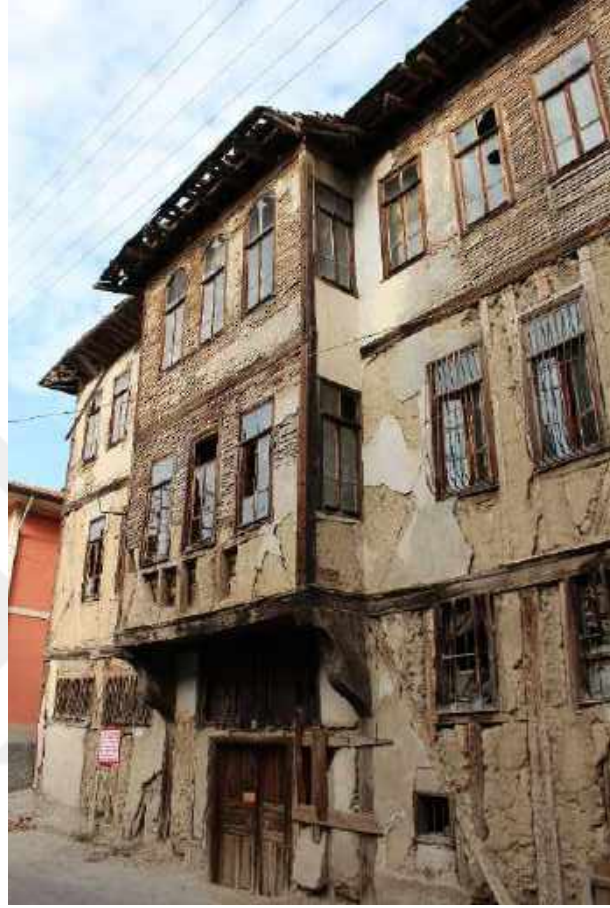
**Resim 369: 141 Ada 1 Parseldeki Ev, Doğu Cephe**

Kuzey cephesi komşu binaya bitişik, doğu ve güney cepheleri sokağa, batı cephesi ise bahçeye bakmaktadır. Doğu cephesi ana cephe olup birinci ve ikinci katta tek yönlü ve üç cepheli iki sofa uzantısı olan eyvan çıkması görülmektedir. Birinci kat çıkması iki adet ahşap konsol ile taşınmakta, çıkma altı ahşap kaplamalıdır. Çıkmalarda beşer adet pencere açıklıkları bulunur. Birinci ve ikinci kat pencereler dikey simetri eksenindedir. Birinci katta toplam dokuz, ikinci katta on bir pencere açıklığı bulunmaktadır. İkinci kat çıkma pencereleri yuvarlak kemerli, diğer pencereler düz lentoludur. Zemin katta beş adet dikdörtgen formlu pencere açıklığı bulunmaktadır. Kapı üzerinde ki ve kapının sol tarafındaki pencereler yatay dikdörtgen

formundadır. Kapının sağ tarafında ise kim geldi penceresi bulunmaktadır (Resim 369).

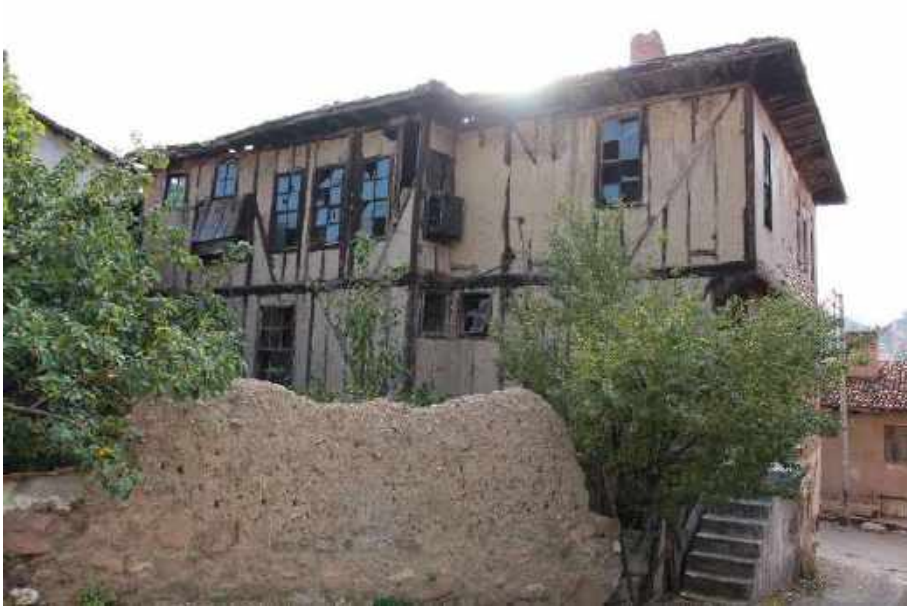
**Resim 371: 141 Ada 1 Parseldeki Ev, Batı Cephe**

Yapının güney cephesinde birinci katta iki adet ikinci katta ise dört adet dikdörtgen formlu pencere açıklığı bulunur (Resim 370). Batı cephede pencere düzeni simetrik değildir. Kare ve dikdörtgen formlu pencereler mekanın ihtiyacı doğrultusunda düzen gözetilmeksizin açılmıştır. Kiler, tuvalet gibi mekanların olduğu kısım beden duvarından çıkıntı yapmıştır (Resim 371). Kuzey cephesi komşu binaya bitişik olmasından dolayı sağırdır.

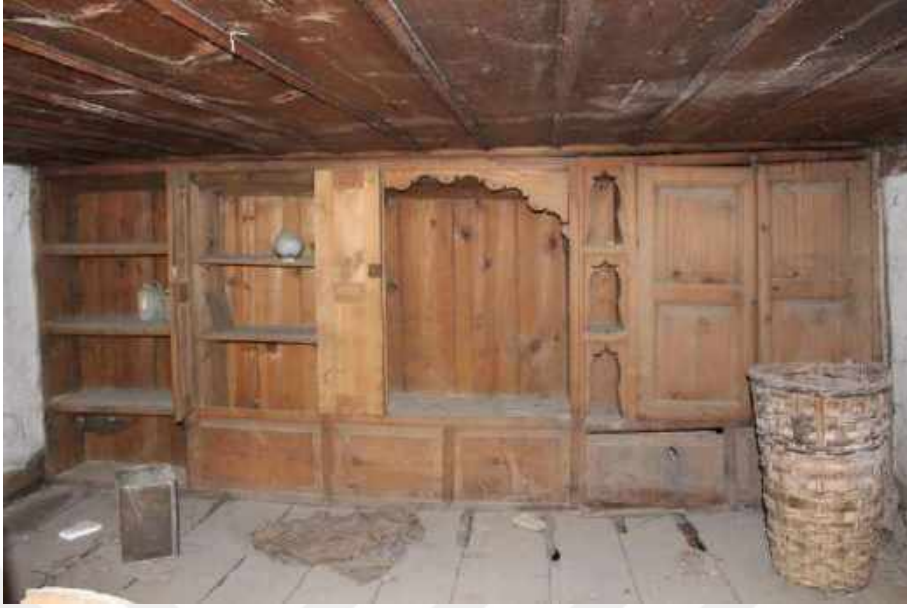
**Resim 374: 141 Ada 1 Parseldeki Ev, Zemin Katta Bulunan Asma Kat, Batı Duvarı**

Ahır ve samanlık mekanını üzerinde sekiz basamakla ulaşılan bir asma kat bulunmaktadır. Asma kat bir oda şeklinde düzenlenmiş, ahşap tabanlıdır. Doğu duvarında iki adet dikdörtgen formu pencere açıklığı görülür. Batı duvarına ise banyo, dolap nişi ve raflar yerleştirilmiştir (Resim 374).

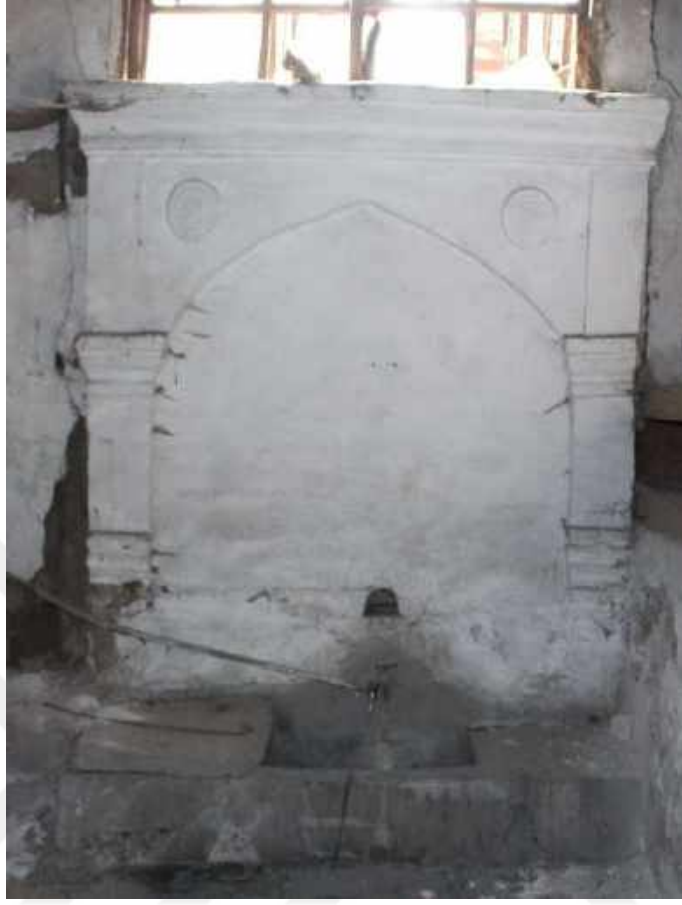
**Resim 377: 141 Ada 1 Parseldeki Ev, Taş Mutfakta Bulanan Çeşme**

Hayat bölümünün güney duvarında tek kanatlı ahşap bir kapı ile geçiş sağlanan ocak, çeşme ve hamamın bulunduğu mekana geçilmektedir. Hizmet mekanı olan bu bölüme taş mutfak denilebilir.<sup>102</sup> Batı duvarına ocak ve dolap nişleri yerleştirilmiş, doğu duvarında sonradan yapıldığı düşünülen kare planlı küçük bir hamam bulunmaktadır (Resim 375-376). Sağında ise duvara bağımlı bir çeşme yer almaktadır. Üzeri sıvalı vaziyetteki çeşme yaklaşık 2 m. yüksekliğinde ve 2 m. genişliğinde olup sivri kemerlidir. Sivri kemer yanlardaki iki ayağa oturmaktadır. Kemer köşeliklerinde sarmal motifli iki kabara dışında bezemesi bulunmamaktadır (Resim 377). Suyun gideri künklerle güney duvardan sokağa verilmiştir.
