**TOSYA'DAKİ TÜRK DEVRİ MİMARİ ESERLERİ**

**YÜKSEK LİSANS TEZİ**

**KONYA-2021**

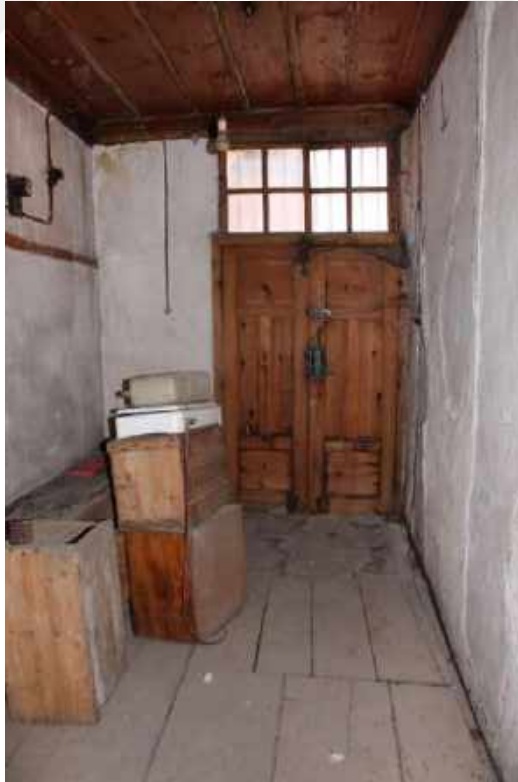
Resim 378: 141 Ada 1 Parseldeki Ev, Birinci Kat, Giriş Holü, Güney Duvarı

Evin birinci katına hayatta bulunan ahşap merdiven ve sokaktan güney cephesinde bulunan iki yönlü taş merdiven ile ulaşılmaktadır. İç sofalı eyvanlı plan tipindeki evin iki katı da aynı plandadır (Çizim 46). Birinci katta sokaktan giriş yapıldığında küçük bir giriş holü ile karşılaşılmaktadır (Resim 378). Holün karşısında ikinci kata ulaşımı sağlayan ahşap bir merdiven bulunmaktadır. Hol ahşap bir kapı ile evin asıl mekanlarından ayrılmıştır. Zeminden birinci kata çıkılan merdiven sofanın batısında bulunmakta, merdiven hizasından itibaren yapı bahçeye doğru bir çıkıntı yapmıştır. Bu çıkıntı merdiven ile duvar arasında bir koridor oluşturmuş, koridorun kuzeyinde ise lavabo ve tuvalet mekanları yerleştirilmiştir. Merdivenin arkasında kalan ince koridor ise kapatılarak depo olarak değerlendirilmiştir (Resim 379).

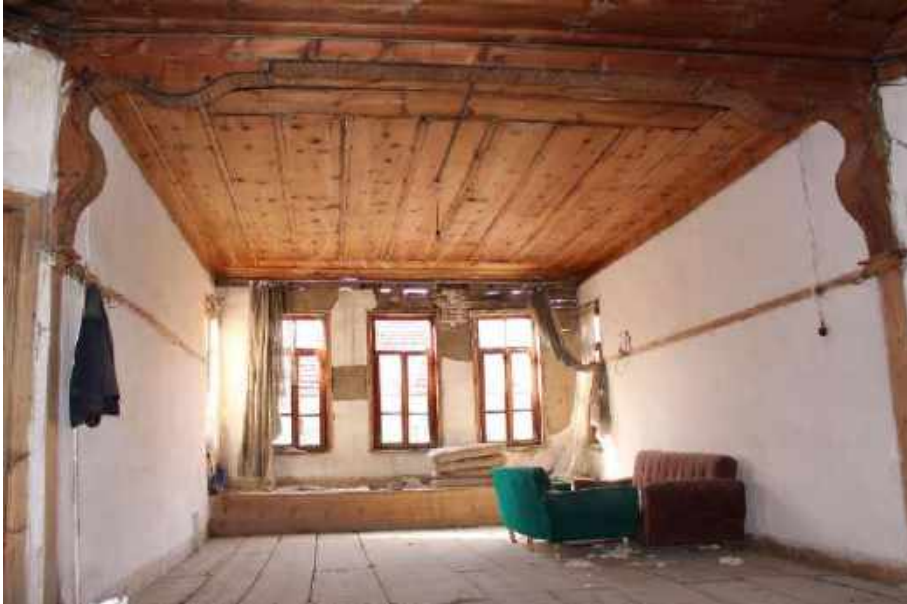
**Resim 380: 141 Ada 1 Parseldeki Ev, Birinci Kat, Eyvan Bölümü, Doğu Duvarı**

Sofanın doğusu bir eyvan şeklinde olup, eyvanın iki yanında girişleri pahlanmış iki oda bulunmaktadır. Sofa ile eyvan bölümü Bursa kemer ile ayrılmış, eyvan bölümü doğuda sokağa doğru çıkma yapmıştır. Üç cepheli çıkmada toplam beş adet pencere açıklığı ile bir ahşap sedir bulunmaktadır (Resim 380).

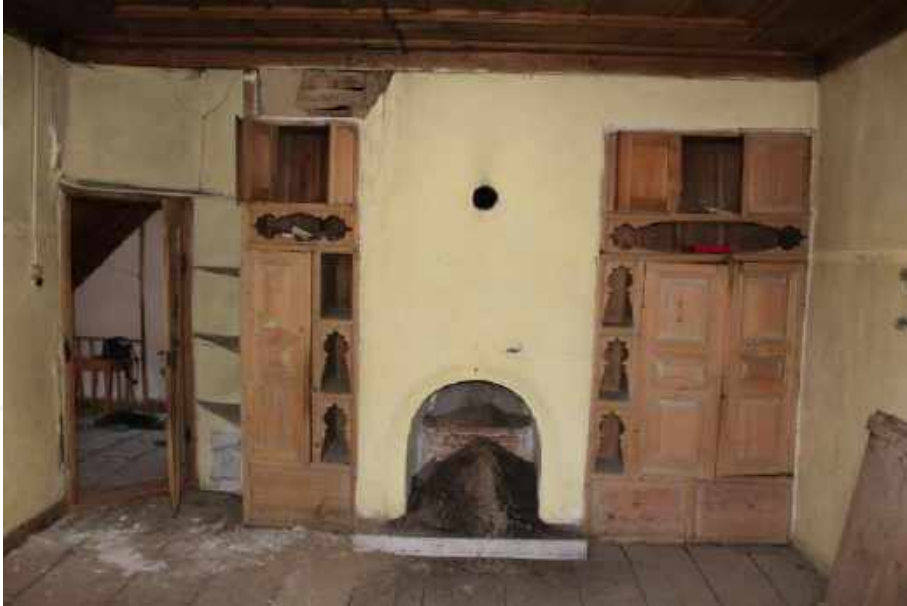
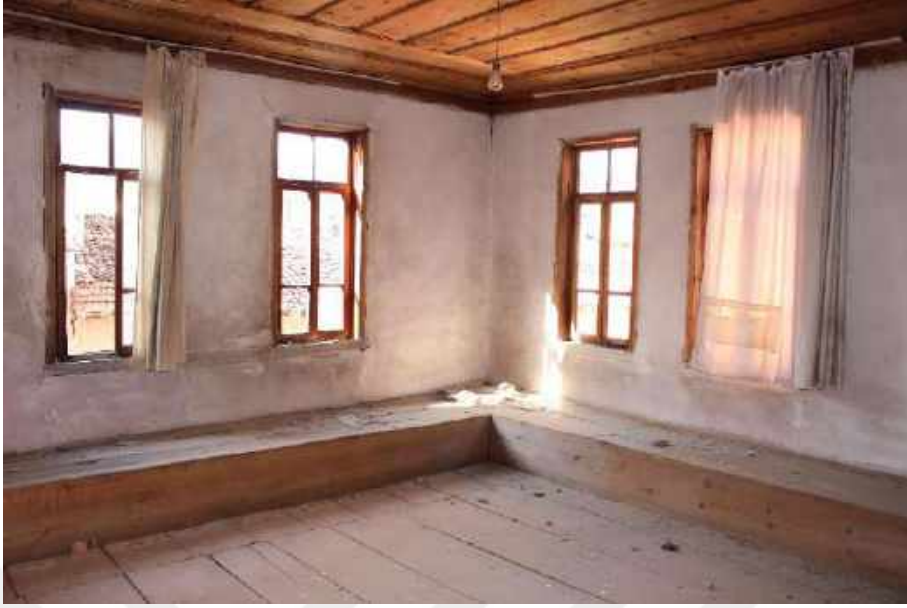
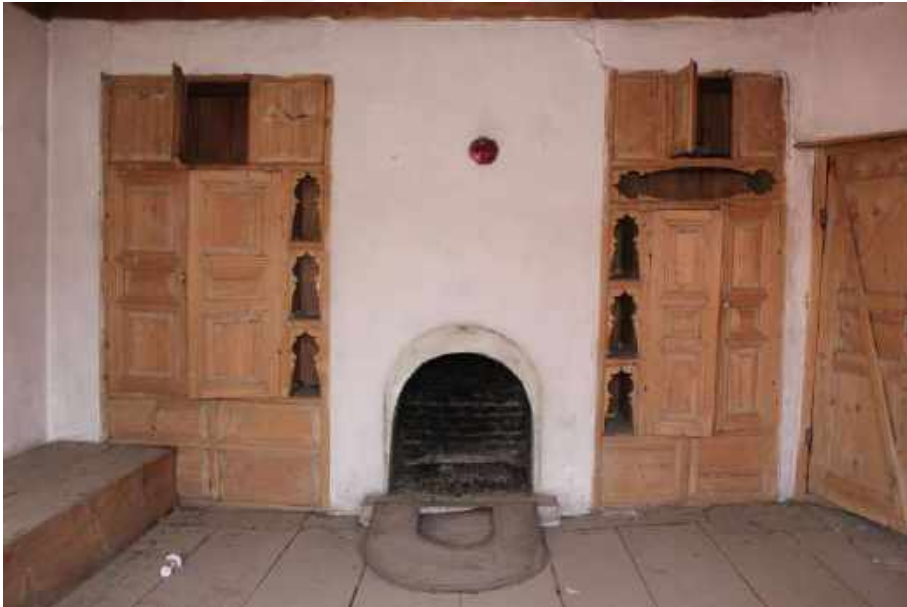
Eyvânın iki yanındaki pahlı giriřleri olan odaların kapıları ahřaptır. Doęu-batı doęrultusunda dikdörtgen planlı odalardan saędaki oda daha büyüktür. Saędaki oda doęu duvarında iki, güney duvarında üç, soldaki oda doęu duvarında iki pencere açıklığı ile aydınlatılmaktadır. İki odanın batı duvarında banyo, ocak ve dolap niři ve açık raflar bulunmaktadır. Sedirler pencere açıklıklarının olduęu duvarlara yerleřtirilmiřtir (Resim 381-382-383). Saędaki odada çıtalarla oluşturulmuş, basit altıgen formlu tavan göbeęi bulunmaktadır.

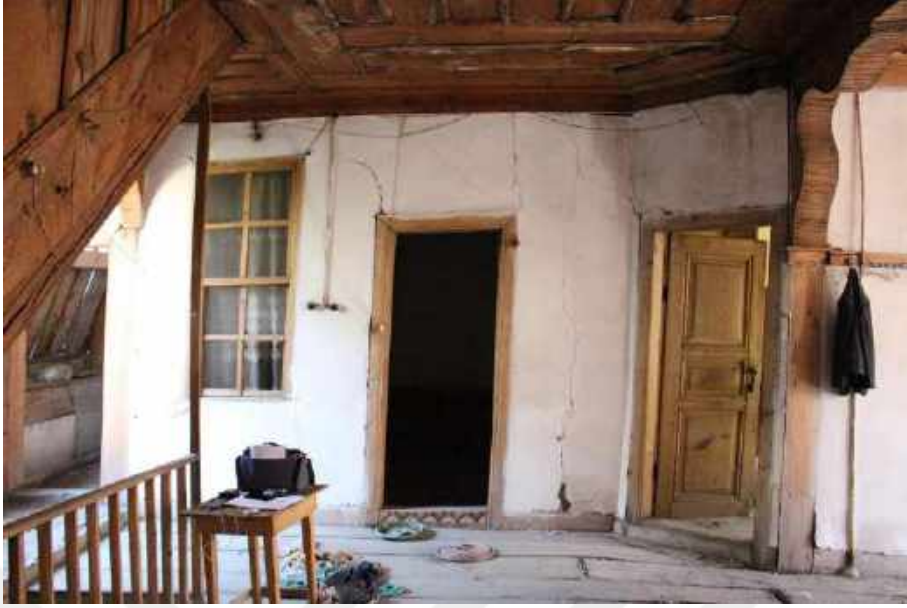
**Resim 384: 141 Ada 1 Parseldeki Ev, Birinci Kat, Sofa, Kuzey Duvarı**

Sofanın kuzeyinde, kare planlı küçük bir oda yer almaktadır (Resim 384). Odanın sofaya bakan güney duvarında bir pencere açıklığı, doğu duvarında bir dolap niş ile üzerinde raflar, kuzey duvarında ahşap bir sedir yerleştirilmiştir. Ahşap kaplamalı odaların ve sofanın çitaları doğu-batı doğrultusunda atılmıştır.

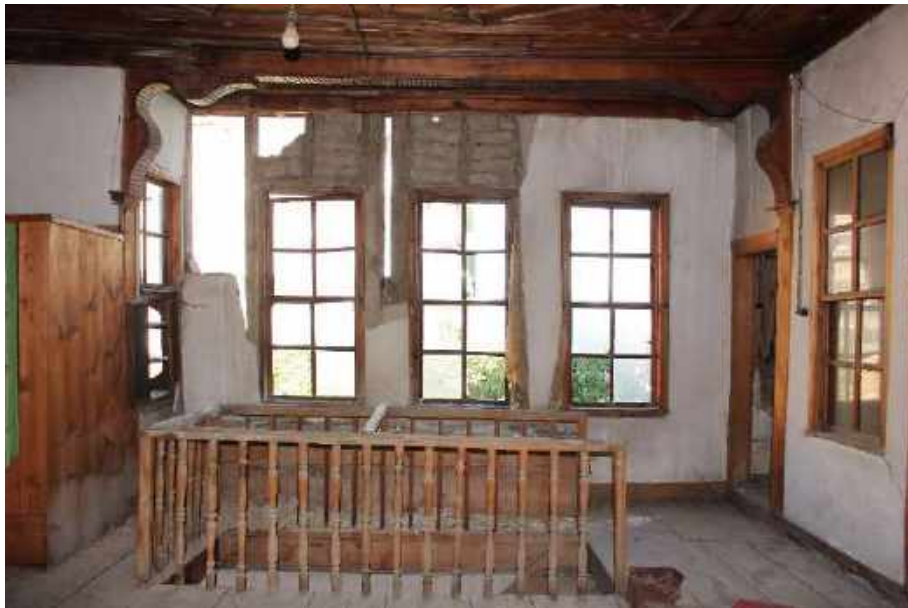
Resim 385: 141 Ada 1 Parseldeki Ev, İkinci Kat, Sofa, Batı Duvarı

Evin ikinci katına birinci katta bulunan giriş holün karşısında yer alan tek kollu ahşap merdivenle ulaşılmaktadır. Hol ile merdiven kısmı yuvarlak bir kemerle ayrılmıştır. Evin birinci katı ile aynı planda olan ikinci katta tek değişiklik birinci katta bulunan hol bölümü ikinci katta mutfak olarak düzenlenmiştir. Merdivenin batısı koridor şeklinde birinci katla aynı olup, çıkıntı yapan kısımda lavabo ve tuvalet mekanları bulunmaktadır (Çizim 47) (Resim 385).

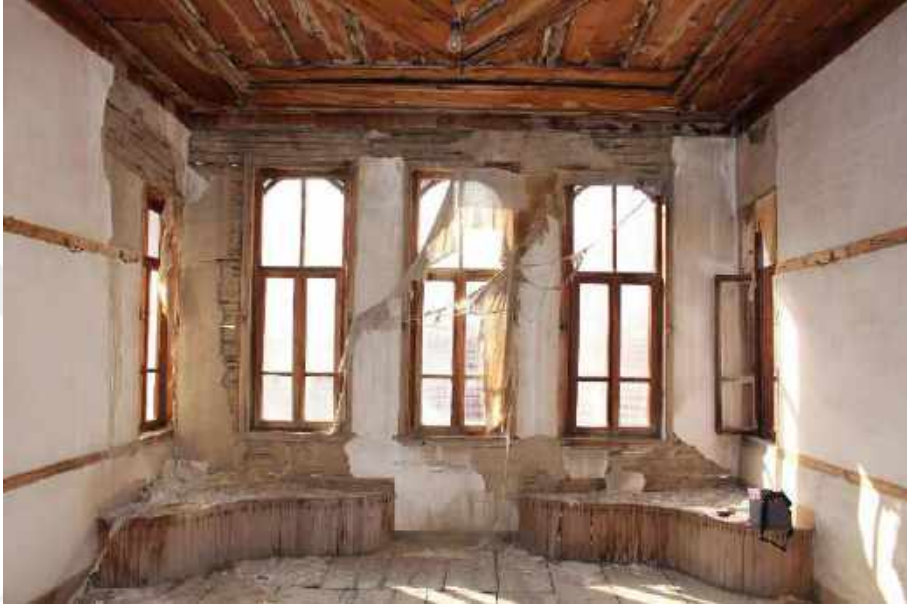
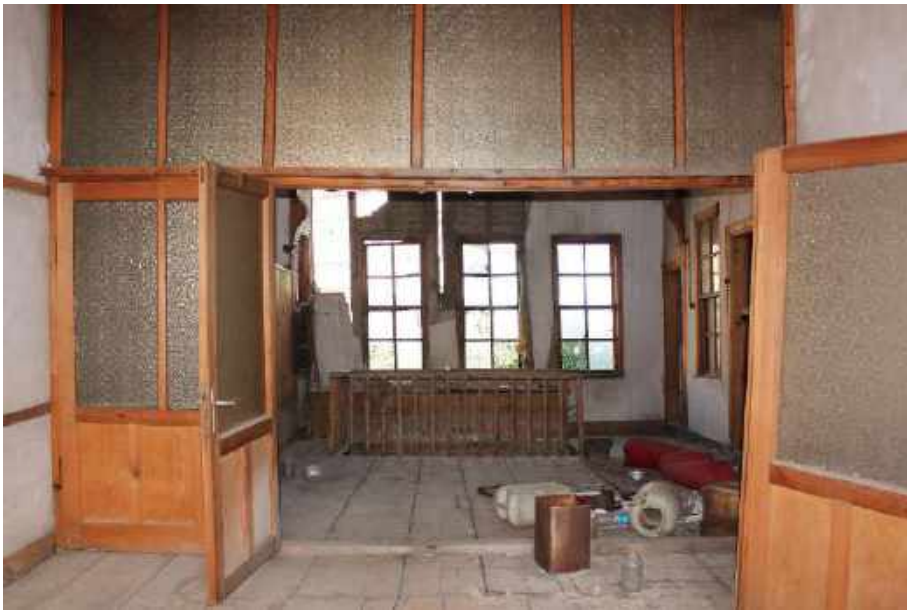
İkinci katta eyvan bölümü sonradan ahşap kapılarla kapatılarak oda haline getirilmiştir. Cepheden yuvarlak kemerli pencereler içerden düz lentoludur. Eyvanın sokağa bakan iki köşesinde 'S' kıvrımlı iki sedir bulunmaktadır. Tavanın ahşap kaplama çıtaları doğu-batı doğrultusunda atılmış olup merkezde ki çıtalar baklava dilimi oluşturacak şekilde düzenlenerek tavan hareketlendirilmiştir (Resim 386-387).

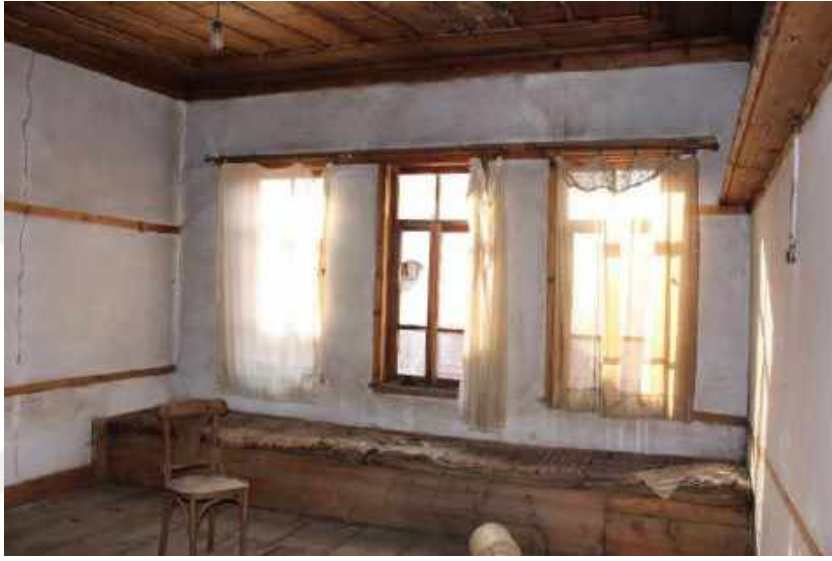
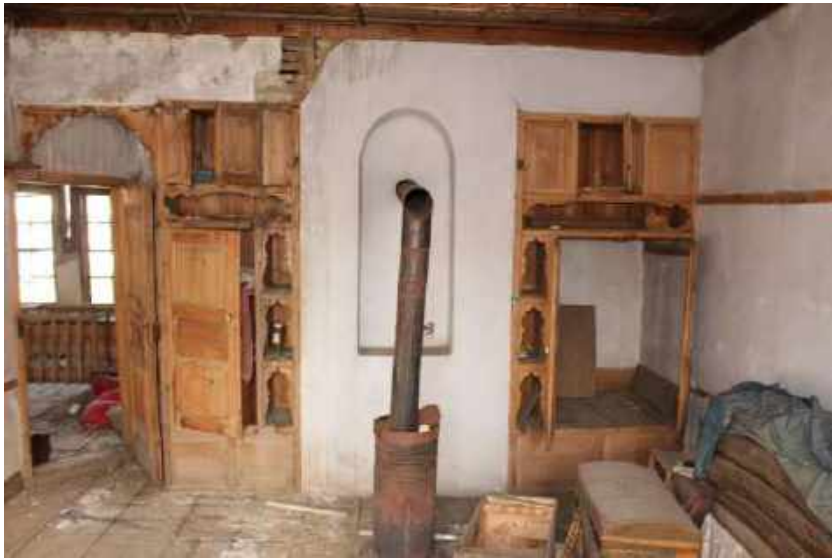
Sofanın sağındaki ve solundaki odaların genel dizaynı ikinci katta aynı olup, doğu duvarlarda ki pencere açıklıkları üçtür. Pencere açıklıklarının bulunduğu duvar önlerine sedirler yerleştirilmiş, batı duvarlarında banyo, dolap nişi, raflar bulunmaktadır. Bu odalarda ocak bulunmamakta, duvar nişi içinde soba baca delikleri görülmektedir. Soldaki oda alttan ahşap kaplama tavan ile örtülü olup, çıtalar doğu batı doğrultusunda atılmıştır. Güney duvarında sergen bulunmaktadır (Resim 388-389).

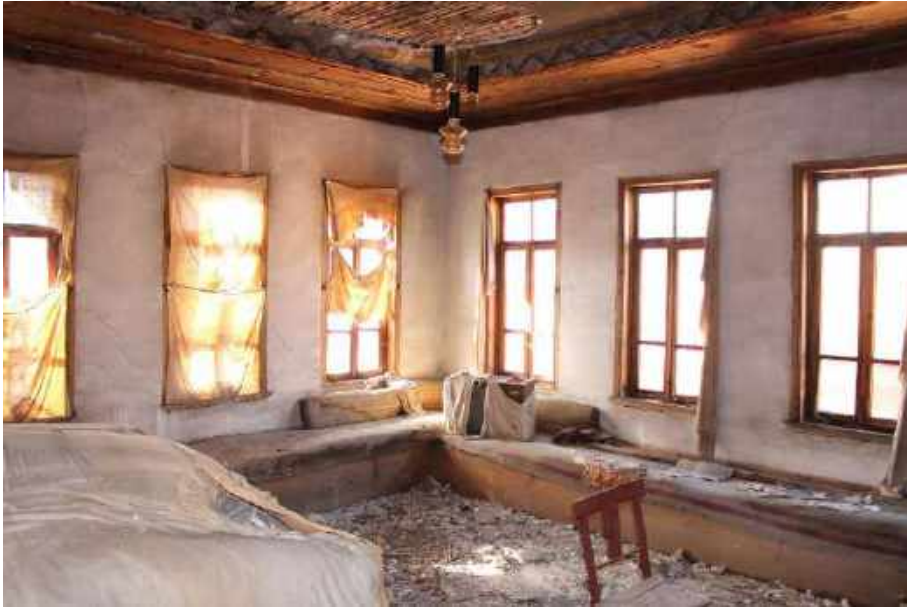
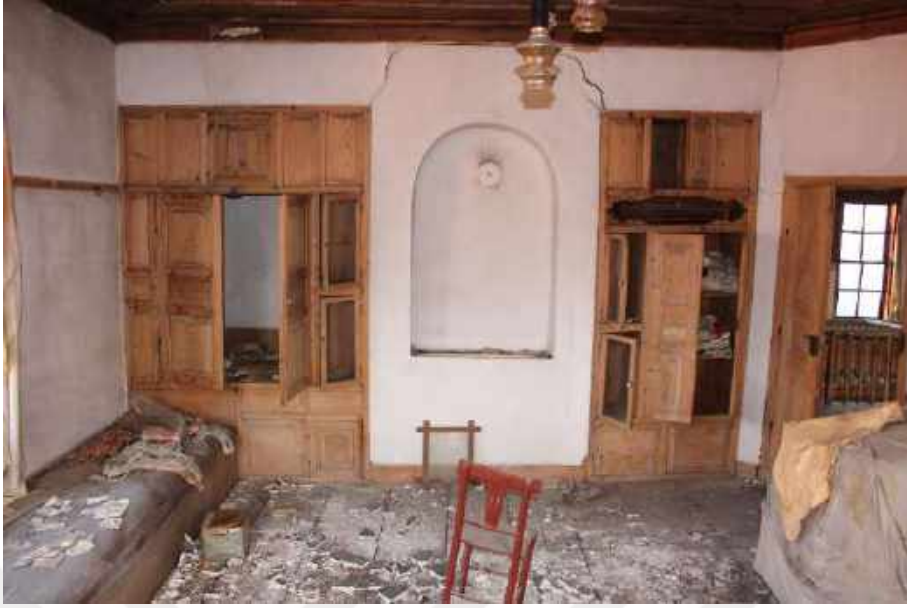
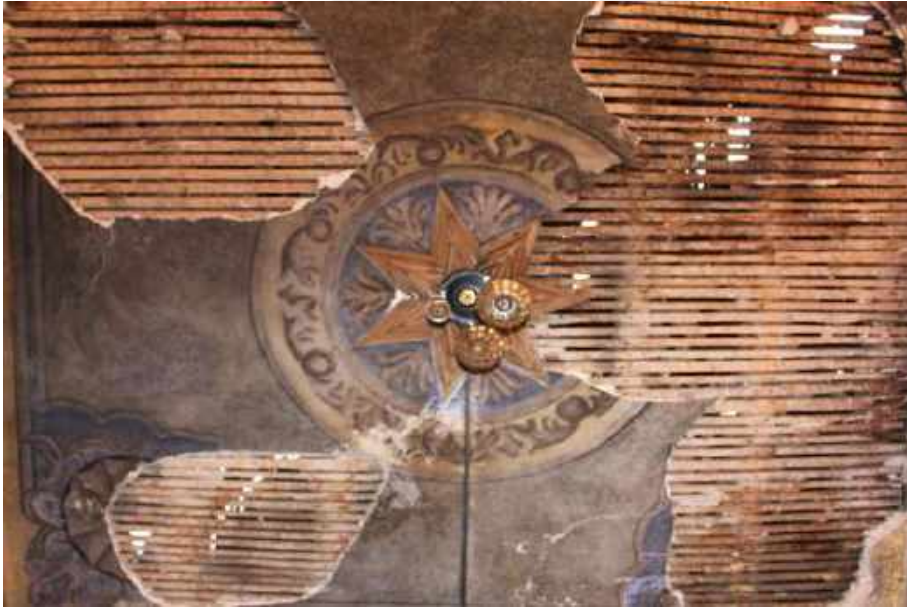
Sağdaki oda baş oda olup tavan süslemesi bakımından evin en süslü odasıdır. Tekne tavan tekniğinde yapılmış olan tavanın zemini bağdadi olarak yapılmıştır. Alçı kaplamalı tavan zemini üzerinde geç dönem kalemişi süslemesi görülür. Tavanın merkezine ahşap çıtalarla oluşturulmuş kademeli yedi kollu yıldızdan oluşan tavan göbeği yerleştirilmiş, yıldız formunun etrafında kalemişi tekniğinde yedi adet basit akantus yaprağı motifi dairesel çerçeve içine alınmıştır. İkinci dairesel çerçevenin içinde ise kıvrık dallarla stilize çiçekler, tavanın dört köşesinde ise kıvrık dalların düğümlendiği bir kompozisyon vardır. Motiflerde mavi ve siyah tonları tercih edilmiştir. Basit ışık gölge oyunları ve motifleriyle Osmanlı'nın Batılaşma dönemini yansıtmaktadır. Alçı sıvanın büyük bir bölümü dökülmüştür (Resim 390-392).

Evin birinci katında herhangi bir süsleme bulunmamaktadır. İkinci katında özellikle baş odadaki tavan süslemesi ilgi çekicidir. Alçı üzeri kalemişi süslemeleri barok üslubunu yansıtmaktadır. Evin yapım tarihi ile ilgili bir bilgi bulunmamaktadır. Malzeme-teknik ve süsleme bakımından 19.yy’da yapılmış olmalıdır.

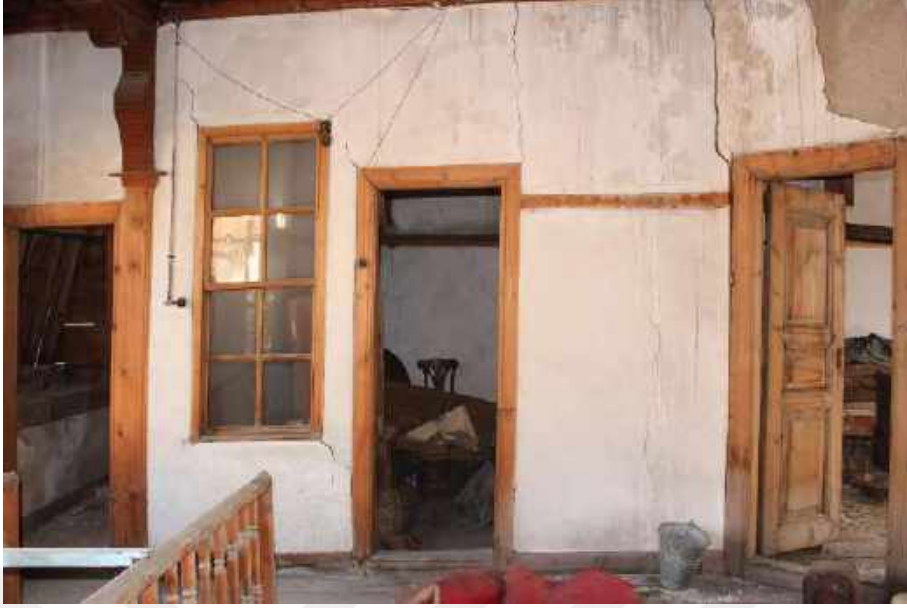
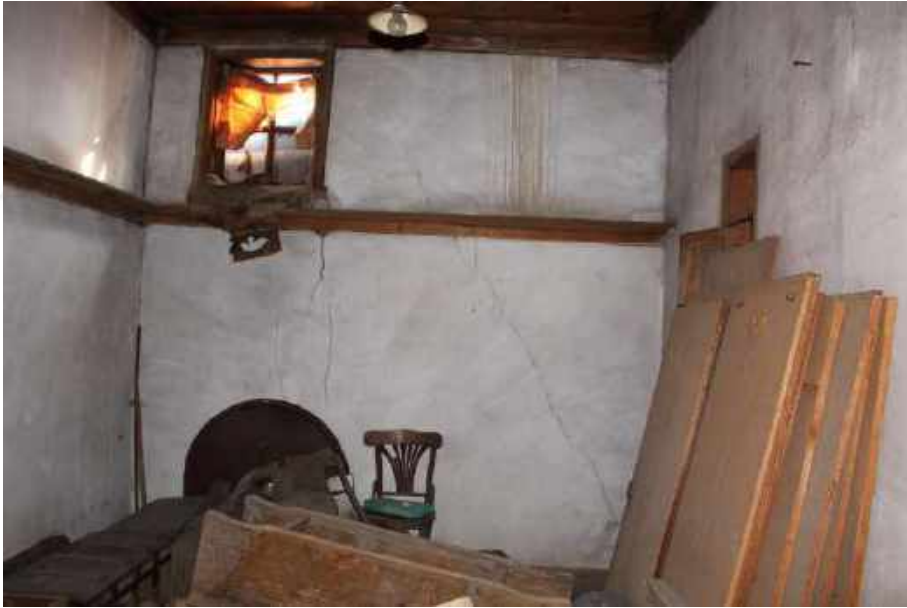
Sofanın kuzeyinde bir küçük oda güneyinde ise bir mutfak bulunmaktadır. Küçük odanın doğu duvarında bir küçük dolap nişi, batı ve kuzey duvarında iki adet tepe penceresi, pencere altlarında ise sergen yer almaktadır. Kapının solunda sofaya açılan büyük dikdörtgen formlu penceresi bulunmaktadır. (Resim 393-394).

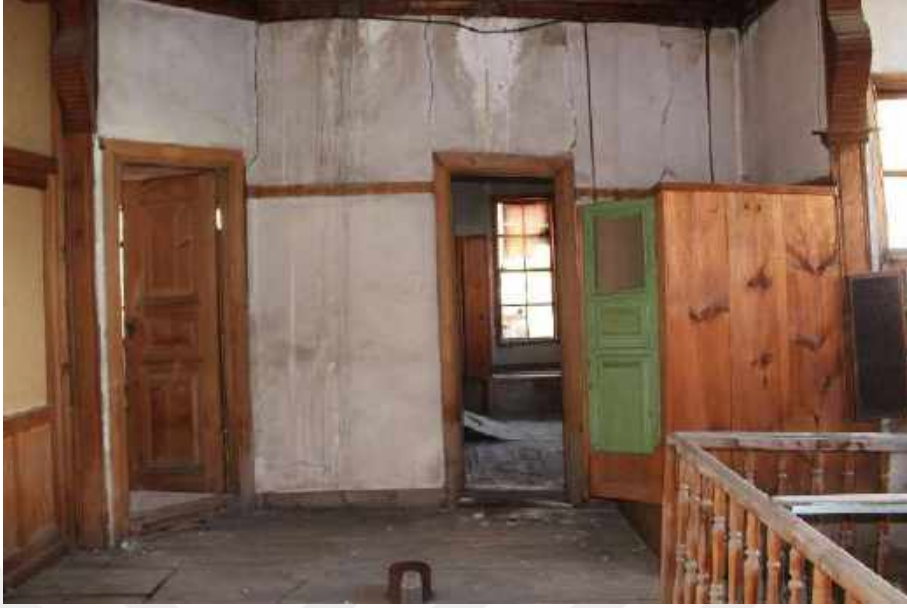
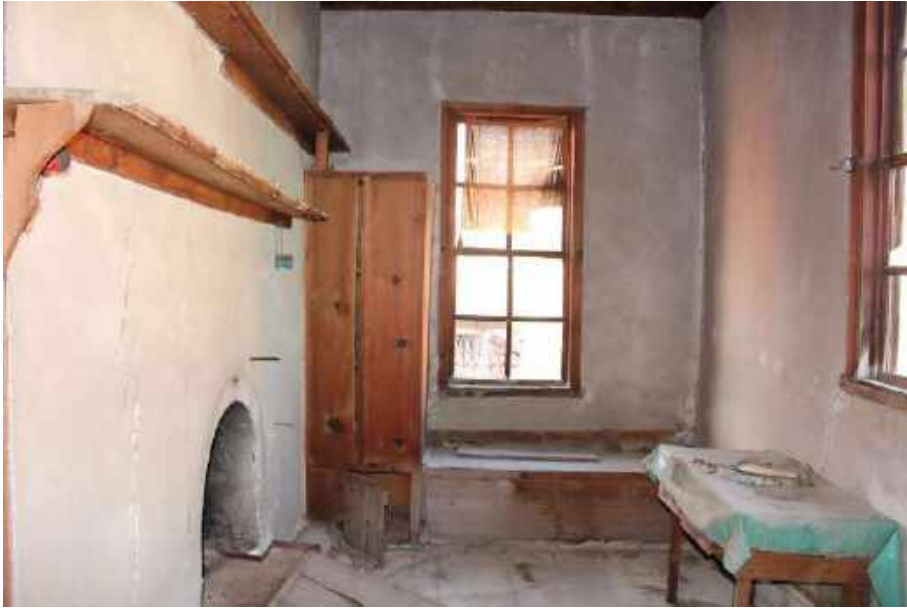
Sofanın güneyinde bulunan mutfak kuzey-güney doğrultusunda dikdörtgen planlıdır. Güney ve batı duvarlarında pencere açıklıkları görülür. Doğu duvarda ocak ve sergen, güney duvarına sedir, kuzey duvarına ise mutfak tezgâhı ile açık raflar yerleştirilmiştir (Resim 395-396).

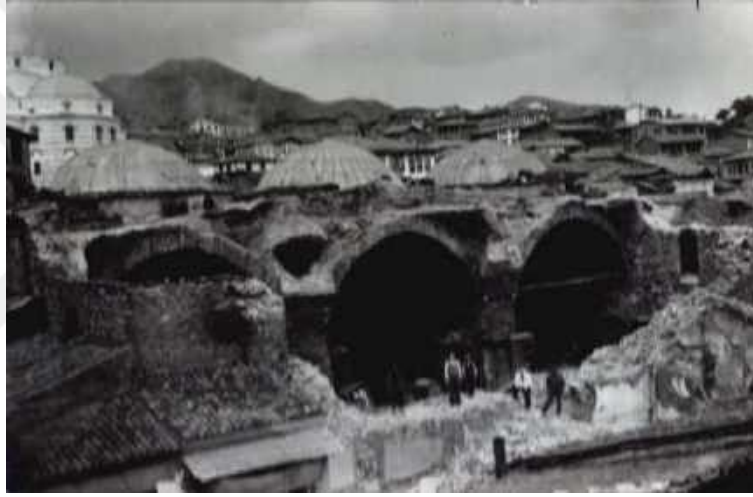
**Resim 397: Akkuş Mehmed Paşa Bedesteni (Tosya Belediye Arşivi)**

Bedesten kaynaklara göre kagir ve tuğladan inşa edilmiş, dört demir kapılıdır. Fil ayakları üzerinde ikişer sıralı altı kubbe ile örtülüdür. Bedestenin iç kısmında kırk sekiz, dış kısmında yüz on iki dükkan bulunmaktadır. Dükkanların gelirleri yıllık 8000 akçe olarak kaydedilmiştir. 17.yy'da Tosya'ya gelen Evliya Çelebi Bedestende her türlü malın bulunduğu ama daha çok halkın başlıca geçim kaynağı dokumacılık olduğu için kumaş alınıp satıldığından bahsetmektedir.<sup>134</sup> Yapı 1943 depreminde harap olmuş, belediye tarafından yıktırılmıştır<sup>135</sup> (Resim 397).
