ERZURUM KENT MERKEZİNDEKİ  
MEDRESELERİN İŞLEVSELLİK ANALİZİ

YÜKSEK LİSANS TEZİ

Mimarlık Anabilim Dalı

EYLÜL-2024  
KONYA  
Her Hakkı Saklıdır

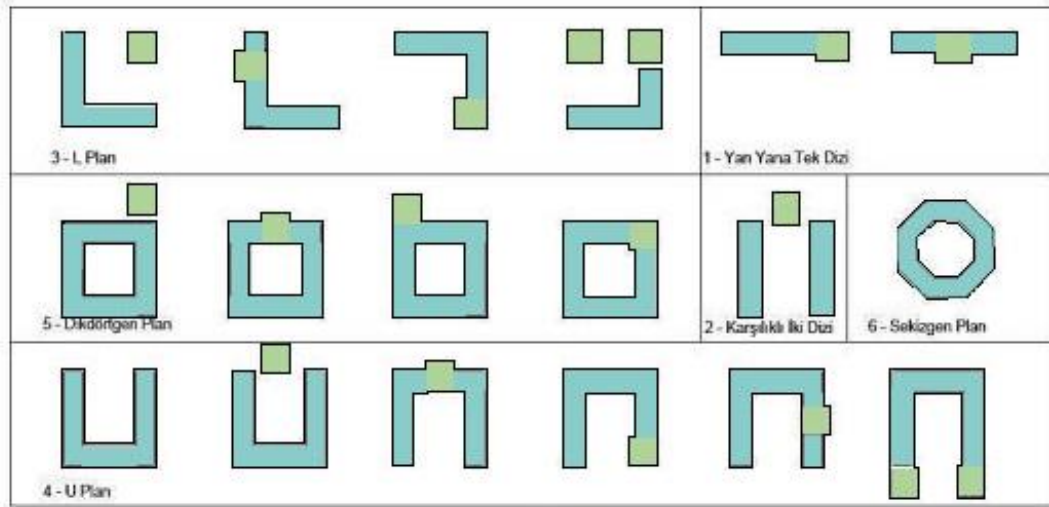
- U plan
- L plan
- Dikdörtgen plan
- Karşılıklı iki sıra hücre odalı plan
- Tek sıra hücre odalı plan
- 2 katlı hücrelerden oluşan plan

Şekil 2.12. Hücrelerin Dizilişleri Ve Dershane İle Olan İlişkilerine Bağlı Olarak Medrese Plan Düzenleri (Ahunbay, 1993)  
Yazar Tarafından Şematize Edilmiştir.
