TARİHİ YAPIYA YENİ EK ANALİZİ
YÖNTEM ÖNERİSİ: MARMARA
BÖLGESİ'NDEKİ TARİHİ HAMAM
ÖRNEKLERİ

YÜKSEK LİSANS TEZİ

Mimarlık Anabilim Dalı

Temmuz-2021
KONYA
Her Hakkı Saklıdır

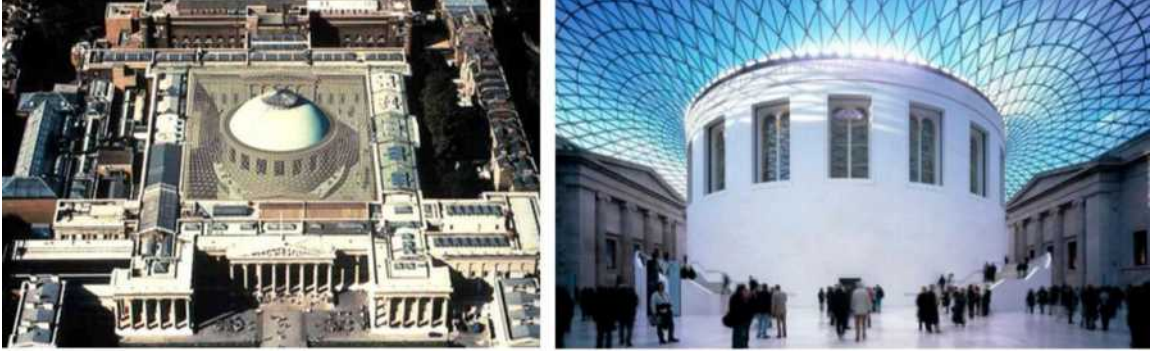
Şekil 2.8. British Museum çatı eki (Çelebi Karakök ve Gökarslan, 2017, s.60)

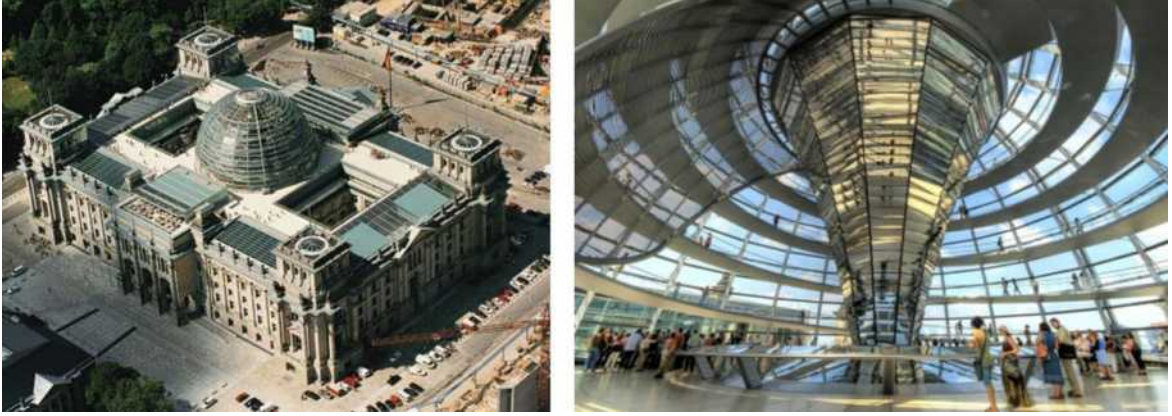
Şekil 2.9. Reichstag Parlamento Binası çatı eki (Çelebi Karakök ve Gökarslan, 2017, s.59)

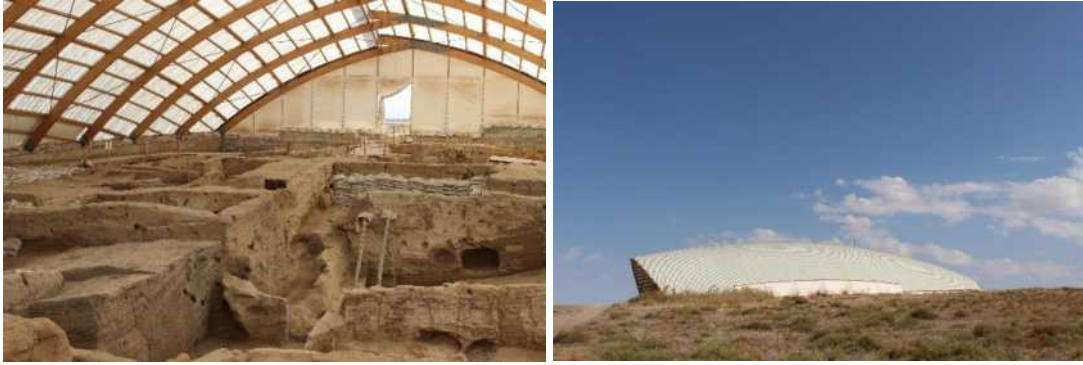
Őekil 2.10. atalhyk arkeolojik alan st rts yeni eki (DiŐli arŐivi, 2018)

konforlu bir şekilde çalışmalarına imkan vermektedir (Tacırođlu, 2019, 44). Őekil 2.10'da ve Őekil 2.11'de yer alan atalhyk ve Malatya Arslantepe Hyklerine yapılan atı ekleri birer arkeolojik alan st rt ekine rnek olarak verilebilir. Bu atı ekleri binlerce yıl ncesine tanıklık eden hyklerin gn yzne ıkarılmasından sonra kalıntılarını, buldukları evrenin olumsuz hava koŐullarından korunması iin yapılmıŐtır.

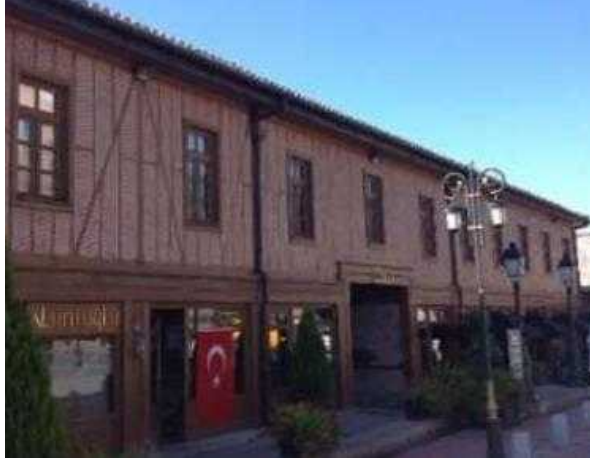
Şekil 2.12. Ankara Çukur Han dükkân önü eki örneği (Dişli, 2018, s.11)

Tarihi yapıların dış cephelerine yapılan dükkan, vitrin, vitrin önü saçak ekleri bu grupta değerlendirilmektedir. Ankara'da Çukur Han'a yapılan dükkan ilaveleri bu tür eke örnek teşkil eder (Şekil 2.12) (Dişli, 2018, s.11). Mevcut tarihi yapının en dikkat çekici birincil cephesi ön cephedir, bu bölüme getirilecek eklerin mevcut tarihi yapının mimari değerinin önüne geçmesi daha muhtemel olmasından dolayı ön ekten mümkün olduğunca kaçınılmalıdır. Ancak ön eke gerek duyulması durumunda tarihi yapının ölçeğine, yüksekliğine, karakteristik mimari özelliklerine uyumlu olacak şekilde dükkan önü eklemeleri yapılabilir.

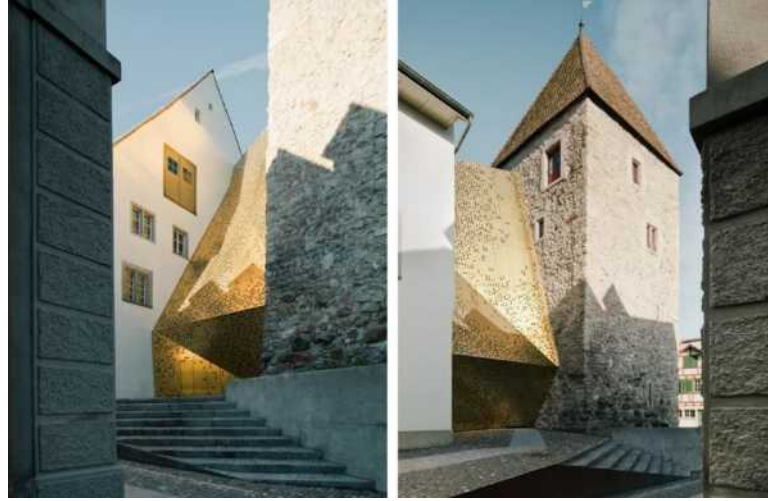
Şekil 2.13. Janus: Rapperswil-Jona Belediye Müzesi ve çağdaş eki (Sağlam ve Tavşan, 2019, s.57)

Örneğin, Janus: Rapperswil-Jona Belediye Müzesi ve eki, eski ve yeninin birlikteliğini gösteren bir çağdaş eke sahiptir. Form ve malzeme olarak döneminin özelliklerini yansıtmaktadır. Yeni ek birbirine komşu olan iki yapıyı birbirine bağlayan geçiş mekânı oluşturmak için inşa edilmiştir. Bunun yanı sıra cephe bütünlemesi de oluşturmaktadır. Yükseklik olarak tarihi yapıyı geçmeyerek saygılı bir yaklaşım izlenmiştir (Şekil 2.13) (Sağlam ve Tavşan, 2019, s.57).

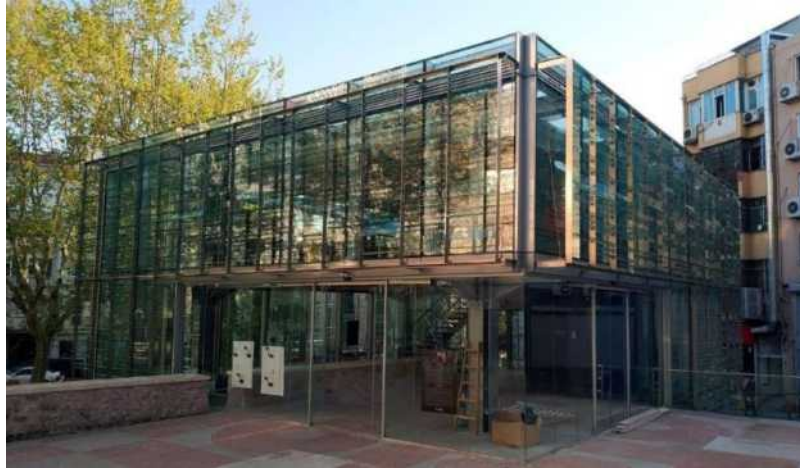
Şekil 2.14. Şerefiye Sarnıcı ve çağdaş eki (Sağlam ve Tavşan, 2019, s.58)

Yine, bu yaklaşıma örnek olarak tarihi Şerefiye Sarnıcı, yapıyı çepeçevre saran, giriş mekânı şeklinde farklı hacimler oluşturan bir eke sahiptir. Ek, çağdaş yapım sistemi, cam ve çelik birlikte kullanılarak inşa edilmiştir (Şekil 2.14), (Sağlam ve Tavşan, 2019, s.58).

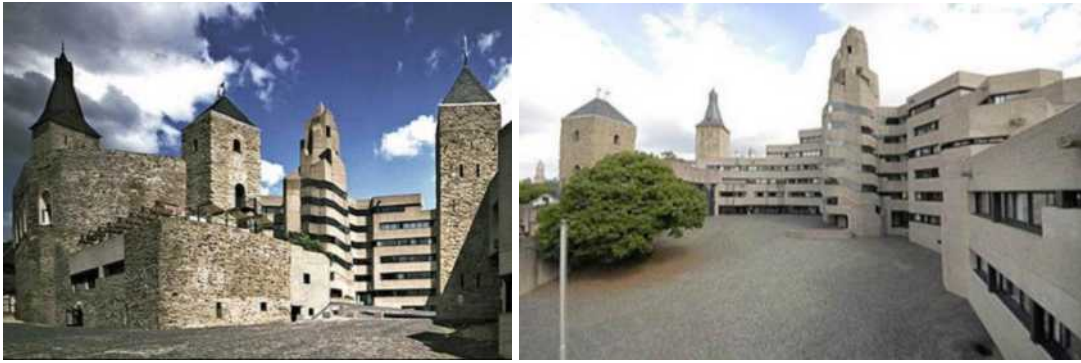
Şekil 2.16. Bensberg Tarihi Belediye Binası ve eki (Kılıç, 2015 a, s.85)

Gottfried Böhm, Bensberg Tarihi Belediye Binasına yaptığı ek bina tasarımında tarihi binanın mimari özelliklerini, formunu, biçimini yorumlayarak geleneksel dokuda uyumu yakalamış, çağdaş malzeme ve yapım tekniği ile de günümüz eseri olduğunu açıkça anlatmıştır (Şekil 2.16), (Kılıç, 2015 a, s.84).

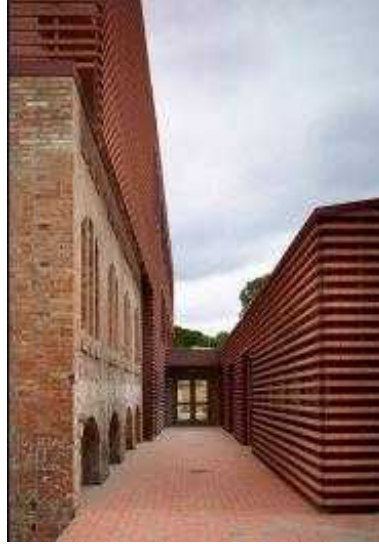
Şekil 2.17. Pietro Carlo Pellegrini Architecture tarafından tasarlanan yeni ek (Kılıç , 2015 a, 105)

yapıyla aynı olsa bile, doku olarak özgün yapının dokusundan farklı şekilde tasarlandığında, yeni ek kolayca özgün yapıdan ayırt edilebilir, bu da yeni ekin tasarımı açısından doğru bir yaklaşımdır. Bu duruma örnek olarak İtalya’da bulunan Pietro Carlo Pellegrini Architecture tarafından tasarlanan yeni ek yapısı renk olarak tarihi yapıyla benzer iken doku olarak çağdaş çizgiler kullanılarak tarihi yapıdan farklılaşmıştır (Şekil 2.17) (Kılıç, 2015 a, s.105).

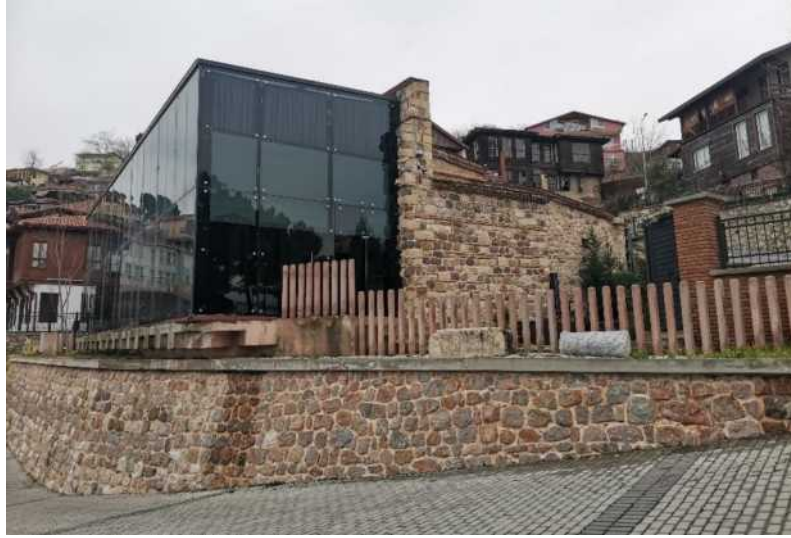
Şekil 4.4. Kocaeli Süleyman Paşa Hamamı doğu cephesi (Yazara ait fotoğraf arşivi, 2021)

Soyunmalık ve helalar tamamen yıkılmıştır ve günümüze kadar ulaşamamıştır. Ilıklık kısmının üzeri çifte yüksek kubbe ile örtülüdür. Ilıklıklardan yan tarafta bulunan helalara geçiş sağlanmaktadır. Ilıklıktan sonra ılıklığin kubbesine göre daha alçak çifte kubbe ile örtülü iki halvet kısmı yer almaktadır (Şekil 4.4). Halvet bölümlerine birbiri içinden geçiş sağlanmaktadır. Mekanlar kubbelerde bulunan filgözleriyle aydınlatılmaktadır (Şekil 4.5). Hamamın kuzey cephesinde boylu boyunca külhan ve su deposu vardır (Kocaeli Kültür Envanteri, 2011).

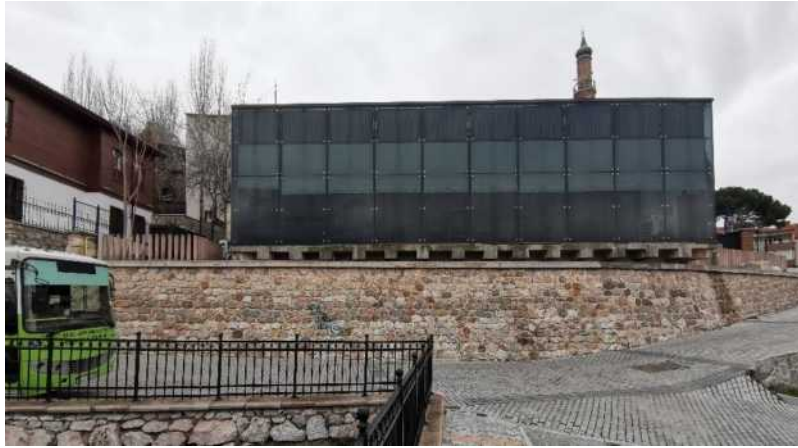
Şekil 4.7. Kocaeli Süleyman Paşa Hamamı Ön Cephesi (Yazara ait fotoğraf arşivi, 2020)

Yıkılmış olan ve günümüze kadar ulaşamayan soyunmalık bölümünün bulunduğu yere eklenen yeni ek, bir ön ektir (Şekil 4.6). Yeni ekin yüksekliği, mevcut yapı yüksekliğinin %50’sinden daha fazladır. Yeni ekin ön cephe genişliği, mevcut yapı ön cephe genişliğinin %50’sinden de daha fazladır. Ön ek türü en son tercih edilmesi gereken bir tür olduğundan yeni ek konumu, yüksekliği ve ön cephe genişliği bakımından tarihi yapıya uygun değildir (Şekil 4.7). Yeni ek, yapının ön cephesine konumlanan bir ön ek olduğundan ve bu en istenmeyen bir durum olduğundan, değerlendirme kapsamında bu bölümden hiç puan alamamıştır (“0” puan).

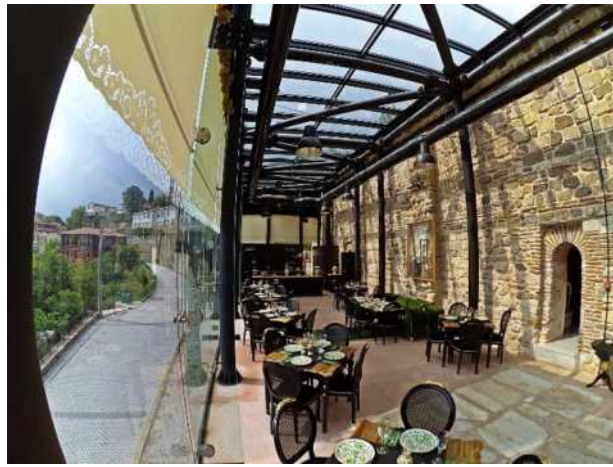
Şekil 4.8. Kocaeli Süleyman Paşa Hamamı yeni ekine ait iç mekândan görünüm (Url-12)

2. İkinci Bölüm: Yeni ek ilk inşa edildiğinde tarihi hamam yapısına müze işlevi verilmiştir. Müze işlevinin getirdiği kafeterya ihtiyacını karşılamak amacıyla, yeni ek inşasına karar verilmiştir. Sonuç olarak yeni ek, yeni işlevin bir gerekliliğidir. Kocaeli Süleyman Paşa Hamamı'nın şimdiki işlevi ise restorandır (Şekil 4.8). Yeni ek, yeni işlevin bir gerekliliği olduğundan bu bölümden “2” puan almıştır.

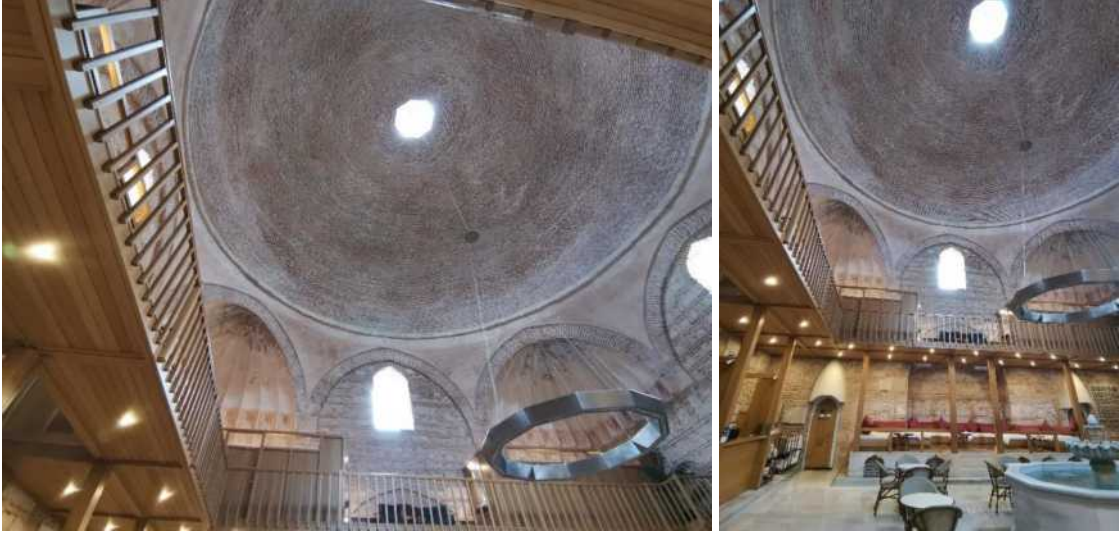
Şekil 4.11. Kılıçlı Paşa Hamamı soyunmalık bölümü ve kubbe çatı örtüsü (Yazara ait fotoğraf arşivi, 2020)

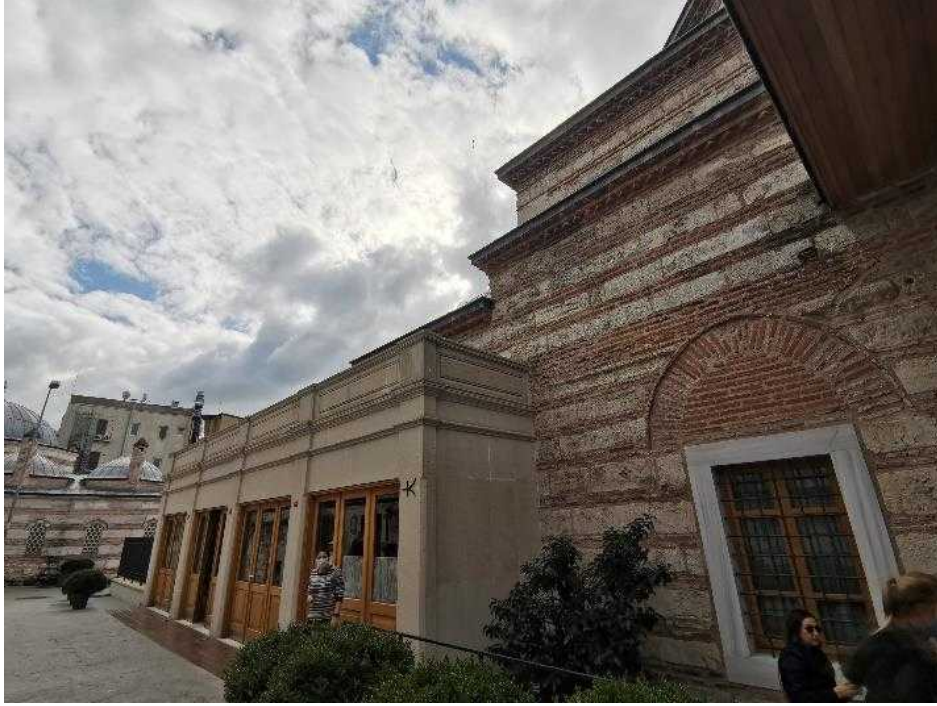
Şekil 4.12. Kılıçlı Paşa Hamamı giriş cephesi ve yeni eki (Yazara ait fotoğraf arşivi, 2020)

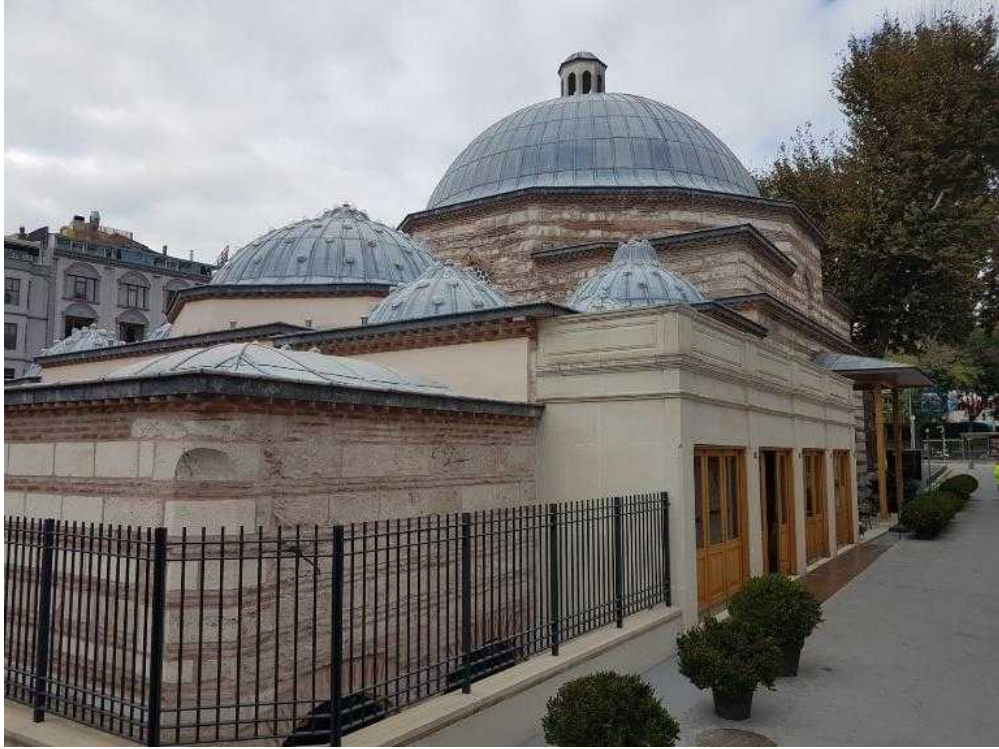
Şekil 4.13. Kılıçlı Paşa Hamamı ve yeni eki (Yazara ait fotoğraf arşivi, 2020)

Kagir olarak yapılan hamamda, düşey taşıyıcılar, duvarlardır. Duvar kalınlıkları, mekânlara göre değişmektedir. Soyunmalık bölümü kubbesi kurşunla örtülmüş olup diğer kubbelerde kalın harç tabakaları görülmektedir (Şekil 4.13). Yapı cephesinde içi tuğla ile örülerek kapatılmış, söveleri tuğla ile yapılmış, pencereler görülmektedir. Ayrıca kubbe geçiş öğelerinin bulunduğu kotta da, Soyunmalık bölümünün ortasına denk gelen, 1.25 x 2.42 cm boyutunda, sivri kemerli, önünde demir parmaklıkları olan, demir doğramalı bir pencere bulunmaktadır (Baran, 2006, s.144-158).

2015 yılında Kılıç Ali Paşa Hamamı'nın restorasyonu sırasında hamamın giriş cephesine yeni bir ek eklenmiştir. Bu yeni ek, mevcut hamam yapısının özgün işlevinin bir gereksinimi olarak ortaya çıkmıştır. Yeni ek, hamam kullanıcılarının hamama dair gereksinimlerini karşılayacak şekilde hamam malzemeleri satan bir dükkân olarak tasarlanmıştır. Hamamın restorasyon projesi Cafer Bozkurt Architecture Mimarlık Ofisi tarafından yürütülmüştür.

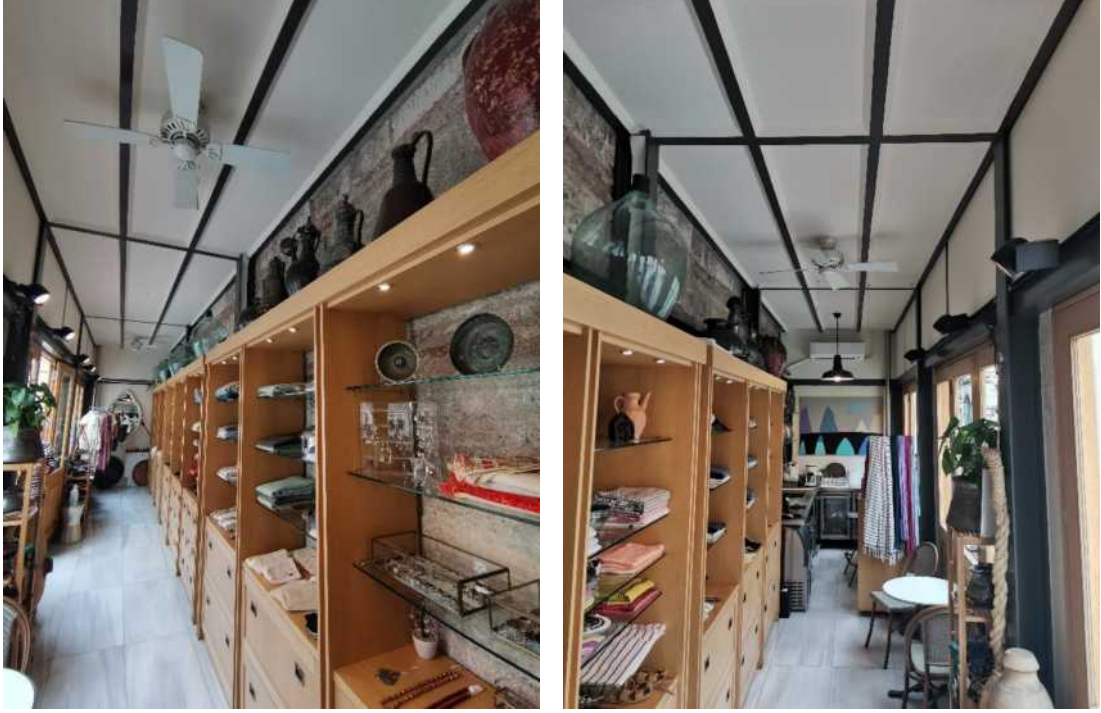
Şekil 4.14. Kılıç Ali Paşa Hamamı yeni eki iç mekanı (Yazara ait fotoğraf arşivi, 2020)

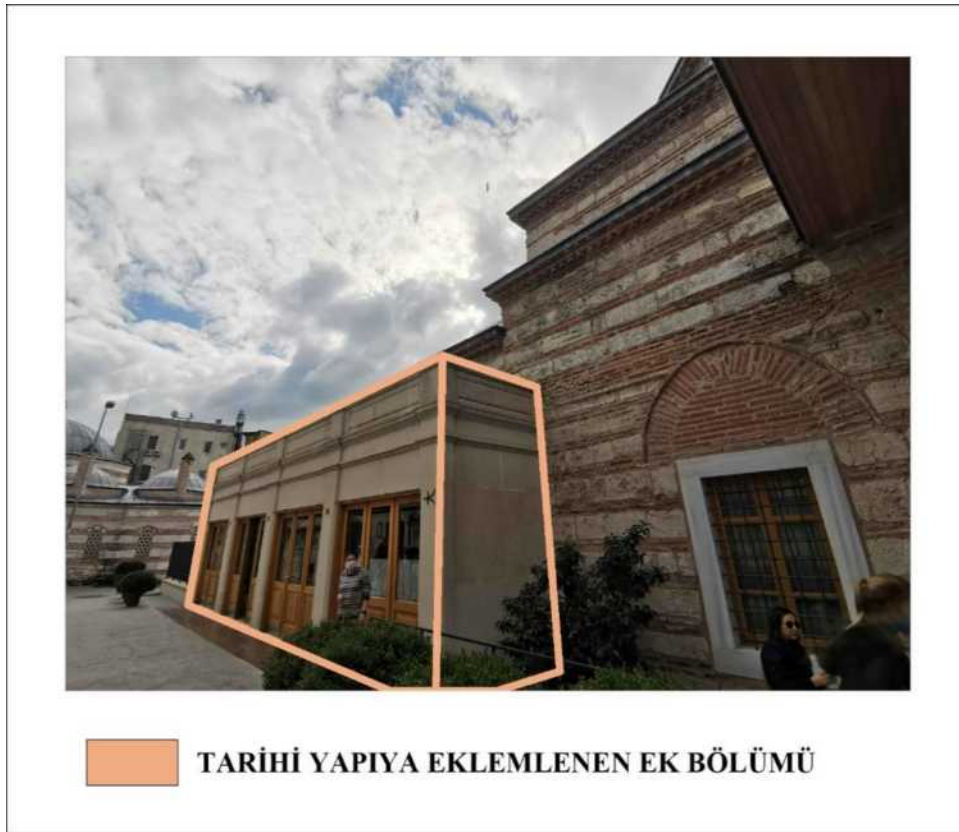
Şekil 4.15. Kılıç Ali Paşa Hamamı Yeni Eki (Yazara ait fotoğraf arşivi,2020)

Kılıç Ali Paşa Hamamı'na eklenen yeni ek, bir ön ektir (Şekil 4.15). Yeni ekin yüksekliği, mevcut yapı yüksekliğinin %50'sinden daha azdır. Yeni ekin ön cephe genişliği, mevcut yapı ön cephe genişliğinin %50'sinden de daha azdır. Ön ek türü en son tercih edilmesi gereken bir türdür. Ancak yeni ek yüksekliği ve ön cephe genişliği

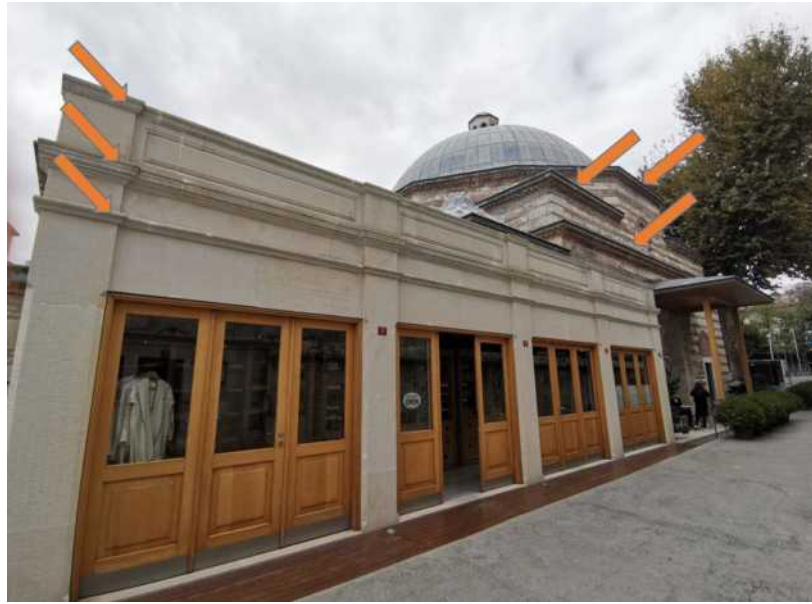
Şekil 4.16. Kılıç Ali Paşa Hamamı yatay yönlü kirpi saçaklar ve yeni ekine ait yatay yönlü silmeler (Yazara ait fotoğraf arşivi, 2020)

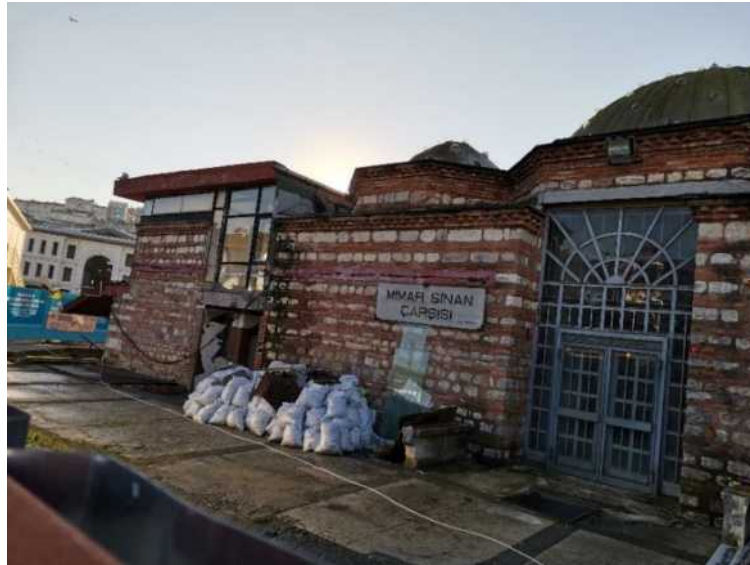
Şekil 4.18. Büyük Yeşil Direkli Hamam (Yazara ait fotoğraf arşivi, 2020)

Hamam, İstanbul Üsküdar'da Hakimiyeti Milli Caddesi üzerinde Gülfem Hatun Camii karşısında bulunmaktadır. Nurbanu Valide Sultan tarafından, Atik Valide Külliyesine gelir olarak yaptırılmıştır. Hamam, 18. yüzyıl ortalarında 300 seneliğine kiraya verilmek suretiyle vakıftan çıkmıştır. 1. Dünya Savaşı'nın sonlarında ise hamam ekonomik nedenlerle kapatılmıştır. 1962 yılında restore edilmiş olup, Mimar Sinan Çarşısı olarak günümüzde işlevini sürdürmektedir (Şekil 4.18). Yapı çifte hamam plan düzenindedir. Erkekler ve kadınlar bölümü her ikisi de yıldızvari plan şemasına sahiptir (Cebioğlu, 2013, s.82).

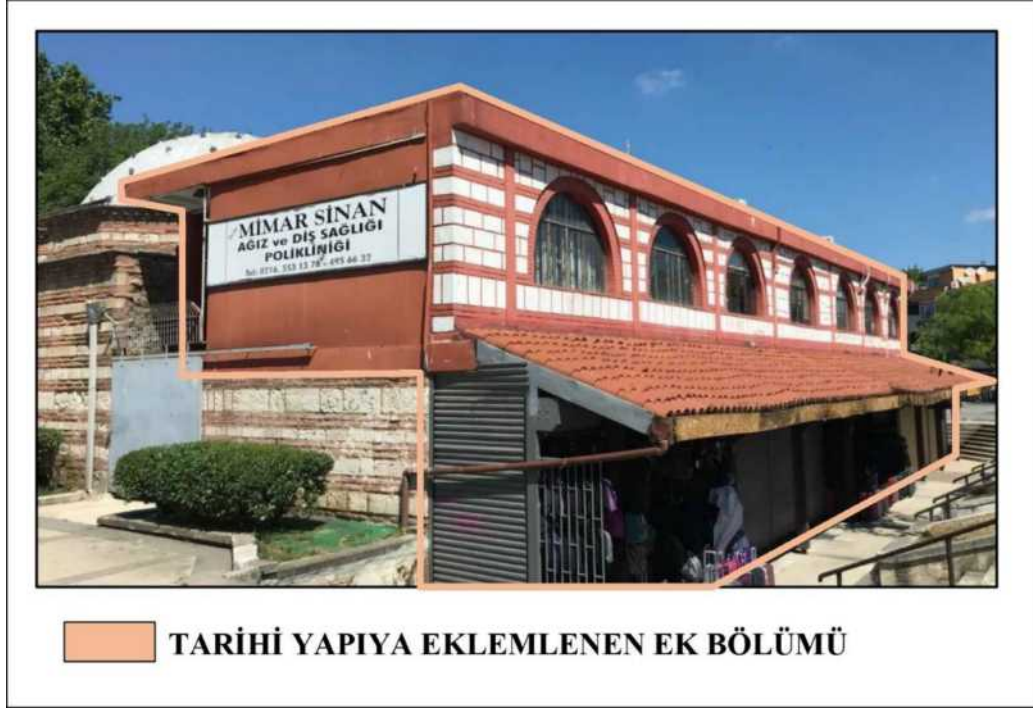
Şekil 4.20. Büyük Yeşil Direkli Hamamı Yeni Eki (URL-13, yazar tarafından çizilmiştir.)

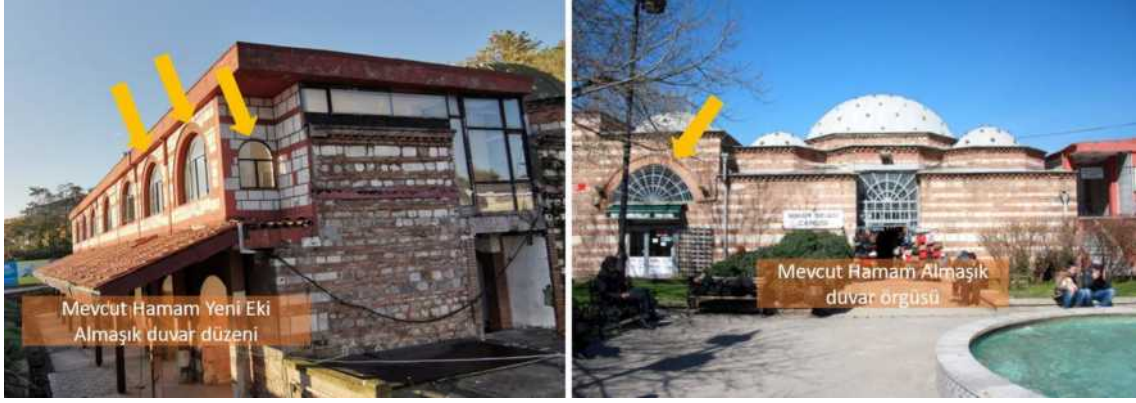
Şekil 4.21. Büyük Yeşil Direkli Hamamı yeni ekinin kuzey doğu cephesi (solda) (Yazara ait fotoğraf arşivi, 2020) ve Büyük Yeşil Direkli Hamamı güney cephesi (sağda) (URL-14)

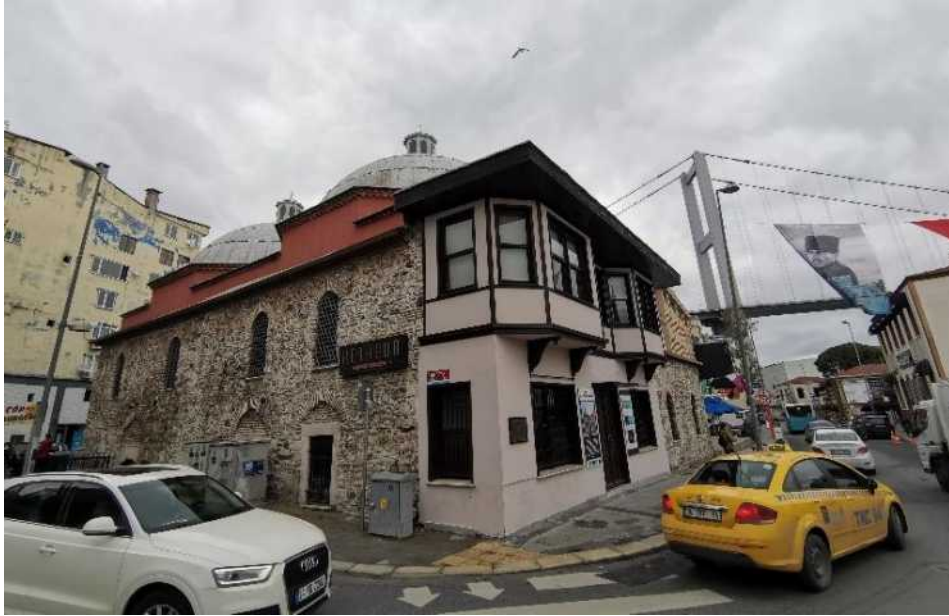
Şekil 4.24. Hüsrev Kethüda Hamamı Güneybatı (Yazara ait fotoğraf arşivi, 2020)

Hüsrev Kethüda Hamamı İstanbul'un Beşiktaş ilçesinde Muallim Naci Caddesi üzerinde bulunmaktadır ve 1565 yılında Mimar Sinan tarafından inşa edilmiştir. Hüsrev Kethüda Hamamı inşa edilmesinden 1990'lı yıllara dek hamam olarak kullanılmıştır, ancak daha sonra geçirdiği restorasyonla birlikte 2011 yılında işlev değişikliğine uğrayarak tasarım atölyesine dönüştürülmüştür (Şekil 4.24), (Cebioğlu, 2013, s.48). 2017 yılından günümüze kadar ise Beşiktaş Belediyesi tarafından işletilmeye devam edilmiştir. Hamam lansman, basın toplantısı, sergi, kurumsal şirket organizasyonu gibi etkinliklere ev sahipliği yapmaktadır.

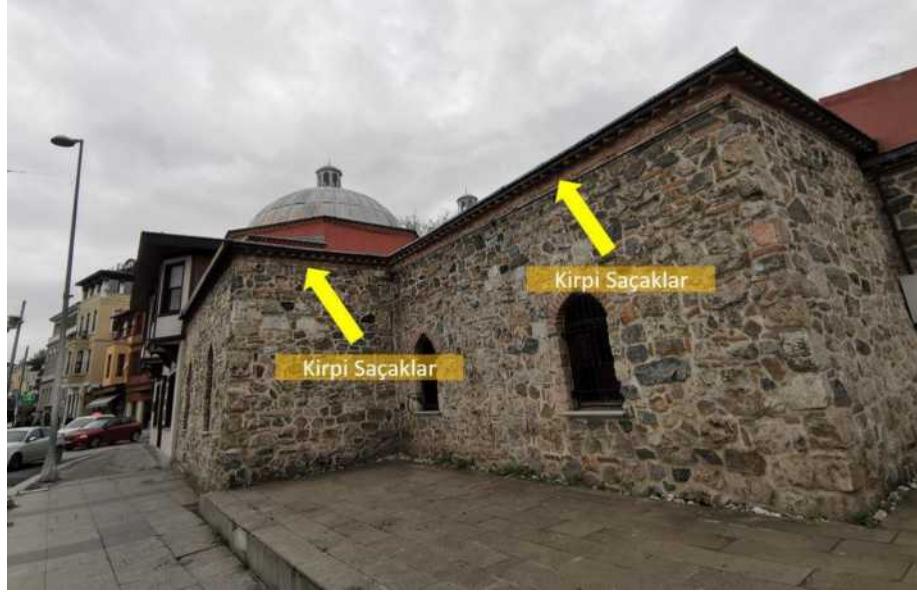
Şekil 4.26. Hüsrev Kethüda Hamamı Güneydoğu Cephesi (Yazara ait fotoğraf arşivi, 2020)

Soğukluk, ılıkılık, sıcaklık bölümlerinin döşemeleri mermer kaplamadır. Kadınlar ve erkekler soyunmalığı iki ayrı kare mekandır ve çatısı iki ayrı büyük tek kubbeyle örtülmüştür. Soyunmalığın arkasında hela ve traşlığın da bulunduğu ılıkılık bölümü yer almaktadır. Kadınlar ılıkılığının çatı sistemi beşik tonoz, erkekler ılıkılığınıninki aynalı tonozdur. Sıcaklık bölümünün üzeri birbirlerine birer büyük kemerle bağlı ikişer küçük kubbe ile kaplıdır. Ayrıca bu kısma iki yönden bağlı olan halvetlerden arkadakilerde kubbe, yandakilerde tonoz çatı örtüsü bulunmaktadır. Planın en arkasında ise ortada kubbe ve yanlarında tonozla örtülü su deposu ve külhan mekanları yer almaktadır. Yapının soyunmalık kısmındaki iki büyük kubbesi sekizgen kasnak üzerine oturtulmuştur. Yapı çepeçevre kirpi saçakla kuşatılmıştır. Hamam inşa edilirken duvarlarda moloz taş ve tuğla yoğun olarak kullanılmıştır (Şekil 4.26), (Cebioğlu, 2013, s.56).

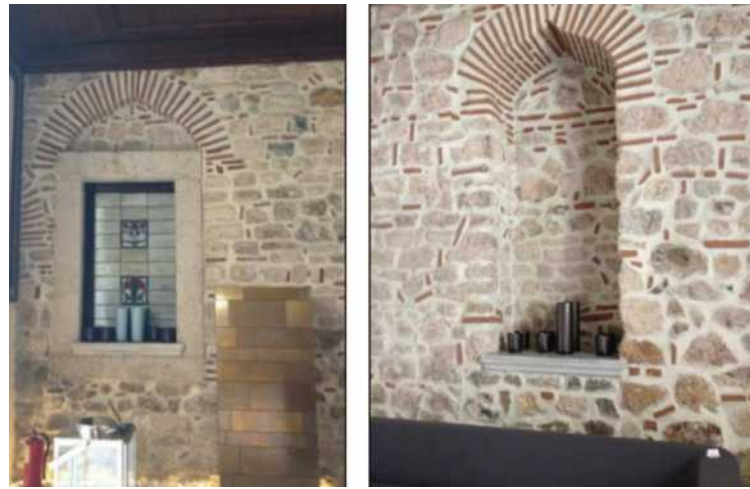
Şekil 4.27. Soğuklukta bulunan niş örnekleri (Cebioğlu, 2013, 53)

Kadınlar soğukluğunun kuzeydoğu duvarında bir, kuzeybatı duvarında iki adet olmak üzere toplam üç niş vardır. Bu nişler özgün konumlarında bulunup, derz onarımı yapılarak sergileme için kullanılmaktadır. Mekanın kuzeybatı duvarındaki iki niş, dikdörtgen biçiminde taş söveli pencere nişi olup, içi seramik kaplıdır. Mekânın kuzeydoğu duvarındaki nişin içi mermer kaplıdır (Şekil 4.27). Mekânın duvarları alamaşık-örgüdür ve zemini mermer kaplıdır. Mekâna girişte, doğu duvarına bitişik konumda L planlı ahşap kaplı metal taşıyıcılı bir merdiven bulunmaktadır. Yirmi basamaklı ve ahşap korkuluklu bu merdivenle asma kata ulaşılmaktadır (Cebioğlu, 2013, s.53).

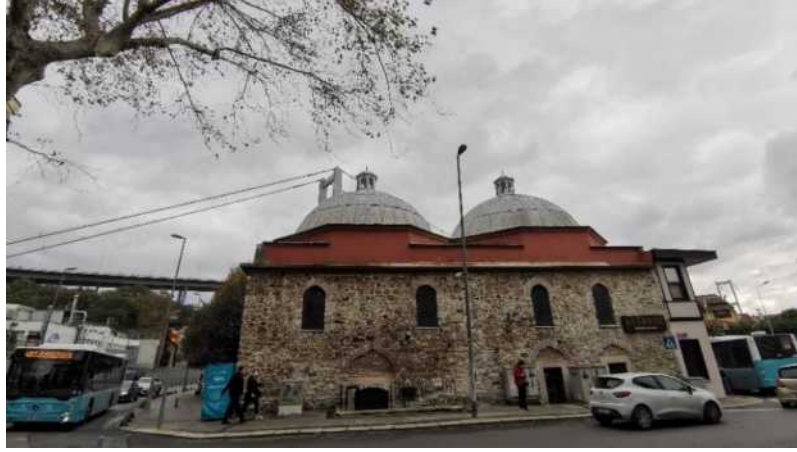
Şekil 4.28. 2021 Hüsrev Kethüda Hamamı batı cephesi (Yazara ait fotoğraf arşivi,2020)

Yapının batı cephesinde, daha önce kapatılmış olan iki pencere son restorasyon uygulamasında tekrar açılmıştır (Şekil 4.28). Pencereler yapının batı cephesinde dört , kuzey cephesinde iki , güney cephesinde dört adettir. Pencereler, kemerli duvar boşluğu içerisinde bulunan, ahşap doğramalı tek kanatla açılan düzenektedir. Mermer denizliği ve önünde siyah renkli alçı dışlık bulunur. Yapının güney cephesinde dikdörtgen biçimli, ahşap doğramalı, çift olarak yapılmış sürme pencereler de mevcuttur. Yapının batı cephesinde bulunan ek kısımda ise dikdörtgen biçimli, ahşap doğramalı sürme pencereler bulunur. Bu pencerelerin mermer denizliği vardır. Pencerelerin önünde dökme demir parmaklık mevcuttur.(Cebioğlu, 2013, s.74).

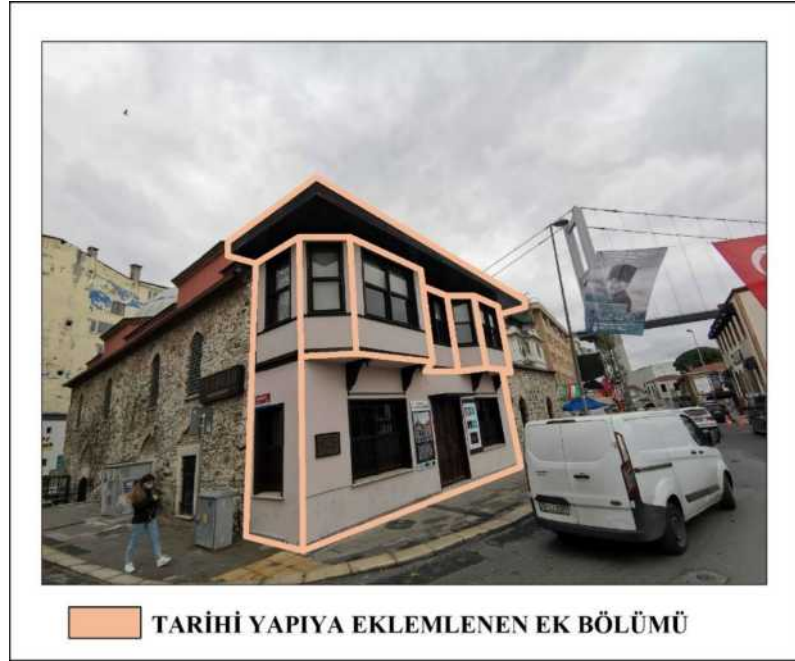
Şekil 4.29. Hüsrev Kethüda Hamamı Yeni Eki (Yazara ait fotoğraf arşivi, 2020)

Malzeme: Mevcut tarihi hamam yapısının duvarlarında ana yapı malzemesi olarak taş ve tuğla kullanılmıştır. 1980’li yılların öncesinde eklenen yeni ek ise o zamanın teknolojiyle betonarme yapı sistemi ile inşa edilmiş ve geleneksel yapı malzemesi olan taş ve tuğladan farklılaşarak beton kullanılmıştır (Şekil 4.29). Farklı malzemeler kullanılmasından dolayı, bu bölümden “2” puan almıştır.

Renk: Mevcut tarihi yapıdaki taş duvar örgüsünün rengi ile yeni ekin betonarme dış duvarlarının üzerine yapılan krem rengi boya birbirinden farklı renklerdedir (Şekil 4.29). Bu nedenle renk olarak “farklı” olarak değerlendirilmiş ve bu bölümden “2” puan almıştır.

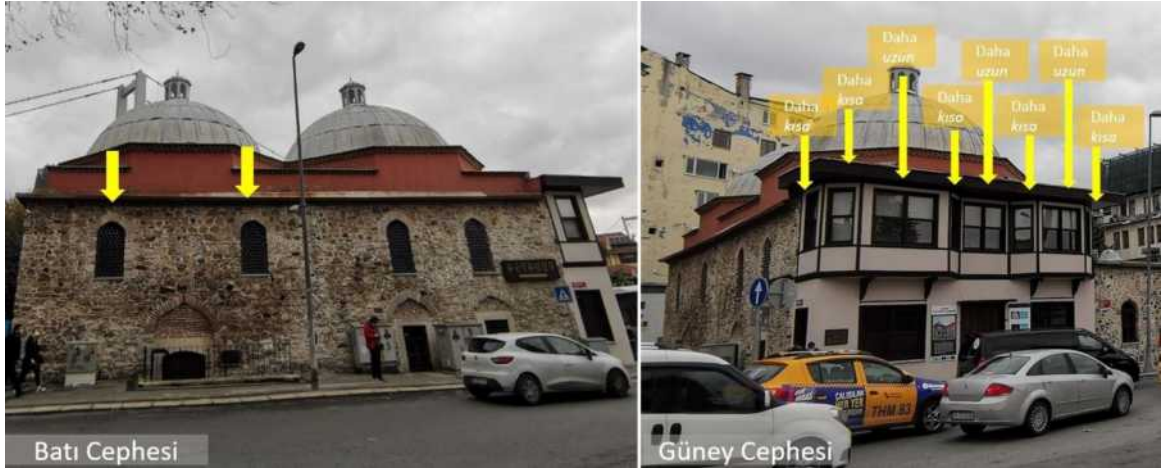
Şekil 4.30. Hüsrev Kethüda Hamamı batı (solda) ve güney (sağda) cepheleri (Yazara ait fotoğraf arşivi, 2020)

Mevcut hamam yapısının batı cephesinde bulunan ikili pencere düzeni, yeni ekin birinci katının cumba bölümünde yorumlanarak kullanılmıştır. Mevcut yapıda iki tane art arda gelen pencere düzeni, yeni ekin cumba bölümünün batı cephesiyle bitişik olan yüzeyinde başlayarak, iki yüzeyde aynı şekilde tekrarlanmıştır. Sonraki yüzeyde ise bu iki pencerenin birleşimi sonucunda oluşan uzunluk kadar genişliğe sahip bir adet pencere yer almaktadır. İki farklı genişliğe sahip pencereleri ölçülerine göre daha kısa ve daha uzun olarak adlandıracak olursak; cumba bölümünün batı cephesine bitişik olan yüzeyden başlayarak sırasıyla pencere düzeni daha kısa, daha kısa, daha uzun, daha kısa, daha uzun, daha kısa, daha uzun, daha kısa şeklindedir (Şekil 4.30). Dolayısıyla yeni ekin tasarımında, biçimlerin yorumu kuramsal yaklaşımı kullanılmıştır ve bu bölümden “10” puan almıştır.

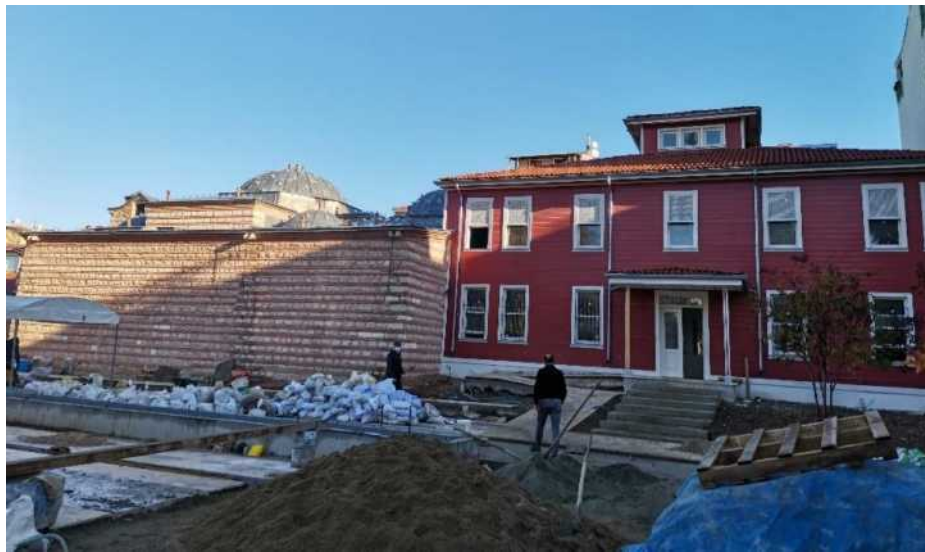
Şekil 4.34. Selimiye Hamamı ön cephesi (Yazara ait fotoğraf arşivi, 2020)

Hamamın giriş kapısı Şerif Kuyusu Sokağına bakmaktadır. Sonradan yapılan soyunmalık, özgün sıcaklık, ılıklik ve külhan bacası ve su depoları ile sonradan yapılan kazan dairesi (içerisinde ocak, yemek pişirme fırını ve tezgahlar bulunduğu için mutfak olarak da kullanılmaktadır) bu cepheden gözükmektedir. Soyunmalık bölümünün dışına çimento sıva üzeri plastik boya yapılmıştır. Üst katta yedi adet alt katta 6 adet olmak üzere toplam 12 pencere bu cephe üzerinde yer alır. Aynı şekilde soyunmalık çatı fenerinde de pencereler yer almaktadır (Şekil 4.34), (Gür, 2019, s.85-90).

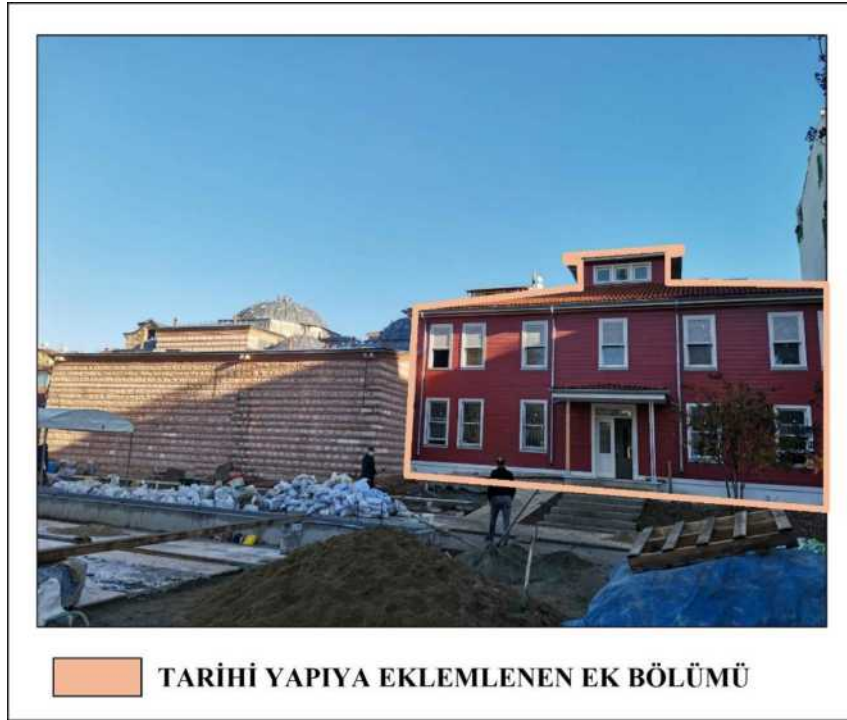
Şekil 4.35. Selimiye Hamamı Yeni Eki (Yazara ait fotoğraf arşivi, 2020)

Renk: Mevcut tarihi hamam yapısının taş-tuğla almaşık duvar örgüsünün rengi ile yeni ekin ahşap kaplama dış duvarlarının üzerine yapılan kırmızı renkteki plastik boya birbirinden farklı renklere sahiptir (Şekil 4.35). Bu nedenle renk olarak “farklı” olarak değerlendirilmiş ve bu bölümden “2” puan almıştır.

Renk: Mevcut tarihi yapısının almaşık duvar örgüsünün rengi ile yeni ekin dış duvarlarının üzerine yapılan kırmızı renkteki plastik boya birbirinden farklı renklere sahiptir (Şekil 4.35). Bu nedenle renk olarak “farklı” olarak değerlendirilmiş ve bu bölümden “2” puan almıştır.

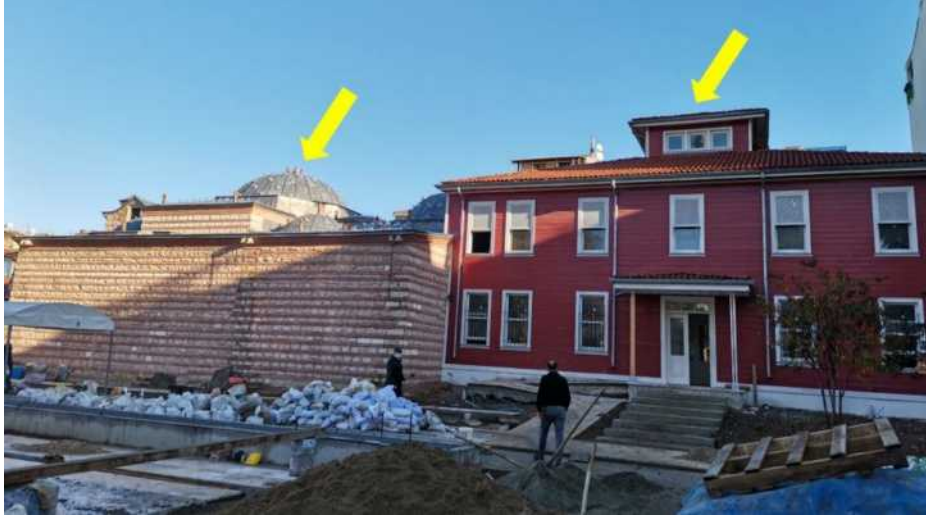
Şekil 4.36. Selimiye Hamamı güneybatı cephesi (Yazara ait fotoğraf arşivi, 2020)

Mevcut hamam yapısının sıcaklık bölümü ile yıkılmış olan soyunmalık yerine getirilen soyunmalık dönem eki mimari tasarım üslubu olarak karşılaştığında benzer özellikler taşımaktadır. Özgün sıcaklık bölümü dikdörtgenler prizması şeklinde olup üst örtüsündeki en yüksek nokta merkezi kubbesidir. Benzer şekilde soyunmalık dönem eki de dikdörtgenler prizması şeklinde olup çatısındaki en yüksek nokta çatı arası katıdır. Özgün yapıdaki kubbe formu benzer şekilde yeni ekte çatı arası katı olarak yorumlanmıştır. Ayrıca almaşık duvar örgüsündeki sırasıyla 2 sıra tuğla, 1 sıra taş şeklinde ilerleyen cephelerde oluşan yatay çizgiler benzer şekilde yeni ekin cephesindeki dış cephe kaplamasında yorumlanarak kullanılmıştır (Şekil 4.36). Dolayısıyla yeni ekin tasarımında, biçimlerin yorumu kuramsal yaklaşımı kullanılmıştır ve bu bölümden “10” puan almıştır.

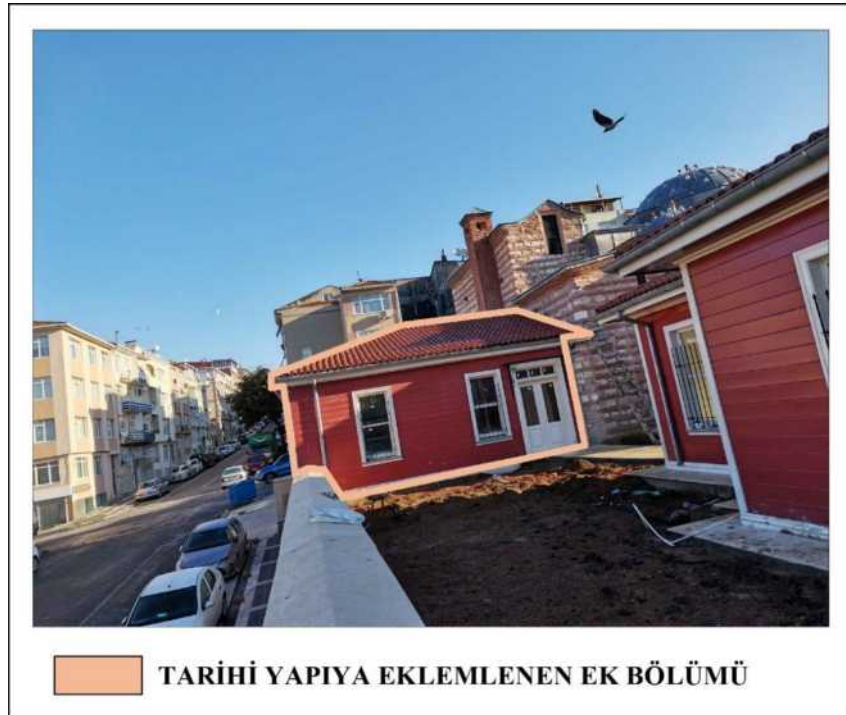
Şekil 4.38. Selimiye Hamamı Yeni Eki (Yazara ait fotoğraf arşivi, 2020)

Malzeme: Mevcut tarihi hamam yapısında taş ve tuğla yapı malzemesinin kullanılarak yapıldığı almaşık duvar örgüsü mevcuttur. 1900’lü yılların başlarında eklenen yeni ek ise o zamanın teknolojisiyle betonarme yapım sistemi ile inşa edilmiş ve geleneksel yapı malzemesi olan taş ve tuğladan farklılaşarak yeni ekin yapımında beton kullanılmıştır (Şekil 4.38). Farklı malzemeler kullanılmasından dolayı, bu bölümden “2” puan almıştır.

Malzeme Dokusu: Mevcut hamam yapısı geleneksel taş ve tuğla yapı malzemelerinin pürüzlü dokusuna sahiptir. Yeni ekin dış cephesi ise kırmızı renginde plastik boyayla boyanmış ahşap yalıtım baskı ile kaplıdır. Bu yüzey ise mevcut yapıya göre daha pürüzsüzdür (Şekil 4.38). Malzeme dokusu açısından farklılık arz etmesi yeni-eski yapı olgusunu desteklemektedir. Bu nedenle, bu bölümden “2” puan almıştır.

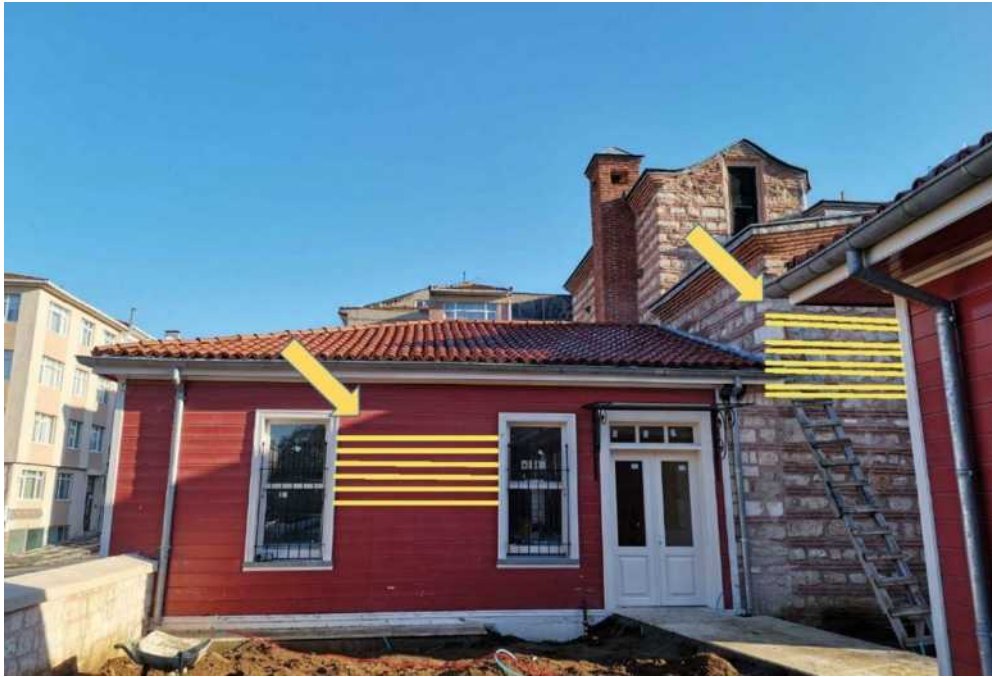
Şekil 4.39. Selimiye Hamamı güneybatı cephesi (Yazara ait fotoğraf arşivi, 2020)

Mevcut hamam yapısının sıcaklık bölümü ile odunluk-mutfak bölümü dönem eki mimari tasarım üslubu olarak karşılaştığında benzer özellikler göstermektedir. Özgün sıcaklık bölümünün dikdörtgenler prizması şeklinde olup, benzer şekilde odunluk-mutfak bölümü dönem eki de dikdörtgenler prizması şeklindedir. Ayrıca almaşık duvar örgüsündeki sırasıyla 2 sıra tuğla, 1 sıra taş şeklinde ilerleyen cephelerde oluşan yatay çizgiler benzer şekilde dönem ekinin cephesindeki dış cephe kaplamasında yorumlanarak kullanılmıştır (Şekil 4.39). Dolayısıyla yeni ekin tasarımında, biçimlerin yorumu kuramsal yaklaşımı kullanılmıştır ve bu bölümden “10” puan almıştır.

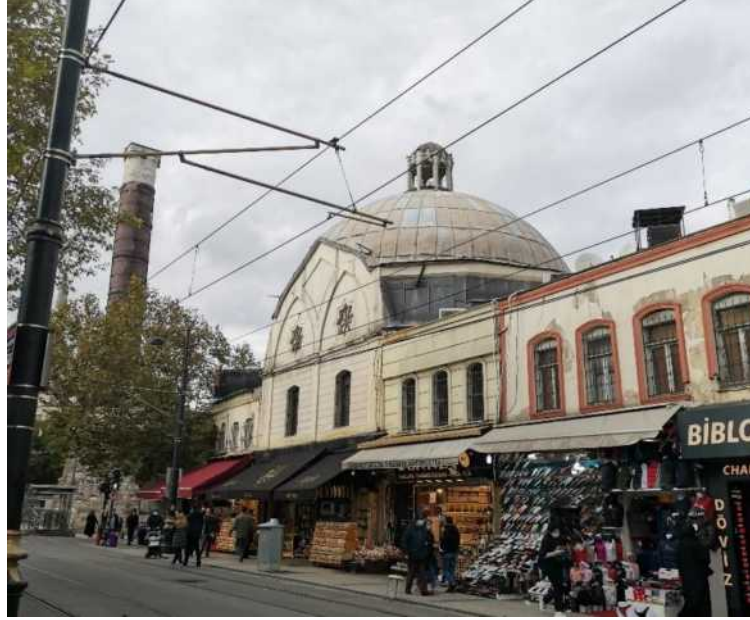
Şekil 4.42. Çemberlitaş Hamamı (Yazara ait fotoğraf arşivi, 2020)

cepheye bakan kısımlarını dükkanlar çevrelemiş durumdadır. Cephede kubbeler oldukça ön plandadır. Kadınlar soğukluğu üzerinde yer alan sekiz köşeli aydınlık feneri kubbenin daha da yüksek olmasını sağlamıştır (Şekil 4.42), (Ergin, 2010, s.3-7).
