HASTANE BİNALARINDA
SİSMİK GÜÇLENDİRME SONRASI
MEYDANA GELEN
MEKÂNSAL DEĞİŞİMİN ANALİZİ

YÜKSEK LİSANS TEZİ

Mimarlık Anabilim Dalını

Temmuz-2018
KONYA
Her Hakkı Saklıdır

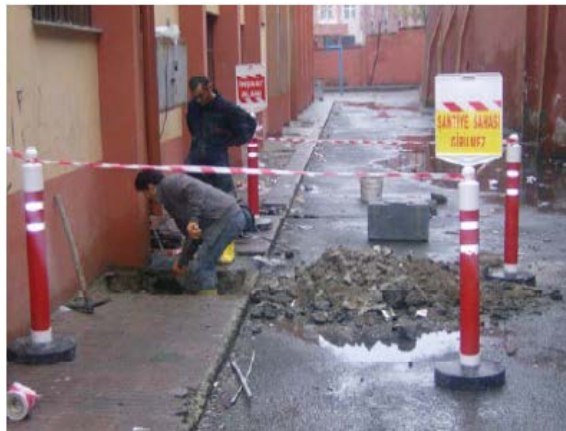
Şekil 3.1. Bina Temelinde İnceleme Çukuru Açılması

Deprem performansı belirlenecek mevcut bir binada yapılacak olan durum saptaması çalışmalarının temel hedefi binayı tanımaktır. Durum saptaması çalışmaları deprem öncesinde ya da deprem geçirmiş bir binada yapılabilir fakat binanın hasar görmemiş olması gerekmektedir. Durum saptaması çalışması sonucunda binadan toplanacak bilgi, binanın deprem performans değerlendirmesi için hazırlanacak yapı modelinin oluşturulmasında ve deprem performans hesabı sonuçlarının değerlendirilmesinde belirleyicidir. Elde edilen bilgilere göre yapısal hesaplarda bazı katsayılar kullanılır. Örneğin bilgi düzeyi sınırlı ise katsayı 0.75 iken kapsamlı bilgi düzeyinde katsayı 1.0 alınması önerilmiştir. Bilgi düzeyi yapıdan alınan karot örnekleri sayısı ile yapının kolon ve kirişlerinde yapılan donatı gözlem miktarına bağlıdır. DBYBHY-2007 sınırlı, orta ve kapsamlı olmak üzere üç farklı bilgi düzeyi belirlemiştir. 2018 deprem yönetmeliği sadece iki farklı bilgi düzeyi katsayısı belirlemiştir. Yapının performans analizinden önce binanın taşıyıcı sistemine, temel sistemine ve mimari özelliklerine ait bilgilerin detaylı bir şekilde elde edilmesi gerekmektedir. Özellikle mimari ve statik rölöve alınması, temelde inceleme çukuru açılması ve binanın mevcut durumunun görüntülenmesi bilgi toplama aşamasında önemlidir. Bilgi toplama aşamasında en önemli parametrelerden birisi de yapının temel sisteminin belirlenmesidir. Teorik olarak kulağa hoş gelen bu aşama pratik olarak çoğu zaman imkânsızdır. Bitişik nizam yapılarında, bodrum katın kullanıldığı binalarda temel çukuru açarak gözlem yapmak oldukça zordur. Bu yüzden tasarımcılar çoğu zaman minimum temel tipini kabul ederek hesap yaparlar. Şekil 3.1.'de bir muayene çukuru açılma işlemi verilmiştir.

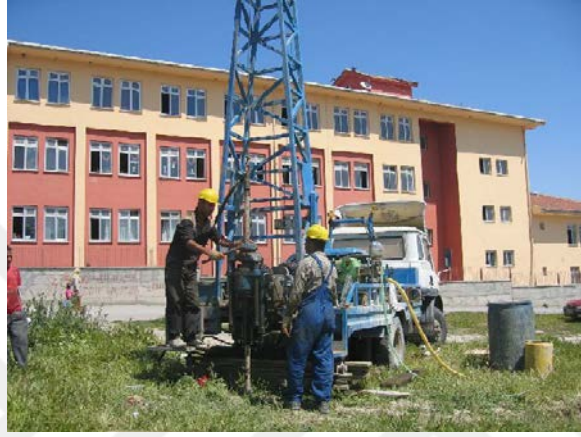
Şekil 3.2.Zemin Özelliklerinin Belirlenmesi İçin Geoteknik Etüt Yapılması (Web İletisi 1)

Deprem performans analizi yapılacak yapıda zemin özelliklerinin belirlenmesi için öncelikle kapsamlı geoteknik etütlerin yapılması gerekmektedir. Yapılan geoteknik etütler sayesinde yapının oturduğu zemin yapısı hakkında bilgi sahibi olunabilir (Şekil 3.2). Geoteknik etütlerde, yapının deprem performans analizinde kullanılmak üzere en az zemin sınıfı, zeminin emniyetli taşıma gücü vb. parametrelere ait sonuçların bulunması ve bu etütlerin uzman kişilerce tetkik edilmesi deprem performans analizi açısından son derece önemlidir.

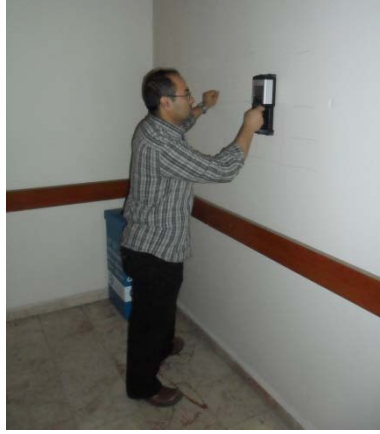
Şekil 3.3.Ferroskan Cihazı ile Betonarme Duvar Yüzeyinde Tarama Yapılması (Köken., A. Arşivi)

Donatı detaylarının tespiti farklı türde yapılmalıdır. Bunlar tahribatlı ve tahribatsız yöntemler olarak isimlendirilir. Tahribatsız incelemede profometre cihazı kullanılarak donatı dağılımı ve çapları hakkında bilgi edinilir(Şekil 3.3). Paspayı sıyrılarak yapılan gözlemler (Şekil 3.4) ise tahribatsız yöntemlere göre daha tatmin edici sonuçlar vermektedir.

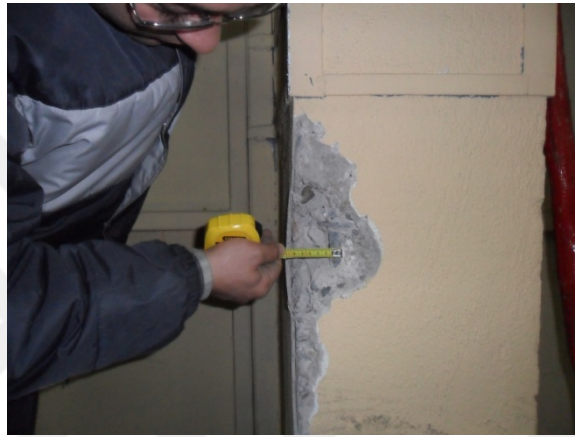
Şekil 3.4.Paspayı Sıyrılarak Betonarme Donatı Tespiti (Köken., A. Arşivi)

Yapılan incelemede donatıda korozyon tespit edilmesi durumunda donatı çapında korozyon nedeniyle meydana gelen azalma da belirlenmeli ve hesaplarda dikkate alınmalıdır (Şekil 3.4). Korozyonun aşırı olması durumunda donatı ile beton arasındaki aderans tamamen kaybolacaktır. Bu durumdaki donatıların hiç hesaba alınmaması gerekir.

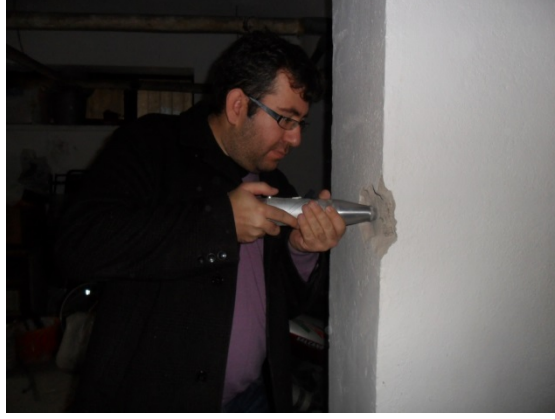
Şekil 3.5.Schmidt Darbe Çekici ile Beton Yüzeyinin Sertliğinin Tespiti (Köken., A. Arşivi)

Betonarme bir binanın deprem performansının belirlenebilmesi için kullanılan beton ve çeliğin dayanımlarının ve bu dayanımın bina içerisindeki dağılımının bilinmesi gereklidir. Betonun çeliğe göre kalite kontrolünün daha zor olması, yapısındaki heterojenlik ve imalat problemleri beton dayanımının belirlenmesinde daha detaylı tespitler yapılmasını gerekli kılmaktadır. Literatürde mevcut beton dayanımının belirlenmesine yönelik çok sayıda yöntem vardır. Örneğin Schmidt darbe çekici ile yapılan testler yaklaşık olarak %60 doğrulukla betonun basınç dayanımı hakkında bilgi verir (Şekil 3.5). Bununla beraber yüksek hata payı bu yöntemin çoğu zaman tercih edilmesi gerekliliğini ortaya çıkarmaktadır.

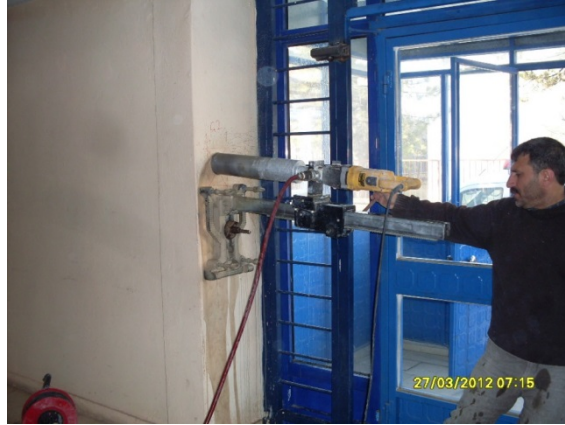
Şekil 3.6.Karot Alma Cihazı ile Silindir Beton Örneği Alınması (Köken., A. Arşivi)

Beton basınç dayanımı belirlemenin en kesin çözümü tahribatlı bir yöntem olan karot örneği alma işlemidir. (Şekil 3.6). Beton kalitesi düşük mevcut binalarda tahribatsız yöntemlerle hesaplanan beton basınç dayanımlarının tahribatlı (karot) yöntemlerin sonuçlarını kestirmede başarılı olmaması nedeniyle DBYBHY-2007’de mevcut beton dayanımının sadece karot alma yöntemiyle belirlenmesi zorunlu kılınmıştır.

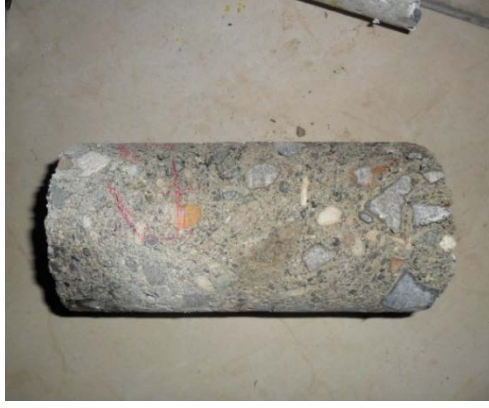
Şekil 3.7. Alınan Beton Örneği (Köken., A. Arşivi)

Diğer yöntemlere göre daha zahmetli olan bu işlemin her katta en az üç kez yapılması gerekmektedir. Elde edilen silindirik beton numuneleri (Şekil 3.7) beton presinde kırılarak (Şekil 3.8) betonun basınç dayanımı ortalaması elde edilir.

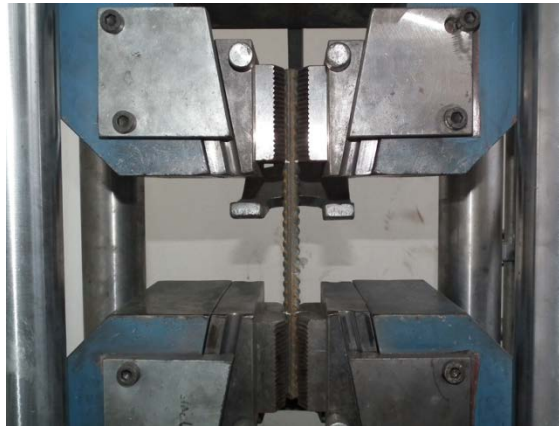
Şekil 3.9. Çekme Testi ile Donatı Özelliklerinin Belirlenmesi (Web İletisi 2)

Betonarmede kullanılan çeliğin dayanımının belirlenmesi için eleman pas payı sıyrılarak gözle yapılan inceleme çoğu zaman yeterli olmamaktadır. Bunun için perdegibi donatının çok fazla zorlanmadığı bir yapı elemanından donatı örneği alınarak çekme testi yapılır ve donatının mekanik özellikleri belirlenir (Şekil 3.9).

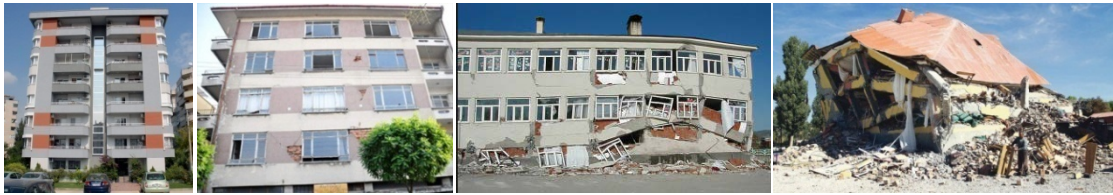
Şekil3.10.Bina Performans Düzeyleri

Performans analizinde amaç hasarın bina içinde nasıl dağıldığının tespit edilmesidir. Buna göre binanın global performans seviyesi belirlenir. Bu işlemler yönetmeliklerde lineer (elastik) ve lineer olmayan (non-linear) olmak üzere iki farklı hesap yöntemiyle gerçekleştirilmektedir. Binanın performans hesabında aşağıda detayları belirtilen bilgiler kullanılarak yapısal model oluşturulur. Oluşturulan model üzerinden yapının etkisi altında kalacağı deprem etkilerine göre deprem performansı belirlenir. Binanın kullanım türüne ve önemine göre farklı deprem etkileri için farklı performans hedefleri mevcuttur. Binaların deprem performansı, uygulanan deprem etkisi altında yapıda oluşması beklenen hasarın durumu ile ilişkilidir ve DBYBHY-2007’de dört farklı hasar durumu esas alınarak performans düzeyleri tanımlanmıştır. Benzer tanımlama 2018 Deprem Yönetmeliğinde de vardır. Binanın deprem sırasındaki performans düzeyleri Hemen Kullanım Performans Düzeyi (HK), Can Güvenliği Performans Düzeyi (CG), Göçme Öncesi Performans Düzeyi (GÖ) ve Göçme Durumu (G) şeklinde verilmiştir. HK performans düzeyinde, uygulanan deprem etkisi altında yapısal elemanlarda oluşan hasar minimum düzeydedir ve yapıda kalıcı ötelenmeler oluşmamıştır. CG’de ise deprem etkisi altında yapısal elemanların bir kısmında dayanımlarının önemli bir bölümünü korumak şartıyla hasar görülebilir, ancak bu hasarlar deprem sırasında binada bulunanların can güvenliği için tehdit oluşturmayacaktır. GÖ Performans düzeyinde yapısal elemanların büyük bir kısmında hasar görülür ve yapısal elemanlar dayanımlarının önemli bir kısmını yitirebilirler. Yapı GÖ performans düzeyini de sağlayamıyorsa bu yapının performans düzeyi G’dir. Şekil 3.10’da söz konusu performans düzeyleri ile ilgili bazı görseller verilmiştir.

Hemen Kullanım (HK) Göçme Öncesi (GÖ) Göçme Durumu (G) Can Güvenliği (CG)

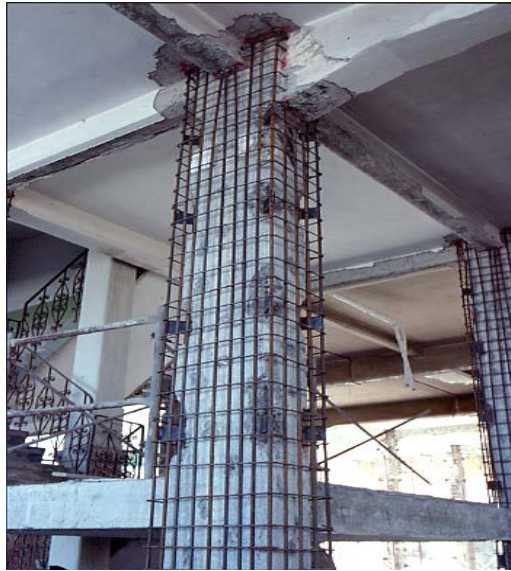
Şekil 3.12. Kolonun Betonarme ile Mantolanması Uygulaması

Betonarme kolonların güçlendirilmesi işleminde genel olarak, betonarme mantolama ile güçlendirme, çelik mantolama ile güçlendirme ve kolonların lifli polimer (LP) sarılarak güçlendirilmesi yöntemleri uygulanmaktadır. Şekil 3.12’de betonarme manto ile güçlendirme örneği verilmiştir. Manto kalınlığını en az 10 cm olması gerekmektedir. Şekil 3.13’de ise kesit olarak yapılabilecek bazı mantolama tipleri verilmiştir.

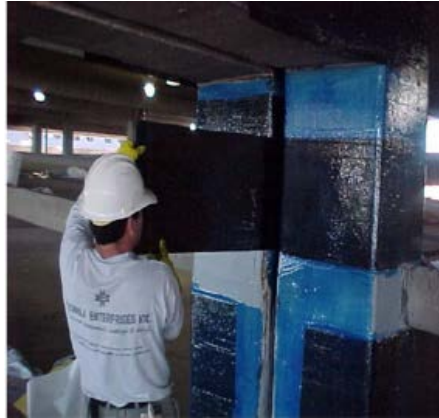
Şekil 3.16.Kolonun LP ile Mantolanması Uygulaması

Geleneksel yöntemlerin haricinde kolonların lifli (LP) ile sarılması da güçlendirme uygulamalarında bir alternatiftir (Şekil 3.16).

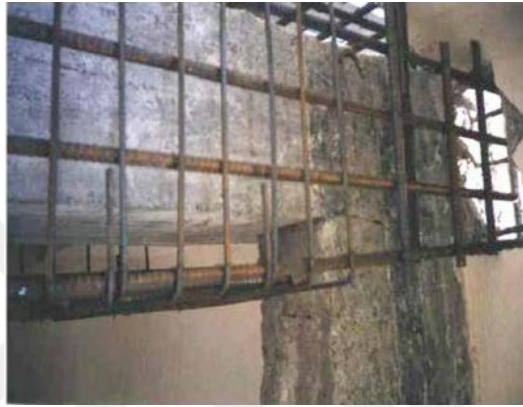
Şekil 3.17.Kirişin Betonarme ile Mantolanması Uygulaması(Yıldırım, 2008)

Kirişlerin hem kesme dayanımlarının arttırılması hem de eğilme kapasitelerinin arttırılması amacıyla mevcut kirişe yeni bir betonarme katman eklenebilir (Şekil 3.17). Burada dikkat edilmesi gereken hususlar; eski kiriş ile yeni kiriş arasında tam bir aderansın oluşması ve kiriş donatılarının eğilmeyi alabilecek şekilde komşu açıklıklara devam ettirilmesidir(Yıldırım,2008).

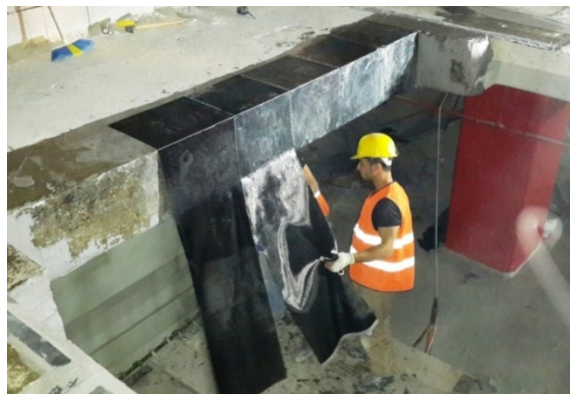
Şekil 3.18.Kirişlerin LP Sarılarak Güçlendirilmesi (Web İletisi 4)

Kirişlerin çelik levha ile güçlendirilmesi ve LP ile sarılması da yine güçlendirme türleri arasındadır. Şekil 3.18’de LP ile sarılmış bir kiriş örneği verilmiştir.

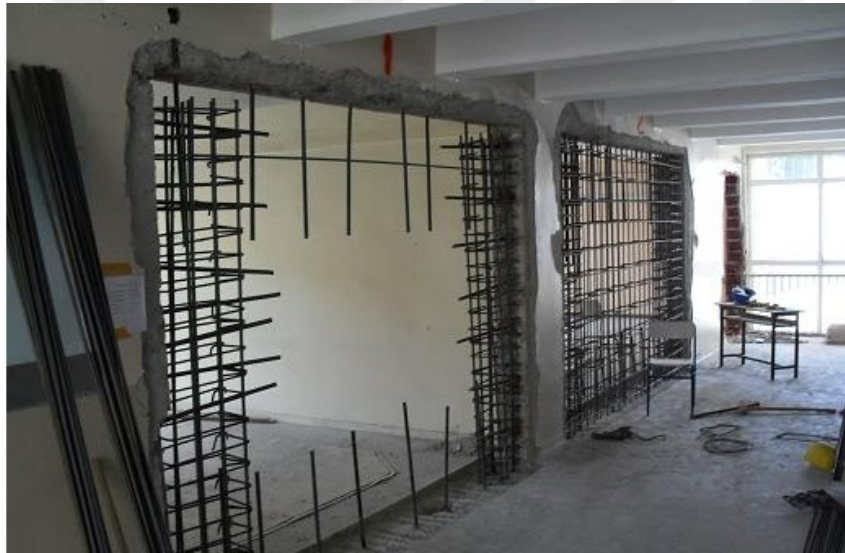
Şekil 3.19. Betonarme Perde Eklenmesi ile Güçlendirme Uygulaması (Web İletisi 5)

Taşıyıcı sistemlerin yeni elemanlarla güçlendirilmeleri genel olarak betonarme perde eklenmesi ile güçlendirme, hazır dökülmüş panolarla dolgu ve çelik diyagonal elemanlarla güçlendirme olarak gruplandırılabilir. Şekil 3.19’da mevcut bir betonarme binaya perde eklenmesi uygulaması gösterilmiştir. Bu işlemler hazır üretilmiş panolar ile de yapılabilir. Global güçlendirme işlemlerinde perdelerin yerine bazen çelik diyagonal elemanlarda almaktadır. Şekil 3.20’de böyle bir uygulama verilmiştir.

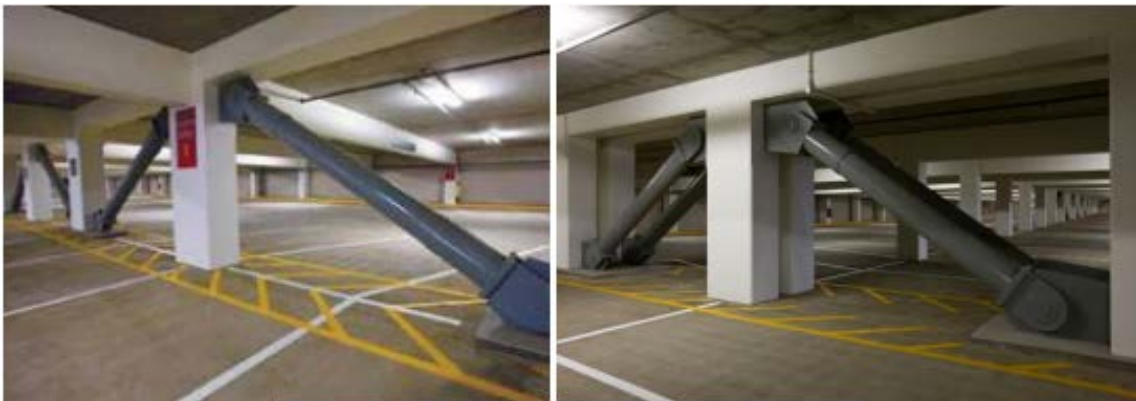
Şekil 3.20. Çelik Diyagonal Elemanlarla Güçlendirme (Balık, 2012)

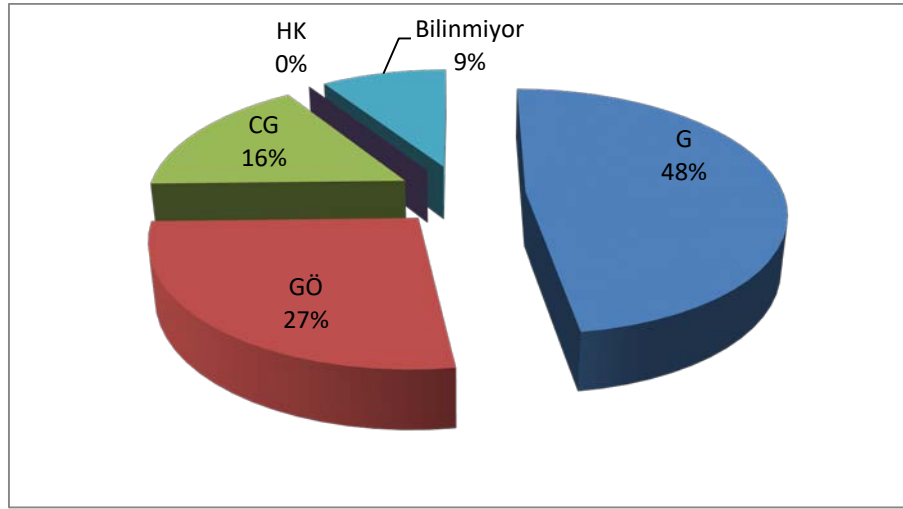
Şekil 5.15.Performans Analizi SonuçlarınaGöre Bina Sayıları

Şekil 5.16. Performans Analizi Sonuçlarına Göre Bina Yüzdeleri

Şekil 5.15 ve 5.16'da binaların depremp performans analizi sonuçları yer almaktadır. İncelenen 130 adet binanın % 75'lik kısmı için performans analizine göre "Göçme Durumu (G)" veya "Göçme Öncesi Durum (GÖ)" sonucu elde edilmiştir. Bu durum incelenen hastanelerin büyük bir kısmının TDY-2007 7. Bölüm ilkelerinde hastane binalarından beklenen performans seviyesini sağlamaktan oldukça uzak olduğunu göstermektedir.

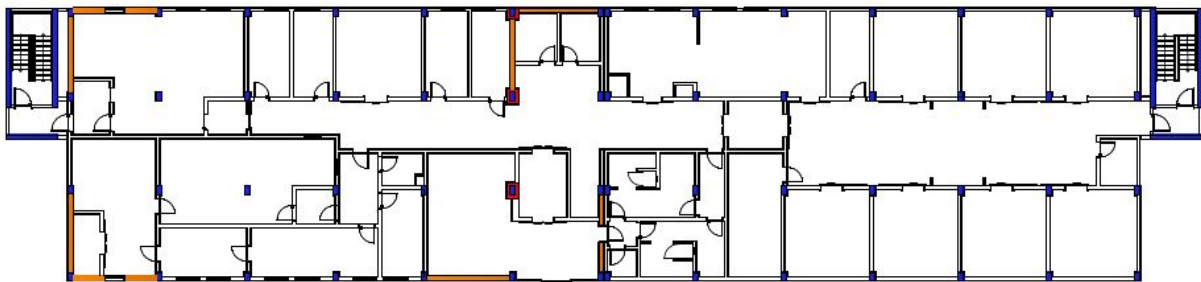
Şekil 5.33. Aksaray Devlet Hastanesi Güçlendirme Sonrası Zemin Kat ve Taşıyıcı Sistem Planı

Yapının mevcut durumunda herhangi bir hasarı yoktur. Bununla beraber DBYYHY-2007'ye göre yapılan analizler sonucunda mevcut deprem performansının artırılabilmesi için yapıda güçlendirme çalışması yapılmasına karar verilmiştir. Söz konusu eksikliklerin giderilmesi için güçlendirme projesi hazırlanmıştır. Hazırlanan güçlendirme projesinde yapının taşıyıcı sistemini oluşturan betonarme kolon kesitlerinin bir kısmının kesitleri genişletilmiş (mantolanmış), gerekli görülen yerlerde perde ilavesi yapılmış ve yeni tasarlanan plan şemasına göre ek duvarlar ilave edilmiştir. Yapıya yapılacak güçlendirme çalışması ile yapının olası deprem ve diğer yüklere karşı dayanımının artırılması planlanmıştır.Çizelge5.4'te yapıda uygulanan güçlendirme yöntemi özetlenmiştir. Şekil 5.32'de güçlendirme öncesi zemin kat taşıyıcı sistem planı şematik olarak gösterilmiştir. Şekil

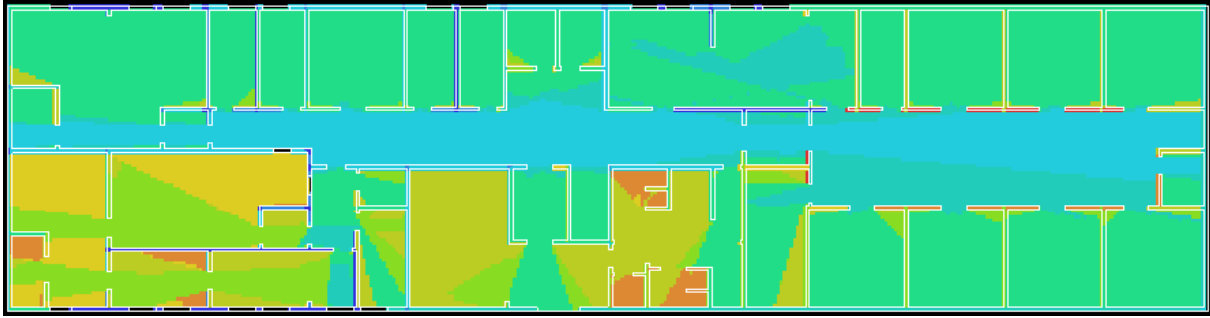
Şekil 5.41. Güçlendirme Sonrası Ortalama Derinlik Değeri (2,959)

Yapının ortalama derinlik değerinin artmasının en önemli nedeni yapıdaki ihtiyaçlar sonucunda bazı mekânlar içerisinde yeni mekânlar oluşturulmasıdır. Derinlik değerinin artması, iç içe mekânların arttığını ve mekânların daha güçlükle algılandığını göstermektedir.

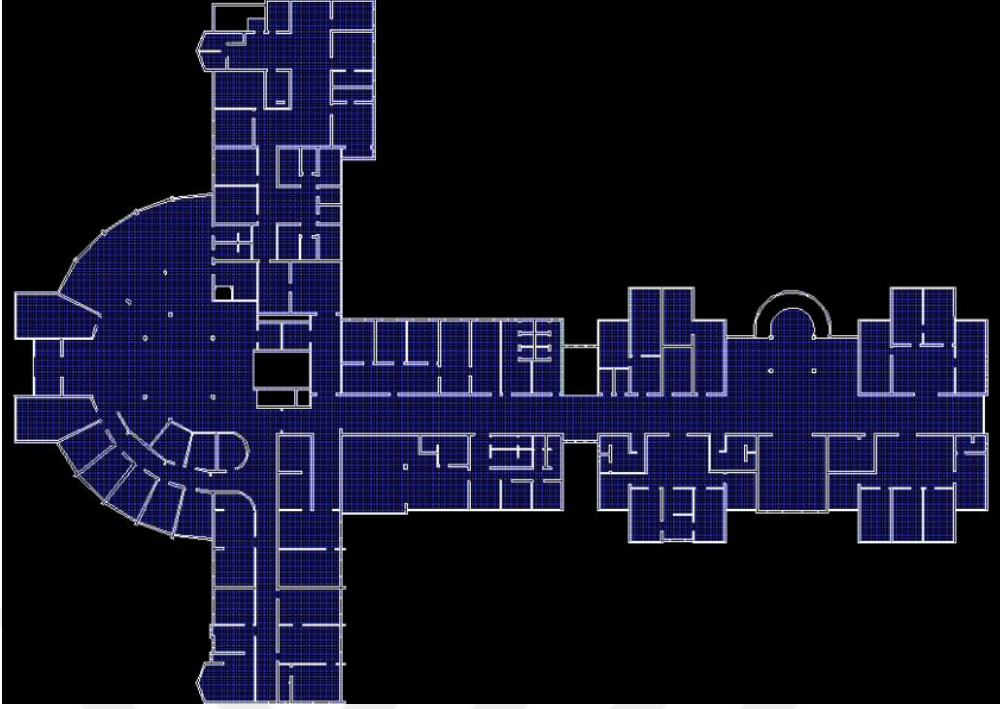
Şekil 5.49. Güçlendirme Öncesi Entegrasyon Değeri (5,140)

Entegrasyon Değeri: Entegrasyon değeri açısından yapının güçlendirme öncesi ve güçlendirme sonrası durumlarını incelediğimizde; güçlendirme sonrası yapının entegrasyon değerinin güçlendirme öncesine göre daha yüksek olduğu görülmektedir (Şekil 5.49 ve Şekil 5.50).

Güçlendirme sonrası yapının entegrasyon değerinin yüksek olması, mevcut durumda ki bazı alternatif sirkülasyonların kaldırılmasıyla yapıda ana sirkülasyon akslarının sistem içerisinde sıklıkla kullanılarak hareketlilik sağladığını göstermektedir.
