MANİSA MURADIYE CAMİİ İÇ MEKÂN TEZYİNÂTI

ARKIN ONGAN
YÜKSEK LİSANS TEZİ

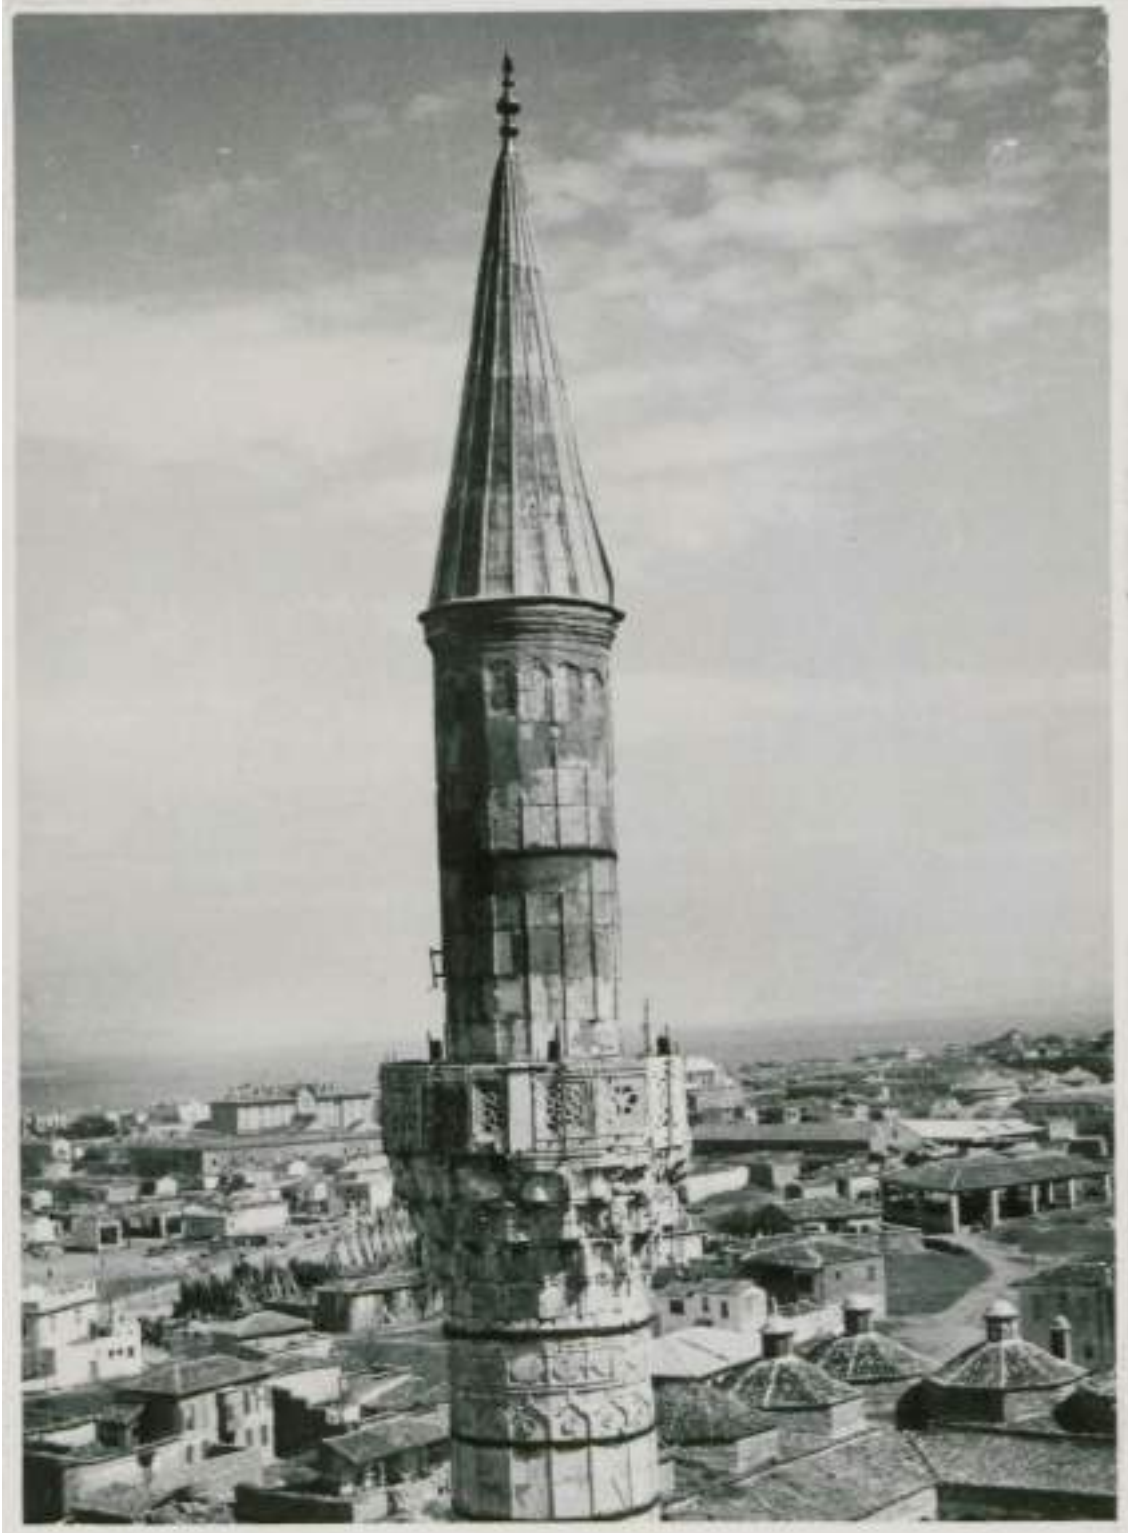
Resim 1- Zarar gören minareyi sağlamlaştırmak için takılan demir çemberler (E. Akbalık)

Cami M. 1689 senesinde yaşanan depremde hasar görmüştür. Hasarın giderilmesi için keşif yapılmıştır. 1740 senesinde mihrabın üzerinde, sağ cihetteki pencere kırılmış ve onarılmıştır. Daha sonra M. 1780 yılında küçük bir onarım geçirmiştir. M. 1782 yılında başlayan ve 1786 yılında biten kapsamlı bir onarım ardından M. 1819 yılında yine küçük bir onarım geçirmiştir. Caminin doğu tarafında bulunan minaresi bir yıldırım düşmesi sonucu hasar görmüş ve minareyi muhafaza etmek üzere üç adet demir çember ile minare sağlamlaştırılmaya çalışılmıştır²⁶. (Resim 1)

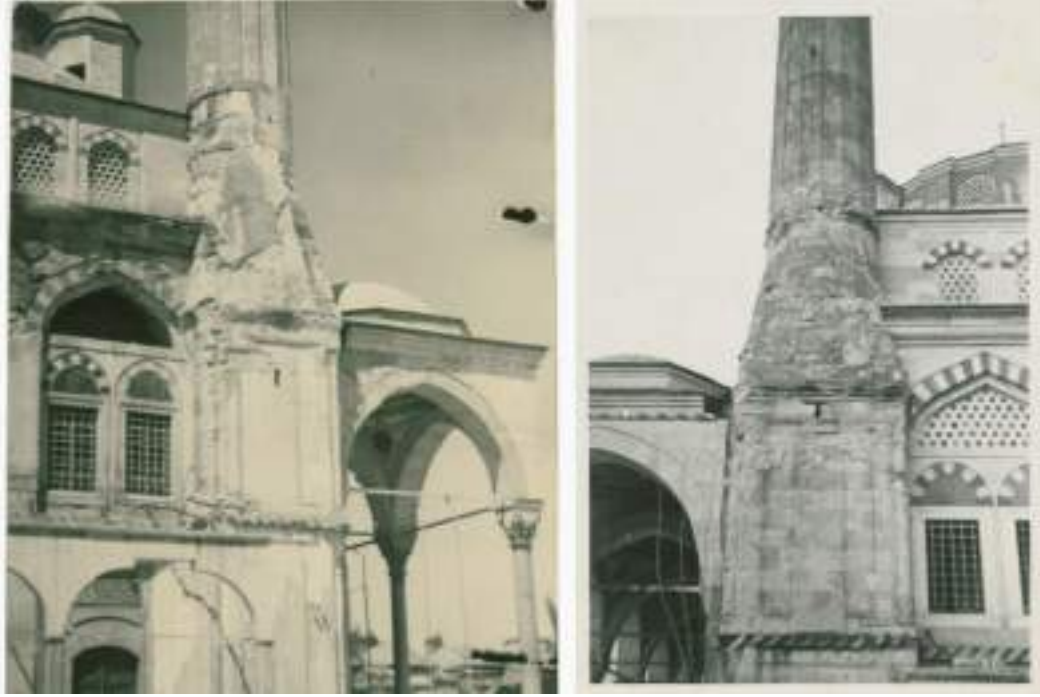
Resim 2- Minarelerdeki taş hasarı 1952 (E. Akbalık)

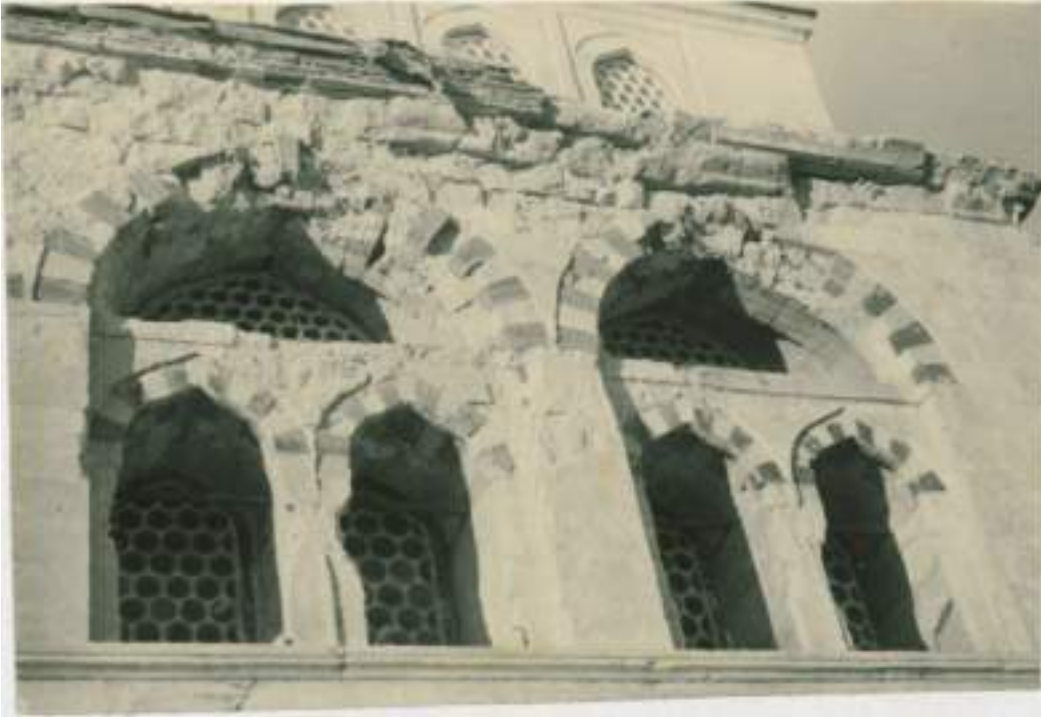
Resim 3- Taş hasarı 1952 (E. Akbalık)

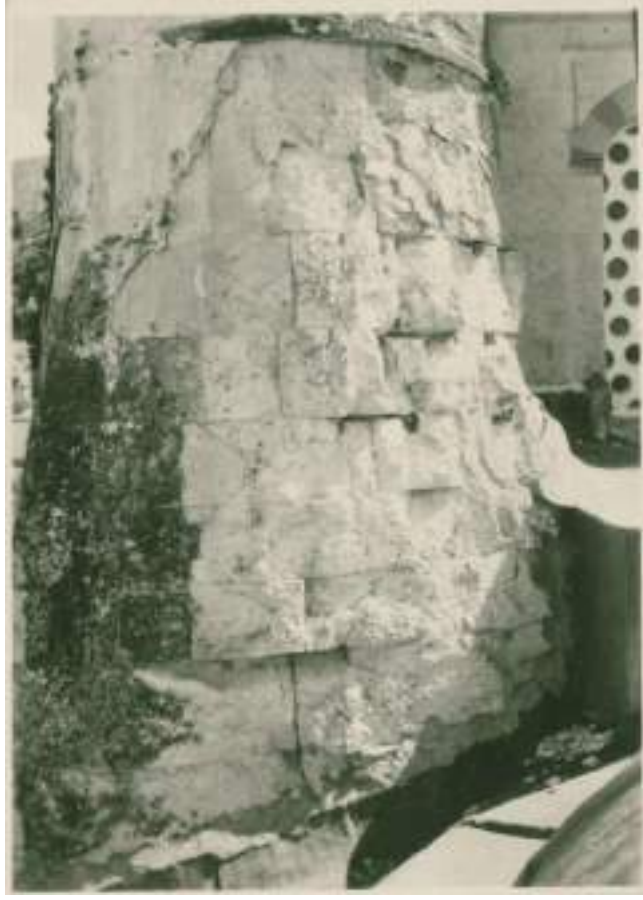
Resim 4 Minare kaidesinin hasarı 1952 (E. Akbalık)

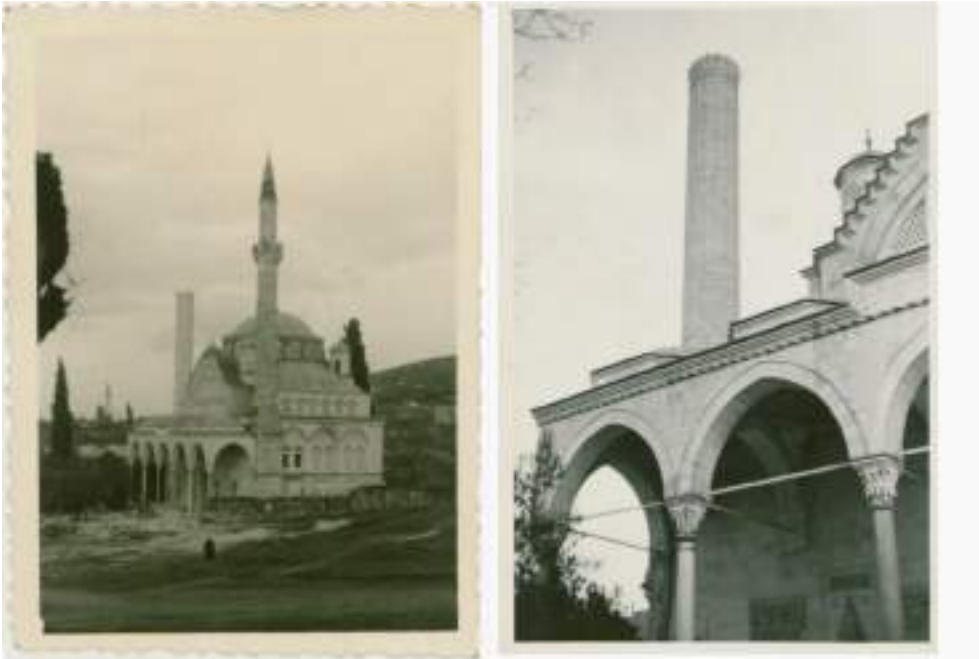
Resim 5 Yeniden yapılmak üzere minarelerin sökülmesi (E. Akbalık)

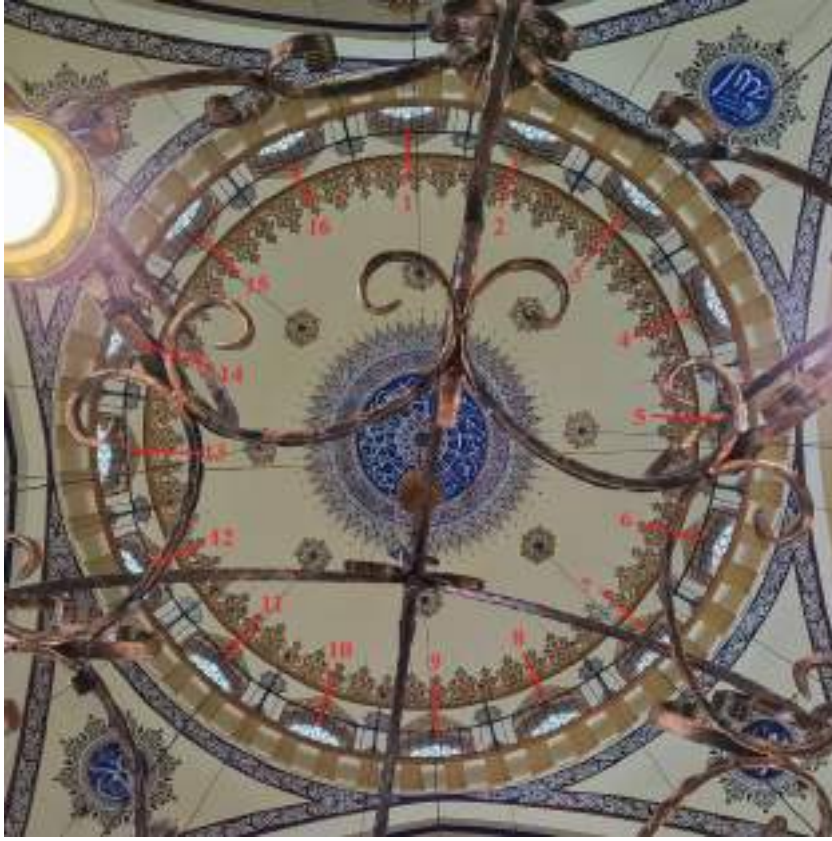
Resim 29- Kubbe Kasnağındaki 16 adet pencere

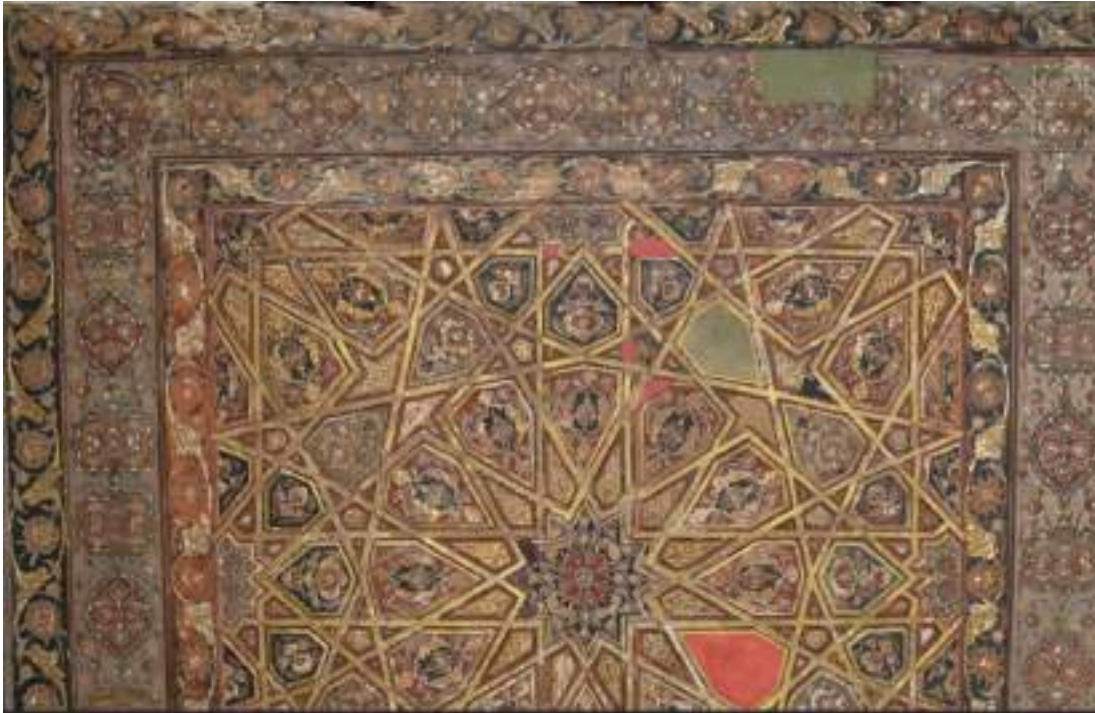
Resim 122- Hünkâr mahfili altındaki eksik parçalardan detay fotoları 1

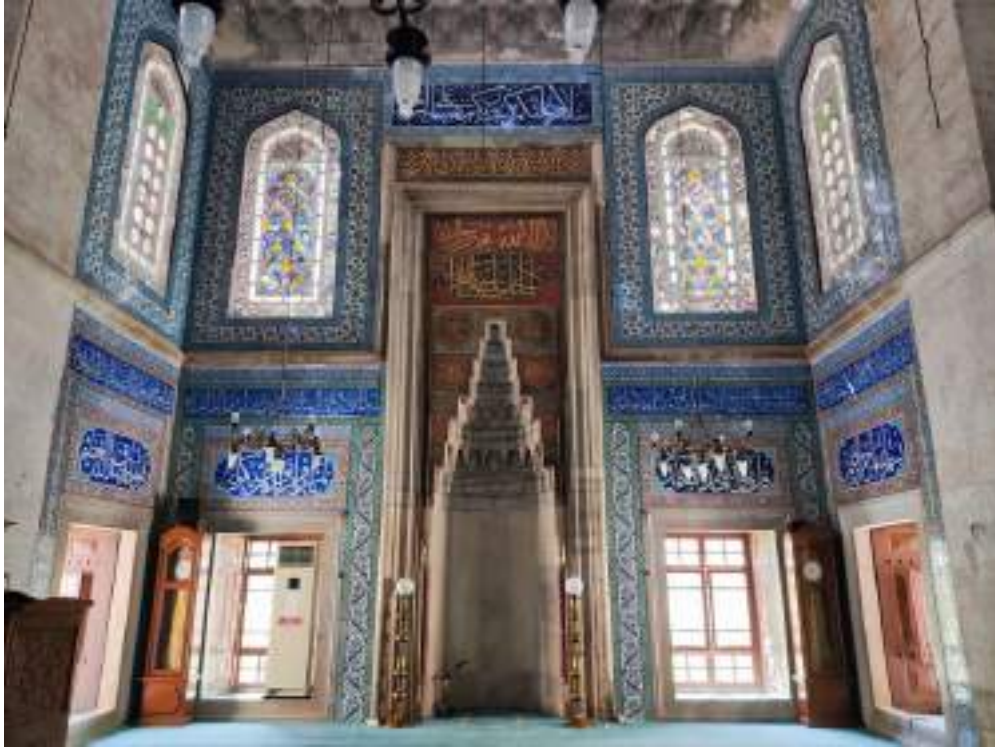
Resim 139- Mihrap çinileri genel görünüm

Mihrap üzerindeki çinilerin bazılarında çatlama, kırılma ve sır dökülmesi bulunduğu gözlenmiştir. Mihrabın doğu duvarının üst penceresinin kenarında eksik bir kısım alçı ile doldurulmuştur. Çini karoların bazılarında renk tonlarında farklılıklar dikkat çekmektedir.

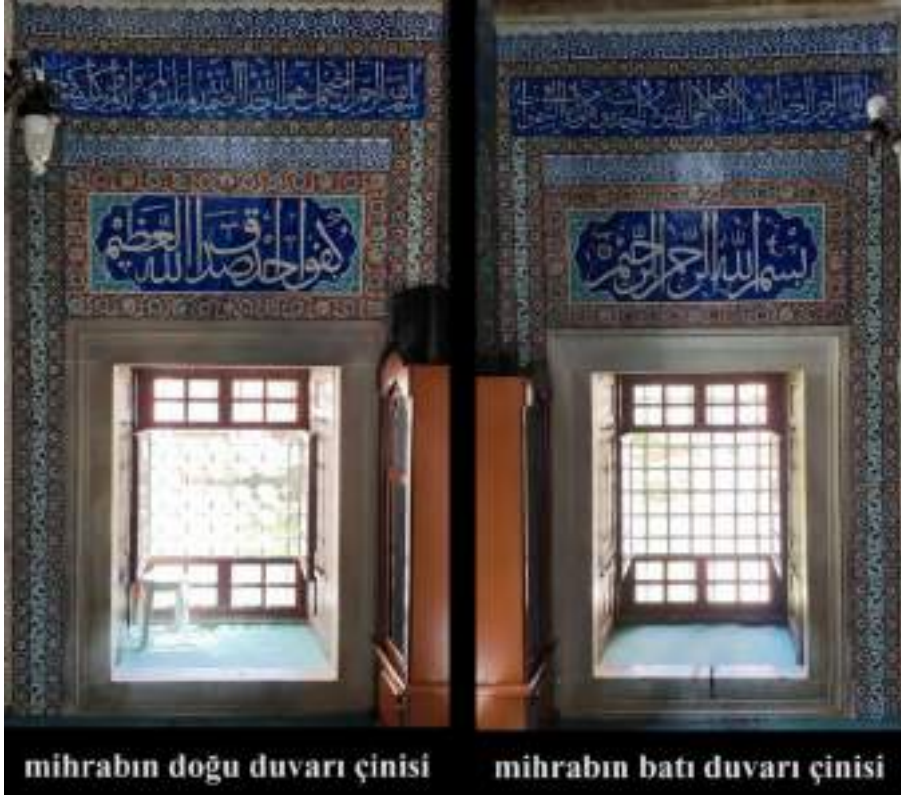
Resim 140- Mihrap bölümü doğu ve batı duvarı çini tezyînatı

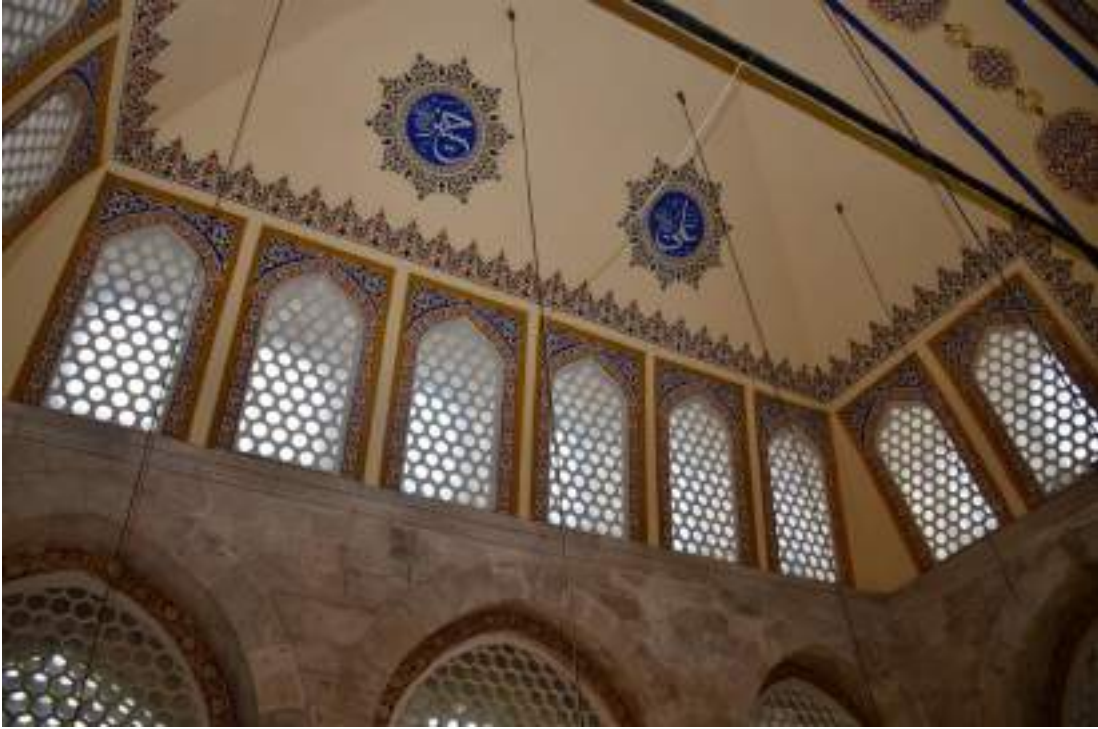
Resim 175- Doğu duvarı yüzeyindeki alçı içlikler

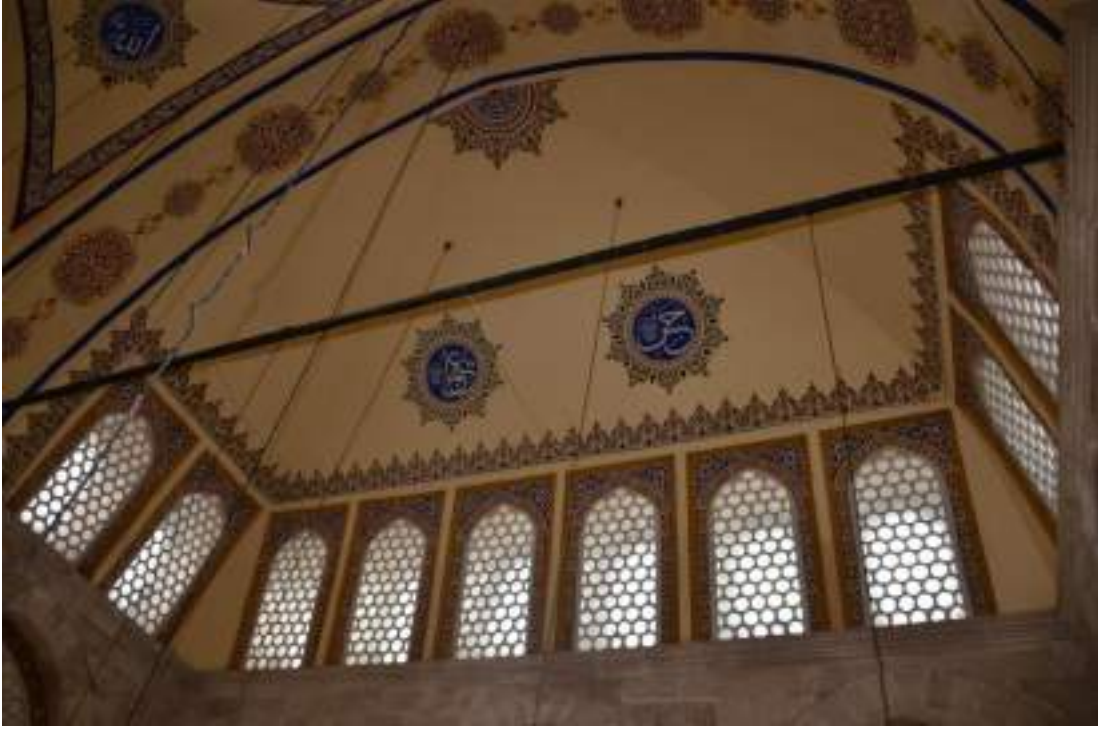
Resim 179 Batı duvar yüzeyindeki alçı içlikler

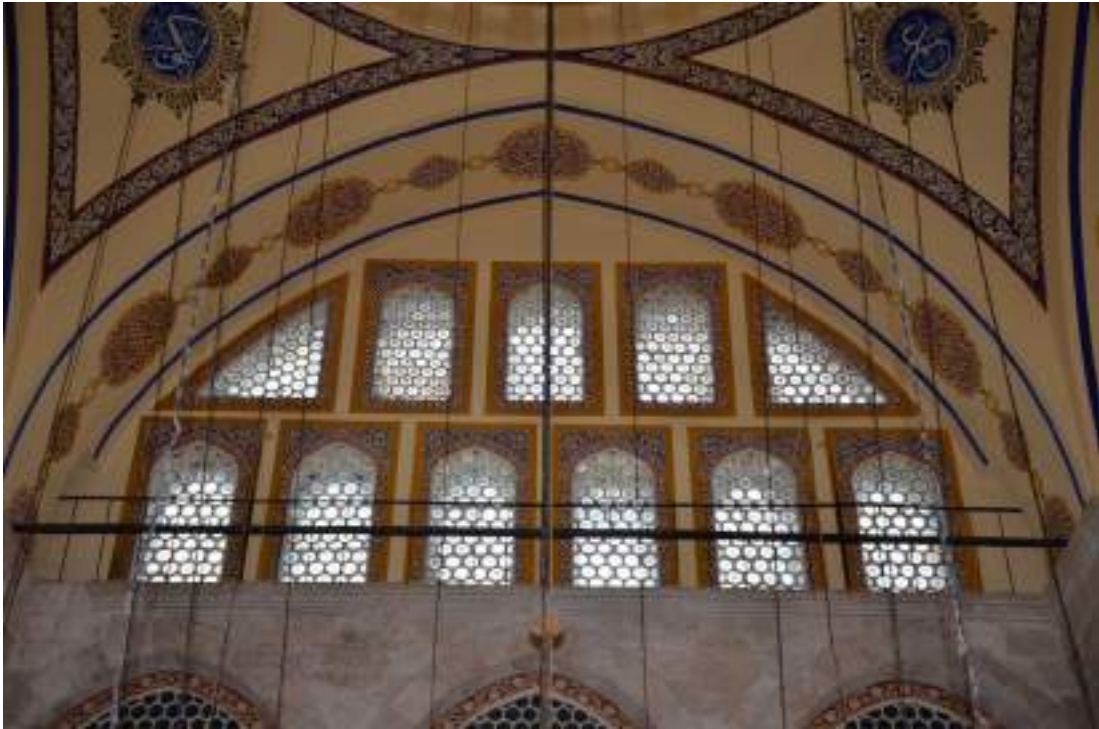
Resim 182 Kuzay duvar yüzeyindeki alçı içlikler

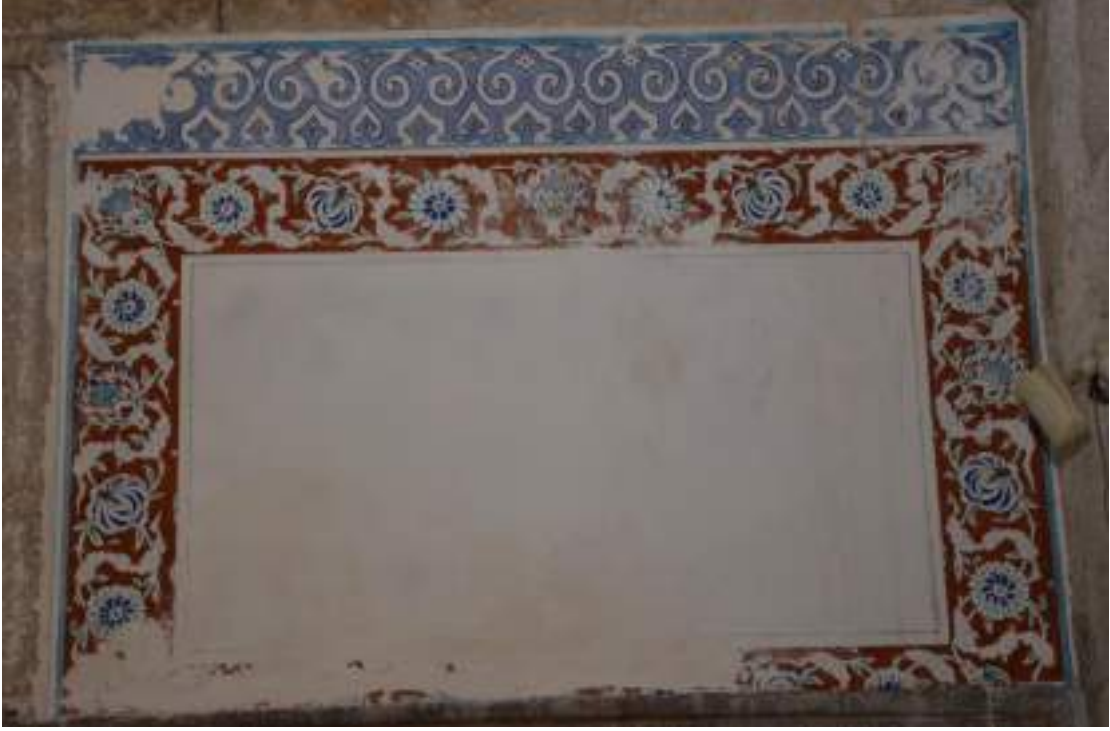
Resim 209- Hünkâr mahfilinin çalınan panosona yapılan kalemişi
