**KASTAMONU İLİ DEVREKÂNİ İLÇESİNDE YER**  
**ALAN TÜRK DEVRİ MİMARİ YAPILARI**

**YÜKSEK LİSANS TEZİ**

**KONYA - 2021**

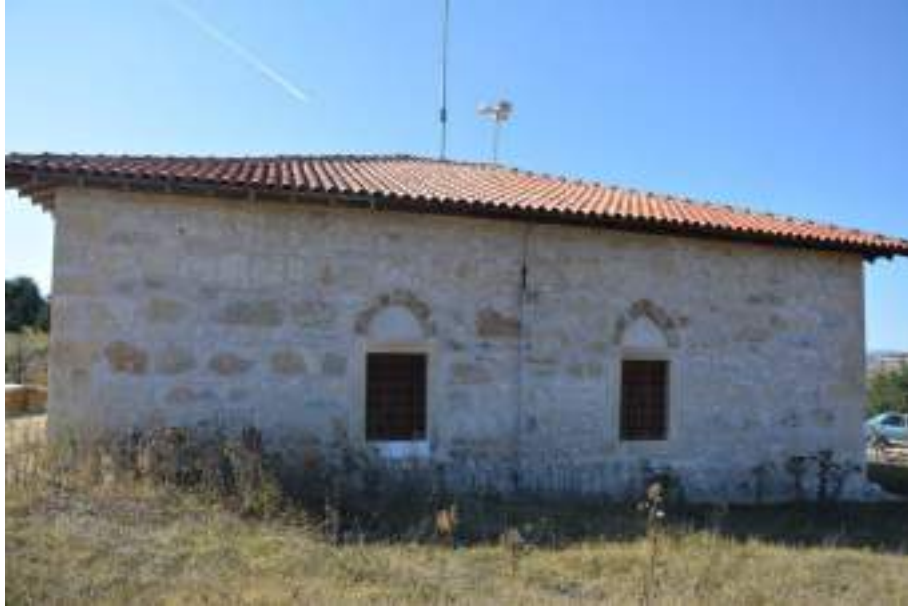
**Resim 1: Akmesjid (Devire Sultan) Cami Dođu Cephesi**

**Cepheler:** Yapının dođu cephesinde iki adet pencere açıklığı görölmektedir. Dikdörtgen formlu pencerelerin söve ve lentolarında kesme taş malzeme kullanılmıştır. Pencereler üzerinde sivri kemerli alınlıklar yerleştirilerek cephe hareketlendirilmiştir. Cephe köşelerinde kesme taş malzeme kullanımı görölür (Resim 1). Güney cephesinde üç adet pencere açıklığı görölmektedir. Alt kısımda yer alan iki adet pencere açıklığı dikdörtgen formlu olup söve ve lentolarında kesme taş malzeme kullanılmıştır. Üst kısımda yer alan bir adet pencere dikdörtgen formlu olup, demir şebekelidir (Resim 2). Batı cephe sağır olarak bırakılmış pencere kullanılmamıştır (Resim 3).

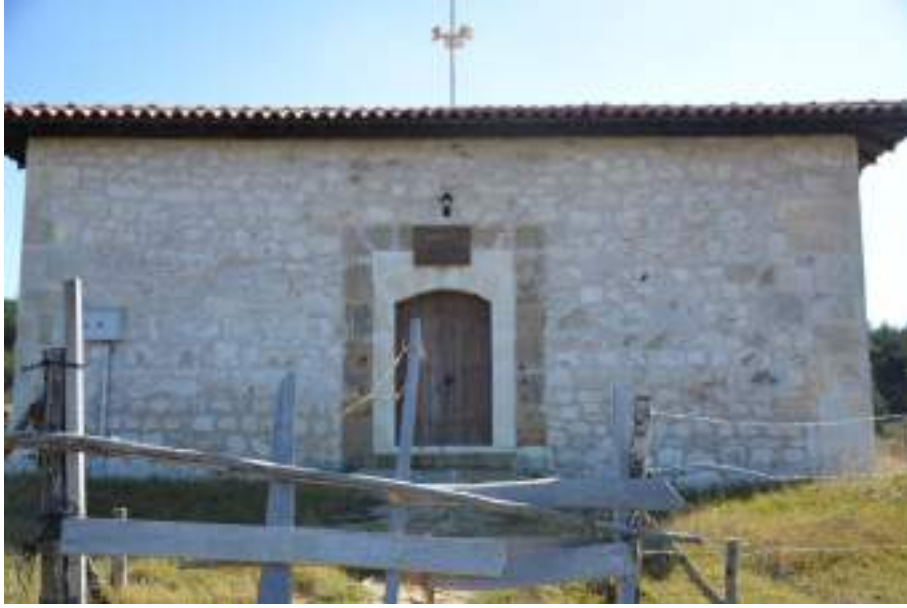
**Resim 4: Akmesjid (Devire Sultan) Cami Kuzey Cephesi**

Yapının kuzey cephesi harime girişin sağlandığı cephedir. Pencere uygulaması görülmeyen cephe sağır olarak bırakılmıştır. Harime giriş zeminden iki basamak ile yükseltilmiş, dikdörtgen formlu basık kemerli kapı açıklığı ile sağlanmaktadır. Kapı üç yönden, kahverengi taşlar ile çerçevelenerek belirginleştirilmiştir (Resim 4).

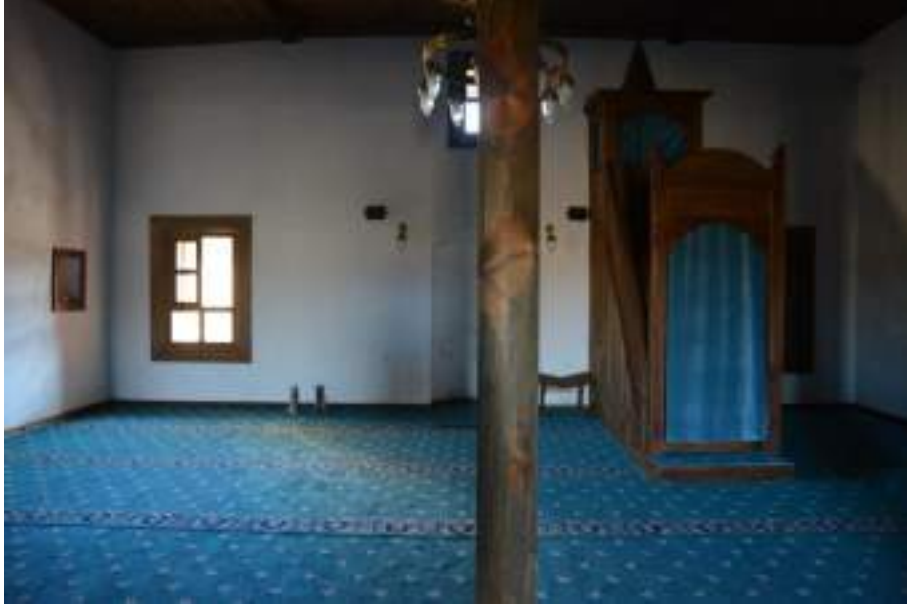
**Resim 5: Akmesjid (Devire Sultan) Cami Harim Genel Görünüşü**

**Mimari Tanım:** Kuzey güney doğrultuda uzanan cami, dikdörtgen planlı mihraba dik dört sahınlıdır. Ahşap döşemeli harim kaplama tavan ile örtülüdür. Tavan döşeme tahtaları kuzey güney doğrultuda atılmış, üzerinde herhangi bir süsleme unsuru görülmemektedir. Harim duvarlarına sıva ve badana yapılmıştır. Doğuda iki, güneyde üç adet pencere ile aydınlanan harimin güney duvar ortasında boş niş şeklinde olan sivri kemerli mihrap, mihrabın kuzeyinde yapıya sonradan eklenmiş olan minber bulunmaktadır (Resim 5).

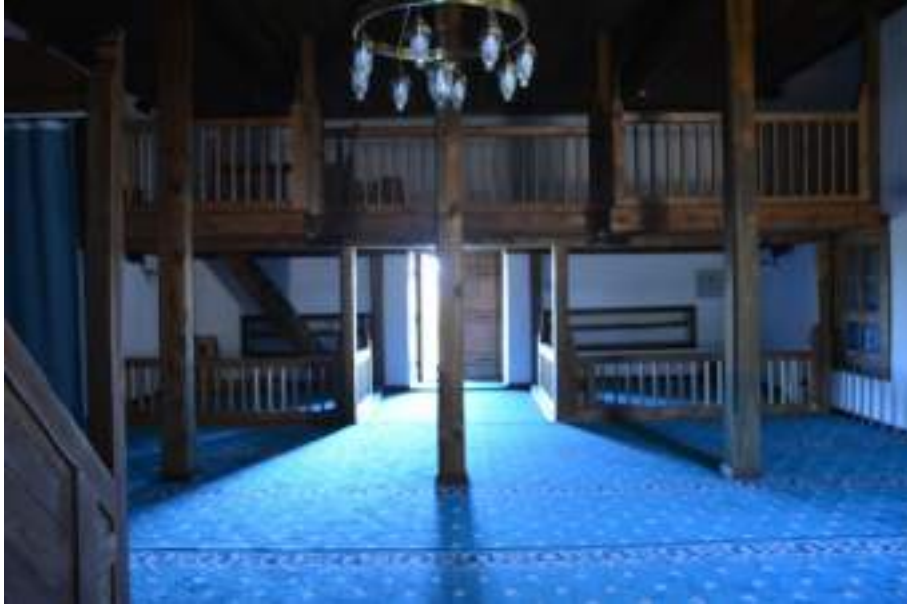
**Resim 6 Akmesjid (Devire Sultan) Cami Mahfil katı Genel Görünüşü**

Harimin kuzeyinde doğu-batı doğrultusunda uzanan ahşap mahfil bulunmaktadır. Mahfil dördü duvara bağımlı ikisi serbest olan altı adet ahşap direk ile taşınmaktadır. Mahfil altının doğu ve batı kısmı bir seki ile yükseltilerek ahşap korkuluklar ile çevrelenmiştir. Mahfile çıkışın sağlandığı merdiven harimin kuzey batı köşesinde yer almaktadır. Korkuluklar ile çevrelenmiş mahfil, mihrap yönüne doğu ve batıda köşelerde dikdörtgen planı çıkma yapmaktadır. Mahfil üzerinde iki adet ahşap direk tavanı desteklemektedir (Resim: 6).

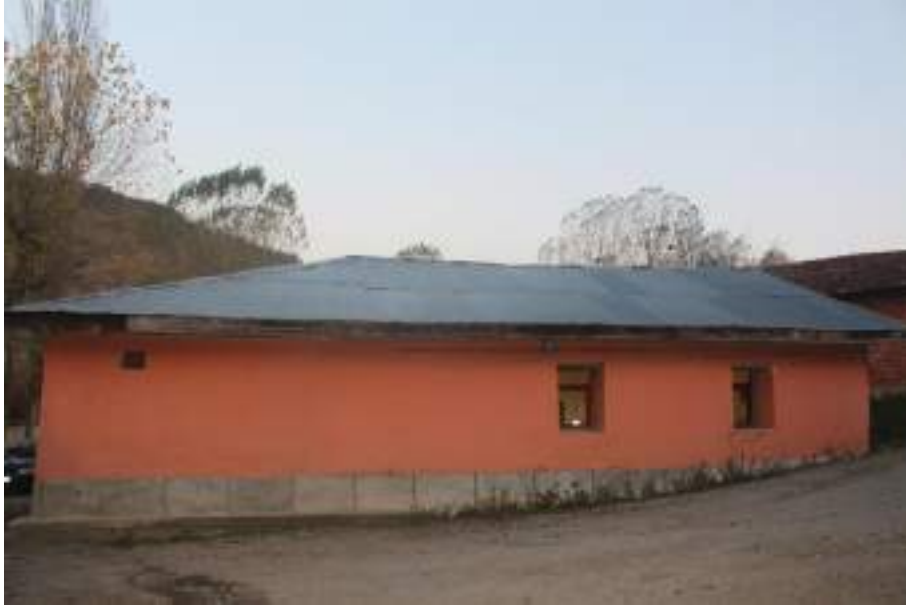
**Resim 10: İnceğiz Köyü Cami Batı Cephesi**

**Cepheler:** Yapının batı cephesinin kuzey bölümünün üst kısmında bir adet küçük boyutlu dikdörtgen formlu, güney tarafında iki adet dikdörtgen formlu düz lentolu pencere açıklığı yer almaktadır (Resim: 10). Güney cephede iki adet dikdörtgen formlu mazgalvari pencereler yer alırken cephede pencerelerin üst kısmından başlayan ahşap malzeme görülmektedir (Resim: 11). Doğu cephenin güney bölümünde alt kısımda iki adet dikdörtgen formlu düz lentolu pencere açıklığı görülürken, cephenin kuzey kısmında, alt sırada bir üst sırada bir olmak üzere iki adet kare formlu pencere açıklığı görülmektedir (Resim: 12).

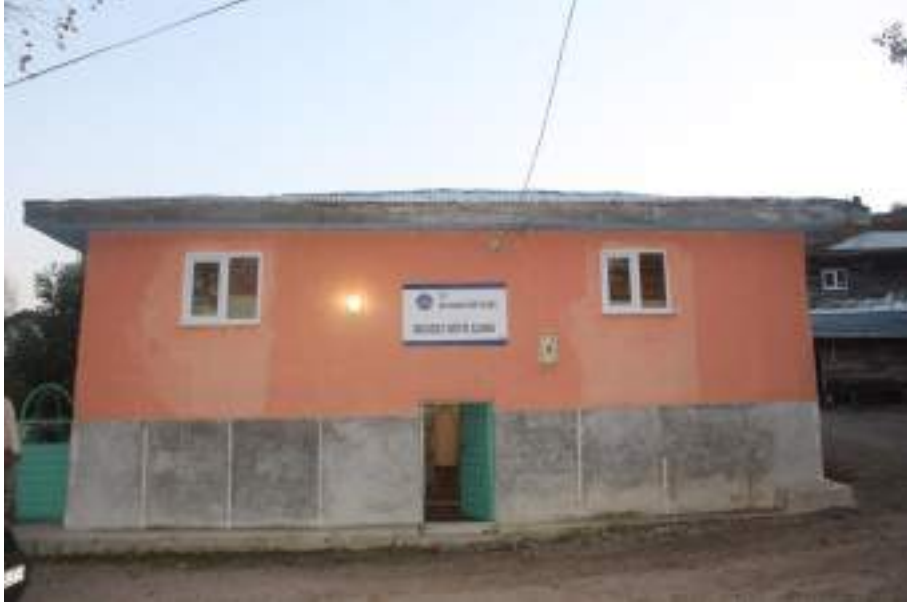
**Resim 13: İnceğiz Köyü Cami Kuzey Cephesi**

Kuzey cephe ortasında yapıya giriş kapısı bulunmaktadır. Kapının doğu ve batısında üst kısımda iki adet düz lentolu kare formlu pencere yer almaktadır. İki basamaklı merdiven ile ulaşılan demir kapıdan yapıya sonradan eklenilmiş olan mahfil ve oda bölümüne ulaşılmaktadır (Resim: 13).

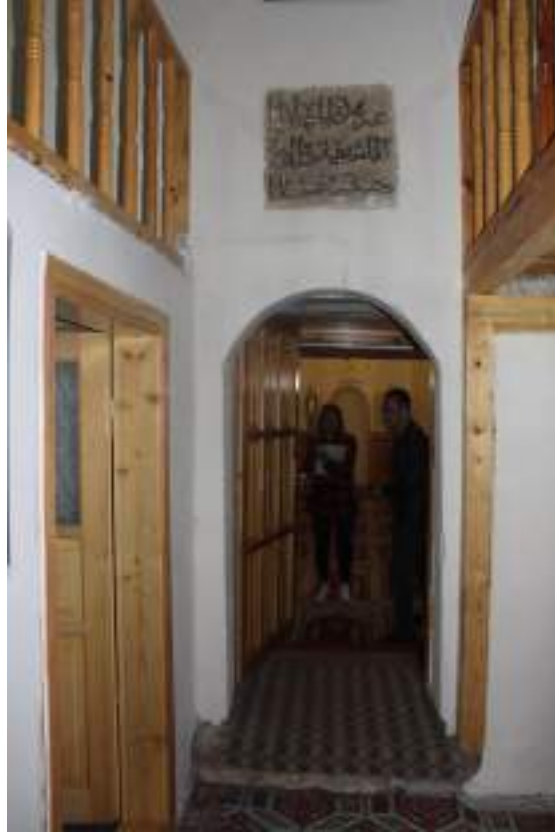
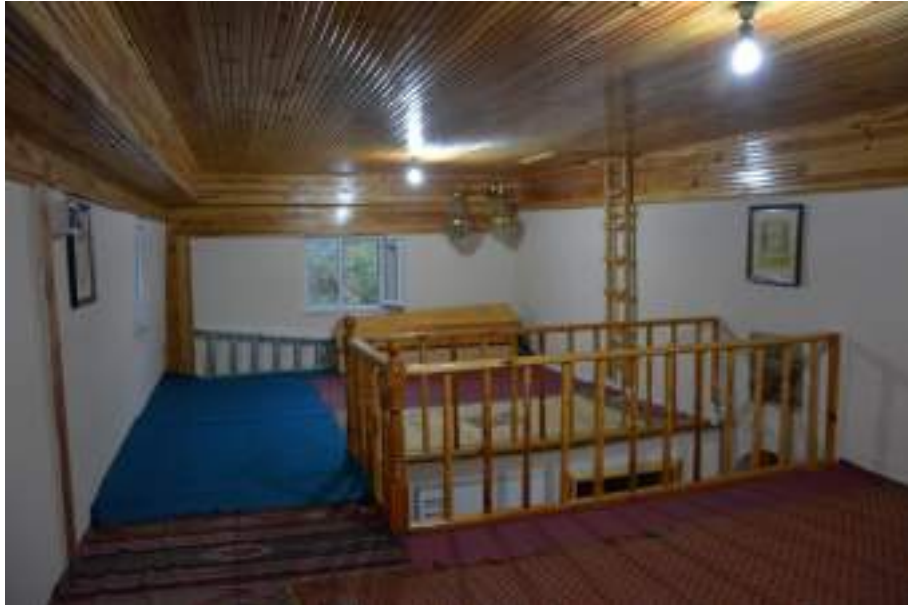
Girişin karşısında yer alan basık kemerli kapı açıklığının üzerinde yapıya ait inşa kitabesi yer almaktadır. Dikdörtgen planlı bölümün doğusunda derslik olarak kullanılan oda batısında ise ilk mahfile çıkışın sağlandığı ahşap merdiven yer almaktadır. Dikdörtgen planlı mahfilin orta bölümü kitabeyi kapatmamak amacıyla korkuluklar ile balkon şeklinde düzenlemiştir (Resim: 14-15).

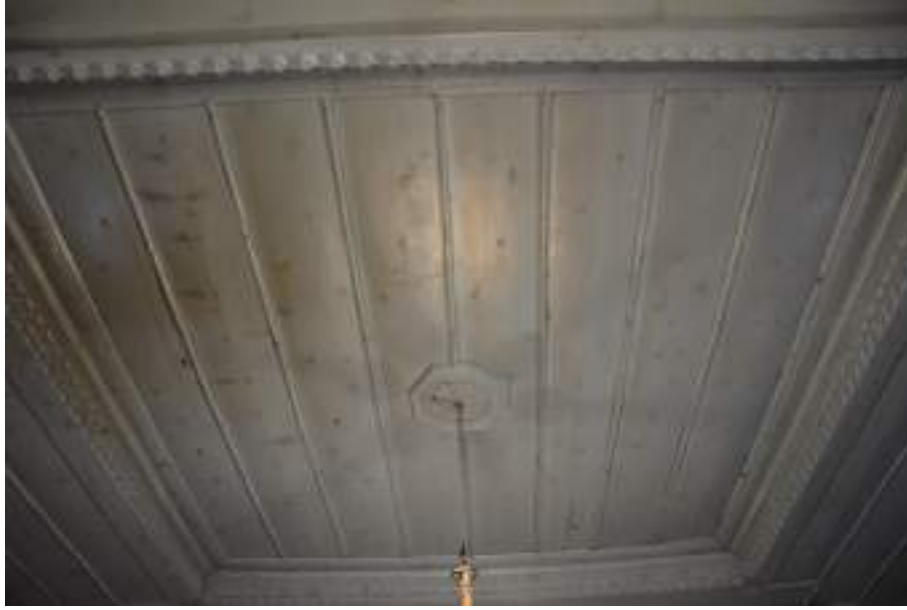
**Resim 16: İnceğiz Köyü Cami Tavan Düzenlemesi**

**Mimari Tanım:** Güney cephe ortasında yer alan dikdörtgen formlu yuvarlak kemerli kapı açıklığından harime girilmektedir. Kuzey-güney doğrultusunda uzanan dikdörtgen planlı harim, ahşap kirişlemesi alttan kaplama tavan ile örtülüdür. Sade bir süslemeye sahip ahşap tavanda tavan döşeme tahtaları kuzey güney doğrultusunda atılmıştır. Tavanda içe doğru kademelenme yapan bölümün merkezine tavan göbeği yerleştirilmiştir (Resim: 16).

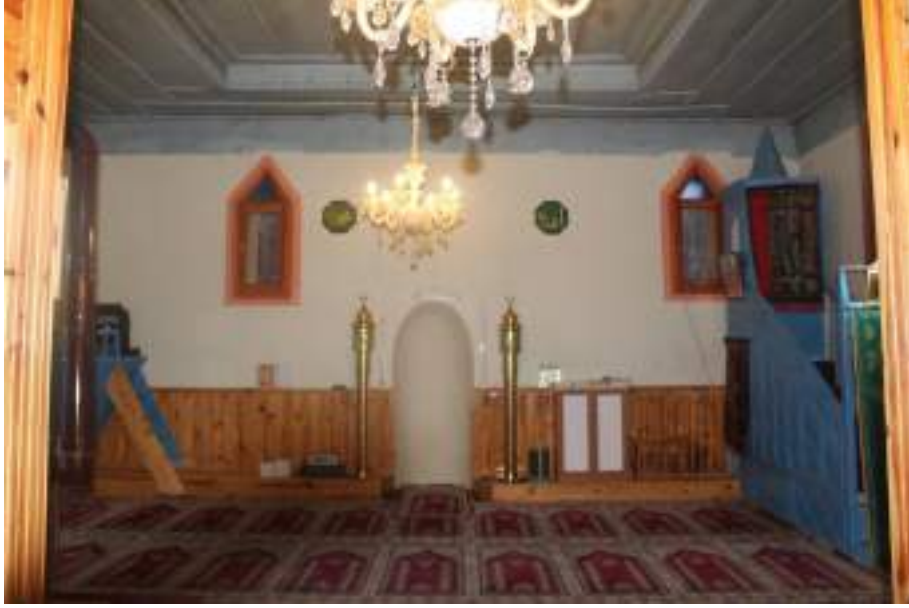
**Resim 17: İnceğiz Köyü Cami Harim Genel Görünüşü**

Sıvalı olan duvarlar belirli bir seviyeye kadar ahşap lambiri ile kaplanmıştır. Harim doğu, batı, güney ve kuzeyde ikişer adet olmak üzere altı adet pencere açıklığı ile aydınlanmaktadır. Harim güney duvarı ortasında yer alan mihrap boş niş şeklinde olup mihrabın güneydoğu köşesinde konik formlu, merdiven ile ulaşılan vaaz kürsüsü, güneybatı köşesinde ise ahşap minber yer almaktadır. Vaaz kürsüsü ve minberin yakın tarihlerde yapıya eklenmiş olduğu düşünülmektedir (Resim: 17).

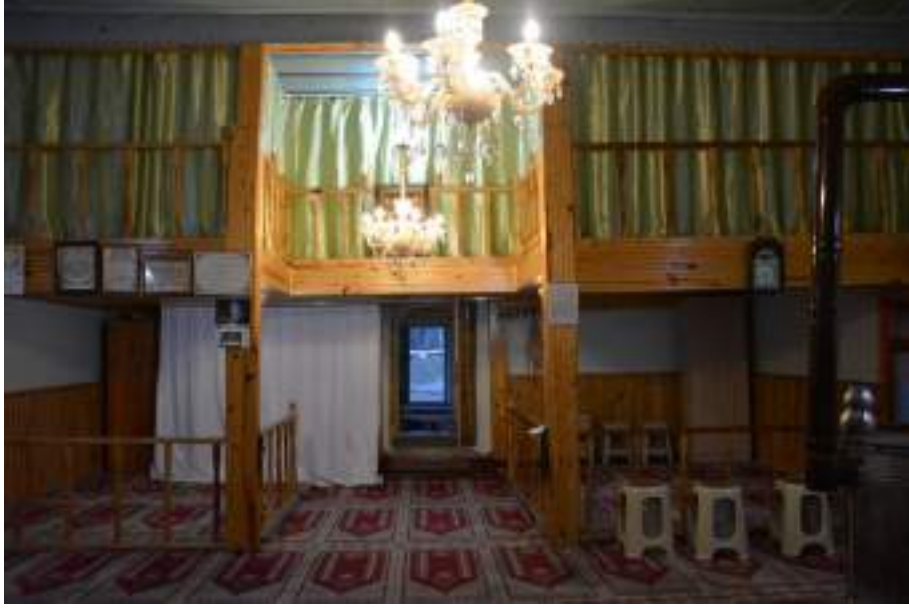
**Resim 18: İnceğiz Köyü Cami Mahfil Katı Genel Görünüşü**

Harimin kuzeyinde doğu batı doğrultusunda uzanan ahşap mahfil yer almaktadır. Mahfil katı ikisi serbest ikisi duvara bağımlı dört adet dikdörtgen formlu ahşap dikme ile desteklenmektedir. Mahfilin alt kısmında doğu ve batı bölümleri ahşap korkuluklar ile çevrelenmiştir. Ahşap korkuluklu mahfilin doğu ve batı bölümü mihrap yönünde dikdörtgen formlu çıkma yapmaktadır. Mahfile çıkışın sağlandığı merdiven kuzeybatı köşede yer almaktadır (Resim: 18-19).

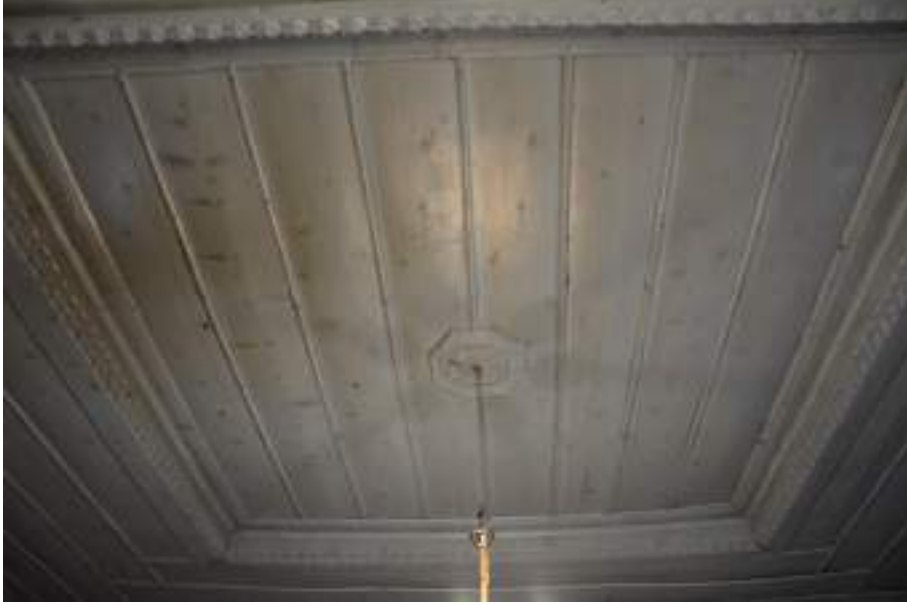
**Resim 20: İnceğiz Köyü Cami Tavan Göbeği**

**Süsleme:** Tavanda kademelenme yapan bölümün kenarlarında iki sıra mukarnas dizisi görülmektedir. Merkezde yer alan sekizgen tavan göbeği içerisinde çıtalar ile oluşturulmuş dilimli sekizgen formu görülmektedir (Resim: 20).

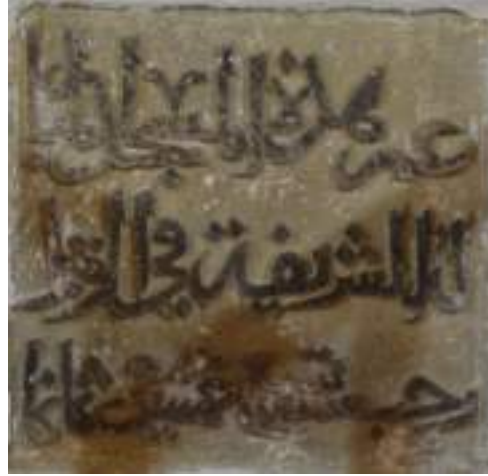
Resim 21 İnceğiz Köyü Cami Kitabesi

**Tarihlendirme:** Harime giriş kapısı üzerinde yer alan nesih hat ile üç satır olarak yazılmış kitabesine göre; (Resim: 21)

1. Ammere haze'l mescid el mübare
2. Ket iş-şerife fi evaili
3. Receb sene tis'un hamsine ve semani miye.

1. Bu mübarek mescid
2. M.1454 yılında
3. Receb ayının ilk gününde yapıldı.

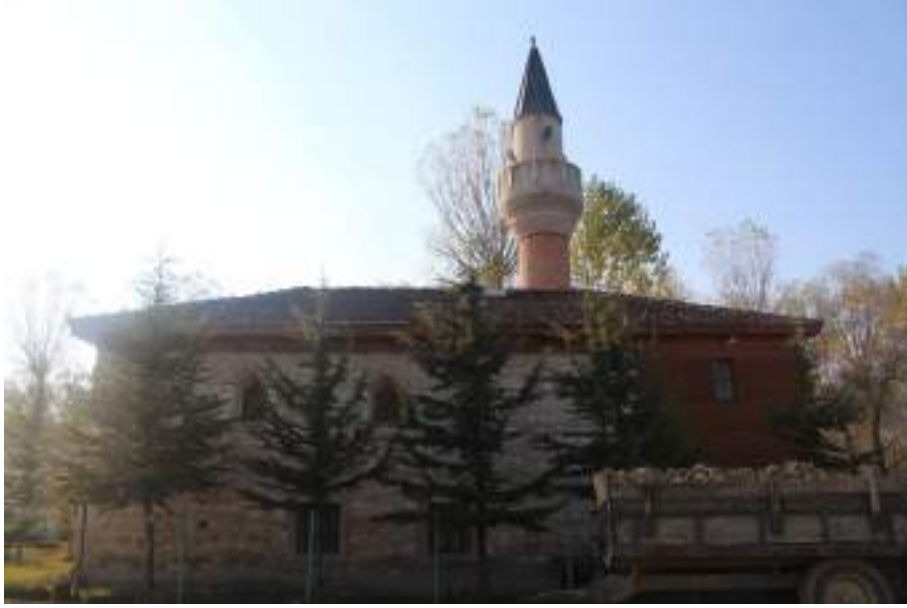
**Resim 22: Çayırıcık Mahallesi İsmail Bey Cami Dođu Cephesi**

**Cepheler:** Yapının dođu cephesinde; iki adet alt kısımda, iki adet üst kısımda, bir adette sonradan eklenmiş bölümde olmak üzere toplam beş adet pencere açıklığı bulunmaktadır. Sonradan eklenmiş olan bölümde yer alan pencere dikdörtgen formludur. Alt sırada yer alan pencereler dikdörtgen formlu olup söve ve lentolarında keme taş malzeme kullanılmıştır. Üst kısımda yer alan iki adet dikdörtgen formlu pencere açıklığı sivri kemerlidir. Sivri kemerler tuğla malzeme kullanılarak belirginleştirilmiştir (Resim: 22).

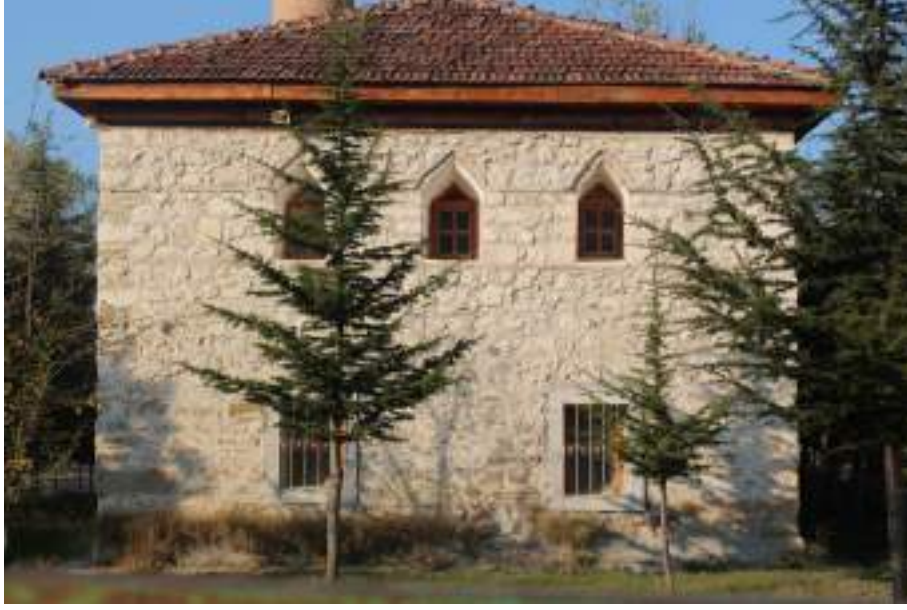
**Resim 23: Çayırıcık Mahallesi İsmail Bey Cami Güney Cephesi**

Yapının güney cephesinde; alt kısımda iki üst kısımda üç adet pencere açıklığı bulunmaktadır. Alt kısımda yer alan pencereler dikdörtgen formlu olup söve ve lentolarında kesme taş malzeme görölmektedir. Üst kısımda yer alan üç adet pencere açıklığı dikdörtgen formlu olup sivri kemerlidir. Sivri kemerler tuğla malzeme kullanılarak belirginleştirilmiştir. Üst sıra pencerelerinin alt ve kemer başlama hizalarında ahşap hatıllar görölmektedir (Resim: 23).

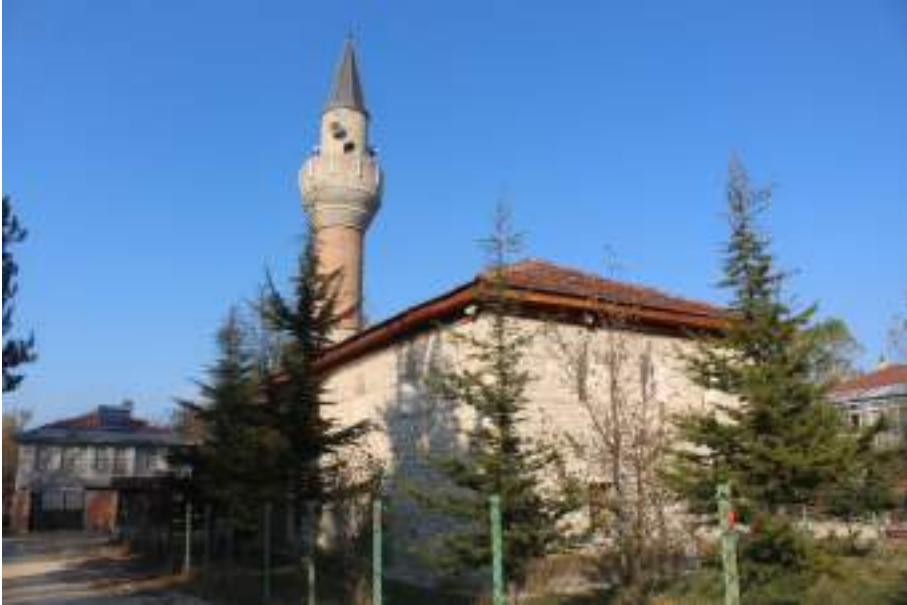
**Resim 25: Çayırıcık Mahallesi İsmail Bey Cami Güneybatıdan Görünüş**

Yapının batı cephesinde alt kısımda iki adet, iki adet üst kısımda olmak üzere dört adet pencere açıklığı bulunmaktadır. Alt kısımda yer alan pencereler dikdörtgen formu olup söve ve lentolarında keme taş malzeme kullanılmıştır. Üst kısımda yer alan iki adet dikdörtgen formu pencere açıklığı sivri kemerlidir. Sivri kemerler tuğla malzeme kullanılarak belirginleştirilmiştir (Resim: 24). Üst sıra pencerelerinin alt ve kemer başlama hizalarında ahşap hatıllar görülmektedir. Caminin sonradan eklenmiş olan minaresi kuzeybatı cephede yer almaktadır. Minareye giriş mahfil katından, beden duvarları içerisinde sağlanmaktadır. Belirli bir seviyeye kadar sıvalı olan gövde kısmı yığma tekniği kullanılarak tuğla malzemeden inşa edilmiştir. Tek şerefeli minarenin şerefe ve petek kısmı da sıvalı olup madeni bir külâh ile kapatılmıştır. Batı cephenin kuzey kısmında sonradan eklenmiş olan ahşap son cemaat bölümü bulunmaktadır (Resim: 25).

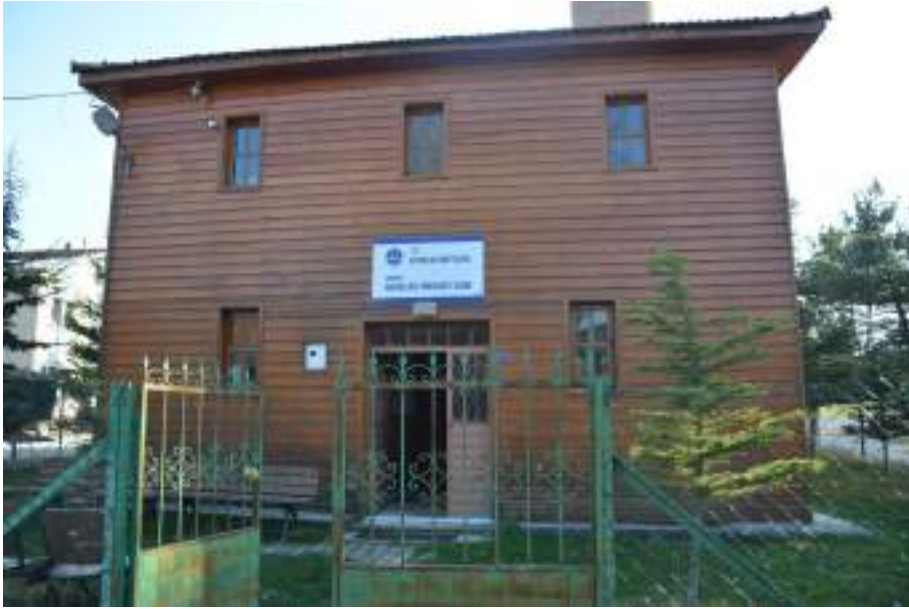
**Resim 26: Çayırçık Mahallesi İsmail Bey Cami Kuzey Cephesi**

Caminin kuzeyinde sonradan eklenmiş olan son cemaat yeri bulunmaktadır. Caminin beden duvarları ile aynı yükseklikte inşa edilmiş olan son cemaat yerinin kuzey cephesinde üst sırada üç, alt sırada iki adet dikdörtgen formlu pencere açıklığı yer almaktadır. Kuzey cephenin ortasında bulunan dikdörtgen formlu kapı açıklığından son cemaat bölümüne geçilmektedir (Resim: 26). Mekânın batısında mahfil katına çıkışın sağlandığı ahşap merdiven, doğusunda ise ayakkabılıklar bulunmaktadır. Son cemaat bölümü içte alt sıra pencerelerine kadar ahşap lambiri ile kaplanmış olup sıva ve badana yapılmıştır.

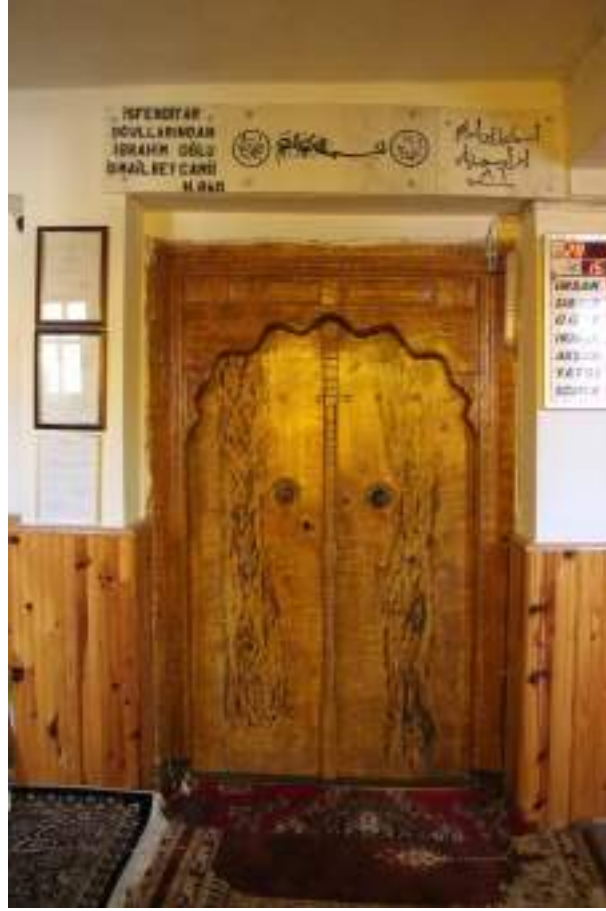
**Resim 27: Çayırık Mahallesi İsmail Bey Cami Harime Giriş Kapısı**

Caminin son cemaat bölümüne giriş kapısı ile aynı ekseninde harim giriş kapısı bulunmaktadır. Çift kanatlı ahşap kapı dikdörtgen formlu olup, kapı kemeri dilimli formda düzenlenmiştir. Kemer üzerinde köşelerde kare orta bölümde ise iki adet dikdörtgen pano yer almaktadır. Kapı üzerinde yapıya sonradan eklenmiş kitabe ve kitabe tercümesi yer almaktadır (Resim: 27).

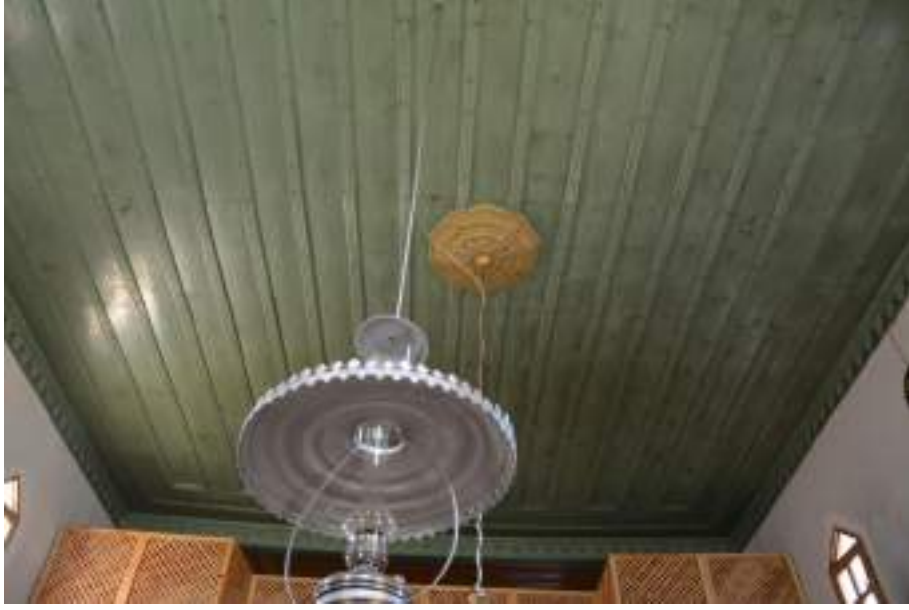
**Resim 28: Çayırıcık Mahallesi İsmail Bey Cami Tavan Döşemesi**

**Mimari Tanım:** Kuzey- güney doğrultuda uzanan dikdörtgen planlı harim kaplama tavan ile örtülmüştür. Duvarlar alt sıra pencere açıklıklarına kadar ahşap lambiri ile kaplanmış olup sıva yapılmıştır. Sade bir tavan düzenlemesine sahip ahşap tavanda, tavan döşeme tahtaları kuzey-güney doğrultuda atılmıştır. Beden duvarları ile tavanın birleştiği bölümde harimi dört yönden çevreleyen tek sıra testere dişi formunda bezeme görülmektedir. Tavanın merkezinde yer alan tavan göbeği ongen formda olup göbeğin merkezinde çiçek motifleri görülmektedir (Resim: 28-29).

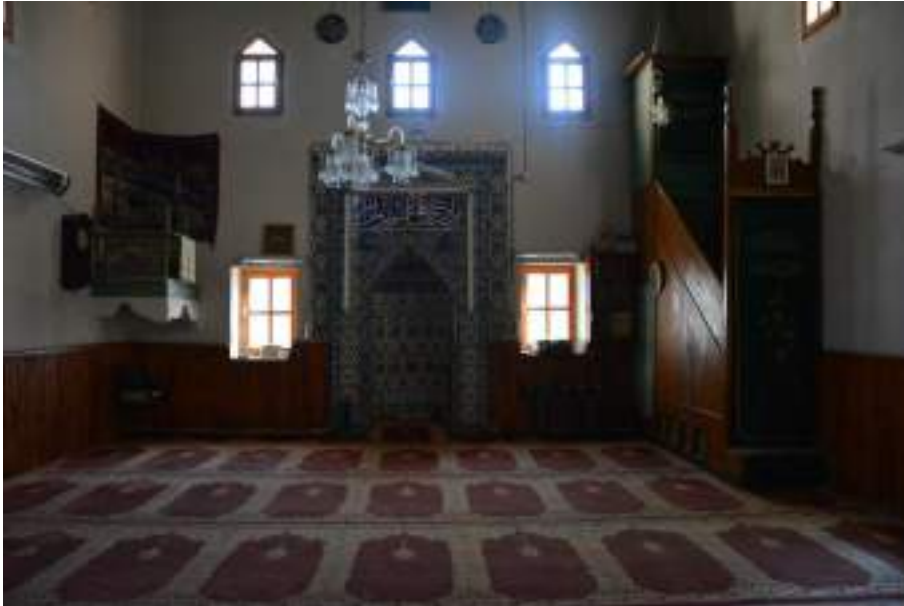
**Resim 30: Çayırıcık Mahallesi İsmail Bey Cami Harimden Genel Görünüş**

Dikdörtgen planlı harim bölümü; doğu ve batı duvarda dört, güney duvarda beş pencere açıklığı ile aydınlanmaktadır. Pencereleer içten de dışarıdan görüldüğü gibi dikdörtgen formdadır. Harim duvarları alt sıra pencereleri hizasına kadar ahşap lambiri ile kaplanmıştır. Güney duvar ortasında harim giriş kapısı ile aynı eksen de mihrap, mihrabın batısında minber, güney doğu köşede vaaz kürsüsü yer almaktadır. Orijinalinde alçı olan mihrabın alınlık kısmında Bakara suresinin 149. bölümü ve H. 1406 (M. 1986) tarihi görülmektedir. Muhtemelen çini panolar daha önce hazırlanarak 1990 tarihi sonrası mihrap çini ile kaplanmıştır. Mihrabın batısında yer alan madeni bir külaha sahip ahşap minber oldukça sade bir görünüm sergileyip herhangi bir süsleme özelliği görülmemektedir. Mihrabın doğusunda yer alan, taş bir konsol üzerine oturtulmuş kare form lu vaaz kürsüsü ahşaptan yapılmış olup sade bir özellik göstermektedir (Resim: 30).

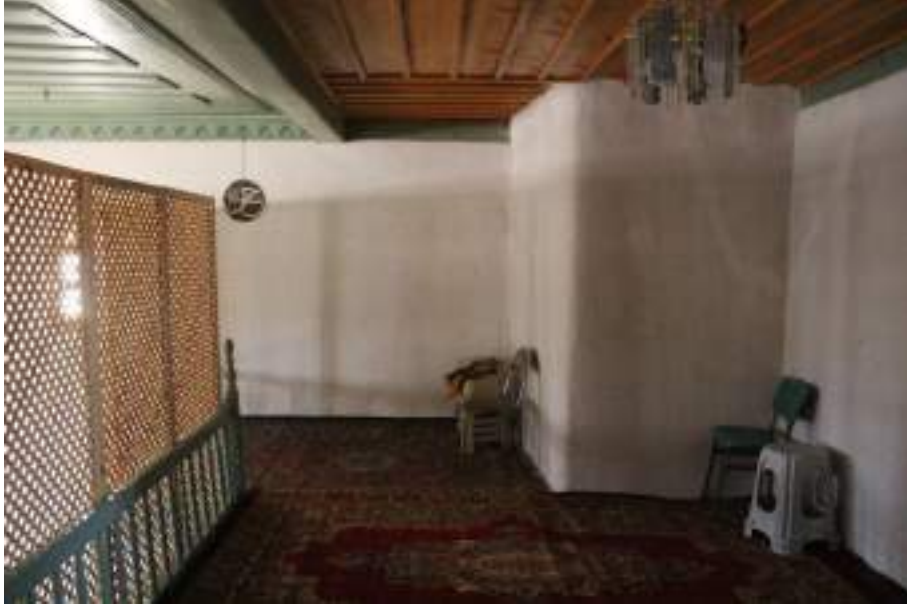
**Resim 34: Çayırçık Mahallesi İsmail Bey Cami Asıl Mahfil ve Minare**

Harimin kuzeyinde, doğu-batı doğrultuda uzanan ahşap mahfil bulunmaktadır. Mahfil ikisi duvara bağımlı altı adet ahşap direk ile taşınmaktadır. Ahşap paravanlar ile kapatılmış olan mahfil altında doğu ve batıda yer alan bölümler ahşap korkuluklar ile çevrelenmiş, doğuda yer alan bölüm ahşap ile kapatılarak oda şekline getirilmiştir. Mahfile çıkış son cemaat bölümünü batısında yer alan ahşap merdiven ile sağlanmaktadır. Merdiven ile çıkılan ilk bölüm camiye sonradan eklenmiş olup üç adet kuzey, bir adet doğuda ter alan pencere ile aydınlanmaktadır. (Resim: 31-32)Caminin asıl duvarını teşkil eden güney duvar köşesinde duvara apliance edilmiş olan daire içinde H.1260 (M.1844) tarihi yazmaktadır (Resim: 33). Sonradan eklenen mekândan asıl mahfil katına cephe ortasında yer alan dikdörtgen formlu kapı açıklığından geçilerek girilmektedir. Ahşap korkuluk ile çevrelenmiş mahfilin doğu ve batı kısmı mihrap yönüne kare planlı çıkma yapmaktadır. Mahfilin kuzeybatı köşesinde Minarenin içerisinde bulunduğu bölüm yer almaktadır (Resim: 34).

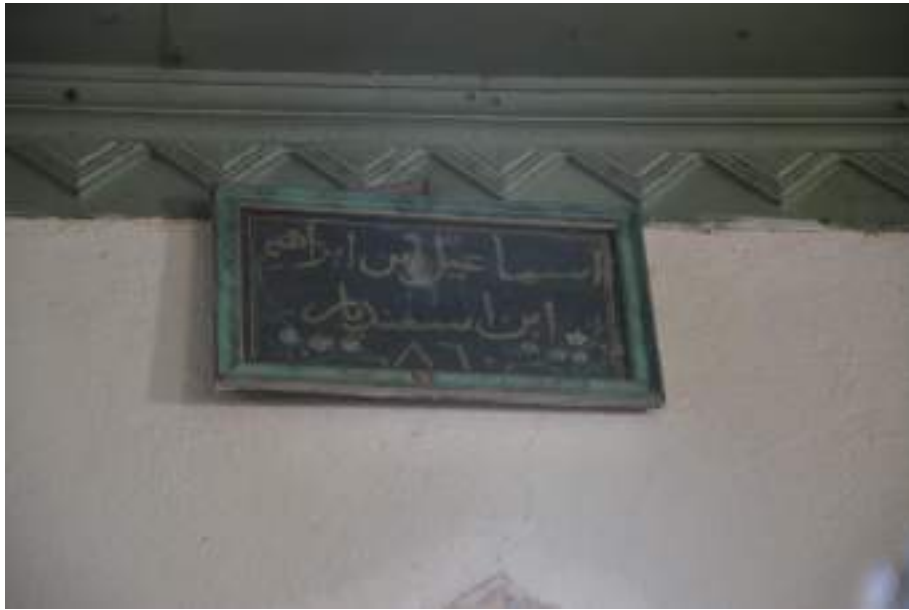
Resim 35: ayırık Mahallesi İsmail Bey Cami Gney Duvarında Yer Alan Kitabe

**Tarihlendirme:** Caminin güney duvarına asılı sonradan yerleştirildiği anlaşılan cam çerçeveli kitabe bulunmaktadır (Resim: 35). Kitabede;

İsmail bin İbrahim

İbn İsfendiyar

H. 860 (M. 1455-56)

yazısı okunmaktadır. Onarımlar sırasında ekleniş olması muhtemel olan bu kitabe İsmail Bey'in yaşadığı dönemlere tekabül etmesi dolayısı ile yazılan tarih cami yapımına uygun olabilir<sup>35</sup>. Levha asılmadan önce, güney duvarda bu kitabenin aynısı yer almakta olup onarımlar sırasında asıl kitabenin kırılması sebebi ile bu kitabe duvara yerleştirilmiştir<sup>36</sup>.

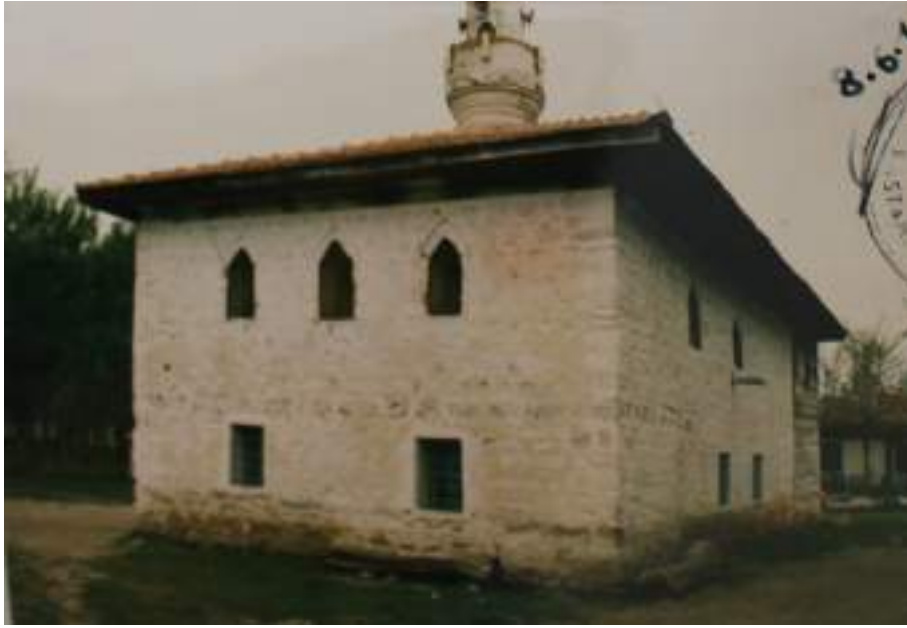
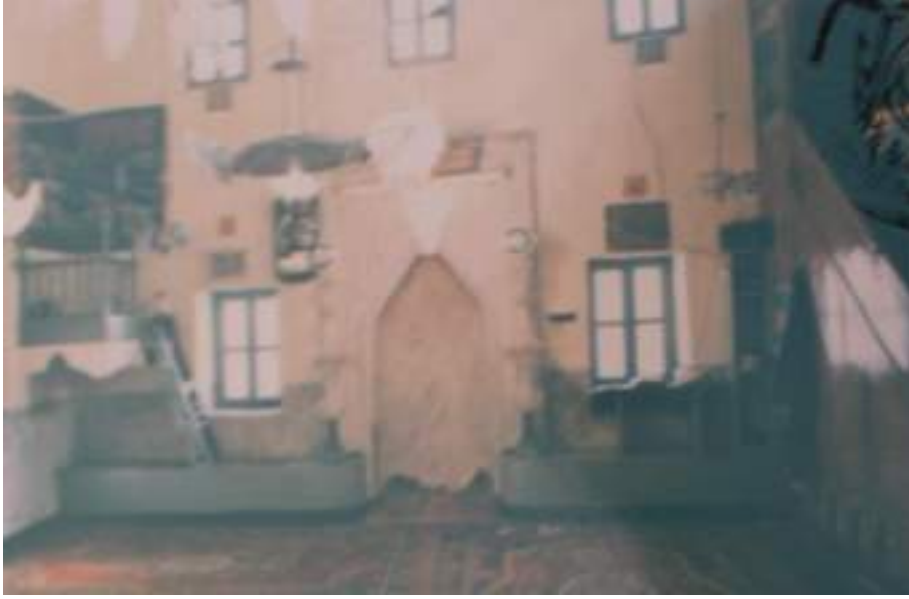
**Onarımlar:** Tescilli olan yapının geçirdiği onarım tarihleri kesin olarak bilinmemekle birlikte vakıf arşivinde yapının belirli zamanlarda<sup>40</sup> caminin tavan kirişleri, son cemaat yeri, beden duvarları, üst kat pencerelerinin onarımlar geçirdiği ve 1945-50 senelerinde minaresinin onarım gördüğü yazmaktadır<sup>41</sup>. Yapının 1990 tarihli fotoğraflarında mihrap orijinaldir 1990 yılı sonrasında mihrap çini panolar ile kaplanmıştır (Resim: 36-38).

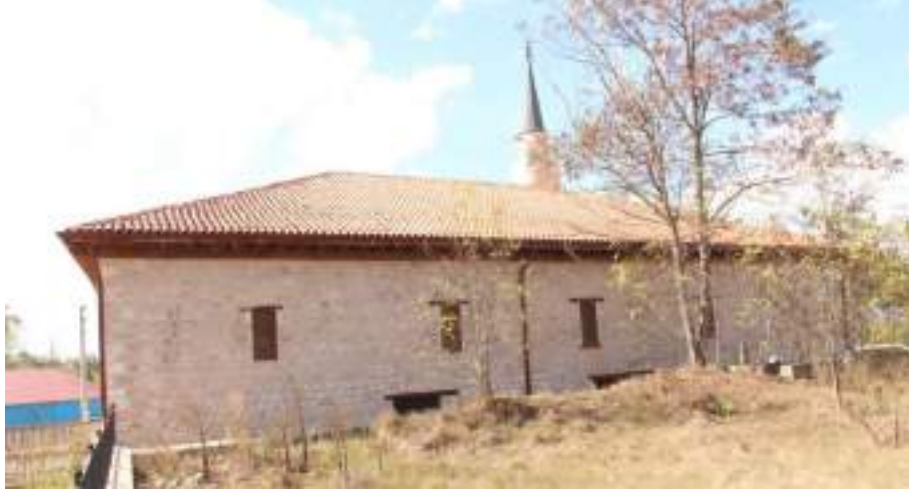
**Resim 40: İsmail Bey Cami Doğu Cephesi**

**Cepheler:** Doğu cephesinde; alt kısımda iki üst kısımda üç adet pencere açıklığı bulunmaktadır. Alt kısımda bulunan iki pencere dikdörtgen formu ve düz lentoludur. Pencere üzerlerinde ahşap hatıllar görülmektedir. Pencereelerde demir parmaklıklar görülmektedir. Üst kısımda yer alan dört adet pencere dikdörtgen formu olup ahşap kafesler ile kapatılmıştır. Söve ve lentoları ahşaptan olan pencereler üzerinde hatıllar bulunmaktadır. Cephe köşelerinde kesme taş malzeme kullanılmıştır geniş bir saçağa sahip olan cephede saçağın beden duvarı ile birleştiği bölümde ahşap malzeme görülmektedir (Resim: 40).

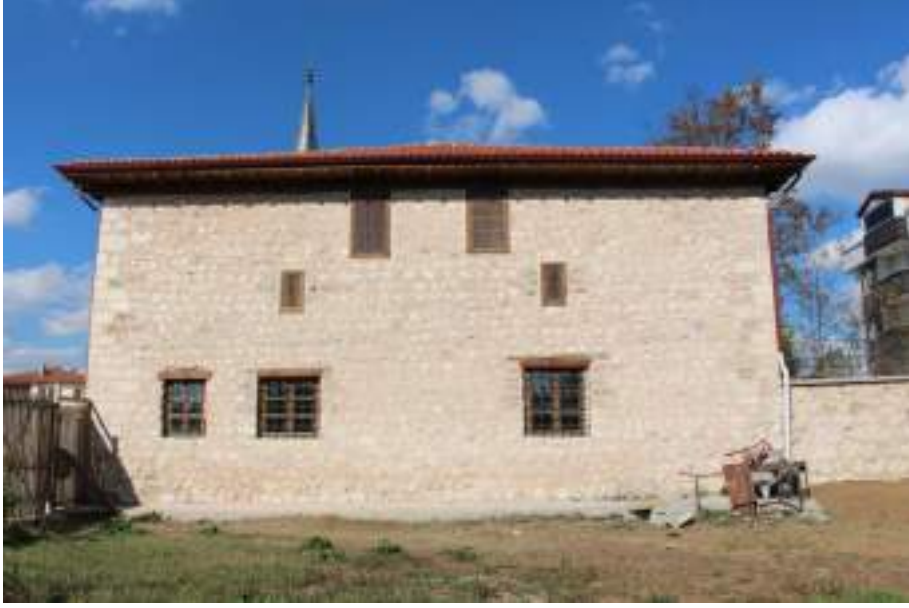
**Resim 41: İsmail Bey Cami Güney Cephesi**

Güney cephesinde; yedi adet pencere açıklığı bulunmaktadır. Alt kısımda yer alan üç pencereden batıda yer alan dikdörtgen formlu olup düz lentoludur. Diğer iki pencere açıklığı kare formda olup yine düz lentoludur. Alt kısımda yer alan üç pencere açıklığında da demir parmaklıklar görülmektedir. Üç pencerenin de üzerinde ahşap hatıllar görülmektedir. Orta kısımda yer alan iki pencere mazgal olup söve ve lentoları ahşaptır. Pencereler ahşap kafesler ile kapatılmıştır. Üst kısımda yer alan iki pencere dikdörtgen formda olup söve ve lentolarında ahşap malzeme kullanılmıştır. İki pencere de ahşap kafes kile kapatılmıştır. Cephe köşelerinde kesme taş malzeme kullanımı görülmektedir (Resim: 41).

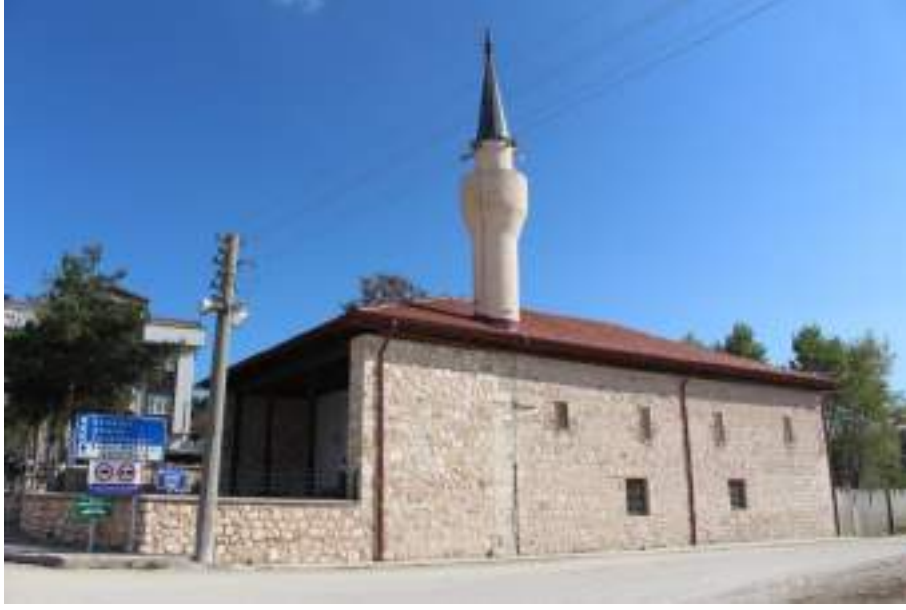
**Resim 42: İsmail Bey Cami Batı Cephesi**

Batı cephesinde; altı adet pencere açıklığı bulunmaktadır. Alt kısımda yer alan iki adet pencere açıklığı dikdörtgen formlu olup söve ve lentosu düzdür. Pencerelem demir parmaklıklar ile kapatılmıştır. Üst kısımda yer alan dört adet mazgal pencere açıklığı, dikdörtgen formludur. Pencerelem ahşap kafesler ile kapatılmıştır. Alt ve üst kısımda görülen bütün pencerelerin üzerinde ahşap hatıllar kullanılmıştır. Cephenin güney köşesinde ve son cemaat bölümü ile harimin birleştiği bölümde kesme taş malzeme kullanımı görülmektedir. Kuzeybatı cephede yer alan minare gövde ve şerefe kısmı çimento harç ile sıvalı olup madeni bir külaha sahiptir (Resim: 42).

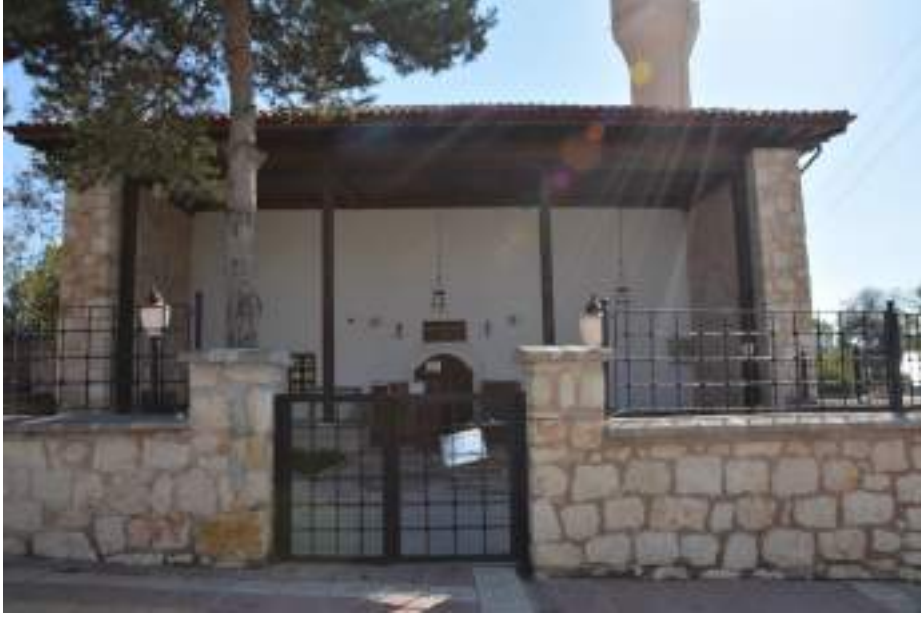
**Resim 43: İsmail Bey Cami Kuzey Cephesi**

Kuzey cephe yapının asıl cephesini temsil etmektedir. Yapının son cemaat bölümü revak şeklinde düzenlenmiş olup, ikisi duvar bağımlı ikisi serbest olan dört ahşap direk ile üst örtü desteklenmektedir. İbadet için ayrılmış olan doğu ve batı kısım üç basamaklı bir merdiven ile yükseltilmiştir. Sıvalı olan cephede giriş kapısının doğu ve batısında yer alan iki adet pencere açıklığı bulunmaktadır. Söve ve lentoları düz olan dikdörtgen formlu pencereler demir parmaklıklar ile kapatılmıştır. Harime giriş kapısı dikdörtgen formlu olup ahşap kapının söveleri mermerdendir. Yuvarlak bir kemere sahip kapıda söveler yukarıya doğru uzatılıp sivriltilerek alınlık görünümü verilmiştir. Kapı üzerinde caminin ismi ve yapım tarihini içeren ahşap levha yer almaktadır (Resim: 43).

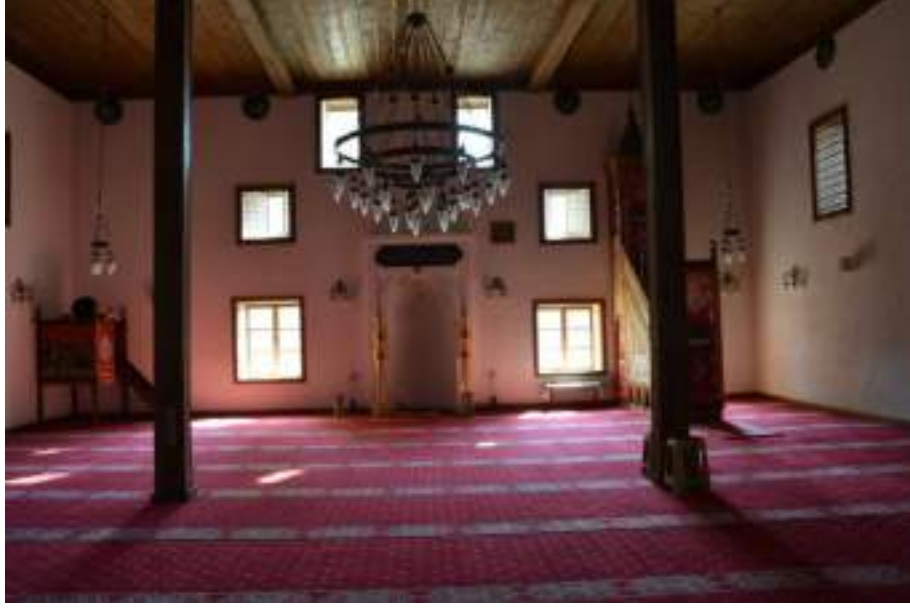
**Resim 44: İsmail Bey Cami Harim Genel Görünüşü**

**Mimari Tanım:** Kuzey-güney doğrultuda uzanan dikdörtgen planlı harim tabanı ahşap döşemelidir. Yapı güneyde yedi, batıda beş, kuzeyde iki ve doğuda beş olmak üzere toplam 19 pencere açıklığı ile aydınlanmaktadır. Düz lentolu dikdörtgen pencerelerden alt kısımda yer alanlar dikdörtgen ve kare formlu iken orta ve üst kısımda olanlar mazgaldır. Duvarları sıvalı olan harimde iki serbest ahşap direk tavan kirişlerini desteklemektedir (Resim: 44).

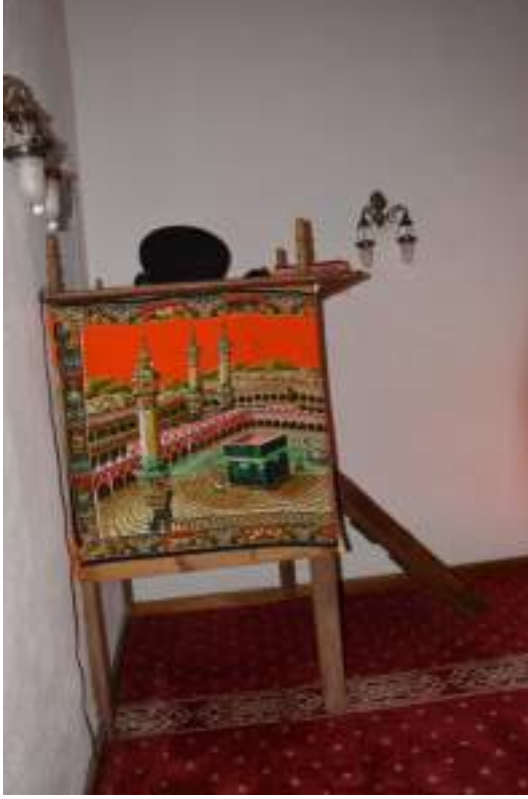
**Resim 45: İsmail Bey Cami Vaaz Kürsüsü**

Harimin güney duvarında harim giriş kapısı ile aynı ekseninde mihrap, mihrabın batısında minber, güneydoğu köşede vaaz kürsüsü yer almaktadır. Kible duvarının tam ortasında yerleştirilmiş olan alçı mihrap yarım daire planlıdır. Mihrabın üst kısmında yer alan pano içerisinde Zekeriya suresinden bir bölüm yazmaktadır. Harimin güneydoğu köşesine yerleştirilmiş olan kare planlı ahşap vaaz kürsüsü özellikleri itibariyle sonraki dönemlerde yapıya ilave edildiği anlaşılmaktadır. Mihrabın batısında yer alan ahşap minber oldukça sadedir (Resim: 45-46).

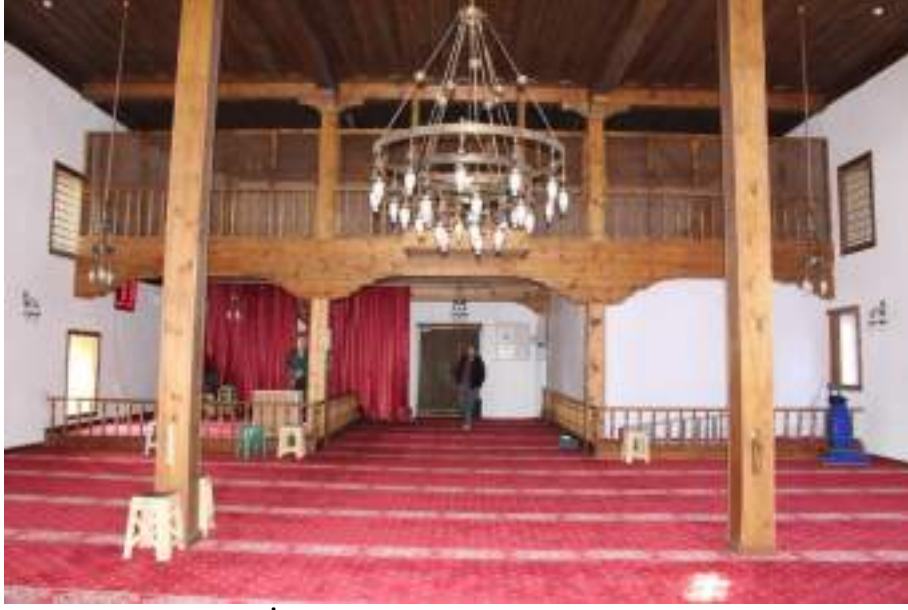
**Resim 47: İsmail Bey Cami Mahfil Katı Genel Görünüş**

Harimin kuzeyinde dördü serbest ikisi duvara bitişik altı adet ahşap dikme ile taşınan ahşap kafesli korkuluğa sahip mahfil katı bulunmaktadır. Mahfili taşıyan direkler dilimli kemerler ile taban kirişlerine bağlanmaktadır. Mahfil altının doğu ve batı kısımları birer seki ile yükseltilmiş, sekilerin etrafı ahşap korkuluklar ile çevrelenmiştir. Batı kısımda bulunan bölüm müezzin mahfili olarak kullanılırken, doğru bölümde bulunan kısım branda ile kapatılmıştır. Mahfile çıkış kuzey batıda bulunan ahşap merdiven ile sağlanmaktadır. Dikdörtgen planlı mahfilde mihrap yönünde kare planlı çıkma görülmektedir. Mahfil doğuda ve batıda iki pencere açıklığı ile aydınlanmaktadır. Mahfilde; mahfil altındaki direkler ile aynı hizada iki, direkler arasında iki ve merdivenin başlangıç ve bitiş bölümünde yer alan iki, toplamda altı adet ahşap direk tavan kirişlerine bağlanarak tavanı desteklemektedir (Resim: 47-48).

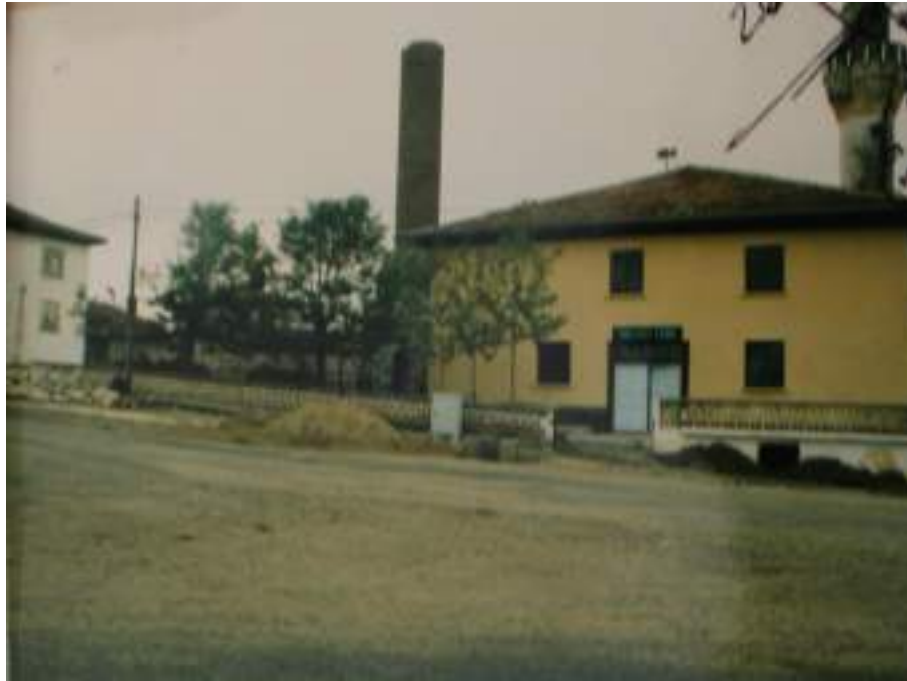
**Resim 49: İsmail Bey Cami Kuzeyden Görünüş (VGM Arşivi 1989)**

**Onarımlar:** Caminin 04.11.1980 tarihinde tescili yapılmıştır. 1989 tarihli fotoğraflarında cami cepheleri sıvalı ve sarı renk boya ile boyanmış vaziyettedir (Resim: 49). Yapının son onarımı Vakıflar Genel Müdürlüğü tarafından 2017 senesinde gerçekleştirilmiştir.
