**KASTAMONU İLİ DEVREKÂNİ İLÇESİNDE YER**  
**ALAN TÜRK DEVRİ MİMARİ YAPILARI**

**YÜKSEK LİSANS TEZİ**

**KONYA - 2021**

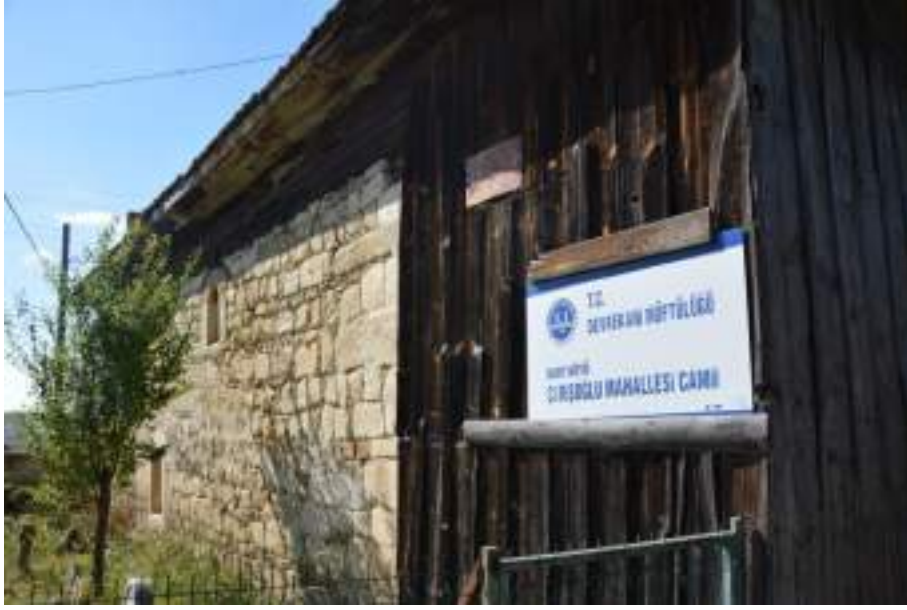
**Resim 50: Kurt Köyü Çirışoęlu Mahallesi Cami Doęu Cephesi**

**Cepheler:** Yapının doęu cephesinde üç adet pencere açıklığı bulunmaktadır. Alt kısımda yer alan bir adet pencere dikdörtgen formlu olup söve ve lentosunda kesme taş malzeme kullanılmıştır. Üst kısımda yer alan iki adet pencere dikdörtgen formlu yuvarlak kemerlidir. Moloz taştan inşa edilmiş cephenin köşelerinde kesme taş malzeme kullanıldığı görölmektedir. Üst sıra penceresi üzerinden saçak bölümüne kadar ahşap kaplama görölmektedir (Resim: 50), (Çizim: 6).

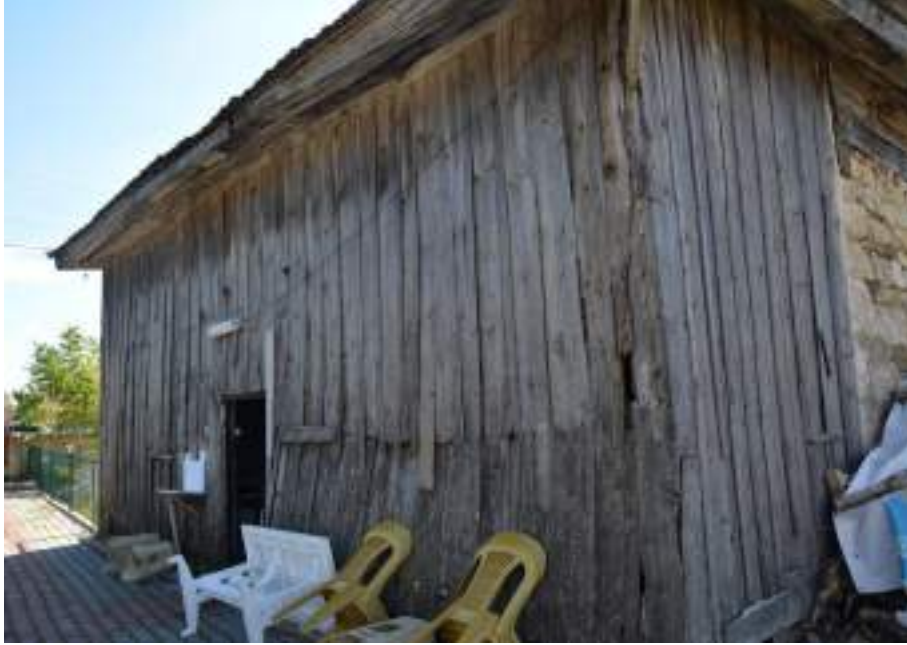
**Resim 53: Kurt Köyü Çirioğlu Mahallesi Cami Kuzey Cephesi**

Yapının kuzey cephesi son cemaat bölümüne girişin sağlandığı cephe olup tamamen ahşap malzeme kullanılarak inşa edilmiştir. Cephede pencere kullanımı görülmemektedir. Caminin son cemaat bölümüne giriş kuzey yönde bulunan tek kanatlı demir kapıdan sağlanmaktadır. Bu bölümün doğusunda ayakkabılık, batısında merdiven ile yükseltilmiş bölümde minare kaidesi görülmektedir. Son cemaat bölümünün tavan kısmı olmayıp çatı ile örtülmüştür (Resim: 53-54).

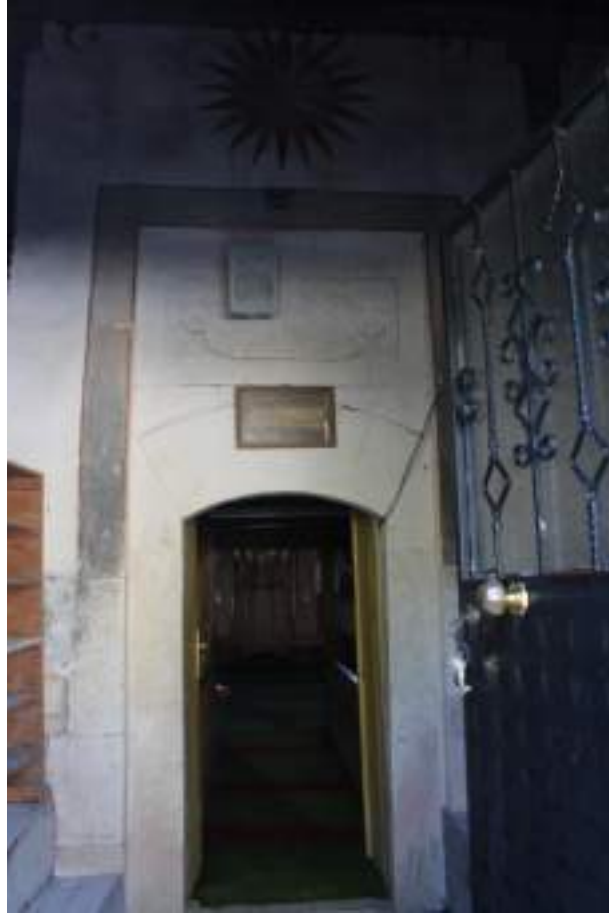
**Resim 55: Kurt Köyü Çirışoğlu Mahallesi Cami Harime Giriş Kapısı**

Son cemaat bölümüne geçiş ile aynı aksta harim giriş kapısı bulunmaktadır. Harime geçiş basık kemerli çift kanatlı ahşap kapı ile sağlanmaktadır. Basık kemerli kapı açıklığı üzerinde yer alan dikdörtgen formlu pano içerisinde kitabe yeri mevcuttur ancak yazıt mevcut değildir (Resim: 55).

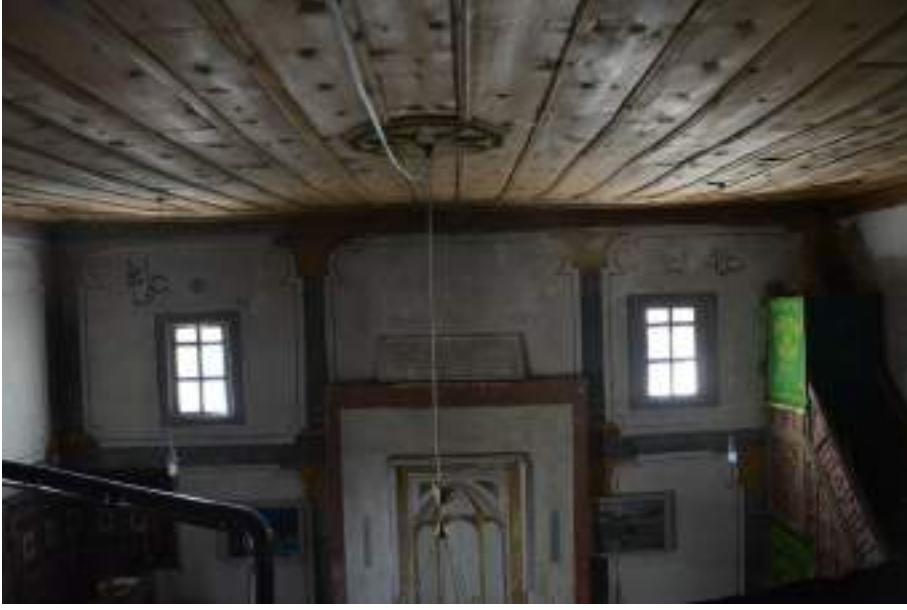
**Resim 56: Kurt Köyü Çirişoğlu Mahallesi Cami Tavan Döşemesi**

**Mimari Tanım:** Kuzey-güney doğrultusunda uzanan dikdörtgen planlı harim ahşap taban döşemesine sahip olup ahşap kirişlemesi alttan kaplama tavan ile örtülüdür. Sade bir süslemeye sahip ahşap tavanda, döşeme tahtaları kuzey güney doğrultusunda atılmış tavanın merkezine basit bir tavan göbeği yerleştirilmiştir (Resim: 56-57). Harim bölümü; doğu ve batı duvarda üçer, güney duvarda iki adet olmak üzere sekiz adet pencere ile aydınlanmaktadır. Güney duvarında harime giriş kapısı ile aynı eksende alçı mihrap, mihrabın güney batısında ahşap minber, güneydoğusunda vaaz kürsüsü yer almaktadır. Mihrap üzerinde yer alan dikdörtgen alçı levha üzerinde Bakara Suresi 144. Ayet yer almaktadır.

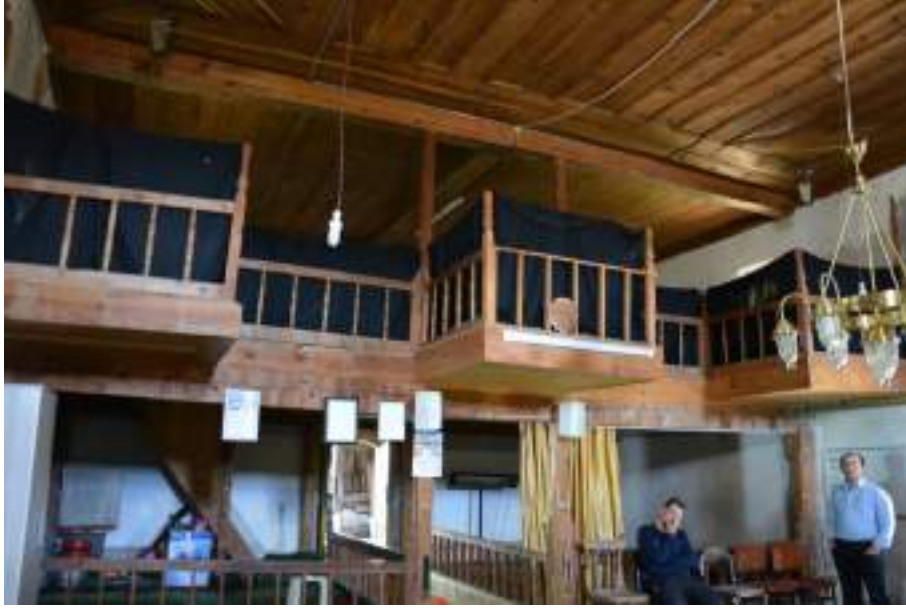
**Resim 58: Kurt Köyü Çirişoğlu Mahallesi Cami Mahfil Katı**

Harimin kuzey duvarında; altısı duvara bağımlı ikisi serbest ahşap dikme ile taşınan ahşap korkuluklu mahfil katı bulunmaktadır. Mahfil alt kısmının doğu ve batı bölümleri bir seki ile yükseltilerek ahşap korkuluklar ile çevrelenmiştir. Harimin kuzeydoğu köşesinde yer alan ahşap merdiven ile ulaşılan mahfil, doğu, batı ve mihrap yönünde dikdörtgen planlı çıkmalar yapmaktadır. Mahfil üstünde, alt serbest dikmeler hizasında bulunan iki dikme tavanı desteklemektedir (Resim: 58-59).

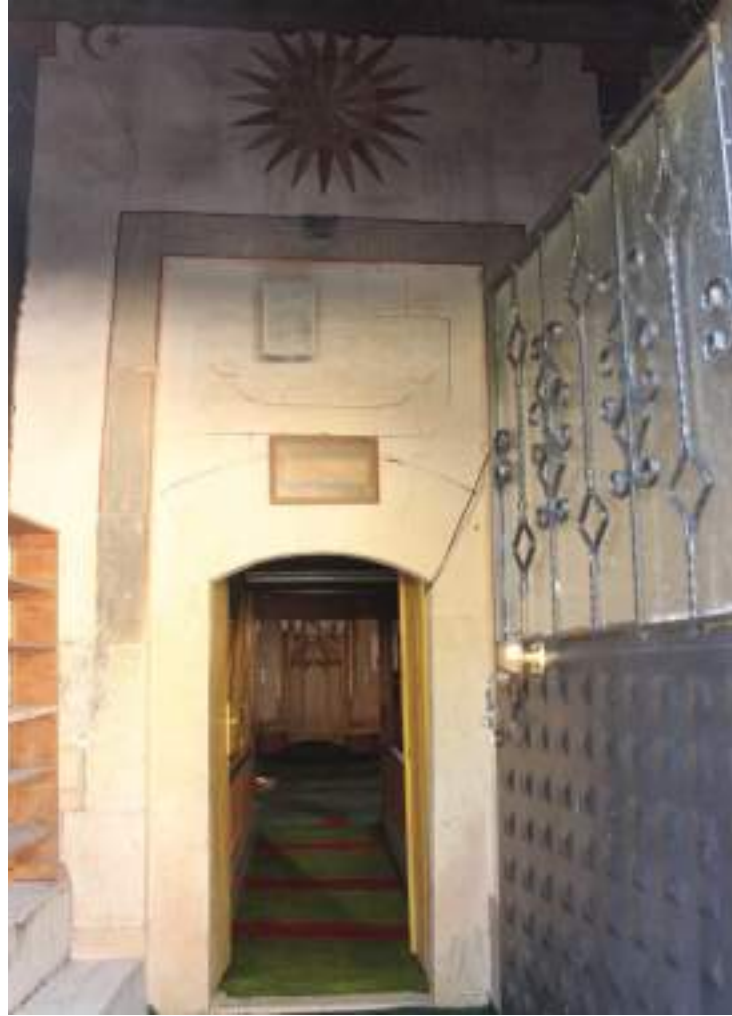
Resim 60: Kurt Köyü Çirışoğlu Mahallesi Cami Harim Kapısı Üzerinde Yer Alan Süsleme Kompozisyonları

**Süsleme:** Camide hâkim süsleme kompozisyonları 20. Yy özellikleri göstermektedir. Harime giriş kapısı, kapıyı üç yönden dolanan bir bordür ile sınırlandırılmıştır. Bordür üzerinde güneş, güneşin iki yanında ay ve yıldız süslemeleri görülmektedir. Bordür, güneş, ay ve yıldız motifinde hâkim renkler sarı, kırmızı ve gridir (Resim: 60).

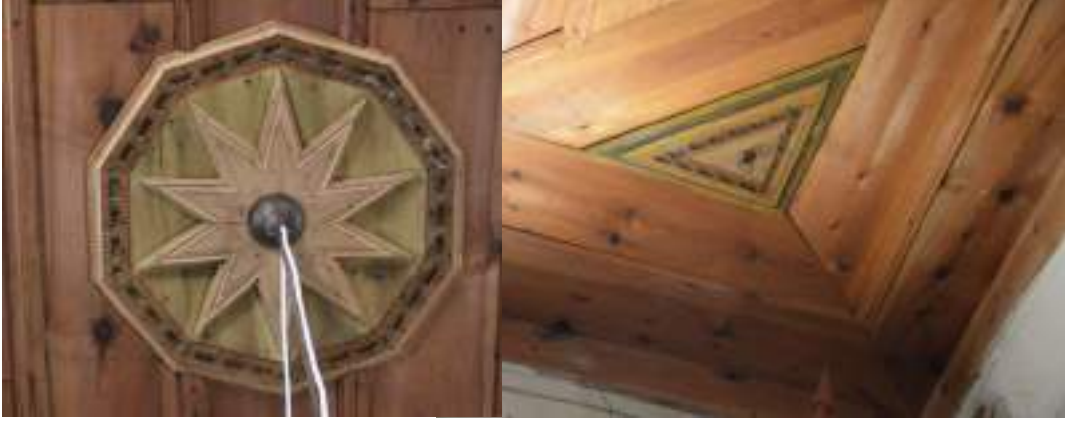
**Resim 61: Kurt Köyü Çirışoğlu Mahallesi Cami Tavan Göbeği ve Tavan Köşelerinde Yer Alan Üçgen Pano**

Ahşap tavanın merkezinde yer alan ongen bir pano içerisinde on kollu yıldız şeklinde olan tavan göbeğinde yeşil ve kahverengi renkler hâkimdir. Harim üzerine denk gelecek şekilde tavanın dört köşesinde çıtalar ile oluşturulmuş üçgen panolar yer almaktadır (Resim: 61).

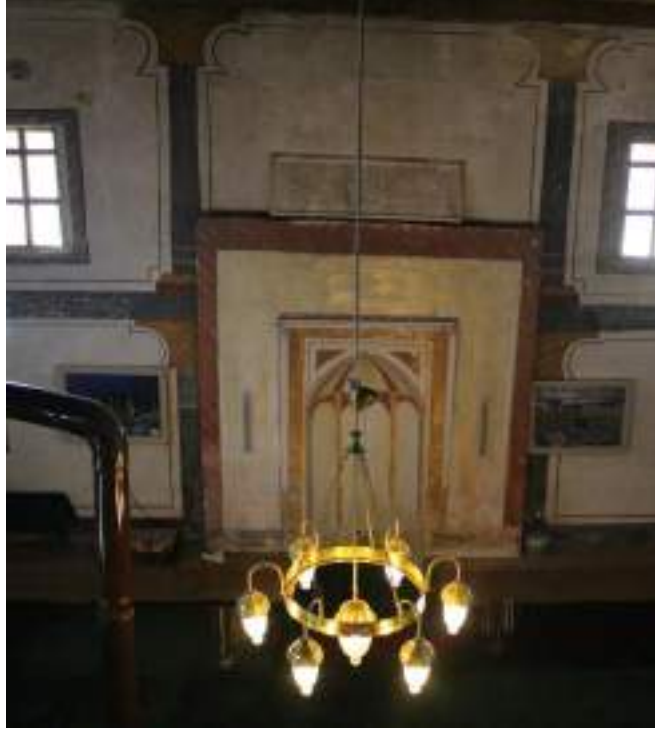
**Resim 62: Kurt Köyü Çirişoğlu Mahallesi Cami Mihrabı**

Güney duvar ortasında yer alan mihrap geniş bir bordür ile üç yünden çerçevelenmektedir. Sivri kemerli boş niş şeklinde olan mihrapta nişi çevreleyen ikinci dar bordür sarı renk boya ile boyanmış olup kırmızı renk boya ile çerçevelenmiştir. Bordür mihrabı üç yönden dolanır vaziyettedir. Mihrabın köşelikleri üçgen vaziyette kırmızı boya ile belirginleştirilmiştir (Resim: 62).

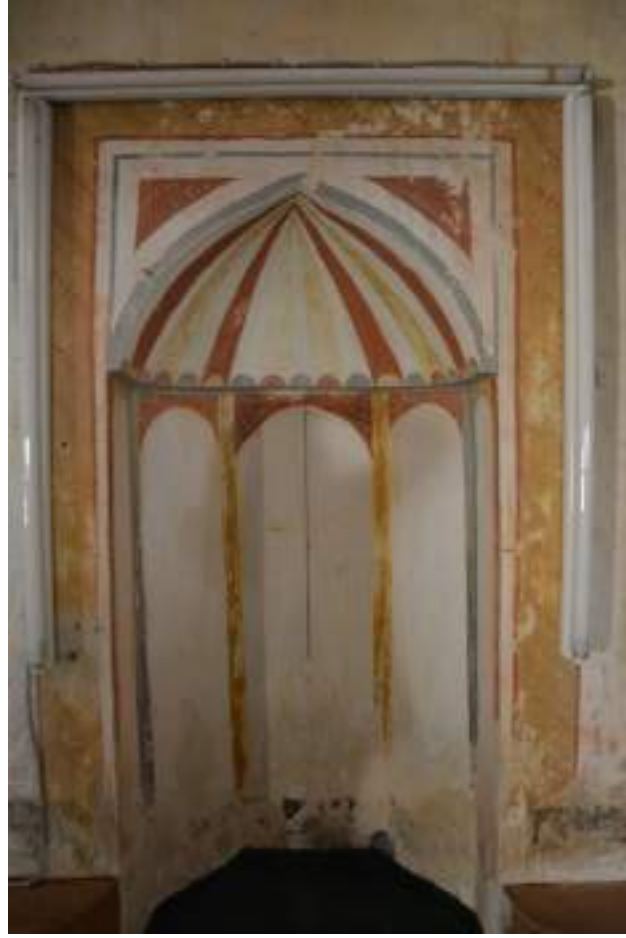
**Resim 63 :Kurt Köyü Çirişoğlu Mahallesi Cami Mihrap Detayı**

Kemer karnı içte sarı ve kırmızı renkler ile dilimler ayrılmıştır. Kemer bitim bölümünde sarı kırmızı ve gri renkler ile oluşturulmuş su dalgası motifi görülmektedir. Mihrap nişi dört dikey çizgi ile üç bölüme ayrılmış olup merkezde zincirden sarkan kandil motifi net olmasa da seçilebilmektedir (Resim: 63).

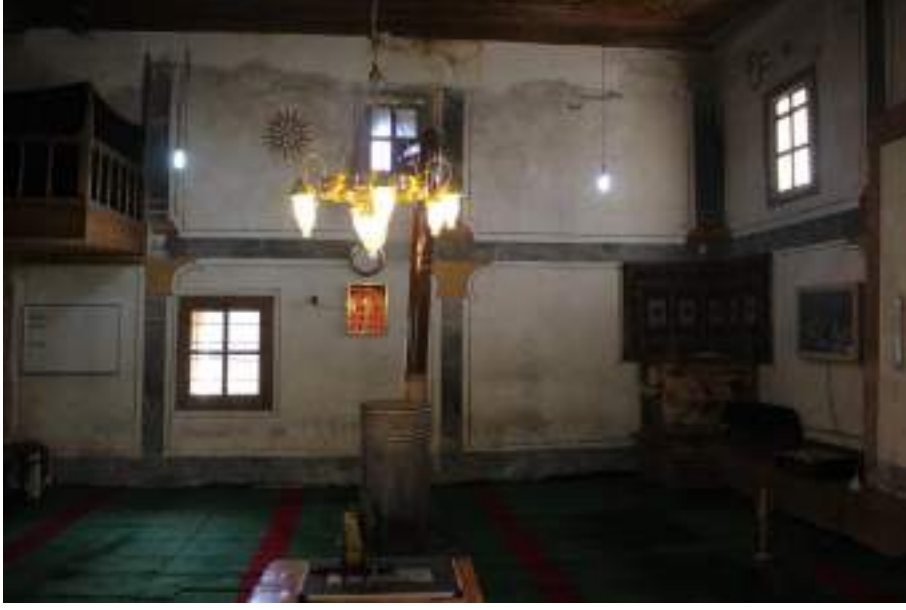
Resim 64: Kurt Köyü Çirışoğlu Mahallesi Cami Doğu Duvarında Yer Alan Kalem İşi Süslemeler

Alçı ile sıvalı olan cephelerde de kalem işi süslemeler görülmektedir. Harim duvarlarında kolon ve kiriş şeklinde süslemeler, güney duvarı pencere üstlerinde Ali, Allah ve Muhammed yazıları, doğu cephenin, güney üst kısmında ve orta bölümde Hüseyin yazısı, orta bölümde yer alan Hüseyin yazısının altında güneş motifi yer almaktadır. Batı duvarın üst penceresinin güneyinde de yine farklı renkler kullanılarak yapılmış çok kollu yıldız motifi görülmektedir (Resim: 64-65).

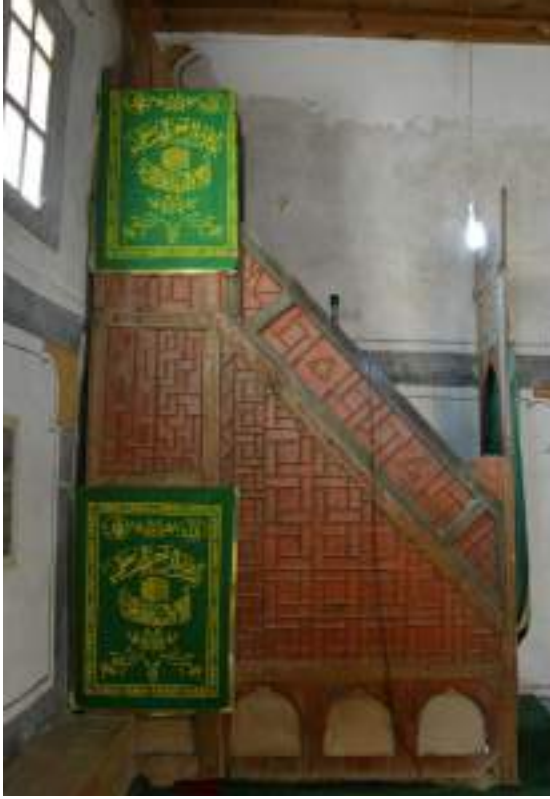
Resim 66: Kurt Köyü Çirışoğlu Mahallesi Cami Minberi

Mihrabın güneybatı köşesinde yer alan ahşap minber kalem işleri ve çarkıfelek motifleri hâkimdir. Minberin süpürgelikleri üzerinde bulunan yatay silmede, aynalık bölümünün çerçevesinde, kapı bölümünün kenarlarında, köşk korkuluğu ve köşk altı bölümlerinin kenarlarında yer alan silmelerde kalem işi ile yapılmış ters düz laleler ve bitkisel süslemeler net olmasa da seçilebilmektedir. Aynalık bölümünde ise çıtalar ile oluşturulmuş çarkıfeleklere yer verilmiştir. Madeni bir külâh ile son bulan minberin merdiven korkuluklarında çarkıfelek motifleri arasına ve köşk bölümünde Mühr-ü Süleymanlar yer almaktadır. Harimin güneydoğu köşesinde yer alan dikdörtgen formlu ahşap vaaz kürsüsü sade bir özellik göstermektedir (Resim: 66-67) (Çizim. 9).

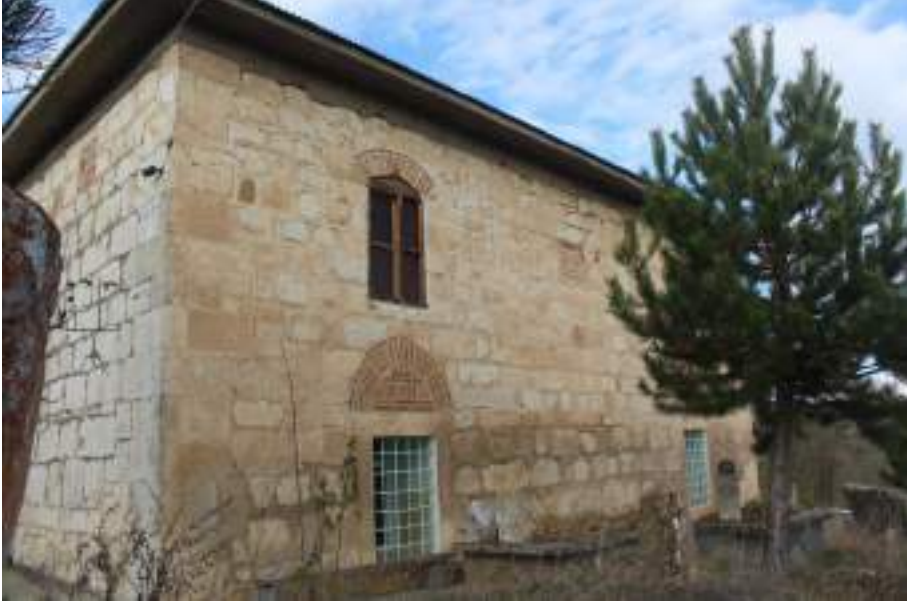
**Resim 70: Bozkocatepe Köyü (Kadı Çelebi) Cami Güney Cephesi**

Gney cephede iki adet stte iki adet altta olmak zere drt adet dikdrtgen formlu pencere bulunmaktadır. Alt sırada bulunan pencerelerin sve ve lentolarında dzgn kesme tař malzeme kullanılmıřtır. Pencereler zerinde tuđla malzeme ile oluřturulmuř sivri kemer formlu alınlıklar yer almaktadır. st sırada bulunan pencereler dz lentolu olup pencereler zerine tuđla ile oluřturulmuř basık kemerli alınlıklar yerleřtirilmiřtir (Resim 69). Cephe ortasında, st kısımda kare bir pano ierisinde makili hat ile yazılmıř La İlahe İllallah Muhammeden Resulullah yazısı,

yazının altında dairenin ortasına yerleştirilmiş altı kollu çiçek motifi görülmektedir (Resim 70).

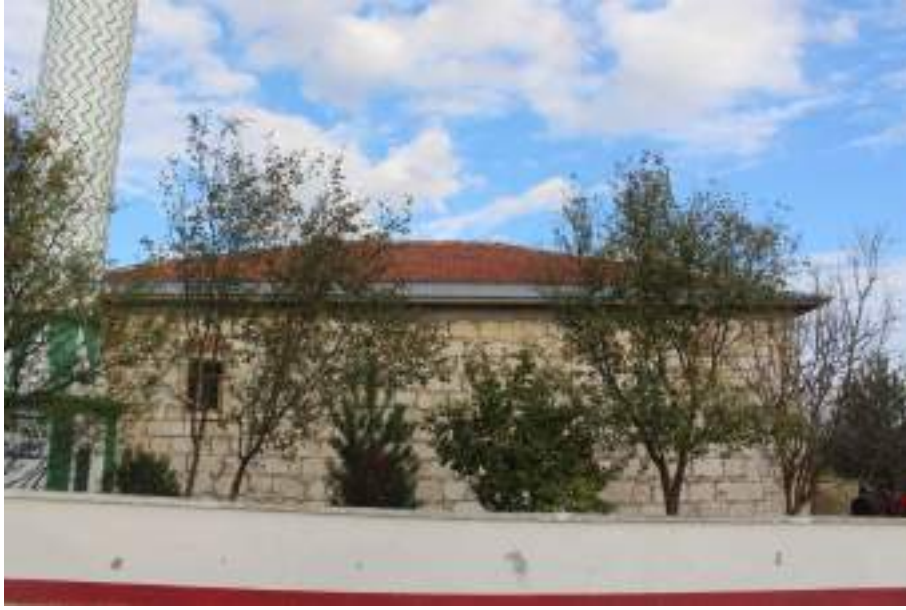
**Resim 71: Bozkocatepe Köyü (Kadı Çelebi) Cami Batı Cephesi**

Yapının batı cephesinde üst kısımda yer alan iki adet pencere açıklığından güney kısımda olanı kapatılmıştır. Kuzeyde yer alan pencere açıklığı dikdörtgen formlu olup söve ve lentosunda taş malzeme görülmektedir. Pencere üzerinde tuğla malzeme kullanılarak oluşturulmuş basık kemerli alınlık yer almaktadır. Cephenin güney üst kısmında, doğu cephede olduğu gibi gamalı haç motifi tahrip edilmiştir (Resim 71).

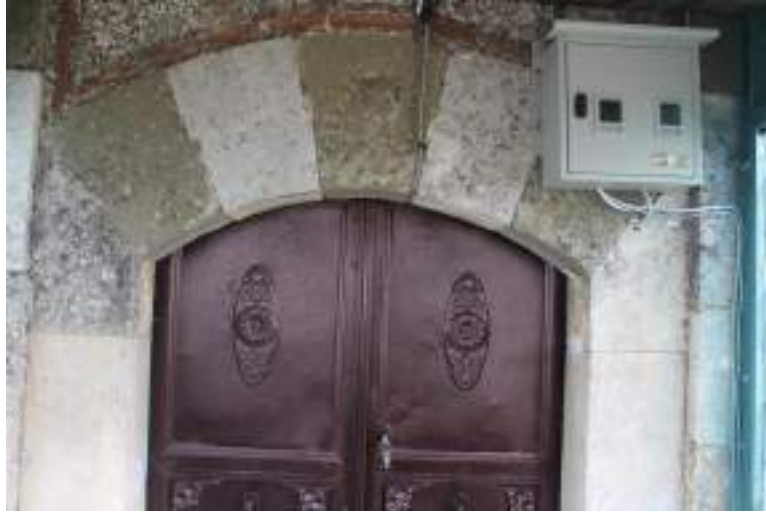
**Resim 72: Bozkocatepe Köyü (Kadı Çelebi) Cami Son Cemaat Bölümü giriş kapısı**

**Mimari Tanım:** Yapının son cemaat bölümüne girişin sağlandığı kapı kuzey cephe ortasında olup, dikdörtgen formlu, basık kemerli kapının kemerinde renkli taş kullanımı görülmektedir. Dikdörtgen planlı son cemaat bölümü alt sıra penceresine kadar ahşap lambiri ile kaplanmış olup duvarlar sıvalıdır. Kuzey batıda yer alan merdiven sayesinde mahfil katına ulaşılmaktadır (Resim: 72).

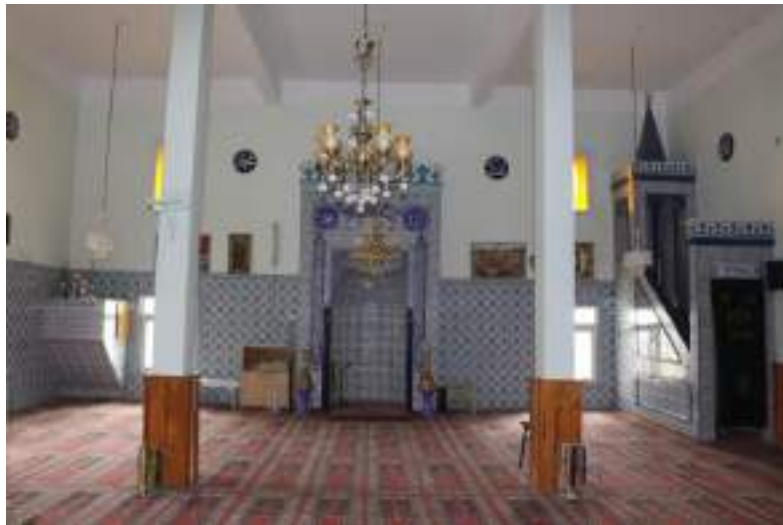
**Resim 73: Bozkocatepe Köyü (Kadı Çelebi) Cami Harim Genel Görünüşü**

Kuzey güney doğrultuda uzanan, mihraba dik üç sahınlı harim; doğuda üç, güneyde dört, batıda bir olmak üzere toplam sekiz adet pencere açıklığı ile aydınlanmaktadır. Herhangi bir bezemenin bulunmadığı betonarme tavan, ikisi mahfil katının önünde ikisi harimi sahınlara ayıran ayaklar ile desteklenmektedir. Sıvalı olan harim duvarları alt sıra pencerelerinin yarısına kadar ahşap lambiri ile kaplanmıştır. Harime giriş kapısı ile aynı ekseninde mihap, güneydoğu köşede vaaz kürsüsü, güney batı köşesinde ise minber bulunmaktadır. Üç öge de aynidesenli çini ile kaplanmış olup, orijinali yansıtmamaktadır (Resim: 73).

**Onarımlar:** Tescil kayıtlarına dair bir bilgi bulunamamış yapının onarımları ile ilgili bir bilgi elde edilememiştir. Orijinalinde ahşap olduğu düşünülen yapının harim kısmının üzeri yakın zamanda betonarme olarak yenilenmiştir.

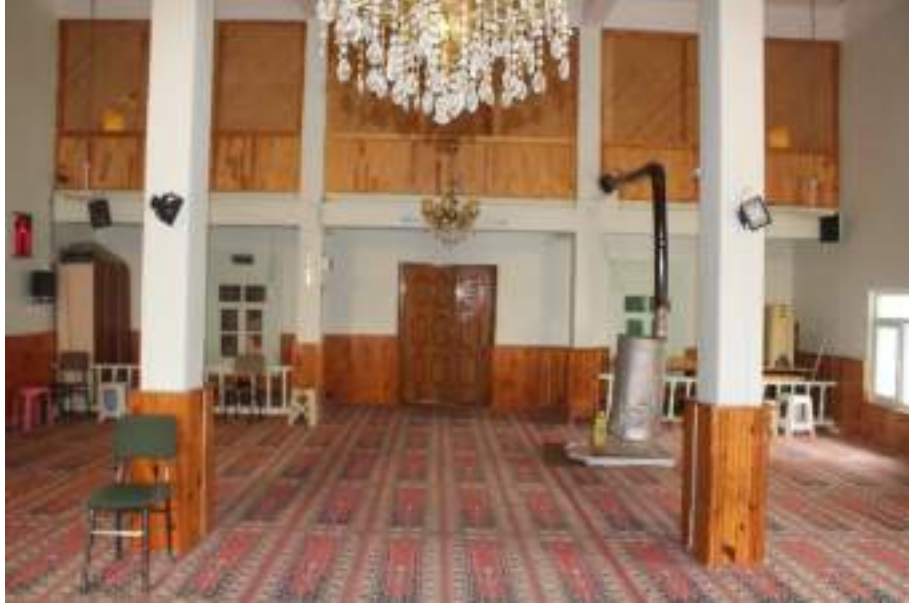
**Resim 74: Bozkocatepe Köyü (Kadı Çelebi) Cami Mahfil katı Genel Görünüşü**

Harimi kuzeyinde, dođu batı dođrultusunda uzanan, iki serbest ayak ile taşınan mahfil katı yer almaktadır. Mahfilin altında, dođu ve batı kısmı bir seki ile yükseltilip ahşap korkuluklar ile çevrelenmiştir. Mahfile çıkış son cemaat bölümü içerisinde yer alan merdiven ile sağlanmaktadır (Resim: 74).

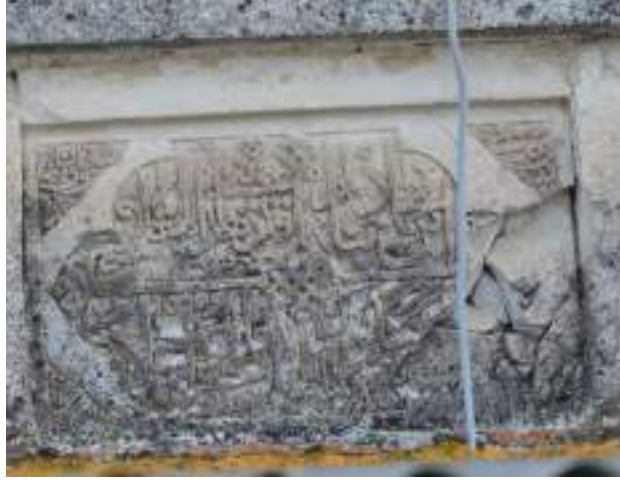
**Resim 75 Bozkocatepe Köyü (Kadı Çelebi) Cami Kitabesi**

**Tarihlendirme:** Kuzey cephede giriş açıklığı üzerinde yer alan cami kitabesi oldukça hasar görmüş olup okunamayacak vaziyettedir (Resim: 75).

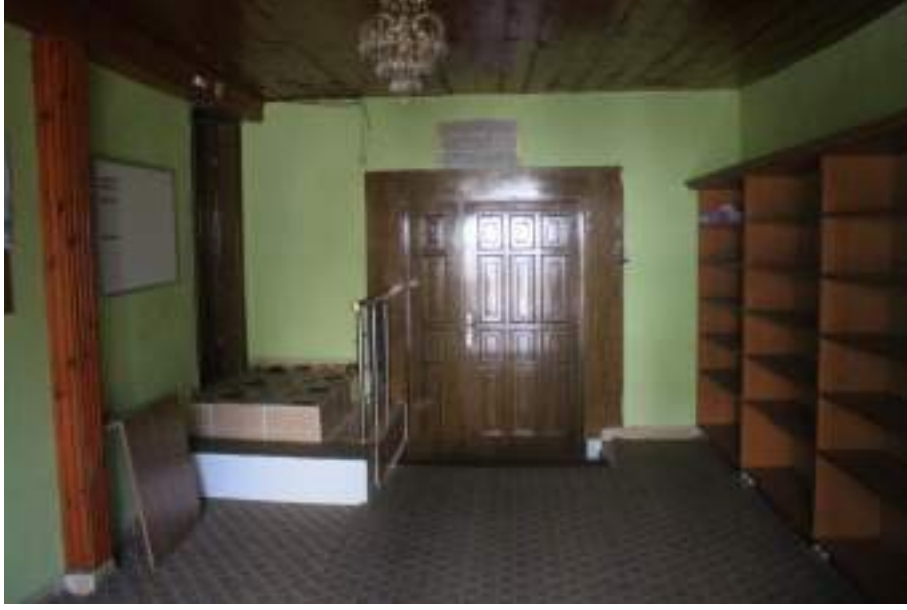
**Resim 79: Yazıbelen Köyü Cami (Kırvaç cami) Son Cemaat Mahali**

Kuzey cephede yapının giriş kapısı bulunmaktadır. Cephede iki adet kapı açıklığının doğusunda bir adet kapı açıklığının batısında olmak üzer toplam üç adet pencere açıklığı bulunmaktadır. Düz lentolu mermer çerçeveli kapı açıklığından yapının sonradan eklenildiği düşünülen ön mekânına girilmektedir. Mekânın batısında ayakkabılıklar, doğusunda ise iki basamak ile yükseltilmiş bölüm yer almaktadır. Bu bölüm günümüzde derslik olarak kullanılmaktadır. Güney duvar ortasında yer alan dikdörtgen formlu madeni kapının çerçevesi kahverengi boya ile belirginleştirilmiştir. Kapı üzerinde yapının onarım kitabesi yer almaktadır (Resim: 79).

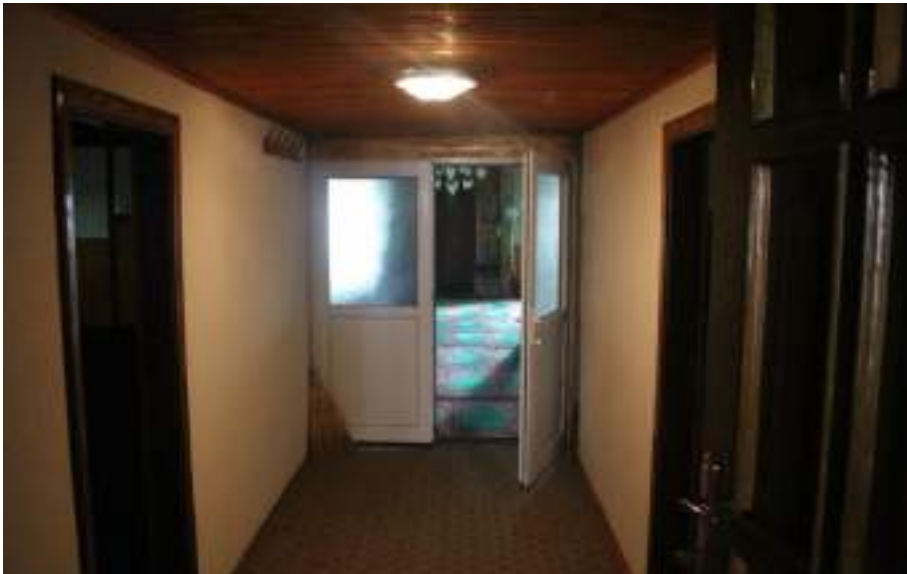
**Resim 80: Yazıbelen Köyü Cami (Kırvaç cami) Harim Bölümünde Yer Alan Odalar**

Kapı açıklığından dar bir koridor şeklinde olan bölüme geçilmektedir. Koridorun doğusunda ve batısında bulunan odalar derslik olarak kullanılmaktadır. Aslında harimin bir parçası olan bölümler duvar ile kapatılarak oda haline getirilmiştir. Batıda bulunan odanın yanında mahfil katına çıkışın sağlandığı merdivenler yer almaktadır (Resim: 80).

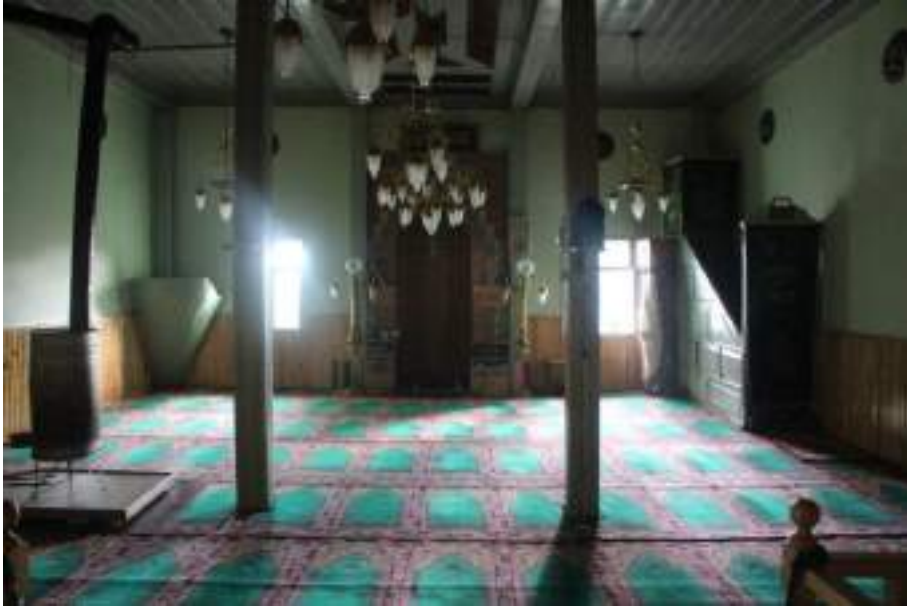
**Resim 81: Yazıbelen Köyü Cami (Kırvaç camii) Harim Genel Görünüşü**

**Mimari Tanım:** Kuzey-güney doğrultuda uzanan dikdörtgen planlı harim taban kirişleri alttan kaplama tavan ile örtülmüştür. Döşeme tahtaları kuzey güney doğrultusunda atılmış olan tavanın merkezinde döşeme tahtalarının farklı biçimlerde kesilmiş olması ile oluşturulmuş dikdörtgen bir kompozisyon, güney bölümünde ise kare bir pano içerisine yerleştirilmiş sekiz kollu yıldız formu yer almaktadır. Cepheleri sıvalı olan harim güneyde ve doğuda ikişer pencere açıklığı ile aydınlanmaktadır. Harim alt sıra pencerelerinin başlama seviyelerini biraz geçen hizaya kadar ahşap lanbiri ile kaplanmıştır. Harimin güney duvar ortasında fayans ile kaplanmış dışa taşkın mihrap, mihrabın güneydoğu köşesinde konik formlu merdiven ile ulaşılan ahşap vaaz kürsüsü, güney batısında ise ahşaptan oldukça sade olan minberi yer almaktadır (Resim: 81).

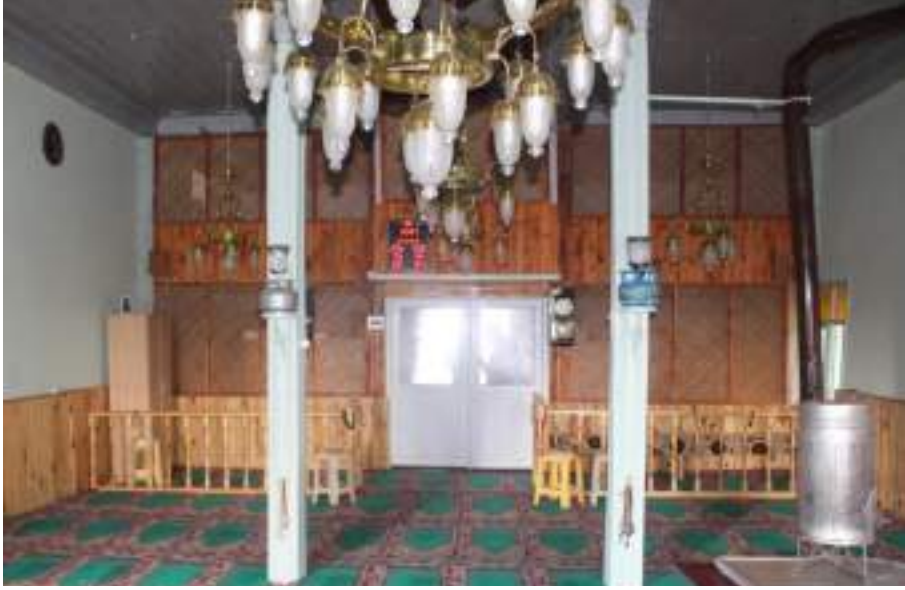
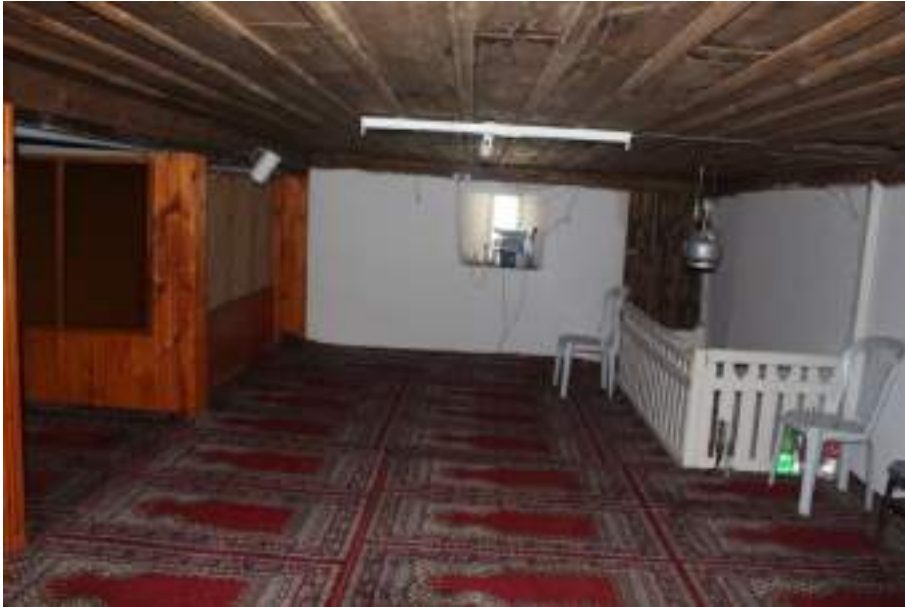
Harimin, kuzeyinde doğu-batı doğrultuda uzanan ikisi duvara bağımlı ikisi serbest dört adet ahşap dikme ile taşınan mahfil katı yer almaktadır. mahfil altında yer alan bölümler ahşap paravanlar ile kapatılmıştır. Mihrap yönüne dikdörtgen bir çıkma yapan mahfil ahşap paravanlar ile kapatılmıştır. Mahfile çıkışın sağlandığı ahşap merdiven aralık bölümünün batısında yer almaktadır (Resim: 82-83).

**Resim 82: Yazıbelen Köyü Cami (Kırvaç camii) Mahfil Katı Genel Görünüşü**

**Resim 83: Yazıbelen Köyü Cami (Kırvaç camii) Mahfil Katı İçten Görünüşü**

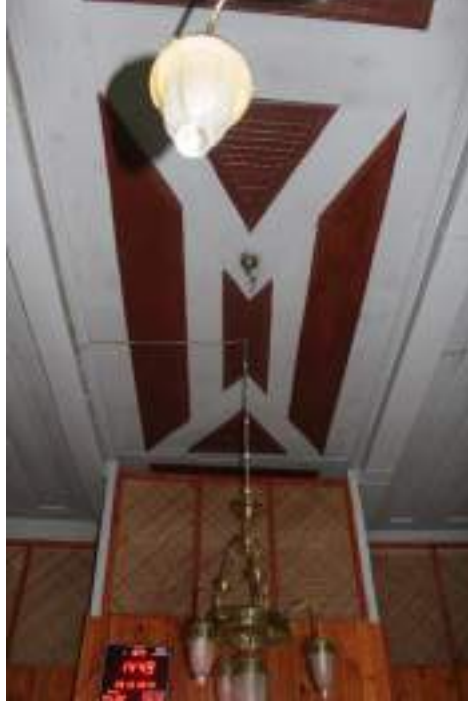
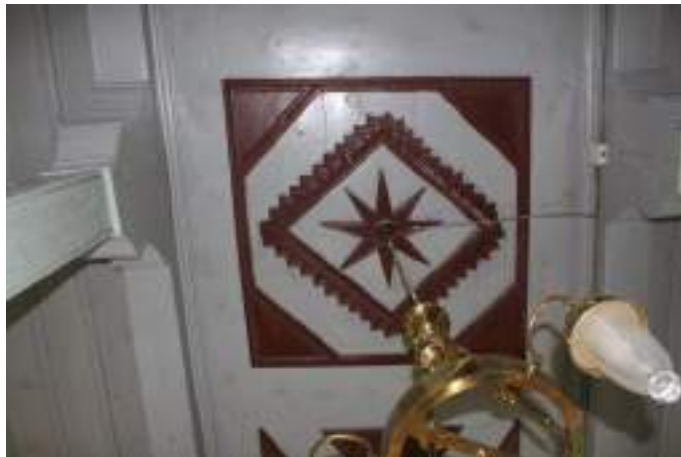
**Süsleme:** Tavanın merkezinde döşeme tahtalarının farklı biçimlerde kesilmiş olması ile oluşturulmuş dikdörtgen bir kompozisyon, güney bölümünde ise kare bir pano içerisine yerleştirilmiş sekiz kollu yıldız formu dışında yapıda süsleme unsuru bulunmamaktadır (Resim: 84-85).

Resim 84: Yazıbelen Köyü Cami (Kırvaç cami) Tavan Süslemesi

Resim 85: Yazıbelen Köyü Cami (Kırvaç cami) Tavan Süslemesi

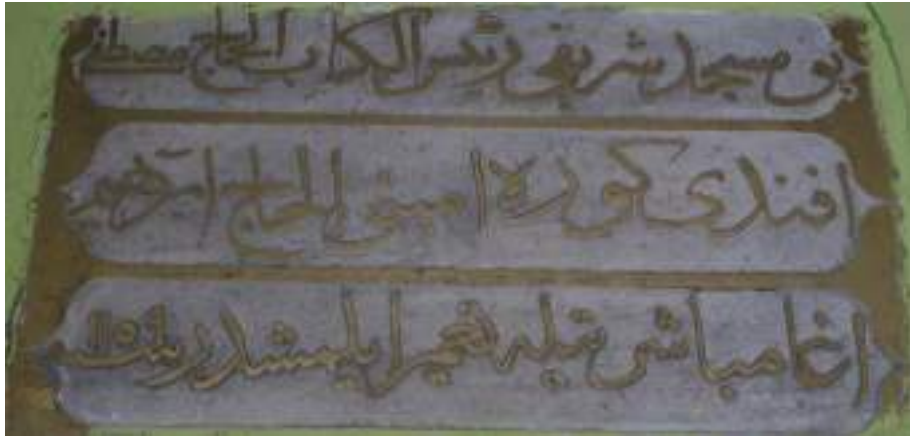
**Resim 86: Yazıbelen Köyü Cami (Kırvaç cami) Kitabesi**

**Tarihlendirme:** Harime giriş kapısı üzerinde yer alan Sülüs hat ile yazılmış onarım kitabesine göre;(Resim: 86)

1. Bu mescid-i şerifi Reisü'l Küttab El-hac Mustafa
2. Efendi Küre Emini El-hac İbrahim
3. Ağa mübaşeretiyle tamir eylemiştir, sene H.1159

1. Bu mescidi şerifi Reisül küttab hacı Mustafa
2. Efendi, Küre Emini hacı İbrahim
3. Ağa tarafından yenilenmiştir. (M.1746)

Yazıbelen köyü Kırvaç köyü olarakta bilinmektedir<sup>48</sup>. Kırvaç köyü ismine ilk kez M. 1487 tarihinde rastlanılmaktadır<sup>49</sup>. Yapı M.1487'den sonra M.1746'dan önce yapılmış olunmalıdır. Kitabede adı geçen Mustafa Efendi ikinci görev döneminin

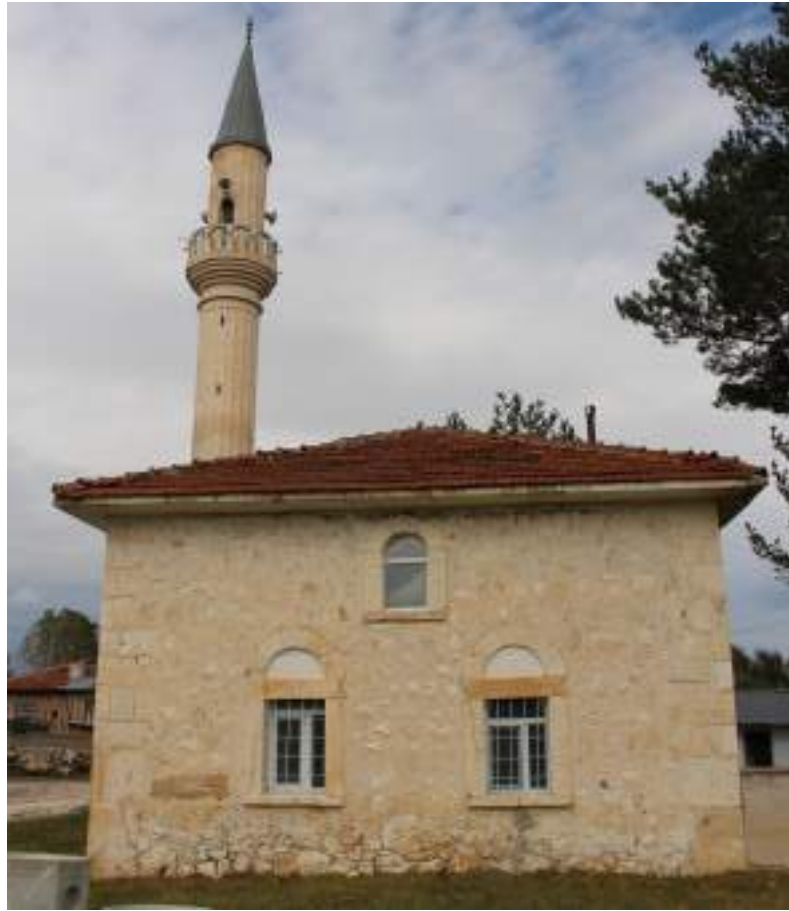
**Resim 87: Lâçin Köyü Cami Güney Cephesi**

**Cepheler:** Yapının güney cephesinde üç adet pencere açıklığı görülmektedir. Alt kısımda yer alan iki adet pencere açıklığı dikdörtgen formlu olup söve ve lentosunda kesme taş malzeme görülmektedir. Pencere üzerlerine yerleştirilmiş kesme taştan yuvarlak kemerli alınlıkların içerisinde mermer kullanıldığı görülmektedir. Üst kısımda yer alan bir adet pencere açıklığı dikdörtgen formlu olup yuvarlak kemerlidir. Cephe köşelerinde kesme taş malzeme kullanılmıştır (Resim: 87) . Batı cephede üç adet pencere açıklığı görülmekte olup cephede görülen pencerelerin formu güney cephe ile aynıdır. Cephede sonradan eklenmiş olan minare yapı bünyesine bitişik değildir (Resim: 88-89). Caminin Kuzey bölümüne sonradan eklenilmiş mekânlarda küçük boyutlu dikdörtgen formlu pencereler görülmektedir. Kuzey cephede sonradan yapı bünyesine eklenilmiş ikinci bir mekân bulunup bu bölüme giriş cephe ortasında yer alan kapıdan sağlanmaktadır (Resim: 90).

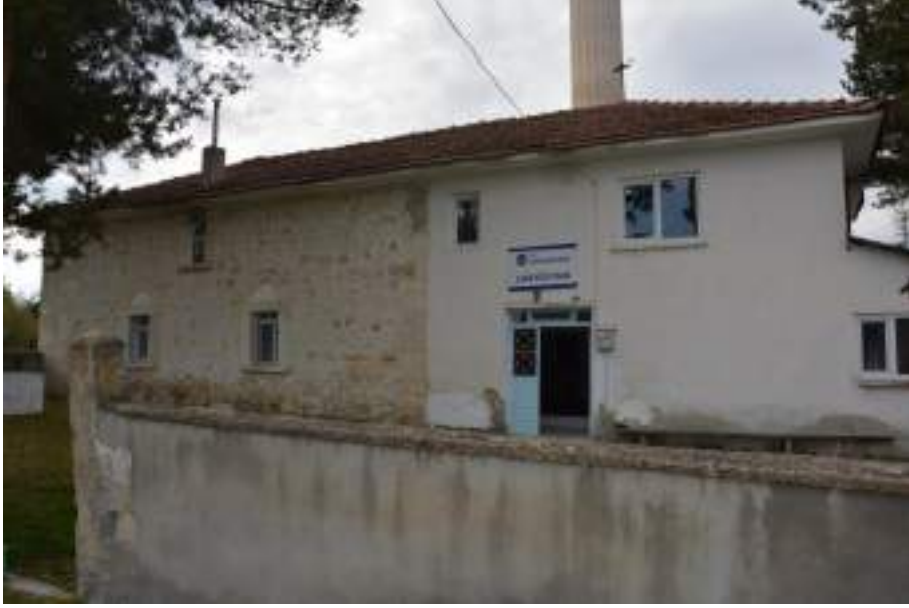
**Resim 91: Lâçin Köyü Cami Doğu Cephesi**

Yapının doğu cephesinde üç adet pencere açıklığı bulunup pencere düzeni diğer cephelerde olduğu gibidir. Cephenin kuzey bölümünde yer alan dikdörtgen formlu kapı açıklığından dikdörtgen planlı son cemaat bölümüne geçilmektedir. Bu bölümün batısında bir adet kapı açıklığı bulunurken harim duvarına bitişik merdiven ile mahfil katına ulaşılmaktadır (Resim: 91-92).

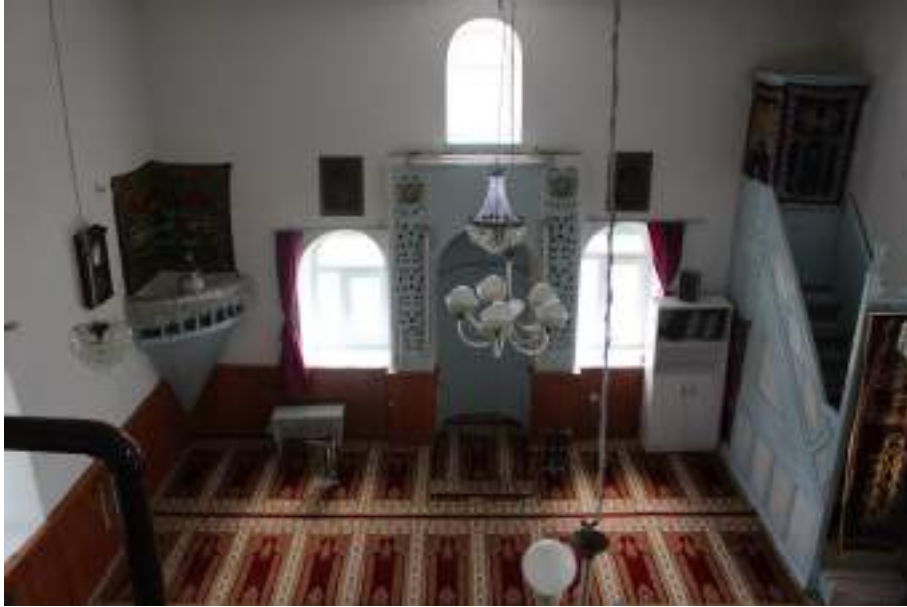
**Resim 93: Lâçin Köyü Cami Harim Genel Görünüşü**

**Mimari Tanım:** Güney cephe ortasında yer alan basık kemerli ahşap kapı açıklığında harime giriş sağlanmaktadır. Mihrap yönünde dikdörtgen planlı, tek mekânlı harim dokuz adet pencere açıklığı ile aydınlanmaktadır. Pencerele içeriden dikdörtgen formlu olup yuvarlak kemerlidir. Dikdörtgen planlı harim duvarları alt sıra pencere hizasına kadar ahşap lambiri ile kaplanmış olup sıva ve badana yapılmıştır. Güney duvar ortasında mihrap, mihrabın güneybatısında minber, güneydoğu köşede ise vaaz kürsüsü yer almaktadır. Yağlı boya ile boyanmış boş niş şeklinde olan, yuvarlak kemerli mihrabın yan bordürleri ahşap ile kaplanmışır (Resim: 93).

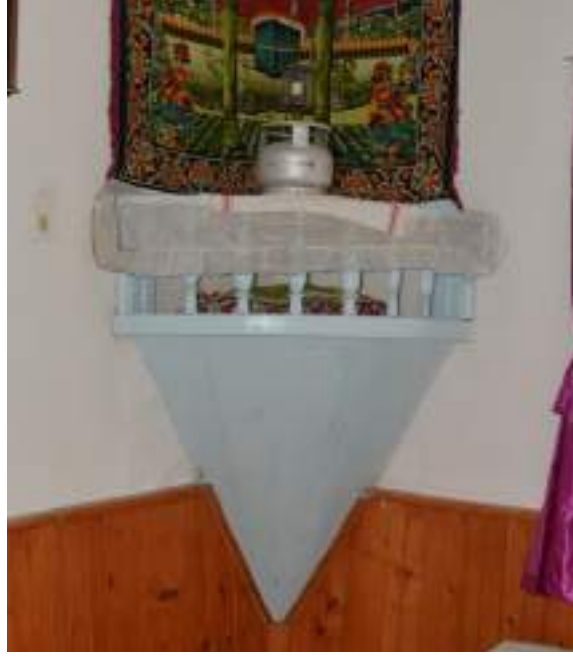
**Resim 94: Lâçin Köyü Cami Vaaz Kürsüsü**

Güneybatı köşede yer alan ahşap minber oldukça sade olup yağlı boya ile boyanmıştır. Minberin aynalık kısmının merkezinde dairevi formlu dilimli bir rozet görülmektedir. Güneydoğu köşede yer alan konik formlu, korkuluklu ahşap vaaz kürsüsü yağlı boya ile boyanmıştır (Resim: 94-95).

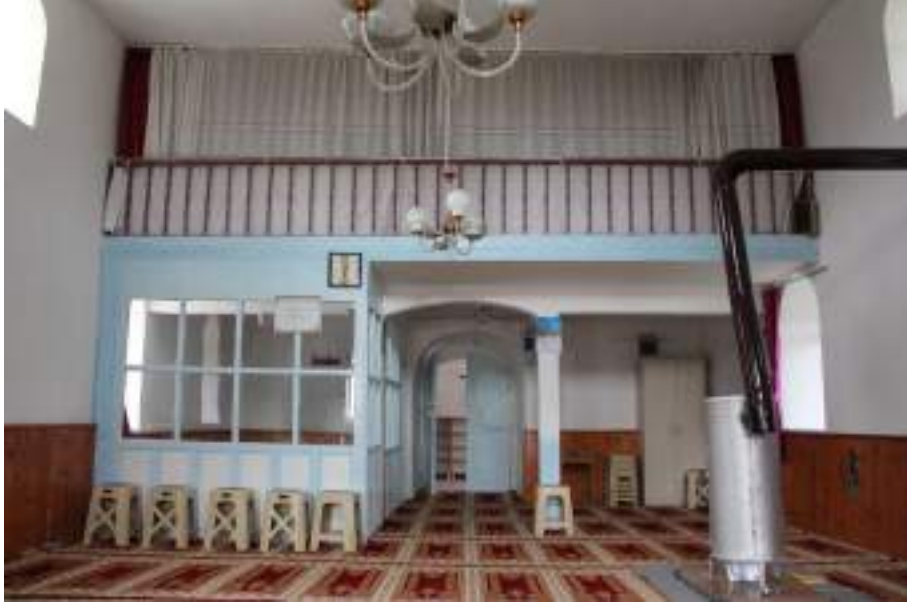
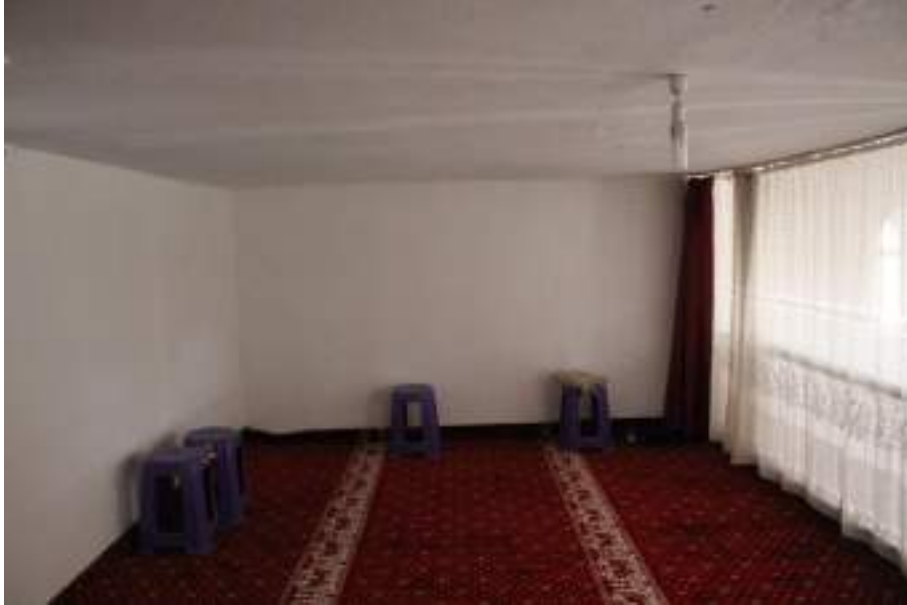
Yapının kuzeyinde dođu batı dođrultuda uzanan, iki serbest ahşap direk ile taşınmakta olan ahşap korkuluklu mahfil katı yer almaktadır. Mahfile çıkış son cemaat bölümünde yer alan merdiven ile sağlanmaktadır (Resim: 96-97).

**Resim 96: Lâçin Köyü Cami Mahfil Katı**

**Resim 97: Lâçin Köyü Cami Mahfil Katı İçten Görünüşü**

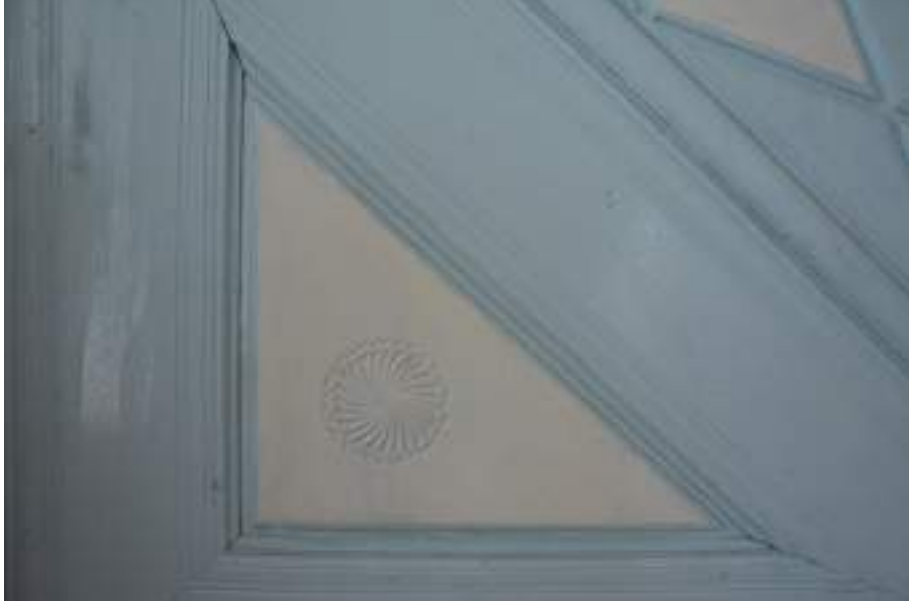
**Resim 98: Lâçin Köyü Cami Minber Süsleme Detayı**

**Süsleme:** Yapıda yer alan tek süsleme unsuru minber yan aynalığı merkezinde yer alan oyma tekniği ile yapılmış dairevi çarkıfelek motifidir (Resim: 98).

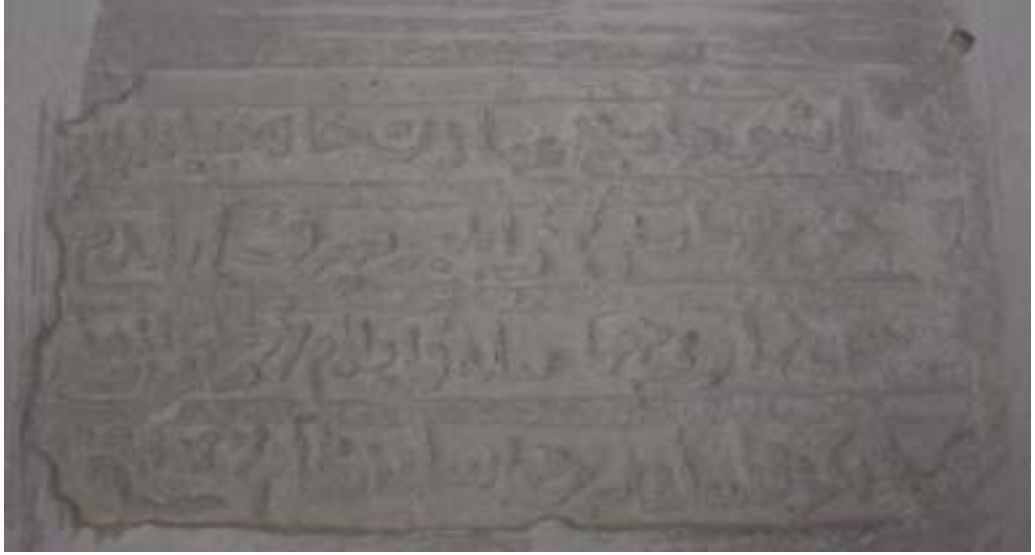
**Resim 99 Lâçin Köyü Cami Kitabesi**

**Tarihlendirme:** Cami kitabesi ikinci ek bölümün duvarına sonradan monte edilmiştir. Nesih hat ile dört sıra olarak yazılmış kitabe metni sonradan beyaz boya ile boyanmış, kitabe metnin tamamı okunamamıştır (Resim: 99).

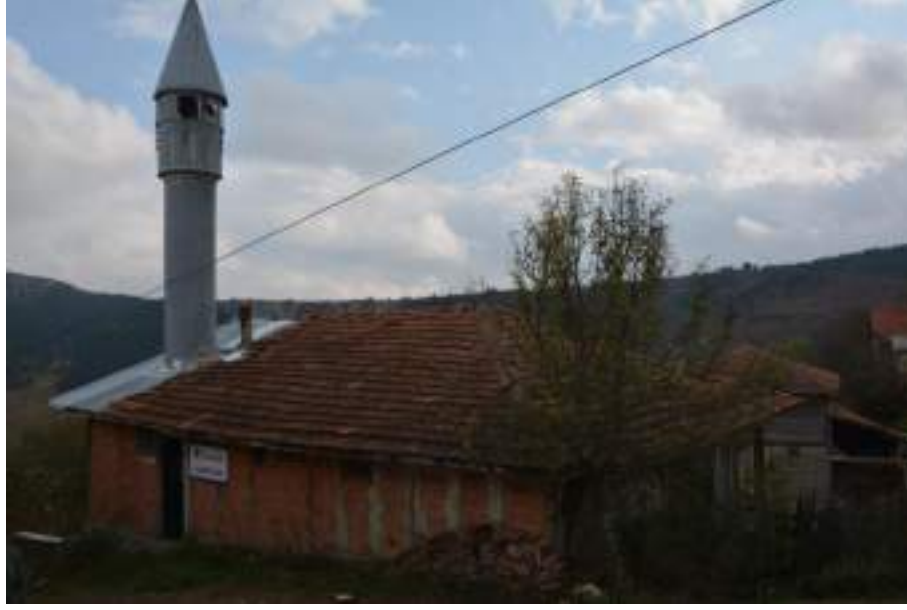
**Resim 100: Akdoğan Köyü Cami Kuzey Cephe**

**Cepheler:** Yapının kuzey cephesi mahfil katına giriřin saęlandığı kapının bulunduęu cephedir. Cephede üst sırada üç adet pencere açıklığı görölmektedir. Mahfil kapısının doğusunda bulunan pencere kare formlu iken batısında bulunan iki pencere dikdörtgen formludur. Cephede tuęlalar arasına dikine yerleřtirilmiř ahřap hatıllar görölmektedir. Kuzey cephede yer alan minare dıřtan sac ile kaplanmıřtır. Bu bölüm yapıya sonradan eklenmiřtir (Resim: 100).

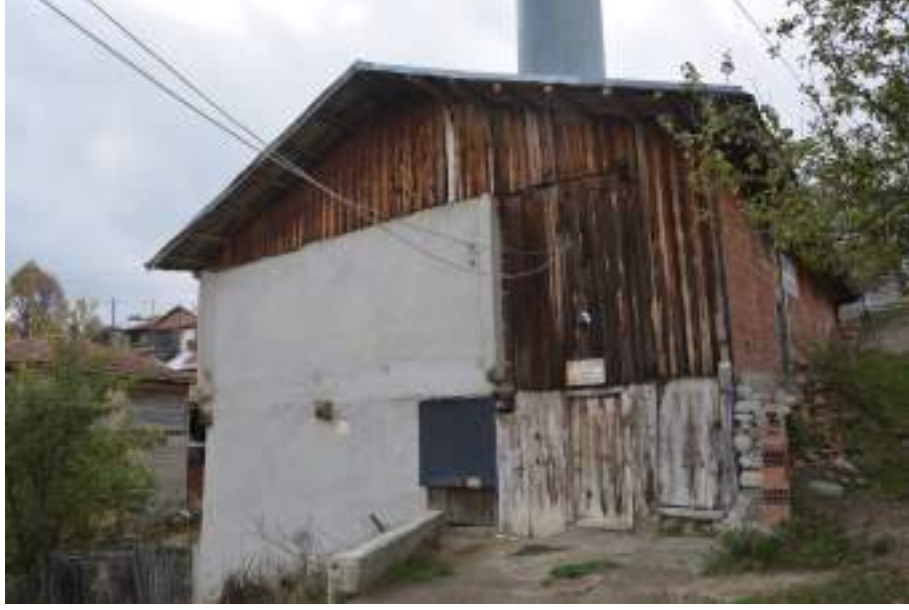
**Resim 101: Akdoğan Köyü Cami Doğu Cephe**

Yapının doğu cephesi harime giriř kapısının bulunduęu cephedir. Pencere görölmeyen saęır olarak bırakılmıř olan cephenin güney bölümü çimento ile sıvanmıřtır. Cephenin üst ve kuzey bölümü ahřap malzeme kullanılarak inşa edilmiřtir (Resim: 101).
