**KASTAMONU İLİ DEVREKÂNİ İLÇESİNDE YER**  
**ALAN TÜRK DEVRİ MİMARİ YAPILARI**

**YÜKSEK LİSANS TEZİ**

**KONYA - 2021**

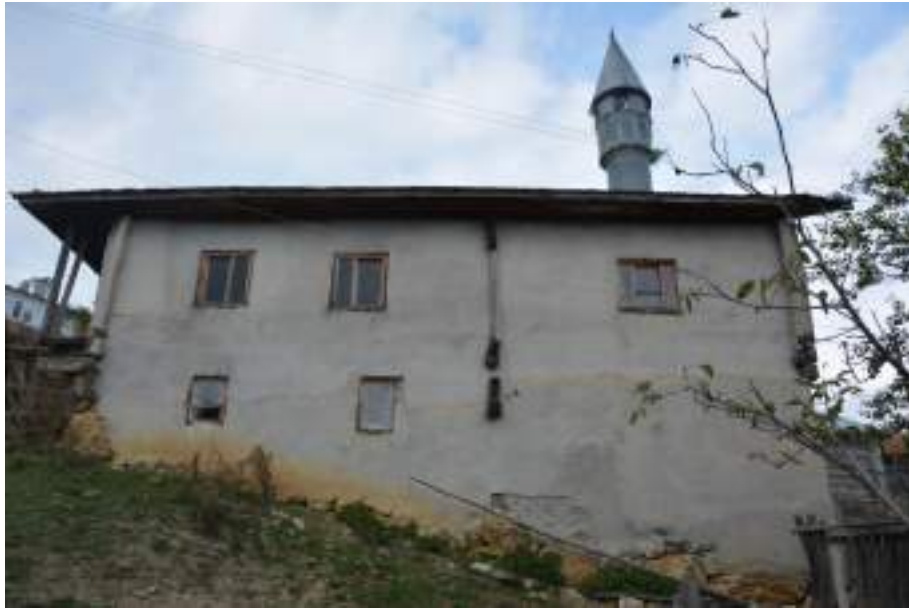
**Resim 102: Akdoğan Köyü Cami Güney Cephe**

Caminin güney cephesinde dört adet pencere bulunmaktadır. Alt kısımda yer alan pencereler dikdörtgen formlu, üst kısımda yer alan pencereler ise kare formludur. Cephe tamamen sıvanmış durumdadır ancak sıvaların dökülmüş olduğu bölümlerden temelinin moloz taş üst kısmının ise hımış tekniği kullanılarak inşa edildiği anlaşılmaktadır (Resim: 102).

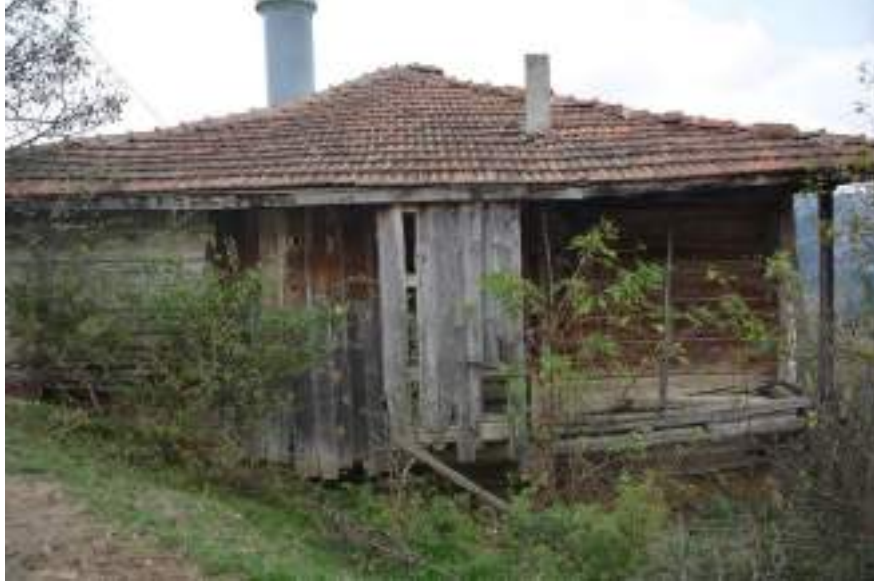
**Resim 103: Akdoğan Köyü Cami Batı Cephe**

Yapının batı cephesinde asıl cepheyi korumak için yapılmış olan ikinci bir ahşap bölüm bulunmaktadır. Pencere uygulaması olmayan cephe sağır olarak bırakılmıştır. Yapının temel seviyesinde bulunan moloz taşlar bu cephede de görülmektedir (Resim: 103).

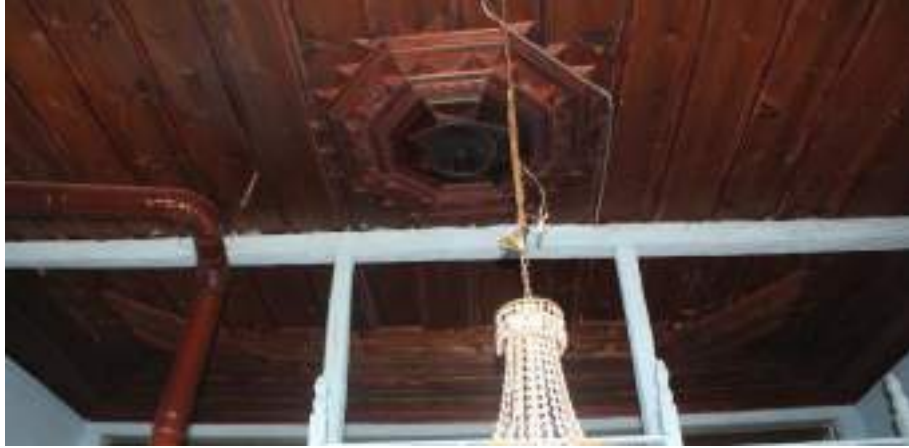
**Resim 104: Akdoğan Köyü Cami Tavan Düzenlemesi**

**Mimari Tanım:** Kuzey-güney doğrultuda uzanan dikdörtgen planlı harim ahşap kirişlemesi alttan kaplama tavan ile örtülüdür. Tavan kirişleri doğu, batı, güney ve kuzey doğrultusunda atışmış tavanın süpürgelikten sonraki ilk kirişinde yapıyı dört yönden dolanan baklava dilimlerinin üzerinde yeşil ve kırmızı kalem işi süslemeler görülmektedir. Tavanın köşelerine yerleştirilen üçgen panolar ile tavan merkezinde dörtgen bir alan elde edilmiş, merkezine sekizgen tavan göbeği yerleştirilmiştir (Resim: 104).

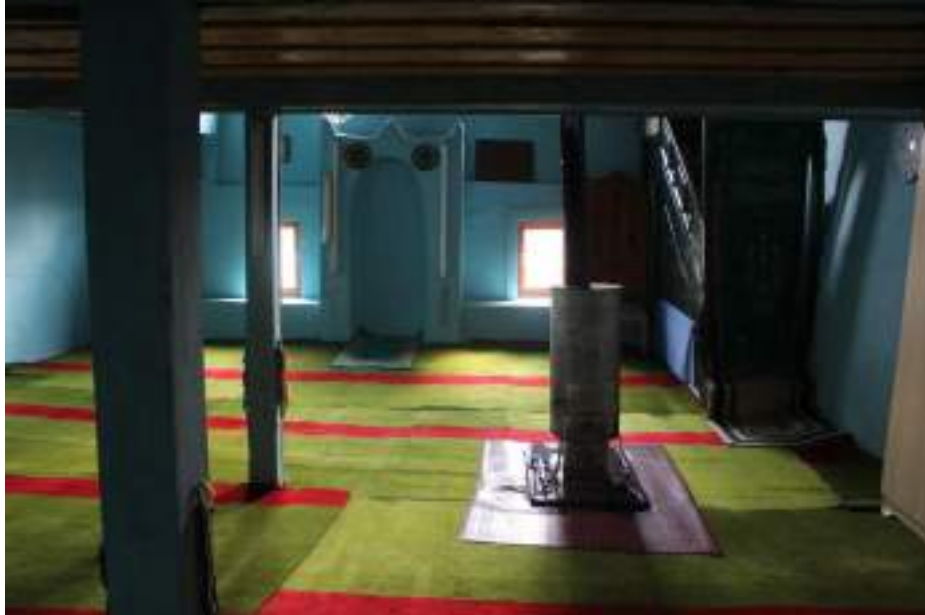
**Resim 105: Akdoğan Köyü Cami Harim Genel Görünüşü**

Harime giriş kapısı kuzeybatı köşede yer almaktadır. Harim güneyde yer alan dört adet dikdörtgen formlu pencere açıklığı ile aydınlanmaktadır. Üst kısımda yer alan pencereler alt kısımda yer alanlara göre boyut olarak daha büyüktür. Zeminden pencere altına kadar yükseltilmiş olan sekiler doğuda beden duvarlarına kadar, batıda ise minbere kadar devam etmektedir. Güney duvar ortasında dışa taşkın betonarme mihrap yer almaktadır (Resim: 105).

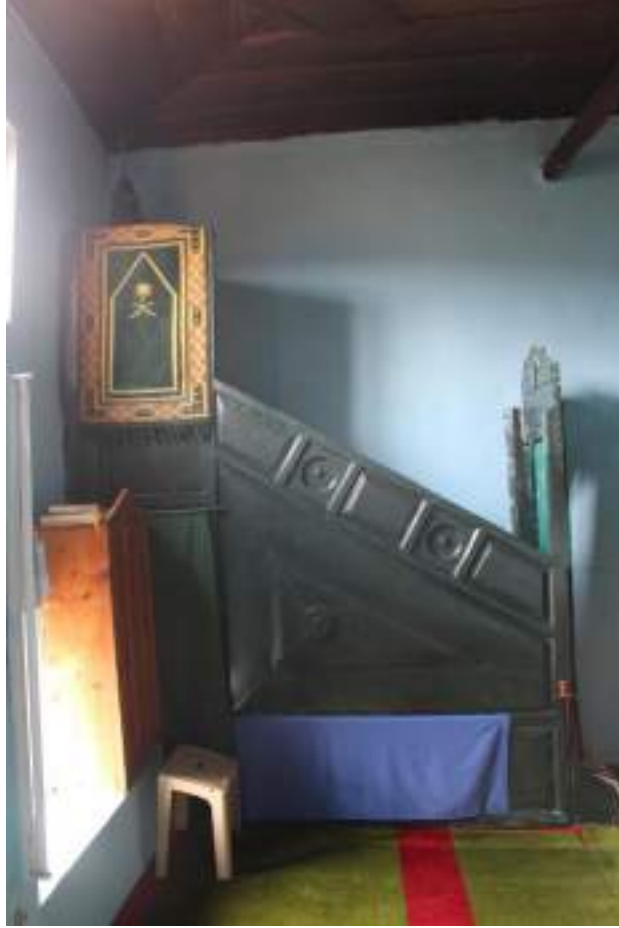
**Resim 106: Akdoğan Köyü Cami Minberi**

Mihrabın gney batısında duvara bitişik vaziyette yerleştirilmiş olan ahşap minber sade bir özellik göstermektedir. Oldukça sade olan minberin aynalık kısmında yer alan üçgen panonun içinde ve merdiven korkuluklarında görlen dikdörtgen panoların yanlarına oval madalyonlar yerleştirilmiştir (Resim: 106).

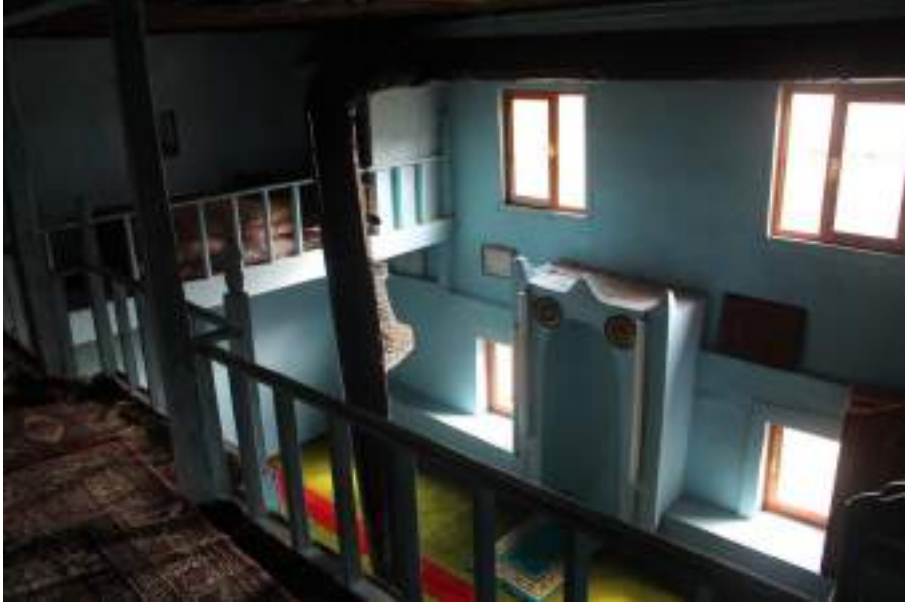
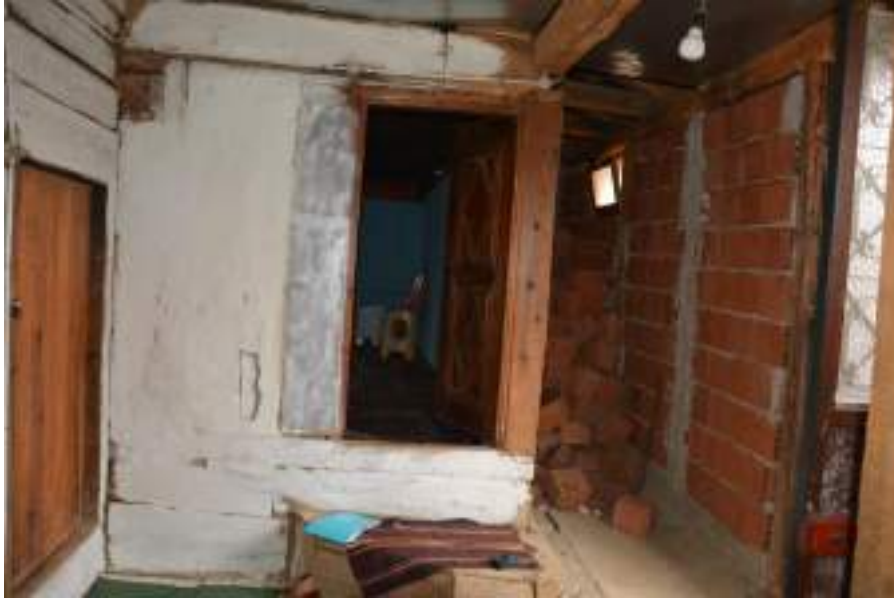
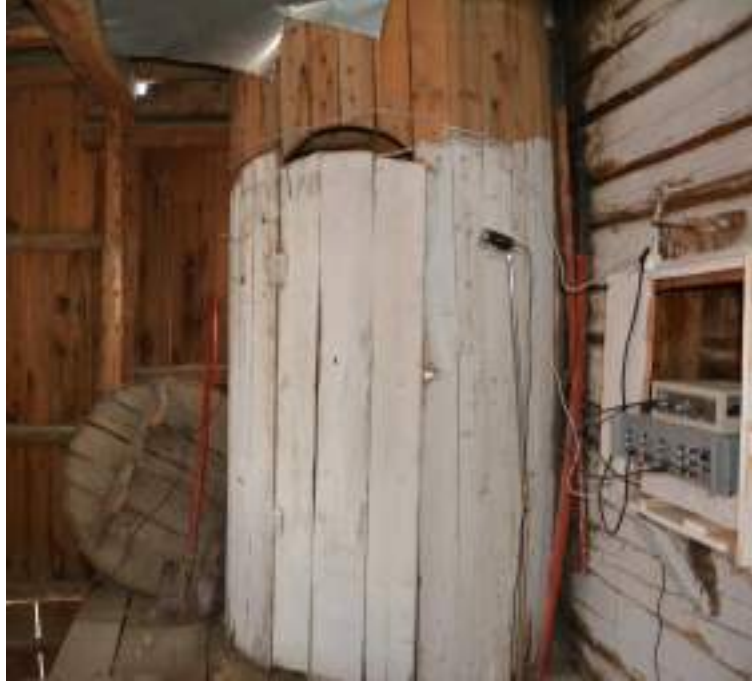
Harimin kuzey duvarında bulunan L planlı ahşap mahfil dördü duvara bağımlı ikisi serbest altı adet ahşap dikme ile taşınmaktadır. Kuzeyde mihrap yönüne dikdörtgen çıkma yapan ahşap korkuluklu mahfile harimin kuzeyinde yer alan ahşap merdiven ile ulaşılmaktadır. Mahfil katında iki serbest direk tavanı desteklemektedir. Mahfilin doğusunda yer alan kapı ahşap minarenin olduğu bölüme açılmaktadır (Resim: 107-109).

**Resim 107: Akdoğan Köyü Cami Mahfilinden Görünüş**

**Resim 108: Akdoğan Köyü Cami Mahfilde Yer Alan Kapı**

**Resim 109: Akdoğan Köyü Cami Minare Kaidesi**

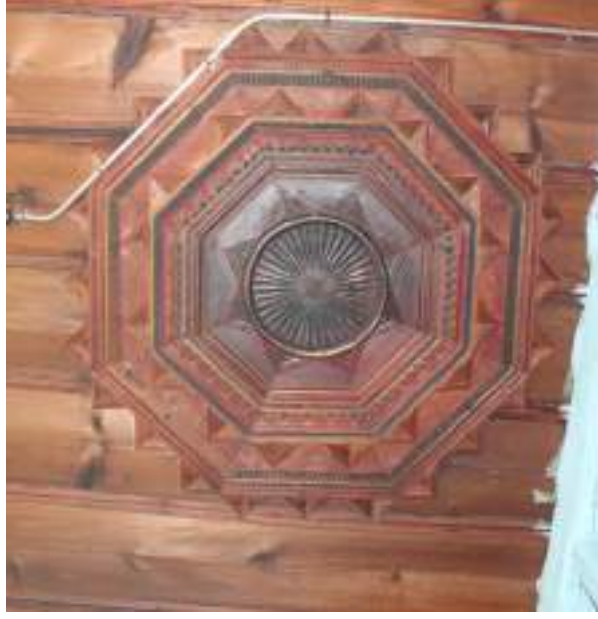
Resim 110: Akdoğan Köyü Cami Tavan Döşemesi

**Süsleme:** Tavan göbeğinin merkezinde içi dilimli dairevi bir rozet yer almaktadır. Rozetin etrafını çevreleyen birinci bordürde testere dişleri ile dairevi rozet çevrelenmiştir. İkinci bordür düz bir silme şeklinde olup herhangi bir süsleme görülmemektedir. Üçüncü bordürde çapraz şekilde yerleştirilmiş olan çizgiler yer almaktadır. Dördüncü bordürde baklava dilimleri bir birini takip eder şekilde bordürü dolanmaktadır. Baklava dilimlerinin boşta kalan bölümlerinde sarı kırmızı ve mavi renkler kullanılmıştır. Bu bordürü kırmızı ve mavi renge boyanmış düz bordürler çerçevelemektedir. Beşinci bordürde yine testere dişleri görülmektedir. Bu bordürü dik ve çapraz çizgilerin kullanıldığı iki silme çerçevelemektedir. Tavan göbeğini en dışta yine testere dişleri çerçevelemektedir. Tavan göbeğinde sarı yeşil ve kırmızı tonları hâkimdir (Resim: 110).

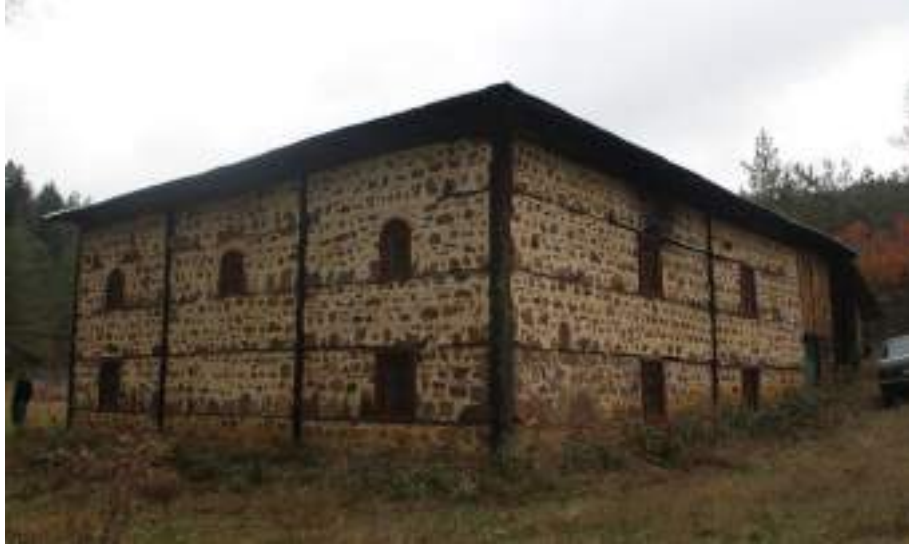
Resim 111: Kadioğlu Köyü Cami Güneydoğu Cephe Görünüşü

**Genel Tanım:** Geniş ve düz bir arazi üzerine inşa edilmiş olan yapı; kare planlı tek mekânlı ve ahşap tavanlıdır. Kuzey cephede yer alan dikdörtgen planlı son cemaat bölümü sonradan eklenmiştir. Caminin beden duvarlarında moloz taş malzeme ve ahşap hatıllar görülürken, son cemaat mahalinin doğu batı ve kuzey duvarlarında alt kısımda belirli bir seviyeye kadar kaba yontu taş, üst kısımlarda hıymış tekniği ve ahşap kaplama görülmektedir. Caminin cephelerinde yatay, cephe köşelerinde ise dikey olarak konumlandırılmış hatıllar dikkat çekmektedir. Yapı üstte dört yönden kırma çatı ile örtülmüştür. Çatının saçak kısımlarında sac malzeme görülmektedir (Çizim. 14) (Resim: 111).

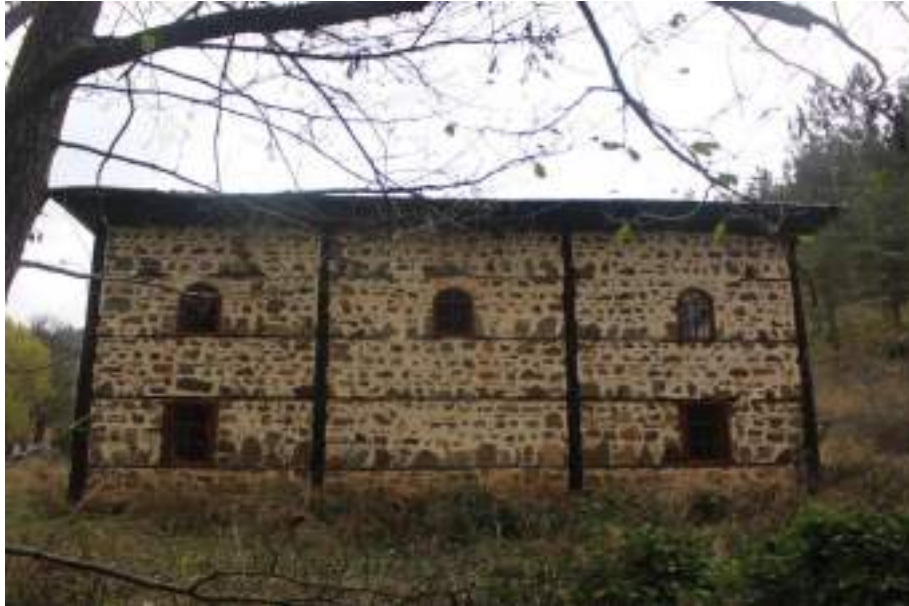
Resim 112: Kadioğlu Köyü Cami Güney Cephe

**Cepheler:** Yapının güney cephesinde beş adet pencere açıklığı bulunmaktadır. Alt kısımda yer alan iki pencere dikdörtgen formlu ahşap lentolu, üst kısımda görülen üç pencere ise yuvarlak kemerlidir. Kemer üstlerinde az da olsa tuğla kullanımı görülmektedir. Yapının cephe ve cephe köşelerinde ahşap hatıl uygulaması görülmektedir. Cephe hatıllar ile yatayda beş dikeyde üç eşit parçaya ayrılmıştır (Resim: 112).

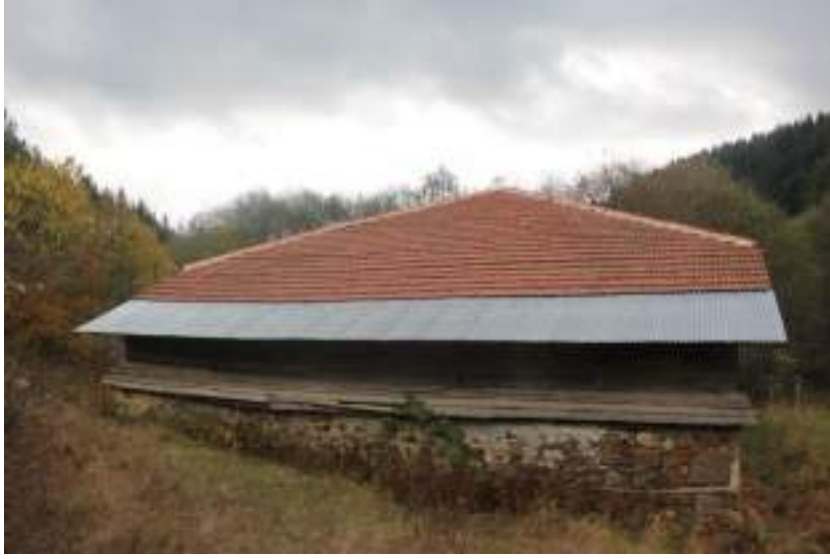
**Resim 114: Kadioğlu Köyü Cami Kuzey Cephe**

Yapının batı cephesinde dört adet pencere açıklığı bulunmaktadır. Bu cephede yer alan pencerelerden ikisi harim beden duvarının alt kısmında görülürken, ikisi son cemaat bölümü beden duvarının alt ve üst kısmında yer almaktadır. Harim beden duvarları alt kısmında bulunan iki pencere dikdörtgen formlu olup söve ve lentosu ahşaptandır. Cephe güney cephede olduğu gibi ahşap hatıllar ile yatayda beş eşit parçaya ayrılmıştır. Aynı cephede diğer bir ayrıntı ise dikine yerleştirilen bir adet hatıl görülmekte ve bu hatıl cepheyi eşit olmayan iki parçaya ayrılmaktadır. Son cemaat bölümü duvarı alt kısmında yer alan pencere dikdörtgen formlu olup söve ve lentosu ahşaptandır. Üst kısımda yer alan pencere ise kare formlu olup söve ve lentosu ahşaptır (Resim: 113). Yapının kuzey cephesinde pencere kullanımı görülmemektedir. Cephe sağır olarak bırakılmıştır (Resim: 114).

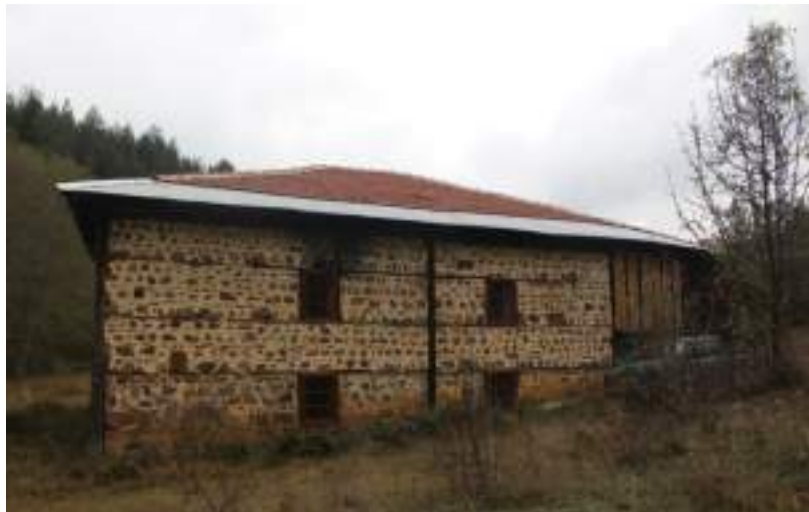
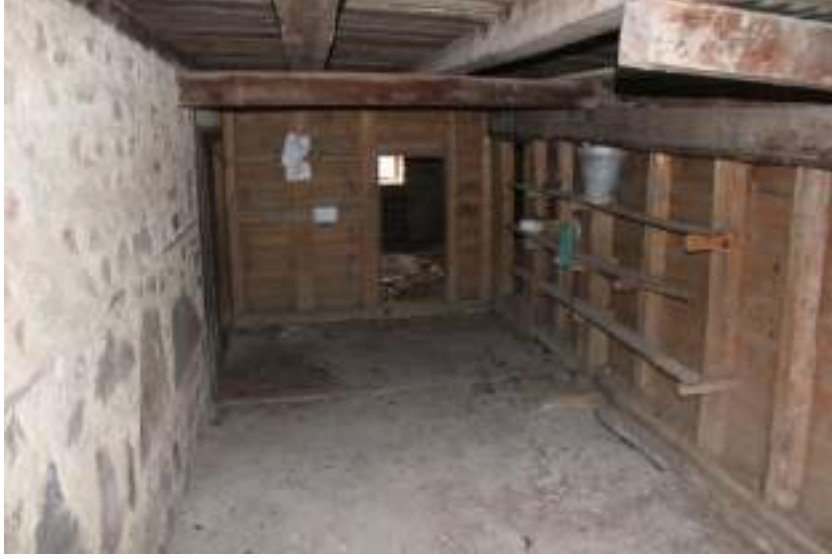
Yapının batı cephesi son cemaat bölümüne giriş kapısının bulunduğu cephedir. Cephede dört adet dikdörtgen formlu pencere açıklığı bulunmaktadır. Pencereilerin söve ve lentosunda ahşap malzeme kullanılmıştır. Cephe diğer cephelerde olduğu gibi, yatayda ahşap hatıllar ile beş eşit parçaya bölünmüştür. Aynı zamanda dikine bir adet ahşap hatıl ile cephe eşit olmayan iki parçaya ayrılmıştır. Dikdörtgen formlu söve ve lentosu ahşap malzemeden olan demir kapı açıklığından yapının son cemaat bölümüne geçilmektedir. Tavanı ve tabanı ahşap olan son cemaat bölümü dikdörtgen planlı olup ahşap bir paravan ile iki bölüme ayrılmıştır (Resim: 115-116).

**Resim 115: Kadioğlu Köyü Cami Batı Cephe**

**Resim 116: Kadioğlu Köyü Cami Son Cemaat Bölümü**

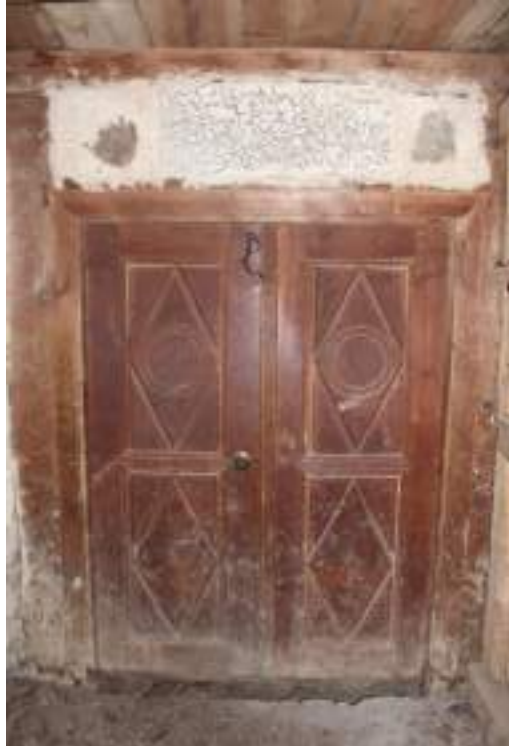
**Resim 117: Kadioğlu Köyü Cami Harim Giriş Kapısı**

Son cemaat bölümünden harime kuzey cephe ortasında yer alan dikdörtgen formlu iki kanatlı ahşap kapı açıklığı ile geçiş sağlanmaktadır. Söve ve lentosu ahşap olan dikdörtgen formlu kapı üzerinde mermer bir panoya yazılmış kitabesi yer almaktadır (Resim: 117).

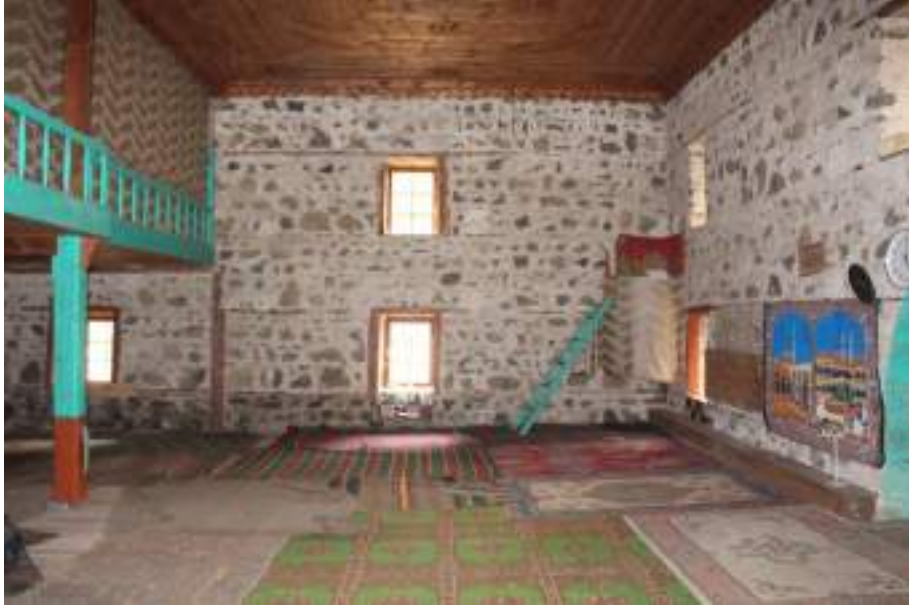
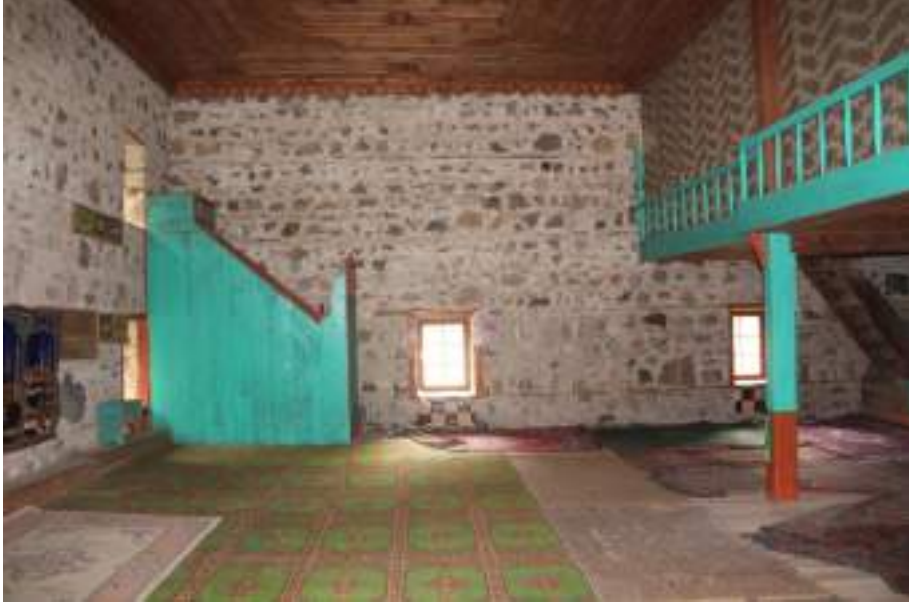
**Mimari Tanım:** Kare planlı harim ahşap taban döşemeli olup ahşap kirişlemesi kaplama tavan ile örtülüdür. Beden duvarları içte sıvalı olmayıp içten görünüm dıştaki ile aynıdır. Sade bir süslemeye sahip ahşap tavanda, tavan döşeme tahtaları kuzey, güney, doğu ve batı yönlerde atılarak merkezde kare bir pano elde edilmiştir. Merkezde oluşturulmuş olan kare bölümün köşelerinde üçgen panolar kullanılarak yeniden bir kare pano oluşturulmuştur. Merkeze tavan göbeği yerleştirilmiştir. Harim bölümü; doğuda üç, güneyde beş, batıda iki adet olmak üzere toplam on adet pencere açıklığı ile aydınlanmaktadır. Güney duvarı üst kısmında yer alan üç pencere dışında diğer pencereler dikdörtgen formda olup pencere çerçeveleri dış duvar yüzeyine yakın olarak yerleştirildiğinden derin bir niş görünümündedirler (Resim: 118-119).

**Resim 118: Kadioğlu Köyü Cami Harim Batı Duvarı**

**Resim 119: Kadioğlu Köyü Cami Harim Doğu Duvarı**

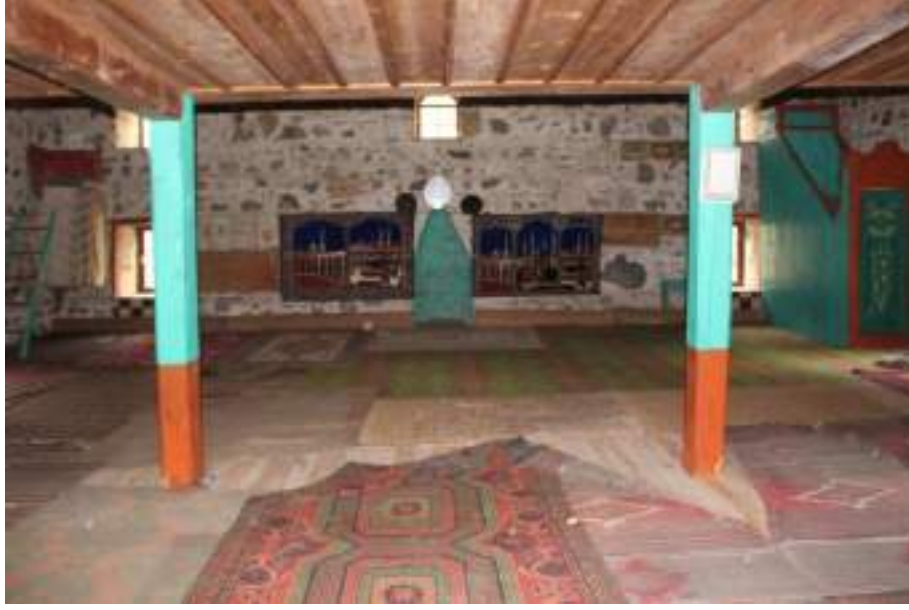
**Resim 120: Kadioğlu Köyü Cami Harim Genel Görünüşü**

Güney duvarda harime giriş ekseninde yarım daire planlı sivri kemerli mihrap, mihrabın batısında ahşap minber, güneydoğu köşede duvara bitişik olarak inşa edilmiş olan vaaz kürsüsü yer almaktadır. Sıvasız mihrap boş niş şeklinde olup yeşil boya ile boyanmıştır. Güneydoğu köşede yer alan vaaz kürsüsü duvara bitişik olarak inşa edilmiştir. Kürsüye bir merdiven ile ulaşılmaktadır. Ahşap minber ve vaaz kürsüsü oldukça basit bir görünüm sergilemektedir (Resim: 120).

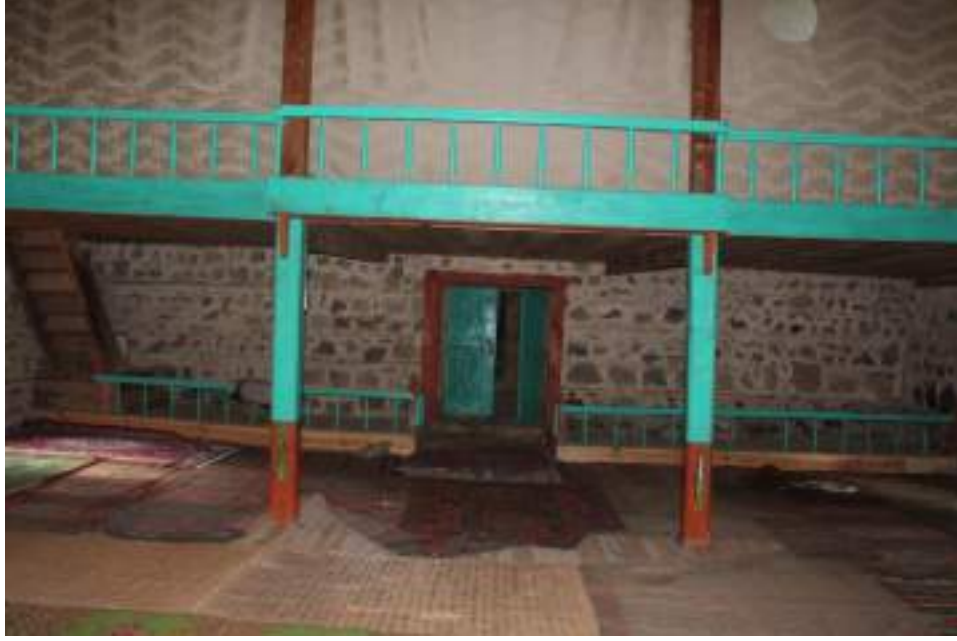
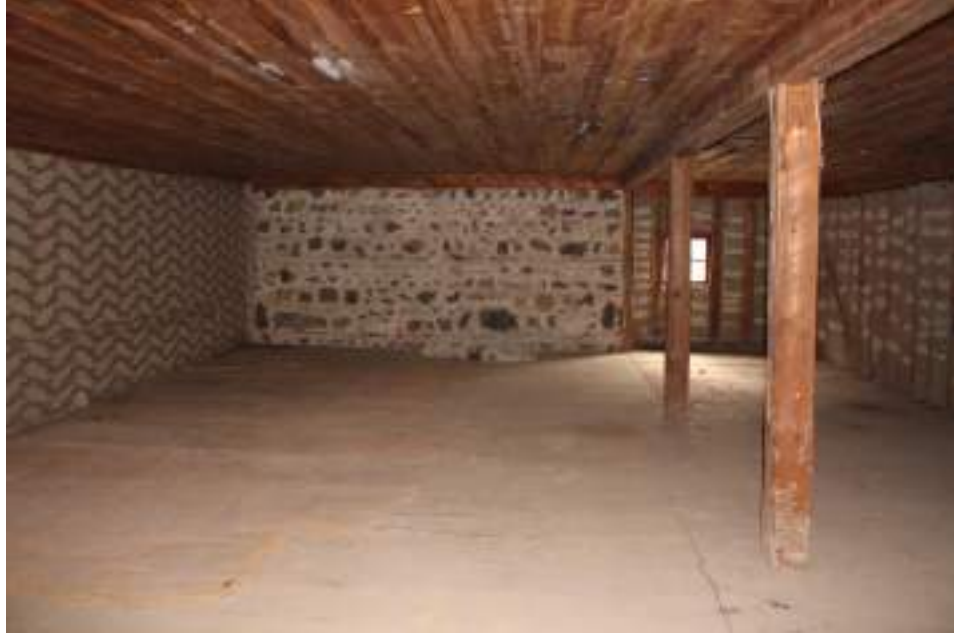
Resim 121: Kadioğlu Köyü Cami Mahfil Katı

Harimin kuzeyinde doğu-batı doğrultuda uzanan dikdörtgen planlı mahfil iki serbest dikme ile taşınmaktadır. Mahfil altında yer alan dikmeler ile aynı hizada devam eden dikmeler üstte tavanı desteklemektedir. Mahfile çıkış kuzey batı köşede yer alan ahşap merdiven ile sağlanmaktadır. Korkuluklar ile çevrelenmiş mahfil direklerinde ve korkuluklarında yeşil boya görülmektedir. Doğu ve batıda yer alan iki adet pencere ile aydınlanan mahfil üç adet serbest ahşap direk ile çatıyı desteklemektedir. Mahfil mihrap yönüne dikdörtgen bir çıkma yapmaktadır (Resim: 121-122).

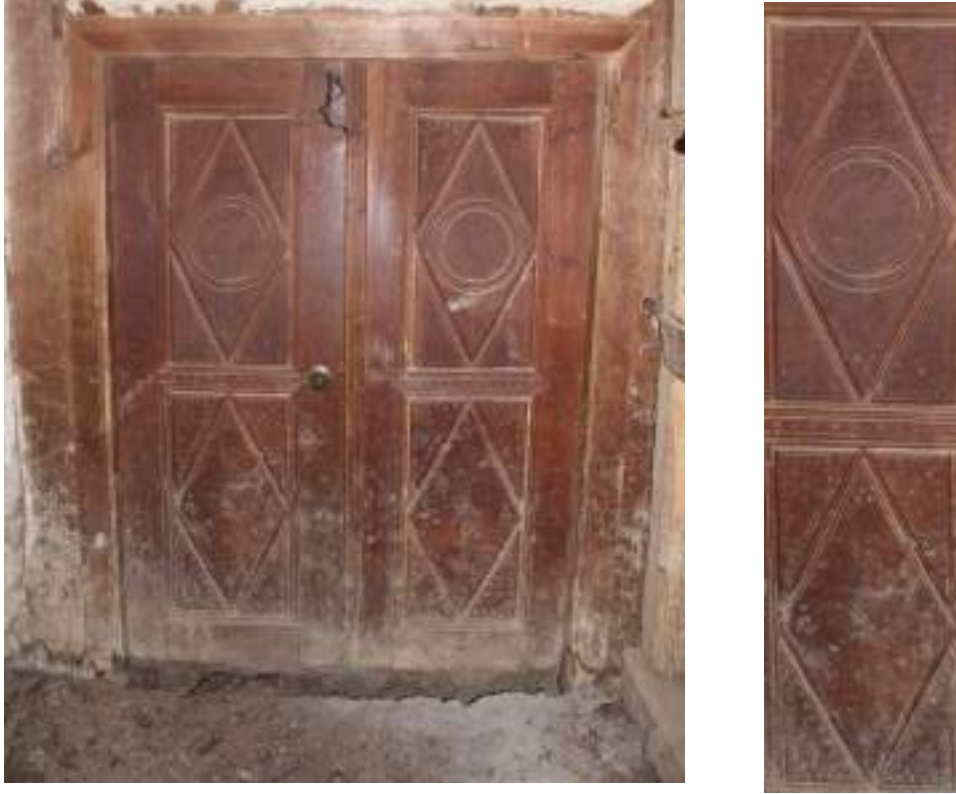
**Resim 123: Kadioğlu Köyü Cami Kapı Üzerinde Yer Alan Süslemeler**

**Süsleme:** Harime girişin sağlandığı ahşap kapının kanatları üzerinde, üst kısımda dikdörtgen formlu panolar içerisinde baklava dilimleri ve baklava dilimlerinin merkezine iç içe iki çember yerleştirilmiştir. Alt kısımda da üstte görülen kompozisyon tekrarlanmış ancak baklava dilimlerinin içerisi boş bırakılmış çembere yer verilmemiştir. Üst kısımda yer alan iki panoda; dikdörtgenin köşelerinde kalan üçgen bölümlerde, baklava dilimi motifinin sivri köşelerinde, iki çember arasında kalan bölümde ve merkezde bulunan çemberin içerisinde iki sıra olmak üzere çakma yöntemi ile yapılmış kabaralar yer almaktadır. Yine alt sırada da aynı bölümlerde görülen kabaralar, merkezde çember olmaması sebebi ile baklava diliminin dört ucunda üçer adet olarak ve merkezinde altı adet olarak görülmektedir (Resim: 123).

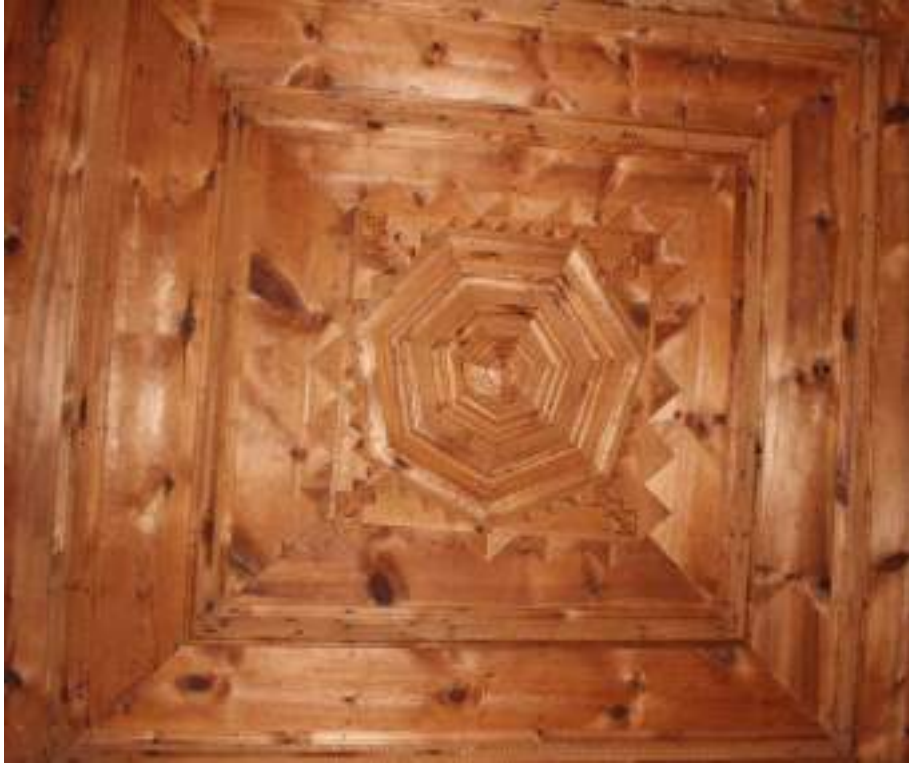
**Resim 124: Kadioğlu Köyü Cami Tavan Göbeği**

Sade bir süslemeye sahip ahşap tavanda, tavan döşeme tahtaları kuzey, güney, doğu ve batı yönlerde atılarak merkezde kare bir pano elde edilmiştir. Merkezde oluşturulmuş olan kare bölümün köşelerinde üçgen panolar kullanılarak yeniden bir kare pano oluşturulmuştur. Ayrıca göbeği çevreleyen en dıştaki panonun köşelerinde yedi köşeli yıldız formları yerleştirilmiştir. Merkezde yer alan panonun merkezinde yedi köşeli sade bir tavan göbeği bulunmaktadır. Beden duvarları ile tavan kaplamasının birleştiği bölümlerde yapıyı dört yönden çevreleyen testere dişi motifleri görülmektedir (Resim: 124).

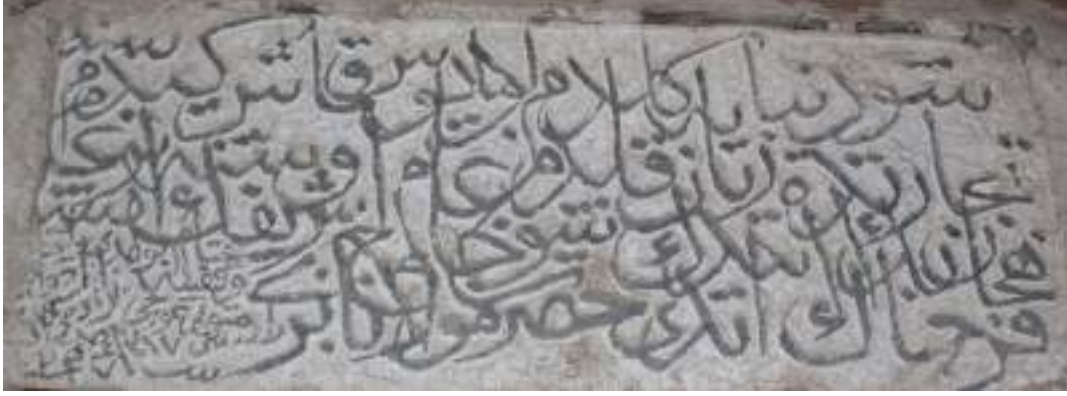
**Resim 126: Kadioğlu Köyü Cami Kitabe**

**Tarihlendirme:** Yapının harime giriş kapısı üzerinde bulunan Sülüs hat ile yazılmış kitabesine göre; (Resim: 126)

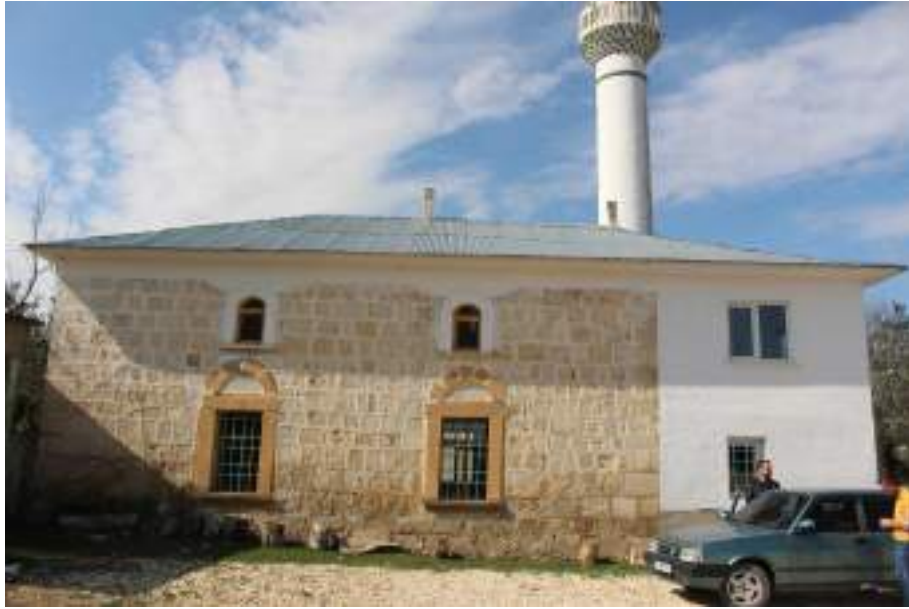
**Resim 127 Mütevelli Mahallesi Cami Dođu Cephesi**

**Cepheler:** Yapının dođu cephesinde altı adet pencere açıklığı görölmektedir. Alt kısımda yer alan üç adet pencereden, kuzey kısımda yer alan pencere dikdörtgen formlu ve düz lentoludur. Yapının asıl beden duvarı alt kısmında yer alan dikdörtgen formlu iki pencerenin söve ve lentosunda kesme taş malzeme kullanılmıştır. Pencereilerin üzerine yine kesme taş malzeme kullanılarak yapılmış yuvarlak kemerli alınlıklar yerleştirilmiştir. Üst kısımda yer alan iki adet küçük boyutlu pencere açıklığı dikdörtgen formlu olup yuvarlak kemerlidir. Kuzey üst kısımda yer alan pencere ise kare formludur (Resim: 127).

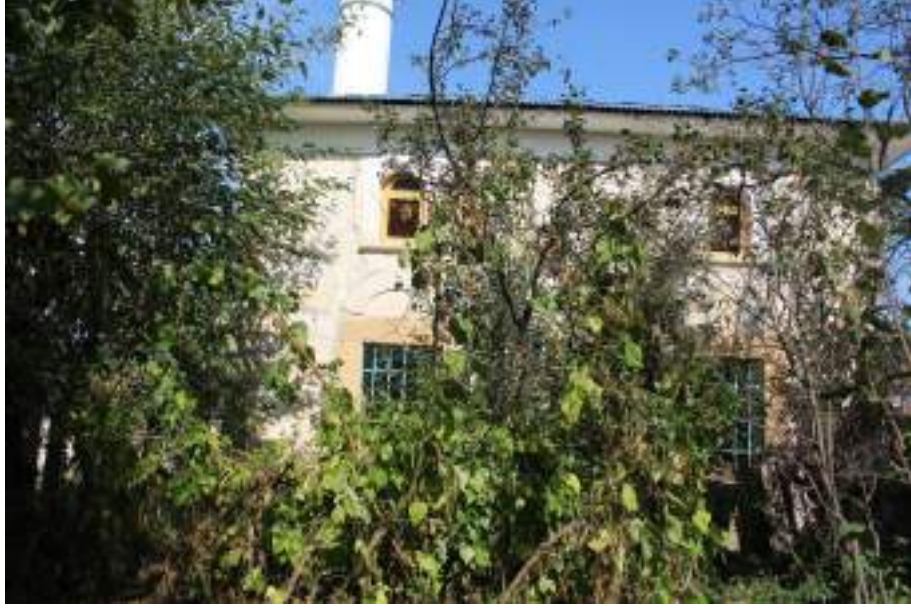
**Resim 128 Mtevell Mahallesi Cami Gney Cephesi**

Yapının güney cephesinde dört adet pencere açıklığı görölmektedir. Alt kısımda yer alan iki pencere dikdörtgen formlu olup söve ve lentosu kesme taş malzemeden yapılmıştır. Pencereier üzerinde yuvarlak kemerli alınlıklar yer almaktadır. Üst kısımda yer alan iki adet dikdörtgen formlu pencere açıklığı yuvarlak kemerlidir (Resim: 128).

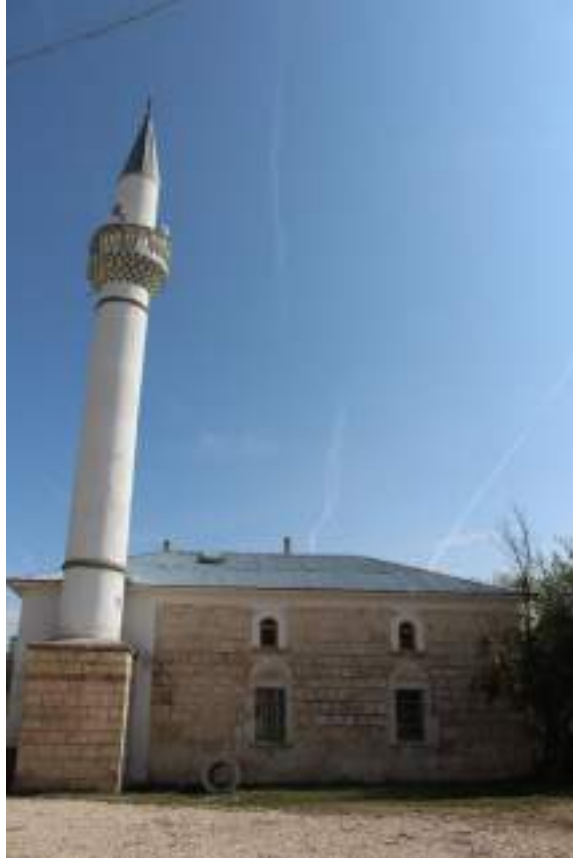
**Resim 129: Mütevelli Mahallesi Cami Batı Cephesi**

Caminin batı cephesinde drt adet pencere aıklıęı bulunup doęu cephe ile simetriktir. Cephede yapıya bitişik olarak inşa edilmiş olan minare bulunmaktadır. Minare 1967 yılında yapıya sonradan eklenmiştir. Kare formlu taş kaideye sahip tek şerefeli minarenin gövde kısmı sıvalıdır (Resim: 129).

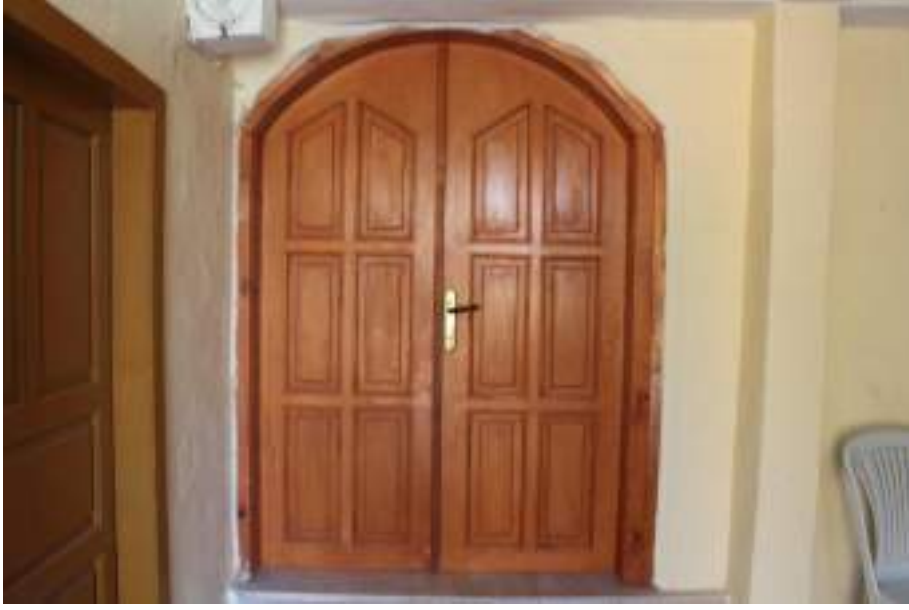
**Resim 130: Mütevelli Mahallesi Cami Harime Giriş Kapısı**

Son cemaat bölümüne kuzey cephe ortasında yer alan kapı açıklığı ile giriş sağlanmaktadır. Cephede üst kısımda iki adet kare formlu, düz lentolu pencere açıklığı bulunmaktadır. Dikdörtgen planlı mahalin doğu bölümü kapatılarak oda haline getirilmiştir. Batısında mahfil katına çıkışın sağlandığı merdiven yer almaktadır. Cephe ortasında yer alan, çift kanatlı, dikdörtgen formlu, basık kemerli kapı açıklığında harime geçiş sağlanmaktadır (Resim: 130-131).

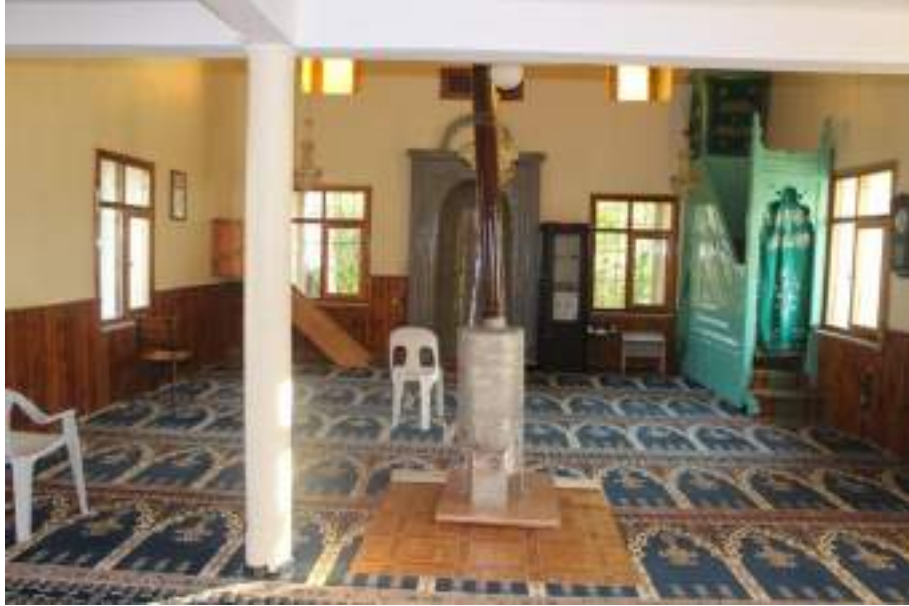
**Resim 132: Mütevelli Mahallesi Cami Harim Genel Görünüşü**

**Mimari Tanım:** Kuzey güney doğrultuda uzanan dikdörtgen planlı harim on iki adet pencere açıklığı ile aydınlanmaktadır. Alt kısımda yer pencereler dikdörtgen formlu, üst kısımda yer alan pencereler dikdörtgen formlu yuvarlak kemerlidir. Duvarları sıvalı olan harim, alt sıra pencereleri hizasına kadar ahşap lambiri ile kaplanmıştır. Güney duvar ortasında, harime giriş kapısı ile aynı ekseninde mihrap, mihrabın güneydoğu köşesinde yarım daire formunda ahşap vaaz kürsüsü, güneybatı köşesinde ahşap minber bulunmaktadır. Üç öge de oldukça sade özellik göstermemektedir (Resim: 132-133).

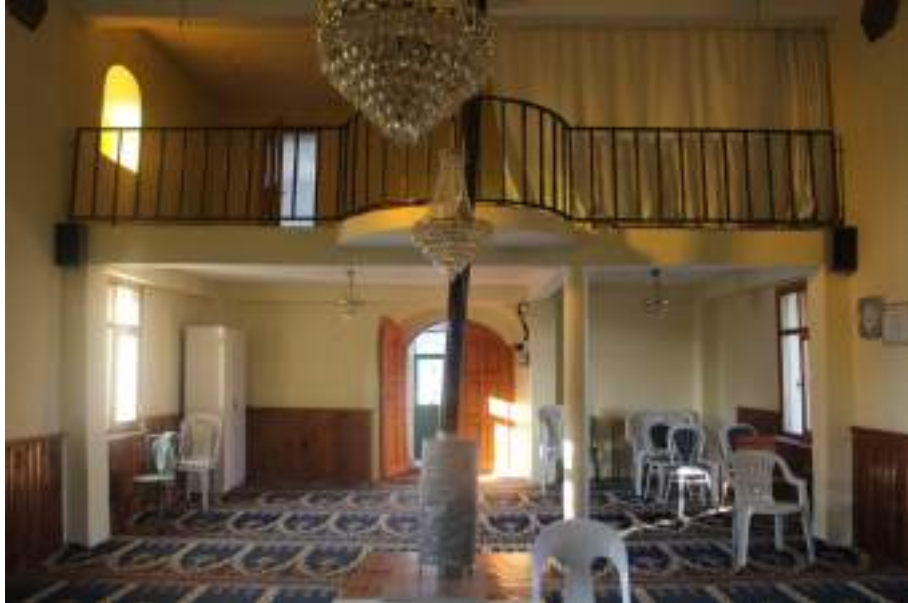
**Resim 134: Mütevelli Mahallesi Cami Mahfil Katı Genel Görünüşü**

Harimin kuzeyinde, doğu batı doğrultuda uzanan demir korkuluklu mahfil katı yer almaktadır. Mahfil beş duvara bitişik kolon, bir serbest ahşap dikme ile taşınmaktadır. Mahfil harim yönüne kavisli bir çıkma yapmaktadır (Resim: 134).

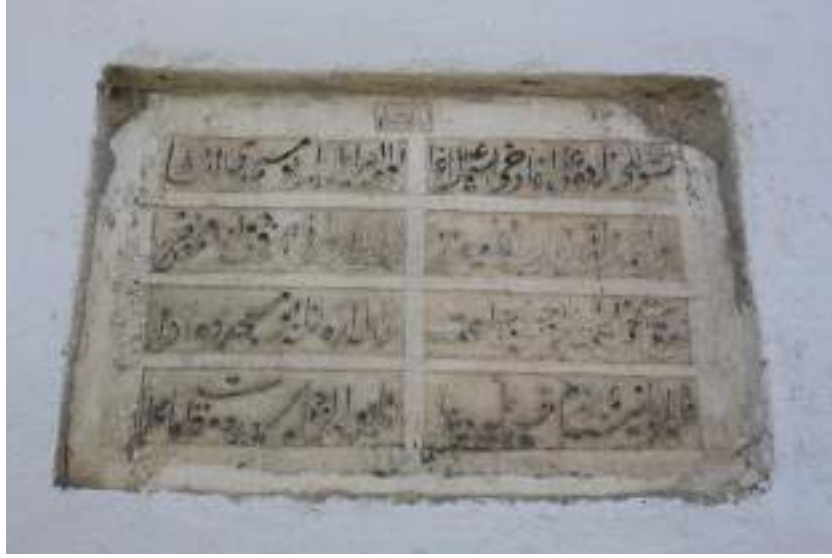
**Resim 135: Mütevellî Mahallesi Cami Kitabesi**

**Tarihlendirme:** Yapı son cemaat mahali üzerinde yer alan Nesih hat ile yazılmış kitabesine göre;(Resim: 135)

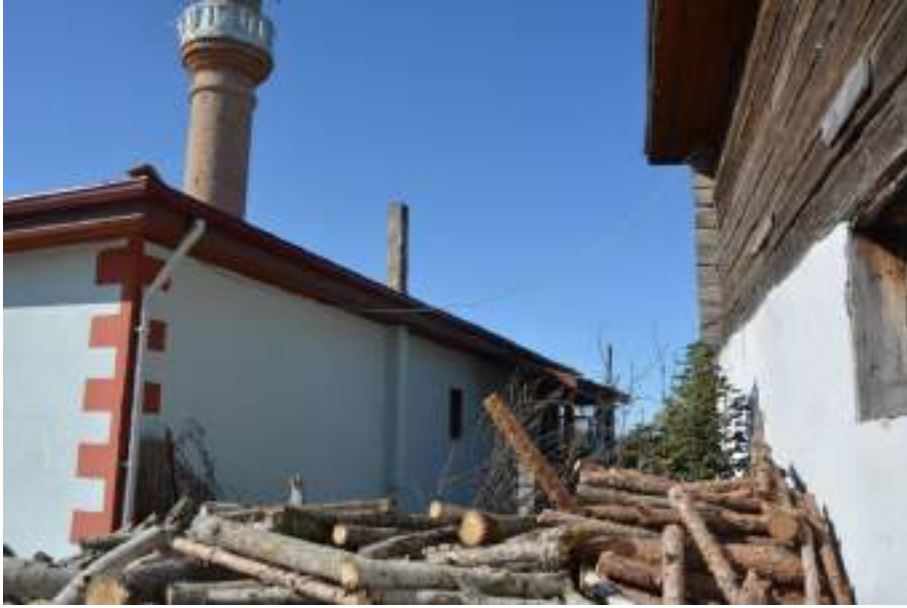
**Resim 136: Çontay Köyü Cami Doğu Cephesi**

**Cepheler:** Doğu cephede mahfil katına çıkışın sağlandığı sonradan eklenmiş olan merdiven ve bir adet dikdörtgen formlu pencere yer almaktadır (Resim: 136). Güney cephede iki adet alt kısımda bir adet üst kısımda olmak üzere üç adet dikdörtgen formlu pencere yer almaktadır (Resim: 137). Batı cephede iki adet alt kısımda iki adet üst kısımda olmak üzere dört adet dikdörtgen formlu pencere yer almaktadır (Resim: 138). Cephenin kuzeyinde sonradan eklenen minare yer almaktadır. Kare bir kaideye sahip minare yığma tekniği ile tuğla malzemeden inşa edilmiştir. Bir bilezik ile sonlanan tek şerefeli minare şerefesi altında beş sıra testere dişi yer almaktadır. Korkuluk ile kapatılmış olan şerefeye yine tuğladan inşa edilmiştir. Minare petek bölümü ve madeni bir külâh ile sonlanmaktadır (Resim: 139).

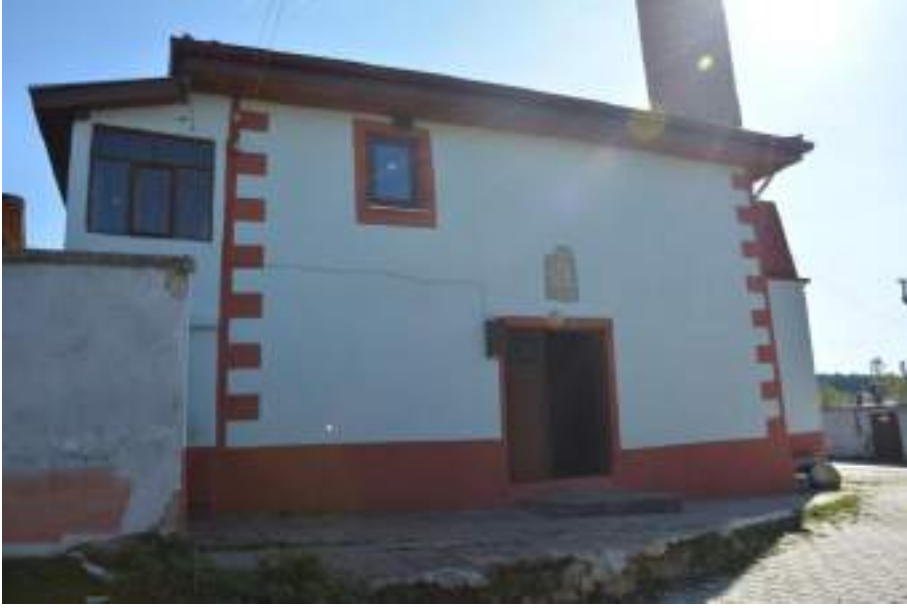
**Resim 140: Çontay Köyü Cami Kuzey Cephesi**

Caminin kuzey cephesi son cemaat bölümüne girişin sağlandığı cephedir. Cephede iki adet pencere bulunmaktadır. Pencereleden giriş kapısının üzerinde yer alan dikdörtgen formlu olup son cemaat mahallini aydınlatmak için kullanılmıştır. İkinci pencere cephenin doğusunda mahfil katına çıkışın sağlandığı merdiveni aydınlatmak için açılmış olan kare formlu penceredir. Çift kanatlı madeni giriş kapısı üzerinde yapının inşa kitabesi yer almaktadır. Son cemaat bölümü dikdörtgen planlı olup minareye çıkış batıda yer alan merdivenler ile sağlanmaktadır (Resim: 140-141).

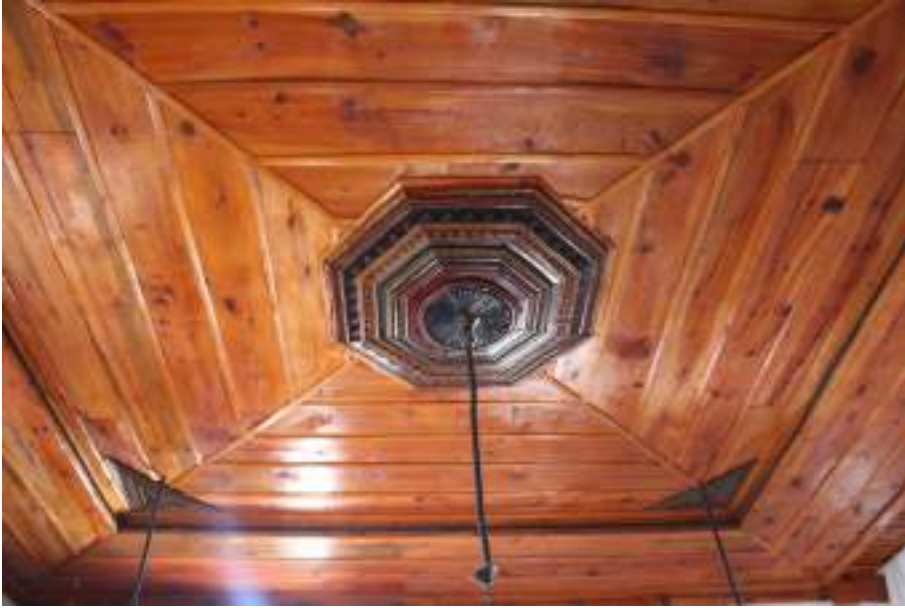
**Resim 142: Çontay Köyü Cami Tavan Düzenlemesi**

**Mimari Tanım:** Harime giriş mihrap aksında yer alan çift kanatlı demir kapı ile sağlanmaktadır. Harim kuzey güney doğrultuda, dikdörtgen planlı tek mekânlıdır. Harimin tavan ve taban döşemesinde ahşap malzeme kullanılmıştır. Harim duvarları alt sıra pencere açıklıklarına kadar ahşap lambiri ile kaplanmış olup duvarlara sıva ve badana yapılmıştır. Tavan düzenlenmesinde; mahfil üzerinde tavan döşeme tahtaları kuzey güney doğrultuda atılmıştır. Güneyde meydana gelen kare panonu köşelerinde üçgen panolar kullanılarak ikinci bir kare pano elde edilmiştir. Merkeze, tavan yüzeyinden kademeli olarak tasarlanmış tavan göbeği yerleştirilmiştir (Resim: 142).

**Süsleme:** Tavan Döşeme tahtalarının dört yönde atılması ile elde edilen kare panonun köşelerine üçgen panolar yerleştirilerek merkezde bir kare pano elde edilmiştir. Tavan merkezinde yer alan sekizgen tavan göbeđi yapıda yer alan tek süsleme unsurudur. Sekizgen göbek ve tavan köşelerinde yer alan üçgen panolarda hâkim renkler yeşil ve kırmızıdır. Yapının tavanı dışında herhangi bir süsleme unsuru görülmemektedir. Sekizgen tavan göbeđinde hâkim süsleme kompozisyonu çıtarlar ile oluşturulmuş geometrik kompozisyonlardır (Resim: 146-147).

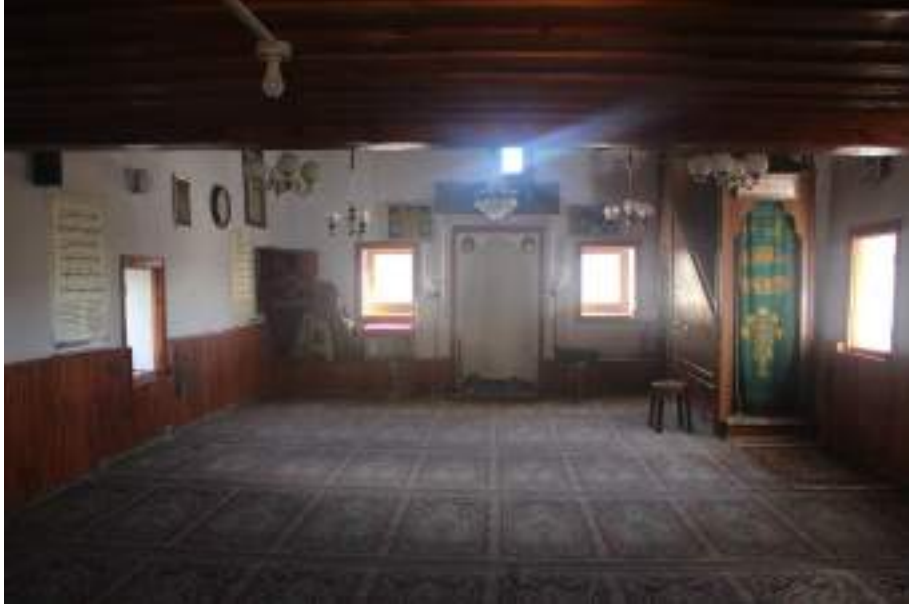
**Resim 143: Çontay Köyü Cami Harim Genel Görünüşü**

Harim bölümü doğu duvarda bir, güney duvarda iki, batı duvarda iki adet olmak üzere toplam beş dikdörtgen formlu pencere ile aydınlanmaktadır. Güney duvar ortasında harim giriş ekseninde mihrap, güneybatı köşesinde minber, güneydoğu köşesinde müezzin mahfili bulunmaktadır. Yuvarlak kemerli alçı mihrap duvar yüzeyinden hafif taşırılmıştır. Düz silmeler ile niş içerisine doğru kademelendirilmiş olan mihrapta herhangi bir süsleme görülmemektedir. Harimin güneybatı köşesinde yer alan minber ve güney doğu köşesinde yer alan vaaz kürsüsü malzeme ve süslemesine bakılarak yapıya sonradan eklenmiş olduğu anlaşılmaktadır (Resim: 143-144).
