**KASTAMONU İLİ DEVREKÂNİ İLÇESİNDE YER**  
**ALAN TÜRK DEVRİ MİMARİ YAPILARI**

**YÜKSEK LİSANS TEZİ**

**KONYA - 2021**

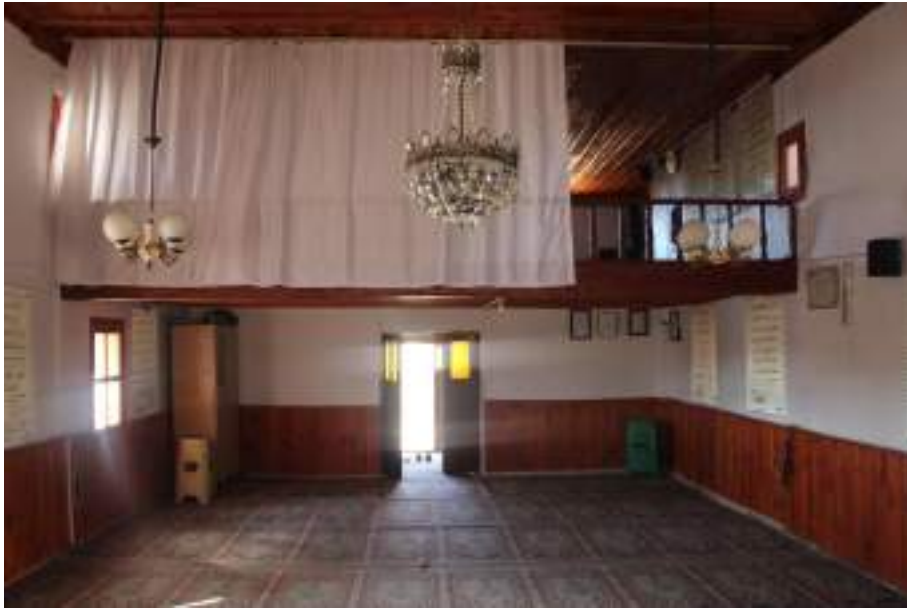
**Resim 145: Çontay Köyü Cami Mahfil Katı**

Harimin kuzeyinde dođu-batı dođrultuda uzanan ahşap mahfil bulunmaktadır. Mahfil direk olarak beden duvarlarına oturmakta olup herhangi bir taşıyıcı sistem bulunmamaktadır. Mahfile giriş dođu cephede bulunan merdiven ile sağlanmakta olup harim içerisinden geçişi bulunmamakta çıkış yapıya sonradan ilave edilmiş olunan, dođu dış cephede yer alan merdivenler ile sağlanmakta olup mahfile giriş sağlanamamıştır. Mahfil basit korkuluklar ile sınırlandırılmıştır (Resim: 145).

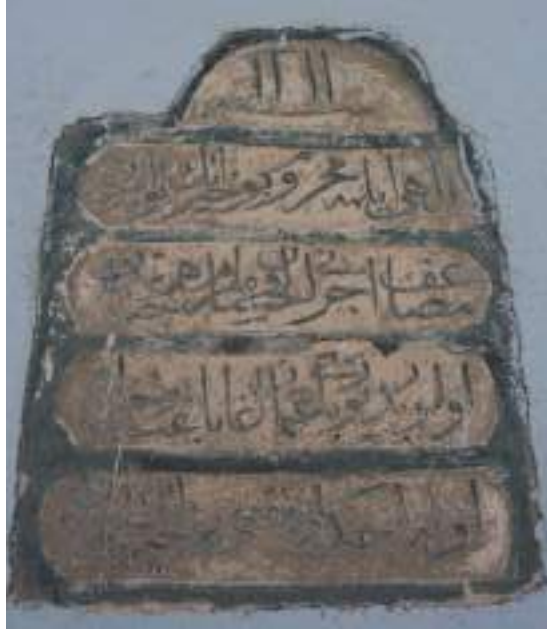
**Resim 148: Çontay Köyü Cami Kitabesi**

**Tarihlendirme:** Cami son cemaat bölümüne girişin sağlandığı kapı üzerinde yer alan Nesih hat ile beş sıra yazılmış kitabe metnine göre;(Resim: 148)

Yapı kitabesinden anlaşıldığı üzere 1893-94 yılları arasında inşa edilmiştir.

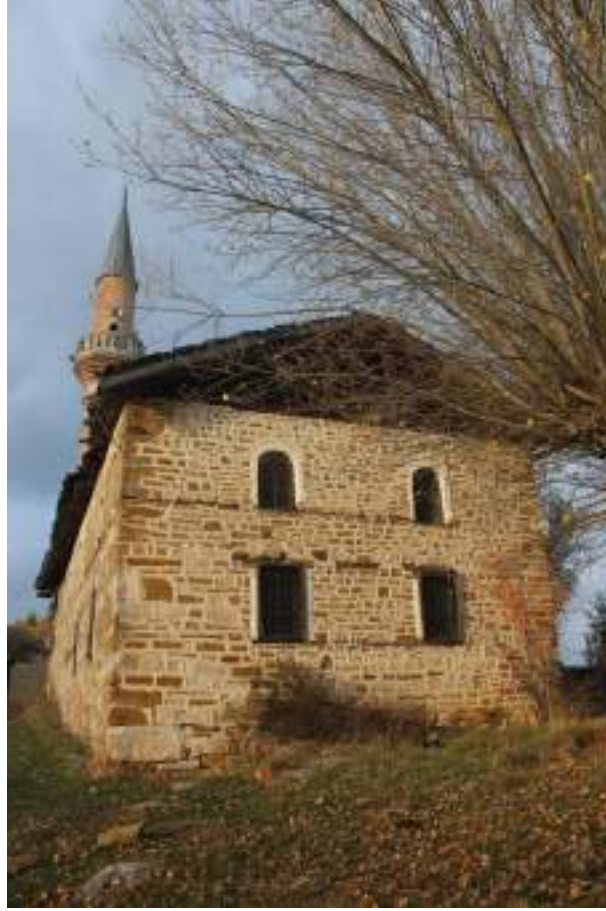
**Resim 149: Şenlik Köyü Cami Güney Cephesi**

**Cepheler:** Güney cephede ikisi altta ikisi üstte olmak üzere dört adet pencere bulunmaktadır. Alt kısımda yer alan pencereler dikdörtgen formlu olup lento kısımları ahşap hatıllar ile sınırlandırılmıştır. Üst kısımda yer alan pencereler dikdörtgen formlu olup yuvarlak kemerlidir. Pencerelerin alt kısmı ahşap hatıl ile sınırlandırılmıştır (Resim: 149).

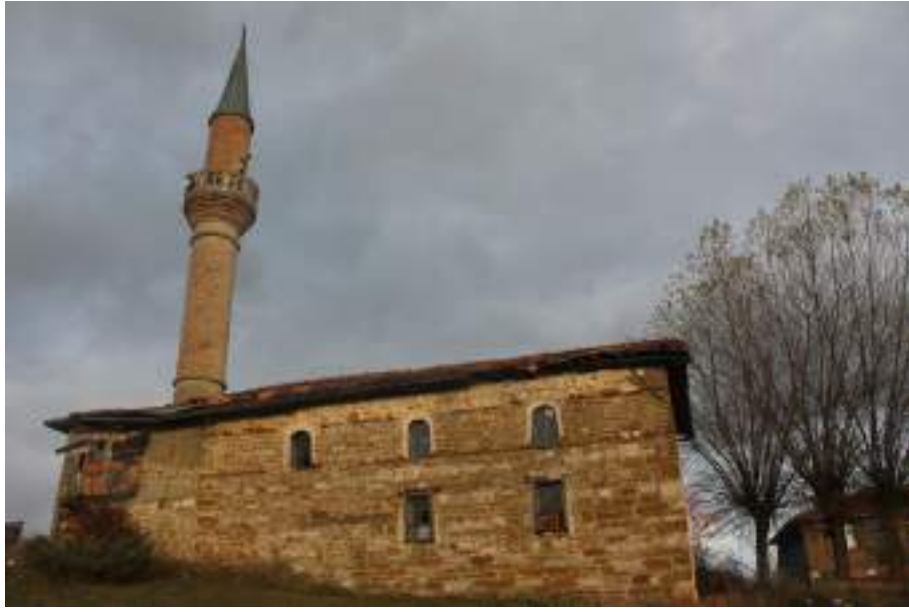
**Resim 150: Şenlik Köyü Cami Batı Cephesi**

Batı cephede ikisi altta üçü üst kısımda olmak üzere beş pencere yer almaktadır. Alt kısımda yer alan pencereler dikdörtgen formlu olup söve ve lentoları ahşaptandır. Pencereler, pencere boyunda olan ahşap hatıllar ile sınırlandırılmıştır. Üst kısımda yer alan üç pencere de yuvarlak kemerlidir. Pencereler üstte ve altta ahşap hatıllar ile sınırlandırılmıştır. Batı cephenin kuzeyinde son cemaat mahalli duvarı devam etmektedir. Burada üst kotta bir adet dikdörtgen formlu pencere kullanılmıştır (Resim: 150).

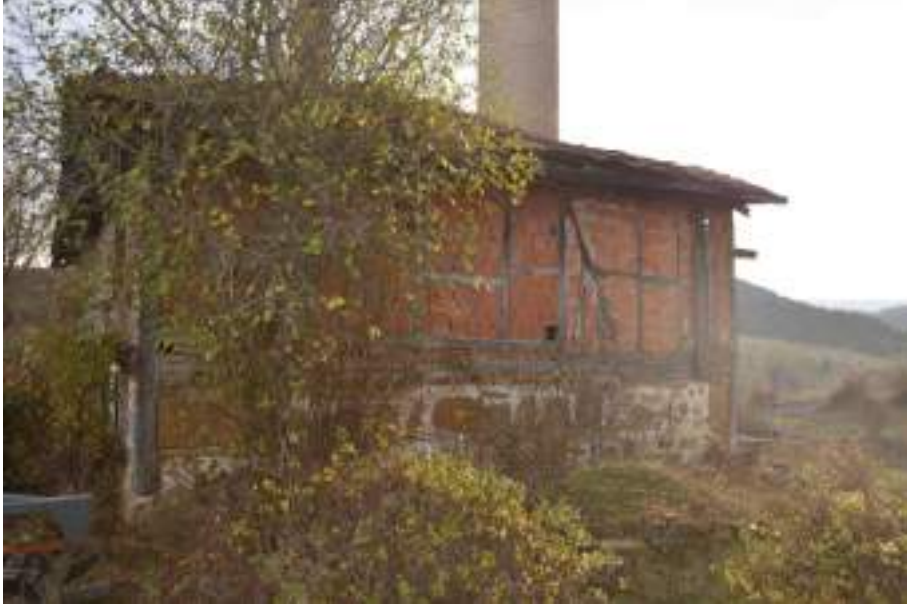
**Resim 151: Şenlik Köyü Cami Kuzey Cephesi**

Kuzey cephede son cemaat mahalli duvarı görülmektedir. Cephede sadece minarenin denk geldiği bölümde oldukça küçük boyutlarda kare formlu bir adet pencere görülmekte olup bunun dışında cephe sağır olarak bırakılmıştır (Resim: 151).

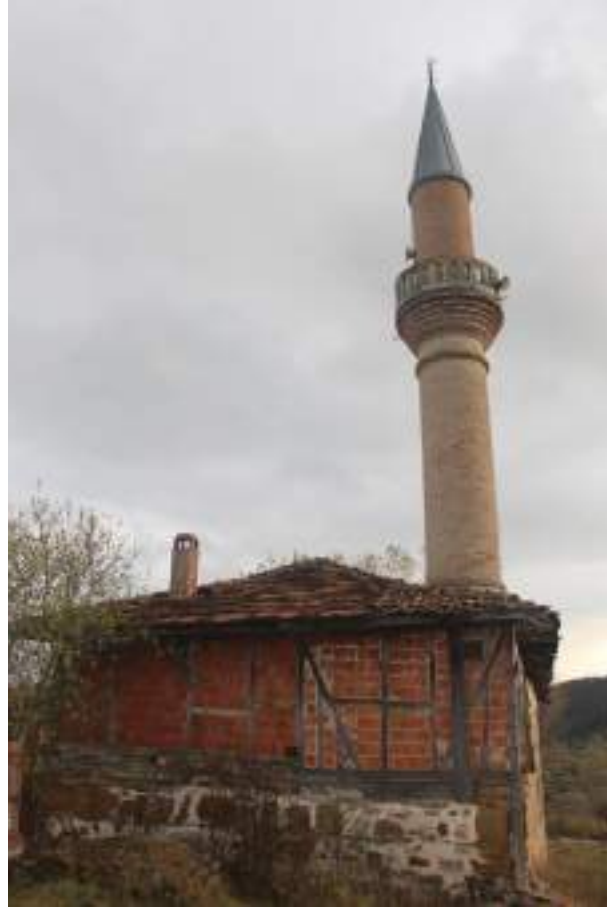
**Resim 152: Şenlik Köyü Cami Minaresi**

Minare içten harim duvarına bitişik olarak inşa edilmiştir. Minare kaidesi ve papuç kısmı son cemaat bölümüm içerisinde kalmış olup dışarıdan sadece gövde ve şerefe kısmı görünmektedir. Minare gövde ve şerefe kısmı tuğla malzemeden inşa edilmiştir.. Minare gövdesi, şerefe altında bir bilezik ile sonlandırılmıştır. Bilezikten sonra şerefe altında altı sıra testere dişi görülmektedir. Minare külahı basit olup, kurşun malzemeden yapılmıştır (Resim: 152).

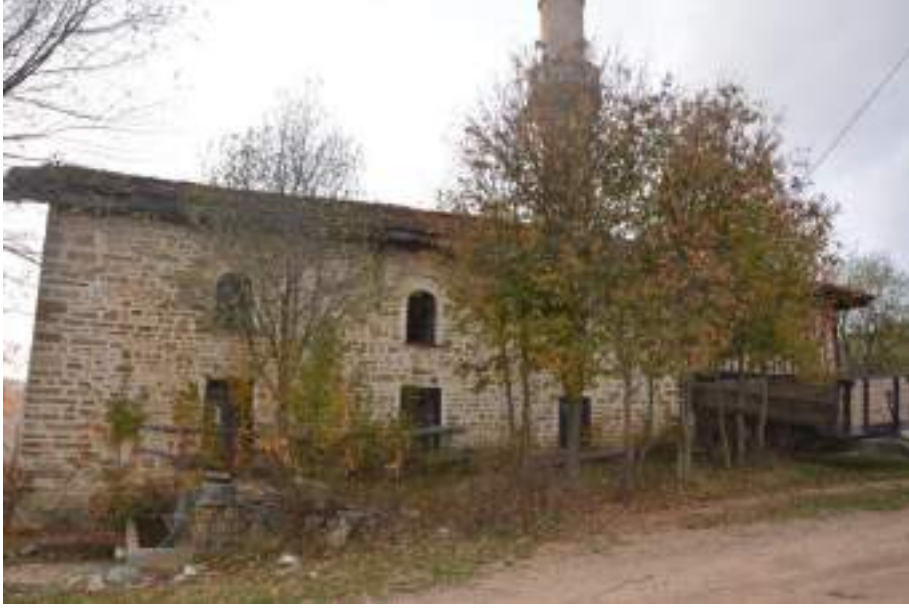
**Resim 153: Şenlik Köyü Cami Doğu Cephesi**

Doğu cephede üç sıra aşağı üst sıra yukarı kısımda olmak üzere altı adet pencere açıklığı görülmektedir. Alt kısımda yer alan pencereler dikdörtgen formlu olup söve ve lentoları ahşaptandır. Üst kısımda yer alan pencereler ise yuvarlak kemerlidir. Cephenin kuzeyinde son cemaat mahalline girişin sağlandığı tek kanatlı ahşap kapı yer almaktadır.(Resim: 153) Son cemaat bölümü dar bir koridor şeklinde olup batısında harim duvarına bitişik minare kaidesi ve papuç kısmı görülmektedir. Minareye çıkışın sağlandığı merdiven kapısı yuvarlak kemerlidir. Harime giriş kuzeyde yer alan basık kemerli çift kanatlı ahşap kapı açıklığından sağlanmaktadır (Resim: 154-155).

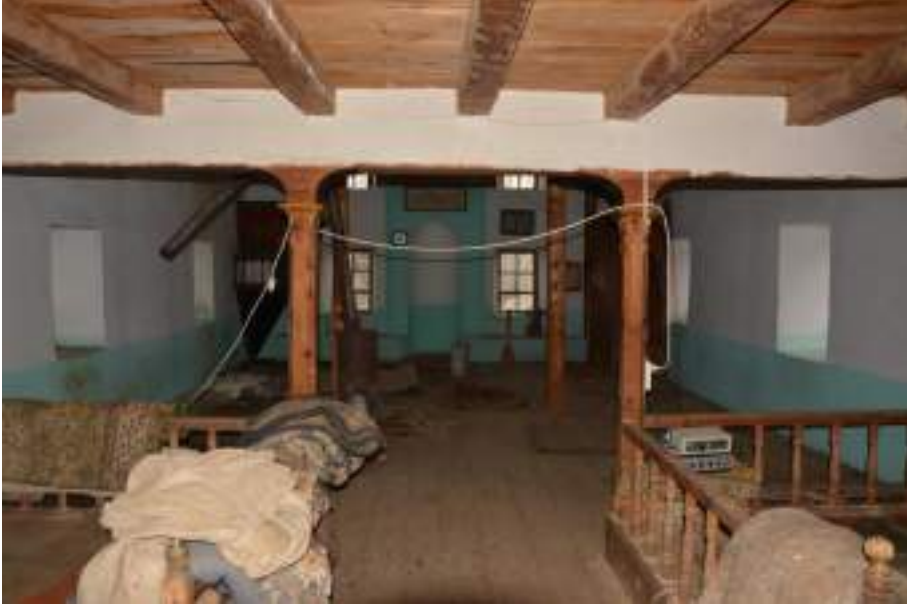
**Resim 156: Şenlik Köyü Cami Harim Genel Görünüşü**

**Mimari Tanım:** Dikdörtgen planlı, mihraba dik üç sahınlı harim bölümünün ahşap kirişlemesi alttan kaplama tavan ile örtülüdür. Harimde yer alan iki ahşap direk tavanı desteklenmektedir. Harim bölümü; doğuda altı, güneyde dört, batıda beş olmak üzere on beş pencere açıklığı ile aydınlanmaktadır. Alt kısımda yer alan pencereler dikdörtgen formlu olup üst kısımda yer alanlar yuvarlak kemerlidir. Duvarları sıvalı olan yapının güney duvar ortasında mihrap mihrabın güneybatısında minber, güneydoğusunda konik formda, korkuluklara sahip ahşap vaaz kürsüsü yer almaktadır (Resim: 156-157).

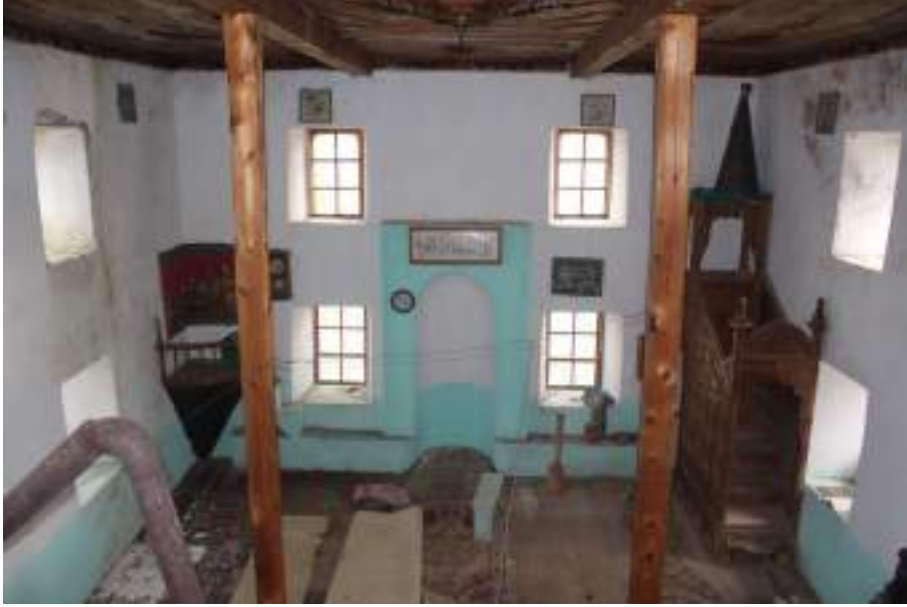
**Resim 158 Şenlik Köyü Cami Mihrap Minber ve Vaaz Kürsüsü**

Beden duvarlarından dışarı taşkın bir vaziyette inşa edilmiş olunan mihrap alçı malzeme kullanılarak yapılmıştır. Bir seki ile yükseltilmiş olunan yuvarlak kemerli mihrap boş niş şeklinde olup oldukça sadedir. Güneybatı köşede madeni külahlı ahşap minber, Güneydoğu köşede konik formlu ahşap vaaz kürsüsü yer almaktadır (Resim: 158).

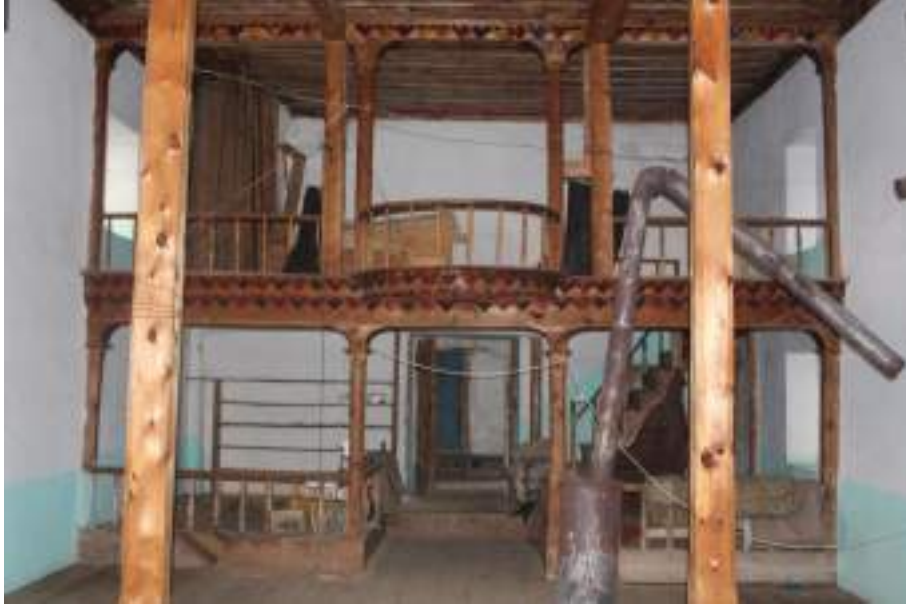
**Resim 159: Şenlik Köyü Cami Mahfil katı**

Harimin kuzeyinde dördü duvara bitişik ikisi serbest altı adet ahşap dikmeler ile taşınan mahfil katı bulunmaktadır. Mahfili taşıyan dikmeler yay biçimli, kavisli başlıklar ile mahfilin taban kirişlerine bağlanmaktadır. Doğu batı doğrultusunda uzanan ahşap mahfil mihrap yönünde kavisli bir çıkma yapmaktadır. Mahfil altında doğu ve batıda yer alan bölümler bir seki ile yükseltilerek ahşap korkuluklar ile çevrelenmiştir. Harimin kuzeydoğusunda yer alan ahşap merdiven ile mahfile ulaşılmaktadır. Mahfil katında, mahfili destekleyen ahşap dikmeler yastıklarla tavan kirişlerine bağlanarak tavanı desteklemektedir. Mahfilin kuzeybatı köşesinde minarenin ahşap gövdesinin bir kısmı görülmektedir (Resim: 159-160).

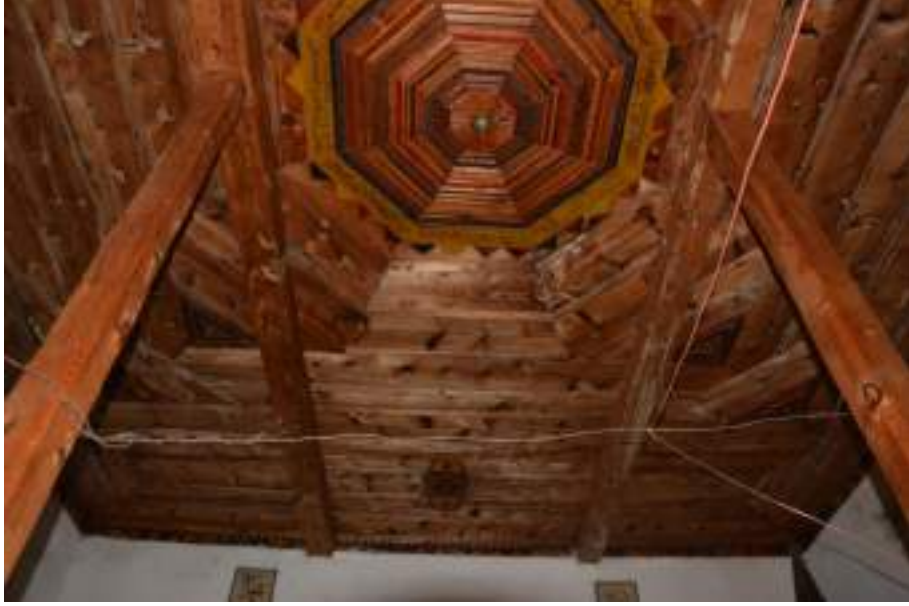
Resim 161: Şenlik Köyü Cami Tavanı Güneyinde Yer Alan Pano

**Süsleme:** Camide tavan mahfil ve sütun başlıklarında kalem işi süslemeler görülmektedir. Harim üzerinde tavan düzeni üç bölüme ayrılmıştır. Güney ve kuzey bölümlerde döşeme tahtaları doğu batı doğrultusunda atılarak dikdörtgen bir bölüm elde edilmiştir (Resim: 161). Bu bölümün merkezine altıgen bir pano ve panonun güney ve kuzey bölümüne hilal ve dört kollu yıldız yerleştirilmiştir (Resim: 162).

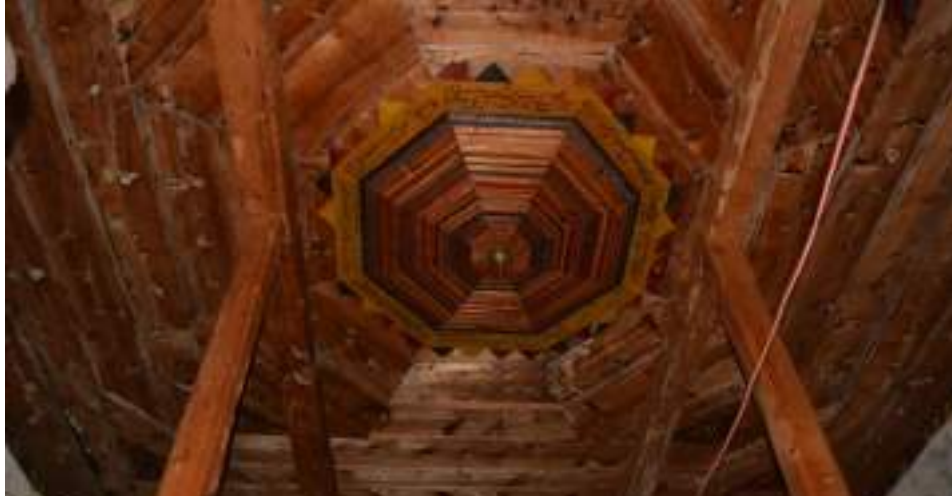
**Resim 163: Şenlik Köyü Cami Tavan Merkezinde Yer Alan Sekizgen Pano**

Tavan merkezinde yer alan bölümde ise döşeme tahtaları dört yönde atılarak merkezde kare bir pano elde edilmiştir. Merkezde elde edilen kare panonun köşelerine üçgen panolar yerleştirilerek iç içe iki sekizgen pano oluşturulmuştur. Tavan merkezine yerleştirilmiş olunan göbek sekizgen formlu olup kademeli bir şekilde tasarlanmıştır. Göbeği dış kısımda çıtalar ile oluşturulmuş testere dişleri ve Ayetel Kürsü yazısı çevrelemektedir. Tavan ile beden duvarlarının birleştiği bölümde testere dişi motifleri yapıyı dört yönden çerçevelemektedir. Tavan düzenlemesinde hâkim olan renkler, sarı, mavi ve kırmızıdır (Resim: 163-165).

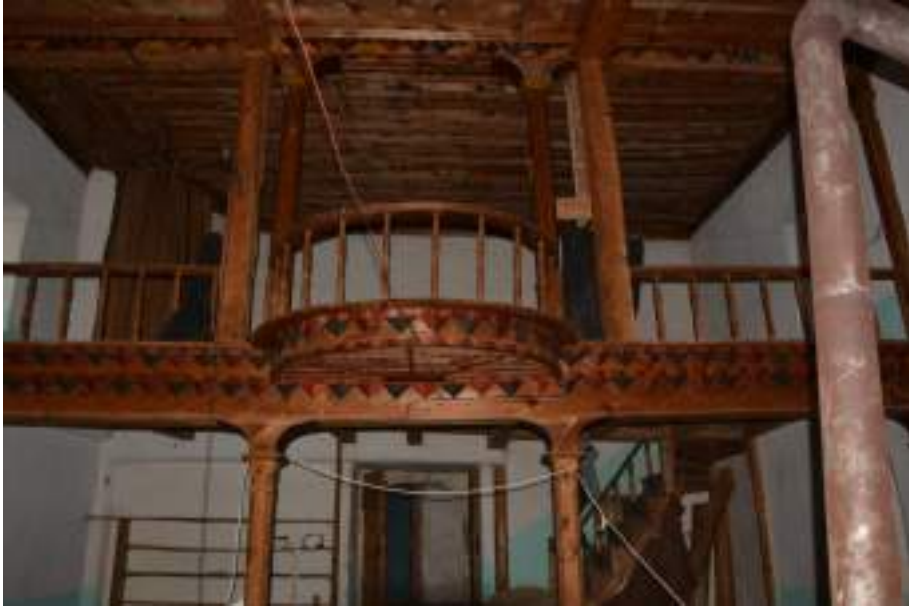
**Resim 166: Şenlik Köyü Cami Mahfil katı Güney Yüzünde Yer alan Süslemeler**

Mahfil katının güneye bakan yüzeyinde, mahfil çıkması altında ve sütun başlıklarında da kalem işi süslemeler görülmektedir. Mahfilde çıkma ve çıkma altı hizasında çitalar ile oluşturulmuş, farklı renklerle boyanmış iki sıra testere dişi formunda süslemeler görülmektedir (Resim: 166-167).

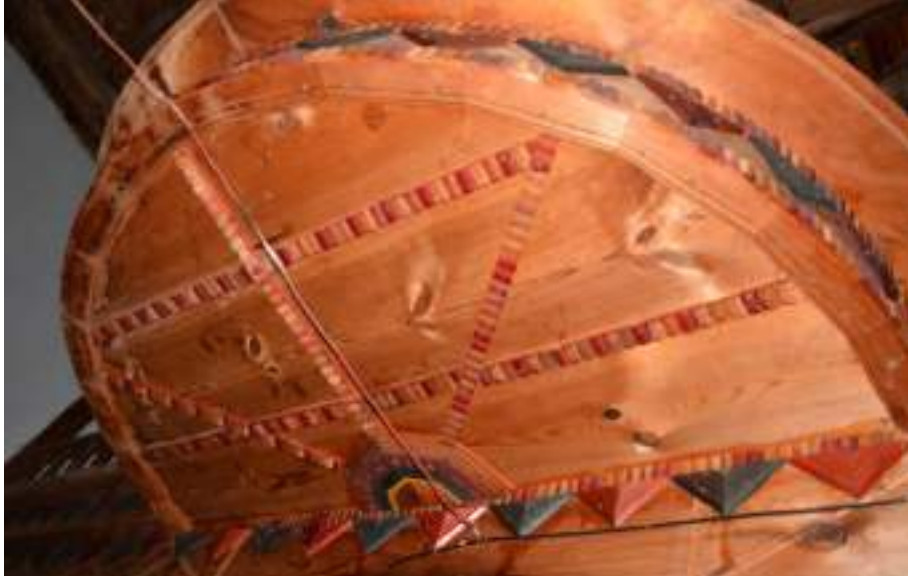
**Resim 168: Şenlik Köyü Cami Mahfil Balkonu Altında Yer Alan Yarım Göbek**

Mahfil balkonu altında ise tavan merkezinde yer alan göbeğin yarısının küçük bir uygulaması görülmektedir. Göbek köşelerine yerleştirilmiş üç dik, çıkmaya paralel yerleştirilmiş iki çıta ile süsleme tamamlanmıştır. Mahfil sütun başlıkları ve balkon altında yer alan süslemelerde hâkim renk kompozisyonu sarı, kırmızı ve mavidir (Resim: 168).

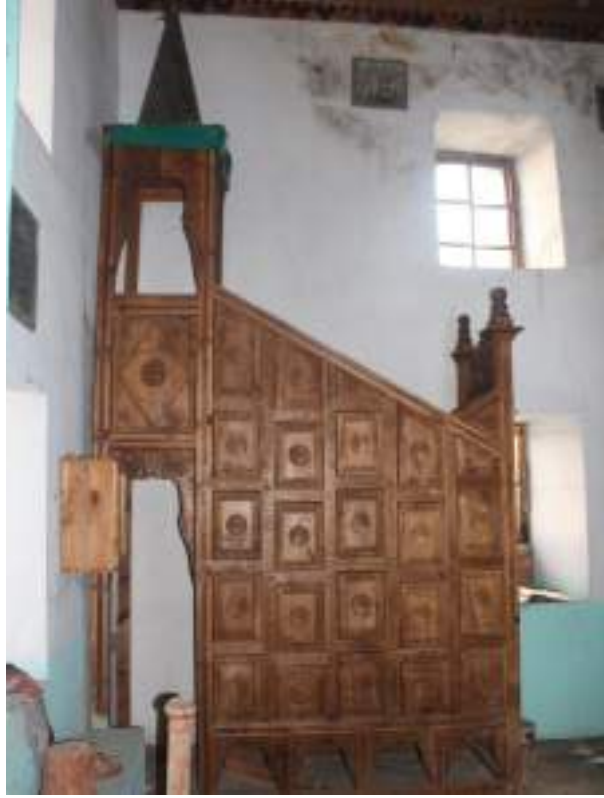
**Resim 169: Şenlik Köyü Cami Minberi**

Harimin Güneybatı köşesinde yer alan ahşap minberin aynalık kısmı dikdörtgen panolara ayrılmış, her panonun merkezine dairevi çarkıfelek motifleri yerleştirilmiştir. Eğri kesim tekniği kullanılarak yapılmış geçit kemeri köşelerinde de çarkıfelek motifleri tekrarlanmıştır. Dikdörtgen formlu köşk altı bölümünde baklava dilimi şeklinde olan panonun dört köşesinde çarkıfelek motifi görülürken, merkezine dairevi form içerisinde altı kollu çiçek Motifleri birbirini devam ettirir vaziyettedir. Köşk kemer köşeliğinin iki yanına da çarkıfelek motifleri yerleştirilmiş ve minber madeni bir külâh ile sonlandırılmıştır (Resim: 169-170).

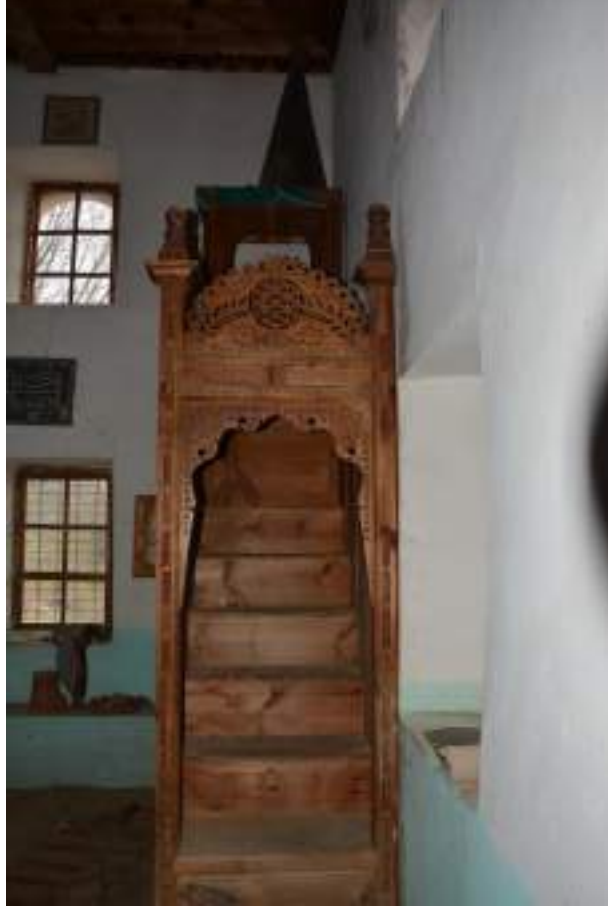
Resim 171: Şenlik Köyü Cami Minber Kapısı

Minberin ön yüzünde eğri kesim tekniği ile yapılmış beş dilimli kemerin yan kısımlarında ok ucu motifleri ters düz şekilde yapılmış ve kemer köşelerinde çakılarak yapılmış küçük kabaralar yer almaktadır. Tepelik kısmında ise yine eğri kesim ve ajur tekniği kullanılmıştır. Elips şekilde olan tepeliğin merkezinde ajur tekniği kullanılarak yapılmış olan altı köşeli yıldız, yıldızın her iki tarafında ise palmiye dalına benzer yaprak motifleri de yine ajur tekniği kullanılarak yapılmıştır. Dalların altında ve üstünde yine kabaralar yer almaktadır. Dilimli bir şekilde son bulan tepeliğin ortasında hilal motifi görülmektedir (Resim: 171-172).

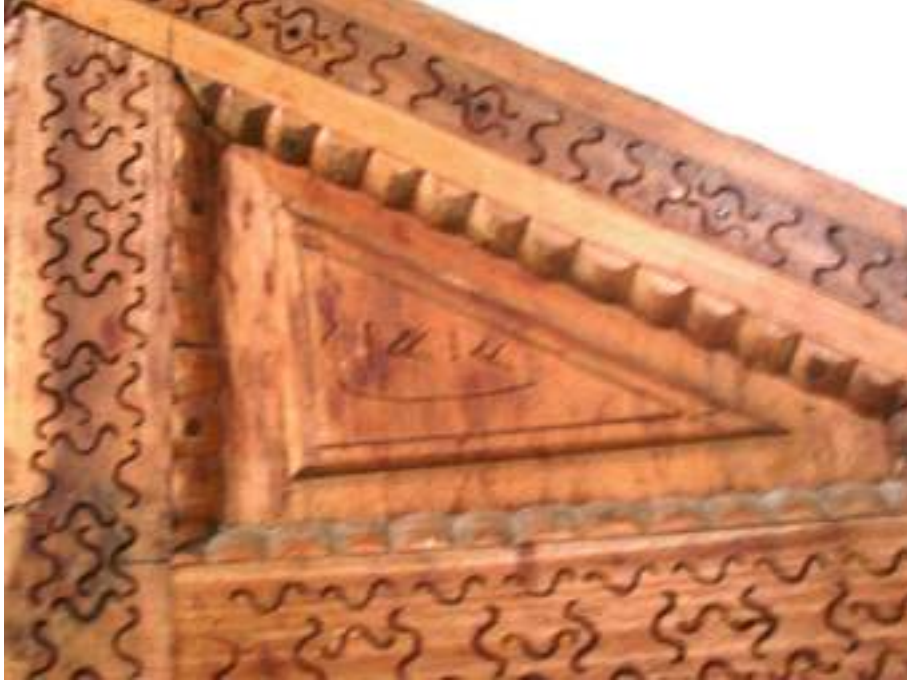
**Resim 173: Şenlik Köyü Cami Minberi Üzerinde Yazan Tarih**

**Tarihlendirme:** Köy ile ilgili elde edebildiğimiz ilk bilgiler 1896 tarihli Kastamonu vilayet salnamesidir. Salnamede köy İnebolu kazasına bağlı olarak görülmektedir<sup>54</sup>. Minber üzerinde H.1313 (M.1897-98) tarihi okunmaktadır. Bu yazı minberin eklenmiş olduğu tarih olarak varsayılırsa Cami 19. Yy sonu 20. Yy başı olarak tarihlendirilebilir (Resim: 173).

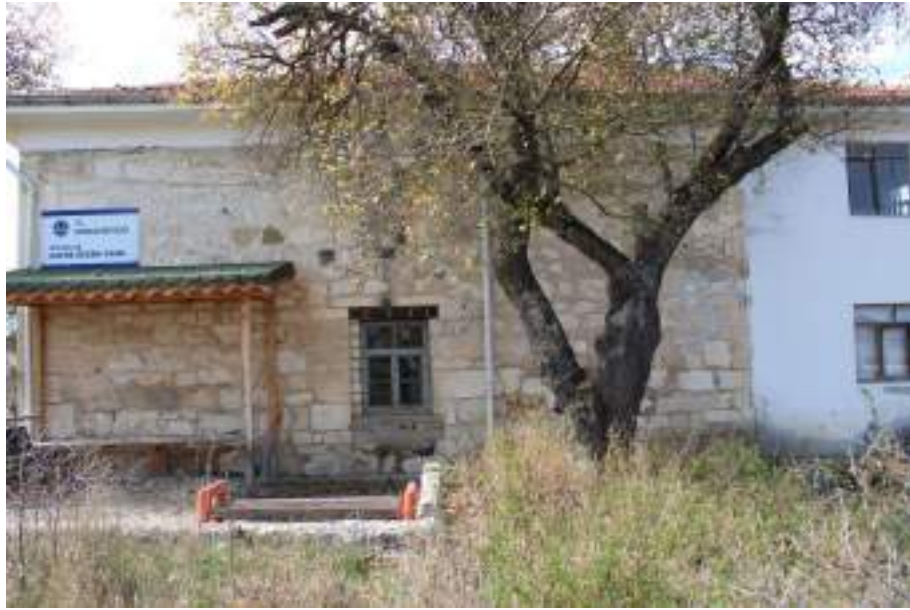
**Resim 174: Mütevelli Mahallesi Geceni Çavuş Cami Doęu Cephesi**

**Cepheler:** Yapının doęu cephesinde üç adet pencere açıklığı görölmektedir. Kuzeyde yer alan sonradan eklenilmiş olan bölümde alt ve üst kısımda, iki adet pencere açıklığı görölmektedir. Söve ve lentoları düz olan pencereler kare formudur. Üçüncü pencere caminin asıl beden duvarında yer almaktadır. Dikdörtgen formlu pencerenin lentosunda ve cephe köşelerinde kesme taş malzeme görölmektedir (Resim: 174).

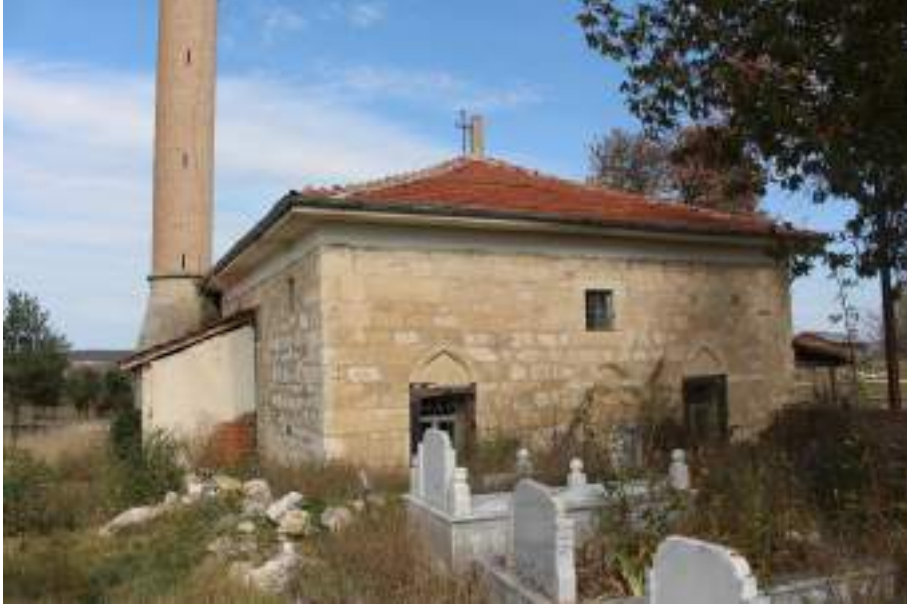
**Resim 175: Mütevelli Mahallesi Geceni Çavuş Cami Güney Cephesi**

Caminin güney cephesinde üç adet pencere açıklığı görölmektedir. Alt kısımda yer alan pencereler dikdörtgen formlu olup söve ve lentoları ahşaptır. Pencere üzerlerinde yer alan sivri kemerli alınlıklarda mermer malzeme görölmektedir. Üst kısımda cephe ortasında yer alan bir adet dikdörtgen formlu pencerenin söve ve lentosunda kesme taş malzeme kullanılmıştır (Resim: 175).

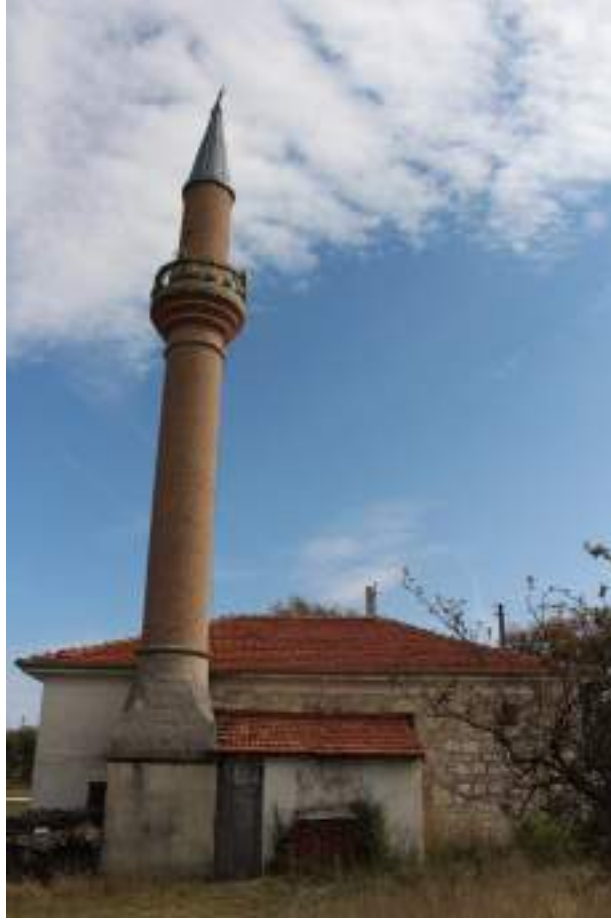
**Resim 176: Mütevelli Mahallesi Geceni Çavuş Cami Batı Cephesi**

Yapının batı cephesinde üç adet pencere açıklığı görülmektedir. Sonradan eklenmiş bölümün alt kısmında yer alan pencere kare formlu olup söve ve lentosu düzdür. Yapının asıl beden duvarında üst kısımda yer alan iki adet pencere küçük boyutlu olup dikdörtgen formludur. Cephede yapıya sonradan eklenilmiş minare ve yapı içine geçilmeyi sağlayan dikdörtgen planlı bölüm yer almaktadır. Kare formlu taş kaideye sahip minarenin papuç kısmı bir bilezik ile sonlandırılmıştır. Gövde kısmı yığma tuğla tekniği ile inşa edilmiş olan tek şerefeli minarenin, şerefe altında üç sıra kademelenerek yükselen testere dişleri görülmektedir. Metal korkuluklara sahip minare petek bölümünden sonra madeni bir külâh ile kapatılmıştır (Resim: 176).

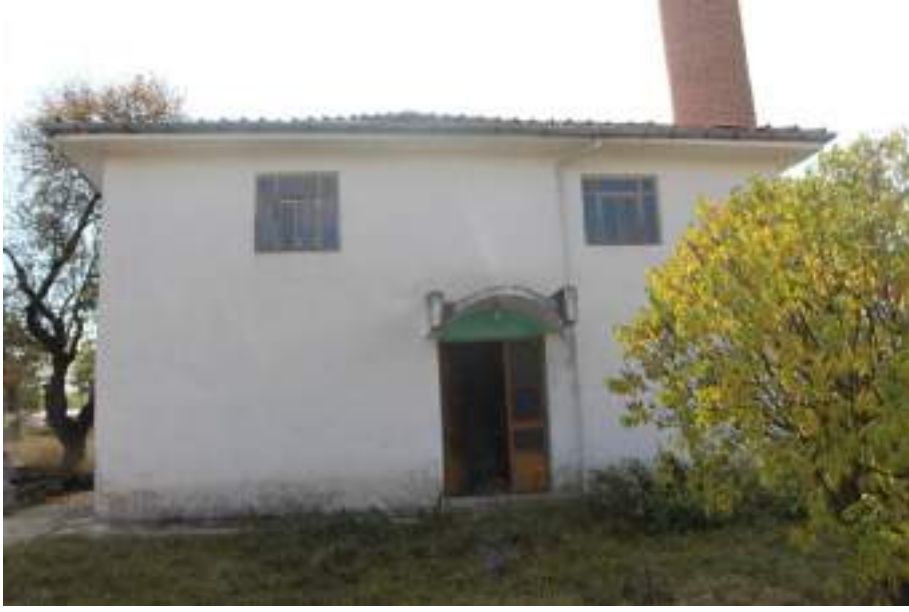
**Resim 177: Mütevelli Mahallesi Geceni Çavuş Cami Kuzey cephesi**

Yapının kuzey cephesi son cemaat bölümüne geçiş kapısının bulunduğu cephe'dir. Dikdörtgen formlu kapı basık kemerli olarak tasarlanmıştır. Cephenin üst kısmında iki adet kare formlu düz lentolu pencere açıklığı bulunmaktadır (Resim: 177). Dikdörtgen planlı son cemaat bölümünün doğu kısmı bir duvar ile ayrılarak oda şekline getirilmiştir. Bu bölümün batısında mahfil katına çıkışın sağlandığı merdiven ve minareye çıkışın sağlandığı kapı açıklığı yer almaktadır (Resim: 178).

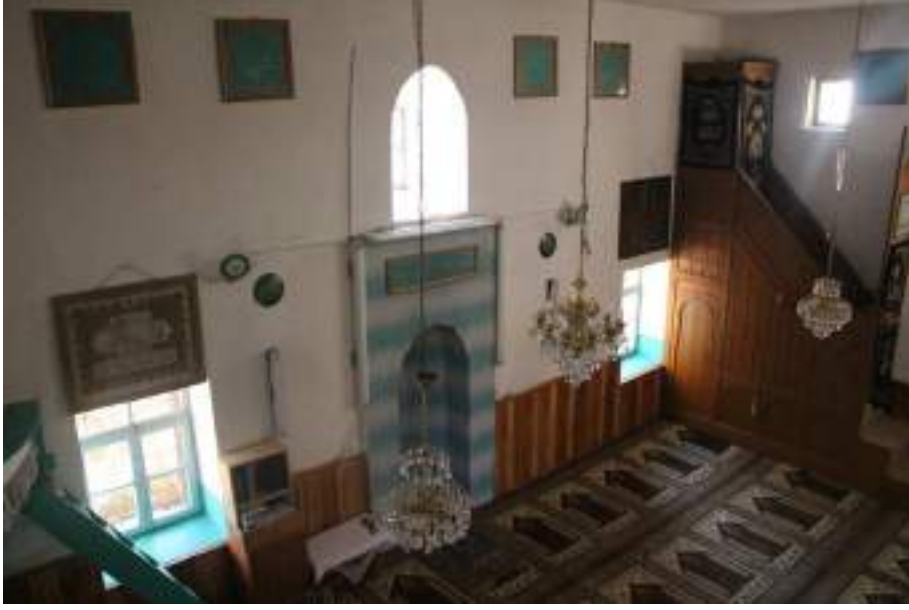
Resim 180: Mutevelli Mahallesi Geceni Çavuş Cami Harim Genel Görünüşü

**Mimari Tanım:** Kuzey cephe ortasında yer alan dikdörtgen formlu kapı açıklığı ile harime girilmektedir. Kare planlı harim cepheleri alt sıra pencereleri hizasında ahşap lambiri ile kaplanmış olup duvarlara sıva ve badana yapılmıştır. Harim doğuda bir, güneyde üç, batıda ise iki olmak üzere toplam altı adet pencere açıklığı ile aydınlanmaktadır. Batıda yer alan bir adet pencere dışarıdan dikdörtgen formlu olup içeriden şevlidir. Harim güney duvarı ortasında mihrap, mihrabın güneybatı köşesinde ahşap minber, güneydoğu köşesinde ise vaaz kürsüsü yer almaktadır. Yapının mihrabı fayans ile kaplanmış olup ilk inşasındaki durumu bilinmemektedir (Resim: 179). Güneydoğu cephede yer alan ahşap vaaz kürsüsü konik formda olup merdiven ile ulaşılmaktadır (Resim: 180-181).

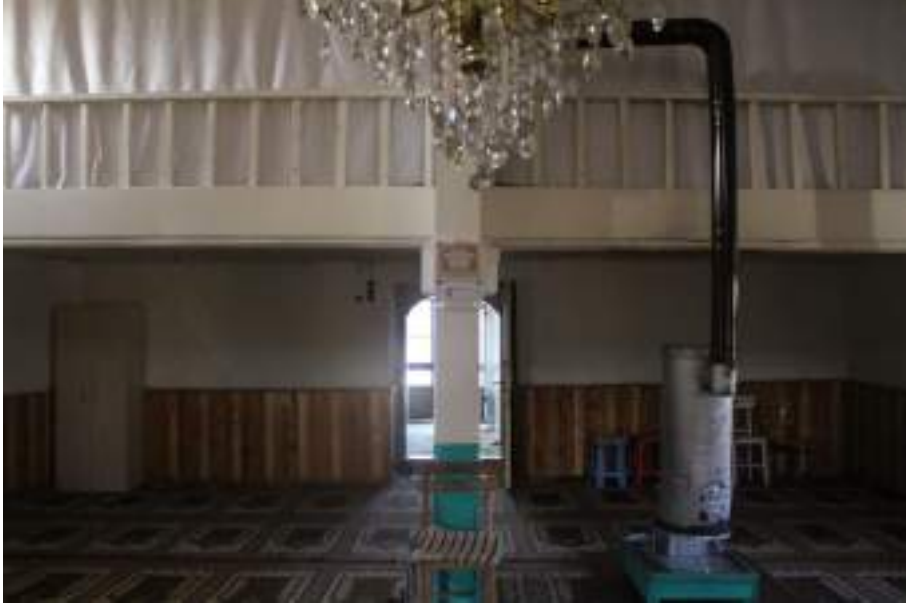
**Resim 182: Mütevelli Mahallesi Geceni Çavuş Cami Kadınlar Mahfil katı**

Harimin kuzeyinde bir adet serbest direk ile taşınan, ahşap korkuluklu mahfil katı bulunmaktadır. Mahfile çıkış son cemaat bölümü kuzeybatı köşesinde yer alan merdivenler ile sağlanmaktadır (Resim: 182-183).

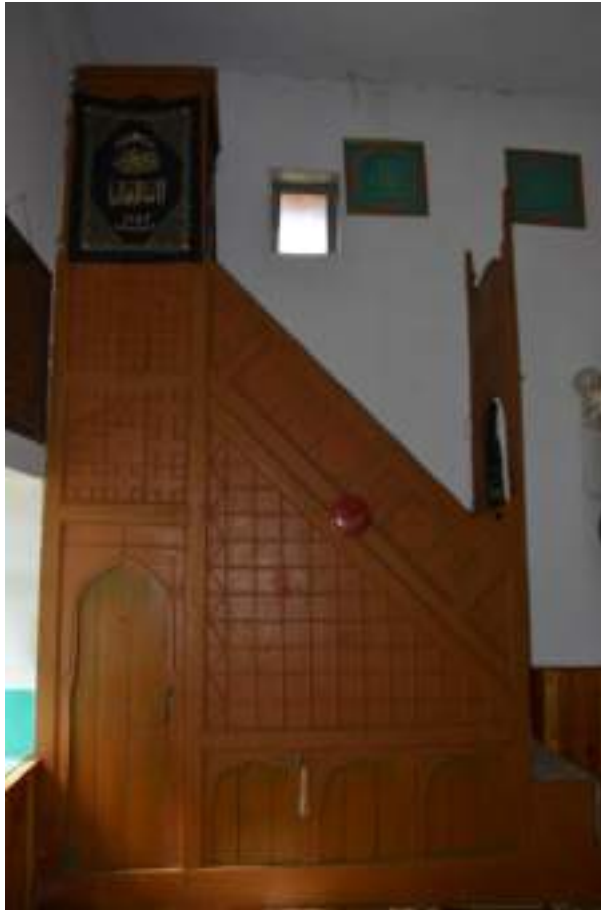
**Resim 184: Mütevelli Mahallesi Geceni Çavuş Cami Minber Süslemeleri**

**Süsleme:** Güneybatı köşede yer alan ahşap minberin aynalık bölümü çıtalar ile karelere panolara ayrılmıştır. Merdiven korkuluğu bölümünde kare panolar içerisinde çarkıfelek motifleri, panolar arasında kalan bölümlerde ise sırasıyla; çıtalar ile oluşturulmuş, dörtgen arasında sekiz köşeli yıldız, mührü Süleyman ve merkezden çıkan oklar ile güneş motifi görülmektedir. Sekiz köşeli yıldız, mühr-ü Süleyman'ı ve güneşi oluşturan çıtalar yerinden sökülmüş ve sadece bulundukları yerlerin izleri kalmıştır. Minberin geçit kemeri sivri formda olup, köşk altı bölümü kare bir pano şeklinde tasarlanmıştır. Pano içi çıtalar ile karelere bölünmüştür. Merkezde yer alan karenin içerisine sekiz köşeli yıldız yerleştirilmiştir. Köşk korkuluğunda da aynı düzen mevcuttur. Minberin külâhı bulunmamaktadır (Resim: 184).

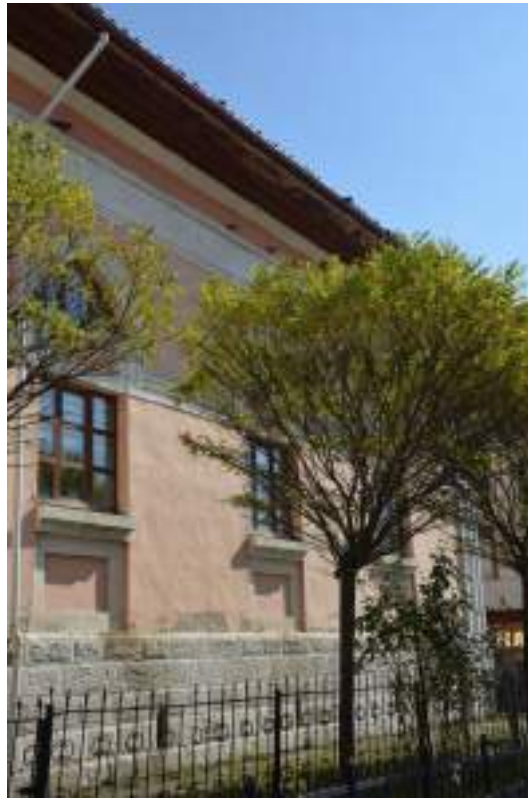
**Resim 187: Çarşı (Hacı Muhittin) Cami Batı Cephesi**

Batı cephede üç adet pencere açıklığı bulunmaktadır. Cephe diğer cepheler gibi dört yönden mermer silmeler ile çerçevelenmiştir. Cephe ortasında yer alan silmenin alt kısmında üç adet dikdörtgen formlu düz lentolu pencere, üst kısmında sivri kemerli alınlık formunda düzenlenmiş üç pencere açıklığı yer almaktadır. Kare formlu pencereler altında kare formlu nişler yer almaktadır. Niş altından zemine kadar taş parke kaplama görülmektedir (Resim: 187).

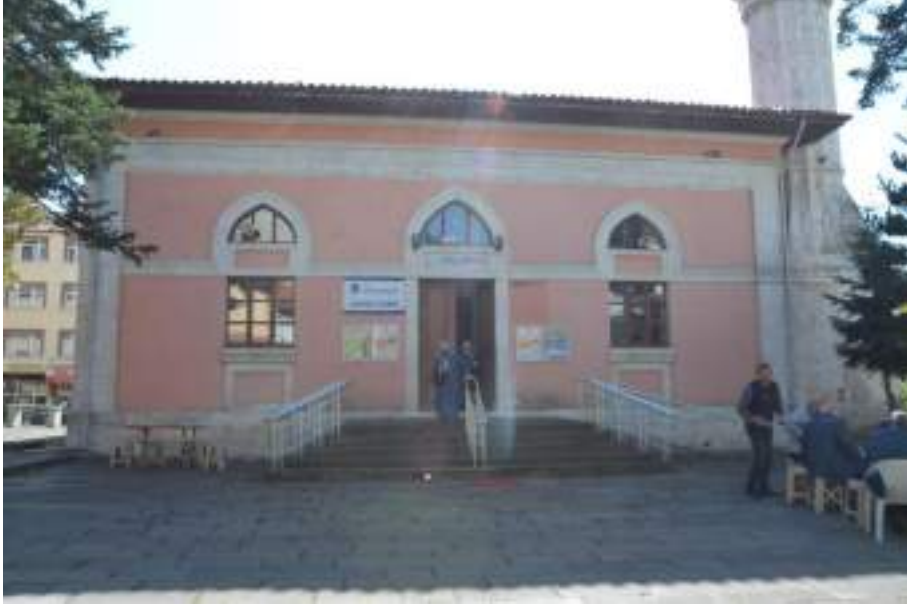
**Resim 188: Çarşı (Hacı Muhittin) Cami Kuzey Cephesi**

Kuzey cephe yapının giriş kapı açıklığının bulunduğu cephedir. Cephe dört yönden mermer silmeler ile çerçevelenmiştir. Cephe ortasında yer alan silmenin üzerinde üç adet alınlık formunda düzenlenmiş üç adet pencere açıklığı görülmektedir. Giriş kapısı üzerinde yer alan pencere kapıyı vurgulamak için diğerlerine göre boyut olarak daha büyük tutulmuştur. Silme altında yer alan iki pencere kare formlu düz lentoludur. Pencere altlarında kare formlu nişler yer almaktadır. Niş altından zemine kadar taş parke kaplama görülür. Dikdörtgen formlu kapı açıklığının söve ve lentosunda mermer malzeme kullanılmıştır. Kapı açıklığı üzerinde yer alan panoda yapının ismi ve H.1311 tarihi görülmektedir (Resim: 188).

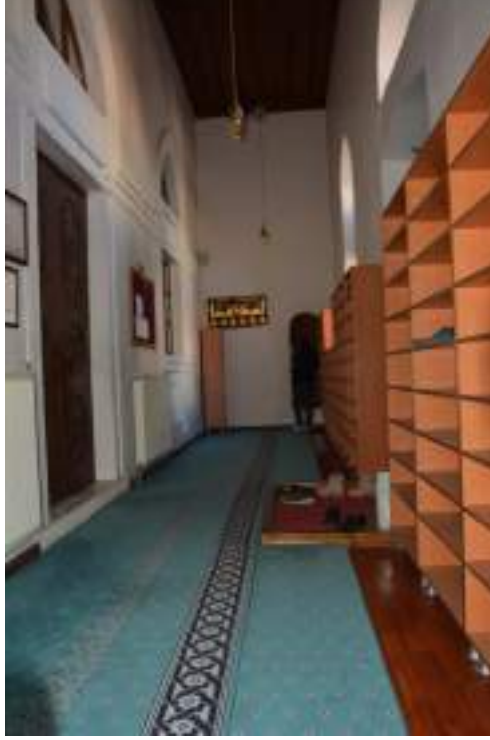
**Resim 189: Çarşı (Hacı Muhittin) Cami Son Cemaat Mahali**

**Mimari Tanım:** Kuzeyde bulunan kapı açıklığından doğu batı doğrultuda uzanan son cemaat yerine girilmektedir. Kuzey duvarda yer alan beş, doğu duvarda yer alan bir pencere açıklığı ile aydınlanan mekânın doğusunda bodrum kata inişin sağlandığı merdiven, batısında minareye çıkışın sağlandığı kapı açıklığı bulunmaktadır (Resim: 189).

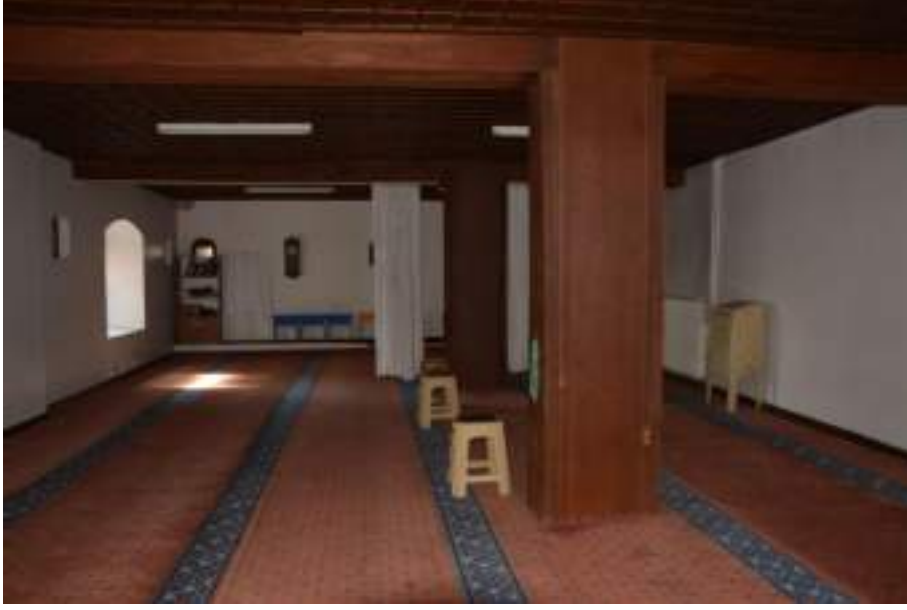
**Resim 190: Çarşı (Hacı Muhittin) Cami Bodrum Katı**

Bodrum kata merdivenlerden inildikten sonra dar bir koridordan geçilerek ulaşılmaktadır. Tavan ve taban döşemesi ahşap olan bodrum kat iki adet basık kemerli dört adet mazgal pencere ile aydınlanmaktadır. Duvarları badanalı olan bodrumun tavanı iki adet kareye yakın ayak ile desteklenmiştir. Doğu duvarda günümüzde işlevi olmayan üç adet mazgal pencere bulunmaktadır. Pencere hizalarına kadar duvar ahşap lambiri ile kaplanmıştır (Resim: 190).

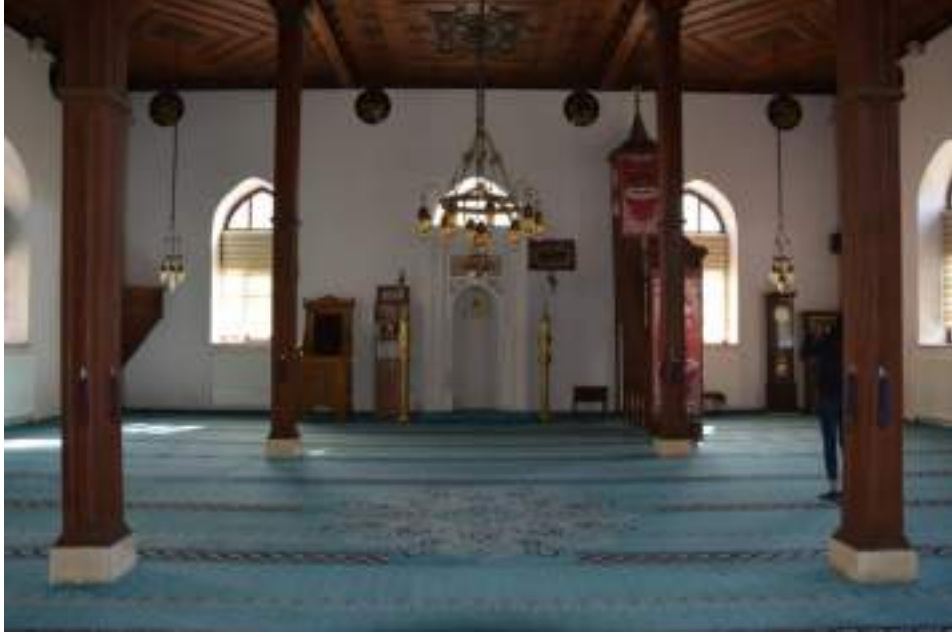
**Resim 191: Çarşı (Hacı Muhittin) Cami Harim Genel Görünüşü**

Harime giriş kapısının bulunduğu kuzey cephe düzeni, kuzey dış cephe ile aynıdır. Tavanı ve tabanı ahşaptan olan cami tavanının ahşap kirişlemesi altta kaplama tavan ile örtülmüştür. Kuzey güney doğrultuda uzanan kare planlı harim 13,58 x 13,62 metre ölçülerine sahiptir. Mekân beş adet güney duvarda, altı adet doğu ve altı adet batı duvarda, beş adet kuzey duvarda olmak üzere toplam yirmi iki pencere açıklığı ile aydınlanmaktadır. Üst sırada yer alan pencereler sivri kemerli olup alt sırada yer alanlar kare formlu pencereler düz lentoludur. Harime giriş kapısı ile aynı ekseninde mihrap, mihrabın batısında ahşap minber, doğusunda ahşap vaaz kürsüsü bulunmaktadır (Resim: 191).

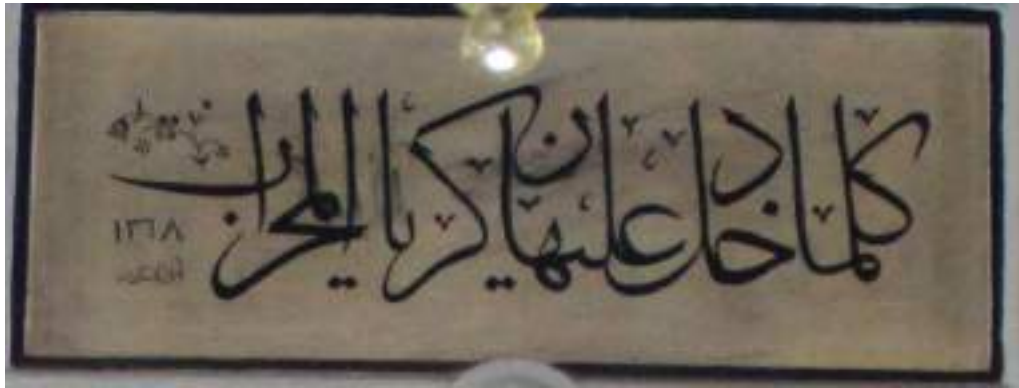
Resim 193: Çarşı (Hacı Muhittin) Cami Mihrap Kitabesi

Mermer malzemeden dışarı taşkın bir şekilde inşa edilmiş olan mihrap niş içerisine doğru kademelenmektedir. Sivri kemerli kavsaraya sahip mihrabın köşeleri ve alınlık kısmı siyah renk ile belirginleştirilmiştir. Alınlık kısmında Ali İmran suresinin 37. Ayeti ve H. 1368 (M.1948) tarihleri yer almaktadır. Tarih üzerinde çiçek motifî görülmektedir. Tarih altında yazan yazı okunamamıştır (Resim: 192-193).

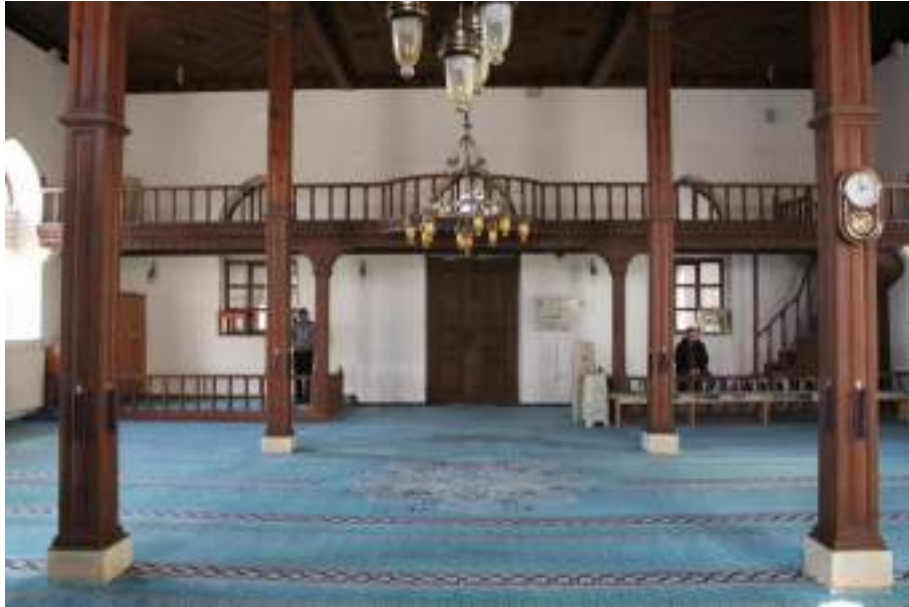
**Resim 194: Çarşı (Hacı Muhittin) Cami Mahfil Katı**

Harimin kuzeyinde; doęu-batı doęrultuda uzanan ahşap mahfil katı bulunmaktadır. Mahfil İki adet serbest ahşap direk ile desteklenmektedir. Kare planlı ahşap direkler yay şeklinde kavisli başlıklar ile mahfilin taban kirişleri ile birleşmektedir. Mahfilin alt kısmında doęu ve batıda ahşap korkuluklar duvar ile birleştirilmiştir. Mahfile çıkışın sağlandığı merdiven harimin kuzeydoęu köşesinde yer almaktadır. Ahşap korkuluklu mahfil mihrap ekseninde kavisli bir çıkma yapmaktadır (Resim: 194).

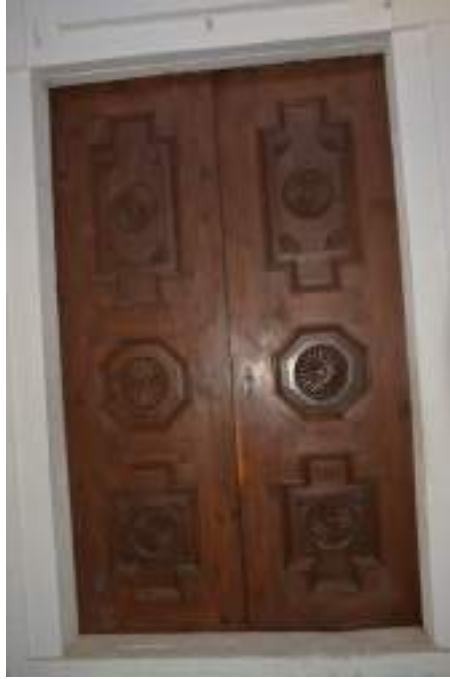
**Resim 195: Çarşı (Hacı Muhittin) Cami Harime Giriş Kapısı**

**Süsleme:** Harime giriş kapısı ahşap malzemeden yapılmış olup kapı kanatlarının üst ve alt kısımlarında dikdörtgen panolar içerisinde dairevi formlu dilimli rozetler ve dikdörtgenlerin köşelerinde çeyrek rozetler görülmektedir. Orta kısımda ise sekizgenler içerisine yerleştirilmiş yine dairevi formda dilimli rozetler yer almaktadır (Resim: 195).

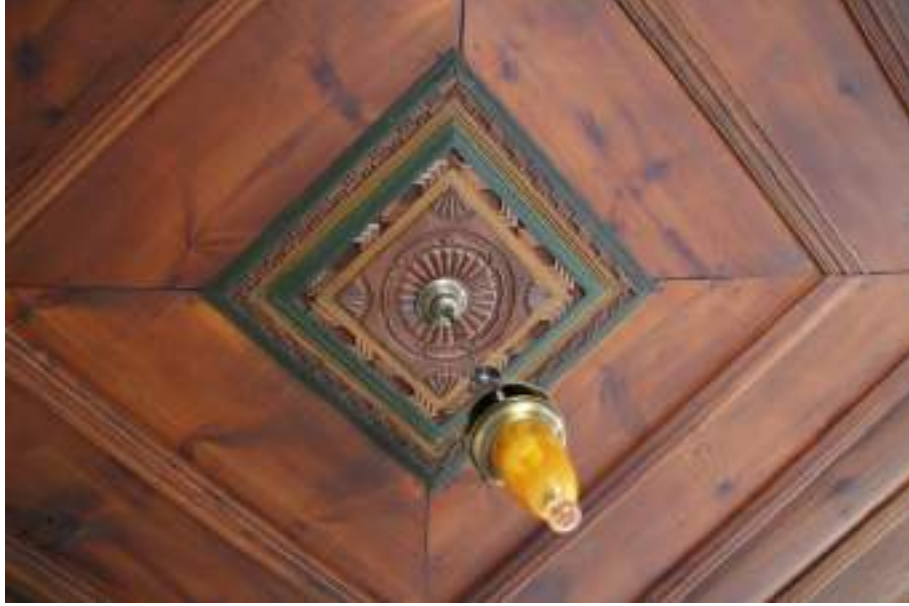
**Resim 196: Çarşı (Hacı Muhittin) Cami Dört Yönde Yer Alan Tavan Düzenlemesi**

Güneydoğu, güneybatı, kuzeydoğu ve kuzeybatı köşelerde yer alan kare panolarda çıtalar ile oluşturulmuş baklava dilimleri sivri kenarları güney ve kuzeyi gösterir vaziyette yerleştirilmiştir. Panonun merkezinde yer alan dairevi dilimli rozetin dört köşesine dilimli yelpaze motifleri yerleştirilmiştir. Kare panonun dört köşesinde üçgen panolar görülmektedir (Resim: 196).
