**KASTAMONU İLİ DEVREKÂNİ İLÇESİNDE YER**  
**ALAN TÜRK DEVRİ MİMARİ YAPILARI**

**YÜKSEK LİSANS TEZİ**

**KONYA - 2021**

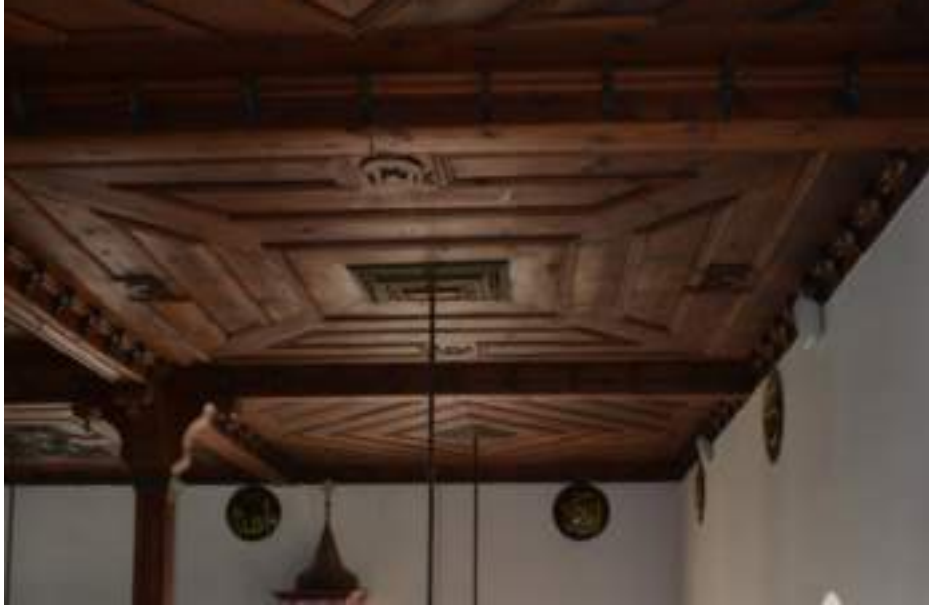
**Resim 197: Cami Orta Sıranın Doğu Ve Batısında Yer Alan Tavan Düzenlemesi**

Orta sıranın doğu ve batı kenarında yer alan karelerde merkezden çıkan oklar dört yönü göstermektedir. Okların birbirine yaklaştığı kısa kenarların dört yönünde de çıtalar ile oluşturulmuş ay ve beş kollu yıldızlar görülmektedir (Çizim 23) (Resim: 197).

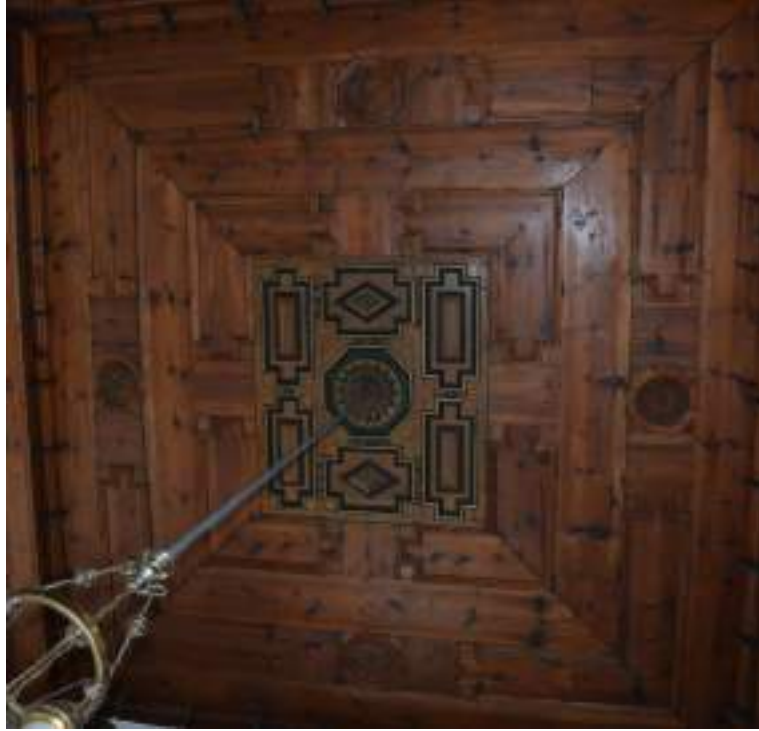
**Resim 198: Çarşı (Hacı Muhittin) Cami Orta Sıranın Güney Ve Kuzeyinde Yer Alan Süslemeler**

Orta sıranın güney ve kuzeyinde yer alan kare pano merkezlerinde dairevi dilimli bir rozet, rozet etrafında çok kollu yıldız ve yıldızı çerçeveleyen bir sekizgen yer almaktadır. Sekizgenin etrafı dört yönde dikdörtgen panolar ile çevrelenmiş, güney ve kuzeyde yer alan panolar içerisine baklava dilimi motifleri yerleştirilmiştir. Bu alanı iki yönden iç içe iki pano çerçevelemiş dışta kalan panoların kısa kenarlarına dört yönde sekizgen panolar yerleştirilmiştir (Çizim 24) (Resim: 198-199).

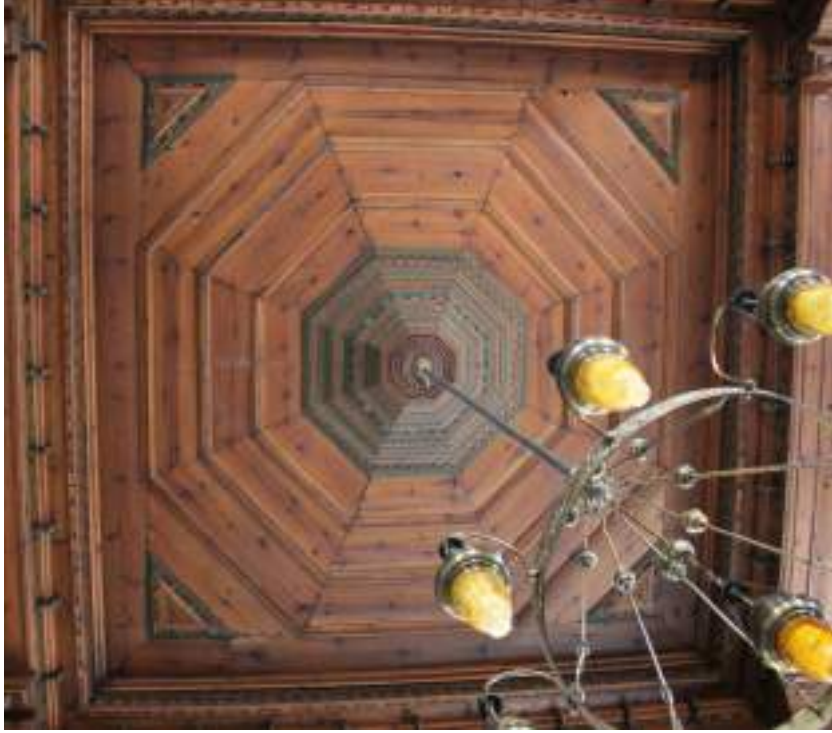
Resim 200: Çarşı (Hacı Muhittin) Cami Merkez Tavan Göbeği

Merkezde yer alan kare pano içerisindeki tavan göbeği diğer göbeklere göre tavan yüzeyinden kademeli olarak taşırılmıştır. Sekiz sıra panoya sahip olan tavan göbeği; dilimli bir rozet şeklinde olan merkezinin etrafı iki sıra çember içine alınmıştır. Dairevi çemberi çerçeveleyen sekizgen panolarda ok ucu motifleri, birbirini takip eden baklava dilimleri, balıksırtı gibi geometrik kompozisyonlar kullanılmıştır. Tavan göbeği sonrasında devam eden sekizgen üç adet pano yer almaktadır. Diğerlerinden daha geniş olan en dışta bulunan sekizgen panonun köşelerine üçgen panolar yerleştirilmiştir. Üçgen panolarda da ok ucu motifleri görülmektedir. Merkezdeki tavan göbeği yeşil renk boya ile renklendirilmişken, köşelerde yer alan üçgen panolarda yeşil kırmızı ve sarı renk bir arada kullanılmıştır (Çizim. 25) (Resim: 200-202).

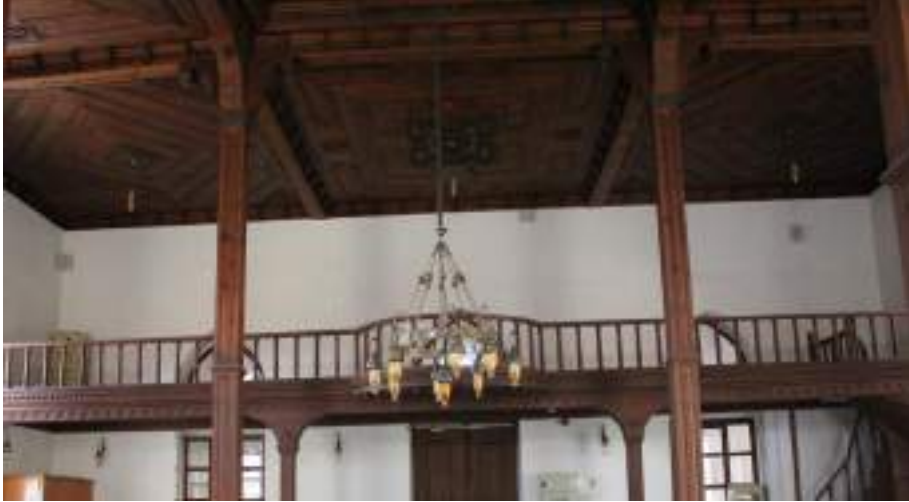
**Resim 203: Çarşı (Hacı Muhittin) Cami Mahfil katı Süslemesi**

Mahfil katının güneye bakan yüzeyinde testere dişleri, mahfil kirişleri altında ise dairevi dilimli bir rozetin etrafını iki sıra çok kollu yıldız motifi çevrelemektedir (Resim: 203-205).

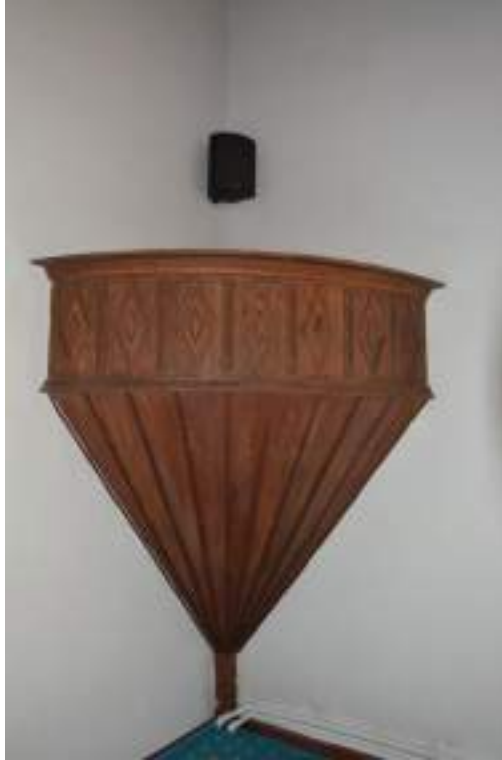
**Resim 206: Çarşı (Hacı Muhittin) Cami Vaaz Kürsüsü**

Vaaz kürsüsü yarım konik formlu olup ahşap malzemeden yapılmıştır. Konik formlu gövde ahşap çıtalar ile hareketlendirilmiştir. Gövde bölümünün üst kısmı dikey dikdörtgen panolara ayrılmıştır. Panolar içerisinde iç içe baklava dilimi motifleri yer almaktadır. Kürsüde korkuluk ve merdiven bulunmamaktadır (Resim: 206-207).

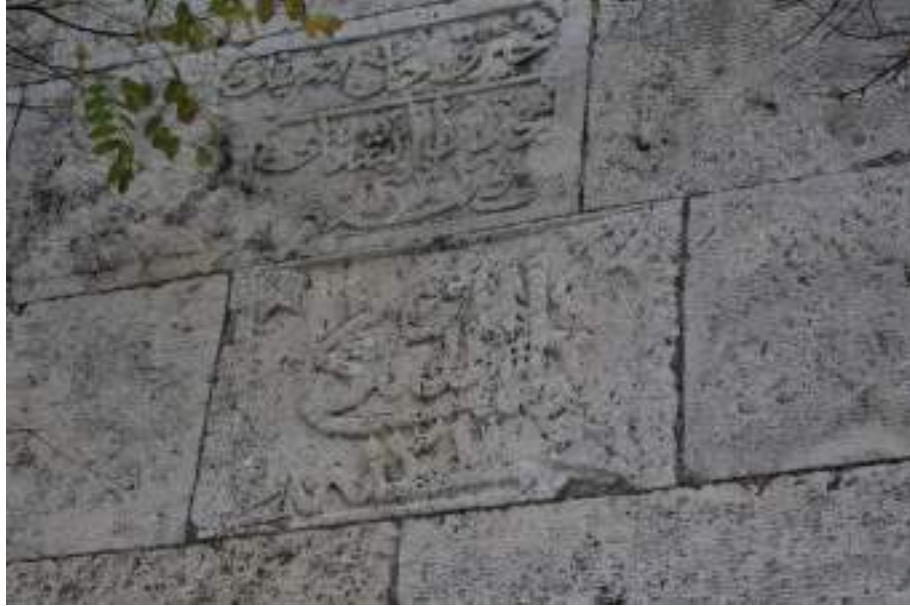
**Resim 208: Çarşı (Hacı Muhittin) Cami Minaresi Üzerinde Yer Alan Kitabe**

Minare kaidesi üzerinde yer alan dört satırlık kitabesine göre: (Resim: 208)

- Muhterâk Camii Şerifini
- Müceddeden inşasına
- Sene H.1332
- Maşallah sene H.1311

Muhtemelen 1893 yazısı yangın ile yok olan eski cami inşa tarihidir.

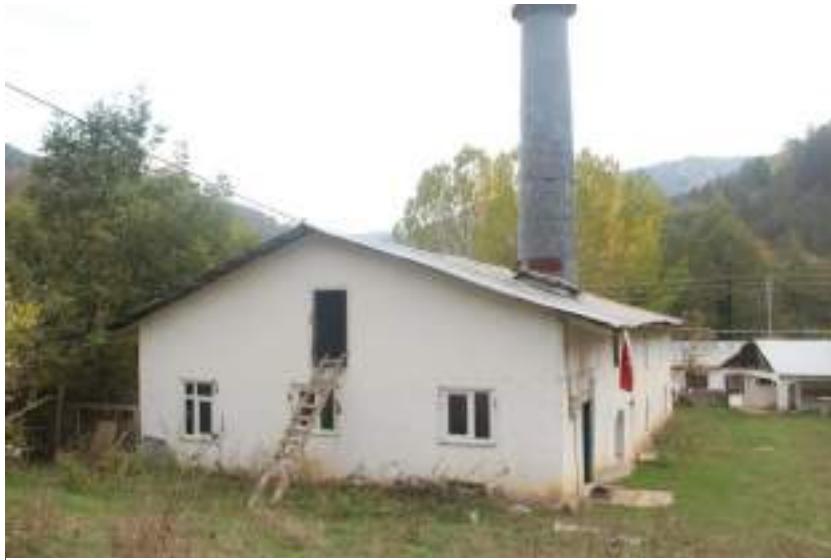
Resim 209: Çörekçi Köyü Elmalı Cami Kuzey Cephe

**Cepheler:** Yapının kuzey cephesinde alt sırada iki adet kare, bir adet dikdörtgen formlu pencere bulunmaktadır. Pencereilerin üst kısmında mahfil katına çıkışın dışarından sağlandığı bir adet dikdörtgen formlu ahşap kapı bulunmaktadır.(Resim: 209)

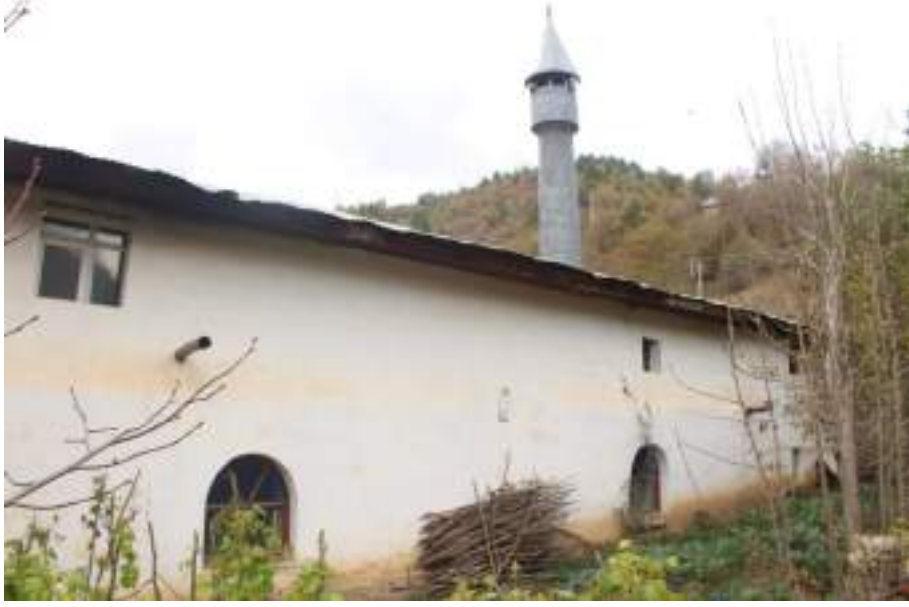
Resim 210: Çörekçi Köyü Elmalı Cami Doğu Cephesi

Doğu cephesinde alt sırada üç adet yuvarlak kemerli pencere, üst sırada ise iki adet küçük boyutlu, güney duvara yakın büyük boyutlu bir adet kare pencere bulunmaktadır (Resim: 210). Güney cephede alt sırada iki adet yuvarlak kemerli, üst sırada ise iki adet kare formlu pencere bulunmaktadır (Resim: 211). Batı cephede alt sırada üç adet yuvarlak kemerli, üst sırada ise dört adet kare formlu pencere bulunmaktadır. Cephenin kuzeyinde çıkışın içeriden sağlandığı minare yer almaktadır. Sonradan eklenen son cemaat bölümüne geçiş batı cephenin kuzeyinde yer alan dikdörtgen formlu kapı açıklığından sağlanmaktadır.

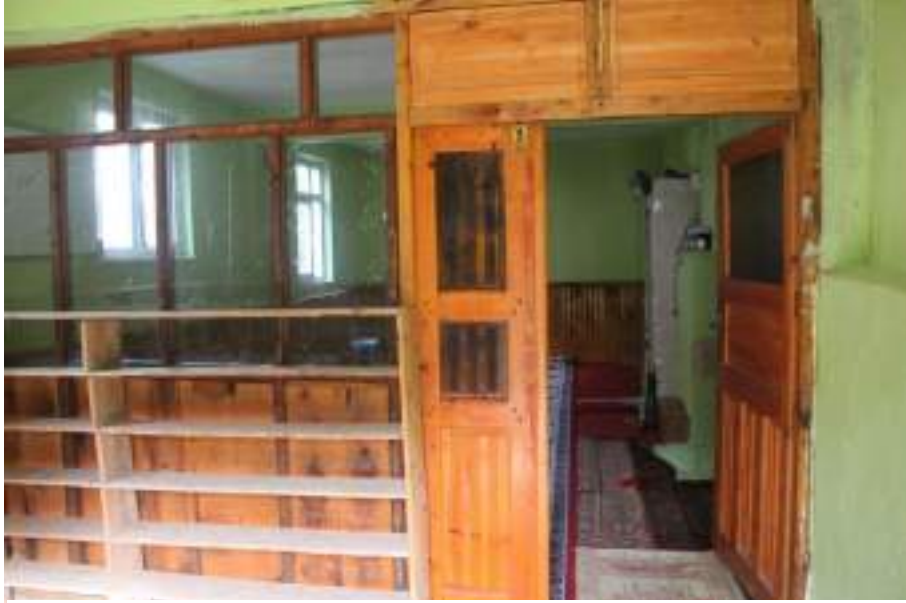
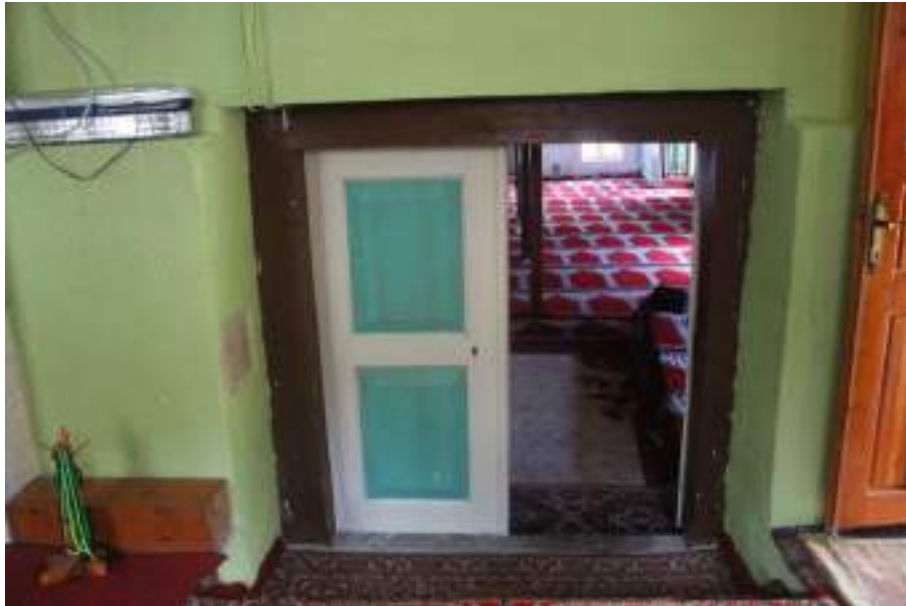
Dikdörtgen planlı son cemaat bölümü ahşap bir bölme ile ikiye ayrılmıştır. İlk bölümde ayakkabılıkların konulduğu bölmelerdir. Buradan dikdörtgen formlu ahşap kapıdan geçilerek harime geçiş kapısının olduğu bölüme ulaşılmaktadır. İkinci bölüm alt sıra pencerelerine kadar ahşap lambiri ile kaplanmıştır. Harime geçişin sağlandığı ahşap kapı dikdörtgen formludur. Kapının doğu beden duvarında kare bir pano içerisine kalem ile yazılmış ayet ve dualar yer almaktadır (Resim: 212-213).

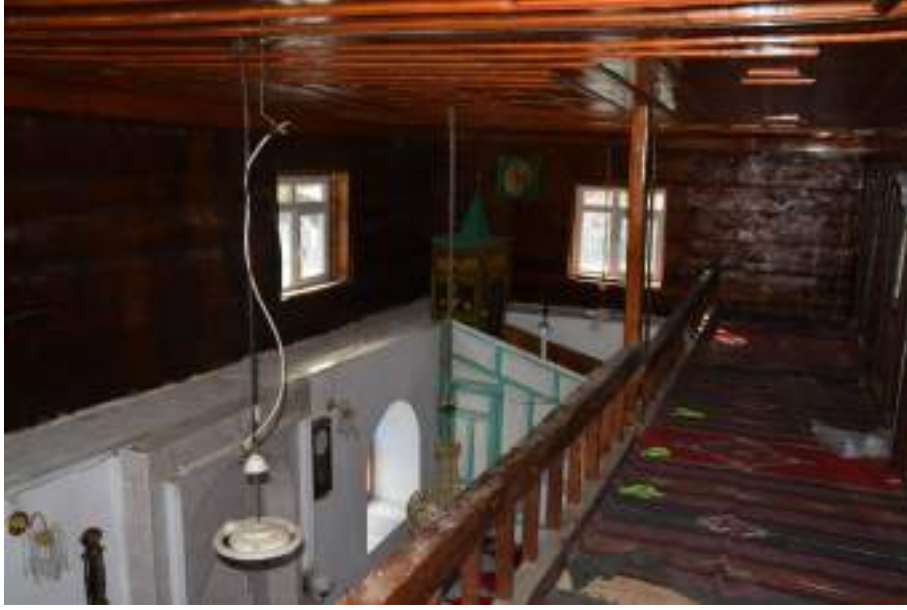
**Resim 214: Çörekçi Köyü Elmalı Cami Mahfil Katından Harim Görünüşü**

**Mimari Tanım:** Kuzey güney doğrultusunda uzanan dikdörtgen planlı harimin ahşap kirişlemesi alttan kaplama tavan ile örtülüdür. Harim kare formu beş adet ahşap dikme ile iki sahına ayrılmıştır. Duvarlar alt sıra pencerelerinin yukarısına kadar sıvalı olup üst bölümde ahşaplar görülmektedir (Resim: 214).

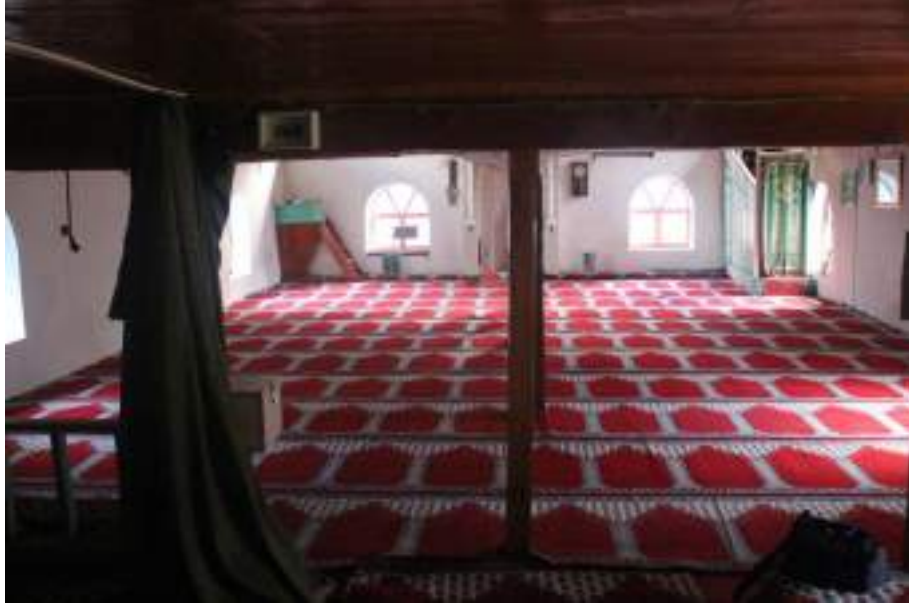
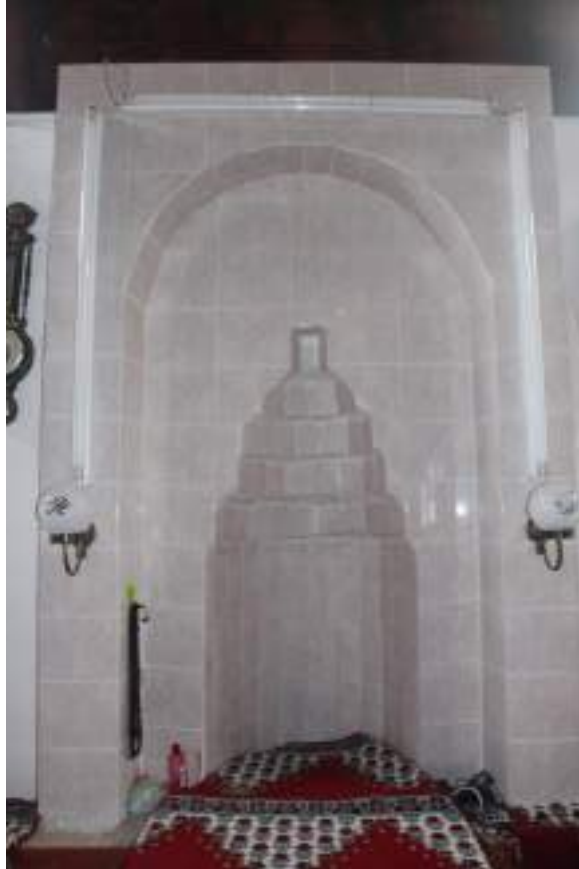
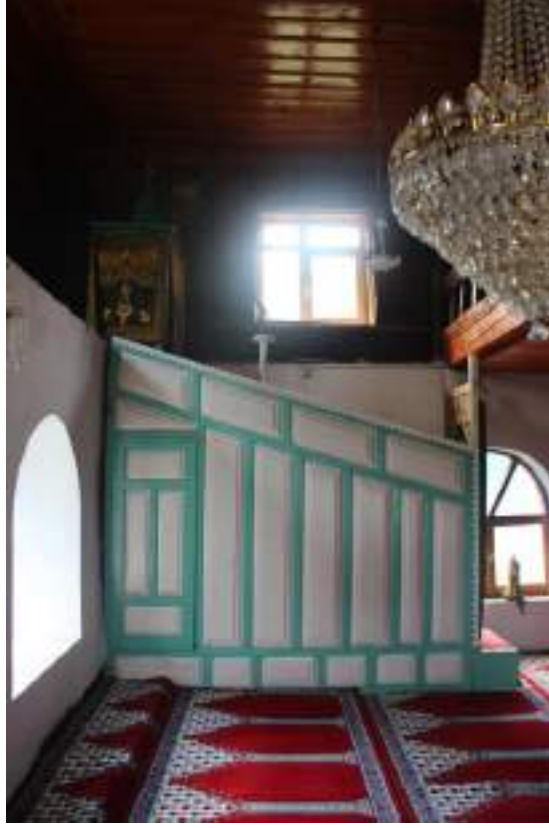
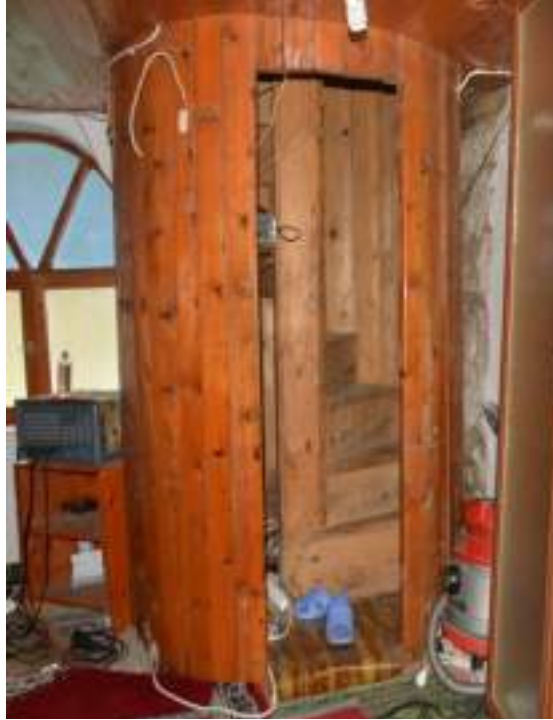
Harim; doğu duvarında altı, güney duvarda dört, batı duvarda yedi olmak üzere toplam on yedi pencere açıklığı ile aydınlanmaktadır. Güney duvar ortasında harime giriş ekseninde mihrap, mihrabın güneydoğusunda konik formu vaaz kürsüsü, güneybatısında minber bulunmaktadır. Duvar yüzeyinden harime doğru taşırılmış olan mihrap orijinalinde alçıdan kademeli sivri kemerli niş şeklinde olup, 1985 yılından sonra kaplanmıştır. Harimin güneydoğu köşesine yerleştirilmiş olan vaaz kürsüsü ve minber özellikleri itibariyle oldukça sadedir. Harimin Kuzeybatı köşesinde minare gövdesi ile şerefeye çıkışın sağlandığı kapı yer almaktadır (Resim: 215-218).

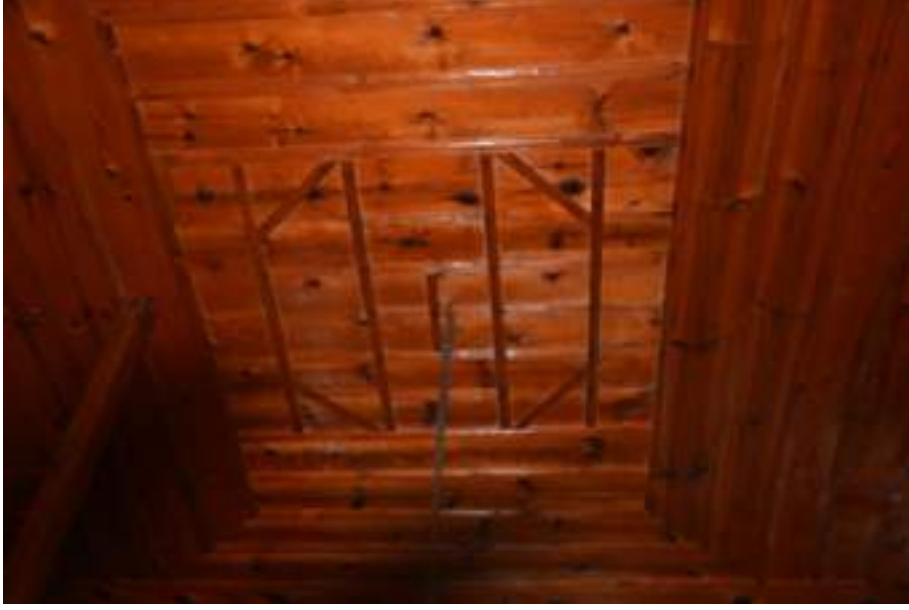
Resim 220: Çörekçi Köyü Elmalı Cami Tavan Göbeği

**Ssleme:** Caminin mihrap nnde yer alan ahşap tavanında ıtalar ile oluřturulmuř olduka basit grnen bir tavan gbeęi yer almaktadır. Yapıda bařka bir ssleme grlmemektedir (Resim: 220).

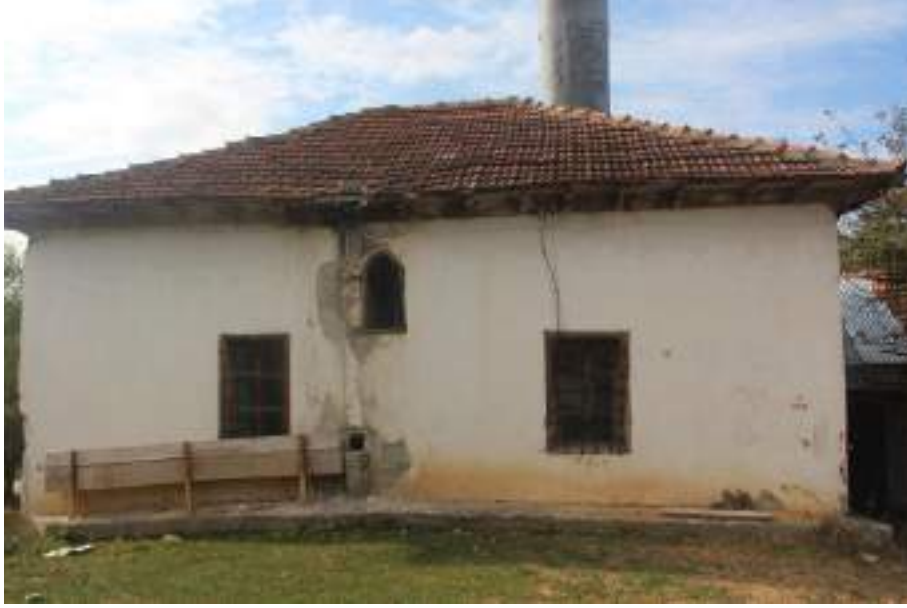
**Resim 224: Kanlıabat Köyü Cami Doęu Cephesi**

**Cepheler:** Yapının doęu cephesinde üç adet pencere bulunmaktadır. Pencere söve ve lentolarında ahşap malzeme kullanılmıştır. Alt sırada bulunan pencereler dikdörtgen formlu olup üst sırada yer alan pencere sivri kemerlidir (Resim: 224). Güney cephede üst sırada üç adet pencere kullanılmıştır. Ortada yer alan pencere diğerlerinden daha yüksek kotta küçük boyutlu ve dikdörtgen formludur. Ortada bulunan pencerenin iki yanında görülen pencereler ise yuvarlak kemerlidir (Resim: 225). Batıda pencere kullanılmamış cephe sağır olarak bırakılmıştır (Resim: 226).

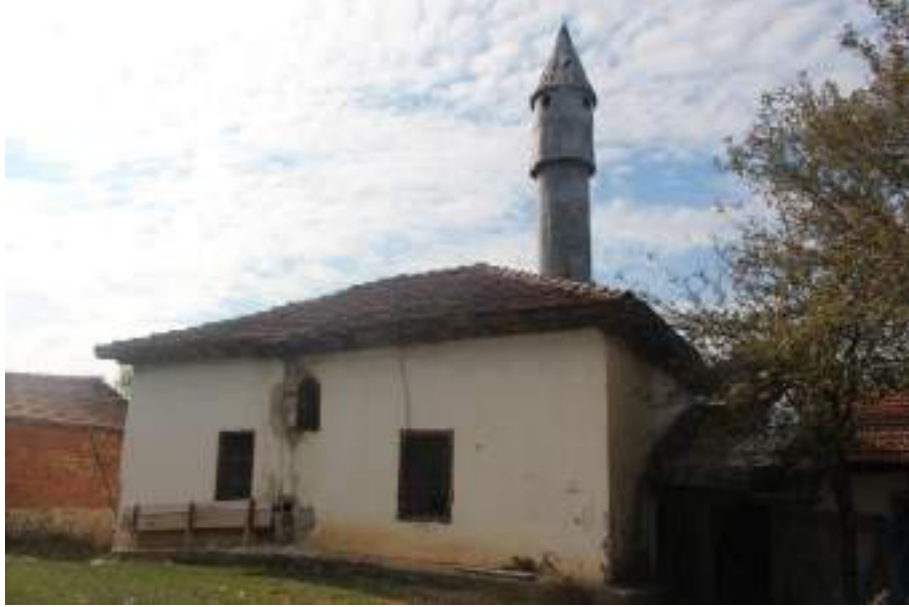
**Resim 227: Kanlıabat Köyü Cami Kuzey Cephesi**

Yapının kuzey cephesi harime giriş kapısının bulunduğu cephedir. Caminin minaresi kuzey batı köşesinde yer almakta olup minareye çıkış mahfil katından sağlanmaktadır. Sac kaplı minarede şerefe bölümü bulunmamaktadır. Pencere bulunmayan cephenin bir bölümüne eskiden imam evi olarak kullanılan yapı bitişiktir. Tek kanatlı ahşap kapı düz lentolu dikdörtgen formludur. Kuzey-güney doğrultuda uzanan dikdörtgen planlı harim ahşap kaplama tavan ile örtülüdür. Tavan döşeme tahtaları kuzey-güney doğrultusunda atılmış ve süsleme özelliği görülmemektedir (Resim: 227).

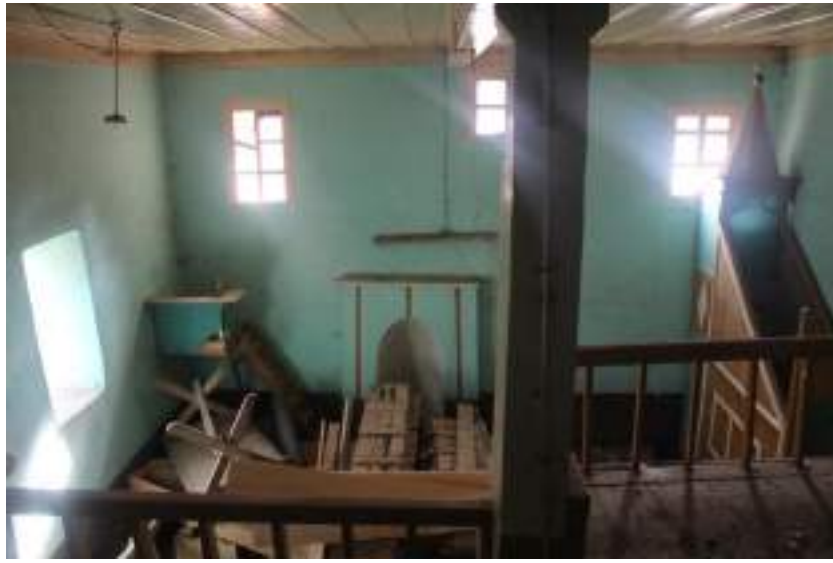
**Resim 228: Kanlıabat Köyü Cami Mahfil Katından Harim Görünüşü**

**Mimari Tanım:** Harim bölümü; doğu ve güney cephede altı adet pencere açıklığı ile aydınlanmaktadır. Pencere formları dışarıda olduğu gibi içeriden de dikdörtgen ve yuvarlak kemerlidir. Güney duvarda harime giriş kapısı ile aynı eksende mihrap, mihrabın batısında minber, güneydoğu köşede vaaz kürsüsü yer almaktadır. Güney duvar ortasından hafif doğuya kaydırılmış mihrap duvar yüzeyinden dışa doğru taşırılmıştır. Minber ve vaaz kürsüsü özellikleri itibari ile yapıya sonraki zamanlarda ilave edilmiş olunmalıdır (Resim: 228).

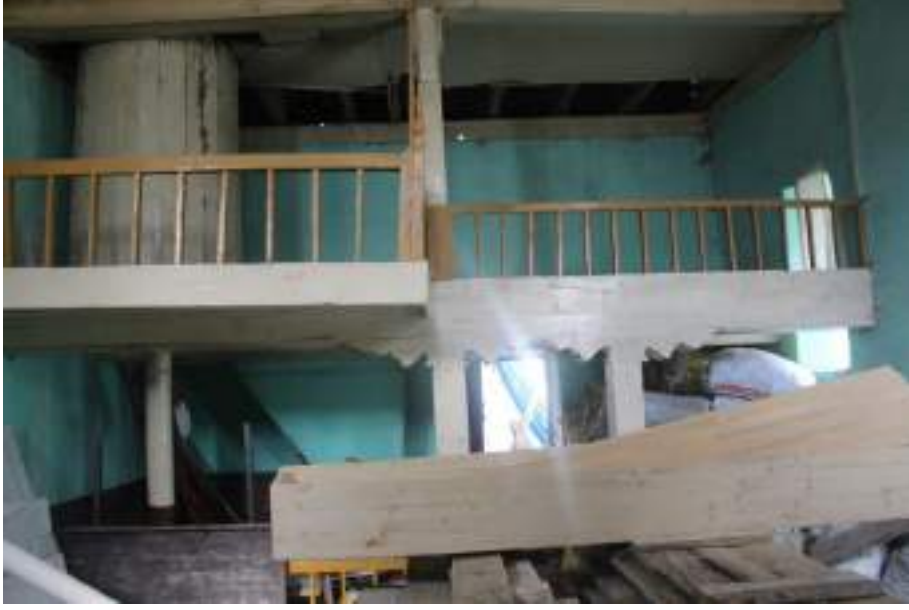
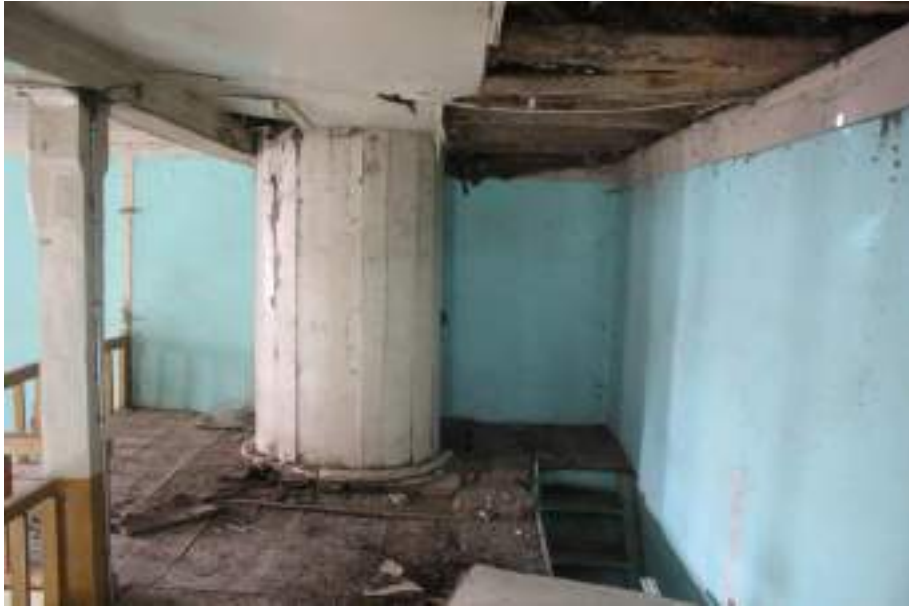
Harimin kuzeyinde; doğu-batı doğrultusunda uzanan ahşap mahfil bulunmaktadır. Mahfil iki serbest direk ve doğu batı beden duvarları ile taşınmaktadır. Direkler yanları dilimli şekilde olan kalın başlıklar ile mahfilin tavan kirişlerine birleştirilmiştir. Mahfilin batı kısmı mihrap yönünde çıkma yapmaktadır. Mahfil altında bulunan dairevi formulu ahşap direk mahfil katının kuzeybatı köşesinde yer alan minareyi alttan destekler vaziyettedir (Resim: 229-230).

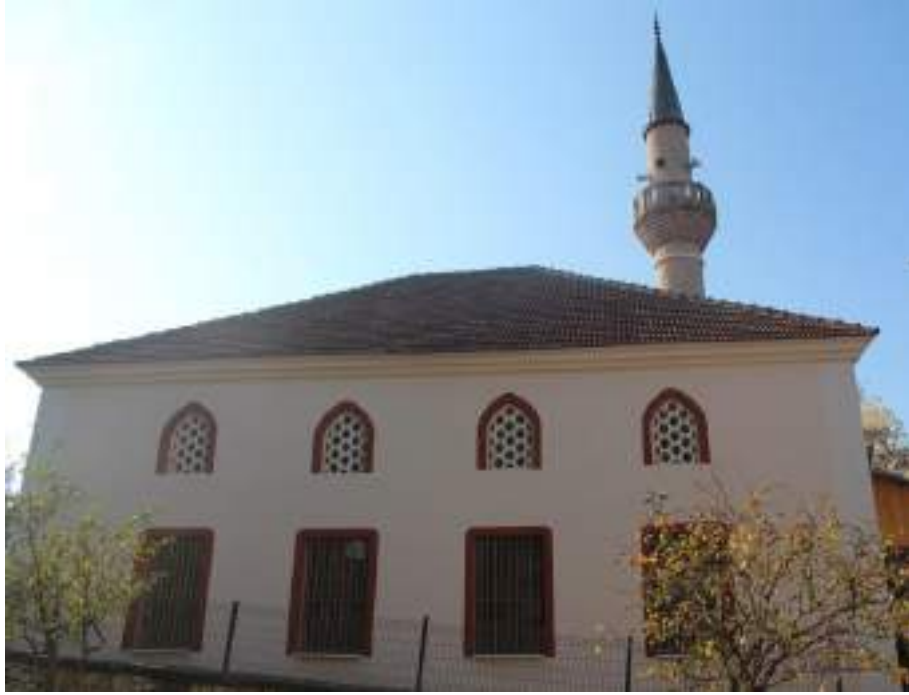
**Resim 231: Hacı Osman Cami Doęu Cephesi**

**Cepheler:** Caminin doęu cephesinde sekiz adet pencere açıklığı görölmektedir. Alt sırada yer alan dört adet pencere dikdörtgen formlu, düz lentolu ve demir parmaklıklıdır. Üst sırada yer alan dört adet pencere ise dikdörtgen formlu, sivri kemerli olup alçı şebekelidir. Pencere kenarları kahverengi boya ile belirginleştirilmiştir. Cephe köşelerinde taş parke kaplama görölmektedir. Saçak altında bulunan iki adet silme ile cephe hareketlendirilmiştir (Resim: 231).

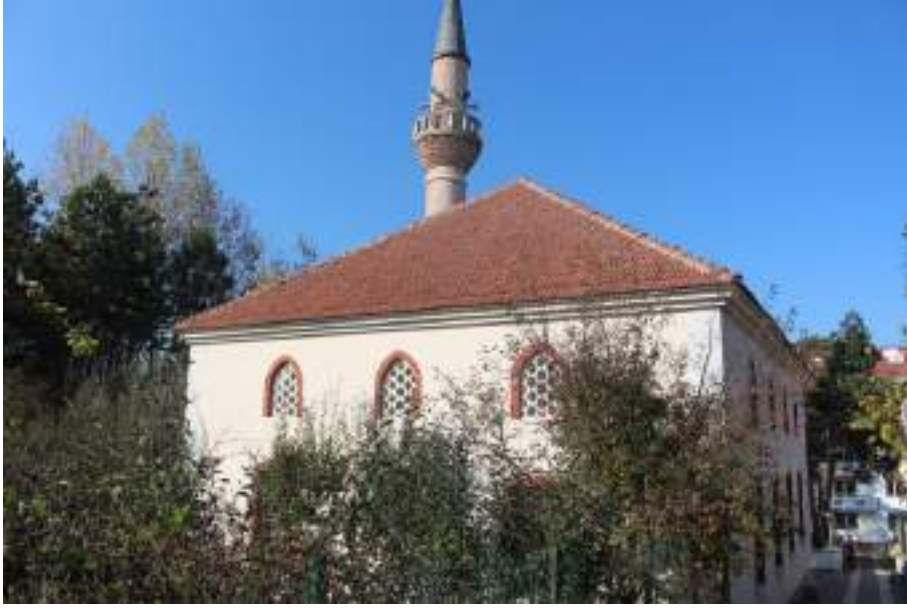
**Resim 232: Hacı Osman Cami Güney Cephesi**

Caminin güney cephesinde; beş adet pencere açıklığı görölmektedir. Alt sırada yer alan iki adet pencere dikdörtgen formlu, düz lentolu ve demir parmaklıklıdır. Üst sırada yer alan üç adet pencere ise dikdörtgen formlu, sivri kemerli olup alçı şebekelidir. Doęu cephede olduęu gibi bu cephede de saçak altında iki adet silme bulunmaktadır. Pencere kenarları doęu cephede olduęu gibi kahverengi boya ile belirginleştirilmiştir. Cephe köşelerinde aş parke kaplama görölmektedir (Resim: 232).

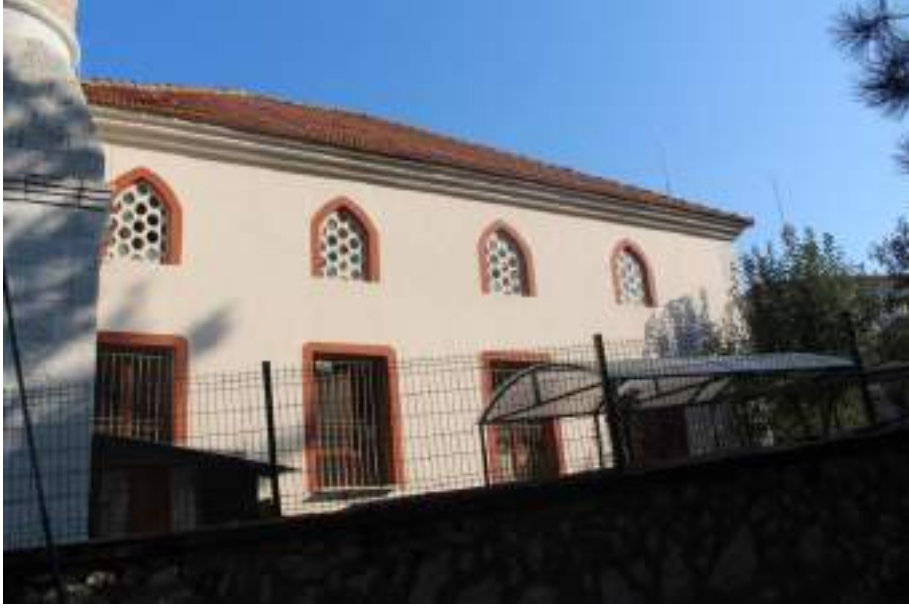
**Resim 233: Hacı Osman Cami Batı Cephesi**

Caminin batı cephesindeki düzen doğu cephede görülen ile aynıdır. Cephede sekiz adet pencere açıklığı görülmektedir. Alt sırada yer alan dört adet pencere dikdörtgen formlu, düz lentolu ve demir parmaklıklıdır. Üst sırada yer alan dört adet pencere ise dikdörtgen formlu, sivri kemerli olup alçı şebekelidir. Pencere kenarları kahverengi boya ile belirginleştirilmiştir. Cephe köşelerinde taş parke kaplama görülmektedir. Saçak altında iki adet silme bulunmaktadır. Cephe köşelerinde taş parke kaplama görülmektedir (Resim: 233).

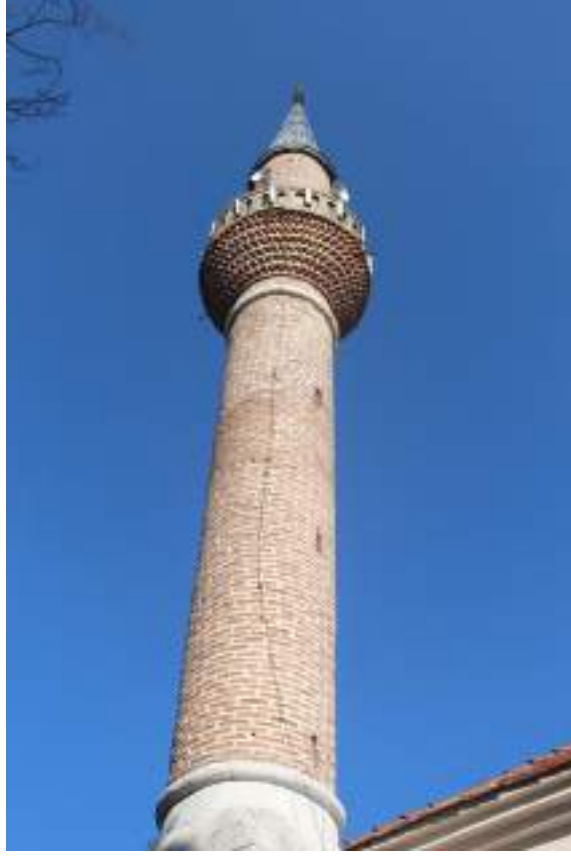
**Resim 234: Hacı Osman Cami Minaresi**

Cephenin kuzeyinde minare bulunmaktadır. Minarenin kaide ve papuç kısmı cephe köşelerinde görülen taş parke ile kaplanmıştır. Papuç kısmından bir bilezik ile tuğladan inşa edilmiş gövde kısmına geçilmektedir. Yine bir bilezik ile son bulan gövde kısmından sonra şerefe altında yer alan yedi sıra testere dişi görülmektedir. Şerefe korkulukları çimento ile sıvalı durumdadır. Petek kısmında da tuğla malzeme görülen minare madeni bir külâh ile son bulmaktadır (Resim: 234).

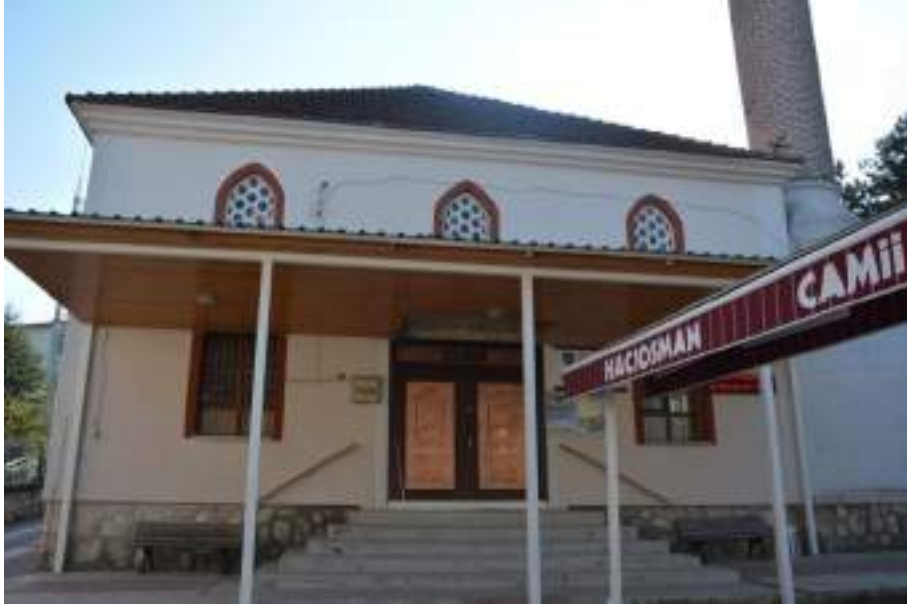
**Resim 235: Hacı Osman Cami Kuzey Cephesi**

Caminin kuzey cephesi son cemaat bölümüne girişin sağlandığı cephedir. Cephede beş adet pencere açıklığı görülmektedir. Alt sırada yer alan iki adet pencere dikdörtgen formlu, düz lentolu ve demir parmaklıklıdır. Üst sırada yer alan üç adet pencere ise dikdörtgen formlu sivri kemerli olup alçı şebekelidir. Doğu cephede olduğu gibi bu cephede de saçak altında iki adet silme bulunmaktadır. Pencere kenarları doğu cephede olduğu gibi kahverengi boya ile belirginleştirilmiştir. Cephe köşelerinde taş parke kaplama görülmektedir. Cephe ortasında yer alan çift kanatlı maden kapıya merdiven ile ulaşılmaktadır. Kapı üzerinde çift minareli cami tasvirleri yer alırken lento kısmında besmele yazısı görülmektedir. Besmelenin üzerinde yer alan dikdörtgen formlu mermer panonun üzerinde yapının kitabesi yer almaktadır (Resim: 235).

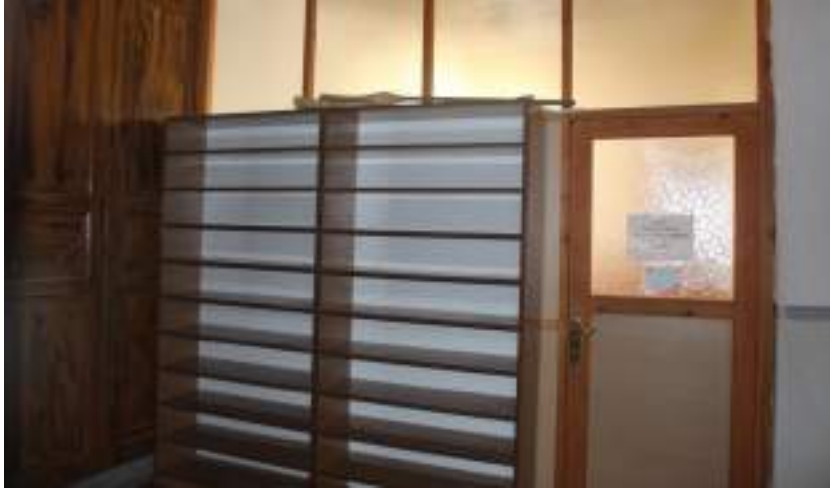
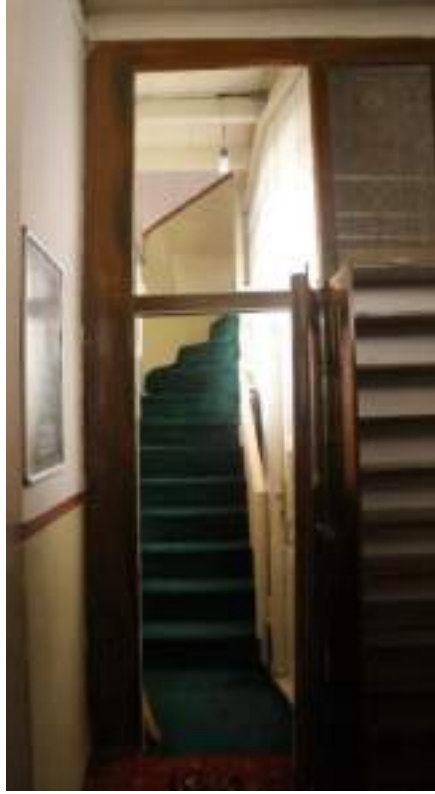
**Mimari Tanım:** Dikdörtgen planlı son cemaat bölümü ahşap bir paravan ile doğu ve batıda iki kısma ayrılmıştır. Doğuda yer alan bölüm kadınların ibadeti için ayrılmışken batıda yer alan bölüm minare girişini içine almaktadır. Kapısı kilitli olduğu için bu bölümlere girilememiştir. Minare girişinin yanında mahfil katına çıkışın sağlandığı merdiven bulunmaktadır. Son cemaat mahaline giriş cephesi ile aynı düzende olan harime giriş cephesinde, madeni harim kapısı üzerinde besmele yazısı görülmektedir (Resim: 236-237).

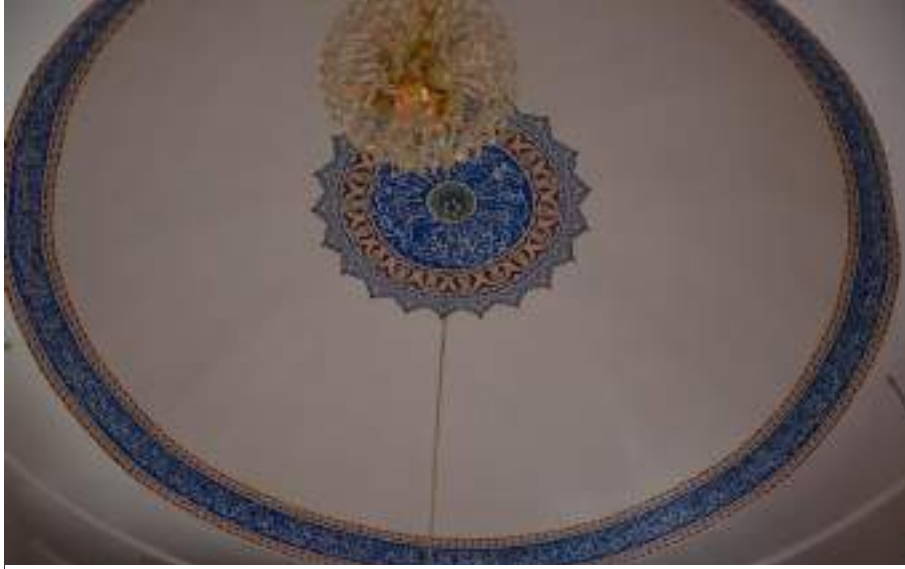
Resim 238: Hacı Osman Cami Kubbesi

Kareye yakın dikdörtgen planlı harim bölümü, pendentiflere oturan kubbe ile örtülüdür (Resim: 238). Duvarları sıvalı harim bölümünde alt sıra pencere açıklıklarına kadar pencere aralarında ahşap lambiri kaplamalar görülmektedir. Harim doğu ve batıda on iki, güneyde ise beş adet pencere açıklığı ile aydınlanmaktadır. Harimin güney duvarı ortasında mihrap, mihrabın güneybatı köşesinde minber, güneydoğu köşede ise vaaz kürsüsü yer almaktadır (Resim: 239).

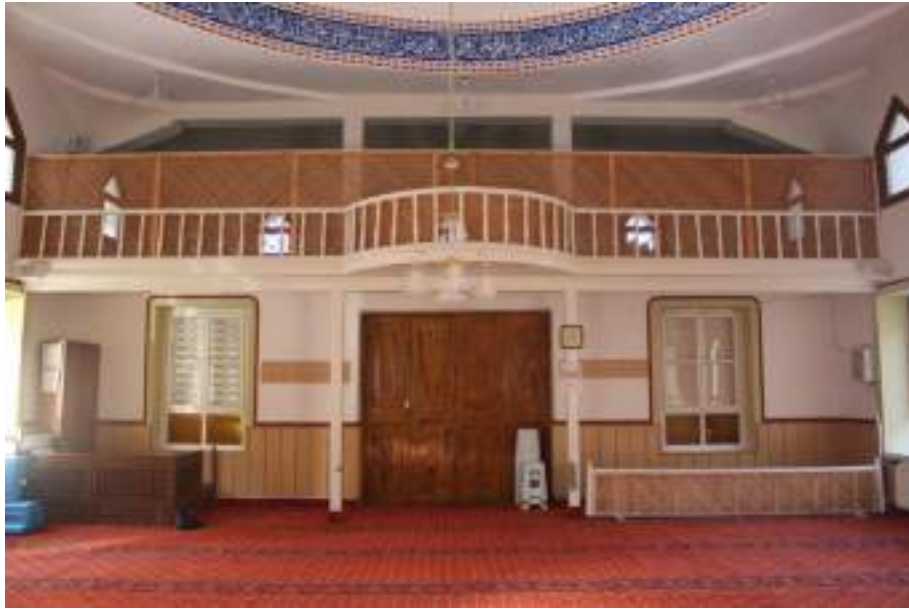
**Resim 240: Hacı Osman Cami Mahfil Katı Genel Görünüşü**

Harimin kuzey duvarında; kare formulu yüzeyi sıvalı iki serbest ahşap direk ile taşınan, ahşap kafesli korkuluğa sahip mahfil bulunmaktadır. Son cemaat bölümünün batısında yer alan ahşap merdivenler ile ulaşılan ahşap korkuluklu mahfil harim yönüne oval formulu bir çıkma yapmaktadır. Dikdörtgen planlı mahfil doğu ve batı cephede iki, kuzeyde üç adet dikdörtgen formulu sivri kemerli pencere ile aydınlanmaktadır. Mahfilde dikdörtgen planlı iki ayak tavanı desteklemektedir (Resim: 240-241).

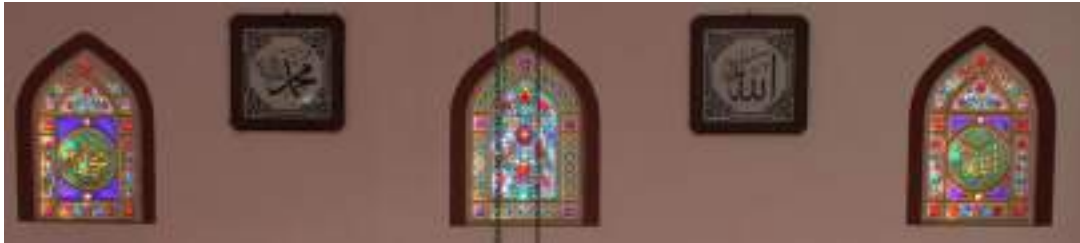
**Resim 243: Hacı Osman Cami Harimin Güney Cephe Üst Kısımında Yer Alan Revzenler**

Harimin güney cephe üst kısmında yer alan üç adet dikdörtgen formlu sivri kemerli pencerelerde revzen kullanımı görülmektedir. Sarı, kırmızı, mavi ve yeşil renklerin ağırlıkta olduğu alçı revzenlerde bitkisel ve geometrik bezemeler görülmektedir. Doğuda yer alan alçı revzenin merkezinde yer alan dairenin içerisinde ‘‘Muhammed Aleyhisselam’’ yazısı görülürken kenar ve köşelerinde bitkisel motifler görülmektedir. Ortada yer alan revzenin merkezinde bitkisel motifler yer alırken kenar ve köşelerinde geometrik bezemeler yer almaktadır. Batıda yer alan revzenin merkezinde yer alan daire içerisinde ‘‘Allah Celle Celaluhu’’ yazısı yer alırken kenar ve köşelerinde bitkisel motifler görülmektedir (Resim: 243).

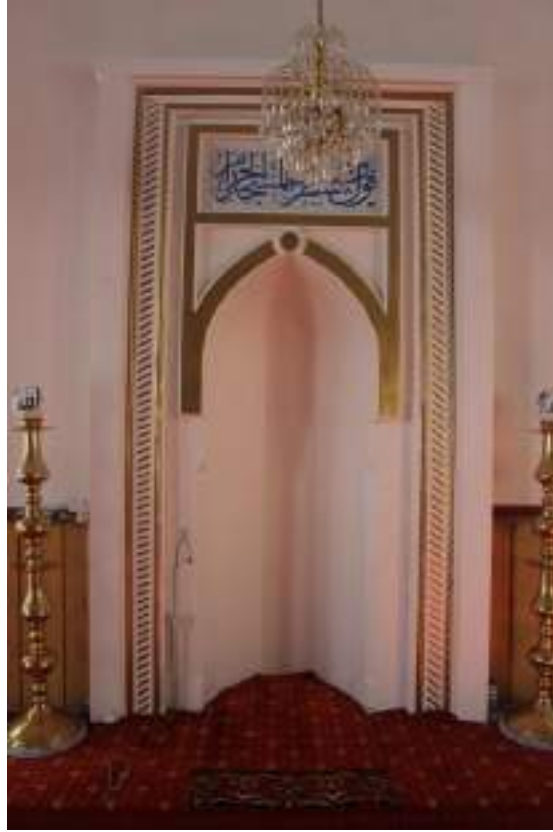
**Resim 244: Hacı Osman Cami Mihrabı**

Dışa taşkın bir şekilde inşa edilmiş olan mihrap bordürleri mihrap nişine doğru kademelenmektedir. En dışta yer alan geniş bordür düz bir silme şeklinde olup herhangi bir süsleme özelliği görülmemektedir. Altın yaldız ile boyanmış ikinci bordür dar olup mihrabı üç yönden çerçevelemektedir. Üçüncü bordürde yer alan çapraz şekilde yerleştirilmiş olan çizgiler mihrabın taç kısmına kadar devam etmektedir. Dördüncü bordürde ikinci bordür gibi olup mihrabı üç yönden çerçevelemektedir. Sivri kemerli kavasaraaya sahip mihrap boş niş şeklinde olup alınlık bölümünde bakara suresinin 149. Ayeti ve 1337 tarihi yer almaktadır. Dikdörtgen formlu alınlığın kenarları ve sivri kemer altın yaldız boya ile boyanmıştır (Resim: 244).

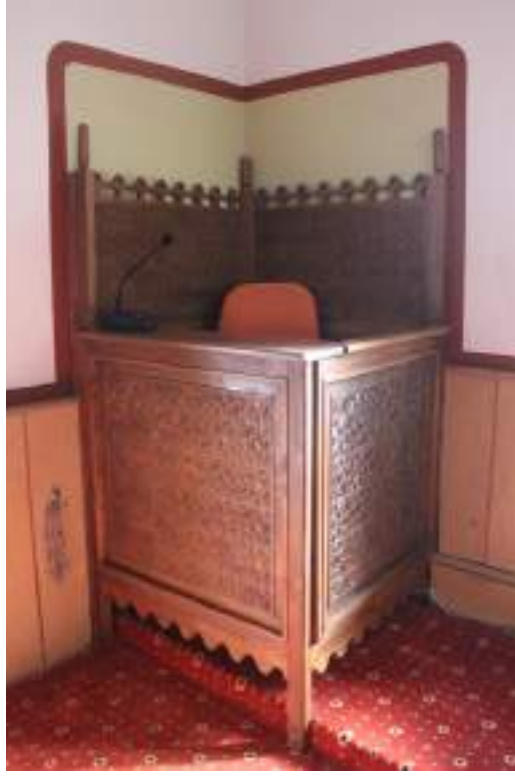
**Resim 247: Hacı Osman Cami Vaaz Kürsüsü**

Harimin güneydoğu köşesinde ahşap malzeme kullanılarak yapılmış dikdörtgen formlu vaaz kürsüsü yer almaktadır. duvara monte edilmiş olan iki cepheli vaaz kürsüsünün cephelerinde geometrik kompozisyonlar hâkimdir. Vaaz kürsüsünde hâkim süsleme kompozisyonu; büyük dairevi rozetler ve rozetlerin merkezinden çıkan kollar ile oluşturulmuş dört kollu yıldızlardır. Kürsü üstte palmetli tepelikler ile sonlanmaktadır (Resim: 247).

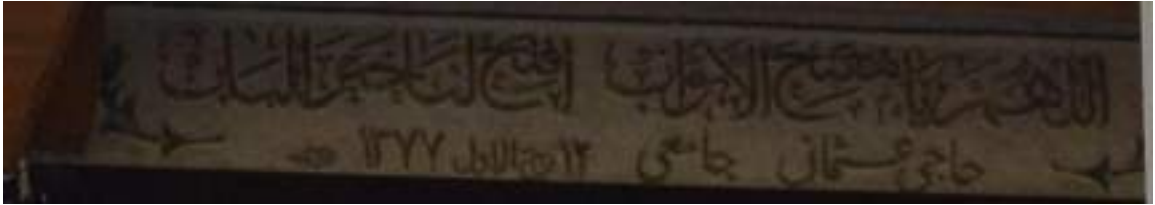
**Resim 248: Hacı Osman Cami Kitabesi**

**Tarihlendirme:** Kapı üzerinde yer alan Sülüs hat ile yazılmış kitabesine göre;  
(Resim: 248)

1. Ya müfettiha'l ebvab, iftah lena hayr'el-bab
2. Hacı Osman Cami Rebiülevvel H.1377.

1. Ey kapıları açan Allah'ım. Bize hayır kapılarını aç.
2. Hacı Osman Cami Ekim M.1957.

Mihrap üzerinde ve kapı üzerinde okunan H.1337 tarihinden yapının M.1957 tarihinde inşa edilmiş olduğu anlaşılmaktadır.

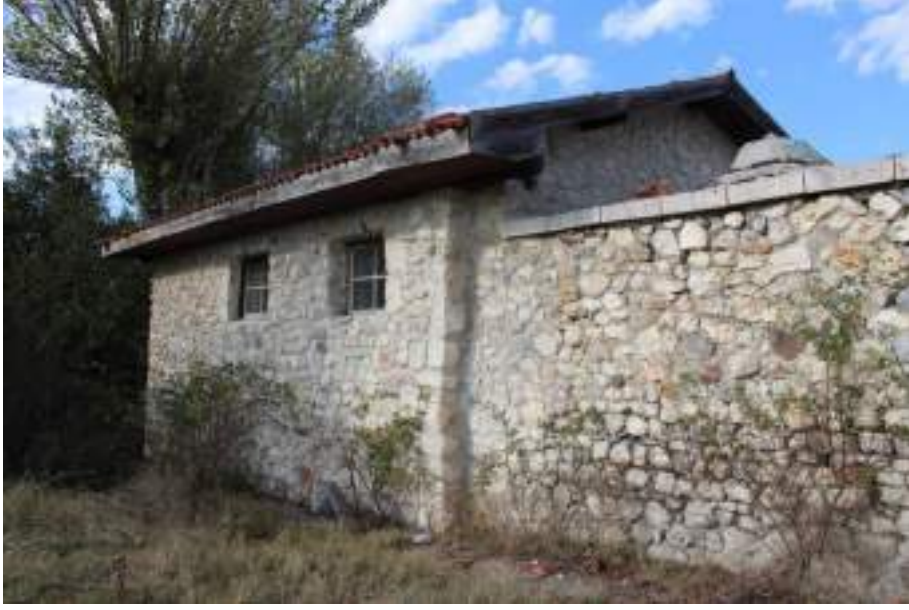
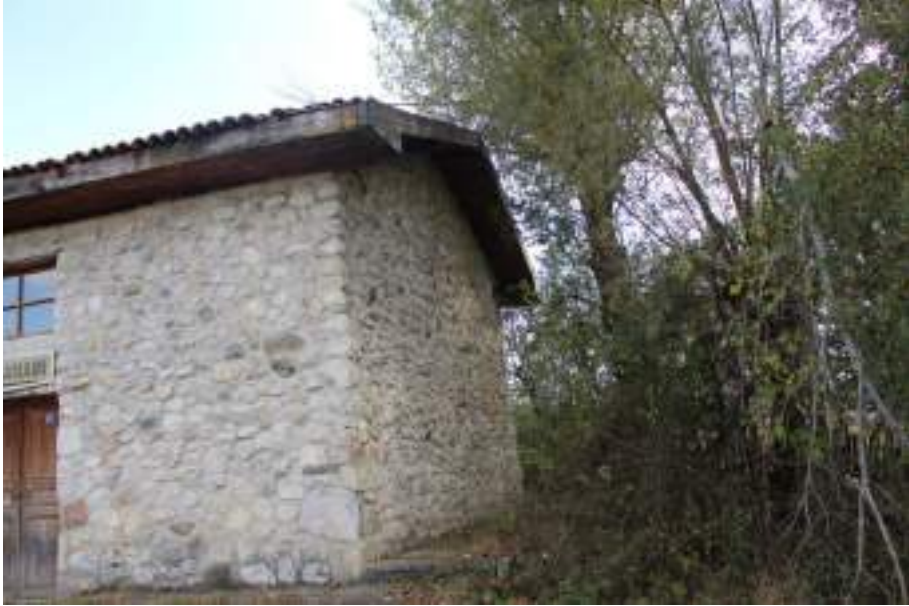
**Resim 250: Çayırıcık Gelin Hamamı Güney Cephesi**

Yapının güney cephenin tamamı moloz taş kullanılarak inşa edilmiştir. Cephenin batısında soyunmalık kısmı yer almaktadır. Soyunmalık diğer hamam birimlerinden daha yüksek ve çıkıntılı bir vaziyette inşa edilmiştir. Cephenin üst kısmında iki adet kare formlu pencere yer almaktadır. Pencere açıklığının bulunmadığı batı cephe sağır durumdadır (Resim: 250-251).
