**KASTAMONU İLİ DEVREKÂNİ İLÇESİNDE YER**  
**ALAN TÜRK DEVRİ MİMARİ YAPILARI**

**YÜKSEK LİSANS TEZİ**

**KONYA - 2021**

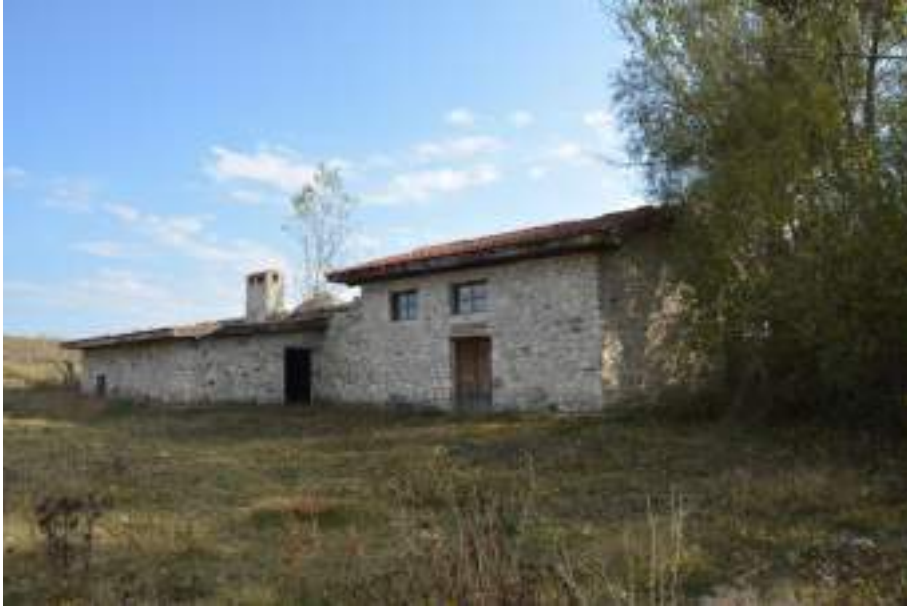
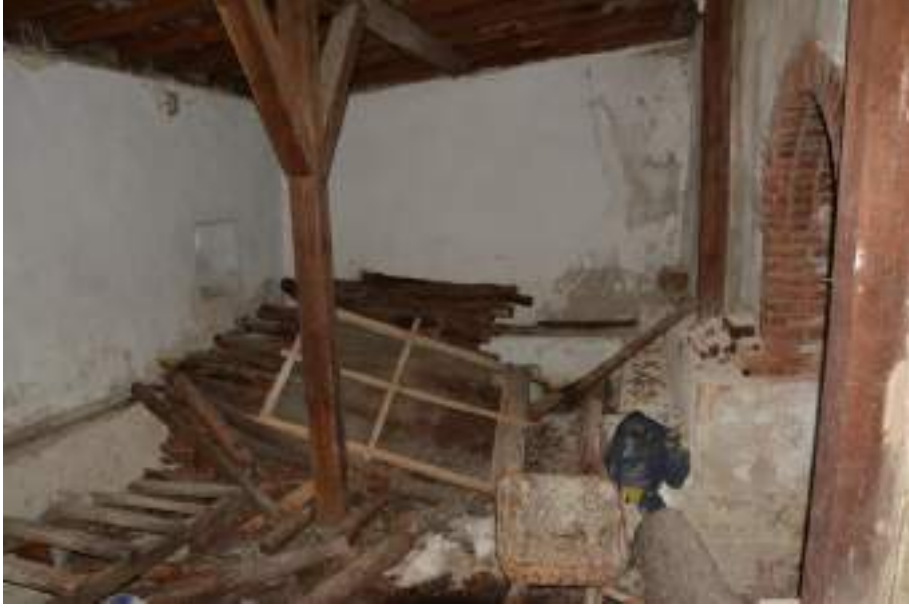
**Resim 252: Çayırıcık Gelin Hamamı Kuzey Cephesi**

Kuzey cephe yapıya girişin sağlandığı bölümdür. Cephenin batı kısmında yapıya girişin sağlandığı dikdörtgen formlu kapı ve kapının üst kısmında iki adet dikdörtgen formlu pencere yer almaktadır. Cephenin doğusunda dikdörtgen planlı külhan avlusu bölümü yer almaktadır. Külhan avlusuna giriş dikdörtgen formlu kapı açıklığından sağlanmaktadır. Kare bir pencere ile aydınlanan bölümün iç kısmında yer alan bir direk ile tavan desteklenmiştir. Yapının asıl beden duvarının yer aldığı güney cephe ortasında tuğla malzemenin kullanıldığı yuvarlak kemerli külhan girişi yer almaktadır ( Resim: 252-253).

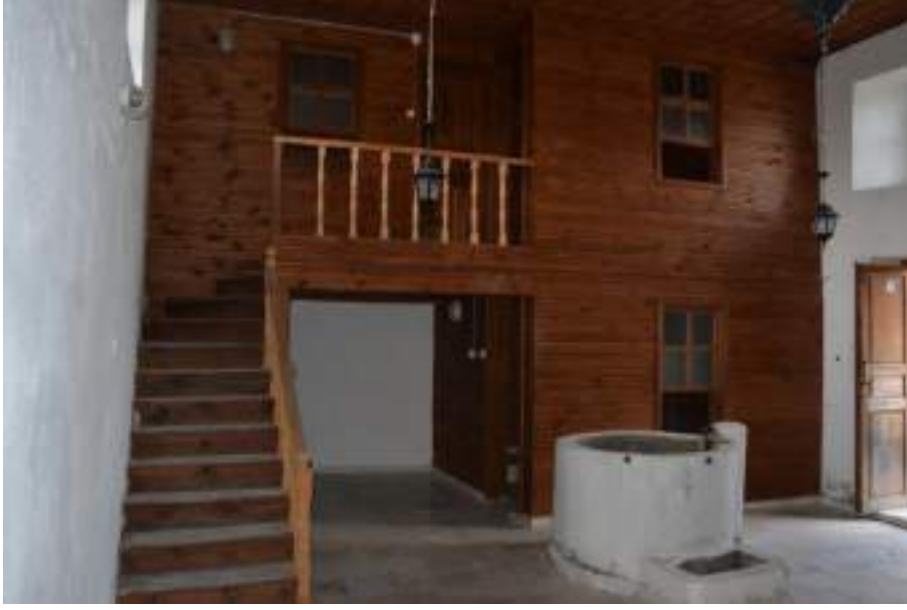
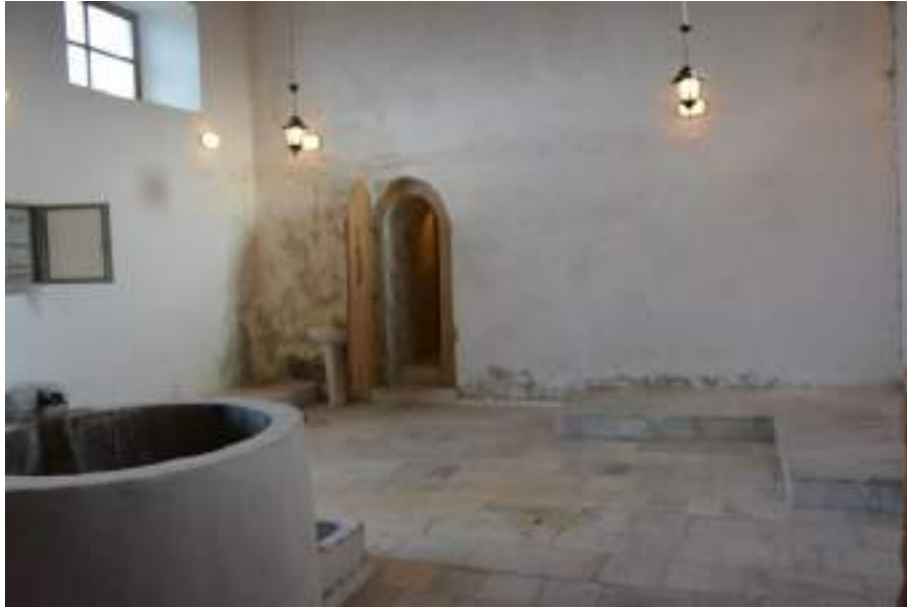
**Resim 254: Çayırık Gelin Hamamı Soyunmalık Bölümü**

**Mimari Tanım:** Kuzey cephede yer alan dikdörtgen kapı açıklığından yapının kare planlı soyunmalık bölümüne ulaşılmaktadır. Soyunmalık bölümünün aydınlatılması kuzey duvarda üst katta yer alan iki adet dikdörtgen formlu pencere ile sağlanmaktadır. Ortasında dairevi bir havuz bulunmakta olan mekânın batı kısmında iki katlı ahşap soyunmalık kabinleri yer almaktadır. Alt kısımda bir üst kısımda iki adet kabin yer almaktadır. Alt kısımda yer alan kabin bir seki ile yerden yükseltilmiştir. Üst katta yer alan kabinlere çıkış güney duvara bitişik olarak inşa edilmiş vaziyette olan ahşap merdiven ile sağlanmaktadır. Soyunmalık mekânının güneydoğu köşesinde ve kuzey duvara bitişik sekiler yer almaktadır. Hamamın soğukluk bölümüne giriş doğu cephenin kuzeyine kaydırılmış vaziyette yuvarlak kemerlidir (Resim: 254-255).

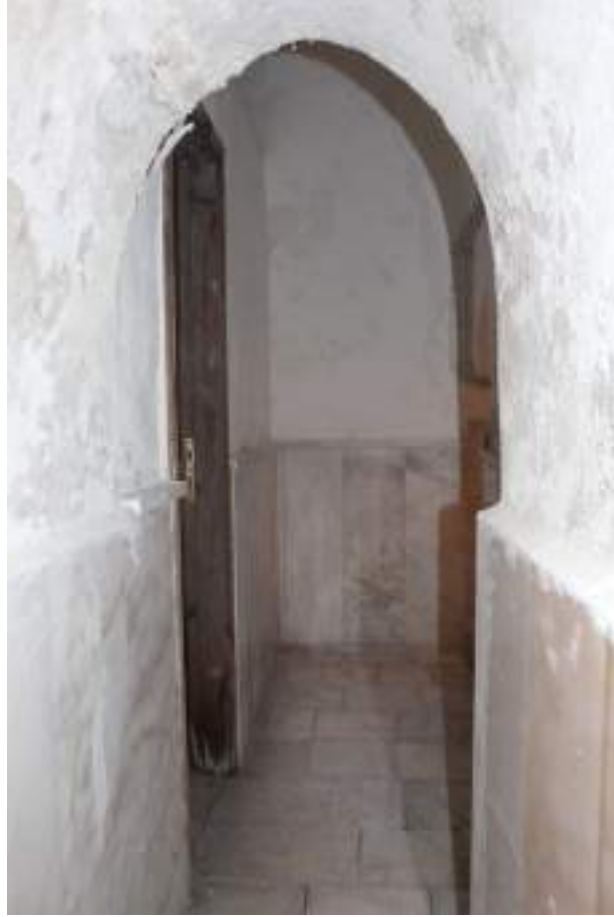
**Resim 256: Çayırıcık Gelin Hamamı Soğukluk Bölümü**

Soğukluk bölümü  $2.53 \times 1.16$  ölçülerinde olup dikdörtgen planlıdır. Aynalı tonoz ile kapatılmış mekân oldukça küçük boyutlarda olup günümüzde tuvalet olarak değerlendirilmiştir. Soğukluk mekânının güneyinde yer alan koridordan ılıkılık bölümüne geçiş yapılmaktadır. Koridor iki adet aydınlık feneri ile aydınlanmaktadır (Resim: 256).

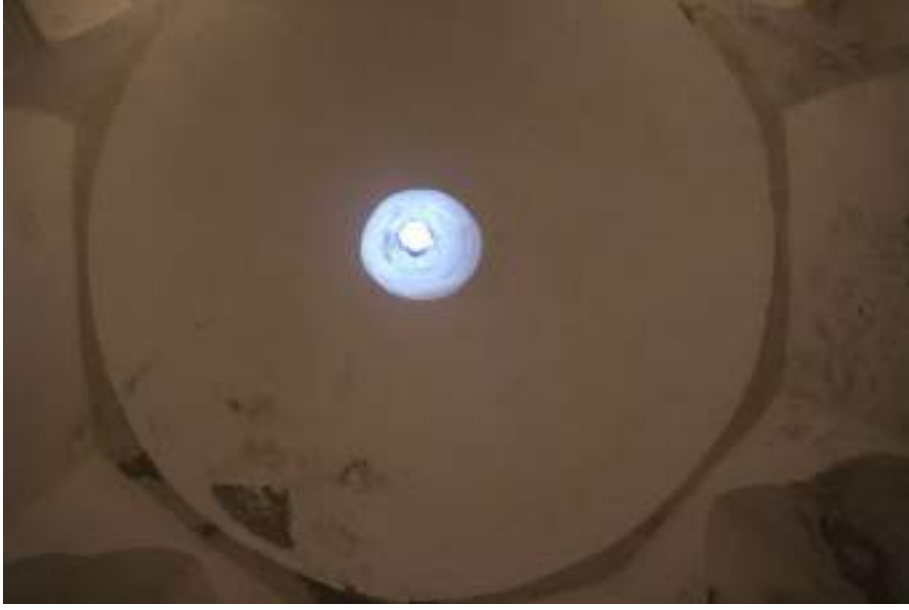
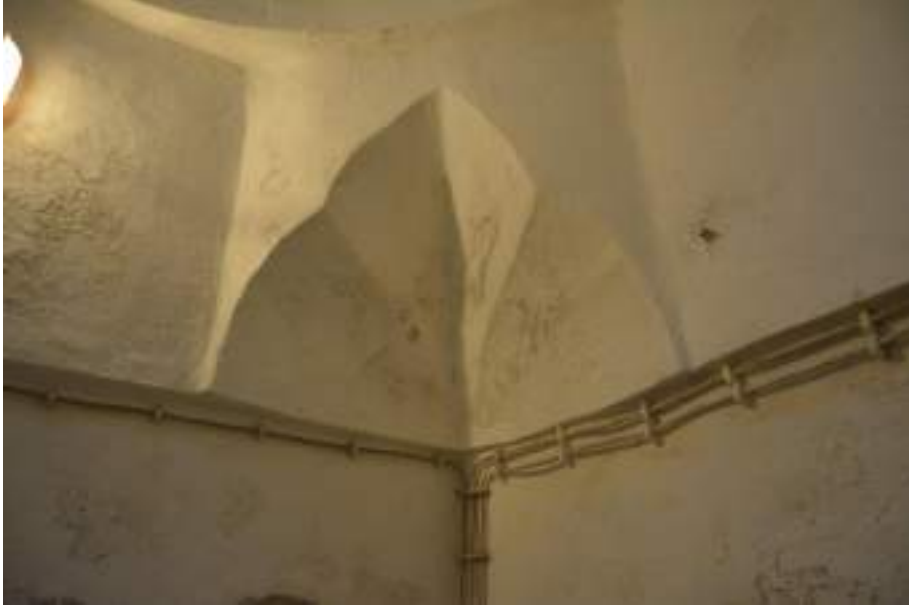
**Resim 257: ayırıcık Gelin Hamamı ılıklık Kubbesi**

$2.56 \times 1.77$  ölçülerinde kare planlı olan ılıkılık bölümünün üzeri kubbe ile kapatılmıştır. Kubbeye geçişte yonca biçimli üç dilimli tromplar kullanılmıştır. Batıda zemin mermer bir seki ile yükseltilmiştir (Resim: 257-258).

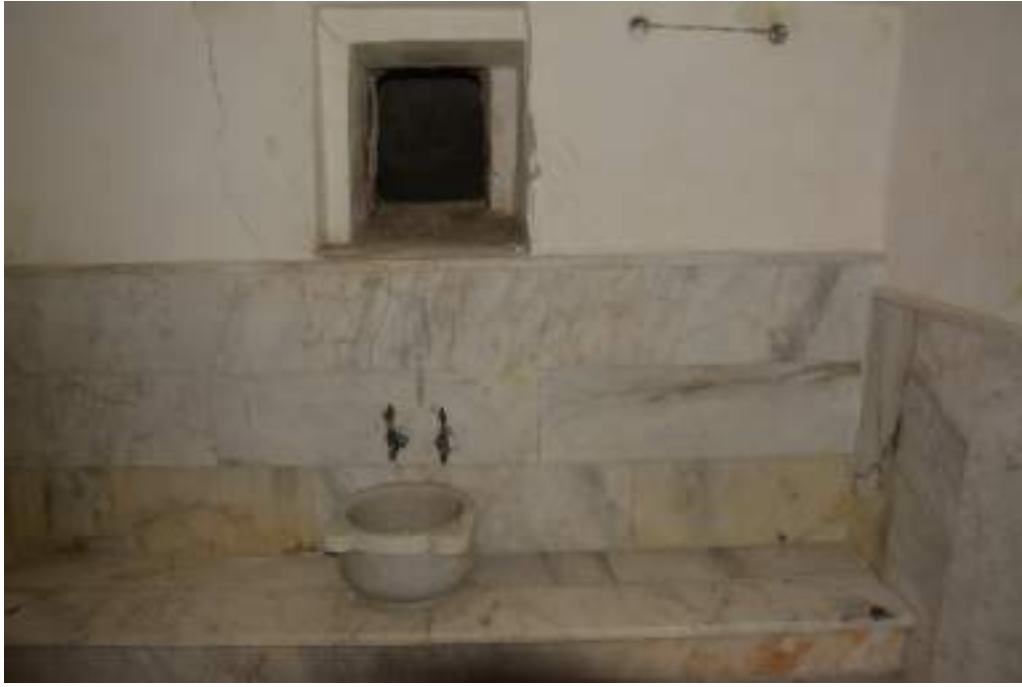
**Resim 259: ayırıcık Gelin Hamamı Su Deposuna Aılan Pencere**

Ilıklığın dođu duvarının g neyinde yer alan basık kemerli kapıdan geilerek sıcaklık mek nına ulařılmaktadır. 2.15×2.85 cm  l lerinde olan sıcaklık mek nı kubbe ile kapatılmıştır. Pandantiflere oturtulmuş kubbede   adet aydınlık feneri bulunmaktadır. Mek nın kuzey zemini seki ile y kseltilmiştir. Seki  zerinde bir adet kurna yer almaktadır. Kuzey cephe ortasında su deposuna aılan pencere bulunmaktadır (Resim: 259).

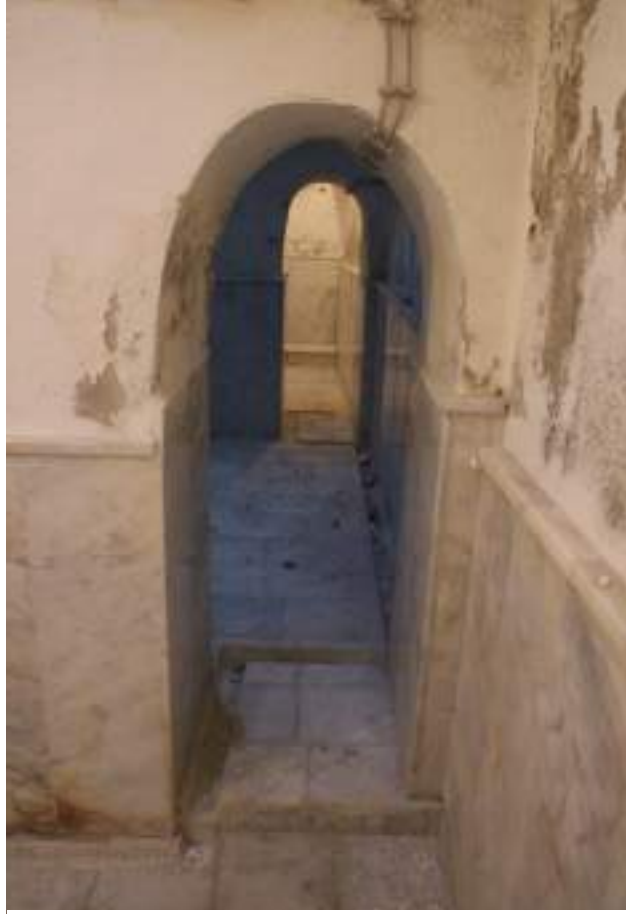
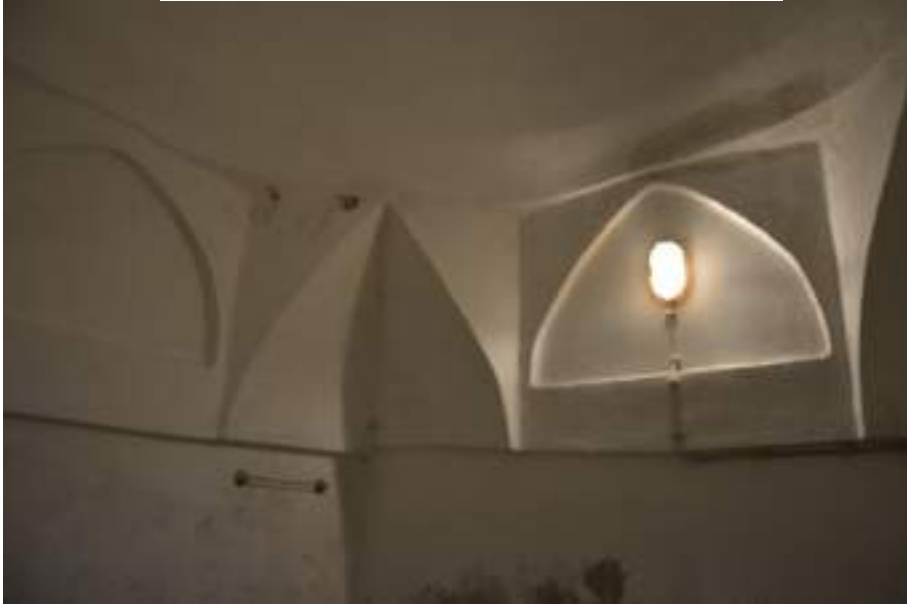
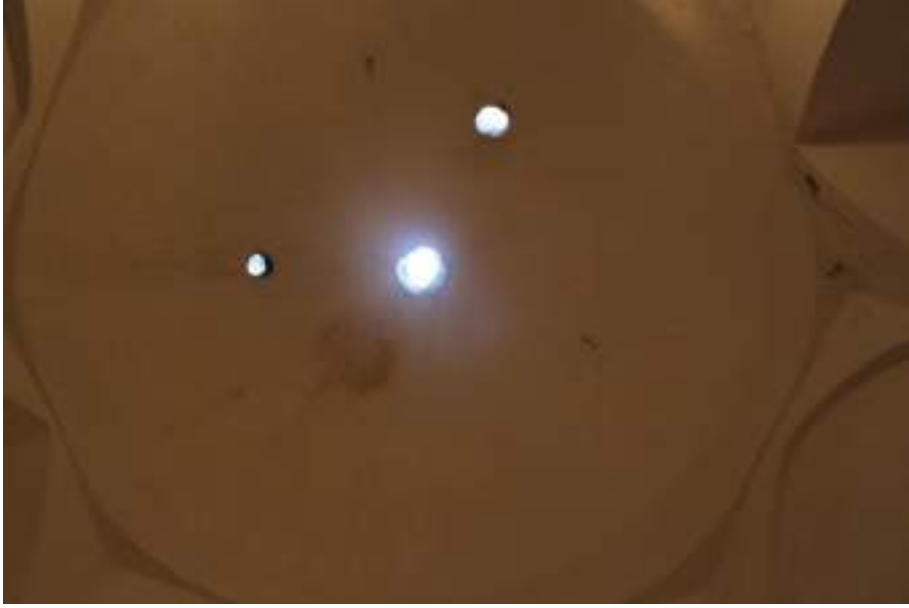
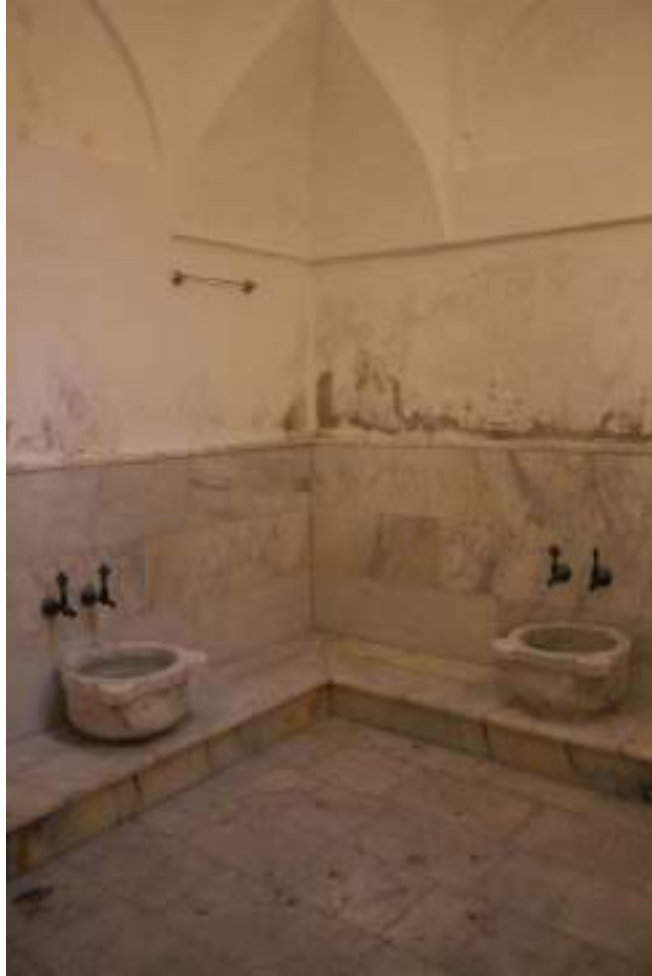
**Resim 260: Ilıkk Bölümünden Halvet Hücresine Bakış**

Sıcaklığın dođu duvarının g neyinde yer alan basık kemerli kapıdan geilerek halvet h cresine geilmektedir. Mek nın  zeri kubbe ile kapatılmıştır kubbeye geiřte sivri kemerli tromlar ve tomplar arasında sivri kemerli niřler kullanılmıştır. Kubbe  zerinde   adet aydınlık feneri yer almaktadır. Kuzey ve dođuda zemin mermer sekiler ile y kseltilmiş ve sekiler  zerine kurnalar yerleřtirilmiştir. Dikd rtgen planlı su deposunun  zeri tonoz ile kapatılmıştır. Su deposuna girilememiřtir (Resim: 260-263).

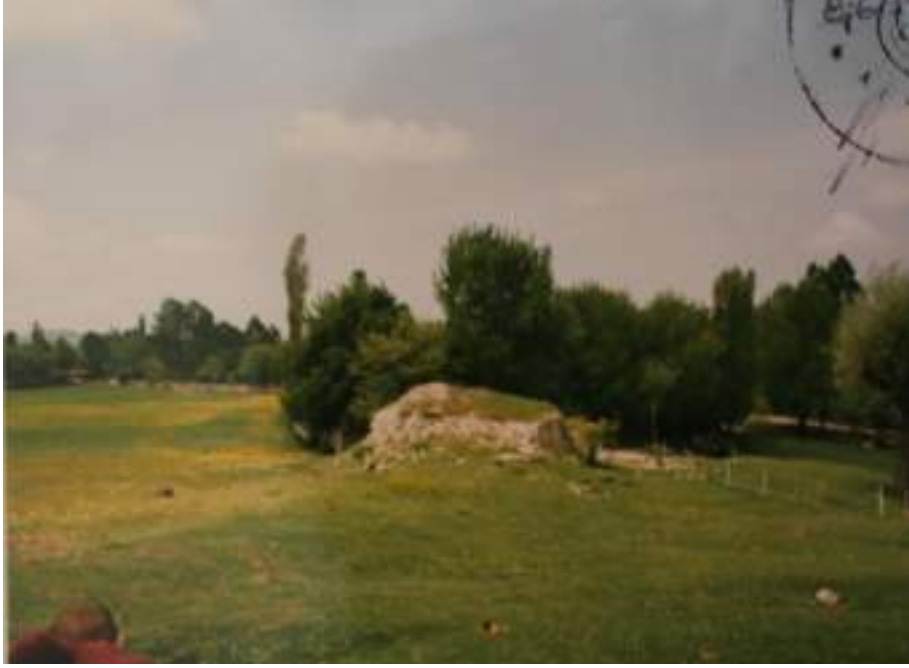
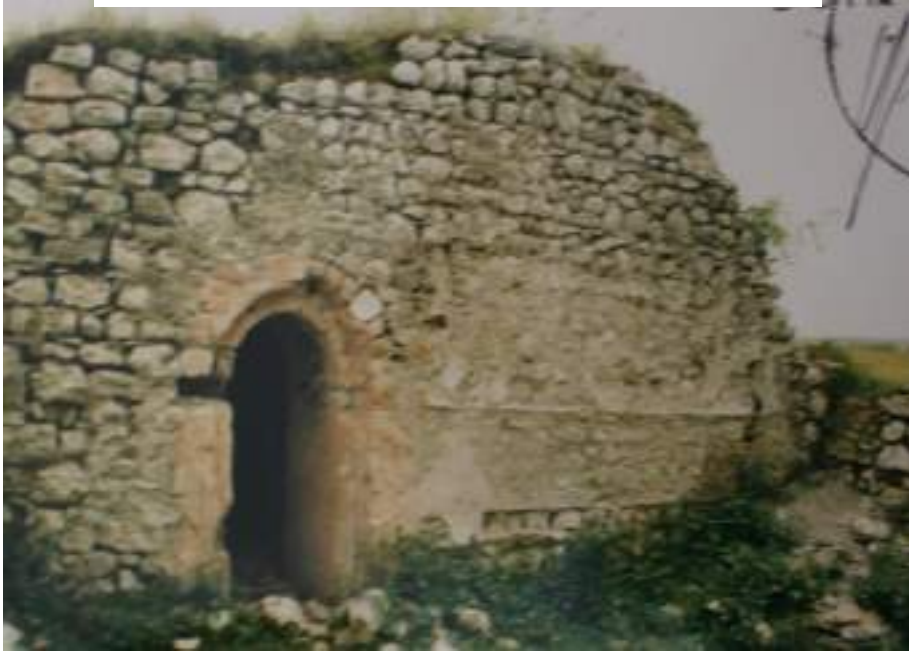
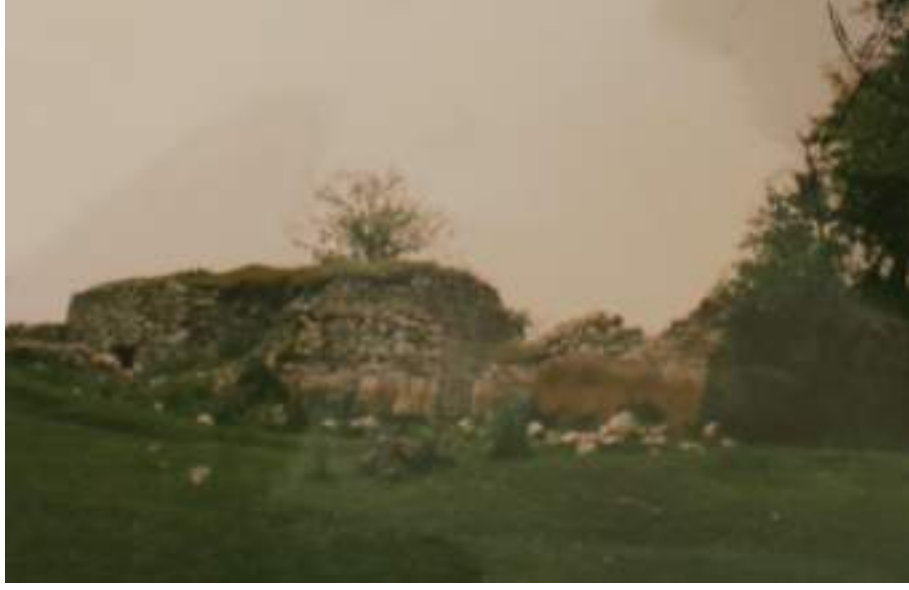
**Resim 264: ayırclık Gelin Gneyden Grnř (VGM Arřivi 1990)**

**Onarımlar:** Hamamın tescil tarihine ulaşılammıştır. Yapıya ait 1990 tarihli fotoğraflarda yapı harap bir vaziyettedir. Yapı 2008 yılında Vakıflar Genel Müdürlüğü tarafından restore edilerek turizme kazandırılmıştır (Resim: 264-266).

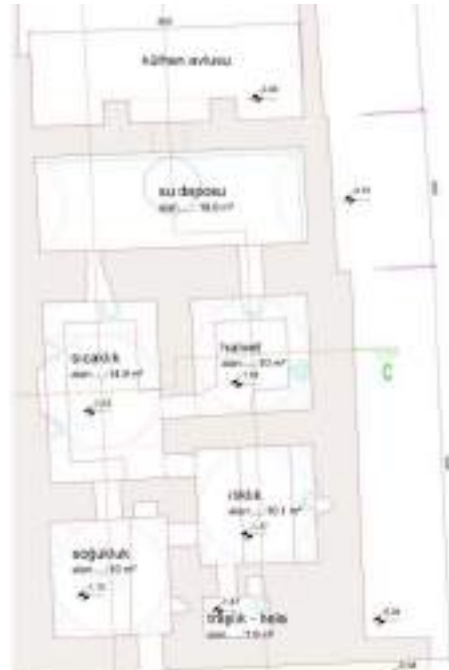
Çizim 30: İsmail Bey Hamamı Planı (VGM Arşivi)

**Genel Tanım:** Doğu-batı doğrultuda inşa edilmiş olan hamamda; ortası kubbeli enine sıcaklıklı çift halvetli plan tipinin tek halvetli hali uygulanmıştır. Yapı soğukluk, ılıkılık, tıraşlık, sıcaklık, halvet hücresi, su deposu ve külhan kısımlarından oluşmaktadır. Soyunmalık kısmı günümüze ulaşmamıştır. Moloz taştan inşa edilmiş olan yapının tüteklik bacaları, kapı kemerleri ve kubbelerinde tuğla malzeme kullanılmıştır. Mekân harap bir vaziyette olduğundan dolayı sadece dış çekimi yapılabilmiş iç görseller ve ölçülerde VGM arşivi bilgileri kullanılmıştır (Çizim 30).

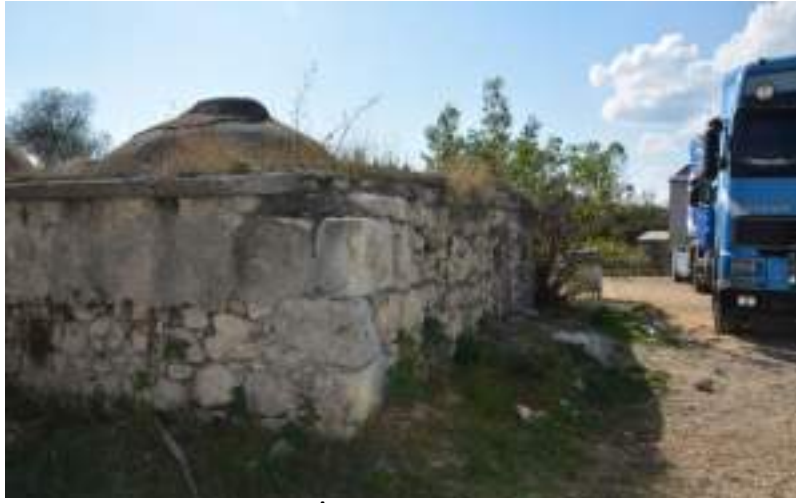
**Resim 267: İsmail Bey Hamamı Kuzey Cephe**

Hamama giriş kuzey cephe ortasında yer alan basık kemerli giriş açıklığından sağlanmakta olup günümüzde kapalı vaziyettedir (Resim: 267). Doğu ve batı cephede pencere açıklıkları görülmemekte olup cepheler sağır bırakılmıştır (Resim: 268). Güney cephede yapının su deposu ve külhan kısmı bulunmaktadır. Külhan bölümü günümüze ulaşmamıştır. Cephe ortasında su deposuna açılan kapı görülmektedir (Resim: 269-270).

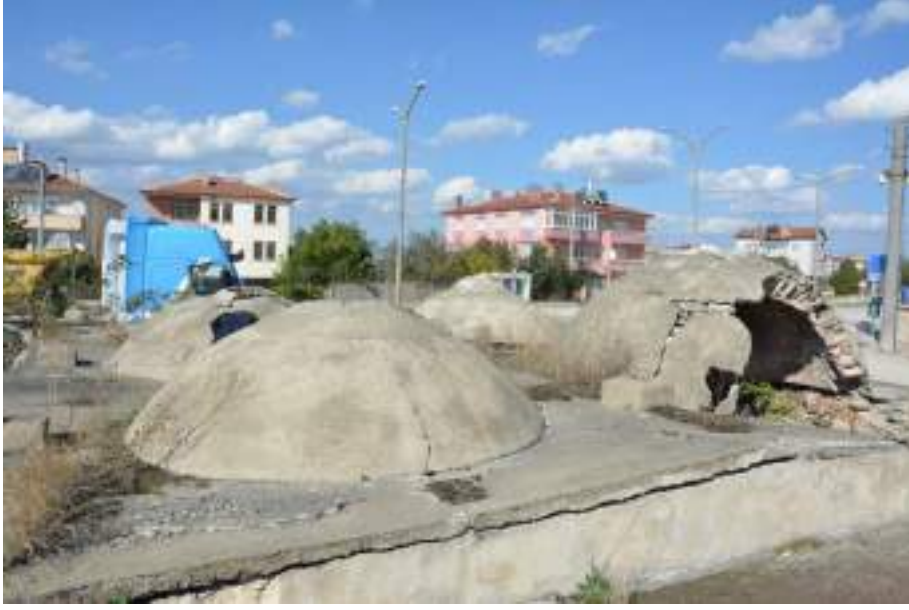
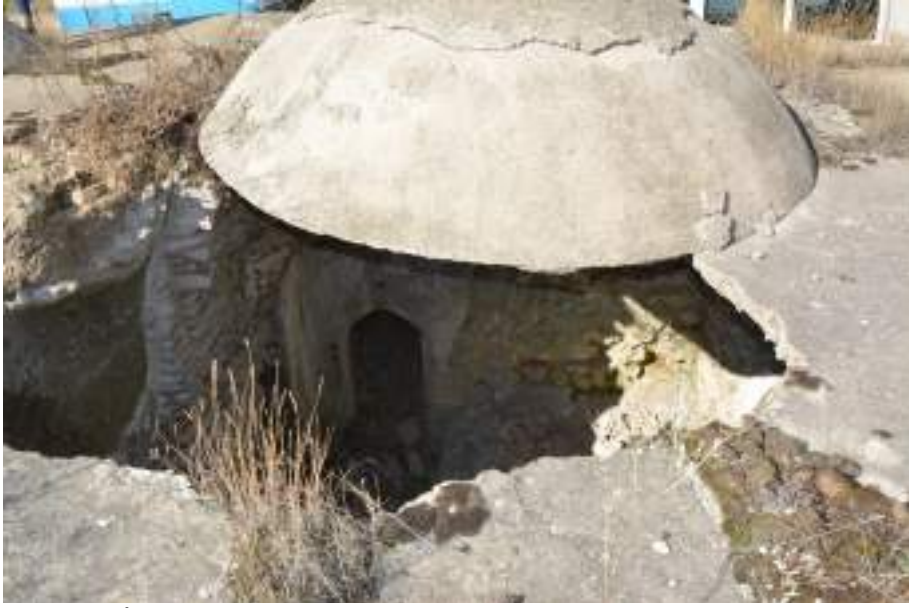
**Resim 271 İsmail Bey Hamamı Kubbeleri**

**Mimari Tanım:** Kuzeyde yer alan giriş kapısından hamamın 3.17×3.17 m ölçülerinde kare planlı soğukluk kısmına geçilmektedir. Mekânın üzeri kubbe ile kapatılmış kubbeye geçişte Türk üçgenleri kullanılmıştır. Kubbe üzerinde açılan bir ışık gözü ile mekân aydınlanmaktadır. Bu mekânın batısında yer alan sivri kemerli kapı açıklığından ılıklik bölümüne geçiş yapılmaktadır. Mekânın üzeri kubbe ile kapatılmış kubbeye geçişte Türk üçgenleri kullanılmıştır. Soğukluk ile aynı ölçülere sahip bu mekânın batısında bir adet kurna, kuzeyinde ise tıraşlık bölümüne geçişin sağlandığı kapı yer almaktadır. Üst örtüsünde beşik tonoz kullanılan tıraşlık bölümünün güneybatı köşesine bir adet kurna yerleştirilmiştir (Resim: 271-272).

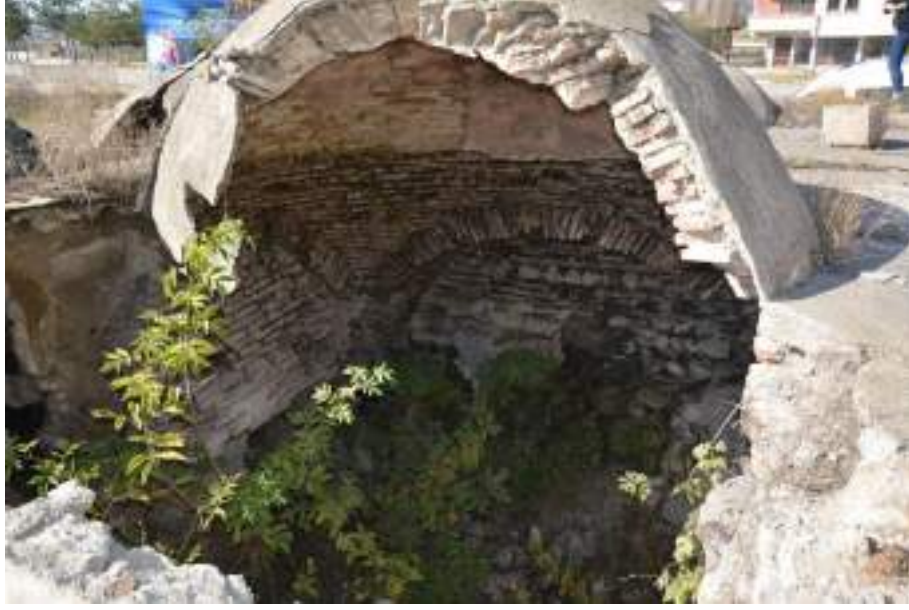
**Resim 273 İsmail Bey Hamamı Sıcaklık Bölümü**

4.81×3.13 m ölçülerinde sıcaklık bölümüne ılıklik bölümünden geçiş sağlanmakta olup dikdörtgen planlı mekânın üzeri kubbe ile kapatılmıştır. Kubbe kuzey ve güneyde pandantiflere doğu ve batıda duvarlara oturmaktadır. Sıcaklık bölümü kuzey, doğu ve güneyde yerden bir seki ile yükseltilmiştir. İki adet doğuda bir adet güneyde olmak üzere üç adet kurna yer almaktadır (Resim: 273).

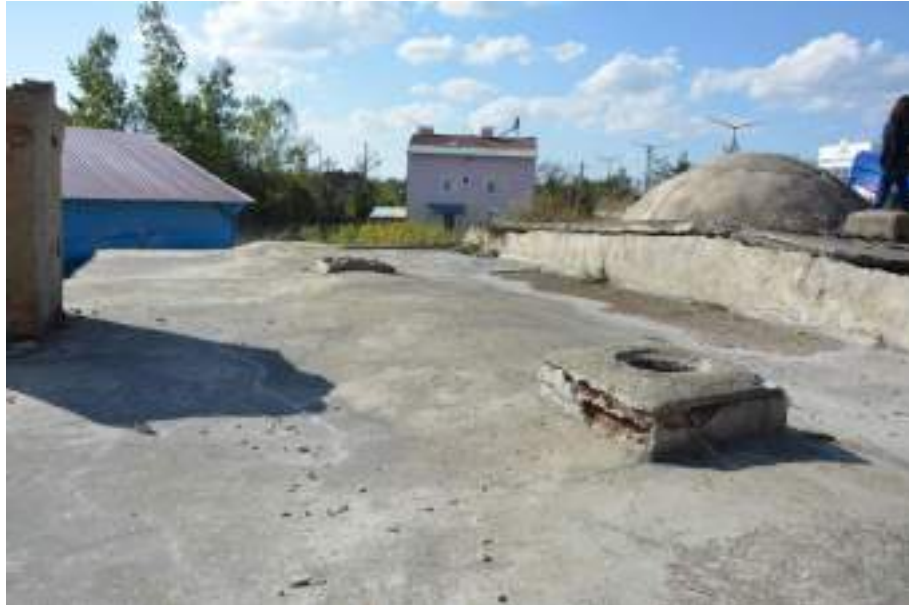
**Resim 274 İsmail Bey Hamamı Su Deposu**

Yapının güneyinde yer alan su deposu  $7.22 \times 2.57$  m öcülerinde olup yapının bünyesine bitişik olarak inşa edilmiştir. Dikdörtgen planlı olan bu bölümün üzeri beşik tonoz ile kapatılmıştır. Su deposuna sıcaklık ve halvet hücrelerinden açılmış pencereler bulunmaktadır (Resim: 274).

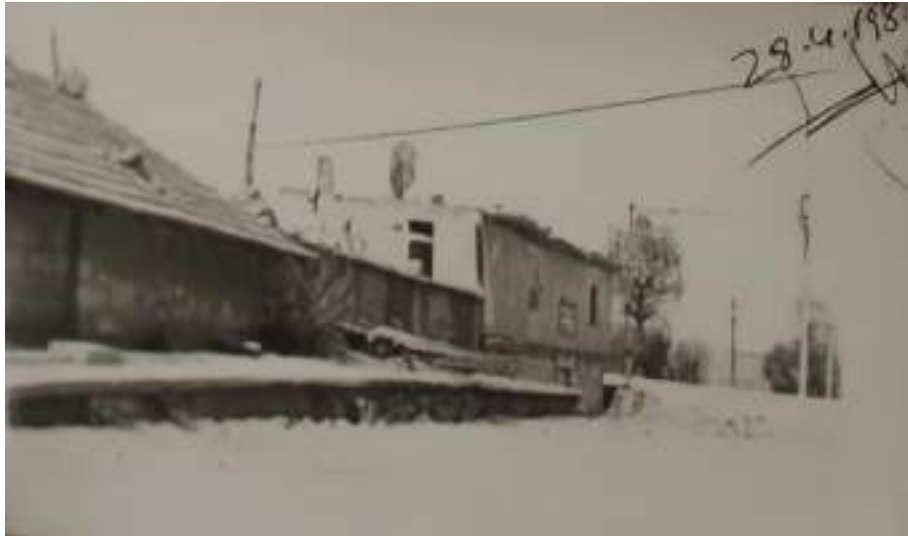
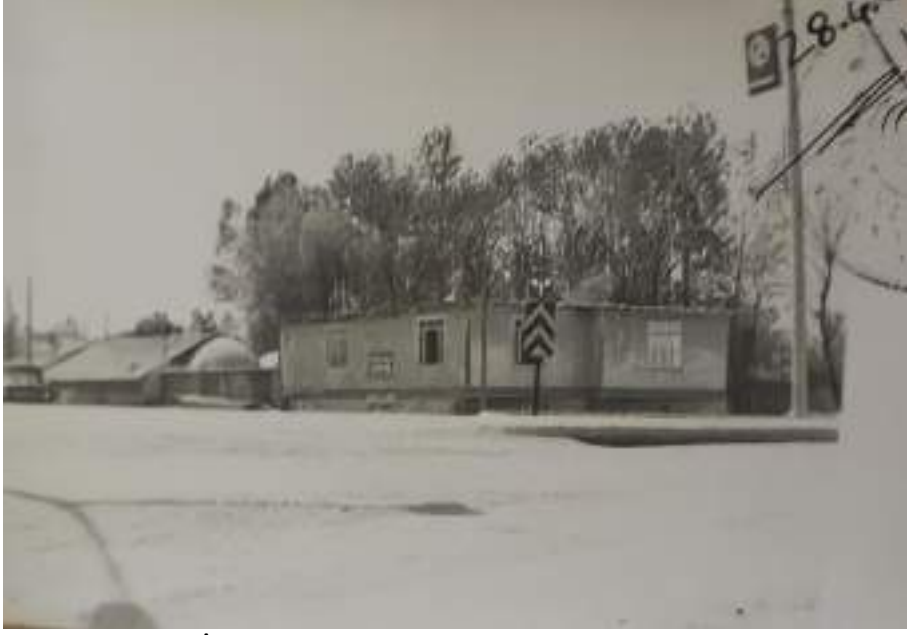
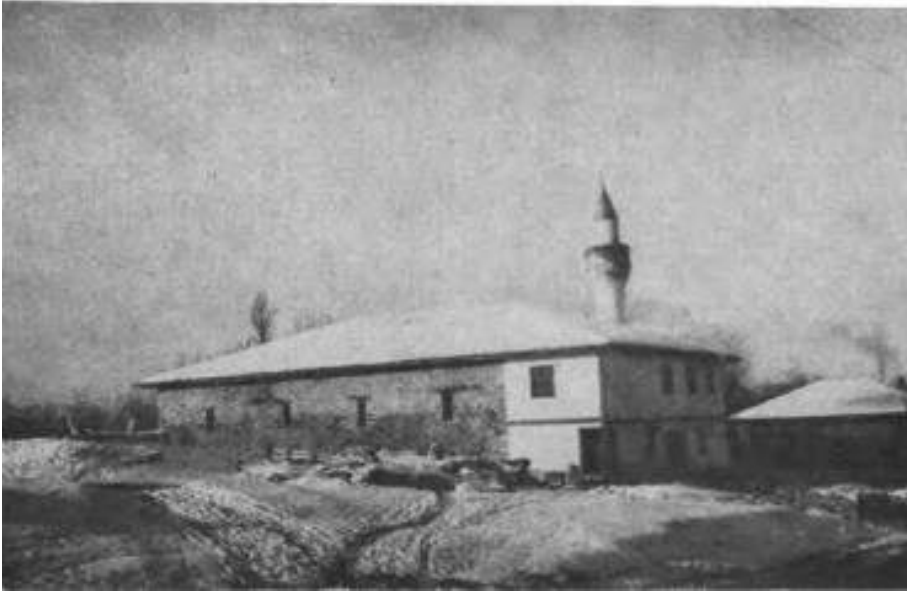
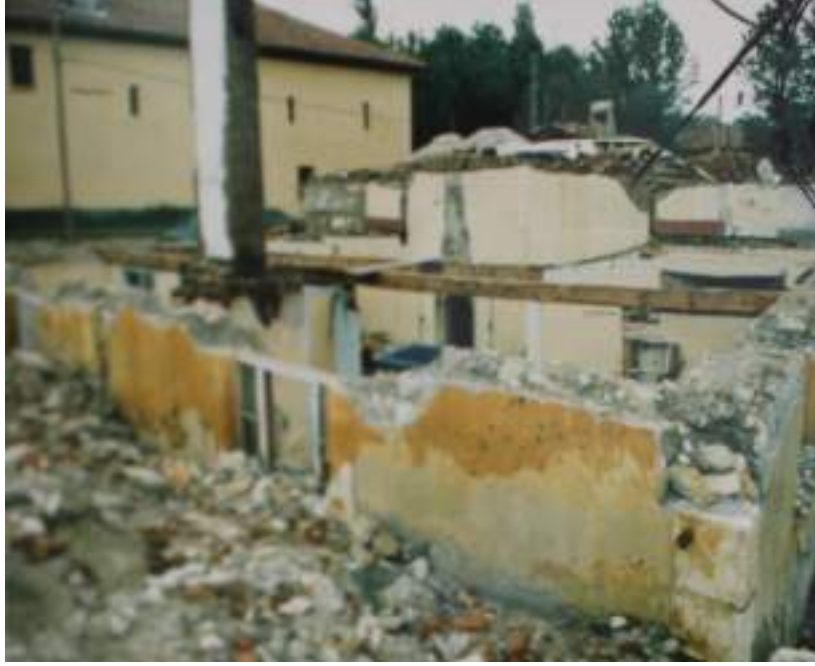
**Resim 275: İsmail Bey Hamamı Güneyden Görünüş (VGM Arşivi 1989)**

**Onarımlar:** Yapı 12.04.1980 tarihinde tescillenmiştir<sup>64</sup>. Yapıyla ilgili bilgi veren Ahmet GÖKOĞLU yapının ön kısmında ahşap malzeme ve harçla yapıldığını belirttiği soyunmalık kısmı günümüze ulaşmamıştır<sup>65</sup>. Yine yapı ile ilgili bilgi veren Fazıl Çiftçi bu bölümün Haziran 1913 tarihinde yıkıldığından bahsetmektedir<sup>66</sup>. Yapının arşiv kayırlarından elde edilen 1989 tarihli fotoğraflarında bu bölümün yer aldığı görülmektedir. soyunmalık kısmı yeniden yapılmak amacı ile yıkılmıştır<sup>67</sup> (Resim: 275-278).

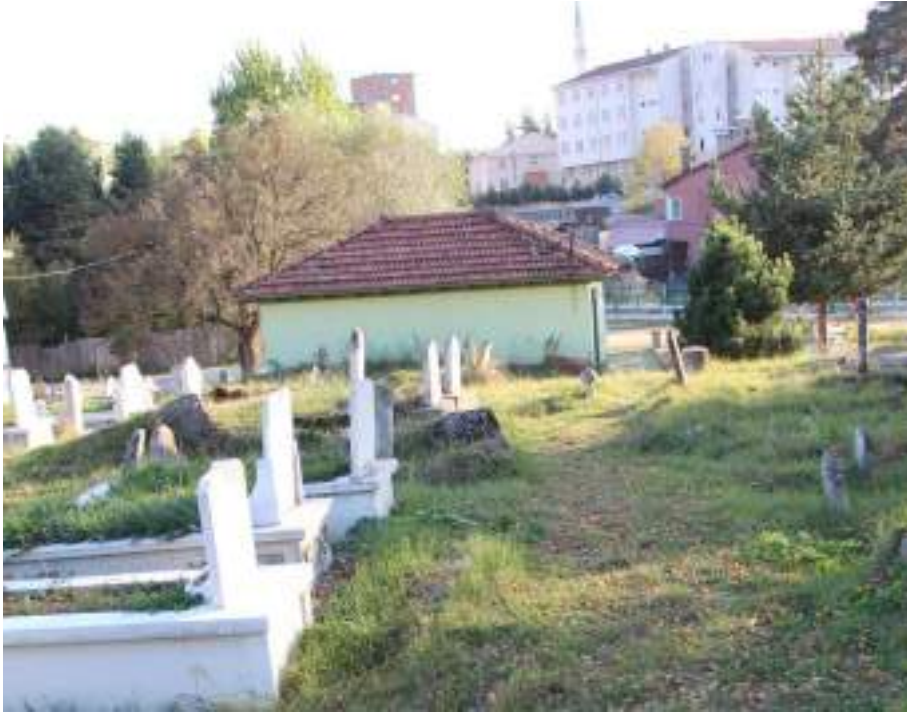
**Resim 279: Kurt Şeyh Mezarlığı Dikdörtgen Planlı Türbe Genel Görünüşü**

**Cepheler:** Türbenin doğu ve kuzey cepheleri oldukça sade olup sağır bırakılmıştır. Sadece güney cephesinin üst kısmında dikdörtgen formlu bir adet pencere yer almaktadır. Türbeye giriş batıda cephenin kuzeyine kaydırılmış olunan kapı açıklığından sağlanmaktadır. Cephenin güney üst kısmında duvara monte edilmiş, bitkisel motiflerle bezeli mermer bir pano yer almaktadır (Resim: 279).

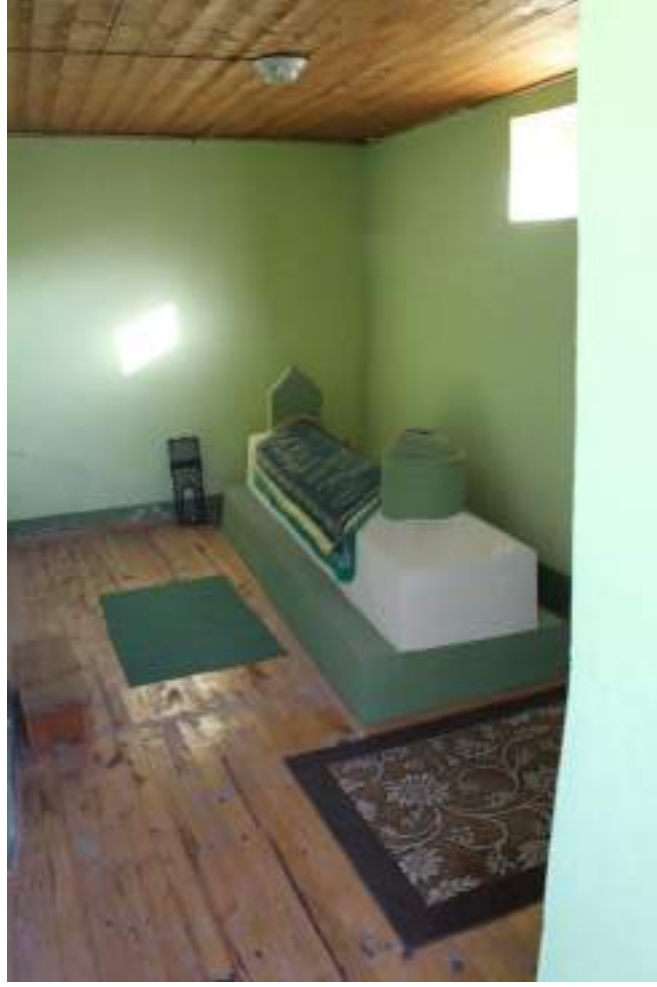
**Resim 280: Kurt Şeyh Mezarlığı Dikdörtgen Planlı Türbe İçerisinde Yer Alan Sanduka**

**Mimari Tanım:** Mezarlığın güney kısmında yer alan dikdörtgen planlı türbeye giriş batı cephede yer alan dikdörtgen formlu kapı açıklığından sağlanmaktadır. Zemini ve tavanı ahşap kaplı yapının içerisi güneyde yer alan dikdörtgen formlu pencere açıklığı ile aydınlanmaktadır. Türbe içerisinde bir adet taş sanduka yer almaktadır. Mezar taşı üzerinde Batman oğlu Mehmed oğlu Hasan Ahmet isimleri ve kurt olması muhtemel bir tasvir görülmektedir (Resim: 280).

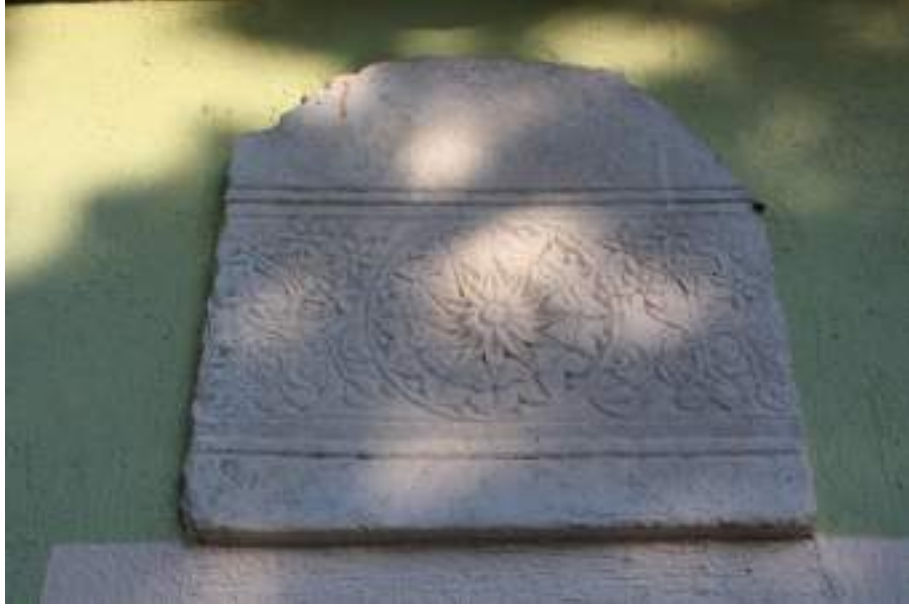
**Resim 281: Kurt Şeyh Mezarlığı Dikdörtgen Planlı Türbe Batı Duvarında Yer Alan Pano**

**Süsleme:** Yapıda herhangi bir süsleme unsuru bulunmamaktadır. Yapının beden duvarına sonradan monte edildiği diletasyon izlerinden açıkça belli olan mermer pano üzerinde ise ortada dairevi bir rozet içerisinde yer alan stilize bir çiçek motifi ve rozetin iki yanında ise vazodan çıkan stilize çiçek demetleri yer almaktadır (Resim: 281).

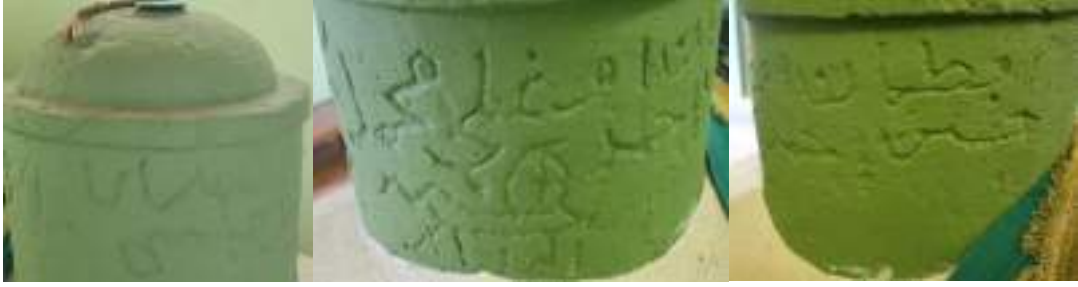
Resim 282 Kurt Şeyh Mezarlığı Dikdörtgen Planlı Türbe İçerisinde Yer Alan Mezar Taşı

İki sıra yazılı mezar taşı üzerinde Batman oğlu Mehmed oğlu Hasan Ahmet isimleri okunmakta ve ne olduğu kesin olarak anlaşılamasa da kurt tasviri olması muhtemel bir tasvir görülmektedir. Net olmamakla birlikte mezar taşının üzerinde H.772/M.1371 tarihinin yazılı olduğu düşünülmektedir.

Kurtşeyh'in XIII ve XV. yüzyıllarda Devrekâni'de yaşadığı bilindiğinden mezar taşı üzerinde belirlenen tarih doğru olmasa bile, Kurt Şeyh türbesi de bu yüzyıllar arasında yapılmış olunmalıdır ( Resim: 282)

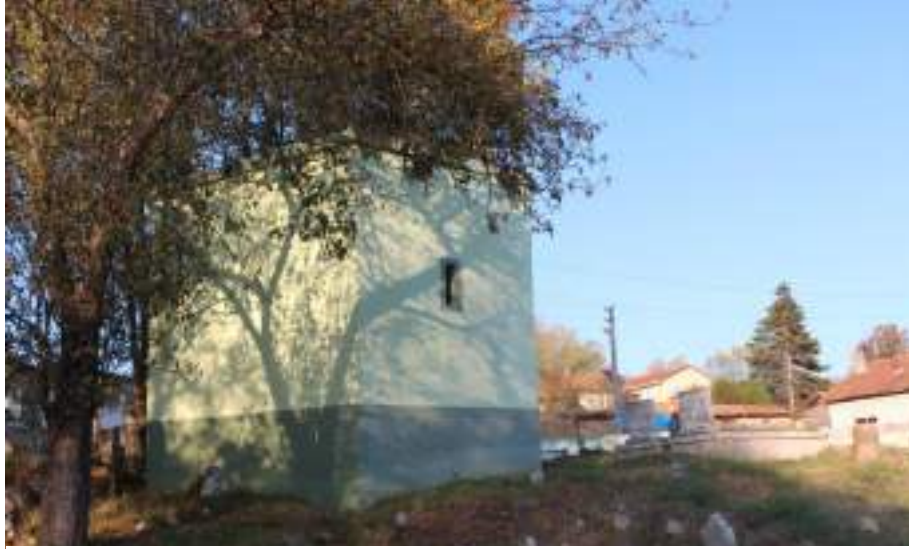
**Resim 283: Kurt Şeyh Mezarlığı Altıgen Planlı Türbe Kuzeydoğu Cephesi**

**Cepheler:** Yapının sadece kuzeydoğu cephesinde küçük bir mazgal pencere görülmektedir. Diğer cepheler sağır olarak bırakılmıştır. Türbeye girişin sağlandığı kapı açıklığı batı cephe ortasında yer almaktadır (Resim: 283).

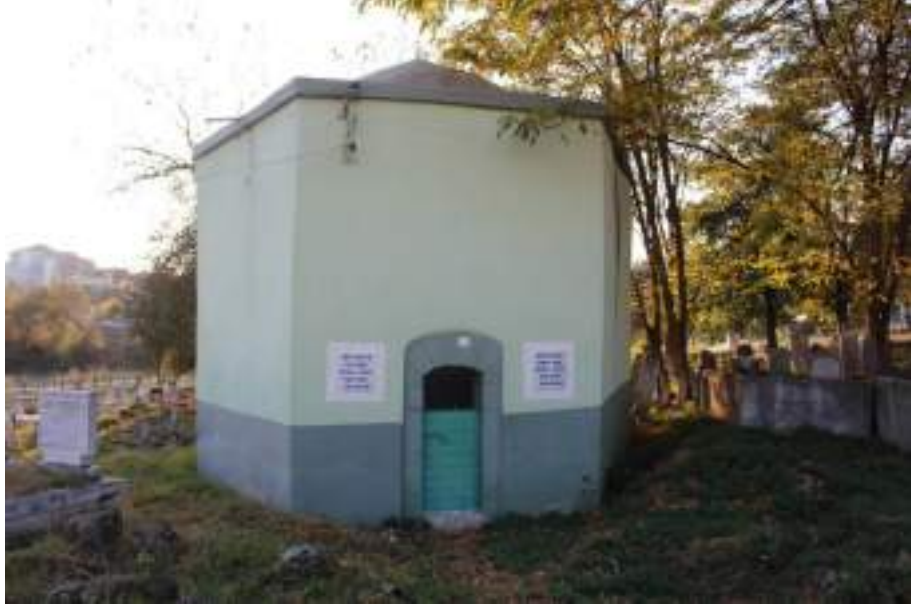
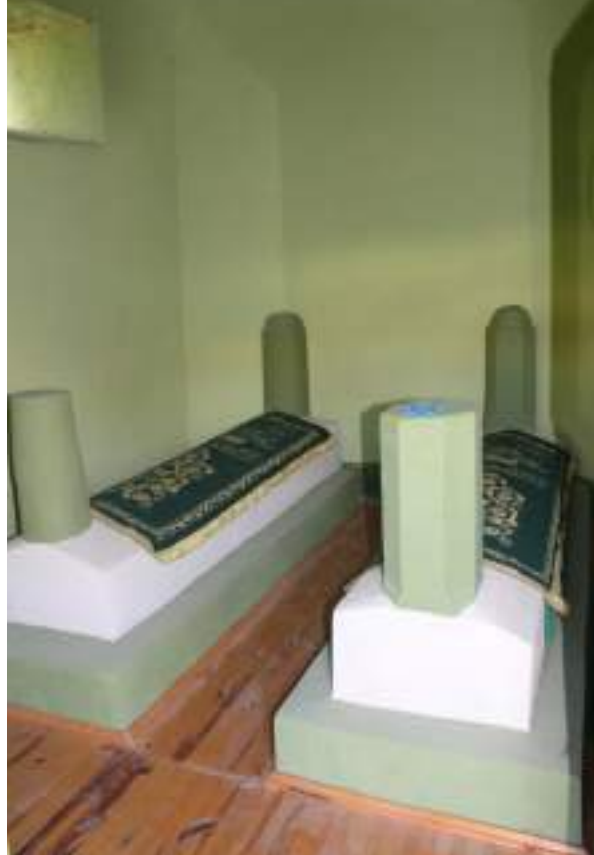
**Mimari tanım:** Altıgen prizmal gövdeli olarak inşa edilen türbeye giriş kuzeyde yer alan basık kemerli kapı açıklığından sağlanmaktadır. Türbe içerisi kuzeydoğu cephede yer alan mazgal pencere ile aydınlanmaktadır. Yapının iç kısmı da dış cepheler gibi sıvanarak yeşil renk boya ile boyanmıştır. Türbe içerisinde iki adet taş sanduka bulunmaktadır. Kuzey batı kısımda yer alan sandukanın mezar taşı üzerinde Ahmed ve Ali isimleri okunabilmektedir (Resim: 284-285).

**Resim 285: Kurt Şeyh Mezarlığı Altıgen Planlı Türbe Kuzey Cephe**

**Resim 284: Kurt Şeyh Mezarlığı Altıgen Planlı Türbe içerisinde Yer Alan Sandukalar**

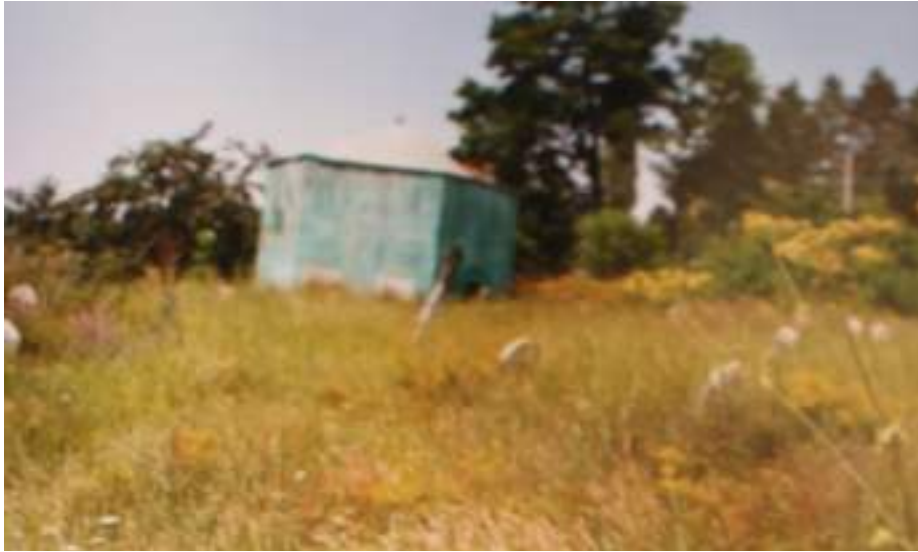
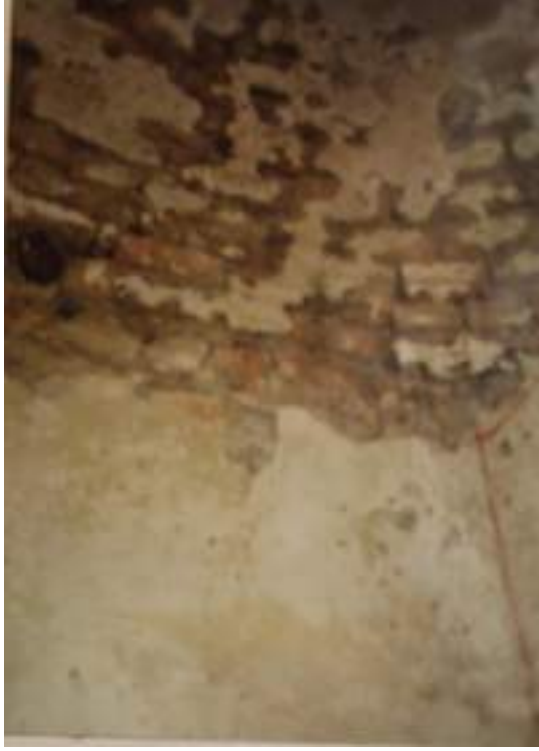
**Onarımlar:** Türbe ile ilgili onarım düşüncesi arşiv kayıtlarında 1995 tarihinde geçmektedir ancak onarım yapıp yapılmadığı ile ilgili bir bilgiye rastlanılmamıştır. 1995 yılına ait olan fotoğraflarda kubbe kısmının tuğla malzeme kullanılarak yığma tekniği ile inşa edilmiş olduğu görülmektedir (Resim: 286-287).

**Resim 286: Kurt Şeyh Mezarlığı Altıgen Planlı Türbe Genel Görünüşü (VGM Arşivi 1995)**

**Resim 287: Kurt Şeyh Mezarlığı Altıgen Planlı Türbe Kubbesi (VGM Arşivi 1995)**

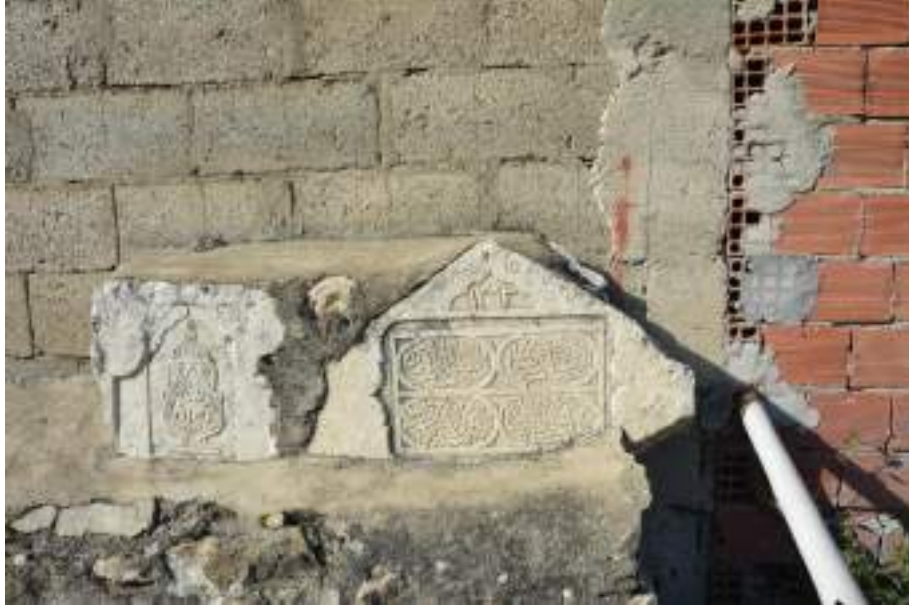
**Resim 288: Çayırçık Mahallesi Kurtuluş Sokak Çeşmesi Genel Görünüşü**

**Mimari Tanım:** Çeşme günümüze bütün bir vaziyette ulaşamadığı için planı hakkında yorum yapılamamıştır. Beyaz mermer malzeme ile inşa edilmiş çeşmenin günümüze ulaşabilen alınlık kısmında tarih ve kitabe metni yer almaktadır. Alınlığın sivrildiği bölümde kaş kemer formlu pano içerisinde H.1263 (M.1846) tarihi okunmaktadır. Kitabelik bölümü dört kartuşa ayrılmıştır. Her biri bir kartuşa denk gelecek şekilde yerleştirilmiş metin Sülüs yazı türünde yazılmıştır. Yan bordürlerden birine ait olduğu düşünülen kısımda ise kaş kemer ortasında bir adet vazo motifi bulunmaktadır (Resim: 288).

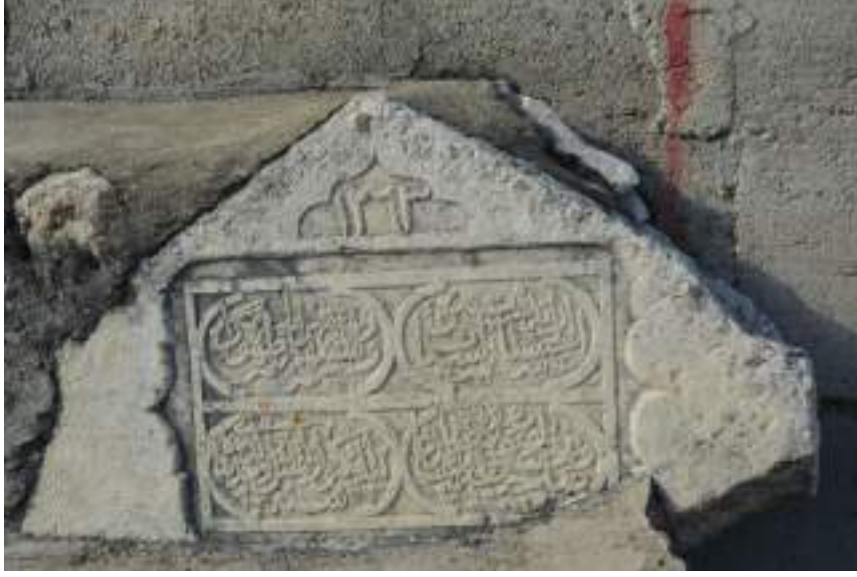
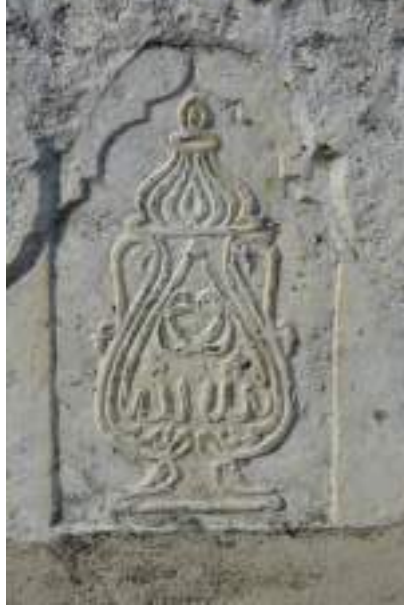
**Süsleme:** Kitabe ve yan bordürde yer alan vazo motifinin etrafı kaş kemer formları ile hareketlendirilmiştir. Çeşmenin yan bordürü olarak düşünülen yerde kaş kemer formu verilmiş pano içerisine yerleştirilmiş iki kulplu vazo görülmektedir. Vazonun merkezinde müsenna olarak ‘ و ’ harfi görülmektedir. Vazonun alt kısmında ise Maşallah yazısı yer almaktadır (Resim: 289-290).

**Resim 289: Çayırcık Mahallesi Kurtuluş Sokak Çeşmesi Alınlığı**

**Resim 290: Çayırcık Mahallesi Kurtuluş Sokak Çeşmesi Yan Bordürü**
