**KASTAMONU İLİ DEVREKÂNİ İLÇESİNDE YER**  
**ALAN TÜRK DEVRİ MİMARİ YAPILARI**

**YÜKSEK LİSANS TEZİ**

**KONYA - 2021**

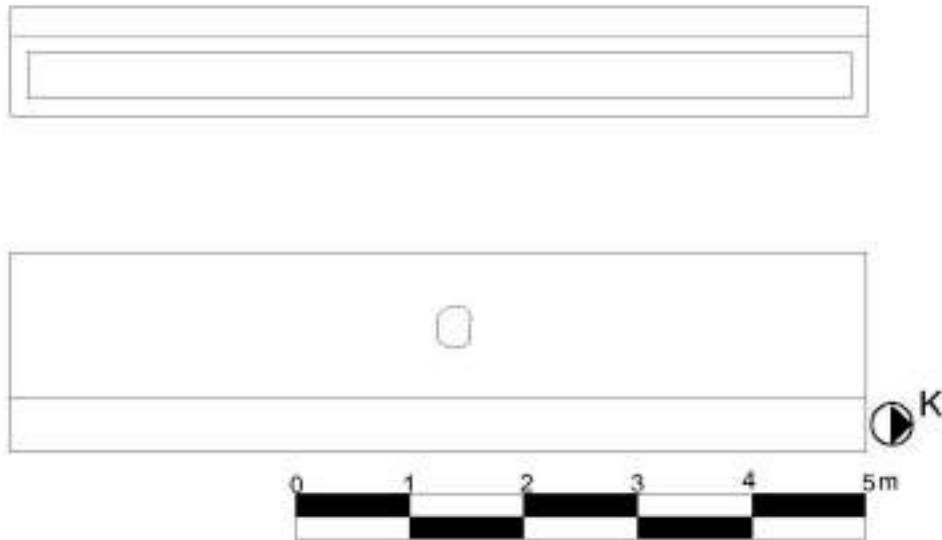
**Çizim 36: Çayırık Cami Çeşmesi Plan ve Görünüş Çizimi**

**Genel Tanım:** Çayırık İsmail Bey Camisi'nin güneyinde yer alan çeşme kuzey güney doğrultuda konumlandırılmıştır. Tek cepheli bağımsız çeşmeler gurubunda yer alan çeşmenin cepheleri günümüzde sıvalıdır. Çeşmede hayvanların da kullanabilmesi için ön kısmında su yalağı yer almaktadır ( Çizim 36).

**Mimari Tanım:** Kuzey-güney doğrultuda konumlandırılmış çeşmenin yüksekliği 1.71 m, genişliği 7.52 m, derinliği 0.47 m'dir. Günümüzde cepheleri sıvalı olan çeşmenin eski fotoğraflarından kesme taş ve moloz taş kullanılarak inşa edilmiş olduğu görülmektedir. Tek cepheli bağımsız çeşmeler grubuna giren yapının doğu cephe ortasında dairevi formlu taş levha üzerinde beş sıra sülüs kitabe metni bulunmaktadır (Resim: 292-293).

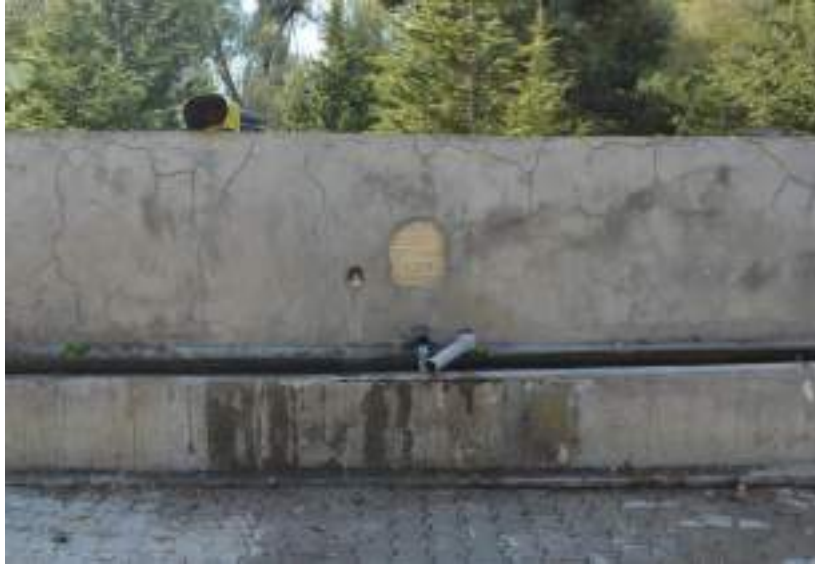
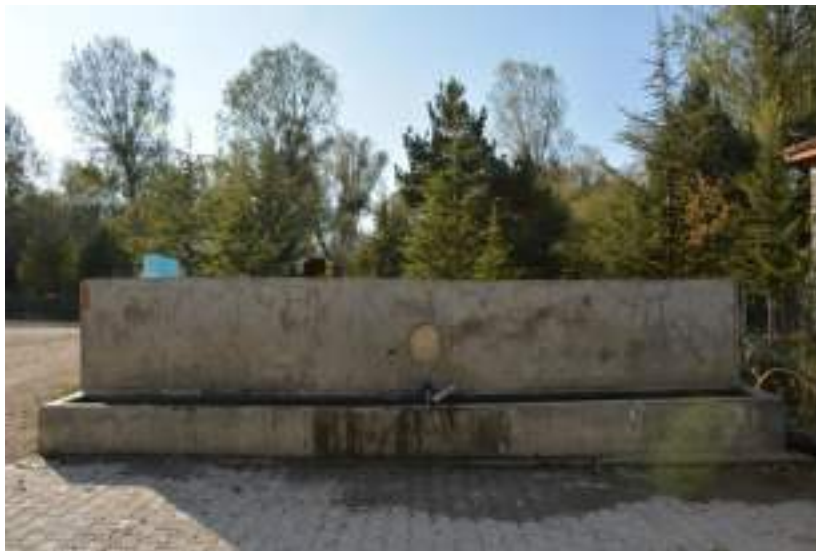
**Resim 292 Çayırıcık Cami Çeşmesi Kitabe ve Cephesi**

**Resim 293: Çayırıcık Cami Çeşmesi Cephe Görünüşü**

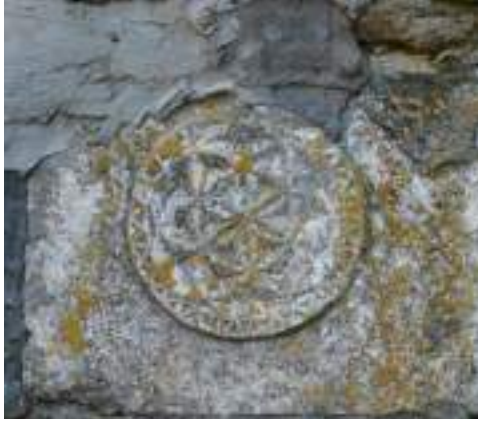
**Resim 298 Çamlıca Çiftliği Çeşmesi Gülbezek Motifi**

**Süsleme:** Çeşmede görülen tek süsleme unsuru lüle üzerine yerleştirilmiş, dikdörtgen kesme taş yüzeyine oyma ve kabartma tekniğinde, dairevi bir madalyon şeklinde yapılmış gülbezek motifidir. Hem simetri hem de görünüş açısından devşirme olması muhtemeldir. Daire şekilli gülbezeğin etrafında yivler görülmektedir (Resim: 298) (Çizim 39).

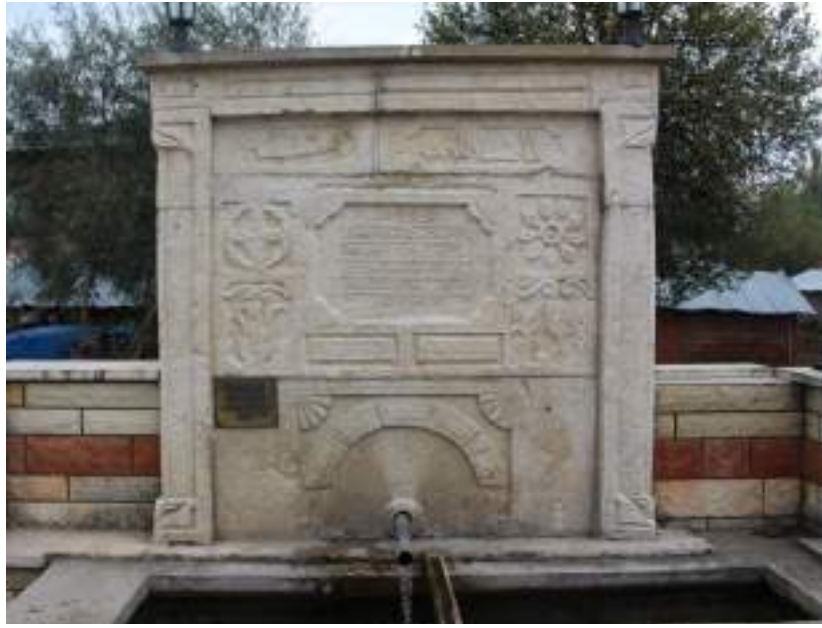
Resim 300: Kadirbey Mahalle Çeşmesi Genel Görünüşü

**Mimari Tanım:** Doğu-batı doğrultuda inşa edilmiş kareye yanın dikdörtgen prizmatik kütleyle sahip çeşmenin yüksekliği 2.10, genişliği 2.40, derinliği 0.44 m'dir. Sarı renkli düzgün kesme taşlardan inşa edilmiş olan yapı tek cepheli bağımsız çeşmeler grubuna girmektedir. Cephenin her iki tarafında oyma tekniği ile yapılmış sütünce formu bordürler yer almaktadır. Çeşmenin aynalık ve kitabe bölümleri yekpare blok taşta oyulmuştur. Cephe ortasında dikdörtgen bir pano içerisinde yer alan Sülüs yazı çeşidi ile yazılmış kitabe metni altı satırdır (Resim: 300).

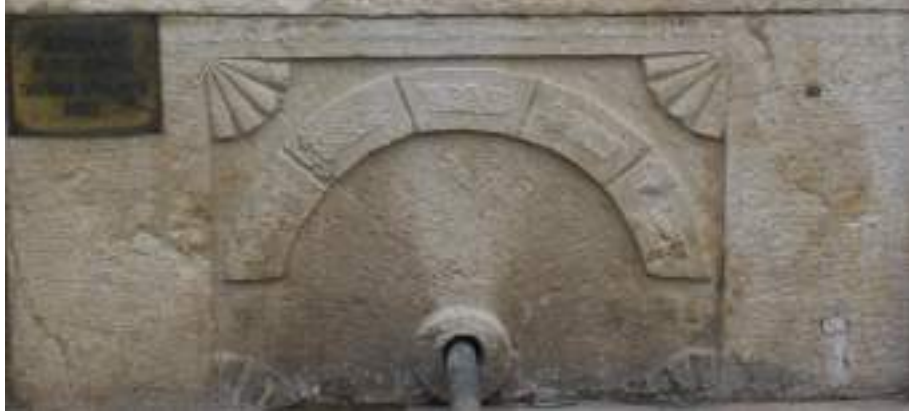
**Resim 301: Kadirbey Mahalle Çeşmesi Aynalık Kısım**

**Süsleme:** Cephe köşelerinde yer alan sütünce formlarının alt ve üst kısımlarında Rumi motifleri görülmektedir. Sütunceler ve saçığın birleştiği köşelerde ve saçak altında dikdörtgen panolar yer almaktadır. Çeşmede aynalık, kitabe ve saçak altı bölümleri iki silme ile yatayda üç panoya ayrılmıştır. Çeşmenin alt kısmı yekpare bir taştan meydana gelmektedir. Aynalık kısmı belirginleştirilmek için oyma tekniğinde yatay dikdörtgen bir pano şekline getirilmiştir. Bu panonun ortasında lüle, lüle üzerinde yine oyularak oluşturulmuş yarım daire bir kemer formu yer almaktadır. Aynalığın dört köşesine de dilimli yelpaze motifleri yerleştirilmiştir ( Resim: 301).

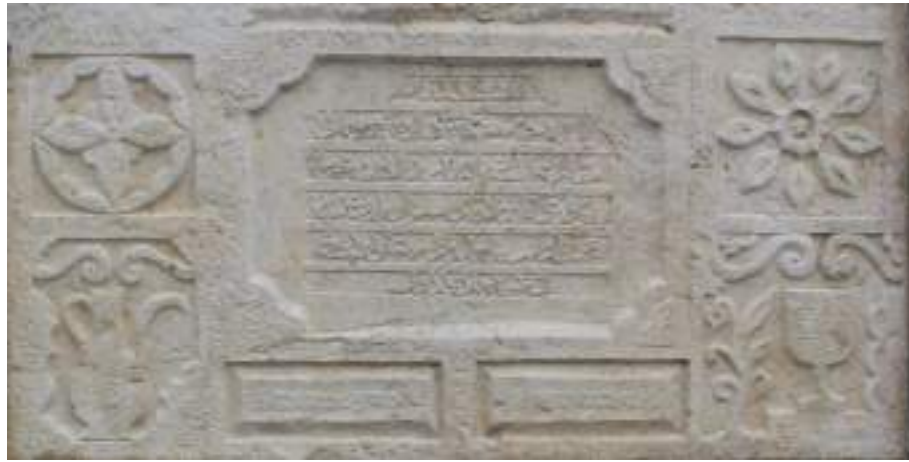
**Resim 302: Kadirbey Mahalle Çeşmesi Kitabe Yanında Yer Alan Süslemeler**

Cephenin orta kısmı da yekpare bir blok taştan meydana gelmektedir. Bu bölümün ortasında dikdörtgen bir pano içerisinde altı sıra kitabe metni yer almaktadır. Kitabe metninin alt kısmına iki adet dikdörtgen formlu pano yerleştirilmiştir. Kitabenin her iki tarafı da ikişer panoya ayrılmıştır. Sol üst kısımda yer alan kare pano içinde dairevi bir rozet ve rozet içerisinde üç yapraklı çiçek motifi görülmektedir. Alt kısımda yer alan dikdörtgen pano içerisine ibrik motifi yerleştirilmiştir. Sağ üst kısımda yer alan kare pano içerisinde sekiz kollu çiçek motifi görülürken, alt kısımda yer alan dikdörtgen formlu pano içerisinde kadeh, kadeh etrafında dalından sarkan bir yemiş ve bitki motifleri yer almaktadır (Resim: 302).

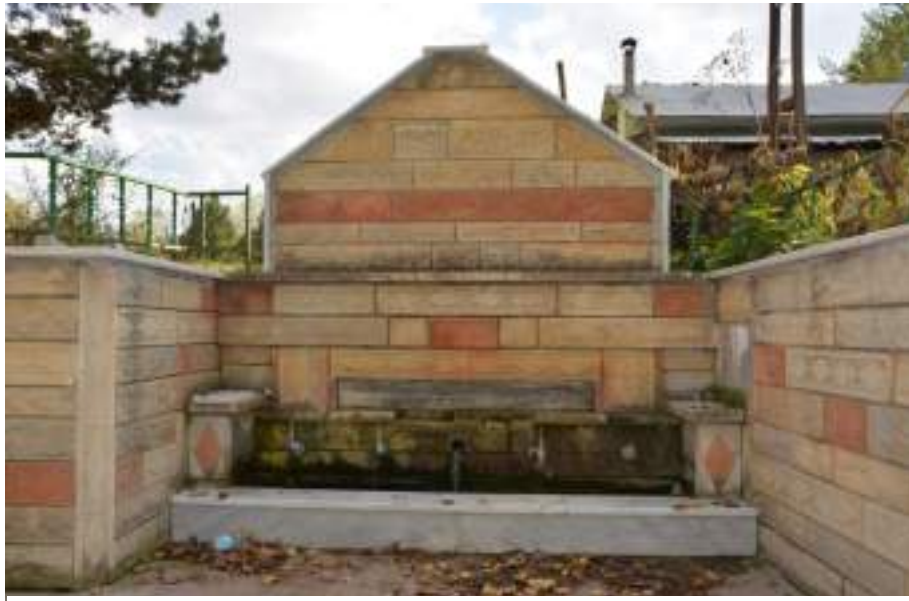
**Resim 305: Çayırıcık Mahallesi Emre Sokak Çeşmesi Genel Görünüşü**

**Mimari Tanım:** Eni 1.70 m, boyu 1.45 m olan çeşme bağımsız tek cepheli çeşmeler grubuna girmektedir. Üçgen bir alınlığa sahip çeşmenin alınlık kısmında ay yıldız motifi görülmektedir. Cephesi tamamen kaplanmış olan çeşmenin lüle taşlarında kesme taş malzeme görülmektedir. Üçgen bir alınlığa sahip yapının lüle taşı üzerinde beş adet musluk görülmektedir. Yapının orijinal kitabelik bölümü ahşap ile kapatılmıştır. Yapının batı duvarında günümüz Türkçesi ile yazılmış kitabesi bulunmaktadır (Resim: 305).

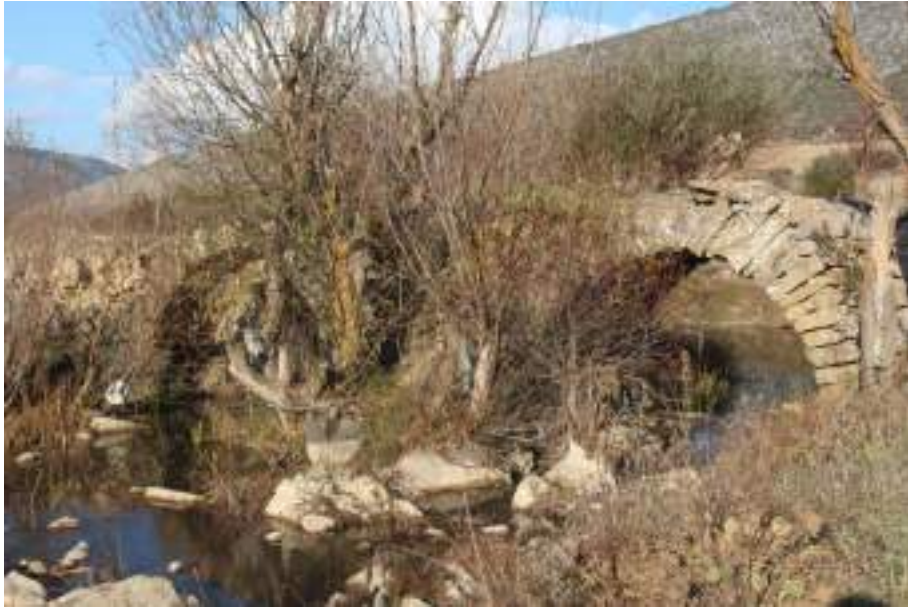
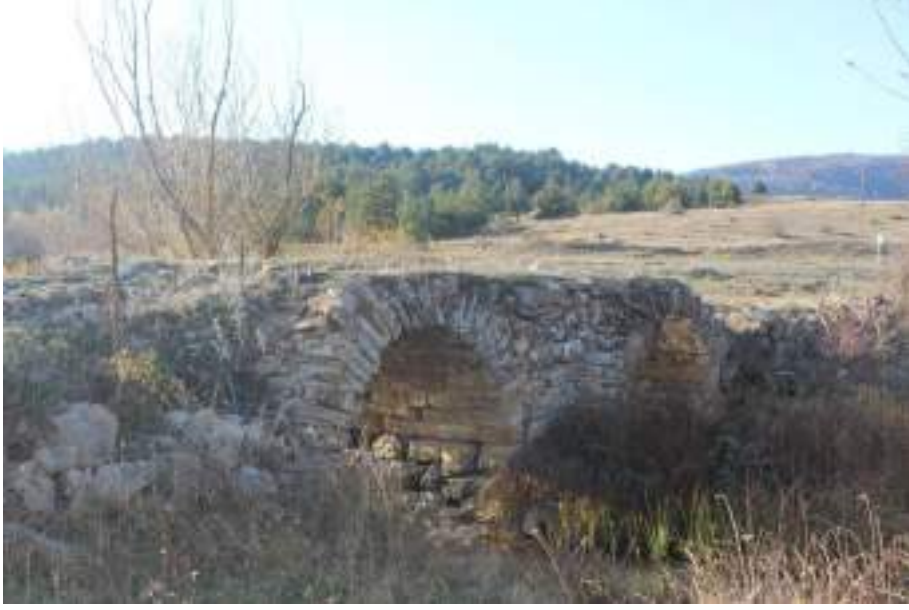
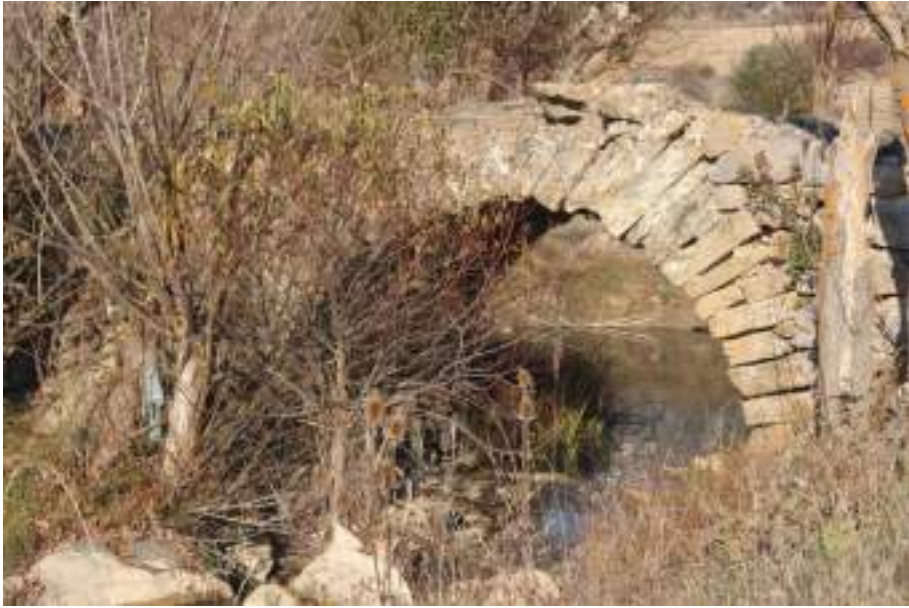
**Mimari Tanım:** Şenlik ile Karaçam köylerini birbirlerine bağlayan köprü karaçam deresi üzerinde doğu batı doğrultusunda konumlandırılmıştır. Uzunluğu 58,5 m, genişliği 2.10 m olan iki yana meyilli köprü tempan duvarı ile aynı yüzeyde yer alan aynı yükseklikte ve genişlikte yuvarlak kemerli iki adet gözden meydana gelmektedir. Moloz taş ve kesme taştan inşa edilmiş köprünün korkuluk ve selyaranları bulunmamaktadır (Resim: 307-309).

**Resim 307: Karaçam Köyü Karaven Mahallesi Köprüsü**

**Resim 308: Karaçam Köyü Karaven Mahallesi Yuvarlak Kemerli Köprü Gözleri**

**Resim 309: Karaçam Köyü Karaven Mahallesi Köprüsü Köprü Gözü**
