**BİR HAVA ARACI ÇEKER KANCASININ
HASAR ANALİZİ**

YÜKSEK LİSANS TEZİ

Uçak Mühendisliği Anabilim Dalı

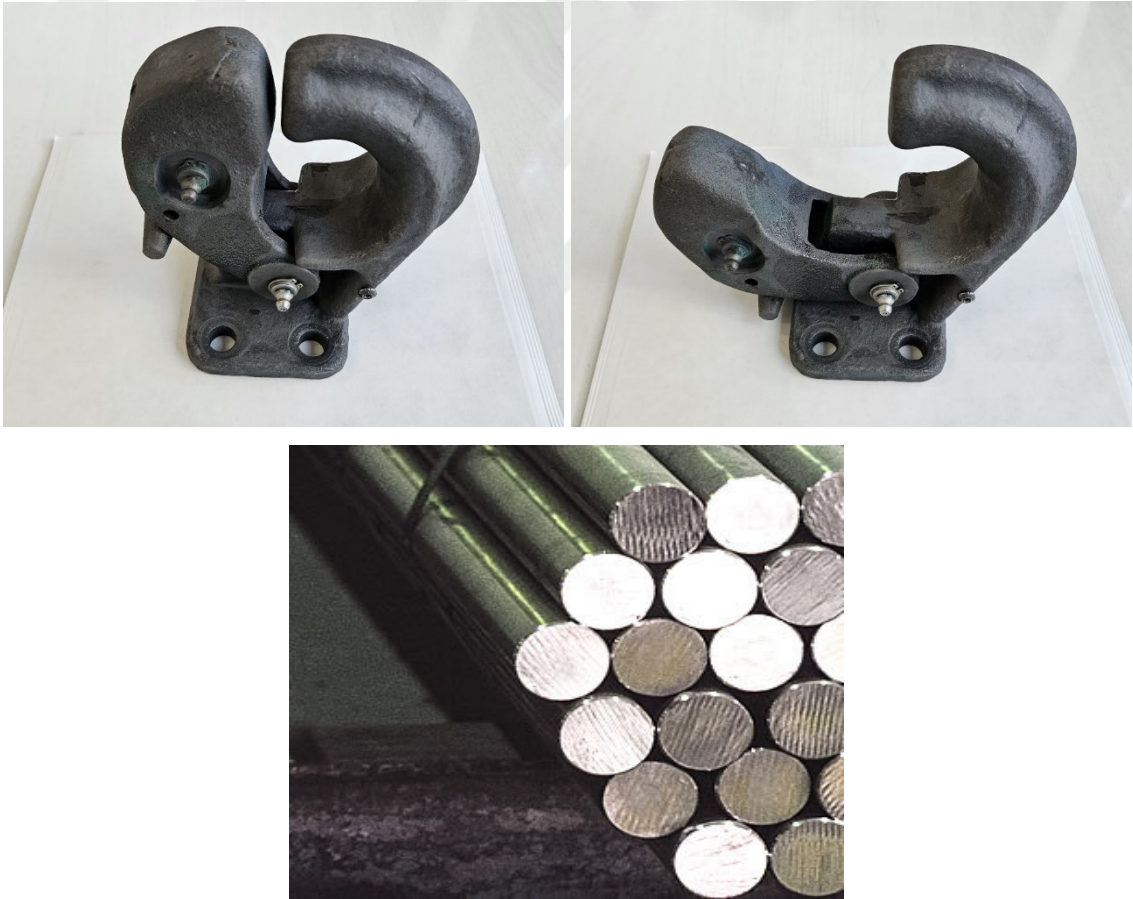
Şekil 3.1. Test edilen hava aracı çeker kancası ve AISI 4130 alaşımli çelik

Şekil 3.1’de görülen hava aracı çeker kancası incelemeye alınmıştır. Malzeme AISI 4130 Alaşımli Çeliğinden üretilmiş olup AISI 4130 Alaşımli Çeliğinin mukavemet değerlerinin yüksek olmasından dolayı tercih edilmiştir. Tablo 3.1’de belirtilen malzeme özellikleri de göz önünde bulundurularak NDT uygulaması yapılmıştır.

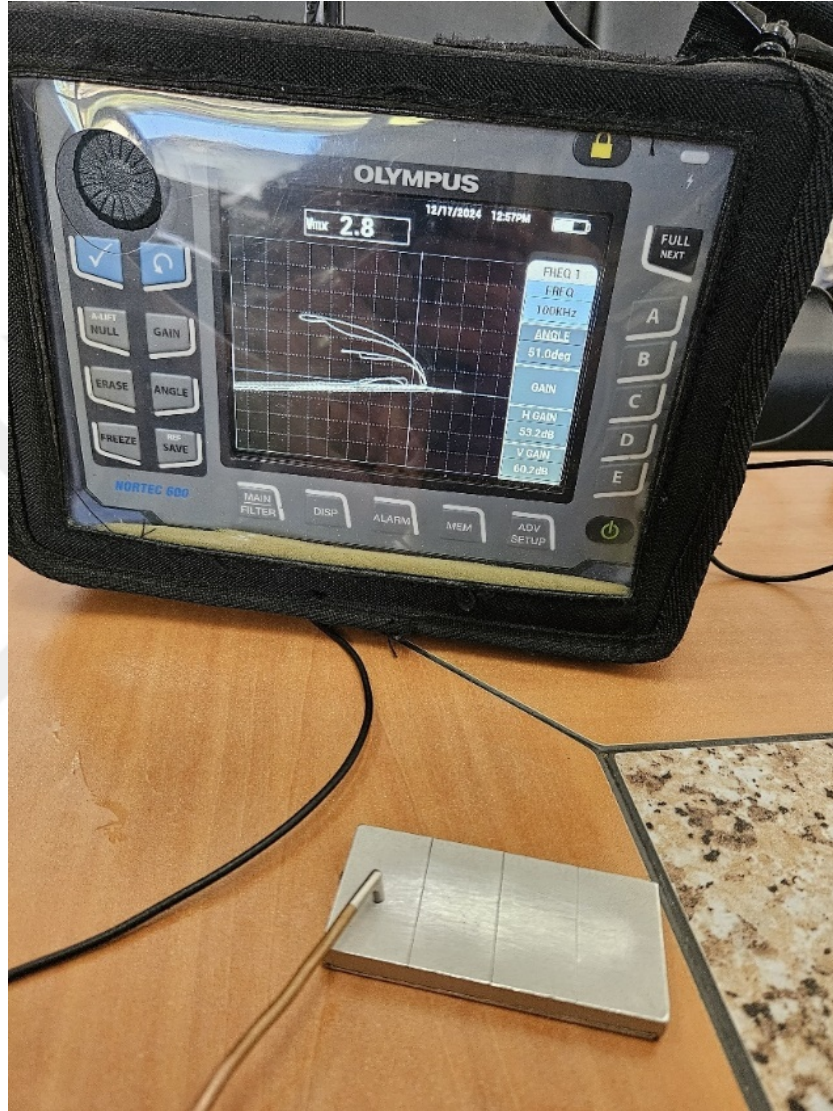
Şekil 3.3. Kalibre bloğu ile kalibresi yapılan Girdap Akımı (Eddy Current) test cihazı

Girdap akımı testinde öncelikle kalibre parçasının testi yapılarak cihazın kalibre edilmesi sağlanmıştır. Şekil 3.3'te gösterilen kalibre bloğu ile kalibresi yapılan cihazın ekranında grafiksel olarak değerler gözlemlenmiş ve ardında çeker kancası test edilmek üzere hazırlanmıştır.

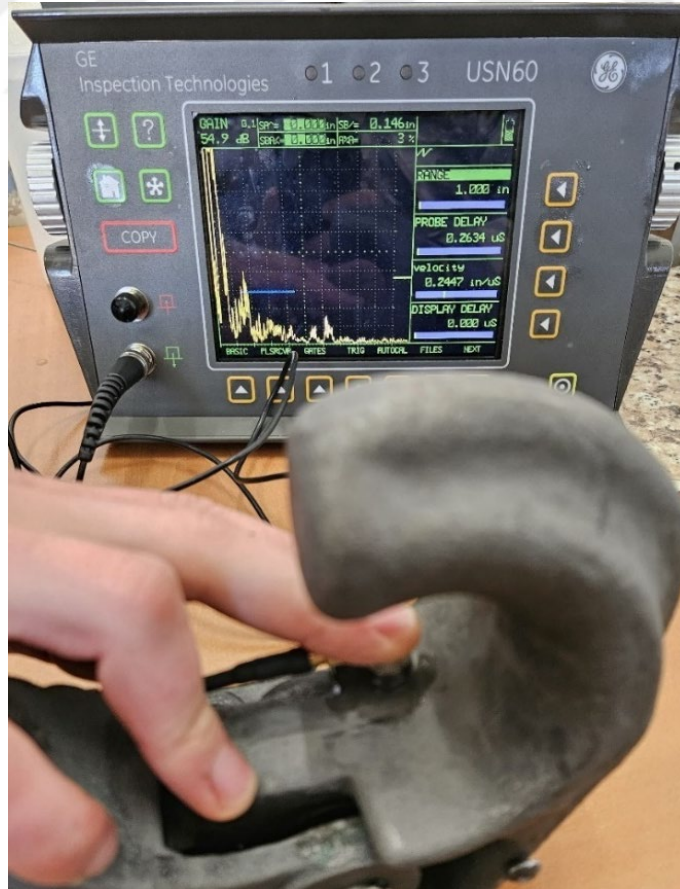
Şekil 3.6. Ultrasonik test yapılan uçak çeker kancası

Şekil 3.5 ultrasonik test cihazının 5 MHz'lik düz demet transdüserü uçak çeker kancası üzerinde gezdirildi. Yapılan test neticesinde Şekil 3.6'da görülen grafiksel değer gözlemlendi.

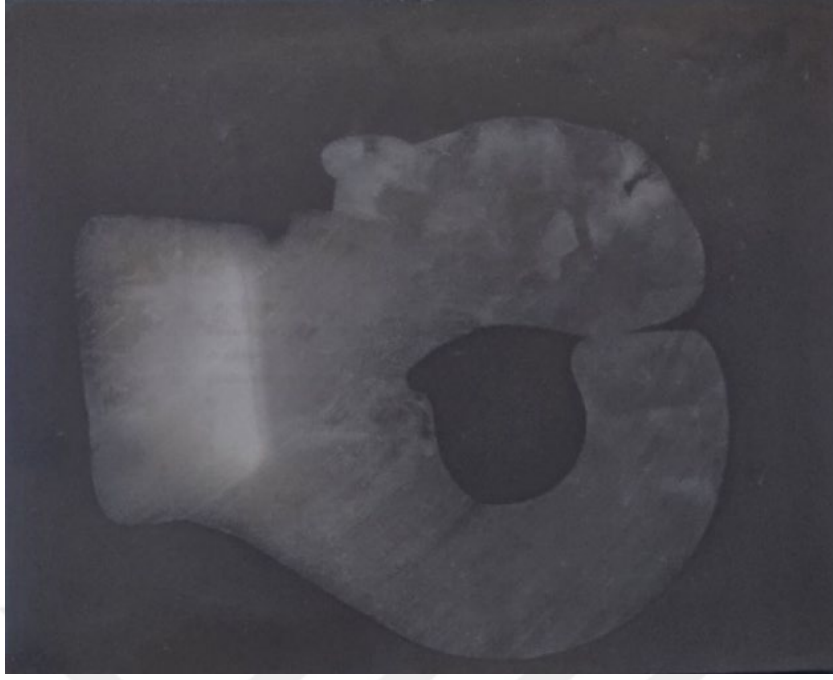
Şekil 3.8. Çeker kancasının radyografi test cihazı ile çekimi sonrası film görüntüsü

Tamamlanan çekimin sonrasında film alınarak karanlık odaya götürüldü ve kırmızı ışık filtreli lambalar altında solüsyonlar ile proses işlemi yapıldı. İlk solüsyon olan Develpor solüsyonu ile 5 dakikalık banyo yapılarak gümüş taneciklerin siyah renge bürünmesi için geliştirildi. Sonrasında ikinci solüsyon olan Fixer solüsyonu ile de banyo edildi. Takibinde su ile durulama yaptırılarak kurutmaya bırakıldı. Bahse konu işlemler neticesinde beyaz ışıklı muayene panosunda görülen (Şekil 3.8) film görüntüsü elde edildi.

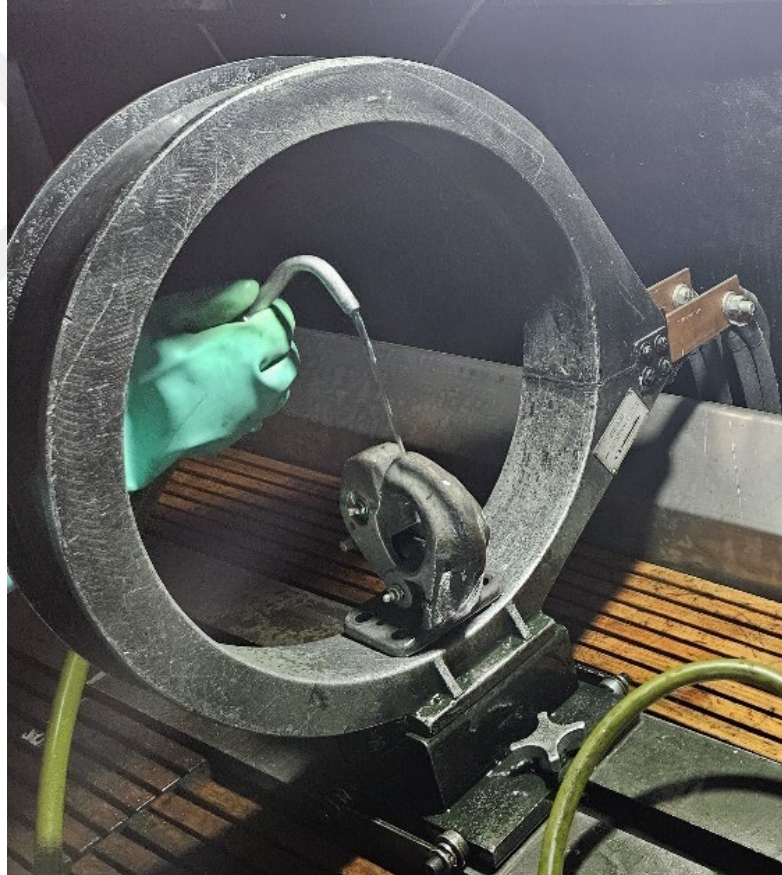
Şekil 3.19. Malzemenin uygun şekilde yerleştirilmesi ve test sıvısı ile yıkanması

Öncelikli olarak çeker kancası Şekil 3.19’da gösterilen şekilde uygun olarak içerisinde 5 (beş) sarımlı bobin bulunan cihaz içerisine konumlandırıldı. Sürekli alan test metodunun uygulanması için içeriksel olarak manyetik parçacık barındıran sıvı ile homojen bir şekilde ıslatıldı ve eş zamanlı olarak (L/D) değeri 5(beş) olarak bilinen malzeme için Eşitlik 2’deki denklem ile hesaplama yapılarak 1800 Amper akım uygulandı.

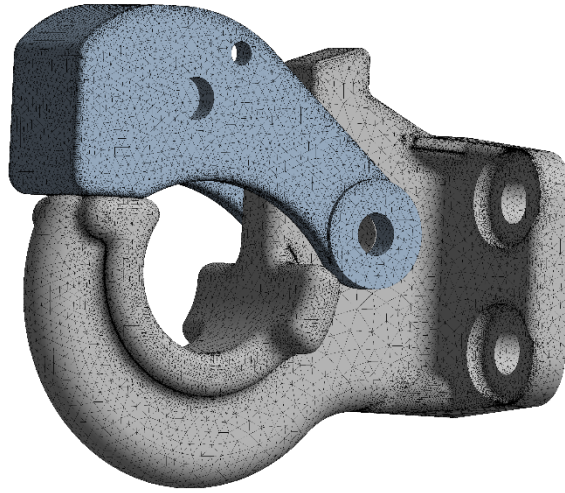
Şekil 3.22. Çeker kancasının ağ (mesh) yapısı

Geometri üzerinde oluşturulan ağ yapısı Şekil 3.22’de sunulmaktadır. Sayısal çözümleme sürecinde, geometri üzerinde toplam 584.523 adet ağ elemanı oluşturulmuştur.

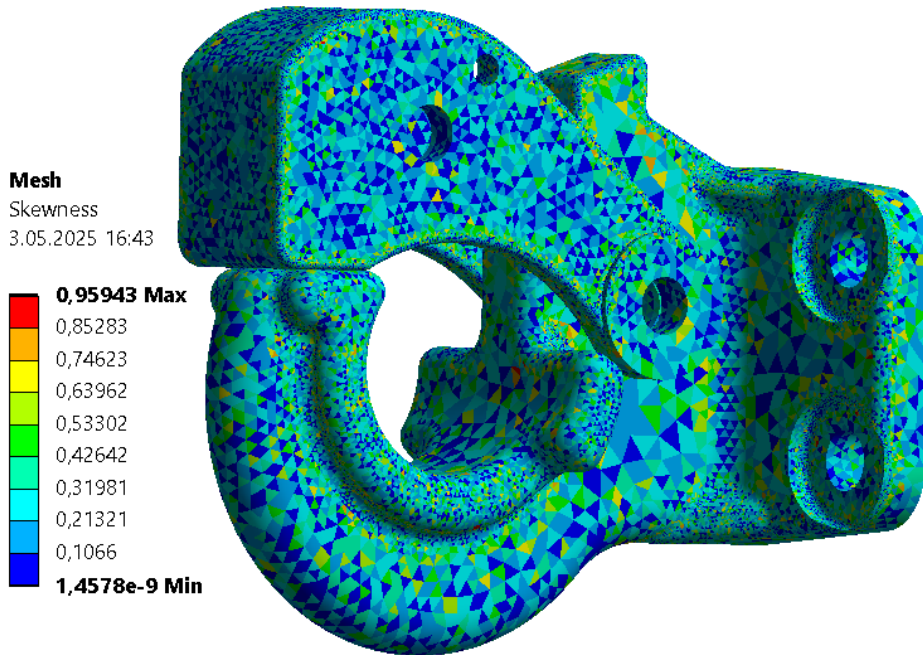
Şekil 3.23. İnceleme konusu yapılan çeki kancasına ait çarpıklık değer dağılımı

Yapılan görsel değerlendirmelerde kullanılan renkli kontur haritası, mesh kalitesinin mekânsal dağılımını açıkça göstermektedir. Bu haritalarda kırmızı ve turuncu tonlarının yalnızca sınırlı bölgelerde yer aldığı, buna karşılık büyük ölçüde mavi ve yeşil tonların hâkim olduğu gözlemlenmiştir. Bu durum, ağ yapısının büyük çoğunlukla düşük çarpıklık değerlerine sahip olduğunu ve dolayısıyla genel mesh kalitesinin başarılı bir dağılım gösterdiğini doğrulamaktadır. Özellikle yük uygulama noktalarında ve yapısal olarak kritik bölgelerde dört-yüzlü elemanların düzgün bir şekilde yerleştiği, böylece geometrik bozulmaların minimize edildiği tespit edilmiştir. Bu durum, analiz sonuçlarının kararlılığını artırarak, hesaplamaların mühendislik açısından güvenilirliğini desteklemektedir.

Sonuç olarak, çeki kancası gibi geometrik olarak karmaşık yapıya sahip bir mekanik bileşenin yapısal analizinde kullanılan dört-yüzlü ağ yapısı hem sayısal çözümün doğruluğunu hem de mühendislik güvenilirliğini sağlayacak niteliktedir. Çarpıklık dağılımının homojenliği ve kritik bölgelerdeki düşük bozulma seviyeleri, bu mesh yapısının Sonlu Elemanlar Yöntemi tabanlı yapısal analizlerde etkin bir çözüm sunduğunu ortaya koymaktadır.

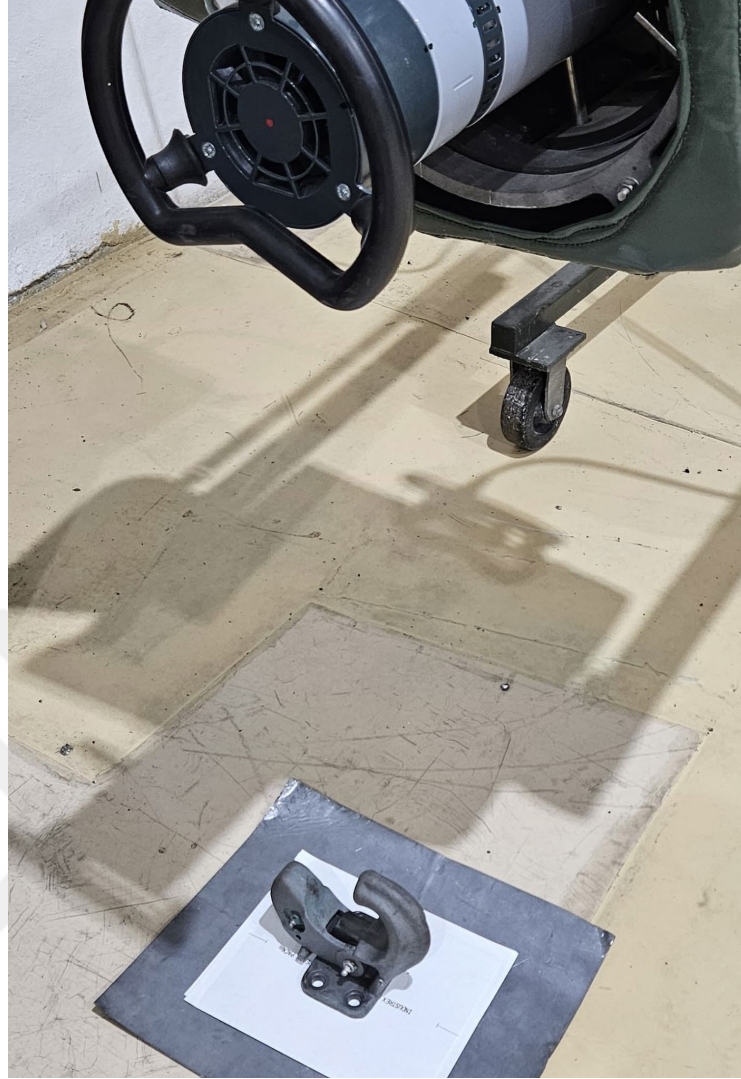
Şekil 4.3. Radyografik çekim

Şekil 4.3'te görülen Radyografik teste tabi tutulan çeker kancası X-RAY çekim metodu ile kontrole başlanmıştır. Bu metotta dikkat edilmesi gereken en önemli husus radyasyona karşı güvenlik tedbirleridir. Söz konusu çekimi kurşun kapılar ardında olan kumanda odasında ve 38 cm beton-demir karışımı duvarların ardında radyasyon ölçer cihazlar eşliğinde emniyetli bir şekilde gerçekleştirmektedir.

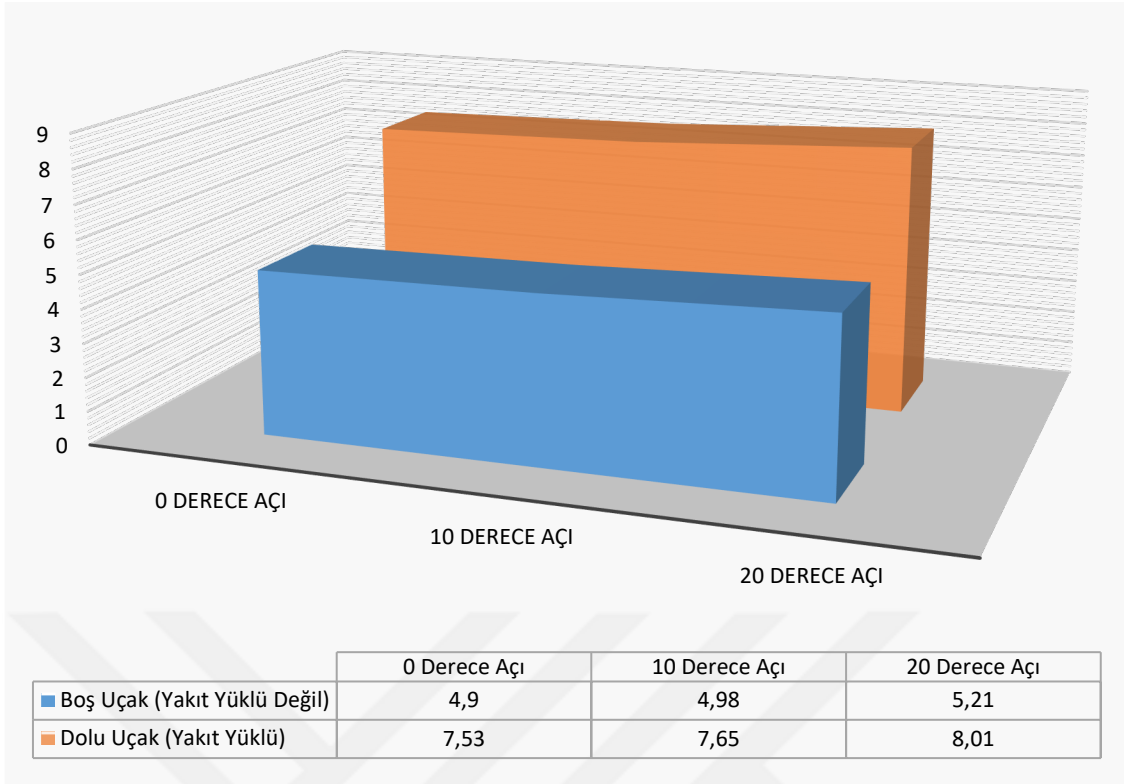
Şekil 4.10. Değişen açiya bağlı olarak artan kuvvet

Uçağın yakıt yüklü olması ile yüksüz olması, açısal bakımdan konumlama durumlarına göre inceleme yapılmıştır. Söz konusu değerler Şekil 4.10.'da görüldüğü gibidir. Uçak çeker kancası incelendiğinde Şekil 4.11.'deki gibi söz konusu pim iki yüzey tarafından kesildiğinden hesaplamalar buna göre yapılmıştır. Kayma gerilmesi formülü Eşitlik 16'ya göre yapılmaktadır.

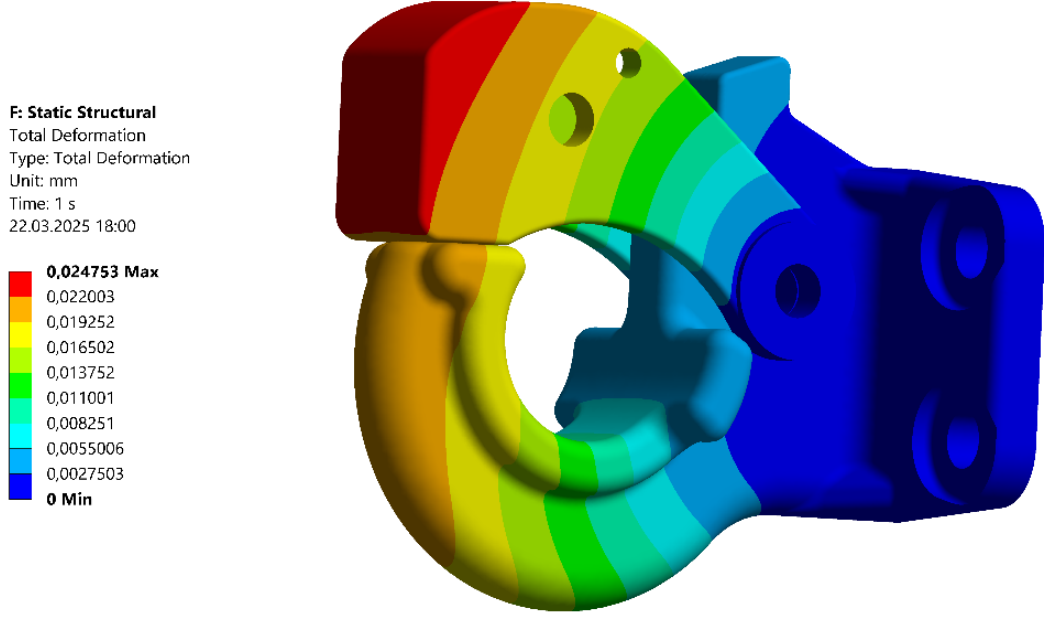
Şekil 4.12. Toplam deformasyon

Toplam Deformasyon ile uygulanan kuvvete göre ne kadar yükseğe çekileceği görülmektedir. Şekil 4.12.'de maksimum yükselmenin olduğu yer kırmızı renkte, yani

düzgün artar kuvvet ile en çok gerilmeye maruz kaldığı yeri görmekteyiz. Minimum yükselmenin olduğu yer mavi renklerle gösterilmiştir. Tüm açı değişimlerinde de aynı sonuç elde edilmektedir. Etkilenen bölgeler değişmemektedir.
