**TAŞKIN KORUMA TESİSLERİNDE KARŞILAŞILAN**  
**PROBLEMLER**

**YÜKSEK LİSANS TEZİ**  
**İnşaat Mühendisliği Anabilim Dalı**

**Eylül-2020**

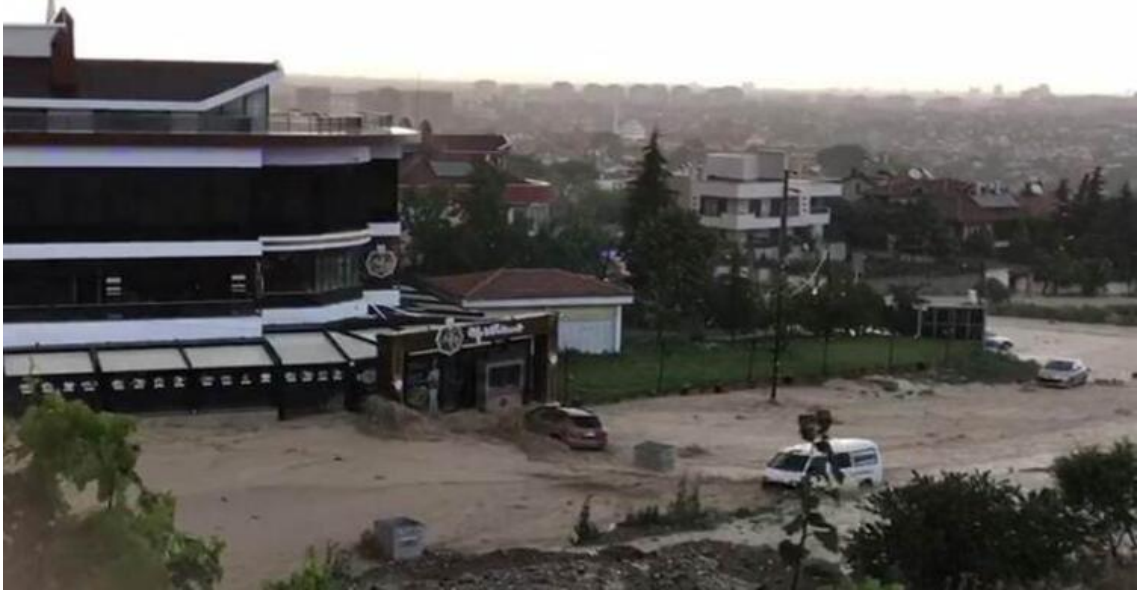
- 3) 12/06/2018 tarihinde etkili olan şiddetli yağışın taşkınlara neden olması nedeniyle, özellikle Necmettin Erbakan Üniversitesi Köyceğiz Yerleşkesi çevresi başta olmak üzere kentte 166 iş yerini su basmış olup 3 adet araç sulara kapılmıştır (Şekil 3.1), (Hürriyet, 2019).

**Şekil 3.1.** Necmettin Erbakan Üniversitesi Köyceğiz Yerleşkesi'nde 12.06.2018 tarihinde meydana gelen taşkına ait görüntü
