**KONYA KENT MERKEZİNDE BULUNAN**  
**20.YY. İLK ÇEYREĞİNE AİT KAGIR YAPI**  
**ÖRGÜ HARÇLARI VE RESTORASYON**  
**ÇALIŞMALARINDA KULLANILACAK HARÇ**  
**ÖNERİSİ**

**DOKTORA TEZİ**

**Mimarlık Anabilim Dalı**

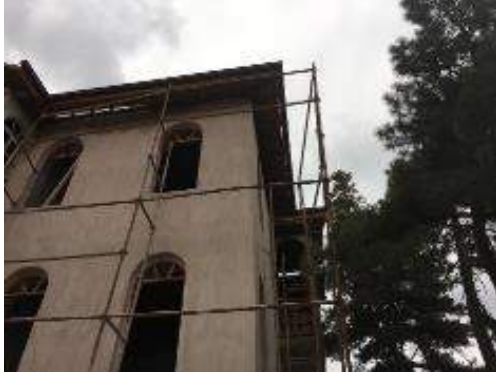
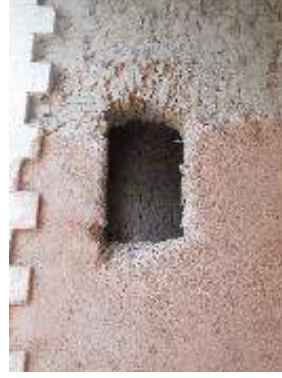
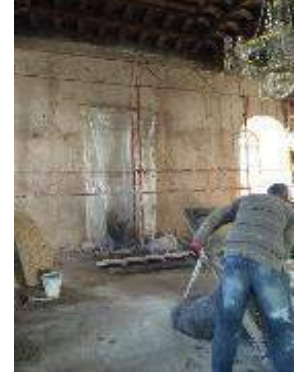
Şekil 2.1. Horasan harcı sıva örnekleri.

**a- Sıvalar;** Taşıyıcı sistemi çevresel etkilerden korumak ve dekoratif amaçlı yüzey elde etmek için kullanılan harçlı imalatlardır. Uygulandığı katmanlara göre dolgu sıvası, kaba sıva, ince sıva gibi farklılaşmaktadır. Uygulama yerine ve amacına göre farklı agrega boyutları ve türleri ile hazırlanmaktadır. Sıva uygulanan yüzeylerde, sıva harcının duvar yüzeyinde kalıcı olması için yüzeyin harcın tutunması için uygun olması gerekmektedir (Şekil 2.1.).

a. Kalfaoğlu Konağı restorasyonu

b. Hemşire Lojmanı restorasyonu

c. Yukarıçiğil Merkez Camii restorasyonu

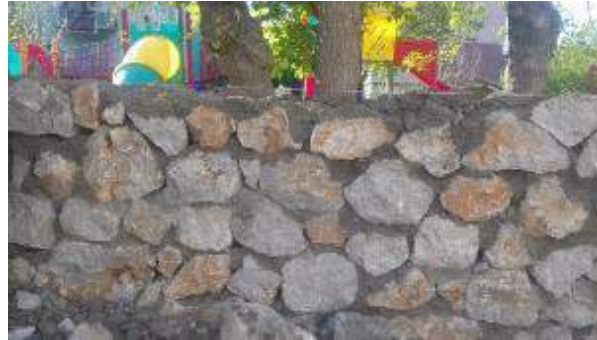
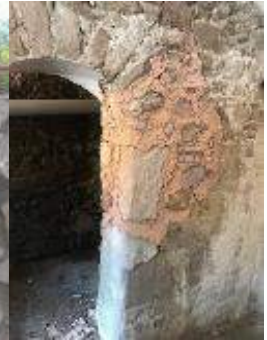
Şekil 2.2. Örgü harcı örnekleri.

b. Çimento-Kireç karışımı örgü harcı örneği.

c. Horasan harcı örgü harcı örneği.

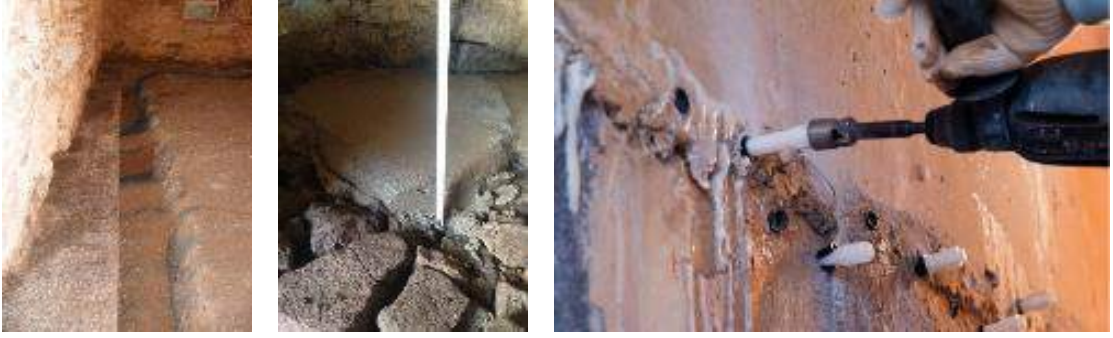
a. Çimento esaslı temel güçlendirme harcı.

b. Hidrolik kireç dolgu enjeksiyonu örneği.

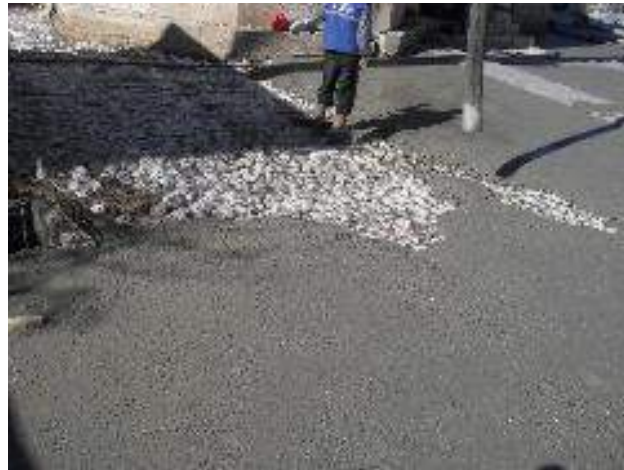
**c- Yapıştırma Harçları;** Farklı yapı elemanlarını birbirine bağlamak için kullanılan harçlardır. Özellikle duvar ve döşemelerde kaplama malzemelerinin sabitlemesinde önemli rol oynamaktadırlar. Ayrıca yüzeylerde tesfiye sağlamak için de kullanılan uygulamaları bulunmaktadır (Şekil 2.4.).

Şekil 2.4. Çimento-kireç karışımı tesfiye harcı örneği.

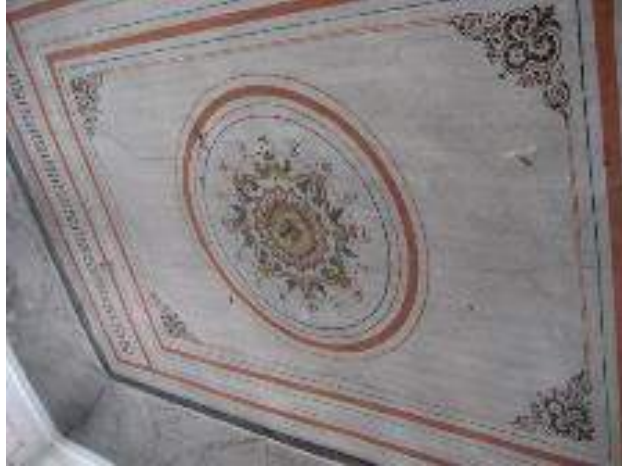
**d- Dekoratif Harçlar;** Dekoratif amaçlarla yüzeyleri pürüzsün hale getirmek ya da yüzeylerde üç boyutlu tasarımlar oluşturmak için kullanılan harç türüdür. Sıva katmaklarının üzerine uygulanan tabaka/katman uygulamaları olduğu gibi kabartma yapılan rölyefler de bu harçlar ile yapılmaktadır (Şekil 2.5., 2.6.).

Şekil 2.5. Kalemîşi sıva yüzey örneği.

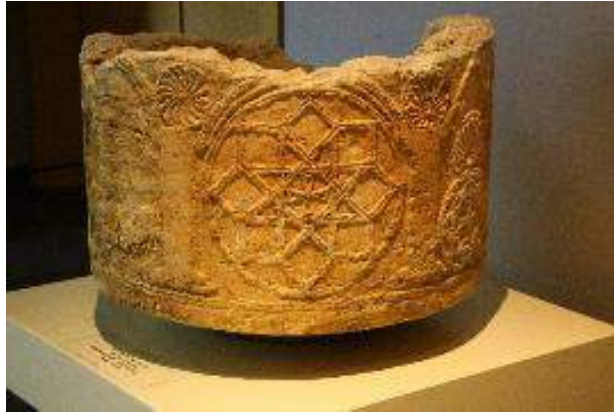
Şekil 2.6. Kil tabakada rölyef örneği.

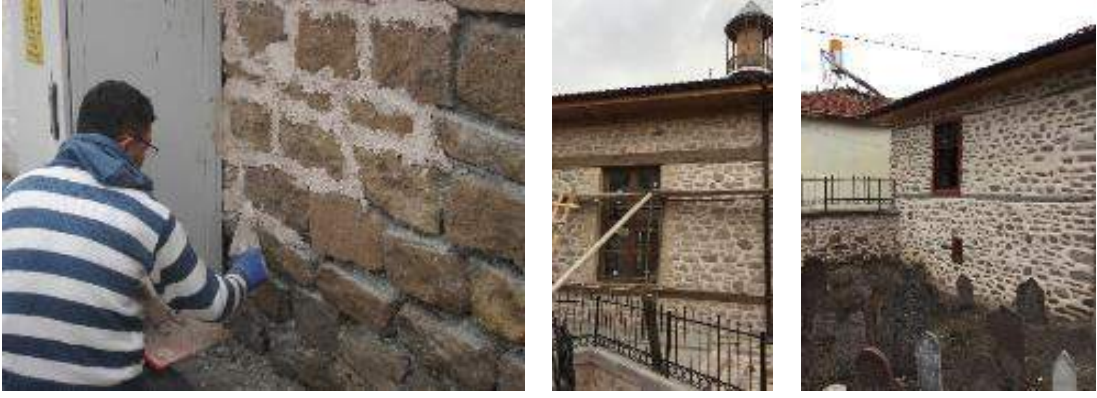
**e- Özel Harçlar;** Diğer harç türlerine girmeyen daha özelleşmiş işlevleri olan harçlardır. Özel nem yalıtım harçları, derz harçları, dekoratif harçlar ve onarım harçları olarak uygulanabilmektedirler. Uygulama türüne bağlı olarak farklılaşmış malzemeler ile hazırlanmaktadırlar.

Şekil 2.7. Sille Subaşı Camii'nde Horasan harcı derz örnekleri.

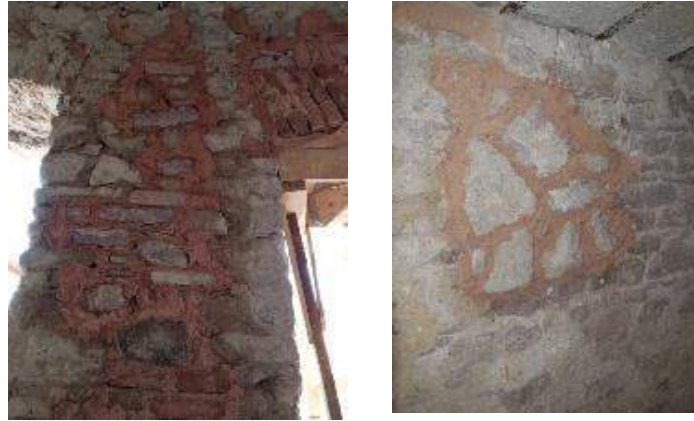
Şekil 2.8. Hemşire Lojmanı restorasyonunda Horasan harcı ile dikiş yaparak duvar onarımı örnekleri.

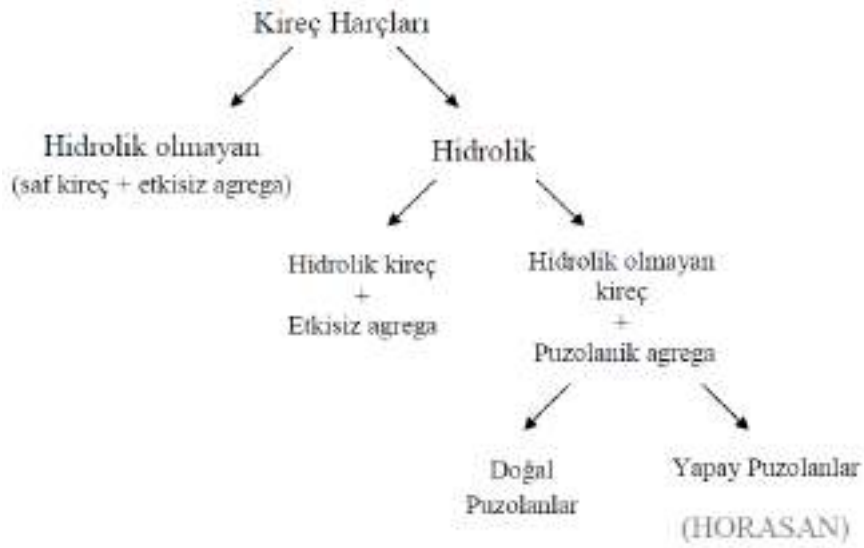
bağlayıcısı olarak kullanılan malzemelerden biridir. Bazı kaynaklarda Mısır Medeniyeti'nin kireç ürettikleri belirtilse de, en yaygın kullanıma Yunan ve Roma dönemlerinde rastlanılmıştır. Dönemine ve üretim tekniğine uygun biçimde çeşitli fırınlarda yüksek sıcaklıklarda pişirilen kireç taşı, su ile hidrasyon işlemine tabi tutularak toz formuna dönüştürülmektedir. Doğal olarak kireç tozu halinde bulunamayan kireç, bir dizi kimyasal işleminden geçerek oluşmaktadır. Yapılan kimyasal işlemlerin süreçlerine ve elde edilen taşın içerdiği katkılara bağlı olarak kireç çeşitlenmektedir (Şekil 2.9.) (Mavioğlu, 2011; Pekmezci, 2012).

Şekil 2.9. Kireç harçların sınıflandırılması (Mavioğlu, 2011).

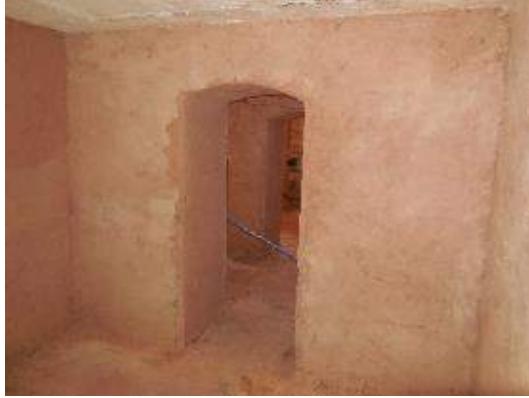
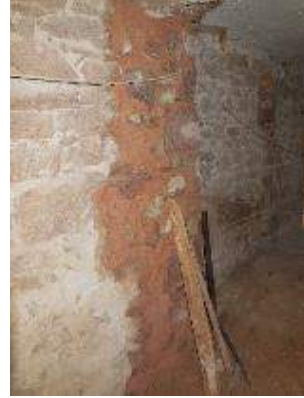
**Şekil 2.10.** Restorasyonda kullanılan Horasan harcı örnekleri.

**Kireç ve puzolanlı harçlar;** hidrolik özellikte olmayan kireç ile hidrolik özellik sağlaması amacıyla volkanik küller veya tuğla kırığı gibi pişmiş malzemelerin eklenmesi ile kullanılan suya dayanıklı kireç harcı türüdür. Vitruvius'un su altından da kullanıldığını belirttiği harç türü Veseius Dağı külleri kullanılarak yapılan puzolanlı kireç harcıdır (Vitruvius, 2005). Roma döneminde su yapılarında volkanik küller ile karıştırılarak hazırlanan harçlar, Orta Asya'dan Bizans bölgesine kadar Bizans, Selçuklu ve Osmanlı dönemlerinde yoğun olarak kullanılan, tuğla gibi pişmiş toprak malzeme kırığı/tozu ile karıştırılan Horasan Harcı haline gelmiştir (Pekmezci, 2012). Kireçtaşı ve volkanik kül ile hazırlanan puzolanlı harçların donma-çözülme direnci diğer kireç harçlara göre gözenek yapısı ve mekanik mukavemetten kaynaklı olarak daha yüksektir. İnce kırılmış seramik ilaveli harçlar, daha yoğun gözenek yapısından dolayı daha iyi su yalıtımı değerlerine sahiptir (Binici vd., 2010). Yapılan araştırmalar doğrultusunda, kiremit kırığı ve tozu ile yeniden oluşturulan Horasan harcı örnekleri, düşük puzolanik aktivite

değerleri ile hidrolik özellik göstermemektedir (Şekil 2.10.). Tuğla tozu gözeneklerinin su emme özelliği, harçların nemde yapışma ve mukavemet kazanmasını sağlarken, saman ilavesi harcın priz alması sırasında esnekliğini sağlamaktadır (Işıkdag vd., 2013).

**a.**Hemşire Lojmanı restorasyonunda sıva uygulaması.

**b.**Hemşire Lojmanı restorasyonunda derz uygulaması.

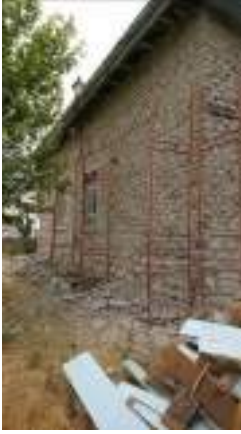
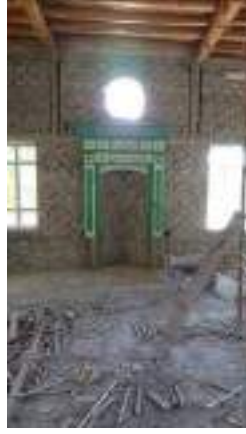
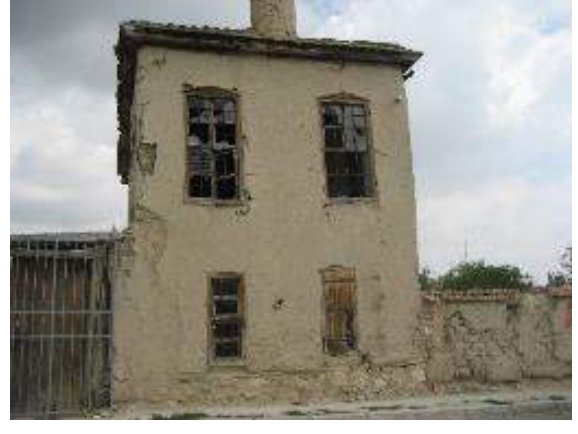
**Şekil 2.11.** Kerpiç harçlı yapı örnekleri.

**Killi bağlayıcı harçlar;** bilinen en eski bağlayıcı olan killi toprak, kolay işlenebilirliği ve kolay temin edilebilirliği ile birçok bölgede kullanılmış olan bağlayıcılardandır (Luo vd., 2012). Çeşitli lifler ya da farklı organik katkılar ile dayanımı az olan killi bağlayıcılarda dayanım farklı bileşimlerle arttırılmıştır. Yapılarda sıva, kerpiç blok ya da ahşap taşıyıcı arası dolgu olarak kullanılmaktadır (Şekil 2.11.) (Pekmezci, 2012).

**a.** Kerpiç blokların kullanıldığı Konya Ortakonak Camii.

**b.** Meram'da bulunan kerpiç sıva ve duvarlı geleneksel konut yapısı.

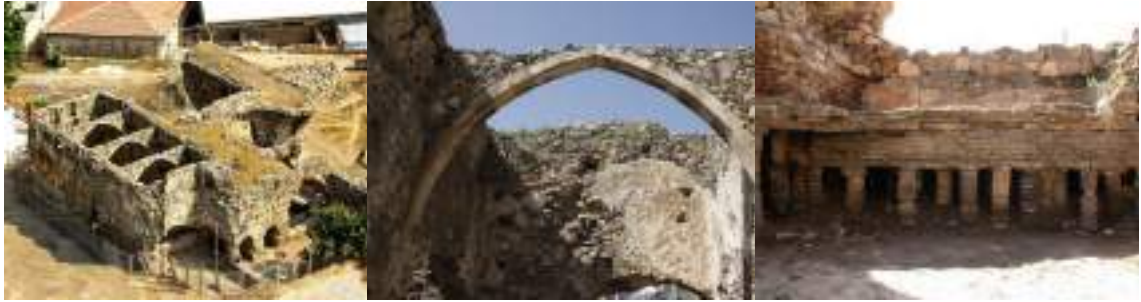
yapılarında önceki dönem yapılarından farklı olarak “opus caementicium” adı verilen harç ile arası doldurulan çift cidarlı duvar tekniği kullanılmaktadır (Şekil 2.14). Dolgu harcı olarak kullanılan bu malzeme içine taş ve tuğla kırıkları ile bazı bölgelerde puzolan katkıları konulmaktadır (Kozlu, 2010). Yapı harçlarında kireç ve puzolan kullanımı hakimken tuğla tozu ve kırığının kullanımı da bu dönemde başlamıştır (Pachta vd., 2014). Anıtsal ve gösterişli yapılarda mermer, alçı sıva ve mozaik kaplamalar kullanılırken, daha mütevazı yapılarda kireç harçlı sıvalar kullanılmıştır. Taş duvarlarda bağlayıcı olarak kireç harcı kullanılırken, yüzeyleri sıvanarak iç yüzeylerde duvar resimleri yapılmıştır. M.Ö. 2. yy.da kum, kireç ve su karışımıyla hazırlanarak kullanılan harca, volkanik malzeme olan puzolan katarak sağlam bir harç elde etmişlerdir (Kozlu, 2010). Puzolan katkılı bu harç, kiremit tozu ve pomza gibi katkıların da katılmasıyla suya dayanıklı hale gelmiştir (Şekil 2.15.). Roma’da kullanılan kireçli ve çok katmanlı harç tekniği su geçirgenlik özelliği ile su kemerlerinde çözümlemede etkili olmuştur (Malinowski, 1979).

**Şekil 2.14.** Kireç harçlı bağlayıcı ve sıva örneklerinin bulunduğu Roma dönemi Aydıncık Kalenderis Hamamı.

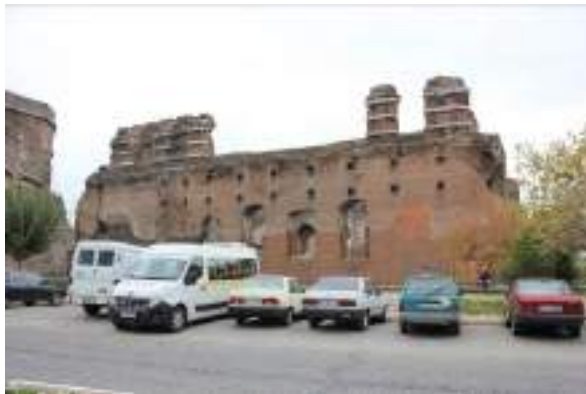
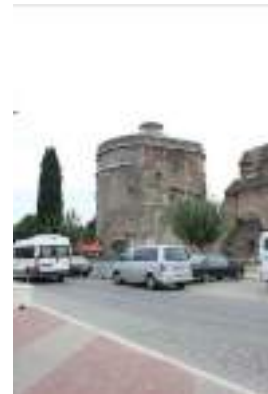
**Şekil 2.15.** Kireç harç bağlayıcılı, tuğla duvarlı Bergama Kızılavlu, Roma dönemi.

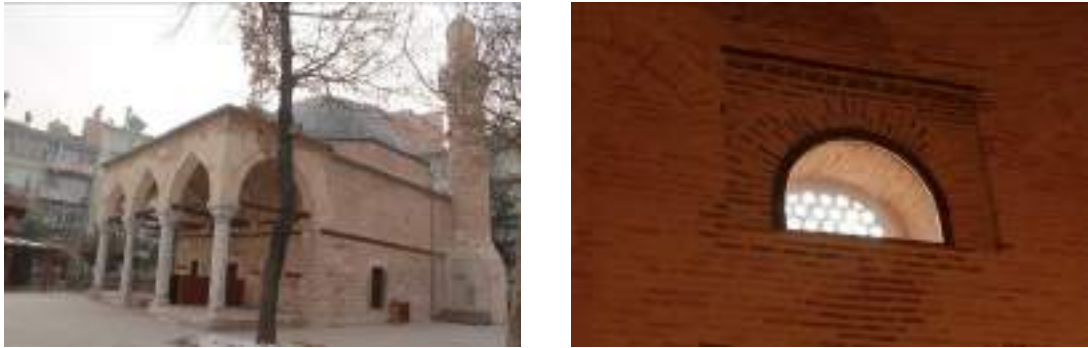
**Şekil 2.19.** Tuğla-taş karışık kagir duvarlı Beylikler dönemi yapısı Konya Tahir Paşa (Dursun Fakih) Camii.

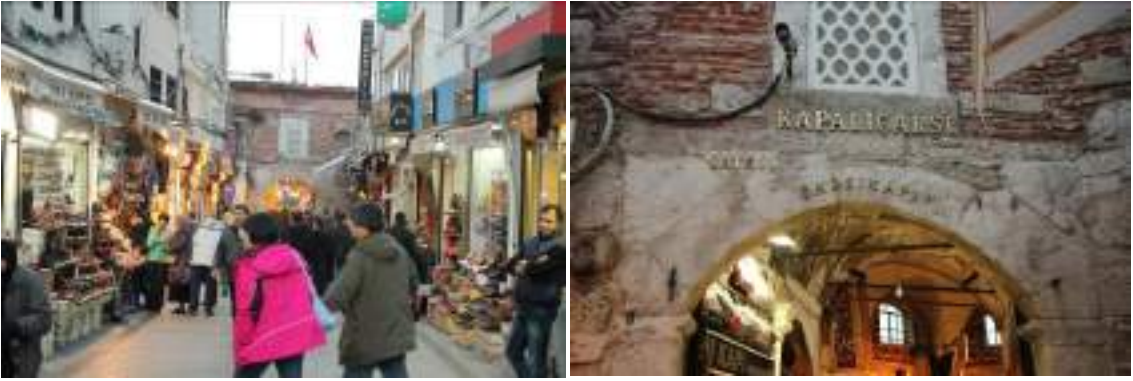
**Şekil 2.21.** Osmanlı dönemi Horasan harcı kullanılan taş-tuğla karışık kagir duvarlı Kapalı Çarşı.

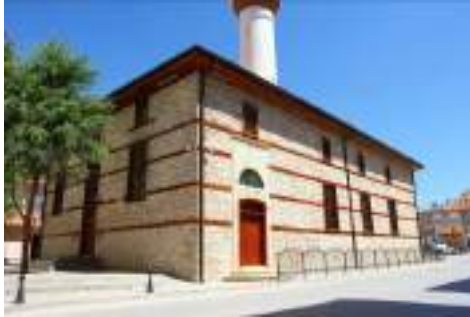
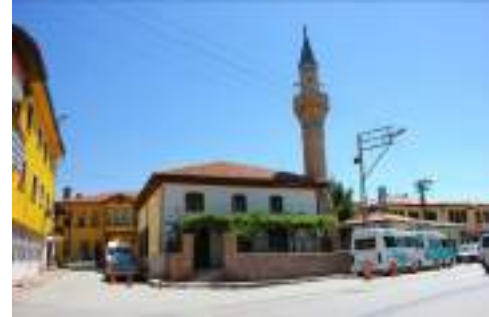
**Şekil 2.23.** Geç Osmanlı dönemi Konya’da bulunan kagir yapılardan Araplar Ak Camii ve Asmalı Hatip Mescidi.

18.yy. sonlarından başlayarak, sanayileşme ile nemli koşullarda bile priz alabilen, yapılarda ihtiyaç duyulan mukavemete sahip soral çimentolar, demir çekiç ölçekli harçlar, ve erken portland çimentoları geliştirilmiştir (Weber vd., 2010). Bu gelişmeler Osmanlı’nın da yapı tekniğine etkili olmuştur (Şekil 2.23.).

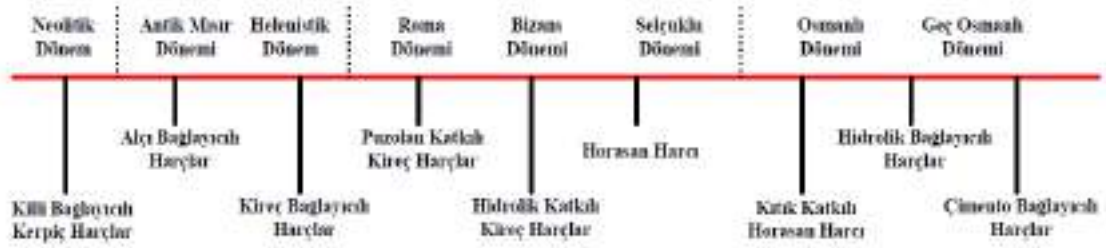
Şekil 2.24. Harç teknolojisi gelişim şeması.

teknolojisi ile bu oran %21'e gerilemiştir. Bunun yerine Roma döneminde kireç-puzolan katkılı harçların kullanımı yoğunlaşmış ve modern döneme gelene kadar bağlayıcı alanında hakim malzeme olmuştur. Roma döneminde %49, Bizans döneminde %35, Haçlı döneminde ise %64 gibi oranlarda kullanılan kireç-puzolan katkılı harçlar, Osmanlı döneminde %24'e gerilemiş bunun yerine kireç harçlar %51 oranda kullanılmıştır. Yine Osmanlı döneminde yapı harçlarının %7'si oranında kireç ve tuğla kırığı ile hazırlanmış olan Horasan harcı tespit edilmiştir (Pachta vd., 2014). Bölgesel olarak katkı malzemelerinde farklılıklar tespit edilmesine rağmen oranlar göz önüne alındığında, bu durumun yapı malzemesi ve teknolojisi kadar yapım kültürünün de harç özelliklerini etkilediğini göstermektedir (Şekil 2.24.).

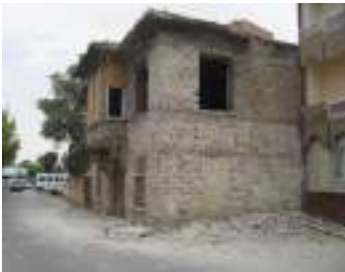
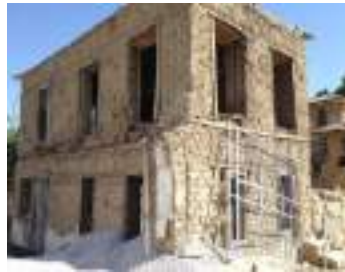
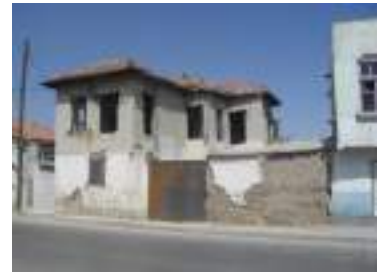
**a.** Şems Mh. Konut.

**b.** Yorgancı Mh. Konut.

**c.** Aziziye Mh. Konut.

**Şekil 3.4.** Konya geleneksel konutlarında taşıyıcı sistem örnekleri.

malzemenin temininde coğrafi koşulların yetersiz oluşu konut mimarisinde kerpiç kullanımını hakim kılmıştır (Berk, 1951). Ahşap taşıyıcılar ile desteklenmiş olan kerpiç ve tuğla duvarların su basman kotuna kadar yörede sıklıkla karşılaşılan, bir tür kalker olan Gödene taşından moloz taş duvar bulunmaktadır. Bununla beraber söve ve döşeme kaplamalarında ise Sille taşı kullanılmaktadır. Bununla beraber moloz örgülü, Sille taşı (andezit) su basman duvarları da ayrıca bulunmaktadır. Yapıların kat arası ve çatı arası döşemelerinde dairesel kesitli ahşap taşıyıcılar bulunmaktadır. Konutların üst örtülerinde ise geç Osmanlı dönemine kadar toprak dam ve bu dönemden sonra alaturka kiremit kaplı kırma çatılar bulunmaktadır (Şekil 3.3. ve Şekil 3.4.) (Uğurlu, 1983; Karpuz, 2001; Ulusoy vd., 2015; Yazar, 2019).

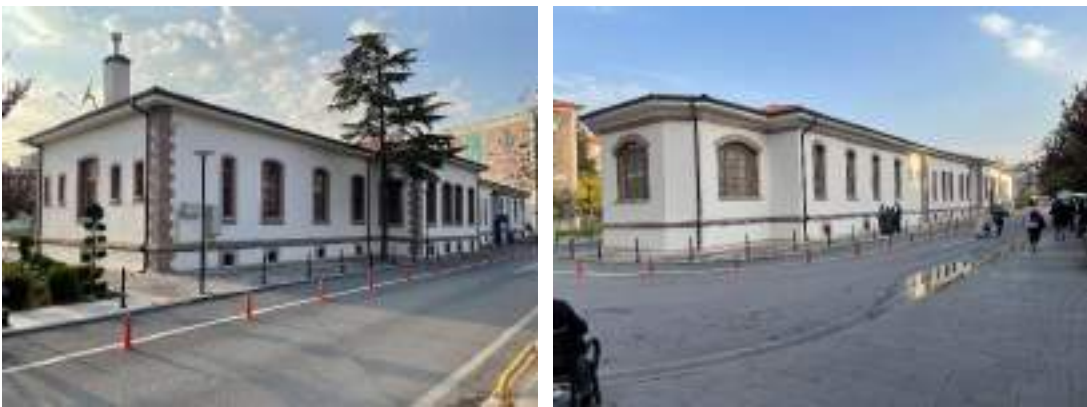
Şekil 3.8. Restorasyon sonrası Hemşire Lojmanı Binası.

Çalışma kapsamında Konya, Selçuklu ilçesi, Numune Hastanesi alanı içinde bulunan geç Osmanlı dönemi yapısı olan ‘‘Hemşire Lojmanı Binası’’ incelenmiştir. Konya Kültür ve Tabiat Varlıklarını Koruma Bölge Kurulu tarafından 01/09/2009 tarih ve 3263 sayılı karar ile tescillenmiş olan yapı, 1915 yılında Gureba Hastanesi'ne ek bina olarak inşa edilmiştir (Aydın, 2013). 1928 yılında inşasına başlanan hastane binası (B Blok) ile birlikte uzun yıllar Konya Numune Hastanesi ek binası olarak kullanılmıştır (Şekil 3.8.).

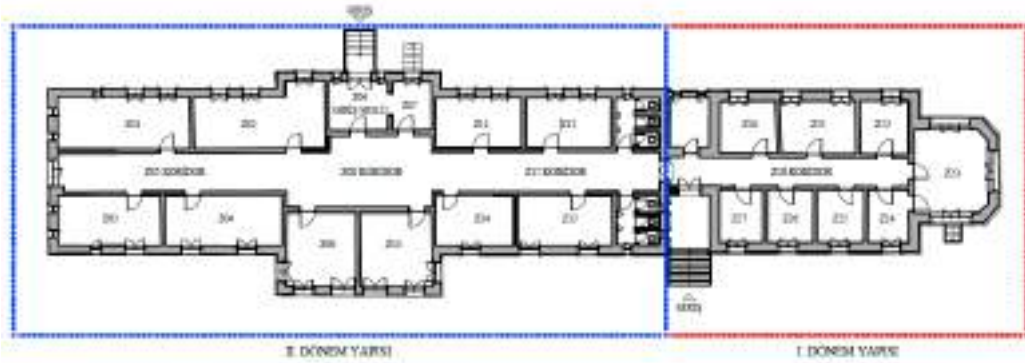
**Şekil 3.9.** Hemşire Lojmanı Binası rölöve projesi zemin kat planı (DKN Mimarlık Arşivinde bulunan rölöve projesi doğrultusunda şematize edilmiştir.).

Dikdörtgen planlı yapı, bodrum ve zemin kat olarak iki katlıdır (Şekil 3.9. ve Şekil 3.10.). Yapının ortasında kuzey-güney aksında bulunan koridorun her iki yanında dikdörtgen planlı, genellikle 2 adet kemerli penceresi bulunan odalar sıralanmıştır.

Yapıya doğuda ve batıda bulunan iki farklı, zemin kotundan yaklaşık 1.30 m yükseklikteki kapıdan girilmektedir. Hastane binası olarak yakın tarihe kadar kullanıma devam edilen yapıda birçok dönemde kullanım ihtiyaçlarına göre müdahaleler yapılmıştır. Odalarda bulunan pencereler PVC doğramalar ile kapılar panel kapılar ile dönem içindeki müdahalelerde değiştirilmiştir. Tüm iç duvarlarda çimento+saten alçı sıva yapılmıştır. Restorasyon öncesinde döşemelerde seramik kaplama bulunmaktadır.

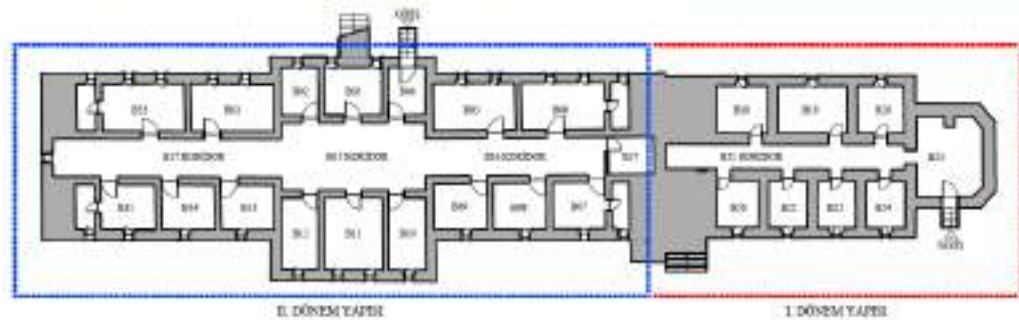
**Şekil 3.10.** Hemşire Lojmanı Binası rölöve projesi bodrum kat planı (DKN Mimarlık Arşivinde bulunan rölöve projesi doğrultusunda şematize edilmiştir.).

Yapının bodrum katı ise zemin kat batı giriş kapısı yanındaki kapı ve doğu cephenin kuzeyinde bulunan kapıdan olmaktadır. Bodrum kat kuzey ve güney olarak iki farklı bölümden oluşmaktadır ve restorasyon öncesinde bu iki bölüm arasında geçiş bulunmamaktadır. Bodrum katta geniş duvarlarda zemin katta olduğu gibi çimento sıva uygulaması yapılırken zemin kaplaması olarak çimento şap yapılmıştır. Her iki bölümdaki odaların pencereleri üst kattan farklı olarak metal pencereler ile dönem içinde değiştirilmiştir.

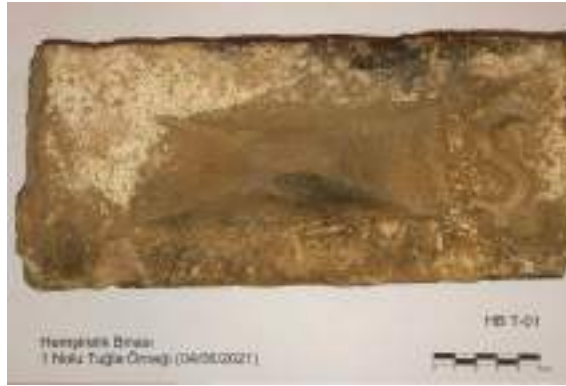
Şekil 3.11. Hemşire Lojmanı Binası güney bölüm pencerelerinden alınmış olan tuğla örneği.

yapının dış duvarlarının özgün moloz Sille taşı örgülü olduğu, zemin kat iç duvarlarda ise delikli yığma tuğla örgüsü tespit edilmiştir. Ayrıca zemin kat üst ve alt döşemelerinde betonarme tabliyeler muhdes olarak dönem içinde eklenmiştir. Restitüsyon raporunda yapının güney ve kuzey bölümlerinin farklı dönem yapıları olduğu belirtilmektedir. Sıva raspası sonrasında iki bölüm duvar örgülerinde farklılıklar tespit edilmiştir. Yapının güney bölümünde moloz taş ile geleneksel tuğla karışık ve daha dağınık örgülüken kuzeyde bulunan bölüm duvarları daha nizami moloz taş duvar örgülüdür. Ayrıca kuzey bölüm pencere kemerleri masif Sille taşı kemerlidir. Güney bölüm pencere kemer ve sövelerinde ise “Ş” harfi işaretli geleneksel tuğla bulunuyor oluşu Cumhuriyet dönemi eki ya da müdahalesi olduğunu göstermektedir (Şekil 3.11.).

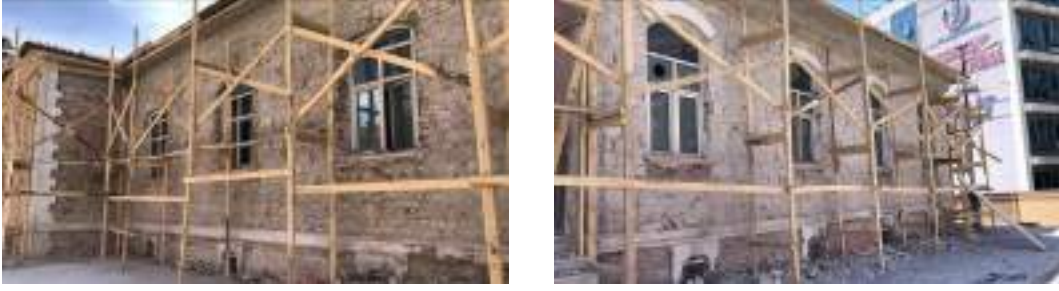
**Şekil 3.12.** Güney (sol) ve kuzey (sağ) bölümlerin duvar örgüsü farkı.

Restitüsyon raporunda yapının güney bölümünün 1.dönem yapısı, kuzey bölümünün 2.dönem eklentisi olduğu belirtilmektedir. Ancak yapılan çalışmalarda bu durumun tam tersi oldu görülmektedir. Güney bölüm cephe silmeleri 1928’de inşasına başlanılan B Blok ile aynıdır (Şekil 3.12.). Güney bölüm temelleri kuzey bölüm temellerinden yaklaşık 30 cm daha yüksektir. Kuzey bölüm bodrum tavanlarında inşa edildiği dönemde yaygın olan “volta döşeme” bulunurken güney bölümde buna dair herhangi bir veri bulunmamaktadır. Ayrıca bodrum katta bulunan ve iki bölümü ayıran duvarda kemerli pencere kalıntısının bulunmuş olması iki bölüm arasında dönem farkı olduğunun kanıtıdır. Ayrıca kuzey bölüm zemin kat koridorunda diğer bölümlerde olmayan 15x15cm ölçülerinde geometrik desenli karo mozaik kaplama bulunmuştur (Şekil 3.13.).

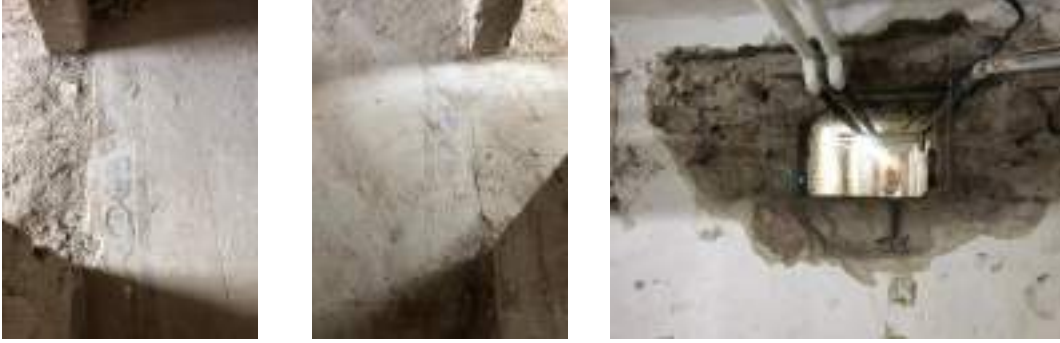
**a.** Kuzey bölüm zemin kat koridorundan bulunan karo mozaikler.

**b.** Bodrum kat ara bölücü duvarda tespit edilen kemerli pencere.

**Şekil 3.13.** Restorasyon sırasında tespit edilen yapı detayları.

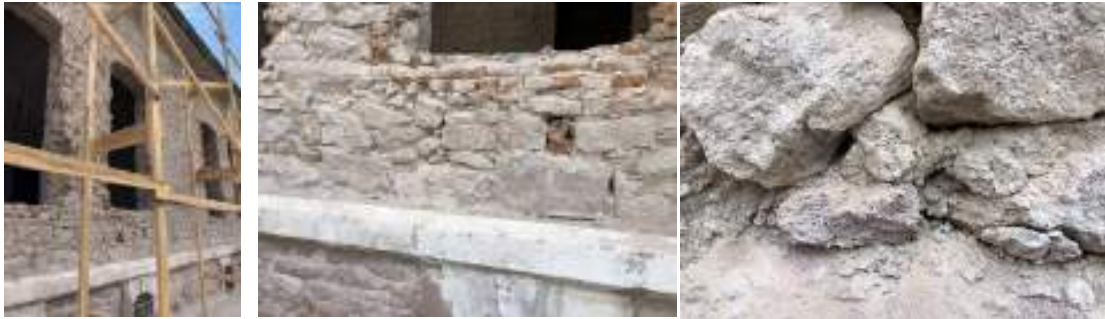
**Şekil 3.14.** HB H-01 örneğinin alındığı yüzey.

Yapıda restorasyon uygulaması sırasında, raspa edilen duvar yüzeylerinden 8 farklı harç örneği alınmıştır. Uygulamayı yapan idareden alınan izinle alınan örneklerden ikisi zemin kat kotu cephesinden, altısı daha özgün olarak günümüze ulaşan bodrum kat beden duvarlarından alınmıştır (Şekil 3.14. - 3.22. arası). Alınan örnekler HB kodu ile işaretlenmiştir. HB H-02, H-06 ve H-07 örnekleri tez çalışması öncesinde doktora yeterlilik çalışmasında ön deneylerde kullanılmıştır. XRD ve XRF deneyleri yapılarak tez çalışmasının başlangıcını oluşturmuştur.

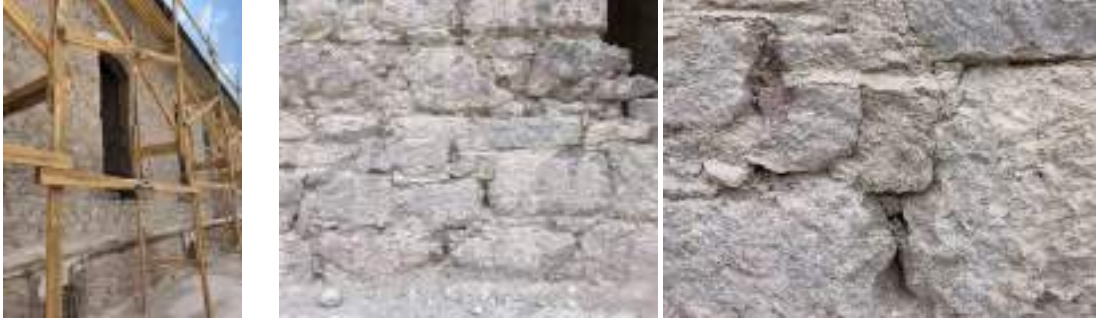
Şekil 3.15. HB H-02 örneğinin alındığı yüzey.

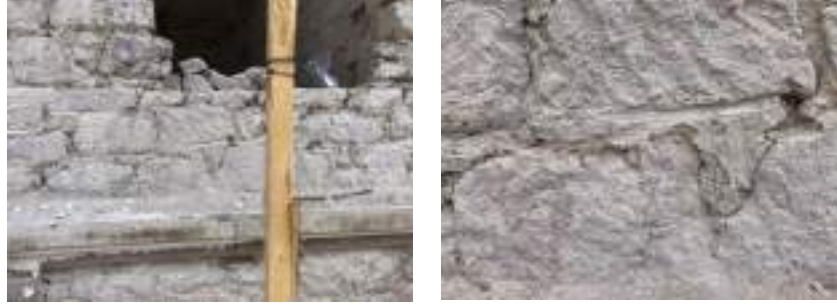
Şekil 3.16. HB H-03 örneğinin alındığı yüzey.

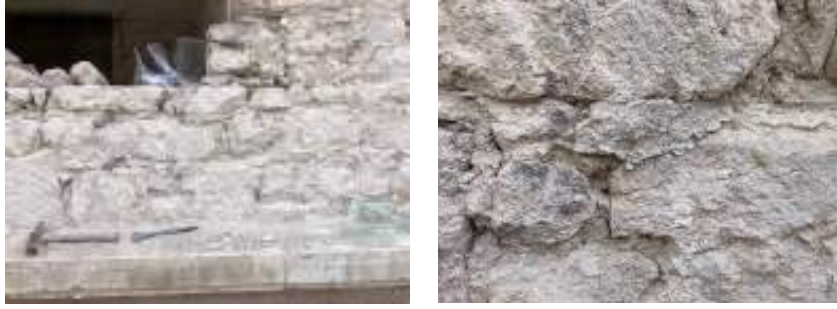
Şekil 3.17. HB H-04 örneğinin alındığı yüzey.

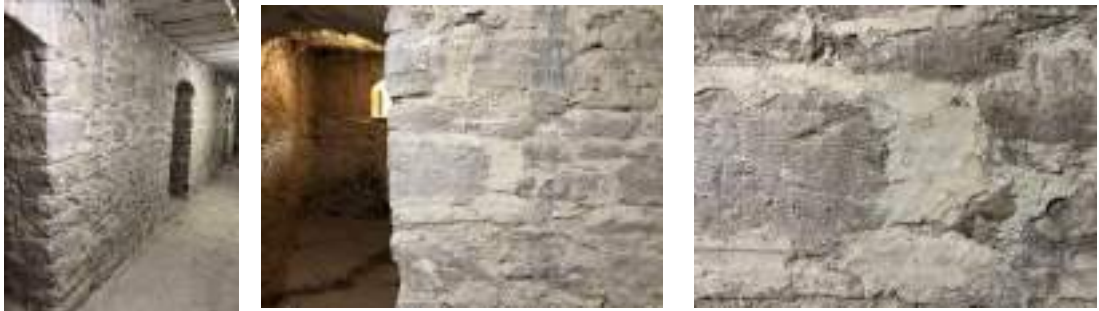
Şekil 3.18. HB H-05 örneğinin alındığı yüzey.

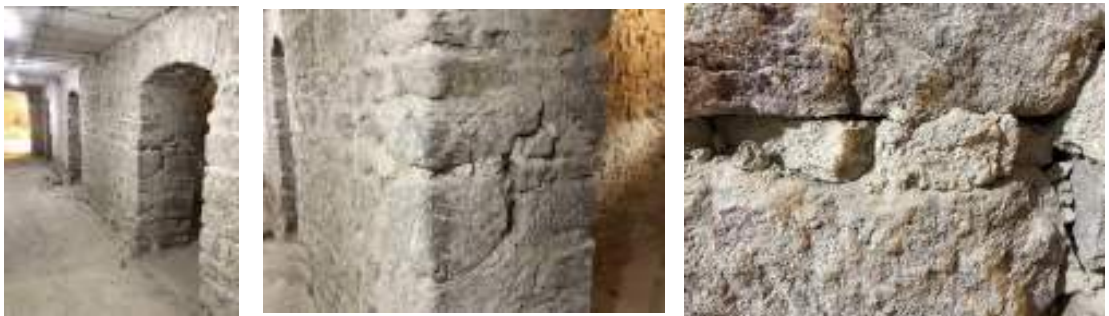
Şekil 3.19. HB H-06 örneğinin alındığı yüzey.

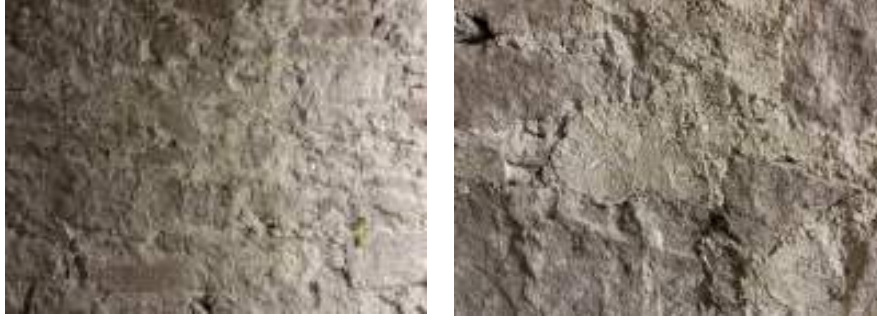
Şekil 3.20. HB H-07 örneğinin alındığı yüzey.

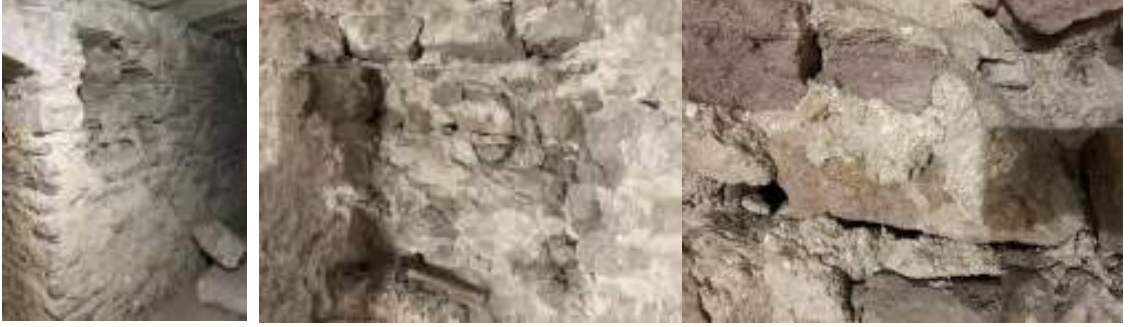
Şekil 3.21. HB H-08 örneğinin alındığı yüzey.

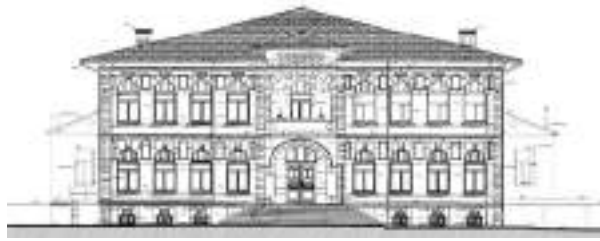
Şekil 3.23. Restorasyon öncesi yapı doğu cephe rölövesi (KUDEB Arşivi).

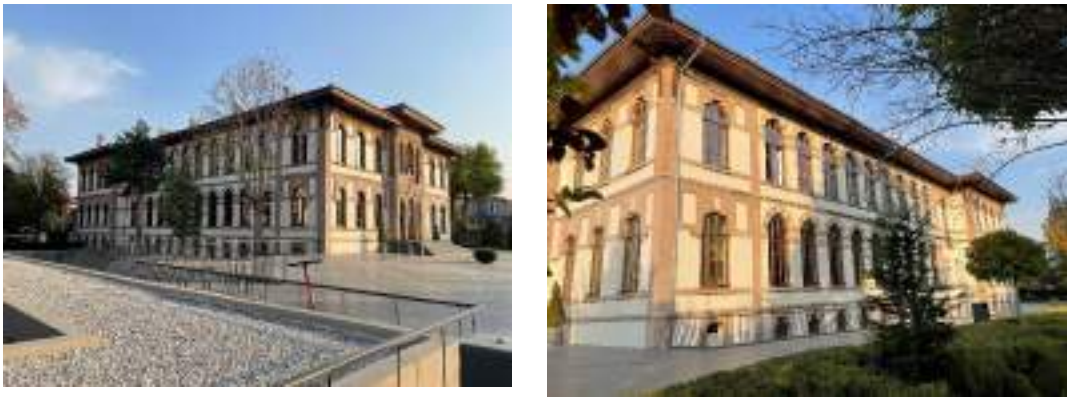
**Şekil 3.28.** Restorasyon sonrası Kız Öğretmen Okulu cepheleri.

Moloz taş duvarlar, yığma teknikte inşa edilen yapının yapı malzemeleri, Sille taşı, Gödene taşı ve tuğladır. Yapı özgün kat döşemeleri ahşap taşıyıcılık, betonarmeye dönem içinde değiştirilmiştir (Şekil 3.28.). Duvar bağlayıcı harçları ise kireç harcıdır (Parlak, 2018; Dişli vd., 2025).

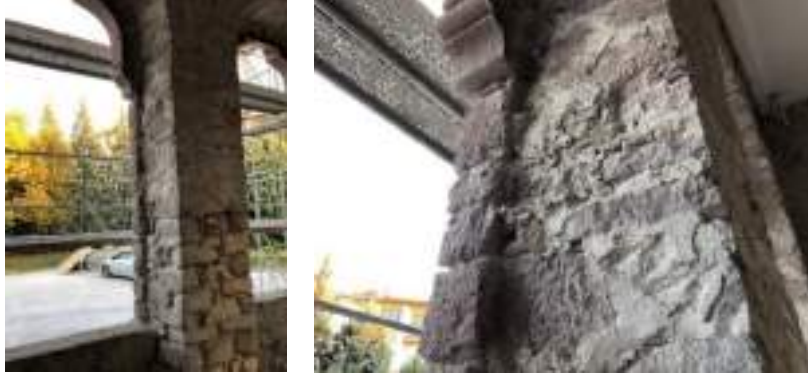
Şekil 3.29. KOO H-01 örneğinin alındığı yüzey.

Restorasyon çalışmalarının gizliliğinden dolayı yapının mevcut durumunun incelenmesi için alanda kapsamlı gözlem çalışması yapılamamıştır. NEÜ. Mimarlık Bölümü tarafından alınan izin doğrultusunda yapının zemin katında üç, bodrum katında bir noktadan harç örnekleri alınmıştır. Alınan örnekler KOO kodu ile işaretlenmiştir (Şekil 3.29. – 3.33. arası).

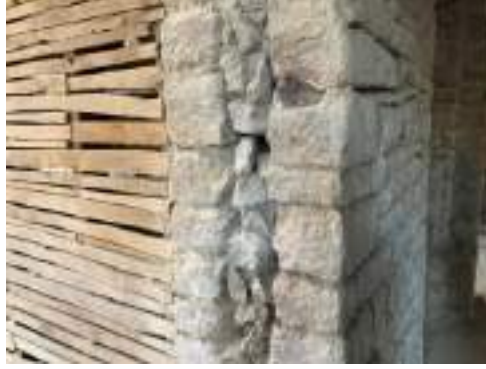
Şekil 3.30. KOO H-02 örneğinin alındığı yüzey.

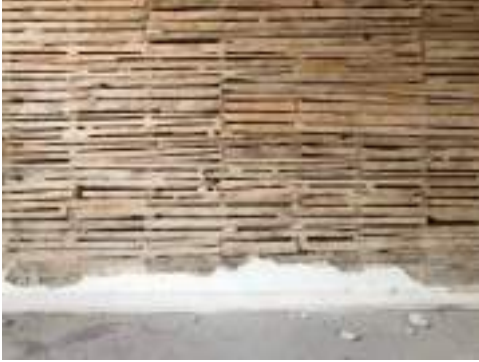
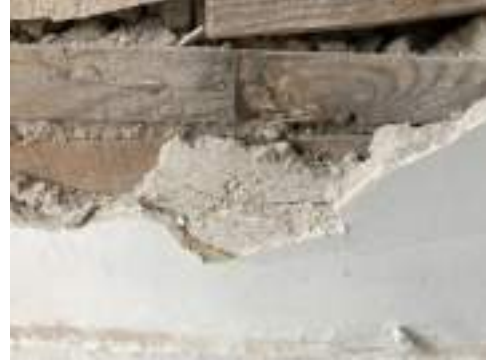
Şekil 3.31. KOO H-03 örneğinin alındığı bağdadi yüzey.

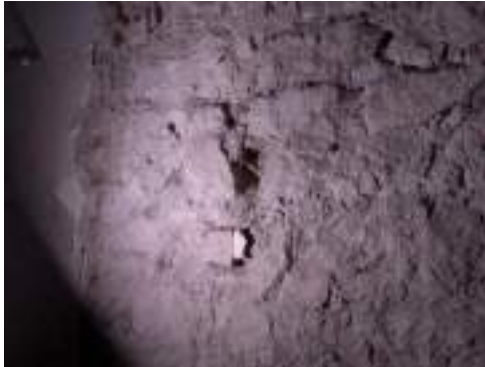
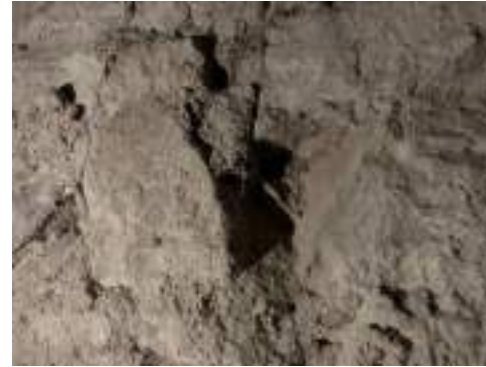
Şekil 3.32. KOO H-04 örneğinin alındığı yüzey.

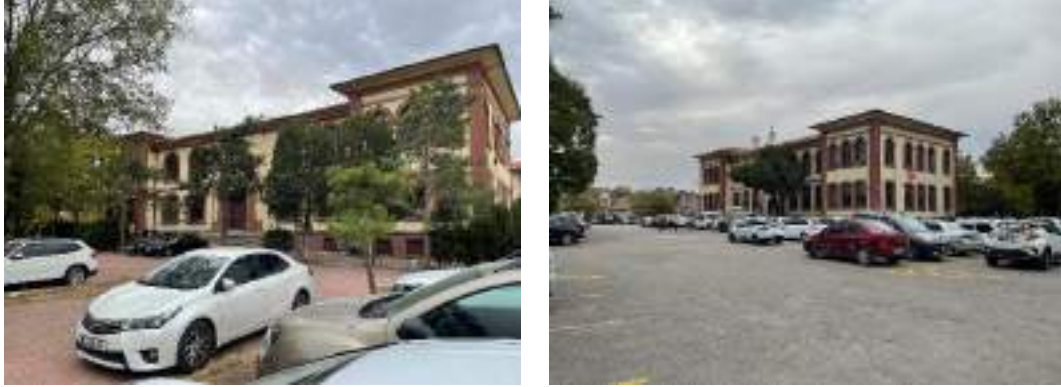
Şekil 3.35. Hakimiyeti Milliye İlkokulu cepheleri.

2009; Parlak, 2018). 2018 yılından sonra bodrum kat İl Milli Eğitim arşivi olarak yeniden düzenlenmiştir (Şekil 3.35.).

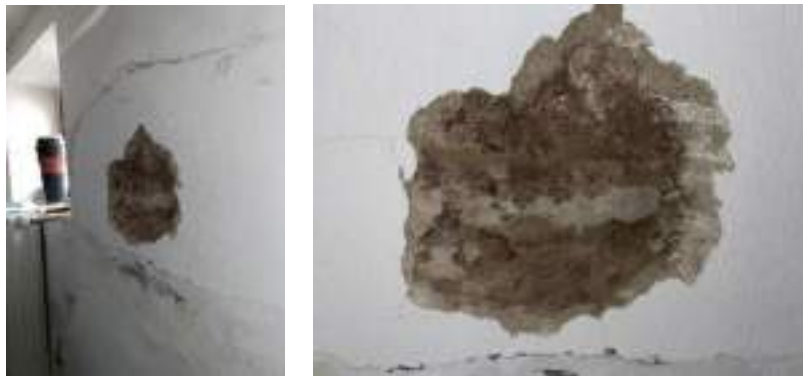
Şekil 3.39. HMO H-01 örneğinin alındığı yüzey.

Konya KUDEB ve İl Milli Eğitim Müdürlüğü'nden alınan izin belgeleri doğrultusunda, yapının bodrum katında, B01 Sicil Arşivi ve B04 İnşaat Dairesi Arşivi odalarından, yetkili personel tarafından örnek alınımına izin verilmiştir. Alınan örnekler HMO kodu ile işaretlenmiştir (Şekil 3.39. – 3.43. arası).

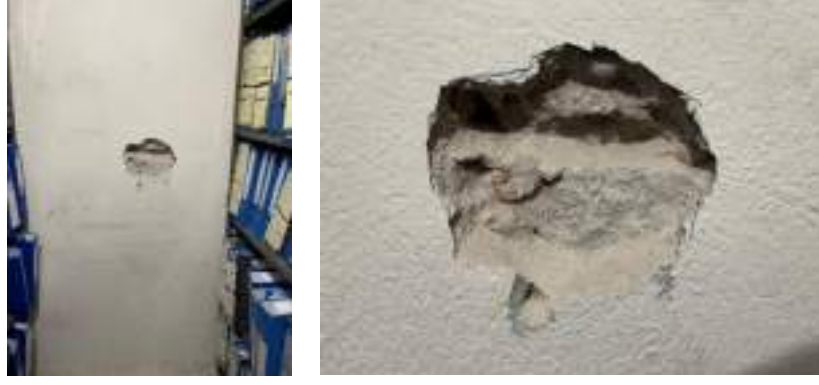
Şekil 3.40. HMO H-02 örneğinin alındığı yüzey.

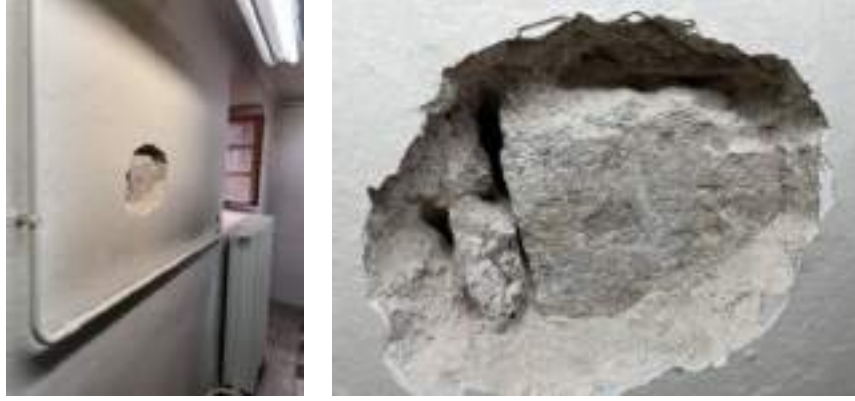
Şekil 3.41. HMO H-03 örneğinin alındığı yüzey.

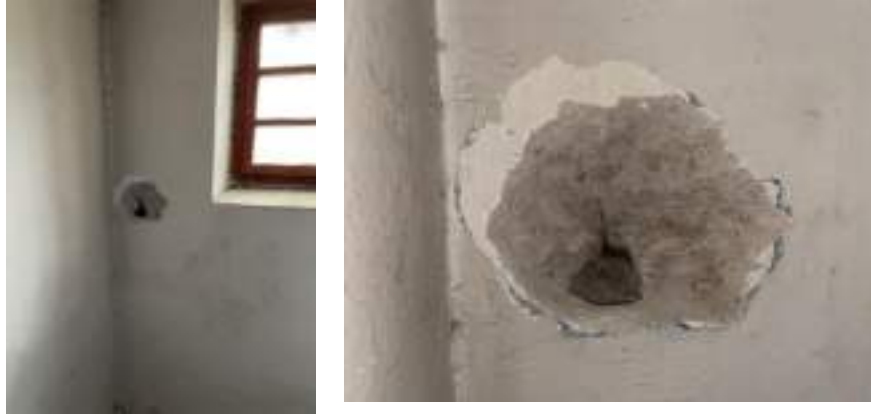
Şekil 3.42. HMO H-04 örneğinin alındığı yüzey.

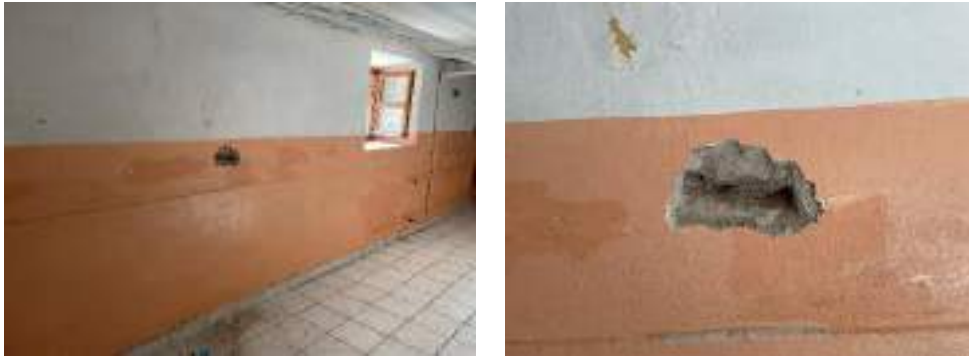
Şekil 3.49. İO H-01 örneğinin alındığı yüzey.

Tez çalışması kapsamında alınmış olan izinler doğrultusunda okul müdürünün belirlediği alanlardan örnek alımı yapılmış ve İO kodu ile işaretlenmiştir (Şekil 3.49. – 3.52. arası). Bodrum kat koridorunun batı duvarında, cephe ortası konumdan İO H-01 örneği, birinci kat koridoru batı duvarı kuzey tarafından İO H-02 örneği alınmıştır. Örnek alımı sırasında harç dokunun kuvvetini kaybettiği alınan örneklerin toz halinde çıkması ile anlaşılmıştır.

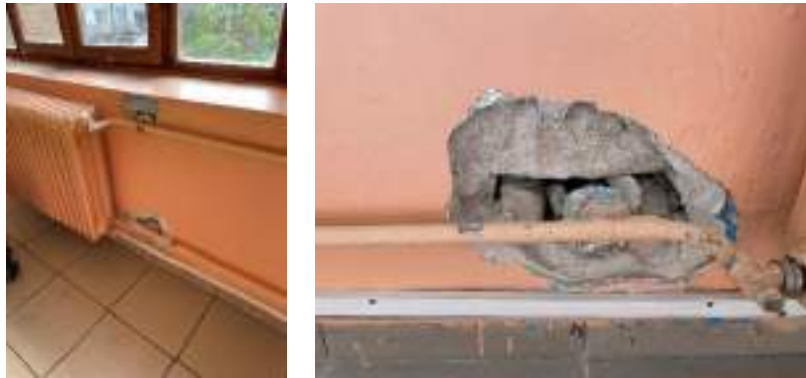
Şekil 3.50. İO H-02 örneğinin alındığı yüzey.

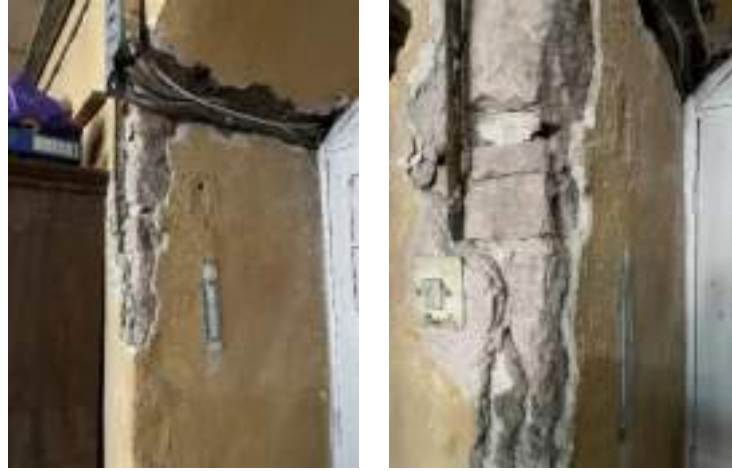
Şekil 3.60. GL H-01 örneğinin alındığı yüzey.

Alınan izinler doğrultusunda, okul idaresinin belirlediği yerlerden dört adet örnek alımı yapılmış ve GL kodu ile işaretlenmiştir (Şekil 3.60. – 3.64. arası). GL H-01 ve GL H-02 örnekleri atölye/depo bölümünün kapı arkası duvarından, GL H-03 aynı bölümde cephe duvarından, GL H-04 örneği bodrum kat koridorunun batı iç duvarından alınmıştır. Örnek alımı sırasında GL H-01 katmanı özgün toprak sıva tespit edilerek çalışma kapsamındaki diğer harç örneklerinden farklı olarak alınmış, sıva katmanı kaldırılması ile GL H-2 örneği alınmıştır. Alınan üç duvar örgü harcında bağlayıcı özellik azalmıştır ve toz halinde örnek alımı yapılabilmektedir.

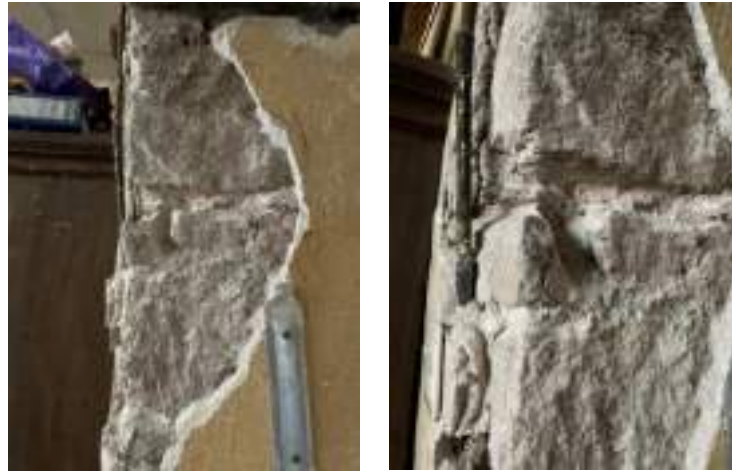
Şekil 3.61. GL H-02 örneğinin alındığı yüzey.

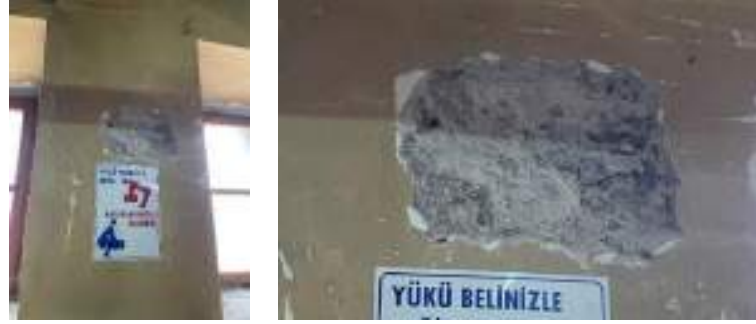
Şekil 3.62. GL H-03 örneğinin alındığı yüzey.

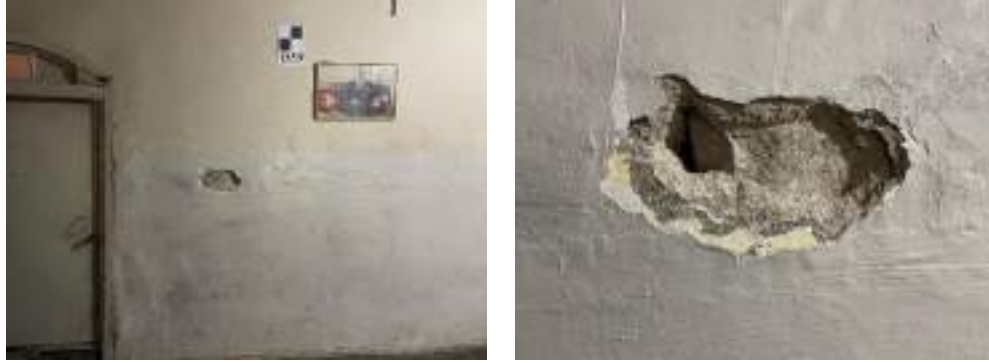
Şekil 3.63. GL H-04 örneğinin alındığı yüzey.

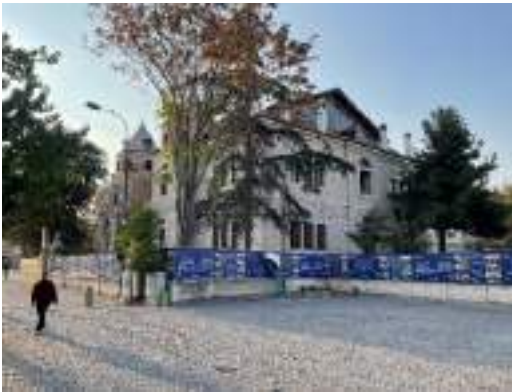
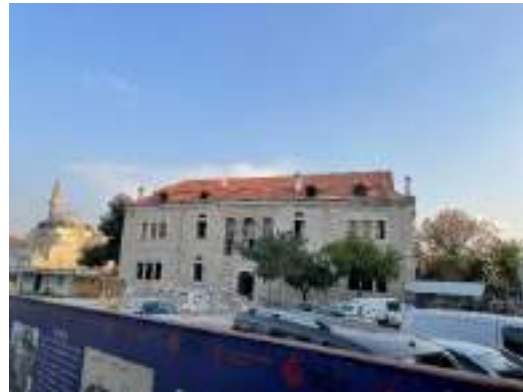
**Şekil 3.66.** Restorasyon uygulaması sırasında Sanayi Mektebi cepheleri.

Karatay İlçesi, Şemsitebrizi Mahallesi, Mevlana Caddesi üzerinde bulunan yapı (Şekil 3.66.) Konya Kültür ve Tabiat Varlıklarını Koruma Bölge Kurulu tarafından 13/11/1982 gün ve 3861 sayılı kararı ile tescillenmiştir (Dişli vd., 2025). Dönem içinde farklı restorasyon çalışmaları görmüş ve güncel olarak da bu çalışmalarından biri devam etmektedir. Yapının cephe karakteri korunmakla birlikte plan şemasında değişiklikler yapıldığı bilinmektedir (Sözen vd., 1978; Karpuz, 2009). Yapı bodrum, zemin, birinci kat ve çatı katı olarak dört katlıdır.

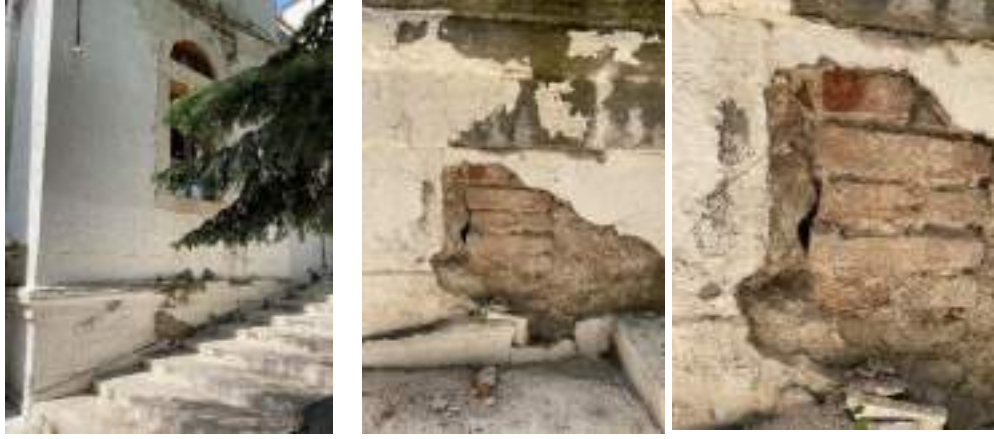
Şekil 3.68. SM H-01 örneğinin alındığı yüzey.

Konya KUDEB'ten alınan izinler doğrultusunda, yapı kullanıcısı Zabıta Müdürlüğü ile temasa geçildiğinde yapının bodrum katında bulunan nezarethane bölümlerinden örnek alınabileceği belirtilmiştir. Bununla beraber restorasyon çalışması öncesinde hazırlık yapıldığı için yapının üst kat bölümlerinde araştırma yapılamamıştır. Bu bağlamda, Bodrum katta bulunan nezarethane bölümünün güney dış duvarından SM H-02, aynı bölümün doğu dış duvarından SM H-03 örnekleri alınmıştır. Ayrıca güney cephede bulunan ana giriş merdivenlerinin solunda bulunan sıva kaybı alandan SM H-01 örneği alınmıştır. H-02 ve H-03 örnekleri moloz taş örgü arasından alınırken H-01 örneği geleneksel tuğla örgü arasından alınmıştır. Üç örnek de bağlayıcılık özelliğini kaybetmiştir ve toz halinde alım yapılmıştır (Şekil 3.68. – 3.71. arası).
