**KONYA KENT MERKEZİNDE BULUNAN**  
**20.YY. İLK ÇEYREĞİNE AİT KAGIR YAPI**  
**ÖRGÜ HARÇLARI VE RESTORASYON**  
**ÇALIŞMALARINDA KULLANILACAK HARÇ**  
**ÖNERİSİ**

**DOKTORA TEZİ**

**Mimarlık Anabilim Dalı**

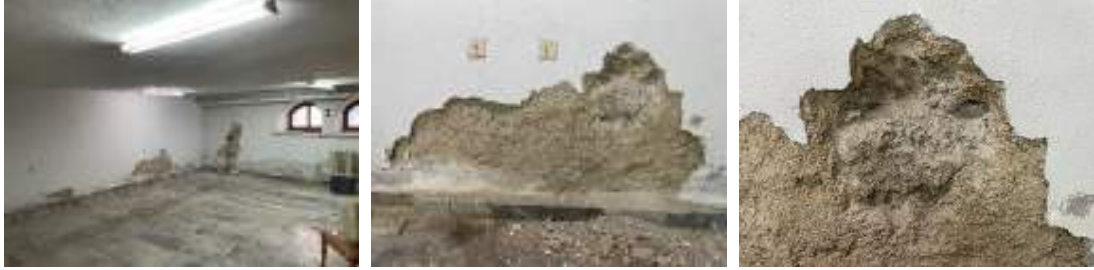
Şekil 3.69. SM H-02 örneğinin alındığı yüzey.

Konya KUDEB'ten alınan izinler doğrultusunda, yapı kullanıcısı Zabıta Müdürlüğü ile temasa geçildiğinde yapının bodrum katında bulunan nezarethane bölümlerinden örnek alınabileceği belirtilmiştir. Bununla beraber restorasyon çalışması öncesinde hazırlık yapıldığı için yapının üst kat bölümlerinde araştırma yapılamamıştır. Bu bağlamda, Bodrum katta bulunan nezarethane bölümünün güney dış duvarından SM H-02, aynı bölümün doğu dış duvarından SM H-03 örnekleri alınmıştır. Ayrıca güney cephede bulunan ana giriş merdivenlerinin solunda bulunan sıva kaybı alandan SM H-01 örneği alınmıştır. H-02 ve H-03 örnekleri moloz taş örgü arasından alınırken H-01 örneği geleneksel tuğla örgü arasından alınmıştır. Üç örnek de bağlayıcılık özelliğini kaybetmiştir ve toz halinde alım yapılmıştır (Şekil 3.68. – 3.71. arası).

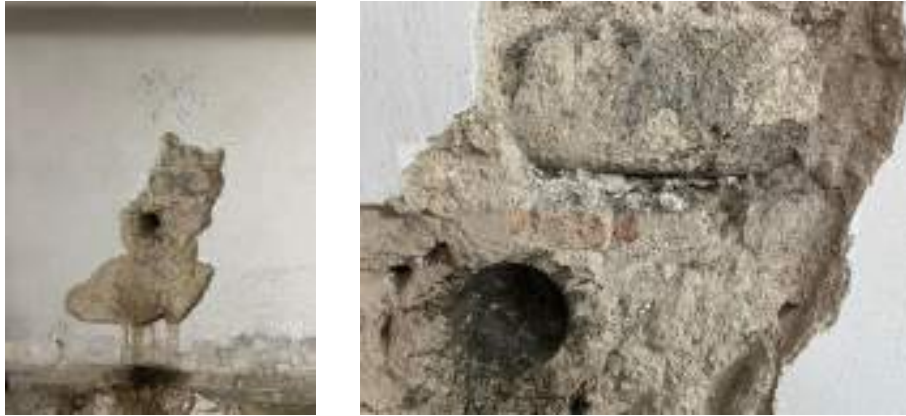
Şekil 3.70. SM H-03 örneğinin alındığı yüzey.

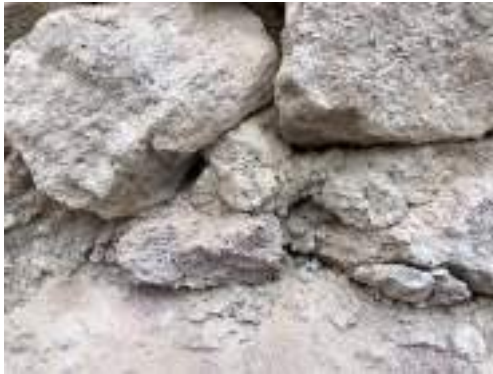
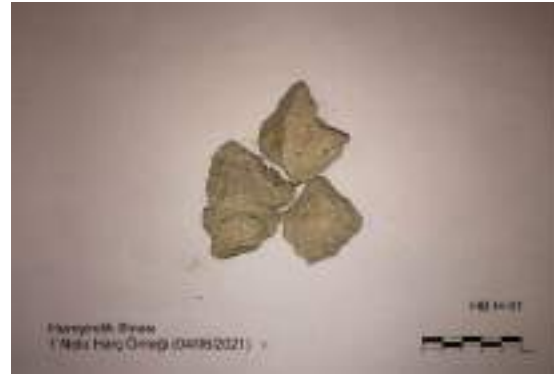
Şekil 4.1. HB H-01 örneği.

**HB H-01 Nolu Harç Örneği;** Yapının batı cephesinde, güney bölümde bulunan Z12-Oda'nın pencere altı dış yüzeyden moloz taş örgü arasından örnek alınmıştır.

a. HB H-01 örneğinin alındığı yüzey.

b. HB H-01 örneği.

Harç örneğinde çimento izine rastlanılmamıştır. Kireç bağlayıcılı, ince kum ve gri renkli taş kırıkları ile hazırlandığı tespit edilen harcın bağlayıcılık özelliği zayıflamıştır. Alınan numuneler kolaylıkla dağılabilir durumdadır. Herhangi bir tuğla/kiremit kırığı ya da lifli bağlayıcı tespit edilmemiştir. Bu nedenle horasan olmayan kireç harç bağlayıcıdır (Şekil 4.1.).

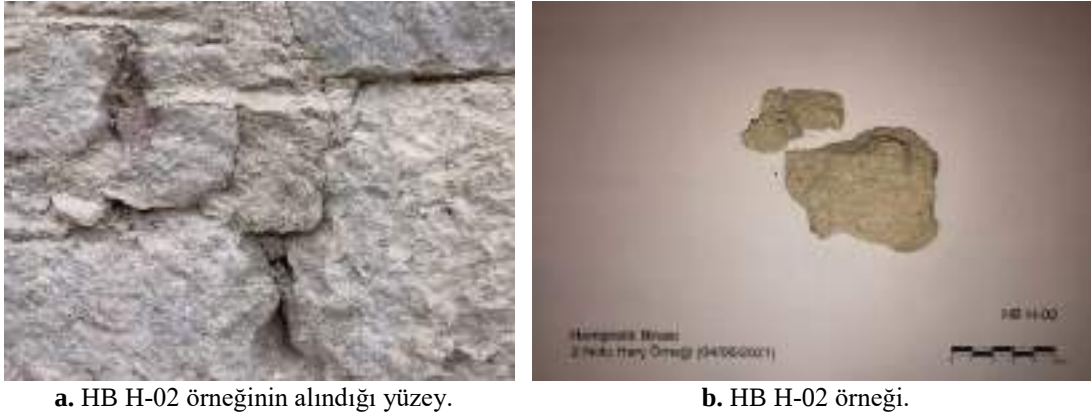
**Şekil 4.2.** HB H-02 örneği.

**HB H-02 Nolu Harç Örneği;** Yapının batı cephesinde, kuzey bölümde bulunan Z21-Oda güney penceresi alt kotunun dış yüzeyinden moloz taş örgü arasından örnek alınmıştır.

a. HB H-02 örneğinin alındığı yüzey.

b. HB H-02 örneği.

Harç örneğinde çimento izine rastlanılmamıştır. Kireç bağlayıcılı, ince kum ve kahverengi-siyah karışık taş kırıkları gözlemlenen harç, H-1 örneğine göre daha bağlayıcı özelliktedir. Agrega özelliği ile H-1 örneğinden farklı karakterdedir. Herhangi bir tuğla/kiremit kırığı ya da lifli bağlayıcı tespit edilmemiştir. Bu nedenle horasan olmayan kireç harç bağlayıcıdır (Şekil 4.2.).

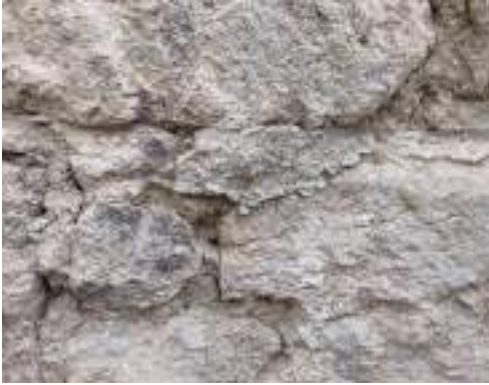
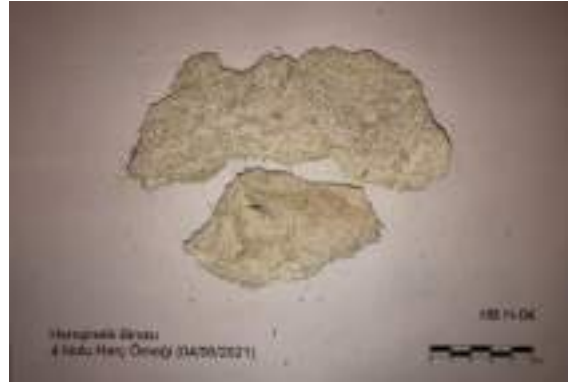
Şekil 4.4. HB H-04 örneği.

**HB H-04 Nolu Harç Örneği;** Yapının batı cephesinde, kuzey bölümde, Z21-Oda güney penceresi alt kotunun dış yüzeyinde bulunan moloz taş duvar örgüsünün üst kaplamasından alınmıştır.

a. HB H-04 örneğinin alındığı yüzey.

b. HB H-04 örneği.

Yapılan analizde, çimento izine rastlanılmamıştır. Kireç bağlayıcılı, ince kum ve kahverengi-siyah karışık taş kırıkları tespit edilen harç, H-2 örneği aynı özellikte bileşenler bulundurmaktadır. Diğer örneklerden farklı olarak bağlayıcı bileşenlerinde saman lifi gibi bazı organik lifler bulunmaktadır. Yakın yerlerden alınan diğer örneklerde bulunmayan lifler, yapının harcının hazırlanmasında homojen olmayan karışım yapılmış olduğunu düşündürmektedir. Bununla birlikte tuğla/kiremit kırığı tespit edilmemiştir (Şekil 4.4.).

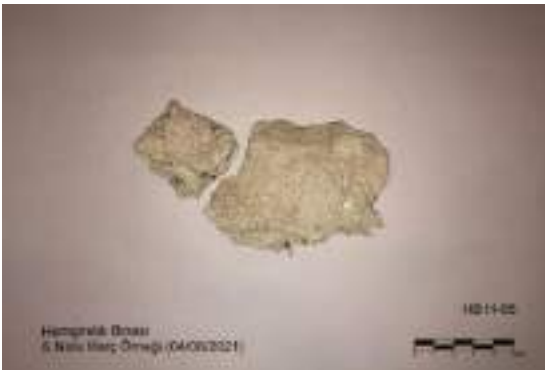
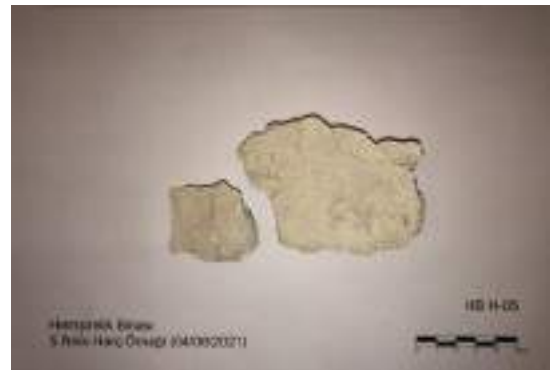
Şekil 4.5. HB H-05 örneği ön ve arka yüzü.

**HB H-05 Nolu Harç Örneği;** Yapının kuzey bölüm bodrumda bulunan B21-Koridor doğu duvarı, B23-Odası kapısı yanında bulunan duvar derz yüzeyden alınmıştır.

a. HB H-05 örneği arka yüzü.

b. HB H-05 örneği ön yüzü.

Görsel analizde, çimento izine rastlanılmamıştır. Kireç bağlayıcılı, ince kum ve kahverengi-siyah karışık taş kırıkları ile hazırlandığı gözlemlenen harç, H-2 örneği aynı özellikte bileşenler bulundurmaktadır. Örneğin ön yüzünde mala perdah izi bulunmaktadır. Herhangi bir tuğla/kiremit kırığı ya da lifli bağlayıcı tespit edilmemiştir. Bu nedenle horasan olmayan kireç harç bağlayıcıdır (Şekil 4.5.).

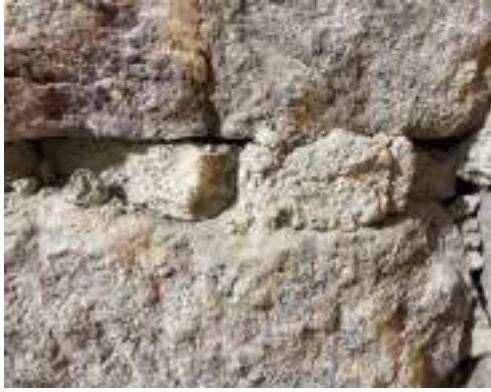
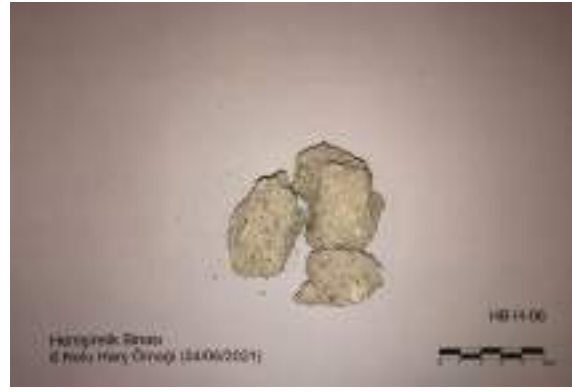
Şekil 4.6. HB H-06 örneği.

**HB H-06 Nolu Harç Örneği;** Yapının kuzey bölüm bodrumda bulunan B21-Koridor doğu duvarı, B22-Odası kapısı yan duvarı, moloz taş örgü arasından alınmıştır.

a. HB H-06 örneğinin alındığı yüzey.

b. HB H-06 örneği.

Harç örneğinde çimento izine rastlanılmamıştır. Kireç bağlayıcılı, ince kum ve kahverengi-siyah karışık taş kırıkları bulunan harç, H-2 örneği aynı özellikte bileşenler bulundurmaktadır. Herhangi bir tuğla/kiremit kırığı ya da lifli bağlayıcı tespit edilmemiştir. Bu nedenle horasan olmayan kireç harç bağlayıcıdır (Şekil 4.6.).

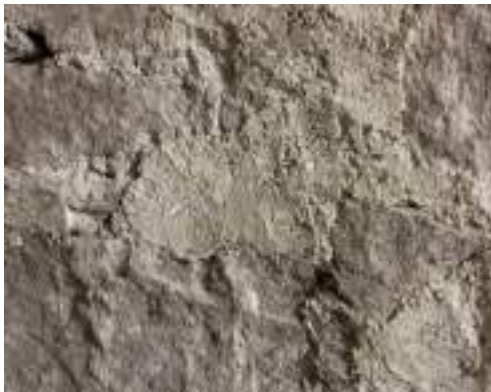
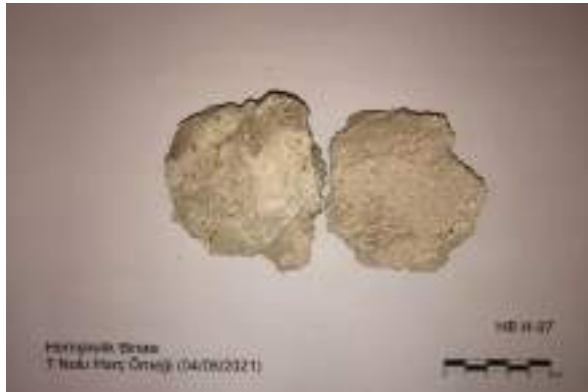
Şekil 4.7. HB H-07 örneği.

**HB H-07 Nolu Harç Örneği;** Yapının güney bölüm bodrumda bulunan B17-Koridor batı duvarında, moloz taş örgü arasından alınmıştır.

a. HB H-07 örneğinin alındığı yüzey.

b. HB H-07 örneği.

Görsel analizde, çimento izine rastlanılmamıştır. Kireç bağlayıcılı, ince kum ve kahverengi-siyah karışık taş kırıkları tespit edilen harç, H-2 örneği aynı özellikte bileşenler bulundurmaktadır. Örneğin ön yüzü perdahlı olamamakla birlikte derz özelliği göstermektedir. Herhangi bir tuğla/kiremit kırığı ya da lifli bağlayıcı tespit edilmemiştir. Bu nedenle horasan olmayan kireç harç bağlayıcıdır (Şekil 4.7.).

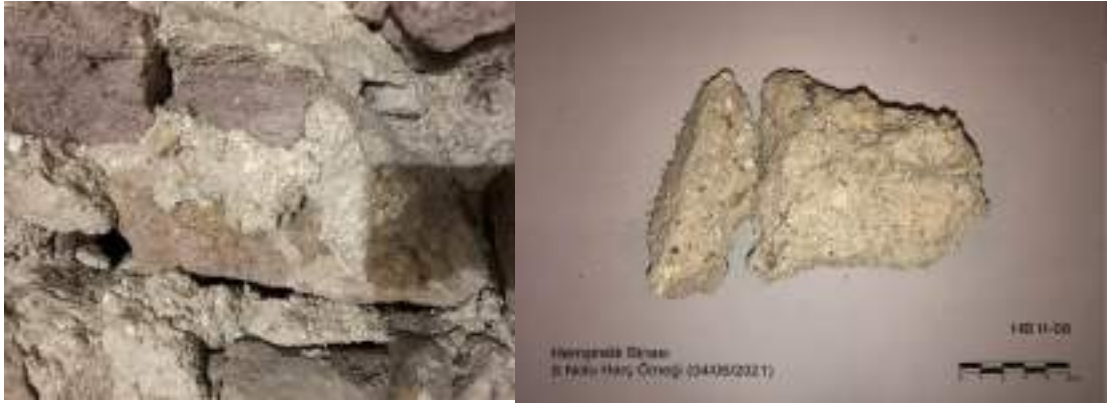
**Şekil 4.8.** HB H-08 örneği.

**HB H-08 Nolu Harç Örneği;** Yapının güney bölüm bodrumda bulunan B17-Koridor doğu duvarında, yangın dolabı arkasındaki moloz taş örgü arasından alınmıştır.

**a.** HB H-08 örneğinin alındığı yüzey.

**b.** HB H-08 örneği.

Harç örneğinde çimento izine rastlanılmamıştır. Kireç bağlayıcılı, ince kum ve kahverengi-siyah karışık taş kırıkları gözlemlenen harç, H-2 örneğinden farklı olarak bazı beyaz taş kırığı agrega bileşenler bulundurmaktadır. Örneğin kuzey bölümden alınan örneklerden farkı bileşen bulundurması, farklı dönem olduğunu düşündürmektedir. Bununla beraber H-1 örneği ile de farklılıklar göstermektedir. Herhangi bir tuğla/kiremit kırığı ya da lifli bağlayıcı tespit edilmemiştir. Bu nedenle horasan olmayan kireç harç bağlayıcıdır (Şekil 4.8.).

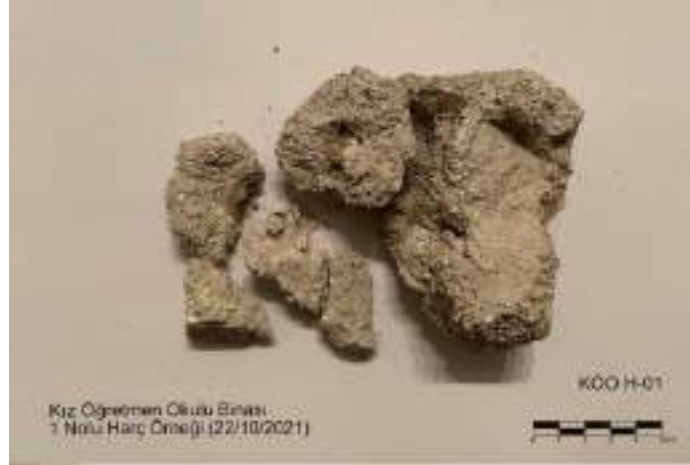
Şekil 4.9. KOO H-01 örneği.

**KOO H-01 Nolu Harç Örneği;** Yapının zemin kat Oda-Z03 bölümünde bulunan doğu cephesi pencerelerinin arasındaki duvarda bulunan moloz taş örgü arasından örnek alınmıştır.

Görsel analizde; kireç bağlayıcılı harçta, ince kum ile birlikte gri renkli iri agrega kullanıldığı gözlemlenmiştir. Yoğun miktarda kireç bulunduran örnekte çimento izine rastlanılmamıştır. Çok yoğun miktarda ince organik lif ve bundan daha az miktarda iri bitkisel lifli kırıntı bulunmaktadır. Harç karışımı içinde tuğla/kiremit kırığı gibi seramik katkı tespit edilememiştir. Görsel analizde horasan olmayan, doğal kireçli harç olduğu belirlenmiştir (Şekil 4.9. ve 4.10.).

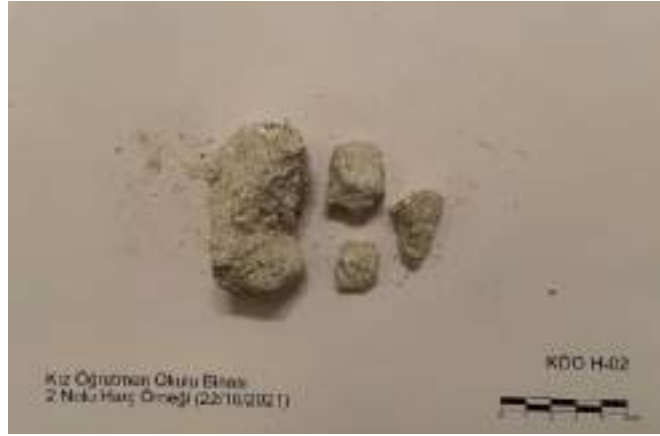
**Şekil 4.11.** KOO H-02 örneği.

**KOO H-02 Nolu Harç Örneği,** Yapının zemin kat Hol-Z01 ile Oda-Z03 arasındaki kapı arkası duvarından moloz taş örgüsü arasından örnek alınmıştır.

Örnekte, H-01 örneğine benzer şekilde, kireç bağlayıcılı harçta, ince kum ile birlikte gri, siyah ve kahverengi renklerde iri agrega tespit edilmiştir. Yoğun miktarda kireç bulunduran örnekte çimento izine rastlanılmamıştır. Çok yoğun miktarda ince organik lif ve bundan daha az miktarda iri bitkisel lifli kırıntı bulunmaktadır. Harç karışımı içinde tuğla/kiremit kırığı gibi seramik katkı tespit edilememiştir. Görsel analizde horasan olmayan, doğal kireçli harç olduğu belirlenmiştir (Şekil 4.11. ve 4.12.).

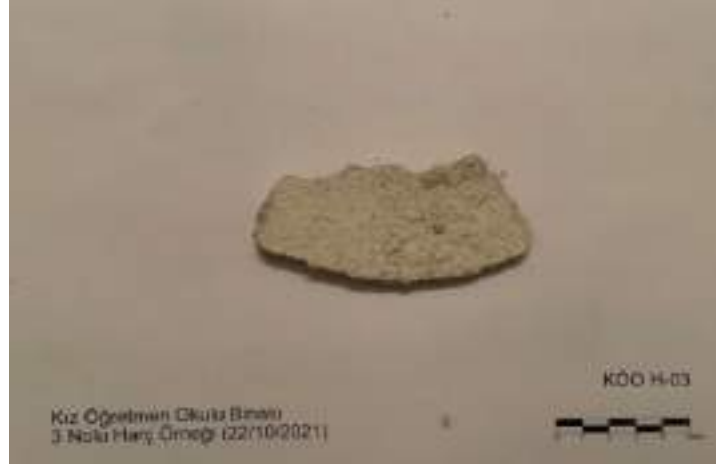
**KOO H-03 Nolu Harç Örneği;** Yapının zemin kat Oda-Z03 ile Oda-Z04 arasında bulunan bağdadi duvarın Z03 tarafında bulunan yüzeyinden iki farklı tabaka halinde harç örneği alınmıştır.

Şekil 4.13. KOO H-03 üst tabaka örneği.

Yaklaşık 10 mm kesitinde olan, alçı sıva katmanının altındaki tabaka, kireç bağlayıcılı, ince kum ve yoğun ince lif katkılı olarak görsel analiz yapılmıştır. H-01 ve H-02 örneklerinde bulunan renkli iri agregalara rastlanılmamıştır. İri bitkisel lifler ise diğer örneklerden çok daha azdır. Çok ince gri noktaların olması eser miktarda çimento ya da puzolan amaçlı farklı bir katkının yapılmış olabileceğini düşündürmektedir. Seramik katkı ile karşılaşılmadığı için horasan harcı olarak değerlendirilmemiş, ancak mineralojik analizler sonucunda harç karışımının doğal kireçli harçtan farklı çıkabileceği düşünülmekle birlikte, görsel analizde doğal kireç harcı olarak değerlendirilmiştir (Şekil 4.13. ve 4.14.).

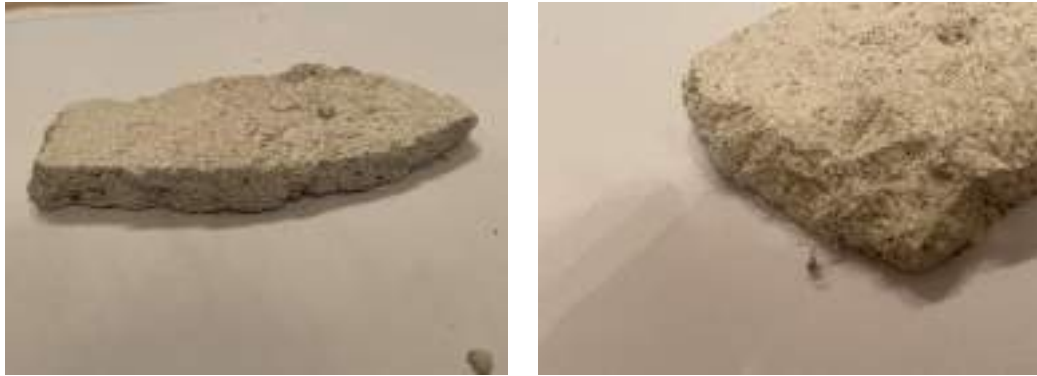
Şekil 4.14. KOO H-03 örneği üst tabaka yakın çekimleri.

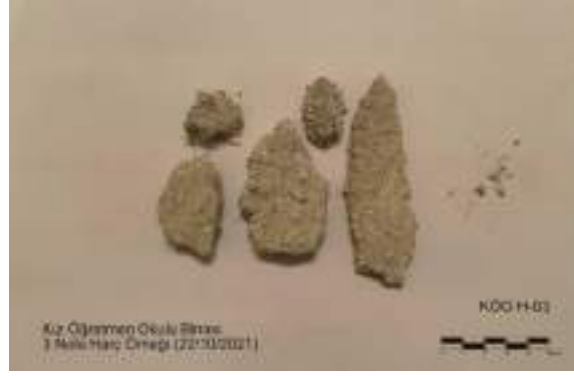
Şekil 4.15. KOO H-03 örneği alt tabaka örneği.

Bağdadi duvarda, bağdadi çitaları arasından alınmış olan alt tabaka örneği, üst tabaka örneğine kireç bağlayıcı ve ince kum özelliği ile benzerlik gösterirken, H-01 ve H-02 örneklerinde olduğu gibi gri renkli, iri agregalar bulunmaktadır. Harcın içinde yoğun miktarda ince lifler ile diğer örneklerle benzer miktarda iri bitkisel lifler tespit edilmiştir. Seramik kırığı tespit edilememiştir (Şekil 4.5. ve 4.16.).

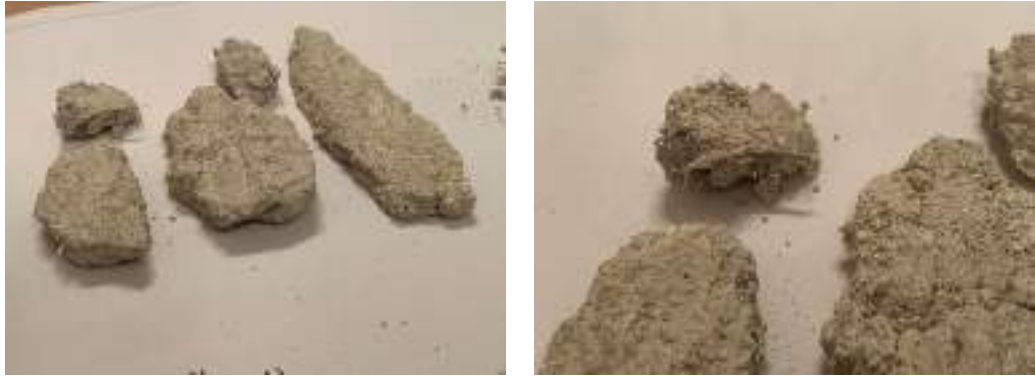
Şekil 4.16. KOO H-03 örneği alt tabaka yakın çekimleri.

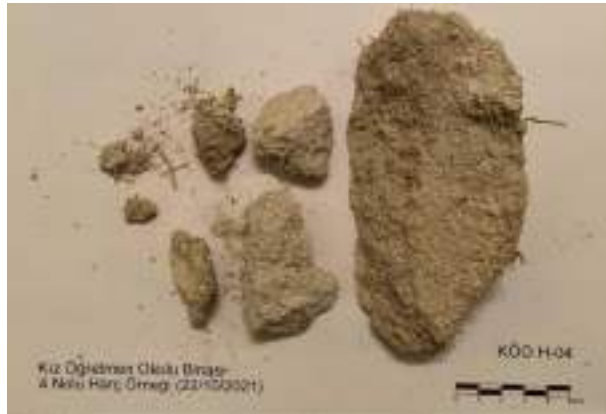
Şekil 4.17. KOO H-04 örneği.

**KOO H-4 Nolu Harç Örneği;** Yapının bodrum kat Oda-B03 doğu duvarında bulunan moloz taş örgü arasından örnek alınmıştır.

Görsel analizde, ince kum ile birlikte gri, siyah, kahverengi ve krem renklerde iri agrega tespit edilmiştir. Yoğun miktarda kireç bulunduran örnekte çimento izine rastlanılmamıştır. Çok yoğun miktarda ince organik lif ve diğer örneklerden daha fazla miktarda iri bitkisel lifli kırıntı bulunmaktadır. Harç karışımı içinde tuğla/kiremit kırığı gibi seramik katkı tespit edilememiştir. Görsel analizde horasan olmayan, doğal kireçli harç olduğu yorumlanmıştır (Şekil 4.17. ve 4.18.).

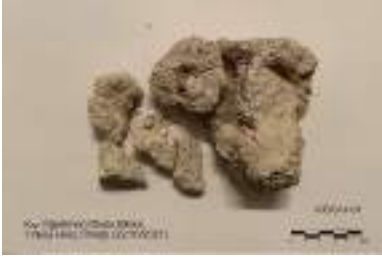
| Kız Öğretmen Okulu Harç Örnekleri Görsel Analizi | | | | |
|---|---|---|---|---|
| KÖOH-01 | | Zemin kat, Oda-Z03, doğu cephesi pencereleri arası duvarından moloz taş duvar örgü arasından alınan harç | Kireç bağlayıcılı, ince kum ve gri renkli agrega ile yoğun miktarda ince lif ve daha az miktarda iri bitkisel lif kullanılmıştır. Çimento tespit edilmemiştir. | Kıtıklı kireç harç |

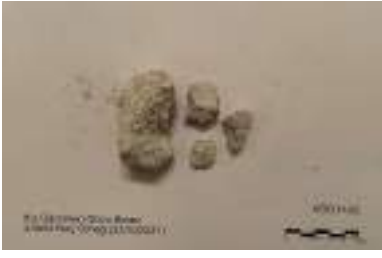
| Kız Öğretmen Okulu Harç Örnekleri Görsel Analizi | | | | |
|---|---|---|---|---|
| KÖOH-02 | | Zemin kat, Hol-Z01 ile Oda-Z03 arasındaki kapı arkası duvarından moloz taş duvar örgü arasından alınan harç | Kireç bağlayıcılı, ince kum ve gri, siyah ve kahverengi renklerde agrega ile yoğun miktarda ince lif ve daha az miktarda iri bitkisel lif kullanılmıştır. Çimento tespit edilmemiştir. | Kıtıklı kireç harç |

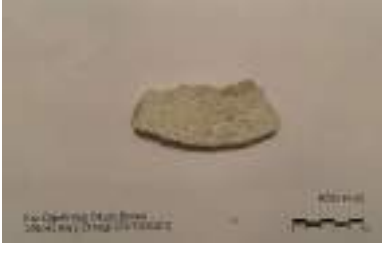
| Kız Öğretmen Okulu Harç Örnekleri Görsel Analizi | | | | |
|---|---|---|---|---|
| KÖOH-03 | | Zemin kat, Oda-Z03 ile Oda-Z04 arasında bulunan bağdadi duvarın alçı sıva yüzeyinin altındaki katmandan alınan harç | Kireç bağlayıcılı, ince kum ve yoğun miktarda ince lif katkılıdır. Çok az miktarda iri bitkisel lif bulunmaktadır. İçerisinde gir küçük noktalar bulunmaktadır. | Kıtıklı kireç harçlı bağdadi sıvası |

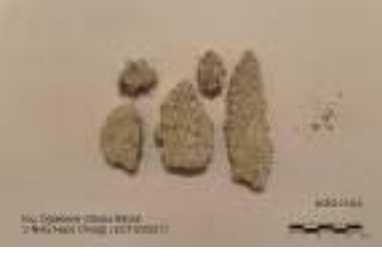
| Kız Öğretmen Okulu Harç Örnekleri Görsel Analizi | | | | |
|---|---|---|---|---|
| | | Zemin kat, Oda-Z03 ile Oda-Z04 arasında bulunan bağdadi duvarın çiteleri arasından alınan alt katmandaki harç | Kireç bağlayıcılı, ince kum ve gri renkli agrega ile yoğun miktarda ince lif ve daha az miktarda iri bitkisel lif kullanılmıştır. Çimento tespit edilmemiştir. | Kıtıklı kireç harç |

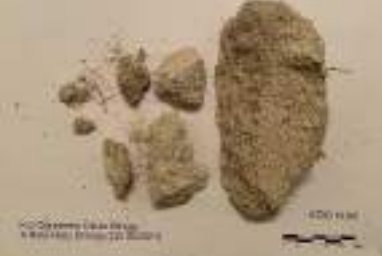
| Kız Öğretmen Okulu Harç Örnekleri Görsel Analizi | | | | |
|---|---|---|---|---|
| KÖOH-04 | | Bodrum kat, Oda-B03, doğu cephesi duvarından moloz taş duvar örgü arasından alınan harç | Kireç bağlayıcılı, ince kum ve gri, siyah ve kahverengi renklerde agrega ile yoğun miktarda ince lif ve diğer örneklerden fazla miktarda iri bitkisel lif kullanılmıştır. Çimento tespit edilmemiştir. | Kıtıklı kireç harç |

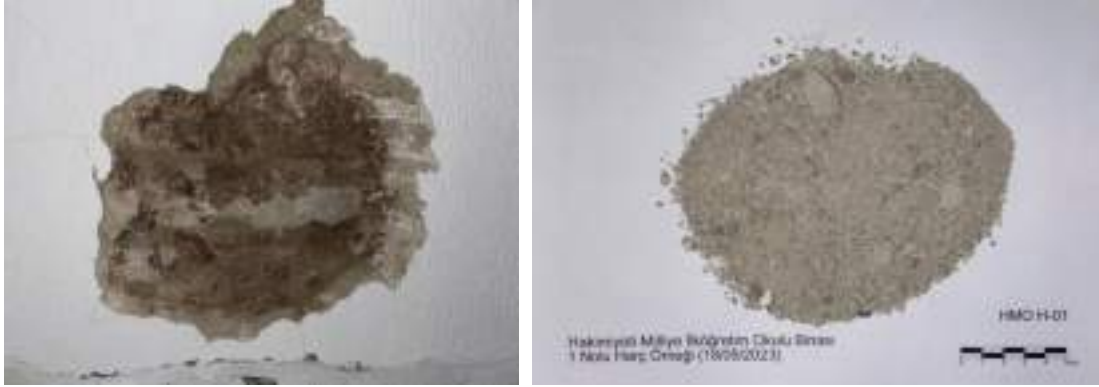
Şekil 4.19. HMO H-01 örneği.

**HMO H-01 Nolu Harç Örneği;** Yapının bodrum kat B01 Sicil Arşivi odasının doğu duvarında bulunan ‘‘Sille Taşı’’ moloz taş örgü arasından örnek alınmıştır.

a. HMO H-01 örneğinin alındığı yüzey.

b. HMO H-01 örneği.

Görsel analizde; kireç bağlayıcılı harçta, ince kum ile birlikte gri ve kahverengi renklerde iri agrega kullanıldığı tespit edilmiştir. Yoğun miktarda kireç bulunduran örnekte çimento izine ve lif örneğine rastlanılmamıştır. Harç karışımı içinde tuğla/kiremit kırığı gibi seramik katkı tespit edilememiştir. Görsel analizde horasan olmayan, doğal kireçli harç olduğu belirlenmiştir. Örnek alımında harç dokusu neredeyse tamamen dağılarak toz halinde alım yapılmıştır (Şekil 4.19.).

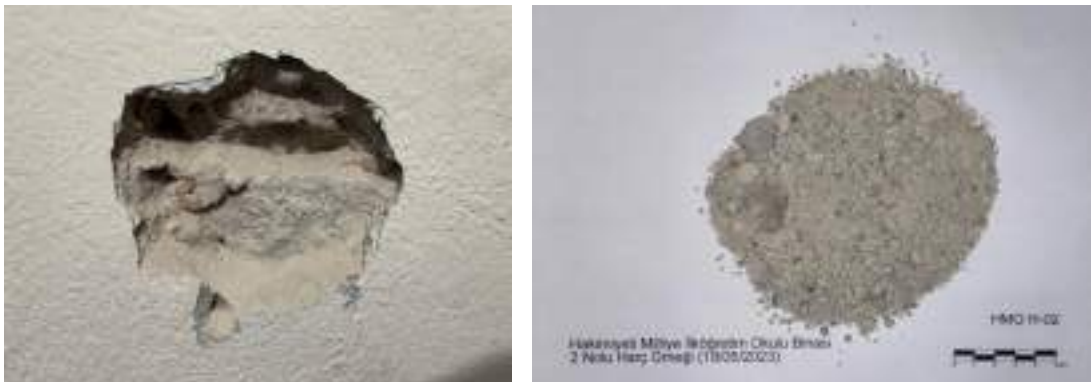
Şekil 4.20. HMO H-02 örneği.

**HMO H-02 Nolu Harç Örneği;** Yapının bodrum kat B01 Sicil Arşivi odasının güney duvarında bulunan ‘‘Sille Taşı’’ moloz taş örgü arasından örnek alınmıştır.

a. HMO H-02 örneğinin alındığı yüzey.

b. HMO H-02 örneği.

Yapılan analizde, HMO H-01 örneğinde olduğu gibi kireç bağlayıcılı harçta, ince kum ile birlikte gri ve kahverengi renklerde iri agrega gözlemlenmiştir. Yoğun miktarda

kireç bulunduran örnekte çimento izine ve lif örneğine rastlanılmamıştır. Harç karışımı içinde tuğla/kiremit kırığı gibi seramik katkı tespit edilememiştir. Görsel analizde horasan olmayan, doğal kireçli harç olduğu belirlenmiştir. Örnek alımında harç dokusu neredeyse tamamen dağılarak toz halinde alım yapılmıştır (Şekil 4.20.).

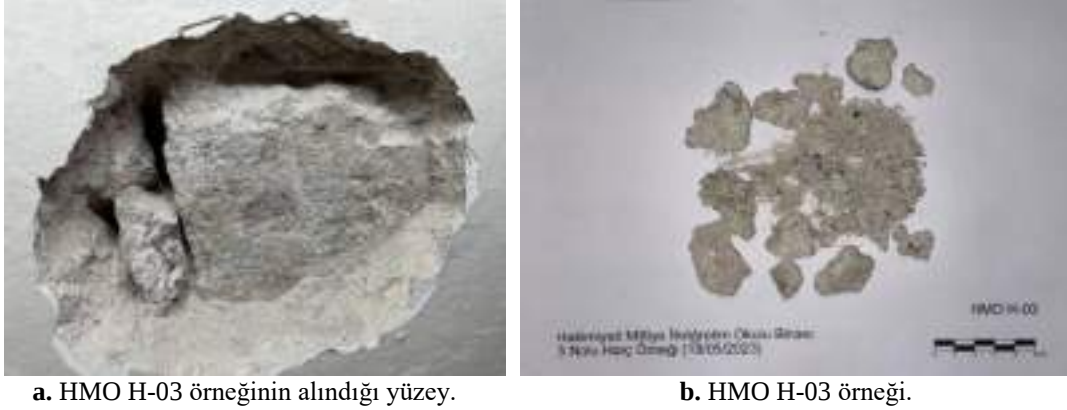
**HMO H-03 Nolu Harç Örneği;** Yapının bodrum kat B04 İnşaat Dairesi Arşivi odasının kuzey duvarında bulunan moloz taş örgü arasından örnek alınmıştır.

a. HMO H-03 örneğinin alındığı yüzey.

b. HMO H-03 örneği.

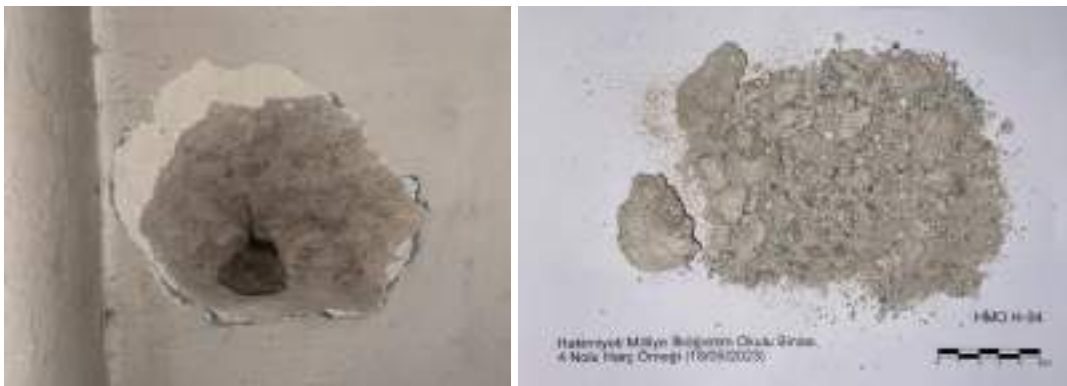
Şekil 4.22. HMO H-04 örneği.

**HMO H-04 Nolu Harç Örneği;** Yapının bodrum kat B04 İnşaat Dairesi Arşivi odasının doğu duvarında bulunan moloz taş örgü arasından örnek alınmıştır.

a. HMO H-04 örneğinin alındığı yüzey.

b. HMO H-04 örneği.

Görsel analizde; diğer üç örnekte olduğu gibi kireç bağlayıcılı harçta, ince kum ile birlikte gri ve kahverengi renklerde iri agrega bulunmaktadır. Yoğun miktarda kireç bulunduran örnekte çimento izine ve lif örneğine rastlanılmamıştır. Harç karışımı içinde tuğla/kiremit kırığı gibi seramik katkı tespit edilememiştir. Görsel analizde horasan olmayan, doğal kireçli harç olduğu belirlenmiştir. Örnek alımı küçük parçalar ve toz halinde yapılmıştır (Şekil 4.22.).

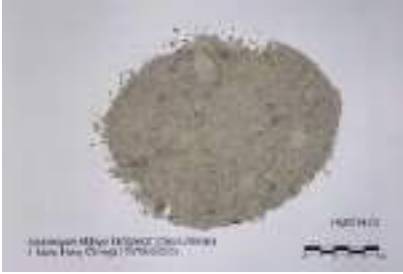
| <b>Hakimiyeti Milliye İlkokulu Harç Örnekleri Görsel Analizi</b> | | | | |
|---|---|---|---|---|
| <b>HMO H-01</b> | | Bodrum kat, B01 Sicil Arşiv odasının dış beden duvarından, moloz taş duvar örgü arasından alınan harç. | Kireç bağlayıcılı, ince kum ve kahverengi, gri renkli agrega kullanılmıştır. Çimento ve lif tespit edilmemiştir. Toz halde alınabilmektedir. | Doğal kireç harç |

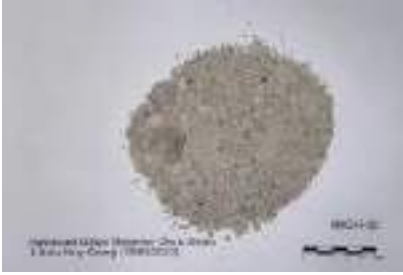
| <b>Hakimiyeti Milliye İlkokulu Harç Örnekleri Görsel Analizi</b> | | | | |
|---|---|---|---|---|
| <b>HMO H-02</b> | | Bodrum kat, B01 Sicil Arşiv odasının iki oda arası beden duvarından, moloz taş duvar örgü arasından alınan harç | Kireç bağlayıcılı, ince kum ve kahverengi, gri renkli agrega kullanılmıştır. Çimento ve lif tespit edilmemiştir. Toz halde alınabilmektedir. | Doğal kireç harç |

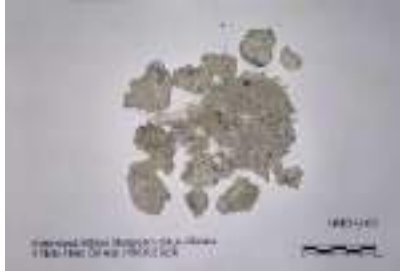
| <b>Hakimiyeti Milliye İlkokulu Harç Örnekleri Görsel Analizi</b> | | | | |
|---|---|---|---|---|
| <b>HMO H-03</b> | | Bodrum kat, B04 İnşaat Dairesi Arşiv odasının dış beden duvarından, moloz taş duvar örgü arasından alınan harç. | Kireç bağlayıcılı, ince kum ve kahverengi, gri renkli agrega kullanılmıştır. Çimento ve lif tespit edilmemiştir. Toz ve küçük parçalar halinde alınabilmektedir. | Doğal kireç harç |

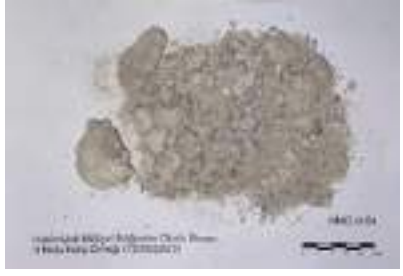
| <b>Hakimiyeti Milliye İlkokulu Harç Örnekleri Görsel Analizi</b> | | | | |
|---|---|---|---|---|
| <b>HMO H-04</b> | | Bodrum kat, B04 İnşaat Dairesi Arşiv odasının dış beden duvarından, moloz taş duvar örgü arasından alınan harç. | Kireç bağlayıcılı, ince kum ve kahverengi, gri ve krem renkli agrega kullanılmıştır. Çimento ve lif tespit edilmemiştir. Toz ve küçük parçalar halinde alınabilmektedir. | Doğal kireç harç |

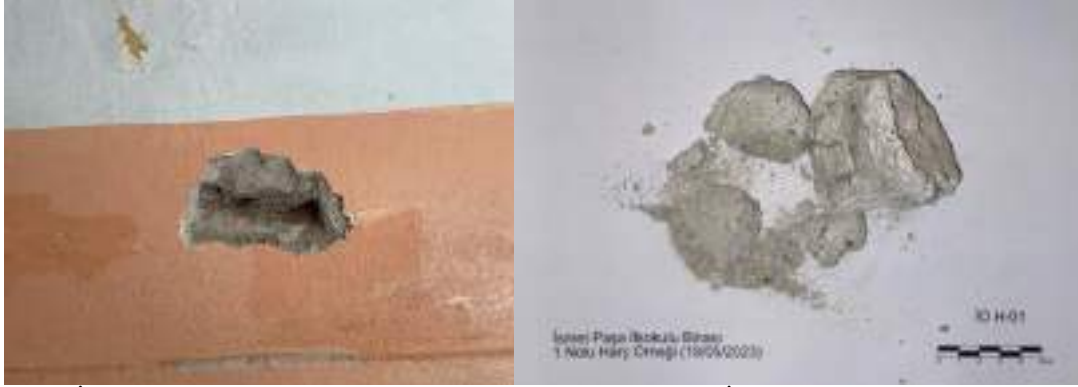
Şekil 4.23. İO H-01 örneği.

**İO H-01 Nolu Harç Örneği;** Yapının bodrum katında, bodrum kat koridorunun batı duvarından, ‘‘Sille Taşı’’ moloz taş örgü harcından örnek alımı yapılmıştır.

a. İO H-01 örneğinin alındığı yüzey.

b. İO H-01 örneği.

Görsel analizde; kireç bağlayıcılı harçta, ince kum ile birlikte gri, kahverengi ve açık kahverengi renklerde iri agrega bulunduğu gözlemlenmiştir. Yoğun miktarda kireç bulunduran örnekte çimento izine rastlanılmamıştır. Az miktarda ince dövülmüş bitkisel lifli kıtık malzemesi tespit edilmiştir. Harç karışımı içinde tuğla/kiremit kırığı gibi seramik katkı tespit edilememiştir. Görsel analizde horasan olmayan, doğal kireçli harç olduğu belirlenmiştir (Şekil 4.23.).

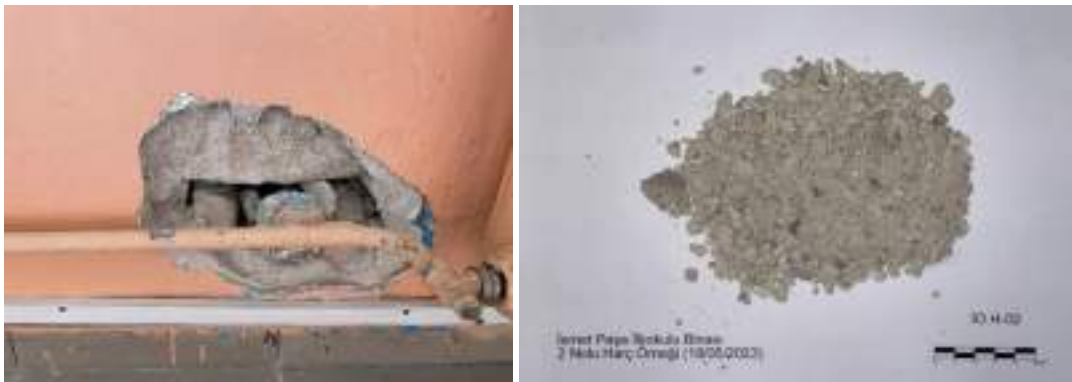
Şekil 4.24. İO H-02 örneği.

**İO H-02 Nolu Harç Örneği;** Yapının üst kat koridorunun batı duvarından, ‘‘Sille Taşı’’ moloz taş örgü harcından örnek alımı yapılmıştır.

a. İO H-02 örneğinin alındığı yüzey.

b. İO H-02 örneği.

Harç örneğinde, H-01 örneğinde olduğu gibi kireç bağlayıcılı harçta, ince kum ile birlikte gri, kahverengi ve açık kahverengi renklerde iri agrega tespit edilmiştir. Yoğun

miktarda kireç bulunduran örnekte çimento izine ve lif örneğine rastlanılmamıştır. Harç karışımı içinde tuğla/kiremit kırığı gibi seramik katkı tespit edilememiştir. Görsel analizde horasan olmayan, doğal kireçli harç olduğu belirlenmiştir. Örnek alımında harç dokusu neredeyse tamamen dağılarak toz halinde alım yapılmıştır (Şekil 4.24.).

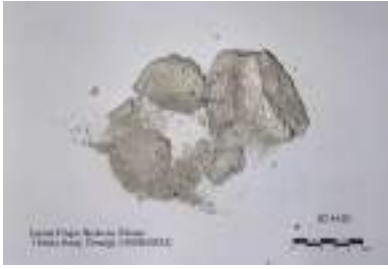
| İsmet Paşa İlkokulu Harç Örnekleri Görsel Analizi | | | | |
|---|---|---|---|---|
| İO H-01 | | Bodrum kat koridoru, batı dış beden duvarından, moloz taş duvar örgü arasından alınan harç | Kireç bağlayıcılı, ince kum ve kahverengi, gri ve açık kahve renkli agrega kullanılmıştır. Az miktarda ince dövülmüş kırıntı bulunmaktadır. Çimento tespit edilmemiştir. | Kırıktık kireç harç |

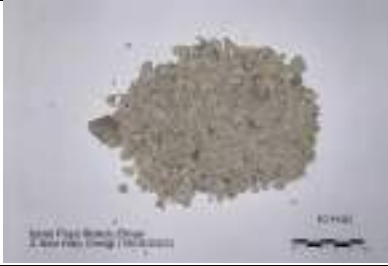
| İsmet Paşa İlkokulu Harç Örnekleri Görsel Analizi | | | | |
|---|---|---|---|---|
| İO H-02 | | Üst kat koridoru, batı dış beden duvarından, moloz taş duvar örgü arasından alınan harç | Kireç bağlayıcılı, ince kum ve kahverengi, gri ve açık kahve renkli agrega kullanılmıştır. Çimento ve lif tespit edilmemiştir. Toz halde alınabilmektedir | Doğal kireç harç |

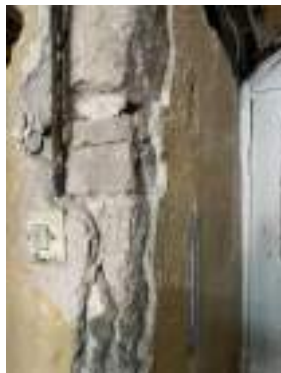
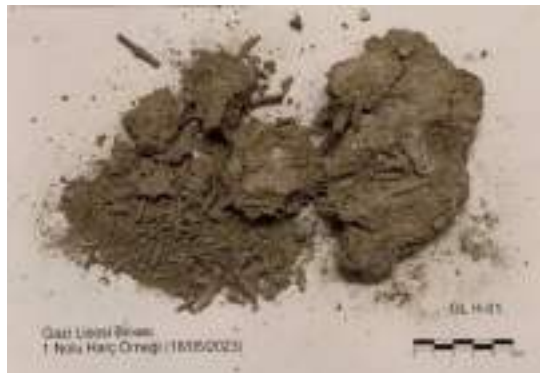
**Şekil 4.25.** GL H-01 örneği.

**GL H-01 Nolu Harç Örneği;** Yapının bodrum katında, atölye olarak kullanılan depo bölümünden koridorla ara duvar olan doğu duvarından, moloz taş üzeri muhdes sıva katmanının altında bulunan özgün sıva katmanından örnek alımı yapılmıştır.

a. GL H-01 örneğinin alındığı yüzey.

b. GL H-01 örneği.

Görsel analizde; çalışma kapsamında alınan diğer örneklerden farklı katmandan alınmasına bağlı olarak kireç tespit edilememiştir. Kalın saman kıtıklı toprak harç örneğidir. Muhdes sıva katmanının altında bulunan özgün sıva doku, özgün yapı malzemelerinden olduğu için alınmıştır (Şekil 4.25.).

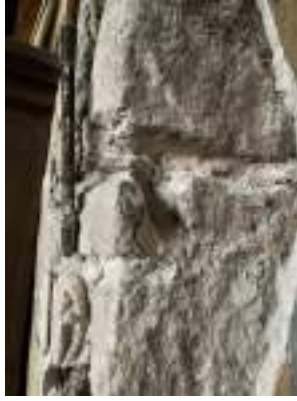
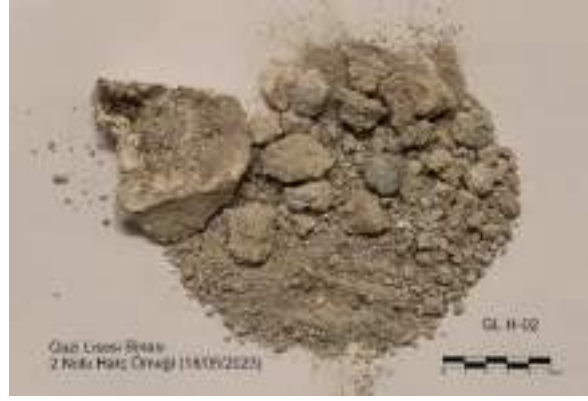
**Şekil 4.26.** GL H-02 örneği.

**GL H-02 Nolu Harç Örneği;** Yapının bodrum katında, atölye olarak kullanılan depo bölümünden koridorla ara duvar olan doğu duvarından, moloz taş duvar örgüsünden örnek alımı yapılmıştır.

a. GL H-02 örneğinin alındığı yüzey.

b. GL H-02 örneği.

Kireç bağlayıcılı harç örneğinde, ince kum ile birlikte gri, kahverengi ve açık kahverengi renklere iri agrega bulunmaktadır. Yoğun miktarda kireç bulunduran örnekte çimento izine rastlanılmamıştır. Az miktarda ince dövülmüş bitkisel lifli kıtık malzemesi tespit edilmiştir. Harç karışımı içinde tuğla/kiremit kırığı gibi seramik katkı tespit edilememiştir. Görsel analizde horasan olmayan, doğal kireçli harç olduğu belirlenmiştir. Örnek alımında harç dokusu dağıldığı için toz ve küçük parçalı olarak alım yapılmıştır (Şekil 4.26.).

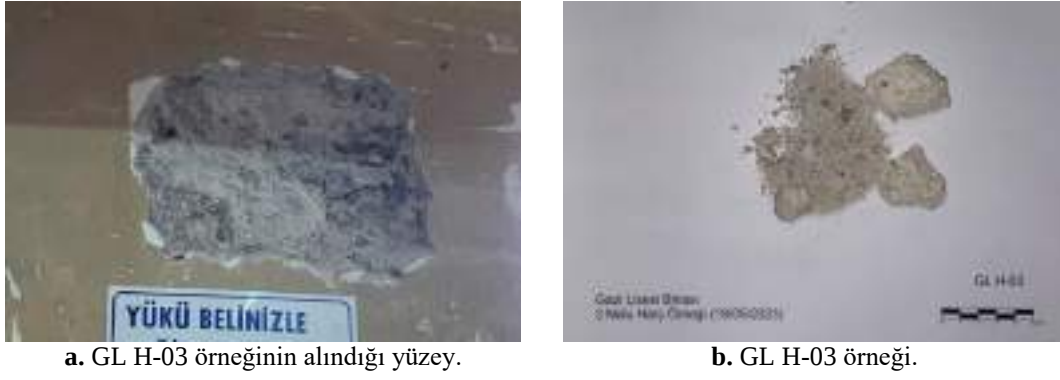
Şekil 4.27. GL H-03 örneği.

**GL H-03 Nolu Harç Örneği;** Yapının bodrum katında, atölye olarak kullanılan depo bölümünden koridorla ara duvar olan doğu duvarından, kaba yonu taş duvar örgüsünden örnek alımı yapılmıştır.

Örnekte, H-02 örneğinde olduğu gibi kireç bağlayıcılı harçta, ince kum ile birlikte gri, kahverengi ve açık kahverengi renklerde iri agrega gözlemlenmiştir. Yoğun miktarda kireç bulunduran örnekte çimento izine rastlanılmamıştır. H-02 örneğinden farklı olarak lif yapı tespit edilmemiştir. Harç karışımı içinde tuğla/kiremit kırığı gibi seramik katkı tespit edilememiştir. Görsel analizde horasan olmayan, doğal kireçli harç olduğu belirlenmiştir. Örnek alımında harç dokusu dağıldığı için toz ve küçük parçalı olarak alım yapılmıştır (Şekil 4.27.).

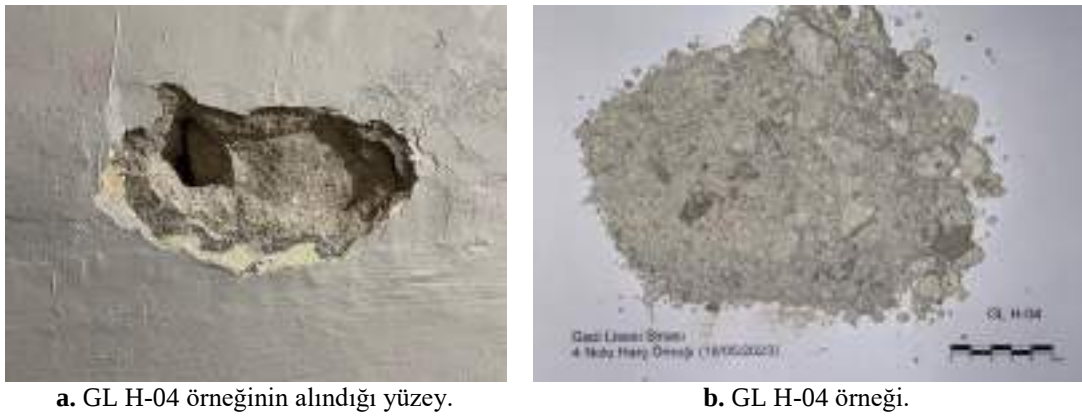
Şekil 4.28. GL H-04 örneği.

**GL H-04 Nolu Harç Örneği;** Yapının bodrum katında, bodrum kat koridorunun batı duvarından, moloz taş duvar örgüsünden örnek alımı yapılmıştır.

Yapılan analizde, kireç bağlayıcılı harçta, ince kum ile birlikte gri ve kahverengi renklerde iri agrega bulunduğu gözlemlenmiştir. Yoğun miktarda kireç bulunduran örnekte çimento izine ve lif örneğine rastlanılmamıştır. Harç karışımı içinde tuğla/kiremit kırığı gibi seramik katkı tespit edilememiştir. Görsel analizde horasan olmayan, doğal kireçli harç olduğu belirlenmiştir. Örnek alımında harç dokusu neredeyse tamamen dağılarak toz halinde alım yapılmıştır (Şekil 4.28.).

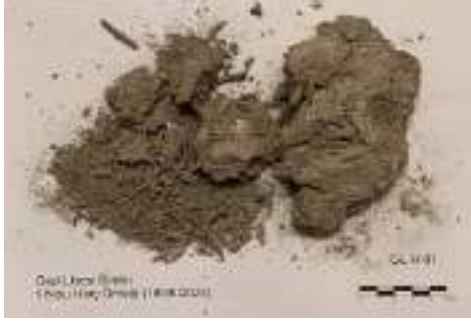
| Gazi Lisesi Harç Örnekleri Görsel Analizi | | | | |
|---|---|---|---|---|
| GL H-01 | | Bodrum kat, atölye/depo bölümünden koridor tarafı iç beden duvarının yüzeyinden alınan sıva harcı. | Toprak bağlayıcılı, çok fazla miktarda saman kıtık bulunmaktadır. Duvar yüzeyindeki muhdes sıva katmanının altından alınmıştır. içinde çimento ve kireç tespit edilememiştir. | Kıtıklı toprak sıva |

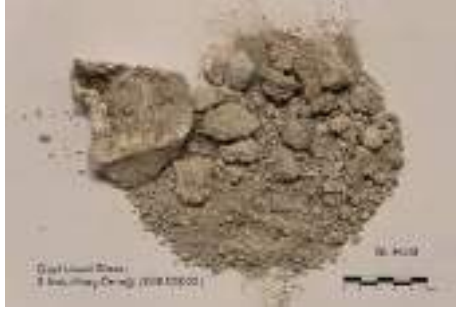
| Gazi Lisesi Harç Örnekleri Görsel Analizi | | | | |
|---|---|---|---|---|
| GL H-02 | | Bodrum kat, atölye/depo bölümünden koridor tarafı iç beden duvarında bulunan sıva katmanının altındaki kaba yonu taş duvar örgü arasındaki harç. | Kireç bağlayıcılı, ince kum ve kahverengi, gri ve açık kahve renkli agrega kullanılmıştır. Az miktarda ince dövülmüş kıtık bulunmaktadır. Çimento tespit edilmemiştir. | Kıtıklı kireç harç |

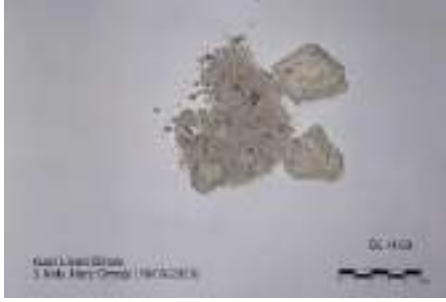
| Gazi Lisesi Harç Örnekleri Görsel Analizi | | | | |
|---|---|---|---|---|
| GL H-03 | | Bodrum kat, atölye/depo bölümünün dış beden duvarından, kaba yonu taş duvar örgü arasındaki harç. | Kireç bağlayıcılı, ince kum ve kahverengi, gri ve açık kahve renkli agrega kullanılmıştır. Çimento ve lif tespit edilmemiştir. Toz ve küçük parçalar halde alınabilmektedir. | Doğal kireç harç |

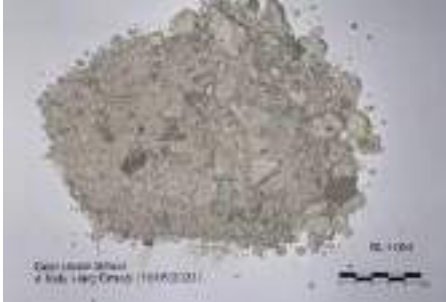
| Gazi Lisesi Harç Örnekleri Görsel Analizi | | | | |
|---|---|---|---|---|
| GL H-04 | | Bodrum kat koridoru batı iç beden duvarından, moloz taş duvar örgü arasından alınan harç. | Kireç bağlayıcılı, ince kum ve kahverengi, gri renkli agrega kullanılmıştır. Çimento ve lif tespit edilmemiştir. Toz halde alınabilmektedir. | Doğal kireç harç |

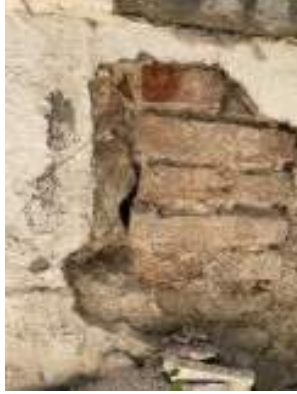
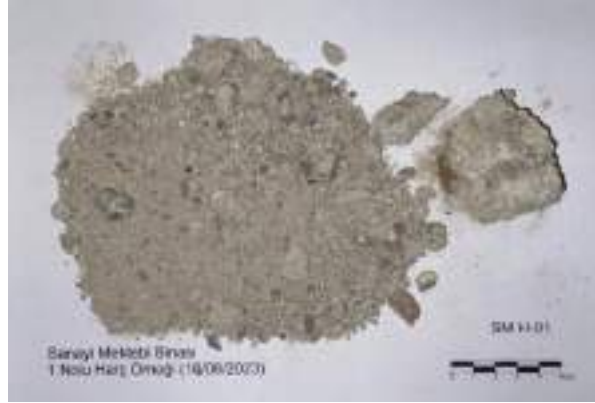
Şekil 4.29. SM H-01 örneği.

**SM H-01 Nolu Harç Örneği;** Yapının güney cephe, subasman kotundan, tuğla duvar örgüsünden örnek alımı yapılmıştır.

a. SM H-01 örneğinin alındığı yüzey.

b. SM H-01 örneği.

Görsel analizde; kireç bağlayıcılı harçta, ince kum ile birlikte gri ve açık kahverengi renklerde iri agrega kullanıldığı gözlemlenmiştir. Yoğun miktarda kireç bulunduran örnekte çimento izine ve lif örneğine rastlanılmamıştır. Harç karışımı içinde bir miktar tuğla kırığı bulunmaktadır. Ancak bu tuğla kırığının harç bileşeninden değil örnek alımı sırasında dağılan duvar örgüsünden karıştığı düşünülmektedir. Örnek alımında harç dokusu neredeyse tamamen dağılarak toz halinde alım yapılmıştır (Şekil 4.29.).

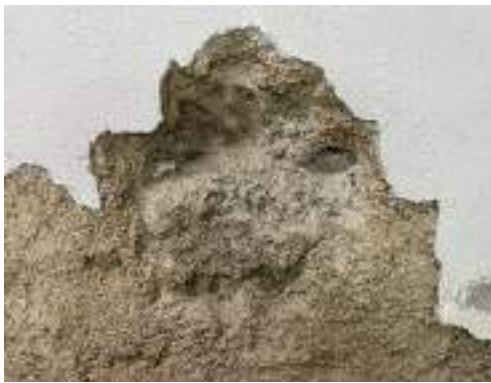
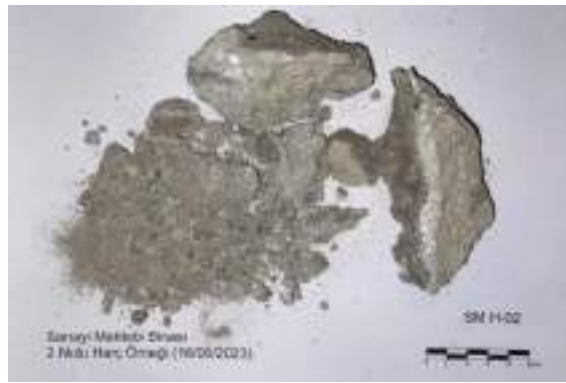
Şekil 4.30. SM H-02 örneği.

**SM H-02 Nolu Harç Örneği;** Yapının batı cephede bulunan bodrum tarafında bulunan nezarethane bölümünün, güney dış duvarından, moloz taş duvar örgüsünden örnek alımı yapılmıştır.

a. SM H-02 örneğinin alındığı yüzey.

b. SM H-02 örneği.

Harç örneğinde, ince kum ile birlikte gri renklerde iri agrega tespit edilmiştir. Yoğun miktarda kireç bulunduran örnekte H-01 örneğinde olduğu gibi çimento izine ve lif örneğine rastlanılmamıştır. Harç karışımı içinde tuğla/kiremit kırığı gibi seramik katkı tespit edilememiştir. Görsel analizde horasan olmayan, doğal kireçli harç olduğu belirlenmiştir (Şekil 4.30.).

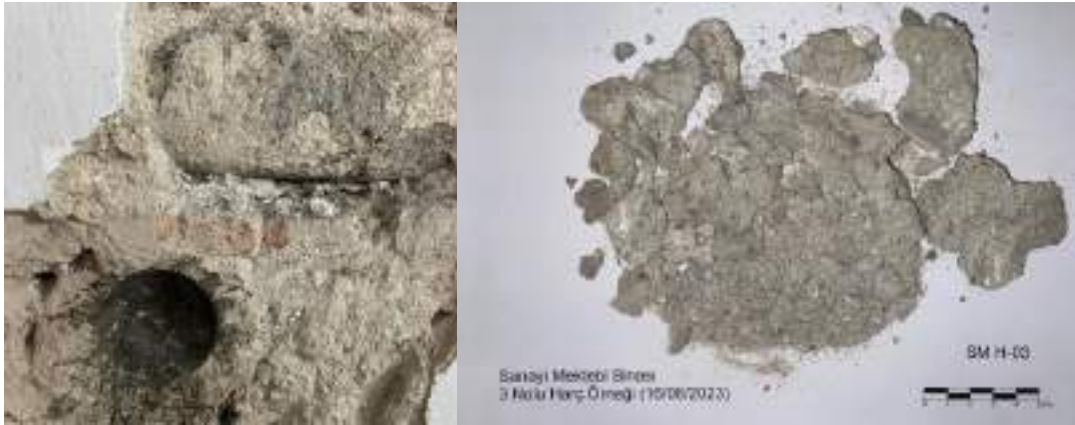
**Şekil 4.31.** SM H-03 örneği.

**SM H-03 Nolu Harç Örneği;** Yapının batı cephede bulunan bodrum tarafında bulunan nezarethane bölümünün, doğu dış duvarından, moloz taş duvar örgüsünden örnek alımı yapılmıştır

a. SM H-03 örneğinin alındığı yüzey.

b. SM H-03 örneği.

Kireç bağlayıcılı harçta, ince kum ile birlikte gri renklerde iri agrega bulunmaktadır. Yoğun miktarda kireç bulunduran örnekte H-01 ve H-02 örneklerinde olduğu gibi çimento izine rastlanılmamıştır. Diğer örneklerden farklı olarak çok az miktarda ince saman kıtık tespit edilmiştir. Harç karışımı içinde tuğla/kiremit kırığı gibi seramik katkı tespit edilememiştir. Görsel analizde horasan olmayan, doğal kireçli harç olduğu belirlenmiştir. Örnek alımında harç dokusu dağılmış olup toz ve kırık parçalar halinde alım yapılmıştır (Şekil 4.31.).

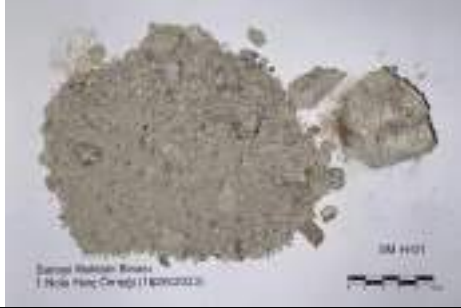
| Sanayi Mektebi Harç Örnekleri Görsel Analizi | | | | |
|---|---|---|---|---|
| SM H-01 | | Güney cephe subasman kotundan, tuğla duvar örgü arasından alınan harç. | Kireç bağlayıcılı, ince kum ve gri ve açık kahve renkli agrega kullanılmıştır. Bir miktar tuğla kırığı bulunmaktadır. Çimento ve lif tespit edilmemiştir. Toz halde alınabilmektedir. | Doğal kireç harç |

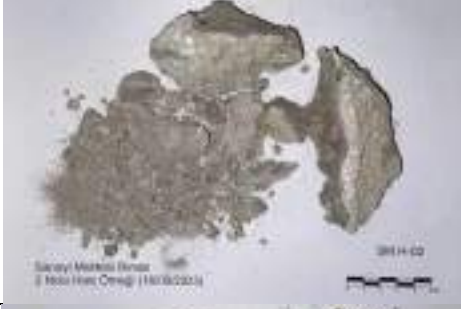
| Sanayi Mektebi Harç Örnekleri Görsel Analizi | | | | |
|---|---|---|---|---|
| SM H-02 | | Bodrum kat, nezarethane bölümünden, güney dış beden duvarından, moloz taş duvar örgü arasından alınan harç. | Kireç bağlayıcılı, ince kum ve gri renkli agrega kullanılmıştır. Çimento ve lif tespit edilmemiştir. | Doğal kireç harç |

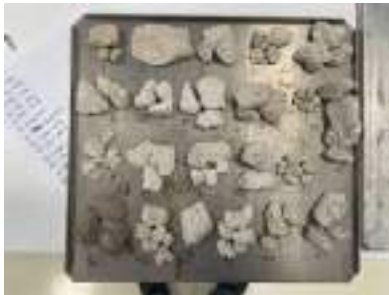
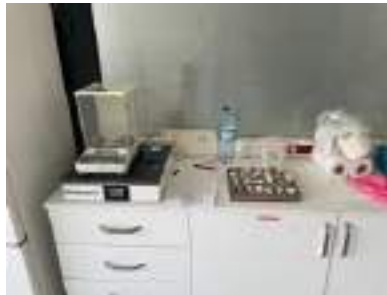
**Şekil 4.32.** Etüv için hazırlanan örnekler.

Tüm örnekler yüzeylerinde bulunan kirliliklerden arındırılarak etüve konulmuştur. 70°C’de, 24 saat etüvde tutularak bünyelerinde bulunan nemden arındırılan örneklerin kuru kütle (md) ölçümü yapılmıştır. Ayrıca etüvde kurutulan örneklerin yarısında He-Piknometre deneyi yapılmıştır (Şekil 4.32.).

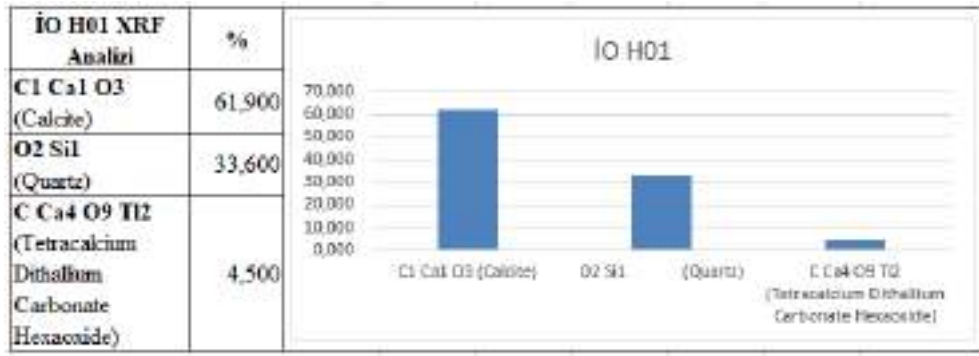
Çizelge 4.50. İO H-01 XRD sonuçları.

**İO H-01;** İsmet Paşa İlkokulu'ndan alınan örnekte yapılan analizde yapılan XRD analizi sonucunda elde edilen molekül yapısı tablo ve grafikte gösterilmiştir. %61,9 oranında kalsit, %33,6 oranında Quartz tespit edilmiştir. XRF analizinde tespit edilen yüksek oranda Ca ve ardından gelen Si ile paralellik göstermektedir. Harç bileşiminde çimento özelliği gösteren molekül yoğunluğu tespit edilmemiştir (Çizelge 4.50.).

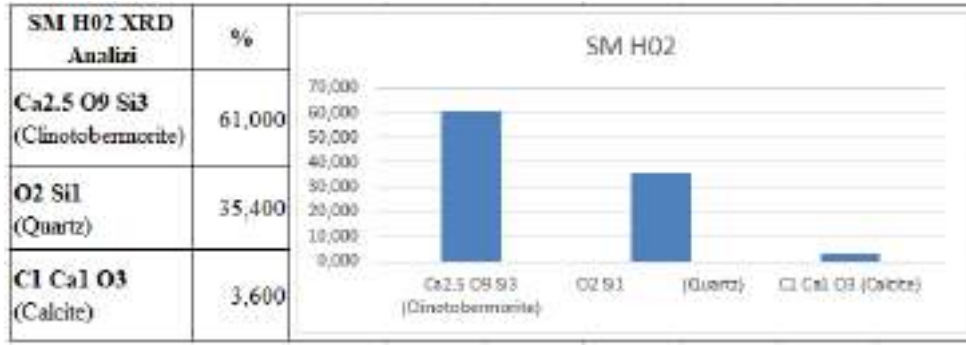
Çizelge 4.56. SM H-02 XRD sonuçları.

**SM H-02;** %61 oranında kalsit, %35,4 oranında Quartz tespit edilmiştir. XRF analizinde tespit edilen yüksek oranda Ca ve ardından gelen Si ile paralellik göstermektedir. Harç bileşiminde çimento özelliği gösteren molekül yoğunluğu tespit edilmemiştir (Çizelge 4.56.).

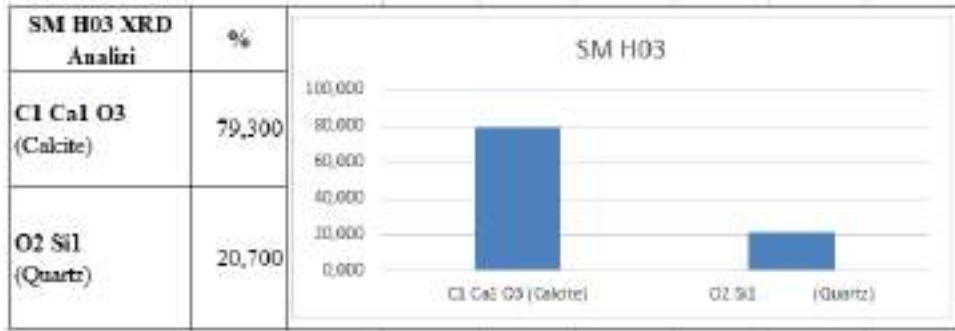
Çizelge 4.57. SM H-03 XRD sonuçları.

**SM H-03;** %79,3 oranında kalsit, %20,7 oranında Quartz tespit edilmiştir. XRF analizinde tespit edilen yüksek oranda Ca ve ardından gelen Si ile paralellik göstermektedir. Harç bileşiminde çimento özelliği gösteren molekül yoğunluğu tespit edilmemiştir (Çizelge 4.57.).

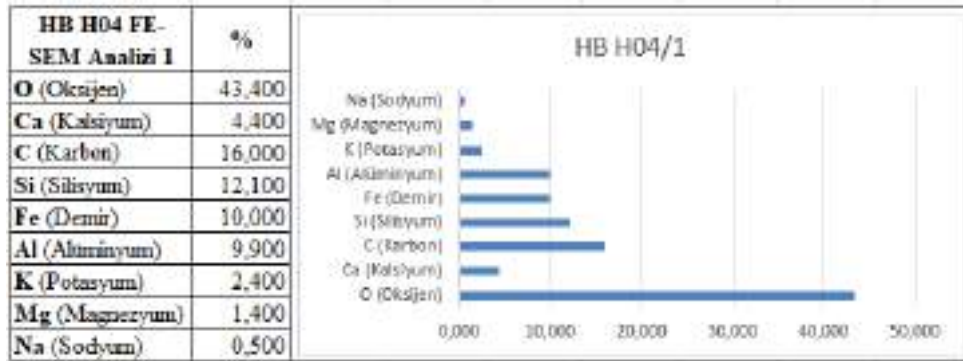
**Çizelge 4.60.** HB H-04/1 FE-SEM sonuçları.

**HB H-04;** örnekten alınan birinci kesitte, en yüksek oranda %43,40 O tespit edilirken %16 C, %12,10 Si, %10 Fe, %9,90 Al tespit edilmiştir. Diğer örneklerden farklı olarak düşük oranda %4,40 Ca tespit edilmiştir. Ayrıca düşük oranlarda K, Mg ve Na tespit edilmiştir (Çizelge 4.60.) (EK-12).

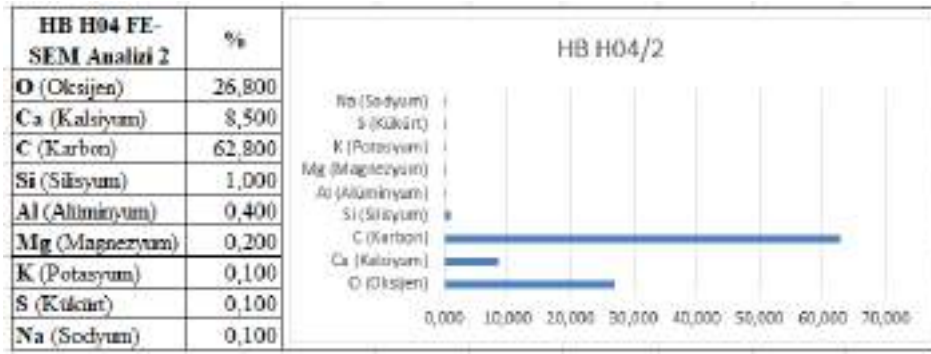
Çizelge 4.61. HB H-04/2 FE-SEM sonuçları.

Örnekte alınan ikinci kesitte, en yüksek oranda %62,80 C tespit edilirken %26,80 O, %8,5 Ca tespit edilmiştir. Diğer örneklerden farklı olarak çok düşük oranda %1 Si tespit edilmiştir. Ayrıca düşük oranlarda Al, K, Mg, S ve Na tespit edilmiştir. Aynı örnekte alınan iki kesitteki veriler birbirinden farklılık göstermiştir (Çizelge 4.61.) (EK-13).
