**KONYA KENT MERKEZİNDE BULUNAN**  
**20.YY. İLK ÇEYREĞİNE AİT KAGIR YAPI**  
**ÖRGÜ HARÇLARI VE RESTORASYON**  
**ÇALIŞMALARINDA KULLANILACAK HARÇ**  
**ÖNERİSİ**

**DOKTORA TEZİ**

**Mimarlık Anabilim Dalı**

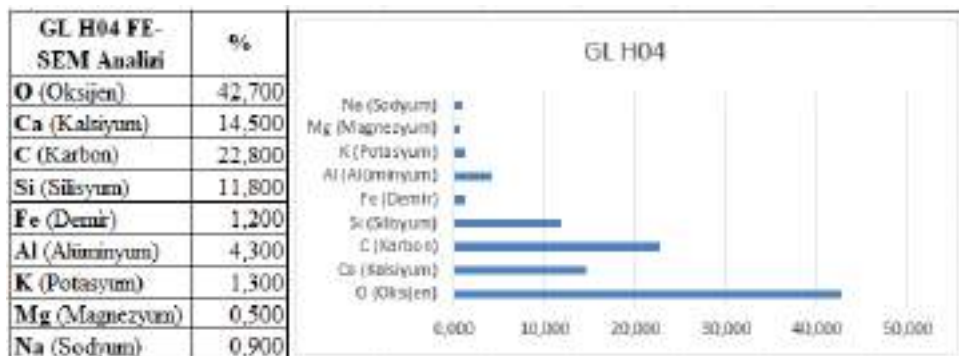
Çizelge 4.80. GL H-04 FE-SEM sonuçları.

**GL H-04;** örnekte, en yüksek oranda %42,70 O tespit edilirken %22,80 C, %14,50 Ca ve %11,80 Si tespit edilmiştir. Ayrıca düşük oranlarda Fe, Al, Mg, K ve Na tespit edilmiştir. Si oranı diğer örneklerden oldukça yüksektir (Çizelge 4.80.) (EK-32).

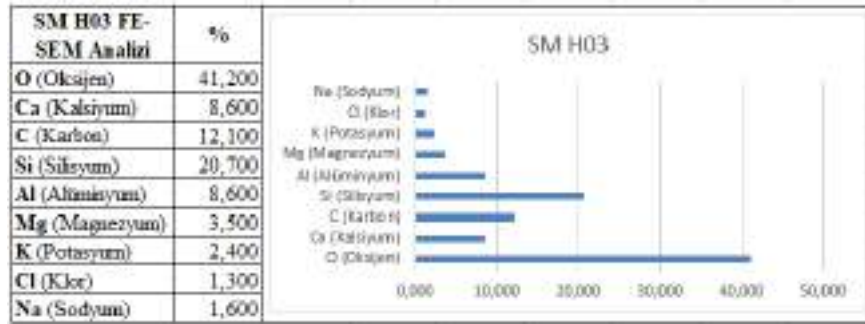
Çizelge 4.84. SM H-03 FE-SEM sonuçları.

**SM H-03;** örnekte, en yüksek oranda %41,20 O tespit edilirken %20,70 Si, %12,10 C ve %8,60 Ca tespit edilmiştir. Ayrıca düşük oranlarda Al, Mg, K, Cl ve Na tespit edilmiştir (Çizelge 4.84.) (EK-36).

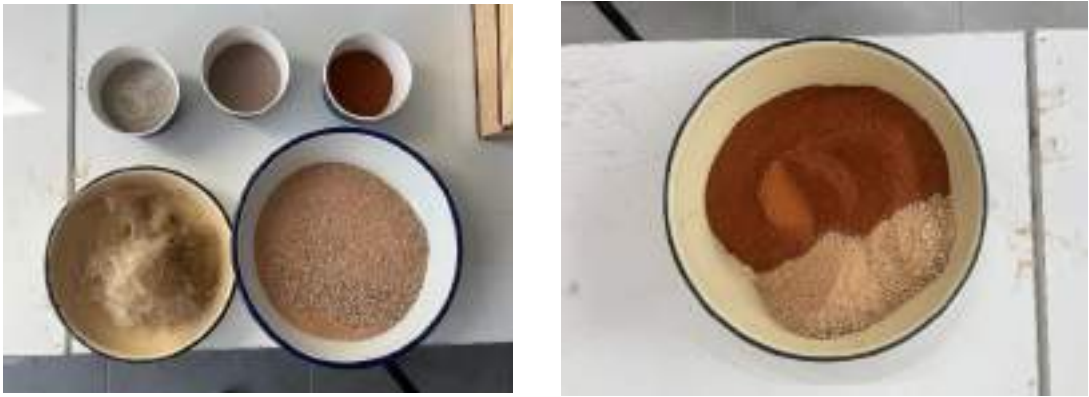
Öneri onarım harcının hazırlanması için NEÜ Mimarlık Laboratuvarı kullanılmıştır. Her malzeme ayrı ayrı gerekli elemeler yapılarak karışım için hazır hale getirilmiştir (Şekil 4.33).

a. Kireç harçları için hazırlanan malzemeler.

b. Horasan harcı için hazırlanan malzemeler.

Taşı'na ait taş tozu, sürdürülebilirlik kapsamında taş işleme atölyelerinden geri dönüşümle değerlendirilerek temin edilmiştir. Konya Selçuk Üniversitesi civarında bulunan volkanik tüfü (Dereli, 2019) kullanılmıştır. Üçüncü olarak da restorasyon uygulamalarında en çok kullanılan katkı olan hazır kiremit tozu alaturka kiremit ocaklarından dolayı Çorum'da bulunan kiremit fabrikalarından temin edilmiştir. Üç katkı malzemesi de 1 mm elekten geçirilerek agrega ile uyumlu hale getirilmiştir.

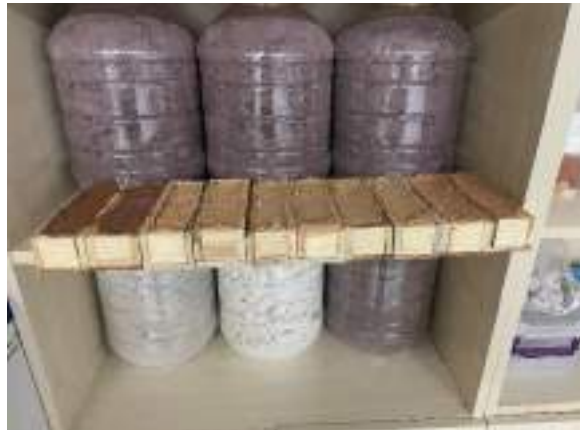
**Şekil 4.34.** Deney süreci için kalıplara dökülen öneri onarım harçları.

Karışım malzemeleri ve oranları belirlenen ÖH H-01 (V.0114), ÖH H-2, ÖH H-03, ÖH H-04 ve ÖH H-05 (V.0118/B) harç örnekleri NEÜ Mimarlık Laboratuvarında 4x4x16 cm ölçülerinde hazırlanmış olan kalıplara dökülerek 29 gün priz süresi beklenmiştir (Şekil 4.34.) (TS EN 1936).

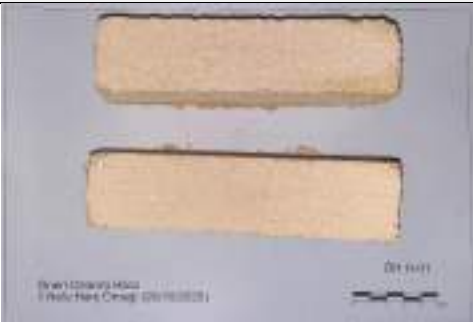
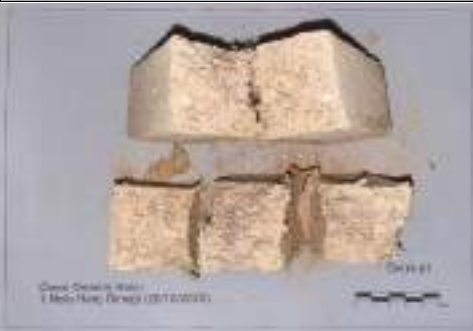
| Öneri Onarım Harcı Örnekleri Görsel Analizi - 1 | | | | |
|---|---|---|---|---|
| ÖH H-01 | | Sönmüş Kireç, Tuvenan Agrega, Ketan Kırıtlı. | Kireç bağlayıcılı, ince tuvenan kum ve gri ve açık kahve renkli agrega kullanılmıştır. Çok yoğun ince lif bulunmaktadır. Kuvvetlidir. | Kırıtlı kireç harç |

Hazırlanmış olan beş örnek 29 gün bekleme süresi sonunda (TS EN 1936) kalıplardan çıkartılarak görsel olarak incelenmiştir. H-05 dışında aynı bileşenlere ek puzolan katkılarla hazırlanmış olan dört harç örneği görsel olarak birbirinin aynısı özellik göstermiştir. Örneklerden H-01 ve H-02 krem renkli, H-03 koyu krem renkli, H-04 Açık pembe+krem renklidir. H-01, H-02, H-03 ve H-04 örneklerinde Kültür ve Turizm Bakanlığı pozundaki oranlara göre eklenmiş olan lif doku özgün örneklerle kıyasla oldukça yoğun olarak tespit edilmiştir. Ancak özgün örneklerle göre bu lif dokusu sayesinde örneklerin kırılgenlikleri ciddi oranda güçlü durum oluşturmuştur. Puzolan katkıları olan Sille Taşı tozu, volkanik tüf ve kiremit tozu katkıları görsel analizde ayırt edilememiştir. Ayrıca agrega özellikleri 1-4 mm elekten geçirilen tuvenan kum nedeniyle özgün örneklerdeki gibi geniş bir aralıkta değildir. Ancak bu durum görsel farklılık göstermemektedir. H-01 Kırıtlı Kireç Harcı ve H-04 Kiremit Tozu Katkılı Kırıtlı Kireç Harcı örnekleri diğer iki örnek olan H-02 Sille Taşı Tozu Katkılı Kırıtlı Kireç Harcı ve H-03 Volkanik Tüf Katkılı Kırıtlı Kireç Harcı örneklerinden daha kuvvetlidir. El ile yapılan analizde hazırlanmış olan beş öneri harcının da özgün örneklerden daha kuvvetli olduğu anlaşılmaktadır (Çizelge 4.96.).

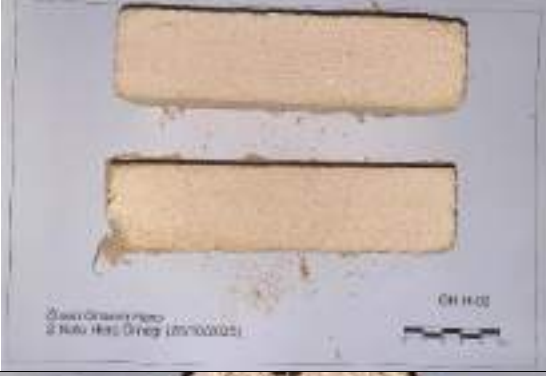
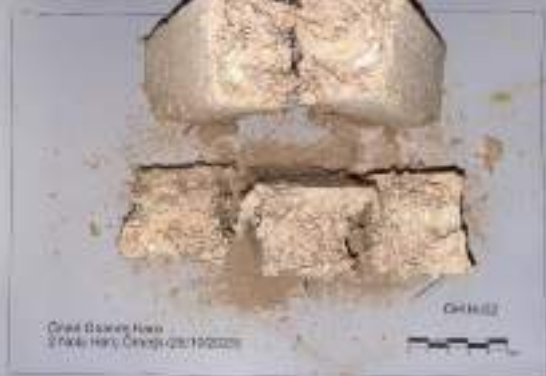
| Öneri Onarım Harcı Örnekleri Görsel Analizi - 1 | | | | |
|---|---|---|---|---|
| ÖH H-02 | | Sönmüş Kireç, Tuvenan Agregası, Ketan Kırıntı, Silice Taşı Tozu | Kireç bağlayıcılı, ince tuvenan kum ve gri ve açık kahve renkli agrega kullanılmıştır. Silice Taşı katkı tespit edilmemiştir. Çok yoğun ince lif bulunmaktadır. Az Kuvvetlidir. | Kırıktık kireç harç |

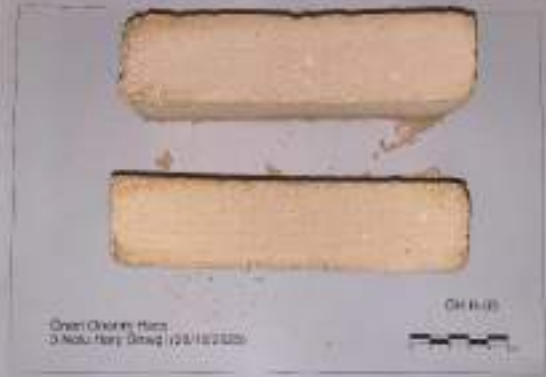
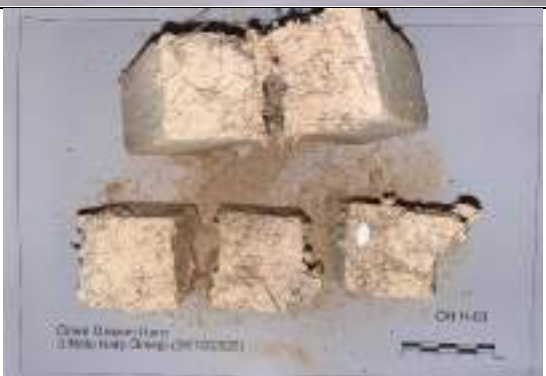
| Öneri Onarım Harcı Örnekleri Görsel Analizi - 1 | | | | |
|---|---|---|---|---|
| ÖH H-03 | | Sönmüş Kireç, Tuvenan Agregası, Ketan Kırıntı, Volkanik Tüf | Kireç bağlayıcılı, ince tuvenan kum ve gri ve açık kahve renkli agrega kullanılmıştır. Volkanik tüf katkı tespit edilmemiştir. Çok yoğun ince lif bulunmaktadır. Az Kuvvetlidir. | Kırıktık kireç harç |

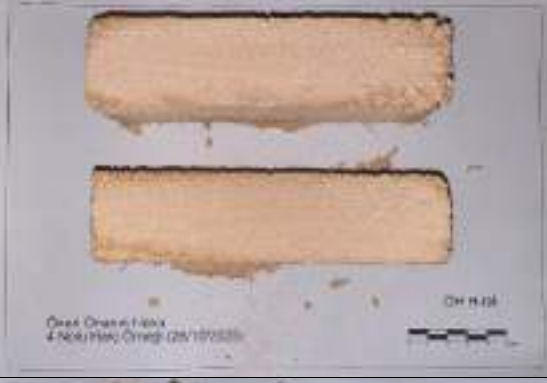
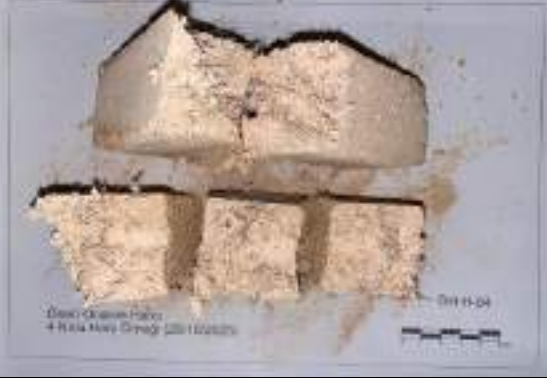
| Öneri Onarım Harcı Örnekleri Görsel Analizi - 1 | | | | |
|---|---|---|---|---|
| ÖH H-04 | | Sönmüş Kireç, Tuvenan Agregası, Ketan Kırıntı, Kiremit Tozu | Kireç bağlayıcılı, ince tuvenan kum ve gri ve açık kahve renkli agrega kullanılmıştır. Kiremit tozu katkı tespit edilmemiştir. Çok yoğun ince lif bulunmaktadır. Kuvvetlidir. | Kırıntılı kireç harç |

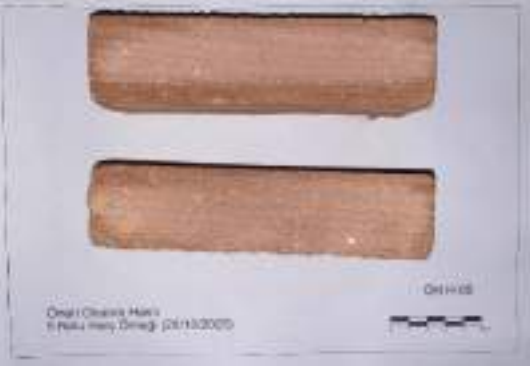
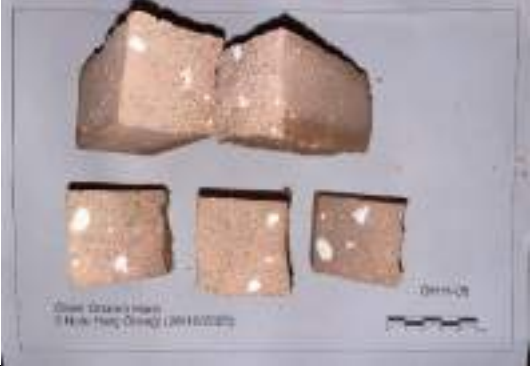
Çizelge 4.97. Öneri onarım harcı görsel analizi-2 tablosu.

H-05 örneği içerik olarak diğer öneri harçlardan farklı olarak hazırlanmıştır. Restorasyon uygulamalarında sıklıkla kullanılan Horasan Harcı karışımını, yoğun kiremit tozu oranıyla koyu kırmızıdır. Harç katkıları içinde lif bulunmamaktadır. Örneğin bazı noktalarında beyaz renkli tam çözünmemiş kireç dokular tespit edilmiştir. Diğer örneklerle göre fazla kuvvetlidir. Ancak lif dokusu bulundurmadağı için esneklik yeteneğı tespit edilmemiştir (Çizelge 4.97.).

| Öneri Onarım Harcı Örnekleri Görsel Analizi - 2 | | | | |
|---|---|---|---|---|
| ÖH H-05 | | Sönmüş Kireç, Tuvenan Agregası, Kiremit Tozu. | Kireç bağlayıcılı, ince tuvenan kum ve gri ve açık kahve renkli agregası kullanılmıştır. Kiremit tozu katkı tespit edilmemekle birlikte koyu kırmızı renklidir. Lif doku bulunmamaktadır. Çok kuvvetlidir. | Horasan Harcı |

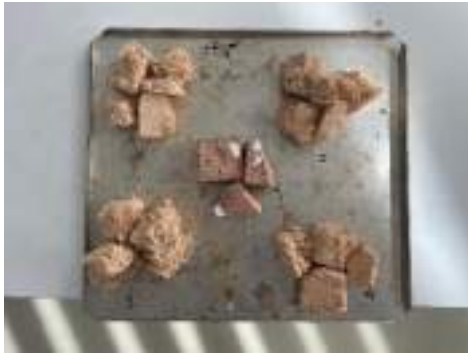
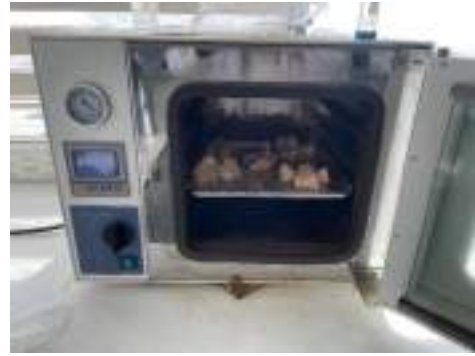
Şekil 4.35. Etüv için hazırlanmış olan öneri onarım harcı örnekleri.

Hazırlanmış olan öneri harçlarda, görsel analiz sonrasında özgün örneklerin fiziksel analizinde kullanılan “TS EN 1936 Gerçek Yoğunluk, Görünür Yoğunluk, Toplam ve Açık Gözeneklilik Tayini” yönteminde belirtilen Le Chatelier yöntemi ile He-Piknometre (EK-5) analizi yöntemleri, NEÜ BİTAM laboratuvarlarında tekrarlanmıştır (Şekil 4.35.).

Beş örnek, yüzeylerindeki artıklardan temizlenerek 70°C’de etüvde 24 saat bekletilmiştir. 24 saat sonrasında bağıl nemden arındırılan örneklerin kuru kütle (md) ölçümleri yapılmıştır. Ölçüm sonrasında demineralize su içinde 24 saat bekletilerek doymuş kütle (ms) ölçümü ve Arşimet terazisi ile su içindeki kütleleri (mh) ölçümü alınmıştır. Alınan ölçümler Le Chatelier yöntemine göre hesaplanarak örneklerin görünür yoğunlukları ( $\Delta$ ) tespit edilmiştir. He-piknometre deneyi ile örneklerin gerçek yoğunlukları ( $\delta$ ) tespit edilmiştir.

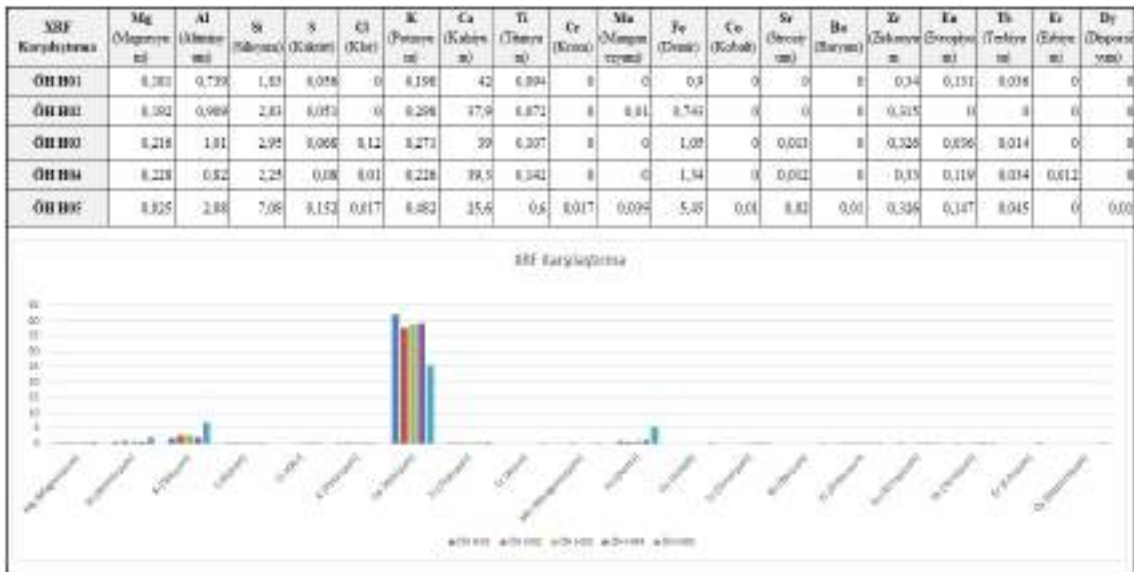
**Çizelge 4.105.** Öneri harçlarda XRF karşılaştırma tablosu.

Öneri harçlarda yapılan XRF analizi sonucunda ilk dört harçta benzer oranda (%42-39) Ca tespit edilirken H-05 örneğinde bu oran (%25,6) daha düşüktür. Bununla birlikte tüm beş örnekte de en yüksek oranda Ca bulunması dikkat çekicidir. Bu oranı ilk dört örnek için %1,83-2,95 ve H-05 için %7,08 ile Si takip etmektedir. H-05 örneği diğer örneklerle göre Si bakımından oldukça yüksek oranda sonuç vermektedir. Tüm harçlarda Fe ve Al varlığı benzerlik göstermekle birlikte H-05 örneğinde bu oran yine diğer dört örnekten oldukça yüksektir. Bunların yanında Mg, S, Cl, K, Ti, Zr tespitleri hem örnek harçlar için hem de özgün harçlar için ortak özelliktedir ve çok az miktardadır.

Özgün harçların XRF ortalamasına göre %23,76 Ca, %4,81 Si oranları görsel analizlere göre uyumsuz olan ÖH H-05 Horasan Harcı sonuçlarına (%25,60 Ca, %7,08 Si) oldukça uyumlu sonuç vermektedir. Ancak bu oranlar diğer dört harçta Ca açısından düşük, Si açısından yüksek kalmaktadır ve oransal olarak uyumsuzluk göstermektedir. Bununla birlikte özgün örneklerin ortalamasında %1,24 Al ve %1,13 Fe oranları H-05 örneğinin oranlarından (%2,08 Al, %5,45 Fe) çok düşük kalırken, diğer dört harç oranlarına paralel sonuç vermektedir.

XRF sonuçlarına göre kagir örgü harçlarının temel bileşeni olan Ca ve Si bakımından H-05 örneğine uyumlu olduğu söylenebilirken, daha az oranlarda bulunan Al ve Fe oranları bakımından diğer dört harcın uyumlu olduğu söylenebilmektedir (Çizelge 4.105.).

Sonuç olarak temel bileşen olan Ca ve Si baz alınacağı için görsel uyumluluk göstermeyen ÖH H-05 örneğinin elemental açıdan uyumlu olduğu söylenebilir. Ancak özgün harçlarda %0,01 oranında yapılan taramadan bulunmayan Cr, Co, Ba ve Dy elementlerinin tespiti bu uyumluluk değerini düşürmektedir. XRF sonuçlarının kimyasal uyumluluk için SEM ve XRD sonuçlarıyla birlikte değerlendirilmesi doğru olacaktır.

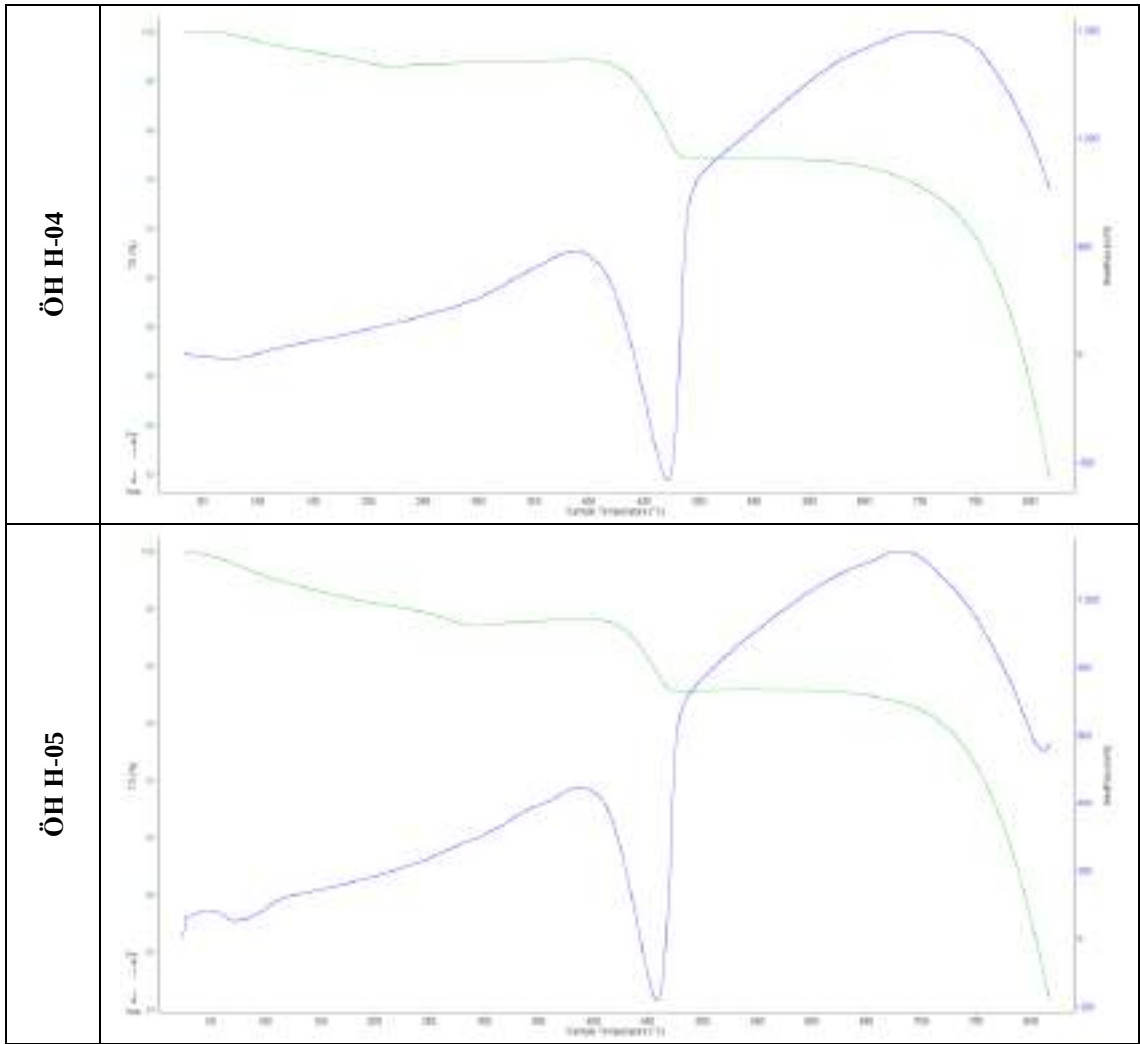
**EK-51 (devamı) Öneri harçlarda TGA-DSC eğrileri.**
