ALTINAPA BARAJI HAVZASINDA (KONYA) EROZYON VE ÖNLEMLER

Erosion and Precautions in the Altınapa Dam Basin (Konya)

Recep BOZYİĞİT⁶³

Baştürk KAYA⁶⁴

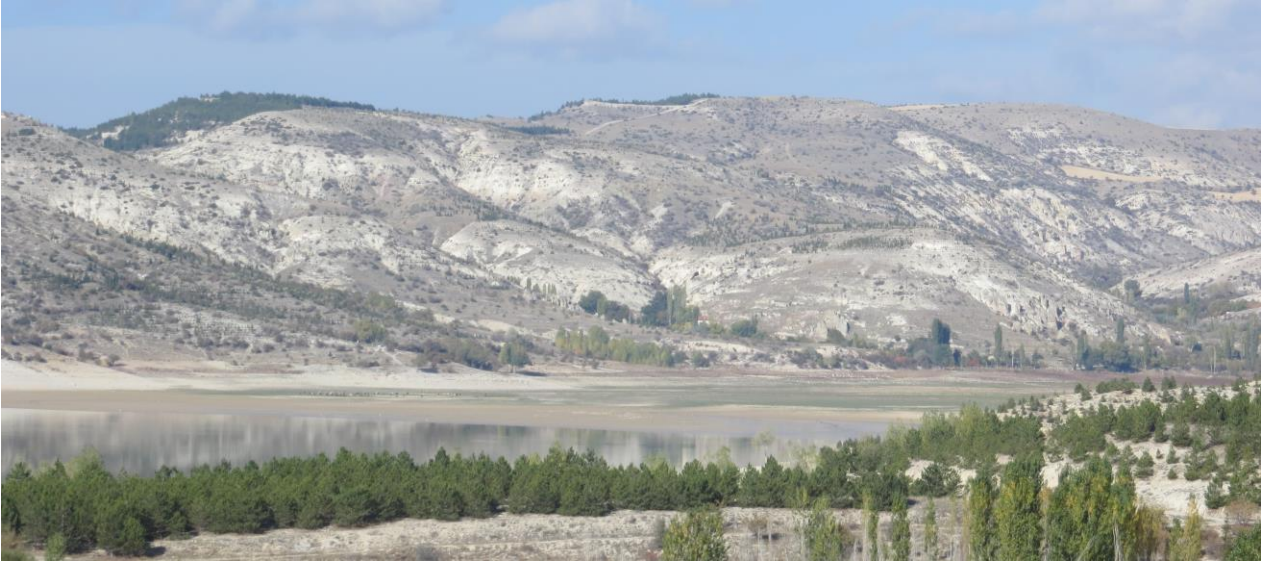
Fotoğraf 2: Uluçay Vadi Tabanı vadi tabanı ovası özelliği göstermektedir. Ovanın güneydoğuya devamında Altınapa Baraj Gölü yer almaktadır.

Altınapa Barajı Havzası'nda Uluçay vadisi tabanı, vadi tabanı ovası özelliği göstermektedir (Fotoğraf 2). Yüksek kesimlerden kaynaklarını alan Değirmenlik, Darboğaz, Karadere, Taşboğaz ve Dilekçi Dereleri kısa mesafede ana akarsuya ulaşmakta ve getirdikleri malzemeyi bırakmaktadırlar. Gerek Uluçay gerekse onun kolları olan derelerin biriktirmesi ile Altınapa Barajı ve onun kuzeybatıya doğru devamında 15 km uzunluğunda 1-2 km genişliğinde vadi tabanı ovası uzanmaktadır. Ovada farklı kayaların ayrışma ürünü olan alüvyonların kalınlığı 15-20 metreyi bulmaktadır. Alüvyonlar kum, kil ve çakıldan oluşmuştur. Alüvyon vadi tabanı üzerinde birikinti koni ve yelpazeleri yer almaktadır. Darboğaz, Karadere(Küçükmuhsine), Kışla, Dilekçi ve Taşboğaz (Uluçay) Derelerinin vadi tabanına ulaştıkları sahada oluşturdukları birikinti yelpazeleri kum, silt, çamurlu ara katmanları içeren kaba çakıllı çökel istiflerinden oluşmaktadır. Yelpazelerin konumu ve morfolojik özelliklerine bakıldığında havzada en genç formasyonlar olduğu sonucuna ulaşılmaktadır. Birikinti yelpazeleri Uluçay'ın sağa sola yatak değiştirmesine neden olmakta bu durum ise akarsu erozyonuna yol açmaktadır. Uluçay'ın, Kışla Deresi'nden Baraj Gölü'ne doğru örgülü bir mecraya özelliği kazanmasında da birikinti yelpazelerinin etkileri görülmektedir. Havzada Kışla, Karadere, Taşboğaz ve Dilekçi vadi tabanlarında gevşek litolojideki alüvyonlar dikkati çekmektedir. Bu sahalarda oyuntu erozyonu etkili olmaktadır.

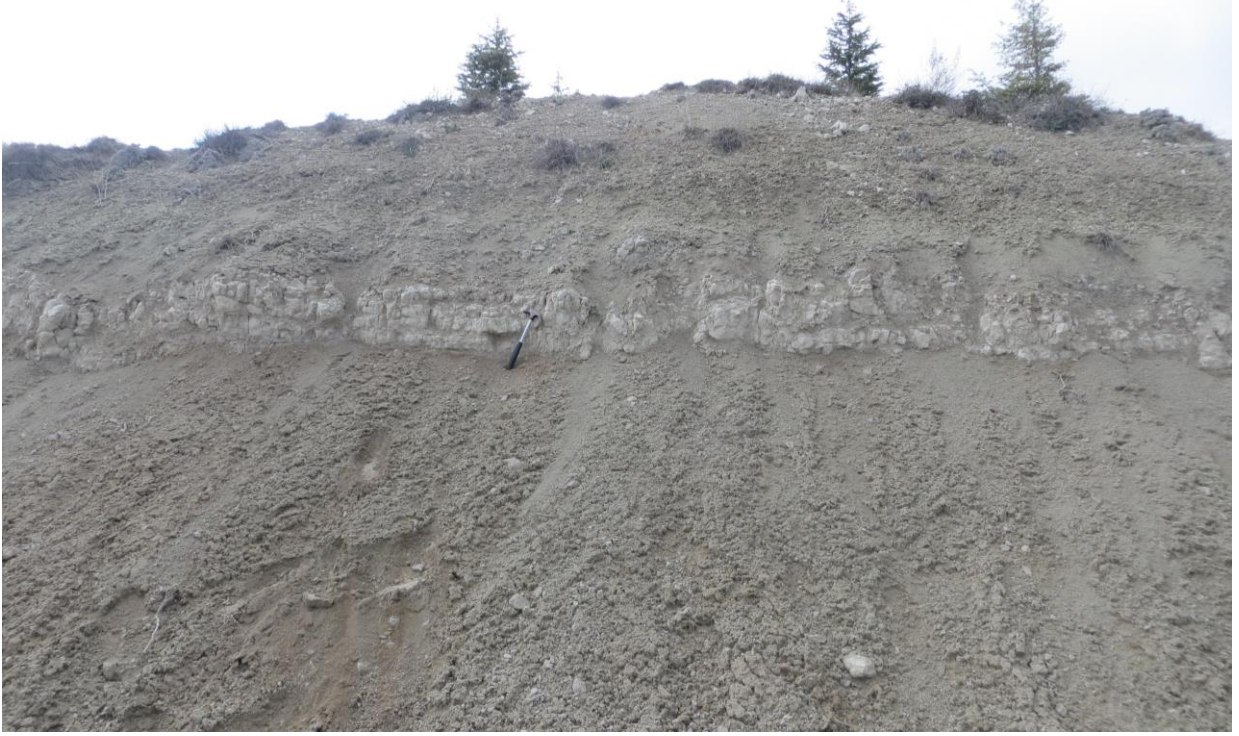
Fotoğraf 5: Yağmur damlası erozyonu, havzanın doğu kesimlerinde yoğunlaşmaktadır. Bitki örtüsünden yoksun eğimli yamaçlarda etkili olmaktadır.

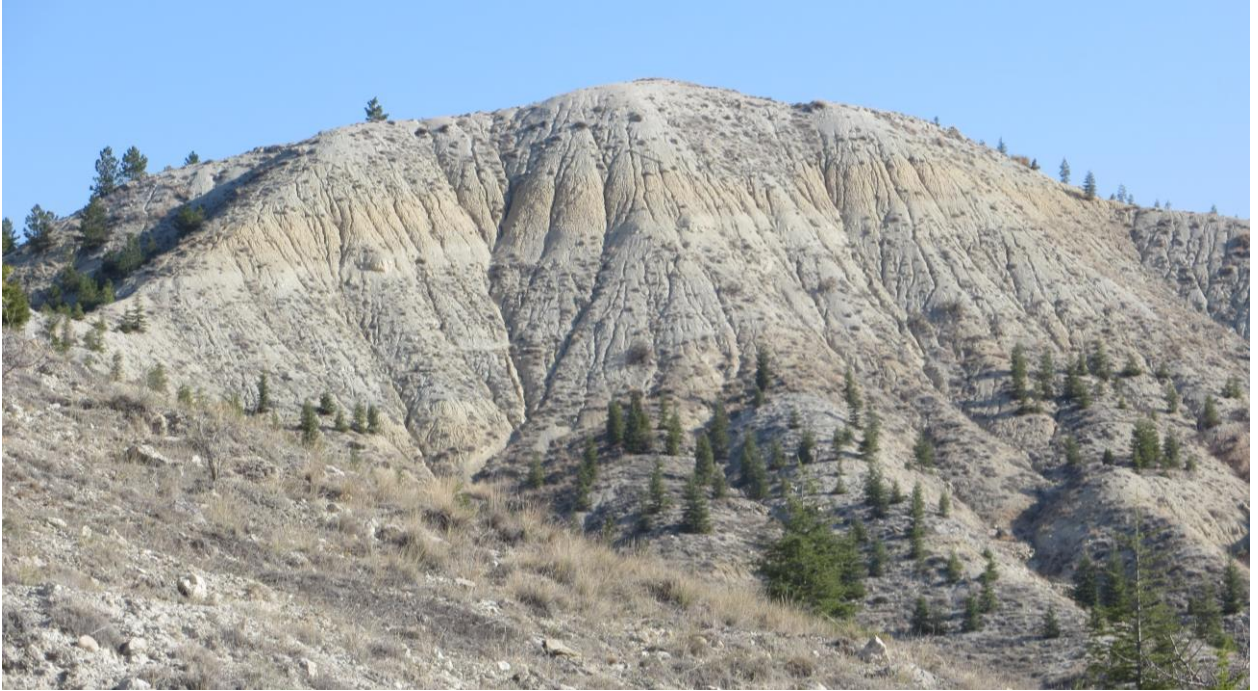
Fotoğraf 6: Büyükelek Tepe'nin güney yamaçlarında oluk erozyonu etkili olmaktadır.

Araştırma sahasında en sık rastlanan erozyon şekli oluk (parmak) erozyonudur. Eğimin fazla olduğu kesimlerde yüzeyden akan suların oluşturduğu küçük kanalların derinleşmesiyle meydana gelen bu erozyon tipi daha çok marnlı sahalarda dikkat çekmektedir(Fotoğraf 6). İlerlemiş şekli ise oyuntu erozyonudur.

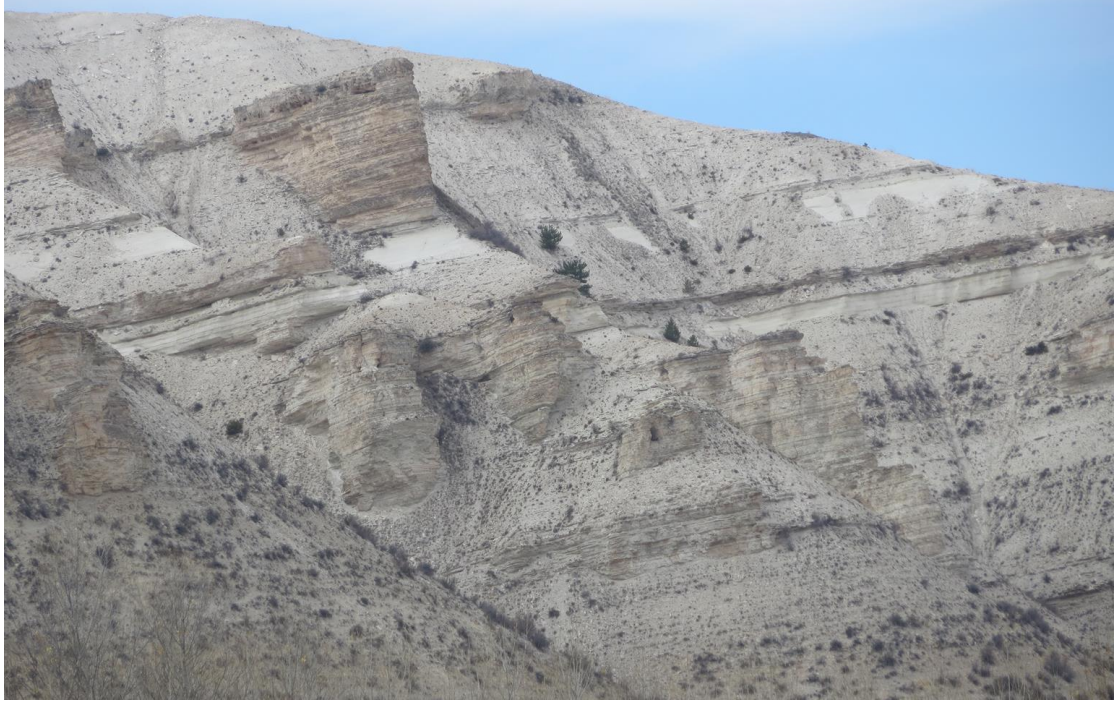
Fotoğraf 7: Sel yarıntısı erozyonunun etkili olduğu Uluçay Vadisi'nin batı yamaçları

Oluk erozyonunun bulunduğu kesimlerde erozyonun nispeten ilerlemiş halini görmek mümkündür. Toprak koruma önlemlerinin alınmadığı çoğu yerde oluk erozyonunun bulunduğu sahalarda sel yarantısı (oyuntu erozyonu) şekline dönüşmüştür (Fotoğraf 7). Araştırma sahasında dikkat çeken diğer bir erozyon çeşidi ise akarsu erozyonudur. Akarsu yataklarının ve kenarlarının aşındırılmasıyla oluşmuş bu erozyon geniş düzlükler oluşturmuştur. Tarıma elverişli olan bu sahaların toprak tipini kolüvyal topraklar oluşturmaktadır.
