**KONYA KENT MERKEZİNDE BULUNAN**  
**20.YY. İLK ÇEYREĞİNE AİT KAGIR YAPI**  
**ÖRGÜ HARÇLARI VE RESTORASYON**  
**ÇALIŞMALARINDA KULLANILACAK HARÇ**  
**ÖNERİSİ**

**DOKTORA TEZİ**

**Mimarlık Anabilim Dalı**

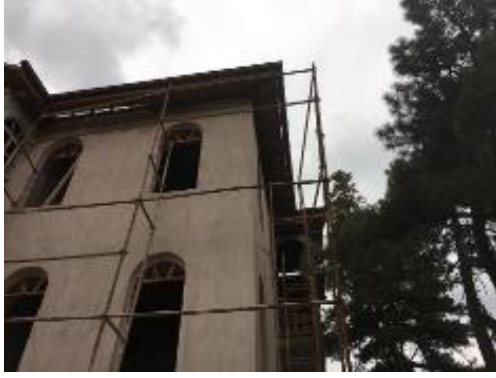
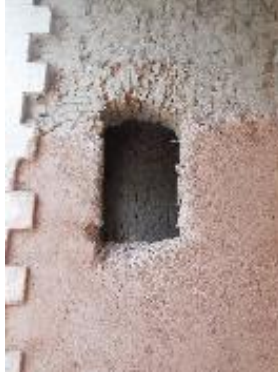
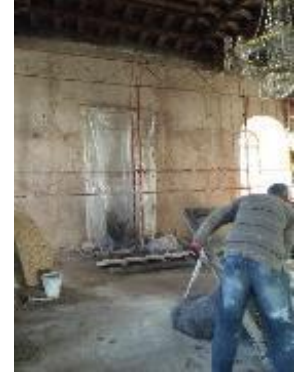
Şekil 2.1. Horasan harcı sıva örnekleri.

**a- Sıvalar;** Taşıyıcı sistemi çevresel etkilerden korumak ve dekoratif amaçlı yüzey elde etmek için kullanılan harçlı imalatlardır. Uygulandığı katmanlara göre dolgu sıvası, kaba sıva, ince sıva gibi farklılaşmaktadır. Uygulama yerine ve amacına göre farklı agrega boyutları ve türleri ile hazırlanmaktadır. Sıva uygulanan yüzeylerde, sıva harcının duvar yüzeyinde kalıcı olması için yüzeyin harcın tutunması için uygun olması gerekmektedir (Şekil 2.1.).

a. Kalfaoğlu Konağı restorasyonu

b. Hemşire Lojmanı restorasyonu

c. Yukarıçiğil Merkez Camii restorasyonu

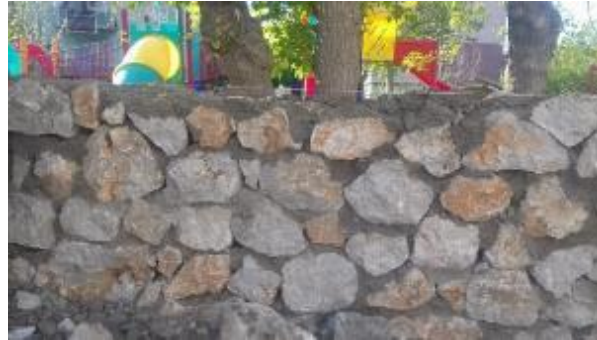
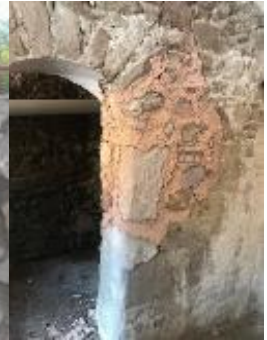
Şekil 2.2. Örgü harcı örnekleri.

b. Çimento-Kireç karışımı örgü harcı örneği.

c. Horasan harcı örgü harcı örneği.

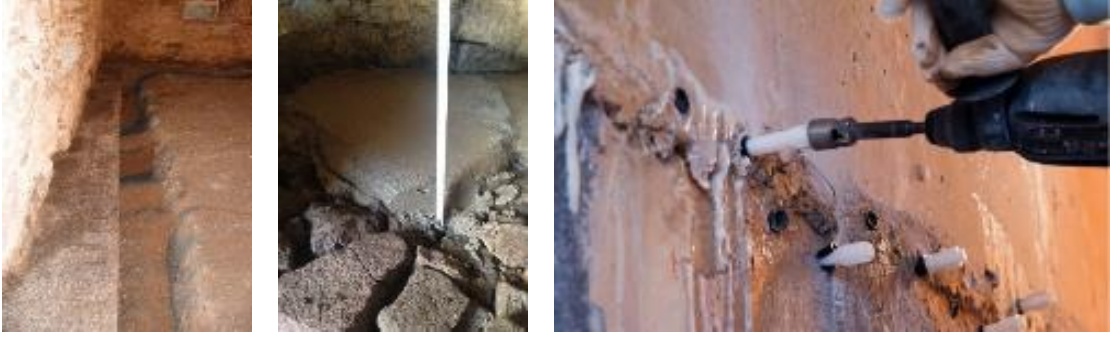
a. Çimento esaslı temel güçlendirme harcı.

b. Hidrolik kireç dolgu enjeksiyonu örneği.

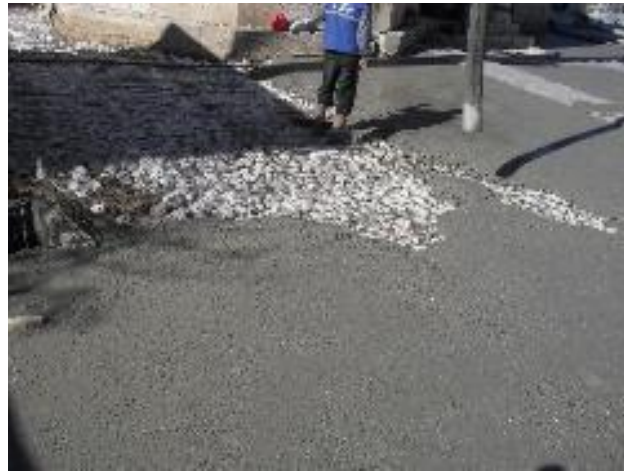
Şekil 2.4. Çimento-kireç karışımı tesfiye harcı örneği.

**c- Yapıştırma Harçları;** Farklı yapı elemanlarını birbirine bağlamak için kullanılan harçlardır. Özellikle duvar ve döşemelerde kaplama malzemelerinin sabitlemesinde önemli rol oynamaktadırlar. Ayrıca yüzeylerde tesfiye sağlamak için de kullanılan uygulamaları bulunmaktadır (Şekil 2.4.).

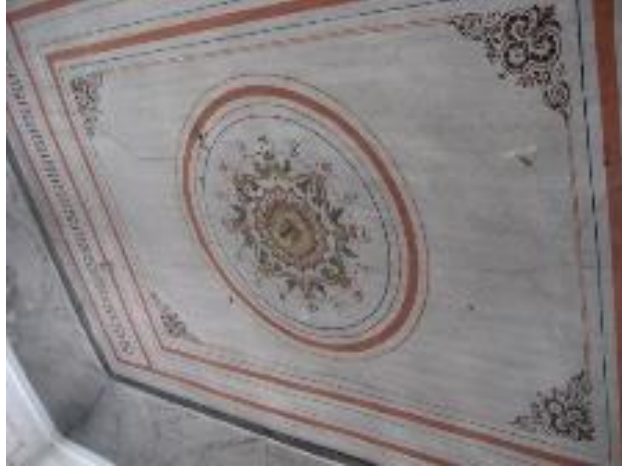
Şekil 2.5. Kalemişi sıva yüzey örneği.

**d- Dekoratif Harçlar;** Dekoratif amaçlarla yüzeyleri pürüzsün hale getirmek ya da yüzeylerde üç boyutlu tasarımlar oluşturmak için kullanılan harç türüdür. Sıva katmaklarının üzerine uygulanan tabaka/katman uygulamaları olduğu gibi kabartma yapılan rölyefler de bu harçlar ile yapılmaktadır (Şekil 2.5., 2.6.).

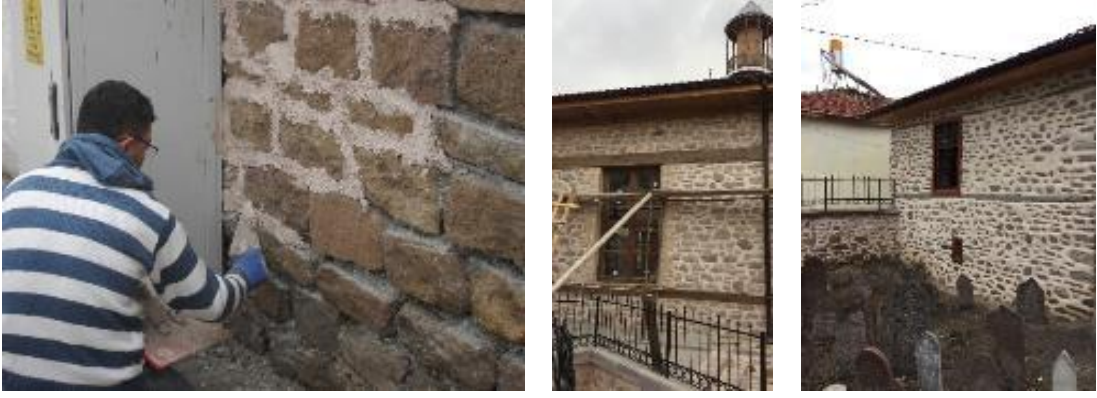
Şekil 2.7. Sille Subaşı Camii'nde Horasan harcı derz örnekleri.

**e- Özel Harçlar;** Diğer harç türlerine girmeyen daha özelleşmiş işlevleri olan harçlardır. Özel nem yalıtım harçları, derz harçları, dekoratif harçlar ve onarım harçları olarak uygulanabilmektedirler. Uygulama türüne bağlı olarak farklılaşmış malzemeler ile hazırlanmaktadır.

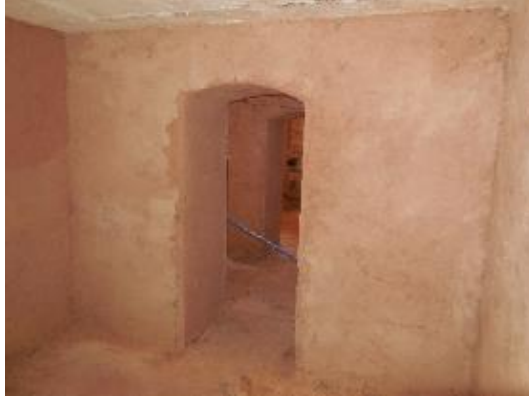
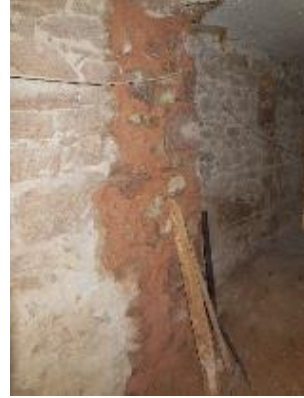
**Şekil 2.10.** Restorasyonda kullanılan Horasan harcı örnekleri.

**Kireç ve puzolanlı harçlar;** hidrolik özellikte olmayan kireç ile hidrolik özellik sağlaması amacıyla volkanik küller veya tuğla kırığı gibi pişmiş malzemelerin eklenmesi ile kullanılan suya dayanıklı kireç harcı türüdür. Vitruvius'un su altından da kullanıldığını belirttiği harç türü Veseius Dağı külleri kullanılarak yapılan puzolanlı kireç harcıdır (Vitruvius, 2005). Roma döneminde su yapılarında volkanik küller ile karıştırılarak hazırlanan harçlar, Orta Asya'dan Bizans bölgesine kadar Bizans, Selçuklu ve Osmanlı dönemlerinde yoğun olarak kullanılan, tuğla gibi pişmiş toprak malzeme kırığı/tozu ile karıştırılan Horasan Harcı haline gelmiştir (Pekmezci, 2012). Kireçtaşı ve volkanik kül ile hazırlanan puzolanlı harçların donma-çözülme direnci diğer kireç harçlara göre gözenek yapısı ve mekanik mukavemetten kaynaklı olarak daha yüksektir. İnce kırılmış seramik ilaveli harçlar, daha yoğun gözenek yapısından dolayı daha iyi su yalıtımı değerlerine sahiptir (Binici vd., 2010). Yapılan araştırmalar doğrultusunda, kiremit kırığı ve tozu ile yeniden oluşturulan Horasan harcı örnekleri, düşük puzolanik aktivite

değerleri ile hidrolik özellik göstermemektedir (Şekil 2.10.). Tuğla tozu gözeneklerinin su emme özelliği, harçların nemde yapışma ve mukavemet kazanmasını sağlarken, saman ilavesi harcın priz alması sırasında esnekliğini sağlamaktadır (Işıkdag vd., 2013).

**a.**Hemşire Lojmanı restorasyonunda sıva uygulaması.

**b.**Hemşire Lojmanı restorasyonunda derz uygulaması.

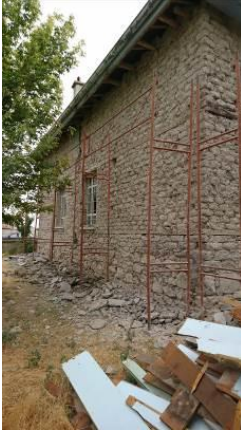
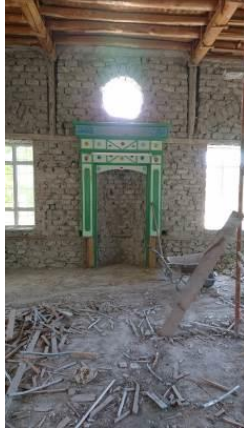
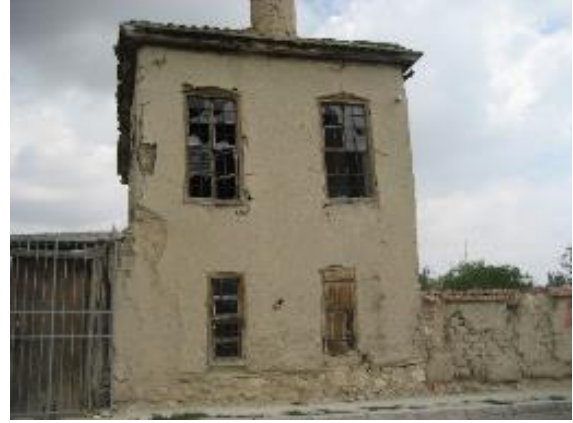
**Şekil 2.11.** Kerpiç harçlı yapı örnekleri.

**Killi bağlayıcı harçlar;** bilinen en eski bağlayıcı olan killi toprak, kolay işlenebilirliği ve kolay temin edilebilirliği ile birçok bölgede kullanılmış olan bağlayıcılardandır (Luo vd., 2012). Çeşitli lifler ya da farklı organik katkılar ile dayanımı az olan killi bağlayıcılarda dayanım farklı bileşimlerle arttırılmıştır. Yapılarda sıva, kerpiç blok ya da ahşap taşıyıcı arası dolgu olarak kullanılmaktadır (Şekil 2.11.) (Pekmezci, 2012).

**a.** Kerpiç blokların kullanıldığı Konya Ortakonak Camii.

**b.** Meram'da bulunan kerpiç sıva ve duvarlı geleneksel konut yapısı.

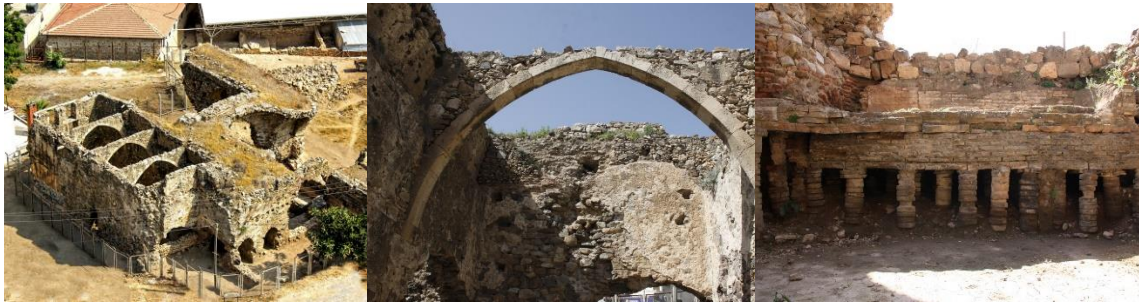
**Şekil 2.14.** Kireç harçlı bağlayıcı ve sıva örneklerinin bulunduğu Roma dönemi Aydıncık Kalenderis Hamamı.

yapılarında önceki dönem yapılarından farklı olarak “opus caementicium” adı verilen harç ile arası doldurulan çift cidarlı duvar tekniği kullanılmaktadır (Şekil 2.14). Dolgu harcı olarak kullanılan bu malzeme içine taş ve tuğla kırıkları ile bazı bölgelerde puzolan katkıları konulmaktadır (Kozlu, 2010). Yapı harçlarında kireç ve puzolan kullanımı hakimken tuğla tozu ve kırığının kullanımı da bu dönemde başlamıştır (Pachta vd., 2014). Anıtsal ve gösterişli yapılarda mermer, alçı sıva ve mozaik kaplamalar kullanılırken, daha mütevazı yapılarda kireç harçlı sıvalar kullanılmıştır. Taş duvarlarda bağlayıcı olarak kireç harcı kullanılırken, yüzeyleri sıvanarak iç yüzeylerde duvar resimleri yapılmıştır. M.Ö. 2. yy.da kum, kireç ve su karışımıyla hazırlanarak kullanılan harca, volkanik malzeme olan puzolan katarak sağlam bir harç elde etmişlerdir (Kozlu, 2010). Puzolan katkılı bu harç, kiremit tozu ve pomza gibi katkıların da katılmasıyla suya dayanıklı hale gelmiştir (Şekil 2.15.). Roma’da kullanılan kireçli ve çok katmanlı harç tekniği su geçirgenlik özelliği ile su kemerlerinde çözümlemeye etkili olmuştur (Malinowski, 1979).

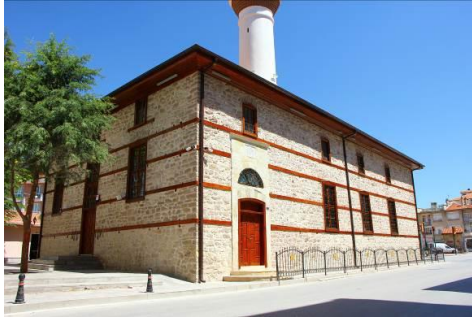
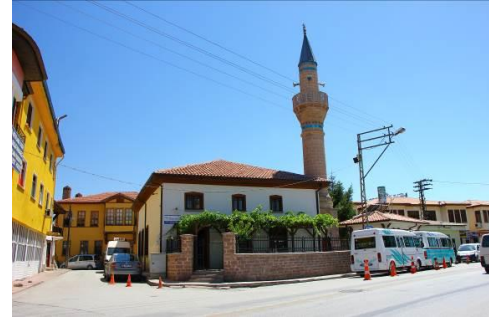
**Şekil 2.23.** Geç Osmanlı dönemi Konya’da bulunan kagir yapılardan Araplar Ak Camii ve Asmalı Hatip Mescidi.

18.yy. sonlarından başlayarak, sanayileşme ile nemli koşullarda bile priz alabilen, yapılarda ihtiyaç duyulan mukavemete sahip soral çimentolar, demir çekiç ölçekli harçlar, ve erken portland çimentoları geliştirilmiştir (Weber vd., 2010). Bu gelişmeler Osmanlı’nın da yapı tekniğine etkili olmuştur (Şekil 2.23.).

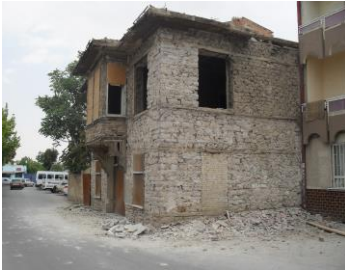
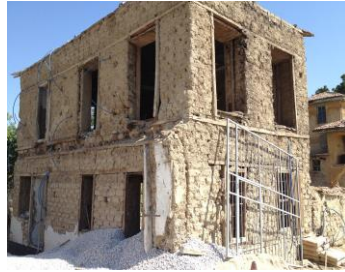
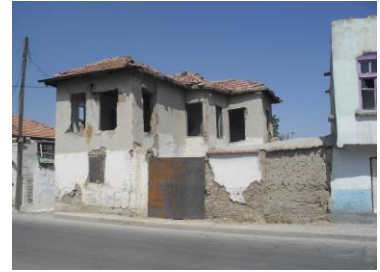
**a.** Şems Mh. Konut.

**b.** Yorgancı Mh. Konut.

**c.** Aziziye Mh. Konut.

**Şekil 3.4.** Konya geleneksel konutlarında taşıyıcı sistem örnekleri.

malzemenin temininde coğrafi koşulların yetersiz oluşu konut mimarisinde kerpiç kullanımını hakim kılmıştır (Berk, 1951). Ahşap taşıyıcılar ile desteklenmiş olan kerpiç ve tuğla duvarların su basman kotuna kadar yörede sıklıkla karşılaşılan, bir tür kalker olan Gödene taşından moloz taş duvar bulunmaktadır. Bununla beraber söve ve döşeme kaplamalarında ise Sille taşı kullanılmaktadır. Bununla beraber moloz örgülü, Sille taşı (andezit) su basman duvarları da ayrıca bulunmaktadır. Yapıların kat arası ve çatı arası döşemelerinde dairesel kesitli ahşap taşıyıcılar bulunmaktadır. Konutların üst örtülerinde ise geç Osmanlı dönemine kadar toprak dam ve bu dönemden sonra alaturka kiremit kaplı kırma çatılar bulunmaktadır (Şekil 3.3. ve Şekil 3.4.) (Uğurlu, 1983; Karpuz, 2001; Ulusoy vd., 2015; Yazar, 2019).

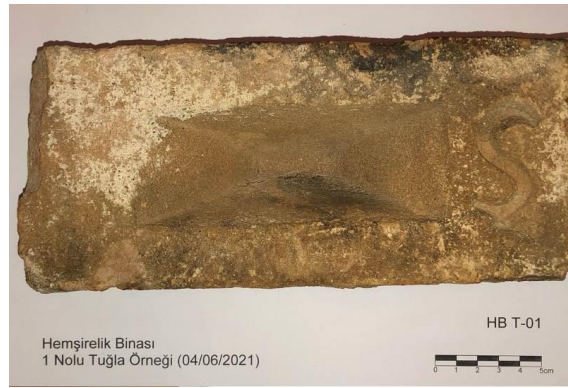
**Şekil 3.11.** Hemşire Lojmanı Binası güney bölüm pencerelerinden alınmış olan tuğla örneği.

yapının dış duvarlarının özgün moloz Sille taşı örgülü olduğu, zemin kat iç duvarlarda ise delikli yığma tuğla örgüsü tespit edilmiştir. Ayrıca zemin kat üst ve alt döşemelerinde betonarme tabliyeler muhdes olarak dönem içinde eklenmiştir. Restitüsyon raporunda yapının güney ve kuzey bölümlerinin farklı dönem yapıları olduğu belirtilmektedir. Sıva raspası sonrasında iki bölüm duvar örgülerinde farklılıklar tespit edilmiştir. Yapının güney bölümünde moloz taş ile geleneksel tuğla karışık ve daha dağınık örgülüken kuzeyde bulunan bölüm duvarları daha nizami moloz taş duvar örgülüdür. Ayrıca kuzey bölüm pencere kemerleri masif Sille taşı kemerlidir. Güney bölüm pencere kemer ve sövelerinde ise “Ş” harfi işaretli geleneksel tuğla bulunuyor oluşu Cumhuriyet dönemi eki ya da müdahalesi olduğunu göstermektedir (Şekil 3.11.).

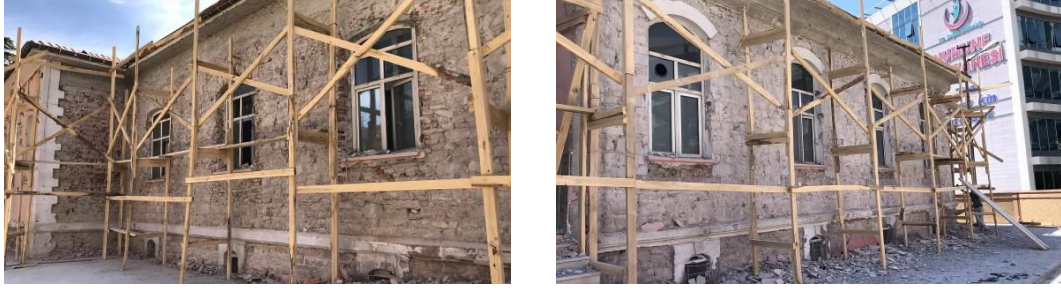
**Şekil 3.12.** Güney (sol) ve kuzey (sağ) bölümlerin duvar örgüsü farkı.

Restitüsyon raporunda yapının güney bölümünün 1.dönem yapısı, kuzey bölümünün 2.dönem eklentisi olduğu belirtilmektedir. Ancak yapılan çalışmalarda bu durumun tam tersi oldu görülmektedir. Güney bölüm cephe silmeleri 1928’de inşasına başlanılan B Blok ile aynıdır (Şekil 3.12.). Güney bölüm temelleri kuzey bölüm temellerinden yaklaşık 30 cm daha yüksektir. Kuzey bölüm bodrum tavanlarında inşa edildiği dönemde yaygın olan “volta döşeme” bulunurken güney bölümde buna dair herhangi bir veri bulunmamaktadır. Ayrıca bodrum katta bulunan ve iki bölümü ayıran duvarda kemerli pencere kalıntısının bulunmuş olması iki bölüm arasında dönem farkı olduğunun kanıtıdır. Ayrıca kuzey bölüm zemin kat koridorunda diğer bölümlerde olmayan 15x15cm ölçülerinde geometrik desenli karo mozaik kaplama bulunmuştur (Şekil 3.13.).

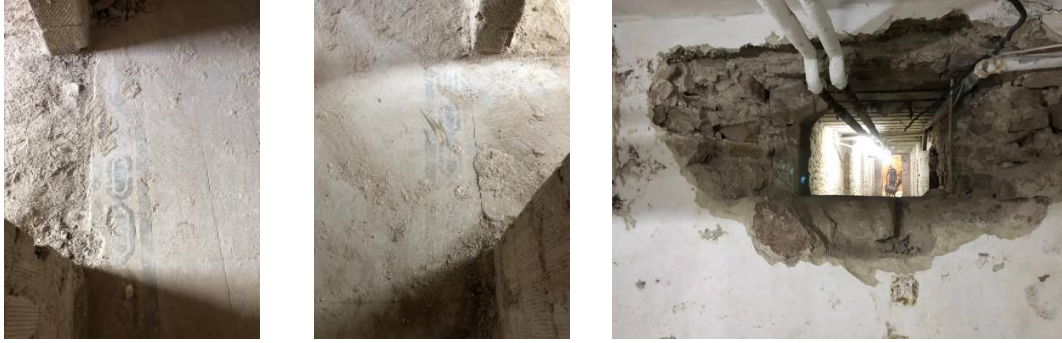
**a.** Kuzey bölüm zemin kat koridorundan bulunan karo mozaikler.

**b.** Bodrum kat ara bölücü duvarda tespit edilen kemerli pencere.

**Şekil 3.13.** Restorasyon sırasında tespit edilen yapı detayları.

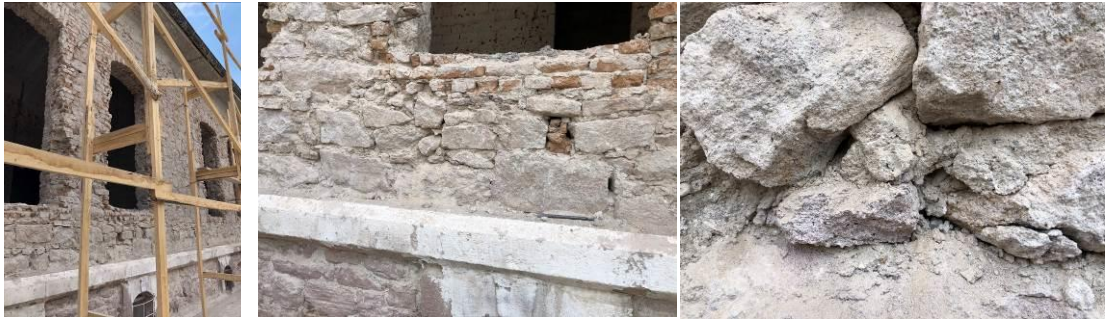
**Şekil 3.14.** HB H-01 örneğinin alındığı yüzey.

Yapıda restorasyon uygulaması sırasında, raspa edilen duvar yüzeylerinden 8 farklı harç örneği alınmıştır. Uygulamayı yapan idareden alınan izinle alınan örneklerden ikisi zemin kat kotu cephesinden, altısı daha özgün olarak günümüze ulaşan bodrum kat beden duvarlarından alınmıştır (Şekil 3.14. - 3.22. arası). Alınan örnekler HB kodu ile işaretlenmiştir. HB H-02, H-06 ve H-07 örnekleri tez çalışması öncesinde doktora yeterlilik çalışmasında ön deneylerde kullanılmıştır. XRD ve XRF deneyleri yapılarak tez çalışmasının başlangıcını oluşturmuştur.

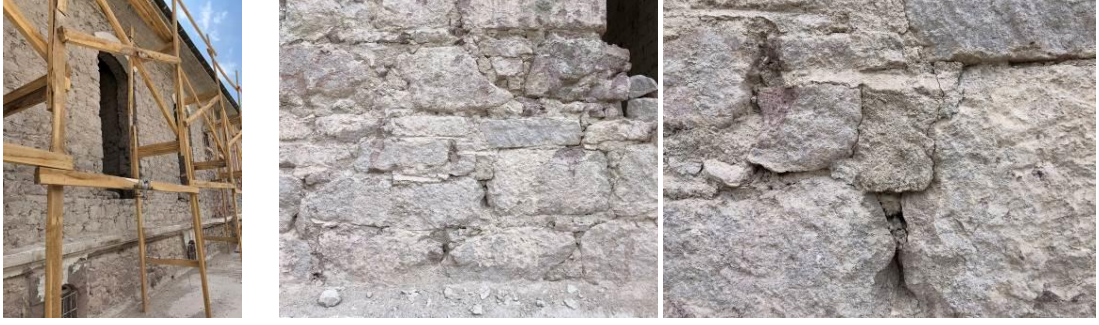
**Şekil 3.15.** HB H-02 örneğinin alındığı yüzey.

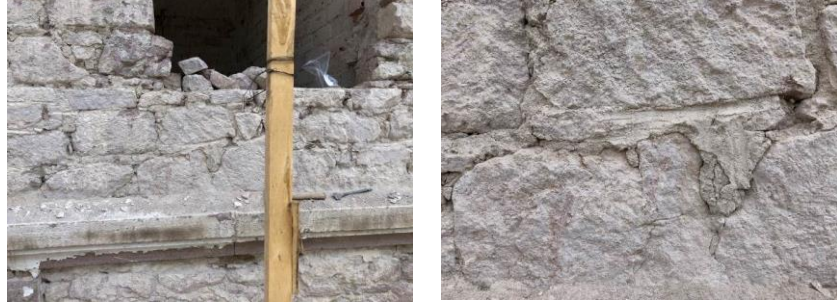
**Şekil 3.16.** HB H-03 örneğinin alındığı yüzey.

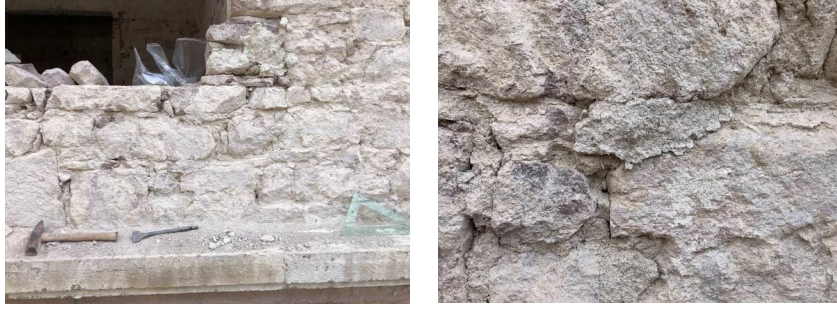
**Şekil 3.17.** HB H-04 örneğinin alındığı yüzey.

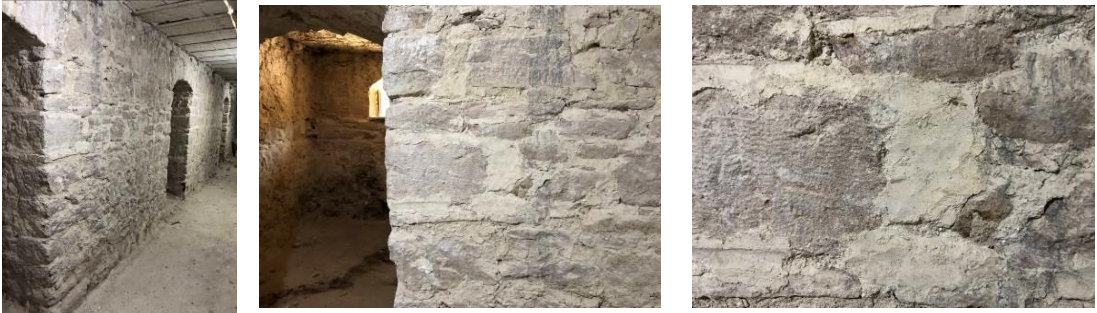
**Şekil 3.18.** HB H-05 örneğinin alındığı yüzey.

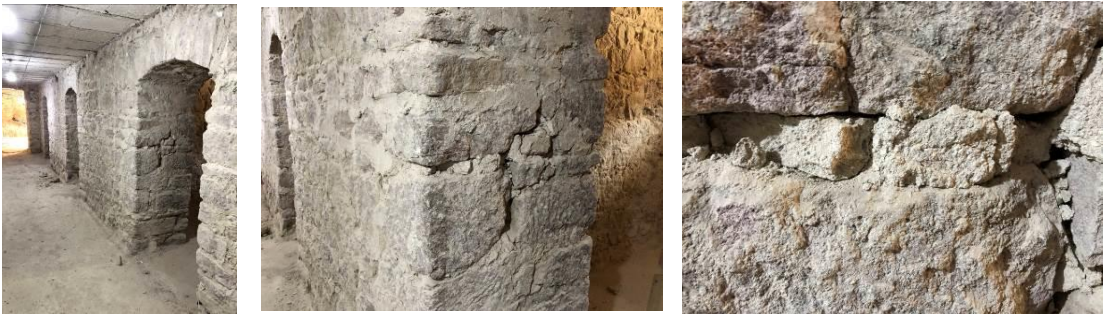
**Şekil 3.19.** HB H-06 örneğinin alındığı yüzey.

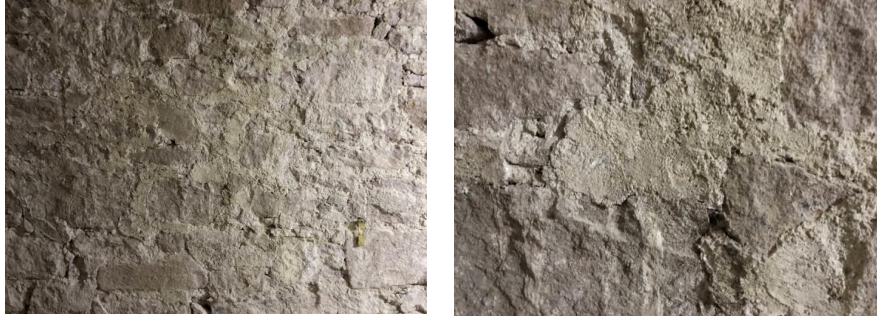
Şekil 3.20. HB H-07 örneğinin alındığı yüzey.

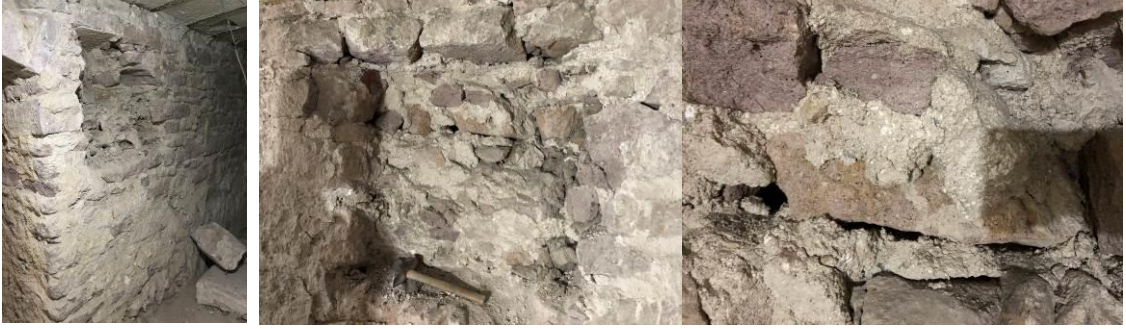
Şekil 3.21. HB H-08 örneğinin alındığı yüzey.

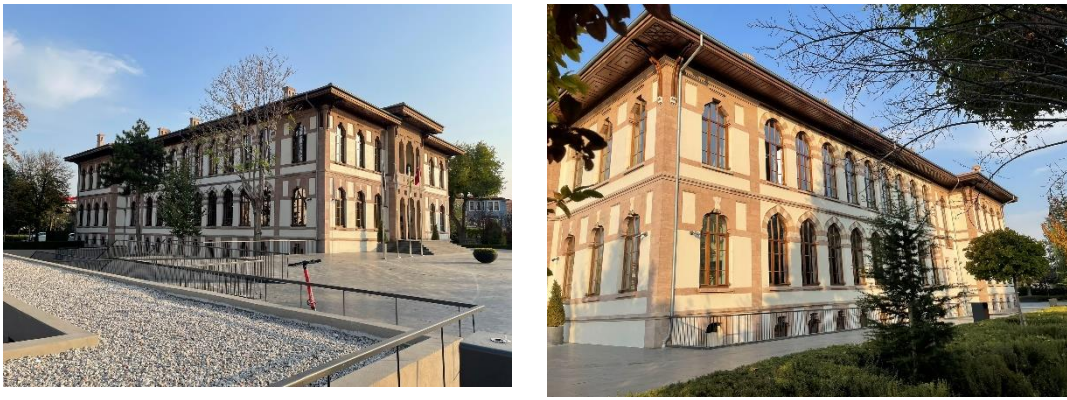
**Şekil 3.28.** Restorasyon sonrası Kız Öğretmen Okulu cepheleri.

Moloz taş duvarlar, yığma teknikte inşa edilen yapının yapı malzemeleri, Sille taşı, Gödene taşı ve tuğladır. Yapı özgün kat döşemeleri ahşap taşıyıcılık, betonarmeye dönem içinde değiştirilmiştir (Şekil 3.28.). Duvar bağlayıcı harçları ise kireç harcıdır (Parlak, 2018; Dişli vd., 2025).

Cephelerde Sille taşı söveli, kemerli pencereler I. Ulusal Mimarlık dönemi özelliğindedir. Giriş bölümlerinde cephelerde, cephe elemanları diğer bölümlerden yüksek tutularak, düşey etki arttırılmış ve girişler belirgin hale getirilmiştir (Karpuz, 2009).

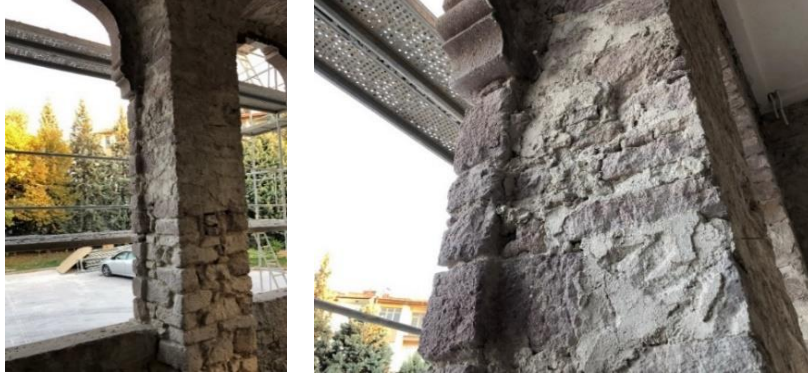
Şekil 3.29. KOO H-01 örneğinin alındığı yüzey.

Restorasyon çalışmalarının gizliliğinden dolayı yapının mevcut durumunun incelenmesi için alanda kapsamlı gözlem çalışması yapılamamıştır. NEÜ. Mimarlık Bölümü tarafından alınan izin doğrultusunda yapının zemin katında üç, bodrum katında bir noktadan harç örnekleri alınmıştır. Alınan örnekler KOO kodu ile işaretlenmiştir (Şekil 3.29. – 3.33. arası).

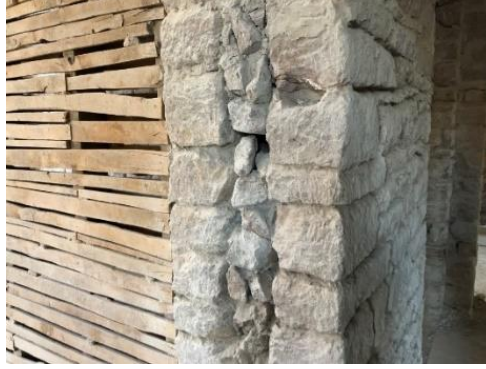
Şekil 3.30. KOO H-02 örneğinin alındığı yüzey.

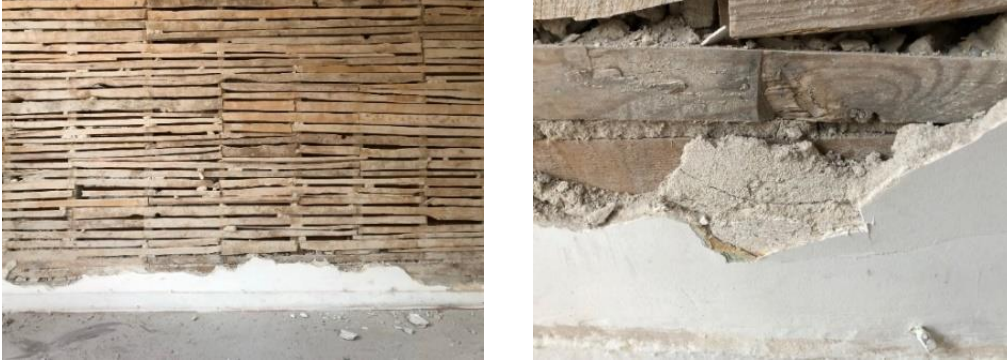
Şekil 3.31. KOO H-03 örneğinin alındığı bağdadi yüzey.

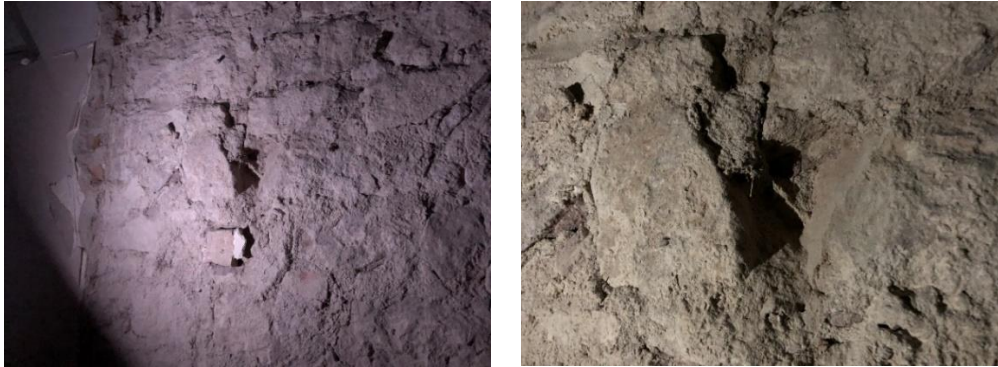
Şekil 3.32. KOO H-04 örneğinin alındığı yüzey.

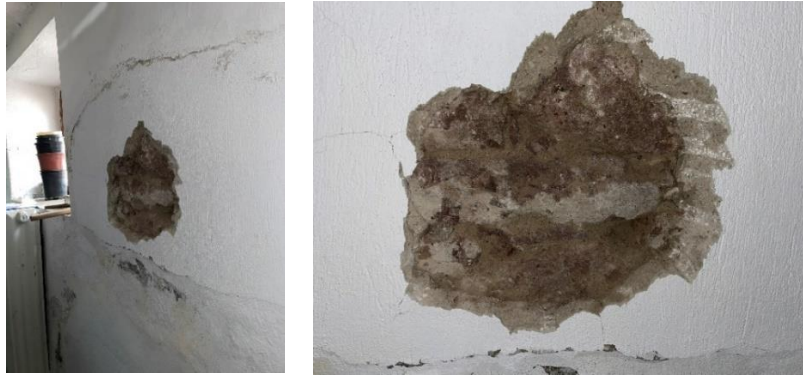
Şekil 3.39. HMO H-01 örneğinin alındığı yüzey.

Konya KUDEB ve İl Milli Eğitim Müdürlüğü'nden alınan izin belgeleri doğrultusunda, yapının bodrum katında, B01 Sicil Arşivi ve B04 İnşaat Dairesi Arşivi odalarından, yetkili personel tarafından örnek alınımına izin verilmiştir. Alınan örnekler HMO kodu ile işaretlenmiştir (Şekil 3.39. – 3.43. arası).

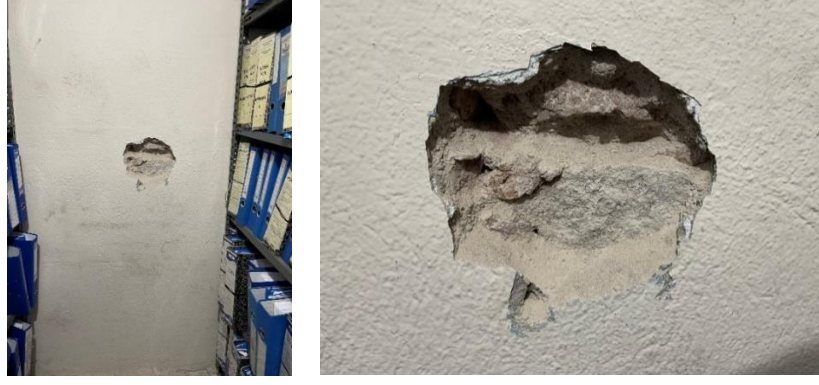
Şekil 3.40. HMO H-02 örneğinin alındığı yüzey.

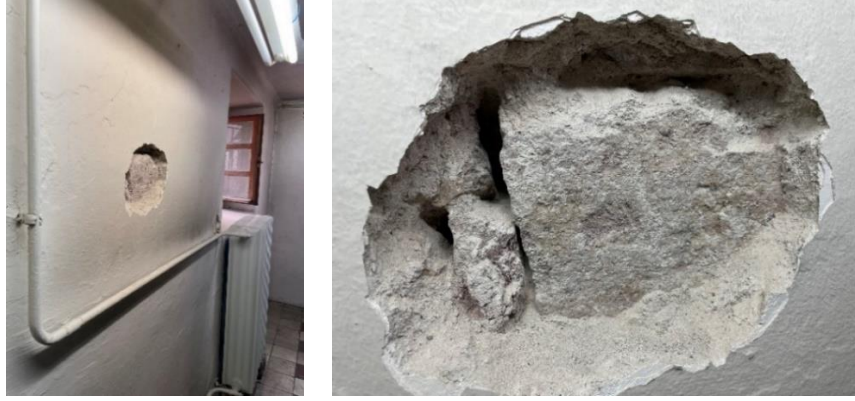
Şekil 3.41. HMO H-03 örneğinin alındığı yüzey.

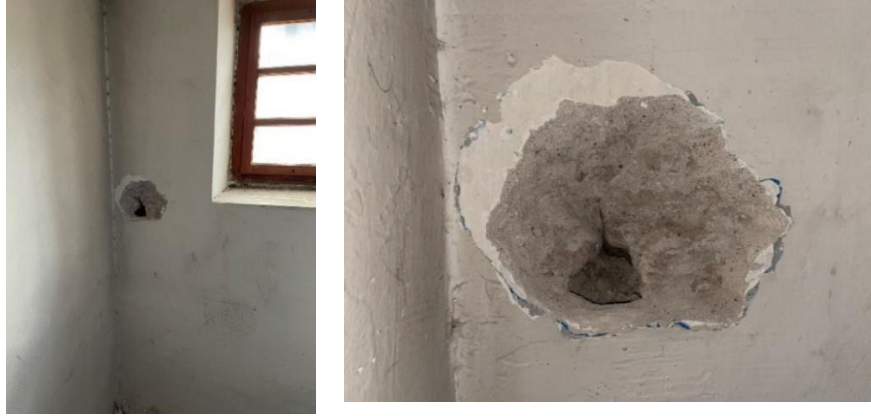
Şekil 3.42. HMO H-04 örneğinin alındığı yüzey.

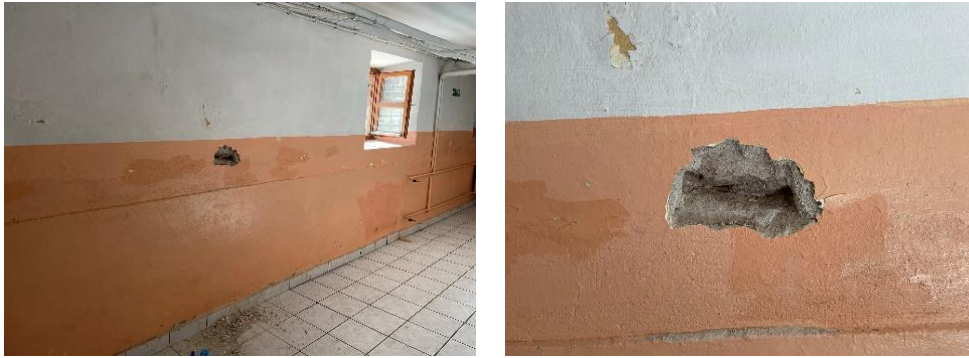
Şekil 3.49. İO H-01 örneğinin alındığı yüzey.

Tez çalışması kapsamında alınmış olan izinler doğrultusunda okul müdürünün belirlediği alanlardan örnek alımı yapılmış ve İO kodu ile işaretlenmiştir (Şekil 3.49. – 3.52. arası). Bodrum kat koridorunun batı duvarında, cephe ortası konumdan İO H-01 örneği, birinci kat koridoru batı duvarı kuzey tarafından İO H-02 örneği alınmıştır. Örnek alımı sırasında harç dokunun kuvvetini kaybettiği alınan örneklerin toz halinde çıkması ile anlaşılmıştır.

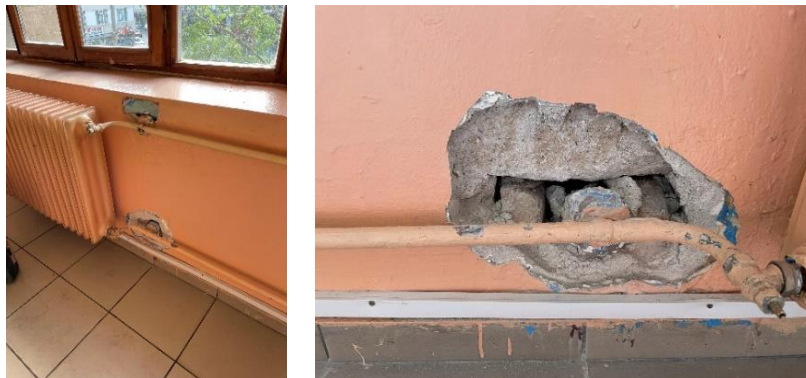
Şekil 3.50. İO H-02 örneğinin alındığı yüzey.

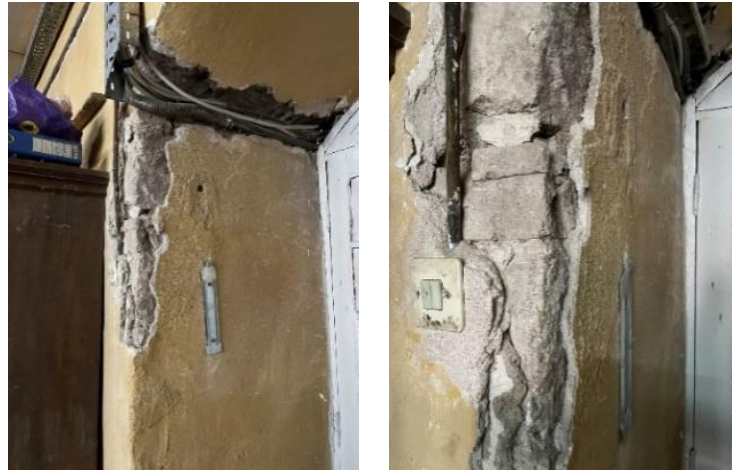
Şekil 3.60. GL H-01 örneğinin alındığı yüzey.

Alınan izinler doğrultusunda, okul idaresinin belirlediği yerlerden dört adet örnek alımı yapılmış ve GL kodu ile işaretlenmiştir (Şekil 3.60. – 3.64. arası). GL H-01 ve GL H-02 örnekleri atölye/depo bölümünün kapı arkası duvarından, GL H-03 aynı bölümde cephe duvarından, GL H-04 örneği bodrum kat koridorunun batı iç duvarından alınmıştır. Örnek alımı sırasında GL H-01 katmanını özgün toprak sıva tespit edilerek çalışma kapsamındaki diğer harç örneklerinden farklı olarak alınmış, sıva katmanını kaldırılması ile GL H-2 örneği alınmıştır. Alınan üç duvar örgü harcında bağlayıcı özellik azalmıştır ve toz halinde örnek alımı yapılabilmektedir.

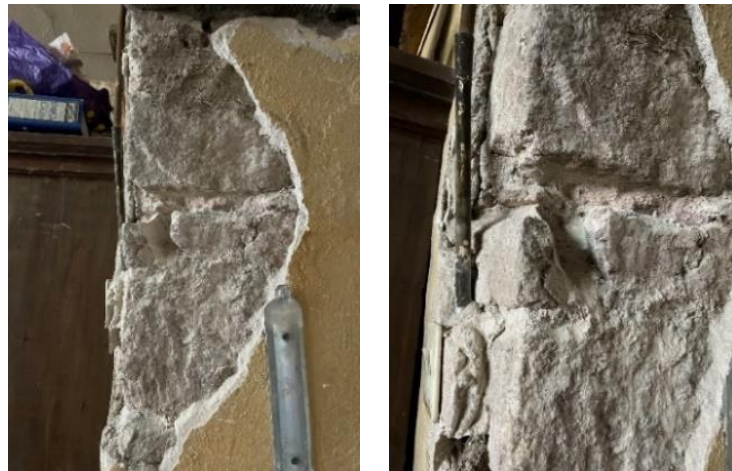
Şekil 3.61. GL H-02 örneğinin alındığı yüzey.

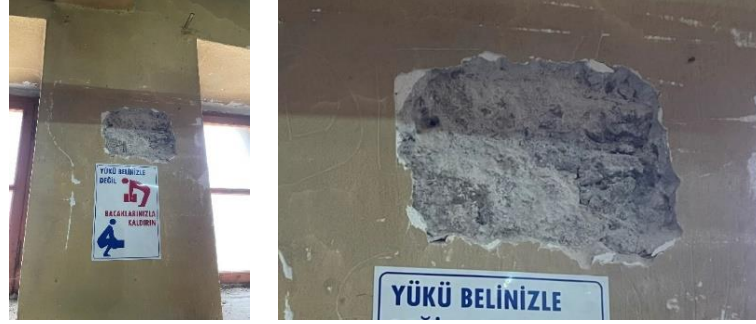
Şekil 3.62. GL H-03 örneğinin alındığı yüzey.

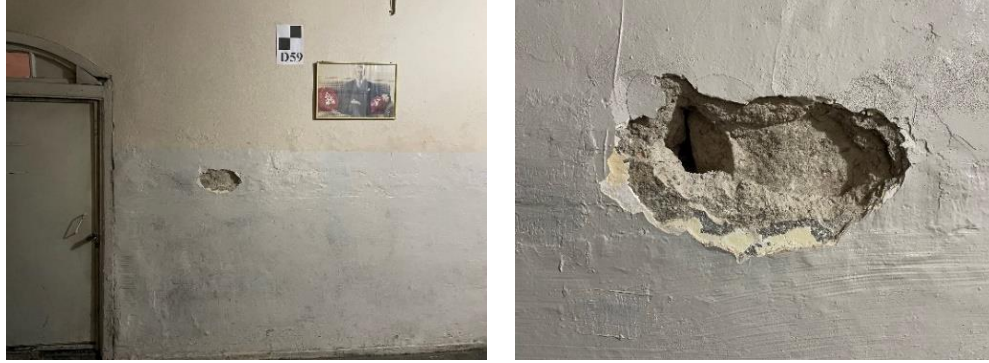
Şekil 3.63. GL H-04 örneğinin alındığı yüzey.

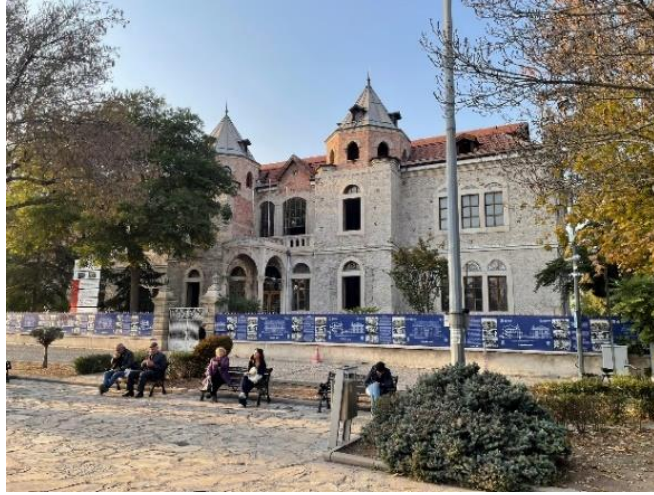
Şekil 3.65. Restorasyon uygulaması sırasında Sanayi Mektebi güney cephesi.

Konya Büyükşehir Belediyesi tarafından kullanılan yapı (Şekil 3.65.), 1900 yılında Süleymaniye Bedesteni yıkılarak yerine 1901 yılında, Mehmet Ferit Paşa tarafından, Mühendis Şefik Bey'e inşa ettirilmiştir (Karpuz, 2009). Dönem içinde farklı şekillerde eğitim yapısı olarak kullanılan yapı (Sözen vd., 1978) 1979 yılındaki yangına kadar eğitim yapısı olarak kullanılmaya devam etmiştir. Bu dönemde yapılan restorasyon çalışmaları sonrasında İl Özel İdare Binası olarak kullanılan yapı daha sonra Konya

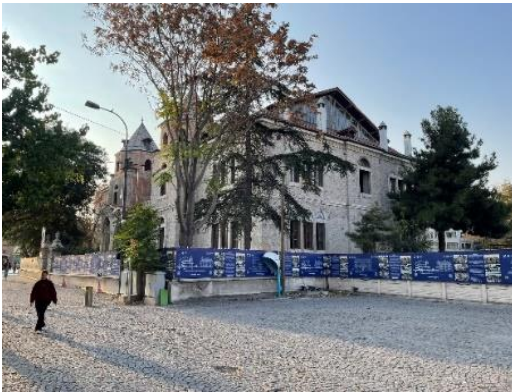
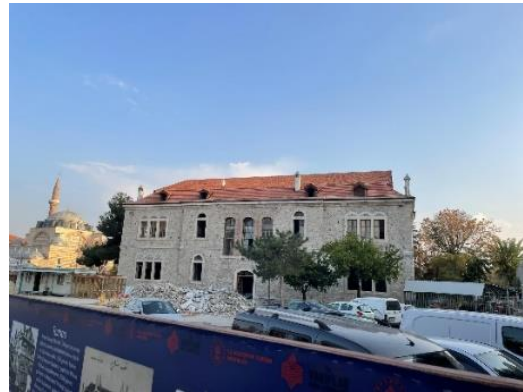
Şekil 3.66. Restorasyon uygulaması sırasında Sanayi Mektebi cepheleri.

Karatay İlçesi, Şemsitebrizi Mahallesi, Mevlana Caddesi üzerinde bulunan yapı (Şekil 3.66.) Konya Kültür ve Tabiat Varlıklarını Koruma Bölge Kurulu tarafından 13/11/1982 gün ve 3861 sayılı kararı ile tescillenmiştir (Dişli vd., 2025). Dönem içinde farklı restorasyon çalışmaları görmüş ve güncel olarak da bu çalışmalarından biri devam etmektedir. Yapının cephe karakteri korunmakla birlikte plan şemasında değişiklikler yapıldığı bilinmektedir (Sözen vd., 1978; Karpuz, 2009). Yapı bodrum, zemin, birinci kat ve çatı katı olarak dört katlıdır.

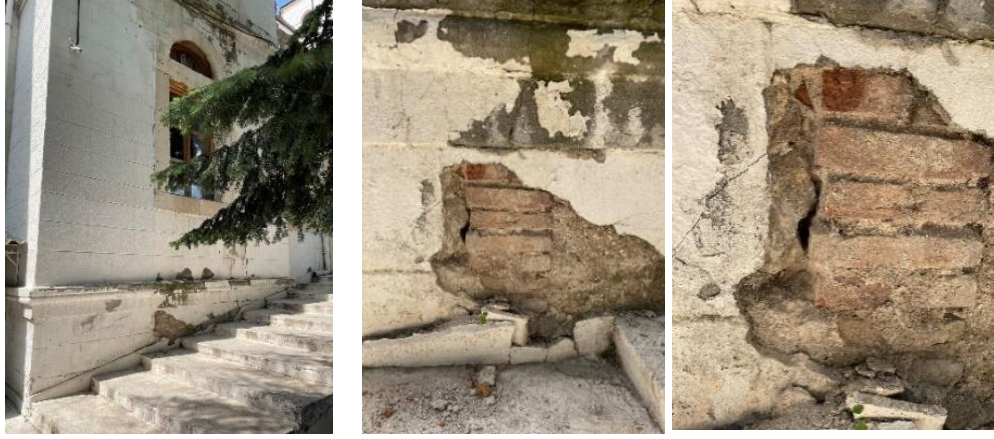
Şekil 3.68. SM H-01 örneğinin alındığı yüzey.

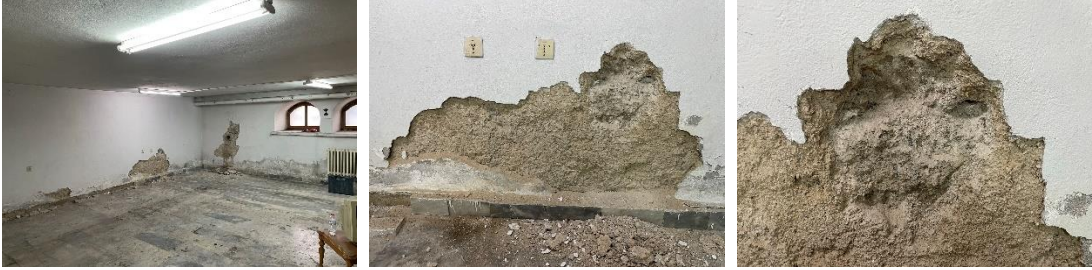
Şekil 3.69. SM H-02 örneğinin alındığı yüzey.

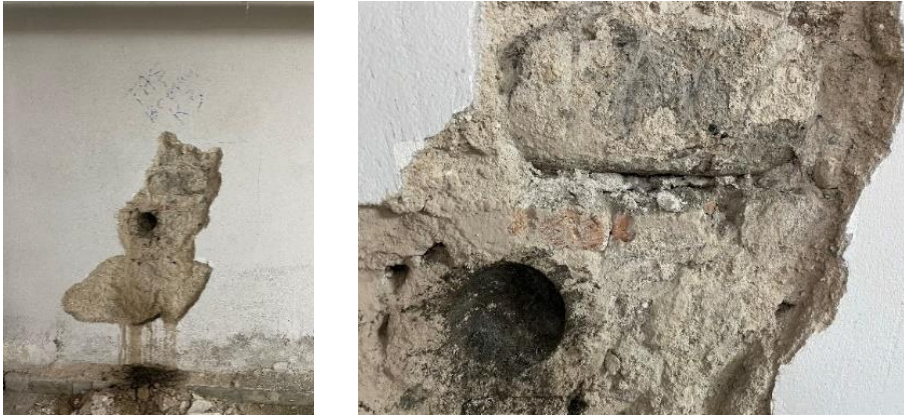
Şekil 3.70. SM H-03 örneğinin alındığı yüzey.

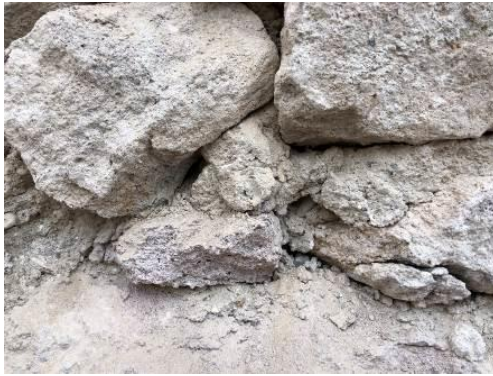
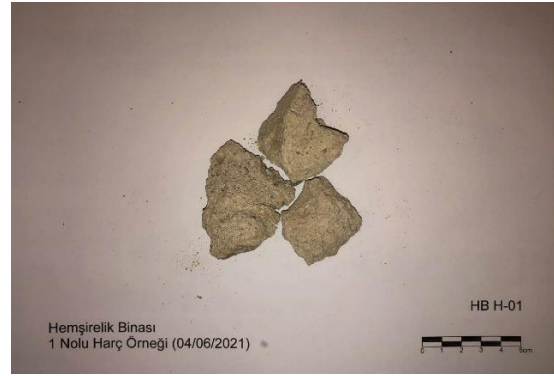
Şekil 4.1. HB H-01 örneği.

**HB H-01 Nolu Harç Örneği;** Yapının batı cephesinde, güney bölümde bulunan Z12-Oda'nın pencere altı dış yüzeyden moloz taş örgü arasından örnek alınmıştır.

a. HB H-01 örneğinin alındığı yüzey.

b. HB H-01 örneği.

Harç örneğinde çimento izine rastlanılmamıştır. Kireç bağlayıcılı, ince kum ve gri renkli taş kırıkları ile hazırlandığı tespit edilen harcın bağlayıcılık özelliği zayıflamıştır. Alınan numuneler kolaylıkla dağılabilir durumdadır. Herhangi bir tuğla/kiremit kırığı ya da lifli bağlayıcı tespit edilmemiştir. Bu nedenle horasan olmayan kireç harç bağlayıcıdır (Şekil 4.1.).

| Hemşire Lojmanı Binası Harç Örnekleri Görsel Analizi | | | | |
|---|---|---|---|---|
| HB H-01 | | Güney bölüm, batı cephesi, Z12-Oda pencere alt kotundan, moloz taş duvar örgü arasından alınan harç | Kireç bağlayıcılı, ince kum ve gri renkli taş kırığı agrega kullanılmıştır. Çimento tespit edilmemiştir. | Doğal kireç harç |

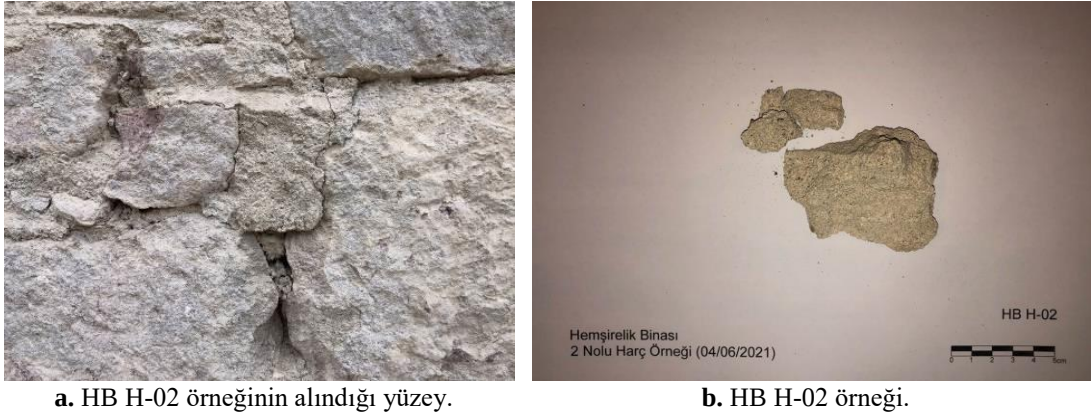
**Şekil 4.2.** HB H-02 örneği.

**HB H-02 Nolu Harç Örneği;** Yapının batı cephesinde, kuzey bölümde bulunan Z21-Oda güney penceresi alt kotunun dış yüzeyinden moloz taş örgü arasından örnek alınmıştır.

Harç örneğinde çimento izine rastlanılmamıştır. Kireç bağlayıcılı, ince kum ve kahverengi-siyah karışık taş kırıkları gözlemlenen harç, H-1 örneğine göre daha bağlayıcı özelliktedir. Agrega özelliği ile H-1 örneğinden farklı karakterdedir. Herhangi bir tuğla/kiremit kırığı ya da lifli bağlayıcı tespit edilmemiştir. Bu nedenle horasan olmayan kireç harç bağlayıcıdır (Şekil 4.2.).

| Hemşire Lojmanı Binası Harç Örnekleri Görsel Analizi | | | | |
|---|---|---|---|---|
| HB H-02 | | Kuzey bölüm, batı cephesi, Z21-Oda pencere alt kotundan, moloz taş duvar örgü arasından alınan harç | Kireç bağlayıcılı, ince kum ve kahverengi-siyah karışık renkli taş kırığı agrega kullanılmıştır. Çimento tespit edilmemiştir. | Doğal kireç harç |

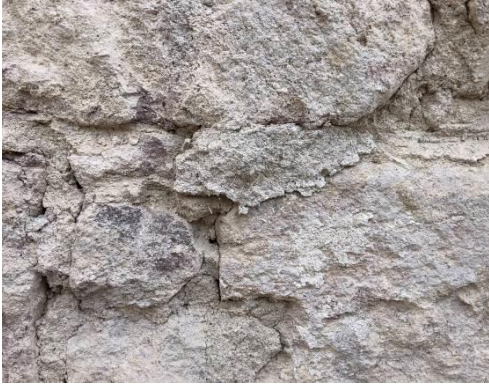
Şekil 4.4. HB H-04 örneği.

**HB H-04 Nolu Harç Örneği;** Yapının batı cephesinde, kuzey bölümde, Z21-Oda güney penceresi alt kotunun dış yüzeyinde bulunan moloz taş duvar örgüsünün üst kaplamasından alınmıştır.

a. HB H-04 örneğinin alındığı yüzey.

b. HB H-04 örneği.

Yapılan analizde, çimento izine rastlanılmamıştır. Kireç bağlayıcılı, ince kum ve kahverengi-siyah karışık taş kırıkları tespit edilen harç, H-2 örneği aynı özellikte bileşenler bulundurmaktadır. Diğer örneklerden farklı olarak bağlayıcı bileşenlerinde saman lifi gibi bazı organik lifler bulunmaktadır. Yakın yerlerden alınan diğer örneklerde bulunmayan lifler, yapının harcının hazırlanmasında homojen olmayan karışım yapılmış olduğunu düşündürmektedir. Bununla birlikte tuğla/kiremit kırığı tespit edilmemiştir (Şekil 4.4.).

| Hemşire Lojmanı Binası Harç Örnekleri Görsel Analizi | | | | |
|---|---|---|---|---|
| HB H-04 | | Kuzey bölüm, batı cephesi, Z21-Oda pencere alt kotundan, duvar dış yüzey kaplamasından (sıva) alınan harç | Kireç bağlayıcılı, ince kum ve kahverengi-siyah karışık renkli taş kırığı agrega ile birlikte organik lifler kullanılmıştır. Çimento tespit edilmemiştir. | Doğal kireç harç - Sıva |

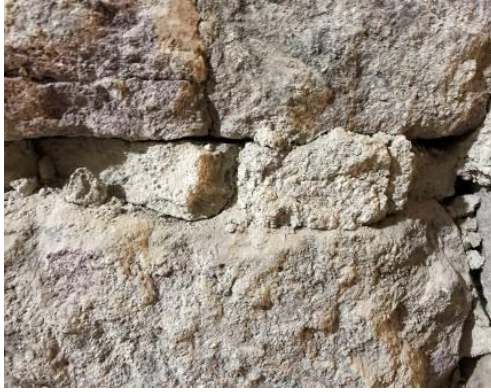
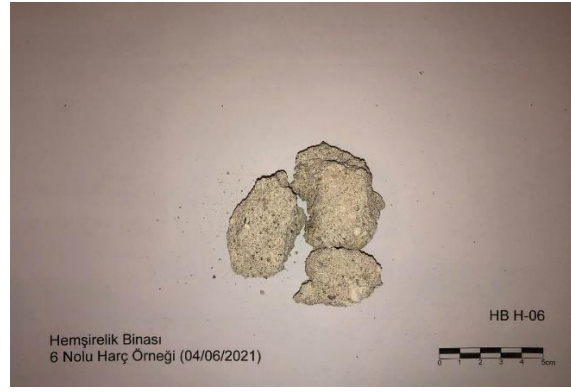
Şekil 4.6. HB H-06 örneği.

**HB H-06 Nolu Harç Örneği;** Yapının kuzey bölüm bodrumda bulunan B21-Koridor doğu duvarı, B22-Odası kapısı yan duvarı, moloz taş örgü arasından alınmıştır.

a. HB H-06 örneğinin alındığı yüzey.

b. HB H-06 örneği.

Harç örneğinde çimento izine rastlanılmamıştır. Kireç bağlayıcılı, ince kum ve kahverengi-siyah karışık taş kırıkları bulunan harç, H-2 örneği aynı özellikte bileşenler bulundurmaktadır. Herhangi bir tuğla/kiremit kırığı ya da lifli bağlayıcı tespit edilmemiştir. Bu nedenle horasan olmayan kireç harç bağlayıcıdır (Şekil 4.6.).

| Hemşire Lojmanı Binası Harç Örnekleri Görsel Analizi | | | | |
|---|---|---|---|---|
| HB H-06 | | Kuzey bölüm, bodrum kat, B21-Koridor beden duvarından, moloz taş duvar örgü arasından alınan harç | Kireç bağlayıcılı, ince kum ve kahverengi-siyah karışık renkli taş kırığı agrega kullanılmıştır. Çimento tespit edilmemiştir. | Doğal kireç harç |

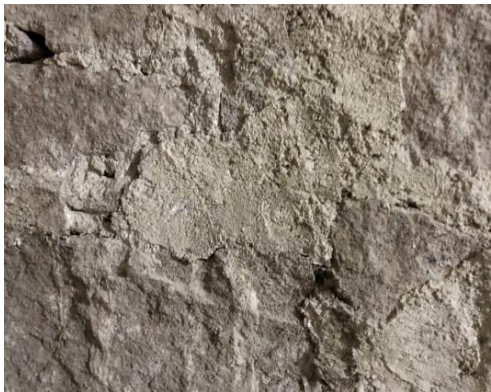
Şekil 4.7. HB H-07 örneği.

**HB H-07 Nolu Harç Örneği;** Yapının güney bölüm bodrumda bulunan B17-Koridor batı duvarında, moloz taş örgü arasından alınmıştır.

a. HB H-07 örneğinin alındığı yüzey.

b. HB H-07 örneği.

Görsel analizde, çimento izine rastlanılmamıştır. Kireç bağlayıcılı, ince kum ve kahverengi-siyah karışık taş kırıkları tespit edilen harç, H-2 örneği aynı özellikte bileşenler bulundurmaktadır. Örneğin ön yüzü perdahlı olamamakla birlikte derz özelliği göstermektedir. Herhangi bir tuğla/kiremit kırığı ya da lifli bağlayıcı tespit edilmemiştir. Bu nedenle horasan olmayan kireç harç bağlayıcıdır (Şekil 4.7.).

| Hemşire Lojmanı Binası Harç Örnekleri Görsel Analizi | | | | |
|---|---|---|---|---|
| HB H-07 | | Güney bölüm, bodrum kat, B17-Koridor beden duvarından, moloz taş duvar örgü arasından alınan harç | Kireç bağlayıcılı, ince kum ve kahverengi-siyah karışık renkli taş kırığı agrega kullanılmıştır. Çimento tespit edilmemiştir. | Doğal kireç harç |

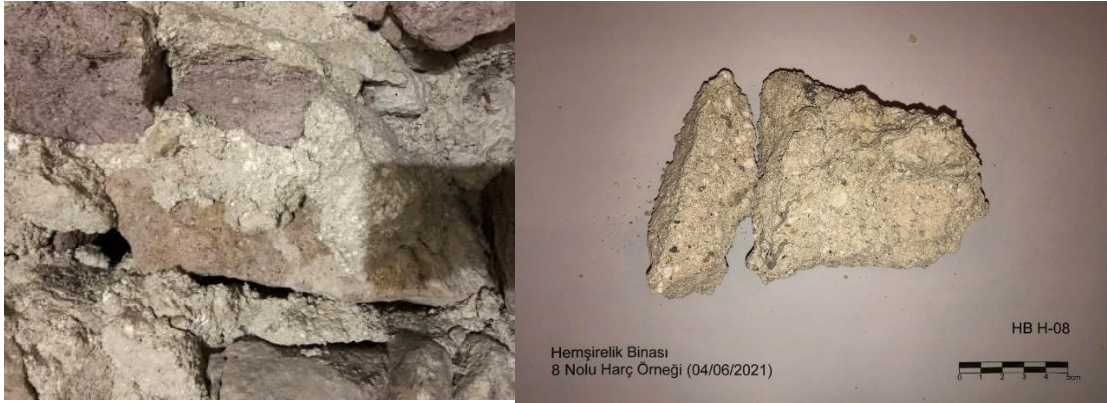
**Şekil 4.8.** HB H-08 örneği.

**HB H-08 Nolu Harç Örneği;** Yapının güney bölüm bodrumda bulunan B17-Koridor doğu duvarında, yangın dolabı arkasındaki moloz taş örgü arasından alınmıştır.

**a.** HB H-08 örneğinin alındığı yüzey.

**b.** HB H-08 örneği.

Harç örneğinde çimento izine rastlanılmamıştır. Kireç bağlayıcılı, ince kum ve kahverengi-siyah karışık taş kırıkları gözlemlenen harç, H-2 örneğinden farklı olarak bazı beyaz taş kırığı agrega bileşenler bulundurmaktadır. Örneğin kuzey bölümden alınan örneklerden farkı bileşen bulundurması, farklı dönem olduğunu düşündürmektedir. Bununla beraber H-1 örneği ile de farklılıklar göstermektedir. Herhangi bir tuğla/kiremit kırığı ya da lifli bağlayıcı tespit edilmemiştir. Bu nedenle horasan olmayan kireç harç bağlayıcıdır (Şekil 4.8.).

| Hemşire Lojmanı Binası Harç Örnekleri Görsel Analizi | | | | |
|---|---|---|---|---|
| HB H-08 | | Güney bölüm, bodrum kat, B17-Koridor beden duvarından, moloz taş duvar örgü arasından alınan harç | Kireç bağlayıcılı, ince kum ve kahverengi-siyah karışık renkli taş kırığı ve beyaz taş kırığı agrega kullanılmıştır. Çimento tespit edilmemiştir. | Doğal kireç harç |

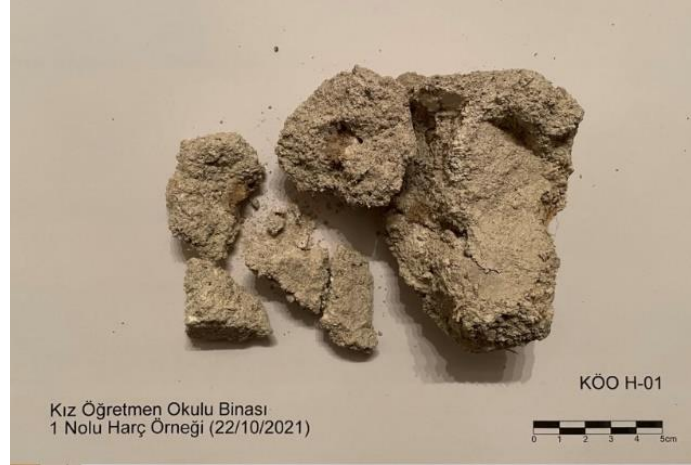
**Şekil 4.9.** KOO H-01 örneği.

**KOO H-01 Nolu Harç Örneği;** Yapının zemin kat Oda-Z03 bölümünde bulunan doğu cephesi pencerelerinin arasındaki duvarda bulunan moloz taş örgü arasından örnek alınmıştır.

Görsel analizde; kireç bağlayıcılı harçta, ince kum ile birlikte gri renkli iri agrega kullanıldığı gözlemlenmiştir. Yoğun miktarda kireç bulunduran örnekte çimento izine rastlanılmamıştır. Çok yoğun miktarda ince organik lif ve bundan daha az miktarda iri bitkisel lifli kırıntı bulunmaktadır. Harç karışımı içinde tuğla/kiremit kırığı gibi seramik katkı tespit edilememiştir. Görsel analizde horasan olmayan, doğal kireçli harç olduğu belirlenmiştir (Şekil 4.9. ve 4.10.).

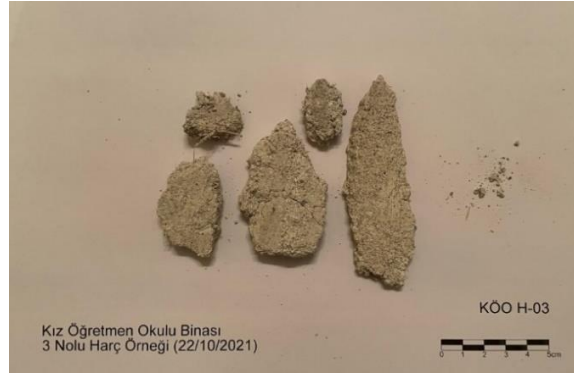
Şekil 4.15. KOO H-03 örneği alt tabaka örneği.

Bağdadi duvarda, bağdadi çitaları arasından alınmış olan alt tabaka örneği, üst tabaka örneğine kireç bağlayıcı ve ince kum özelliği ile benzerlik gösterirken, H-01 ve H-02 örneklerinde olduğu gibi gri renkli, iri agregalar bulunmaktadır. Harcın içinde yoğun miktarda ince lifler ile diğer örneklerle benzer miktarda iri bitkisel lifler tespit edilmiştir. Seramik kırığı tespit edilememiştir (Şekil 4.5. ve 4.16.).
