**KONYA KENT MERKEZİNDE BULUNAN**  
**20.YY. İLK ÇEYREĞİNE AİT KAGIR YAPI**  
**ÖRGÜ HARÇLARI VE RESTORASYON**  
**ÇALIŞMALARINDA KULLANILACAK HARÇ**  
**ÖNERİSİ**

**DOKTORA TEZİ**

**Mimarlık Anabilim Dalı**

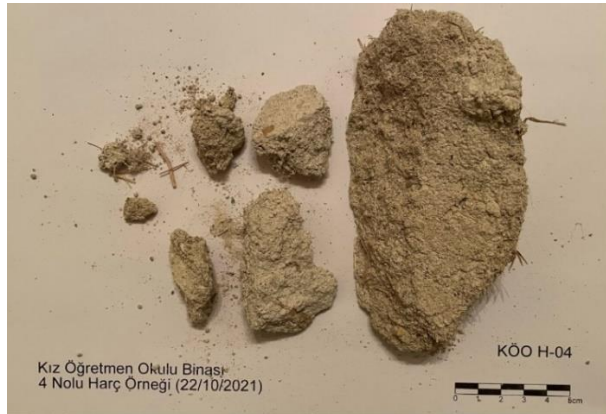
Şekil 4.17. KOO H-04 örneği.

**KOO H-4 Nolu Harç Örneği;** Yapının bodrum kat Oda-B03 doğu duvarında bulunan moloz taş örgü arasından örnek alınmıştır.

Görsel analizde, ince kum ile birlikte gri, siyah, kahverengi ve krem renklerde iri agrega tespit edilmiştir. Yoğun miktarda kireç bulunduran örnekte çimento izine rastlanılmamıştır. Çok yoğun miktarda ince organik lif ve diğer örneklerden daha fazla miktarda iri bitkisel lifli kırık bulunmaktadır. Harç karışımı içinde tuğla/kiremit kırığı gibi seramik katkı tespit edilememiştir. Görsel analizde horasan olmayan, doğal kireçli harç olduğu yorumlanmıştır (Şekil 4.17. ve 4.18.).

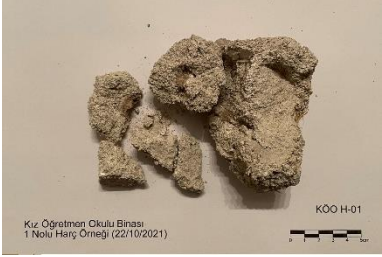
| Kız Öğretmen Okulu Harç Örnekleri Görsel Analizi | | | | |
|---|---|---|---|---|
| KÖO H-01 | | Zemin kat, Oda-Z03, doğu cephesi pencereleri arası duvarından moloz taş duvar örgü arasından alınan harç | Kireç bağlayıcılı, ince kum ve gri renkli agrega ile yoğun miktarda ince lif ve daha az miktarda iri bitkisel lif kullanılmıştır. Çimento tespit edilmemiştir. | Kıtıklı kireç harç |

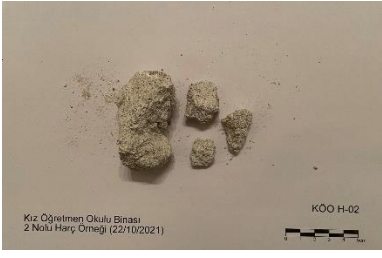
| Kız Öğretmen Okulu Harç Örnekleri Görsel Analizi | | | | |
|---|---|---|---|---|
| KÖO H-02 | | Zemin kat, Hol-Z01 ile Oda-Z03 arasındaki kapı arkası duvarından moloz taş duvar örgü arasından alınan harç | Kireç bağlayıcılı, ince kum ve gri, siyah ve kahverengi renklerde agrega ile yoğun miktarda ince lif ve daha az miktarda iri bitkisel lif kullanılmıştır. Çimento tespit edilmemiştir. | Kıtıklı kireç harç |

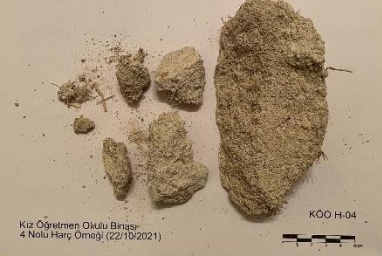
| Kız Öğretmen Okulu Harç Örnekleri Görsel Analizi | | | | |
|---|---|---|---|---|
| KÖO H-04 | | Bodrum kat, Oda-B03, doğu cephesi duvarından moloz taş duvar örgü arasından alınan harç | Kireç bağlayıcılı, ince kum ve gri, siyah ve kahverengi renklerde agrega ile yoğun miktarda ince lif ve diğer örneklerden fazla miktarda iri bitkisel lif kullanılmıştır. Çimento tespit edilmemiştir. | Kıtıklı kireç harç |

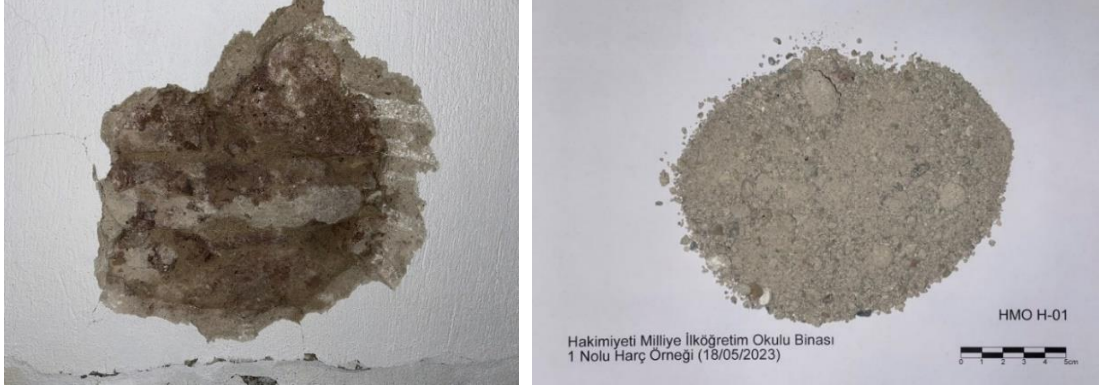
Şekil 4.19. HMO H-01 örneği.

**HMO H-01 Nolu Harç Örneği;** Yapının bodrum kat B01 Sicil Arşivi odasının doğu duvarında bulunan ‘‘Sille Taşı’’ moloz taş örgü arasından örnek alınmıştır.

a. HMO H-01 örneğinin alındığı yüzey.

b. HMO H-01 örneği.

Görsel analizde; kireç bağlayıcılı harçta, ince kum ile birlikte gri ve kahverengi renklerde iri agrega kullanıldığı tespit edilmiştir. Yoğun miktarda kireç bulunduran örnekte çimento izine ve lif örneğine rastlanılmamıştır. Harç karışımı içinde tuğla/kiremit kırığı gibi seramik katkı tespit edilememiştir. Görsel analizde horasan olmayan, doğal kireçli harç olduğu belirlenmiştir. Örnek alımında harç dokusu neredeyse tamamen dağılarak toz halinde alım yapılmıştır (Şekil 4.19.).

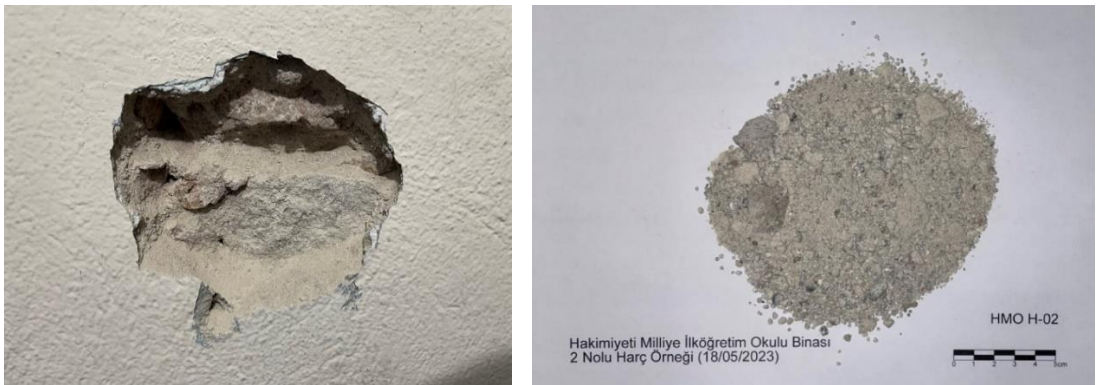
Şekil 4.20. HMO H-02 örneği.

**HMO H-02 Nolu Harç Örneği;** Yapının bodrum kat B01 Sicil Arşivi odasının güney duvarında bulunan ‘‘Sille Taşı’’ moloz taş örgü arasından örnek alınmıştır.

a. HMO H-02 örneğinin alındığı yüzey.

b. HMO H-02 örneği.

Yapılan analizde, HMO H-01 örneğinde olduğu gibi kireç bağlayıcılı harçta, ince kum ile birlikte gri ve kahverengi renklerde iri agrega gözlemlenmiştir. Yoğun miktarda

kireç bulunduran örnekte çimento izine ve lif örneğine rastlanılmamıştır. Harç karışımı içinde tuğla/kiremit kırığı gibi seramik katkı tespit edilememiştir. Görsel analizde horasan olmayan, doğal kireçli harç olduğu belirlenmiştir. Örnek alımında harç dokusu neredeyse tamamen dağılarak toz halinde alım yapılmıştır (Şekil 4.20.).

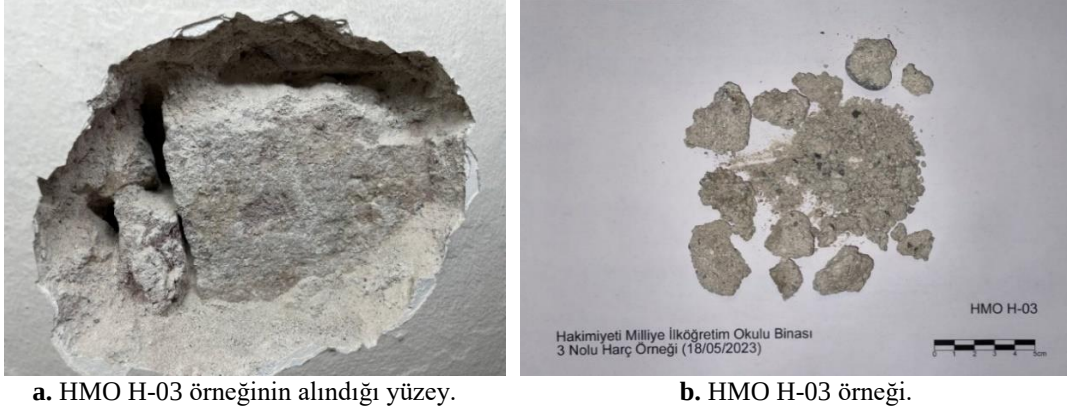
Şekil 4.21. HMO H-03 örneği.

**HMO H-03 Nolu Harç Örneği;** Yapının bodrum kat B04 İnşaat Dairesi Arşivi odasının kuzey duvarında bulunan moloz taş örgü arasından örnek alınmıştır.

Harç örneğinde, HMO H-01 ve H-02 örneğinde olduğu gibi kireç bağlayıcılı harçta, ince kum ile birlikte gri ve kahverengi renklerde iri agrega bulunduğu tespit edilmiştir. Yoğun miktarda kireç bulunduran örnekte çimento izine ve lif örneğine rastlanılmamıştır. Harç karışımı içinde tuğla/kiremit kırığı gibi seramik katkı tespit edilememiştir. Görsel analizde horasan olmayan, doğal kireçli harç olduğu belirlenmiştir. Örnek alımı küçük parçalar ve toz halinde yapılmıştır (Şekil 4.21.).

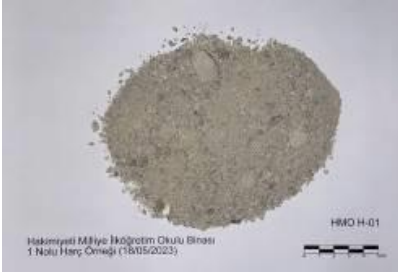
| <b>Hakimiyeti Milliye İlkokulu Harç Örnekleri Görsel Analizi</b> | | | | |
|---|---|---|---|---|
| <b>HMO H-01</b> | | Bodrum kat, B01 Sicil Arşiv odasının dış beden duvarından, moloz taş duvar örgü arasından alınan harç. | Kireç bağlayıcılı, ince kum ve kahverengi, gri renkli agrega kullanılmıştır. Çimento ve lif tespit edilmemiştir. Toz halde alınabilmektedir. | Doğal kireç harç |

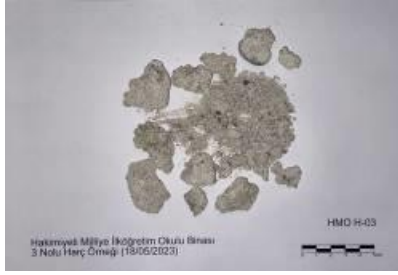
| <b>Hakimiyeti Milliye İlkokulu Harç Örnekleri Görsel Analizi</b> | | | | |
|---|---|---|---|---|
| <b>HMO H-03</b> | | Bodrum kat, B04 İnşaat Dairesi Arşiv odasının dış beden duvarından, moloz taş duvar örgü arasından alınan harç. | Kireç bağlayıcılı, ince kum ve kahverengi, gri renkli agrega kullanılmıştır. Çimento ve lif tespit edilmemiştir. Toz ve küçük parçalar halinde alınabilmektedir. | Doğal kireç harç |

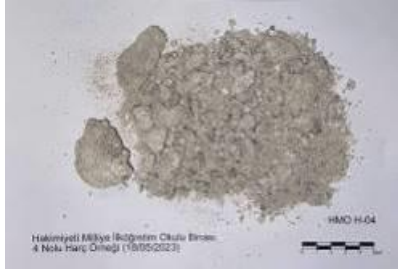
| <b>Hakimiyeti Milliye İlkokulu Harç Örnekleri Görsel Analizi</b> | | | | |
|---|---|---|---|---|
| <b>HMO H-04</b> | | Bodrum kat, B04 İnşaat Dairesi Arşiv odasının dış beden duvarından, moloz taş duvar örgü arasından alınan harç. | Kireç bağlayıcılı, ince kum ve kahverengi, gri ve krem renkli agrega kullanılmıştır. Çimento ve lif tespit edilmemiştir. Toz ve küçük parçalar halinde alınabilmektedir. | Doğal kireç harç |

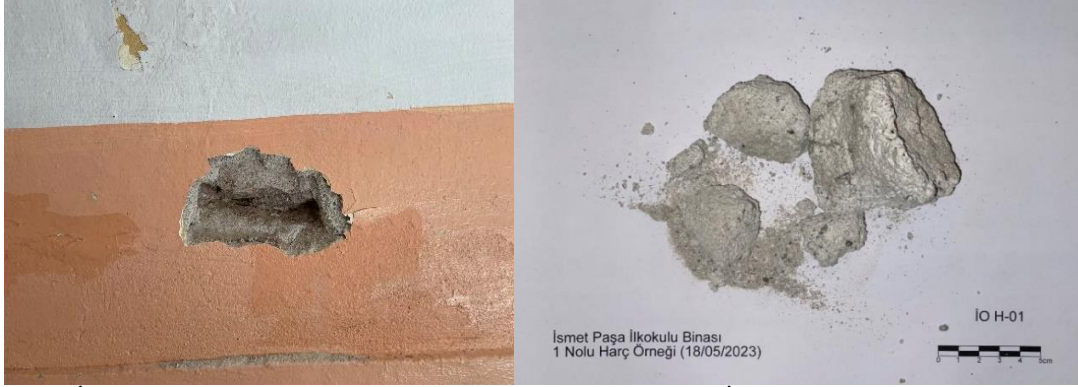
Şekil 4.23. İO H-01 örneği.

**İO H-01 Nolu Harç Örneği;** Yapının bodrum katında, bodrum kat koridorunun batı duvarından, ‘‘Sille Taşı’’ moloz taş örgü harcından örnek alımı yapılmıştır.

a. İO H-01 örneğinin alındığı yüzey.

b. İO H-01 örneği.

Görsel analizde; kireç bağlayıcılı harçta, ince kum ile birlikte gri, kahverengi ve açık kahverengi renklerde iri agrega bulunduğu gözlemlenmiştir. Yoğun miktarda kireç bulunduran örnekte çimento izine rastlanılmamıştır. Az miktarda ince dövülmüş bitkisel lifli kıtık malzemesi tespit edilmiştir. Harç karışımı içinde tuğla/kiremit kırığı gibi seramik katkı tespit edilememiştir. Görsel analizde horasan olmayan, doğal kireçli harç olduğu belirlenmiştir (Şekil 4.23.).

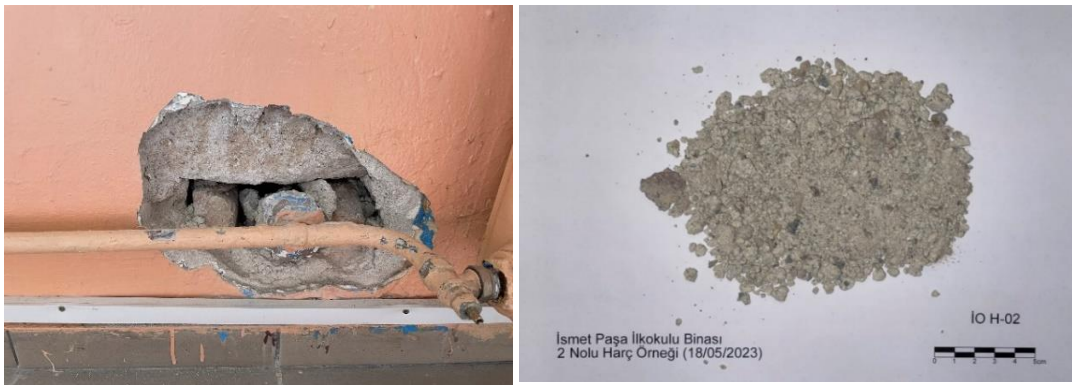
Şekil 4.24. İO H-02 örneği.

**İO H-02 Nolu Harç Örneği;** Yapının üst kat koridorunun batı duvarından, ‘‘Sille Taşı’’ moloz taş örgü harcından örnek alımı yapılmıştır.

a. İO H-02 örneğinin alındığı yüzey.

b. İO H-02 örneği.

Harç örneğinde, H-01 örneğinde olduğu gibi kireç bağlayıcılı harçta, ince kum ile birlikte gri, kahverengi ve açık kahverengi renklerde iri agrega tespit edilmiştir. Yoğun

miktarda kireç bulunduran örnekte çimento izine ve lif örneğine rastlanılmamıştır. Harç karışımı içinde tuğla/kiremit kırığı gibi seramik katkı tespit edilememiştir. Görsel analizde horasan olmayan, doğal kireçli harç olduğu belirlenmiştir. Örnek alımında harç dokusu neredeyse tamamen dağılarak toz halinde alım yapılmıştır (Şekil 4.24.).

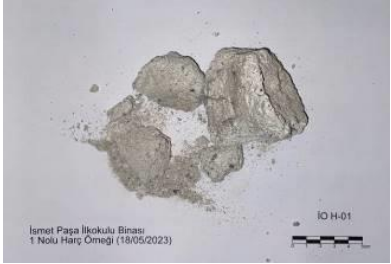
| İsmet Paşa İlkokulu Harç Örnekleri Görsel Analizi | | | | |
|---|---|---|---|---|
| İO H-01 | | Bodrum kat koridoru, batı dış beden duvarından, moloz taş duvar örgü arasından alınan harç | Kireç bağlayıcılı, ince kum ve kahverengi, gri ve açık kahve renkli agrega kullanılmıştır. Az miktarda ince dövülmüş kırıntı bulunmaktadır. Çimento tespit edilmemiştir. | Kırıktı kireç harç |

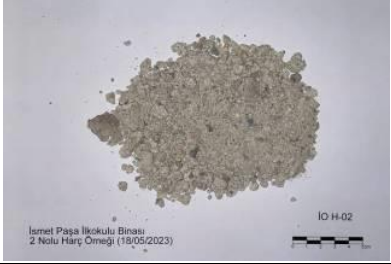
| İsmet Paşa İlkokulu Harç Örnekleri Görsel Analizi | | | | |
|---|---|---|---|---|
| İO H-02 | | Üst kat koridoru, batı dış beden duvarından, moloz taş duvar örgü arasından alınan harç | Kireç bağlayıcılı, ince kum ve kahverengi, gri ve açık kahve renkli agrega kullanılmıştır. Çimento ve lif tespit edilmemiştir. Toz halde alınabilmektedir | Doğal kireç harç |

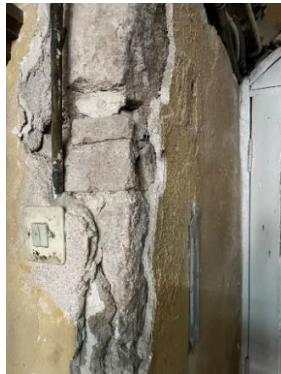
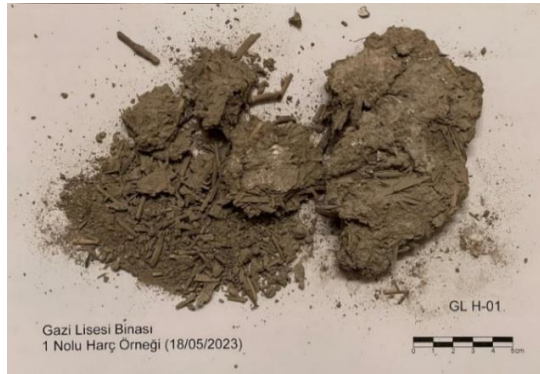
**Şekil 4.25.** GL H-01 örneği.

**GL H-01 Nolu Harç Örneği;** Yapının bodrum katında, atölye olarak kullanılan depo bölümünden koridorla ara duvar olan doğu duvarından, moloz taş üzeri muhdes sıva katmanının altında bulunan özgün sıva katmanından örnek alımı yapılmıştır.

a. GL H-01 örneğinin alındığı yüzey.

b. GL H-01 örneği.

Görsel analizde; çalışma kapsamında alınan diğer örneklerden farklı katmandan alınmasına bağlı olarak kireç tespit edilememiştir. Kalın saman kıtıklı toprak harç örneğidir. Muhdes sıva katmanının altında bulunan özgün sıva doku, özgün yapı malzemelerinden olduğu için alınmıştır (Şekil 4.25.).

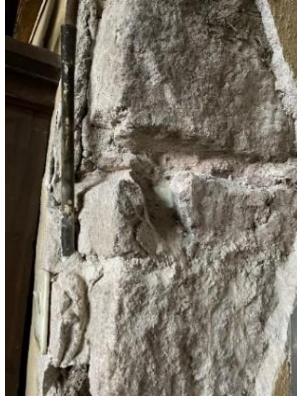
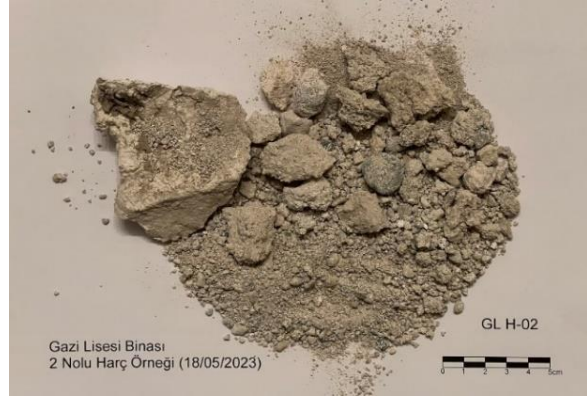
**Şekil 4.26.** GL H-02 örneği.

**GL H-02 Nolu Harç Örneği;** Yapının bodrum katında, atölye olarak kullanılan depo bölümünden koridorla ara duvar olan doğu duvarından, moloz taş duvar örgüsünden örnek alımı yapılmıştır.

a. GL H-02 örneğinin alındığı yüzey.

b. GL H-02 örneği.

Kireç bağlayıcılı harç örneğinde, ince kum ile birlikte gri, kahverengi ve açık kahverengi renklerde iri agrega bulunmaktadır. Yoğun miktarda kireç bulunduran örnekte çimento izine rastlanılmamıştır. Az miktarda ince dövülmüş bitkisel lifli kıtık malzemesi tespit edilmiştir. Harç karışımı içinde tuğla/kiremit kırığı gibi seramik katkı tespit edilememiştir. Görsel analizde horasan olmayan, doğal kireçli harç olduğu belirlenmiştir. Örnek alımında harç dokusu dağıldığı için toz ve küçük parçalı olarak alım yapılmıştır (Şekil 4.26.).

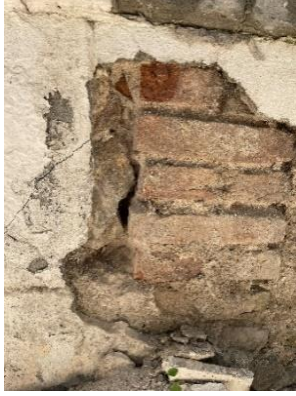
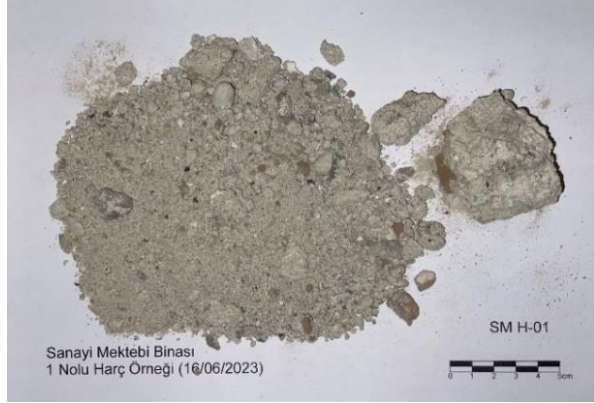
**Şekil 4.29.** SM H-01 örneği.

**SM H-01 Nolu Harç Örneği;** Yapının güney cephe, subasman kotundan, tuğla duvar örgüsünden örnek alımı yapılmıştır.

a. SM H-01 örneğinin alındığı yüzey.

b. SM H-01 örneği.

Görsel analizde; kireç bağlayıcılı harçta, ince kum ile birlikte gri ve açık kahverengi renklerde iri agrega kullanıldığı gözlemlenmiştir. Yoğun miktarda kireç bulunduran örnekte çimento izine ve lif örneğine rastlanılmamıştır. Harç karışımı içinde bir miktar tuğla kırığı bulunmaktadır. Ancak bu tuğla kırığının harç bileşeninden değil örnek alımı sırasında dağılan duvar örgüsünden karıştığı düşünülmektedir. Örnek alımında harç dokusu neredeyse tamamen dağılarak toz halinde alım yapılmıştır (Şekil 4.29.).

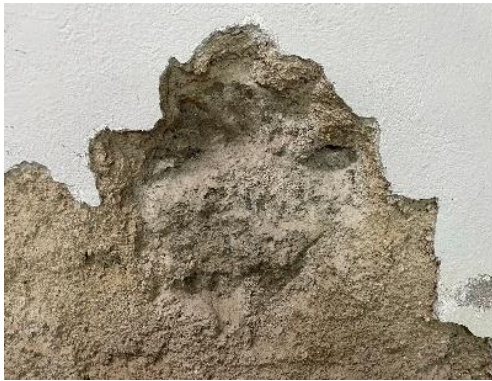
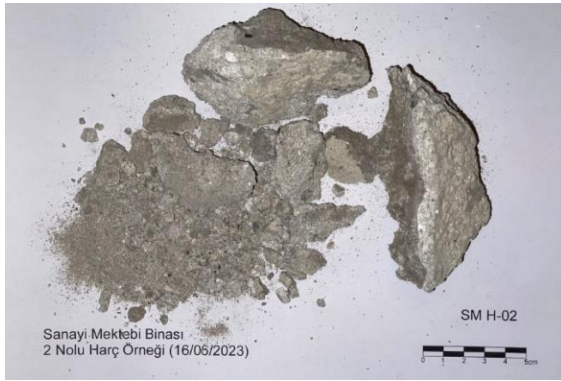
**Şekil 4.30.** SM H-02 örneği.

**SM H-02 Nolu Harç Örneği;** Yapının batı cephede bulunan bodrum tarafında bulunan nezarethane bölümünün, güney dış duvarından, moloz taş duvar örgüsünden örnek alımı yapılmıştır.

a. SM H-02 örneğinin alındığı yüzey.

b. SM H-02 örneği.

Harç örneğinde, ince kum ile birlikte gri renklerde iri agrega tespit edilmiştir. Yoğun miktarda kireç bulunduran örnekte H-01 örneğinde olduğu gibi çimento izine ve lif örneğine rastlanılmamıştır. Harç karışımı içinde tuğla/kiremit kırığı gibi seramik katkı tespit edilememiştir. Görsel analizde horasan olmayan, doğal kireçli harç olduğu belirlenmiştir (Şekil 4.30.).

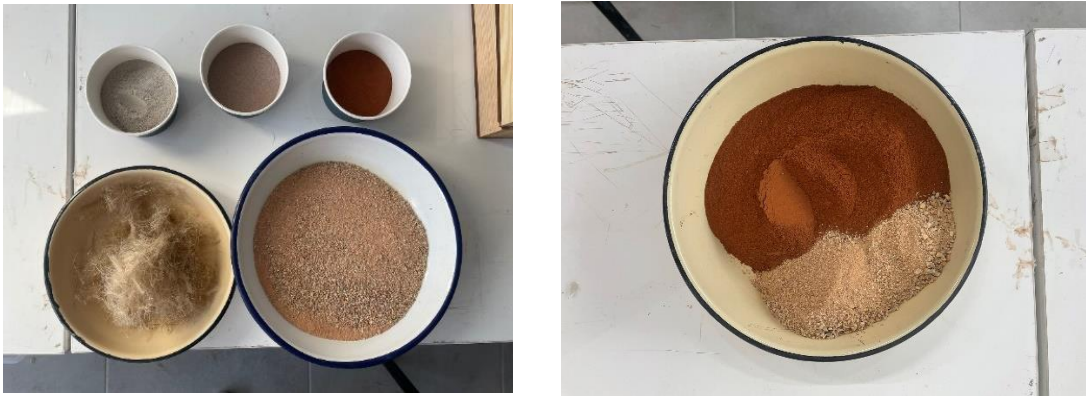
Öneri onarım harcının hazırlanması için NEÜ Mimarlık Laboratuvarı kullanılmıştır. Her malzeme ayrı ayrı gerekli elemeler yapılarak karışım için hazır hale getirilmiştir (Şekil 4.33).

a. Kireç harçları için hazırlanan malzemeler.

b. Horasan harcı için hazırlanan malzemeler.

Taşı'na ait taş tozu, sürdürülebilirlik kapsamında taş işleme atölyelerinden geri dönüşümle değerlendirilerek temin edilmiştir. Konya Selçuk Üniversitesi civarında bulunan volkanik tüfü (Dereli, 2019) kullanılmıştır. Üçüncü olarak da restorasyon uygulamalarında en çok kullanılan katkı olan hazır kiremit tozu alaturka kiremit ocaklarından dolayı Çorum'da bulunan kiremit fabrikalarından temin edilmiştir. Üç katkı malzemesi de 1 mm elekten geçirilerek agrega ile uyumlu hale getirilmiştir.

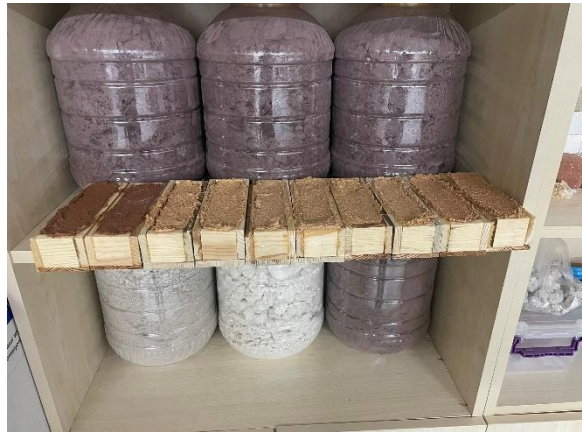
Karışım malzemeleri ve oranları belirlenen ÖH H-01 (V.0114), ÖH H-2, ÖH H-03, ÖH H-04 ve ÖH H-05 (V.0118/B) harç örnekleri NEÜ Mimarlık Laboratuvarında 4x4x16 cm ölçülerinde hazırlanmış olan kalıplara dökülerek 29 gün priz süresi beklenmiştir (Şekil 4.34.) (TS EN 1936).

**Şekil 4.34.** Deney süreci için kalıplara dökülen öneri onarım harçları.

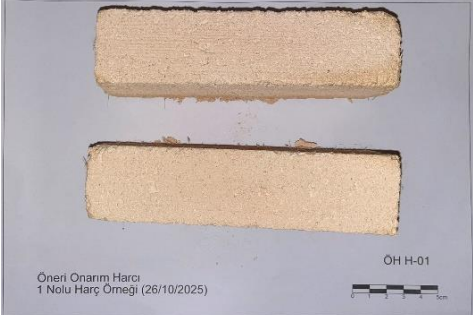
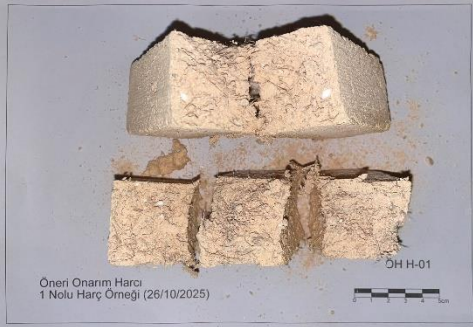
| Öneri Onarım Harcı Örnekleri Görsel Analizi - 1 | | | | |
|---|---|---|---|---|
| ÖH H-01 | | Sönmüş Kireç, Tuvenan Agrega, Ketan Kırıtlı. | Kireç bağlayıcılı, ince tuvenan kum ve gri ve açık kahve renkli agrega kullanılmıştır. Çok yoğun ince lif bulunmaktadır. Kuvvetlidir. | Kırıtlı kireç harç |

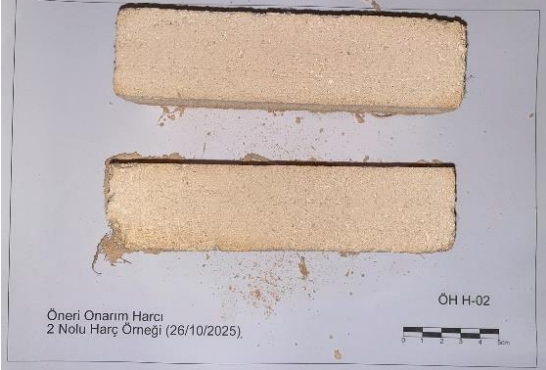
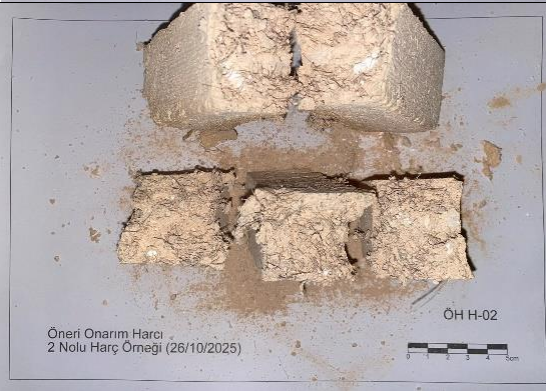
| Öneri Onarım Harcı Örnekleri Görsel Analizi - 1 | | | | |
|---|---|---|---|---|
| ÖH H-02 | | Sönmüş Kireç, Tuvenan Agregası, Ketten Kırıntı, Silles Taşı Tozu | Kireç bağlayıcılı, ince tuvenan kum ve gri ve açık kahve renkli agrega kullanılmıştır. Silles Taşı katkı tespit edilmemiştir. Çok yoğun ince lif bulunmaktadır. Az Kuvvetlidir. | Kırıktık kireç harç |

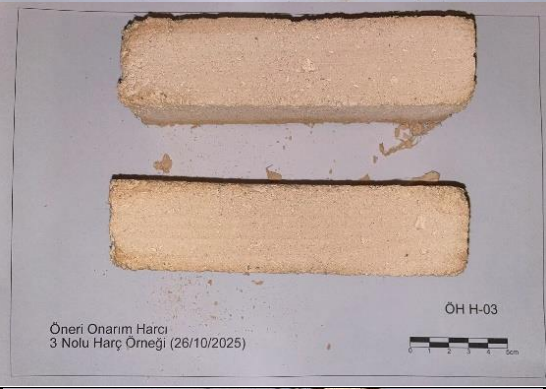
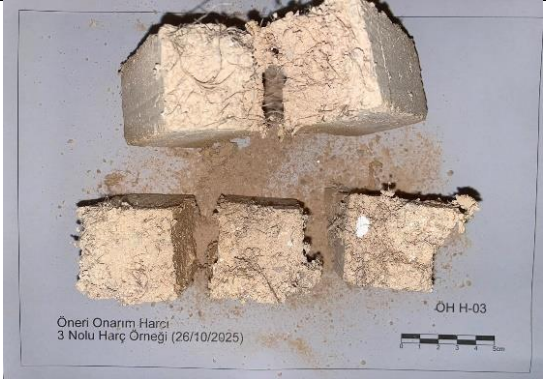
| Öneri Onarım Harcı Örnekleri Görsel Analizi - 1 | | | | |
|---|---|---|---|---|
| ÖH H-03 | | Sönmüş Kireç, Tuvenan Agregası, Ketten Kırıntı, Volkanik Tüf | Kireç bağlayıcılı, ince tuvenan kum ve gri ve açık kahve renkli agrega kullanılmıştır. Volkanik tüf katkı tespit edilmemiştir. Çok yoğun ince lif bulunmaktadır. Az Kuvvetlidir. | Kırıktık kireç harç |

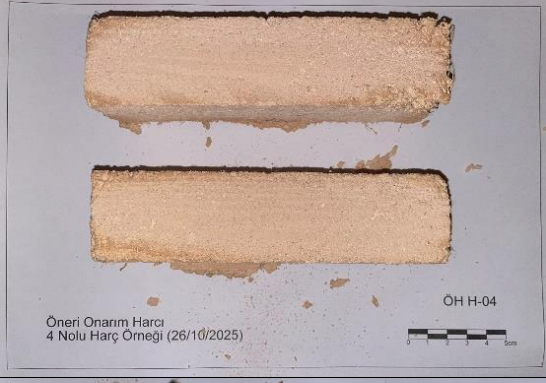
| Öneri Onarım Harcı Örnekleri Görsel Analizi - 1 | | | | |
|---|---|---|---|---|
| ÖH H-04 | | Sönmüş Kireç, Tuvenan Agregası, Ketten Kırıntı, Kiremit Tozu | Kireç bağlayıcılı, ince tuvenan kum ve gri ve açık kahve renkli agrega kullanılmıştır. Kiremit tozu katkı tespit edilmemiştir. Çok yoğun ince lif bulunmaktadır. Kuvvetlidir. | Kırıktı kireç harç |

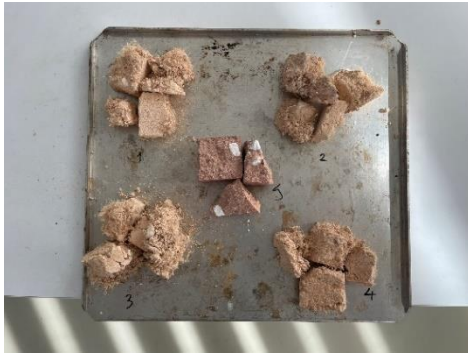
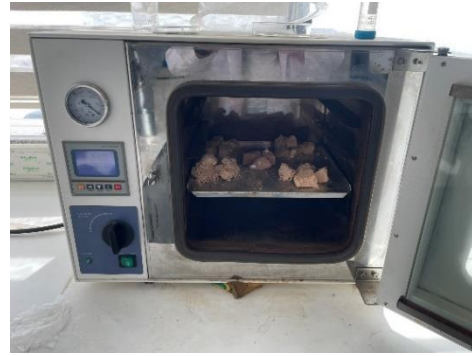
Şekil 4.35. Etüv için hazırlanmış olan öneri onarım harcı örnekleri.

Hazırlanmış olan öneri harçlarda, görsel analiz sonrasında özgün örneklerin fiziksel analizinde kullanılan ‘‘TS EN 1936 Gerçek Yoğunluk, Görünür Yoğunluk, Toplam ve Açık Gözeneklilik Tayini’’ yönteminde belirtilen Le Chatelier yöntemi ile He-Piknometre (EK-5) analizi yöntemleri, NEÜ BİTAM laboratuvarlarında tekrarlanmıştır (Şekil 4.35.).

Beş örnek, yüzeylerindeki artıklardan temizlenerek 70°C’de etüvde 24 saat bekletilmiştir. 24 saat sonrasında bağıl nemden arındırılan örneklerin kuru kütle (md) ölçümleri yapılmıştır. Ölçüm sonrasında demineralize su içinde 24 saat bekletilerek doymun kütle (ms) ölçümü ve Arşimet terazisi ile su içindeki kütleleri (mh) ölçümü alınmıştır. Alınan ölçümler Le Chatelier yöntemine göre hesaplanarak örneklerin görünür yoğunlukları ( $\Delta$ ) tespit edilmiştir. He-piknometre deneyi ile örneklerin gerçek yoğunlukları ( $\delta$ ) tespit edilmiştir.

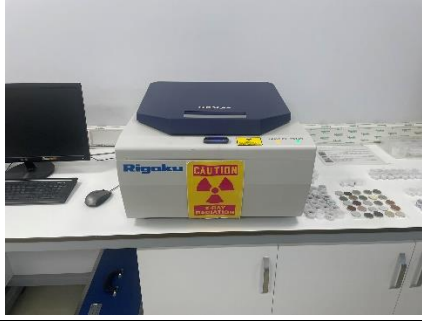
| Analiz Türü | Cihaz Görseli | Cihaz Markası | Akreditasyon Sertifikası |
|---|---|---|---|
| XRF Analizi | | <b>Rigaku – NEX-CG</b> | TS-EN ISO/IEC 17025:2017 – AB-1849-T<br> |

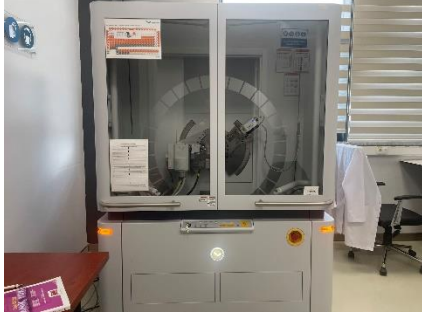
| Analiz Türü | Cihaz Görseli | Cihaz Markası | Akreditasyon Sertifikası |
|---|---|---|---|
| XRD Analizi | | <b>PANalytical<br/>EMPYREAN<br/>XRD</b> | TS-EN ISO/IEC 17025:2017 – AB-1849-T<br> |

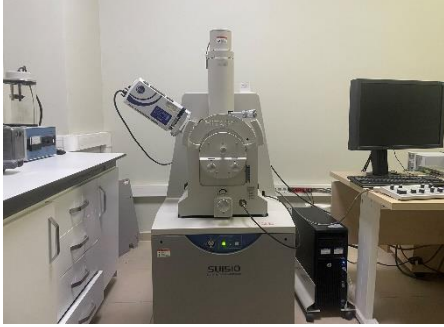
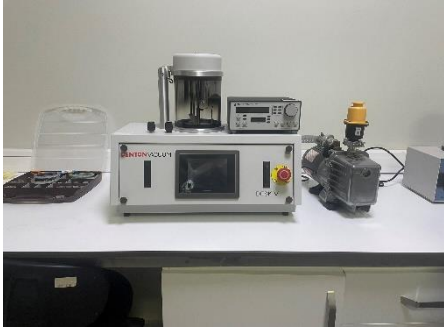
| Analiz Türü | Cihaz Görseli | Cihaz Markası | Akreditasyon Sertifikası |
|---|---|---|---|
| SEM Analizi | <br> | <b>Hitachi – SU<br/>1510</b> | TS-EN ISO/IEC 17025:2017 – AB-1849-T<br> |

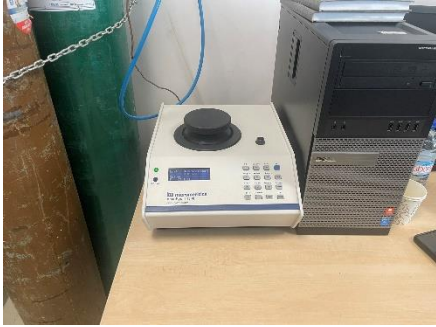
| Analiz Türü | Cihaz Görseli | Cihaz Markası | Akreditasyon Sertifikası |
|---|---|---|---|
| He-Piknometre Analizi | | <b>Micromeritics<br/>– Accupyc2<br/>1340</b> | TS-EN ISO/IEC 17025:2017 – AB-1849-T<br> |

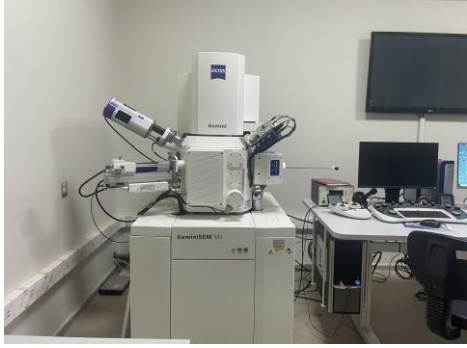
| <b>Analiz Türü</b> | <b>Cihaz Görseli</b> | <b>Cihaz Markası</b> | <b>Akreditasyon Sertifikası</b> |
|---|---|---|---|
| FE-SEM Analizi | | <b>ZEISS<br/>GeminiSEM<br/>500</b> | TS-EN ISO/IEC<br>17025:2017 –<br>AB-1849-T<br> |

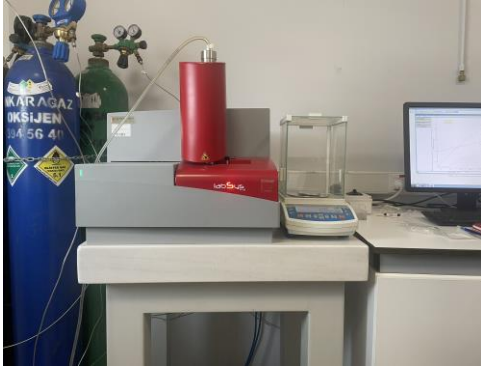
| <b>Analiz Türü</b> | <b>Cihaz Görseli</b> | <b>Cihaz Markası</b> | <b>Akreditasyon Sertifikası</b> |
|---|---|---|---|
| TGA-DSC Analizi | | <b>Setaram –<br/>Labsys Evo</b> | TS-EN ISO/IEC<br>17025:2017 –<br>AB-1849-T<br> |

NEÜ BİTAM laboratuvarlarında yapılan TGA-DSC analizinde 200-600°C aralıkta H<sub>2</sub>O kaybı >600°C ile CO<sub>2</sub> kaybı ölçülmüştür. CO<sub>2</sub>/H<sub>2</sub>O oranı hesaplanarak hidroliklik değeri hesaplanmıştır (Budak, 2005). Öneri harçlara ait TGA-DSC eğrileri EK-51’de verilmiştir.

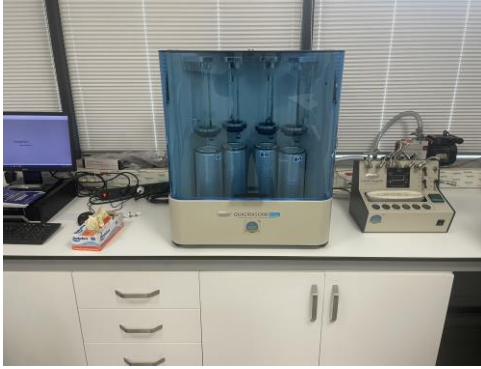
| <b>Analiz Türü</b> | <b>Cihaz Görseli</b> | <b>Cihaz Markası</b> | <b>Akreditasyon Sertifikası</b> |
|---|---|---|---|
| DFT-BET Analizi | | <b>Quantachrome<br/>– Quadrasorb<br/>Evo 4</b> | TS-EN ISO/IEC<br>17025:2017 –<br>AB-1849-T<br> |

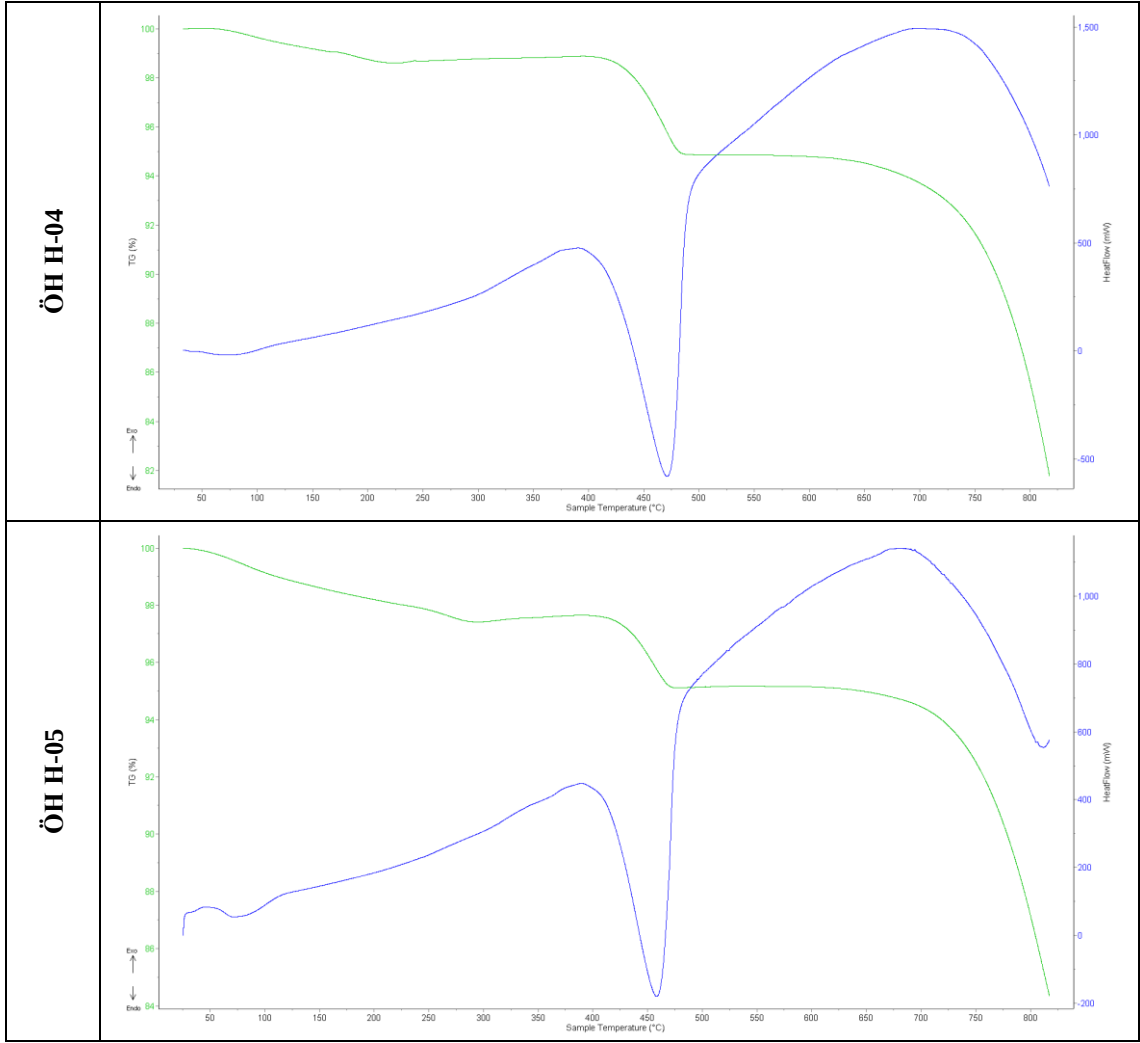
**EK-51 (devamı) Öneri harçlarda TGA-DSC eğrileri.**
