T.C.
NECMETTİN ERBAKAN ÜNİVERSİTESİ
SOSYAL BİLİMLER ENSTİTÜSÜ
GELENEKSEL TÜRK SANATLARI ANABİLİM DALI
GELENEKSEL TÜRK SANATLARI BİLİM DALI

BURSA CEM SULTAN TÜRBESİ KALEM İŞLERİ VE
KOMPOZİSYON ÖZELLİKLERİ

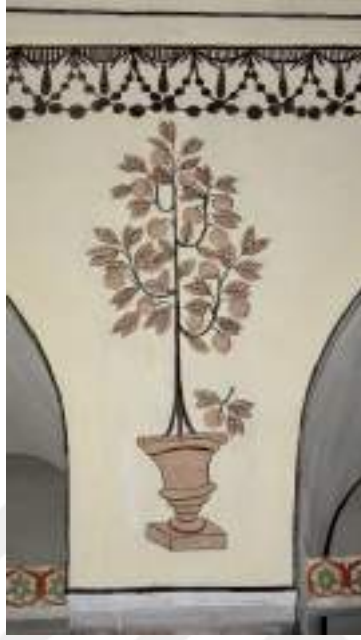
Resim 48: Sultan II. Murad Türbesi, Merve Ağacı, 2019
(KAMACI, Ayşegül)

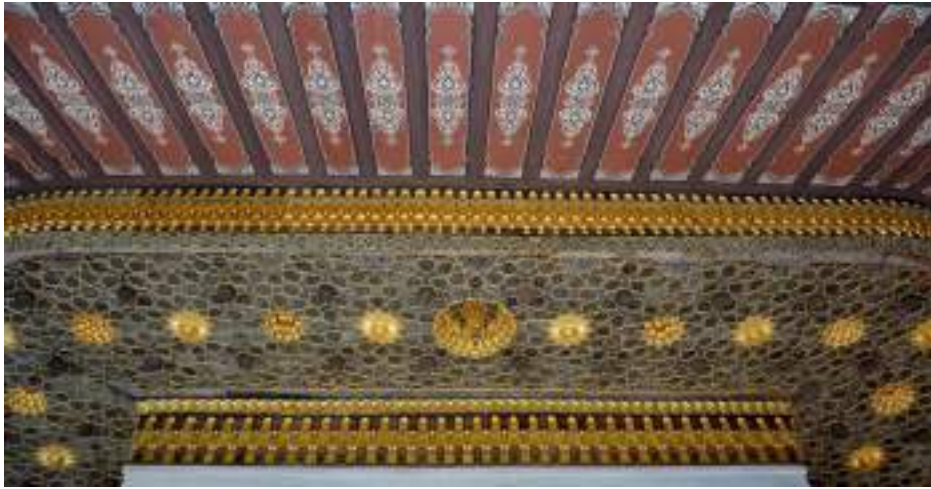
Resim 49: Sultan II. Murat Türbesi, Giriş sundurması ahşap üzeri kalemişi, 2019
(KAMACI, Ayşegül)
